核燃料サイクル工学研究所プルトニウム燃料第二開発室の  
管理区域内における汚染について（第2報）

平成31年3月

国立研究開発法人日本原子力研究開発機構

核燃料サイクル工学研究所プルトニウム燃料第二開発室の管理区域内における汚染について

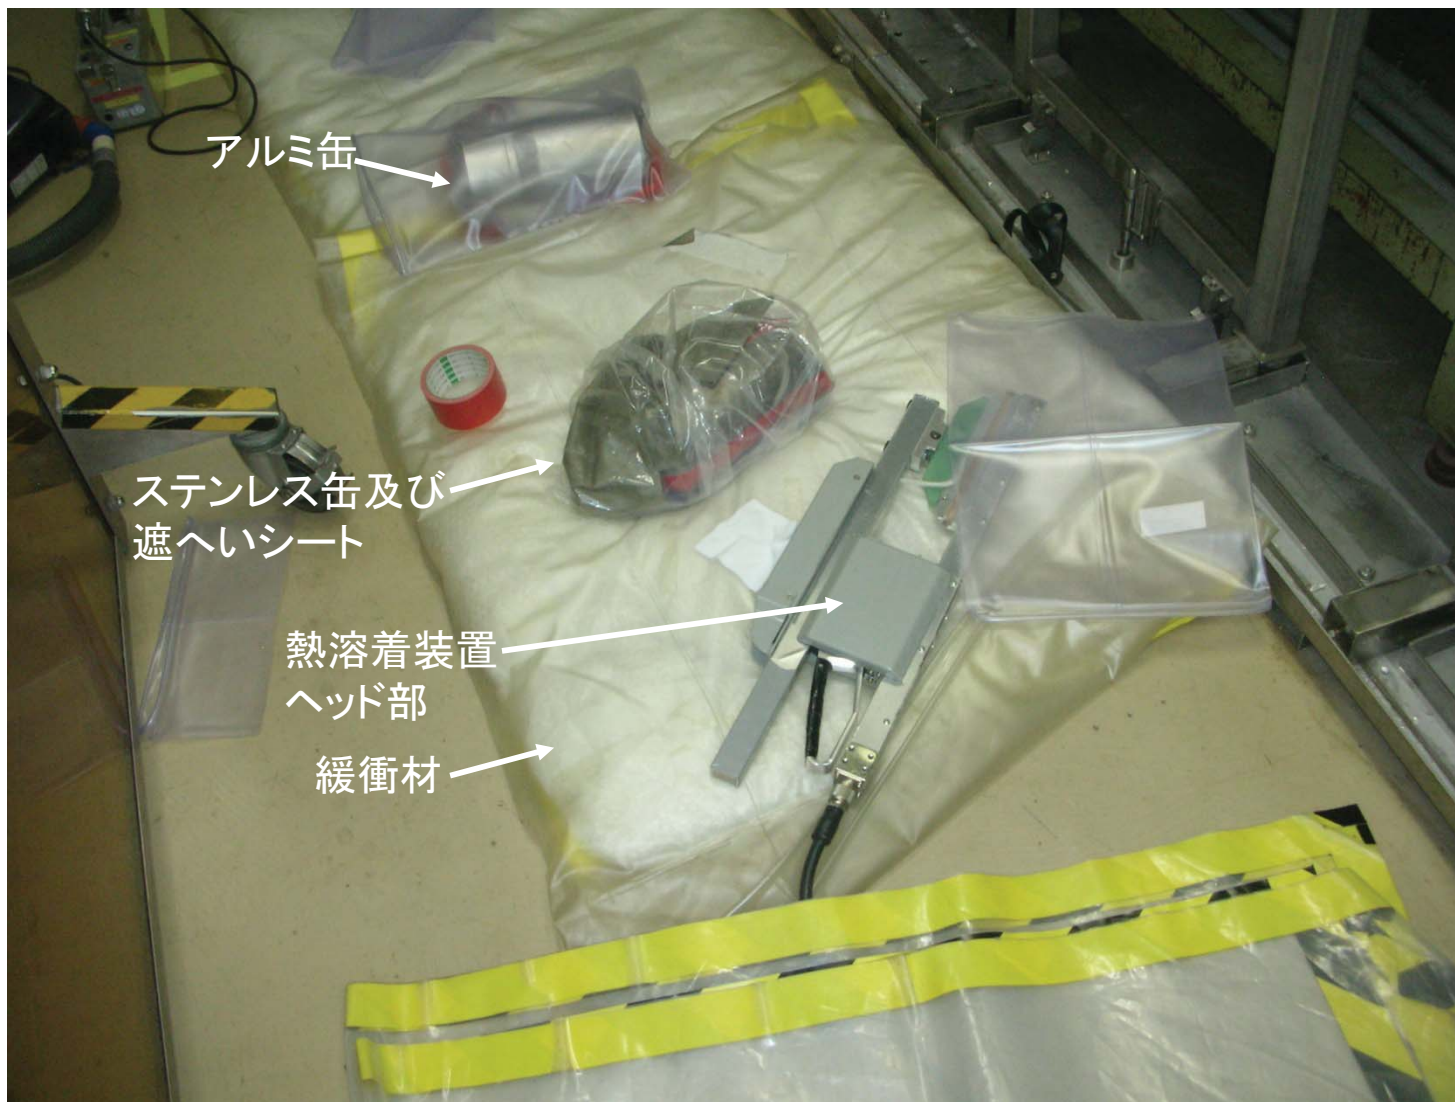
図4.2.5 事象発生後の貯蔵容器の保管状態

事象発生後の 1 月 30 日 21 時 40 分頃撮影した貯蔵容器の保管状態の写真を図 4.2.5 に示す。アルミ缶一重梱包物が二重目の樹脂製の袋の中に入れてあるが、二重目の樹脂製の袋はまだ封がされていない状態で緩衝材の上に置かれている。ステンレス缶一重梱包物は、二重目の樹脂製の袋で封入されたものが、遮へいシートとともに大きなビニル袋の中に入れられ、ビニル袋の口の部分をたたみ込んだ状態で、緩衝材の上に置かれている。

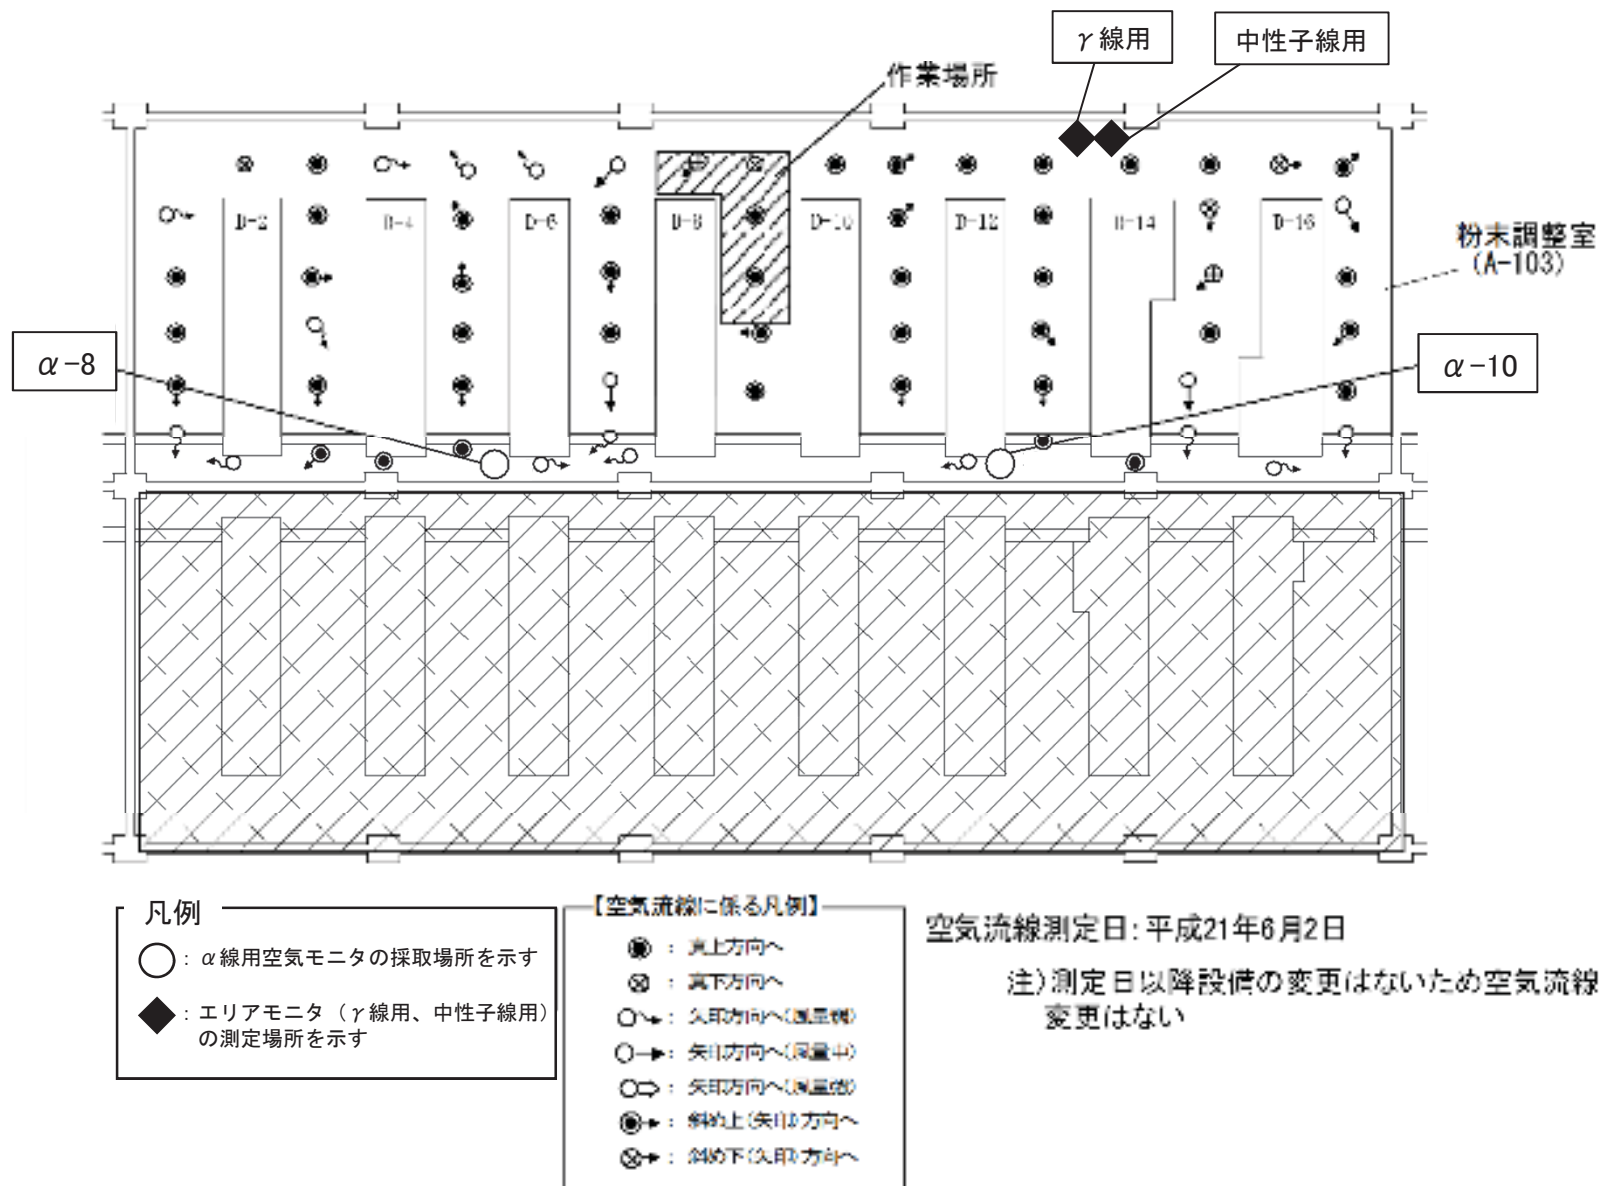
図4.2.6 粉末調整室(A-103)内の空気流線及び $\alpha$ 線用空気モニタ、エリアモニタの配置

事象が発生した平成 31 年 1 月 30 日 14 時 24 分以降、粉末調整室（A-103）内に設置したエリアモニタ（ガンマ線及び中性子用）の指示値は通常の変動範囲内であり、外部放射線の異常はなかった（図 4.2.6、図 4.2.14 参照）。

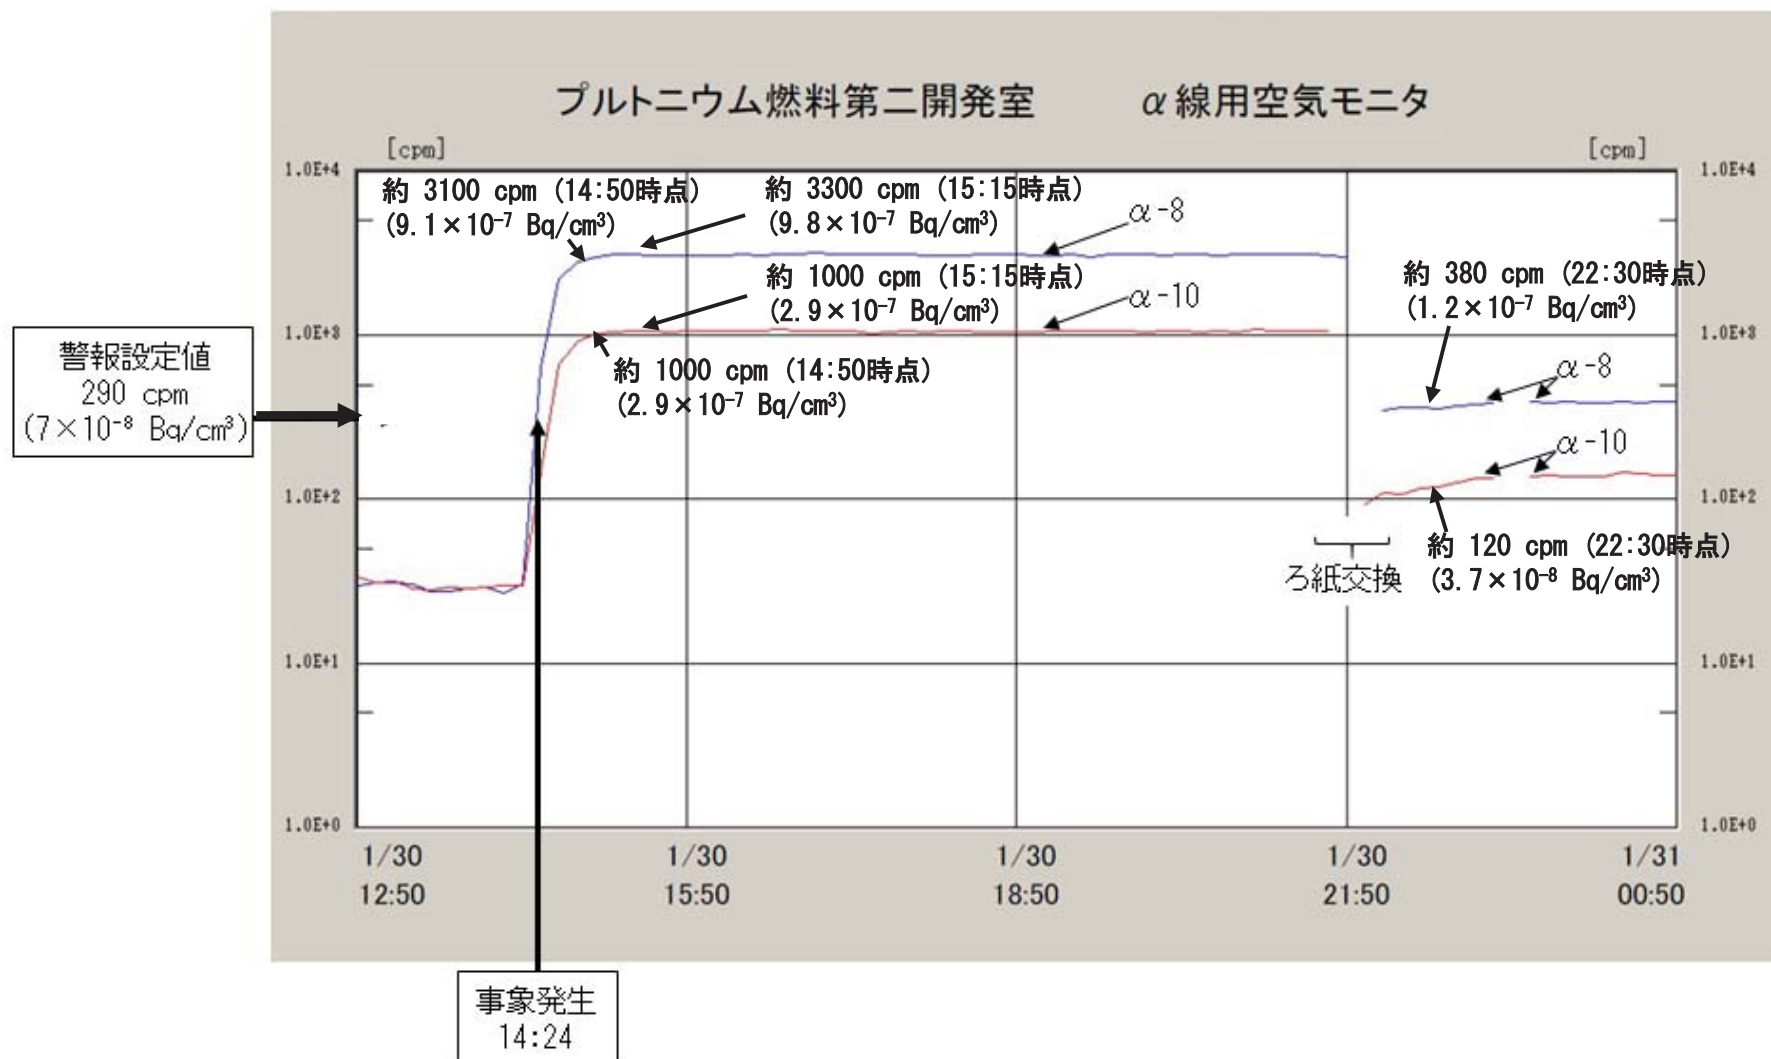
図4.2.7 α線用空気モニタ(α-8、α-10)指示値のトレンド

粉末調整室（A-103）における空气中放射性物質の濃度については、 $\alpha$  線用空気モニタ（ $\alpha$ -8 及び  $\alpha$ -10）の指示値がそれぞれ  $9.1 \times 10^{-7} \text{Bq/cm}^3$ 、 $2.9 \times 10^{-7} \text{Bq/cm}^3$  相当に上昇し、警報設定値（ $7 \times 10^{-8} \text{Bq/cm}^3$  相当）を超え、警報が吹鳴したが、その後  $\alpha$ -8 がやや上昇した（15 時 15 分： $9.8 \times 10^{-7} \text{Bq/cm}^3$  相当）以降は安定し、ほとんど変動がない状態が継続した（図 4.2.6、図 4.2.7 参照）。これらの値は、モニタ指示値（単位：cpm）から 1 週間の平均濃度として評価しているものであるが、法令に定める放射線業務従事者の呼吸する空气中濃度限度（プルトニウム-238（不溶性の酸化物以外の化合物）：三月間における平均濃度  $7 \times 10^{-7} \text{Bq/cm}^3$ ）を超えるおそれがあることから、平成 31 年 1 月 30 日 14 時 50 分に粉末調整室（A-103）を立入制限区域に設定した。

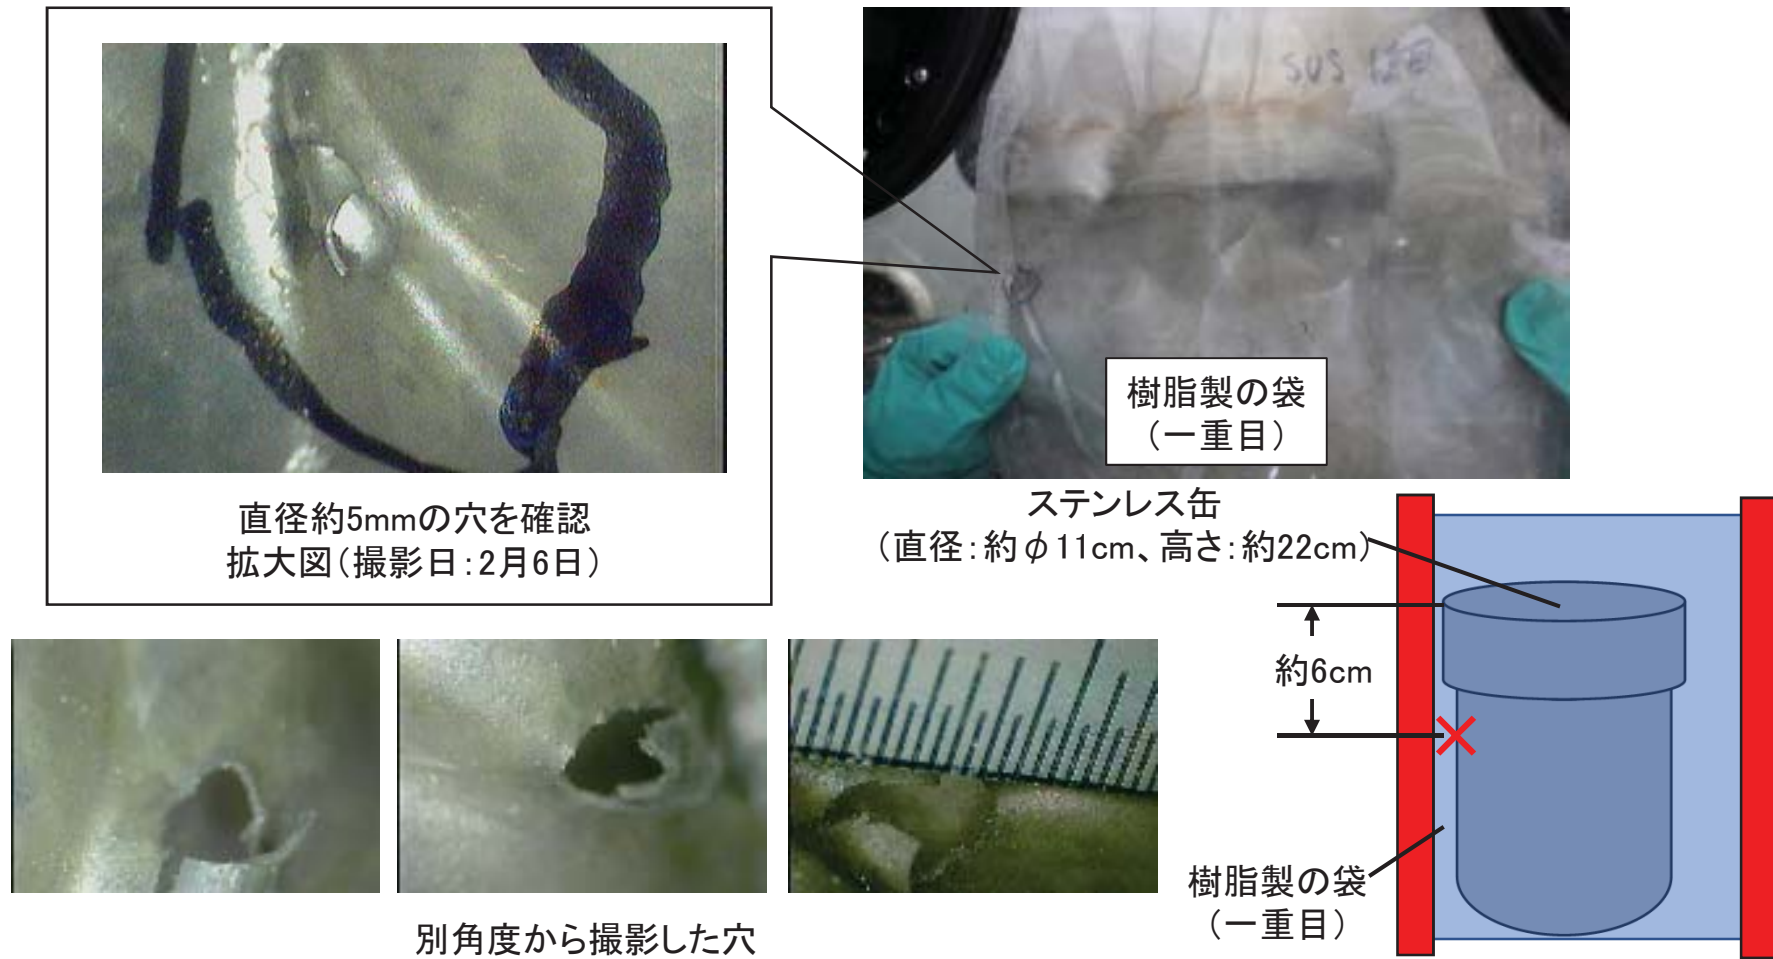
図7.1.1 ステンレス缶の一重目の樹脂製の袋の観察結果

- ・ 「7.1.2 項」で述べた通り、バッグアウト作業において、樹脂製の袋に穴が開いた可能性が高いが、作業員は、樹脂製の袋を破損させたことに気付いておらず、その後もステンレス缶一重梱包物の取り扱いを継続した。

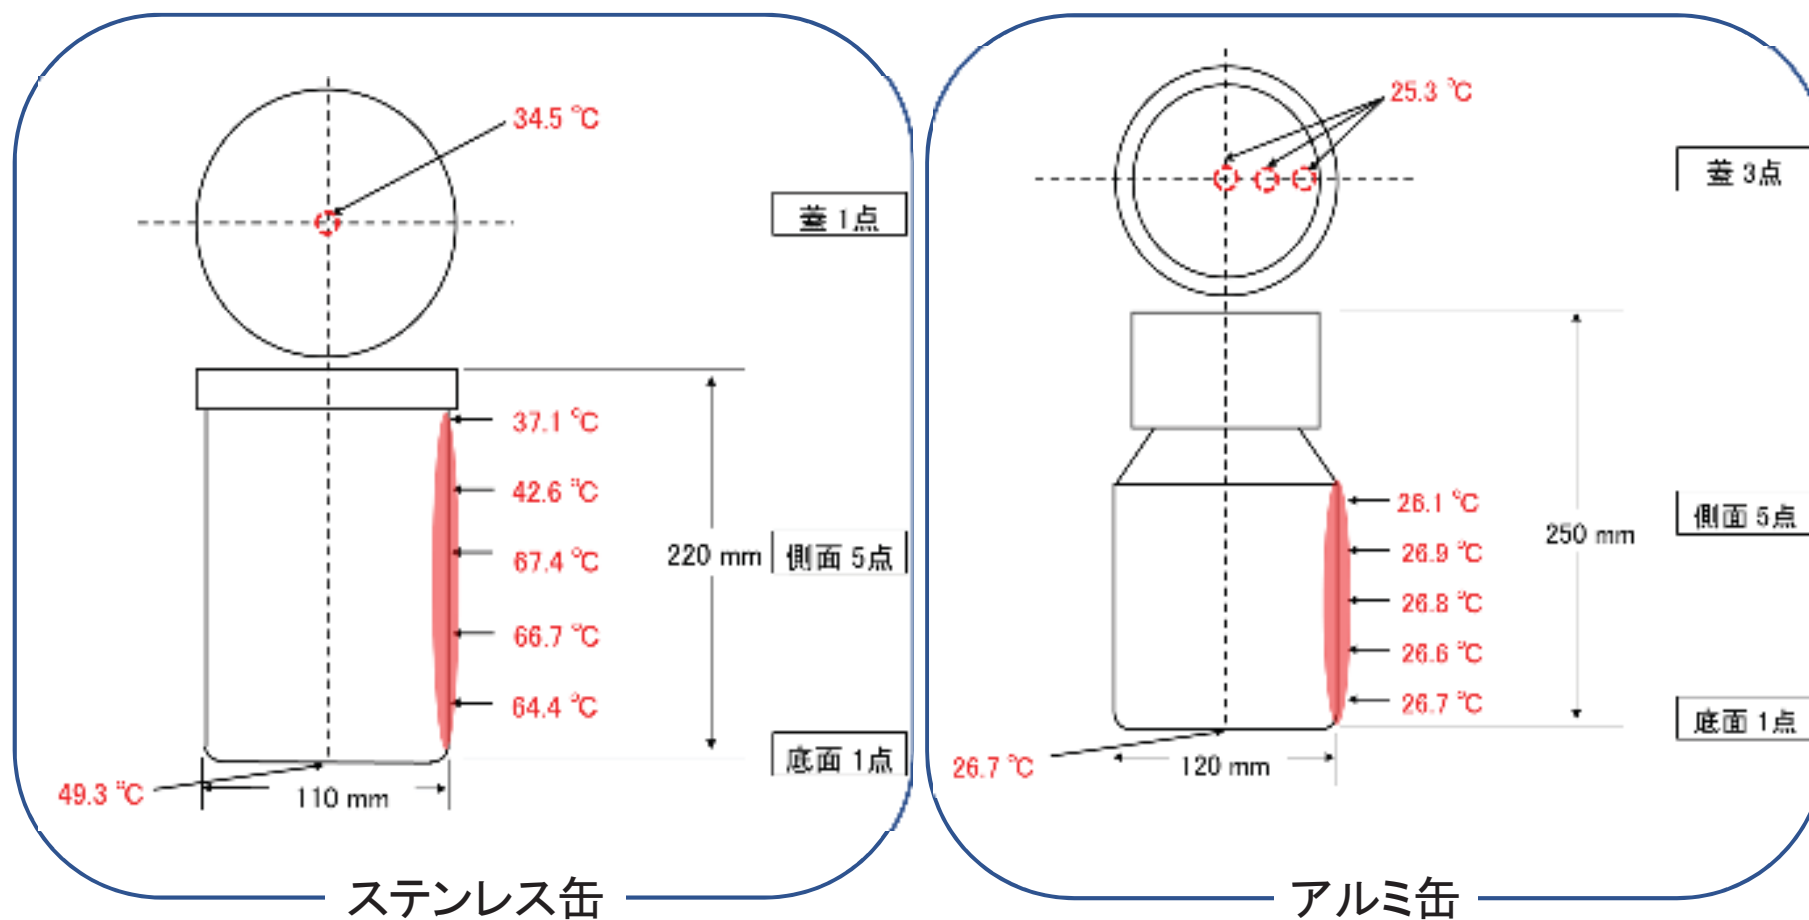
図7.1.4 貯蔵容器の表面温度測定結果

- ・ 作業員がステンレス缶の表面温度が高いと感じたことから、樹脂製の袋に対する熱の影響を調べるために、当該ステンレス缶の表面温度（約 70℃）と重量を模擬した条件で、樹脂製の袋の端部を把持し、引張荷重をかけた試験を実施したところ、傷や損傷の発生はなかった。また、これよりも高い温度（約 80℃、約 90℃）における同様の試験でも傷や損傷の発生はなかった。よって、ステンレス缶表面の熱が樹脂製の袋に穴が開いた原因でないと判断した（図 7.1.6、添付 7.1.2 参照）。
- ・ 当該ステンレス缶に充填された核燃料物質の発熱量の経時変化について計算した結果、汚染発生時における発熱量は約 25.5W であり、今後緩やかに上昇し、10 年程度でピークの約 26W になる。また、発熱量の変化による、当該ステンレス缶の表面温度の影響について、解析した結果、ステンレス缶の表面温度（最高）は、発熱量 25.5W の場合で約 80℃、発熱量 26W の場合で約 81℃となり、経時変化による温度の上昇は僅かであると評価された（添付 7.1.3 参照）。以上の結果から、樹脂製の袋の引張りによる損傷検証試験の範囲にあると考えられ、熱の影響により、樹脂製の袋に穴が開くことはないと判断した。
- ・ ステンレス缶表面に錆が認められたことから、紙やすりを貼り付けて錆を模擬したステンレス缶をグローブボックスからのバッグアウトと同様な方法によって引き出し、その際に発生する傷の状況を確認した。その結果、樹脂製の袋に細かな擦り傷は発生するが、破損までには至らなかったことから、錆は樹脂製の袋に穴が開いた原因でないと判断した（図 7.1.6 参照）。

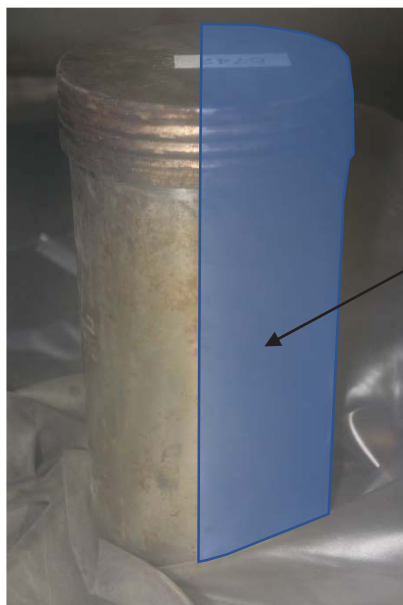
グローブボックスNo. D-8にバッグインしたステンレス缶の表面積の半分をネルスミヤにより拭き取り、それを非破壊分析装置(熱外中性子測定装置(ENMC)及び高純度ゲルマニウム検出器(HRGS))にて測定し、ネルスミヤに付着した汚染の量を求めた。その値から、ステンレス缶の表面積及びネルスミヤによる拭き取り効率を考慮し、当該ステンレス缶表面全体に付着していた汚染を約30mgPuと評価した(図7.2.1参照)。

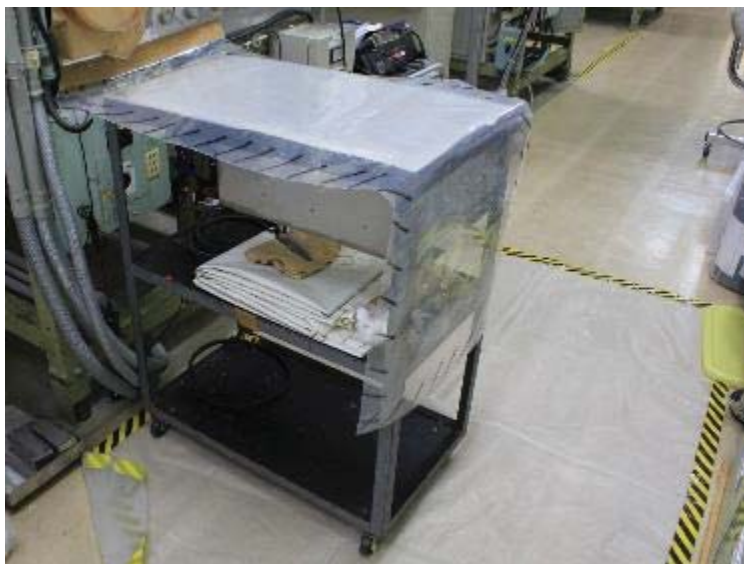
粉末調整室(A-103)で使用していた作業台

粉末調整室(A-103)で使用していた作業台上に緩衝材が敷かれていたが、作業台の端部・角部は覆われていなかった。

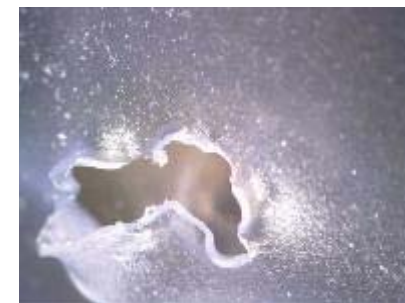
パターン1-1 梱包物を熱溶着装置ヘッド部の先端部に接触

傷跡: 6.65mm

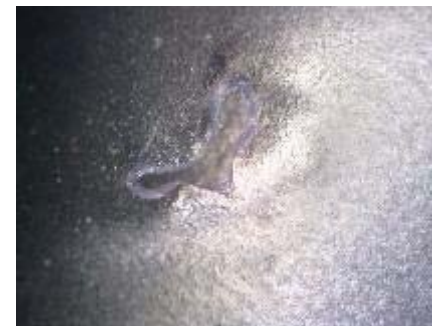
パターン1-2 梱包物を熱溶着装置ヘッド部の刃先部に接触

傷跡: 3.35mm

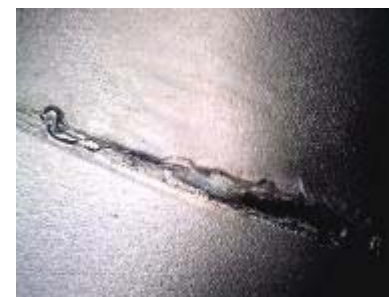
パターン1-3 梱包物を作業台端部に接触

傷跡: 13.45mm

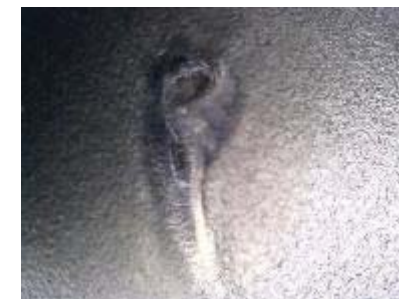
パターン1-4 梱包物を作業台角部に接触

傷跡: 5.40mm

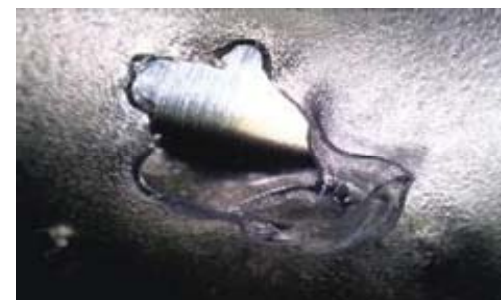
### 2. 熱溶着装置ヘッド部の先端部(下)を梱包物に接触

傷跡: 4.93mm

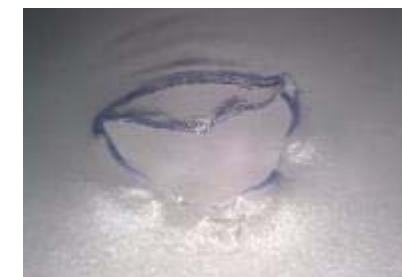
パターン3-1 接触に気づきづらいような外力で、梱包物を熱溶着装置のヘッド部の先端部に一定の角度でわずかに転がすように押し当てる。

傷跡: 4.90mm

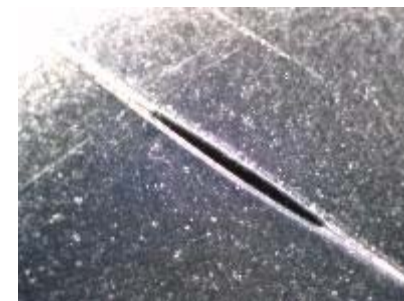
パターン3-2 接触に気づきづらいような外力で、梱包物をハサミに一定の角度でわずかに転がすように押し当てる。

傷跡: 4.35mm

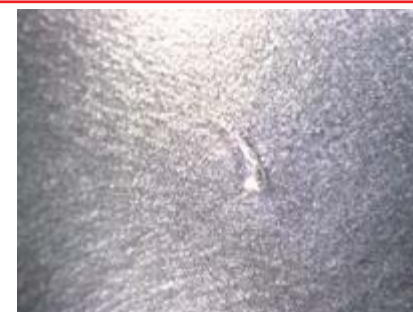
パターン3-3 接触に気づきづらいような外力で、梱包物をサーベイメータのヘッド部に一定の角度でわずかに転がすように押し当てる。

傷跡: 1.95mm
