# 核燃料サイクル工学研究所 プルトニウム燃料第二開発室の 管理区域内における汚染について (案)

国立研究開発法人日本原子力研究開発機構

発生日時:平成31年1月30日(水)14:24

発生場所:核燃料サイクル工学研究所  
プルトニウム燃料第二開発室  
粉末調整室(A-103)(管理区域)

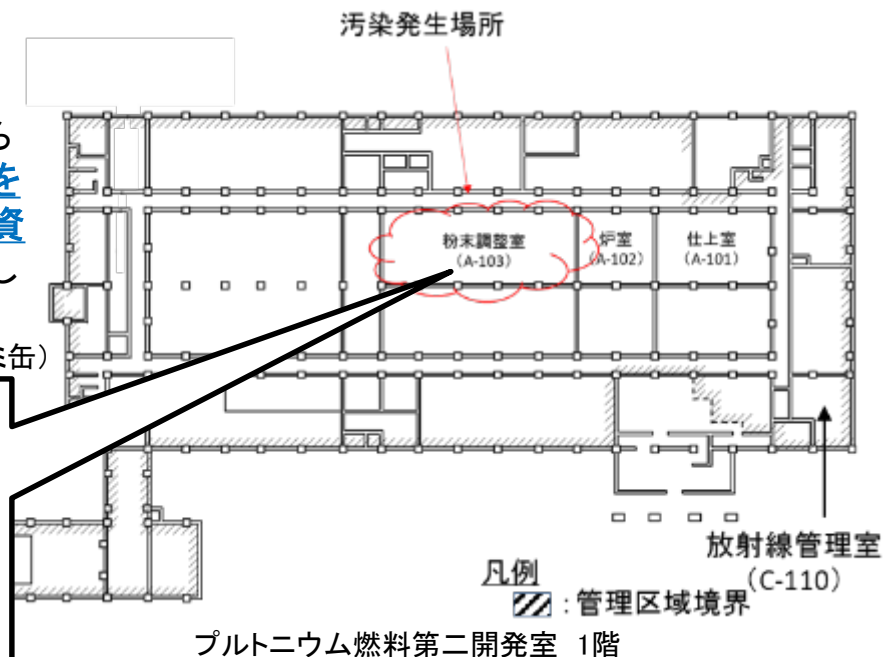
貯蔵容器梱包物(アルミ缶)

汚染発生原因となった貯蔵容器  
梱包物(ステンレス缶)

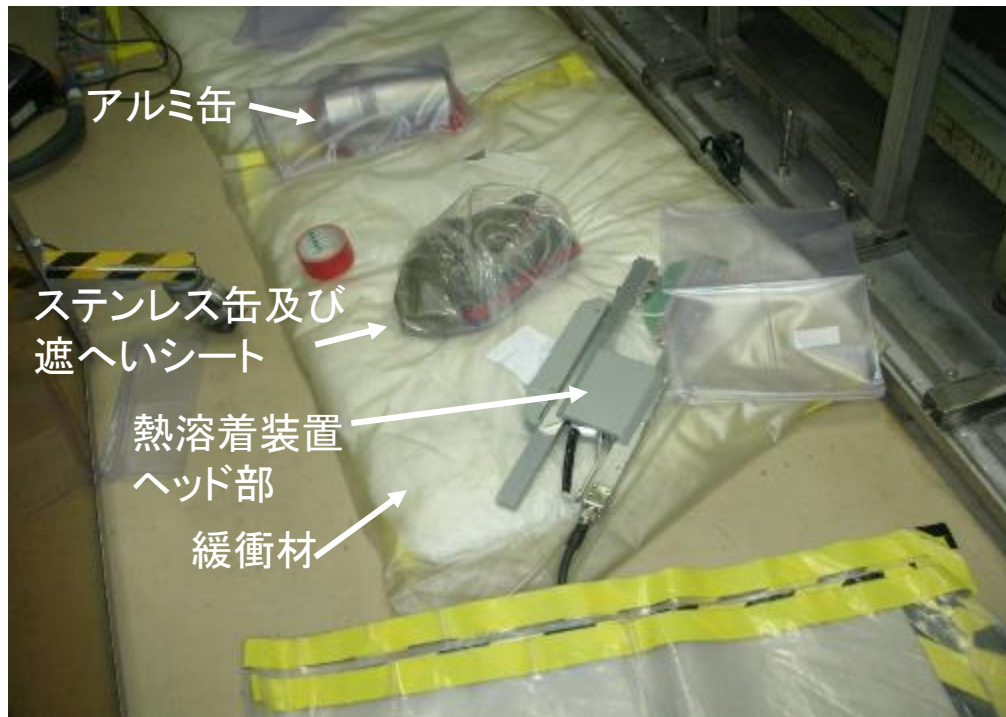
(平成31年1月30日 21時40分頃 撮影)

### 事象発生後の貯蔵容器の状態

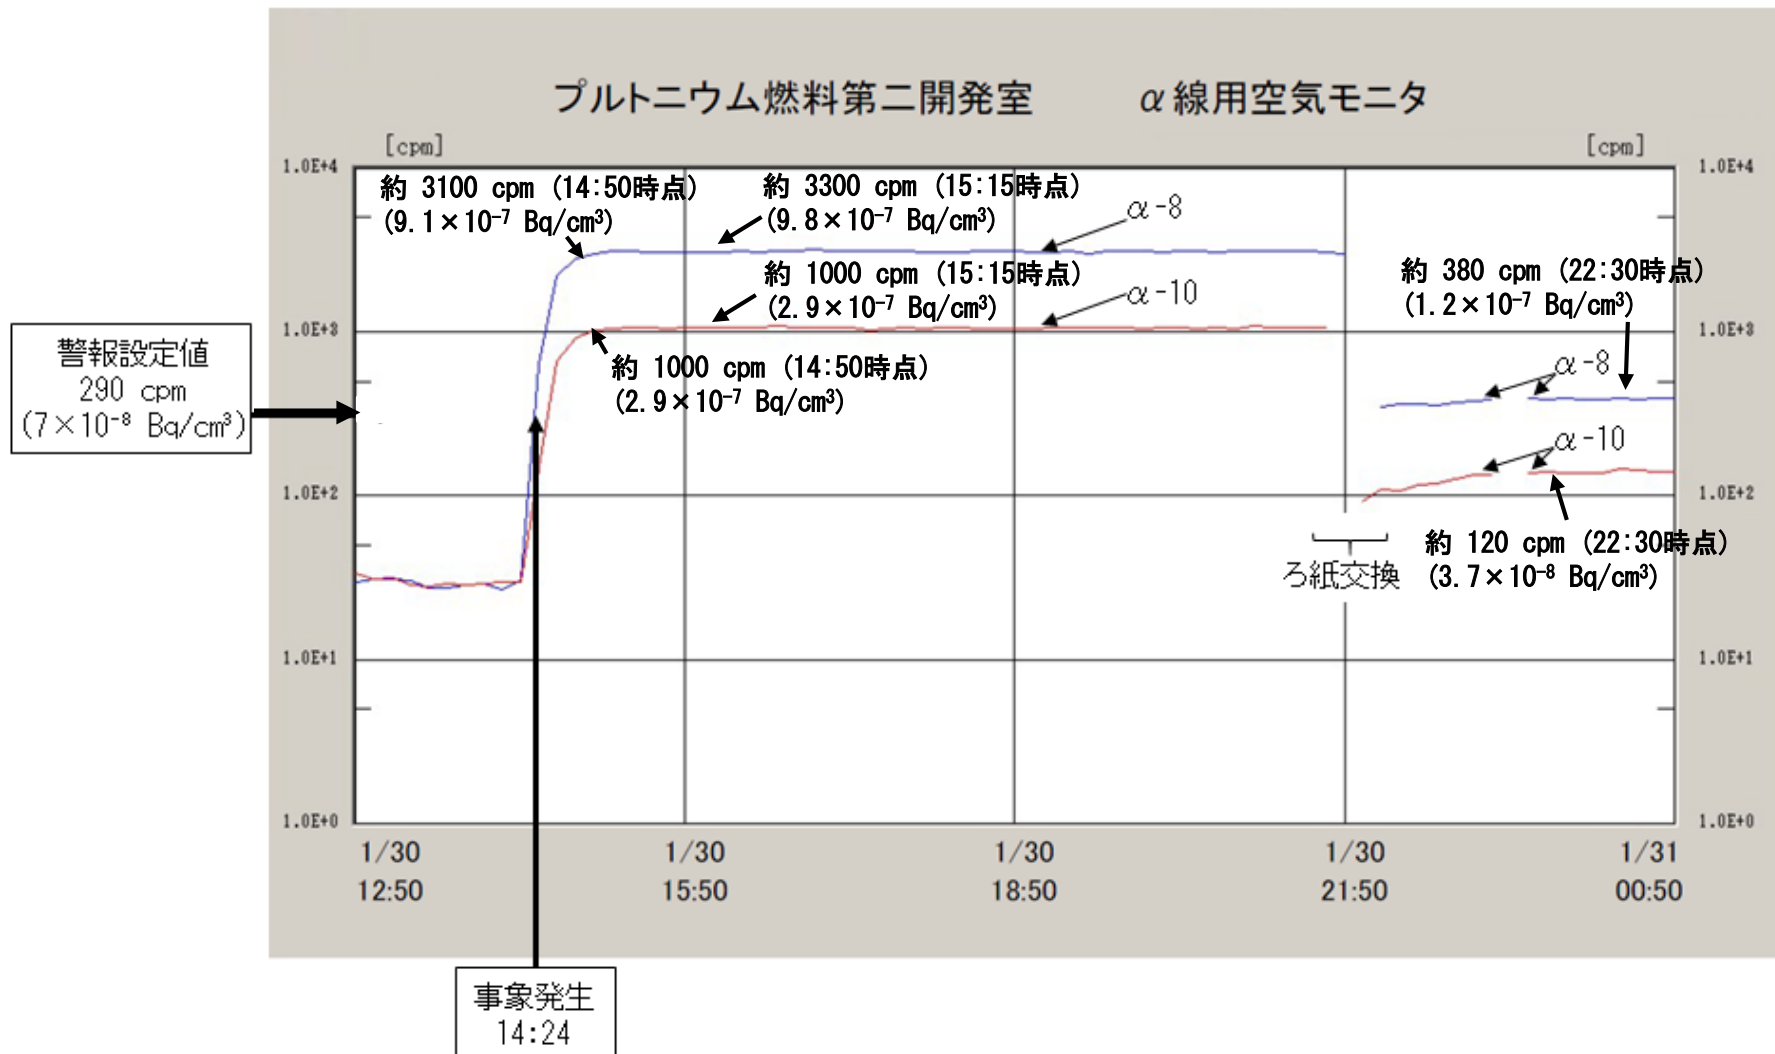
$\alpha$  線用空気モニタ( $\alpha$ -8、 $\alpha$ -10)指示値のトレンド

- 1月30日 事象発生時に、 $\alpha$ 線用空気モニタ( $\alpha-8$ 、 $\alpha-10$ )の指示値が約3100 cpm及び約1000 cpm(1週間の平均濃度として評価した値でそれぞれ $9.1 \times 10^{-7} \text{Bq/cm}^3$ 、 $2.9 \times 10^{-7} \text{Bq/cm}^3$ )に上昇(警報設定値: $7 \times 10^{-8} \text{Bq/cm}^3$ )
- その後は安定し、ほとんど変動がない状態( $\alpha-8$ : $9.8 \times 10^{-7} \text{Bq/cm}^3$ 、 $\alpha-10$ : $2.9 \times 10^{-7} \text{Bq/cm}^3$ )を継続
- 同日21時45分頃、 $\alpha$ 線用空気モニタ( $\alpha-8$ 、 $\alpha-10$ )のろ紙を交換した結果、指示値が約380 cpm及び約120 cpmまで低下
- $\alpha$ 線用空気モニタ( $\alpha-8$ 、 $\alpha-10$ )のろ紙及びエアスニファ(A/S-47、A/S-48、A/S-49、A/S-50、A/S-51、A/S-52)のろ紙を交換し測定した結果、最大で $3.0 \times 10^{-6} \text{Bq/cm}^3$ (A/S-49)を確認

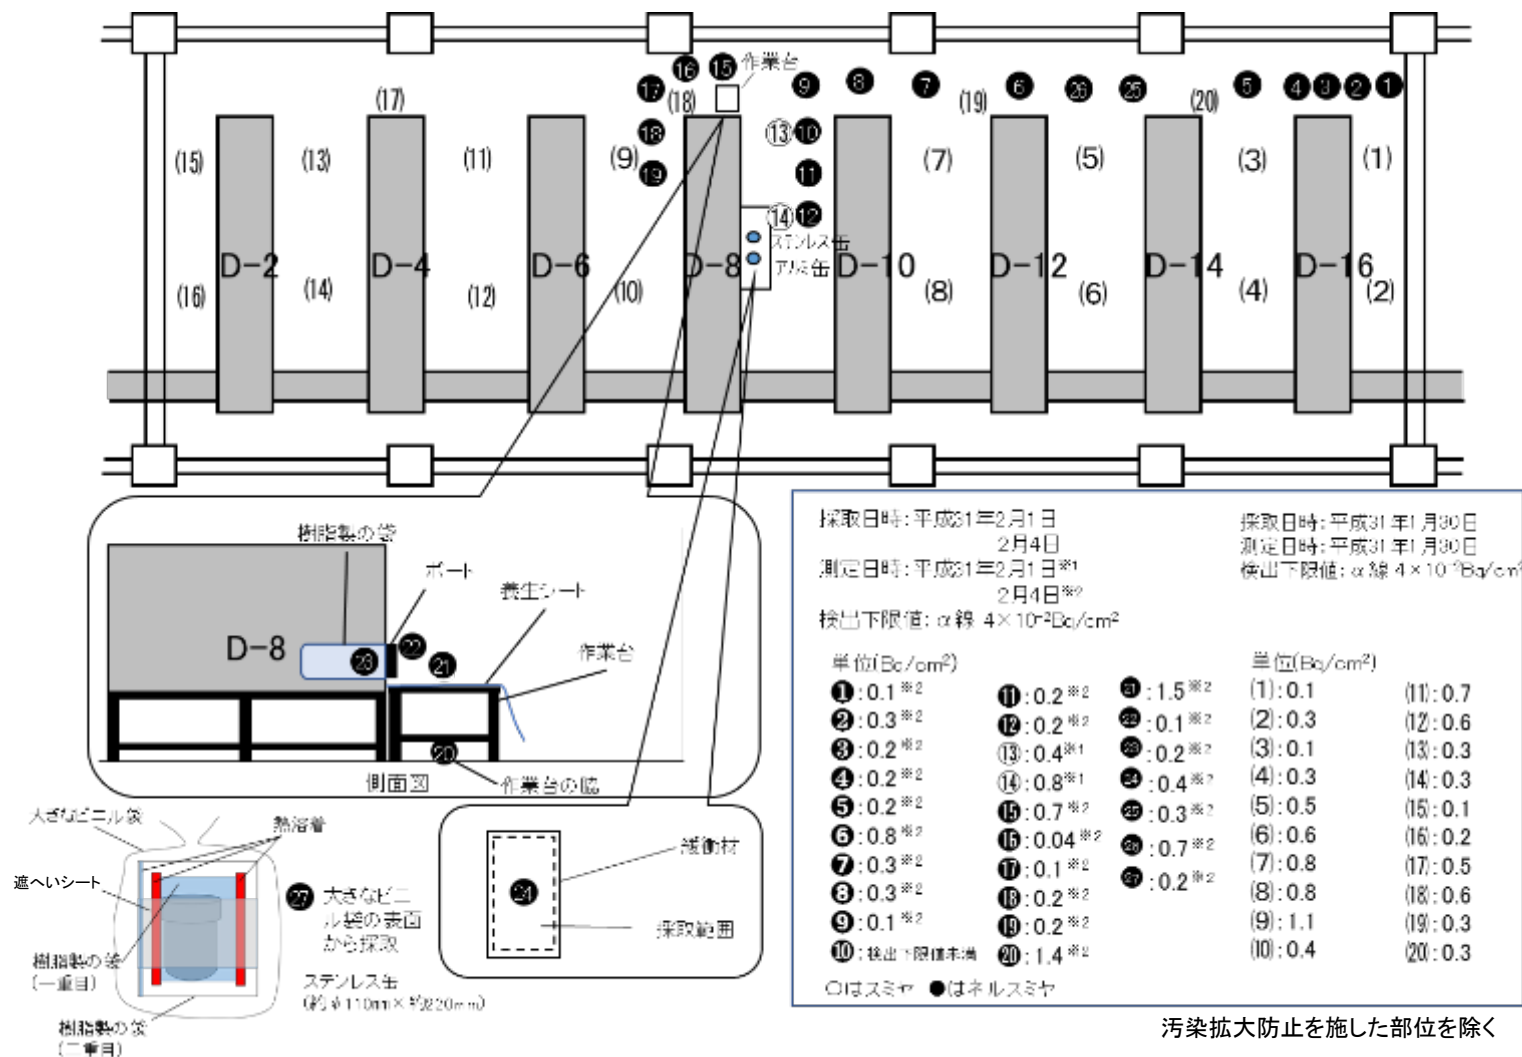
粉末調整室(A-103)の床面の汚染検査の結果(2月4日 17時現在)

粉末調整室(A-103)の床面、作業台等の汚染検査(スミヤ法)の結果、汚染拡大防止措置を施した部位を除き、最大で $1.5\text{Bq}/\text{cm}^2$ ( $\alpha$ 線)(作業台上)を確認した。

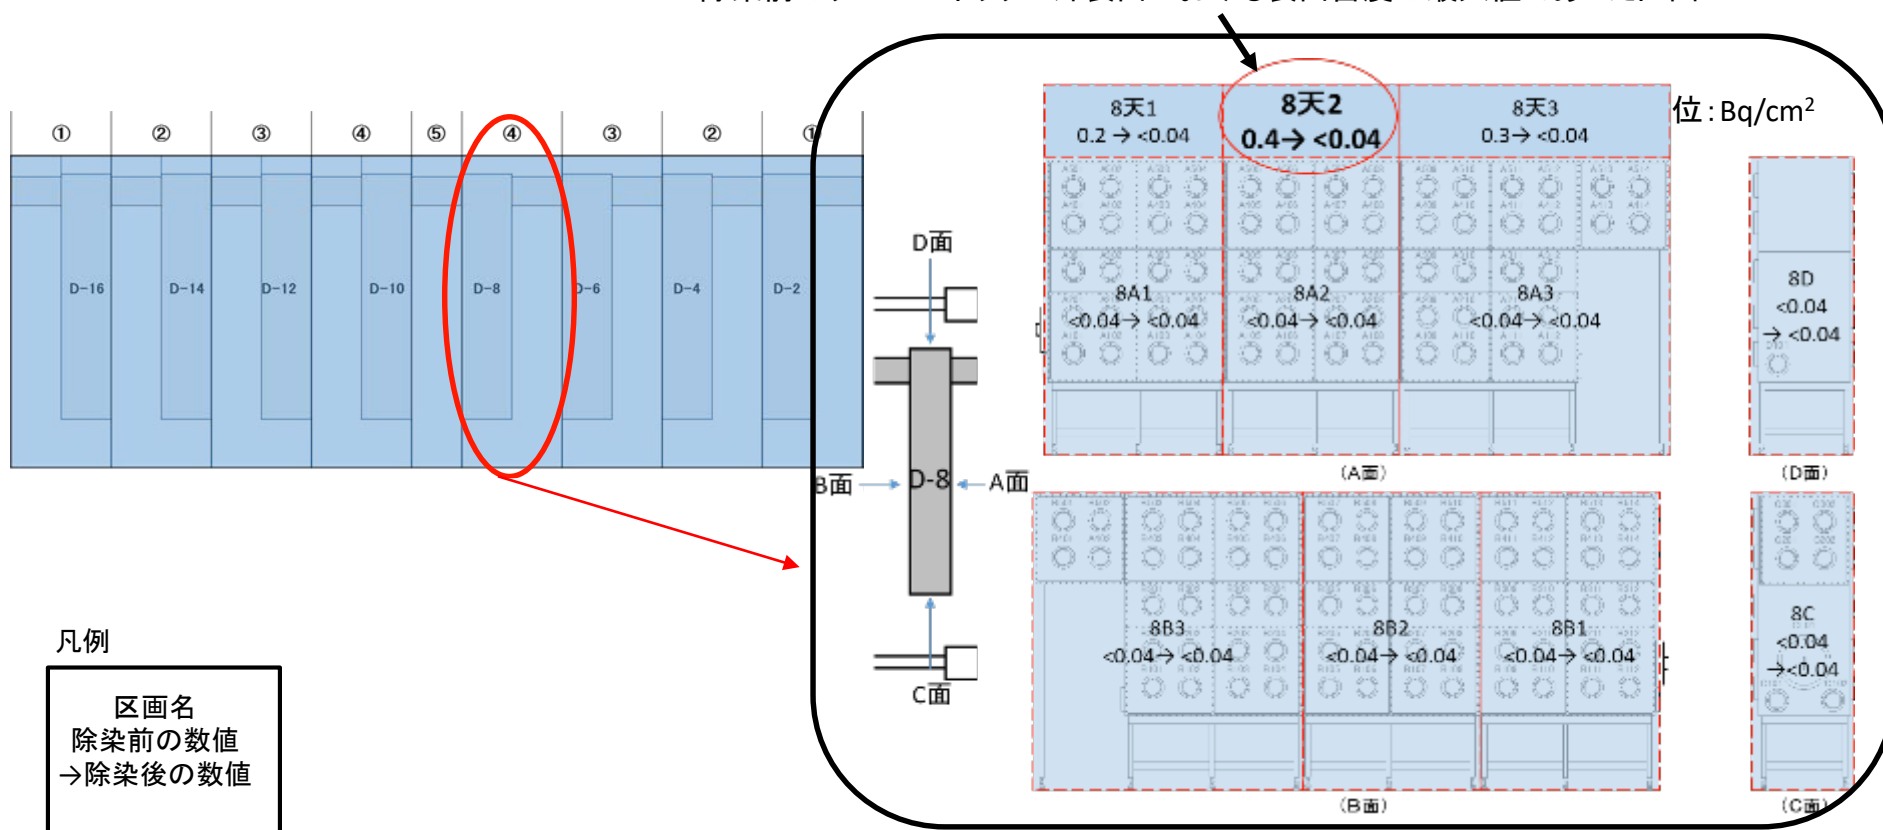
粉末調整室(A-103)のグローブボックス外表面の除染前後の表面密度

- 粉末調整室(A-103)内の全てのグローブボックス外表面の除染作業の結果、全ての区画において管理目標値( $0.04\text{Bq}/\text{cm}^2$ )以下であることを確認した。
- スミヤ法による汚染検査で検出下限値( $0.04\text{Bq}/\text{cm}^2$ )を超える値が検出された区画については、ビニルシートで養生した。

除染前のグローブボックス外表面における表面密度の最大値であった区画

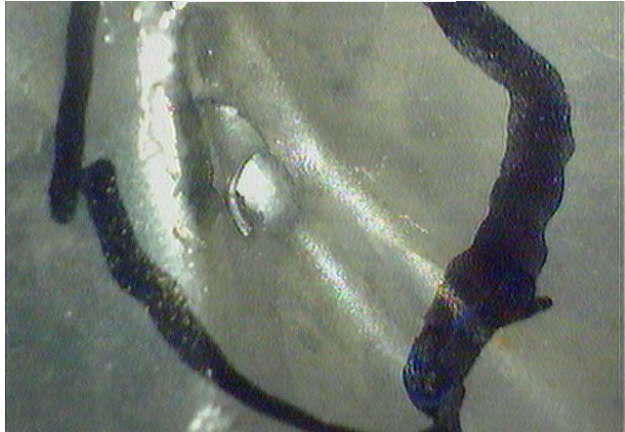
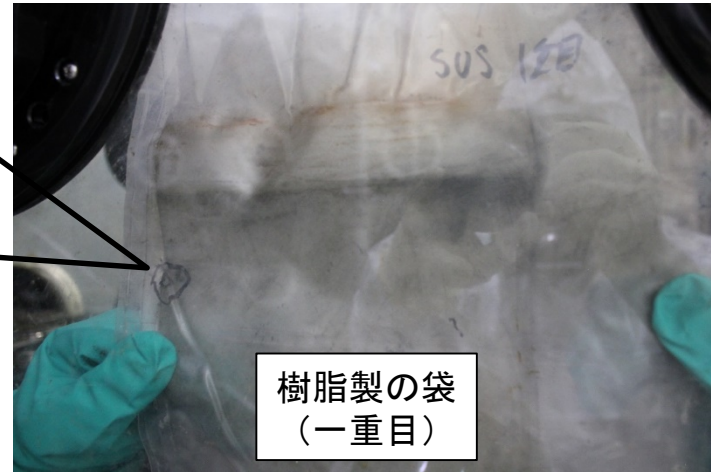
樹脂製の袋に穴が開いたことについては、明確に原因を特定することはできなかった。しかし、試験による穴の形状の類似性などから、バッグアウト中にステンレス缶を動かす過程で、熱溶着装置のヘッド部先端に梱包物を接触させたことにより樹脂製の袋に穴を開けたものと推定される。よって、以下の対策を講じる。

直径約5mmの穴を確認  
拡大図(撮影日:2月6日)

- ① バッグアウト作業において、梱包物が突起物等と接触しないように、**熱溶着装置のヘッド部先端及び作業台の養生並びに作業台に突起物を置かないことを徹底する。**
- ② バッグアウト作業では、**むやみに梱包物を動かなさうように手順を見直す。**

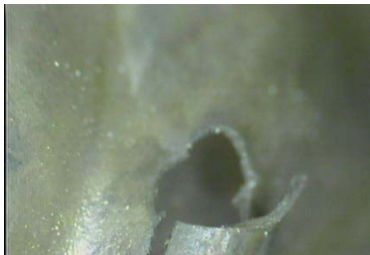
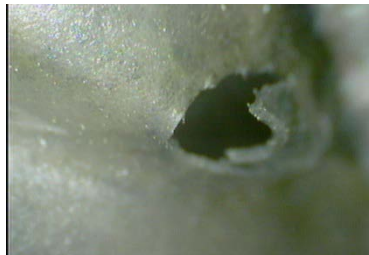
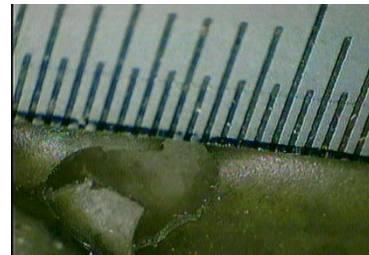
別角度から撮影した穴

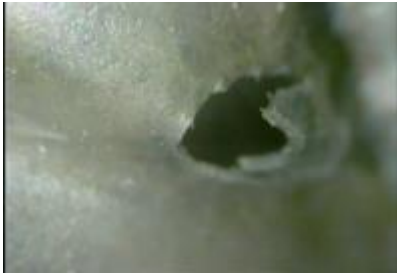
## 汚染事象が発生した樹脂製の袋の穴(約5mm)

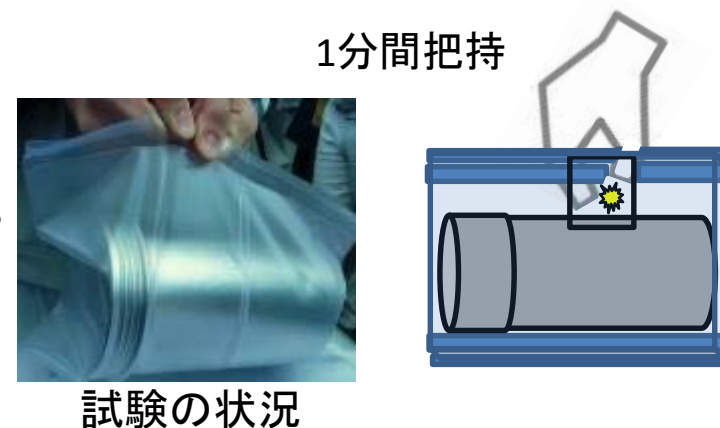
- ステンレス缶の表面温度（最大67℃）及び重量を模擬した環境で、樹脂製の袋の損傷の確認を実施した。
- 温度を約70℃、約80℃、約90℃にしたステンレス缶の端部を把持し、1分間荷重をかけたが、傷及び穴は発生しなかった。

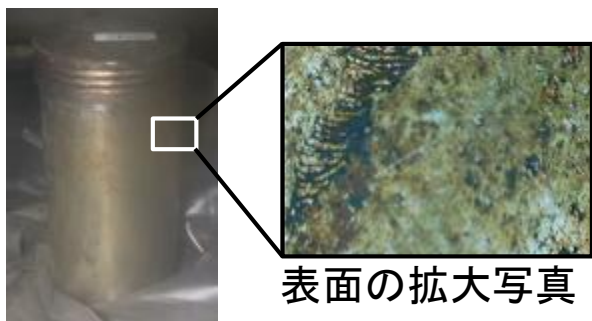
ステンレス缶の錆の状況

- 錆を模擬したステンレス缶を樹脂製の袋で梱包し、グローブボックスから缶を引き出し、その際に発生する傷の確認を実施した。
- 試験の結果、樹脂製の袋に細かな擦り傷は発生したが、穴までには至らなかった。
