# 流下ノズル加熱電源系統における漏れ電流発生の原因及び対策について

令和元年 8 月 6 日  
再処理廃止措置技術開発センター

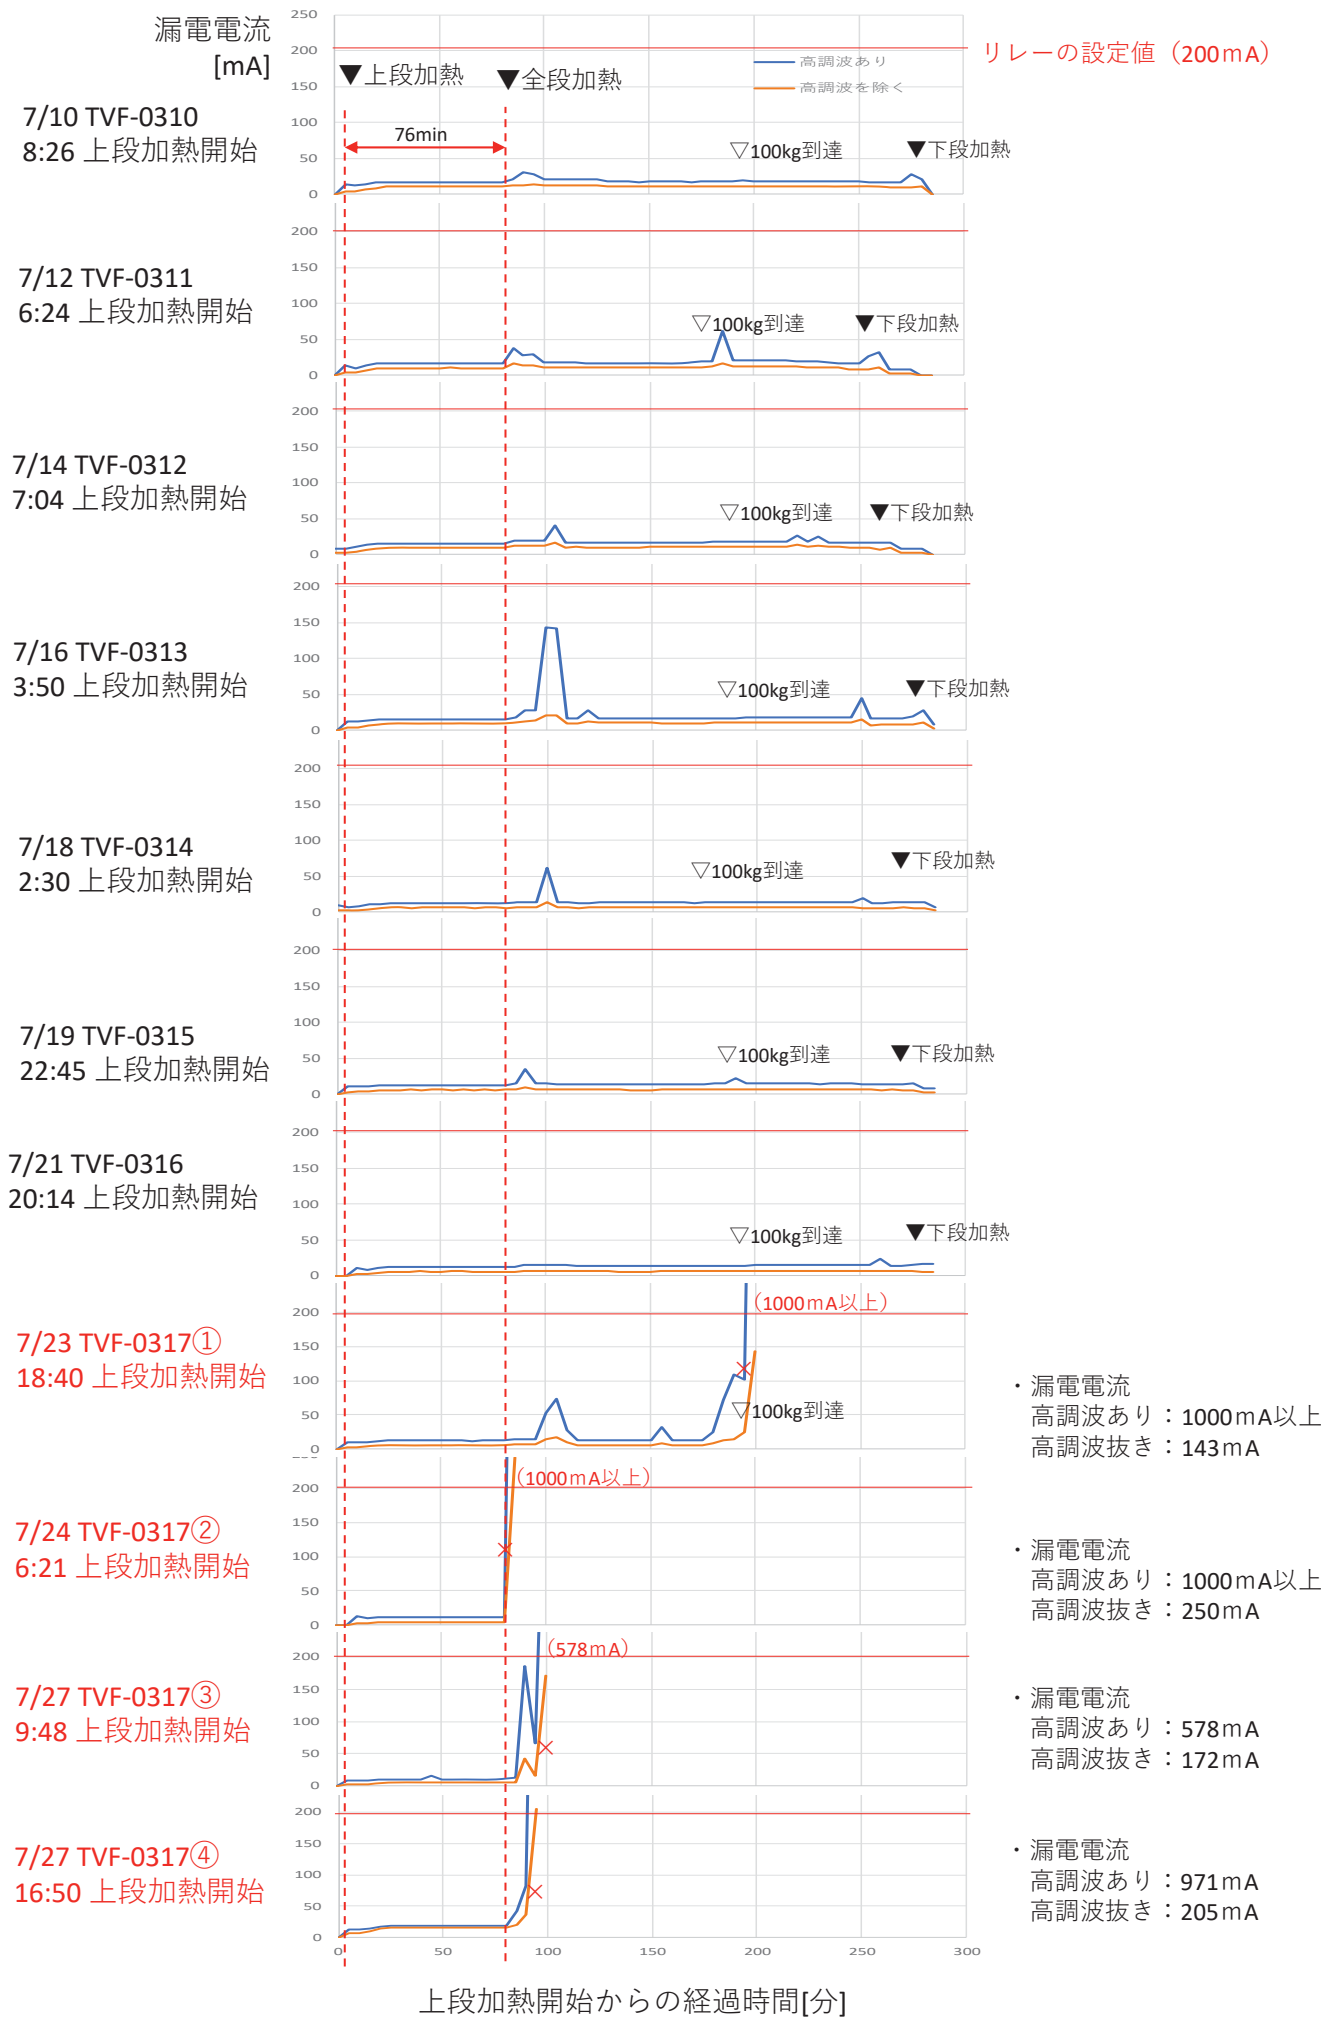
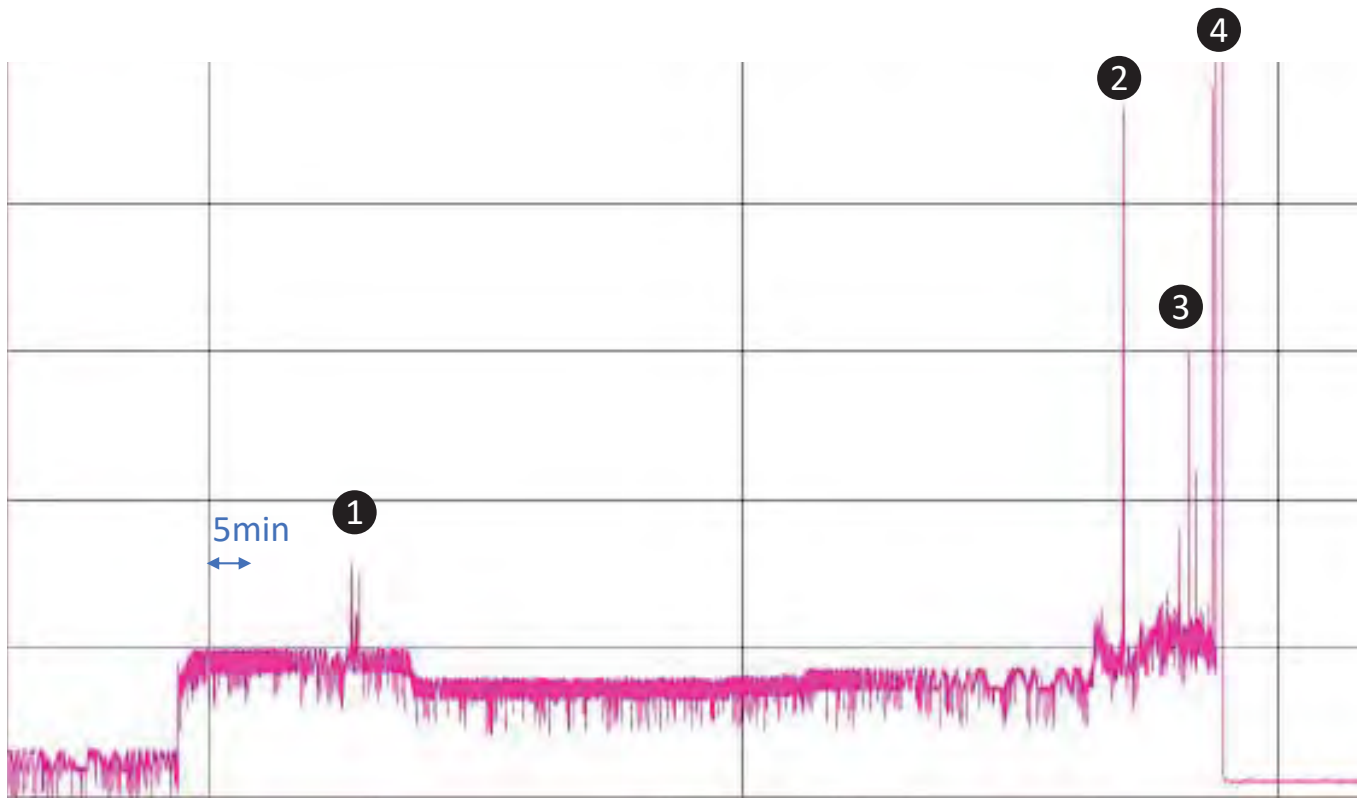
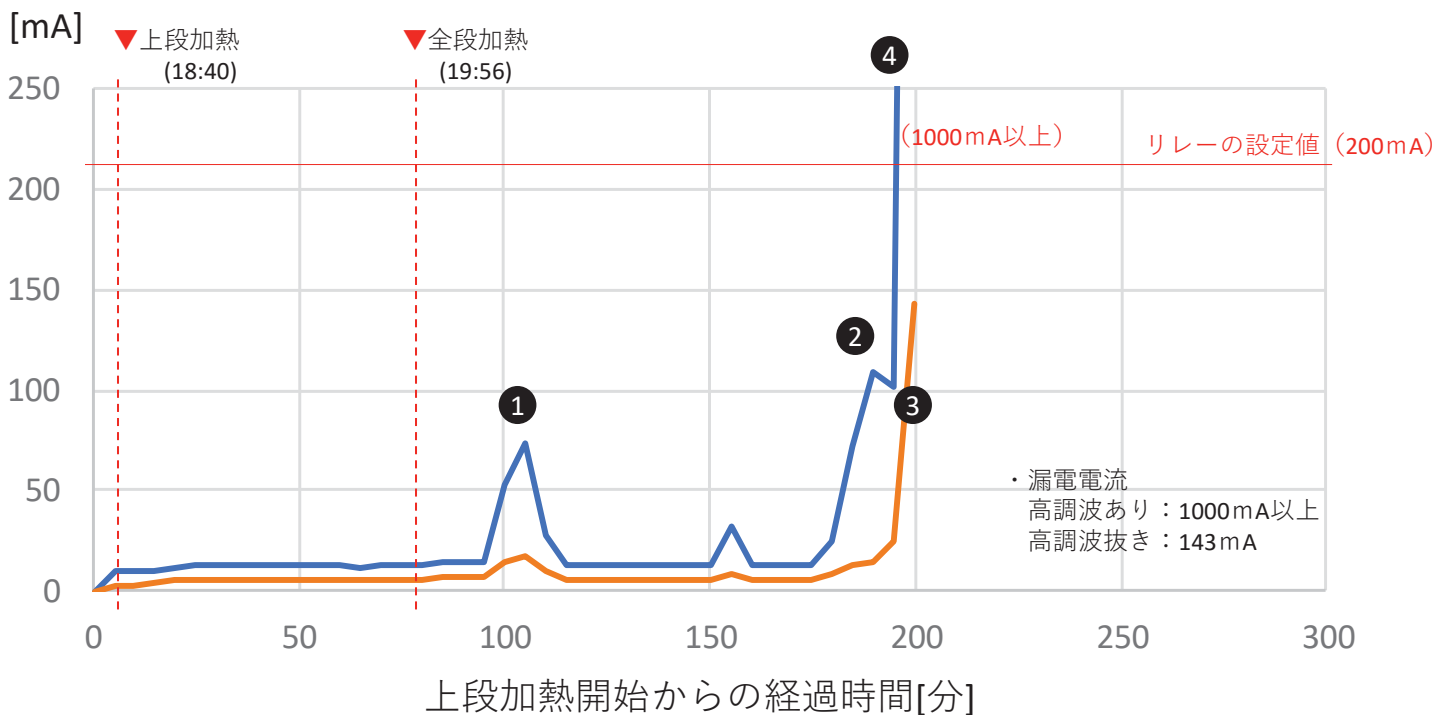
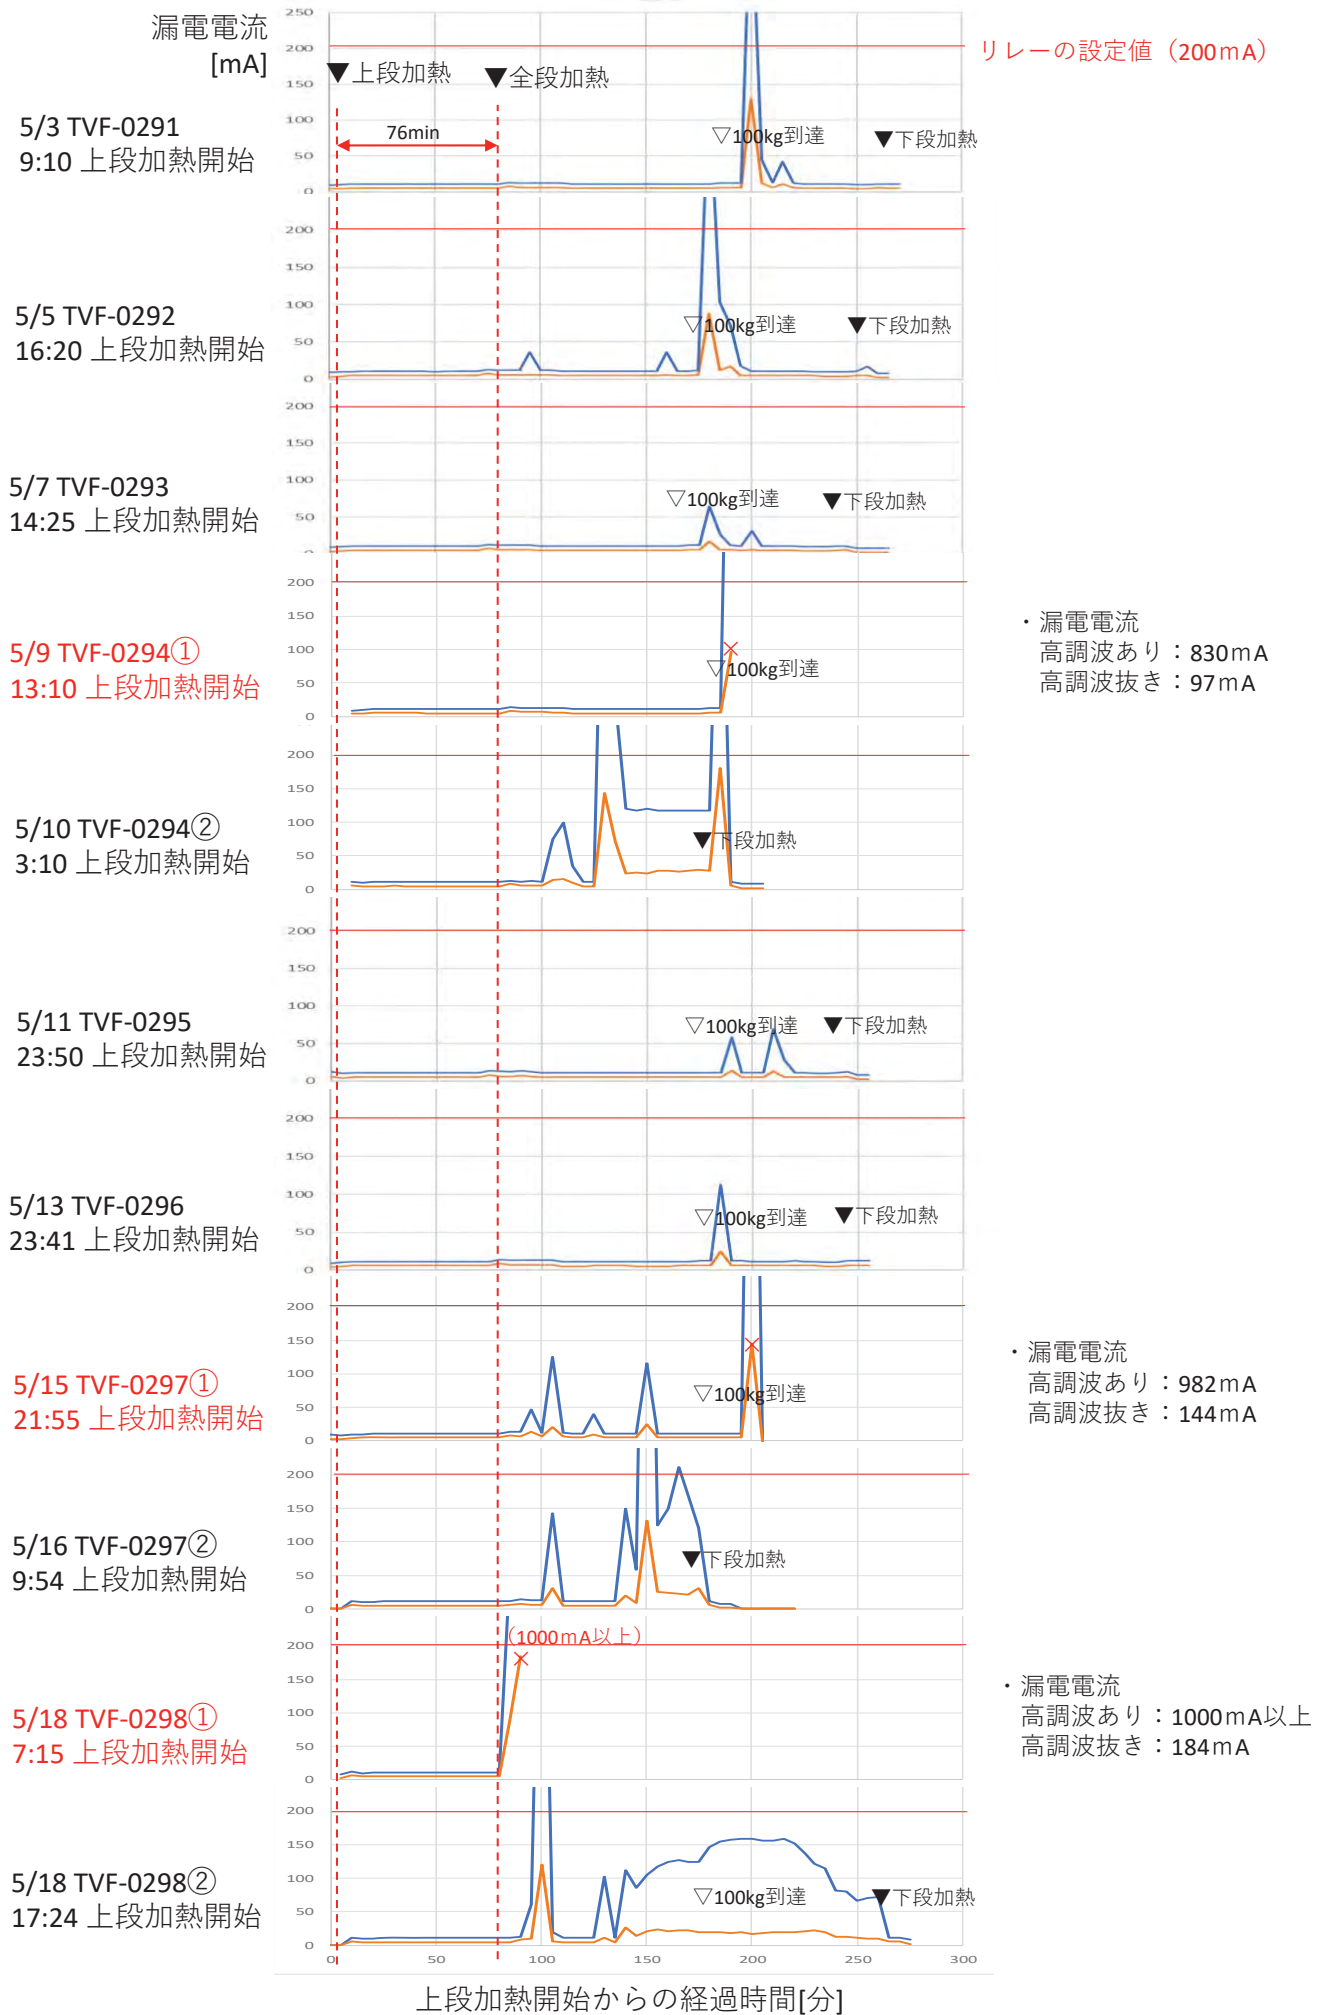
図-4 リークモニタによる各運転での漏れ電流の比較(19-1CP) (1/4)

図-4 に流下ノズル電源系統の漏れ電流の発生状況を示す。今回の運転において、ピーク状に瞬時に収まる漏れ電流（最大約 250mA）が繰り返し生じており、各流下における漏れ電流の発生のタイミング、電流値について規則性は見られなかった。

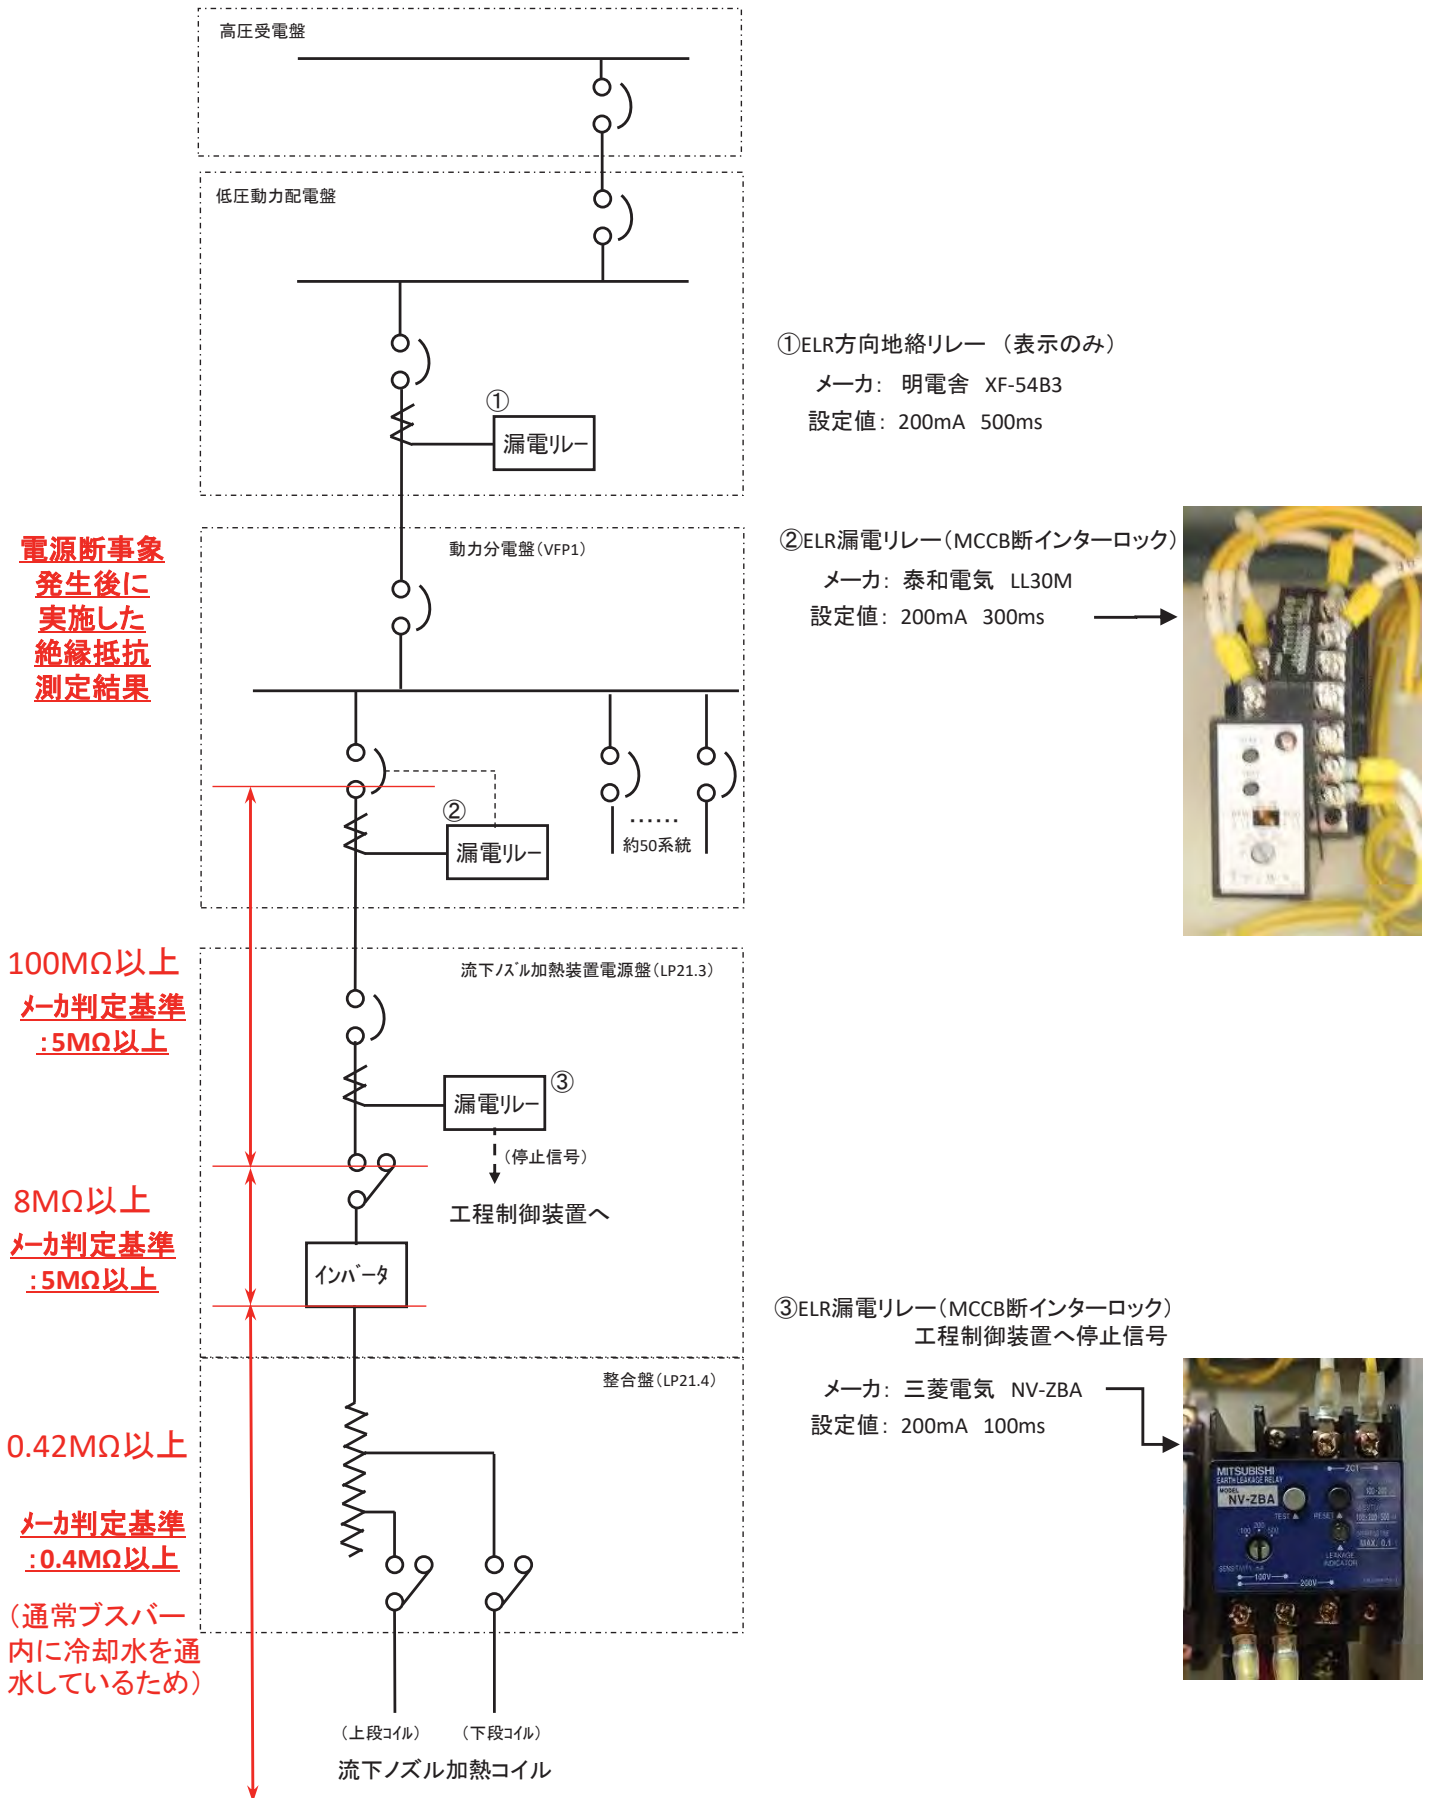
図-5 流下ノズル加熱装置電源系統と絶縁抵抗測定結果

流下ノズル加熱電源系統の内、セル外に設置されているブスバ及び流下ノズル加熱装置（電源盤及び整合盤）について、絶縁抵抗測定及び外観目視点検を行い、絶縁の低下がないこと、通電部位の変形、絶縁材の破損等がないことを確認した。絶縁測定及び外観目視点検の結果をそれぞれ図-5,6 に示す。

漏電リレー作動後の健全性確認における絶縁抵抗測定の結果、メーカー判定基準値の5MΩ以上であり給電システムの絶縁性能に異常はなかった。

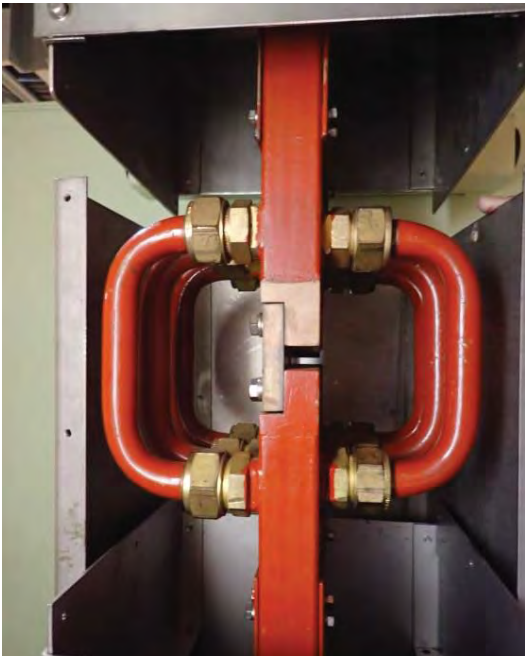
点検箇所①

外観目視結果  
・水漏れ箇所なし  
・変形異物なし  
点検箇所:①~④

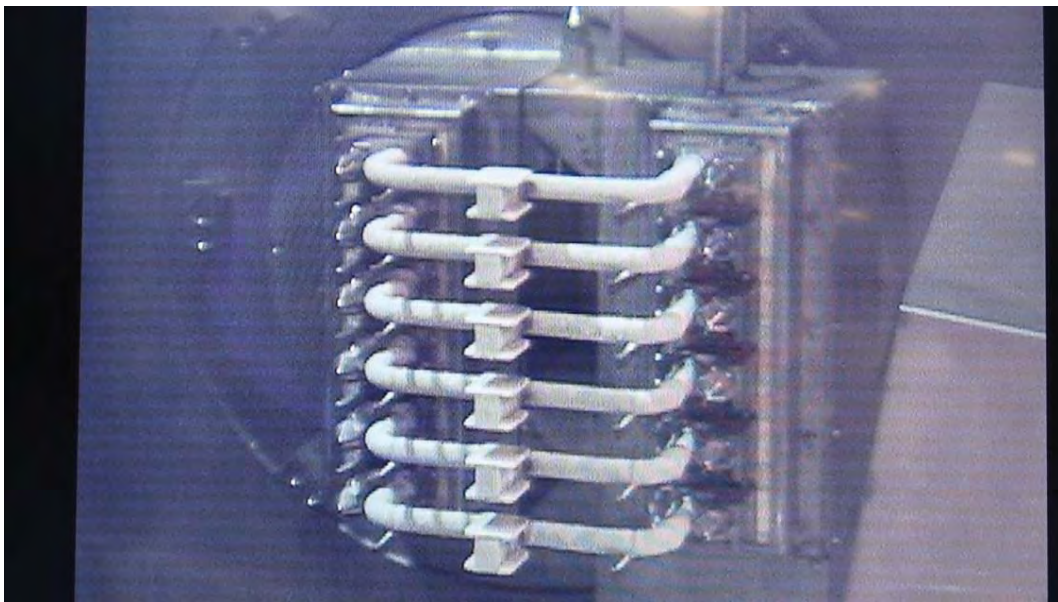
点検箇所⑤

ブスバについては、ブスバのカバーの取り外し可能な遠隔接手箇所（2 か所）を確認した結果、ブスバの変形、絶縁材の破損等がないことを確認した。

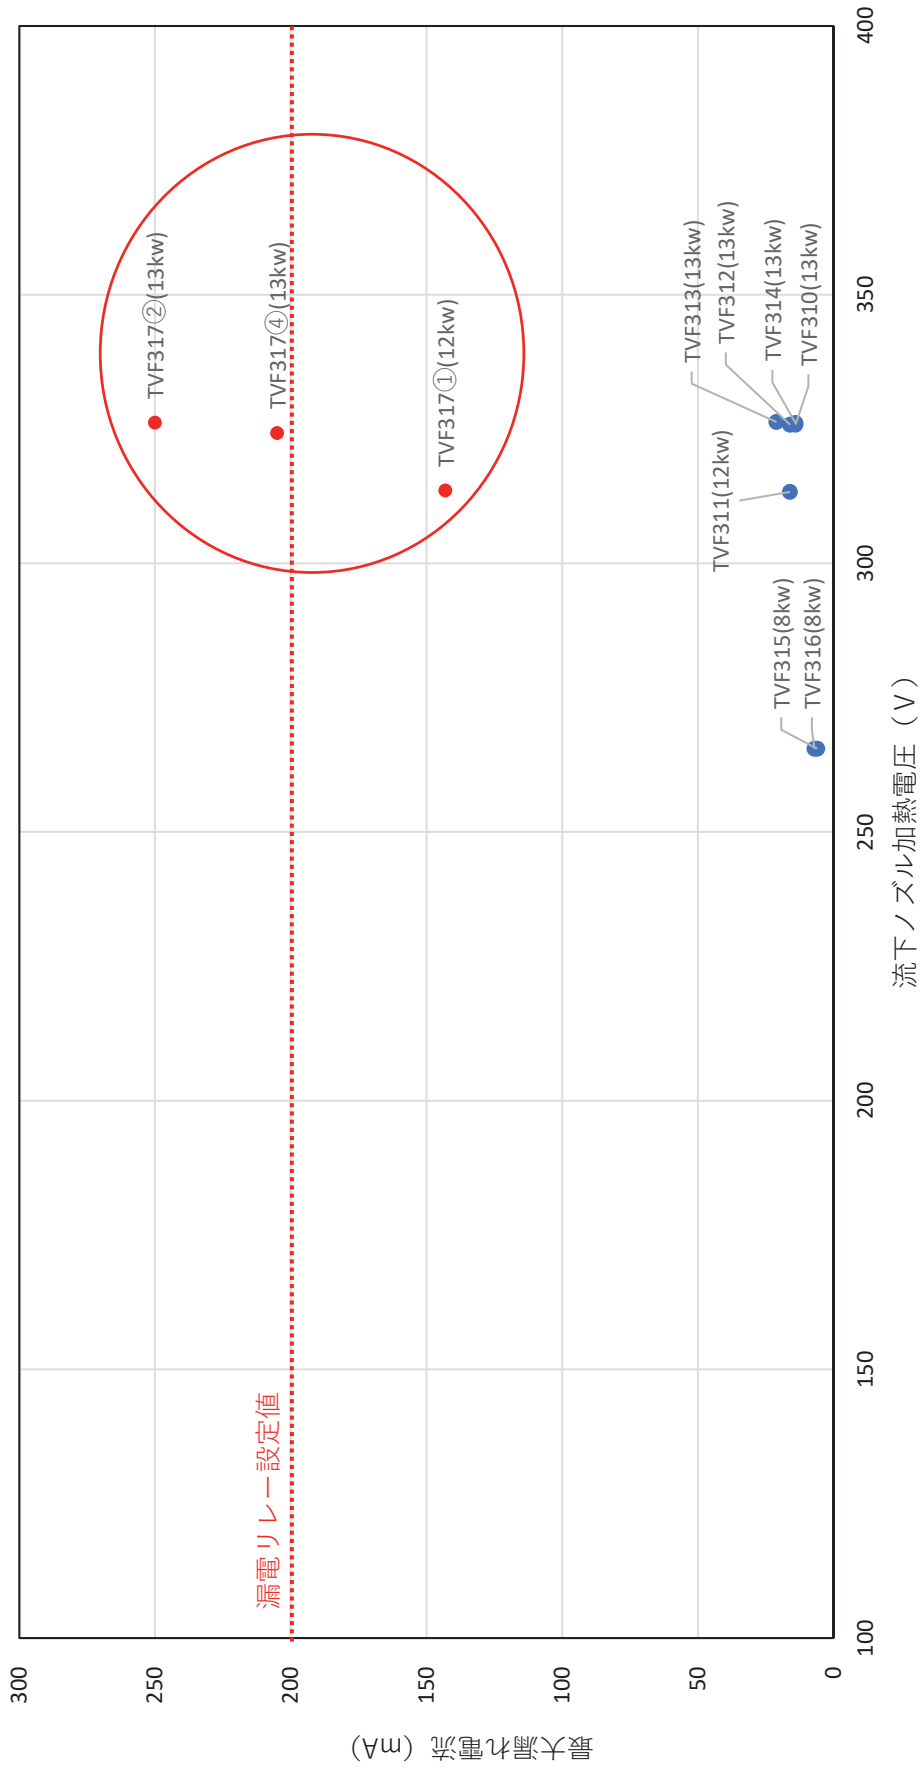
図-9 19-1キャンペーン最大漏れ電流と流下ノズル加熱電圧の関係

- ① 固化セル内の湿度と漏れ電流の関係（図-8 参照）については、湿度の上昇により漏れ電流が高くなる傾向が見受けられている。
- ② 流下ノズル加熱電圧と漏れ電流の関係（図-9 参照）については、約 300V 以下の範囲で漏電リレーの作動は見られていない。
- ③ コイル周りの温度条件により、流下ノズルとコイルの位置関係が変化することから、流下ノズル下部温度と漏れ電流の関係（図-10 参照）を確認した結果、温度の上昇により漏れ電流が低くなる傾向が見受けられる。

- ① 湿度を低下させることで、スパーク発生を抑制できることから、固化セル内の温度調整による固化セル内相対湿度の低下を検討する。
- ② 電圧を低下させることで、スパーク発生を抑制できることから、流下ノズル加熱電圧を低くする運転パラメータの設定値変更を検討する。また、流下ノズル加熱装置において、整合用コンデンサの設定を変更することで、流下ノズル加熱用の高周波回路のインピーダンスを調整し、流下ノズル加熱電圧を下げることも検討を行う。

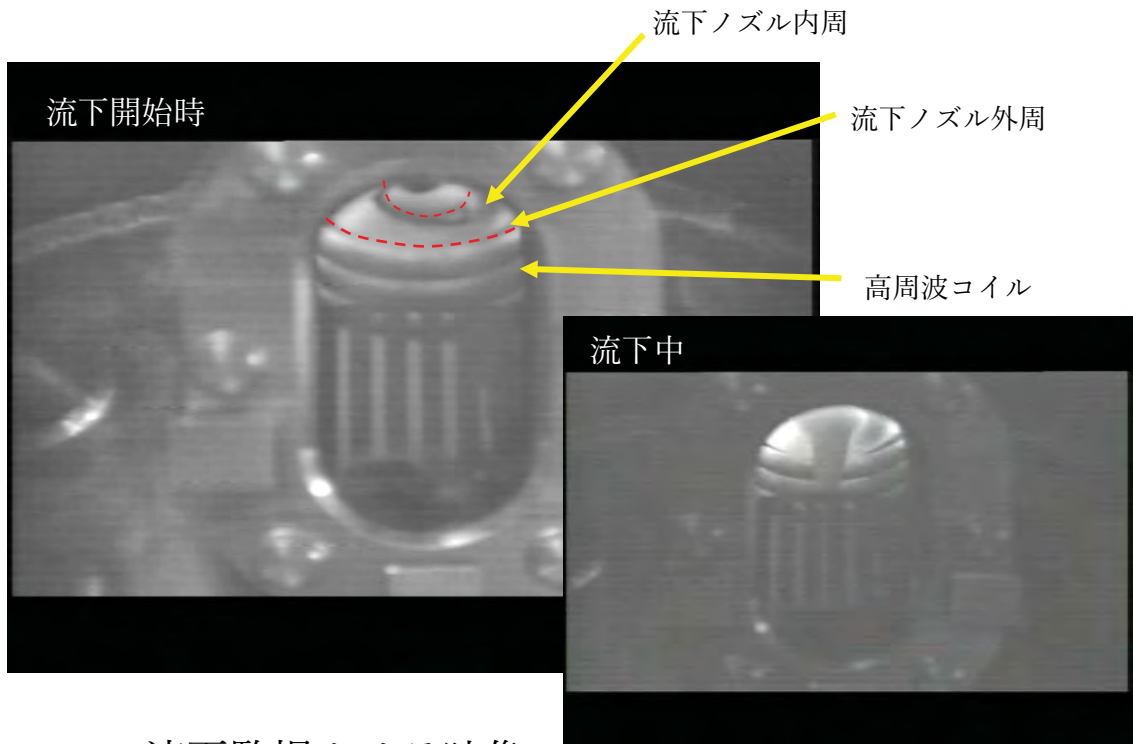
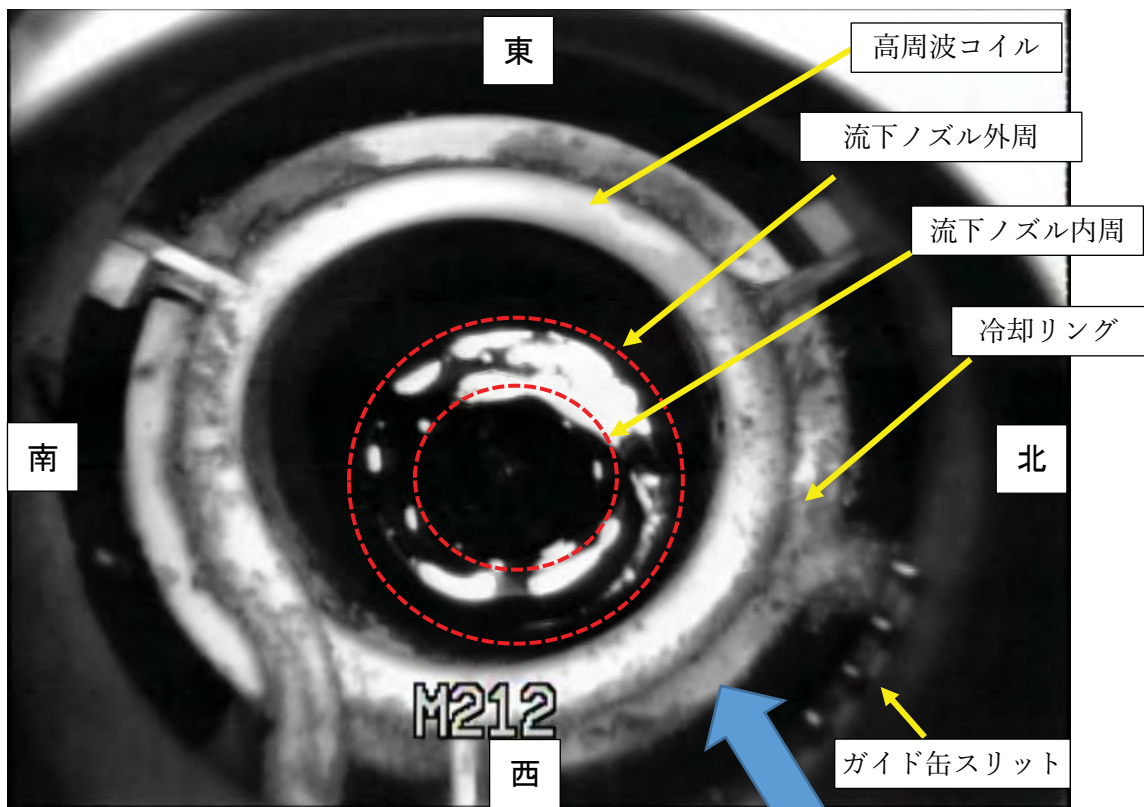
溶融炉下部からの映像（令和元年 8 月 1 日撮影）

コイルについては、コイル真下からコイルと流下ノズルの位置関係を確認した結果、コイルと流下ノズル間の距離（設計 10mm）が約 3mm 程度まで近接している箇所を確認した。これについては、前回の運転終了後においても、同様に確認している。

原因調査の結果から、流下ノズルとコイルの近接部位で、スパークが発生し、漏れ電流が生じたものと推定する（図-11 参照）。

流下ノズルとコイルの中心は、設計上、2mm のずれまで許容しており、コイル取り付け時（平成 16 年度）において、流下ノズルとコイルが接触していないことは確認したが、位置関係は確認していない。

高周波コイルと流下ノズル下端部は設計上 10mm のクリアランスで設置することとなっているが、現時点で高周波コイルと流下ノズルの中心位置がずれており、最小のクリアランスは約 3mm 程度となっている。

- ① 流下ノズルとコイルとの位置関係を踏まえ、流下ノズルの中心にコイルの中心が合うように、コイルの交換（コイルが組み込まれている結合装置の交換）について検討を行う。
- ② TVFの給電システムの保護協調を維持した状態で、流下ノズル加熱装置の漏電リレーの設定値を500mA（設計上の許容値）まで上げられるようにするため、流下ノズル加熱装置内の変圧器を絶縁タイプに変更し、TVF給電システムと分離することについて検討を行う。

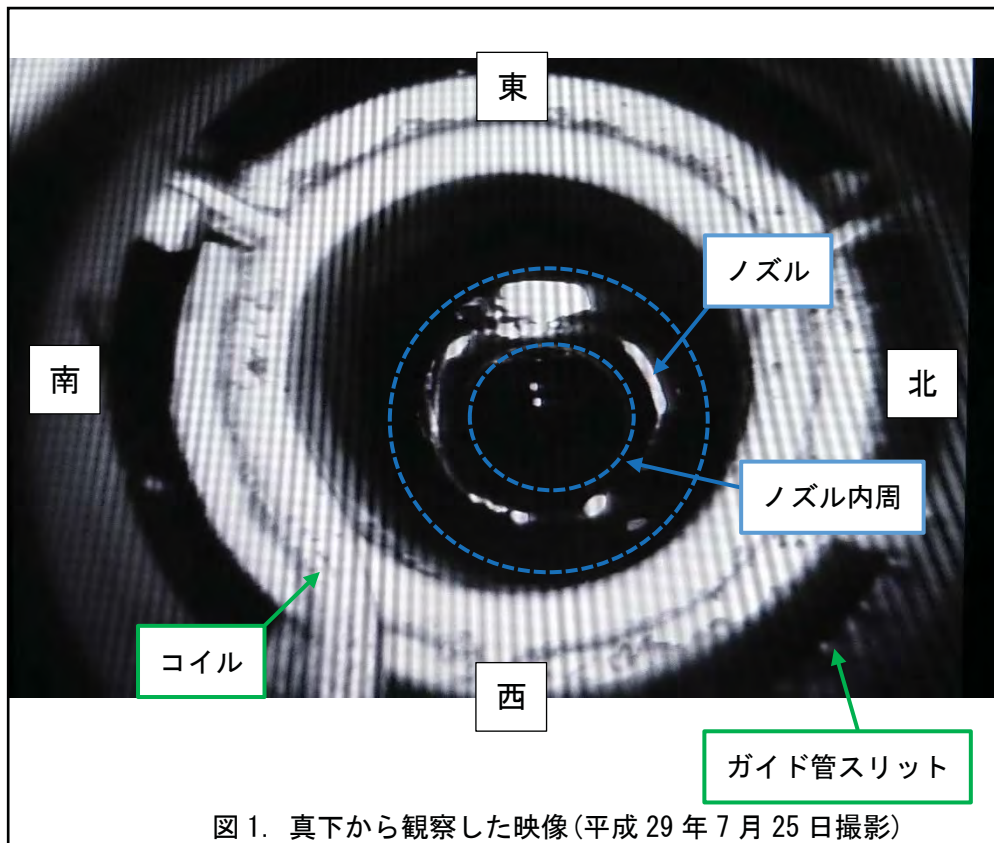
図1. 真下から観察した映像(平成29年7月25日撮影)

分類	点検の観点	点検方法	判定基準	判定	備考
①コイルと流下ノズルの接触による漏電	1. 流下ノズルに亀裂が生じ、そこから漏れたガラスを介してコイルと流下ノズルが接触	ITVカメラをキャニスタ搬送台車に設置し、流下ノズル直下より観察する。(結合装置が設置された状態で観察する)	コイルと流下ノズルの間に流下ガラスなどの付着物が無いこと	有	添付写真1参照

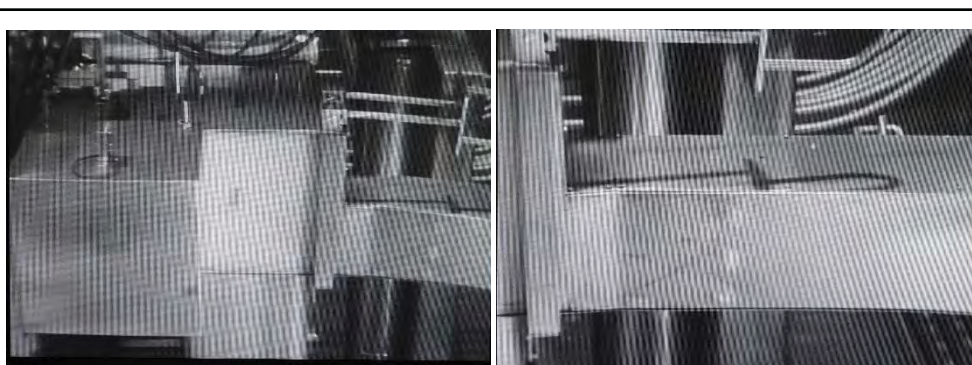
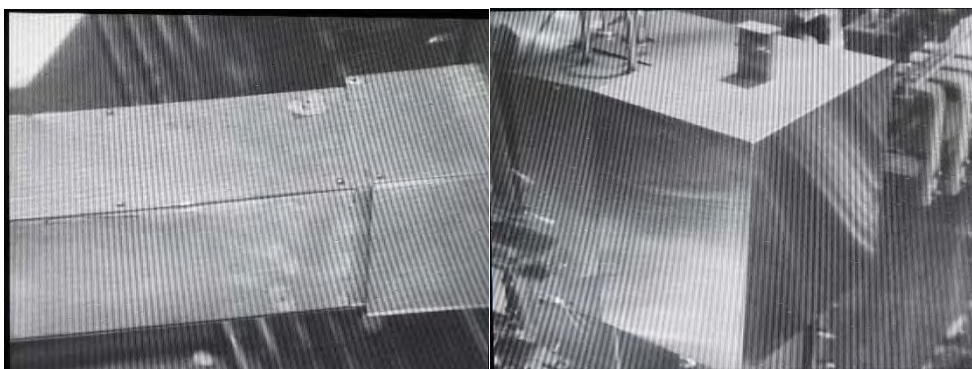
図1. ブスバーカバー（平成29年7月26日撮影）

5. 高温の流下ガラスが同時にコイルと結合装置の両方に接触		プスバーカバーにプスバーに接するほどの大きな変形が無いこと	有	
②コイルと結合装置の接触による漏電	6. プスバーカバーが変形しプスバーとプスバーカバーが接触	ITVカメラにてプスバーカバーの外観を観察する。	プスバーにプスバーカバーが導通するほどの大きな変形が無いこと	有	添付写真2参照

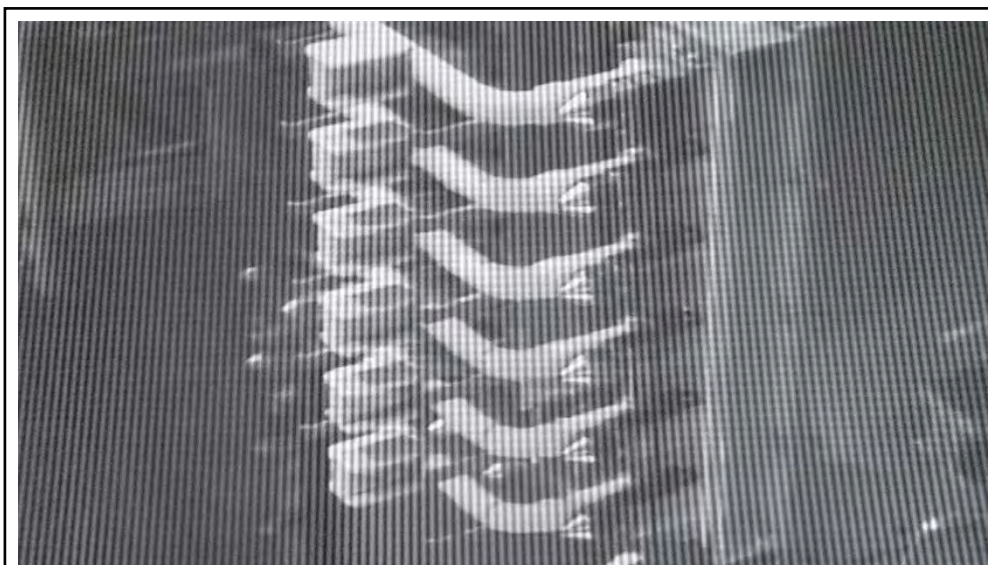
図1. 貫通プラグ側サポート部（平成29年7月26日撮影）

7. プスバーが変形しプスバーとプスバーカバーが接触		プスバーにプスバーカバーに接するほどの大きな変形が無いこと	有	
	8. プスバーとプスバーカバー間に導電性の異物が付着		プスバーとプスバーカバーが導通する付着物が無いこと	有	
	9. プスバーから水が漏れプスバーとプスバーカバーが接触		プスバー周辺に水漏れの痕跡(しみや変色等)が無いこと	有	
③プスバーとプスバーカバーの接触による漏電	10. サポート部の絶縁部材の絶縁劣化	TRU継手部のプスバーカバーを取り外し、ITVカメラにて観察する。(プスバーの変形、水漏れ、異物等の確認はもっても発生する可能性の高いTRU継手部のみで実施する。)	サポート部の絶縁部材に変色やスパーク痕等が無いこと	有	添付写真3参照
