流下ノズル加熱電源系統における漏れ電流発生の原因及び対策について

令和元年 8月 15日
再処理廃止措置技術開発センター

1. 概要

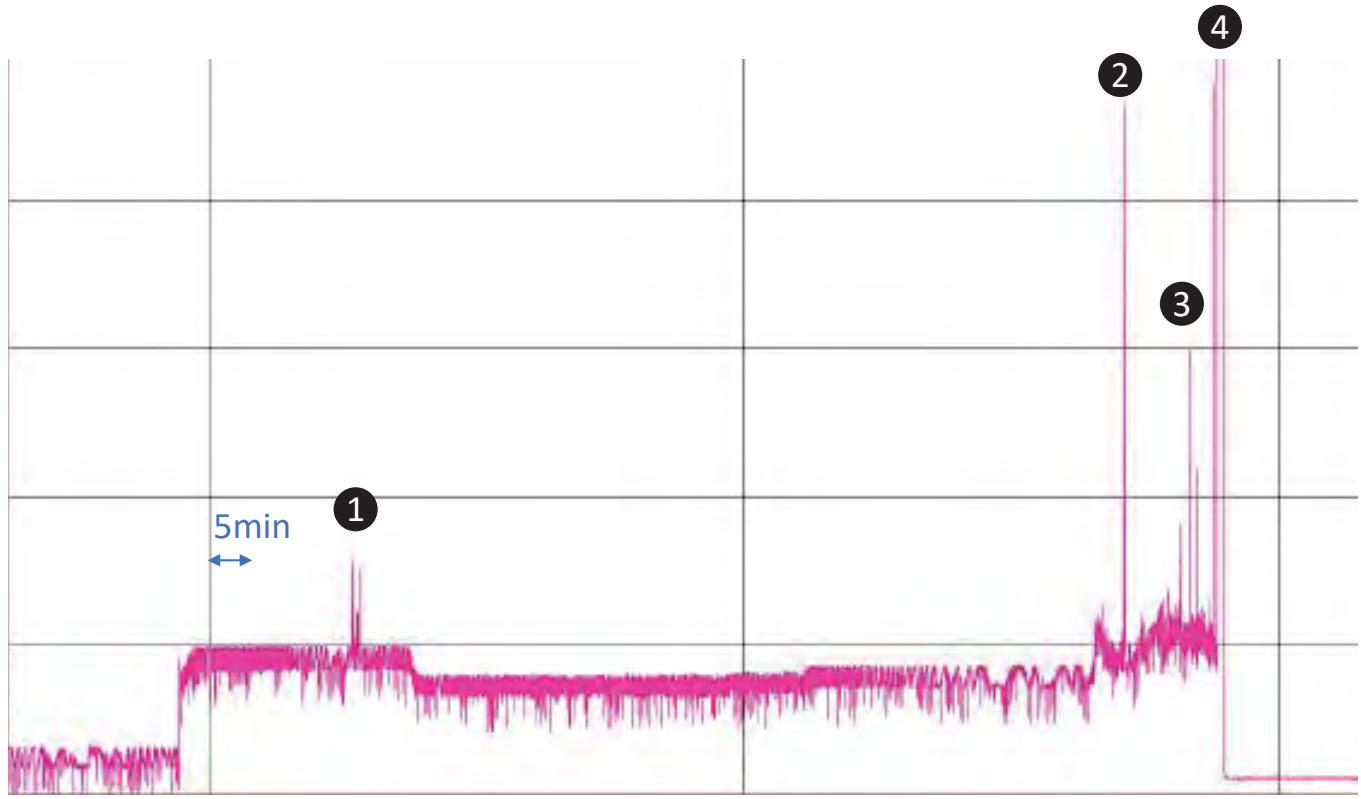
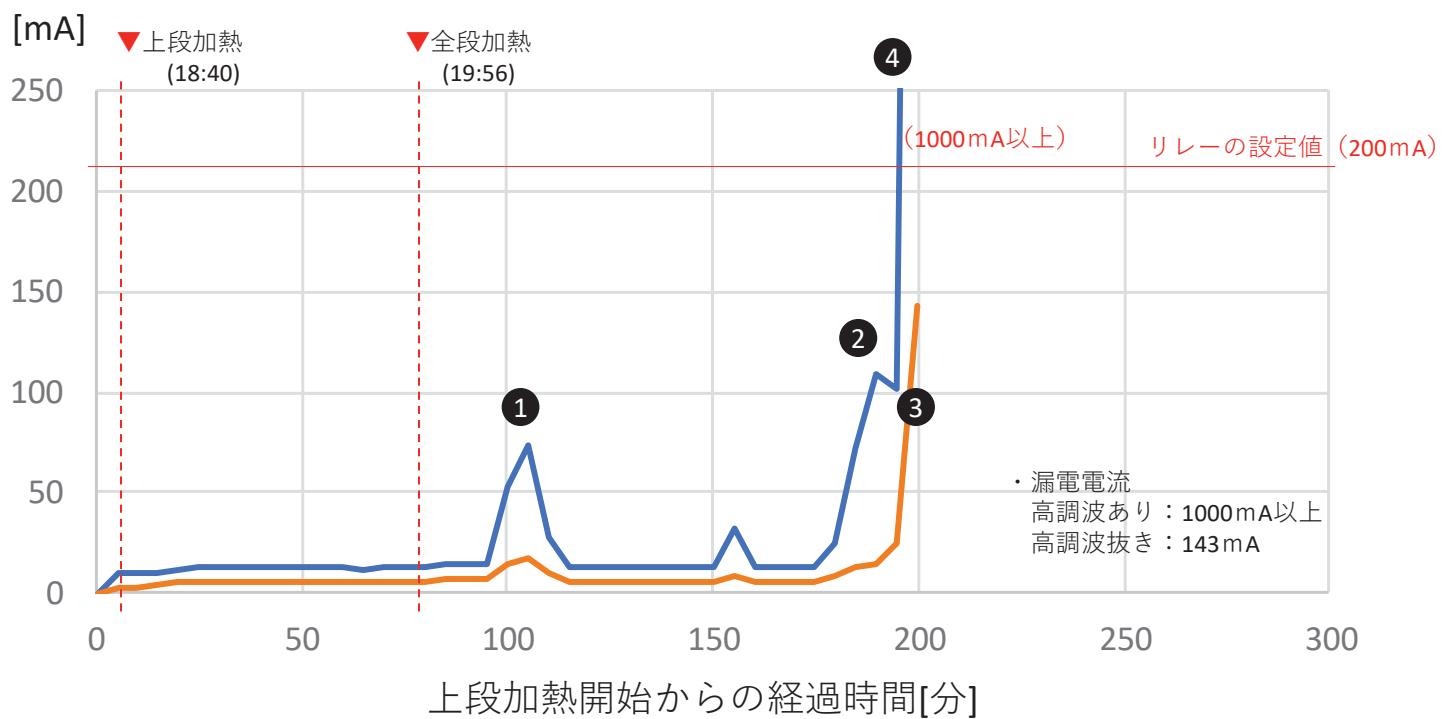
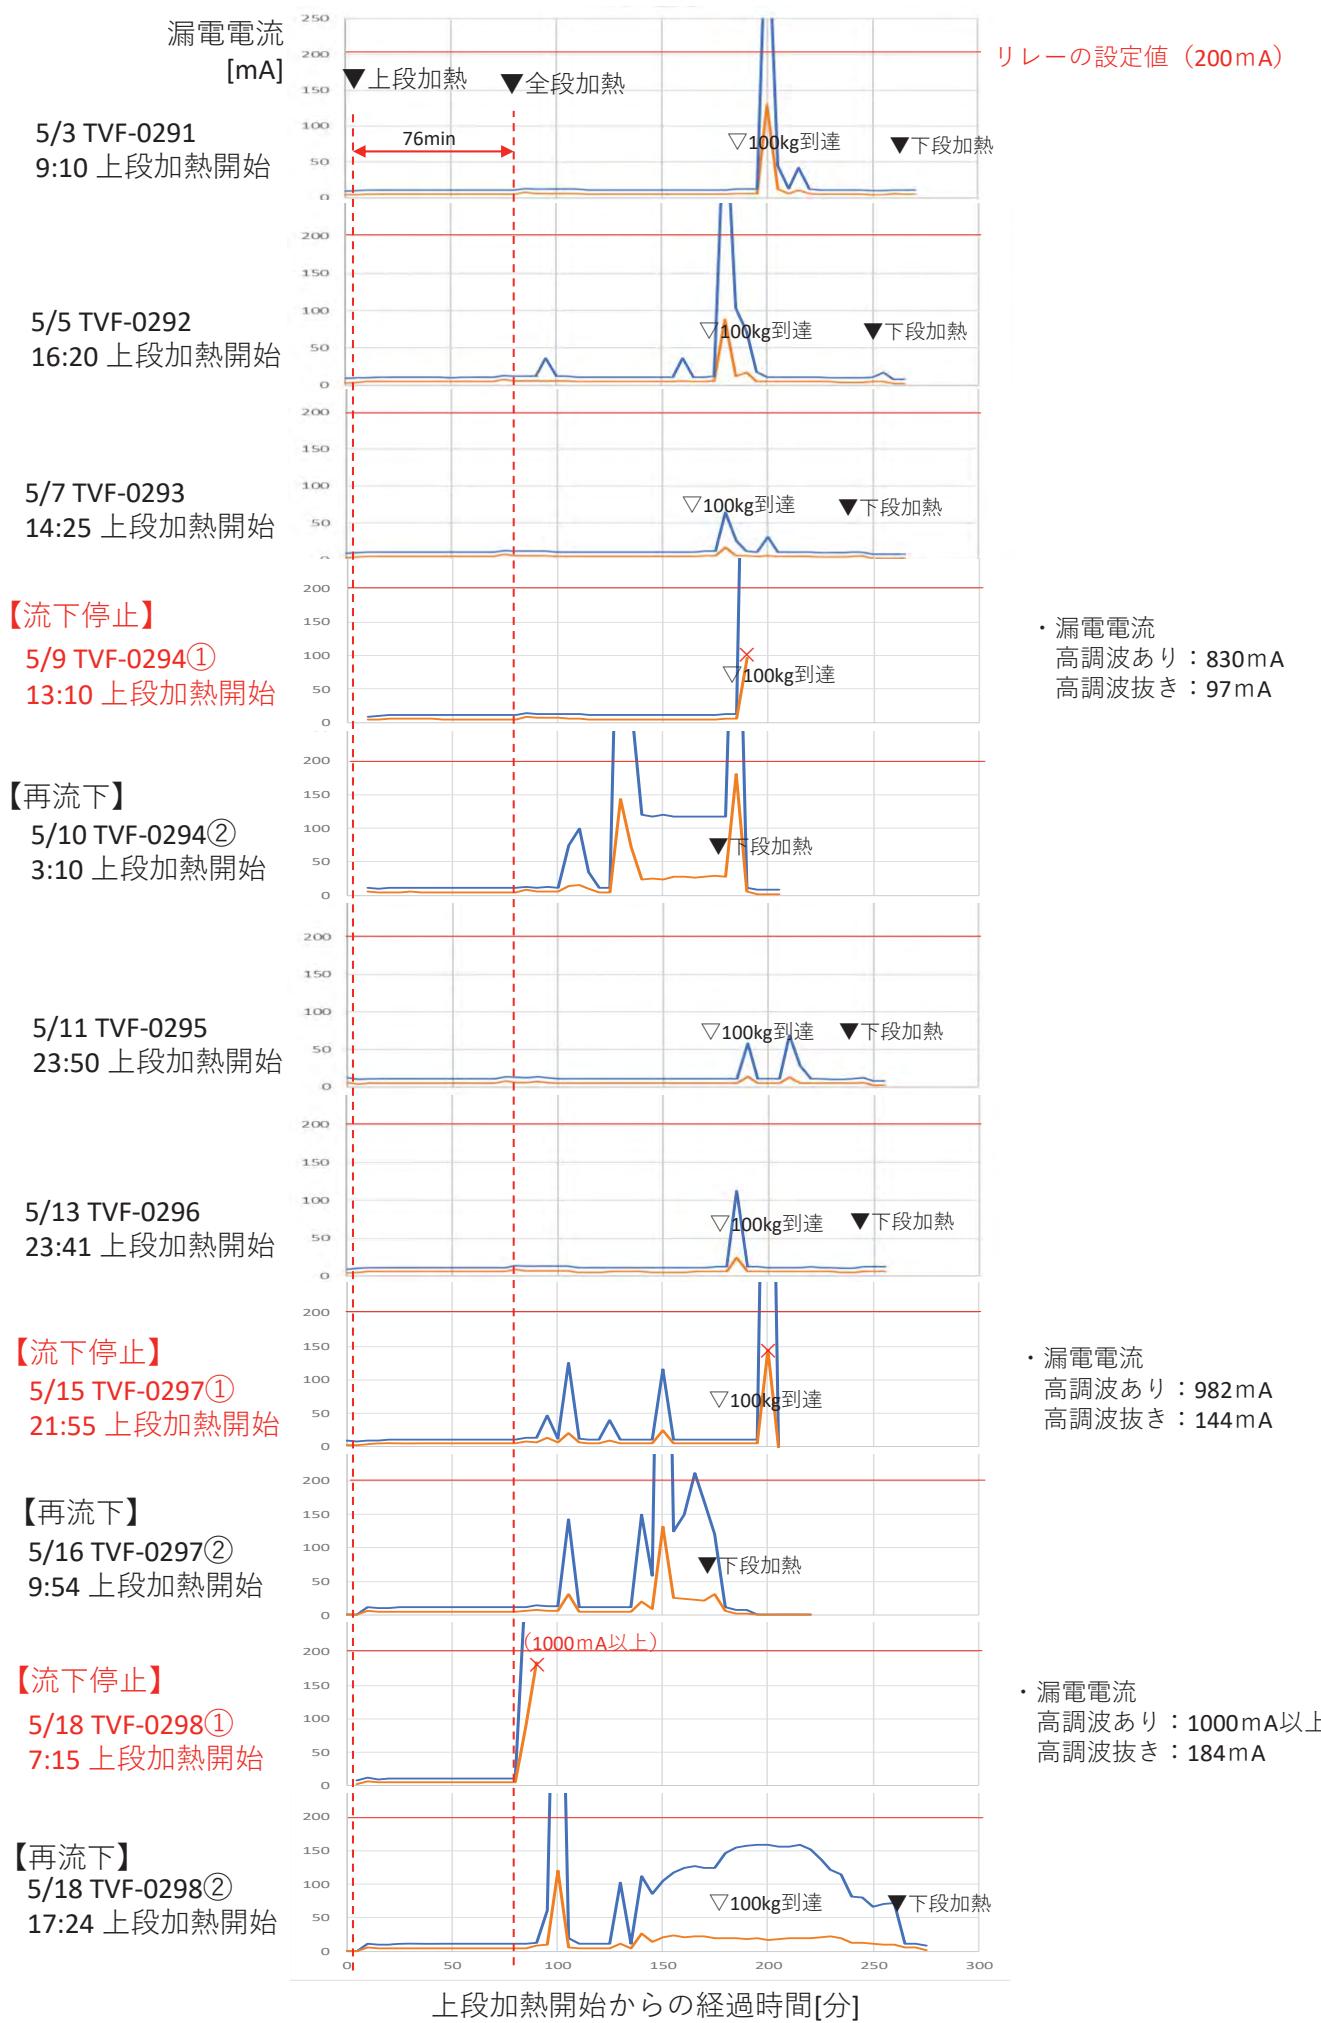
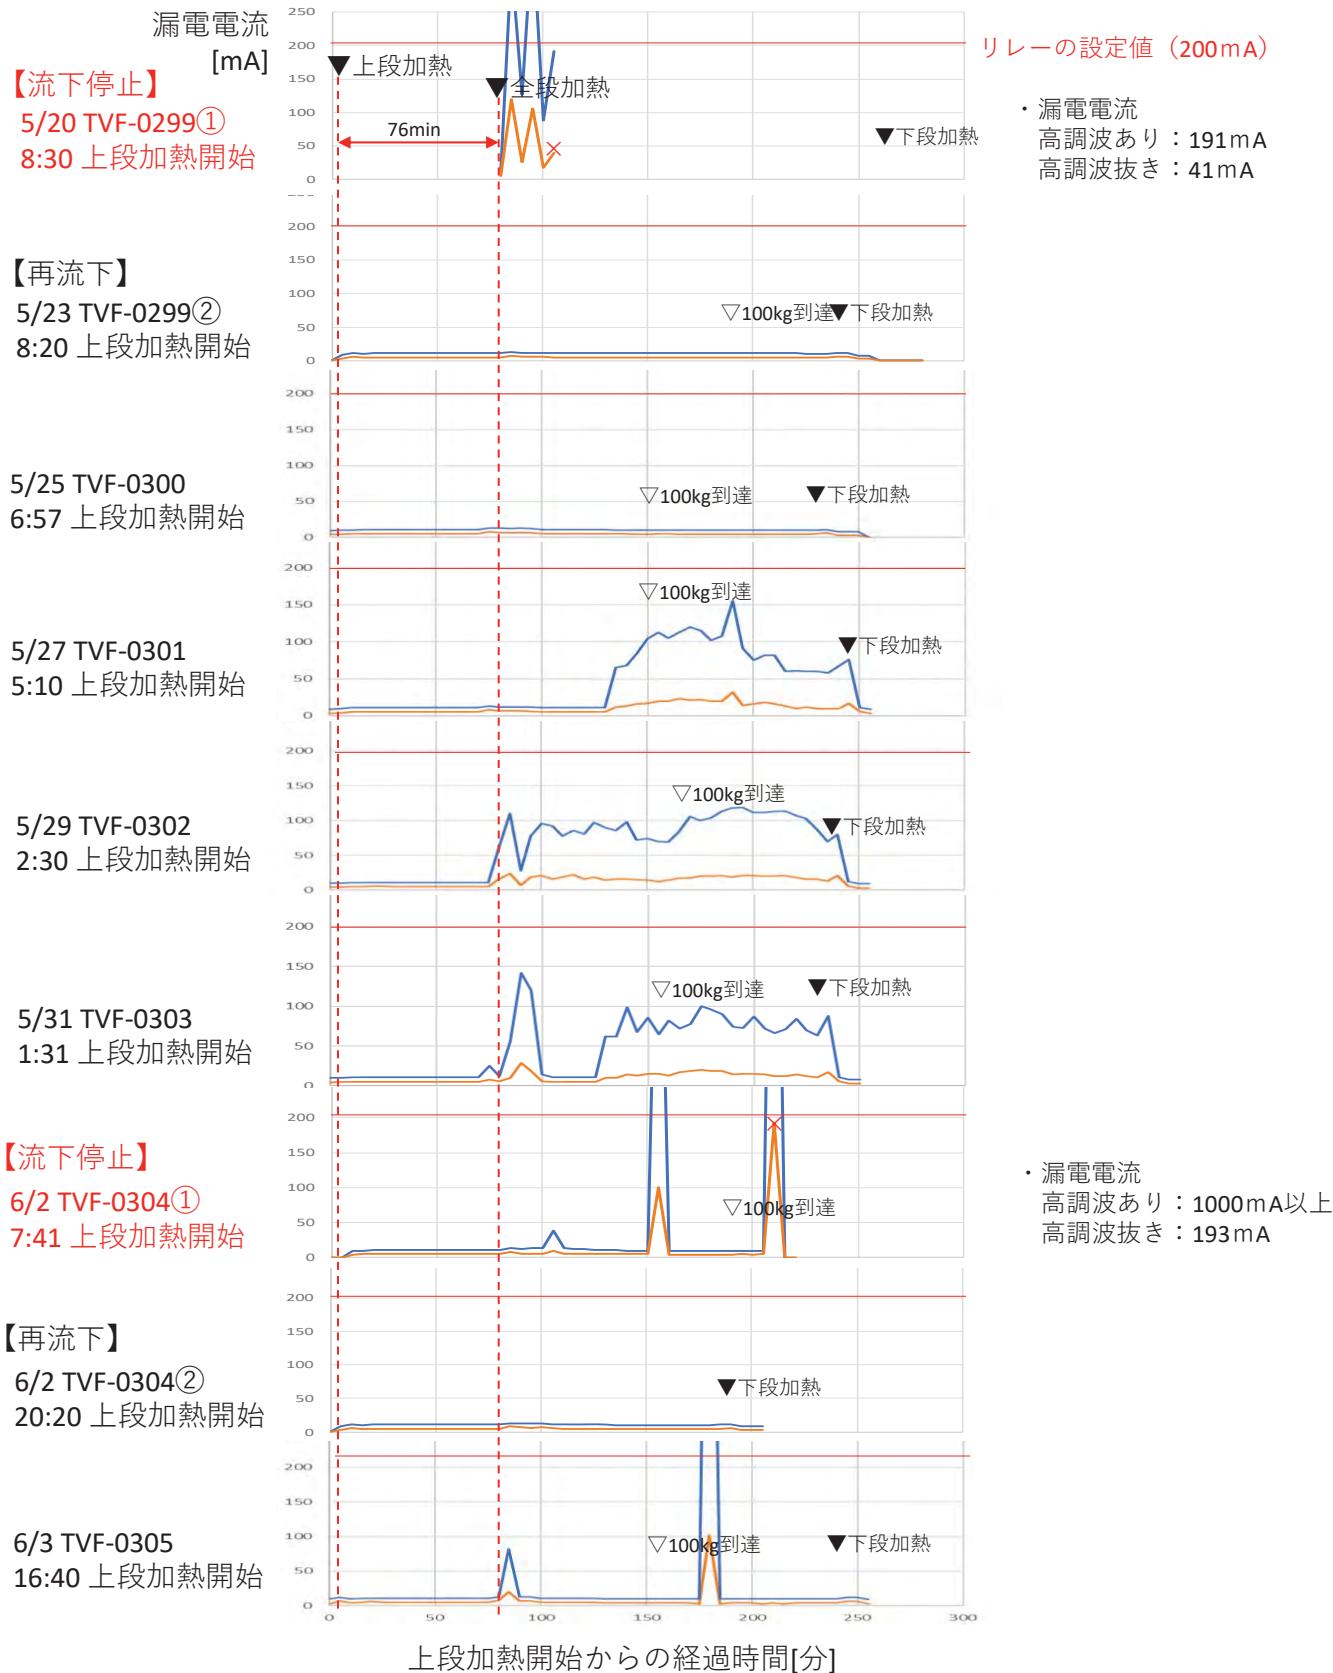
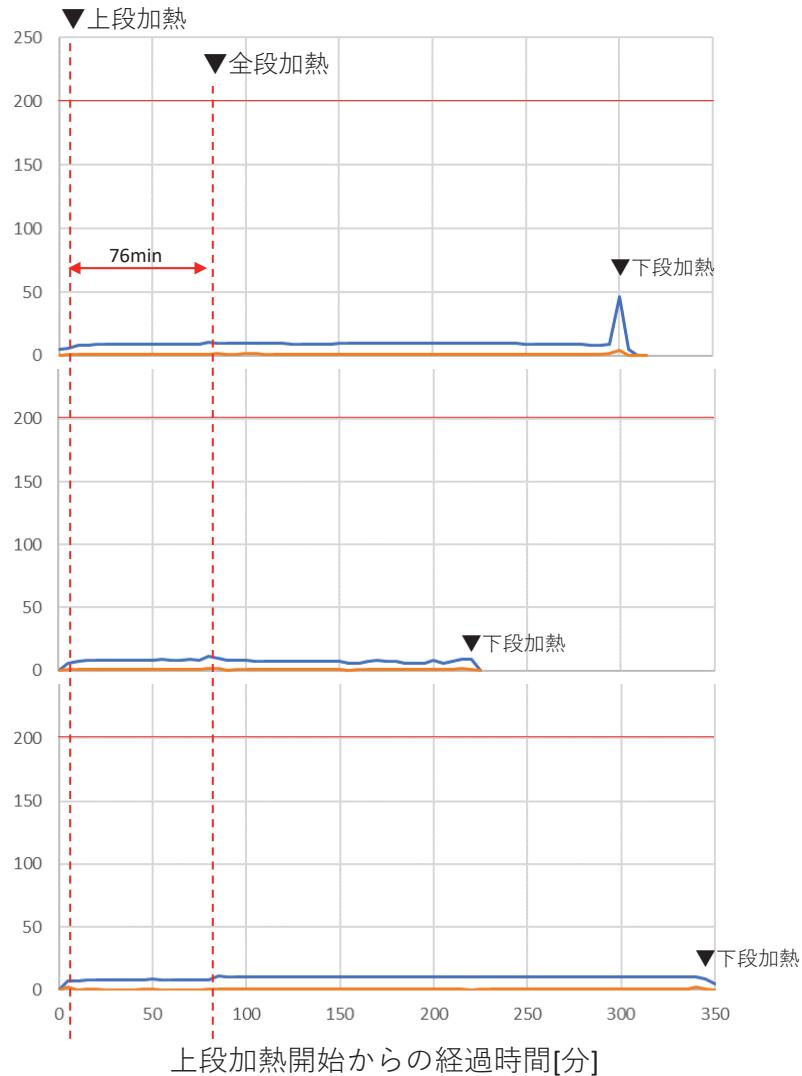
図-4 リークモニタによる各運転での漏れ電流の比較(19-1CP) (1/5) 9

図-4に流下ノズル電源系統の漏れ電流の発生状況を示す。今回の運転において、ピーク状の漏れ電流（最大約250mA）が繰り返し生じており、各流下における漏れ電流の発生のタイミング、電流値について規則性は見られなかった。

- 漏電電流
高調波あり : 1000mA以上
高調波抜き : 143mA

- 漏電電流
高調波あり : 1000mA以上
高調波抜き : 250mA

- 漏電電流
高調波あり : 578mA
高調波抜き : 172mA

- 漏電電流
高調波あり : 971mA
高調波抜き : 205mA

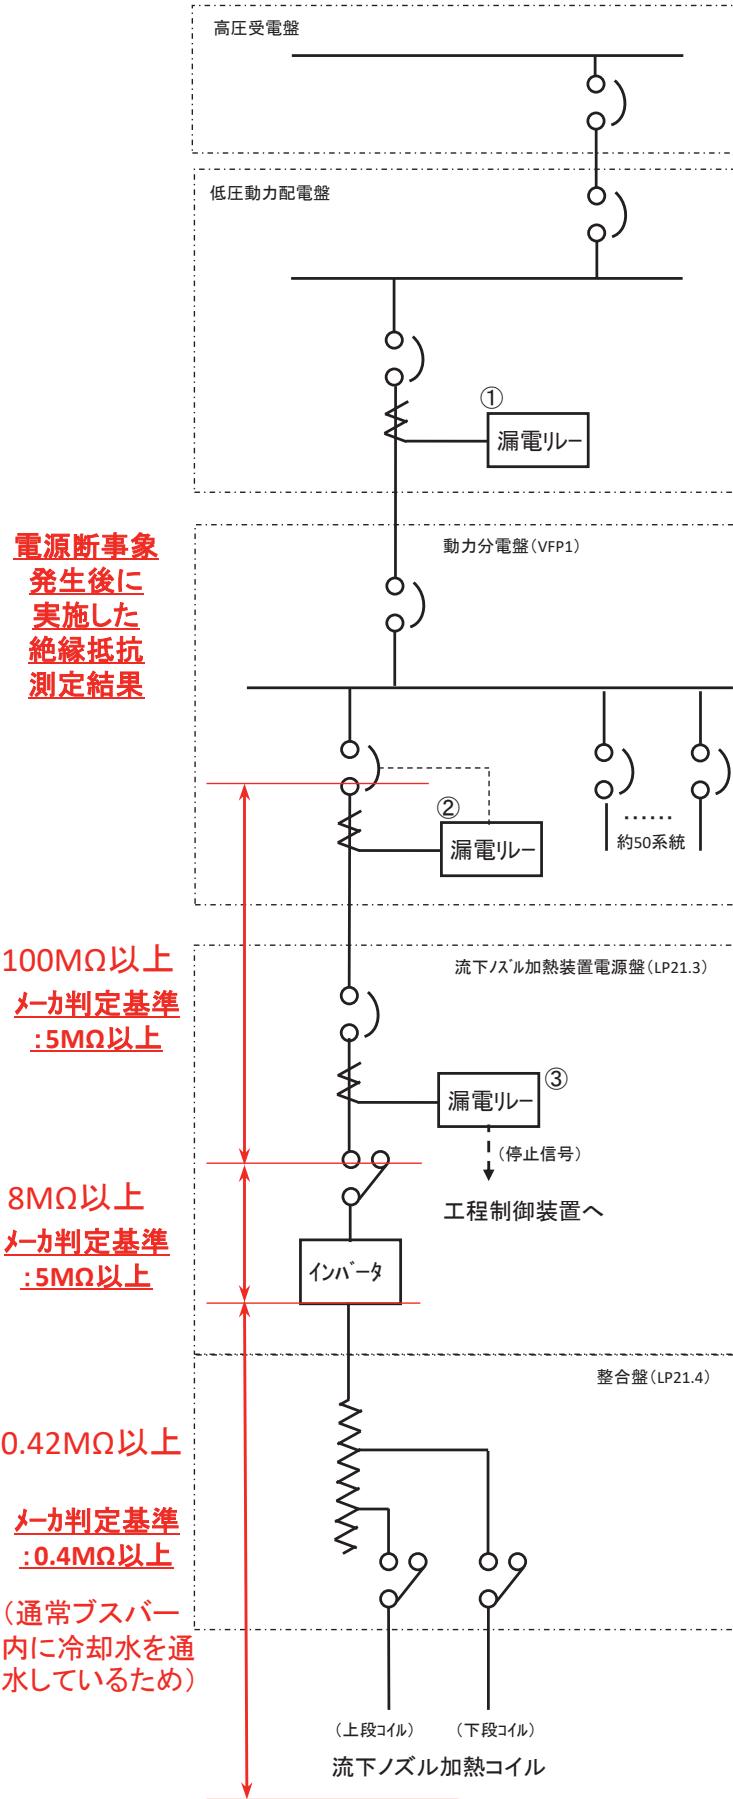
図-5 流下ノズル加熱装置電源系統と絶縁抵抗測定結果

漏電リレー作動による流下停止後の絶縁抵抗測定の結果、異常は認められていない。

ル加熱装置（電源盤及び整合盤）について、絶縁抵抗測定及び外観目視点検を行い、絶縁の低下がないこと、通電部位の変形、絶縁材の破損等がないことを確認した。絶縁測定及び外観目視点検の結果をそれぞれ図-5,6 に示す。

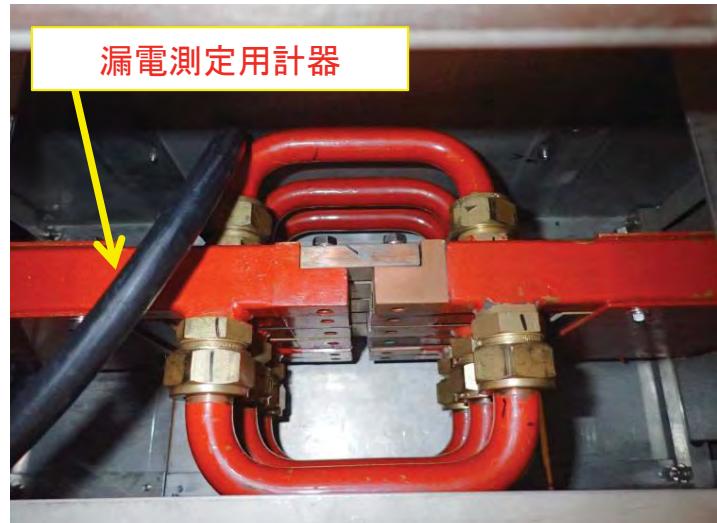
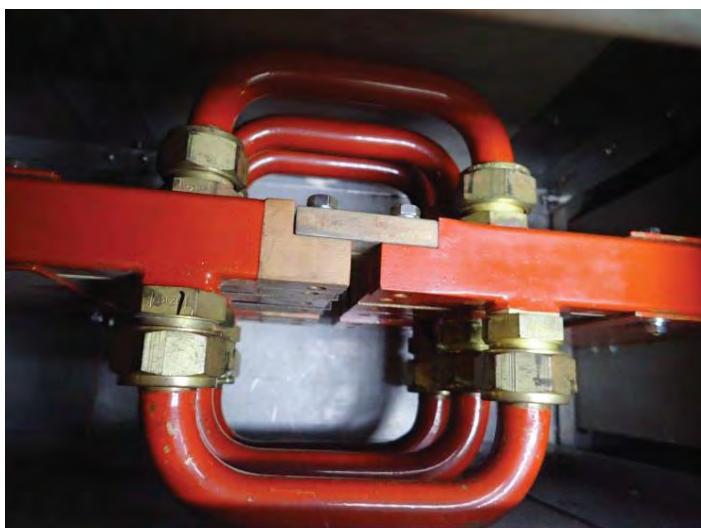
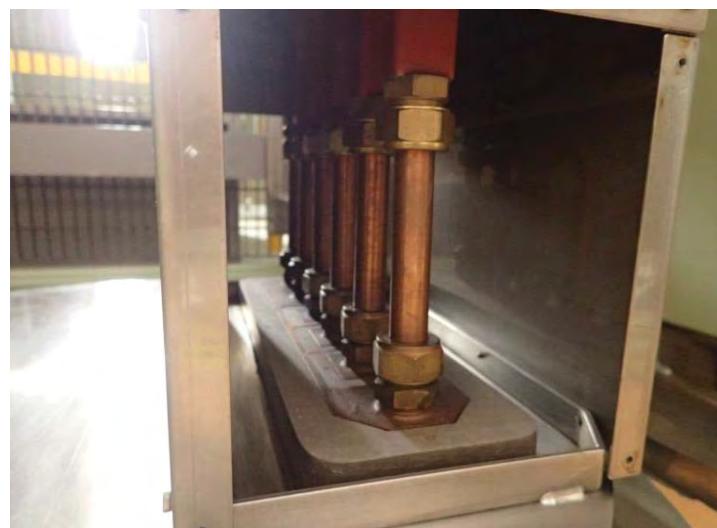
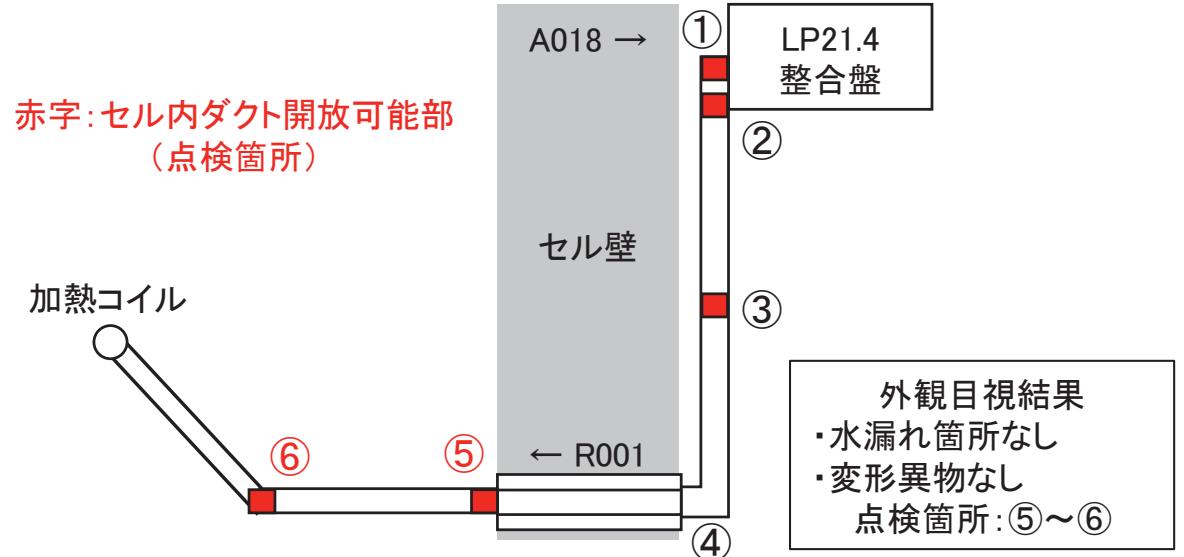
図-6 固化セル外バスバの外観目視点検

- ・水漏れ箇所なし
 - ・変形異物なし
- 点検箇所:①～④

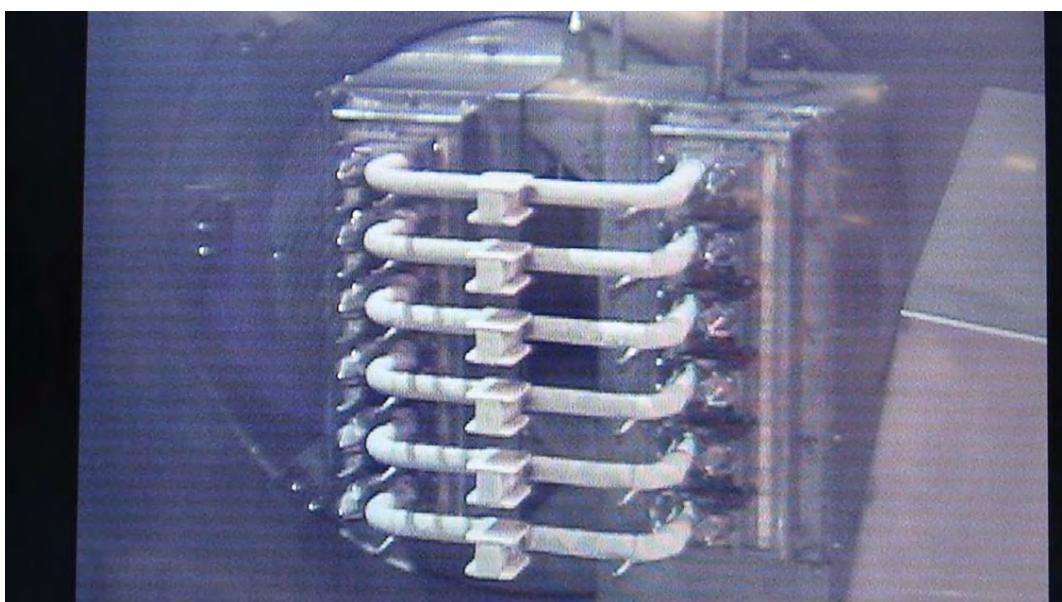
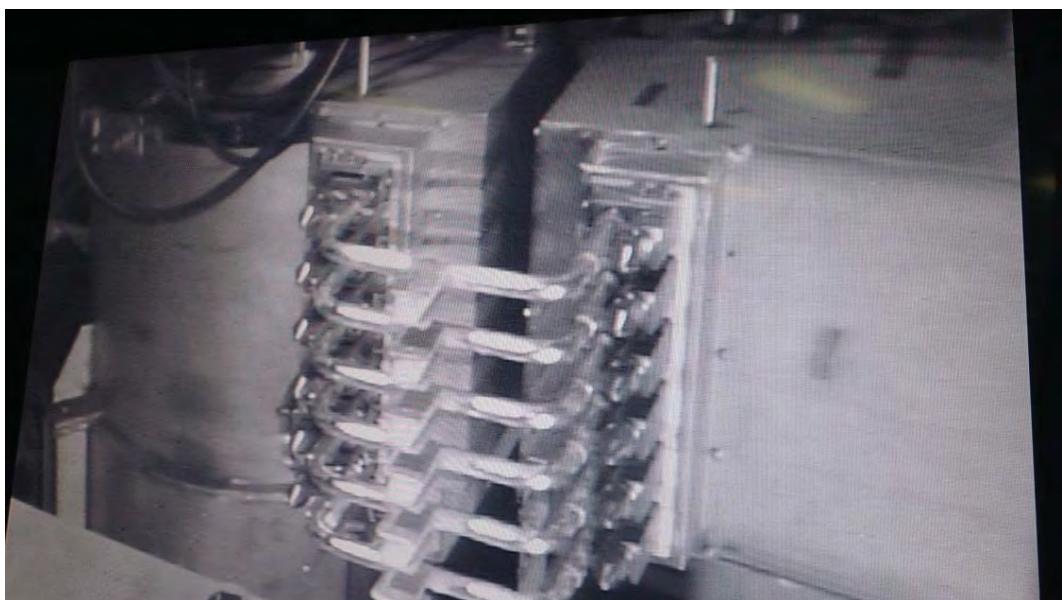
図-7 固化セル内バスバの外観目視点検 16

バスバーについては、バスバーのカバーの取り外し可能な遠隔接手箇所（2 か所）を確認した結果、バスバーの変形、絶縁材の破損等がないことを確認した（図-7 参照）。

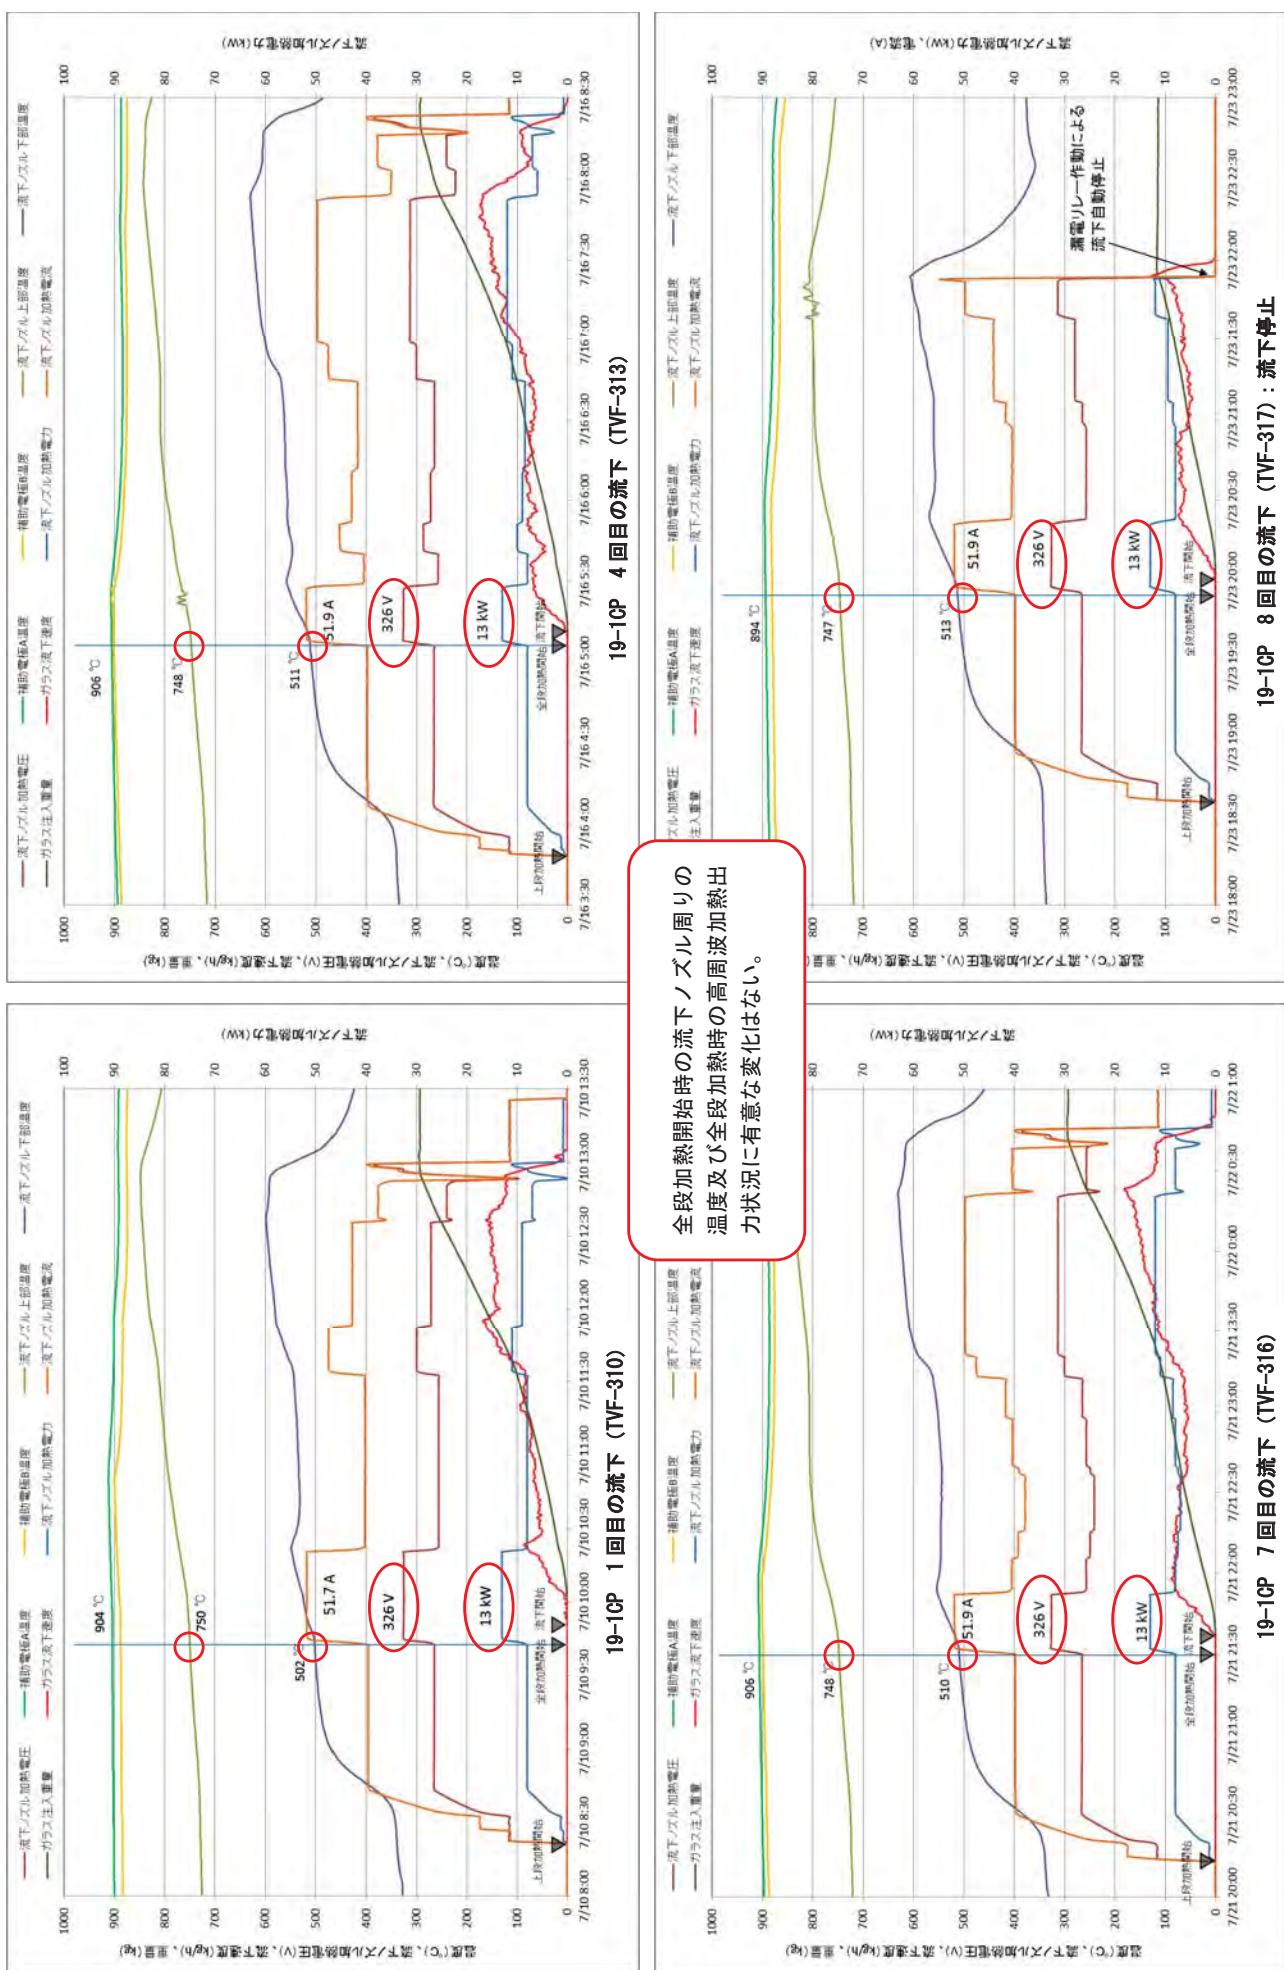
図-8 19-1CP 流下操作時の高周波加熱と温度等の状況

漏電リレーが作動した今回の運転における固化体 8 本目の溶融炉運転状況（通電パラメータ、各部温度）について、漏電リレーの作動が発生していなかった固化体 1 本目から 7 本目までの運転状況と比較したところ、流下ノズル加熱電圧、流下ノズル上部温度等運転状況に有意な変化は見られなかった（図-8 参照）。

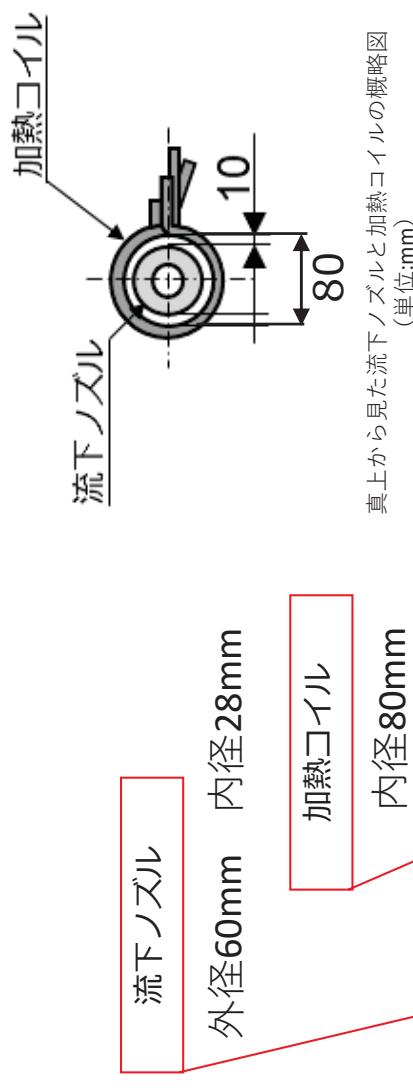
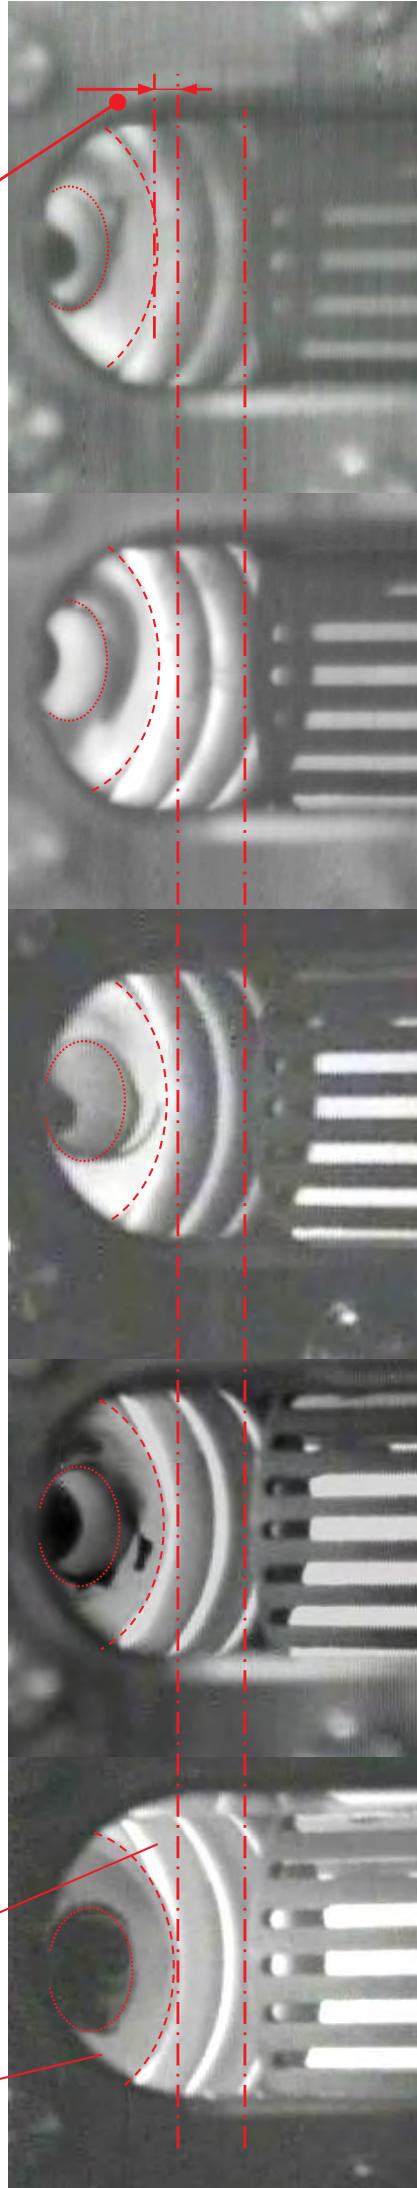
図-9 TVF2号溶融炉での運転経過と流下ノズルの位置関係

また、これまでの流下監視映像から流下ノズルとコイルとの位置関係の推移を確認した結果、それが生じていることが分かった（図-9 参照）。

(5本目の流下映像)
流下日：2004年10月30日
(04-1キャンペーン) | OTVF-0185
(55本目の流下映像)
流下日：2005年4月27日
(05-1キャンペーン) | OTVF-0235
(105本目の流下映像)
流下日：2007年2月11日
(07-1キャンペーン) | OTVF-0285
(155本目の流下映像)
流下日：2017年4月20日
(17-1キャンペーン) | OTVF-0317
(187本目の流下映像)
流下日：2019年7月27日
(19-1キャンペーン) |

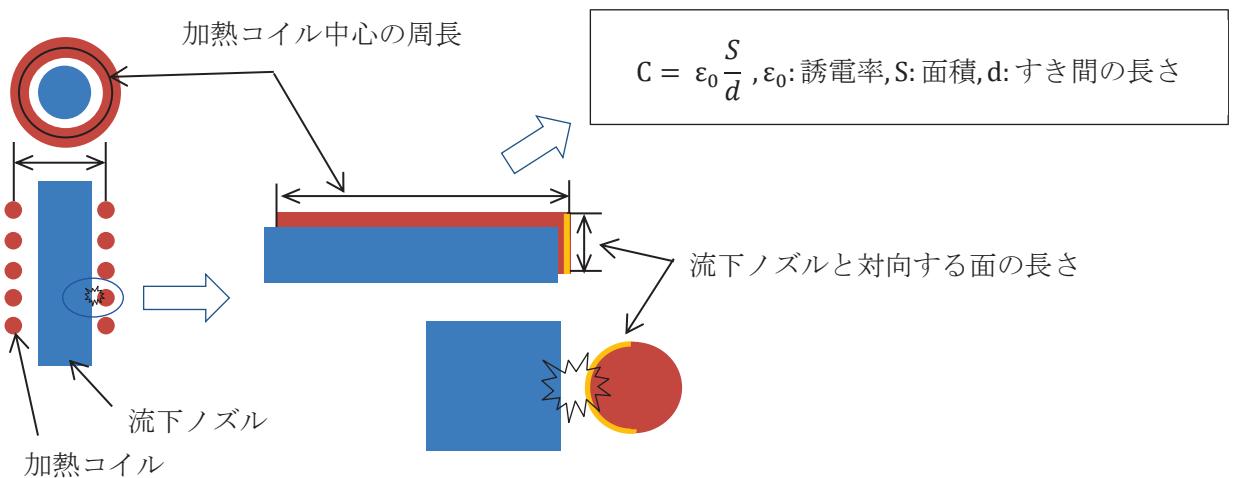
図-10 コンデンサ理論による漏れ電流発生の原理

流下ノズルとコイル間の距離が近接することにより、この隙間に生じる静電容量が増大し、電流が流れる。また、僅かに接触した場合も漏れ電流が流れる。この際に生じる流下ノズルへの漏れ電流値は、コイルの電圧、溶融炉の絶縁抵抗値に依存する。

流下ノズルおよび加熱コイルは、金属と金属が向き合って配置されているため、すき間にコンデンサが形成される。ここでは、1ターン分の加熱コイルと流下ノズルが平行板コンデンサであると仮定し、浮遊容量（すき間の静電容量C）を計算し段数（19ターン）を乗じる。

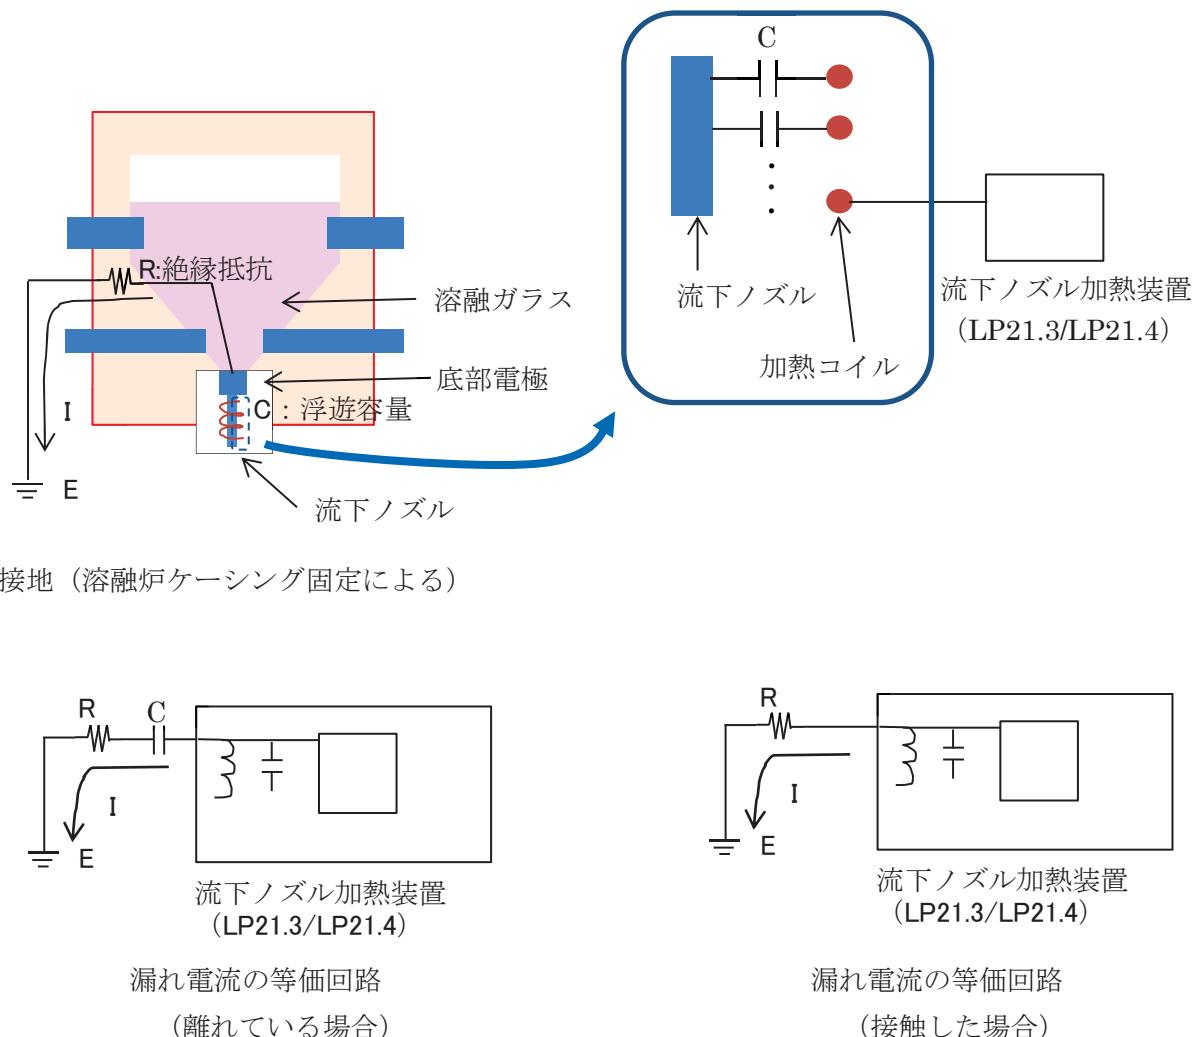
図-11 コンデンサ理論による漏れ電流のルート図

高周波電流は、加熱コイルと流下ノズル間に存在し得る浮遊容量があることから、
加熱コイル⇒流下ノズル⇒底部電極⇒溶融ガラス⇒溶融炉ケーシングを経由し、漏れ電流が流れる。

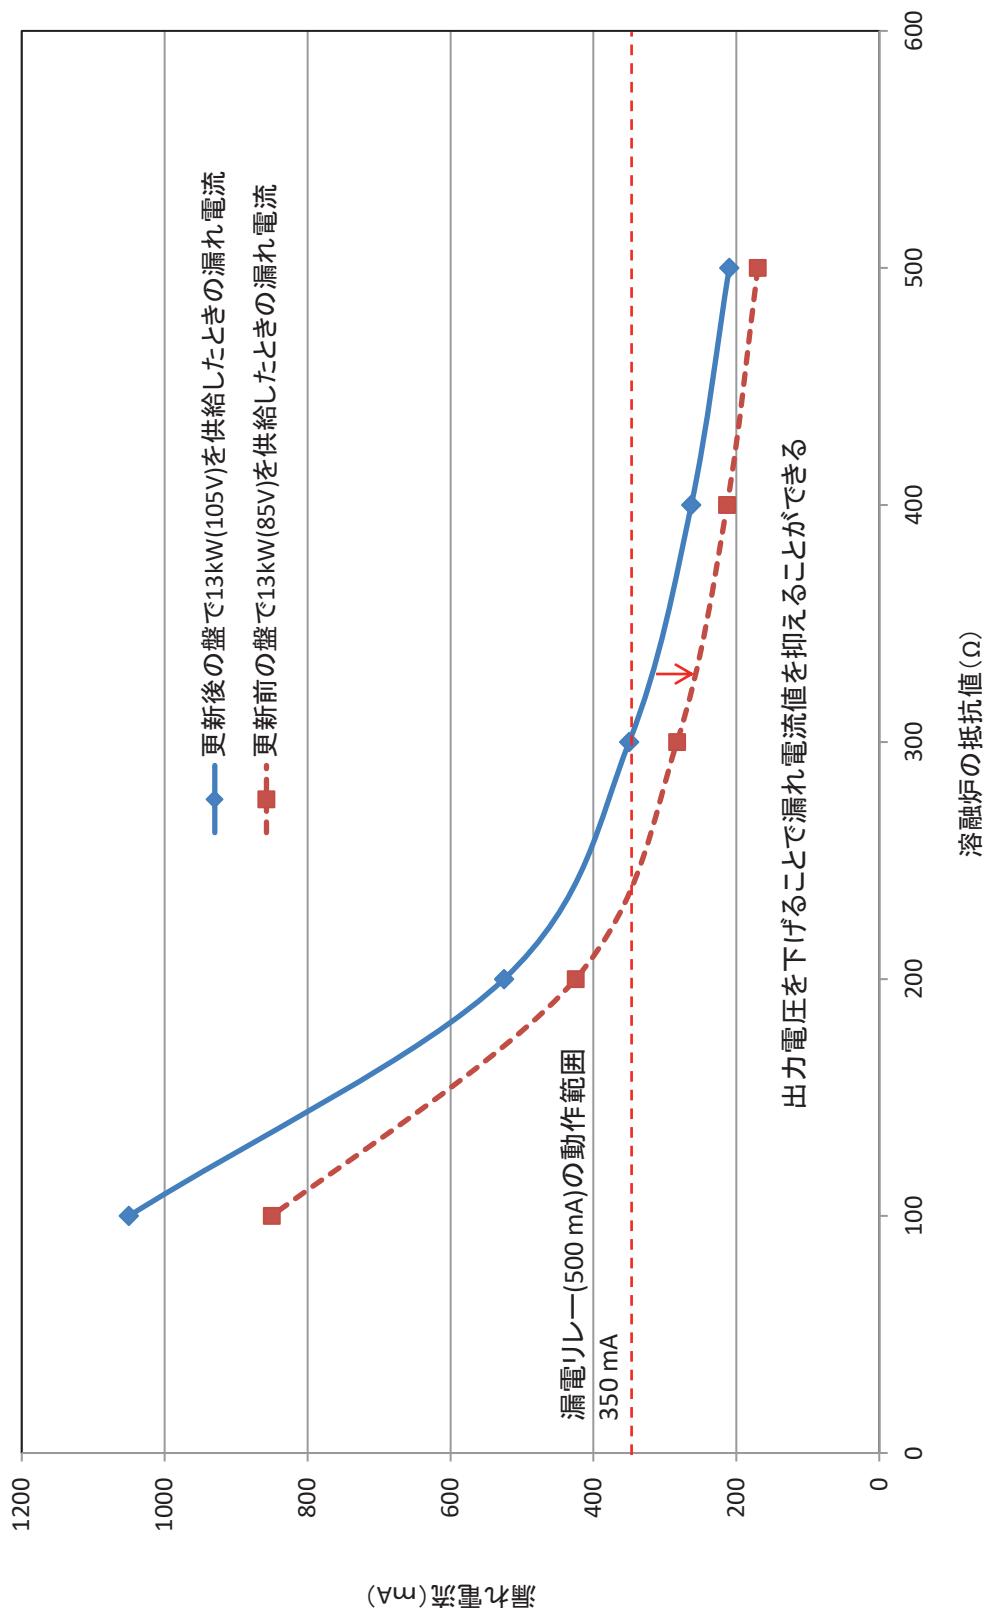
図-12 溶融炉の絶縁抵抗値と漏れ電流の関係

また、接触した場合の溶融炉の絶縁抵抗値と漏れ電流との関係を図-12 に示す。

図-12 に示す通り、流下ノズル加熱電圧を低下させることで、漏れ電流発生を抑制できることから、流下ノズル加熱電圧を低くするために以下を実施する。

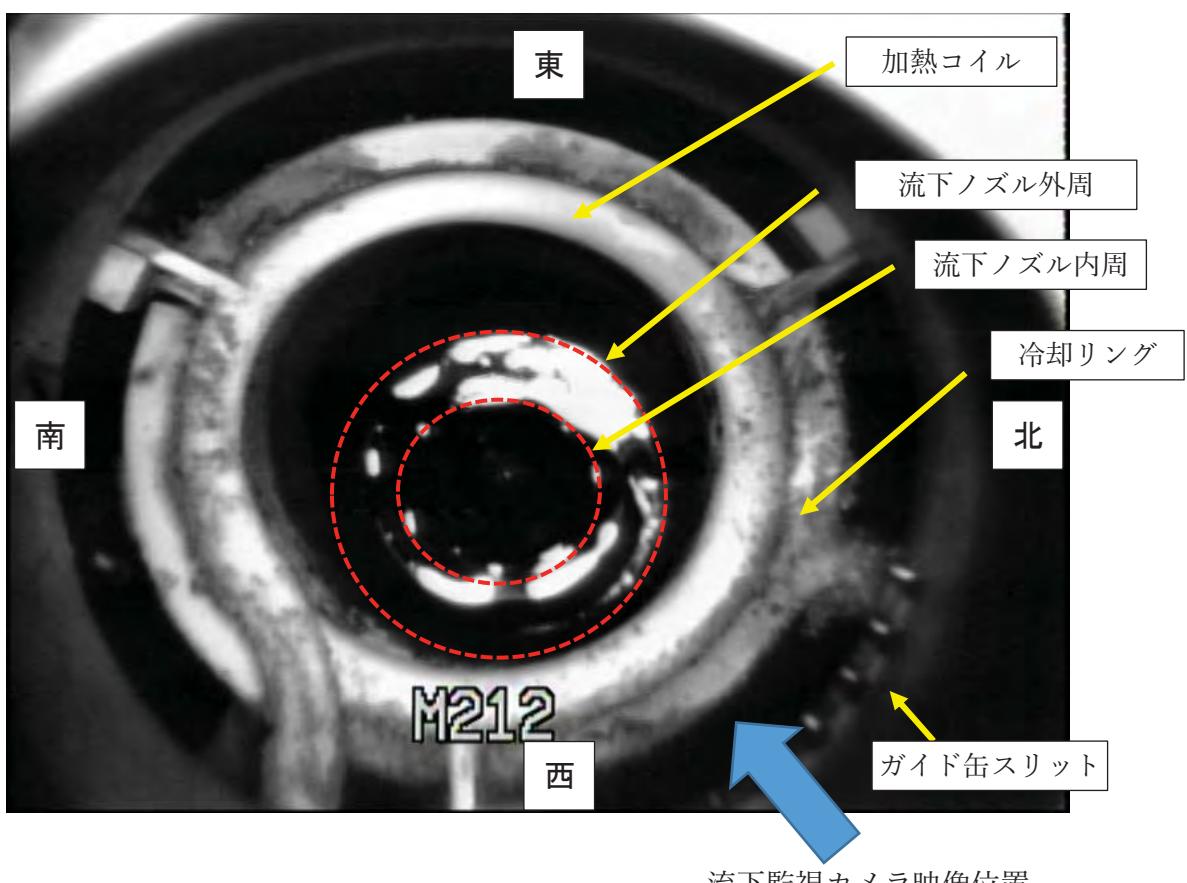
ITV カメラによる観察結果（令和元年 8 月 1 日撮影）

コイルについては、コイル真下からコイルと流下ノズルの位置関係を確認した結果、コイルと流下ノズル間の距離（設計 10mm）が約 3mm 程度まで近接している箇所を確認した。これについては、前回の運転終了後においても、同様に確認している（添付-1 参照）。

加熱コイルと流下ノズル下端部は、現時点では加熱コイルと流下ノズルの中心位置がずれており、最小のクリアランスは約 3mm 程度であることを確認した。

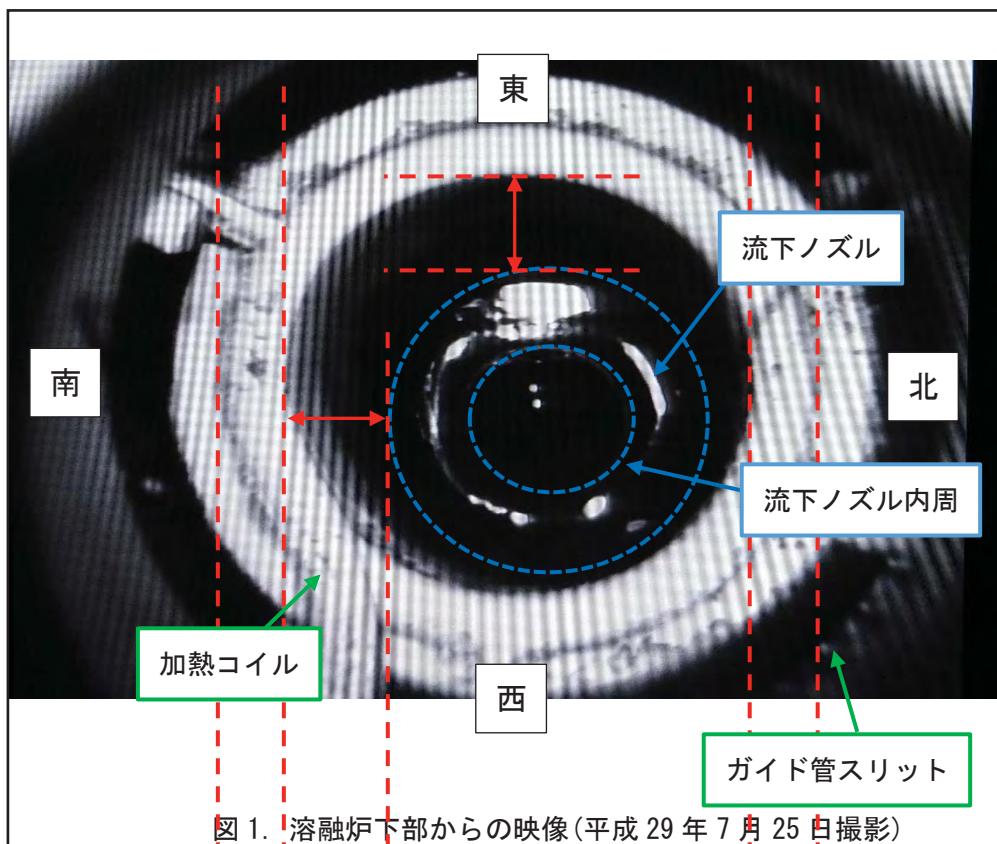
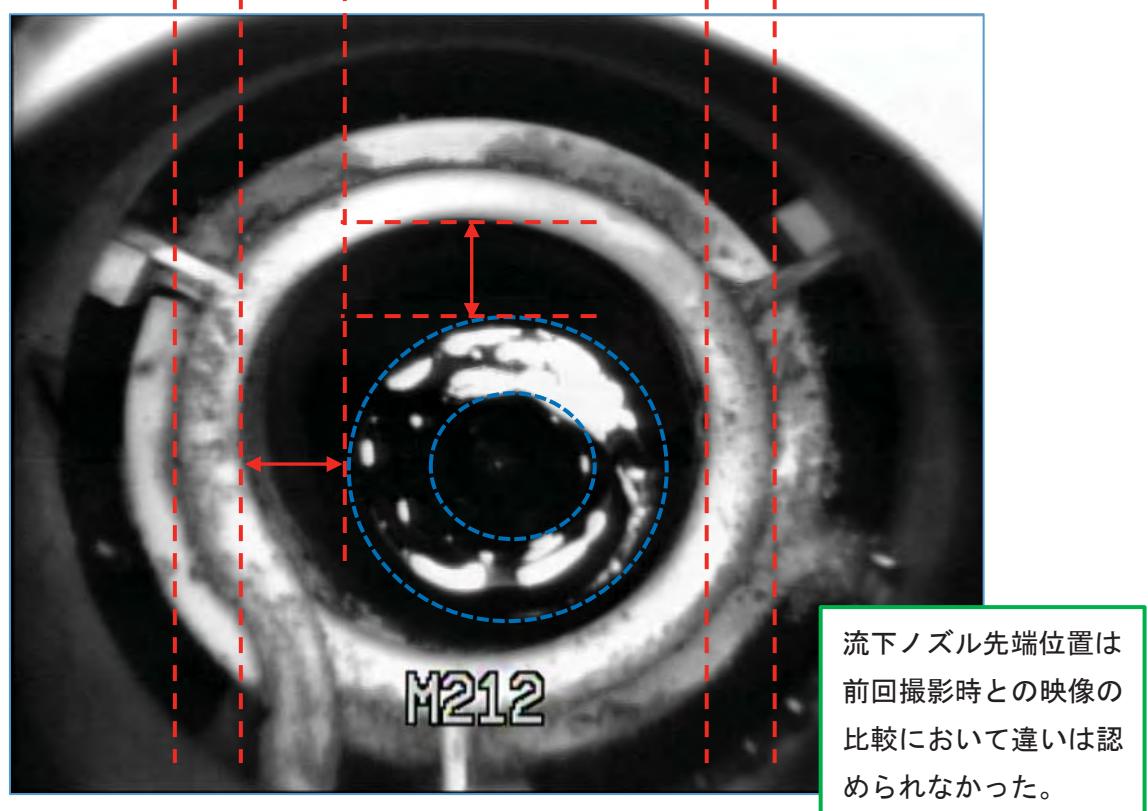
添付写真 1 ITV カメラによる結合装置内観察結果

溶融炉下部からの映像（令和元年 8 月 1 日撮影）
