流下ノズル加熱電源系統における漏れ電流発生の原因及び対策について

令和元年 8月 15日
再処理廃止措置技術開発センター

1. 概要

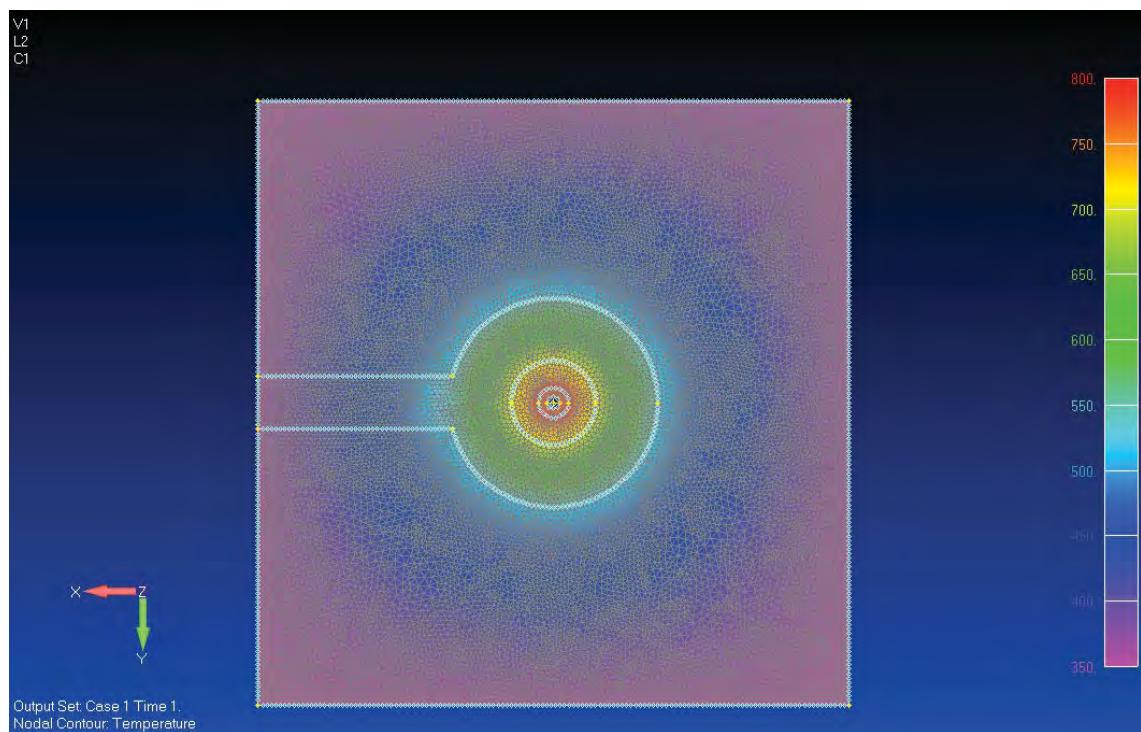
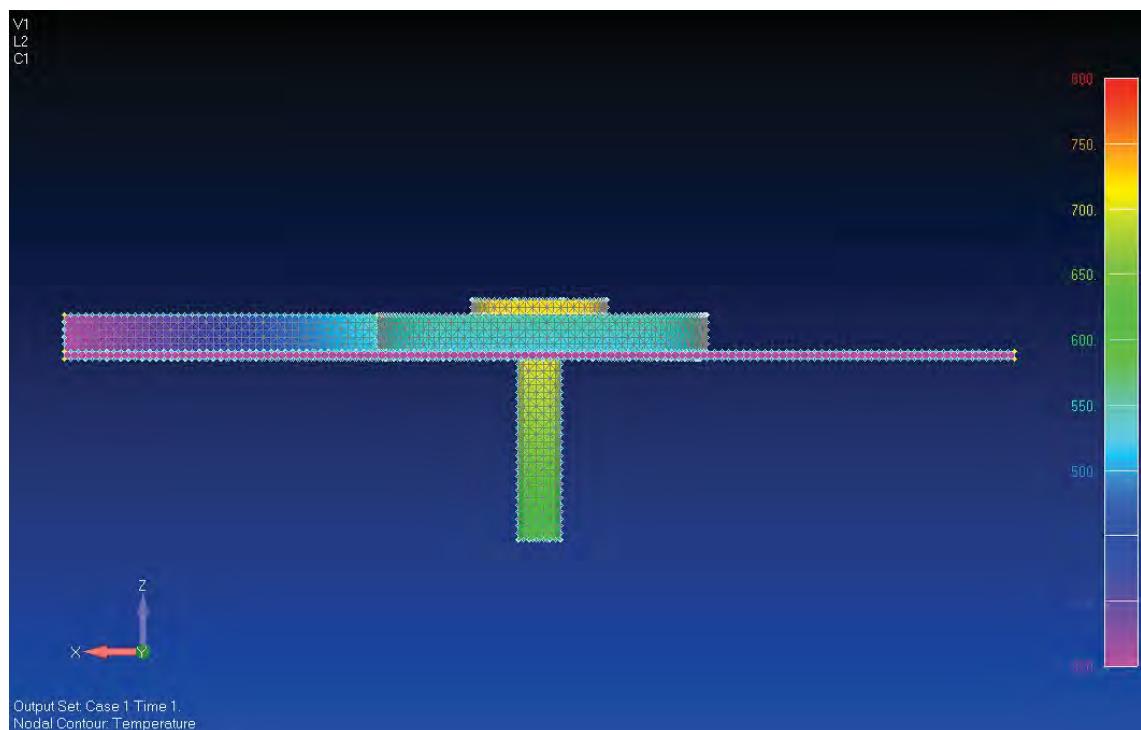
図-添3-3 流下ノズル下部の温度分布(上面図)

流下ノズル上部熱電対(T10.11)及び下部熱電対(T10.12)の実測値に従い、流下ノズル上部を 800 °C、下部を 650 °C に設定し热伝導解析及び热膨張解析を実施した。

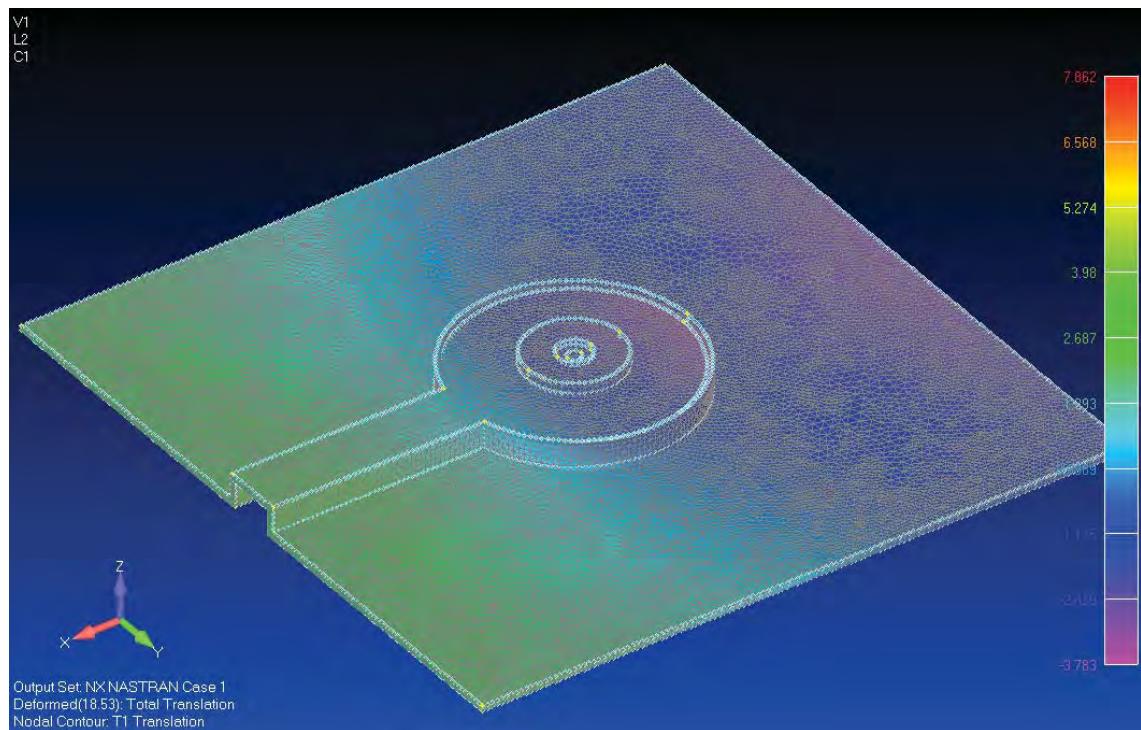
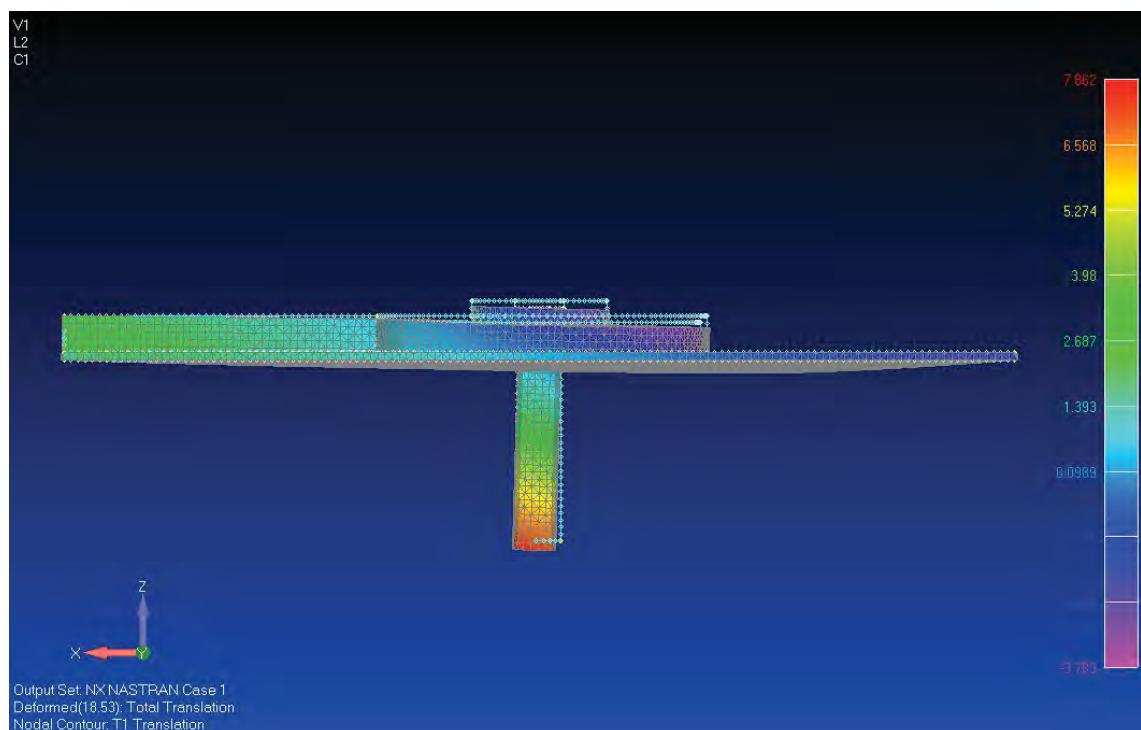
図-添3-5 流下ノズルの熱膨張解析結果(俯瞰図, x 軸方向変位量)

流下ノズルは加熱コイル中心部から热電対ウェルの方向に偏芯する結果が得られた。

流下ノズルの热電対ウェルの方向への変位量は 7.86 mm であり、流下ノズル全体の z 軸方向への変位は流下ノズル先端で 14.88 mm、流下ノズルのみの伸びは 2.77 mm であった。
