# 令和元年9月10日(火) 国立研究開発法人日本原子力研究開発機構 大洗研究所 環境技術開発センター 材料試験炉部

#### 材料試験炉(JMTR)二次冷却系統の冷却塔倒壊について

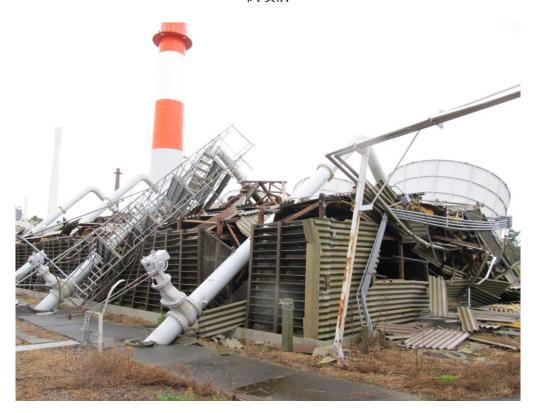
倒壊後

7:40頃 台風の影響により材料試験炉(JMTR)二次冷却系統の冷却塔 (木造)の倒壊及び二次冷却系統配管の破損を発見した(負傷者なし。)。 倒壊に伴い、二次系・UCL系ポンプ室地下部(Bトレンチ内)二次冷却 系統配管のフランジ部より漏えいが発生した(150mL/分)。二次冷却水のドレ ンにより、漏えいが停止するまでのフランジ部からの漏えい量は約80~9 0L程度であった。時系列を添付1に示す。

台風15号の強風により倒壊。

JMTR 二次冷却系統冷却塔の倒壊
