第三低放射性廃液蒸発処理施設 ユーティリティ室(G420)での漏水事象の  
原因及び対策について

令和元年 12 月 6 日  
再処理廃止措置技術開発センター

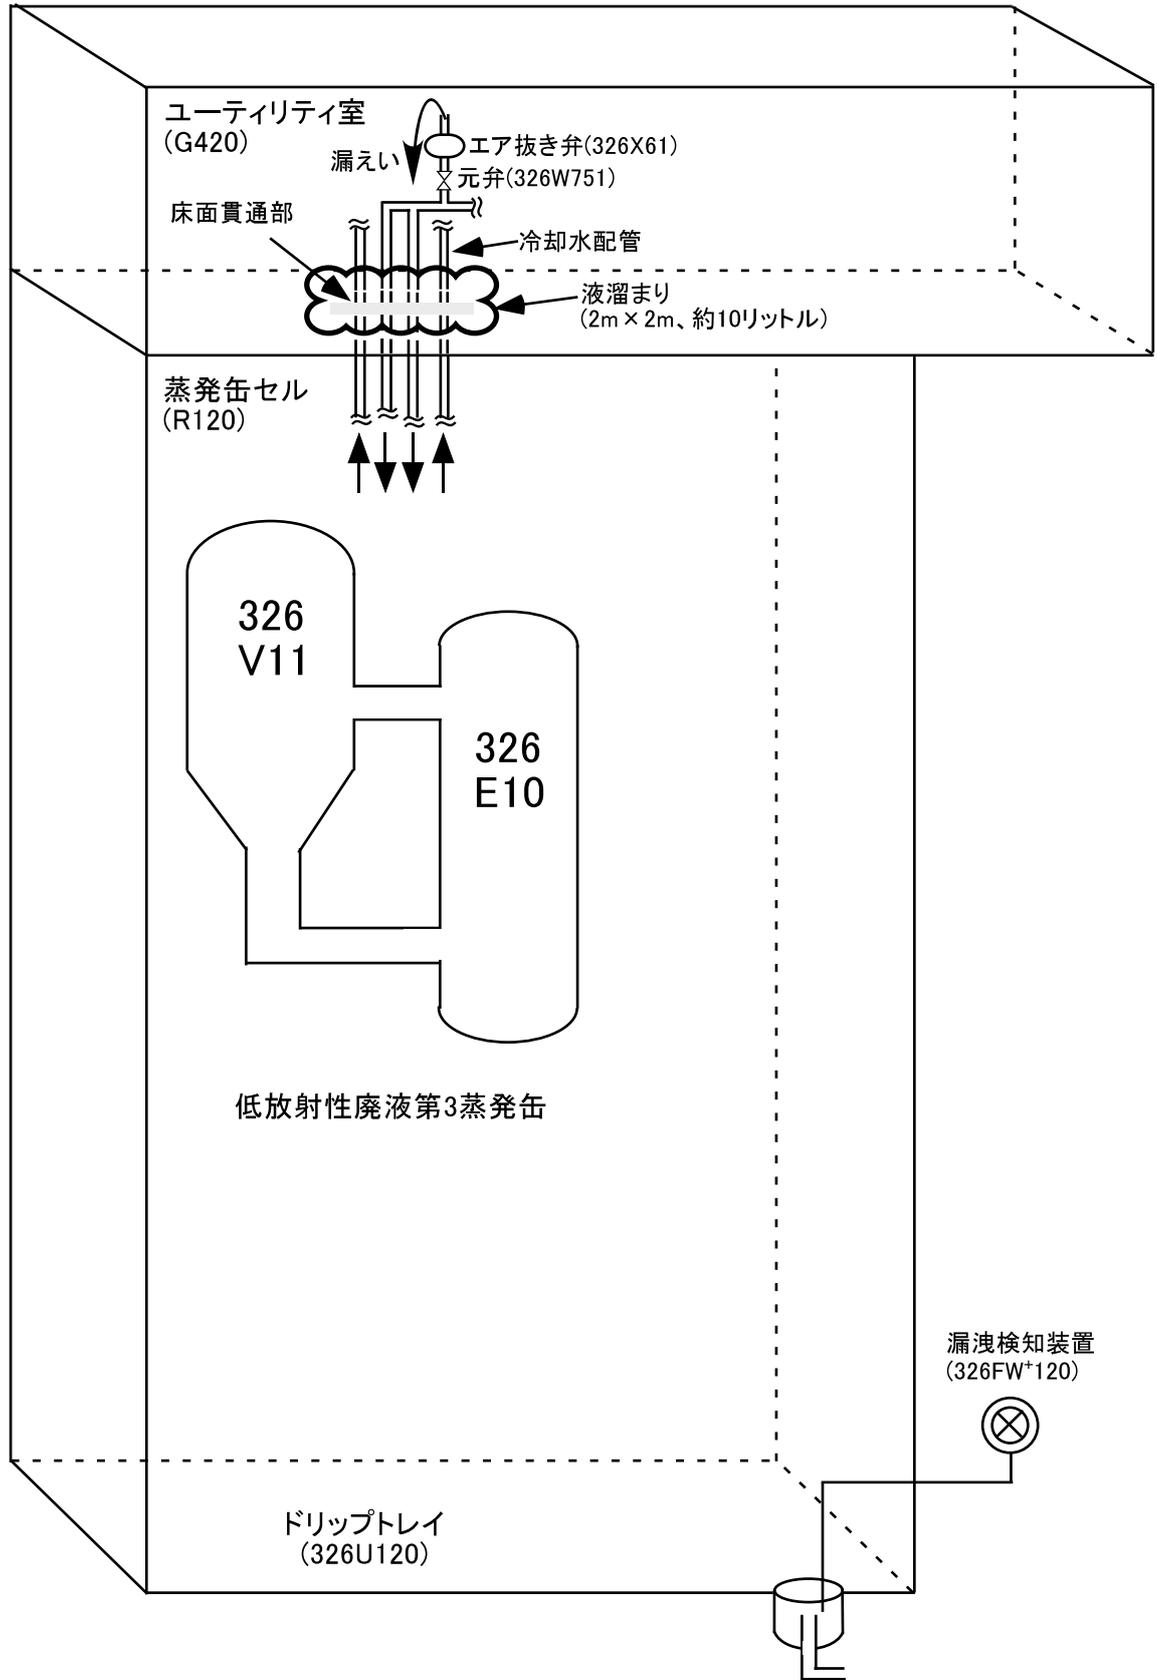
平成 31 年 4 月 25 日(木)9 時 03 分頃、第三低放射性廃液蒸発処理施設(Z 施設)蒸発缶セル(R120)内ドリフトレイ(326U120)の漏洩検知装置(326FW\*120)が作動した。ただちに施設内の点検を行ったところ、9 時 30 分頃、ユーティリティ室(G420)において、当該室内の冷却水配管に設置されているエア抜き弁(326X61)のエア抜き部から冷却水が漏れていること及び床面に液溜りがあることを発見した。エア抜き部からの漏れは、エア抜き弁(326X61)の元弁(326W751)を閉めて停止した。

冷却水の漏えい箇所(G420)と漏洩検知装置(R120)の位置関係

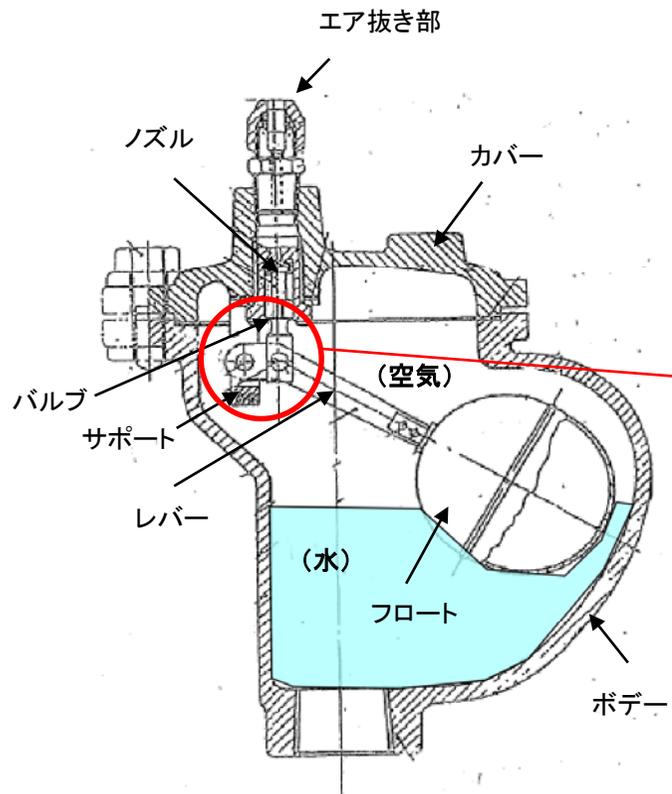
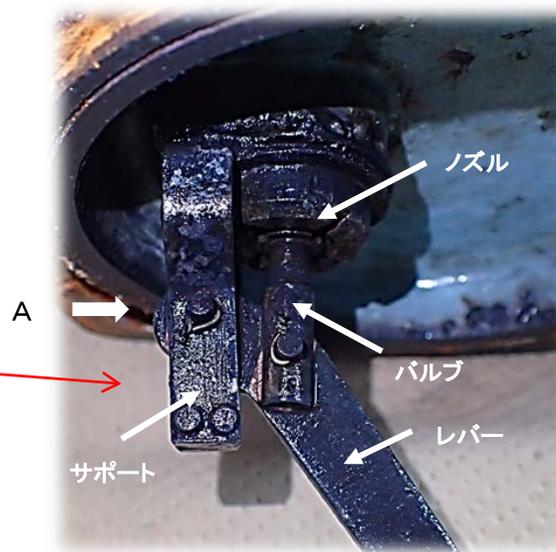
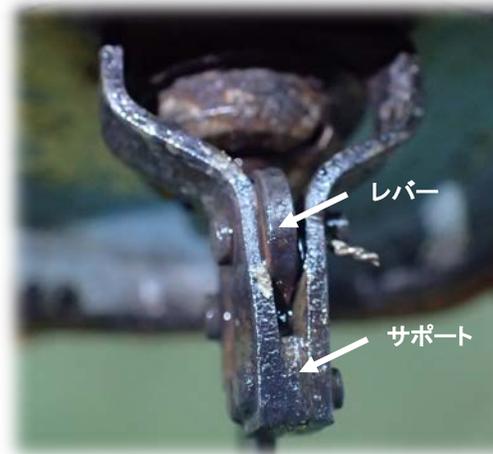
エア抜き弁の分解点検の状況

① 弁の部品(ボデー、カバー、バルブ、ノズル、レバー、サポート、フロート)に有意な変形や傷がないことを確認した。このうち、駆動部(バルブ、ノズル、レバー及びサポート)に黒色の付着物があることを確認した(添付-2)。

② 手動によりフロートを上下し、駆動部の動作を確認した結果、フロートを上げバルブを閉める時には動きが重く閉まりにくいことを確認した。

これは、フロートが上がり、それと連動してバルブがノズルに入り込む際、ノズル内の付着物がバルブと干渉し、円滑な動作を妨げていることが原因と推定した。

有意な変形や傷がないこと、黒色の付着物があることを確認した

- (1) エア抜き弁(326X61)を新品の予備品に交換し、復旧した。
- (2) 今後は、以下の対策を講じ、漏えいに係る管理を強化したうえで、エア抜き弁からの漏えいが認められた場合は、従来どおり、速やかに弁の交換を行う。
  - ① 万一、エア抜き弁から冷却水が漏れた場合でも床に流出しないよう、当該エア抜き弁のエア抜き部にドレンホースを取り付け、ドレンホースからの排水は、一旦、容器に受けて漏えいを検知できるようにし、容器からオーバーフローした水が排水口に流れるようにした(添付-5)。
  - ② 漏水受け容器内の水の有無を日常巡視点検(1回/直)において確認・記録することとした。
- (3) 他施設の冷却水系統に設置されているエア抜き弁(フロート式)は、漏水に備えた対応がとられていることを確認した。

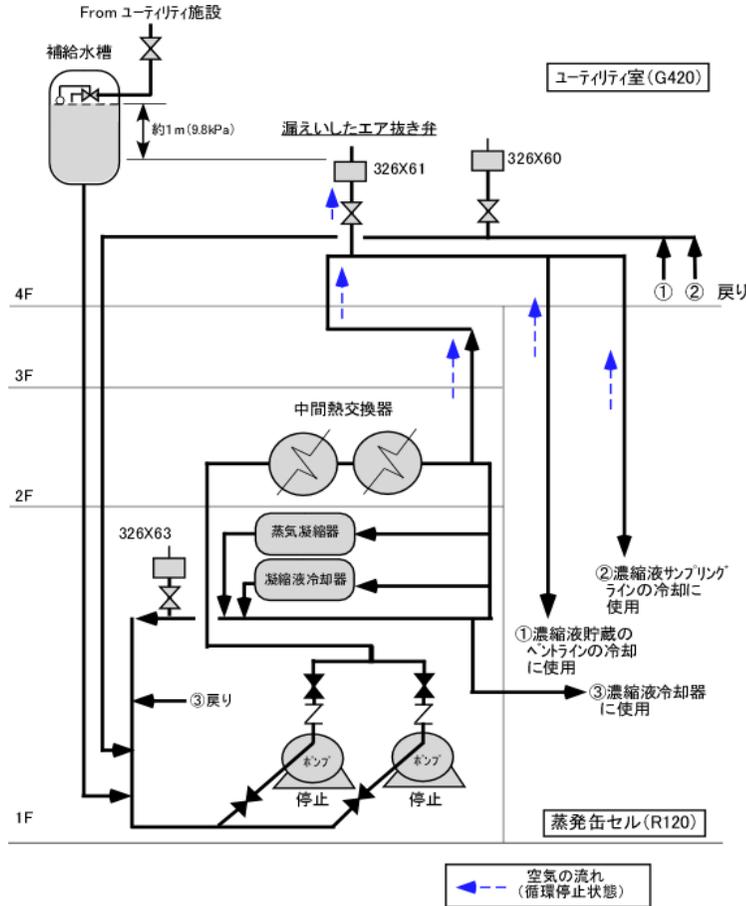
① 326X61に繋がるラインの空気移動

上記の調査結果から、エア抜き弁(326X61)のエア抜き部から冷却水が漏えいした原因は、冷却水の循環運転停止後、循環ライン中の空気がエア抜き弁から抜けていく際に駆動部の付着物により動作不良を生じ、バルブが閉まり切らず漏えいしたものと推定した(添付-3)。

- ① 冷却水の循環停止後、循環ライン内に残存する空気が、エア抜き弁(326X61)に移動
- ② エア抜き弁内に空気が溜まっていき、徐々に水位が低下し、エア抜き弁が作動
- ③ 空気の排出後、バルブが全閉にならず冷却水が漏えいした
- ④ エア抜き弁には常時、補給水槽からの水頭圧が加わっていたことから、冷却水の漏えいが続いた

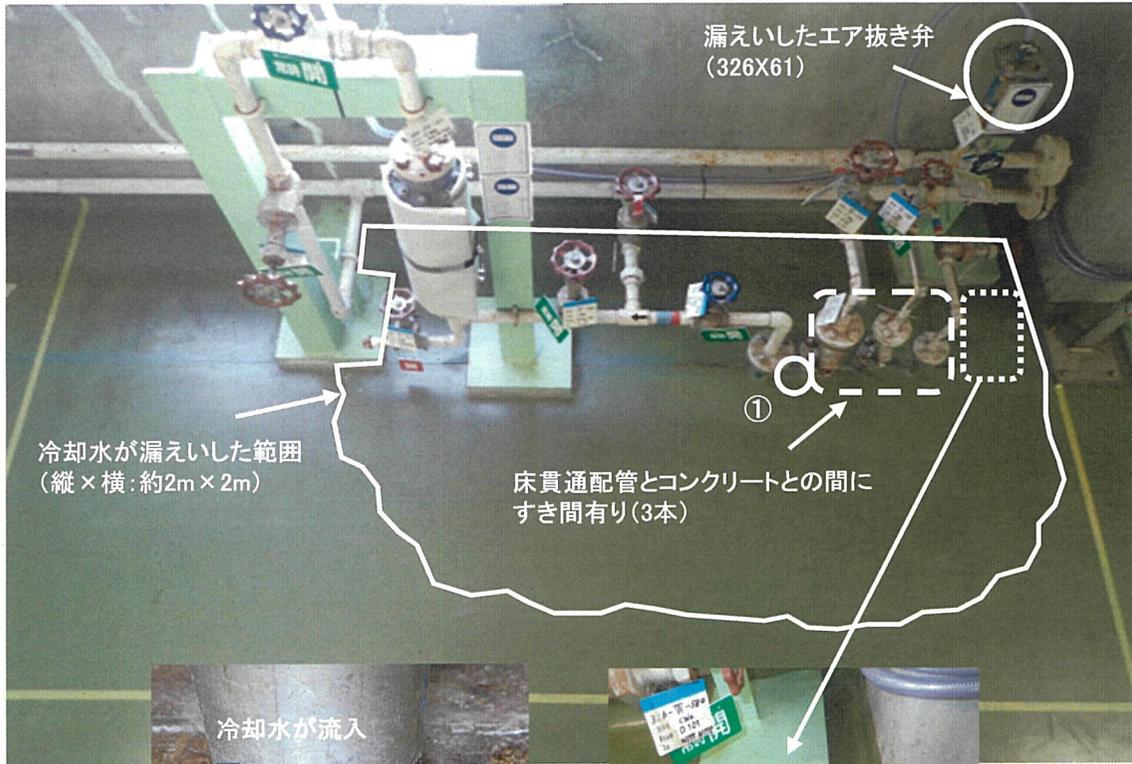
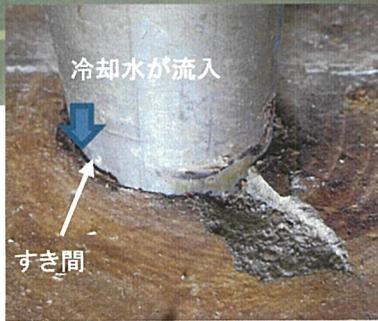
ユーティリティ室(G420)の床面の点検状況

- ①ビニール製床シートの溶着部(ビニール製床シートどうしの接続部)に数ミリ程度の剥がれが5箇所あることを確認した。また、当該箇所のビニール製床シートは、コンクリートとの接着が剥がれている部分が確認された。
- ②4本の床貫通配管とビニール製床シートの間コーキング剤が劣化し、すき間があることを確認した。また、このうち3本の配管貫通部は、配管とコンクリートの間にもすき間を確認した。なお、配管貫通部のすき間に対してスモークテストを行ったところ、いずれの配管貫通部も吸い込みはないことを確認した。

床貫通配管とコンクリートの間のすき間の状況(一例)

- (1) 床貫通配管とコンクリートのすき間、床貫通配管とビニール製床シートのすき間にコーキング処理を行った。また、ユーティリティ室(G420)の漏水があったエリアを含む全域について、ビニール製床シートの剥がれ箇所を溶着した。
- (2) ユーティリティ室(G420)のビニール製床シートの溶着部(ビニール製床シートどうしの接続部)及びビニール製床シートと配管のコーキング部を日常巡視点検(1回/日)において確認することとした。
- (3) 他施設の冷却水系統に設置されているエア抜き弁(フロート式)の設置フロアの床面については状態を確認し、剥がれがある箇所について流入しないよう処置を実施した。

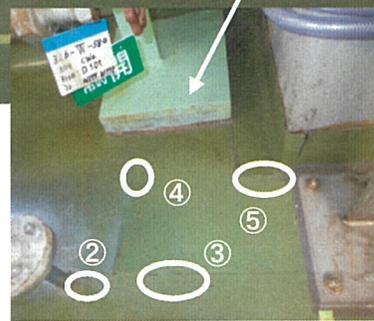
①~⑤: ビニール製床シートどうしの溶着が剥がれ、コンクリートとの接着が剥がれている部分を確認

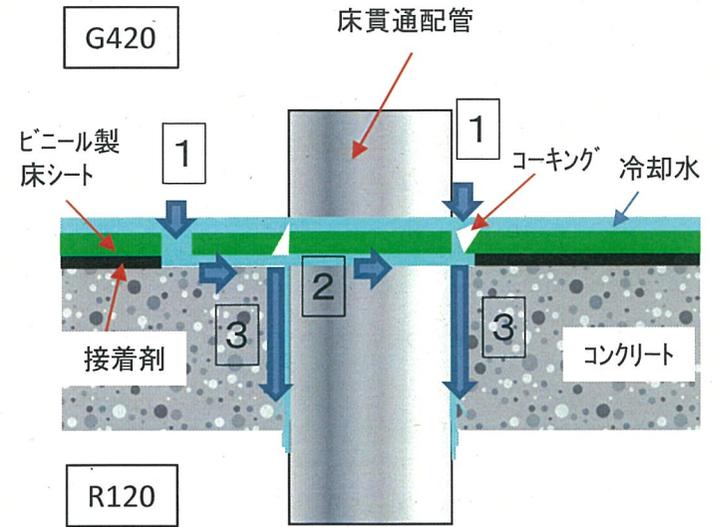
蒸発缶セル(R120)への流入経路(推定)

上記の調査結果から、ユーティリティ室(G420)の床面に漏れた冷却水が蒸発缶セル(R120)へ流入したのは、ビニール製床シートの溶着部(ビニール製床シートどうしの接続部)が剥がれていたことやビニール製床シートと床貫通配管にすき間があったことにより、ビニール製床シートの下部のコンクリート面に水が入り込み、近傍にあった床貫通

配管のすき間から蒸発缶セル(R120)へ浸透したものと推定した(添付-4)。

- ① ビニール製床シートの溶着が剥がれた箇所やビニール製床シートと床貫通配管のコーキングのすき間から、冷却水がビニール製床シートの内側のコンクリート面へ流入した
- ② 流入した冷却水は、ビニール製床シートとコンクリート面の接着が剥がれている部分に広がった
- ③ その後、床貫通配管とコンクリートの間のすき間から蒸発缶セル(R120)へ浸透した
