JMTR(材料試験炉)二次冷却系統の 冷却塔倒壊について

— 第2報 —

令和元年12月12日

国立研究開発法人日本原子力研究開発機構
高速炉・新型炉研究開発部門
大洗研究所

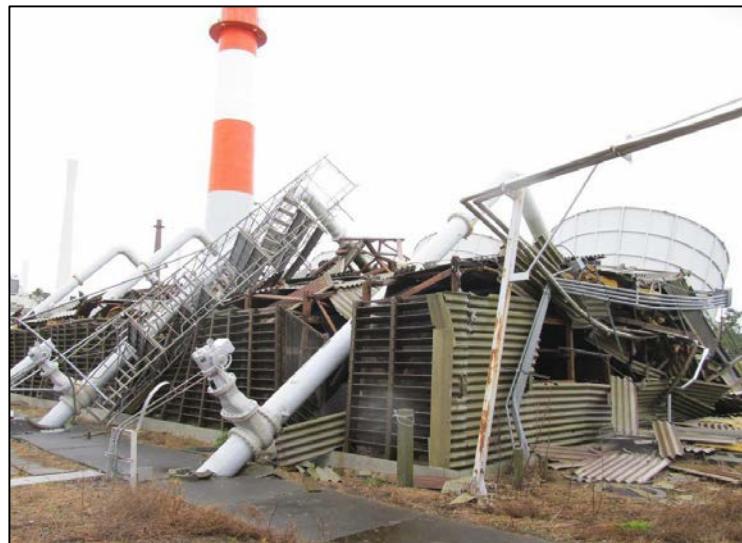
冷却塔倒壊後(R1.9.9撮影)

冷却塔は、東側から西側に向けて倒壊。冷却塔に接続している4本の二次冷却系配管は、立ち上がり部で破損。

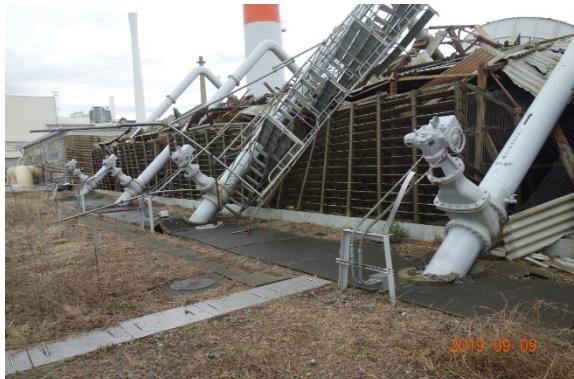
冷却塔倒壊後 東側

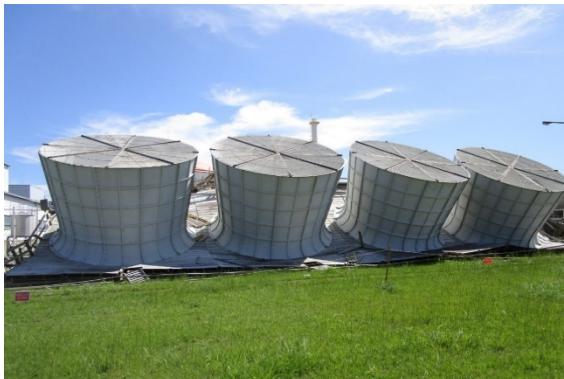
冷却塔倒壊後 西側

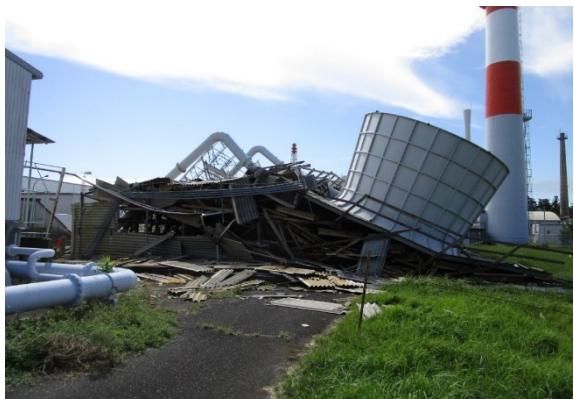
冷却塔倒壊後 北側

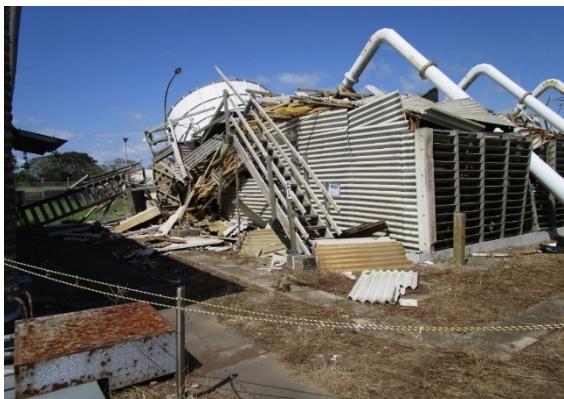
冷却塔倒壊後 南側

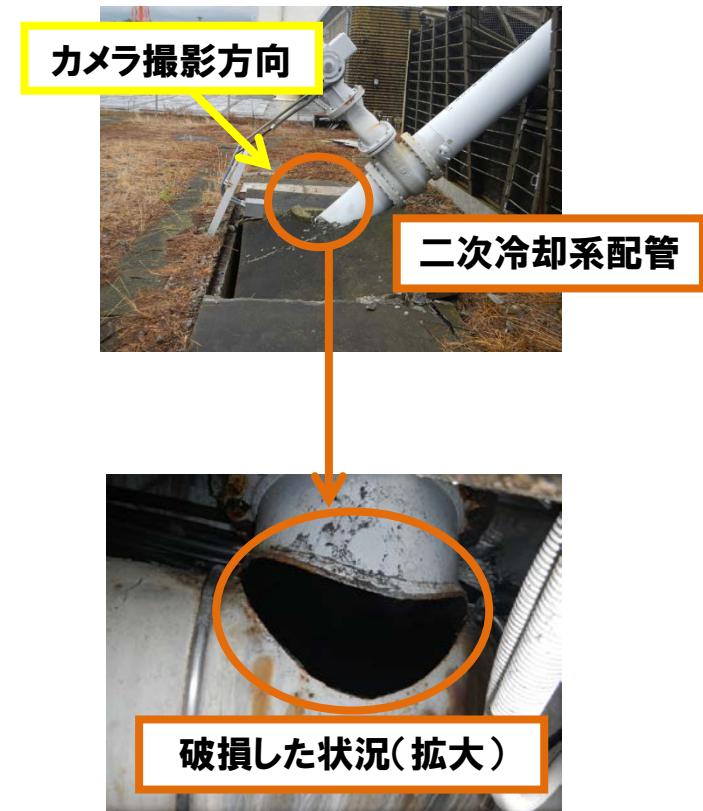
破損した状況(拡大)

二次冷却系配管立ち上がり部の破損

基本事象	影響度*1	調査項目	調査内容	調査結果
⑯ 配管破損部の強度不足の影響	×	設計の確認	・構造解析 ・破断面の外観検査	二次冷却系配管の構造解析を行い、二次冷却系統冷却塔上部の重量による応力が配管の溶接部近傍(熱影響部)に集中し、破断したことを確認。なお、溶接施工方法は、完全溶け込み開先溶接のうちT継手であり、十分な強度を有していたと推定。
⑰ 配管破損部の腐食の影響	×	溶接部の確認	・破断面の外観検査	溶接部及び倒壊直後の破断面の外観写真により、著しく腐食していないことを確認。
⑱ 足場の衝突の影響	×	足場倒壊による影響	・外壁補修工事の記録確認 ・足場倒壊状態の確認	外壁補修工事の記録から、東側(配管側)へ倒壊防止を施していたことと、メッシュシートを取り付けていないことから、足場単体での倒壊は想定しにくく、足場の倒壊は二次冷却系配管が倒れた影響によるものと推定。
⑲ 繰返し応力の影響	×	応力発生の確認	・文献等による調査 ・現場確認	建築物の構造計算は、静的設計により実施されていることを確認。繰返し風荷重の評価については、建築物の外装材に対して実施されているが、台風の通過に伴う繰返し風荷重による影響は静的計算より小さいことから影響がないことを確認。

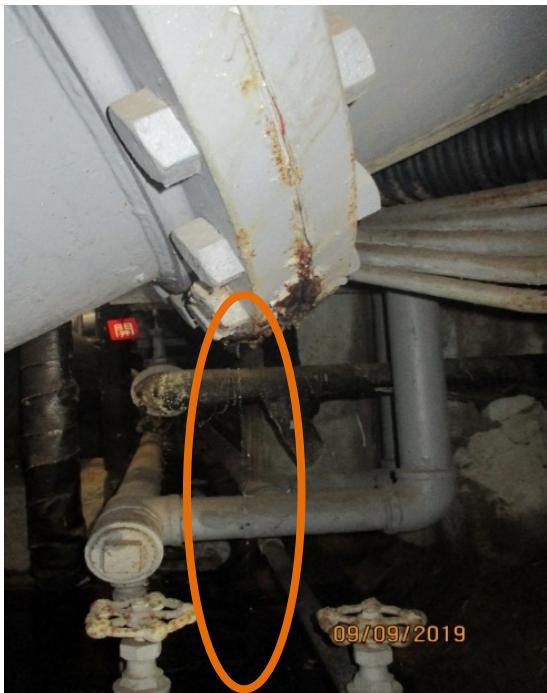
ポンプ室(二次冷却系統・UCL (Utility Cooling Loop) 系統)地下部(Bトレーナ内、非管理区域)にある二次冷却系配管のフランジ部からの水の漏えいを確認。

- 漏えい確認時点で漏えい量は30~40L程度(漏えい率は約150mL/分)。
- 漏えい水のサンプリング測定の結果、異常なし。
- 事象発生時、当該ポンプ室に設置されている二次冷却系統及びUCL系統のポンプ等の機器に異常はなく、冷却塔倒壊によるUCL系統の運転への影響なし。

二次冷却系配管 止水前

- 二次冷却系統に設けられたドレン弁からの水抜きにより水位を低下させ、漏えいを停止。漏えい水及びドレン弁からの水抜きによる排水については、一般排水ラインによりpH値が管理値内であることを監視しながら一般排水を実施。なお、二次冷却系統にはろ過水を使用し、防食剤を添加して水質管理している。
- 漏えいが停止するまでのフランジ部からの漏えい量は80~90L程度。

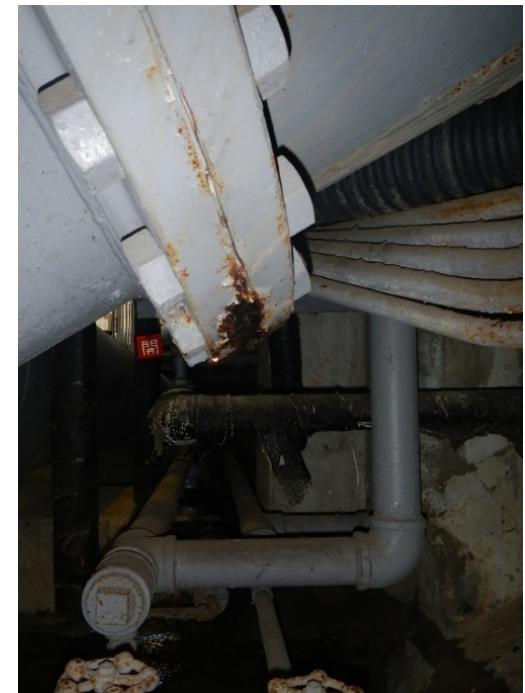
二次冷却系配管 止水後

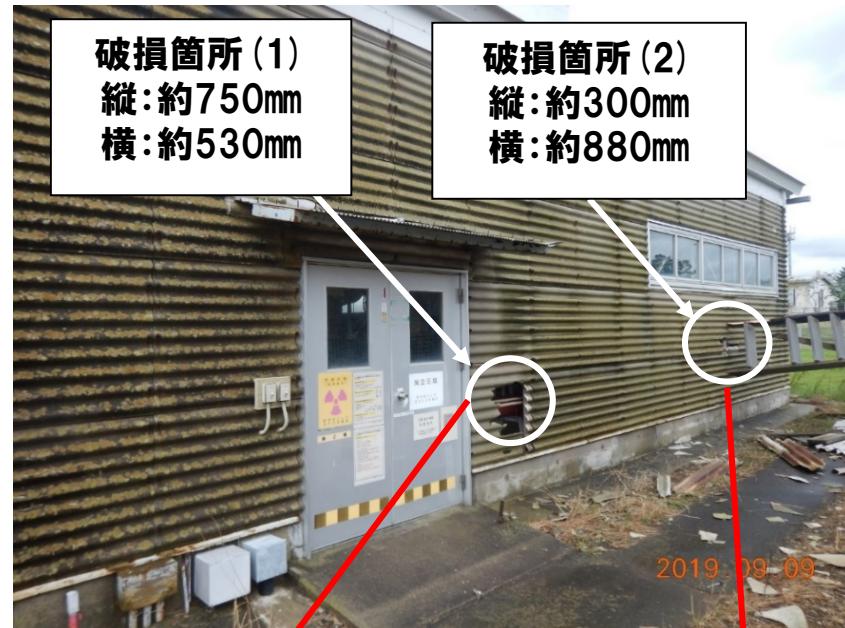
冷却塔に隣接する排風機室*のスレート外壁に、倒壊した冷却塔の部材の接触等による破損(2箇所)を確認。

- ・破損箇所について、線量当量率は全てバックグラウンド値であること及び表面密度は検出下限値未満であることから、異常なし。
- ・事象発生後においても排風機室内の排風機、排気ダクト等の機器に異常はなく、冷却塔倒壊による排気設備の運転への影響なし。

- ・破損箇所について、溶融亜鉛メッキ鋼板、シリコンコーティング及びアルミテープで応急措置を実施。

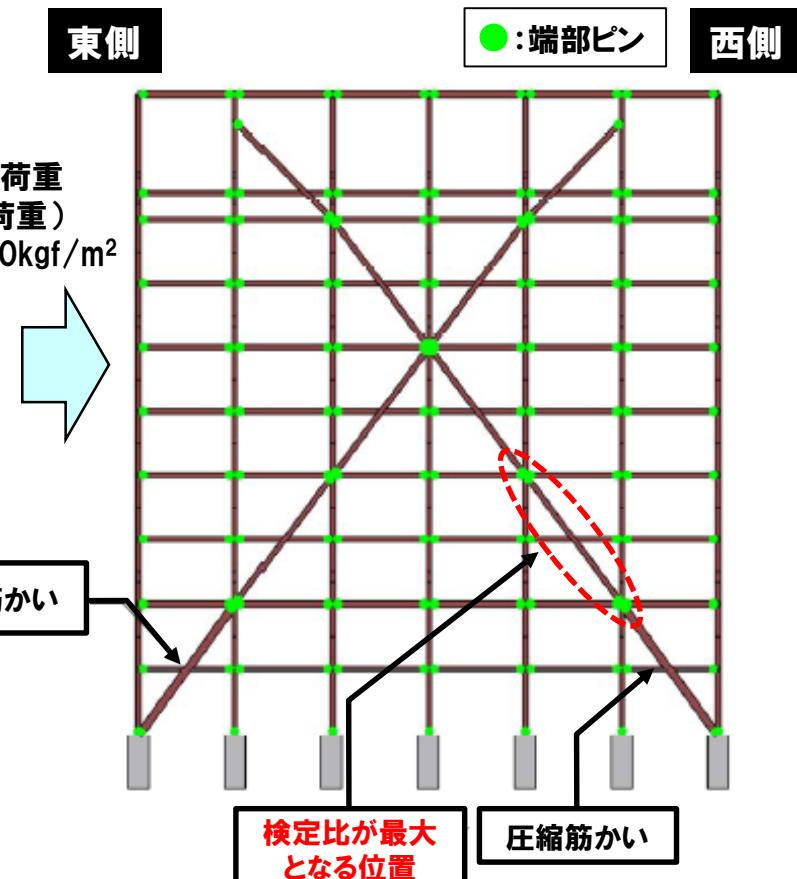
- 最も厳しい検定比*が生じる下から2段目の筋かい(圧縮)において、評価基準値(短期許容圧縮力38.3kN)及び発生応力(34.7kN)から、検定比は0.91であった。

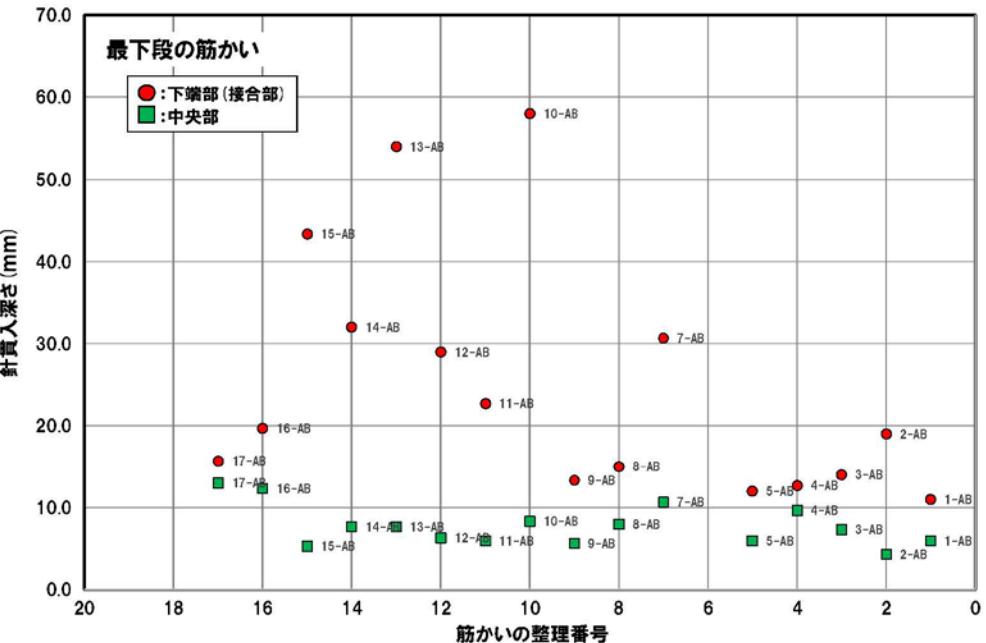
針貫入試験結果

中央部はほぼ10mmと一定。下端部は30mm以上の部分を5か所確認。

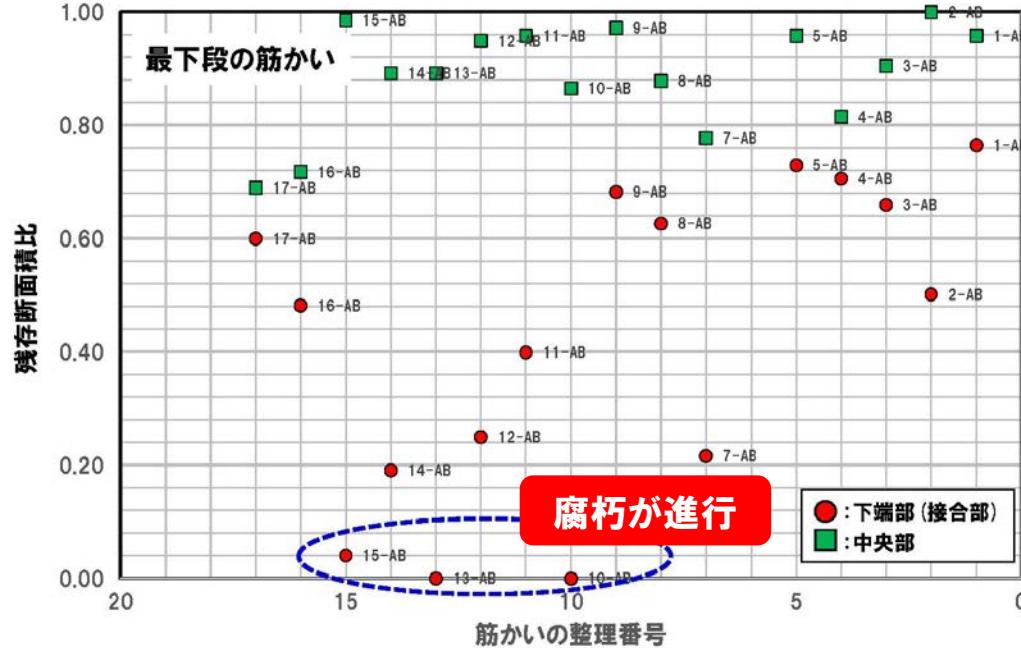
残存断面積比 (新材 = 1.0)

木材の腐朽により構面No.10、13及び15の筋かい下端部の残存断面積がほとんどない状況。

木材腐朽により水平荷重(風荷重)を負担する強度部材として機能しない筋かいが存在していたことが要因と考えられる(構造解析により推定する)

- (1) 設備の特殊な構造についてメーカー情報等により把握し、その結果に応じて点検の見直し、補修、交換、補強等を行う。点検の見直しに当たっては、木材の腐朽が進行しやすい箇所を特定して重点的に点検が行えるように点検・保守計画を策定する。
(原因(1)の対策)
- (2) 木材内部の腐朽を把握するため、目視による点検に加え、木材内部の腐朽に着目して年1回打音点検等を計画的に行い、疑義が生じた部位には超音波測定器等を用いた腐朽具合の測定を行うとともに、点検結果に応じて補修、交換等を行うように点検・保守計画を定める。
(原因(2)の対策)
- (3) 設備を長期間使用しないことにより、設備の置かれた環境に、材料の劣化を促進させるような変化が生じる場合には、メーカーと情報共有して維持管理上のリスク評価を行った上で、評価結果に応じて点検項目及び頻度を追加・削除・変更する等の必要な措置を講ずる。
(原因(3)の対策)
- (4) 対策(1)～対策(3)において、必要な点検の見直し、補修、交換、補強等が完了するまでの間、設備に台風等の自然現象の影響が生じるおそれがある場合は、応急的に補強等を行う。
(原因(4)の対策)

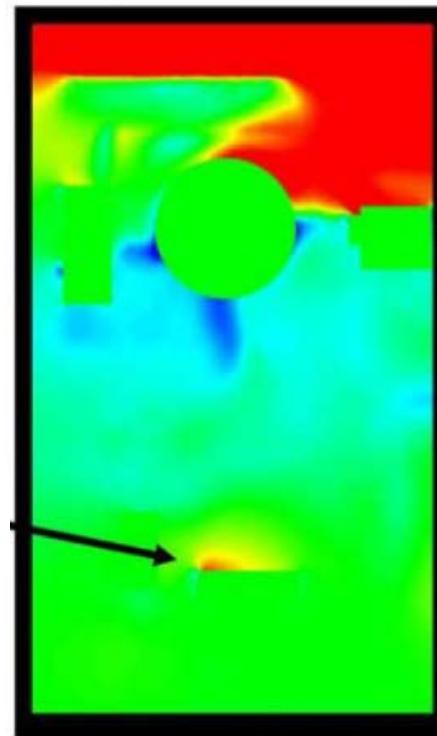
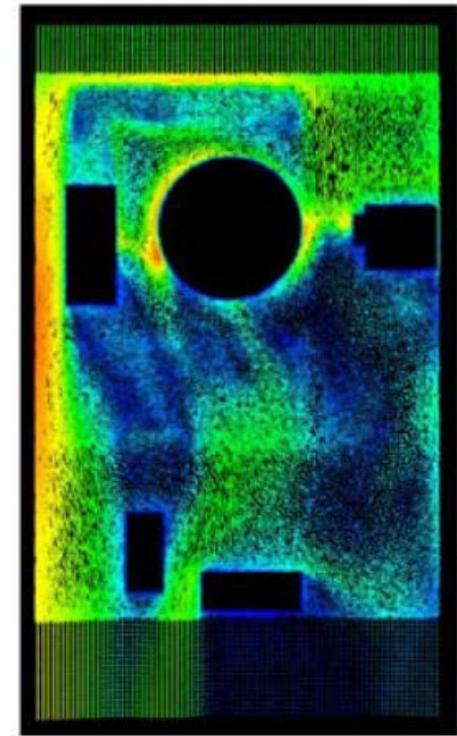
- ① 原子炉建家後部に剥離流が発生、②冷却塔への風圧・速度は東壁北側にピークが発生

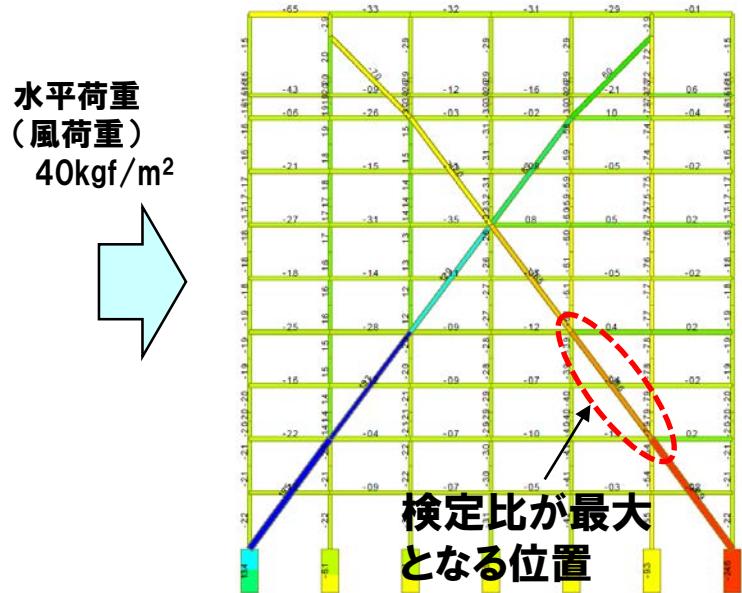
(1) 健全な木材の時(強風に耐える)

$$\Rightarrow \frac{\text{最大瞬間風速 } 30.9 \text{ m/s} \text{ (発生応力 } 9.1 \text{ kN)}}{\text{(評価基準値 (終局耐力 } 38.3 \text{ kN}))} = 0.24$$

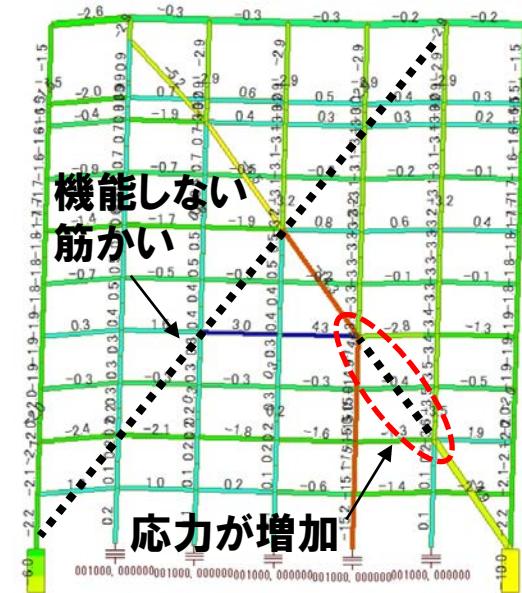
(2) 木材の腐朽により機能しない場合

$$\Rightarrow \frac{\text{機能しない筋かいがある。} \Rightarrow \text{荷重の増加 (発生応力 } 14.3 \text{ kN)}}{\text{(評価基準値 (終局耐力 } 7.2 \text{ kN*)})} = 2.00$$

- ① 水平荷重を負担する筋かいが、腐朽により強度部材として機能しなかった。
- ② 機能しない筋かいにより、残った筋かいへ荷重が伝搬し、倒壊したと推定している。
