二次冷却系統の冷却塔倒壊(法令報告)に係る  
「同種の冷却塔の対応」の現状等について

JMTR（材料試験炉）二次冷却系統の冷却塔倒壊について（第 2 報）

## 同種の冷却塔への対応

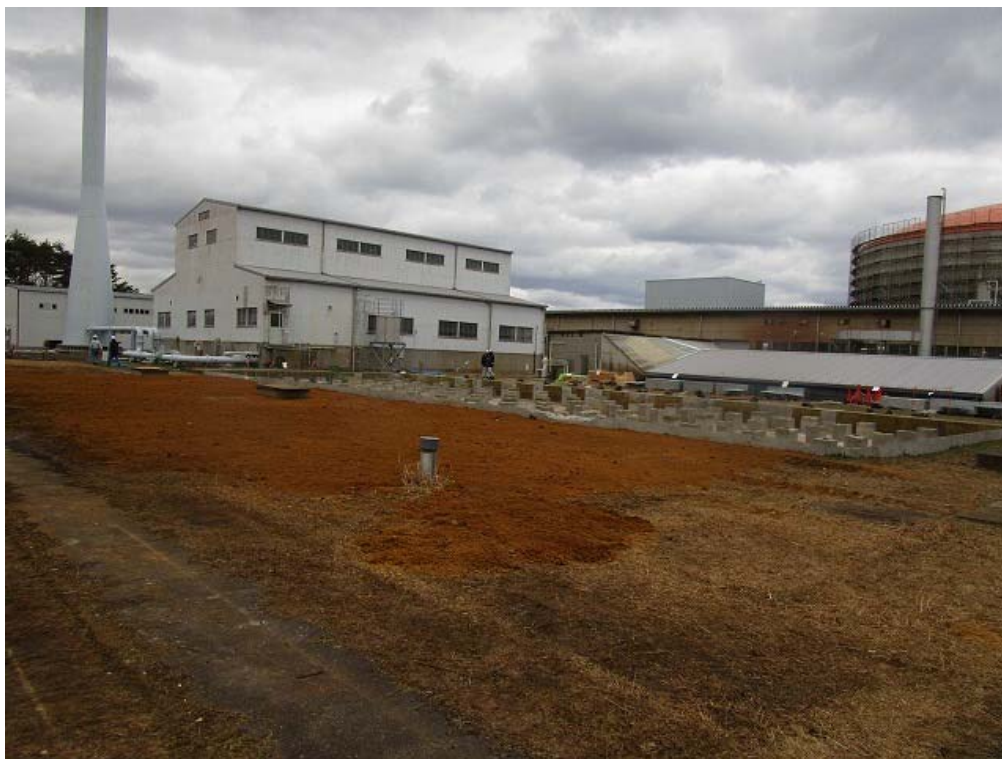
冷却塔廻り

当該報告書に記載した事象発生場所の安全管理につきましては、令和2年1月27日に倒壊した二次冷却系統の冷却塔のがれき撤去が終了し、冷却塔の基礎部のみの状態となりました。基礎部については、原子炉施設保安規定に基づく保安のための巡視及び点検により管理するとともに、撤去物は廃止措置の中で順次廃棄していきます。

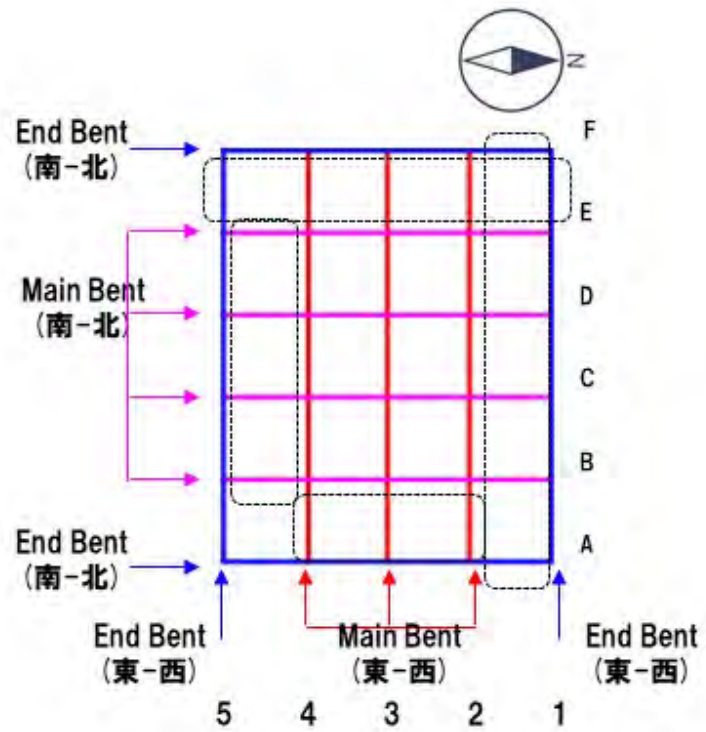
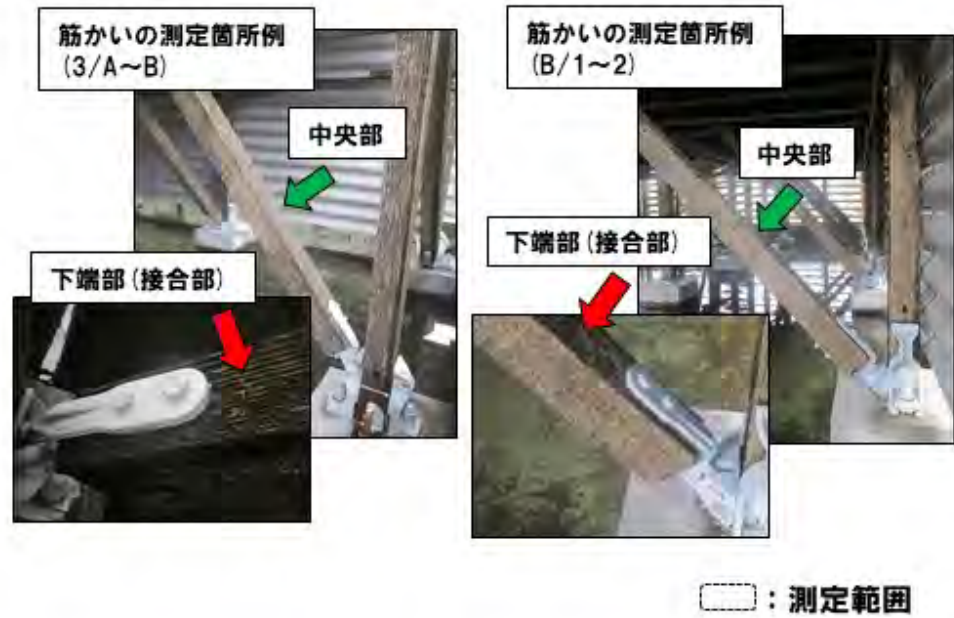
図3 UCL 系統冷却塔・筋かいの測定箇所(針貫入試験)

針貫入試験は、UCL 系統冷却塔の主構造部材のうち、二次冷却系統で実施した方法と同様に基礎部筋かいの下端部(接合部)及び中央部で行った。針貫入試験で使用した針直径は約 2mm の治具を用い、その深さを測定し、残存断面積比も算出した。針貫入試験の測定箇所を図 3 に、基礎部筋かいの針貫入試験の結果を表 2 に示す。得られた測定結果により、測定箇所と針貫入深さとの関係、測定箇所と残存断面積比の関係をそれぞれを図 4 及び図 5 に示す。この結果、基礎部筋かいの下端部及び中央部とも針貫入深さが 6mm～16mm の範囲であること、残存断面積比もほとんどの箇所で 7 割以上が維持でき、ほぼ一定であることが確認できた。これにより、二次冷却系統冷却塔の結果と比較して、常時運転状態である UCL 系統冷却塔については劣化の進行度は小さいことを確認した。

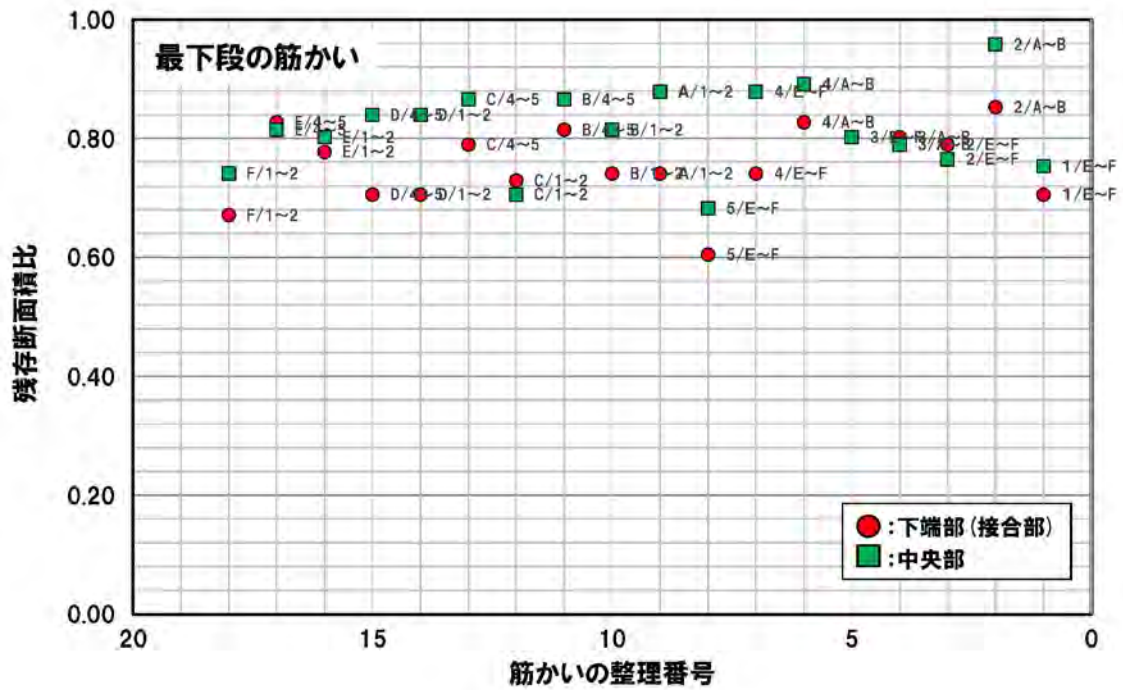
図5 UCL 系統冷却塔の筋かい部の残存断面積比

であったことから、測定箇所が含水率の高い状態であったことが考えられる。さらに、穿孔抵抗測定器による測定では、筋かいの有効断面積が 20%程度低減していることが示唆された。これは、針貫入試験で評価した残存断面積比とほぼ一致していた。針貫入試験で評価した残存断面積比では、接合部と中央部でほぼ同じであった。これらの結果を踏まえて、今後、点検内容の検討を行う。

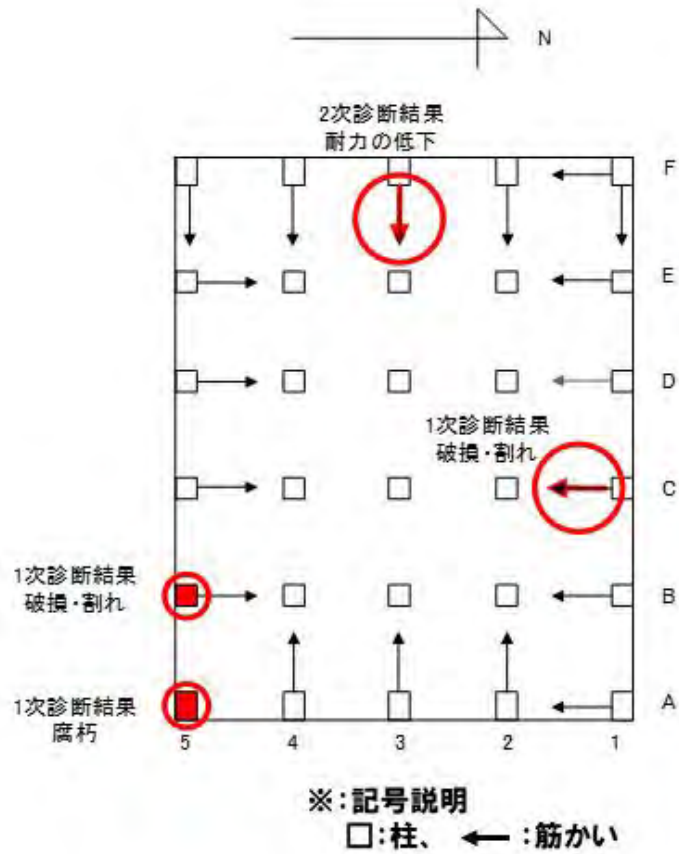
図6 UCL 系統冷却塔: 基礎部の劣化箇所

UCL 系統冷却塔の基礎部筋かい及び柱の診断の結果を図 6 に示す。この結果、常時運転状態であることから、一部の箇所を除き腐朽菌が定着するには至らず、明確に腐朽が進行している状態であることは確認できなかった。一方、UCL 系統冷却塔の上部は、雨水の影響により木材が劣化している部分が確認された。このことは、UCL 系統冷却塔下部と上部でも環境が大きく異なっていることから、点検項目については見直しが必要である。なお、劣化した木材については、早急に補修計画の策定を行う。
