ナトリウム分析室の火災に係る質問への回答

日本原子力研究開発機構
大洗研究所 高速実験炉部

ナトリウム分析室（管理区域）における火災について

1. 発生（確認）日時：令和 2 年 9 月 1 0 日（木） 1 1 時 4 0 分頃
2. 発生場所：ナトリウム分析室 放射性物質取扱室 B（管理区域）
3. 発生状況：
 - ・ 1 1 時 4 0 分頃 ナトリウム分析室 放射性物質取扱室 B（管理区域）の分電盤より発火を確認し、初期消火開始
 - ・ 1 1 時 4 4 分 初期消火完了
 - ・ 1 1 時 4 6 分 1 1 9 番通報
 - ・ 1 2 時 1 5 分 大洗町消防本部現地到着
 - ・ 1 3 時 1 0 分 大洗町消防本部にて火災と判断するとともに鎮火を確認
4. 原因：調査中
5. 環境への影響：なし（モニタリングポスト測定結果及び排気ダストモニタに異常なし）
6. 施設への影響：なし
7. 作業員への影響：なし

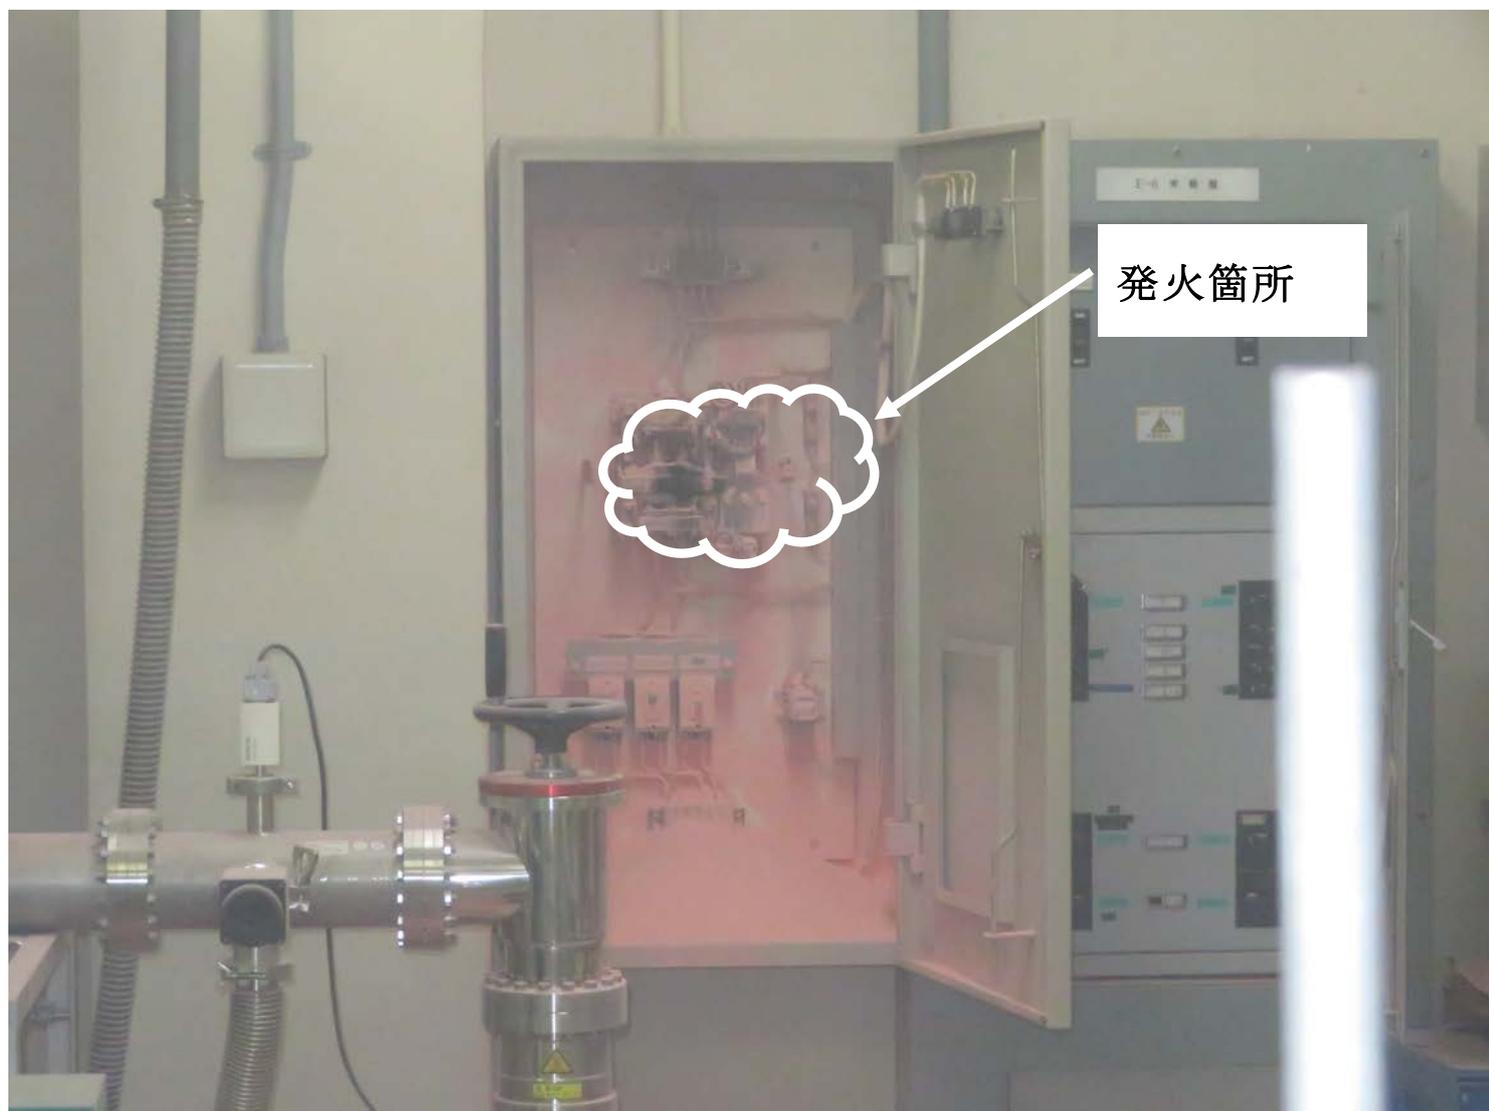
ナトリウム分析室 現場状況

発火箇所

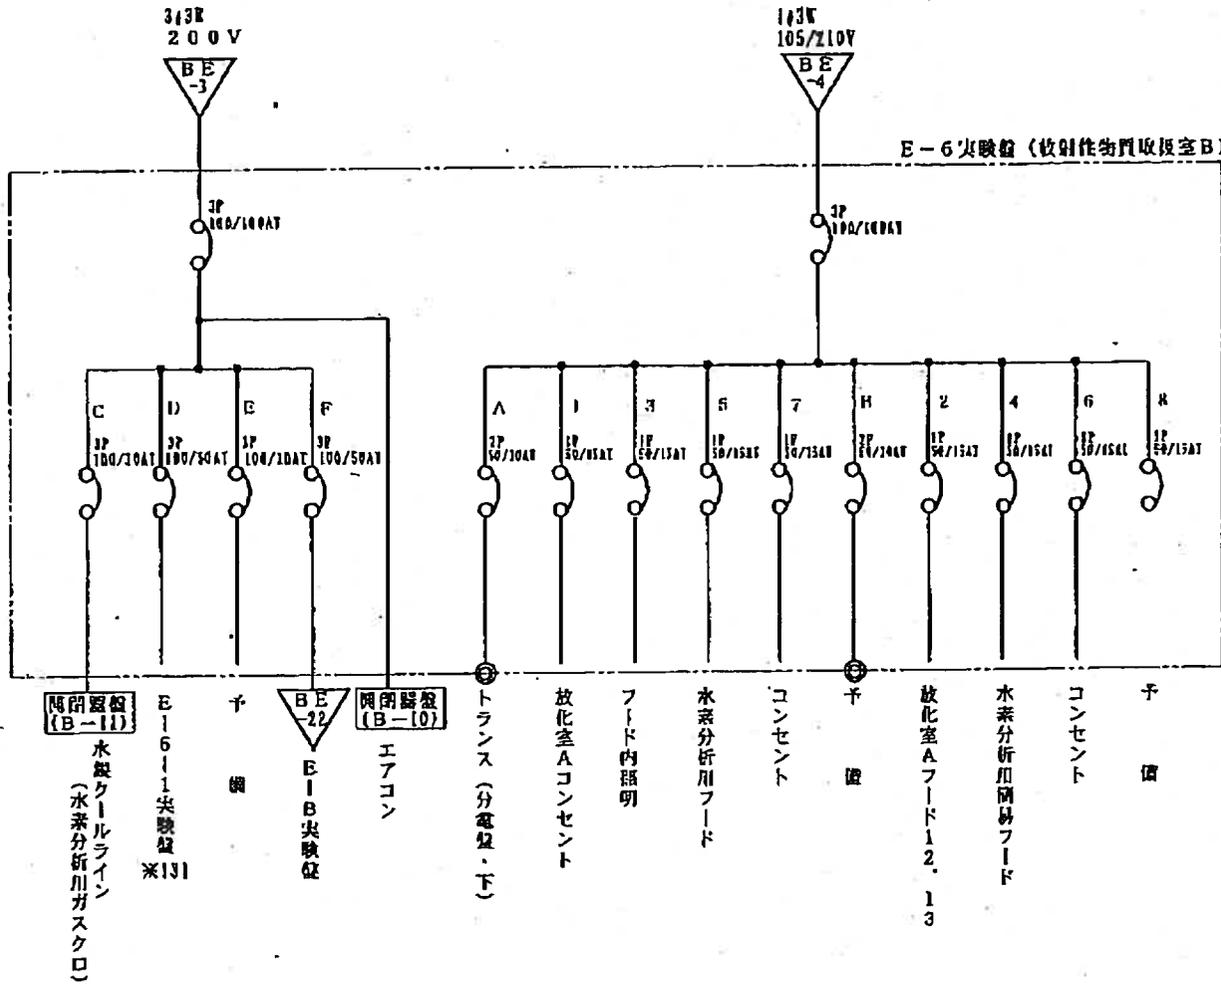
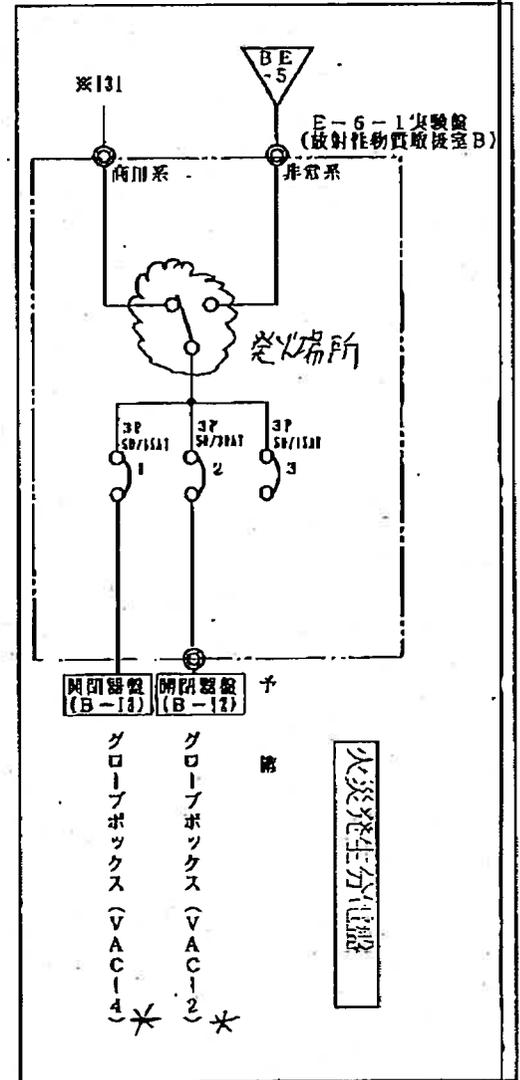
工事名称 ナトリウム分析棟単線結線図	図番 BE-13
図面名称 E-6系実験盤単線結線図	Rev.02
	日附 2011.3

10:00頃 ナトリウム中の不純物分析を実施するため、実験用器具の電源を投入したが、当該器具が動作しなかったことから、分電盤を確認したところ、今回、火災が発生した電磁接触器が、非常系に切り替わっていることを確認した。

→ 切り替わった原因が、電磁接触器の上流に位置するNFBがトリップしたことであることを確認。

→ 電磁接触器からの発火により火災発生と認識
