大洗研究所ナトリウム分析室（管理区域）の火災（発生日：2020年9月10日）
に係る原因調査の現状について

2020年11月12日
日本原子力研究開発機構
大洗研究所 高速実験炉部

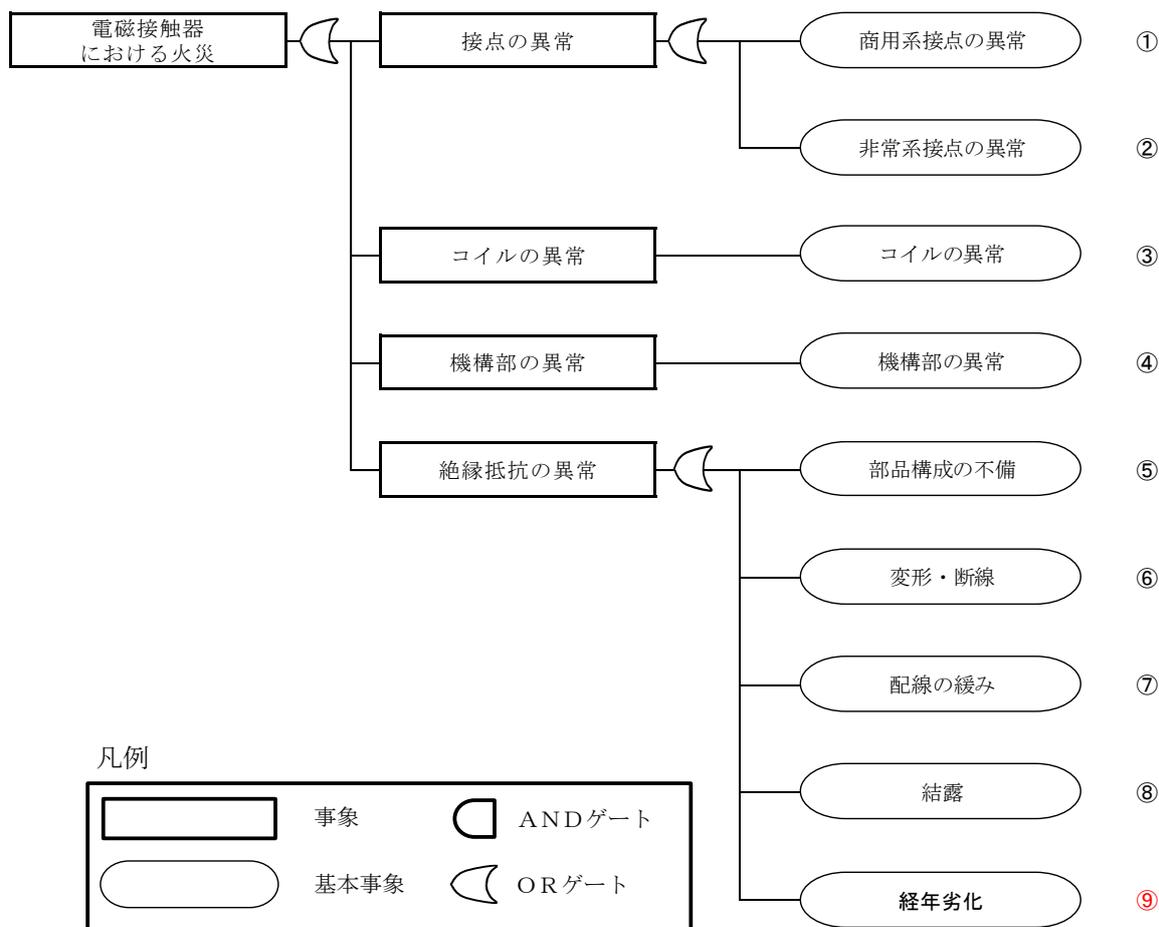
図1 電磁接触器の内的要因による火災に係る故障解析表 (FTA)

製造メーカーが行った電磁接触器の分解調査より、非常系側給電ラインの1相の電源端子と負荷側の1相の電源端子固定ネジの間にトラッキングの痕跡が確認された。電磁接触器の火災の直接的な原因は、当該電磁接触器において、長期間の使用により、絶縁抵抗の劣化が進む中で、電源供給が非常系から商用系に切り替わったタイミングで、非常系側給電ラインの1相の電源端子と負荷側の1相の電源端子固定ネジの間に電位差が生じ、トラッキングを原因とする漏電が発生したと判断している。

①	切替直前まで、負荷は正常に運転しており、異常はなかった。また、外観目視により、異常等がないことを確認している。また、メーカー分解調査において、溶着の痕跡はなかった。
②	切替直前まで、負荷は正常に運転しており、異常はなかった。また、外観目視により、異常等がないことを確認している。また、メーカー分解調査において、溶着の痕跡はなかった。
③	切替直前まで、負荷は正常に運転しており、異常はなかった。また、外観目視により、異常等がないことを確認している。また、メーカー分解調査において、溶着の痕跡はなかった。
④	切替直前まで、負荷は正常に運転しており、異常はなかった。また、外観目視により、異常等がないことを確認している。また、メーカー分解調査において、溶着の痕跡はなかった。
⑤	メーカー分解調査において、部品構成に不備はなかった。
⑥	メーカー分解調査において、一部溶断・溶損が生じているが、火災による二次的な影響であり、問題となる変形・断線はなかった。
⑦	メーカー分解調査において、配線の緩みはなかった。
⑧	切替直前まで、負荷は正常に運転しており、異常はなかった。また、外観目視により、異常等がないことを確認している。
⑨	メーカー分解調査において、非常系側給電ラインの1相の電源端子と負荷側の1相の電源端子固定ネジの間にトラッキングの痕跡を確認した。経年により、絶縁抵抗劣化が徐々に進行する中で、非常系から商用系への切替をきっかけに、トラッキングが発達し、火災に至ったものと推定される。

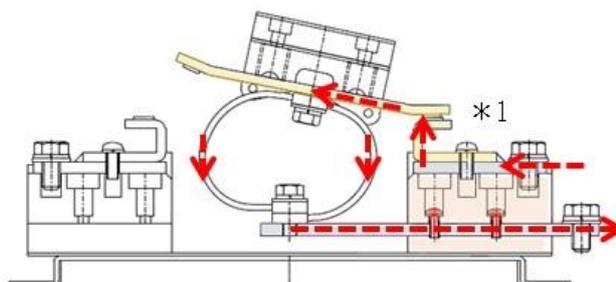
① 9/10 11:00頃（非常系から給電）

*1 非常系側固定電源端子と負荷側固定電源端子における電圧の位相は同じであり、非常系側固定電源端子と負荷側固定電源端子の固定ネジの間に電位差はなく、トラッキングを原因とする漏電が発生する環境にない。

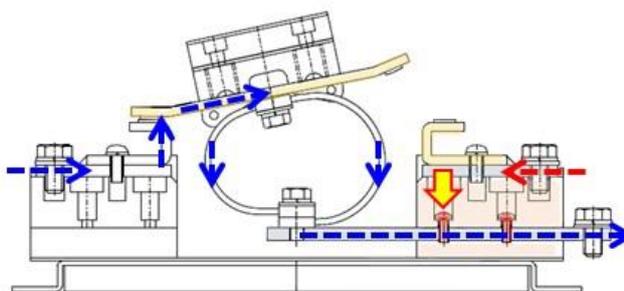
② 非常系から商用系に切替 ※ 火災発生

非常系側固定電源端子と負荷側固定電源端子の固定ネジの間に電位差が生じ、トラッキングを原因とする漏電（

）が発生

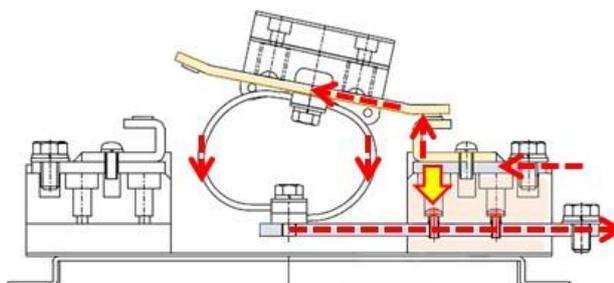
③ 火災確認後、商用系NFB「切」

商用系NFB「切」により、非常系に切り替わり、上記①の状態に戻ったが、上記②において、トラッキングによる漏電経路が形成されたことで漏電が継続し、過熱により、周囲の可燃物（絶縁板等）が焼損
→ 非常系側電源「切」により通電停止

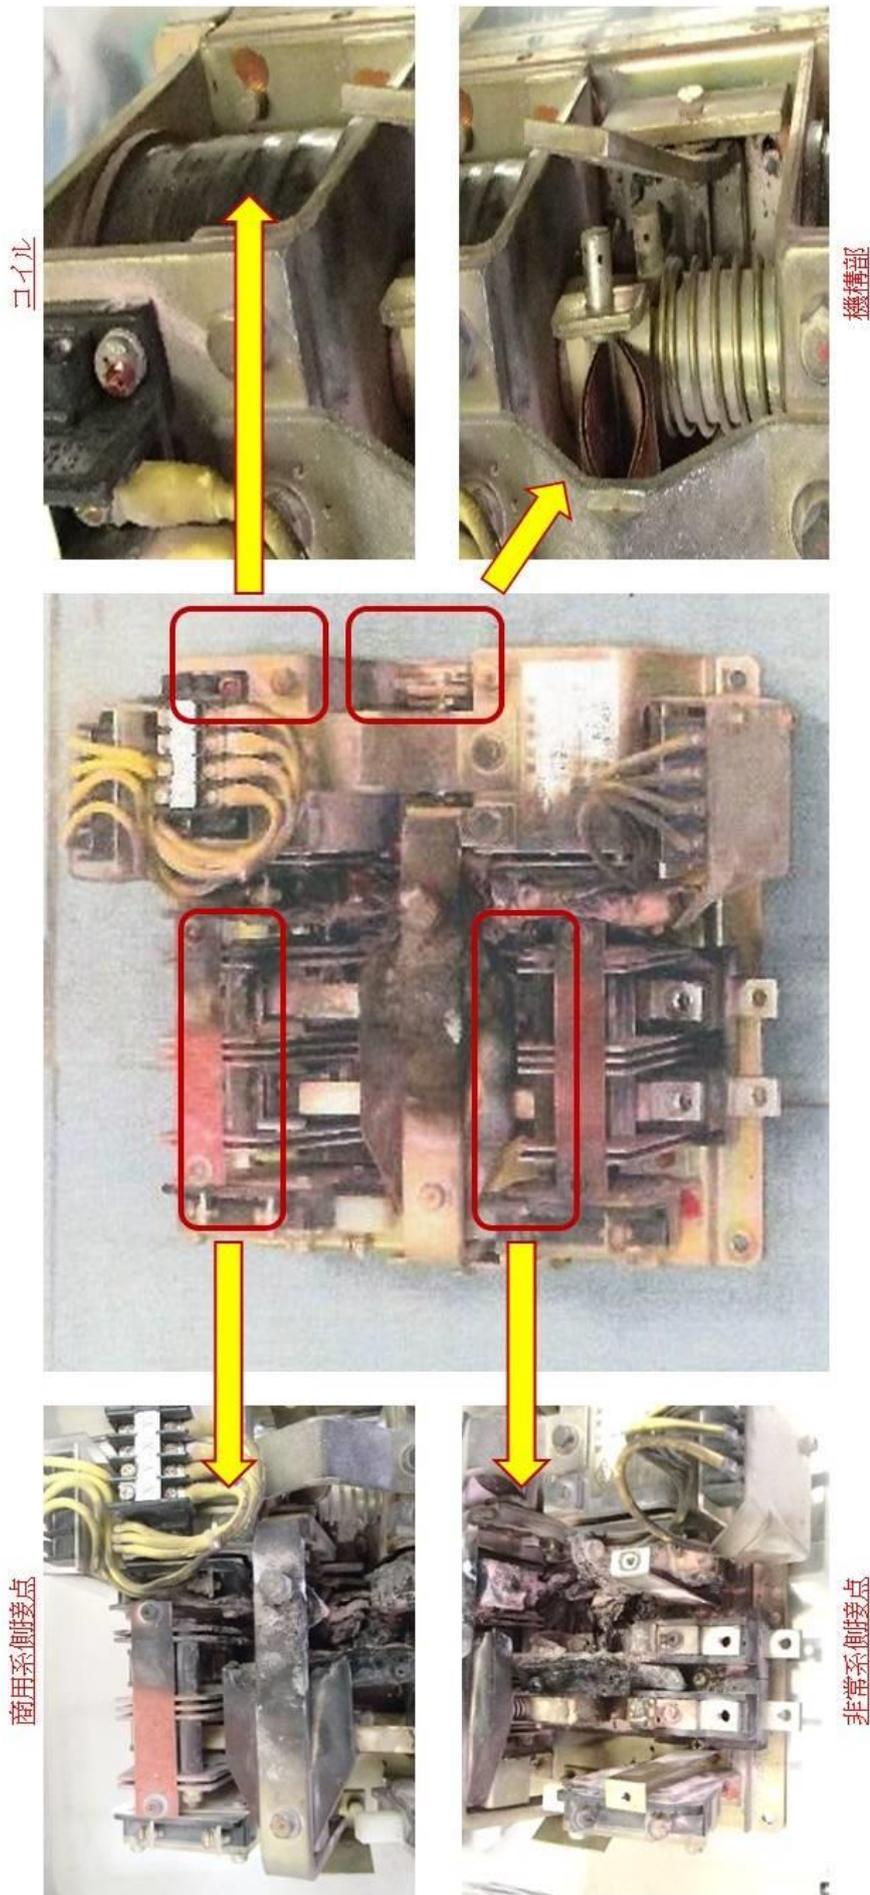
接点部、コイル部及び機構部の焼損状況確認結果

接点	接点の溶着の痕跡はなかった（主接点溶着は発生していない）
コイル	コイルの外装に焼損の痕跡はなかった（操作コイルの連続通電は発生していない）。また、抵抗測定の結果は基準値内であった。
機構部	機構部に焼損の痕跡はなかった。

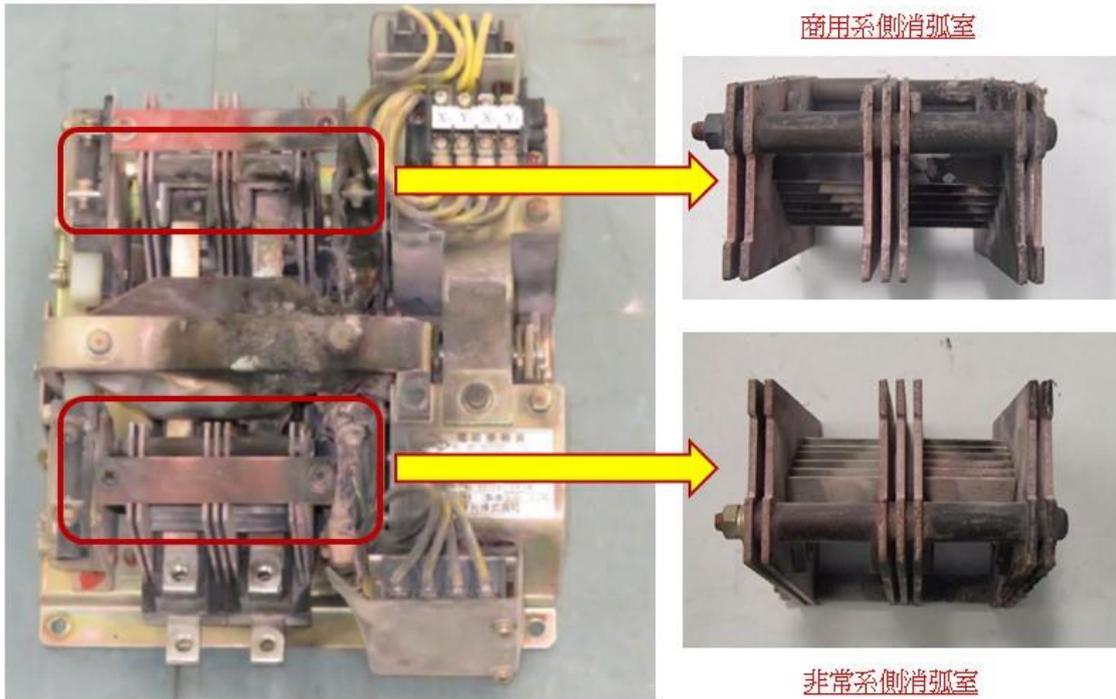
① 消弧室確認

部品構成の異常：無／ネジの緩み：無

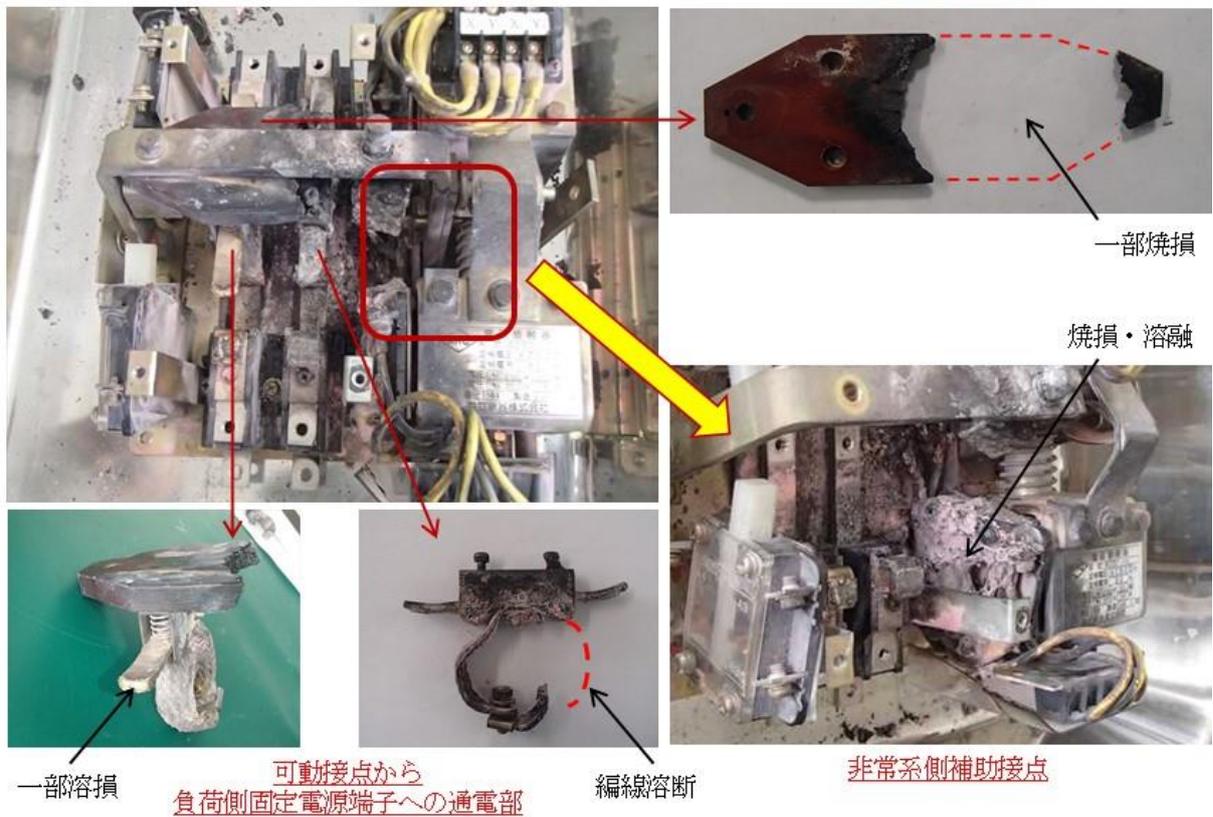
② 焼損部確認

部品構成の異常：無／ネジの緩み：無／溶損等：有（二次的要因によるものと推定）

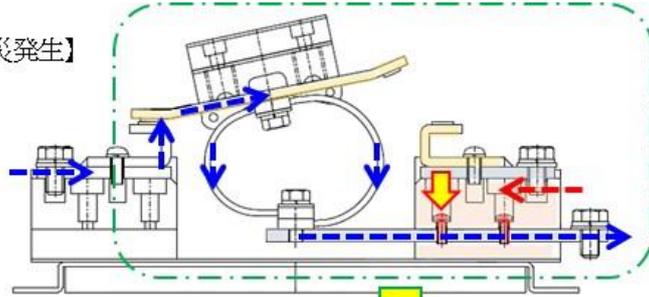
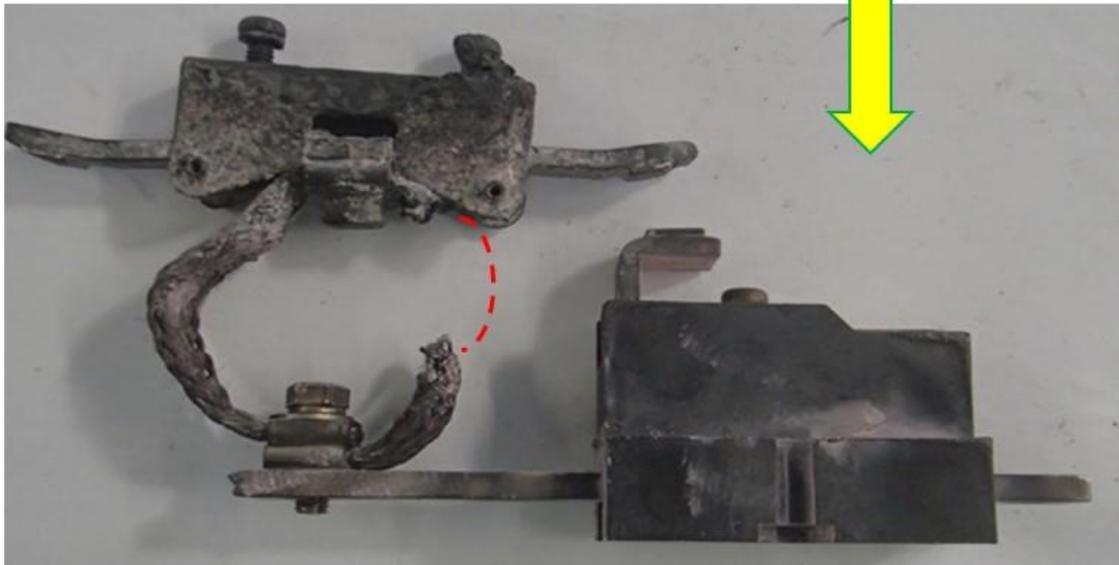
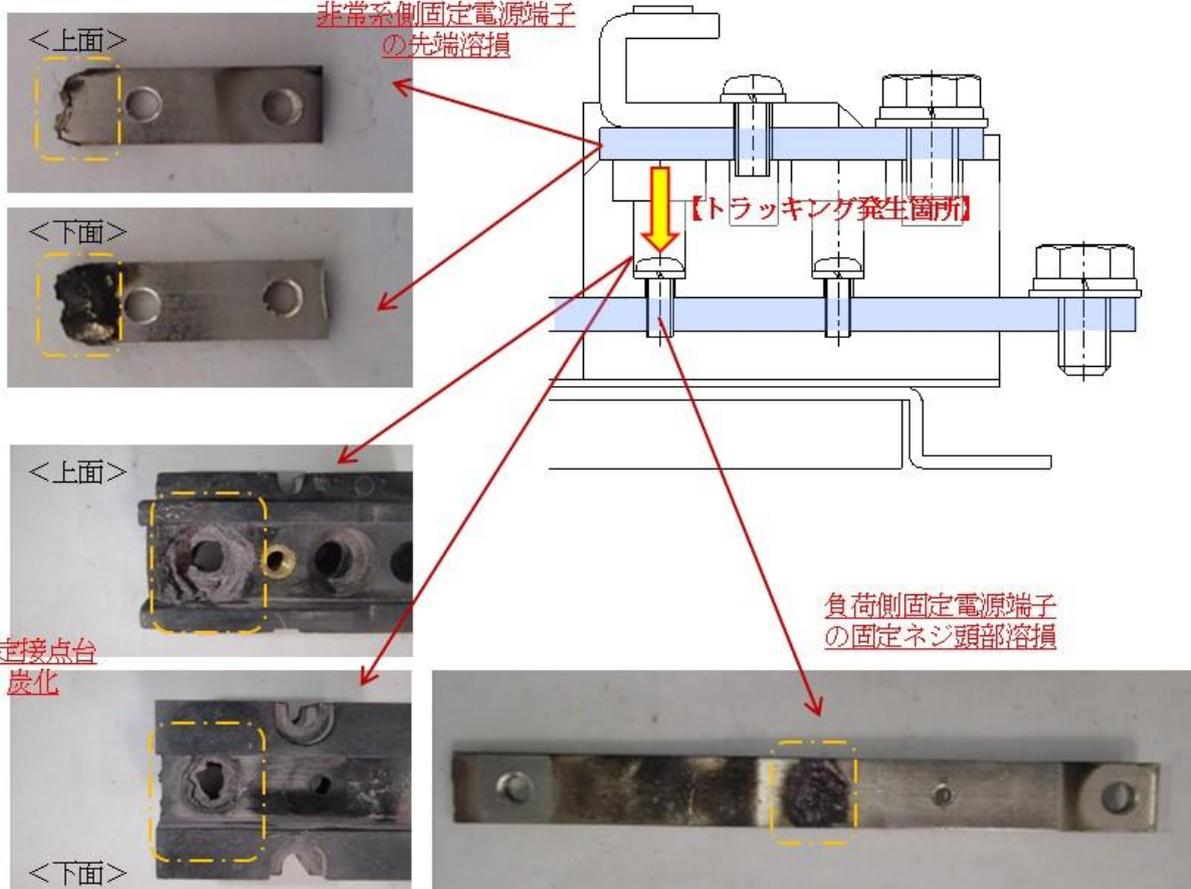
トラッキング発生部の調査写真

火災の発生した電磁接触器の動作回数は、数回/年であり、保守的に想定しても、規定回数（25万回）を十分に下回るが、使用開始後約34年が経過しており、交換推奨時期を大幅に超過したものを使用していたため、トラッキングによる漏電が発生したと判断している。

また、トラッキングが発生した部分の外観目視には、電磁接触器を分解する必要があるが、供用状態で、当該異常を発見することは困難である。また、製造メーカーより、同種の事象が発生した例はないとの見解を得ているが、一方で、電磁接触器の構造から、負荷を停止した上で、給電ラインの電源端子と負荷側の電源端子の間の絶縁抵抗を測定することで、その劣化の兆候を発見できた可能性があるため、電気工作物保安規程に基づく1回/年の点検において、給電ラインの電源端子と負荷側の電源端子の間の絶縁抵抗を対象としなかったことが、間接的な原因に該当すると判断した。

非常系側固定電源端子と負荷側固定電源端子の固定ネジの間に電位差が生じ、トラッキングを原因とする漏電（

）が発生
