ガラス固化技術開発施設(TVF)における 固化処理状況について

令和5年12月20日

日本原子力研究開発機構(JAEA)

2. 両腕型マニピレータ G51M120右腕ハンド部の導通不良に係る対応について(1/13)

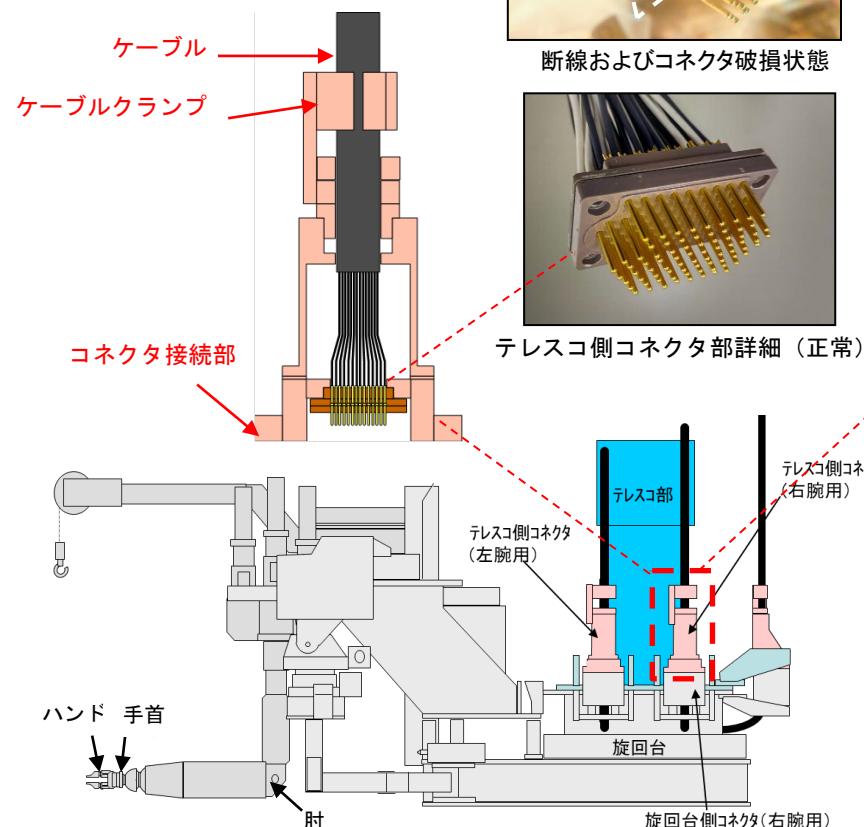
図-6 両腕型マニピレータ G51M120側面図

- ケーブルクランプの締付が不十分のためケーブルがズレ、テレスコ側コネクタ部の断線や破損が生じた。

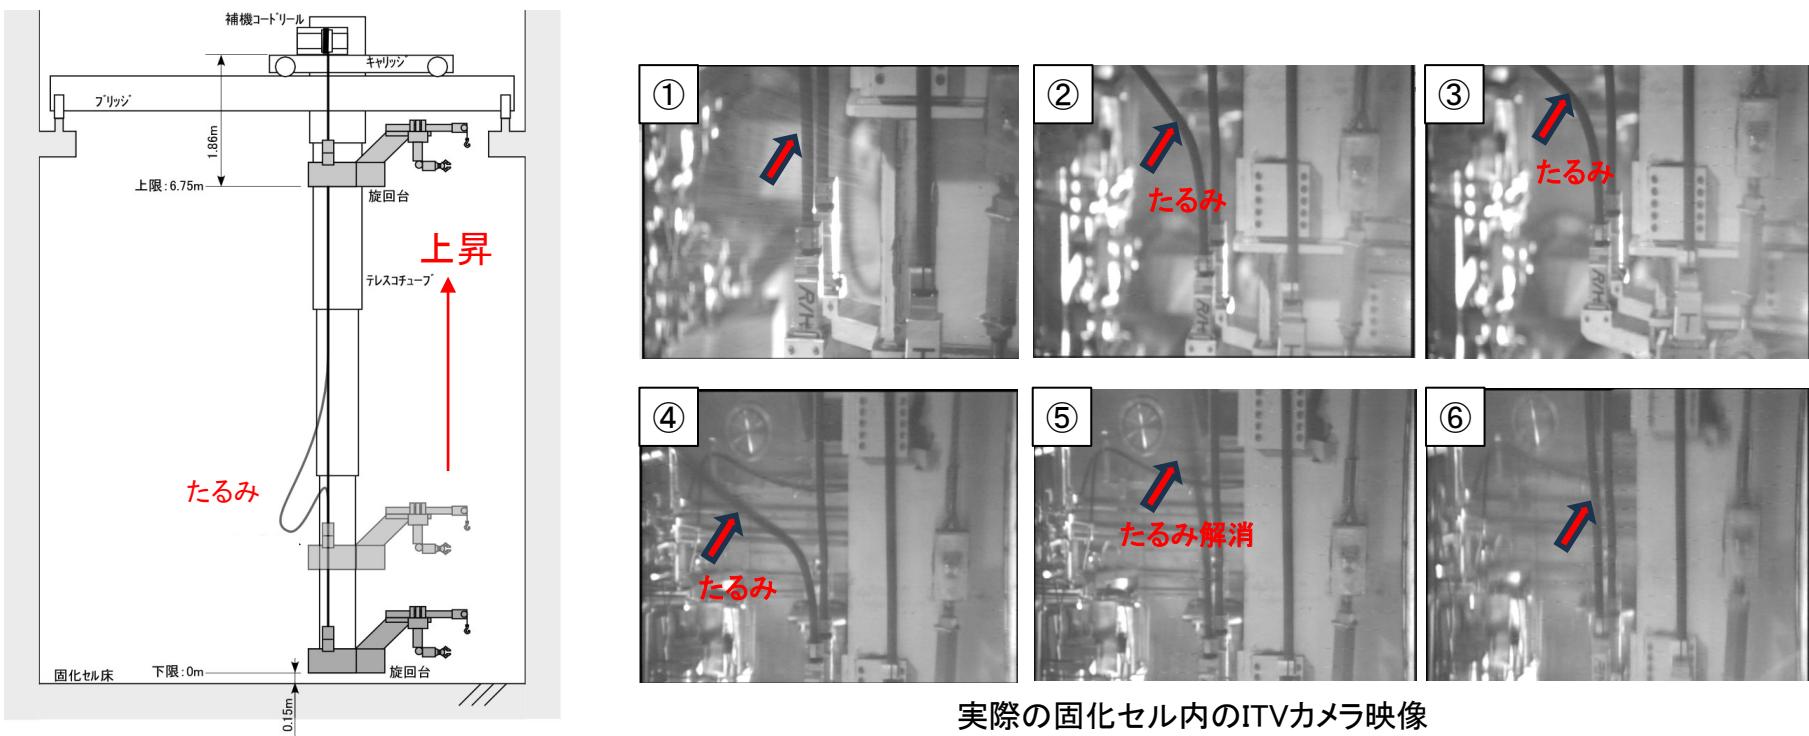
図-8 右腕用コードリール巻取り時のケーブルのたるみ事象

- ✓ 本来、コンストンバネの力でコードリールが回転し、ケーブルが旋回台の上昇に追従してたるまないように巻き取るべきところ、一時的にコードリールの回転(巻き取り)の動作不良が生じ、上昇中にケーブルにたるみが発生(実際の固化セル内のITVカメラ映像により確認)。
- ✓ その後、ケーブルの巻き取りが急に再開し、ケーブルのたるみが解消する。
- ✓ なお、左腕用及び旋回台用のコードリール巻取り時にケーブルのたるみ事象は起きていない。

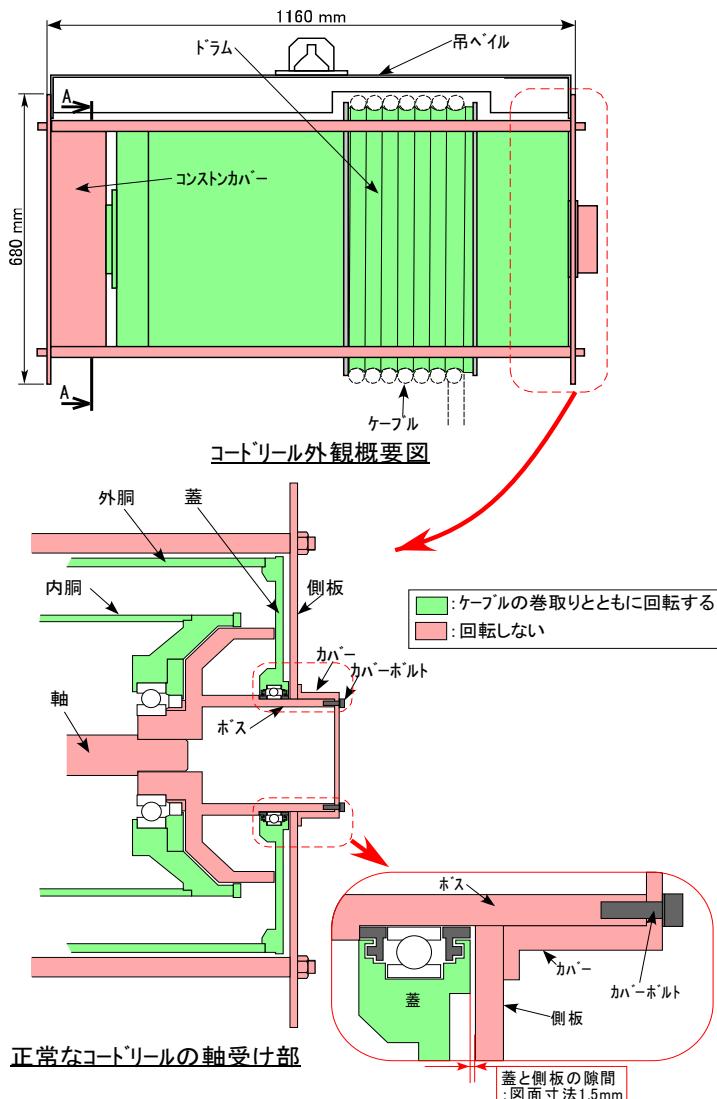
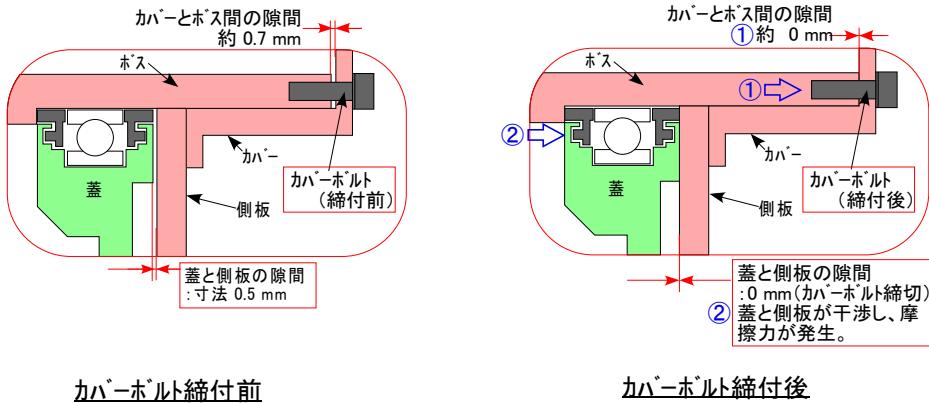
図-9 コードリール軸受け部概要図

組立時、カバーボルトを締め付けることで、
①ボスとカバーの隙間が無くなり、その分、ボスがカバー側に引張られ移動する。
②ボスの移動とともに蓋が引張られて移動し、蓋と側板の隙間が無くなって干渉することで、摩擦力により外胴や内胴の回転が阻害される。

- ・今回取り外したコードリールのカバーボルトの締付前は、蓋と側板の隙間は約0.5 mmであった(1.5 mm(目安※))。
- ・カバーボルト締付前の状態で、ボスとカバーに隙間が約0.7 mm生じており、カバーボルト締付時にボス(蓋も含む)が約0.7 mm引張られて移動することで、側板と蓋が干渉することがわかった。

蓋と側板が干渉しないよう、適切な値までカバーボルトを締め付ける(隙間に厚さ1 mmのスペーサ設置により隙間寸法を管理)。

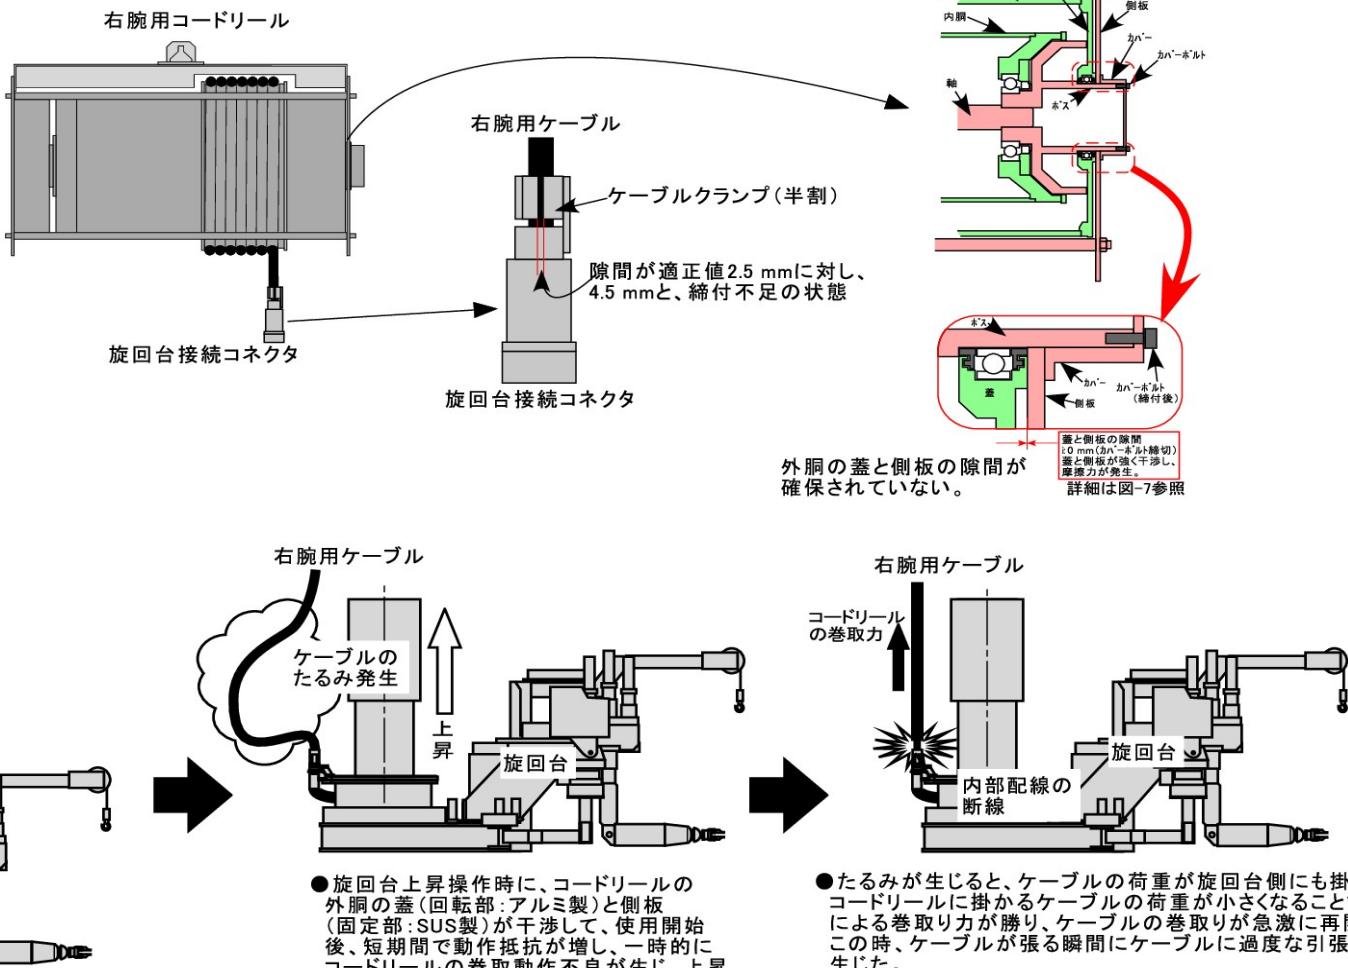
図-10 本事象の推定プロセス

●旋回台接続コネクタのケーブルクランプ(半割)の隙間は約4.5mmで適正値の約2.5mmより広く、クランプによるケーブルの締付不足の状態にあった。

●カバーを取り付ける際に、カバーポルトを締め付けるとボスを介して外胴の蓋が引張られて、側板との隙間が無くなり干渉することで、摩擦力が生じて動作抵抗となった。

●旋回台下降時は、昇降モータにより動作するため、右腕用コードリールは外胴の蓋と側板の干渉による摩擦力が抵抗となっているものの外胴が回転し、ケーブルが同時に巻出される。

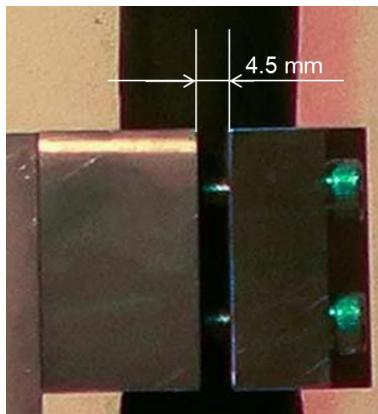
ケーブルクランプ(半割)の隙間
(対策前)

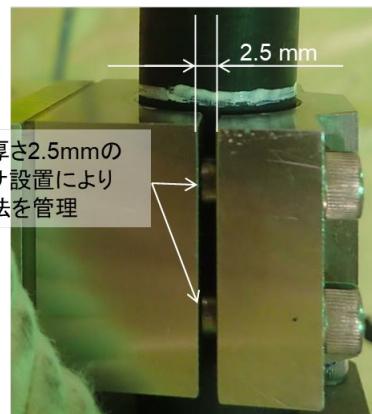
ケーブルクランプ(半割)の隙間
(対策後)

ケーブルクランプの隙間を適切な値まで締め付ける(隙間に厚さ2.5 mmのスペーサ設置により隙間寸法を管理)。

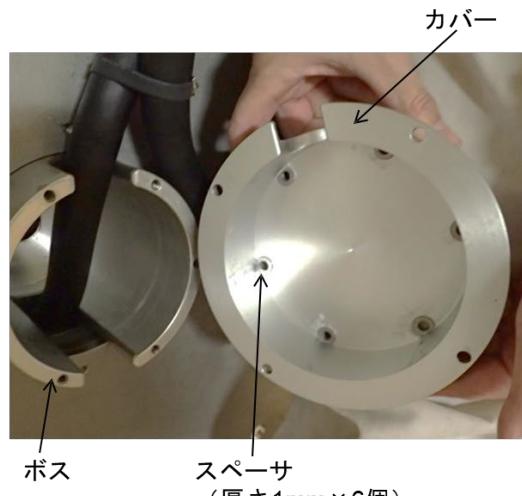
カバーとボスの隙間に設置したスペーサ (厚さ1mm)

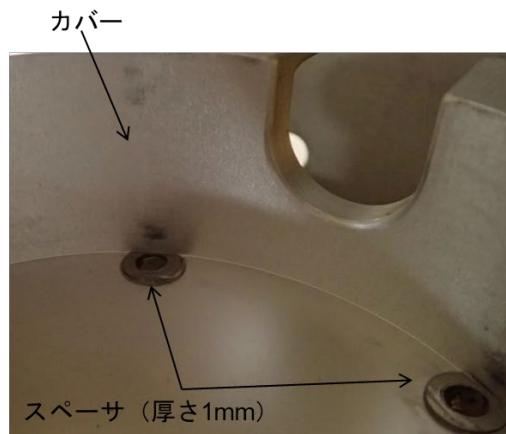
スペーサ (厚さ1mm)
