平成22年 7月22日
独立行政法人
日本原子力研究開発機構
敦賀本部

高速増殖原型炉もんじゅ炉心確認試験の終了について

もんじゅの性能試験
(炉心確認試験)の評価について
(評価7の結果と炉心確認試験のまとめ)

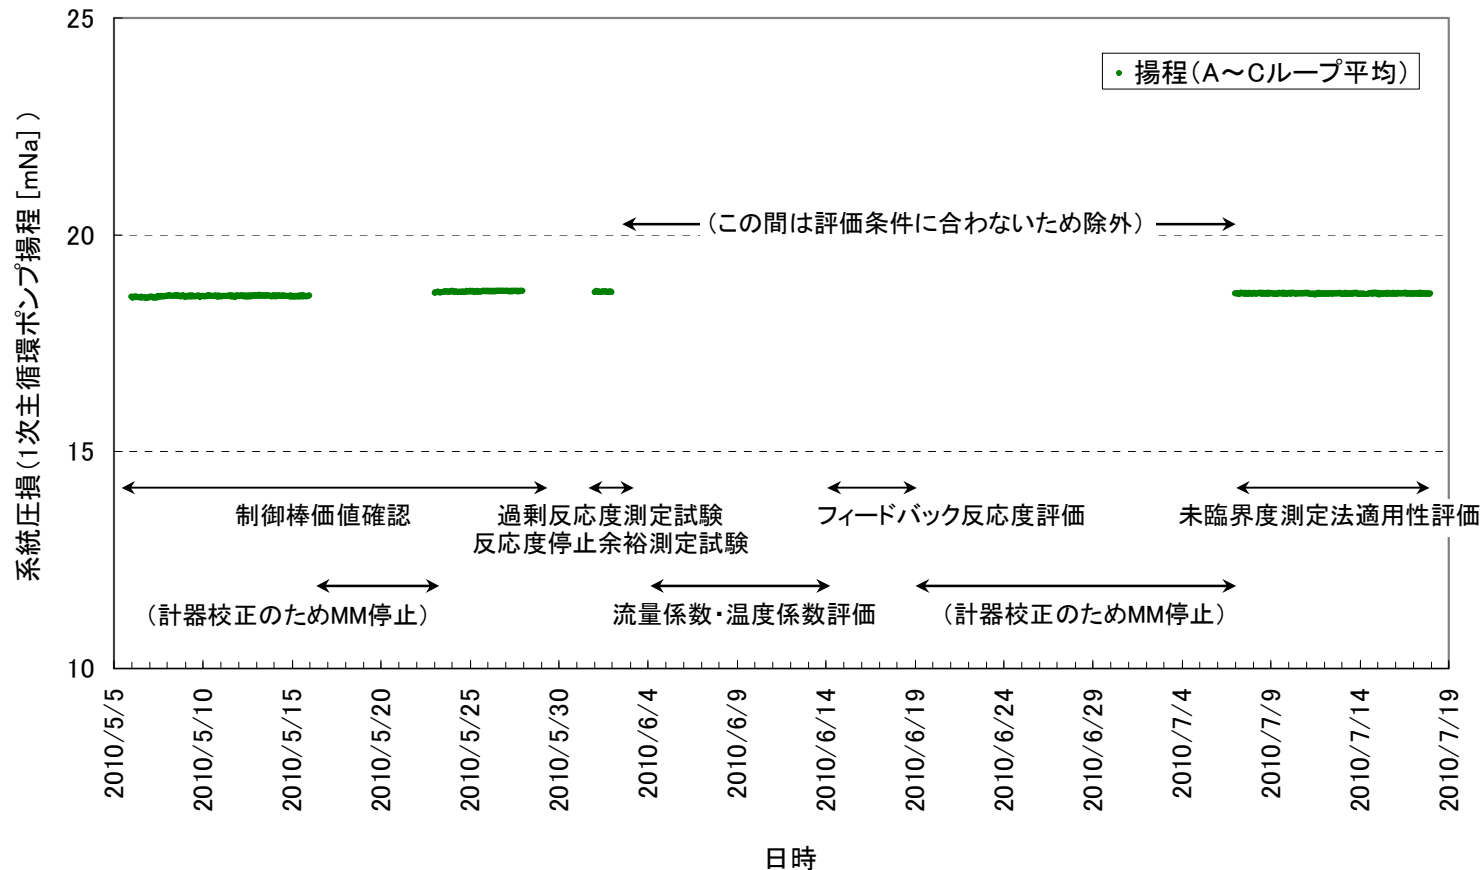
図 炉心確認試験期間における1次主冷却系の圧力損失(1次主循環ポンプ揚程)変化

1次主冷却系の圧力損失の経時変化に関するデータを取得することを目的に、1次主冷却系のポンプの回転数や、流量、温度などを測定し圧力損失の変化(1次主循環ポンプ揚程変化)を評価した。その結果、炉心確認試験期間中、1次主冷却系の圧力損失の変化はほとんど見られなかった。

各試験実施時の1次主冷却系流量約49%、ナトリウム温度約200°Cにおけるデータを採取し評価

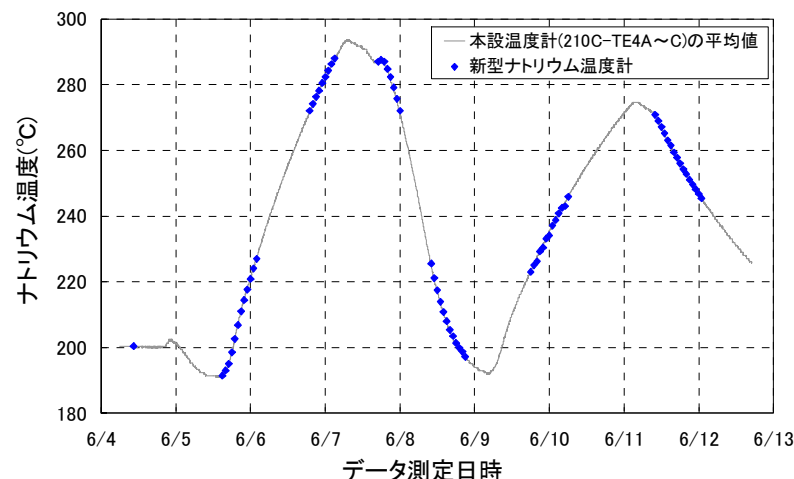
測定結果例(ナトリウム温度 約190°C→約290°C、流量約1%)

2次主冷却系配管にナトリウム温度を測定する配管非貫通型の超音波温度計を設置し、系統温度変化時の超音波温度計の指示値と従来の熱電対温度計(本設)とを比較した。その結果、今回のプラント条件においては、ほぼ同等の値を示すことを確認した。今後、温度・流量等の条件を変えてデータの蓄積を図る。

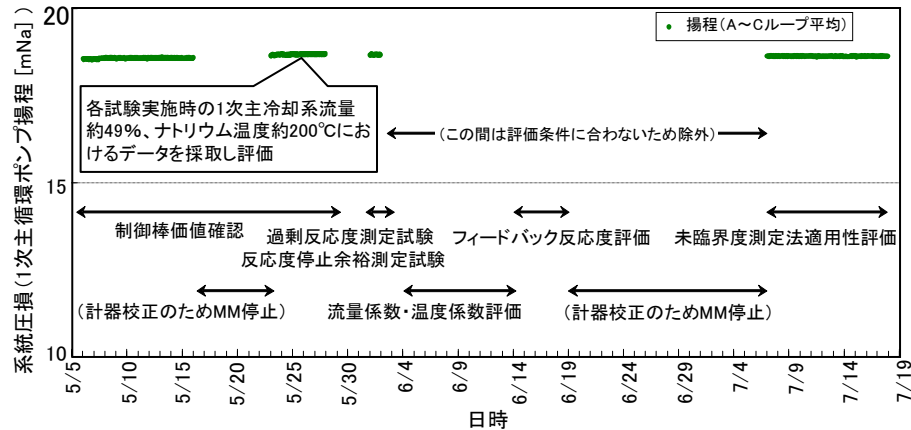
炉心確認試験期間における1次主冷却系の圧力損失(1次主循環ポンプ揚程)変化

1次主冷却系の圧力損失の経時変化に関するデータを取得することを目的に、1次主冷却系のポンプの回転数や、流量、温度などを測定し圧力損失の変化(1次主循環ポンプ揚程変化)を評価した。その結果、炉心確認試験期間中、燃料集合体の圧力損失の経時的変化等に起因すると想定される圧力損失の変化はほとんど見られなかった。

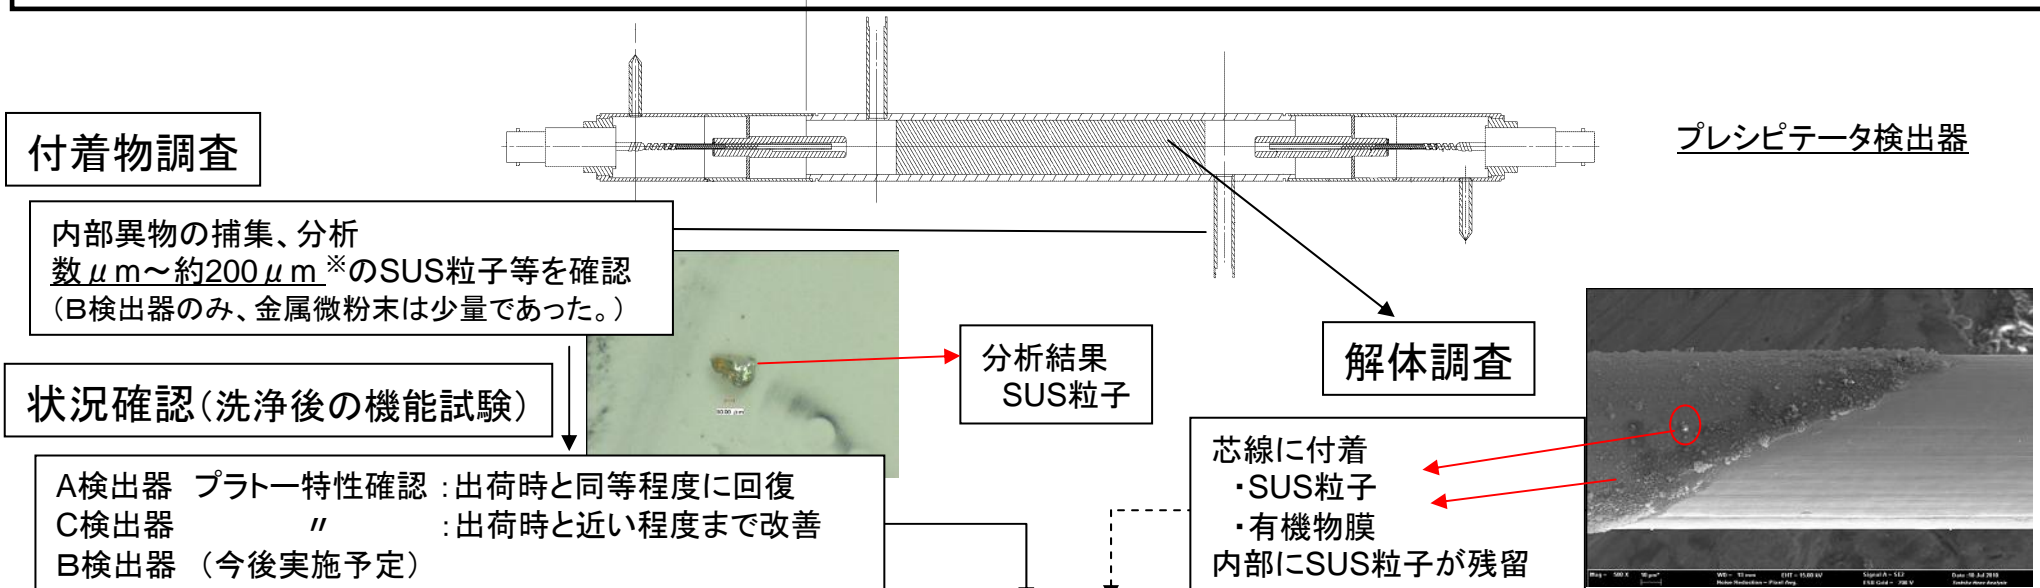
3. 工場での調査

- ・状況確認(洗浄前後での機能確認): X線検査、絶縁抵抗測定、プラトー特性確認、高圧/低圧切替時のアンプ出力確認
- ・付着物調査: 常温及び高温ガスブロー、液体(純水)洗浄、有機溶剤(アセトン)洗浄による異物捕集を行い、捕集物を分析
- ・解体調査: 解体して、芯線、管内面、異物の状況を確認(検出器C)

ノイズ発生の原因及びメカニズム

- ・プレシピテータ検出器の内部への金属微粉末(SUS粒子等)の異物混入がノイズ発生の直接原因であると推察した。
- ⇒ 金属微粉末が検出器内で浮遊した状態で、高圧印加に伴う芯線近傍の高電界領域での部分放電による電磁ノイズの発生。
- ⇒ 芯線表面有機物膜への金属突起物(SUS粒子)の付着による電界集中による部分放電による電磁ノイズの発生。

・原因の確定後、対策として検出器前置フィルタを設置する。

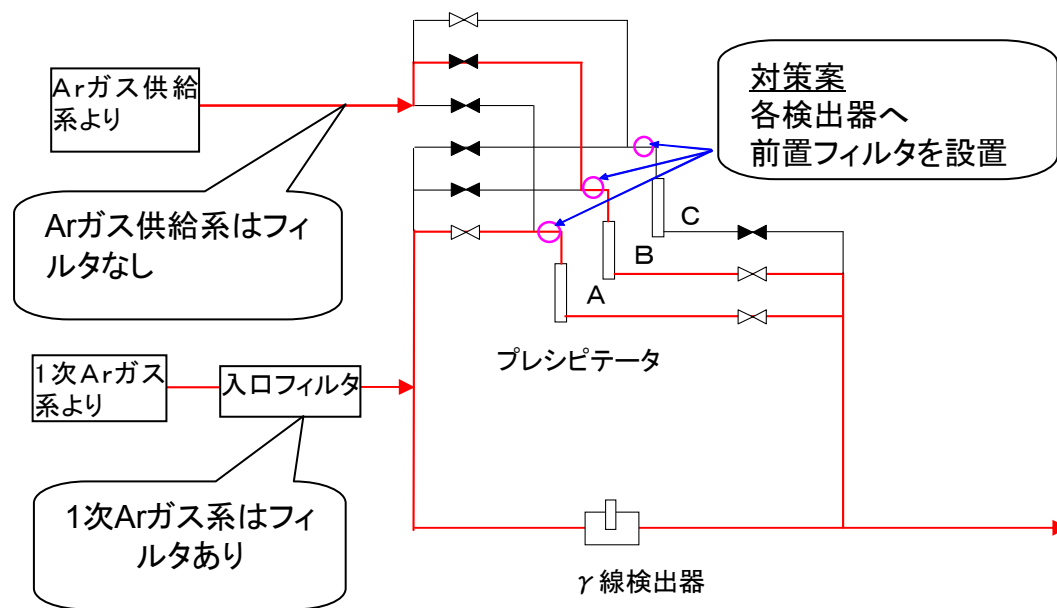
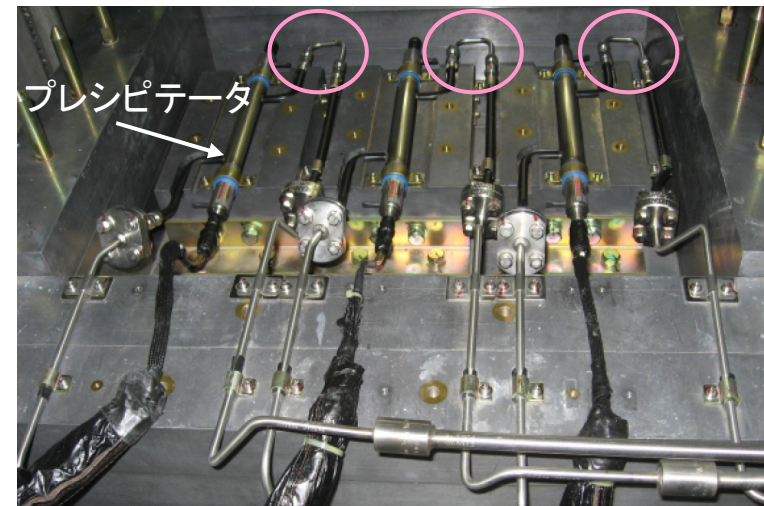
フィルタの設置箇所候補

・「1次アルゴンガス系」は、FFD-CG法破損燃料検出装置の入口部にフィルタ(メッシュサイズ $0.3\mu\text{m}$)を設置しているのに対して、「アルゴンガス供給系」にはフィルタが無い。したがって、「アルゴンガス供給系」からの混入の可能性が高い。
