超深地層研究所計画(瑞浪)に関する 令和6年度の計画及び進捗

令和6年10月21日

国立研究開発法人日本原子力研究開発機構
東濃地科学センター

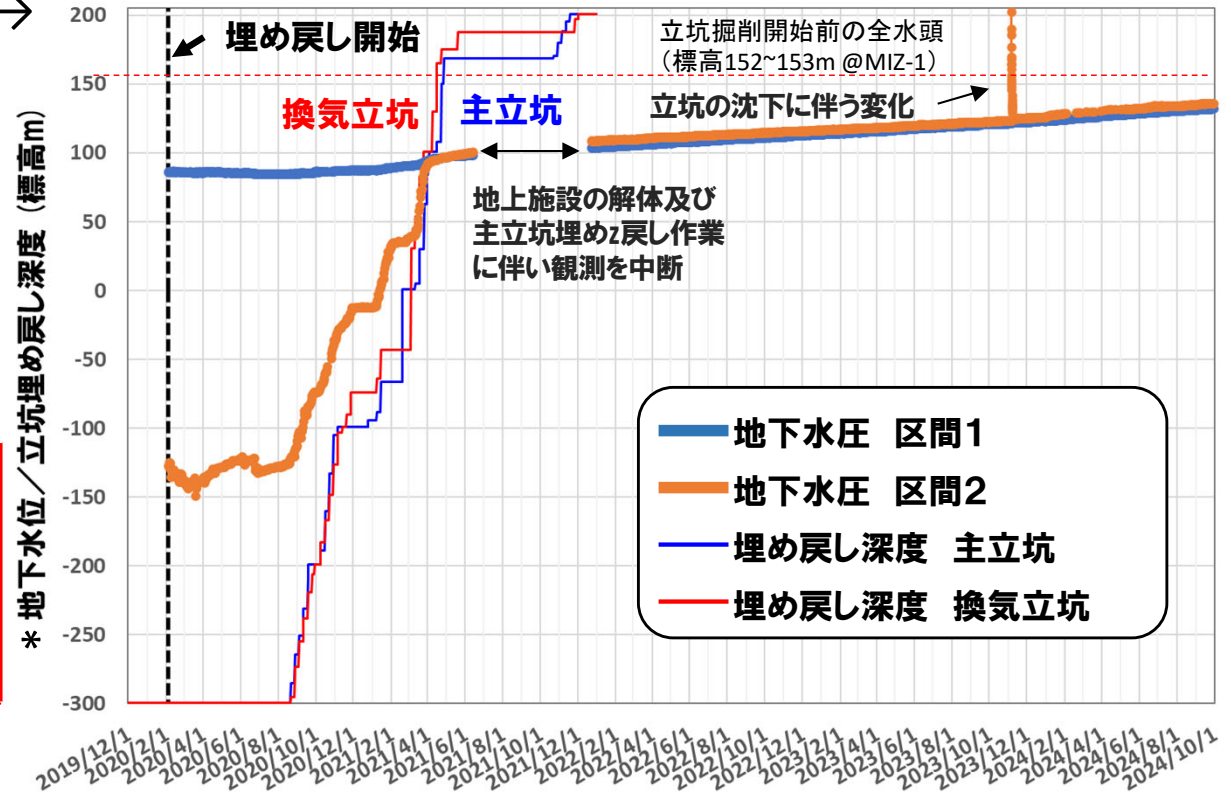
12MI33 区間1および区間2

➤ 地下水の水圧は坑道の埋め戻しに伴い回復中

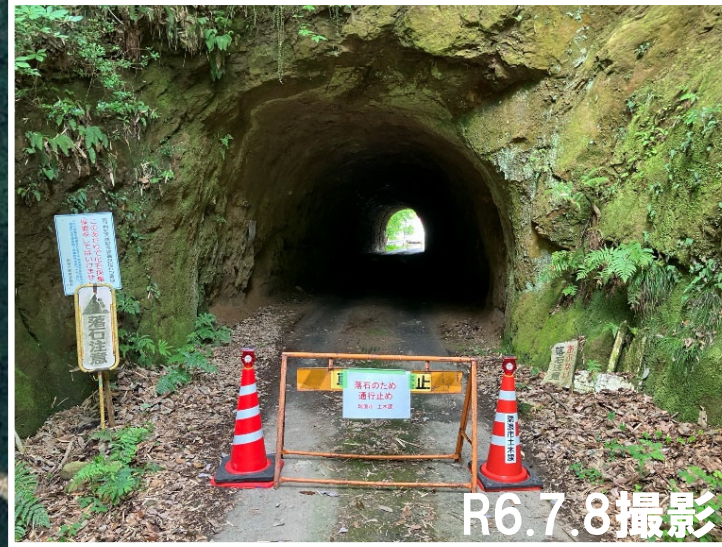
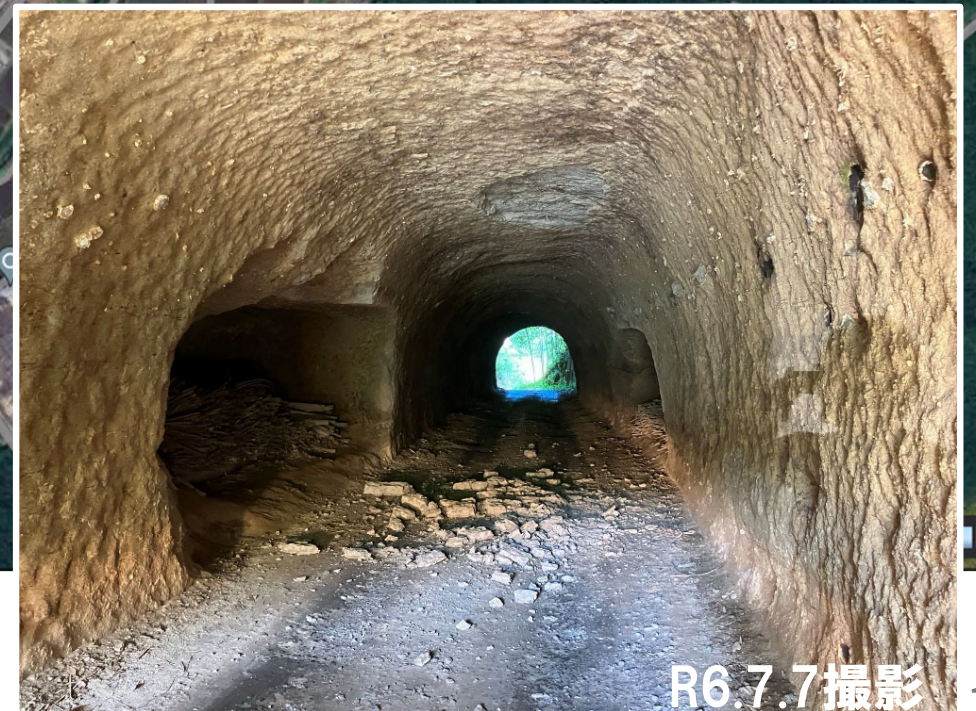
トンネル内
(崩落時)

- ・正馬様用地へのトンネルの天井部が剥離し(R6.7.4確認)、安全確保のため通行禁止
- ・復旧について自治体と調整中

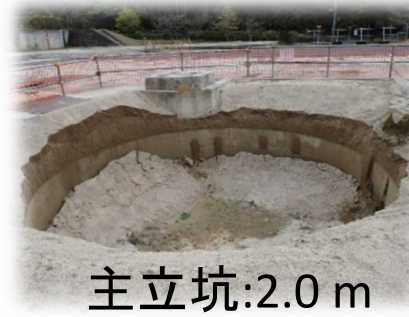
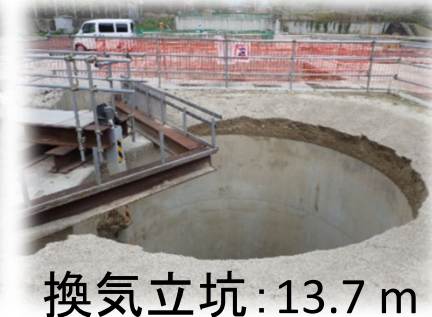
R5.11.6 立坑の沈下確認

沈下部の
埋め戻し前
主立坑:12.9 m
換気立坑:27.7 m

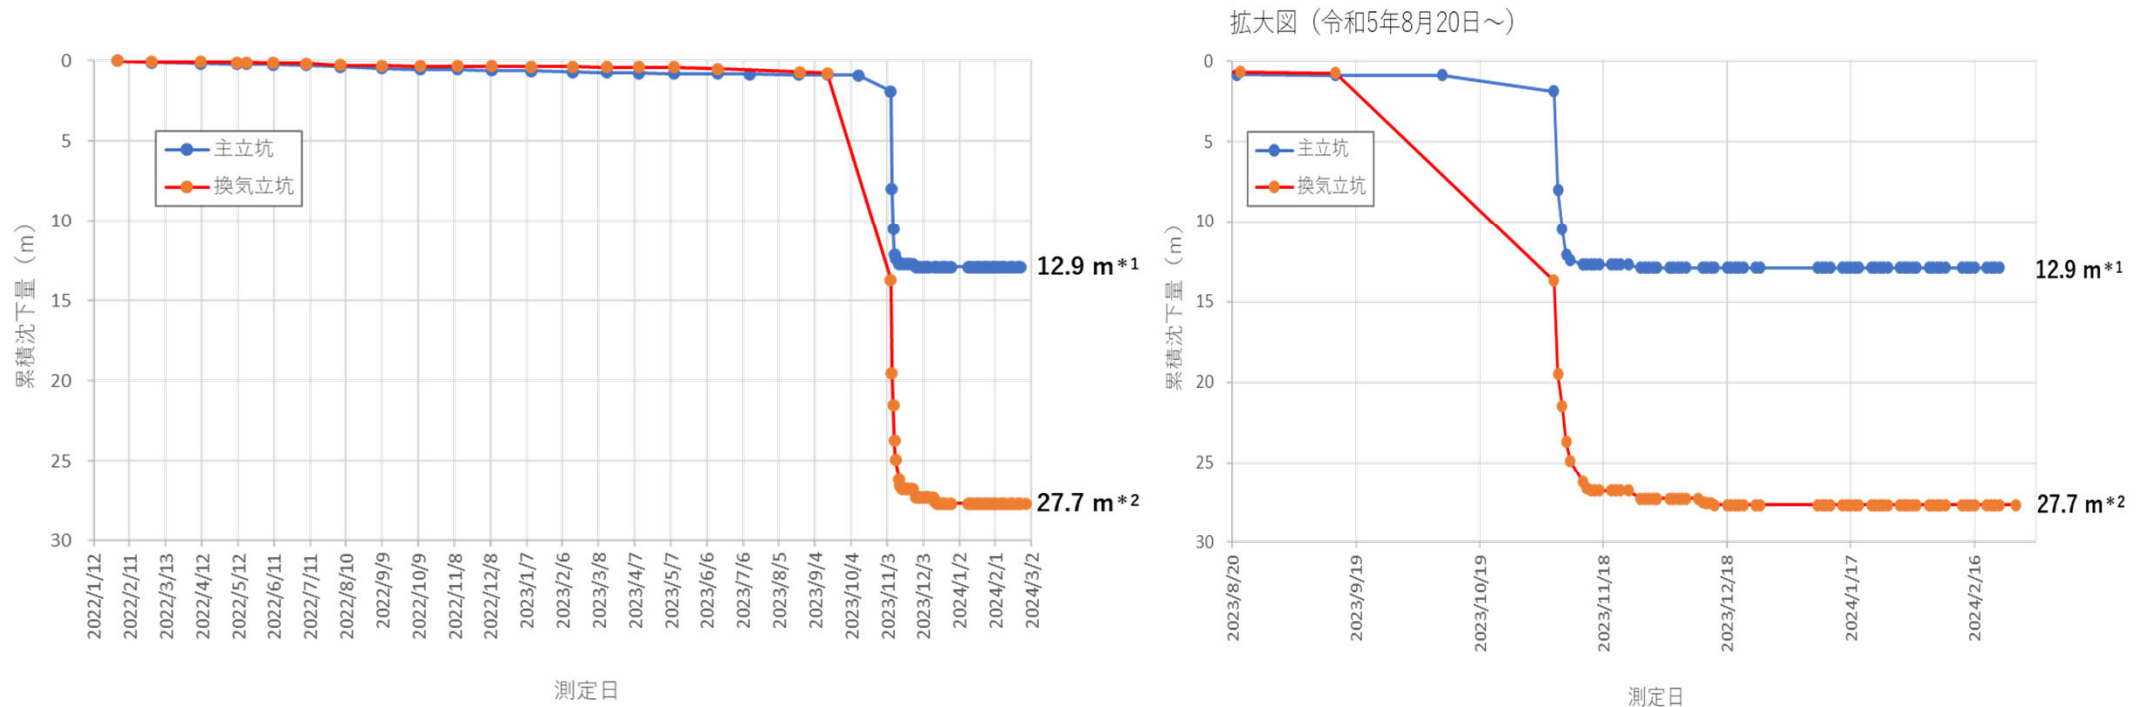
主立坑及び換気立坑の坑道埋め戻し完了後からの累積沈下量変化(R6.2.26:埋め戻し前まで)

**R5.12.15より沈下量に変化がないことから、
沈下は落ち着いたと考えられる**

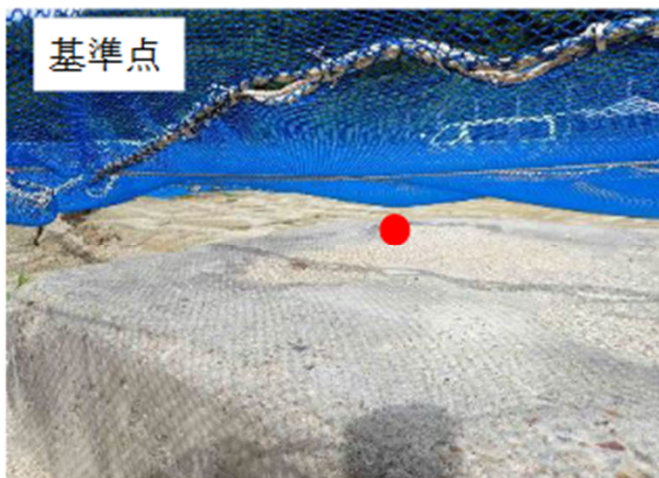
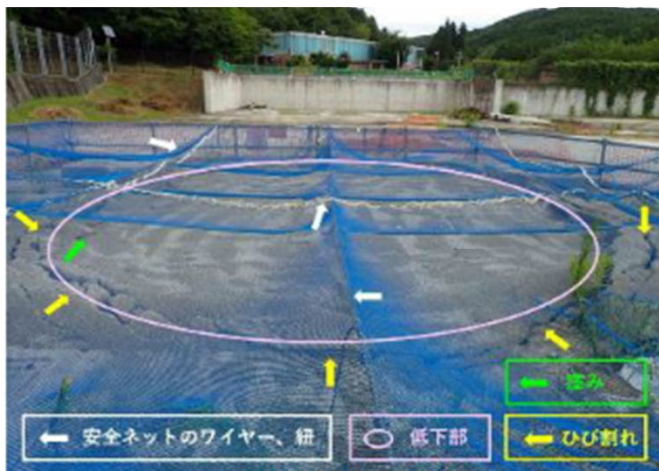
主立坑埋め戻し面

主立坑 基準点の変化 (総変化量)	埋め戻し面の様子
変化なし (20cm程度)	変化なし (立坑坑口周縁のひび割れの拡張、全面的な埋め戻し面の低下 (部分的に25~30cm)、部分的な窪み)

今後も観測を継続

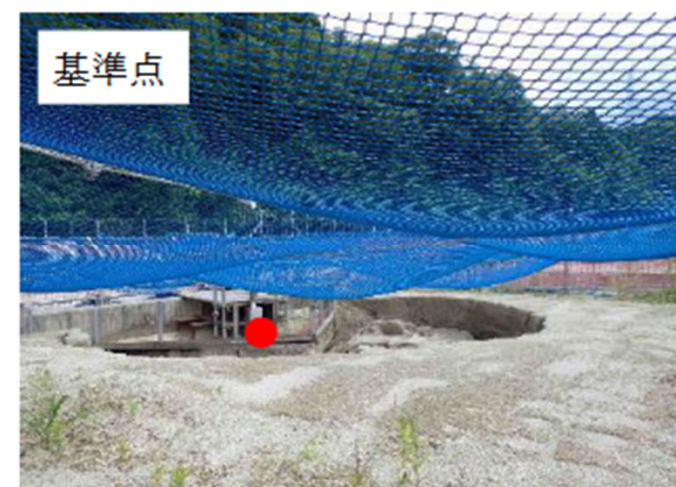
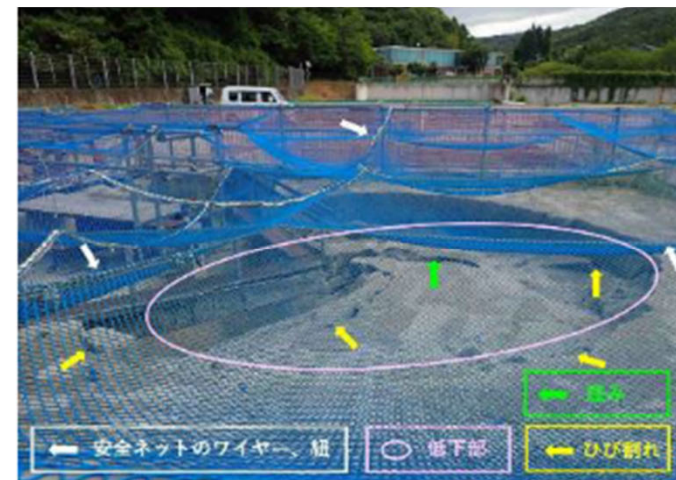
換気立坑埋め戻し面

換気立坑 基準点の変化 (総変化量)	埋め戻し面の様子
変化なし (55cm程度)	変化なし (立坑坑口周縁のひび割れの拡張、全面的な埋め戻し面の低下、部分的な窪み)
