再処理施設用ボイラの漏えいの原因と今後の対応について

平成 31 年 1 月 11 日
核燃料サイクル工学研究所
工務技術部

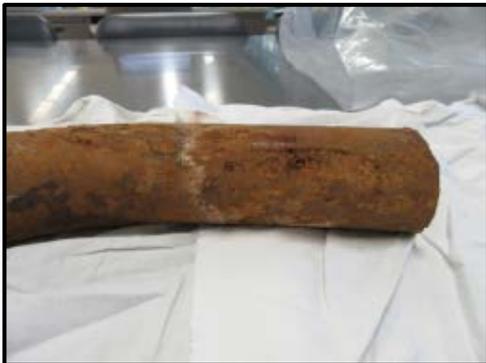
写真 1 3号ボイラ 漏水水管の外観
(右側壁蒸発管 CC46 下部)

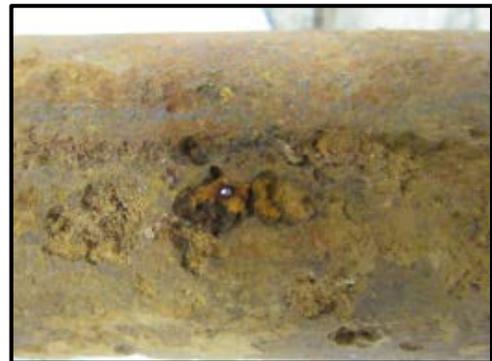
写真 2 3号ボイラ 腐食孔
(右側壁蒸発管 CC46 下部)

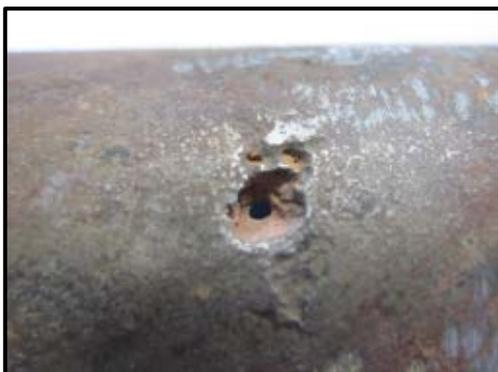
写真 3 平成 23 年 1号ボイラ 腐食孔 (清掃後)
(水ドラム上方、約 20 mm～約 150 mmの範囲に発生)

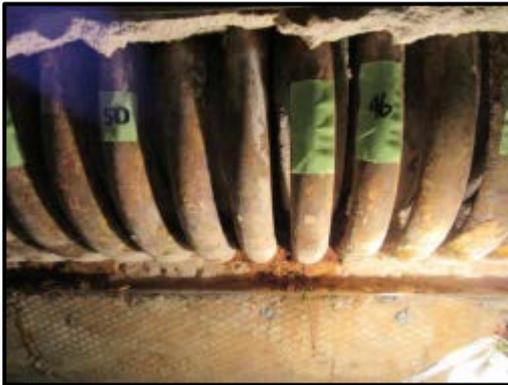
写真4 3号ボイラ 水管表面の概観
(右側壁蒸発管下部 CC44~CC52)

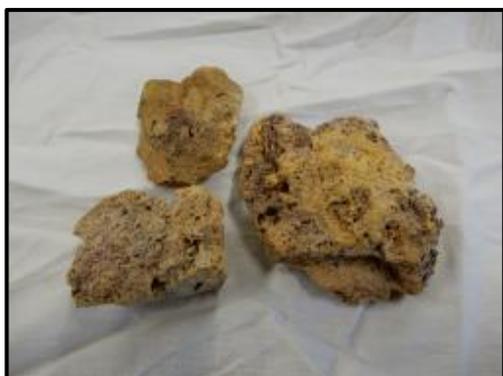
今回採取された堆積物は色や感触などから前回採取した堆積物と同じとみられることから、 FeOHSO_4 （塩基性硫酸鉄）及び $\text{NaFe}_3(\text{SO}_4)_2(\text{OH})_6$ （塩基性硫酸鉄ナトリウム）であると推定する。

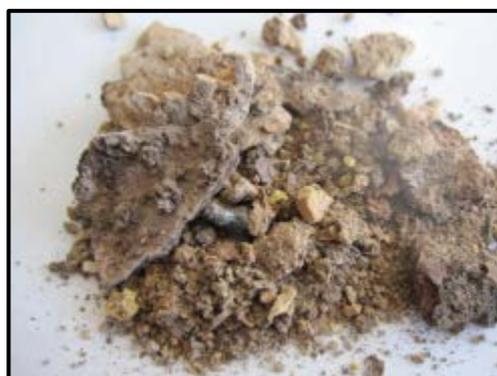
写真9 平成23年1号ボイラ
水ドラム上部の堆積物（破砕処理にて除去）

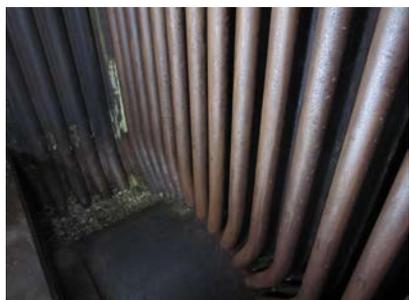
発停頻度見直し	堆積物除去	漏水が確認された水管の有無	H25年度実施の肉厚測定結果
1号ボイラ	H23年度の1号ボイラ水管からの漏えいを受け、ボイラ発停頻度の見直しを実施	H25年度の再発を受け堆積物の除去を実施したが水管群中央部は除去不可。 除去量：18.4 kg	H23.12.18 (1本) H25.6.6 (1本) H30.10.29 (1本) 漏水箇所はH23年度、H25年度、H30年度いずれも水ドラムから20～150mmの位置であり、堆積物の影響を受ける位置。	減肉が確認された水管：43本
2号ボイラ		改良ノズルにて実施し1号ボイラより除去範囲拡大。 除去量：26.8 kg	漏水無し。	減肉が確認された水管：1本
3号ボイラ		除去作業は実施していない。	H30.7.24 (7本) 漏水箇所は水ドラムから約70mmの位置であり、堆積物の影響を受ける位置。	減肉が確認された水管：4本
