# 廃止措置作業の状況

## 主要作業の進捗状況

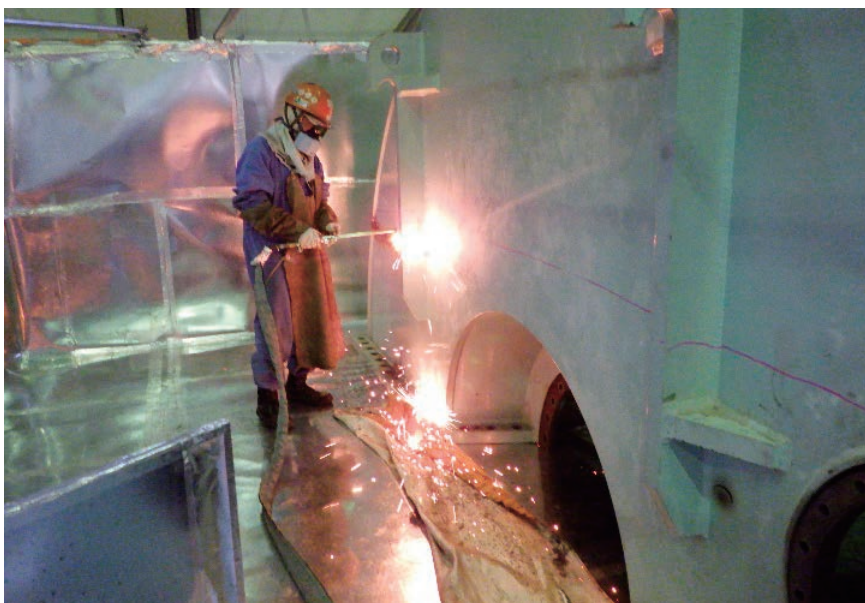
低圧タービン外部車室のガス溶断作業の様子(2023年11月)

もう一つの主要な解体対象機器であるタービン発電機は、高圧・低圧タービンを覆っていた炭素鋼製のカバーを、クレーンを使って取り外し、運搬車両に積載可能なサイズに切断して敷地外に搬出していきます。また、タービンの羽根や回転軸は取り外して、今後の作業に干渉しないよう建物内の別の場所に移動、一時保管するなど、対象物の重量や大きさに応じて、適切な方法を選択しながら作業を進めています。

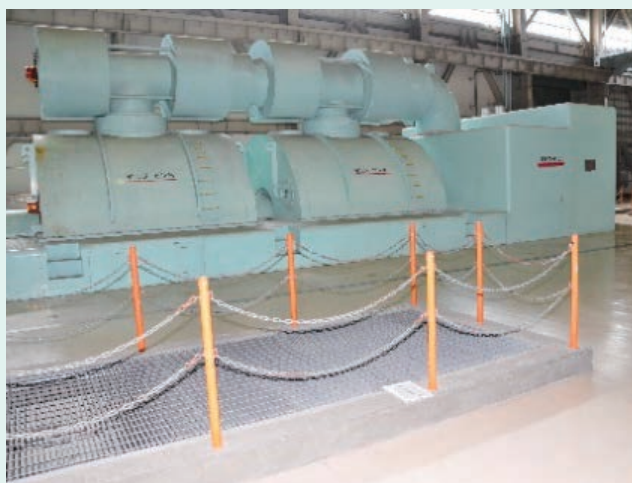
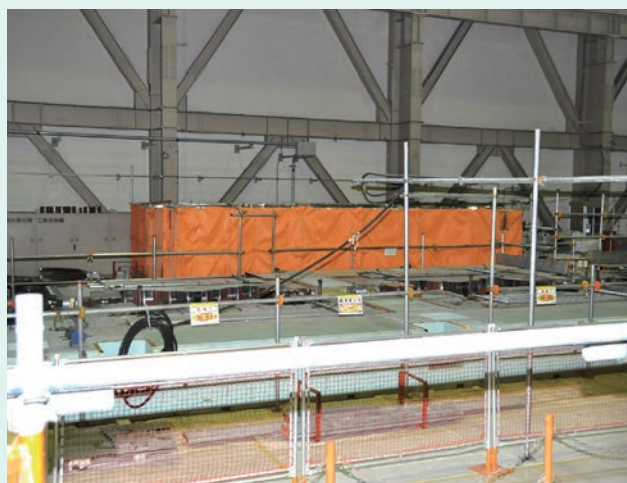
## 作業開始前 (2023年9月)

## 現状 (2024年2月)

高圧・低圧タービンカバー解体前後の様子
