# 瑞浪超深地層研究所

## 令和3年度 事業報告

国立研究開発法人日本原子力研究開発機構

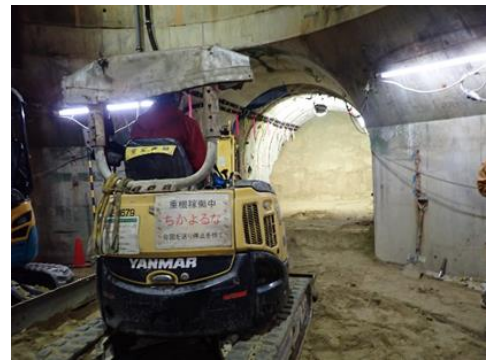
深度 100m 予備ステージ  
(2021.4.14)

令和2年度に引き続き、坑道の埋め戻し(図2)及び地上施設の撤去作業(図3)を行い、市有地の土地賃貸借期間終了(令和4年1月16日)までに作業を完了しました。

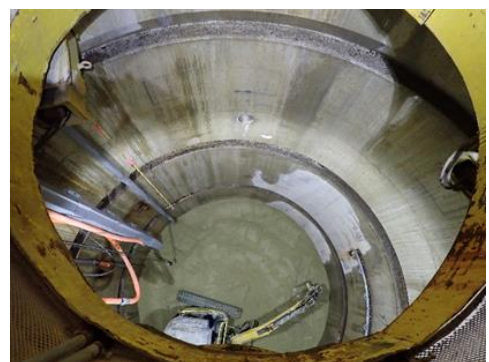
換気立坑深度 90m 付近  
(2021.4.7)

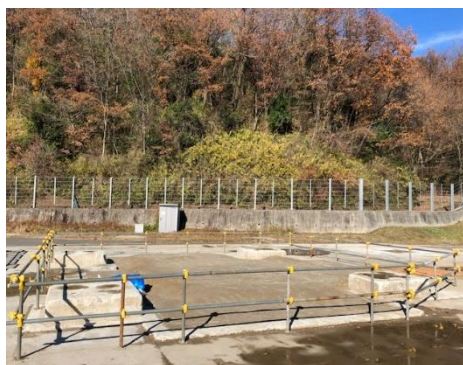
主立坑埋め戻し完了後の状況  
(2021.12.9)

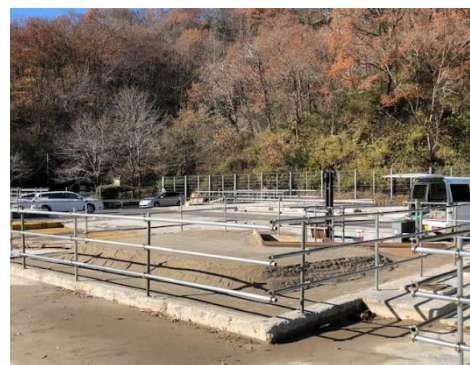
換気立坑埋め戻し完了後の状況  
(2021.12.9)

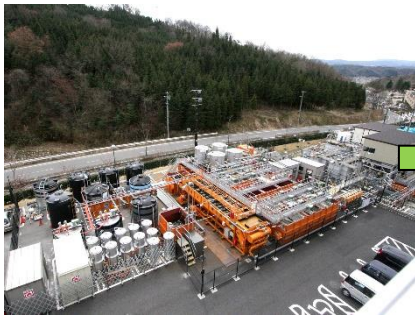
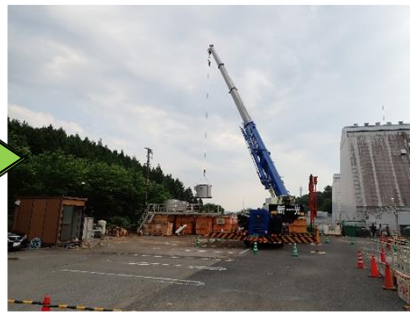
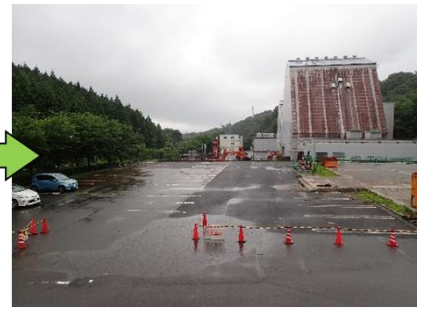
排水処理設備

解体前

解体作業(2021.6.8)

解体完了(2021.7.2)

坑道内に湧出する地下水は、地上に設置している排水処理設備により処理し、平成17年11月に締結した環境保全協定に基づき定めた管理基準値を満たす水質で近隣の河川へ放流していました。坑道埋め戻しの進捗により坑道からの地下水の排出がなくなったことから令和3年5月をもって排水処理設備の運用を終了し、設備の撤去を行いました。排水等々の測定結果については、関係自治体へ毎月報告するとともに、ホームページ等で公表しました。

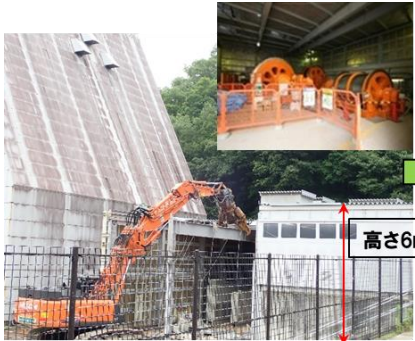
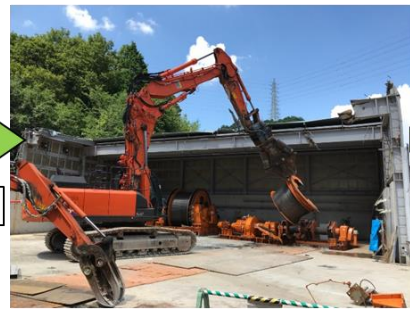
主立坑巻上機室

解体作業(2021.7.5)

解体作業(2021.7.13)

解体完了(2021.7.19)

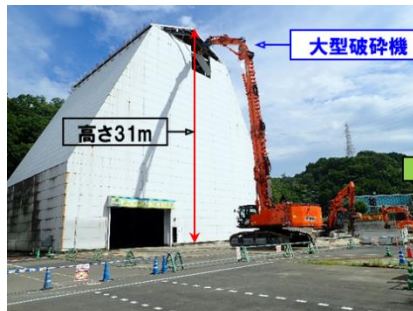
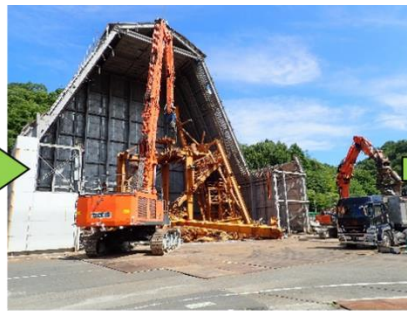
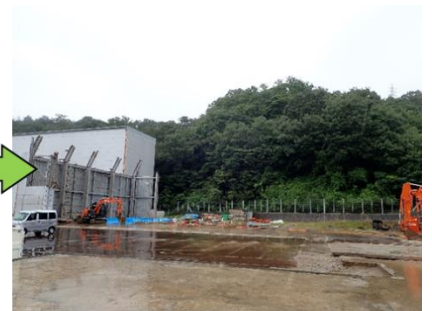
主立坑槽防音ハウス

解体作業(2021.7.27)

解体作業(2021.8.2)

解体完了(2021.9.3)

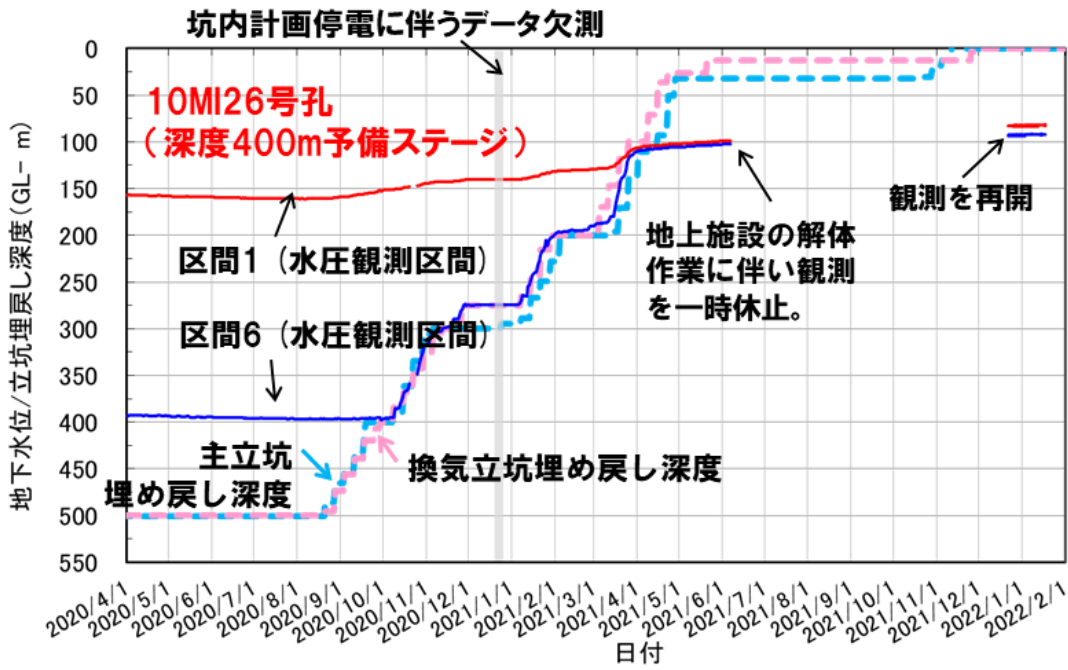
図6 地下水の環境モニタリング調査  
(10MI26号孔(深度400m予備ステージ)での地下水位観測結果の例)

観測の結果、研究坑道周辺では地下水位が埋め戻しに伴って上昇する傾向が確認されました(図6)。水質については埋め戻しの直前、直後の地下水中の塩化物イオン濃度が同等な値を示していること(図7)から、他の場所の地下水の混入なしに目的の観測点の地下水を採取できていることを確認するとともに、埋め戻し期間中に故障なく確実に地下水を採水できたことから、装置の耐久性や操作性についても確認することができました。
