主立坑と換気立坑の掘削工事の状況

瑞浪超深地層研究所 主立坑工区における発煙について

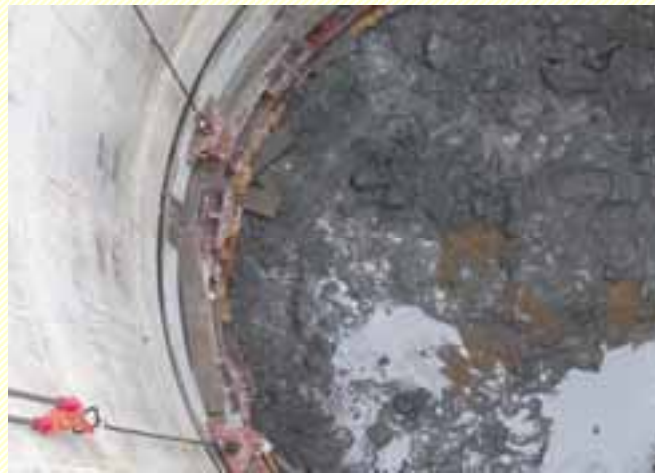
右の写真は、主立坑の火薬類を使用した発破作業直後の様子です。発破作業は1回で約 1 ㍍掘り進みます。これを繰り返し深さ約 50 ㍍まで掘っていきます。

発破作業終了直後の主立坑坑底の中の様子
（写真は地上から坑底を撮影）

先月より開始しました主立坑（直径約 6.5 ㍍）と換気立坑（直径約 4.5 ㍍）の掘削工事（深さ約 10～50 ㍍区間）は、主立坑が深さ約 13 ㍍、換気立坑が深さ約 17 ㍍（5月19日現在）まで掘削および調査を行いました。
