新型転換原型炉「ふげん」

〜クリアランス確認申請〜

原子力機構 敦賀事業本部からのお知らせ

「もんじゅ」燃料体取出し作業の工程等の見直しについて

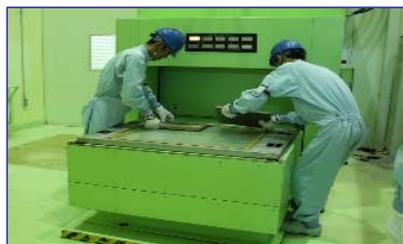
クリアランス測定作業

「ふげん」で発生する放射性廃棄物のうち「クリアランス制度」の対象となるものについて放射能濃度の測定や評価を行っています。

2018年12月から2019年3月までの間に測定・評価を実施した約49トンの放射性廃棄物について、「放射性廃棄物として扱う必要がないもの」として確認を受けるため、6月11日に原子力規制委員会に確認申請を行いました。ふげんの「クリアランス制度」が認可された（2018年8月31日）後、初めての申請です。

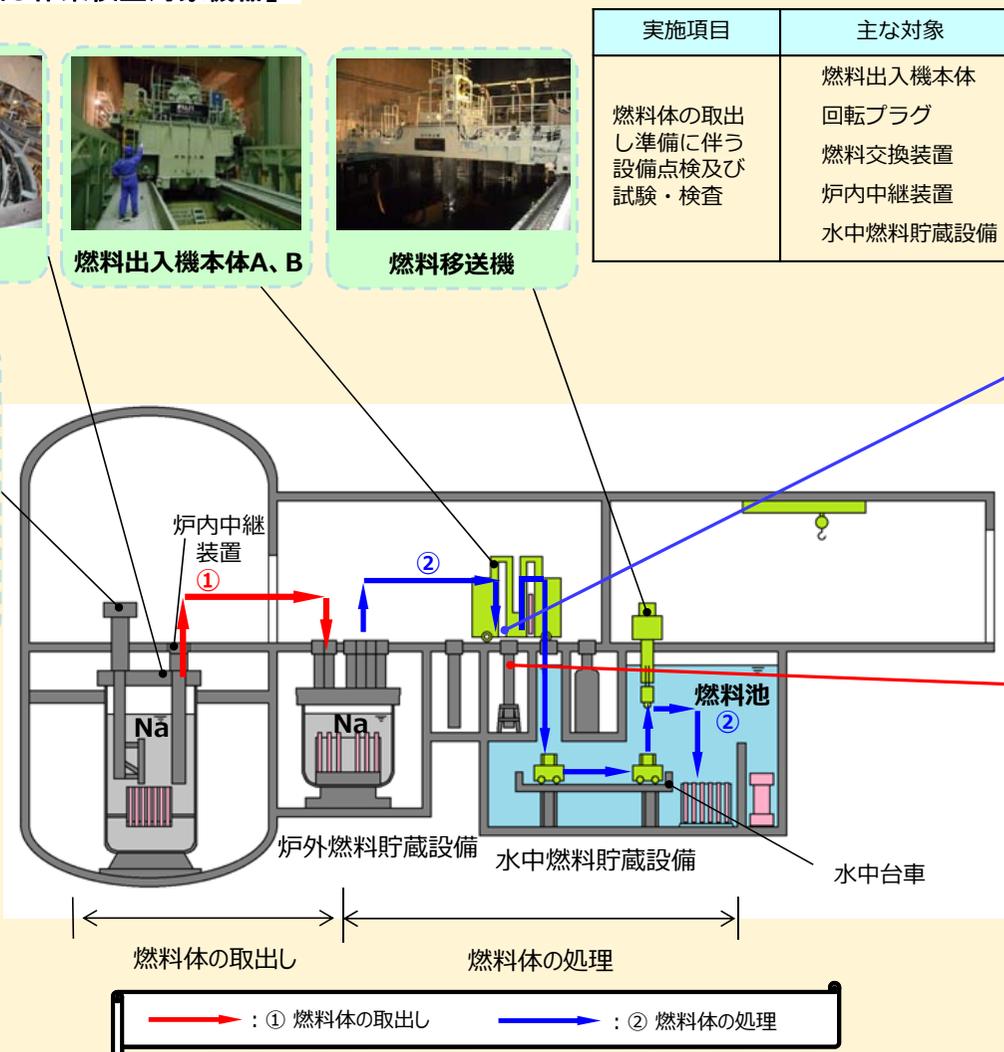
【燃料体取出し作業検査対象機器】

回転プラグ

燃料出入機本体A、B

燃料移送機

燃料交換装置

また、本年度から実施する燃料体を原子炉容器から炉外燃料貯蔵槽に移す「燃料体の取出し※2」が2010年以来9年ぶりの作業となることから、使用する回転プラグ、燃料交換装置、炉内中継装置などの機器の点検を慎重に行うとともに、施設定期検査等で国の確認を得て進めています。

実施項目	主な対象
燃料体の取出し準備に伴う設備点検及び試験・検査	燃料出入機本体
	回転プラグ
	燃料交換装置
	炉内中継装置
	水中燃料貯蔵設備
