2018年度のトピックス

トピックス 1

「もんじゅ」は廃止措置初年度を安全に完了し、「ふげん」は原子炉本体解体に向けて新たなフェーズに移行しました。

原子炉安全性研究炉「NSRR」は、新規制基準適用後原子力機構の施設として初となる運転再開を達成しました。

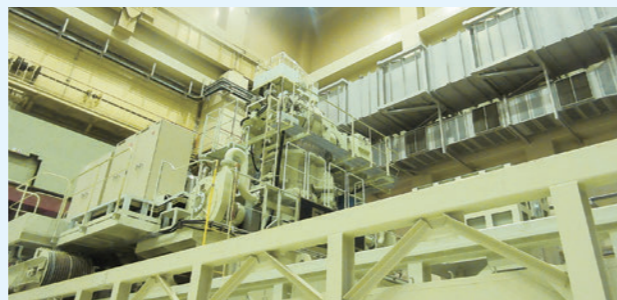
「もんじゅ」燃料体取出し作業工程(廃止措置第1段階)

年度	2018年度	2019年度	2020年度	2021年度	2022年度
燃料体の処理(530体) 炉外燃料貯蔵槽→燃料池	86体 実施済	130体	140体	140体	174体
燃料体の取出し(370体) 原子炉容器→炉外燃料貯蔵槽		100体	130体	140体	140体
模擬燃料体準備 搬入→炉外燃料貯蔵槽	103体	127体	140体

高速増殖原型炉もんじゅ(以下「もんじゅ」という。)は、2018年8月に廃止措置の第1段階である燃料体取出し作業を開始しました。2018年度は、炉外燃料貯蔵槽で保管されている100体を燃料池まで移送する計画でしたが、86体の移送をもって作業を終えました。これは、燃料体の処理(ナトリウム除去)過程において、燃料体をつかむ爪を動かす機構にナトリウム化合物が固着することにより負荷が大きくなる事象等が発生したことから、安全第一に改善を重ね作業を着実に進めたためです。

2019年度からは2018年度に得た経験を反映することにより設備や運用を改善し、確実性を向上させ、原子炉容器からの燃料体の取出しに着手しました。引き続き、2022年度の燃料体取出し作業完了に向けて、万全を期して安全第一に作業を進めていきます。

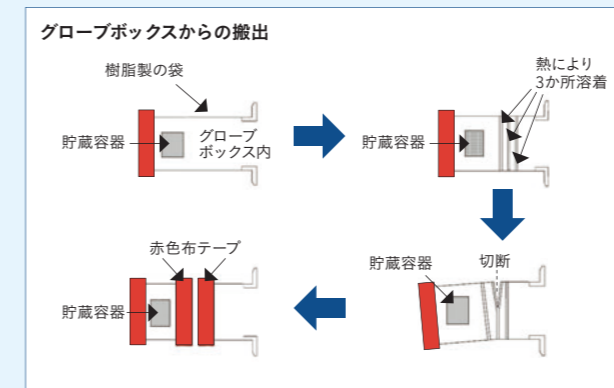
貯蔵容器のバッグアウト作業イメージ

核燃料物質を収納している金属製貯蔵容器(アルミ缶及びステンレス缶)2本を、それぞれ二重に梱包している樹脂製の袋の交換作業中に、汚染が発生しました。

- 1 バッグアウト作業前に行われる貯蔵容器(ステンレス缶)の表面の核燃料物質の除去が不適切であった。
- 2 その過程で一重目の樹脂製の袋に穴が開いたことにより汚染が発生し、それに気付かずバッグアウト作業を継続したこと
- 3 バッグアウト作業後の梱包物表面の汚染検査、外観確認を行わずに二重梱包作業に移行したこと

「グローブボックス」とは、核燃料物質をボックス内に閉じ込めて作業する設備。ボックス内の作業を上図のように手袋を介して行う。
