「第2ボイラー非管理区域における金属缶等の発見」に係る報告書
(概要)

1. 概要

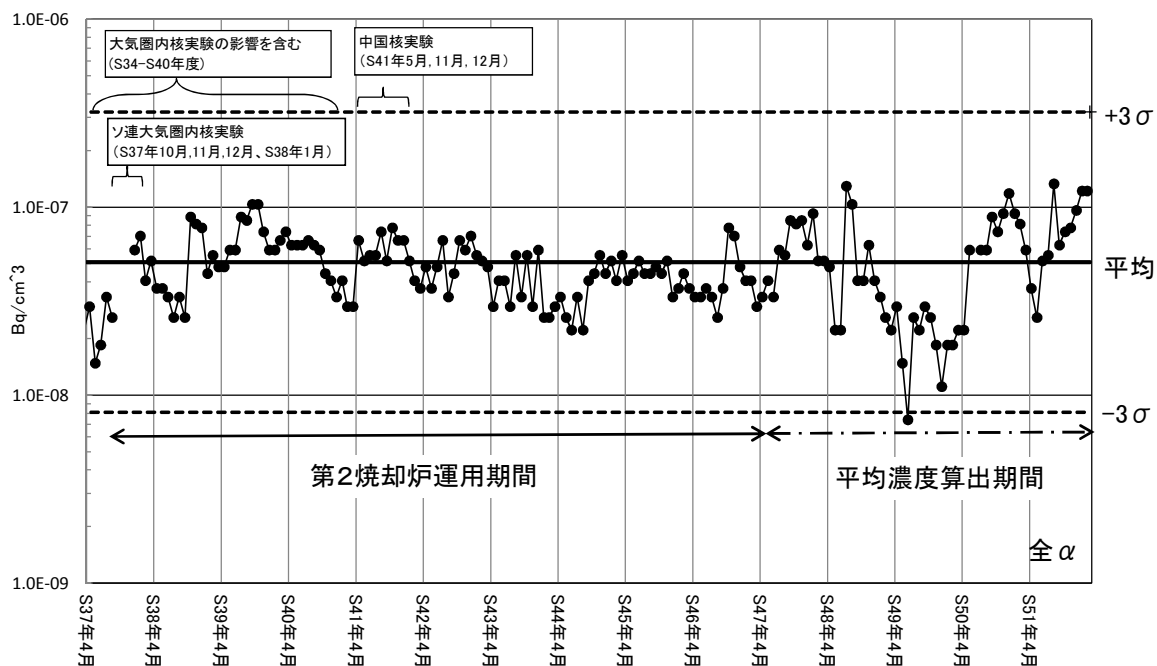
図2-1 MS-2における大気塵中の全α放射能濃度(昭和37年度～昭和51年度)

また、第2焼却炉で焼却した可燃廃棄物に放射性物質が付着していた可能性があり、大気への影響を確認するため、第2焼却炉の運用期間の10年間及び運用終了後の5年間の、第2ボイラー近傍のモニタリングステーション1(MS-1)及びモニタリングステーション2(MS-2)で観測された大気塵中の月平均放射能濃度の測定結果の調査を行った。第2焼却炉の運用期間は、昭和37年12月のデータは大気圏内核実験の影響で全 β 放射能濃度の上昇がみられるが、その他は焼却炉の運用終了後の5年間の平均 $\pm 3\sigma$ の範囲内にあることから、運用終了後の変動の範囲内にあると判断でき、第2焼却炉による大気への影響はないと判断した。

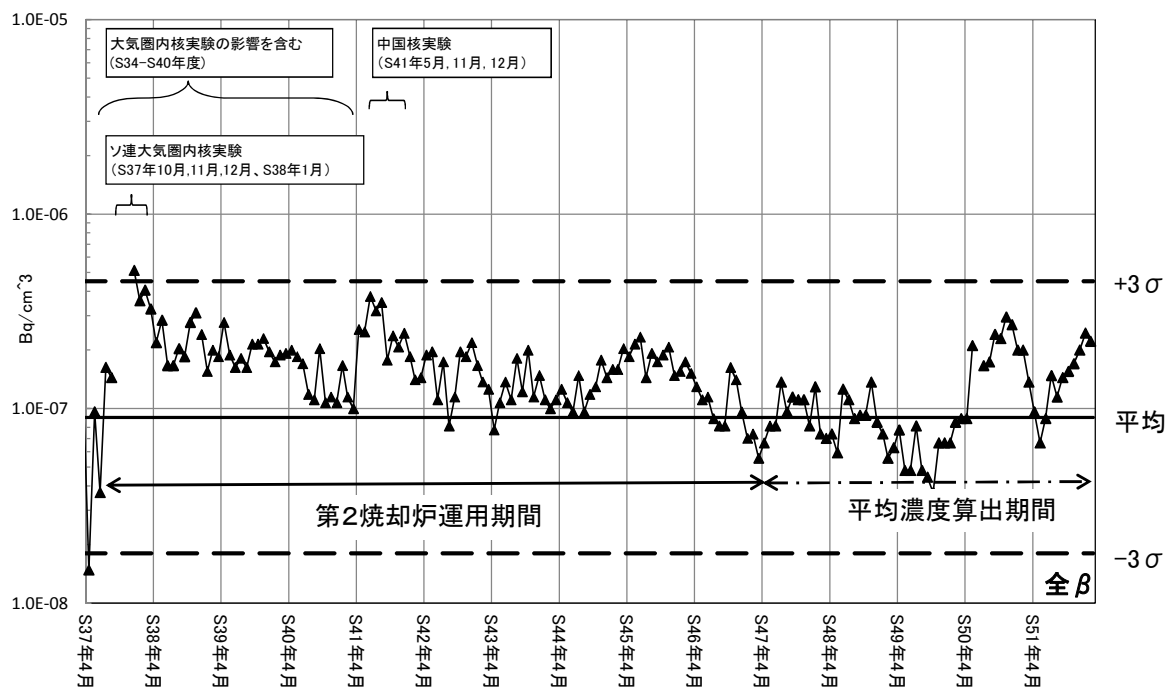
図2-2 MS-2における大気塵中の全β放射能濃度(昭和37年度～昭和51年度)

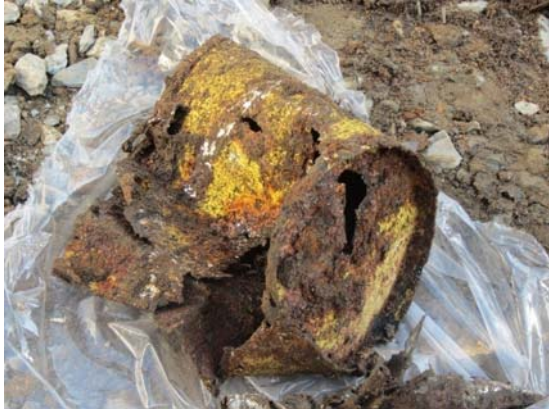
金属缶

東北地方太平洋沖地震(平成 23 年 3 月 11 日)により駐車場が破損したため、補修作業をしていたところ、平成 23 年 8 月 24 日、原子力科学研究所第2ボイラー北側(図1)屋外の非管理区域で金属缶、プラスチックタイル及び試薬ビンが発見され、放射線測定の結果、放射性物質が確認された。金属缶からはセシウム-137 が検出され、プラスチックタイル及び試薬ビンからはウランが検出された。

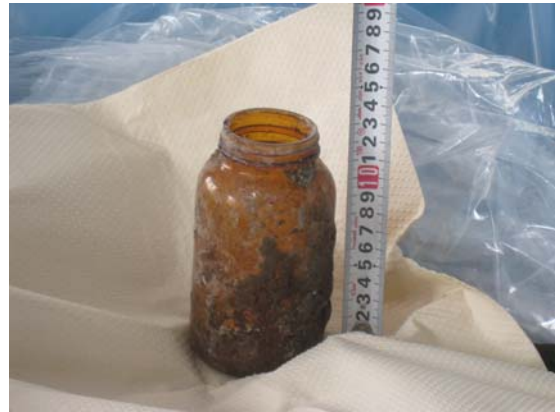
試薬ビン

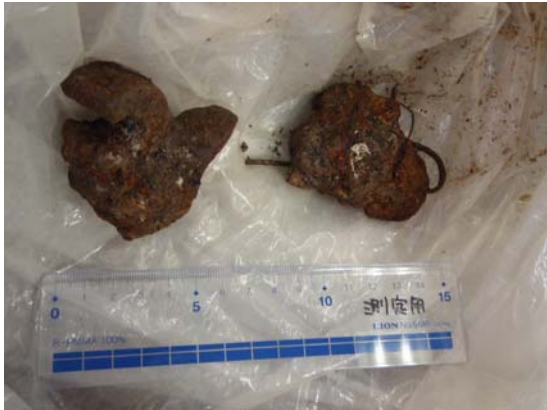
鉄くず

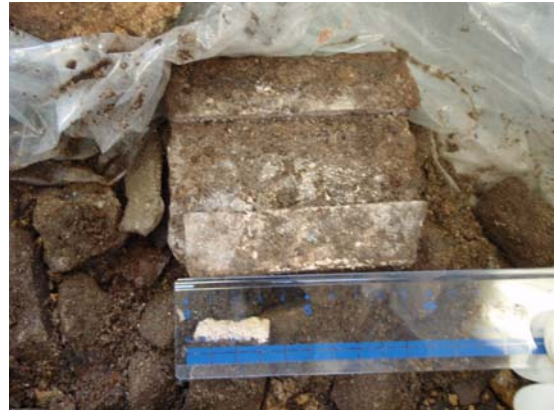
コンクリートガラ

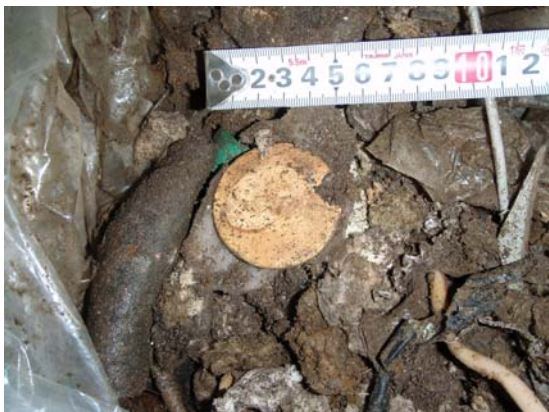
可燃物（ビンのフタのコルク）

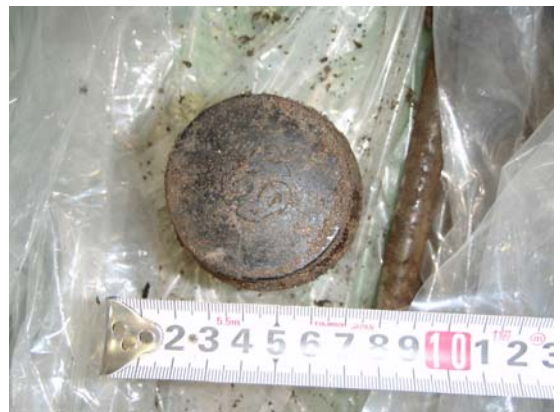
ガラスビンの蓋

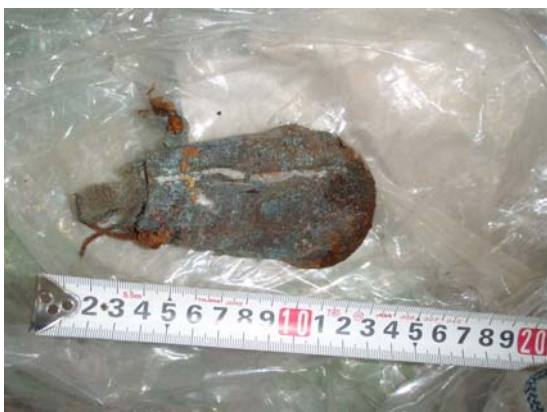
金網

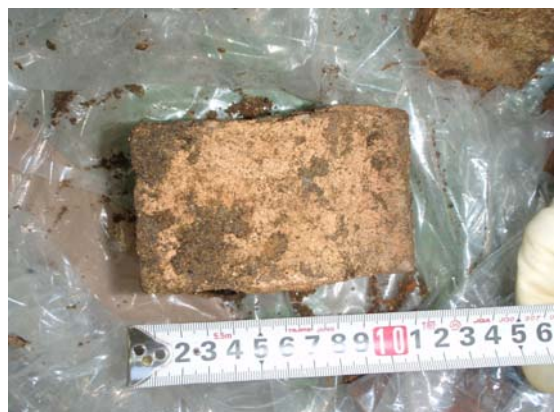
レンガ片
