平成 23 年度工務技術部年報

Annual Report of Engineering Services Department on JFY2011

工務技術部

原子力科学研究所

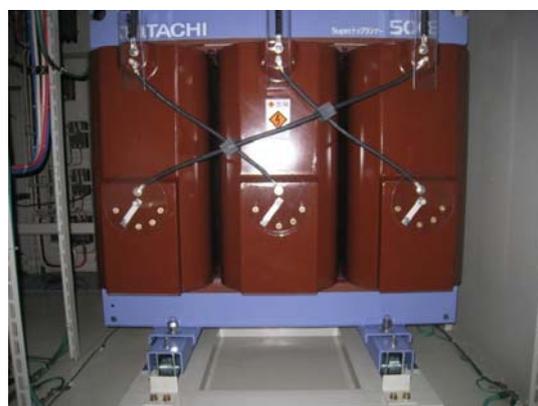
写真2.1.1-1 JRR-3 二次冷却塔変圧器更新工事

500kVA モールド変圧器更新後

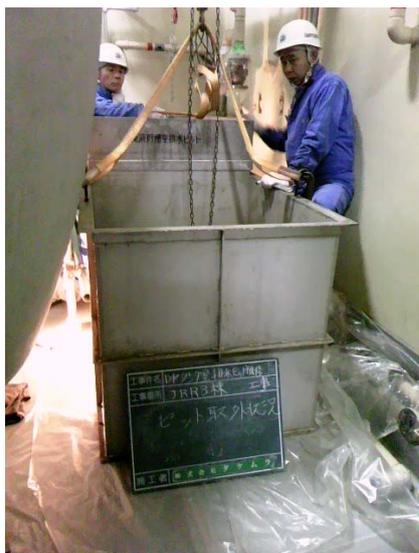
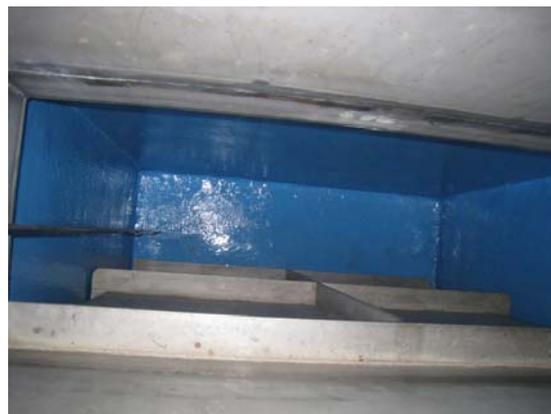
写真 2.1.1-2 JRR-3 実験利用棟コンクリートピット防水工事

震災の影響により、実験利用棟ホット機械室内の廃液貯槽室ピット(二重ピット：外側コンクリート、内側ステンレス)に外部からの入水が確認されたため、平成24年1月12日～平成24年2月10日にかけて、ステンレスピットを取り外し、外側のコンクリートピットの止水工事を行った。(写真2.1.1-2参照)

廃液貯槽室ピット取り外し中

廃液ピット補修完了後

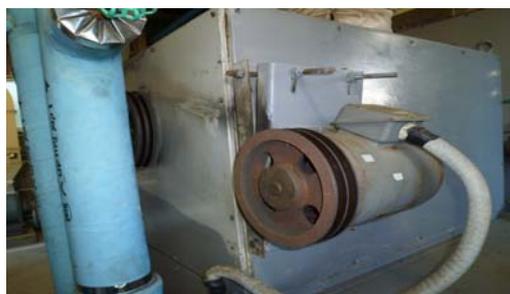
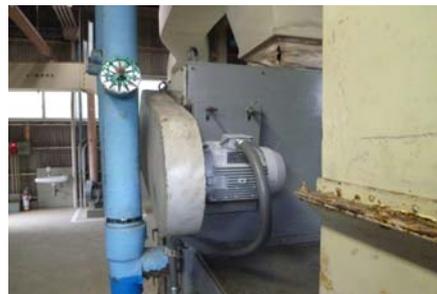
写真 2.1.9-1 核融合特研給気第 1 系統ファンモーター更新工事

平成 24 年 1 月 23 日、核融合特研の給気第 1 系統(居室系)のファンモーター軸受からの異音が発生したため、モーターを更新した。(写真 2.1.9-1 参照)

ファンモーター交換前

ファンモーター交換後

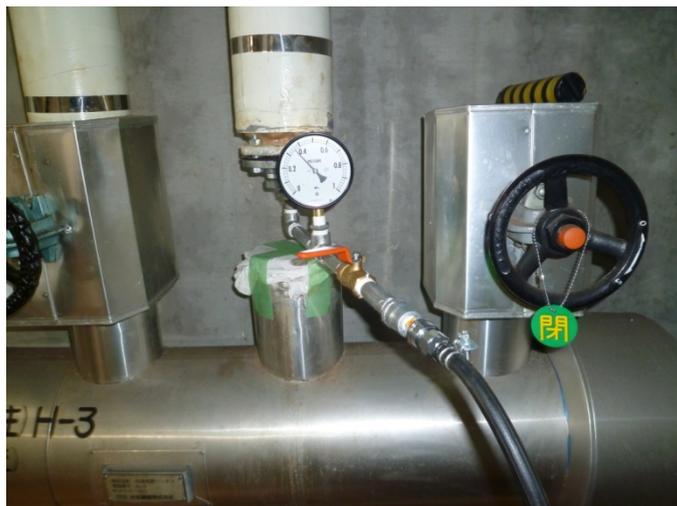
写真 2.1.9-2 試験圧力(約 0.4MPa)

研究炉実験管理棟の冷暖房用ファンコイル用の冷温水配管が漏水し、7 月 8 日に補修工事を実施したが、7 月 13 日に 3 階系統の冷温水配管の一部から漏水したため、冷温水配管全系統の健全性確認を平成 24 年 2 月 10 日～平成 24 年 3 月 2 日まで実施した。結果は、全系統とも漏水は無かった。(写真 2.1.9-2 参照)

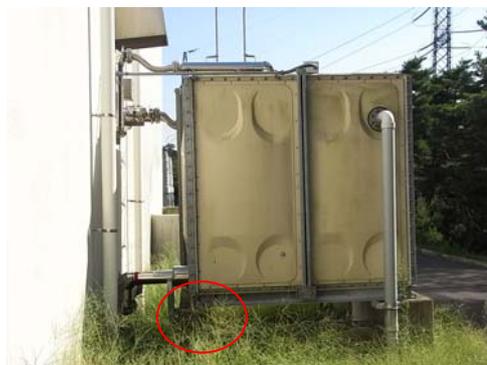
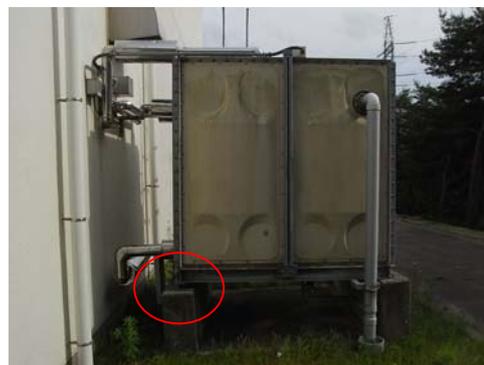
写真 2.1.10-1 消火水槽補修工事

平成 24 年 2 月 27 日(月)～平成 24 年 3 月 1 日(木)にかけて、震災で傾いた消火水槽の補修工事を実施した。補修方法は、コンクリート基礎と水槽ベースとの間に鋼材を入れて水平に安定させた。(写真 2.1.10-1 参照)

補修前

補修後

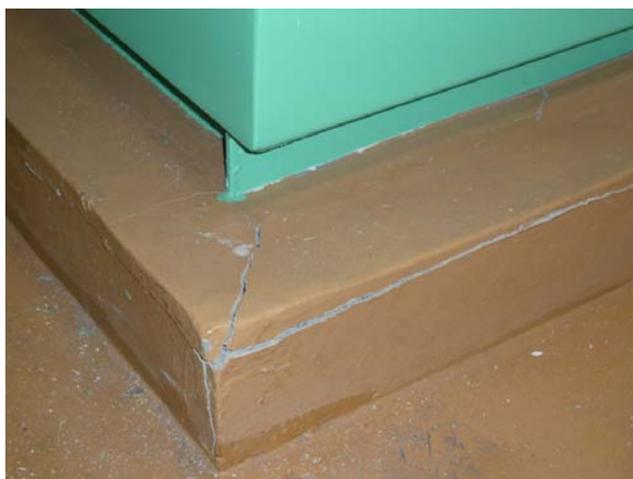
写真 2.1.18-1 フィルタユニット基礎部（補修前）

震災により、地下排風機室に設置してある排気第 15 系統の塩ビ製排気ダクトの一部及びフィルタユニットのコンクリート基礎の一部に亀裂が生じたため（写真 2.1.18-1）、排気ダクト及びフィルタユニットの補修工事を平成 23 年 6 月 1 日～6 月 15 日にかけて実施した。

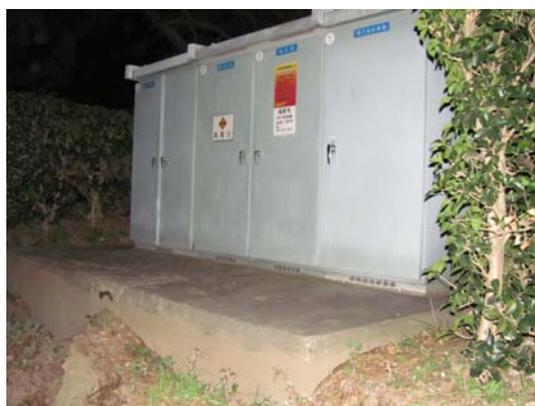
写真 2.1.19-1 受変電設備

震災により阿漕ヶ浦クラブは、建家及び受変電設備が損壊し今後の営業を中止することになり、建家及び受変電設備の撤去を平成 23 年 4 月 8 日～平成 23 年 8 月 12 日にかけて実施した。

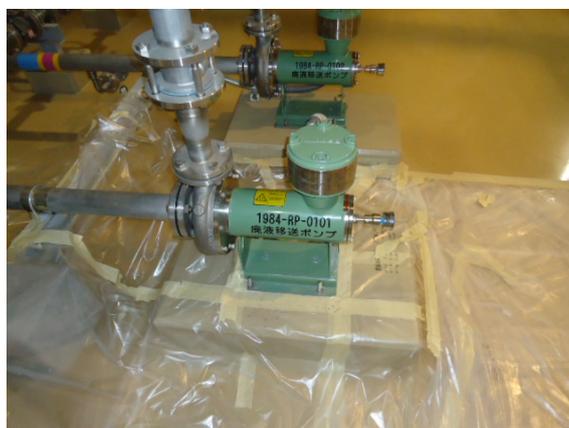
写真 2.1.21-1 ポンプ設置状況

上記(1)で記載した汲み上げ作業開始の約 2 ヶ月後、廃液移送ポンプ(RP-0102)の吐出圧力が低下し、ポンプ本体の温度上昇を確認した。推定される原因は廃液移送ポンプへの異物混入である。その対応として、廃液移送ポンプ 2 台の分解点検整備を平成 23 年 12 月 5 日～平成 23 年 12 月 9 日にかけて実施した。点検整備作業では、各廃液移送ポンプのインペラ及びベアリングハウジングにおいて、インシュロック、ストック状の物、ビニール等の混入を確認した。(写真 2.1.21-1, 写真 2.1.21-2)

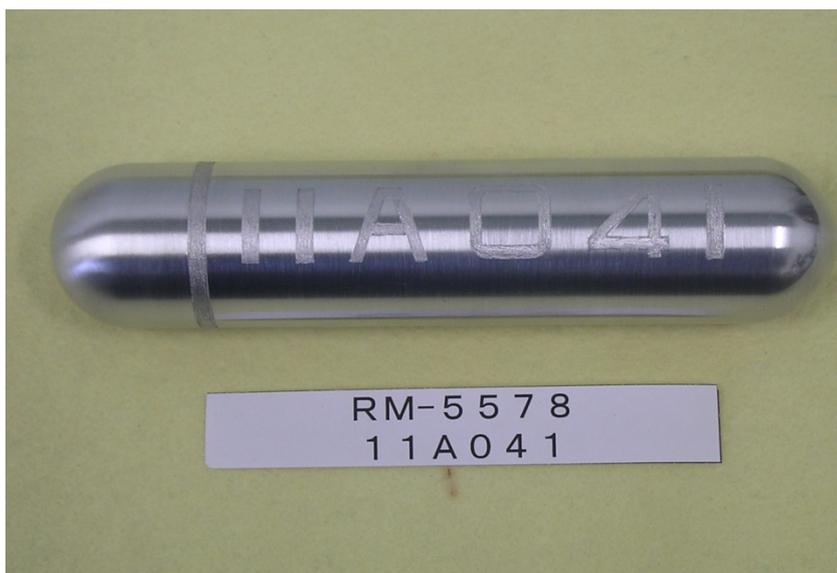
写真 2.3.1-1 ガン治療 RI 製造用ラビット

千代田テクノル受託の RI 製造用キャプセル、JMTR 炉心反応度調整用キャプセル、経産省原子力安全・保安院からの受託事業「軽水炉燃材料詳細健全性調査」に関する JMTR 破壊靱性評価・ハフニウム照射成長評価・き裂進展試験ユニット照射下実証キャプセル等の設計・製作及び検査における技術協力を行った。ガン治療 RI 製造用ラビットの外観を写真 2.3.1-1 に、破壊靱性評価キャプセル組立前部品を写真 2.3.1-2 に示す。

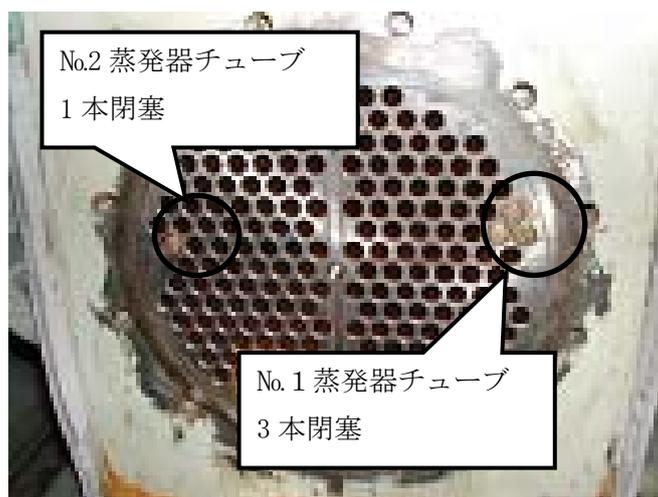
写真 2.8.1-1 蒸発器チューブ閉塞

再処理特別研究棟 1 階機械室に設置されている水冷チラー冷凍機について、平成 23 年 7 月 21 日より、冷媒(R-22)圧力低下の兆候が見られた。専門業者による点検を平成 23 年 7 月 25 日に実施した結果、冷凍機の主要機器である蒸発器の内部で、冷媒が漏えいしていたことを 11 時 30 分頃発見した。なお、冷媒漏えい量は約 20kg と推定される。

平成 23 年 8 月 5 日、事故発生報告書を県産業保安室へ提出し、平成 23 年 8 月 22 日～平成 23 年 8 月 23 日にかけて専門業者による蒸発器の調査を行ったところ、No.1 蒸発器 3 本、No.2 蒸発器 1 本のチューブからの漏えいを確認した。この状況から漏えいチューブの閉塞措置を行うこととした。補修においては、冷媒設備に係る切断、溶接を伴う工事の場合、変更届が必要であり「高圧ガス製造施設等変更届出書、高圧ガス製造施設等変更届許可申請書、高圧ガス製造施設等変更明細書等」を県へ提出し、平成 24 年 1 月 24 日受理された後、チューブの閉塞措置を行った。(写真 2.8.1-1、2.8.1-2 参照)

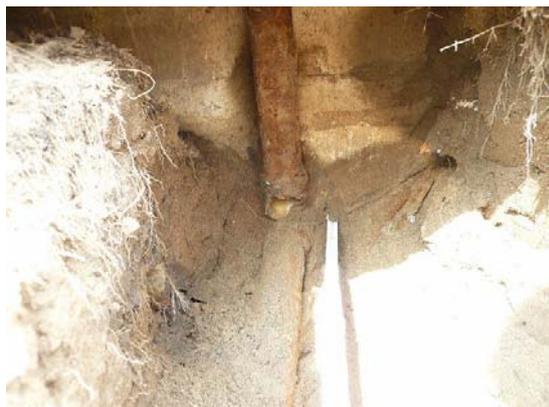
写真 2.8.2-1 一般排水配管 補修前

ポンプ運転直後に建家の外で異音がしたため、掘削により排水管の健全性を確認したところ、一般排水管の破断を確認した。破断箇所からの一般排水の漏水量は約 1.3 m<sup>3</sup>と推定された。

原因は、震災により建家躯体と地盤との間に約 10 cm の段差が出来たことにより、一般排水管の埋設部が破断したと推定される。

一般排水管の破断箇所の前後約 7m について配管を交換補修し、交換補修範囲の漏水試験を実施して漏えいのないことを確認した。(写真 2.8.2-1 及び 2.8.2-2 参照)

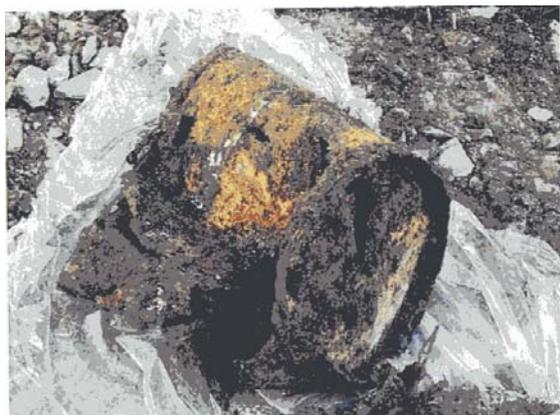
写真 2.8.3-1 セシウムが検出された金属缶

その中から放射能標識の金属缶が発見され、放射線測定をした結果、汚染はなかった。その後の作業において、16時16分頃、類似の金属缶1個が発見され、放射線測定を実施したところ、17時00分頃、セシウム137の放射性物質が確認された。さらに、17時45分頃、近傍のプラスチックタイルと試薬ビンからウランの付着が確認された。(写真2.8.3-1、写真2.8.3-2、写真2.8.3-3)

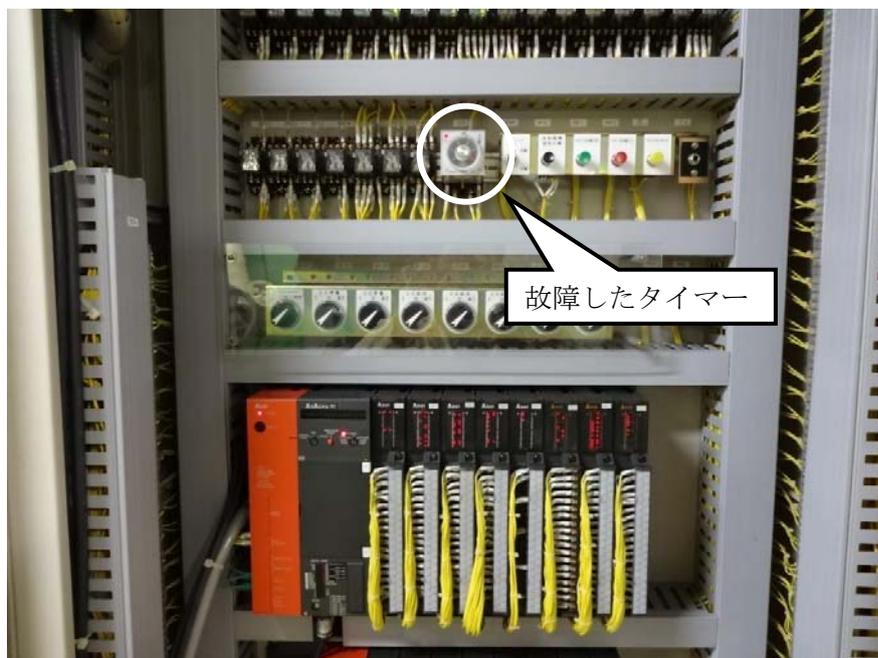
写真 2.8.4-1 タイマーの故障が発生した自動制御盤 (CP-201-3)

イマーの故障によるものであることが判明した。(写真 2.8.4-1 参照)タイマーを予備品と交換し、補助排風機運転から常用排風機運転へ切替え操作を行い、常用排風機が正常に運転したことを確認した。

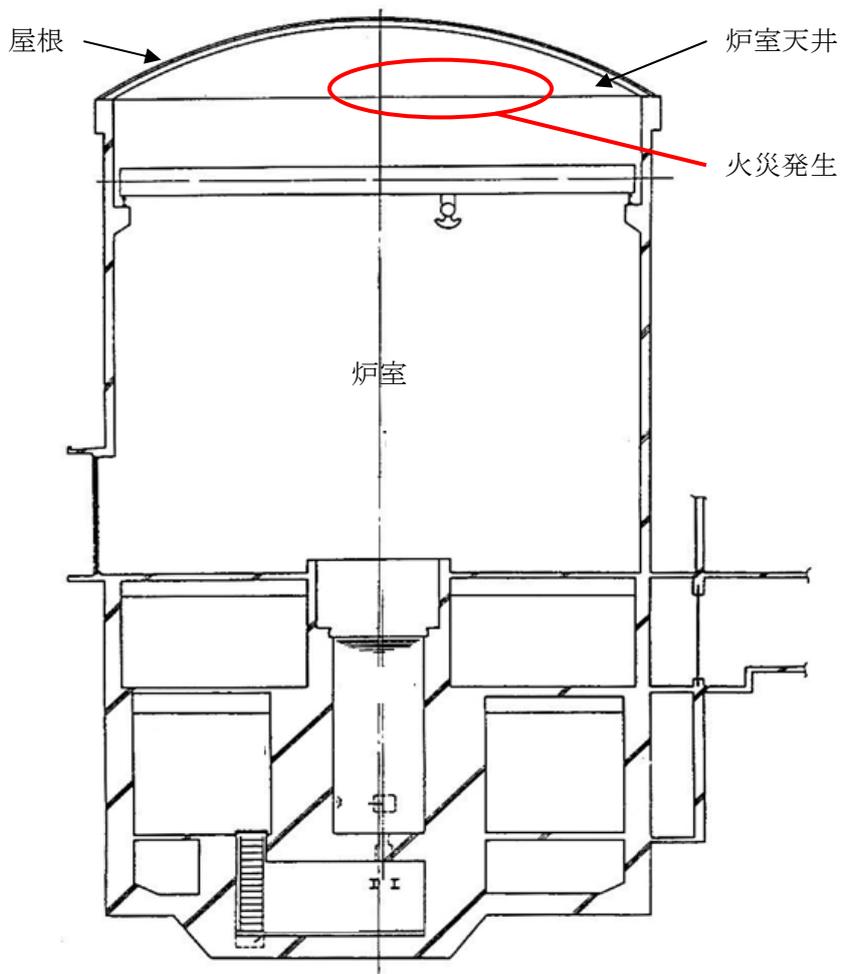
写真 2.8.5-1 NSRR 原子炉建家 縦断面図

NSRR 原子炉建家の屋根は、鉄骨に鉄板張り（屋根ライニング）した上にアルミ板瓦棒葺を施した構造になっているが、アルミ板の表面に腐食が散見されるようになってきたので雨水が屋根ライニングを浸食する恐れがあることから、アルミ板の上にステンレス製の保護板を被せて防水処理を施すこととした。当日は、保護板を止めるための取付け金物を、屋根ライニングにアーク溶接機を使用して新たに取付ける作業を行っていたところ、屋根ライニングが溶接の熱により溶けて穴があき、高温の溶融物が原子炉建家天井裏に落下し、吸音材（グラスウール（厚さ 15mm））を抜けてその下にある可燃性の防湿シートが延焼した。なお、延焼面積は約 76 m<sup>2</sup>であり、防湿シート以外の延焼はなかった。また、原子炉本体施設等への影響はなかった。（写真 2. 8. 5-1、写真 2. 8. 5-2 参照）

溶接面の錆及び腐食による不陸を処置せずに溶接作業を行い加熱超過となったため、溶接部の屋根ライニングが溶けて、溶融物が落下したことが原因であることから、溶接作業の際には請負業者に詳細な要領書を提出させ溶接面の施工監理を強化する。なお、要領書の作成にあたっては、施設保全課担当者と請負業者の双方が必要な情報を提供し相互に確認する。また、溶接で穴があき溶融物が裏側に突き抜けること及び溶接面の裏側が高温になることにより発生する火災への対策が必要なことから、溶接を行う際には施設保全課担当者と請負業者で溶接面の裏面及び下方の状況についての安全確認を行い、チェックシートに記録することにより防火対策を徹底する。

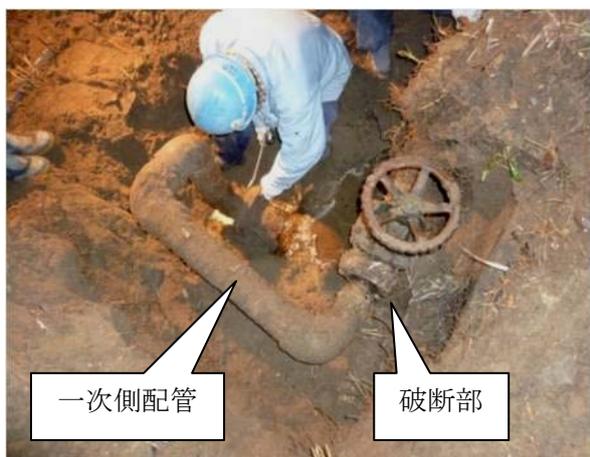
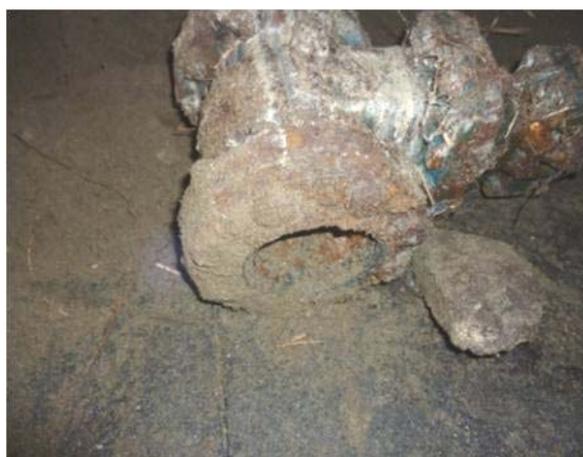
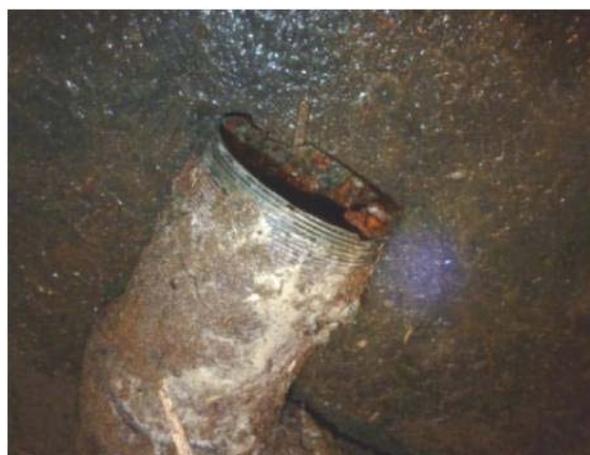
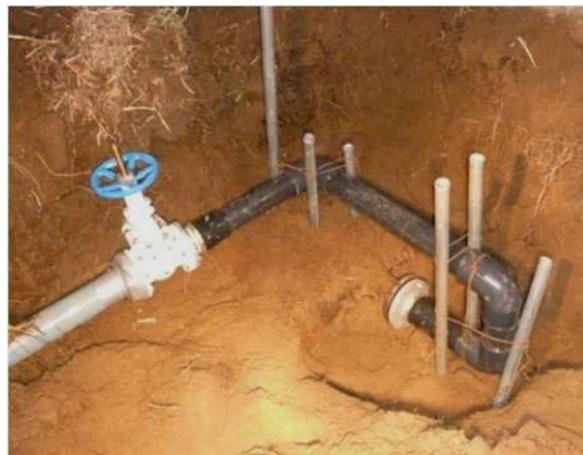
写真 2.8.6-1 FEL 棟西側漏水対応

研究棟東側の工業用水配管更新工事のため、FEL 棟西側屋外第 2 種管理区域内の草地をバックホーにて掘削・伐根作業を行っていたところ、地下約 50cm に埋設されていた既設の配管に土圧がかかり、腐食が進んでいたフランジのねじ接合部が破断し漏水した。今回の漏水により、FEL 棟、先端基礎研究交流棟、研究 1・2・3・4 棟、新図書館、放射線標準施設棟、JFT-2、核融合特研、コード特研、情報システムセンター、超高压電子顕微鏡建家及び研究棟地区屋外消火栓が断水となった。なお、漏水量は約 100 m<sup>3</sup>であった。(写真 2. 8. 6-1 参照)

当日に漏えい箇所の補修を行い、異常のないことを確認した。

埋設配管の位置や深さ等の確認が不十分なまま伐根作業を行ったことが原因であることから、位置が不明確な埋設配管は試掘を行い、位置を明確にしてから作業を行うことを徹底する。また、当該場所は、第 2 種管理区域であったため管理区域作業の認識が不足し、保安管理部への情報共有が遅れた。そのため、作業計画において管理区域内の緊急時連絡体制及び通報連絡基準を明確にし、事故・トラブルの際には管理区域の有無について連絡を徹底する。

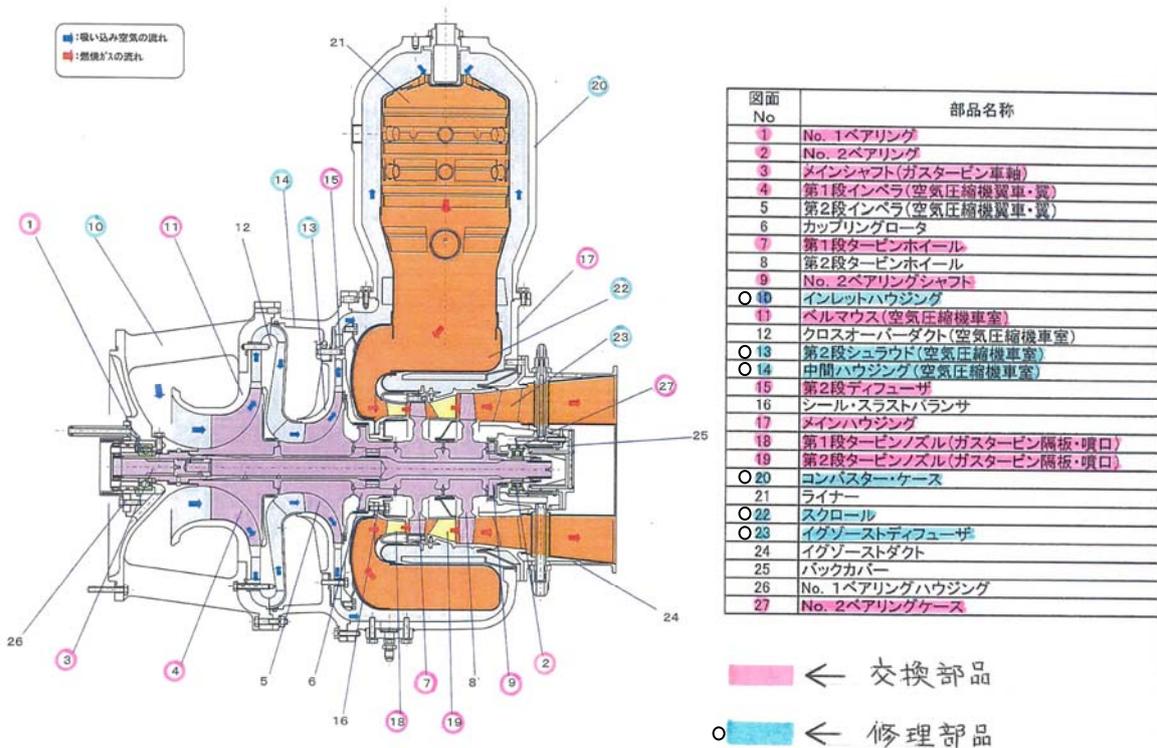
図 2.11.1-1 A系非常用発電機 交換部品、修理部品一覧

非常用発電機は納入から23年が経過し、平成22年度に実施した点検作業のボアスコープ検査時にパワーセクション内部のタービンノズル等に複数のひび割れを発見したため、非常用発電機の分解点検整備を実施することとした。

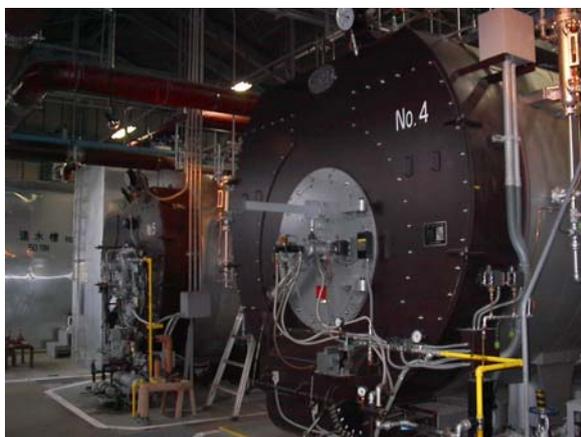
写真 2.11.2-1 ボイラーバーナー改造前

第2ボイラー燃料のLNG化は、平成21年度LNG供給設備を新設及び1号缶から3号缶についてLNGバーナーの改造を行った。平成22年度第2ボイラー4号缶及び5号缶のバーナー更新を契約済繰越とした。当初は、平成23年6月末工期を予定していたが、震災の影響で平成23年7月末に工期を延伸しバーナー更新が終了した。（写真2.11.2-1、写真2.11.2-2）併せて、ボイラー室内のNo.2重油サービスタンク及び重油供給配管等の撤去を行ったことで燃料転換が完了した。また、危険物一般取扱所の廃止、ばい煙発生設備の変更手続きを行った。

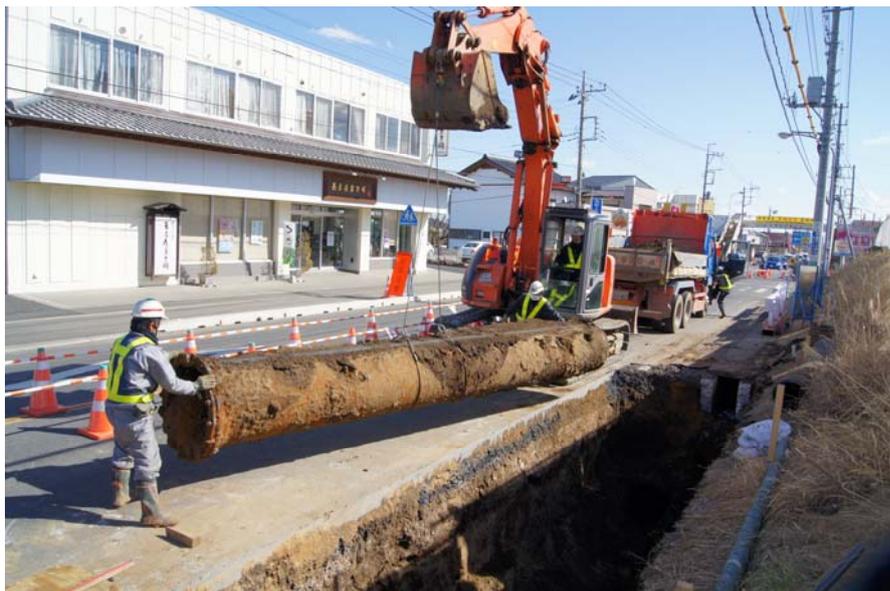
写真 2. 11. 4-1 導水管撤去状況 (村松北地区原研道路)

平成 23 年度は、震災の影響で工期を延伸した久慈川沈砂池撤去、東海村合同庁舎前交差点から真崎十文字及び阿漕ヶ浦放水口から分岐弁までの久慈川導水管の廃止措置を行ったが、一部区間が茨城県の歩道整備事業と重複したことから平成 23 年度内竣工が困難となり、工期を平成 24 年 7 月末に延伸した。さらに、真崎十文字から原科研前までの久慈川導水管撤去設計の変更設計を行った。（写真 2.11.4-1、写真 2.11.4-2）

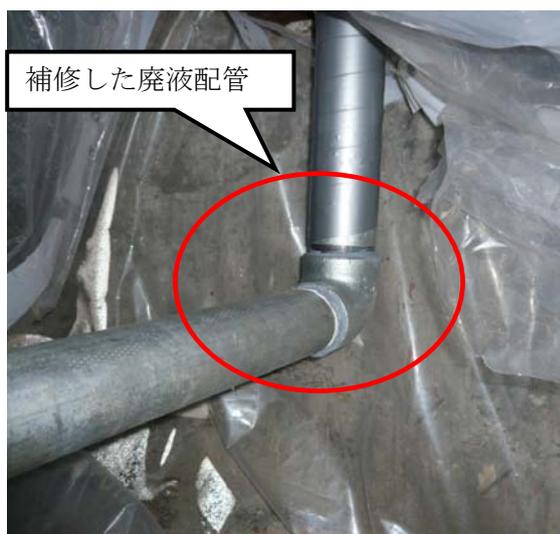
写真 2.12.2-1

TCA 配管破断箇所の補修後  
 廃液配管の材質：鋼管  
 配管径：65A

なお、TCAの廃液配管の破断箇所の補修については、平成23年7月21日、水戸原子力事務所への説明を行い設工認手続き不要との回答を得て補修工事を行い、平成23年11月30日に破断箇所の補修が完了した(写真2.12.2-1参照)。第4研究棟第2種管理区域内廃液配管の経年劣化対策として漏水防止用テープによる補修を実施した。プルトニウム研究1棟の排気ダクト破損の補修方法について、11月22日規制室から施設検査対象となる旨回答あり、平成24年3月28日、施設検査申請手続きを行った。補修工事を平成24年度に実施する予定。給水・排水設備及び一般施設の設備機器についても、年度内に一部を除き復旧作業が終了した。

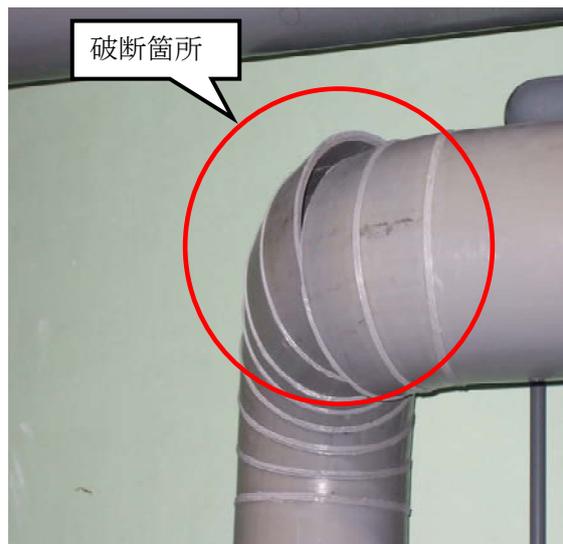
写真 2.12.2-2

プルトニウム研究 1 棟 ダクト破断箇所  
 排気第 10 系統排気ダクトの材質：塩ビ

平成24年度は、プルトニウム研究1棟の排気ダクト破損(写真2.12.2-2参照)の補修方法について関係課室との協議を行い、補修工事を実施し施設検査を受検する。汚染除去場の屋外排気ダクト補修については、規制室への補修計画を説明する。また、タンデム加速器棟の屋外排水配管の補修を実施する。

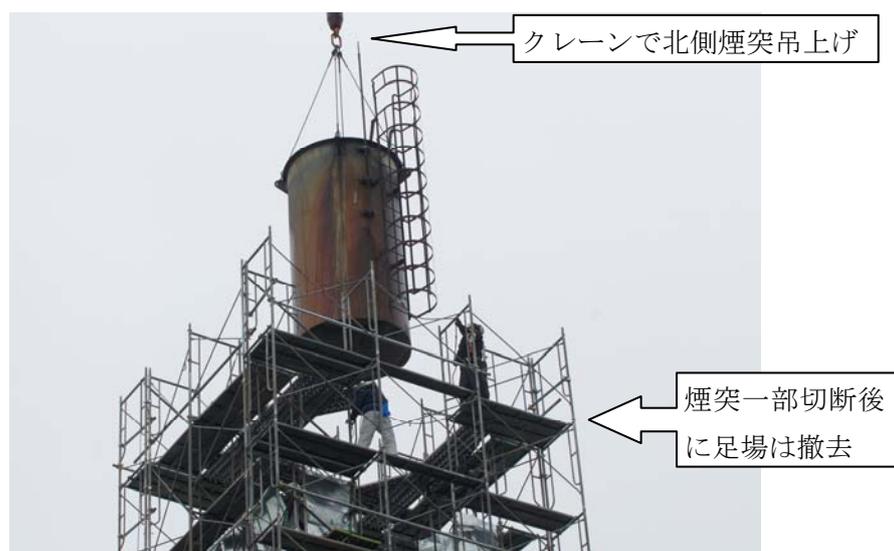
写真 2. 12. 3-1 第2ボイラーの北側煙突切断

配水場は、上水・工水の給水配管が破断し漏水した。平成 23 年 5 月下旬に給水配管の補修が概ね完了した。また、第 1 ボイラーの煙突上部に亀裂が発生し、煙突が国道 245 号線に倒壊するおそれがあるため平成 23 年 4 月に撤去を実施した。さらに、第 2 ボイラーでは、LNG 設備の基礎周囲の陥没、5 缶全てのボイラー耐火物の崩れ、煙突の傾き、還水槽及び硬水軟化装置の破断が確認された。平成 23 年 4 月下旬、LNG 設備の貯槽タンクの傾き及び付帯設備の点検を実施したところ異常は認められなかった。しかし、平成 23 年 8 月 24 日、第 2 ボイラー周囲の陥没箇所補修のための掘削作業を行っていたところ、非管理区域の土中の埋設物から金属缶が発見された。このため、平成 23 年 11 月中旬まで埋設物調査を実施し、平成 24 年 3 月下旬、文科省に「第 2 ボイラー非管理区域における金属缶等の発見」に係る報告書を提出した。平成 23 年 8 月下旬、2 号缶ボイラーの耐火物積替え完了のため、処理場方面に蒸気の送気を開始した。平成 23 年 12 月上旬、1 号、4 号缶の耐火物積替えが完了し、冬期運転を開始した。平成 24 年 3 月上旬、残る 3 号、5 号缶の耐火物積替えと、今後の余震による煙突倒壊を防止

するため、南北2本の煙突を約半分に切断した。(写真 2.12.3-1) なお、破断等が発生した還水槽及び硬水軟化装置は、平成24年度のボイラー冬期運転前に更新を実施する。

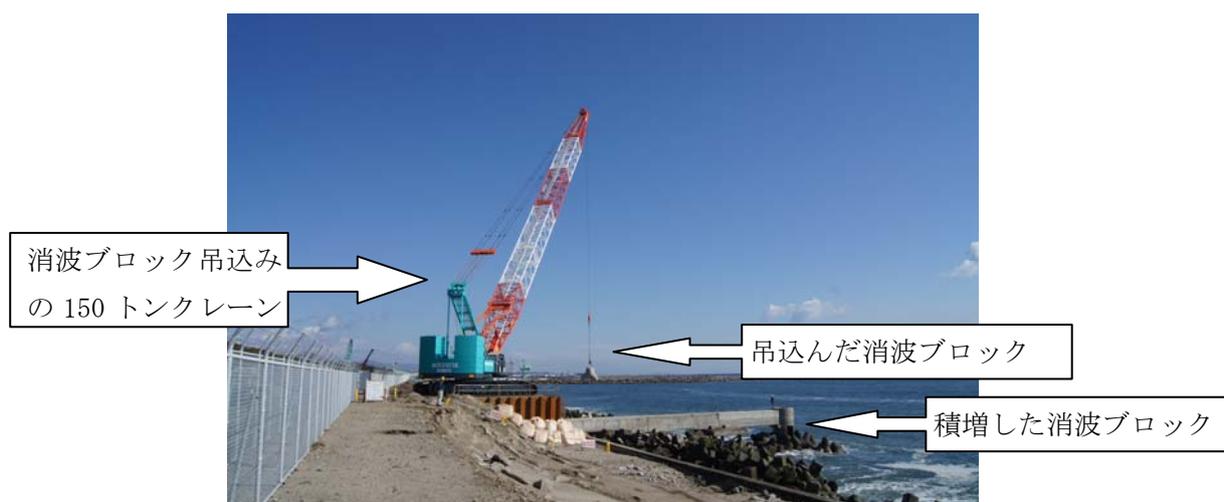
写真 2. 12. 3-2 第1放流渠の放水口周囲に消波ブロック積増し

排水溝は、第2排水溝の隧道部の一部に亀裂が確認されたため、平成23年7月上旬、排水溝被害状況調査を実施した。平成24年3月下旬、第1排水溝は、暗渠部の亀裂補修及び放流渠の放水口周囲への消波ブロック積増しを実施した。(写真 2.12.3-2) また、第2排水溝は、暗渠部が約200m、隧道部が全長約300mのうち約225mの更新を実施した。なお、排水溝に接続される排水管路の一部が陥没したため、平成23年7月初旬から中旬にかけて、給水車による試験通水を実施し健全性確認を行ったが異常は認められなかった。

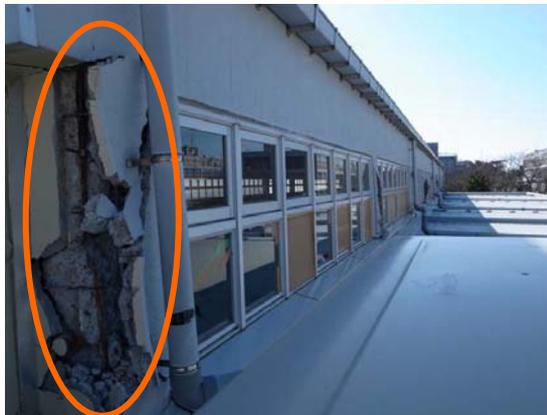
写真 2.12.4-1 工作工場北側高層部柱破損

工作工場では、写真 2. 12. 4-1 及び 2. 12. 4-2 のとおり建家高層部のコンクリート柱の多くに甚大な被害を生じ、被災度判定調査により上部構造の被災度が大破と診断された。余震による二次災害防止のため、工場躯体補強工事を年度当初に行うとともに、工作機械をモックアップ試験室建家等に移設し、5 月下旬から機械工作支援業務を一部再開した。

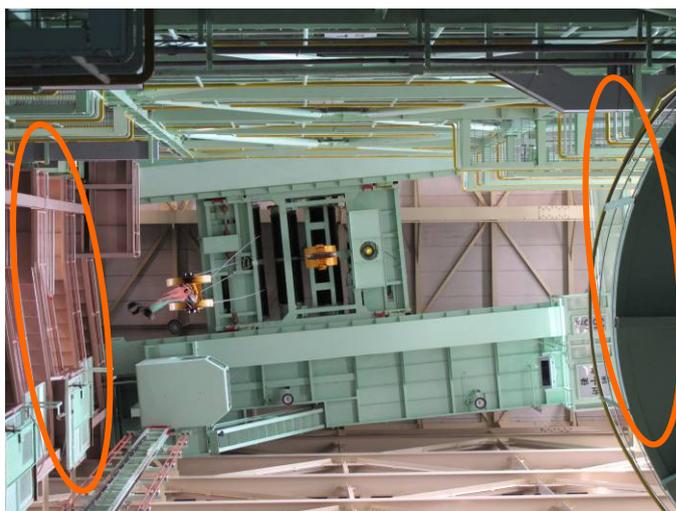
写真 2.12.4-3 LSTF 天井走行クレーンの脱輪

LSTF では、建家の主要構造部に大きな被害はなかったが、写真 2. 12. 4-3 のとおり建家最上部(約 40m)に設置された 35 トン天井走行クレーンがレールから外れ落下の危険が生じたため、クレーンが使用不能となった。本クレーンは実験装置の組み換えや保守点検に不可欠な設備であることから、第 1 次補正予算にて平成 23 年 12 月より修理作業を開始し、平成 24 年 2 月に完了した。また、一部損傷した建家の鉄骨と大実験室の南北に設置されたシャッターについても補修を実施した。

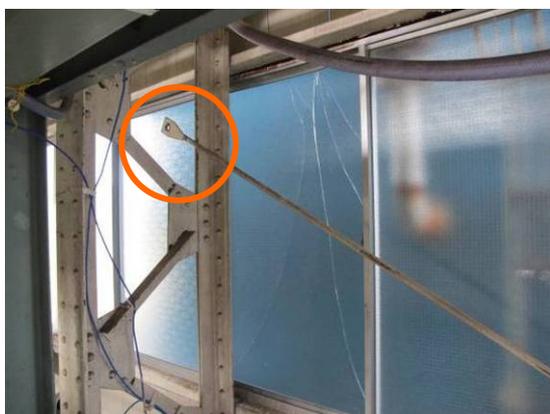
写真 2.12.4-4 機械化工特研ブレース破損

機械化工特研は、鉄骨造りの大実験室と鉄筋コンクリート造りの居室・研究室部分で構成され、大実験室は、写真 2. 12. 4-4 及び 2. 12. 4-5 のとおり鉄骨ブレースの多くが破断し、建家床面の複数箇所亀裂、陥没が発生したことから応急被災度調査により立入禁止の判定が下された。一方、居室・研究室は一部で床の陥没等があったが、これ以外に大きな被害はなかった。大実験室には

安全研究センター及び原子力基礎工学研究部門が所管する各種の実験装置が設置され、今後、福島支援の実験等も計画されている。平成 23 年度においては、建家を再建する方向で検討を進めた結果、補正予算での再建が認められたため、平成 24 年度中の完成を目標に工事が実施される予定である。

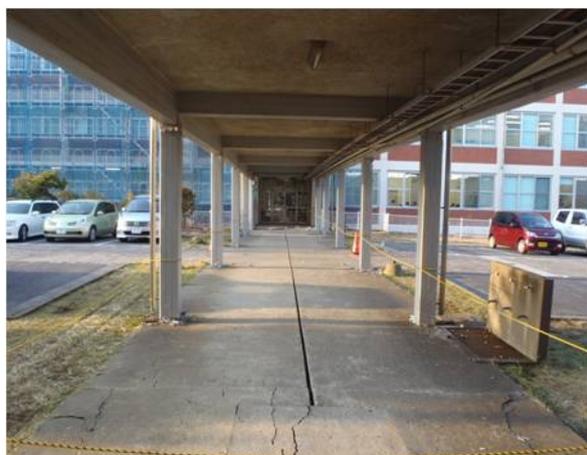
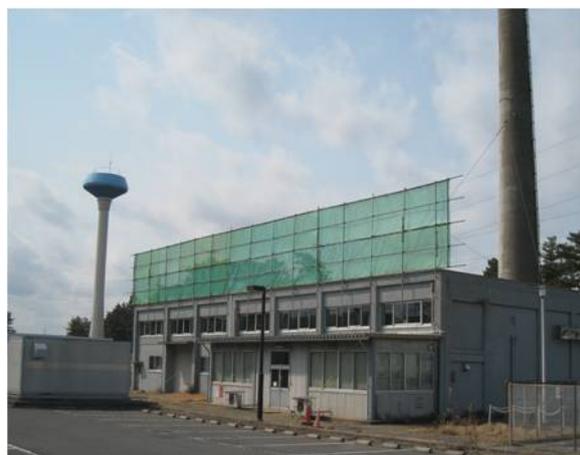
写真 2. 12. 5-1 緊急対応案件

研究棟地区立入禁止措置

第 1 ボイラー煙突倒れ防止措置

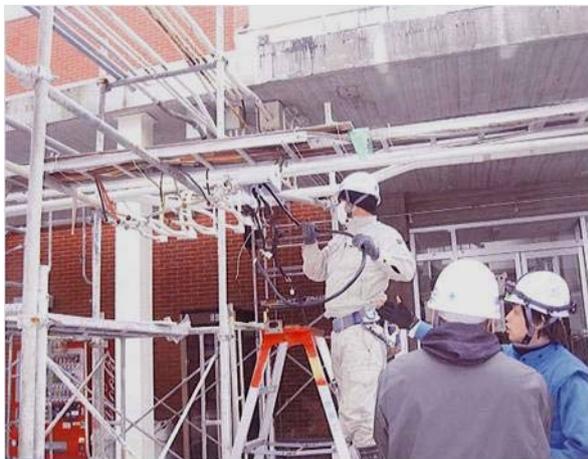
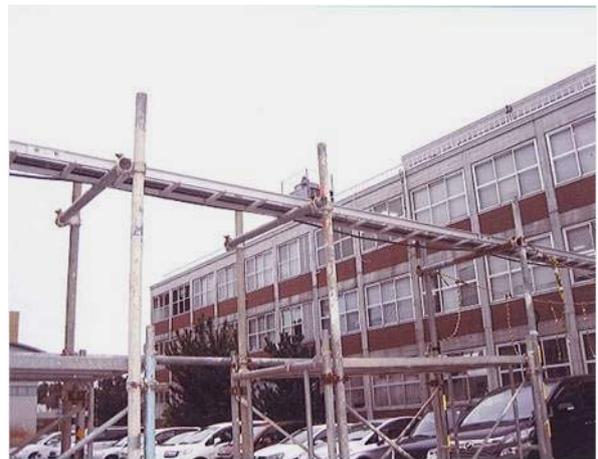
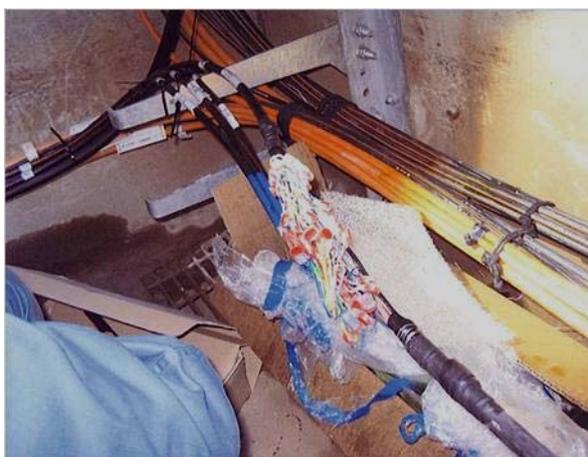
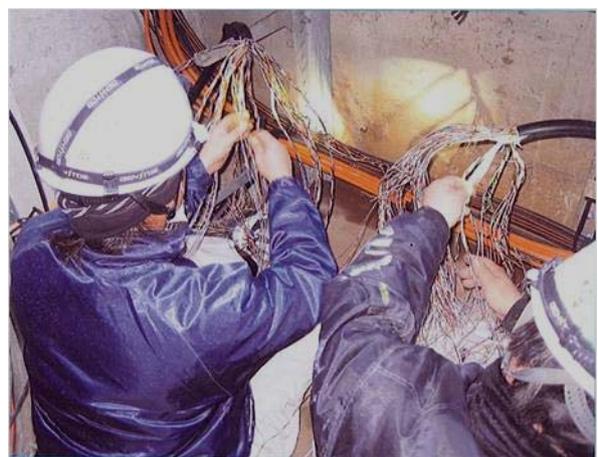
写真 2.12.5-2 第 1 研究棟他渡り廊下ケーブルラック架台仮設他工事

架台仮設状況

自火報ケーブル接続状況

電話線接続状況

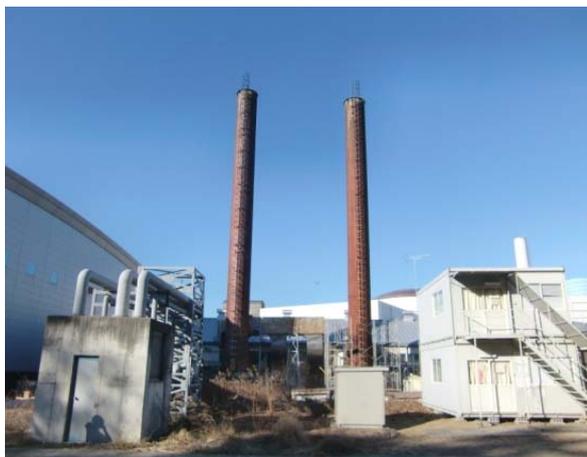
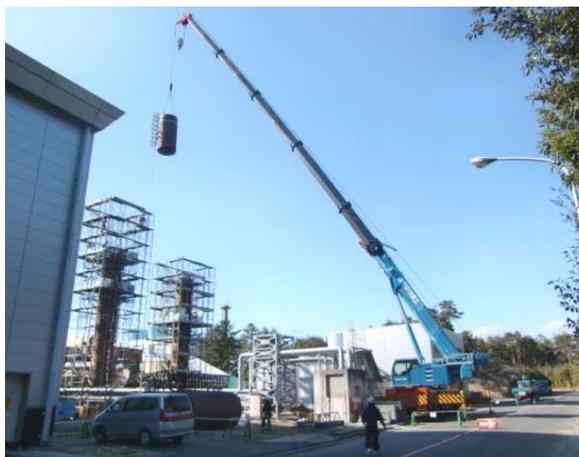
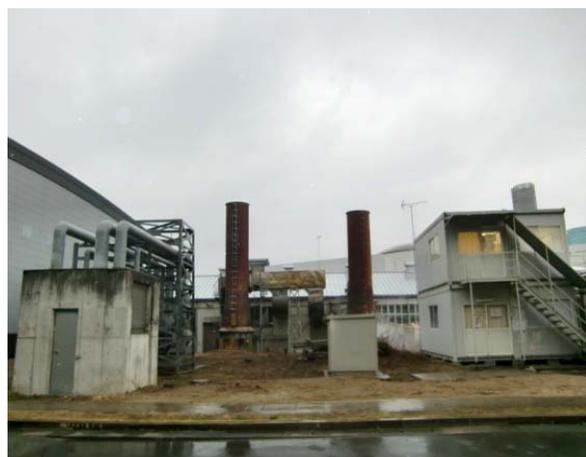
写真 2.12.5-3 第2ボイラー煙突転倒防止改修工事

転倒の恐れがあった第2ボイラーに設置されている排煙用煙突（鋼製：2基）の転倒防止改修工事を行った。設計は、転倒を防止し、煙突としての性能を発揮できる長さを求めた。検討した結果、上部より15mの切断が有効であることを確認した（全長：27m）。しかし、煙突の基礎ボルトの劣化や燃料転換を行ったことにより、今後は、抜本的な改修工事が必要となる。（写真2.12.5-3参照）

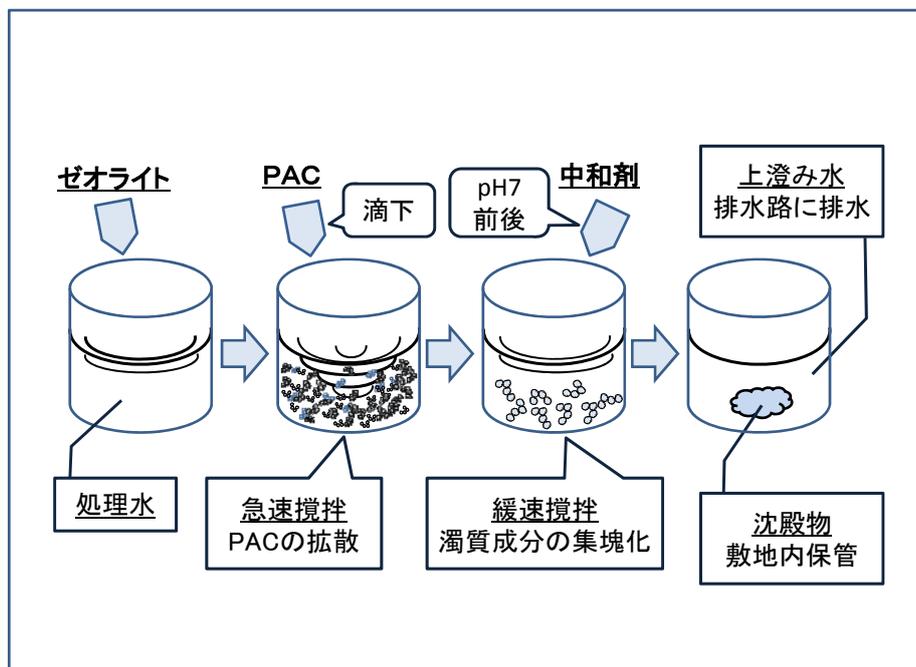
図2. 12. 6-2 ポリタンクでの凝集沈殿作業のフロー

- a) プール水を、ゼオライトを入れたポリタンクにポンプで汲み上げ、攪拌しながらPACを加える。
- b) プール水中の浮遊物質が纏り、大きくなるまで急速に攪拌する。
- c) 浮遊物質の纏まりが大きくなったら、pHが5.8を超えるまで攪拌しながら中和剤を添加する。
- d) 浮遊物質が大きくなり沈殿し始めたら、攪拌を弱めてさらに継続する。
- e) 浮遊物質が底に沈み水が透き通ったら、上澄み水の放射能濃度が200Bq/kg 以下を確認して、上澄み水は排水し沈殿物は回収する。

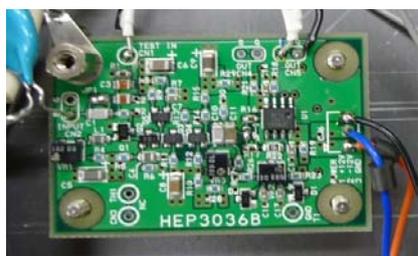
写真 4.2.2-1 試作した前置増幅器

定格で使用する場合には信号が大きいため IC 等で直接信号を受けても十分な S/N 比を確保することが可能であるが、S/N 比を上げるにはディスクリートの FET (電界効果トランジスタ) を用いた高速・低雑音前置増幅器が必要となる。一方、高計数率化には、短時間の波形整形とベースラインの安定化が不可欠となる。このため、Ge ガンマ線検出器の高分解能・高計数率化を目的として開発された DSP 波形整形回路と組み合わせた信号処理回路システムを製作することとした。図 4.2.2-1 に信号処理回路の構成を示す。低雑音前置増幅器としては、初段 FET 回路を最適化すると共に  $^3\text{He}$  位置敏感型比例計数管の高速負電荷成分を主に取得できるように時定数を最適化した回路を試作した。DSP 波形整形回路としては 12 ビット ADC を 40MHz サンプルングで動作させ、高計数率化を実現するため台形波形整形を行い波形整形後の残り片側半分をカットできる回路構成とした。最小の波形整形時定数は  $0.25\mu\text{s}$  である。1/2 インチ径、長さ 60cm、20 気圧の  $^3\text{He}$  位置敏感型比例計数管を用いて回路系の評価基礎試験を行った。一般の比例計数管用前置増幅器と最適化した前置増幅器について改善の効果を示す測定例を図 4.2.2-2 に示す。Am-Li 中性子源を用い 5cm 厚のパラフィンブロックで熱化した後、5cm 厚の B4C ブロックで 1cm 幅にコリメートし計数管に照射した。その結果、一般用では 2.7cm の位置分解能であったものが開発した前置増幅器では 2.1cm の位置分解能が得られた。次に、バイアス電圧を 1500V で改善の効果を示す測定例を図 4.2.2-3 に示す。その結果、一般用ではパルス幅 500ns の位置分解が 25mm であったものが、時定数を最適化した前置増幅器では 18mm の位置分解能が得られた。
