# 大洗研究開発センター燃料研究棟 における汚染について

平成29年7月25日

国立研究開発法人日本原子力研究開発機構

## 概要

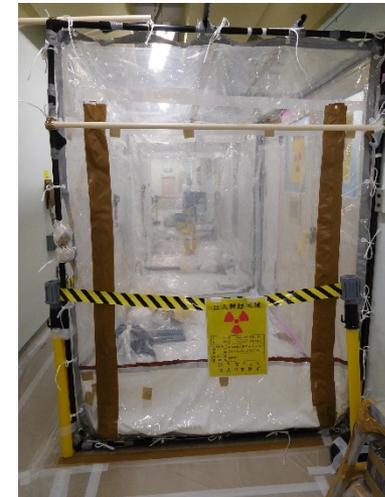
(H29.7.20撮影)

更新したグリーンハウス

- 事象直後に緊急に設置したグリーンハウスから汚染管理の強化を図ったグリーンハウスへ更新した(7月20日)。
- 今後、フード及び108号室の汚染検査・除染を実施する。

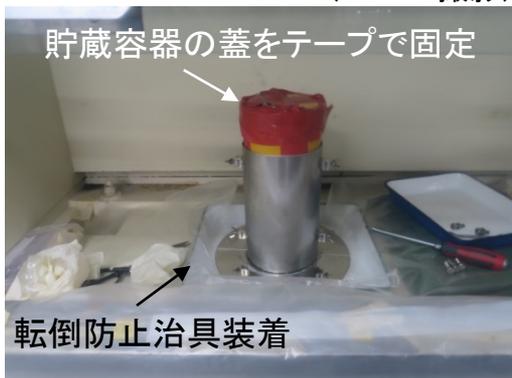
(H29.7.6撮影)

フード内での貯蔵容器の  
保管状況

- 作業員の歩行による汚染拡大・飛散防止のために、化学雑巾を用いて床の拭き取りを行い、フードまでのアクセスルートを確保した(7月4日)。
- フード内の貯蔵容器の蓋をガムテープで固定し、貯蔵容器に転倒防止治具を取り付けた(7月6日)。
- 108号室のフード内の貯蔵容器を搬出し、101号室のグローブボックスへの搬入を行った(7月20日)。

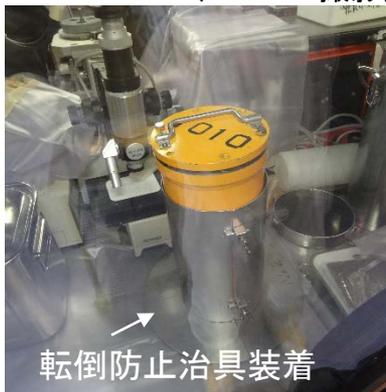
(H29.7.20撮影)

グローブボックス搬入後の  
貯蔵容器の保管状況

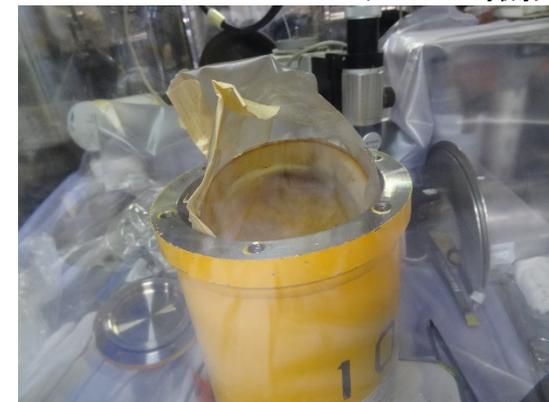
(H29.7.20撮影)

貯蔵容器の状況  
(グローブボックス搬入後に確認)

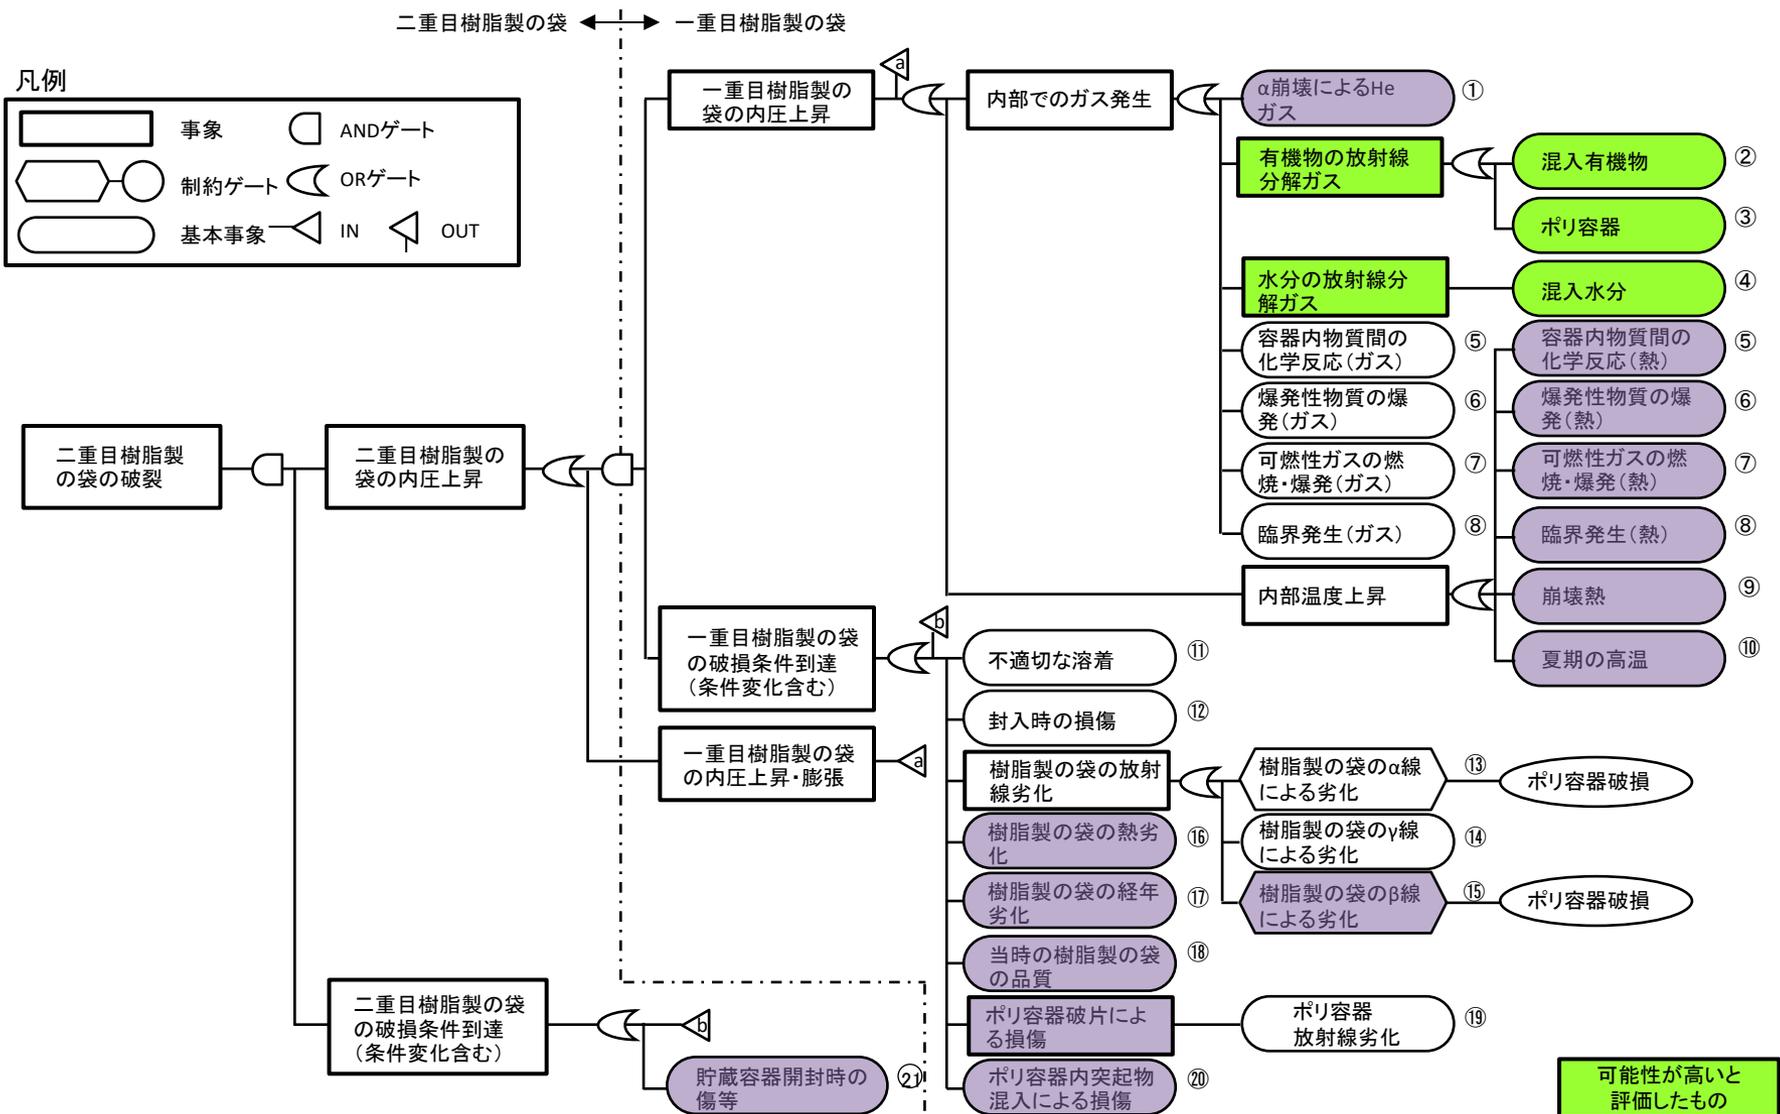
①～⑧:「内部でのガス発生」に係る要因、⑤～⑩:「内部温度上昇」に係る要因

⑪～⑳:「一重目樹脂の袋の破損条件到達(条件変化を含む)」に係る要因

可能性が高いと評価したもの

可能性が低いと評価したもの

- フォルトツリー解析により、樹脂製の袋の破裂は、混入有機物、ポリ容器、混入水分の3つの基本事象が複合して発生したものと推測された。

- 主に上記3つの複合事象あるいはいずれかの単一事象によりガスが発生した。
- 21年間の貯蔵期間中の内圧上昇が樹脂製の袋の破裂をもたらす内圧上昇割合を超過したが、貯蔵容器による拘束力で破裂せずに留まっていた。
- 樹脂製の袋が、貯蔵容器蓋の開封により拘束力を失って樹脂製の袋内外の圧力均衡が崩れ、容器や蓋等で拘束されていない部分が、放射線照射によりもたらされた樹脂製の袋の強度や伸び低下の影響により、線状に裂ける形で破裂開口したと推測される。

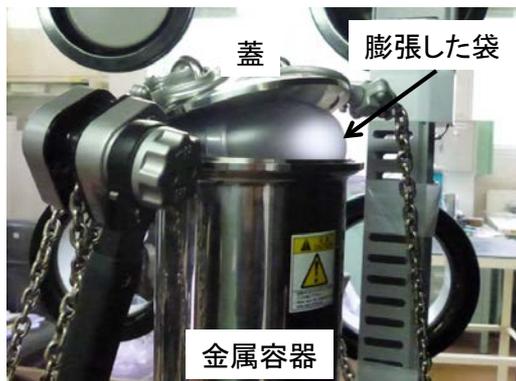
- ガスで樹脂製の袋の内圧を上昇させ、貯蔵容器の蓋を開けた時の模擬体系にて、 $\gamma$ 線照射により劣化させた袋を用いた試験を行い、破裂・破損の様子を観察
- 試験の結果、 $\gamma$ 線照射で劣化させた樹脂製の袋は、内圧が1.9~2.1気圧に達すると破損する

樹脂製の袋の破裂試験時の様子

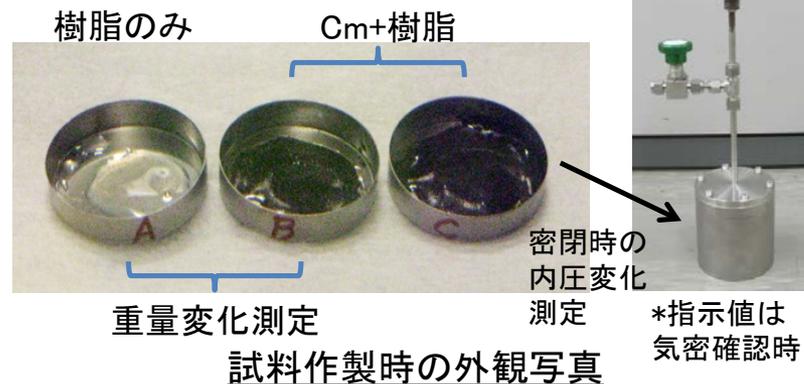
- 貯蔵期間中の $\alpha$ 線によるエポキシ樹脂の分解を短期間で模擬するため、 $\alpha$ 線放出率の高いCmとエポキシ樹脂を混合した試料を作製し、重量変化およびガス発生による容器内圧変化を測定
- 試験の結果をPu 1gあたりのガス発生量に換算したところ、21年間の貯蔵期間中に、主に水素が最大4 L発生し、内圧は2.7気圧となる

試料作製時の外観写真

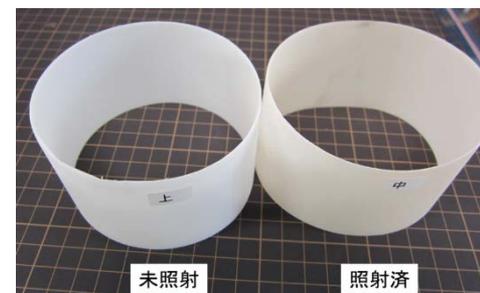
- ポリ容器をHeイオン( $\alpha$ 線を模擬)及び $\gamma$ 線で照射し、それぞれガス発生量及び劣化度合いを評価
- ガス発生量分析結果から、21年間の $\alpha$ 線分解による内蔵ポリ容器(ポリ容器内面95cm<sup>2</sup>が充填されたPu粉末と接触すると仮定)からのガス発生量は最大1 Lで、内圧は1.4気圧となる。 $\gamma$ 線照射では、目立った強度劣化は認められなかった。

$\gamma$ 線照射前後のポリ容器の外観

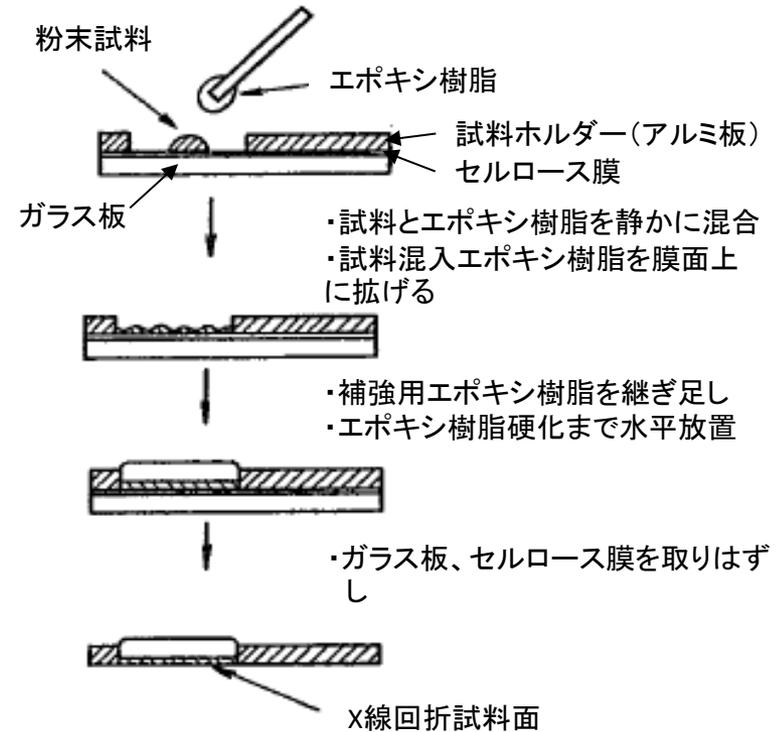
## 試料調製フロー

- 当該貯蔵容器内の核燃料物質は、天然ウラン(U)とプルトニウム(Pu)であり、Puは同位体組成の異なる5種類が混在している。
- 窒化物、炭化物等の活性な試料は、加熱による酸化処理した後、ポリ容器に収納。その際、エポキシ樹脂は分解される。
- 当該貯蔵容器内の核燃料物質は、X線回折測定に使用した試料を集めたものである。
- 燃料研究棟におけるX線回折測定用試料の特徴として、核燃料物質の粉末をエポキシ樹脂系の接着剤(主剤と硬化剤の2液混合型)と混合し、アルミニウム製の試料ホルダーに固定する方法を用いていた。試料ホルダー中の固化物部分の寸法は、約20×20mmの四角形で、厚さ1.5mm程度の平らな形状である。この固化物1個あたりに、核燃料物質の粉末が0.1~0.2g、エポキシ樹脂が0.7~1.0g含まれる。

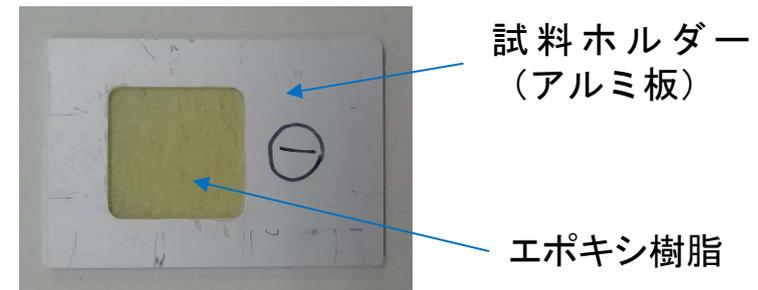
X線回折試料の例

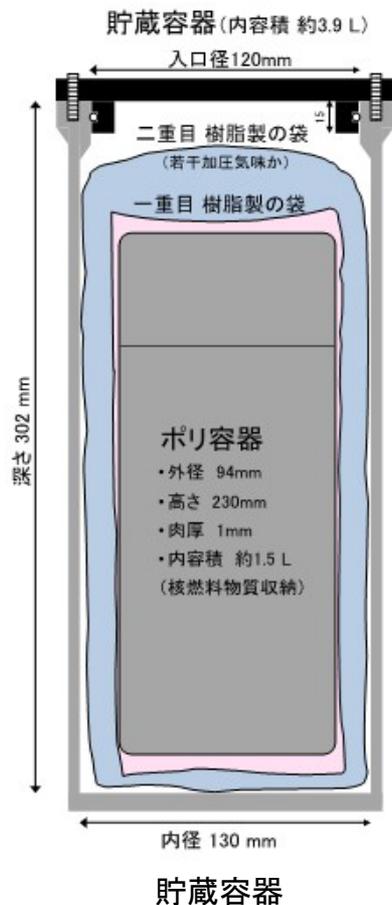
- 貯蔵容器へ収納する際の内容器として、燃料研究棟にあった比較的容積の大きい筒状のポリ容器を用いた。
- 平成3年10月に当該貯蔵容器の貯蔵を開始した後、平成8年7月に貯蔵容器の蓋を開封し、内部の状態を点検した際の記録の存在が平成29年7月14日に確認された。当該貯蔵容器の記録には、ポリ容器の底部が破損していること、樹脂製の袋が膨張していることとの記載がある他、梱包を更新した後に異常なしとの記載がある。

貯蔵容器梱包更新の記録

| 現 状 | | 更 新 後 | |
|---|---|---|---|
| ポリエチレン容器底部が変色、破損<br>内容器ビニルバックが膨張 | | 異常なし。 | |

平成8年7月に当該貯蔵容器内の点検を行い、内容器と樹脂製の袋を交換したと考えられる際の点検記録

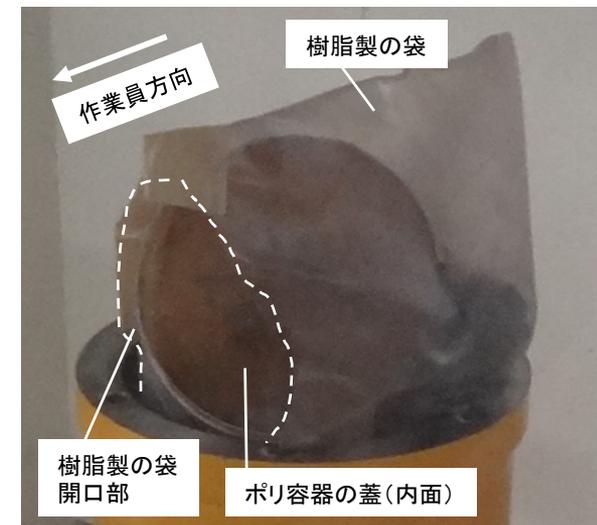
- 貯蔵容器上端からは樹脂製の袋がはみ出ており、破裂の開口部は袋の側面に沿って縦に裂けるように破損している。破裂に伴う開口部は作業員側を向いており、作業員が左腹部に風圧を感じたとの証言と整合している。
- 袋の内側に見える大きな円形状のものは、ポリ容器の蓋であり、作業員の証言では上下が逆さまになった状態で、写真に見えているのは蓋の内面側である。
- 蓋の右側の袋内部に黒い物体が見えており、ポリ容器内の核燃料物質が破裂時に飛び出して来た可能性がある。

樹脂製の袋の破裂後に作業員が撮影した写真を拡大

(袋の側面の一部分が縦に裂けるように破損)
