瑞浪超深地層研究所

—平成27年度計画の進捗と今後の課題—

平成28年3月8日

国立研究開発法人日本原子力研究開発機構
バックエンド研究開発部門
東濃地科学センター 地層科学研究部

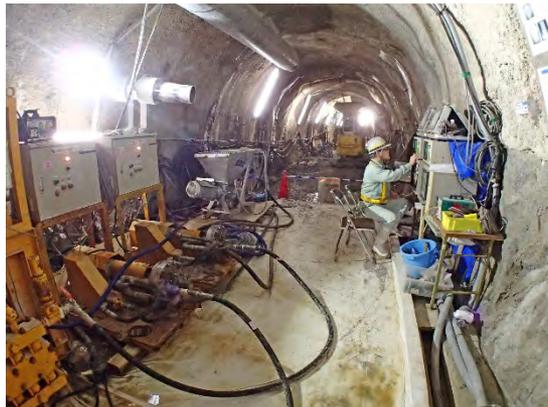
湧水抑制対策
(深度500m研究アクセス南坑道)

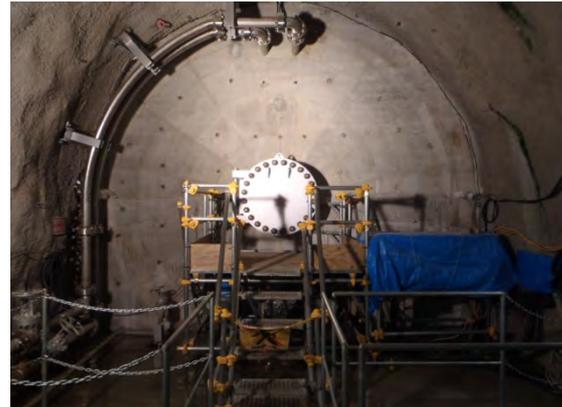
止水壁の設置作業
(深度500m研究アクセス北坑道)

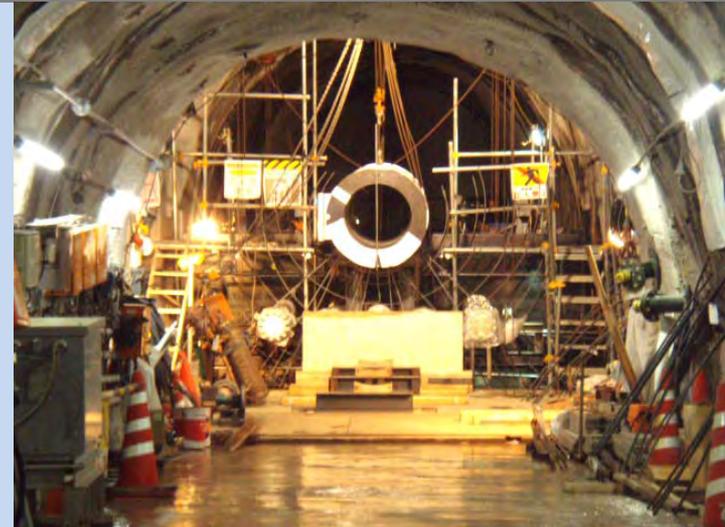
止水壁設置作業

躯体形状:アーチ型(マンホール含)

躯体構造:鉄筋コンクリート造

施工期間:H26年11月~H27年3月

止水壁設置作業現場の状況
(平成27年1月23日)

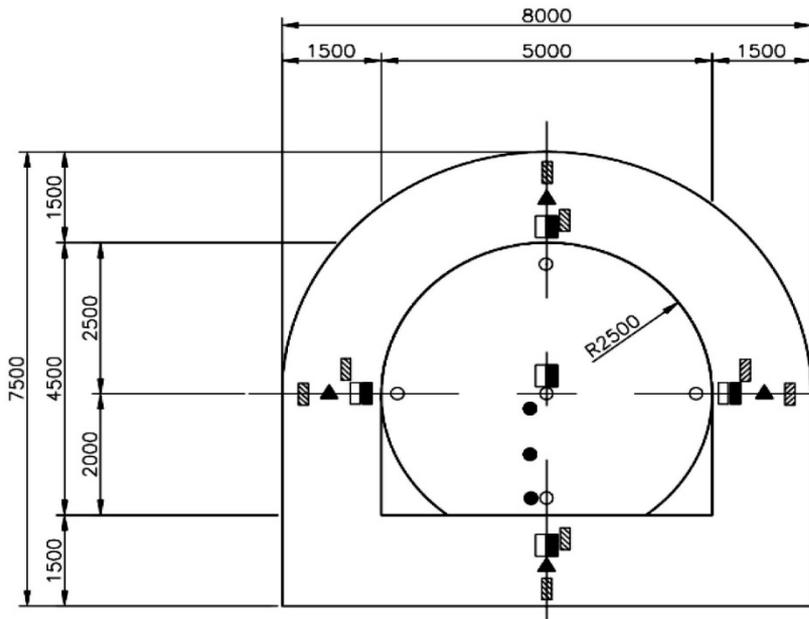
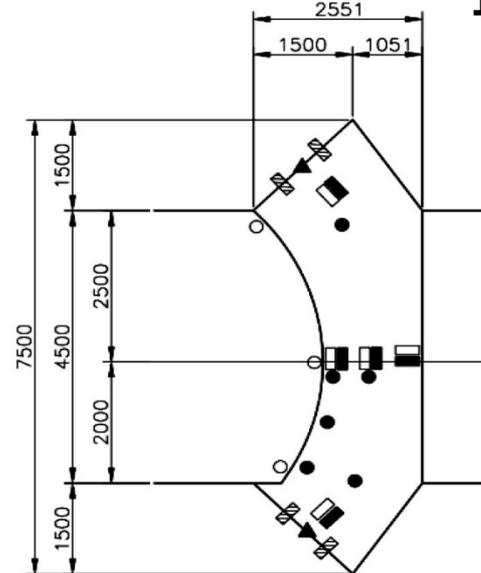
センサー:温度計、変位計、土圧計、鉄筋計
コンクリート応力計、継目計

- 温度計
- 変位計
- ▲ 土圧計
- コンクリート応力計
- 鉄筋計
- ▨ 継目計

止水壁躯体サイズとセンサー配置(単位:mm)

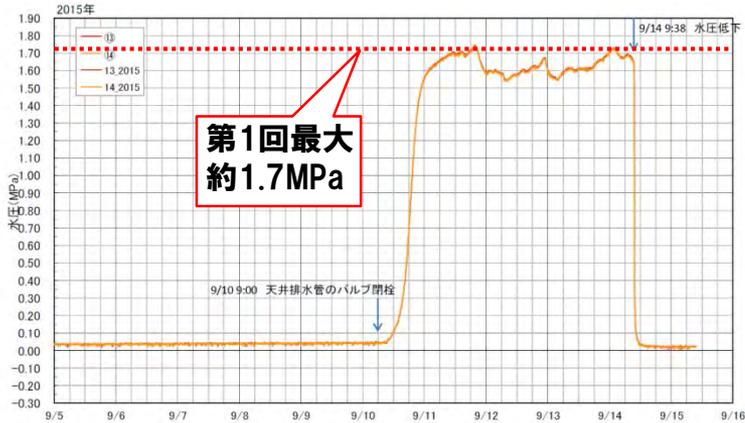
止水壁機能確認試験時の水圧回復(第1回:平成27年9月)

冠水坑道内の水圧変化

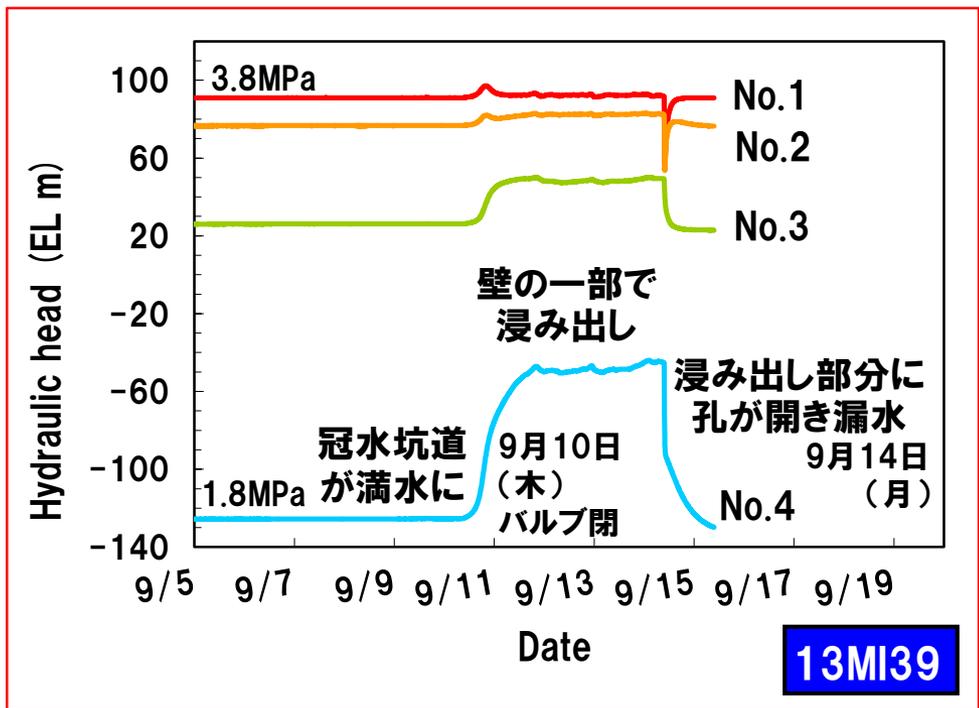
センサーの設置位置と水圧

- ・水圧センサーは冠水坑道床面のコンクリート盤直上に設置
- ・床面～天井間が高さ4.5mあるため、天井まで満水した時点で0.045MPaとなる

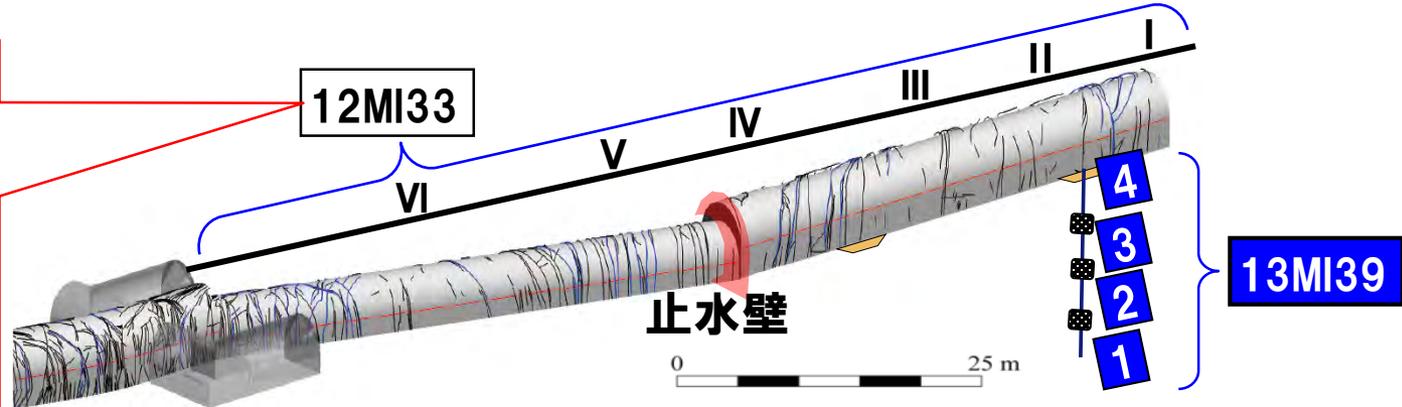
斜坑、冠水坑道掘削前の各観測区間の水圧

区間	位置(mabh)	水圧(MPa)
I	105.4~107.0	4.0
II	85.7~104.5	4.0
III	64.0~84.8	4.1
IV	53.8~63.1	4.1
V	44.1~52.9	4.1
VI	0.0~43.2	4.0

坑道から各観測区間までの
離間距離は約0~15m

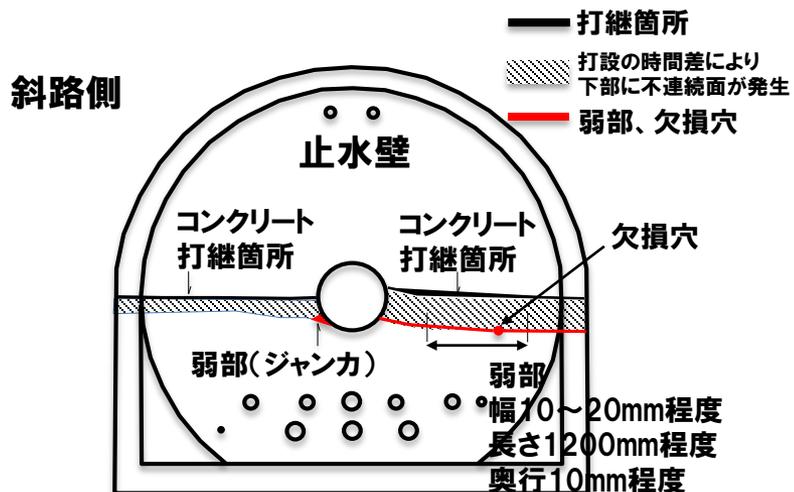
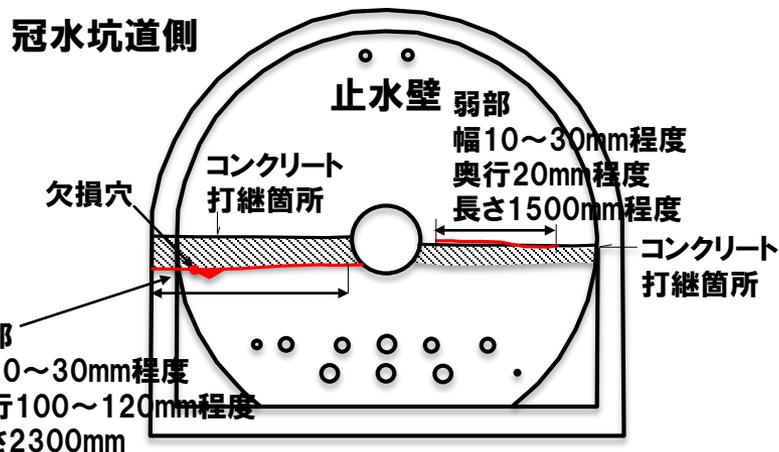
性能確認試験で把握された止水壁の損傷箇所

- ・ダメージ箇所は打継部と健全部の境界付近に集中し、冠水坑道側から斜路側に貫通している箇所がある
- ・斜路側に比べ、冠水坑道側のダメージが大きい

損傷状況を踏まえた補修作業

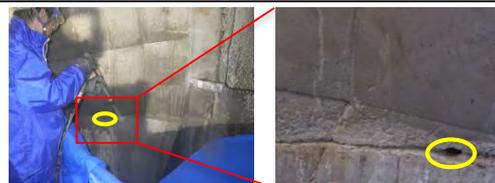
1. 欠損箇所の穴埋め(両側)

はつり、高圧洗浄
 (黄色丸が欠損穴)

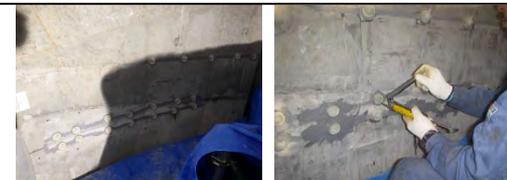
2. 弱層部への注入(両側)

エポキシ樹脂注入

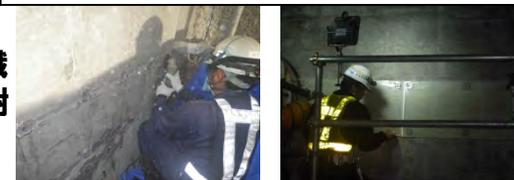
3. カバーライニング(冠水坑道側)

下地処理、カーボン繊維積層ポリエステル樹脂シート貼り

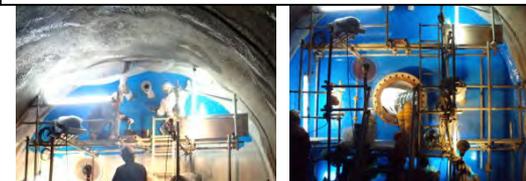
4. 全面防水(冠水坑道側)

ポリエチレン系エマルジョン防水塗装

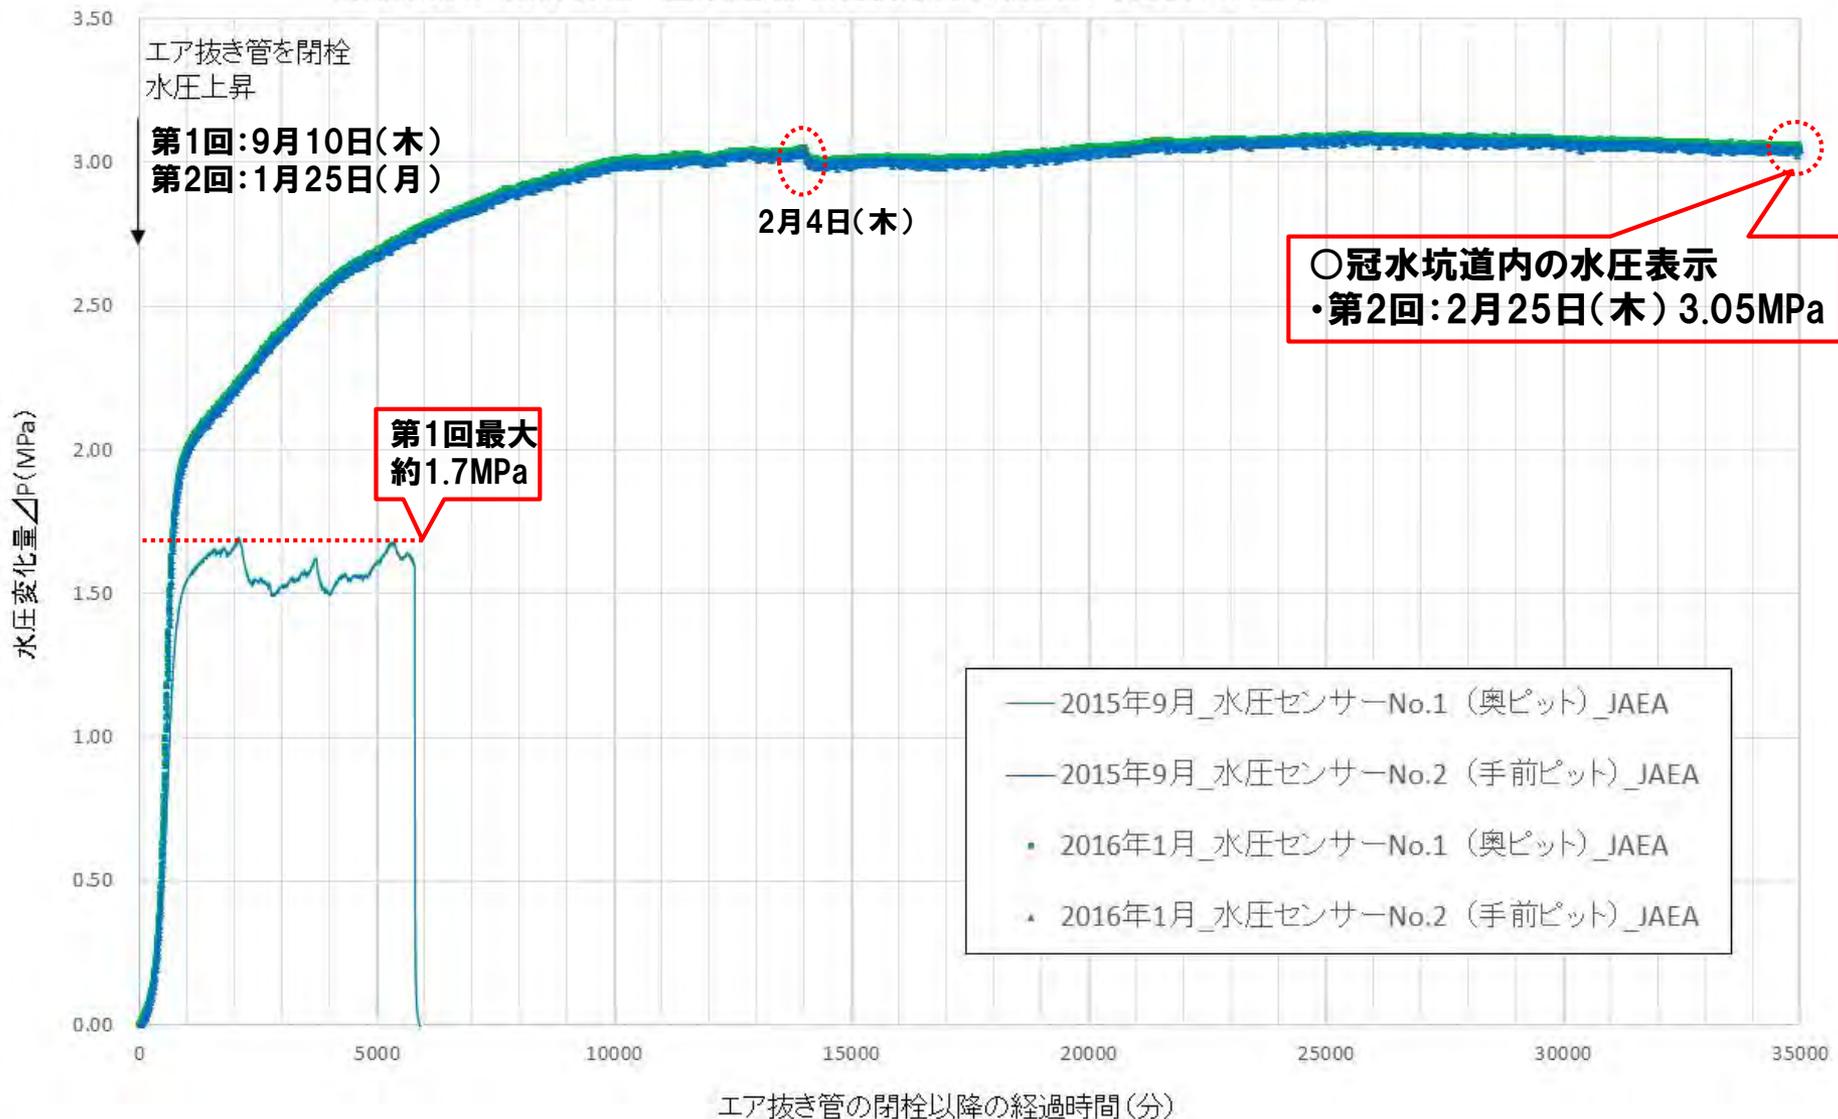
センサーの設置位置と水圧

- ・水圧センサーは冠水坑道床面のコンクリート盤直上に設置
- ・床面～天井間が高さ4.5mあるため、天井まで満水した時点で0.045MPaとなる

止水壁機能確認試験時の水圧回復(冠水坑道内の水圧変化)

深度500m冠水坑道 止水壁機能確認試験(第1回, 第2回)の比較

止水壁機能確認試験の履歴(平成28年1月以降)

- 1月 7日 8:30 排水ポンプ撤去(自然冠水開始:※1)
1月 7日 15:00 マンホール閉
1月 8日 10:00 注水ポンプ始動※2
1月 9日 16:00 注水ポンプ停止
1月 12日 8:30 注水ポンプ始動
1月 20日 9:40 注水ポンプ停止, オーバーフロー前に撤去
1月 21日 16:08 エア抜き管からオーバーフローを確認
1月 25日 9:28 エア抜き管を閉栓, 水圧上昇
2月 1日 9:30-15:30 採水(12MI33,13MI38,39,40,41...各1L)
2月 2日 9:30-15:30 採水(冠水坑道内...5×2L)
<現在、機能確認継続中>

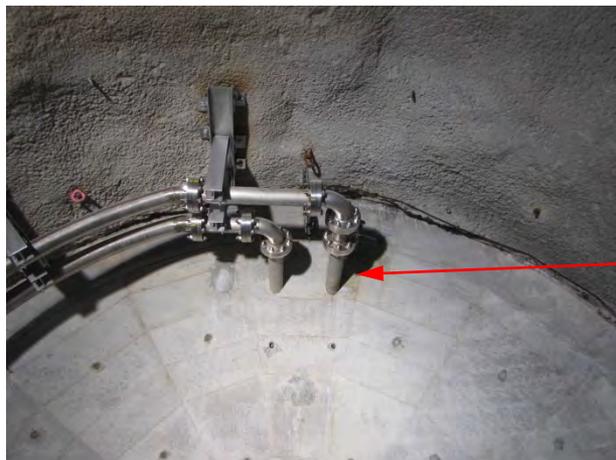
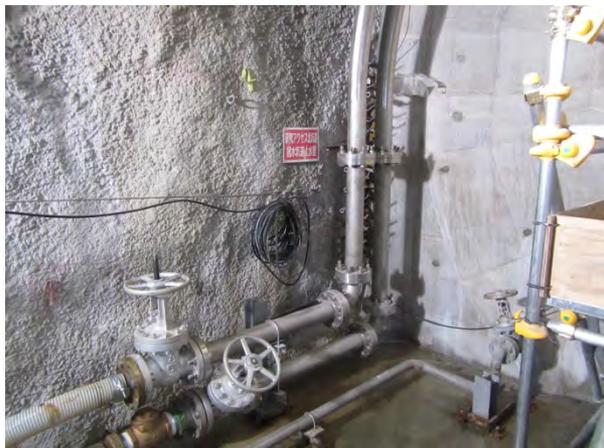
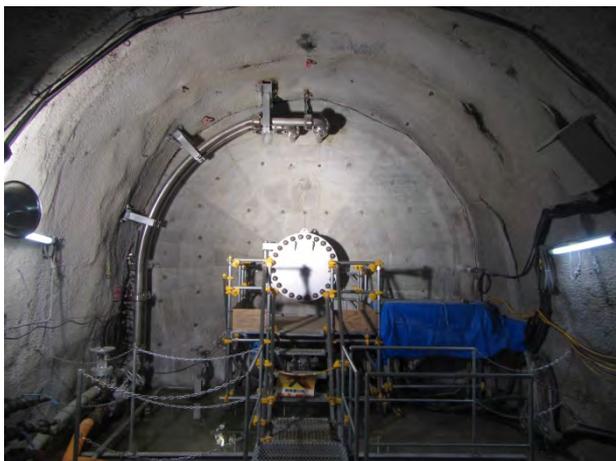
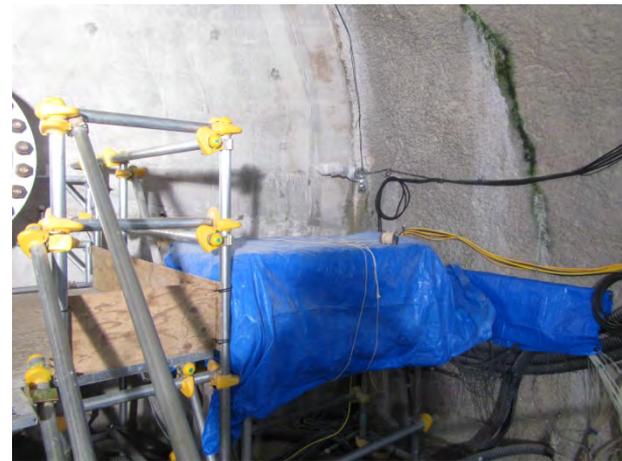
止水壁機能確認試験の状況(平成28年1月21日(木)8時30分)

- 20日(水)9時40分
冠水坑道内水位が天井設置のカメラに到達したことにより、冠水坑道内への注水ポンプ停止、ポンプ撤去
- それ以降、冠水坑道内は自然湧水状態
- 21日(木)16時8分ごろ
エア抜き管(冠水坑道内天端付近に設置)からのオーバーフローを確認
- 現在、オーバーフローの状態を継続
- 25日(月)エア抜き管のバルブを閉める予定。その後は、冠水坑道内は満水、水圧が上昇していく状態となる。

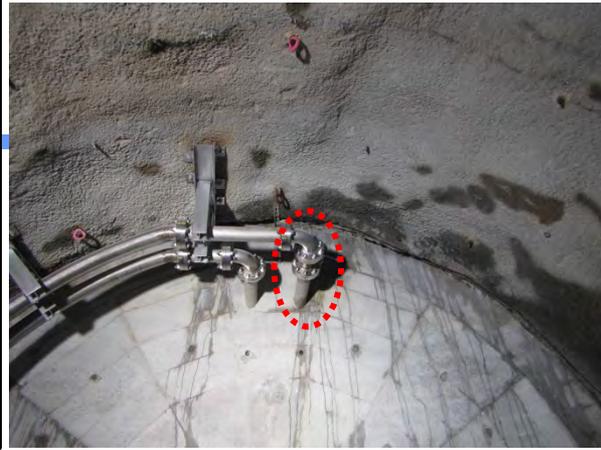
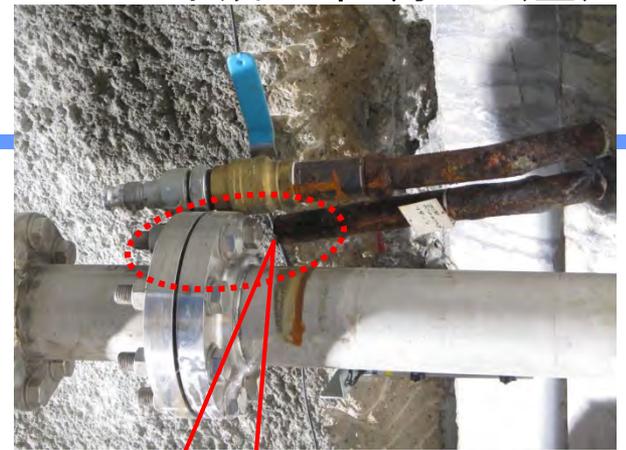
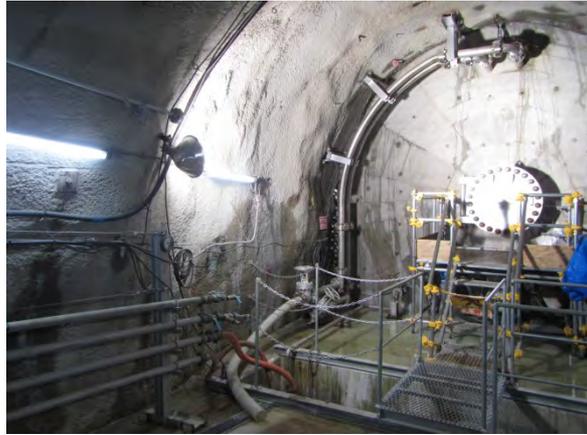
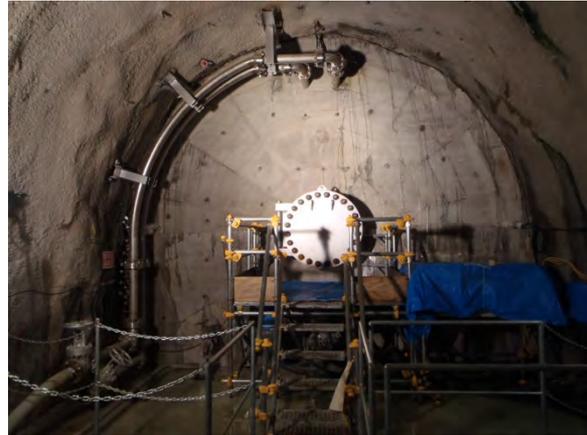
平成28年2月5日(金)

2月4日(木)
グラウトエア抜き管の
バルブ抜け落ち

○水圧モニタリングの変化
2月4日(木)3時14分ごろ
3.08 MPa→3.04 MPaに低下
○2月5日(金)
10時30分 3.05MPa

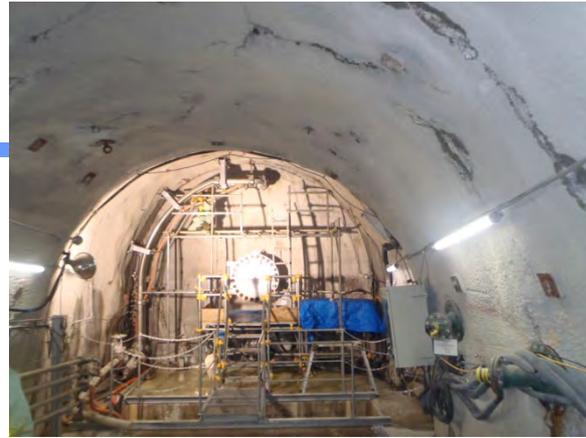
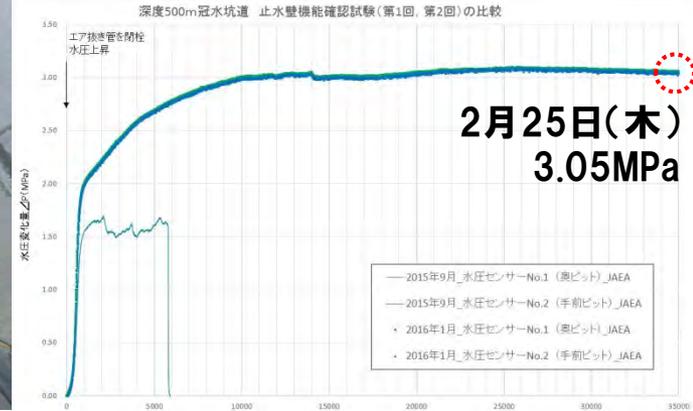
平成28年2月25日(木)

斜坑部の状況

- ・斜坑部天井の3ヶ所 (▼)から滴水・しみ出しを確認:2月24日(水)
- ・斜坑部湧水量の変化
水圧上昇前:1/20(水) 66.2m³/day
2/ 3(水): 65.5m³/day
2/10(水):66.5m³/day
2/17(水):70.8m³/day
2/24(水):69.0m³/day
