# A工区地質記載シート

A2-請負-計測工(地質)-070312

シート番号	横坑01	日時	平成19年3月12日 12:00~13:00	位置・深度	ボーリング横坑01 G.L. 196.9 m~G.L. 200.2 m	観察・撮影者	
-------	------	----	---------------------------	-------	--	--------	--

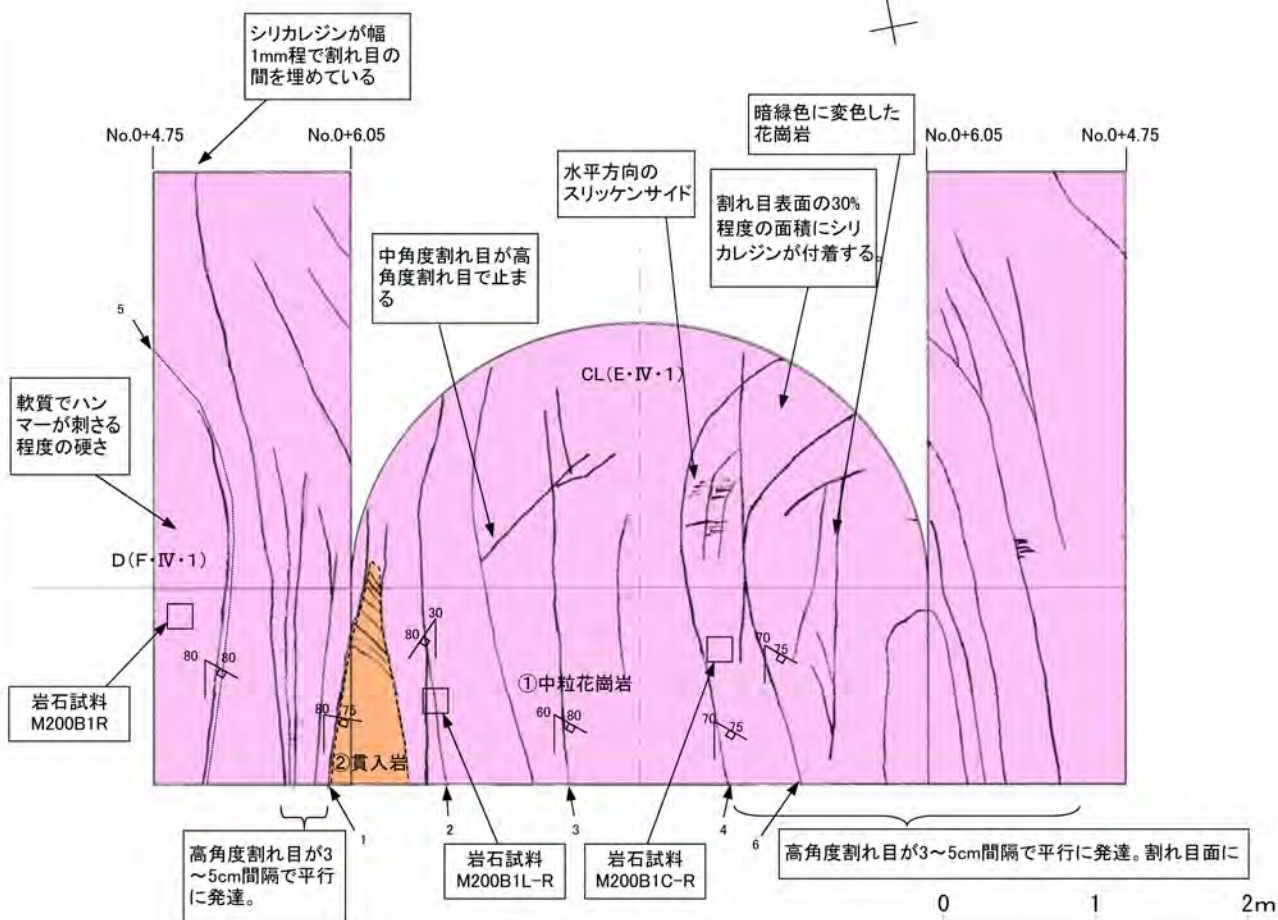
岩種	花崗岩、貫入岩	電研式岩級	G.L. -196.9m~-198.8m D/CL G.L. -198.8m~-200.2m D/CL
岩相	①中粒花崗岩(暗緑色、淡緑色) ②貫入岩	RMR値	G.L. -196.9m~-198.8m 35 G.L. -198.8m~-200.2m 35
風化	α	岩石試料番号	M200B1R, M200B1L-R, M200B1C-R
変質	4	採水試料番号	無
湧水	無	化石	無

当箇所はボーリング横坑であり、掘進方向はN11E方向である。横坑観察は切羽から1.3m離れた場所より目視観察を実施した。  
岩種は花崗岩と貫入岩で、岩相は石英の粒径がφ2~5mm程度の中粒花崗岩と貫入岩である。貫入岩は切羽左側の一部に観察される。全体に変質の程度は著しく、花崗岩は概ね淡緑色を帯びており、切羽右側では暗緑色を帯びている箇所が認められ、変質の程度は4と判断した。  
割れ目は高角度割れ目が主体で切羽左側に中角度の割れ目が認められる。切羽右側では3~5cm間隔で淡緑色の鉱物を挟む高角度割れ目が認められる。切羽左側の中角度の割れ目は高角度の割れ目間で収束する傾向がある。高角度の割れ目面は部分的に平行方向のスリッケンサイドが認められる。また、切羽右側の高角度割れ目には厚さ1mm程度のシリカレジンが挟んでいる箇所が認められた。

湧水はほとんど無く、切羽は全体に乾燥しているように判断される。

壁面は軟質で、割れ目間隔は概ね3~5cm間隔であることから、岩級区分はCL(E・IV・1)と判断した。また、北側壁にはハンマーが刺さる程度軟質な箇所が認められ、北側壁はD(F・IV・1)と評価した。

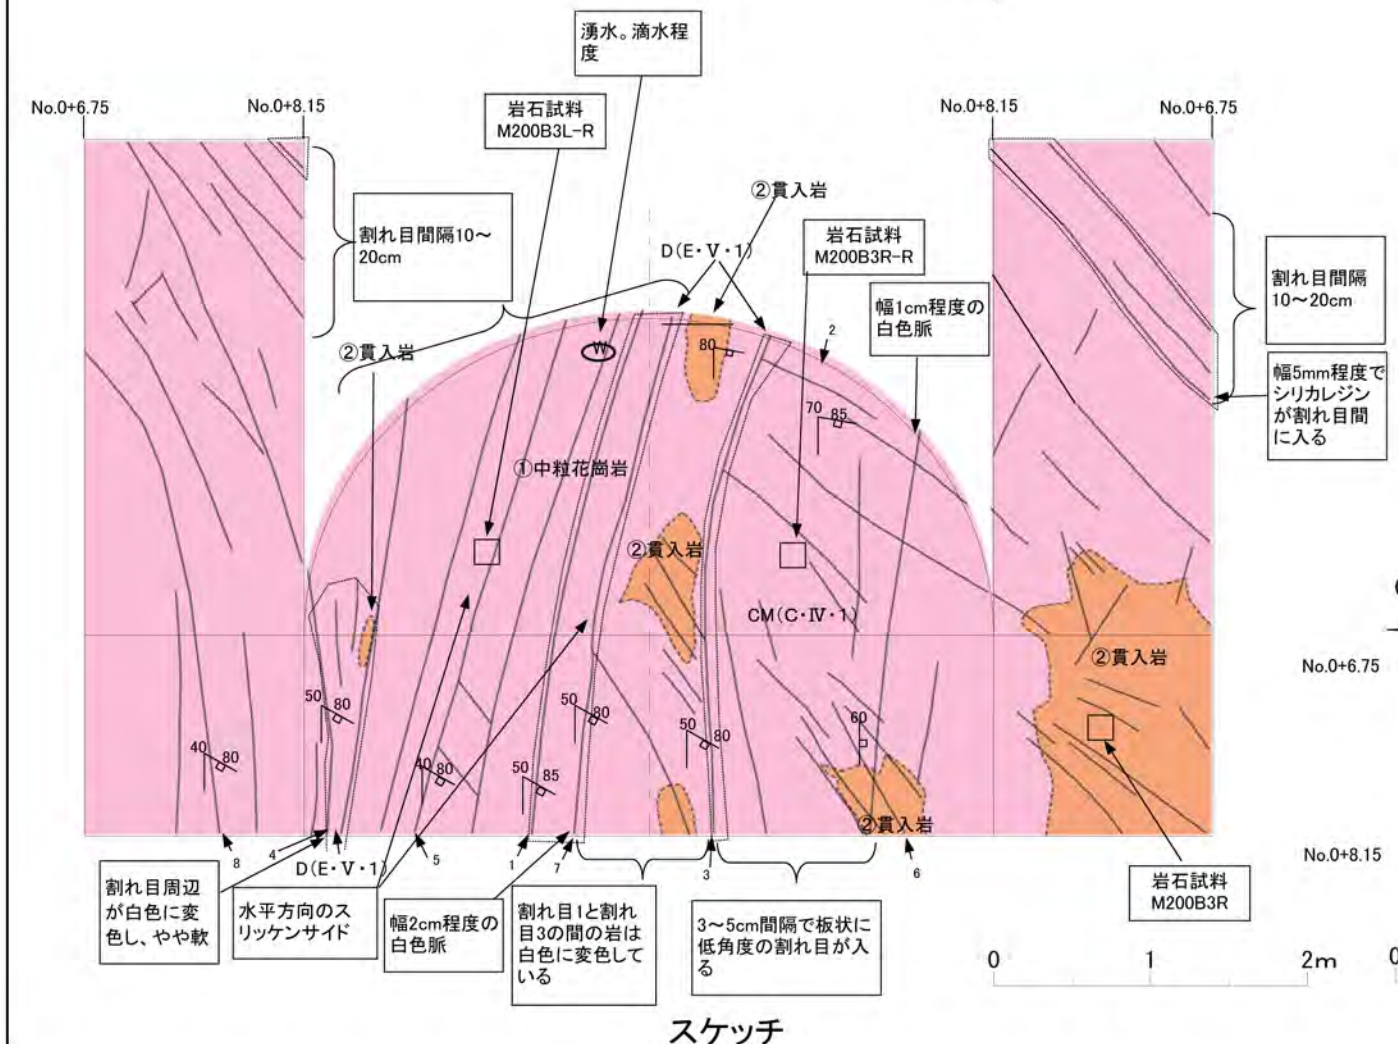
岩種	花崗岩、貫入岩	電研式岩級	G.L. -196.4m~198.6m CM/D G.L. -198.6m~200.2m CM/D
岩相	①中粒花崗岩 (暗緑、暗灰) ②貫入岩 (灰色)	RMR値	G.L. -196.4m~198.6m 25 G.L. -198.6m~200.2m 33
風化	α	岩石試料番号	M200B3R, M200B3L-R, M200B3R-R
変質	4	採水試料番号	無
湧水	滴水程度	化石	無

当箇所はボーリング横坑であり、掘進方向はN11E方向である。横坑観察は切羽から1.4m離れた場所より目視観察を実施した。岩種は花崗岩と貫入岩で、岩相は石英の粒径がφ2~5mm程度の①中粒花崗岩と②貫入岩である。②貫入岩は切羽中央から右側と、切羽左側の一部に観察される。貫入岩は切羽では紡錘状の形状で認められ、貫入岩と花崗岩との境界は割れ目3と接する面を除き明瞭ではない。全体に変質の程度は著しく、割れ目3から割れ目7の間は淡緑色に変色し、切羽の中央から左側は暗緑色に変色しており変質の程度は4と判断した。割れ目は高角度割れ目が主体で、切羽右側では3~5cm間隔で東傾斜の割れ目が板状に認められる。高角度の割れ目には切羽左側で西側面にレイク10°Nのスリッケンサイドが認められる。

また、切羽上部の高角度の割れ目には厚さ5mm程度のシリカレジンが付着している箇所が認められた。

湧水は切羽上部の高角度割れ目から滴水程度が認められた。

岩級区分は、割れ目が多いところでは割れ目の間隔は概ね10~20cmで、硬さハンマーの強い打撃で割れる程度であることからCM(C・IV・1)と評価した。ただし、割れ目の周辺では粘土状となる箇所もあり、その部分はD(E・V・1)と判断した。

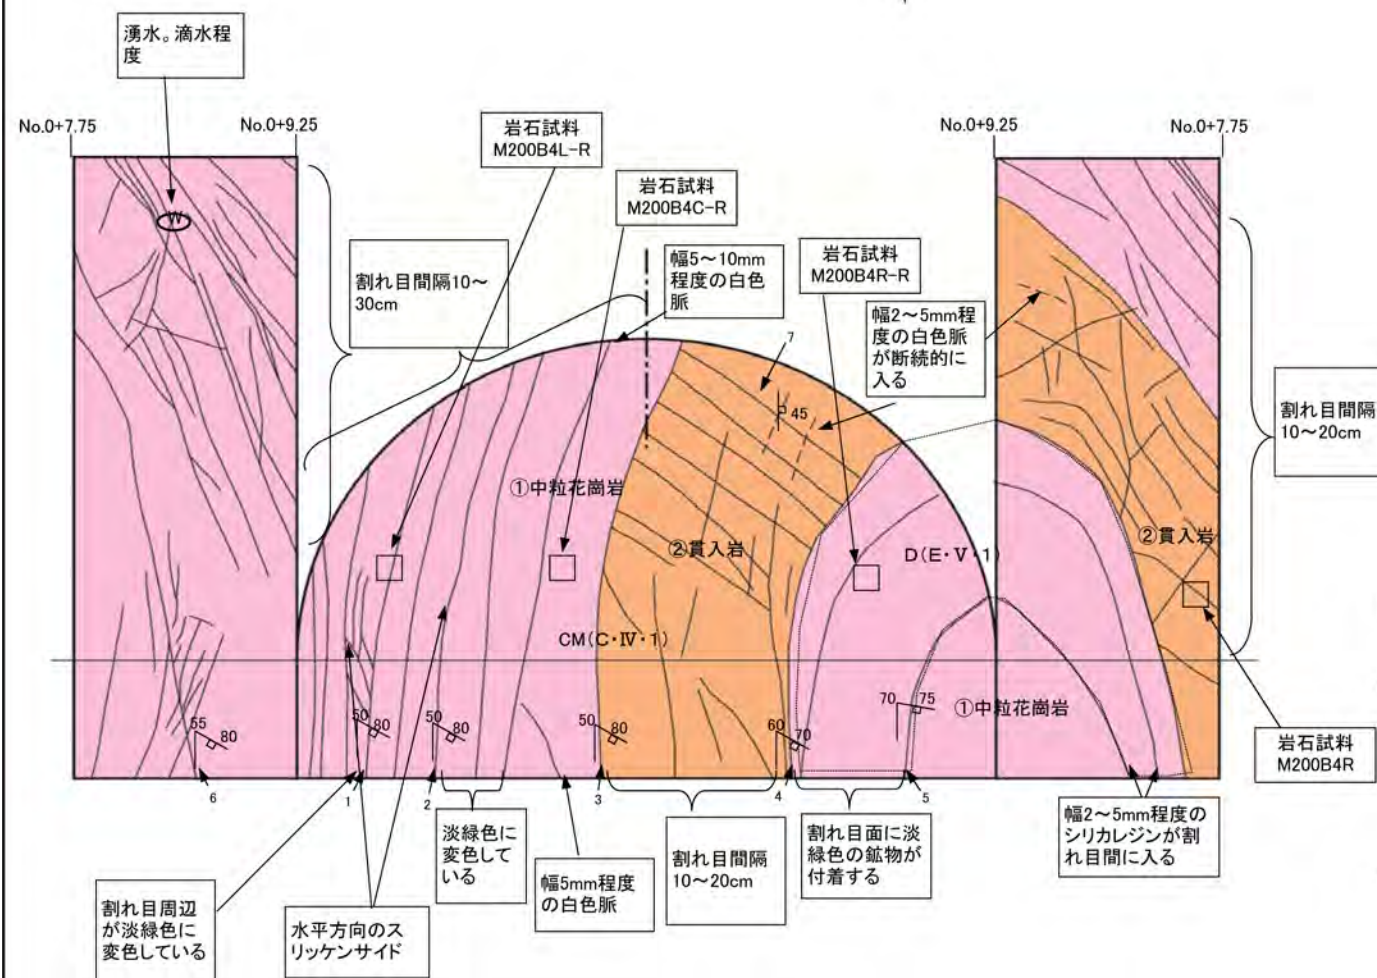
岩種	花崗岩、貫入岩	電研式岩級	G.L. -196.2m~198.4m G.L. -198.4m~199.2m	CM/D CM/D
岩相	①中粒花崗岩 (暗緑、淡緑) ②貫入岩 (灰色)	RMR値	G.L. -196.2m~198.4m G.L. -198.4m~199.2m	27 35
風化	α	岩石試料番号	M200B4R, M200B4L-R, M200B4C-R, M200B4R-R	
変質	4	採水試料番号	無	
湧水	滴水程度	化石	無

当箇所はボーリング横坑であり、掘進方向はN11E方向である。横坑観察は切羽から1.5m離れた場所より目視観察を実施した。  
岩種は花崗岩と貫入岩で、岩相は石英の粒径がφ2~5mm程度の①中粒花崗岩と②貫入岩である。②貫入岩は切羽中央に観察される。全体に花崗岩の変質の程度は著しく、特に割れ目1付近や割れ目2と割れ目3の間は淡緑色に変色しており、変質の程度は4と判断した。  
割れ目は高角度割れ目が主体で、10~30cm間隔で東傾斜の割れ目が板状に認められる。切羽左側の高角度の割れ目には切羽左側で西向き面に水平方向のスリッケンサイドが認められる。また、東側壁の割れ目には厚さ2~5mm程度のシリカレジンが付着している箇所が認められた。割れ目面に幅2~5mm程度の白色脈が認められ、貫入岩には幅1~2mm程度の白色脈が断続的に認められた。

湧水は天端付近の高角度割れ目から滴水程度が認められた。

岩級区分は、割れ目が多いところでは割れ目の間隔は概ね10~30cmで、硬さはハンマーの強い打撃で割れる程度であることからCM(C・IV・1)と判断した。割れ目の周辺では粘土状となる箇所も認められ、その部分はD(E・V・1)と判断した。

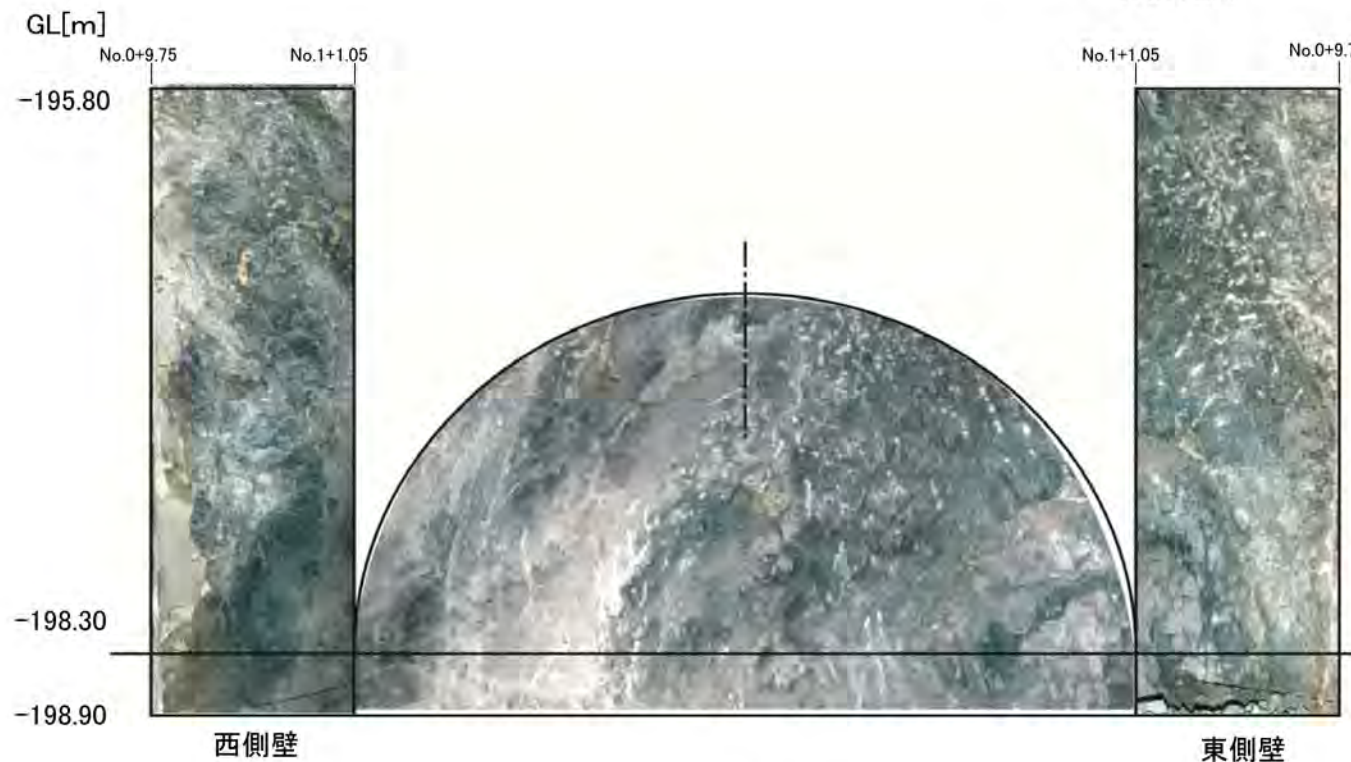
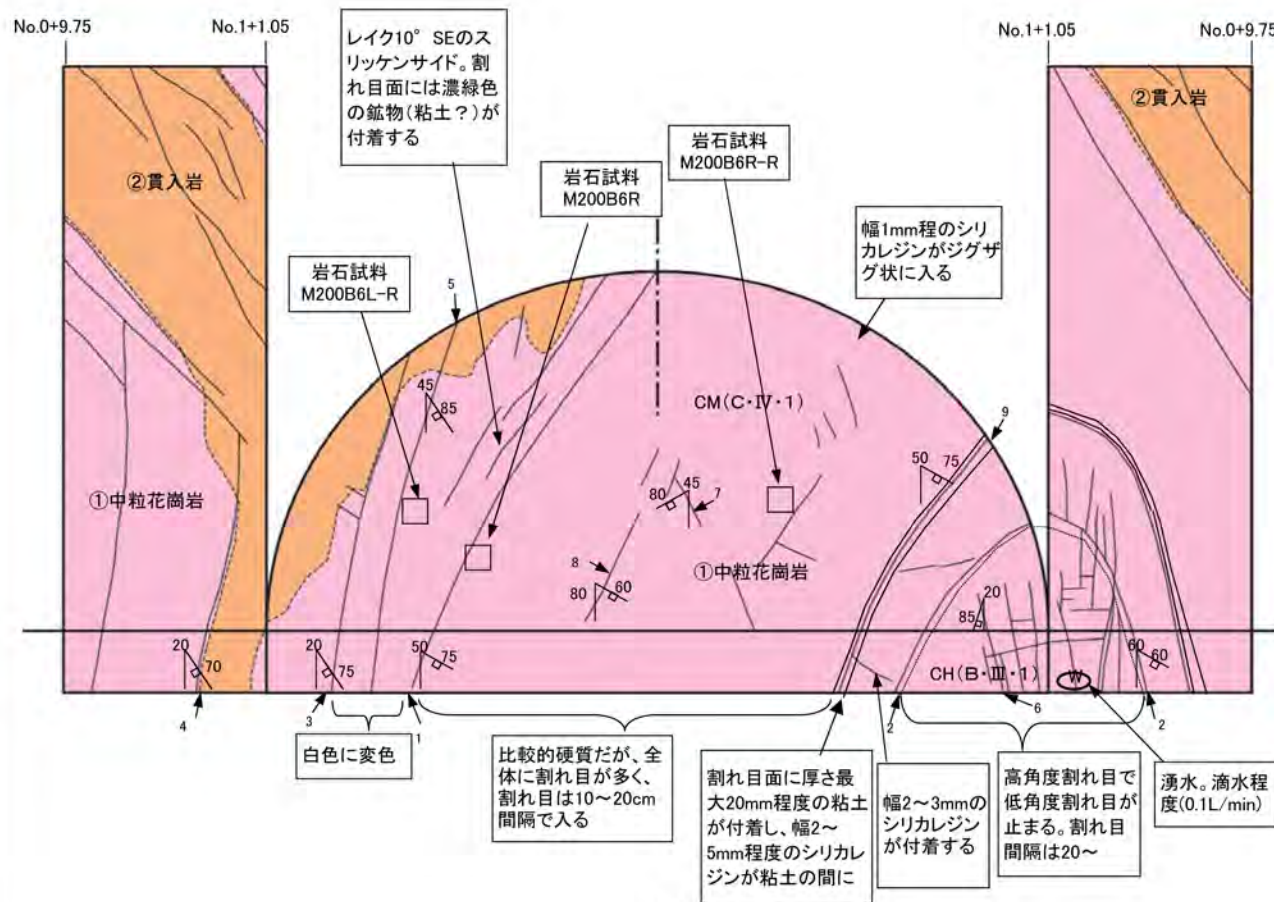
岩種	花崗岩、貫入岩	電研式岩級	G.L. -195.8m~198.3m CM/CH	G.L. -198.3m~198.9m CM/CH
岩相	①中粒花崗岩 (淡緑、暗灰) ②貫入岩 (灰色)	RMR値	G.L. -195.8m~198.3m 35	G.L. -198.3m~198.9m 27
風化	α	岩石試料番号	M200B6R, M200B6L-R, M200B6R-R	
変質	2~4	採水試料番号	無	
湧水	滴水程度	化石	無

当箇所はボーリング横坑であり、掘進方向はN11E方向である。横坑観察は切羽から1.3m離れた場所より目視観察を実施した。  
岩種は花崗岩と貫入岩で、岩相は石英の粒径がφ2~5mm程度の中粒花崗岩と貫入岩である。貫入岩は切羽左側に観察され、中粒花崗岩との境界は不明瞭である。切羽右端部では程度が弱く鉱物が明瞭に認められ、変色や粘土化はほとんど認められないことから、変質の程度は2と判断した。割れ目9より左側の切羽に見られる岩は暗緑色や白色に変色しており変質の程度は4と判断した。  
割れ目1と割れ目3の間はNW系の連続性の良い割れ目が卓越し、その面には濃緑色の鉱物(粘土?)が付着し、西向きの面にレイク10° SEのスリッケンサイドが認められる。割れ目1と割れ目9の間はNW系とNE系の割れ目が10~20cm間隔で認められる。

割れ目9より右側の切羽には高角度割れ目と低角度割れ目が認められ、低角度割れ目は高角度割れ目で止まる。  
湧水は切羽右端の割れ目から濡れる程度の量が認められた。  
岩級区分は、割れ目2より左側の切羽では、割れ目の間隔は概ね10~20cmで、岩はハンマーの強い打撃で割れる程度の硬さであることからCM(C・Ⅳ・1)と評価した。また、割れ目2より右側の切羽の岩の硬さはハンマーの打撃で割りにくい程度で割れ目間隔は20~30cm程度であることからCH(B・Ⅲ・1)と評価した。

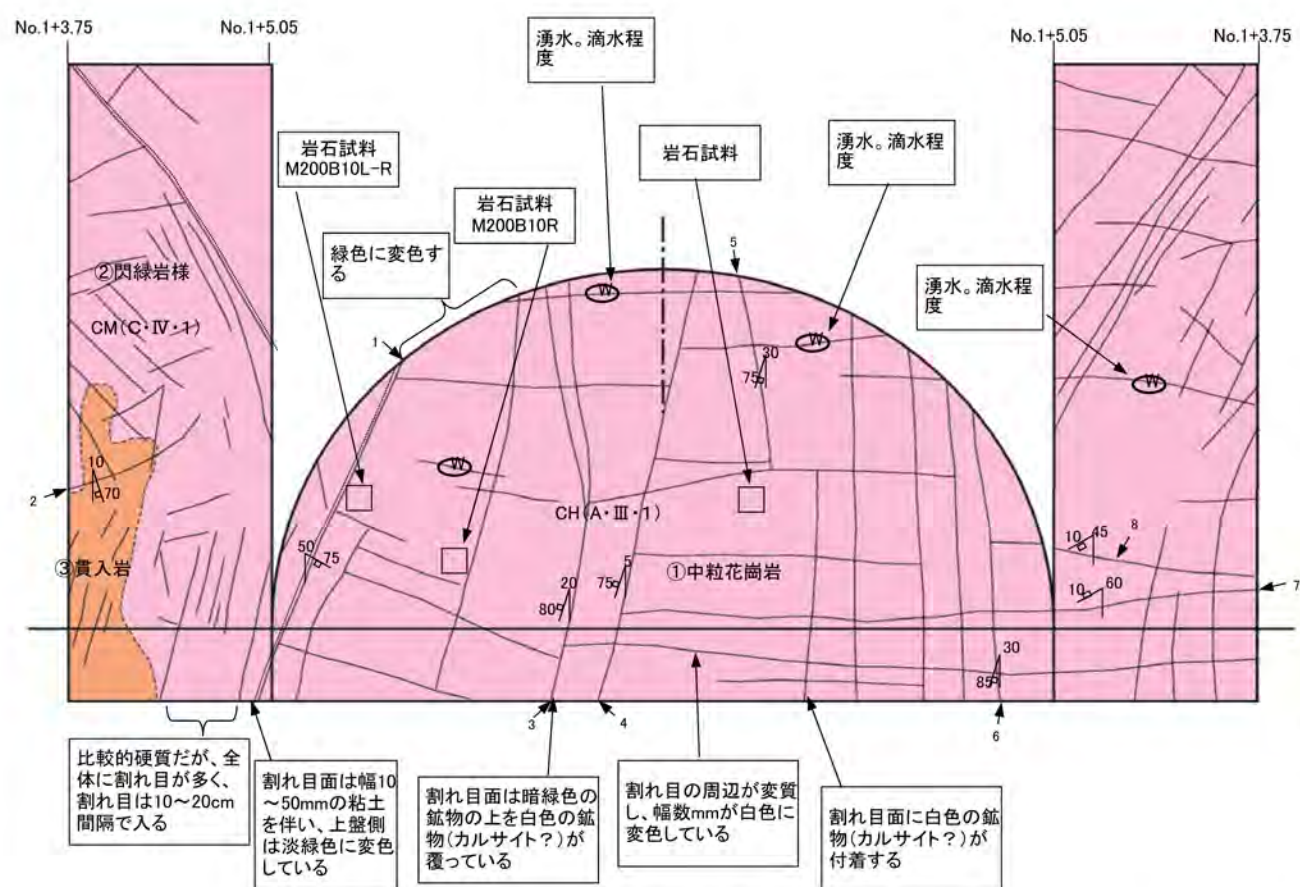
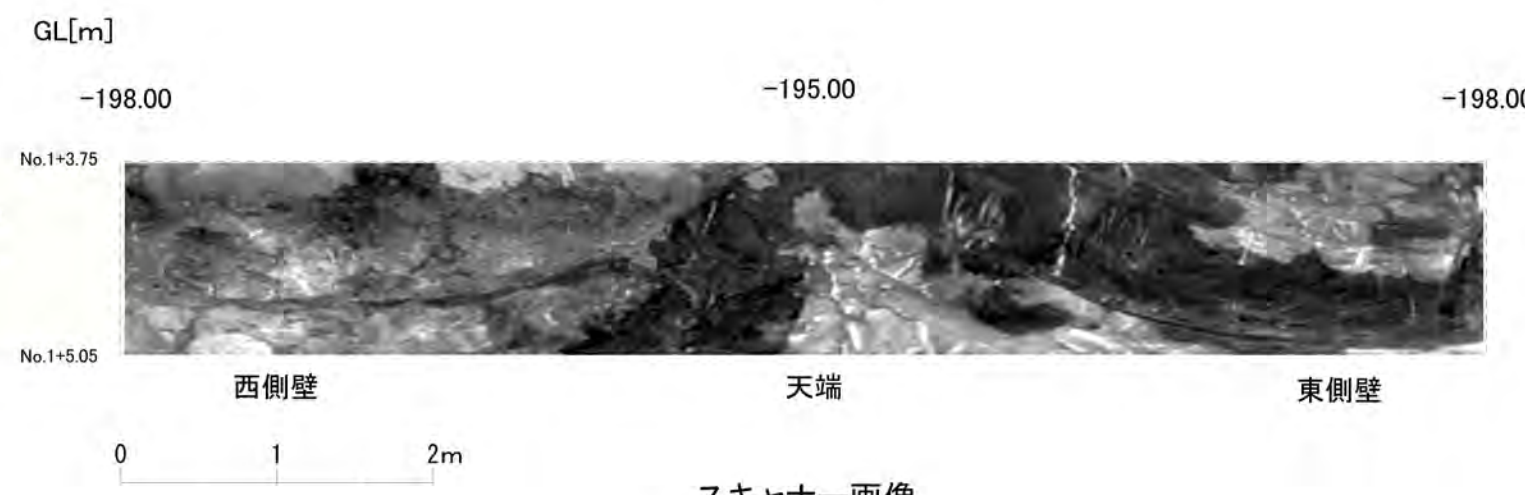
岩種	花崗岩、貫入岩	電研式岩級	G.L. -195m~-197.5m G.L. -197.5m~-198m	CM/CH CM/CH
岩相	①中粒花崗岩 (淡桃) ②閃緑岩様 (暗緑) ③貫入岩 (暗緑)	RMR値	G.L. -195m~-197.5m G.L. -197.5m~-198m	69 69
風化	α	岩石試料番号	M200B10R, M200B10L-R, M200B10R-R	
変質	2~4	採水試料番号	無	
湧水	滴水程度	化石	無

当箇所はボーリング横坑であり、掘進方向はN11E方向である。横坑観察は切羽から1.3m離れた場所より目視観察を実施した。岩種は花崗岩で、岩相は石英の粒径がφ2~5mm程度の①中粒花崗岩と、暗緑色で所々φ1~2mm程の長石を含む②閃緑岩様の岩石、③貫入岩で、①と②の境界は割れ目1により明瞭である。割れ目1より切羽右側では、変質の程度が弱く、鉱物が明瞭に認められるが、わずかに変色が認められることから、変質の程度は2と判断した。割れ目1より切羽左側から西側壁に見られる岩は暗緑色に変色しており変質の程度は4と判断した。NW系の連続性の良い割れ目1の西向き割れ目には最大厚さ20mm程度の暗緑色の粘土が付着し、水平方向のスリッケンサイドが認められる。この割れ目1より切羽右側には高角度と低角度の割れ目が認められ、低角度の割れ目は差し目のものが主体で比較的分断性が高い。

割れ目1に近い高角度割れ目には暗緑色の鉱物が付着している。また、割れ目面の暗緑色の鉱物を白色の鉱物(カルサイト?)が覆っている箇所も認められた。湧水は天端付近と切羽中央から滴水程度の量が認められた。湧水箇所は低角度割れ目の一部と判断されるが、切羽が広範囲に濡れているため詳細な位置は分からなかった。岩級区分は、割れ目1より右側の切羽では、割れ目の間隔は概ね30~50cmで、岩はハンマー打撃で火花が散る程度の硬さであることからCH(A・Ⅲ・1)と判断した。また、割れ目1より左側の切羽の岩の硬さはハンマーの打撃で割りにくい程度で、割れ目間隔は10~20cm程度であることからCM(C・Ⅳ・1)と判断した。

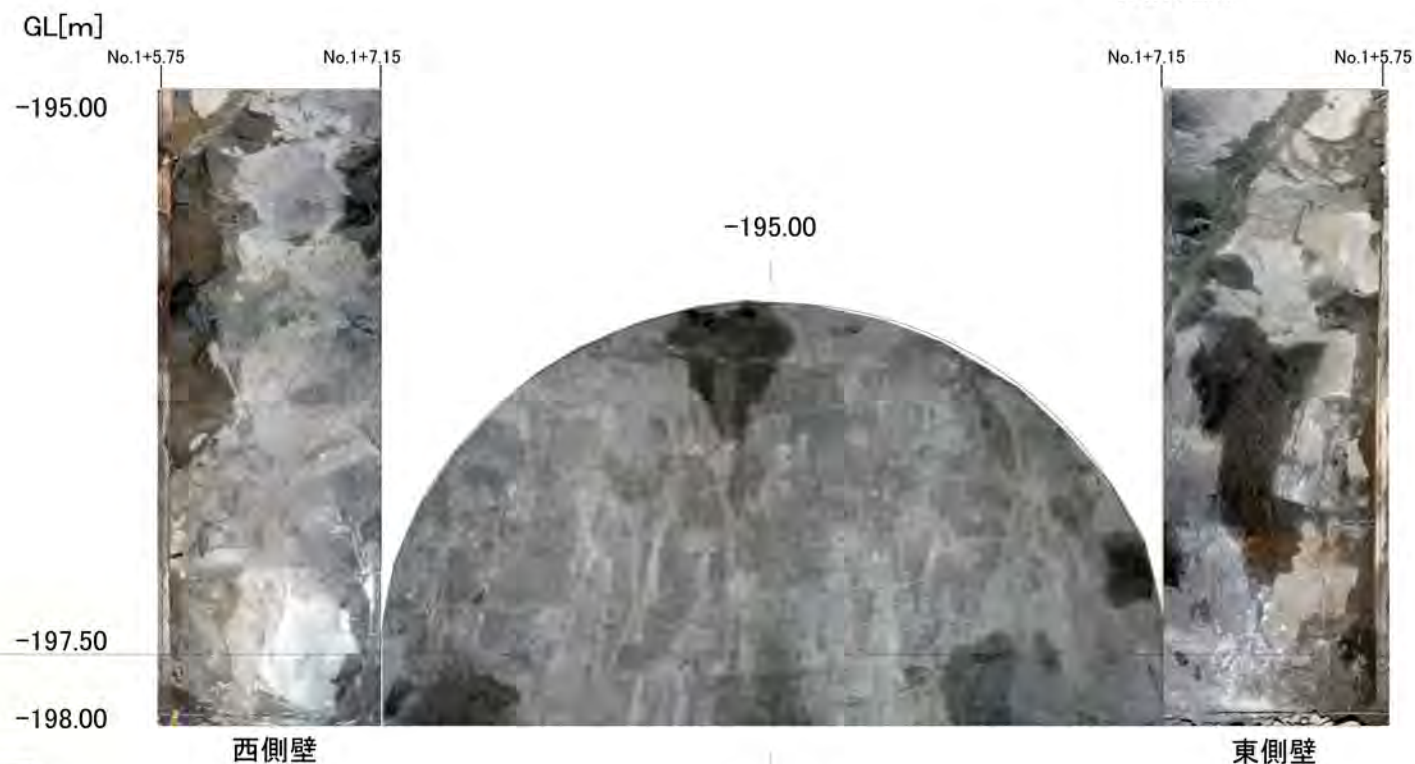
岩種	花崗岩	電研式岩級	G.L. -195m~-197.5m CH
岩相	①中粒花崗岩(淡桃)	RMR値	G.L. -195m~-197.5m 74 G.L. -197.5m~-198m 79
風化	α	岩石試料番号	M200B8R, M200B8L-R, M200B8C-R, M200B8R-R
変質	2	採水試料番号	無
湧水	濡れる程度	化石	無

当箇所はボーリング横坑であり、掘進方向はN11E方向である。横坑観察は切羽から1.4m離れた場所より目視観察を実施した。岩種は花崗岩で、岩相は石英の粒径がφ2~5mm程度の中粒花崗岩である。変質の程度としては、各鉱物が明瞭に認められ、ほとんど変質が認められないことから、変質の程度を2と判断した。割れ目はNE系とNW系の高角度の割れ目と、連続性の良い低角度の割れ目が主体である。低角度割れ目のうち、天端付近の低角度の割れ目5には最大で幅50mm程度の暗緑色の鉱物が挟まれている。低角度な割れ目5はNE系の高角度な割れ目6で止まる。割れ目6の割れ目には厚さ10mm程度の暗緑色の鉱物(粘土?)が付着する。また、割れ目1の割れ目にも厚さ1~2mm程度の暗緑色の鉱物(粘土?)の付着が認められた。

前回の切羽から引き続き、スプリングライン直上付近に、低角度で連続性の良い幅5~10mmの橙色の脈(アブライト脈?)が認められた。

湧水は天端付近の削孔跡(深さ30~50cm)と東側壁の低角度割れ目、割れ目6の天端付近から濡れる程度の量が認められた。

岩級区分は、硬さはハンマーの打撃で割りにくい程度で割れ目間隔は50~100cm程度であることからCH(B・Ⅲ・1)と判断した。

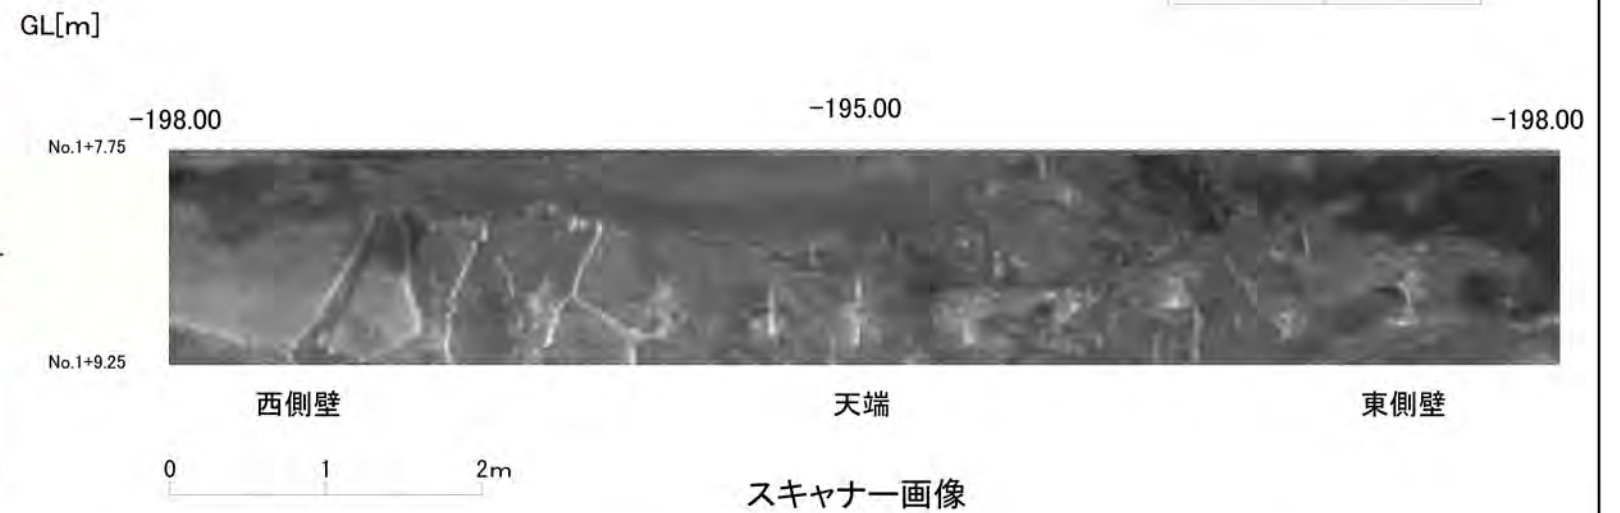
岩種	花崗岩	電研式岩級	G.L. -195m~-197.5m CH	G.L. -197.5m~-198m CH
岩相	①中粒花崗岩(淡桃)	RMR値	G.L. -195m~-197.5m 82	G.L. -197.5m~-198m 82
風化	α	岩石試料番号	M200B14R (淡緑色の脈), M200B14L-R (花崗岩)	M200B14R-R (花崗岩)
変質	2	採水試料番号	無	
湧水	濡れる程度	化石	無

当箇所はボーリング横坑であり、掘進方向はN11E方向である。横坑観察は切羽から1.5m離れた場所より目視観察を実施した。

岩種は花崗岩で、岩相は石英の粒径がφ2~5mm程度の①中粒花崗岩である。切羽に見られる岩のかり長石は淡い桃色で、石英と斜長石はほとんど濡りがなく透明・白色で、全体にはほとんど変質が認められないが、割れ目面の周辺では白色の変色が認められることから程度を2と判断した。

割れ目はNE方向とNW方向の高角度なもの、高角度割れ目で止まる低角度のものが主体である。切羽右側の高角度な割れ目6から割れ目7では割れ目面に暗緑色の鉱物(緑泥石と思われる)が付着している。高角度な割れ目10の周囲には3~5cm間隔で平行な数本の割れ目があり、割れ目面には幅1mm程度の白色と暗緑色の鉱物を挟んでいる。

切羽には、20°で差し目の幅10mm程度のカルサイト成分を含む淡緑色の脈が認められた。この脈の両端は高角度な割れ目で止まっている。また、切羽中央から東側壁の下部には低角度の幅10mm程度の橙色の脈(アプライト脈?)が認められた。

湧水は切羽右端の高角度割れ目と低角度割れ目の交点付近から濡れる程度の量が認められた。

岩級区分は、硬さはハンマーの打撃で火花が飛ぶ程度で、割れ目間隔は切羽で割れ目の多い箇所においても30~50cm程度であることからCH(A・Ⅲ・1)と判断した。

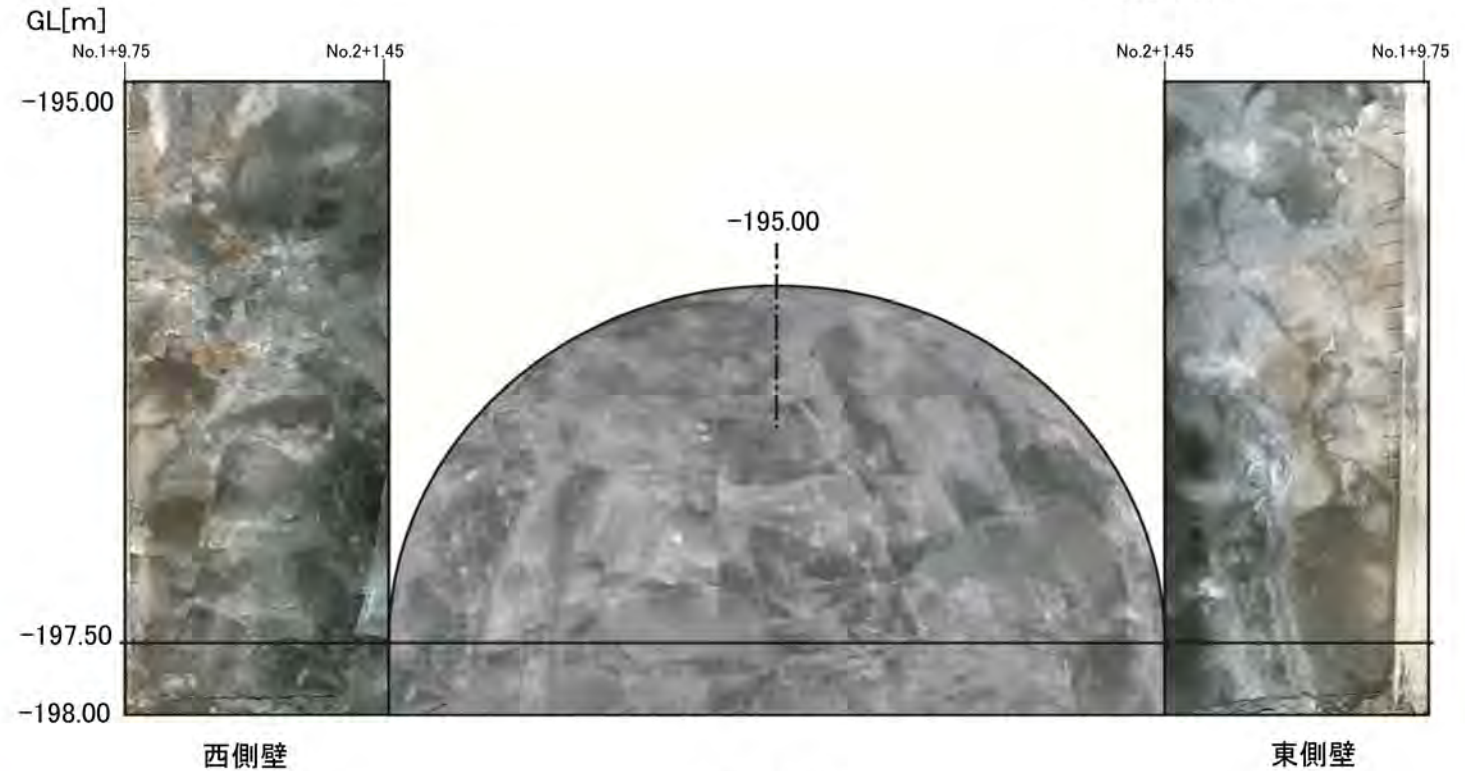
岩種	花崗岩	電研式岩級	G.L. -195m~-197.5m CH
岩相	①中粒花崗岩 (淡桃)	RMR値	G.L. -195m~-197.5m 79 G.L. -197.5m~-198m 82
風化	α	岩石試料番号	M200B16R (花崗岩), M200B16L-R (花崗岩), M200B16R-R (花崗岩)
変質	2	採水試料番号	無
湧水	無	化石	無

当箇所はボーリング横坑であり、掘進方向はN11E方向である。横坑観察は切羽から1.7m離れた場所より目視観察を実施した。岩種は花崗岩で、岩相は石英の粒径がφ2~5mm程度の中粒花崗岩である。カリ長石は淡い桃色で、石英と斜長石はほとんど濁りがなく透明・白色で、鉱物はほとんど変質が認められないが、割れ目面の周辺では白色の変色が認められることから程度を2と判断した。割れ目はNE方向とNW方向の高角度なものと低角度で差し目のものが主体である。高角度割れ目は雁行状に入ることが多い。切羽下部の低角度で差し目の割れ目は高角度な割れ目5で止まっている。切羽には引き続き、幅10mm程度の淡緑色の脈(カルサイトを含む脈)が25°の差し目の傾斜で認められた。この脈は切羽中央付近でNW方向の高角度割れ目で止まっている。また、低角度に入る淡緑色の脈を境にして高角度割れ目が最大10mm程度スラストセンスにずれを生じている箇所が認められた。

引き続き、低角度な幅10mm程度の橙色の脈(アブライト脈?)が認められた。切羽には湧水は認められなかったが、天端のロックボルトからの湧水が2箇所増加している。岩級区分は、硬さはハンマーの打撃で火花が飛ぶ程度で、割れ目間隔は30~50cm程度であることから、CH(A・Ⅲ・1)と評価した。

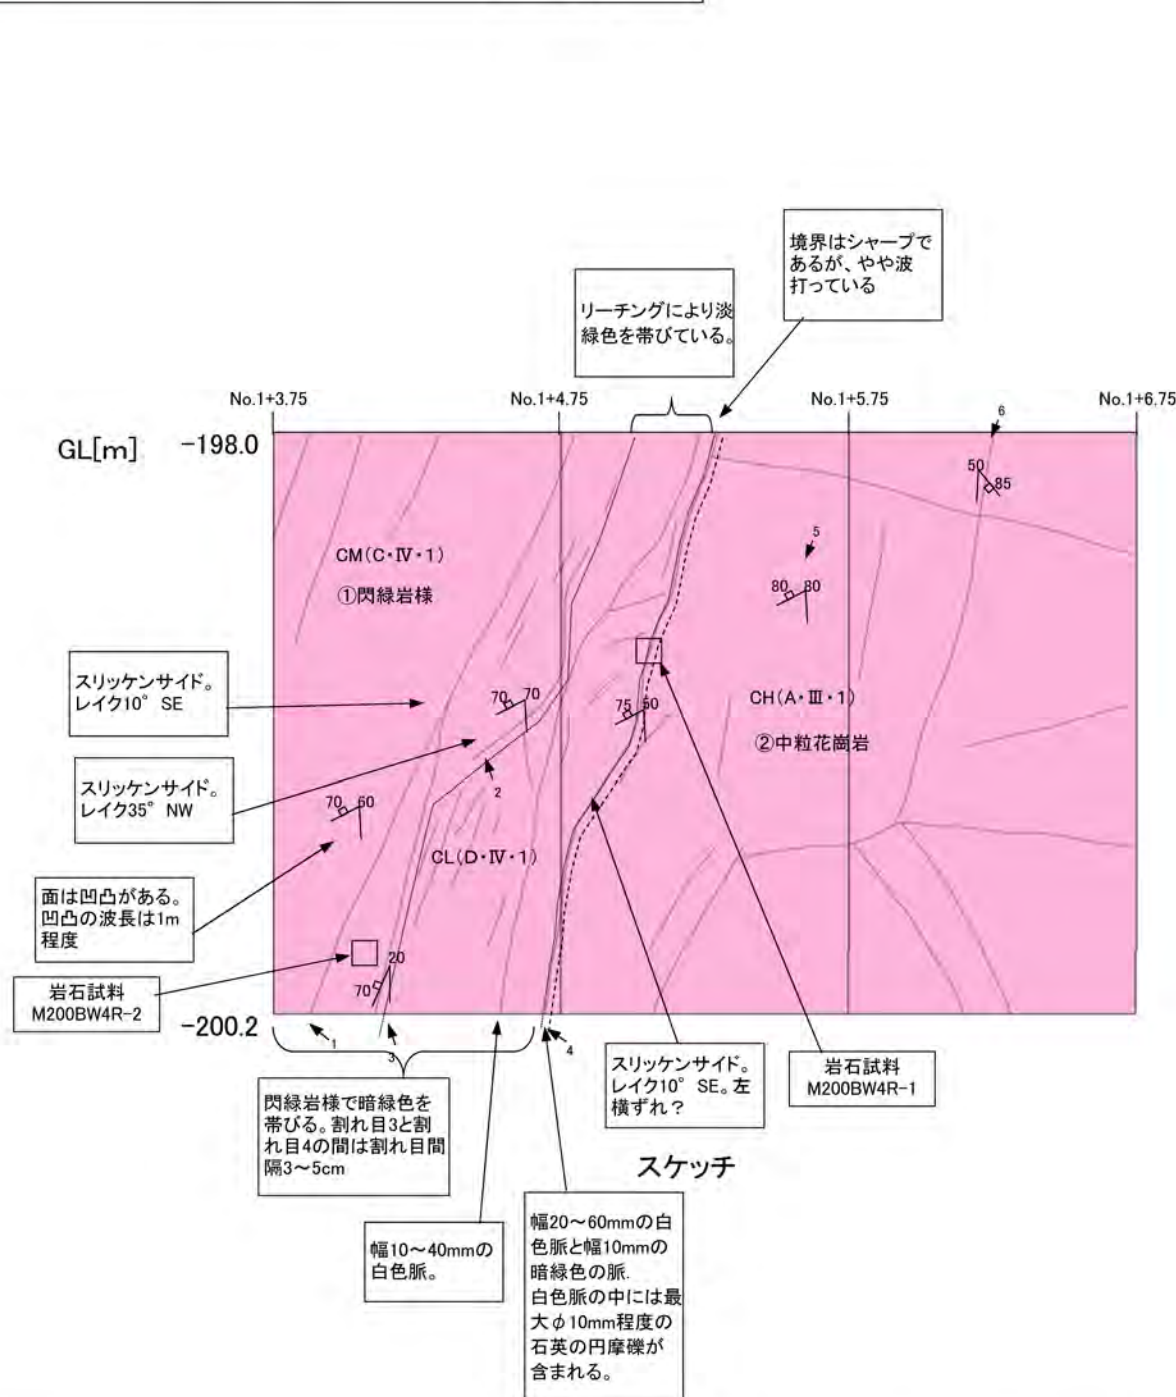
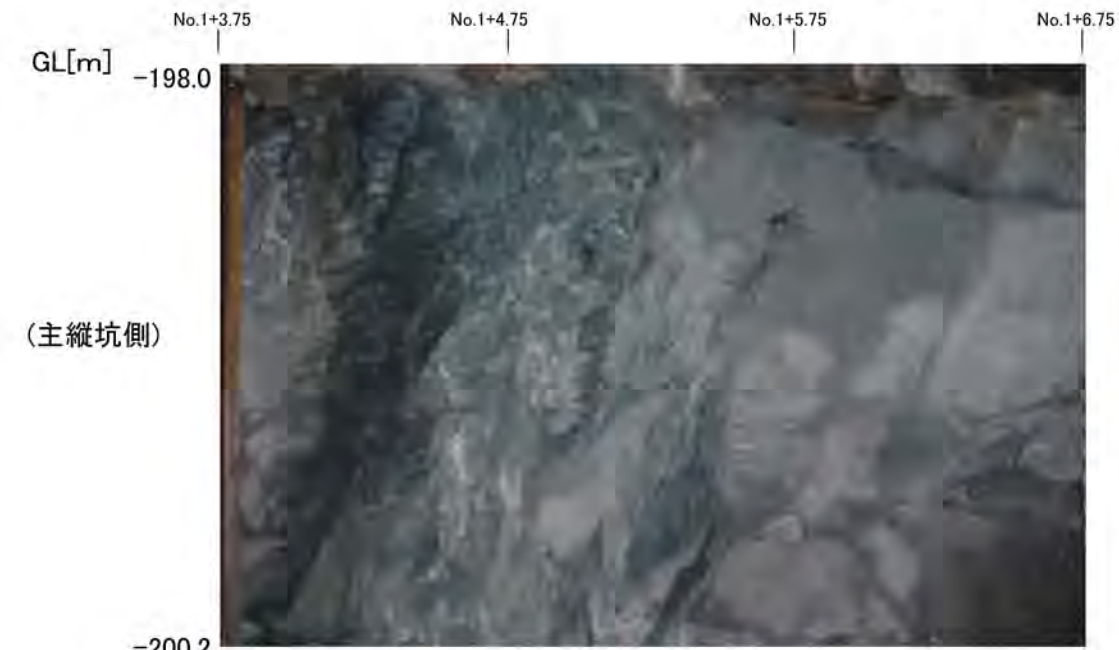
岩種	花崗岩	電研式岩級	G.L. -198m~-200.2m	CL/CM/CH
岩相	①閃緑岩様 (暗緑色) ②中粒花崗岩 (淡桃色)	RMR値	G.L. -198m~-200.2m	59
風化	α	岩石試料番号	M200BW4R-1 (断層粘土) M200BW4R-2 (閃緑岩様)	
変質	2/4	採水試料番号	無	
湧水	無	化石	無

当箇所はボーリング横坑の東側の下半である。観察した範囲は測点 No. 1+3.75~No. 1+6.75までの幅3mの区間である。  
岩種は花崗岩で、岩相は閃緑岩様と石英の粒径がφ2~5mm程度の中粒花崗岩である。閃緑岩様と中粒花崗岩の間、幅50cm程がリーチングにより淡緑色を帯びている。  
閃緑岩様では多くの鉱物は暗緑色に変色しており、変質の程度を4と判断した。また、中粒花崗岩ではほとんど変質はみられず、割れ目の周辺が白色に変色する程度であることから、変質の程度は2と判断した。  
割れ目は70~75°の高角度な差し目のものが主体で、レイク10° SEとレイク35° NWのスリッケンサイドが認められる。割れ目4ではスリッケンステップが見られ、変位の方向は左横ずれと判断される。割れ目4は幅20~60mmの白色脈と幅10mmの暗緑色の脈を挟み、白色脈は最大でφ10mm程度の石英の円摩礫を含んでいる。

湧水はほとんど見られず、壁面は乾燥している。  
岩級区分は、閃緑岩様岩の硬さはハンマーの強い打撃で割れる程度で、割れ目の間隔は20~30cm程度であることから、CM (C・IV・1) と評価した。リーチングしているゾーンではやや軟質でCL (D・IV・1)、中粒花崗岩はハンマーの強い打撃でも割るのが困難な程度の硬さで、割れ目の間隔は30~50cm程度であることから、CH (A・III・1) と評価した。

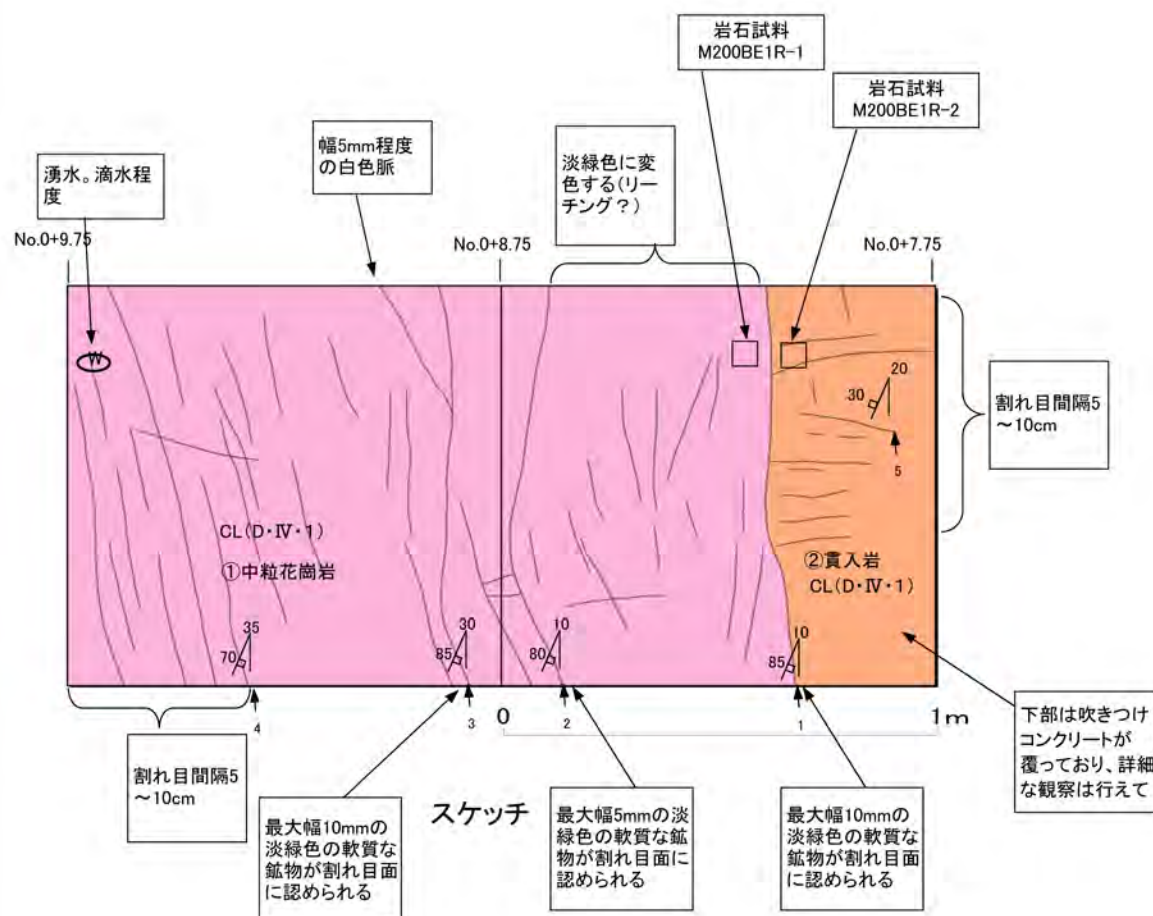
岩種	花崗岩	電研式岩級	G.L. -199.2m~-200.2m	CL
岩相	①中粒花崗岩 (暗緑色、淡緑色) ②貫入岩 (灰色)	RMR値	G.L. -199.2m~-200.2m	29
風化	α	岩石試料番号	M200BE1R-1 (花崗岩)、M200BE1R-2 (貫入岩)	
変質	4	採水試料番号	無	
湧水	滴水程度	化石	無

当箇所はボーリング横坑の東側の下半である。観察した範囲は測点No. 0+7.75~No. 0+9.75までの幅2mの区間である。  
 岩種は花崗岩で、岩相は石英の粒径がφ2~5mm程度の中粒花崗岩と貫入岩である。貫入岩と中粒花崗岩の境界は割れ目1により明瞭である。  
 ①中粒花崗岩の長石類は白色に変色しており、その他のほとんどの鉱物は暗緑色に変色している。また、割れ目1から割れ目2までは石英を除くほとんどの鉱物が淡緑色に変色しており(リーチング?)、変質の程度を4と判断した。  
 割れ目は70~85°の流れ目の高角度なものが主体で、貫入岩には5~10cm間隔で差し目の低角度な割れ目が認められた。高角度な割れ目4より左側では5~10cm間隔で割れ目が入っている。また高角度な割れ目には最大で幅10mm程度の軟質な淡緑色の鉱物を挟んでいることが多い。

湧水は壁面左側の高角度な割れ目が多数入っている箇所より、滴水程度のものが認められた。  
 岩級区分は、硬さはハンマーの打撃で割れる程度で、割れ目の間隔は5~10cm程度であることから、CL (D・IV・1) と評価した。

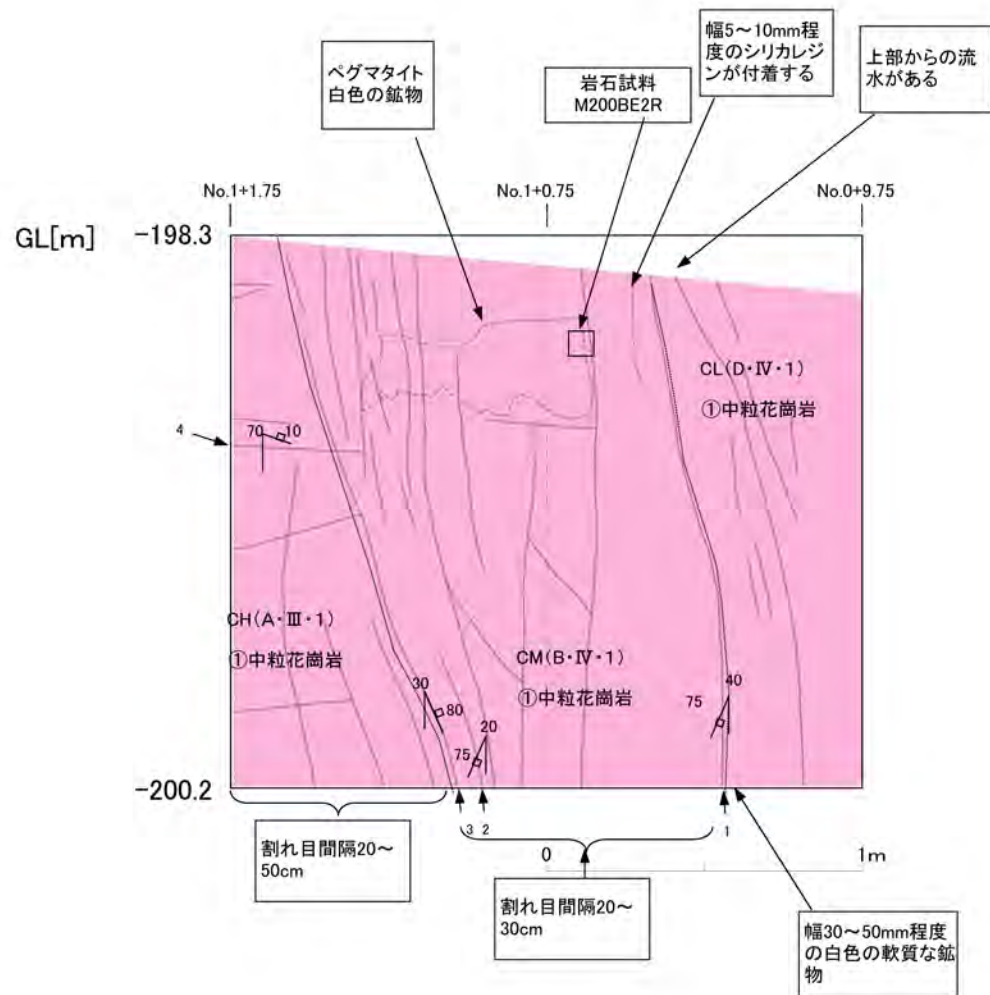
岩種	花崗岩	電研式岩級	G.L. -198.3m~-200.2m	CH/CM/CL
岩相	①中粒花崗岩 (暗緑色、淡緑色、淡桃色)	RMR値	G.L. -198.3m~-200.2m	55
風化	α	岩石試料番号	M200BE2R (花崗岩)	
変質	2~4	採水試料番号	無	
湧水	滴水程度	化石	無

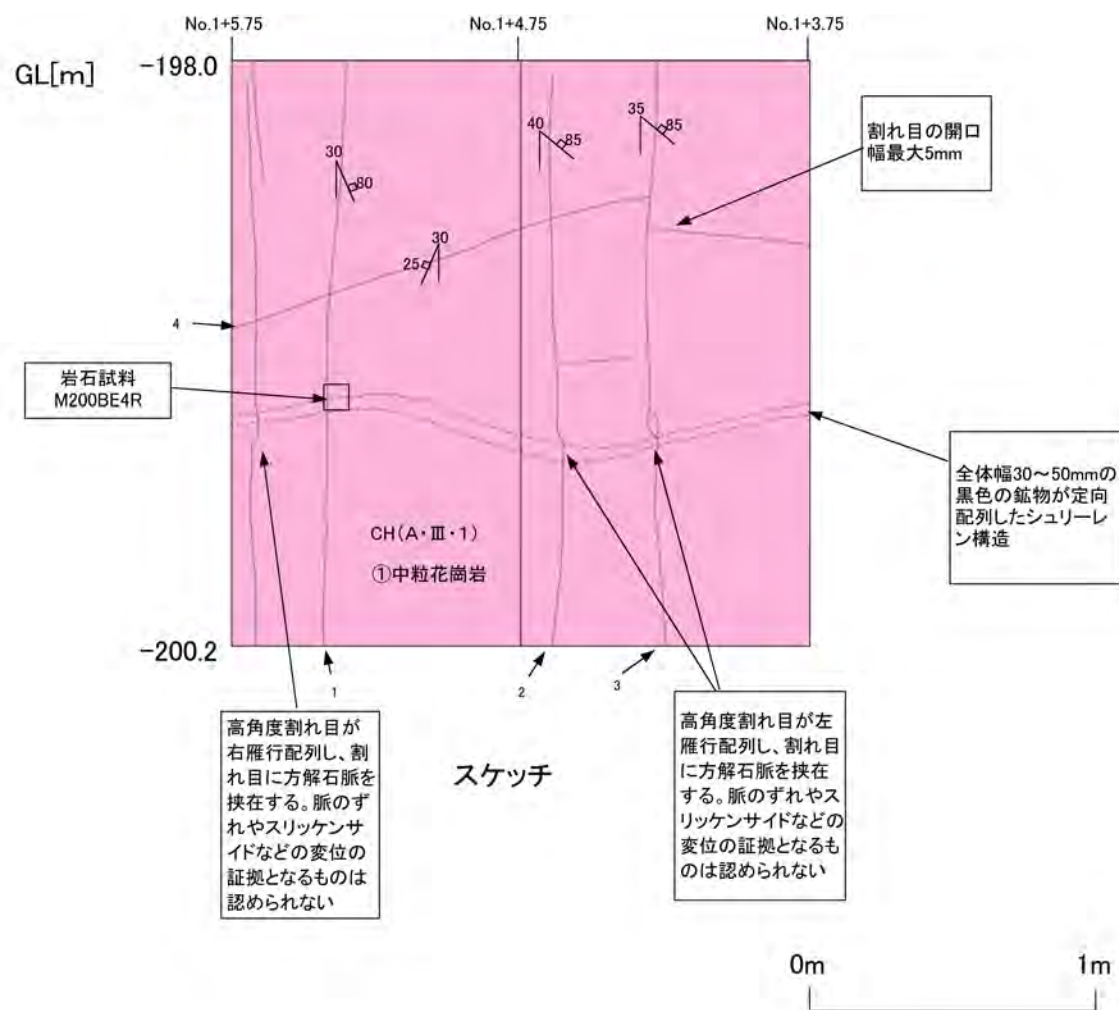
岩種	花崗岩	電研式岩級	G.L. -198m~-200.2m	CH
岩相	①中粒花崗岩(淡桃)	RMR値	G.L. -198m~-200.2m	90
風化	α	岩石試料番号	M200BE4R(花崗岩)	
変質	2	採水試料番号	無	
湧水	無	化石	無
