# B工区地質記載シート

シート番号	102	日時	2007/6/23 16:00~17:40	位置・深度	200BU_ST1 GL-193.36~-196.52m No.4+4.35~No.4+6.80m	観察・撮影者	
-------	-----	----	--------------------------	-------	---	--------	--

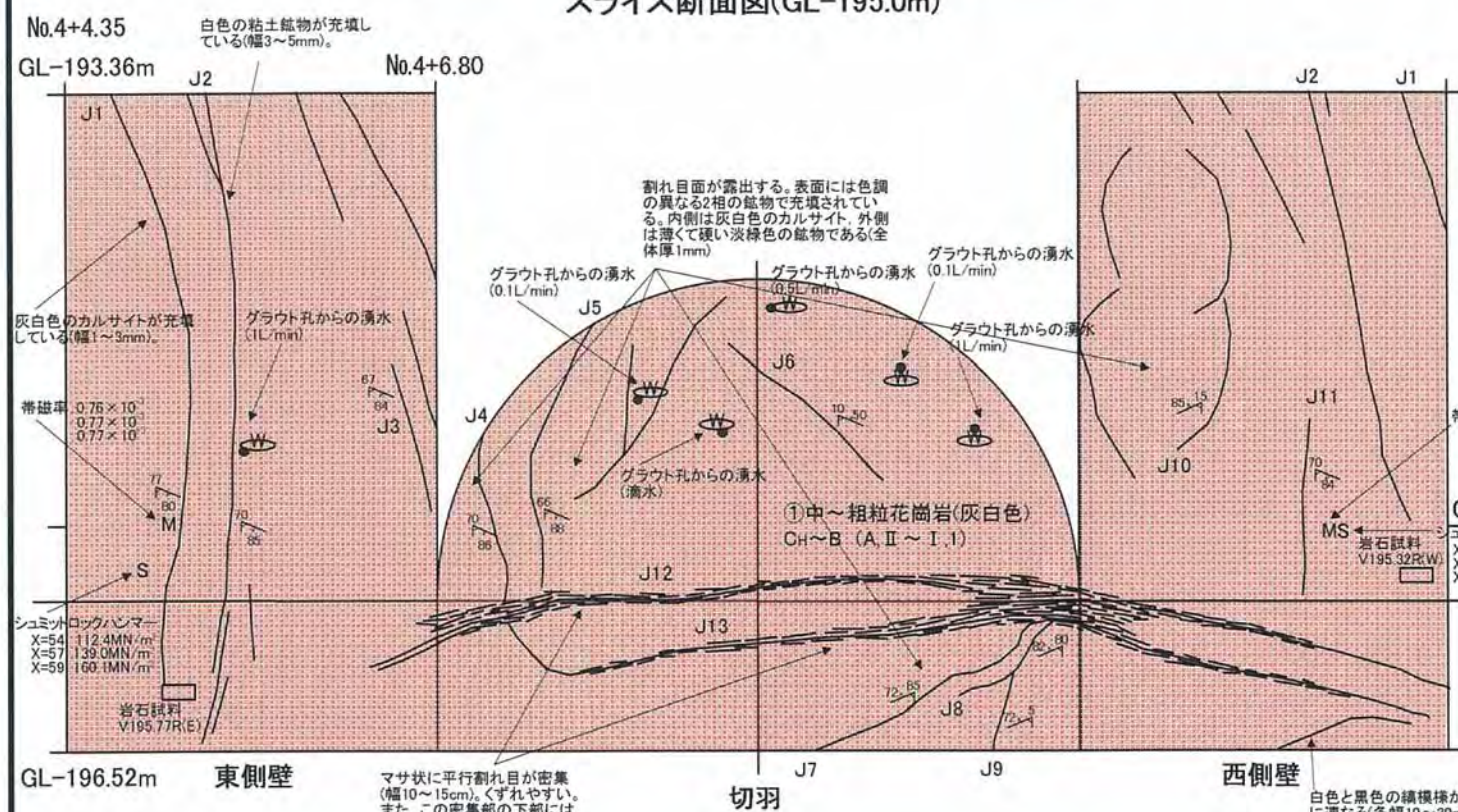
スケッチ

岩種	花崗岩	風化	α (新鮮)	RMR値	-193.36~-196.52m 86
岩相	①中～粗粒花崗岩(灰白色)	変質	1(非変質)	岩石試料番号	V195.32R(W) (粗粒花崗岩) V195.77R(E) (粗粒花崗岩)
		湧水	滴水～流水	採水試料番号	なし
		電研式岩級	-193.36~-196.52m CH~B (A, II ~ I, 1)	化石	なし

- 中～粗粒花崗岩(灰白色)：等粒状の中～粗粒黒雲母花崗岩。鉱物の粒径は石英が5mm前後でしばしば複数個が1cm程の集合体をなす。長石類は3~10mmである。カリ長石は全般に淡桃色を呈する。黒雲母は1~5mmである。有色鉱物の割合は7~10%程度である。
- 割れ目の数は少なく、主な割れ目として13条を抽出した。高角度の割れ目が主体をなし、その他に低角度の割れ目が切羽および西側壁に発達する。割れ目面は、ほとんどがシャープな密着割れ目である。切羽面および西側壁面で割れ目に色調の異なる2相の充填鉱物が見られた。内側は灰白色のカルサイト、外側は薄くて硬い淡緑色の鉱物である(全体厚1mm)。低角度の割れ目は、マサ状に平行割れ目が密集(幅10~15cm)し、この密集部の下部には幅3mm、最大幅10mmの暗灰色の有色鉱物脈を伴う。なお、この割れ目の密集部での岩級はCL(D, IV, 1)である。
- ハンマーでの打撃音は金属音であり岩盤は堅硬である。
- 変質はほとんどみられず岩石は概ね新鮮である。
- 切羽面のグラウト孔から湧水が5箇所みられた。また、東側壁面のグラウト孔に1箇所湧水が見られた。各湧出量は0.1~1.0L/min程度である。
- シュミットロックハンマーによる換算一軸圧縮強度は、東側壁面で139.0MN/m<sup>2</sup>、西側壁面で104.7MN/m<sup>2</sup>である。
- 全ての割れ目はフェノールフタレイン溶液に反応しなかった。

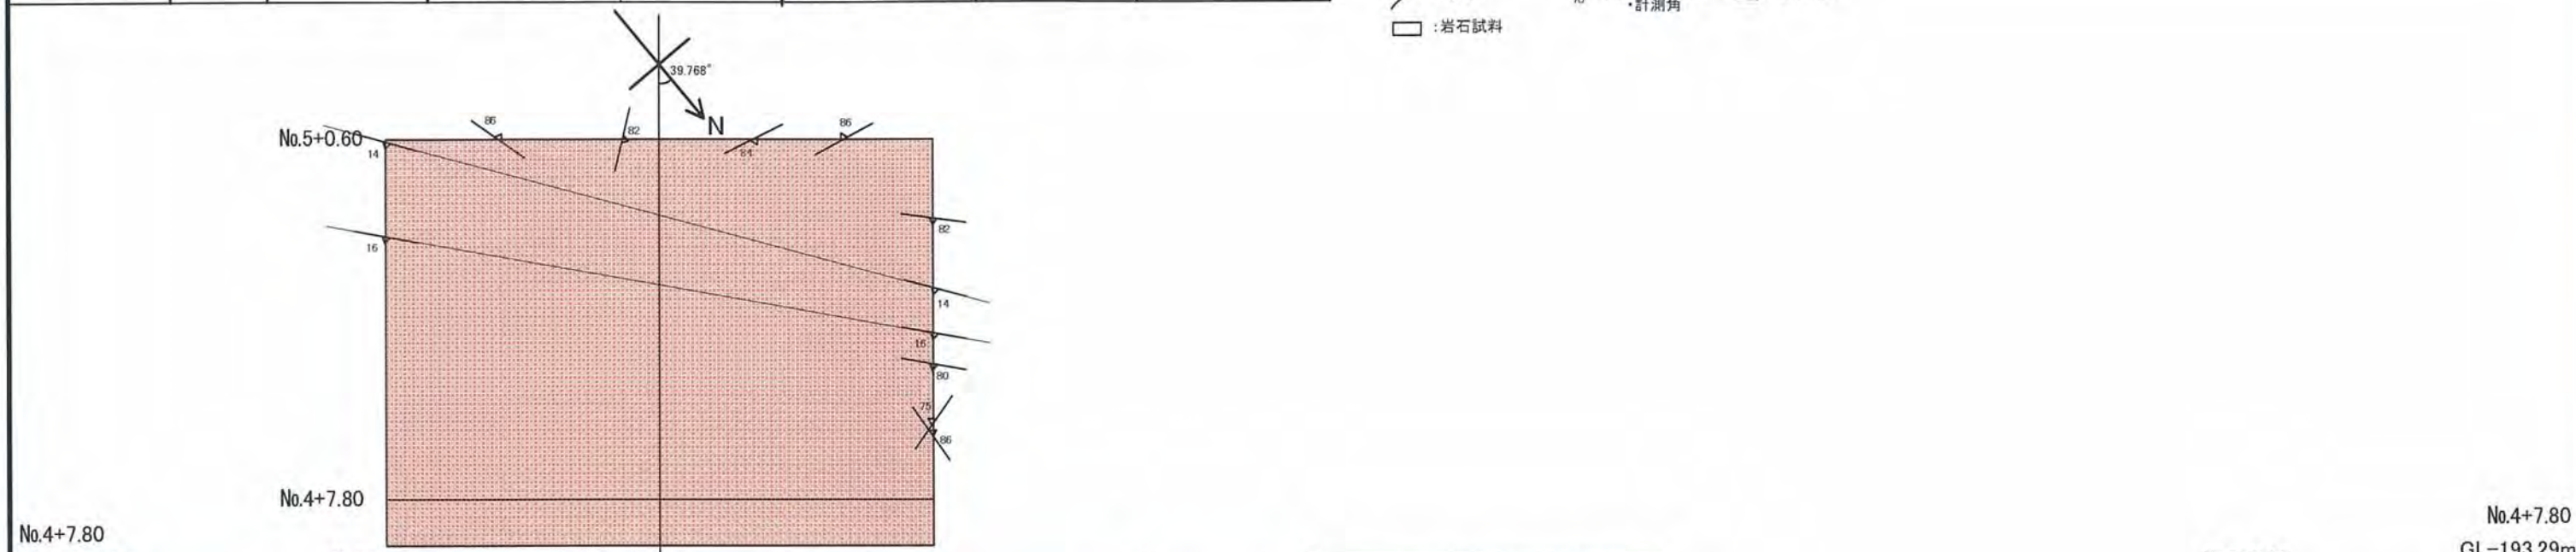
東側壁	切羽	西側壁	東側壁	切羽	西側壁
シユミットロックハンマー X=64.228 MN/m <sup>2</sup> X=66.262 MN/m <sup>2</sup> X=65.244 MN/m <sup>2</sup>	シユミットロックハンマー X=52.976 MN/m <sup>2</sup> X=53.104 MN/m <sup>2</sup> X=51.909 MN/m <sup>2</sup>	シユミットロックハンマー X=43.517 MN/m <sup>2</sup> X=47.686 MN/m <sup>2</sup> X=47.686 MN/m <sup>2</sup>	シユミットロックハンマー X=47.686 MN/m <sup>2</sup> X=49.789 MN/m <sup>2</sup> X=53.104 MN/m <sup>2</sup>	シユミットロックハンマー X=47.686 MN/m <sup>2</sup> X=49.789 MN/m <sup>2</sup> X=53.104 MN/m <sup>2</sup>	シユミットロックハンマー X=47.686 MN/m <sup>2</sup> X=49.789 MN/m <sup>2</sup> X=53.104 MN/m <sup>2</sup>

岩種	花崗岩	風化	α (新鮮)	RMR値	-193.29~-196.45m 84	特記事項 ・中～粗粒花崗岩(灰白色)：等粒状の中～粗粒黒雲母花崗岩。鉱物の粒径は石英が5mm前後でしばしば複数個が1cm程の集合体をなす。長石類は3~30mmである。カリ長石は全般に淡桃色を呈する。黒雲母は1~3mmである。有色鉱物の割合は7~10%程度である。また、切羽面に暗灰色のゼノリスが2箇所見られた。その内、切羽面上部に見られるゼノリスの下側には10cm幅でベグマタイト化した粗粒鉱物の分布が認められた。 ・割れ目の数は比較的多く、主な割れ目として20条を抽出した。高角度の割れ目が主体をなし、その他に低角度の割れ目が切羽、側壁面に発達する。天端には、低角度割れ目(面)が分布する。割れ目面は、ほとんどがシャープな密着割れ目である。切羽面では露出した割れ目の表面に色調の異なる2相の充填鉱物が見られた。内側は灰白色のカルサイト、外側は薄くて硬い淡緑色鉱物である(全体厚1mm)。西側壁の高角度割れ目には、暗灰色の粘土鉱物が充填している。低角度の割れ目は、平行割れ目が密集(幅1~15cm)し、帯状に上下2層(J19およびJ20)に分布する。その内、J19の下部には暗灰色の細粒粉砕物が密集する脈(幅3mm, 最大幅5mm)を伴う。また、J19およびJ20には東側および西側壁の高角度割れ目を止めている。ただし、J15のみは低角度割れ目を止めている。 ・ハンマーでの打撃音は金属音であり岩盤は堅硬であるが、西側壁は比較的強度が下がる。 ・変質はほとんどみられず岩石は概ね新鮮である。 ・切羽面のグラウト孔から湧水が3箇所みられた。また、切羽面の低角度割れ目から1箇所湧水が見られた。各湧出量は滴水程である。 ・シユミットロックハンマーによる換算一軸圧縮強度は、東側壁面で160.1MN/m <sup>2</sup> 、西側壁面で73.5MN/m <sup>2</sup> である。 ・全ての割れ目はフェノールフタレイン溶液に反応しなかった。
岩相	①中～粗粒花崗岩(灰白色)	変質	1(非変質)	岩石試料番号	V195.55R(E) (粗粒花崗岩) V195.55R(W) (粗粒花崗岩)

湧水	滴水	採水試料番号	なし	
		電研式岩級	-193.29~-196.45m B~CH (A~B, II~I, 1)	化石	なし

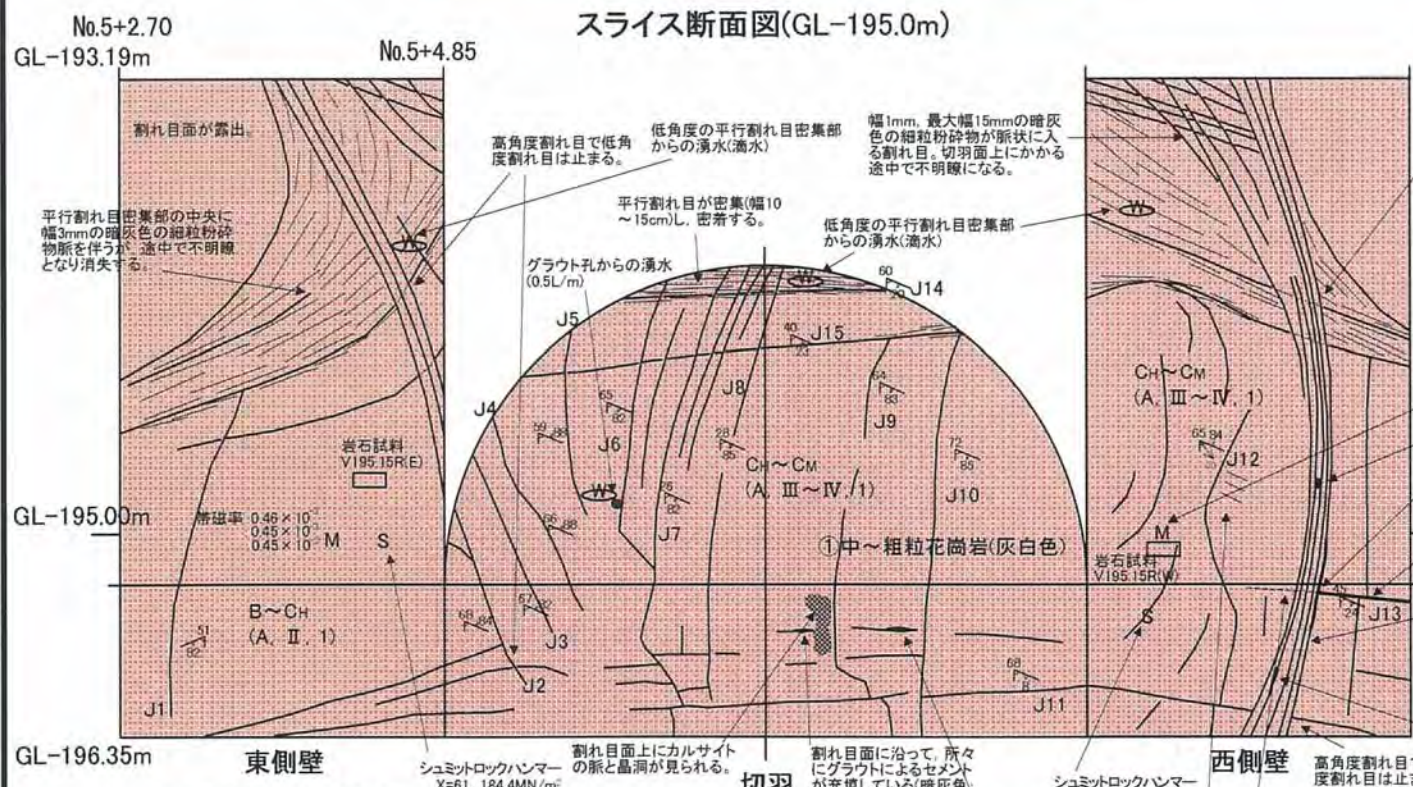
可視画像

東側壁: J2~J10の割れ目は色調の異なる2相の鉱物で充填されている。母岩側は暗灰~黒色鉱物、外側灰白色のカルサイトである(全体幅1mm)。  
 シュミットロックハンマー X=61, 184 MN/m<sup>2</sup>; X=60, 171 MN/m<sup>2</sup>; X=59, 160 MN/m<sup>2</sup>

切羽: 割れ目面に沿って、所々にグラウトによるセメントが充填している(暗灰色、全体幅2~3mm)。  
 シュミットロックハンマー X=64, 228 MN/m<sup>2</sup>; X=56, 129 MN/m<sup>2</sup>; X=62, 197 MN/m<sup>2</sup>

西側壁: 割れ目面に沿って、所々にグラウトによるセメントが充填している(暗灰色、全体幅1~3mm)。  
 破線部分では、低角度割れ目が明確でない。  
 割れ目面に暗緑色鉱物が付着し、条線が見られる。

岩種	花崗岩	風化	α (新鮮)	RMR値	-193.19~-196.35m 74
岩相	①中~粗粒花崗岩(灰白色)	変質	1(非変質)	岩石試料番号	V195.15R(E) (中~粗粒花崗岩) V195.15R(W) (中~粗粒花崗岩)
		湧水	滴水	採水試料番号	なし
		電研式岩級	-193.19~-196.35m B~Cm (A, II~IV, 1)	化石	なし

- ・中~粗粒花崗岩(灰白色): 等粒状の中~粗粒黒雲母花崗岩。鉱物の粒径は石英が5mm前後でしばしば複数個が1cm程の集合体をなす。長石類は3~30mmである。黒雲母は1~3mmである。有色鉱物の割合は7~10%程度である。
- ・主な割れ目として15条を抽出した。高角度の割れ目が主体であるが、低角度の割れ目も切羽、側壁面に発達する。切羽面および西側壁の高角度割れ目は色調の異なる2相の鉱物で充填されている。母岩側は暗灰~黒色鉱物、外側は灰白色のカルサイトである(全体幅1mm)。
- ・切羽上部の低角度の割れ目は、平行割れ目が密集(幅5~15cm)し、密着する。また、東側および西側壁の高角度割れ目で低角度割れ目は止まる。東側壁の平行割れ目密集部の中央に幅3mmの暗灰色の細粒粉砕物脈を伴うが、途中で不明瞭となり消失する。
- ・西側壁には、高角度割れ目を主体としたブロック状の割れ目が密集する。割れ目に沿って、グラウトによるセメントが不規則(樹状やブロック等)に充填している。また、切羽の西側下部面上の低角度割れ目にも、セメント充填が見られる。セメントは、全体に暗灰色を呈し、幅1~10mmである(最大幅30mm)。
- ・ハンマーでの打撃音は金属音であり岩盤は堅硬である。高角度割れ目が発達する箇所は割れ目によって岩塊が剥離する。
- ・変質はほとんどみられず岩石は概ね新鮮である。
- ・切羽面上部2層の低角度割れ目密集部から滴水がみられた。切羽面のグラウト孔から1箇所湧水見られた。湧出量は0.5L/mである。
- ・シュミットロックハンマーによる換算一軸圧縮強度は、東側壁面で171.8MN/m<sup>2</sup>、西側壁面で184.4MN/m<sup>2</sup>である。

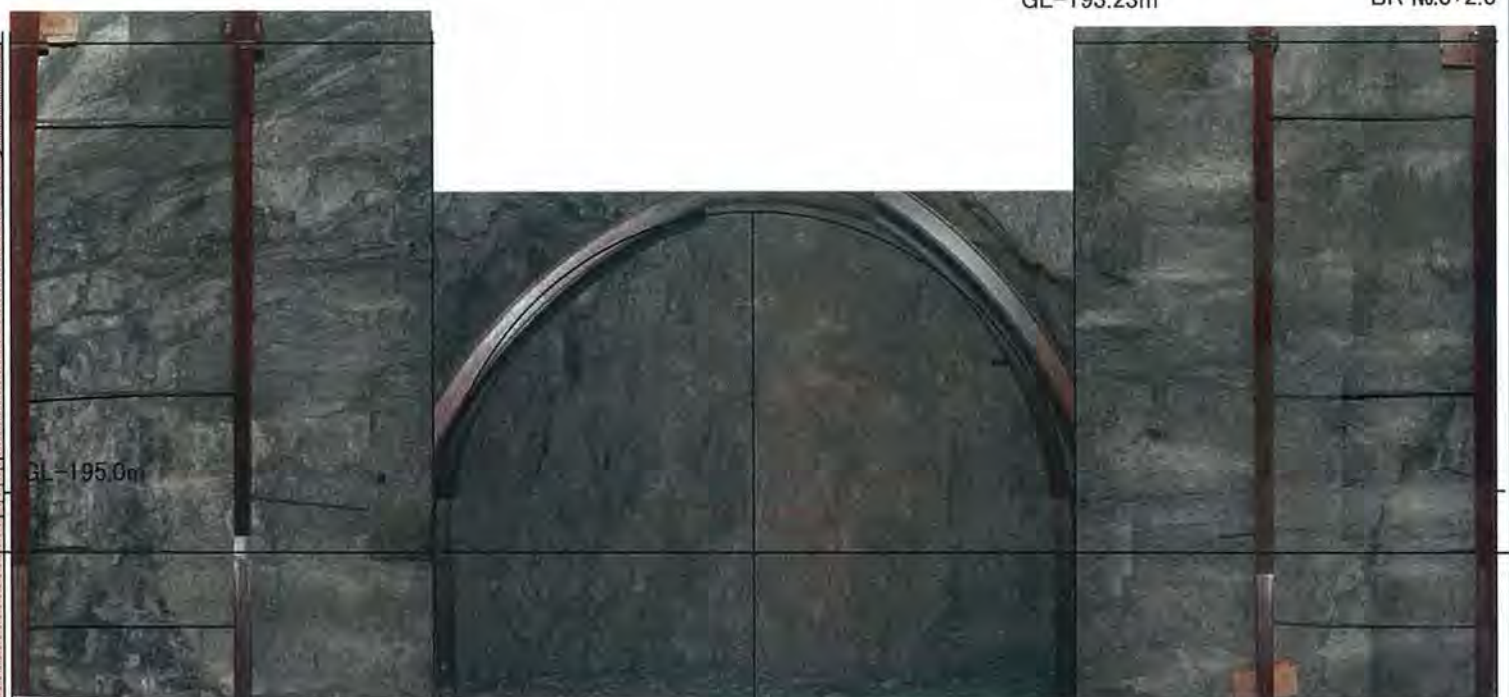
南側壁  
切羽  
北側壁  
GL-196.39m  
可視画像

割れ目に沿って所々に白色のスジ状の粘土、またはグラウトによるセメント(どちらかは不明)が挟在する(幅1mm前後)。

南側壁  
GL-196.39m  
割れ目面上に色調の異なる2相の鉱物が付着している。母岩側は暗灰~黒色鉱物、外側は灰白色のカルサイトである(全体幅1mm)。割れ目面上には暗色鉱物の条線も見られる。また、グラウトによるセメントが所々に付着している(厚8~10mm)。

切羽  
J5~J7の割れ目は色調の異なる2相の鉱物で充填されている。母岩側は暗灰~黒色鉱物、外側は灰白色のカルサイトである(全体幅1mm)。  
J8およびJ9の割れ目は白色粘土で充填されている(幅10~15mm)。

北側壁  
色調の異なる2相の鉱物で充填されている。母岩側は暗灰~黒色鉱物、外側は灰白色のカルサイトである(全体幅1mm)。  
平行割れ目が密集(幅3~30cm)し、密着する。

岩種	花崗岩	風化	α(新鮮)	RMR値	-193.23~-196.39m 70
岩相	①中~粗粒花崗岩(灰白色)	変質	1(非変質)	岩石試料番号	V195.49R(S) (中~粗粒花崗岩) V195.59R(N) (中~粗粒花崗岩)
		湧水	滴水	採水試料番号	なし
		電研式岩級	-193.23~-196.39m B~Cm (A~B, I~IV.1~3)	化石	なし

- 中~粗粒花崗岩(灰白色)：等粒状の中~粗粒黒雲母花崗岩。鉱物の粒径は石英が5mm前後でしばしば複数個が1cm程の集合体をなす。長石類は3~30mmである。黒雲母は1~3mmである。有色鉱物の割合は7~10%程度である。
- 主な割れ目として18条を抽出した。高角度の割れ目が主体であるが、低角度の割れ目も切羽、側壁面に発達する。切羽面および両側壁の高角度割れ目は色調の異なる2相の鉱物で充填されている。母岩側は暗灰~黒色鉱物、外側は灰白色のカルサイトである(全体幅1mm)。
- 切羽面中~上部の低角度の割れ目は、平行割れ目が密集(幅3~40cm)し、密着する。また、全体的に高角度割れ目で低角度割れ目は止まるか不明瞭となる。北側壁中部の低角度割れ目密集部は岩級がCu~C(D, VI, 1)に低下する箇所がある。
- 南側壁から切羽にかけての高角度割れ目に沿って、グラウトによるセメントが不規則に充填している。セメントは、全体に暗灰色を呈し、幅8~10mmである(最大幅25mm)。
- ハンマーでの打撃音は金属音であり岩壁は堅硬である。高角度割れ目が発達する箇所は割れ目によって岩塊が剥離する。
- 変質はほとんどみられず岩石は概ね新鮮である。
- 切羽面上部2層の低角度割れ目密集部および南壁から切羽にかけての高角度割れ目から滴水がみられた。また、南側壁のグラウト孔(E-1-104(1)孔)から1箇所滴水が見られた。湧出量は0.5L/m程度である。
- シュミットロックハンマーによる反発度(X:平均値)は、北側壁面でX=70、南側壁面でX=55であり、換算一軸圧縮強度は、北側壁面で348.4MN/m<sup>2</sup>、南側壁面で120.6MN/m<sup>2</sup>(式logY=0.0307X+1.4016(Yの単位はkg/cm<sup>2</sup>))を使用している。
- 全ての割れ目は、フェノールフタレイン溶液に反応しなかった。

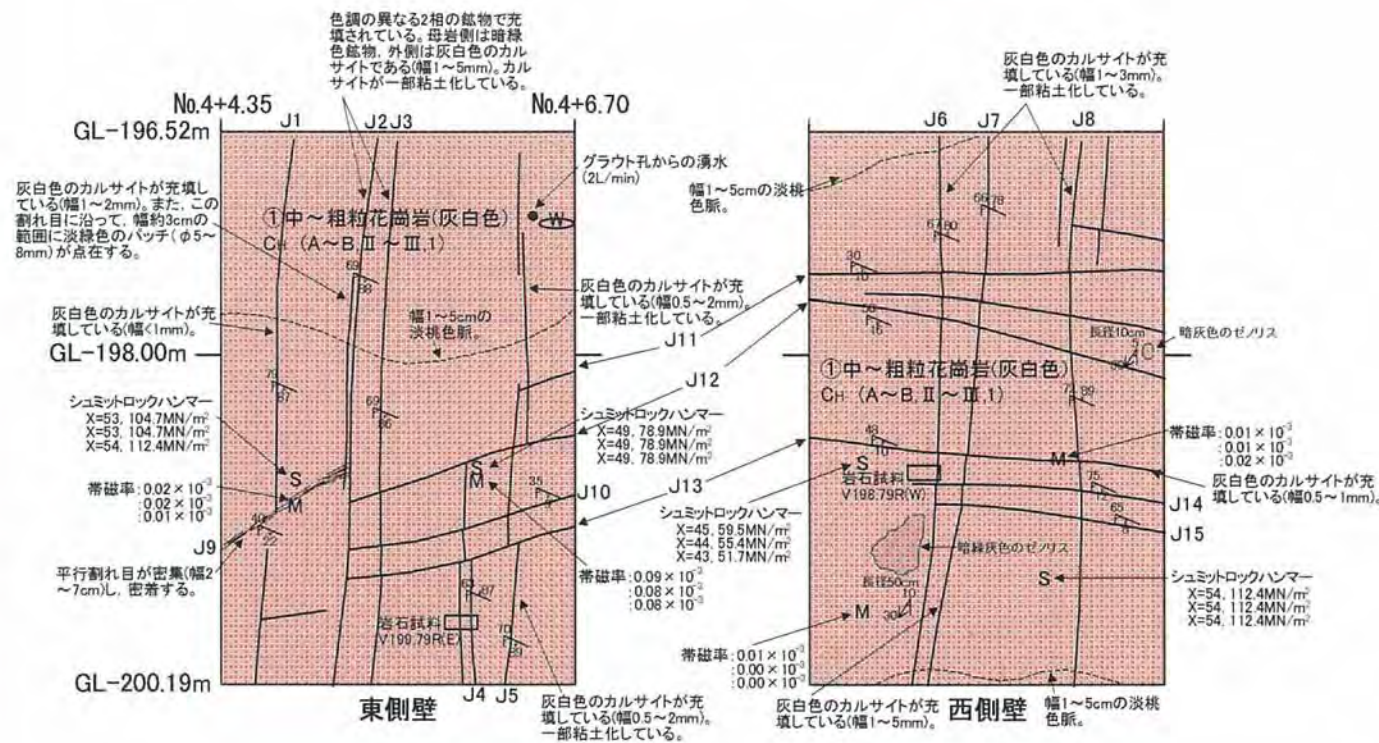
岩種	花崗岩	風化	α (新鮮)	RMR値	-196.52~-200.19m 80	特記事項 <ul style="list-style-type: none"> <li>・中～粗粒花崗岩(灰白色): 等粒状の中～粗粒黒雲母花崗岩。鉱物の粒径は石英が5mm前後でしばしば複数個が1cm程の集合体をなす。長石類は3~10mmである。黒雲母は1~5mmである。有色鉱物の割合は7~10%程度である。W方向の壁面の下部に長径50cm、上部に長径10cmの暗灰色のゼノリスが見られる。また、壁面上に幅1~5cmの淡桃色脈が見られる。</li> <li>・主な割れ目として15条を抽出した。高角度割れ目は、カルサイトを充填している(一部粘土化)のものが多く見られる。J2およびJ3の割れ目に色調の異なる2相の充填鉱物が見られた。母岩側は暗緑色鉱物、外側は灰白色のカルサイト(一部粘土化)である。J9の低角度割れ目は、平行割れ目が密集(幅2~7cm)し、密着する。</li> <li>・ハンマーでの打撃音は金属音であり岩盤は堅硬である。</li> <li>・変質はほとんどみられず岩石は概ね新鮮である。</li> <li>・東側壁面のグラウト孔から湧水が1箇所みられた。湧出量は2.0L/min程度である。</li> <li>・シュミットロックハンマーによる換算一軸圧縮強度は、東側壁面で90.9MN/m<sup>2</sup>、西側壁面で78.9MN/m<sup>2</sup>である。</li> </ul>
	岩相	①中～粗粒花崗岩(灰白色)	変質	1(非変質)	岩石試料番号	
		湧水	滴水~流水	採水試料番号	なし	
		電研式岩級	-196.52~-200.19m CH (A~B, II~III, I)	化石	なし

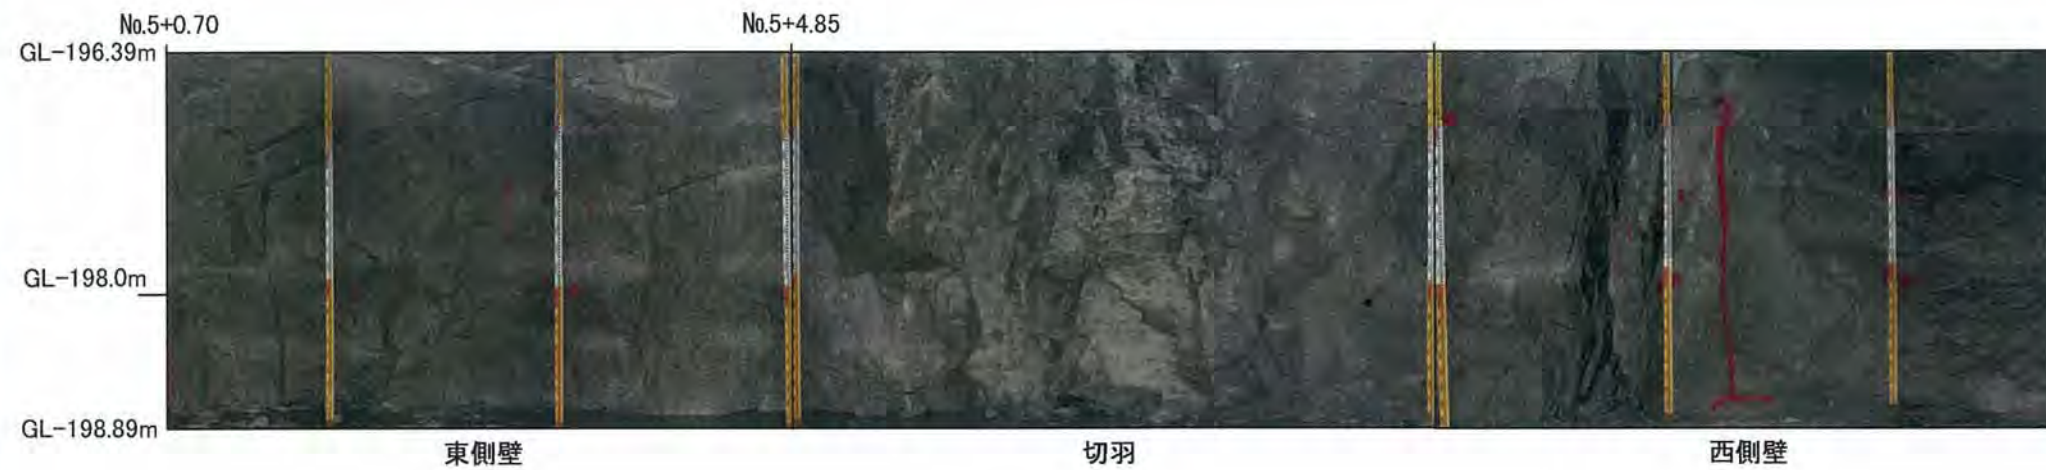
可視画像

岩種	花崗岩	風化	α (新鮮)	RMR値	-196.39~-198.89m 78	特記事項 <ul style="list-style-type: none"> <li>・中～粗粒花崗岩(灰白色): 等粒状の中～粗粒黒雲母花崗岩。鉱物の粒径は石英が5mm前後でしばしば複数個が1cm程の集合体をなす。長石類は3~10mmである。黒雲母は1~5mmである。有色鉱物の割合は7~10%程度である。また、壁面上に幅0.5~2cmの淡桃色脈が見られる。</li> <li>・主な割れ目として22条を抽出した。主に切羽面の割れ目および西側壁面の高角度割れ目には、灰白色の注入セメントが充填している。また、切羽面の低角度割れ目は、高角度割れ目の密集部間でのみ顕著に見られる。</li> <li>・ハンマーでの打撃音は金属音であり岩盤は堅硬である。</li> <li>・変質はほとんどみられず岩石は概ね新鮮である。</li> <li>・湧水は壁面全体が湿る程度である。</li> <li>・シュミットロックハンマーによる換算一軸圧縮強度は、東側壁面で84.7MN/m<sup>2</sup>、西側壁面で120.6MN/m<sup>2</sup>である。</li> </ul>
		変質	1(非変質)	岩石試料番号	V197.89R(E) (中～粗粒花崗岩) V198.19R(W) (中～粗粒花崗岩+注入セメント?)	
岩相	①中～粗粒花崗岩(灰白色)	湧水	滴水	採水試料番号	なし	
		電研式岩級	-196.39~-198.89m B~Cm (A~B, II~IV.1)	化石	なし

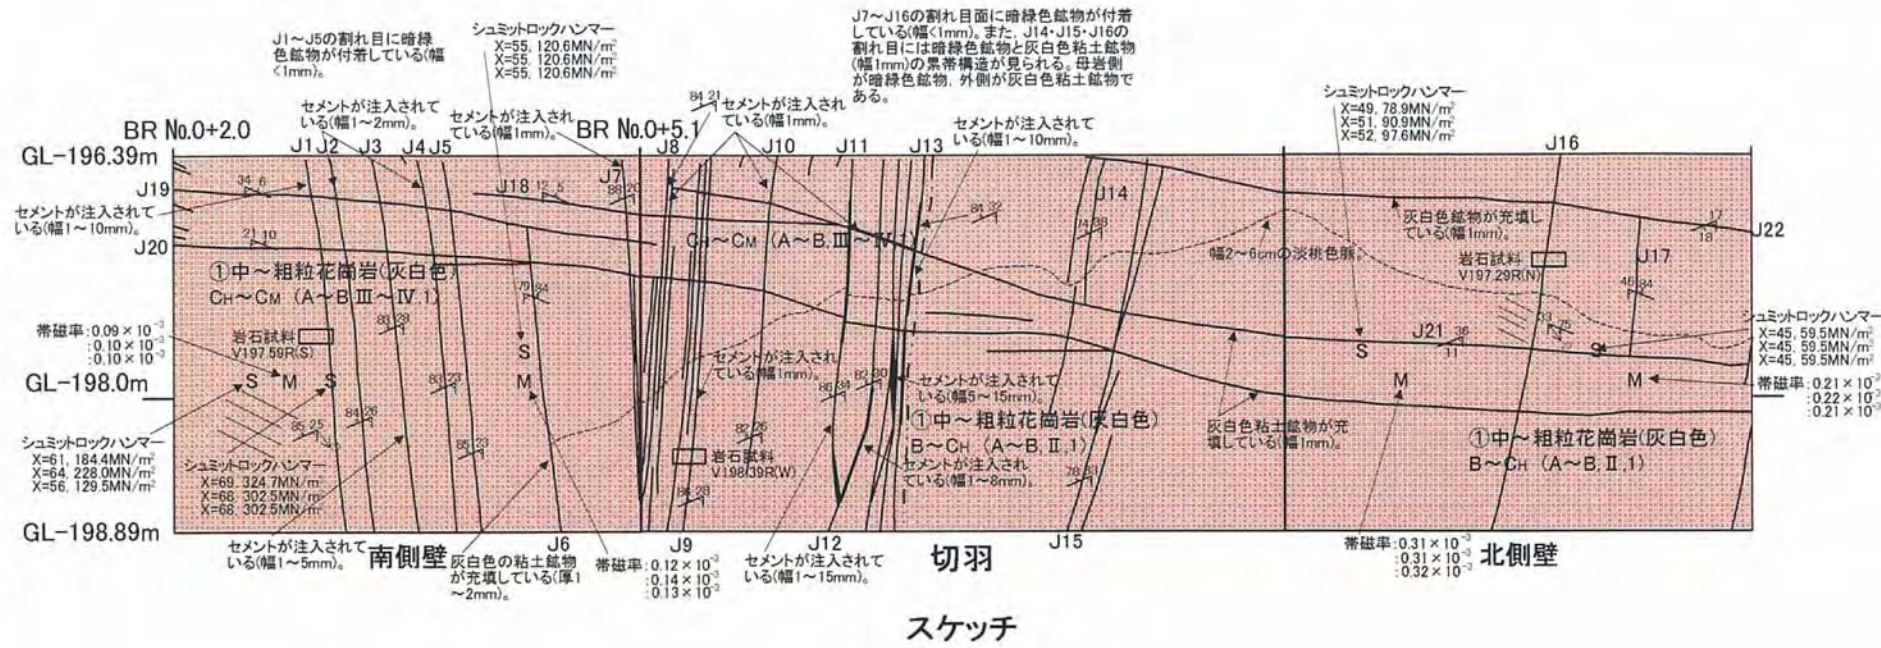
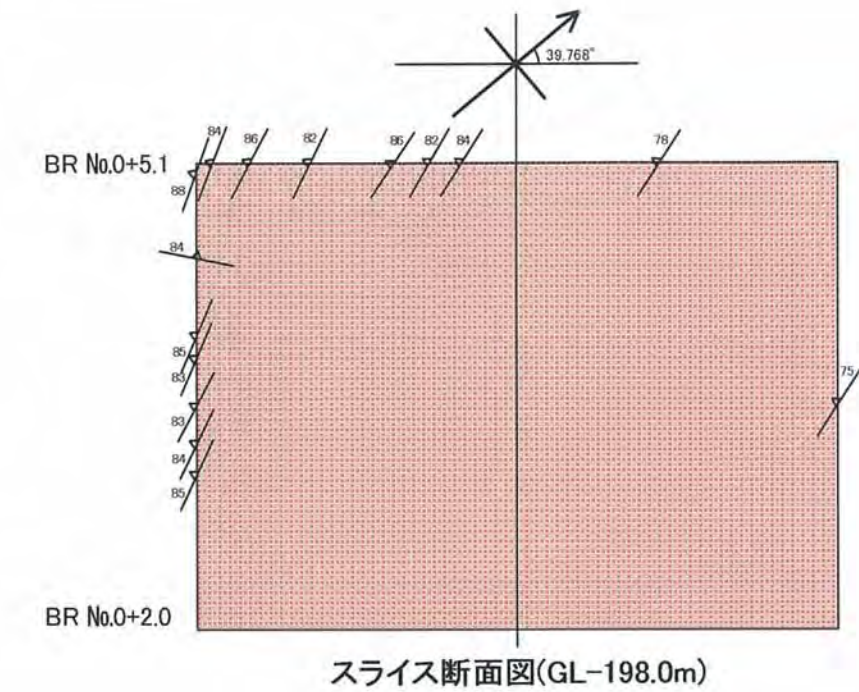
岩種	花崗岩	風化	$\alpha$ (新鮮)	RMR値	-196.39~198.89m 79	<b>特記事項</b> ・中～粗粒花崗岩(灰白色): 等粒状の中～粗粒黒雲母花崗岩。鉱物の粒径は石英が5mm前後でしばしば複数個が1cm程の集合体をなす。長石類は3~10mmである。黒雲母は1~5mmである。有色鉱物の割合は7~10%程度である。また、壁面上に幅2~6cmの淡桃色脈が見られる。 ・主な割れ目として22条を抽出した。高角度割れ目には、暗緑色鉱物(幅<1mm)が付着している。また、J14・J15・J16の割れ目は暗緑色鉱物と灰白色粘土鉱物(幅1mm)の累帯構造が見られる。母岩側が暗緑色鉱物、外側が灰白色粘土鉱物である。J1~J4およびJ7~J13間の高角度割れ目の密集域では、割れ目間にグラウトによる灰白~灰色のセメント(幅1~15mm)が注入されている。J1およびJ16の割れ目面に条線が見られる。 ・ハンマーでの打撃音は金属音であり岩盤は堅硬である。 ・変質はほとんどみられず岩石は概ね新鮮である。 ・湧水は壁面全体が湿る程度である。 ・シュミットロックハンマーによる換算一軸圧縮強度は、南側壁面で184.4MN/m <sup>2</sup> 、北側壁面で73.5MN/m <sup>2</sup> である。
岩相	①中～粗粒花崗岩(灰白色)	変質	1(非変質)	岩石試料番号	V197.29R(N) (中～粗粒花崗岩) V197.59R(S) (中～粗粒花崗岩+セメント) V198.39R(W) (中～粗粒花崗岩+充填鉱物)	
		湧水	滴水	採水試料番号	なし	
		電研式岩級	-196.39~198.89m B~CM (A~B, II~IV, 1)	化石	なし

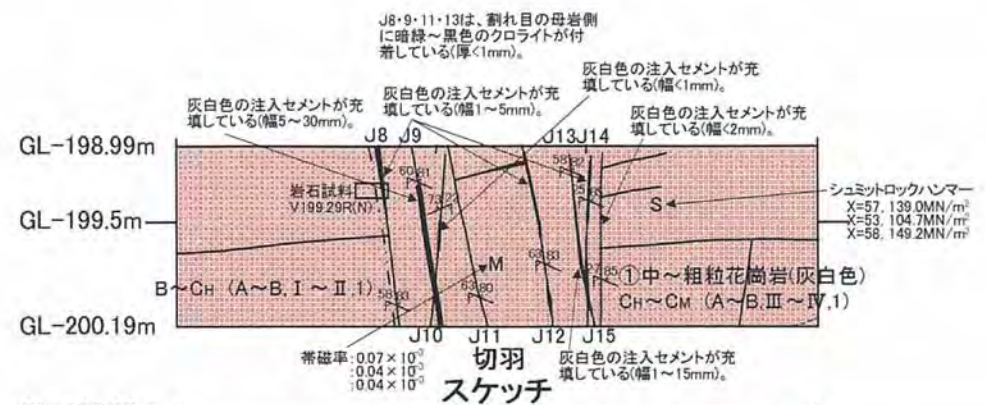
岩種	花崗岩	風化	α (新鮮)	RMR値	-199.89~200.19m 77	特記事項 <ul style="list-style-type: none"> <li>中~粗粒花崗岩(灰白色): 等粒状の中~粗粒黒雲母花崗岩。鉱物の粒径は石英が5mm前後でしばしば複数個が1cm程の集合体をなす。長石類は3~10mmである。黒雲母は1~5mmである。有色鉱物の割合は7~10%程度である。また、壁面上に幅5~30mmの淡桃色脈が見られる。西側壁面には長径20cmの暗灰~暗緑色のゼノリスが見られる。</li> <li>主な割れ目として23条を抽出した。主に切羽面の割れ目および西側壁面の高角度割れ目には、母岩側には暗緑色のクロライト、外側には灰白色の注入セメントが充填している。また、J20の高角度割れ目は灰~灰白色のカルサイト(黒色結晶質粒子が混在)が充填している。J17とJ18の間には、幅約3cm間に、花崗岩の岩片状のものとセメントが混在する灰白色層が狭在する。</li> <li>ハンマーでの打撃音は金属音であり岩盤は堅硬である。ただし、割れ目が多い部分では、強打で割れ目に沿って、岩塊が剥奪する。</li> <li>変質はほとんどみられず岩石は概ね新鮮である。</li> <li>湧水は壁面全体が湿る程度である。</li> <li>シムットロックハンマーによる換算一軸圧縮強度は、東側壁面で104.7MN/m²、西側壁面で55.4MN/m²、南側壁面で139.0MN/m²である。</li> </ul>
岩相	①中~粗粒花崗岩(灰白色)	変質	1(非変質)	岩石試料番号	V199.19R(W) (中~粗粒花崗岩+注入セメント?) V199.29R(W) (中~粗粒花崗岩) V199.29R(S) (中~粗粒花崗岩+注入セメント?)	
		湧水	滴水	採水試料番号	なし	
		電研式岩級	-198.99~200.19m B~CM (A~B.II~IV.1)	化石	なし

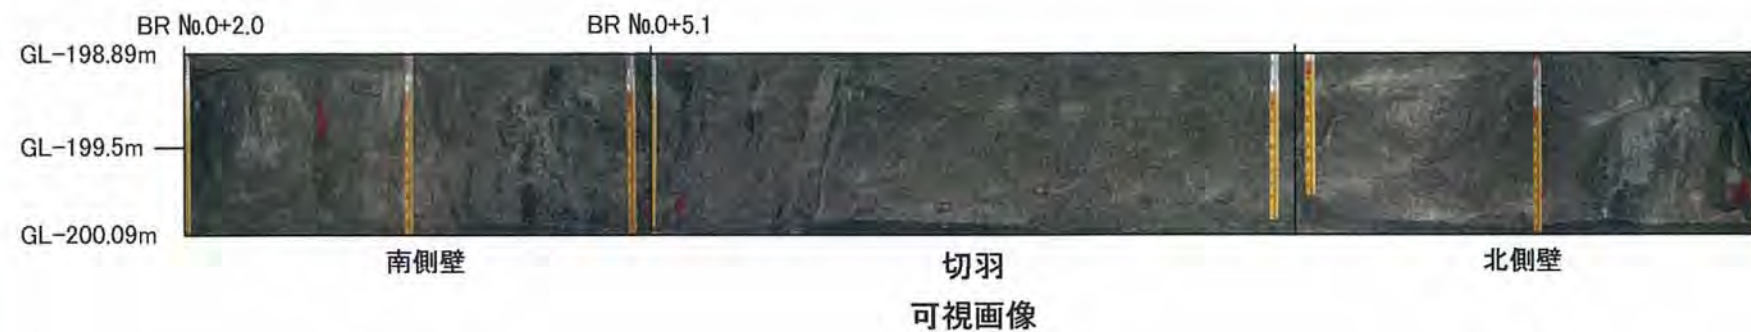
岩種	花崗岩	風化	α (新鮮)	RMR値	-198.89~-200.09m 78	特記事項 <ul style="list-style-type: none"> <li>中～粗粒花崗岩(灰白色): 等粒状の中～粗粒黒雲母花崗岩。鉱物の粒径は石英が5mm前後でしばしば複数個が1cm程の集合体をなす。長石類は3~10mmである。黒雲母は1~5mmである。有色鉱物の割合は7~10%程度である。また、壁面上に幅5~25mmの淡桃色脈が見られる。</li> <li>主な割れ目として19条を抽出した。高角度割れ目には、暗緑色鉱物(クロライト?)が付着している。J17の高角度割れ目は淡緑色のカルサイトが充填し、一部黄鉄鉱が付着する。高角度割れ目の密集域では、グラウトによるセメント(幅&lt;1~25mm)が注入されている。J7およびJ9の割れ目面にレイク10~12°の条線が見られる。</li> <li>ハンマーでの打撃音は金属音であり岩盤は堅硬である。ただし、割れ目が多い部分では、強打で割れ目に沿って岩塊が剥奪する。</li> <li>変質はほとんどみられず岩石は概ね新鮮である。</li> <li>湧水は壁面全体が湿る程度である。</li> <li>シユミットロックハンマーによる換算一軸圧縮強度は、南側壁面で374.0MN/m<sup>2</sup>、北側壁面で171.8MN/m<sup>2</sup>、西側壁面で97.6MN/m<sup>2</sup>である。</li> </ul>
岩相	①中～粗粒花崗岩(灰白色)	変質	1(非変質)	岩石試料番号	V199.49R(N) (中～粗粒花崗岩+充填鉱物+黄鉄鉱)	
		湧水	滴水	採水試料番号	なし	
		電研式岩級	-198.89~-200.09m B~Cm (A~B, II, IV, 1)	化石	なし
