A工区地質記載シート

A2-請負-計測工(地質)-070221

シート番号	予備01	日時	平成19年2月21日 15:00~16:00	位置・深度	予備ステージ01 G.L. -196.5 m~G.L. -200.2 m	観察・撮影者	
-------	------	----	---------------------------	-------	---	--------	--

請負人 大林・大成・間特定建設工事共同企業体
現場代理人

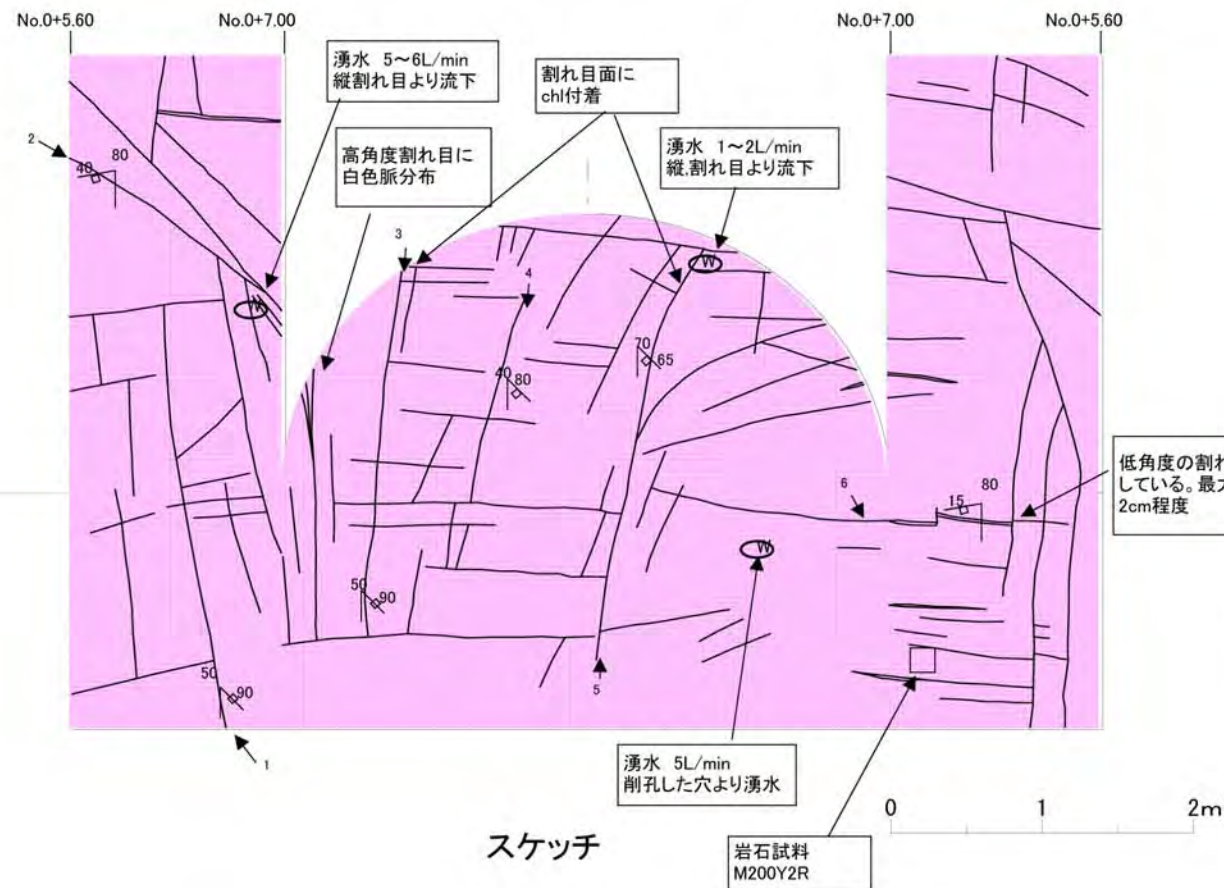
シート番号	予備02	日時	平成19年3月2日 15:00~16:00	位置・深度	予備ステージ02 G.L. -196.4 m~G.L. 200.2 m	観察・撮影者	
-------	------	----	--------------------------	-------	--	--------	--

岩種	花崗岩	電研式岩級	G.L. -196.4m~-198.4m G.L. -198.4m~-200.2m	CH CH
岩相	中粒花崗岩 (帯緑色、白色)	RMR値	G.L. -196.4m~-198.4m G.L. -198.4m~-200.2m	54 59
風化	α	岩石試料番号	M200Y2R	
変質	2~4	採水試料番号	無	
湧水	最大5~6L/min	化石	無

当箇所は予備ステージの横坑であり、掘進方向はS41W方向である。切羽から1.4m離れた場所より目視観察を実施した。岩種は花崗岩で、岩相は中粒花崗岩である。花崗岩の石英の粒径はφ2~5mm程度で、北側の切羽では変質が弱く、黒雲母、カリ長石の結晶を識別でき、一部の鉱物は変質し若干濁っている。変質の程度は2~4である。主な割れ目は切羽に対し左50~70の走向で高角度の割れ目、切羽にほぼ直交する低角度の割れ目の2種類である。高角度の割れ目が低角度の割れ目を切る関係が見られるが、天端付近で高角度の割れ目は低角度割れ目で止まっている。北側壁面の低角度割れ目は5~10cm間隔ではいり、最大2cm程度開口している。

湧水は、壁面上部の割れ目間から毎分1~2リットル程度、切羽右側の割れ目から毎分5~6リットル程度認められた。また、切羽を削孔した穴より毎分5リットル程度の湧水が認められた。

岩級区分は、全体に硬質でありCH級と判断した。

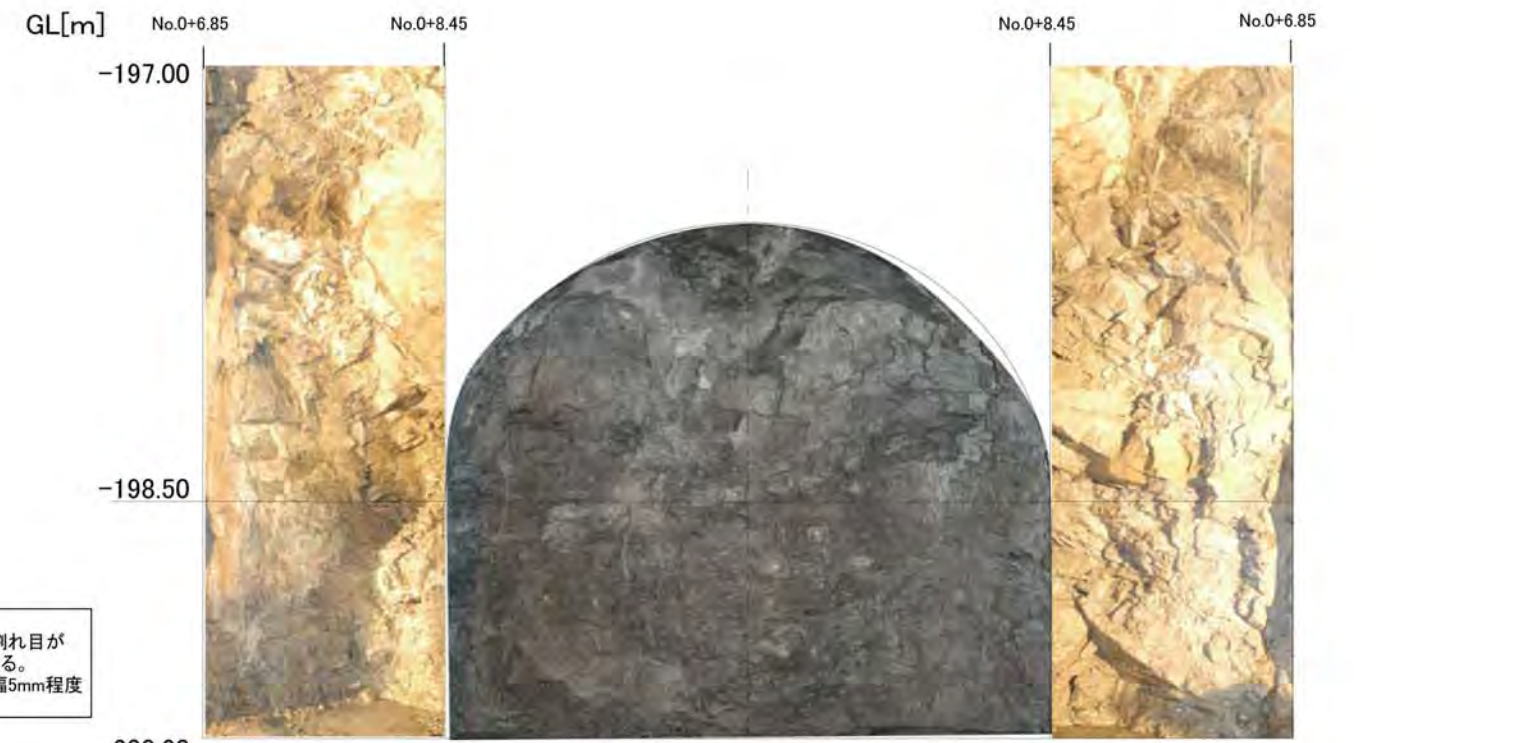
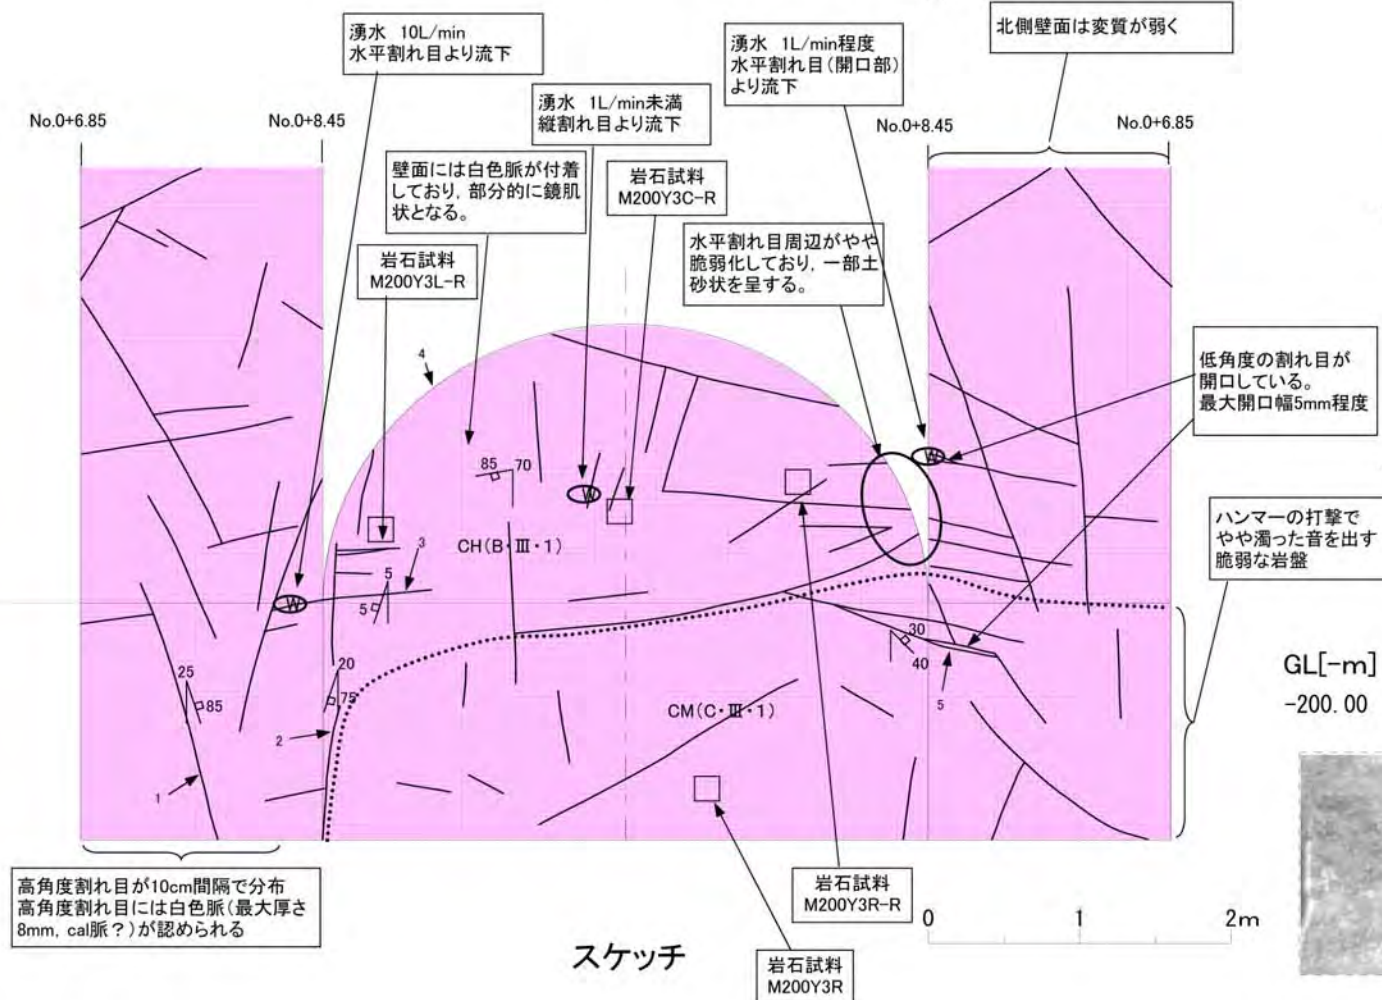
シート番号	予備03	日時	平成19年3月8日 15:00~16:00	位置・深度	予備ステージ03 G.L. -197.0 m~G.L. 200.2 m	観察・撮影者	
-------	------	----	--------------------------	-------	--	--------	--

岩種	花崗岩	電研式岩級	G.L. -197m~-198.5m CH G.L. -198.5m~200.2m CH, CM
岩相	中粒花崗岩 (暗緑色、白色)	RMR値	G.L. -197m~-198.5m 54 G.L. -198.5m~200.2m 59
風化	α	岩石試料番号	M200Y3R, M200Y3L-R, M200Y3C-R, M200Y3R-R
変質	2~4	採水試料番号	無
湧水	最大10L/min	化石	無

当箇所は予備ステージの横坑であり、掘進方向はS41W方向である。横坑観察では、切羽から1.6m離れた場所より目視観察を実施した。岩種は花崗岩で、岩相は石英の粒径はφ2~5mm程度で中粒花崗岩である。変質の程度は緑色に変色する箇所を4、最も変質の少ないと思われる箇所でも斜長石がやや緑色に変色しており変質の程度を2とした。南側壁面には切羽に対し右20~40の走向で高角度の割れ目が10~20cm間隔で分布し、切羽の左から北側壁面にかけてのSL付近には低角度の割れ目が卓越して分布する。また、切羽左端部および北側壁面には湧水を伴う低角度の開口割れ目があり、最大開口幅は50mm程度である。全体に連続性の乏しい低角度の割れ目は連続性の高い高角度の割れ目間で収束する傾向がある。南側壁面の高角度割れ目に沿って最大8mm程度の白色脈。

湧水は、南側壁面SL付近の水平割れ目から毎分10リットル程度認められた。このほか、切羽上部の縦割れ目間から毎分1リットル未満程度、北側壁面の開口割れ目から毎分1~2リットル程度の湧水が認められた。

岩級区分は、切羽および北側壁面のSLより上部、南側壁面では岩が硬質でありCH (B・Ⅲ・1) と判断したが、切羽および北側壁面のSLより下部はやや軟質でハンマーの打撃で崩れる程度でCM (C・Ⅲ・1) と評価した。

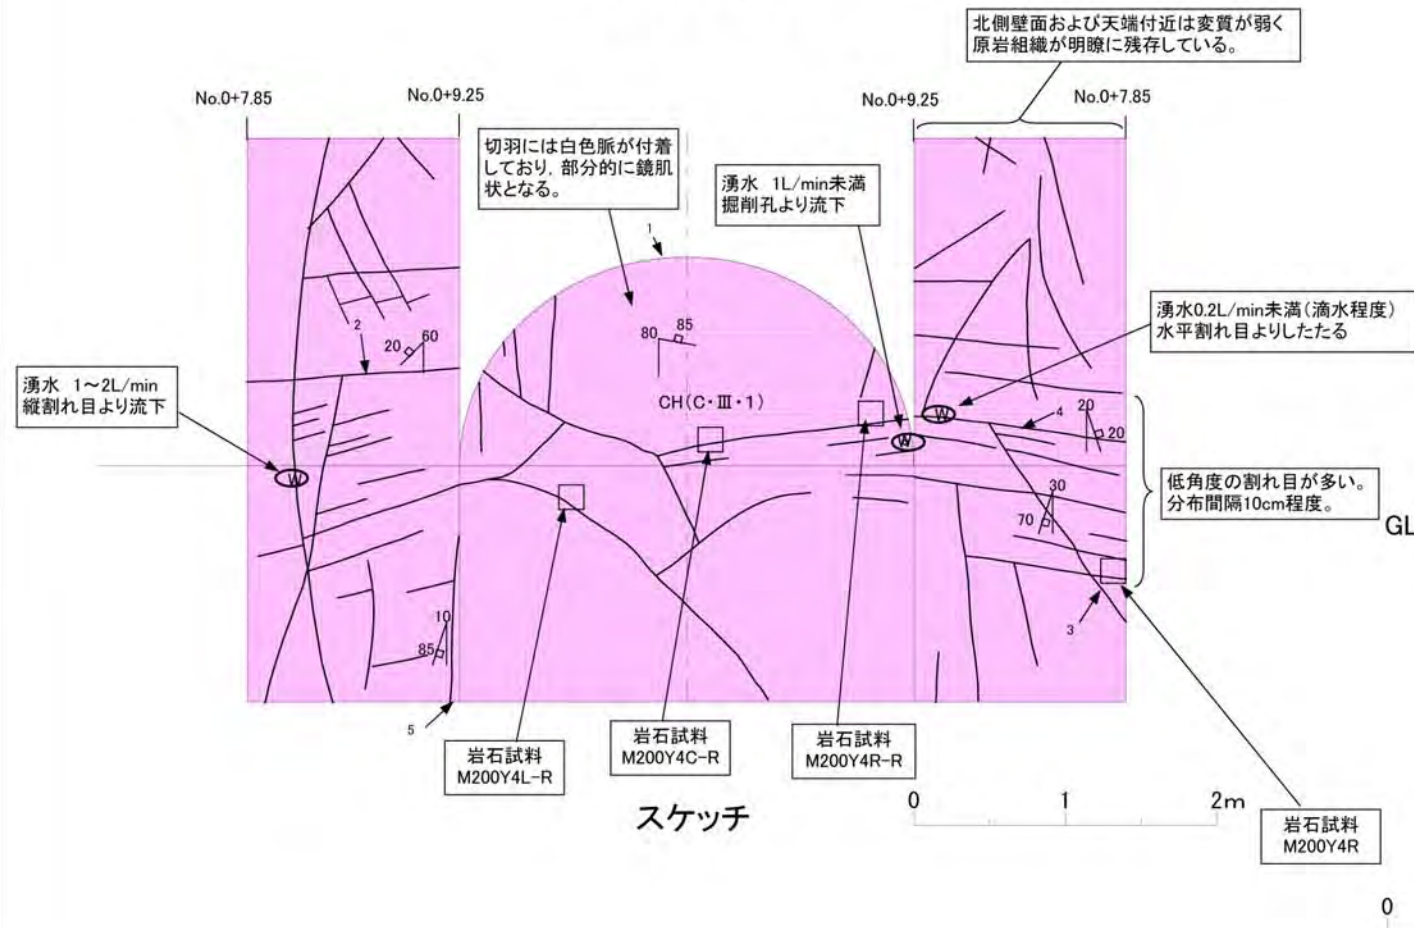
シート番号	予備04	日時	平成19年3月9日 17:00~18:00	位置・深度	予備ステージ04 G.L. -197.0 m~G.L. 200.2 m	観察・撮影者	
-------	------	----	--------------------------	-------	--	--------	--

岩種	花崗岩	電研式岩級	G.L. -197m~-198.3m CH G.L. -198.3m~200.2m CH
岩相	中粒花崗岩 (暗緑色、白色)	RMR値	G.L. -197m~-198.3m 54 G.L. -198.3m~200.2m 54
風化	α	岩石試料番号	M200Y4R, M200Y4L-R, M200Y4C-R, M200Y4R-R
変質	2~4	採水試料番号	無
湧水	最大1~2L/min	化石	無

当箇所は予備ステージの横坑であり、掘進方向はS41W方向である。切羽から1.4m離れた場所より目視観察を実施した。岩種は花崗岩で、岩相は石英の粒径はφ2~5mm程度で中粒花崗岩である。変質の程度は緑色に変色する箇所を4、一方、切羽上部や北側壁面では変質の程度が弱く斜長石がやや緑色に変色している程度で変質を2と判断した。

割れ目は低角度割れ目が主体で、南側壁面、北側壁面に高角度の割れ目が認められるが、低角度の割れ目で止まっていることが多い。割れ目面はほとんど密着している。また、切羽と平行な割れ目が見られ、面は部分的に鏡肌状で面には白色から淡灰色の鉱物が厚さ数mmで付着している。

湧水は、北側壁面SL付近の水平割れ目から毎分0.2リットル程度(滴水程度)で認められた。また、南側壁面の高角度割れ目から毎分1~2リットル程度の湧水が認められた。

岩級区分は全体に岩が硬質でありCH(B・Ⅲ・1)と判断した。

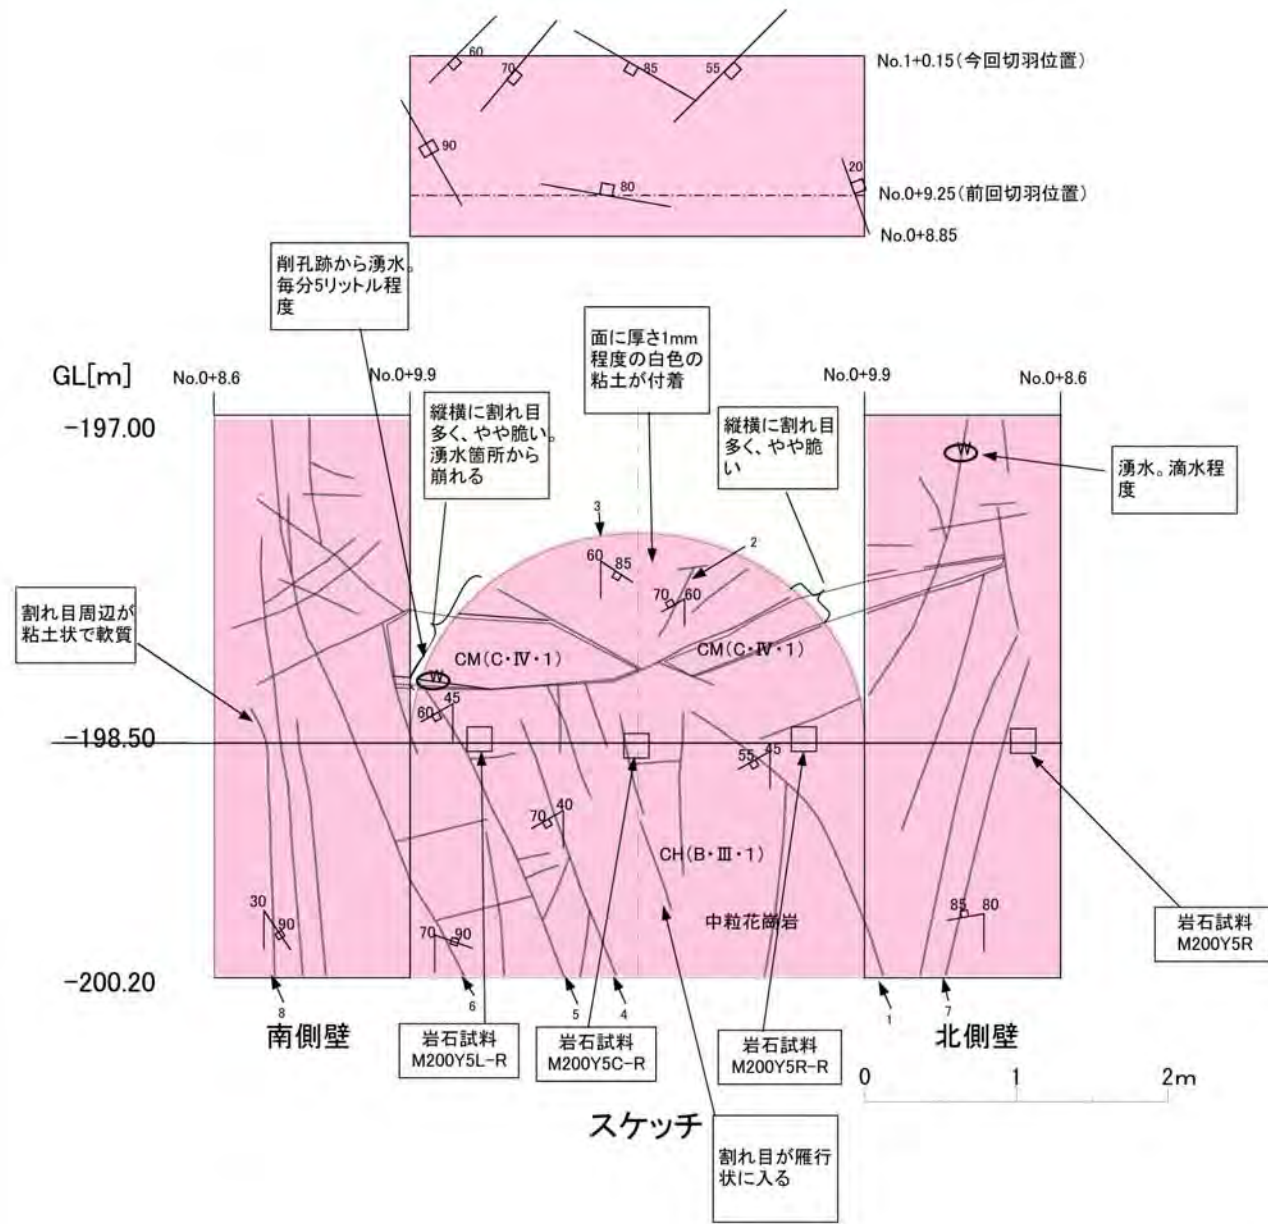
シート番号	予備05	日時	平成19年3月19日 15:00~16:00	位置・深度	予備ステージ05 G.L. -197.0 m~G.L. 200.2 m	観察・撮影者	
-------	------	----	---------------------------	-------	--	--------	--

岩種	花崗岩	電研式岩級	G.L. -197m~-198.5m CH/CM G.L. -198.5m~200.2m CH/CM
岩相	中粒花崗岩 (暗緑色、白色)	RMR値	G.L. -197m~-198.5m 54 G.L. -198.5m~200.2m 54
風化	α	岩石試料番号	M200Y5R, M200Y5L-R, M200Y5C-R, M200Y5R-R
変質	2~4	採水試料番号	無
湧水	最大5L/min	化石	無

当箇所は予備ステージの横坑であり、掘進方向はSW方向である。横坑観察では、切羽から離れた場所より目視観察を実施した。岩種は花崗岩で、岩相は石英の粒径はφ2~5mm程度で中粒花崗岩である。南側壁面から切羽左側で濃緑色に変色し、変質の程度は4。切羽中央では変質の程度が弱く長石がピンク色を呈し変質の程度を2と判断した。割れ目は中角度~高角度割れ目が主体で、高角度割れ目の割れ目面には白色の粘土が付着しているのが認められる。割れ目1と割れ目2に挟まれたゾーンで割れ目が多くやや軟質で、割れ目の間隔は3~5cm程度。観察中に切羽左の湧水箇所では湧水により、しばしば小崩壊を生じた。

湧水は、切羽左側の穿孔跡から毎分5リットル程度認められた。天端付近の高角度割れ目から滴水程度の湧水が認められた。岩級区分は全体に岩が硬質でありCH(B・Ⅲ・1)級と判断した。また、割れ目1と割れ目2に挟まれるゾーンでは割れ目がやや多く、岩も軟質になっていると判断され、岩級区分はCM(C・Ⅳ・1)と判断した。

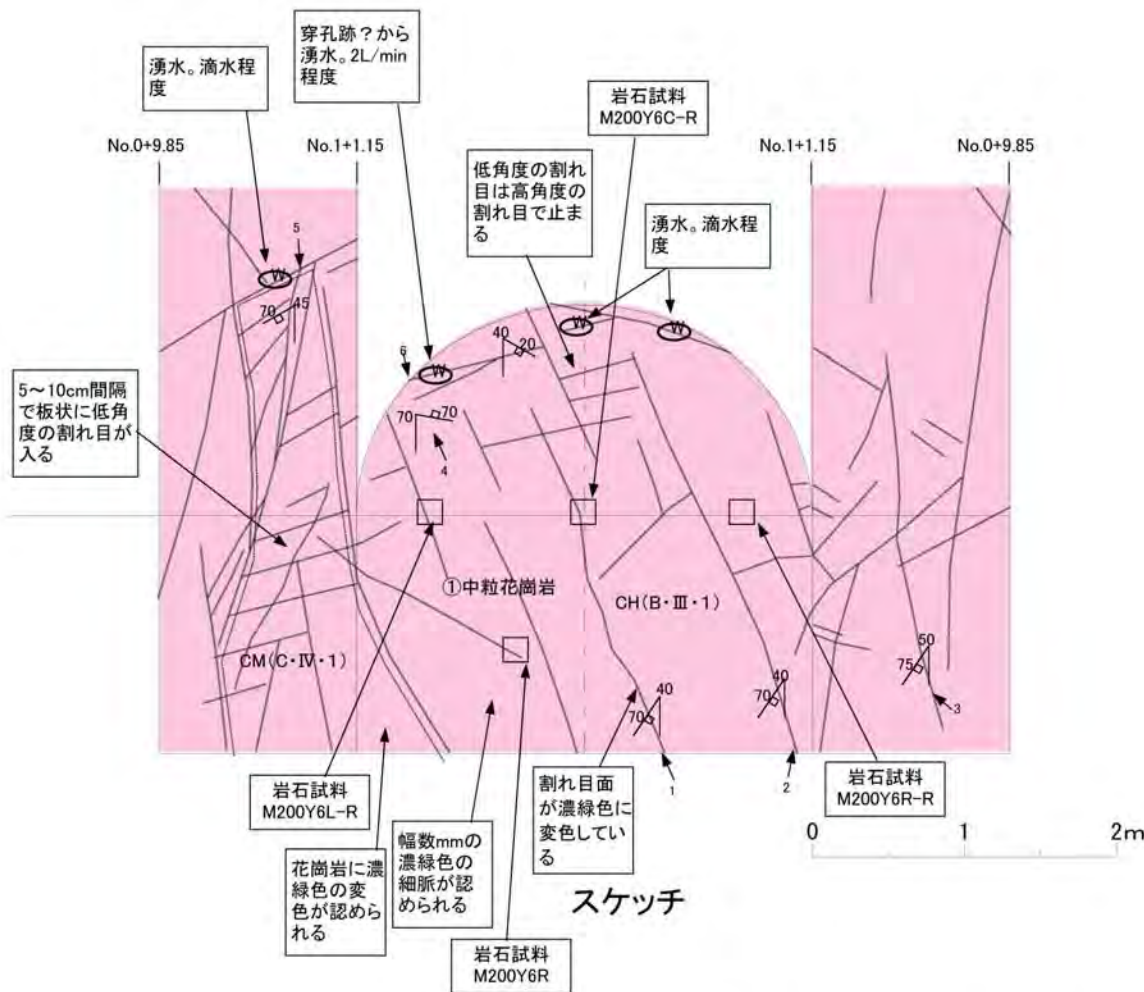
シート番号(注)	予備06	日時	平成19年3月21日 14:30~15:30	位置・深度	予備ステージ06 G.L. 197.0 m~G.L. 200.2 m	観察・撮影者
----------	------	----	---------------------------	-------	---------------------------------------	--------

岩種	花崗岩	電研式岩級	G.L. -197m~198.5m CH/CM G.L. -198.5m~200.2m CH/CM
岩相	①中粒花崗岩(白、桃)	RMR値	G.L. -197m~198.5m 54 G.L. -198.5m~200.2m 58
風化	α	岩石試料番号	M200Y6R, M200Y6L-R, M200Y6C-R, M200Y6R-R
変質	2~4	採水試料番号	無
湧水	最大2L/min	化石	無

当箇所は予備ステージの横坑であり、掘進方向はSW方向である。横坑観察は切羽から離れた場所より目視観察を実施した。岩種は花崗岩で、岩相は石英の粒径はφ2~5mm程度の①中粒花崗岩である。切羽左側で濃緑色の変色が認められ、その部分では変質の程度を4と判断した。切羽の中央から右側では、斜長石と判断される鉱物に濃緑色の変色が認められるが概ね桃色を呈し変質の程度は弱く変質の程度は2と判断した。割れ目は70~75°程度の高角度割れ目と20°程度の低角度の割れ目が主体である。高角度の割れ目は切羽途中で収束する傾向がある。南側壁には流れ目の低角度割れ目が5~10cm間隔で板状に認められる。低角度の割れ目は高角度の割れ目により止まっている。

湧水は切羽上部の低角度割れ目より認められ、切羽左側から毎分2リットル程度の湧水が認められた。また、天端付近からは滴水程度の湧水が認められた。

岩級区分は、割れ目が少なく岩もハンマーの打撃で金属音を発する程度の硬さであることからCH(B・III・1)と判断した。また、南側壁の低角度の割れ目が5~10cm間隔で入る箇所はCM(C・IV・1)と判断した。

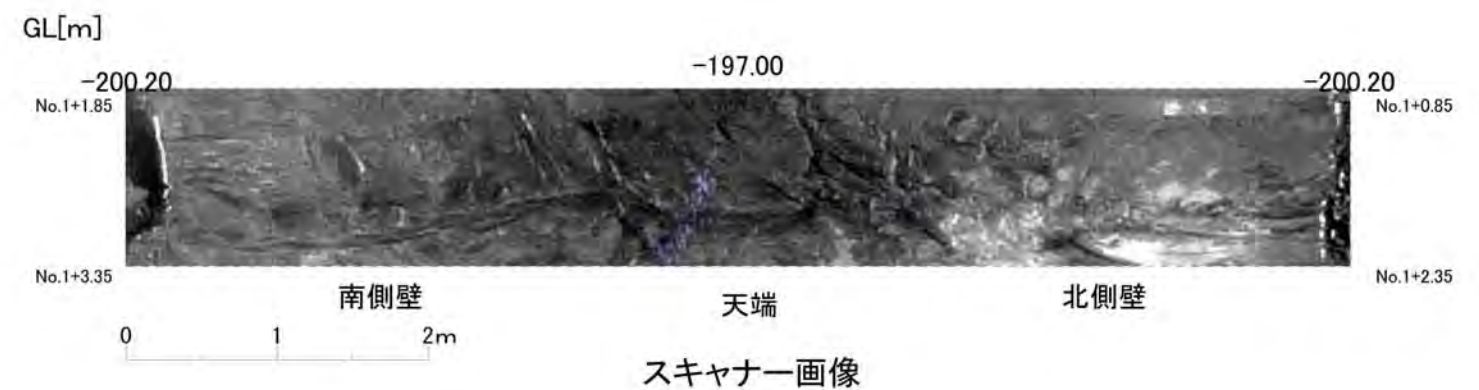
岩種	花崗岩	電研式岩級	G.L. -197m~198.5m G.L. -198.5m~200.2m	CH CH
岩相	①中粒花崗岩(白、桃)	RMR値	G.L. -197m~198.5m G.L. -198.5m~200.2m	61 64
風化	α	岩石試料番号	M200Y8R, M200Y8L-R, M200Y8R-R	
変質	2	採水試料番号	無	
湧水	滴水程度	化石	無

当箇所は予備ステージの横坑であり、掘進方向はS41W方向である。横坑観察は切羽から1.5m離れた場所より目視観察を実施した。岩種は花崗岩で、岩相は石英の粒径がφ2~5mm程度の①中粒花崗岩である。採取した岩石サンプルを目視で観察すると、淡緑色に変色した鉱物が少量認められることから変質の程度は2と判断した。割れ目は65~85°程度の高角度のもの、20°程度の低角度のものが主体である。高角度の割れ目の走向にはE-W方向とNW-SE方向の2系統あり、E-W方向の割れ目面には濃緑色の鉱物が付着することが多く、西向き面に水平なスリッペンサイドが確認された。また、NW-SE方向の割れ目面には白色の鉱物が付着することが多く、最大で10mm程度の厚さがある。低角度の割れ目は30~50cm間隔で平行に入り、高角度の割れ目7、割れ目6で止まっている。

湧水は切羽左側の低角度割れ目より濡れる程度のものが認められた。切羽の右側はほとんど乾燥していた。天端付近からも滴水程度の湧水が認められたが湧水している箇所は目視では判断できなかった。

岩級区分は、割れ目が少なく岩もハンマーの打撃で金属音を発する程度の硬さであることからCH(B・Ⅲ・1)と判断した。

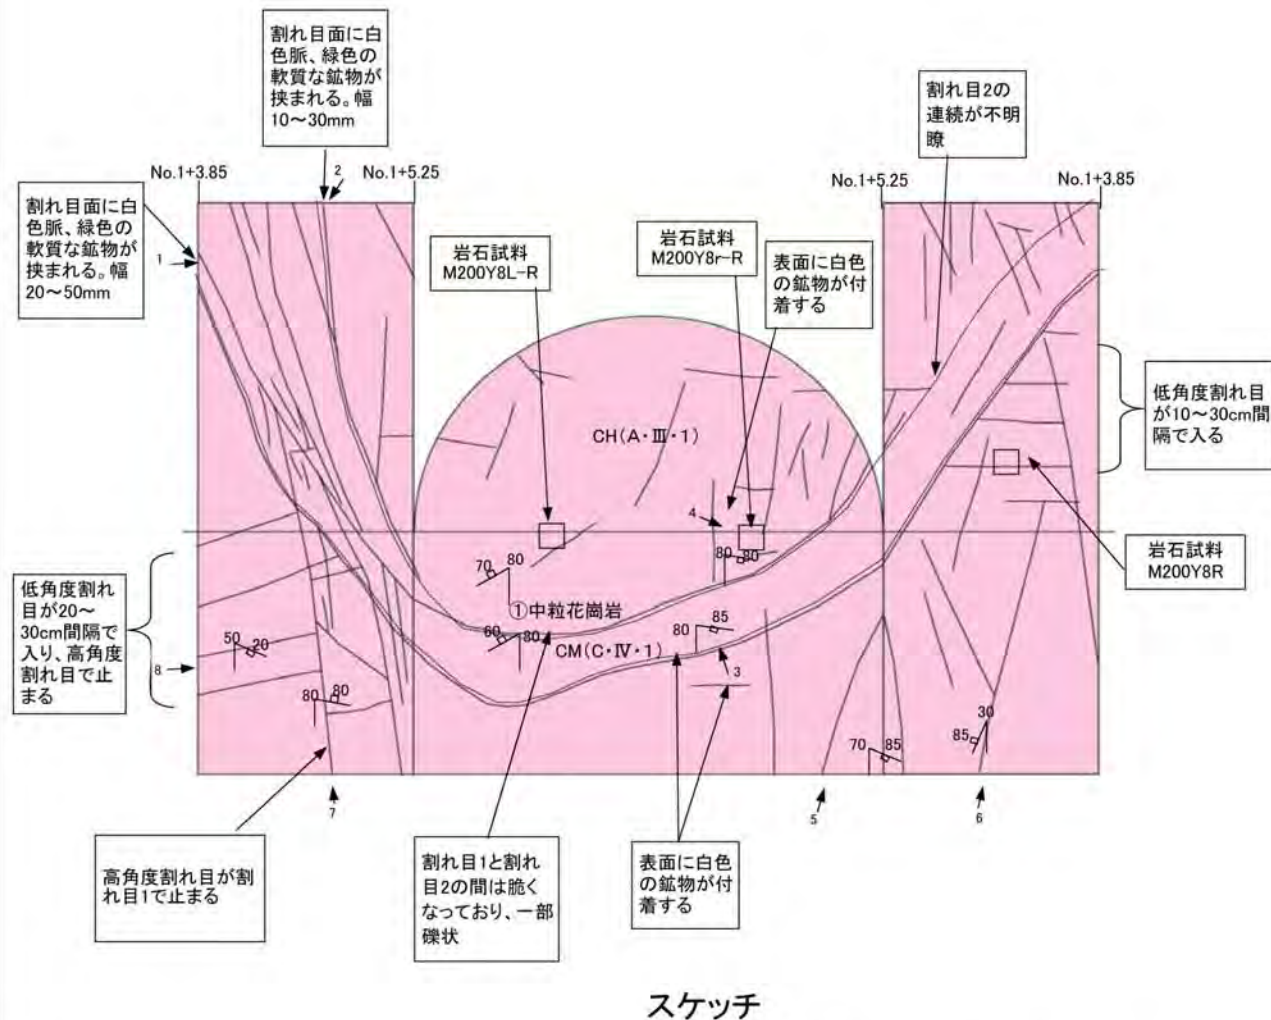
シート番号	予備10	日時	平成19年3月28日 11:30~12:30	位置・深度	予備ステージ10 G.L. 197.0 m~G.L. 200.2 m	観察・撮影者	
-------	------	----	---------------------------	-------	---------------------------------------	--------	--

岩種	花崗岩	電研式岩級	G.L. -197m~198.5m CH/CM G.L. -198.5m~200.2m CH/CM
岩相	①中粒花崗岩(白、桃)	RMR値	G.L. -197m~198.5m 59 G.L. -198.5m~200.2m 64
風化	α	岩石試料番号	M200Y10R, M200Y10L-R, M200Y10R-R
変質	2	採水試料番号	無
湧水	濡れる程度	化石	無

当箇所は予備ステージの横坑であり、掘進方向はS41W方向である。横坑観察は切羽から1.4m離れた場所より目視観察を実施した。岩種は花崗岩で、岩相は石英の粒径がφ2~5mm程度の中粒花崗岩である。採取した岩石サンプルを目視で観察すると、淡緑色に変化した鉱物が少量認められ、一部の長石類は白色に濁っていることから変質の程度は2と判断した。

割れ目は、切羽に対し低角度で交差し差し目の傾斜を持つ割れ目が2条認められ、このうち割れ目2には右下5°傾斜する方向のスリッケンサイドが認められる。この割れ目間には幅20~50mm程度の濃緑色の鉱物が認められ、割れ目の母岩側には白色の中硬質な鉱物が幅1~2mm程度の厚さで認められる。

北側壁には10~30cm間隔で低角度の割れ目が認められ、これは切羽に差し目の高角度割れ目で止まっている。南側壁には20~30cm間隔で低角度の割れ目が認められ、高角度の割れ目で止まっている。また、切羽には割れ目面に白色の鉱物が付着する高角度な割れ目が認められたが、これらの割れ目は切羽に差し目の高角度割れ目で止まっているように判断される。

湧水は天端付近から濡れる程度の量が認められたが、湧水している箇所は目視では判断できなかった。

岩級区分は、岩はハンマーの打撃で金属音を発し、容易に割ることが出来ない程度の硬さであることからCH(A・Ⅲ・1)と評価した。切羽と低角度で交差する割れ目の周辺は脆くなっており、CM(C・Ⅳ・1)と判断した。

なお、スキャナー本体に水滴が付着したため、素早く拭き取るなどの処置を講じたがスキャナー画像にデータ異常が生じた。

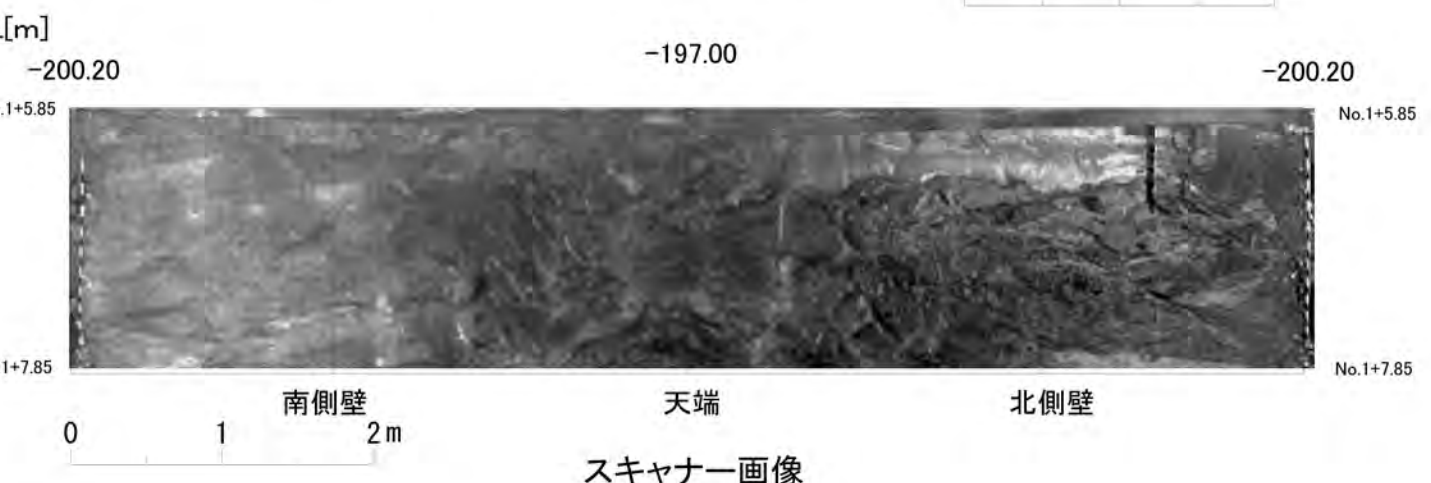
シート番号	予備12	日時	平成19年5月14日 17:00~18:30	位置・深度	予備ステージ12 G.L. 197.0 m~G.L. 200.2 m	観察・撮影者	
-------	------	----	---------------------------	-------	---------------------------------------	--------	--

岩種	花崗岩	電研式岩級	G.L. -197m~198.5m G.L. -198.5m~200.2m	CH CH
岩相	①中粒花崗岩 (淡桃色)	RMR値	G.L. -197m~198.5m G.L. -198.5m~200.2m	58 64
風化	α	岩石試料番号	M200Y12R, M200Y12L-R, M200Y12R-R	
変質	2~3	採水試料番号	無	
湧水	滴水程度	化石	無

当箇所は予備ステージの横坑であり、掘進方向はS41W方向である。横坑観察は切羽から2m離れた場所より目視観察を実施した。岩種は花崗岩で、岩相は石英の粒径がφ2~5mm程度の中粒花崗岩である。切羽の花崗岩は白から桃色であるが、割れ目面や割れ目の周辺で濃緑色の変色が認められることから、変質の程度は2~3と判断した。割れ目は、流れ目でNNW方向の高角度の割れ目と北傾斜でENE方向の高角度の割れ目が認められる。NNW方向の高角度割れ目は白色の脈を挟むものが多く、ENE方向の高角度の割れ目は暗緑色の脈を挟んでいるものが多い。高角度の割れ目は連続性はあまり良くない。南側壁面にはE走向の低角度の割れ目が認められ、これは高角度の割れ目で止まっている。また、北側壁面では高角度割れ目に不明瞭なスリッケンラインが認められた。

湧水は天端付近の暗緑色の脈を挟む高角度割れ目より滴水程度のもので認められた。切羽の右側は概ね乾燥していた。

岩級区分は、硬さはハンマーの打撃で一部鈍い音を立てる程度で、割れ目は多いところでも20~30cm間隔であることからCH(B・Ⅲ・1)と評価した。

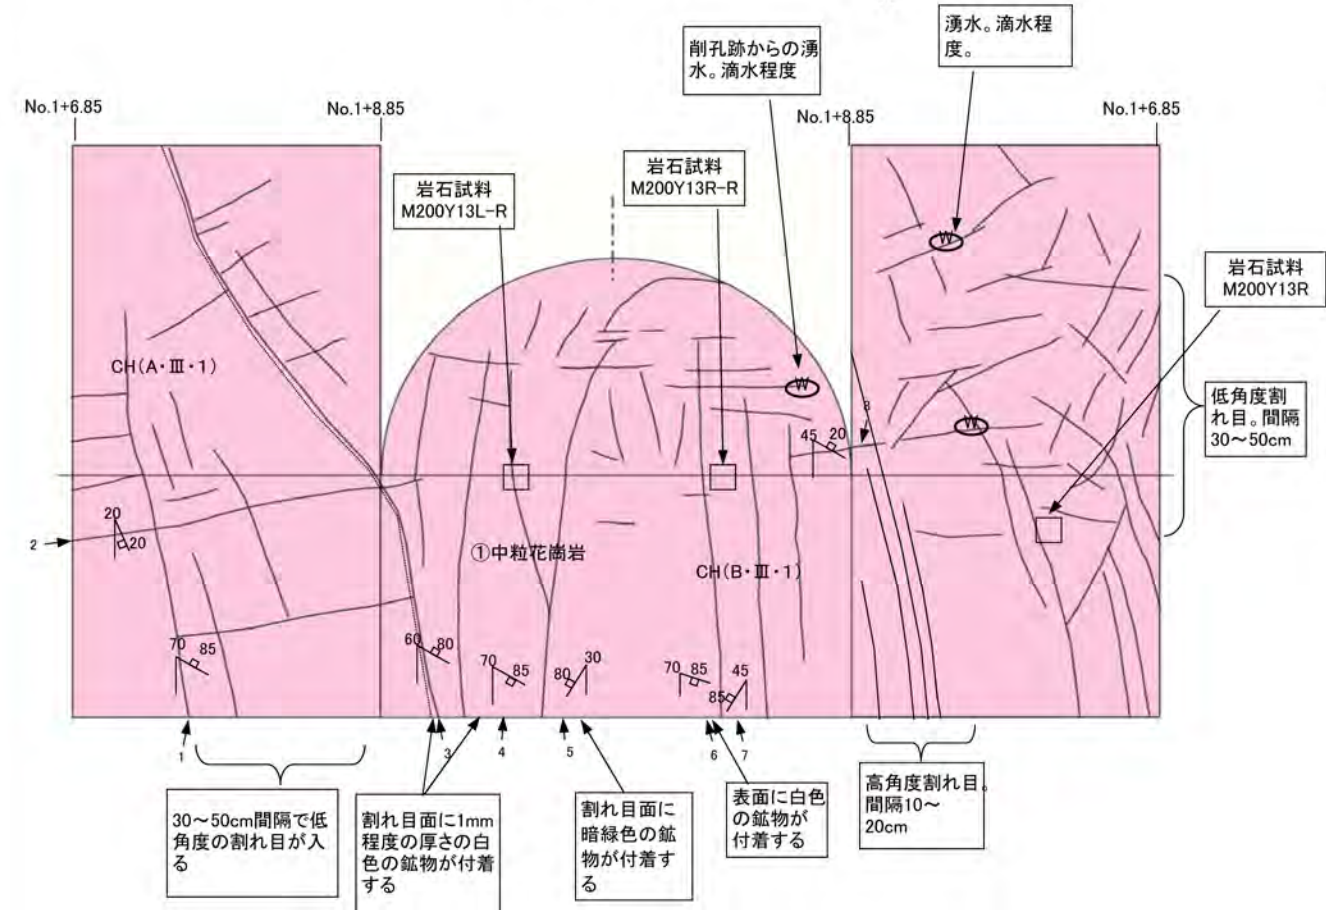
シート番号	予備13	日時	平成19年5月15日 19:00~20:00	位置・深度	予備ステージ13 G.L. 197.0 m~G.L. 200.2 m	観察・撮影者	
-------	------	----	---------------------------	-------	---------------------------------------	--------	--

岩種	花崗岩	電研式岩級	G.L. -197m~198.5m G.L. -198.5m~200.2m	CH CH
岩相	①中粒花崗岩 (淡桃色)	RMR値	G.L. -197m~198.5m G.L. -198.5m~200.2m	58 61
風化	α	岩石試料番号	M200Y13R, M200Y13L-R, M200Y13R-R	
変質	2~3	採水試料番号	無	
湧水	滴水程度	化石	無

当箇所は予備ステージの横坑であり、掘進方向はS41W方向である。横坑観察は切羽から2m離れた場所より目視観察を実施した。
 岩種は花崗岩で、岩相は石英の粒径はφ2~5mm程度の①中粒花崗岩である。南側壁の花崗岩は白から桃色であるが、割れ目3より右側の切羽は割れ目面や割れ目の周辺で濃緑色の変色が認められることから、変質の程度は2~3と判断した。
 割れ目は、NNW方向とENE方向の高角度の割れ目が認められる。NNW方向のものは白色の脈を挟むものも多く、ENE方向のものは暗緑色の脈を挟んでいるものが多い。高角度の割れ目は連続性はあまり良くない。南側壁面には流れ目の低角度の割れ目が30~50cm間隔で認められ、これは高角度の割れ目の間で終息している。

湧水は天端付近と北側壁の割れ目と削孔跡より滴水程度のものが認められた。
 岩級区分は、南側壁ではハンマーの打撃で火花が飛ぶ程度の硬さがありCH(A・Ⅲ・1)、割れ目3より右側の切羽はハンマーの打撃で一部鈍い音を立てる程度で、割れ目は多いところでも20~30cm間隔であることからCH(B・Ⅲ・1)と評価した。

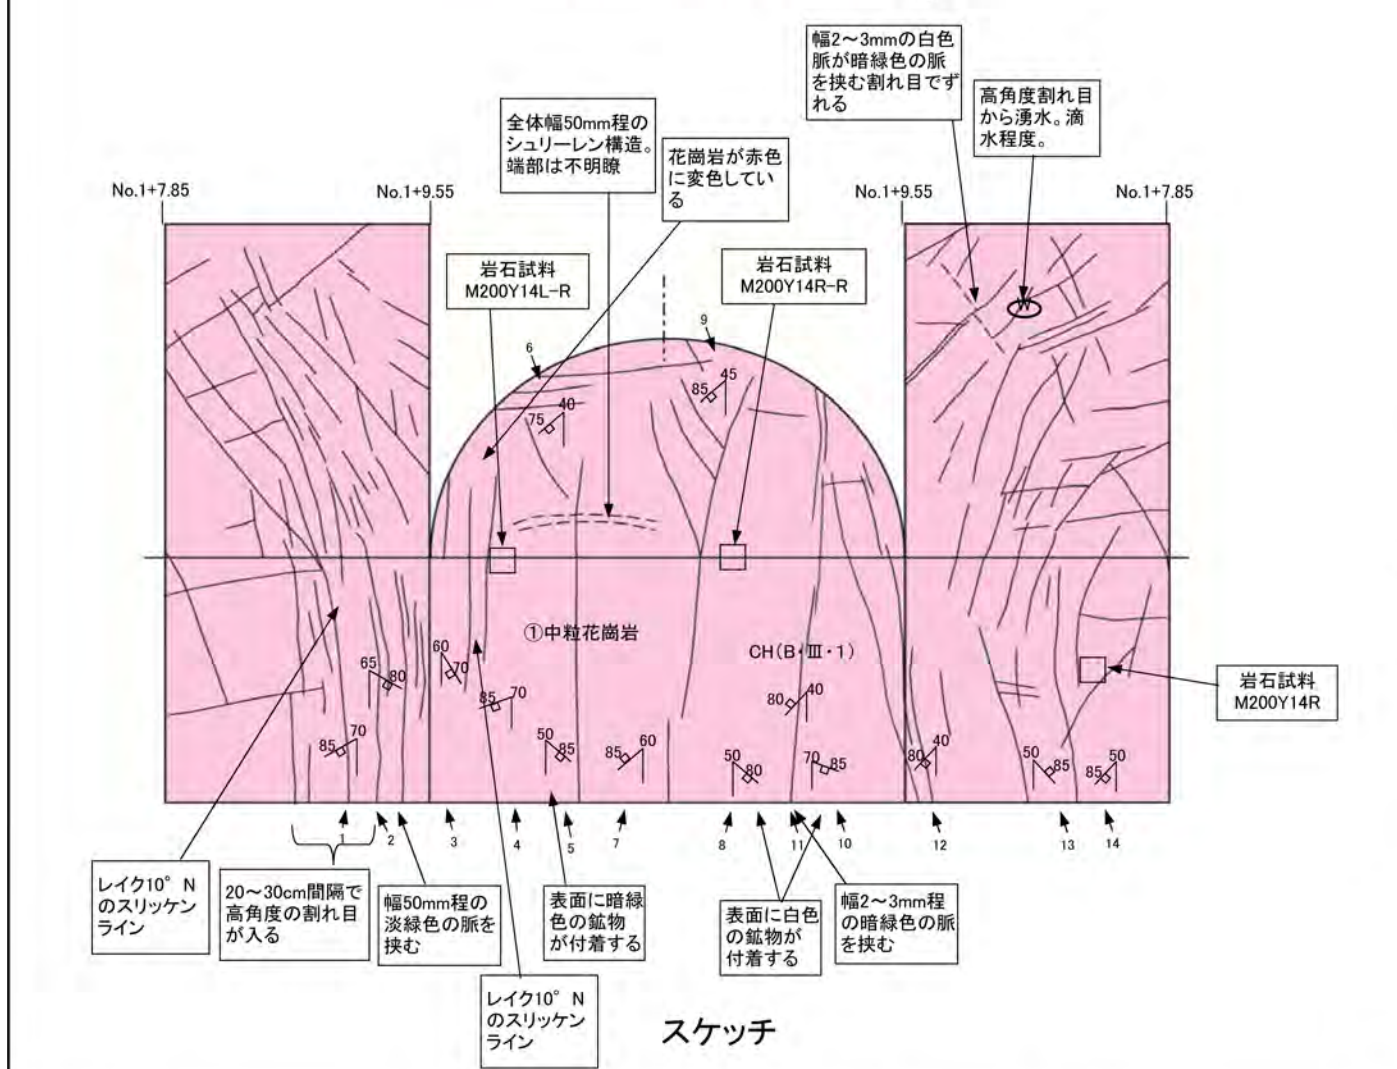
シート番号	予備14	日時	平成19年5月17日 10:00~11:00	位置・深度	予備ステージ14 G.L. 197.0 m~G.L. 200.2 m	観察・撮影者	
-------	------	----	---------------------------	-------	---------------------------------------	--------	--

岩種	花崗岩	電研式岩級	G.L. -197m~198.5m CH
岩相	①中粒花崗岩 (淡桃色、暗緑色)	RMR値	G.L. -197m~198.5m 61 G.L. -198.5m~200.2m 64
風化	α	岩石試料番号	M200Y14R, M200Y14L-R, M200Y14R-R
変質	2~3	採水試料番号	無
湧水	滴水程度	化石	無

当箇所は予備ステージの横坑であり、掘進方向はS41W方向である。横坑観察は切羽から1.7m離れた場所より目視観察を実施した。
 岩種は花崗岩で、岩相は石英の粒径はφ2~5mm程度の①中粒花崗岩である。切羽は割れ目面や割れ目の周辺が暗緑色を帯びており、切羽の左側の一部は赤色に変色していることから、変質の程度は2~3と判断した。
 割れ目は、NW方向とE方向の高角度の割れ目が認められる。NW方向の高角度割れ目面には白色の鉱物が付着することが多く、切羽左側では暗緑色の鉱物が割れ目面に付着している。E方向の高角度の割れ目は暗緑色の脈を挟んでいるものが多い。南側壁の高角度の割れ目には幅50mm程の淡緑色の脈を挟んでいる。南側壁面には流れ目の低角度の割れ目が30~50cm間隔で認められ、これは高角度の割れ目で止まっている。切羽右側の高角度割れ目11は暗緑色の鉱物を挟んでおり、この割れ目11により天端付近で白色脈にずれが生じている。
 切羽中央から左側には全体幅50mm程のシュリーレン構造が認められた。端部は不明瞭である。
 湧水は天端付近の暗緑色の脈を挟む高角度割れ目より滴水程度のものが認められた。
 岩級区分は、ハンマーの打撃で一部鈍い音を立てる程度で、割れ目は多いところでも20~30cm間隔であることからCH(B・Ⅲ・1)と評価した。

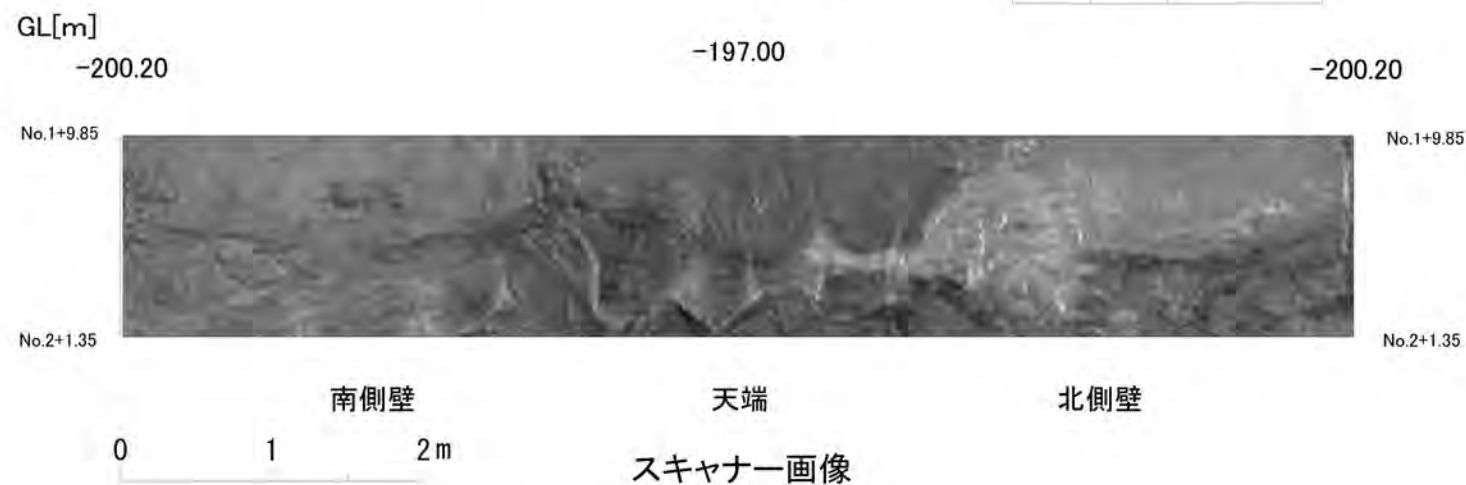
シート番号	予備16	日時	平成19年6月4日 16:00~17:00	位置・深度	予備ステージ16 G.L. 197.0 m~G.L. 200.2 m	観察・撮影者	
-------	------	----	--------------------------	-------	---------------------------------------	--------	--

岩種	花崗岩	電研式岩級	G.L. -197m~198.5m G.L. -198.5m~200.2m	CH CH
岩相	①中粒花崗岩 (淡桃色) ②カタクレーサイト (暗緑色)	RMR値	G.L. -197m~198.5m G.L. -198.5m~200.2m	68 71
風化	α	岩石試料番号	M200Y16R, M200Y16L-R, M200Y16R-R	
変質	2~3	採水試料番号	無	
湧水	滴水程度	化石	無

当箇所は予備ステージの横坑であり、掘進方向はS41W方向である。横坑観察は切羽から1.5m離れた場所より目視観察を実施した。
 岩種は花崗岩で、岩相は石英の粒径がφ2~5mm程度の中粒花崗岩とカタクレーサイトである。カタクレーサイトの基質は暗緑色で、最大でこぶし大ほどの花崗岩の岩片を含んでいる。カタクレーサイトは切羽中央では幅50mm程の脈状に、切羽左側では上に向かって放射状に広がる形状で認められ、天端付近ではカタクレーサイトと花崗岩の境界は割れ目表面の汚れにより不明瞭であった。
 切羽に出ている花崗岩はほとんど変質していないが、切羽中央のカタクレーサイトに沿って花崗岩側が幅50~100mm程が桃色に変色していることから、変質の程度は2~3と判断した。
 割れ目は、NW方向とNE方向の高角度の割れ目が認められる。NW方向の高角度割れ目は白色の脈を挟むものが多く、割れ目面が平滑ではっきりと認められる。NE方向の高角度の割れ目は暗緑色の脈を挟んでいるもの

が多い。北側壁では流れ目の低角度の割れ目が30~50cm間隔で認められ、高角度の割れ目間で終息している。
 スプリングラインより下部で幅5mm程度の桃色の脈が認められた。この脈は切羽中央のカタクレーサイトの箇所でもノルマルセンスのずれ(ずれ幅50mm程)を生じている。
 湧水は天端付近の低角度割れ目からは滴水程度の量が認められた。また、切羽右側の削孔跡からは毎分5リットル程度の量の湧水が認められた。
 岩級区分は、硬さはハンマーの打撃で金属音を立てる程度で、割れ目は多いところでも20~30cm間隔であることからCH(A・Ⅲ・1)と評価した。

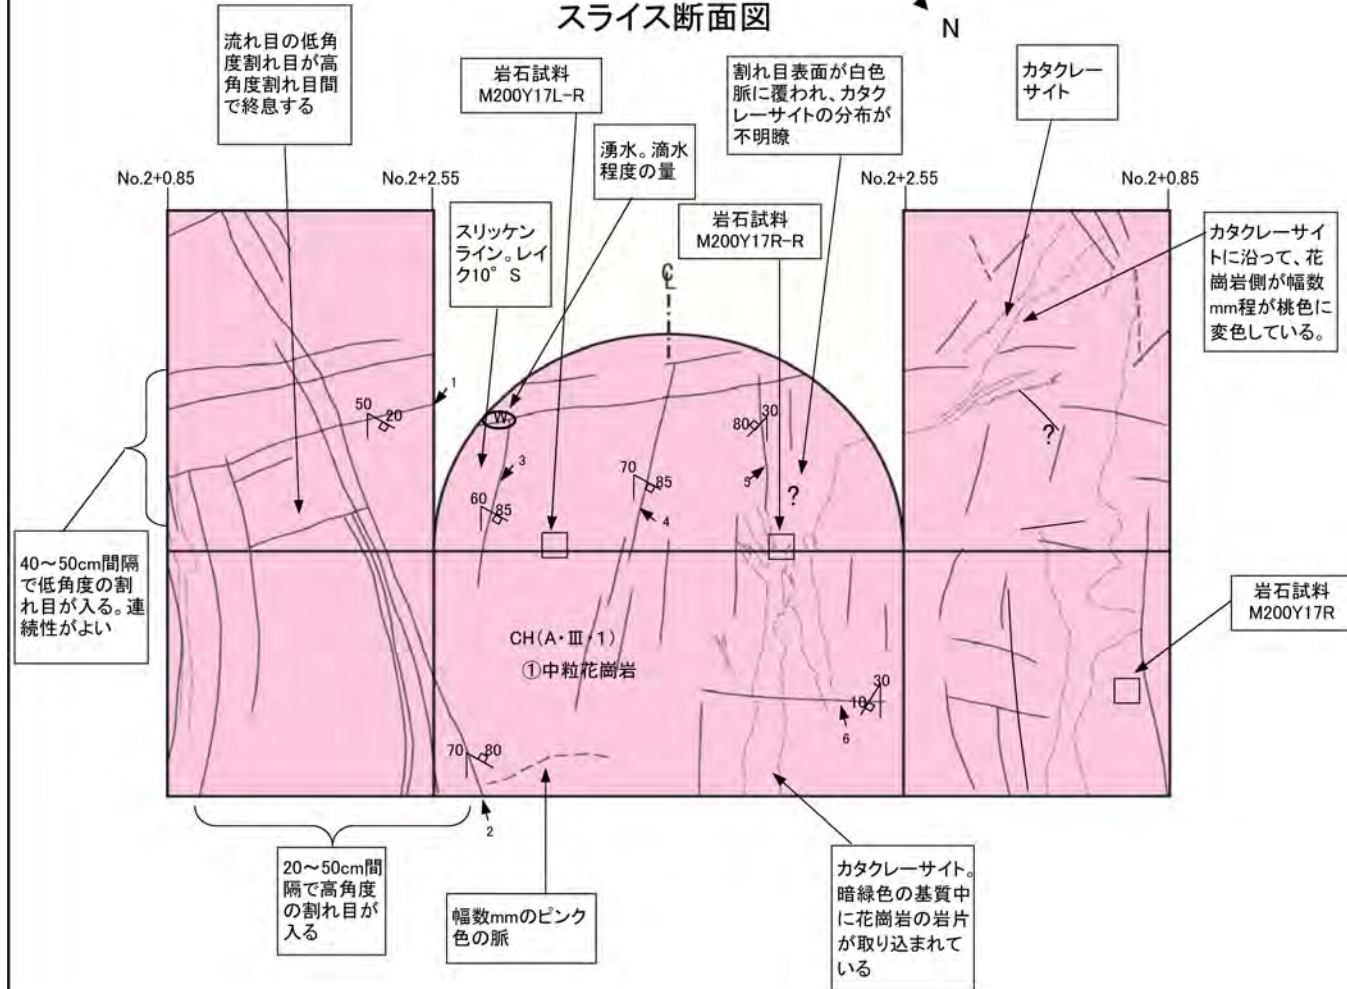
シート番号	予備17	日時	平成19年6月6日 16:00~17:00	位置・深度	予備ステージ17 G.L. 197.0 m~G.L. 200.2 m	観察・撮影者	
-------	------	----	--------------------------	-------	---------------------------------------	--------	--

岩種	花崗岩	電研式岩級	G.L. -197m~198.5m G.L. -198.5m~200.2m	CH CH
岩相	①中粒花崗岩(淡桃色)②カタクレーサイト(暗緑色)	RMR値	G.L. -197m~198.5m G.L. -198.5m~200.2m	68 71
風化	α	岩石試料番号	M200Y17R, M200Y17L-R, M200Y17R-R	
変質	2~3	採水試料番号	無	
湧水	滴水程度	化石	無

当箇所は予備ステージの横坑であり、掘進方向はS41W方向である。横坑観察は切羽から1.7m離れた場所より目視観察を実施した。
岩種は花崗岩で、岩相は石英の粒径がφ2~5mm程度の中粒花崗岩とカタクレーサイトである。
カタクレーサイトは前回の観察に引き続き、切羽の右側から天端にかけて認められ、基質は暗緑色で花崗岩の岩片を含んでおり、切羽中央では幅数10cm程の脈状に、天端付近では放射状に広がる形状で認められる。岩は膨縮して幅は一定ではないが伸びの主たる方向は割れ目51に沿っている。
切羽に露出している花崗岩はほとんど変質していないが、カタクレーサイトに沿って花崗岩側が幅数mm程が桃色に変色していることから、変質の程度は2~3と判断した。

割れ目は、NW方向とNE方向の高角度の割れ目と、南側壁から切羽右側まで連続性の良い流れ目の低角度の割れ目が認められる。NW方向の高角度割れ目は白色の脈を挟むものも多く、割れ目面が平滑ではっきりと認められる。NE方向の高角度の割れ目は暗緑色の脈を挟んでいるものが多い。
湧水は天端付近の低角度割れ目からは滴水程度の量が認められた。
岩級区分は、硬さはハンマーの打撃で金属音を立てる程度で、割れ目は多いところでも20~50cm間隔であることからCH(A・Ⅲ・1)と評価した。

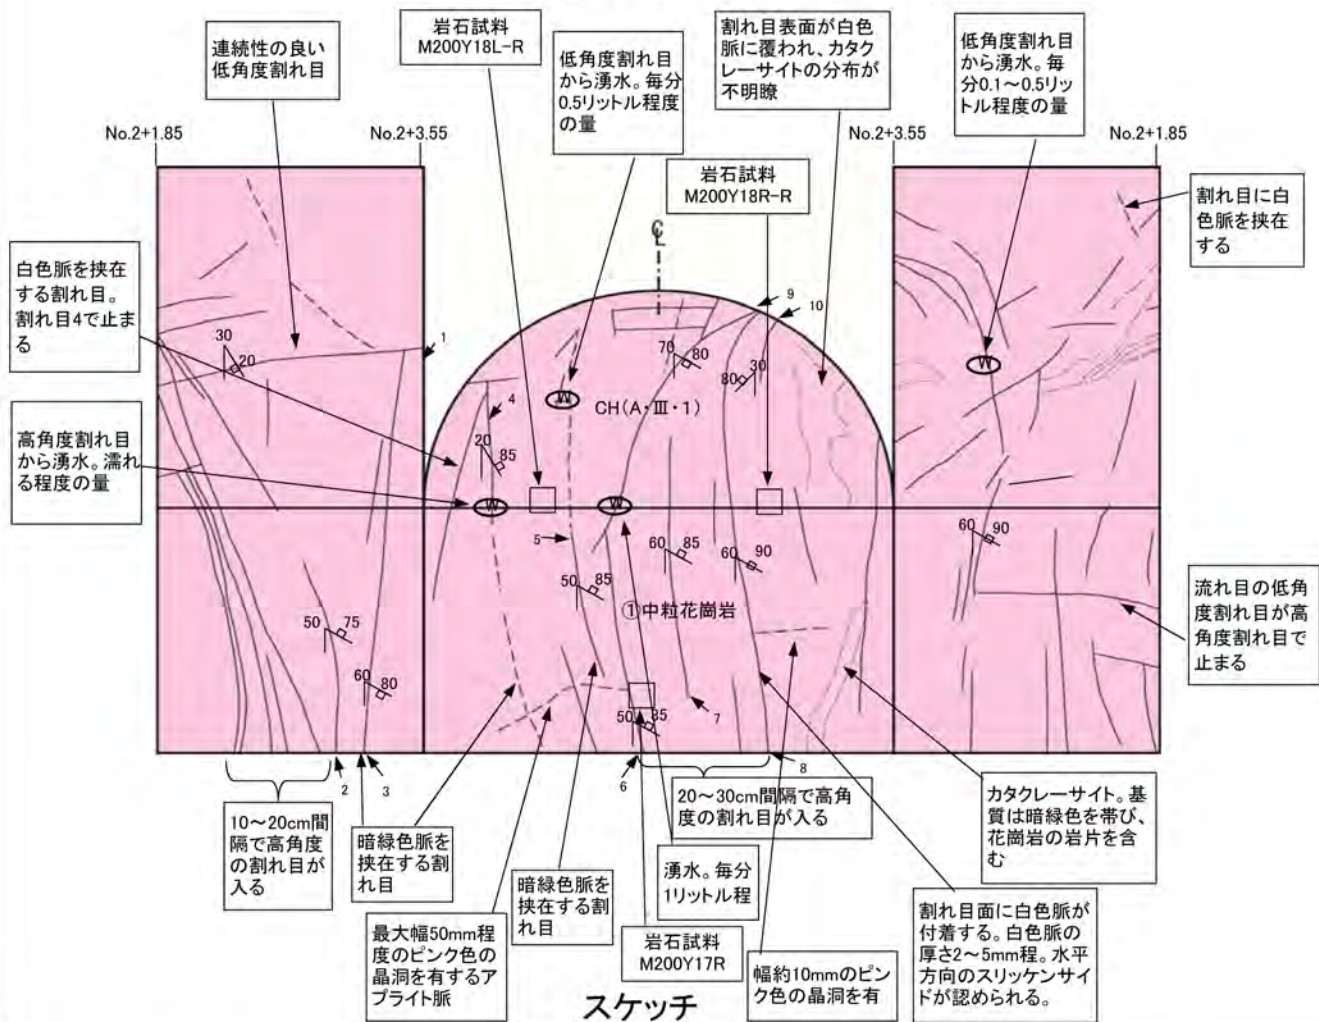
シート番号	予備18	日時	平成19年6月11日 16:00~17:00	位置・深度	予備ステージ18 G.L. 197.0 m~G.L. 200.2 m	観察・撮影者	
-------	------	----	---------------------------	-------	---------------------------------------	--------	--

岩種	花崗岩	電研式岩級	G.L. -197m~198.5m G.L. -198.5m~200.2m	CH CH
岩相	①中粒花崗岩 (淡桃色) ②カタクレーサイト (暗緑色)	RMR値	G.L. -197m~198.5m G.L. -198.5m~200.2m	64 68
風化	α	岩石試料番号	M200Y18R, M200Y18L-R, M200Y18R-R	
変質	2~3	採水試料番号	無	
湧水	最大毎分1リットル	化石	無

当箇所は予備ステージの横坑であり、掘進方向はS41W方向である。横坑観察は切羽から1.7m離れた場所より目視観察を実施した。
岩種は花崗岩で、岩相は石英の粒径がφ2~5mm程度の中粒花崗岩とカタクレーサイトである。
カタクレーサイトは前回の観察に引き続き、切羽の右側に認められた。基質は暗緑色で花崗岩の岩片を含んでおり、幅数10cm程度の脈状で認められる。
切羽に出ている花崗岩はほとんど変質していないが、カタクレーサイトに沿って花崗岩側が幅数mm程が桃色に変色していることから、変質の程度は2~3と判断した。
割れ目は、NW方向の高角度の割れ目と南側壁に流れ目の低角度の割れ目が認められる。NW方向の高角度割れ目は白色の脈を挟むものが多く、切羽右側では幅2~5mm程の白色脈を挟んでいる。切羽左側では暗緑色の脈を挟むものがある。

スプリングラインの下部には最大幅50mm程度の脈中に晶洞を有しているアブライト脈が認められ、高角度の割れ目6と割れ目8で止まっている。
湧水は切羽左側の低角度割れ目から毎分0.5リットル程度、切羽左側のスプリングラインの高さの高角度割れ目から濡れる程度の量、切羽中央のスプリングラインの高さの高角度割れ目から毎分1リットル程度、北側壁より毎分0.1~0.5リットル程度の量が認められた。
岩級区分は、硬さはハンマーの打撃で金属音を立てる程度で、割れ目は多いところでは20~30cm間隔の箇所もあるが概ね30~60cm程度の間隔であることから、CH(A・Ⅲ・1)と評価した。

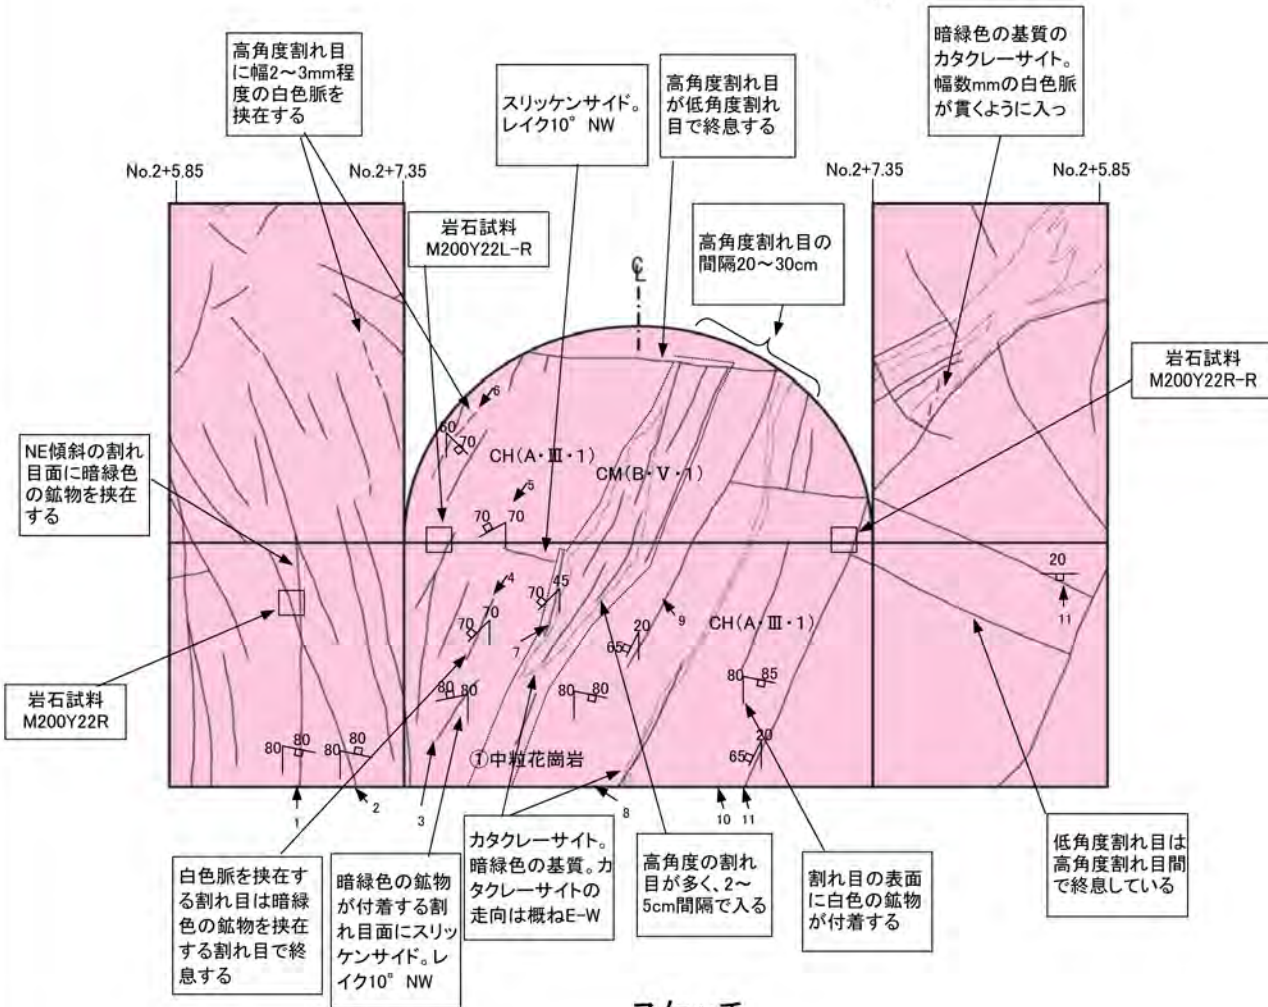
シート番号	予備22	日時	平成19年6月21日 17:00~18:00	位置・深度	予備ステージ22 G.L. 197.0 m~G.L. 200.2 m	観察・撮影者	
-------	------	----	---------------------------	-------	---------------------------------------	--------	--

岩種	花崗岩	電研式岩級	G.L. -197m~198.5m CH/CM	
岩相	①中粒花崗岩 (淡桃色) ②カタクレーサイト (暗緑)	RMR値	G.L. -197m~198.5m 69	
風化	α	岩石試料番号	M200Y22R, M200Y22L-R, M200Y22R-R	
変質	2~3	採水試料番号	無	
湧水	無	化石	無

当箇所は予備ステージの横坑であり、掘進方向はS41W方向である。横坑観察は切羽から1.5m離れた場所より目視観察を実施した。
岩種は花崗岩で、岩相は石英の粒径がφ2~5mm程度の中粒花崗岩とカタクレーサイトである。切羽右側の花崗岩は長石類がやや大きくφ5~10mm程度で認められた。カタクレーサイトは切羽の中央から左にかけて脈状に認められ、概ねE-W方向の走向で70~80°南傾斜で分布している。カタクレーサイトの周辺の母岩は赤みを帯びており、変質の程度は2~3と判断した。
割れ目はNW方向とNE方向の高角度の割れ目と、切羽上部と北側壁に低角度の割れ目が認められる。高角度割れ目のうちNW方向のものは白色の脈を共在し、NE方向のものは暗緑色の脈を挟在することが多い。切羽左側のスプリングライン高さ付近で、白色脈を挟在する割れ目4が暗緑色脈を挟在する割れ目5で止まっている。

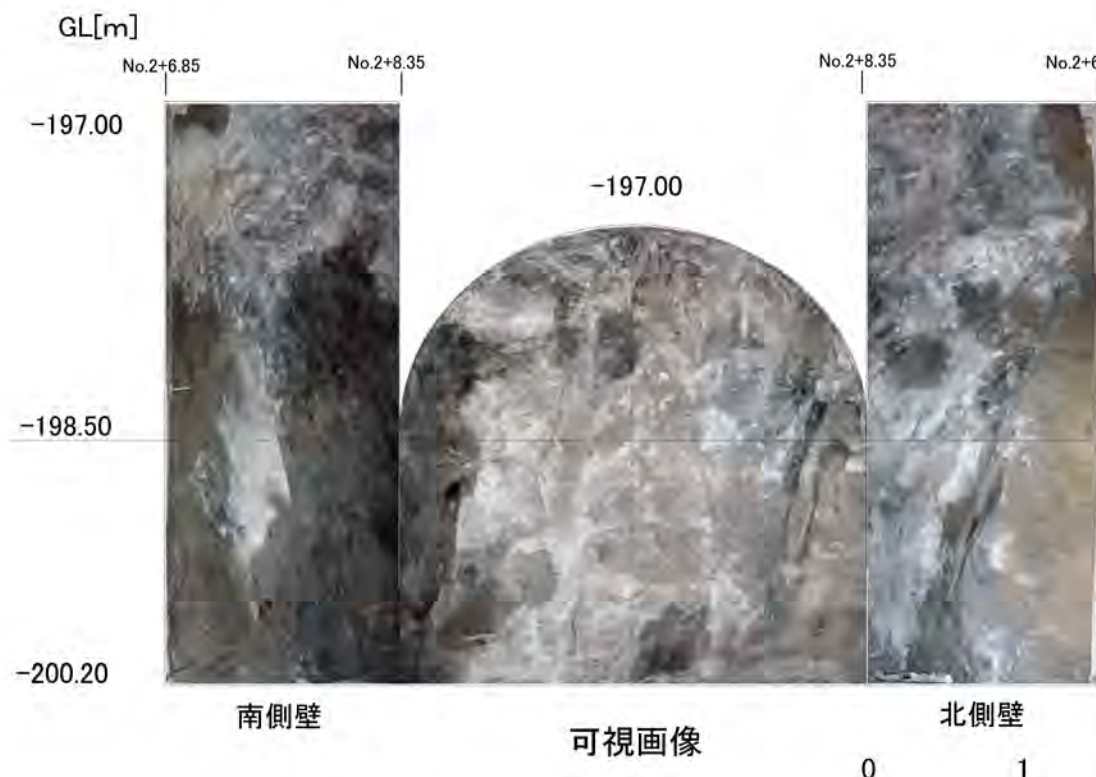
岩種	花崗岩	電研式岩級	G.L. -197m~198.5m CH	
岩相	①中粒花崗岩(淡桃色) ②カタクレーサイト(暗緑)	RMR値	G.L. -197m~198.5m 69 G.L. -198.5m~200.2m 69	
風化	α	岩石試料番号	M200Y23R(暗緑色脈), M200Y23L-R, M200Y23R-R	
変質	2~3	採水試料番号	無	
湧水	滴水程度	化石	無
