A工区地質記載シート

A2-請負-計測工(地質)-070221

シート番号	予備01	日時	平成19年2月21日 15:00~16:00	位置・深度	予備ステージ01 G.L. -196.5 m~G.L. -200.2 m	観察・撮影者	
-------	------	----	---------------------------	-------	---	--------	--

請負人 大林・大成・間特定建設工事共同企業体
現場代理人

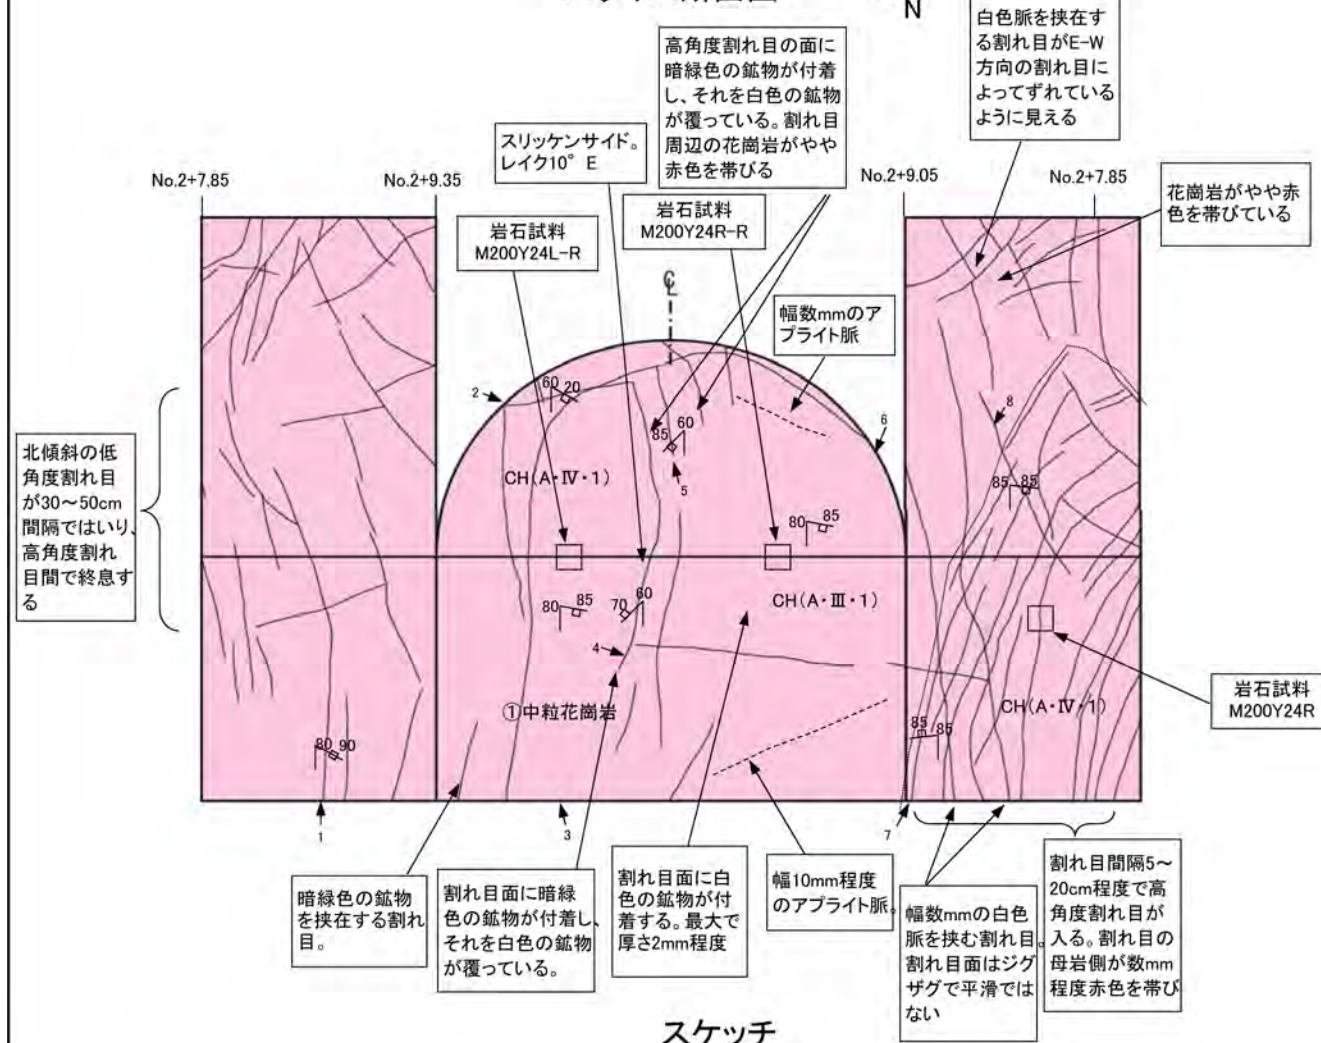
岩種	花崗岩	電研式岩級	G.L. -197m~198.5m G.L. -198.5m~200.2m	CH CH
岩相	①中粒花崗岩 (淡桃色)	RMR値	G.L. -197m~198.5m G.L. -198.5m~200.2m	69 69
風化	α	岩石試料番号	M200Y24R, M200Y24L-R, M200Y24R-R	
変質	2~3	採水試料番号	無	
湧水	無	化石	無
