B工区地質記載シート

番号: B3-請負-計測工(地質)- 00040

シート番号	158	日時	2008/12/5 2:00~5:15	位置・深度	300B ST1-2 GL-296.95~300.20m No.4+3.75~No.4+6.55m	観察・撮影者	
-------	-----	----	------------------------	-------	---	--------	--

請負人 清水・鹿島・前田特定建設工事共同企業体
現場代理人

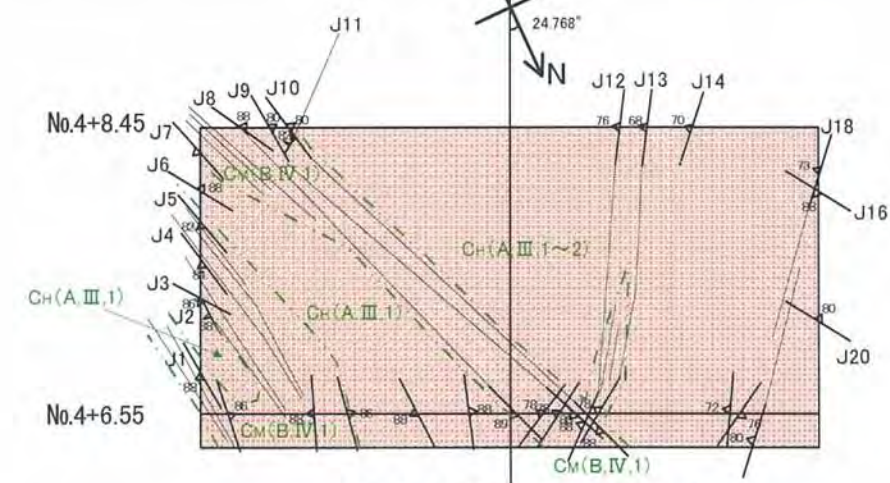
シート番号	159	日時	2008/12/10 17:35~20:00	位置・深度	300B ST3-4 G.L.-296.95~-300.20m No.4+6.55~No.4+8.45m	観察・撮影者	
-------	-----	----	---------------------------	-------	--	--------	--

岩種	花崗岩	風化	α(新鮮)	RMR値	-296.95~-300.2m 60
岩相	中~粗粒花崗岩(灰白色)	変質	1(非変質) (一部2(弱変質)を含む)	岩石試料番号	なし
		湧水	滲出 滴水	採水試料番号	なし
		電研式岩級	-296.95~-300.2m CH(A,III,1~2) -296.95~-300.2m CM(B,IV,1)

- 中~粗粒花崗岩(灰白色): 等粒状の黒雲母花崗岩。鉱物の粒径は石英が5mm前後でしばしば複数個が1cm程度の集合体をなす。長石類は3~20mmである。黒雲母は1~10mmである。有色鉱物の割合は7~10%程度である。鏡面下部にペグマタイト脈や黒雲母の層状の密集が、また、上部に暗緑色、黒色のゼノリスが認められる。
- ハンマーでの打撃音は金属音~少し濁った音であり、岩盤は比較的堅硬である。変質は一部の割れ目の周囲に限られ、壁面全体では岩石は概ね新鮮である。岩盤等級は、高角度割れ目が卓越する東側壁は割れ目間隔が数cm~20cmであるためCH級、その他の壁面はCM級である。
- 主な割れ目として29条を抽出した。東側壁の高角度割れ目はNNW系で、挟持物は灰白色粘土、カルサイト、緑泥石である。低角度割れ目は灰白色粘土、カルサイトを挟持するが、充填率は少ないものが多い。また、一部の高角度割れ目は低角度割れ目で止まる(J3等)。鏡面ではE側にNNW系高角度割れ目、中央に高角度割れ目で止まる低角度割れ目(J25, J26, J27等)、W側にNE系高角度割れ目が認められる。J9とJ10の間にはNE系高角度割れ目(J11)が発達する。西側壁面では、上部に橙色変質を伴う割れ目が認められる。
- 湧水は、J25で湧水、J28で湧出がみられる。その他の壁面でも湧出程度の湧水が存在する可能性はある。
- 当面所はボーリング構坑であり、進行する方向はおおよそS25°Wである。
- 壁面観察は鏡面から1.9m離れた場所より目視観察で実施した。

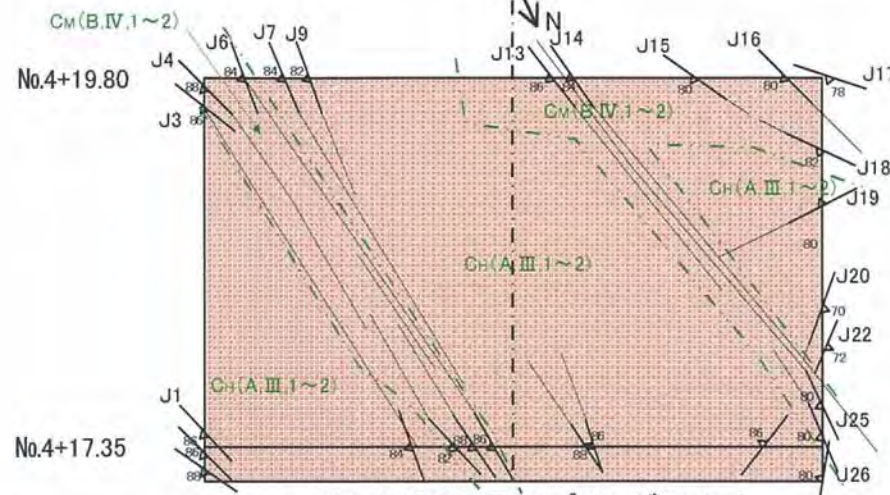
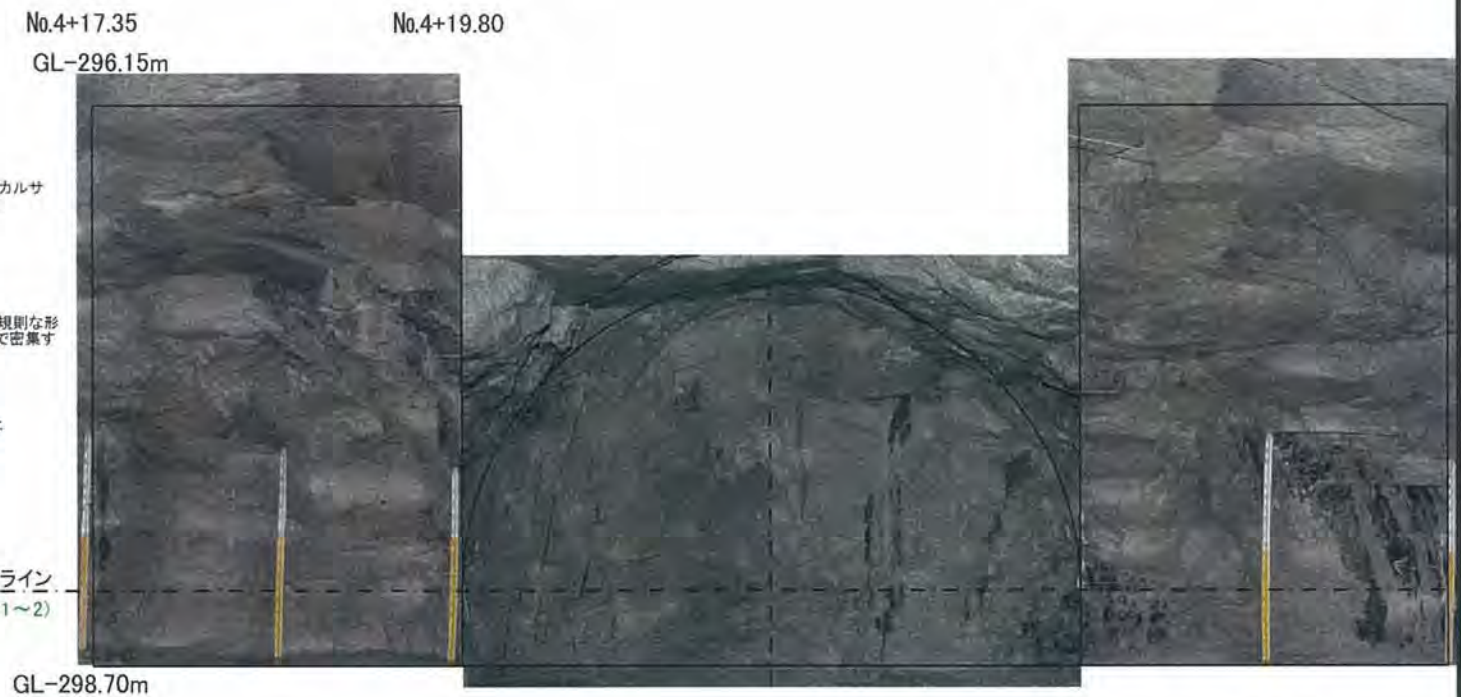
シート番号	166	日時	2009/1/16 12:05~14:15	位置・深度	300B ST12-13 GL-296.15~-298.70m No.4+17.35~No.4+19.80m	観察・撮影者	
-------	-----	----	--------------------------	-------	--	--------	--

岩種	花崗岩	風化	α (新鮮)	RMR値	-296.15~-298.70m 63
岩相	中~粗粒花崗岩(灰白色)	変質	1(非変質)	岩石試料番号	なし
		湧水	滲出 滴水	採水試料番号	なし
		電研式岩級	-296.15~-298.70m Ch (A,III,1~2) -296.15~-298.70m Cm (B,IV,1~2)

- 中~粗粒花崗岩(灰白色): 等粒状の黒雲母花崗岩。鉱物の粒径は石英が5mm前後でしほれば複数個が1cm程の集合体をなす。長石類は3~20mmである。黒雲母は1~10mmである。有色鉱物の割合は7~10%程度である。鏡面にベグマタイト(幅3~4cm)、西側壁に不規則な形で黒雲母の密集部がみられる。
- ハンマーでの打撃音は金属音~少し濁った音であり、岩質は比較的堅硬である。割れ目の周囲に変質はみられず、壁面全体では岩石は概ね新鮮である。岩盤等級は、鏡面の右側、左端と東側壁、西側壁の一部は高角度割れ目、鏡面の右下部~西側壁の一部は低角度割れ目が卓越し、間隔が10数cmであるためC級、その他の壁面はD級である。

- 主な割れ目として38条を抽出した。主に東側壁の一部、鏡面の左端および右側、西側壁の一部に緑泥石を挟む高角度割れ目が卓越する。また、壁面全体に低角度割れ目がみられ、鏡面下部では割れ目間隔が狭い。
- 東側壁では、壁面上部から右端に灰白色粘土、緑泥石を挟む高角度割れ目が卓越し、その多くが東傾斜である。低角度割れ目は高角度割れ目と交差するもの両方がみられる。また、低角度割れ目には挟み物はなく、主にカルサイトを挟む。鏡面では、左端、右側に灰白色粘土~カルサイト、緑泥石を挟むNS~NNW系東傾斜の高角度割れ目がみられ、分岐、雁行が認められる。低角度割れ目は下部で多くみられ、その多くが東傾斜であり、連続性がよい。高角度割れ目で止まるもの、交差するもの両方がみられる。西側壁では、右端から上部にNS~NNW系高角度割れ目とNNW系高角度割れ目と止まるEW系高角度割れ目(J24)がみられる。低角度割れ目は多くが連続性がよい。

- 湧水は、高角度割れ目と低角度割れ目の両方でみられ、J3、J5、J6、J7、J17、J21、J35、J36で湧水、J7、J10、J18、J25、J32で滲出がみられる。その他の壁面でも滲出程度の湧水が存在する可能性がある。
- 当箇所はボーリング横坑であり、進行する方向はおおよそS25°Wである。
- 壁面観察は鏡面から2.45m離れた場所より目視観察で実施した。

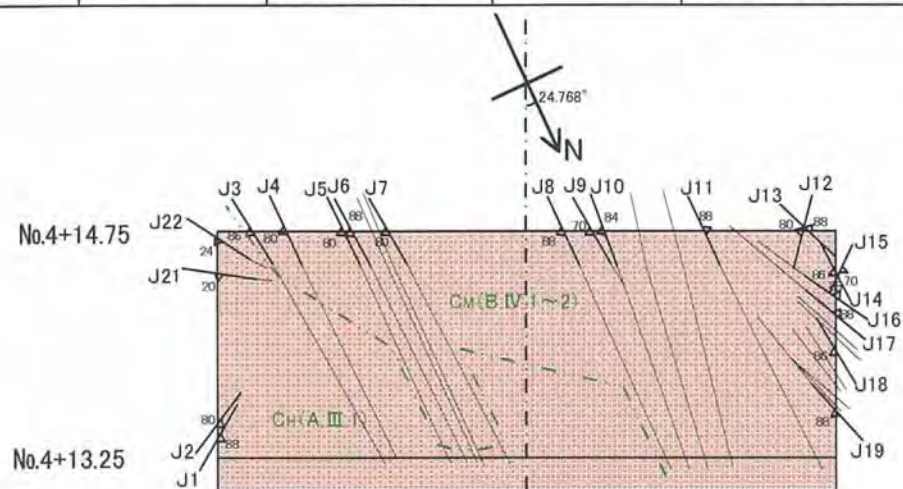
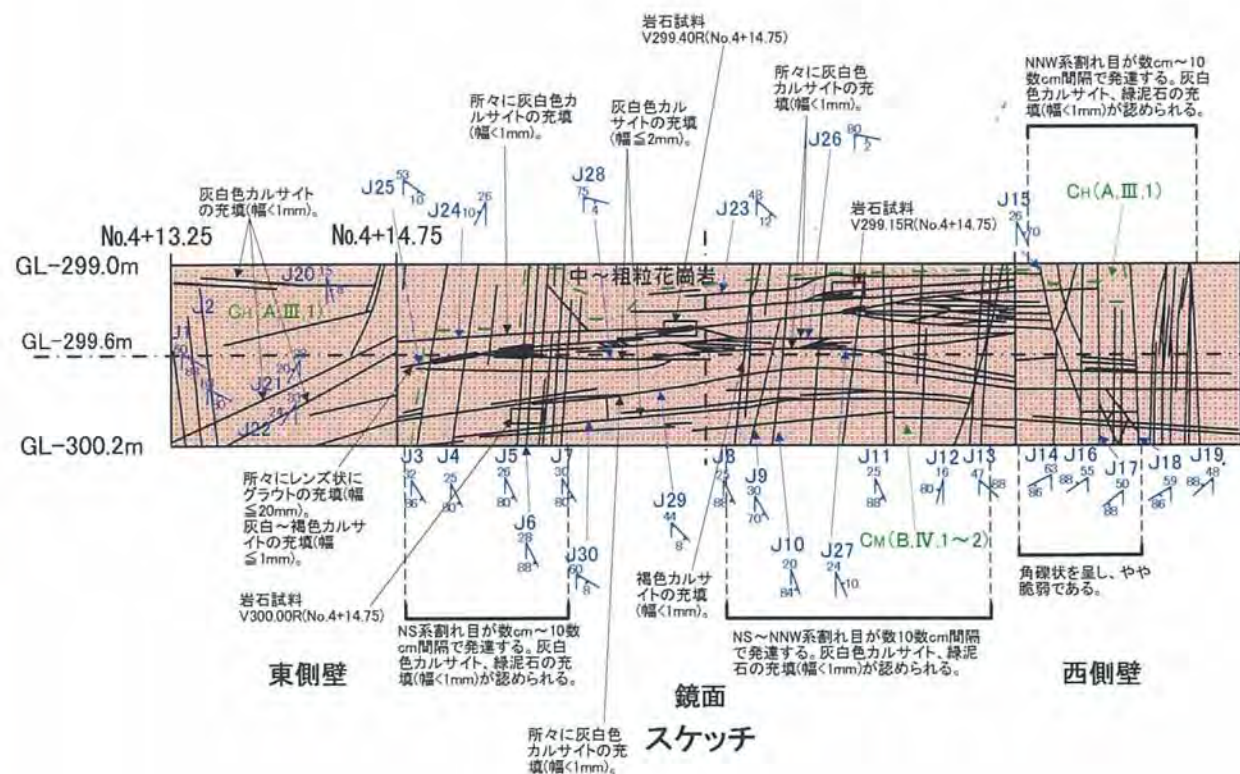
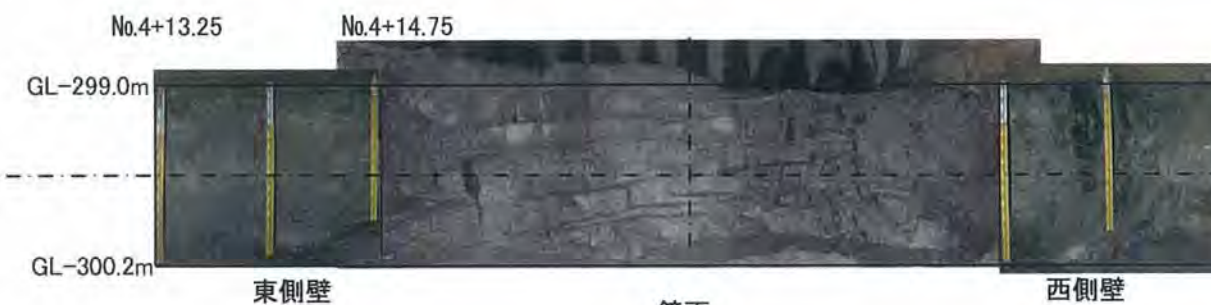
シート番号	167	日時	2009/1/19 23:50~1:50	位置・深度	300B ST14 G.L.-299.00~-300.20m No.4+13.25~No.4+14.75m	観察・撮影者	
-------	-----	----	-------------------------	-------	---	--------	--

スライス断面図(GL-299.6m)

岩種	花崗岩	風化	α (新鮮)	RMR値	-299.0~-300.2m 58	特記事項 <ul style="list-style-type: none"> 中～粗粒花崗岩(灰白色): 等粒状の黒雲母花崗岩。鉱物の粒径は石英が5mm前後でしばしば複数個が1cm程の集合体をなす。長石類は3~20mmである。黒雲母は1~10mmである。有色鉱物の割合は7~10%程度である。 ハンマーでの打撃音は金属音~少し濁った音であり、岩盤は比較的堅硬である。割れ目の周囲に変質はみられず、壁面全体では岩石は概ね新鮮である。岩盤等級は、鏡面、西側壁の大部分で低角度割れ目および高角度割れ目が発達し、間隔が10数cmであるためM級、その他の壁面はH級である。 主な割れ目として30条を抽出した。主に鏡面、西側壁に灰白色カルサイト、緑泥石を挟在するNS~NNW系高角度割れ目が卓越する。また、鏡面、西側壁に低角度割れ目が多くみられ、高角度割れ目と交差する場合が多い。 東側壁では、主に低角度割れ目がみられる。鏡面では、分岐、雁行する低角度割れ目が発達し、鏡面の右側は間隔が狭くなる。挟在物は少なく、主に灰白色カルサイトを挟在し、一部褐色カルサイトもみられる。J25ではグラウトがレンズ状(幅≦20mm)に挟在され、グラウトには縦横線がみられる。西側壁では、NS~NNW系高角度割れ目が卓越し、それに交差するEW系高角度割れ目(J15)もみられる。低角度割れ目は高角度割れ目で止まるものと交差するものの両方がみられ、壁面左側は角礫状を呈し、やや脆弱である。 湧水は、横坑奥からの表面流(当箇所が段差部の下側であるため)により不明であるが、湧出程度の湧水が存在する可能性はある。 当箇所はボーリング横坑であり、進行する方向はおおよそS25°Wである。
岩相	中～粗粒花崗岩(灰白色)	変質	1(非変質)	岩石試料番号	V299.15R(No.4+14.75) (中～粗粒花崗岩+挟在物) V299.40R(No.4+14.75) (中～粗粒花崗岩+挟在物) V300.00R(No.4+14.75) (中～粗粒花崗岩+挟在物)

湧水	滲出	採水試料番号	なし	
		電研式岩級	-299.0~-300.2m CH (A.III.1) -299.0~-300.2m CM (B.IV.1~2)
