A工区地質記載シート

シート番号	300mアクセス坑道-26	日時	平成20年11月24日 22:15~23:45	位置・深度	300mアクセス坑道-26 G.L. 297.0 m~G.L. 300.2 m	観察・撮影者	
-------	---------------	----	----------------------------	-------	--	--------	--

請負人 大林・大成・間特定建設工事共同企業体
現場代理人

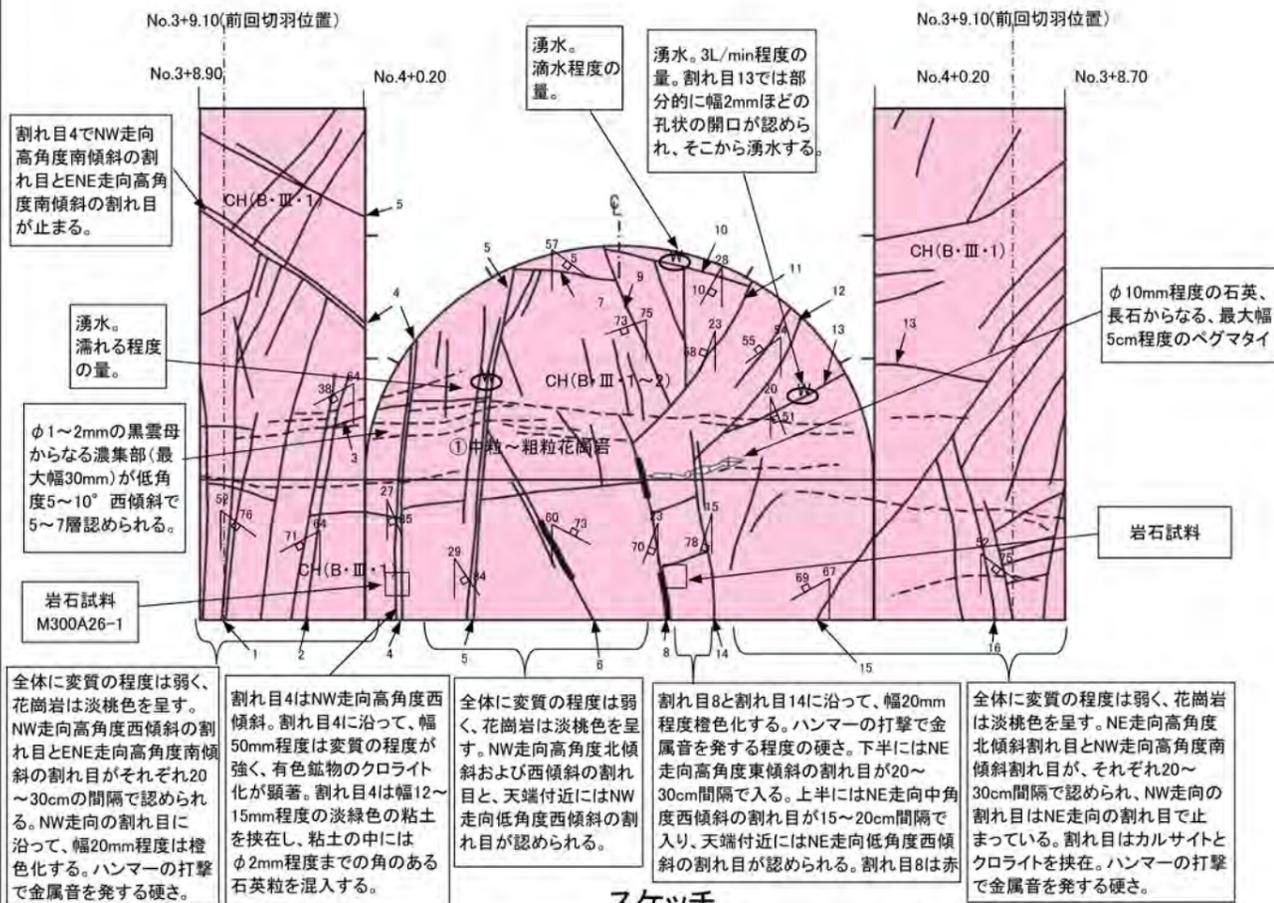
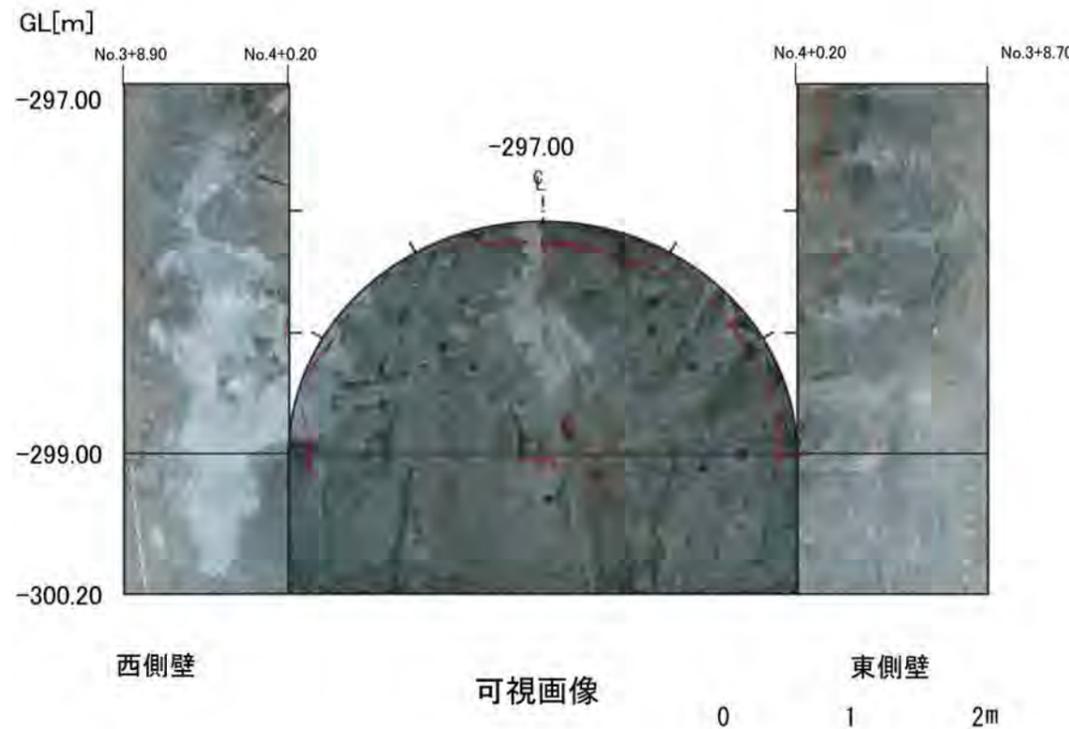
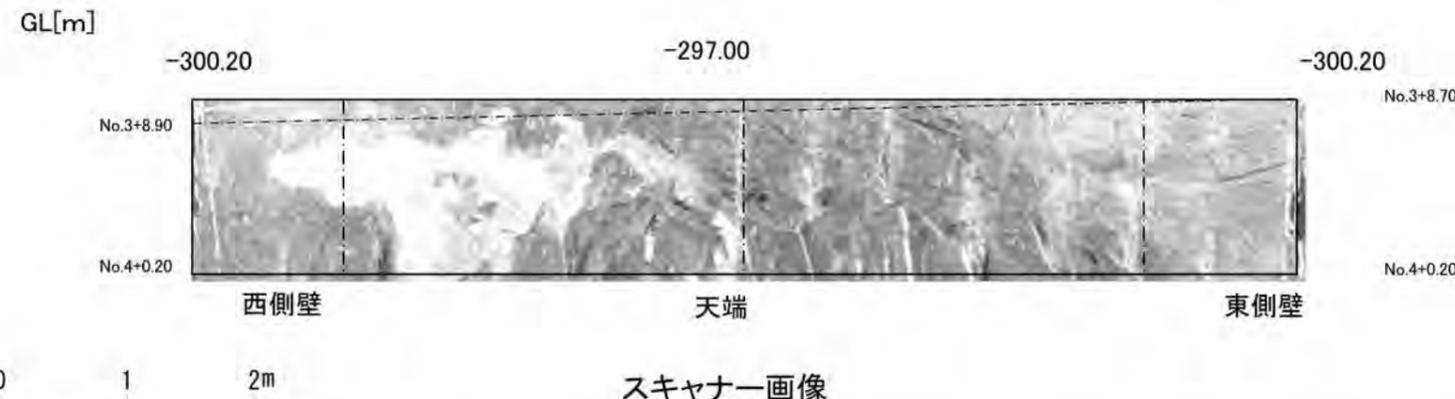
岩種は花崗岩で、岩相は石英の粒径がφ2~7mm程度の中粒~粗粒花崗岩である。切羽全体にφ10mm程度までの淡桃色を帯びた長石が散在している。

全体に花崗岩は変質の程度が弱く、黒雲母などの有色鉱物はクロライト化せずほぼ残存しているが、西側壁の割れ目1に沿い、及び鏡面中央の割れ目8と割れ目14沿いは変質の程度が明瞭で、花崗岩の橙色化が認められる。また、割れ目4沿いにはクロライト化が認められる。

割れ目は、西側壁には、カルサイトとクロライトを挟み、NW走向高角度西傾斜の割れ目とENE走向高角度南傾斜の割れ目がそれぞれ20~30cmの間隔で認められる。鏡面左側には、淡緑色の粘土を挟みNW走向高角度西傾斜の割れ目が認められる。鏡面中央にはNW走向高角度北傾斜および西傾斜の割れ目と、NE走向高角度東傾斜の割れ目、天端付近には低角度の割れ目が認められる。東側壁には、NE走向高角度北傾斜の割れ目とNW走向高角度西傾斜の割れ目が認められ、NW走向の割れ目はNE走向の割れ目で止まっている。

前回観察に引き続き、φ10mm程度の石英、長石からなる最大幅5cm程度のベグマタイトが分布する。さらに、ベグマタイトとほぼ平行な、φ1~2mmの黒雲母からなる黒雲母濃集部(最大幅30mm)が層状に5~7層程度分布する。

グラウト材は割れ目6、8にて赤色グラウトが認められる。厚さは割れ目6では1mm、割れ目8では2mm程度であった。グラウトを挟み込んだ割れ目からの湧水は認められなかった。

湧水は、鏡面右側の割れ目13から3L/min程度、及び鏡面左側の割れ目4から溢れる程度、天端付近の割れ目10から滴水程度が認められた。

岩級区分は、切羽の全面で、割れ目間隔が概ね20~30cm程度の間隔で、ハンマーの打撃で金属音を発する程度の硬さであることからCH(B・Ⅲ・1)級と判断した。

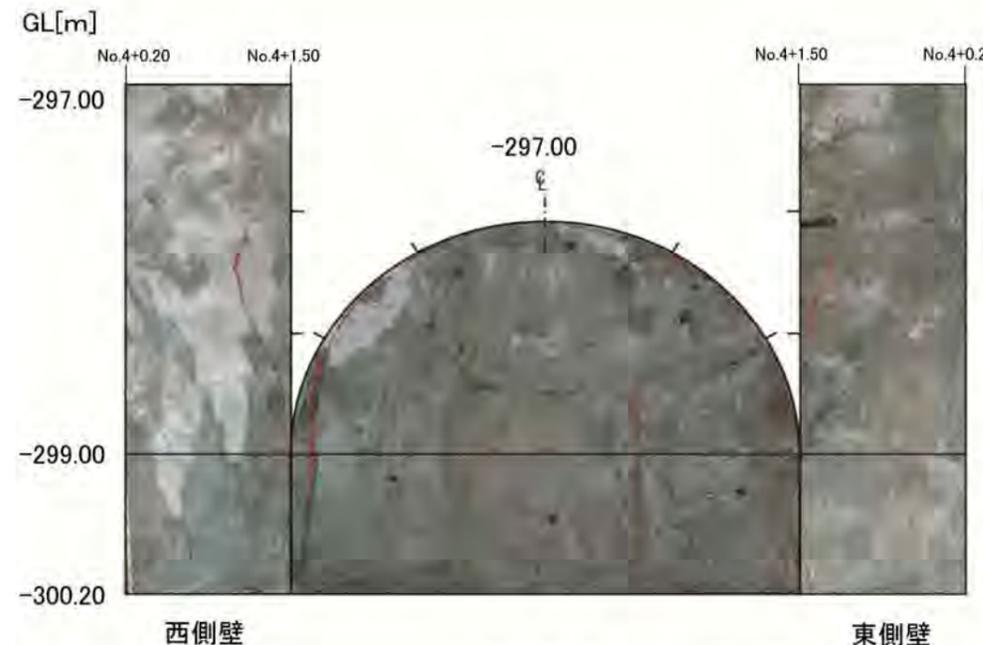
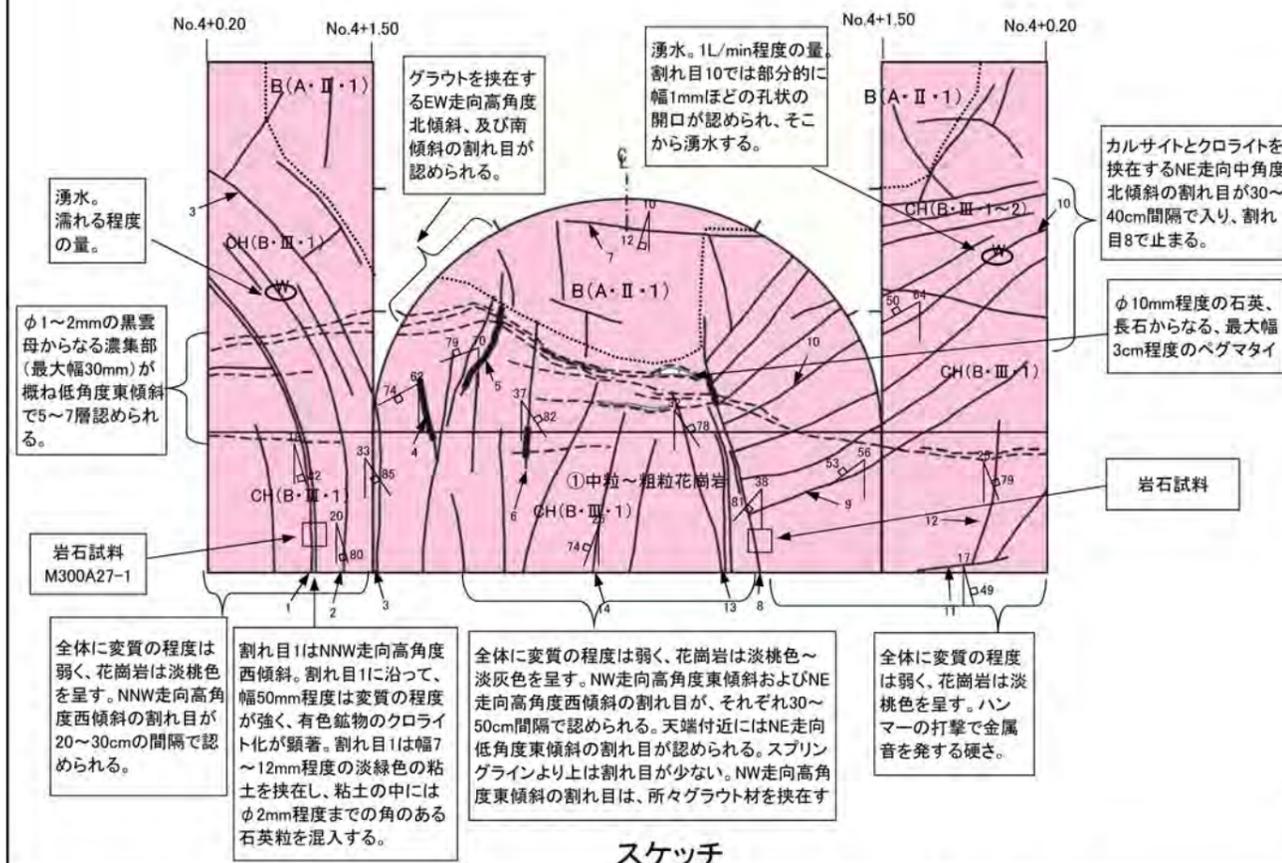
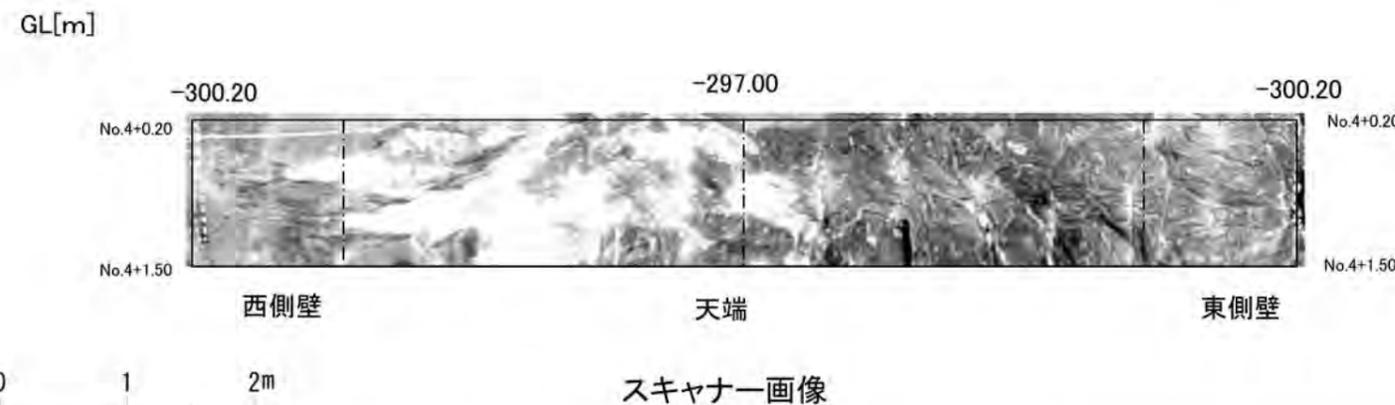
シート番号	300mアクセス坑道-27	日時	平成20年11月26日 0:00~1:30	位置・深度	300mアクセス坑道-27 G.L. 297.0 m~G.L. 300.2 m	観察・撮影者	
-------	---------------	----	--------------------------	-------	--	--------	--

全体に花崗岩は変質の程度が弱く、黒雲母などの有色鉱物はクロライト化せずほぼ残存しているが、西側壁の割れ目1沿いでは有色鉱物のクロライト化が認められる。

割れ目は、西側壁にはカルサイトとクロライト、淡緑色の粘土を挟在したNNW走向高角度西傾斜の割れ目が認められる。鏡面中央から左側には、NW走向高角度東傾斜およびNE走向高角度西傾斜の割れ目が、それぞれ30~50cm間隔で認められる。天端付近にはNE走向低角度東傾斜の割れ目が認められる。鏡面右側から東側壁には、カルサイトとクロライトを挟在するNE走向中角度北傾斜の割れ目が30~40cm間隔で入り、NE走向高角度東傾斜の割れ目8で止まっている。

前回観察に引き続き、φ2~10mm程度の石英、長石からなる最大幅3cm程度のベグマタイトが分布する。さらに、φ1~2mmの黒雲母からなる黒雲母濃集部(最大幅30mm)が、低角度東傾斜の層状に5~7層程度分布する。

湧水は、東側壁上部の割れ目10から1L/min程度、及び西側壁上部の割れ目2から濡れる程度が認められた。

グラウト材は割れ目4、5、8にて赤色グラウトが認められる。厚さは割れ目5では2mm、他の割れ目は1mm程度であった。グラウトを挟在した割れ目からの湧水は認められなかった。

岩級区分は、上半から天端付近で、割れ目間隔が概ね60~100cm程度の間隔で、ハンマーの打撃で金属音を発する程度の硬さであることから、B(A・Ⅱ・1)級と判断した。その他の切羽の大半では、割れ目間隔が概ね30~50cm程度の間隔で、ハンマーの打撃で金属音を発する程度の硬さであることからCH(B・Ⅲ・1)級と判断した。

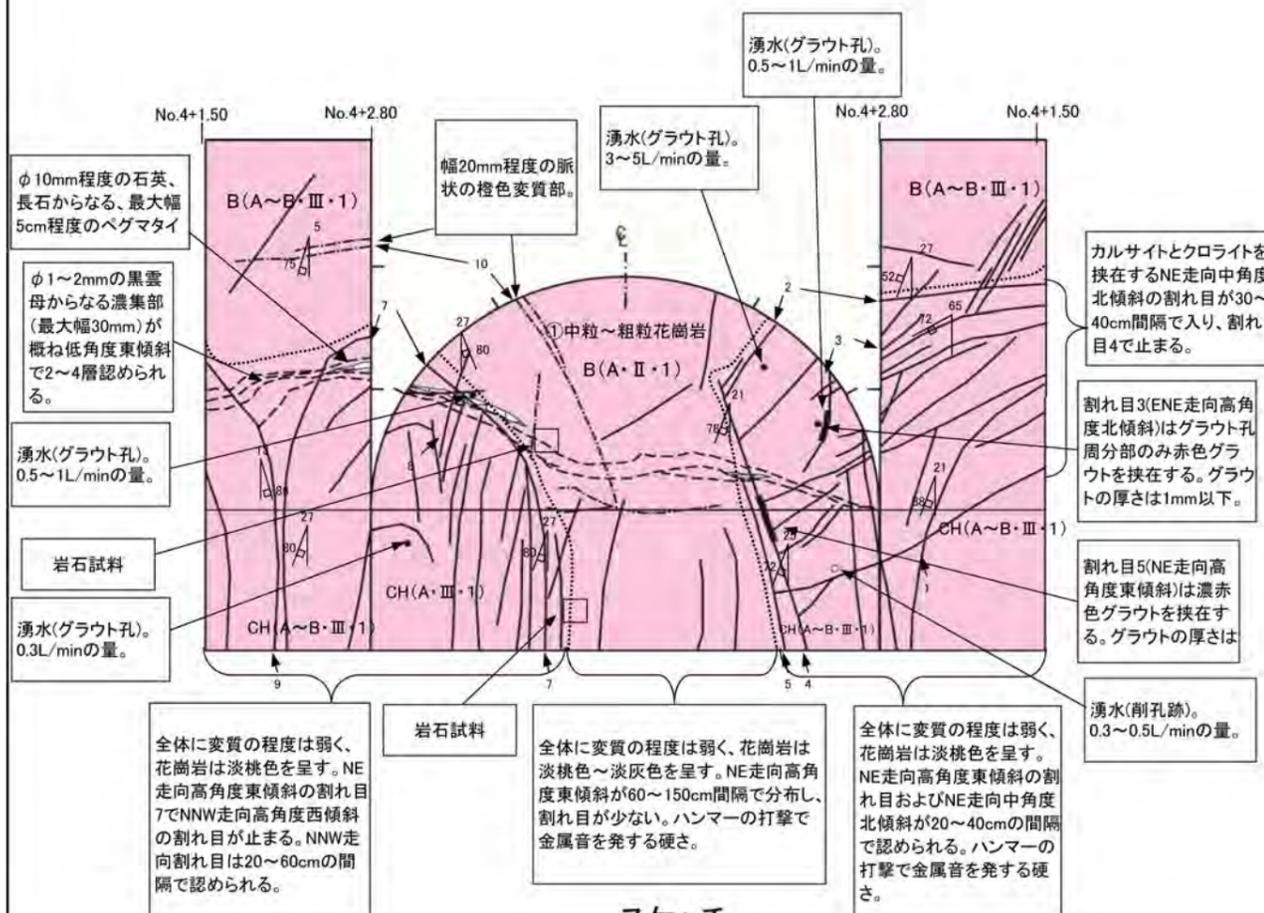
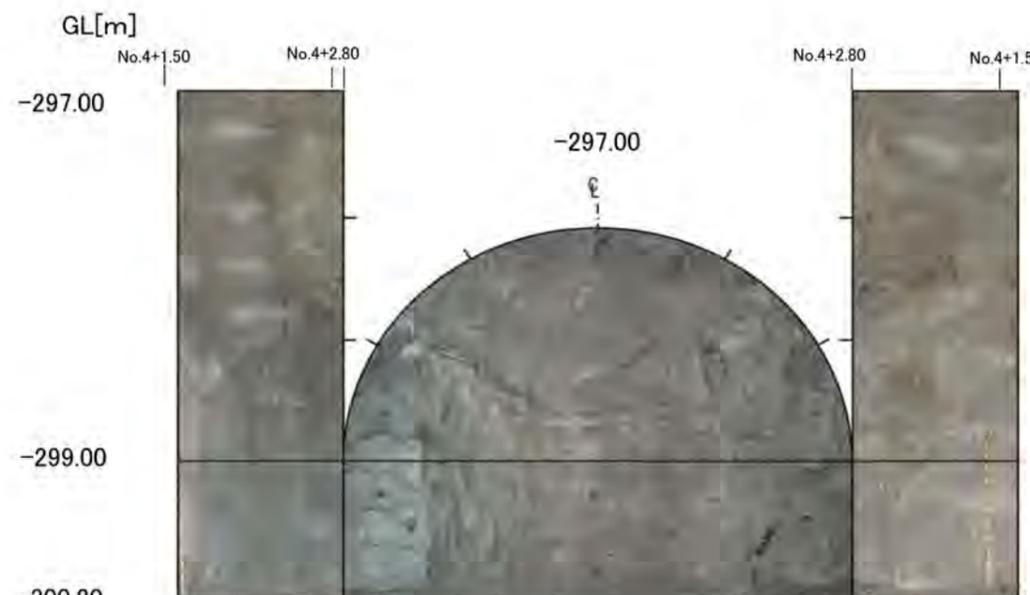
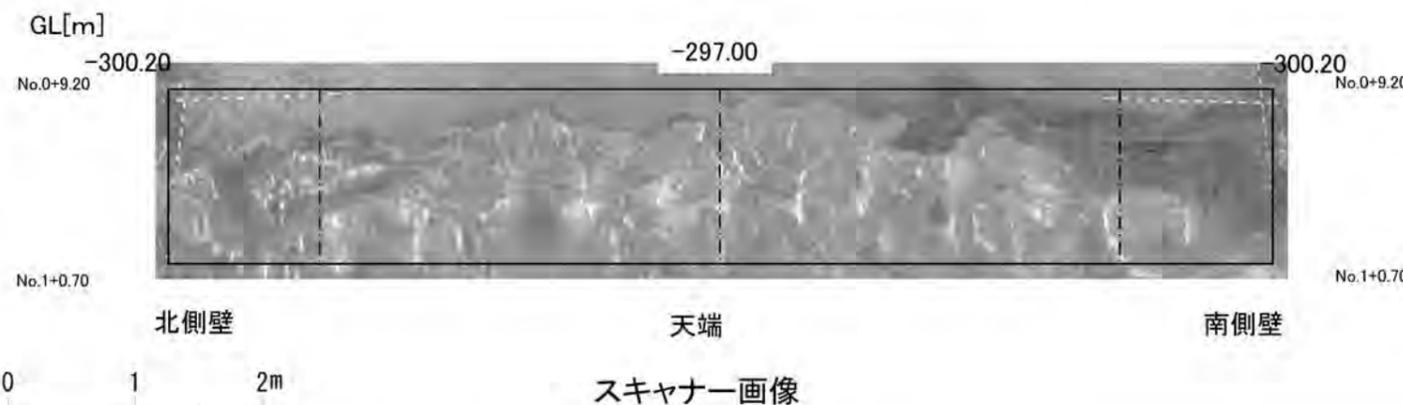
シート番号	300mアクセス坑道-28	日時	平成20年11月26日 18:00~19:30	位置・深度	300mアクセス坑道-28 G.L. 297.0 m~G.L. 300.2 m	観察・撮影者	
-------	---------------	----	----------------------------	-------	--	--------	--

当箇所はアクセス坑道の横坑であり、掘進方向はN11E方向である。横坑観察は鏡面から1.3m離れた場所より目視観察を実施した。
岩種は花崗岩で、岩相は石英の粒径がφ2~7mm程度の中粒~粗粒花崗岩である。切羽全体にφ10mm程度までの淡桃色を帯びた長石が散在している。
全体に花崗岩は変質の程度が弱く、黒雲母などの有色鉱物はクロライト化せずほぼ残存しているが、割れ目10沿いでは橙色化が認められる。
割れ目は、西側壁~鏡面西側にはカルサイトとクロライトを挟むNE走向高角度東傾斜の割れ目とカルサイトを挟むNNW走向高角度西傾斜の割れ目が認められる。NNW走向高角度割れ目の多くは、割れ目7で止まっている。鏡面中央は割れ目が少なく、カルサイトをNE走向高角度東傾斜の割れ目が60~150cm間隔で認められる。鏡面東側~東側壁には、カルサイトとクロライトを挟むNE走向中角度北傾斜割れ目とNE走向高角度東傾斜の割れ目が20~40cmの間隔で認められる。NE走向中角度北傾斜の割れ目は、割れ目4で止まっている。

前回観察に引き続き、φ2~10mm程度の石英、長石からなる最大幅5cm程度の珩状変質部が分布する。さらに、φ1~2mmの黒雲母からなる黒雲母濃集部(最大幅30mm)が、低角度東傾斜の層状に2~4層程度分布する。
湧水は、割れ目からは明瞭なもの認められなかった。グラウト孔からは、鏡面東側上部の箇所より、3~5L/min、鏡面東側中部の箇所より0.5~1L/min、鏡面西側上部の箇所より0.5~1L/min、鏡面西側中部の箇所より0.3L/min程度が認められた。削孔跡からは鏡面東側下部の箇所より0.3~0.5L/minが認められた。
岩級区分は、鏡面中央部付近で、割れ目間隔が概ね60~150cm程度の間隔で、ハンマーの打撃で金属音を発する程度の硬さであることから、B(A・II・1)級と判断した。その他の切羽の大半では、割れ目間隔が概ね20~60cm程度の間隔で、ハンマーの打撃で金属音を発する程度の硬さであることからCH(A・III・1)級と判断した。
グラウトは、割れ目5にて1mm以下の厚さの赤色グラウトおよび割れ目3にて1mm以下の厚さの赤色グラウトが認められる。

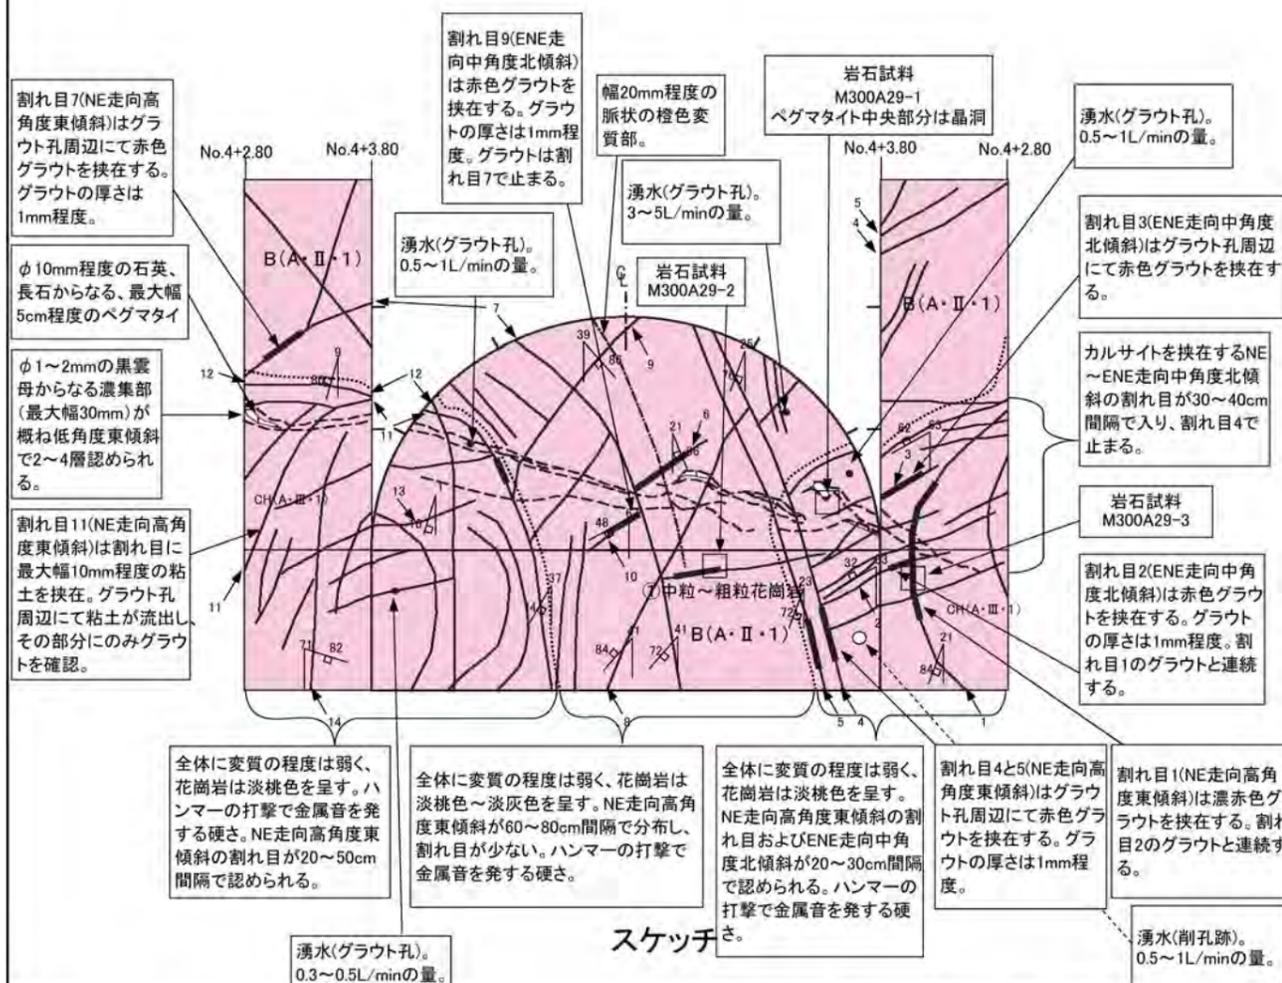
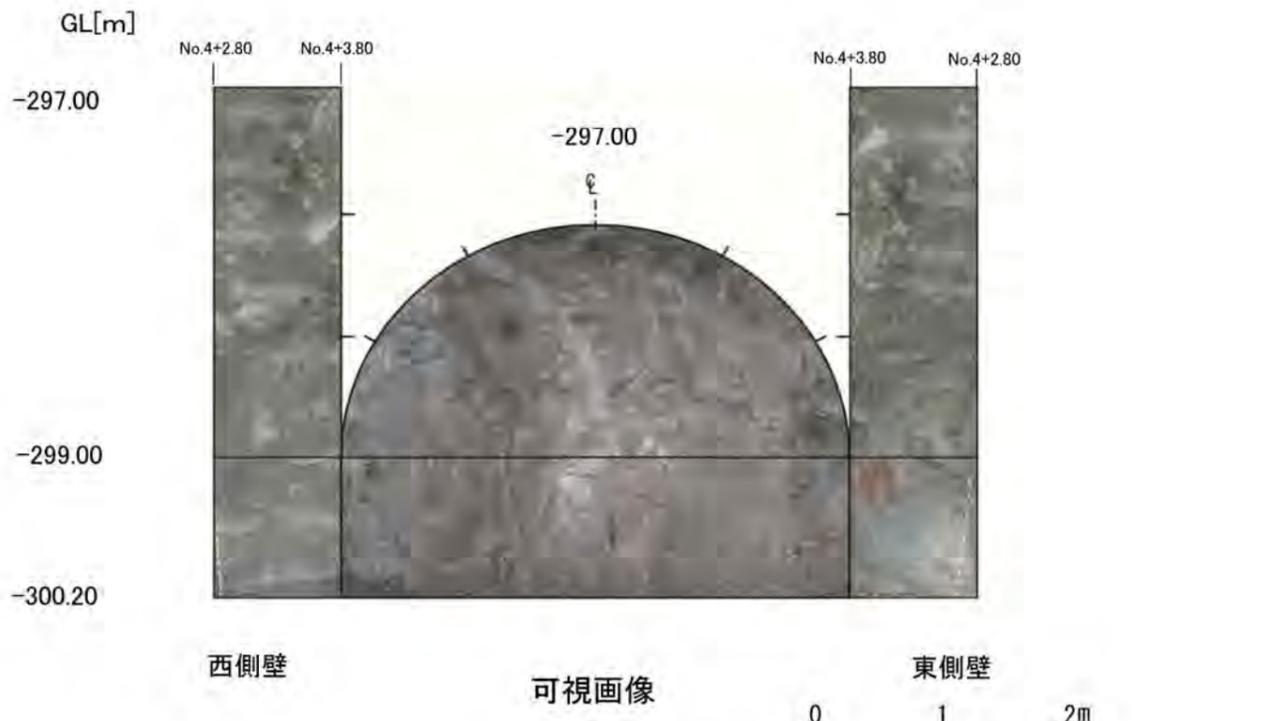
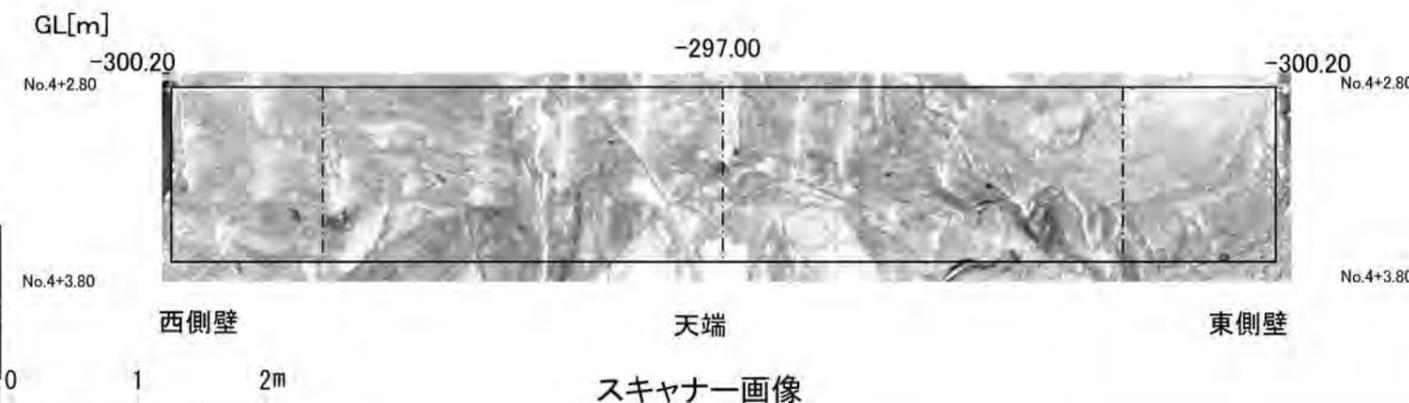
シート番号	300mアクセス坑道-29	日時	平成20年11月27日 12:00~13:30	位置・深度	300mアクセス坑道-29 G.L. 297.0 m~G.L. 300.2 m	観察・撮影者	
-------	---------------	----	----------------------------	-------	--	--------	--

当箇所はアクセス坑道の横坑であり、掘進方向はN11E方向である。横坑観察は鏡面から1.3m離れた場所より目視観察を実施した。岩種は花崗岩で、岩相は石英の粒径がφ2~7mm程度の中粒~粗粒花崗岩である。切羽全体にφ10mm程度までの淡桃色を帯びた長石が散在している。全体に花崗岩は変質の程度が弱く、黒雲母などの有色鉱物はクロライト化せずほぼ残存しているが、一部のNE走向高角度東傾斜の割れ目の周辺では橙色化が認められる。割れ目は、西側壁~鏡面西側にはカルサイトとクロライトを挟んだNE走向高角度東傾斜の割れ目が20~50cmの間隔で認められる。割れ目11は最大幅10mmの粘土を挟む。鏡面中央は割れ目が少なく、カルサイトとクロライトを挟んだNE走向高角度東傾斜の割れ目が60~80cmの間隔で認められる。鏡面東側~東側壁には、カルサイトを挟んだNE~ENE走向中角度北傾斜の割れ目とNE走向高角度東傾斜の割れ目が20~30cmの間隔で認められる。NE走向中角度北傾斜の割れ目は、割れ目4で止まっている。

前回観察に引き続き、φ2~10mm程度の石英、長石からなる最大幅5cm程度のベグマタイトが分布する。さらに、φ1~2mmの黒雲母からなる黒雲母濃集部(最大幅30mm)が、低角度東傾斜の層状に2~4層程度分布する。鏡面東側ではベグマタイトの中央部が晶洞となる。湧水は、割れ目からは認められなかった。グラウト孔からは、鏡面東側上部の箇所より、3~5L/min、鏡面東側中部の箇所より0.5~1L/min、鏡面西側上部の箇所より0.3~0.5L/minが認められた。岩級区分は、鏡面中央部付近で、割れ目間隔が概ね60~80cmの間隔で、ハンマーの打撃で金属音を発する程度の硬さであることから、B(A・Ⅱ・1)級と判断した。その他の切羽の大半では、割れ目間隔が概ね20~50cmの間隔で、ハンマーの打撃で金属音を発する程度の硬さであることからCH(A・Ⅲ・1)級と判断した。グラウトは、割れ目1、2、3、4、5、6、7、10、11にて赤色グラウトが認められる。

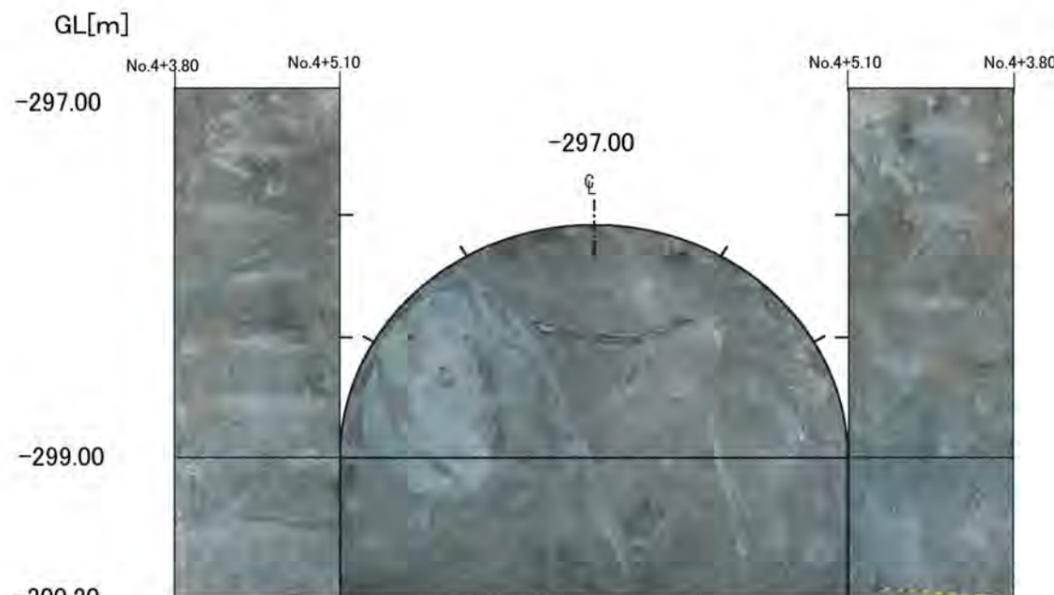
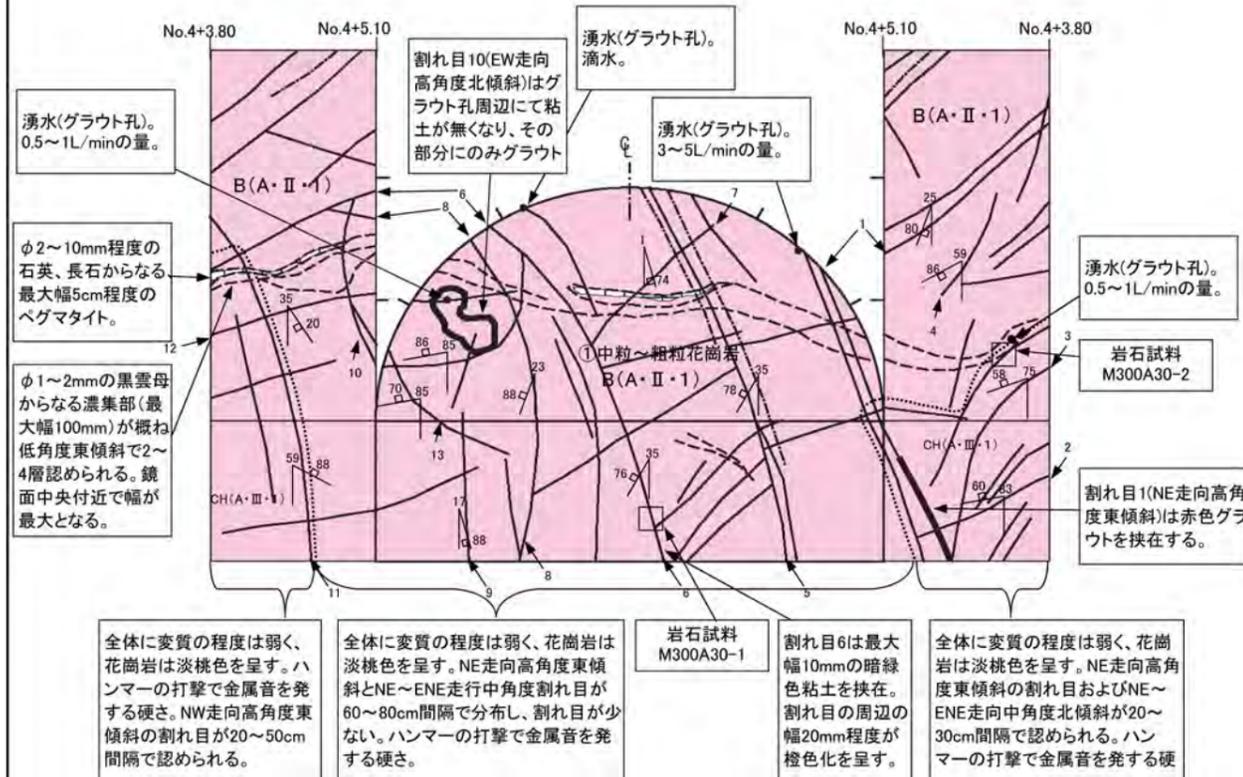
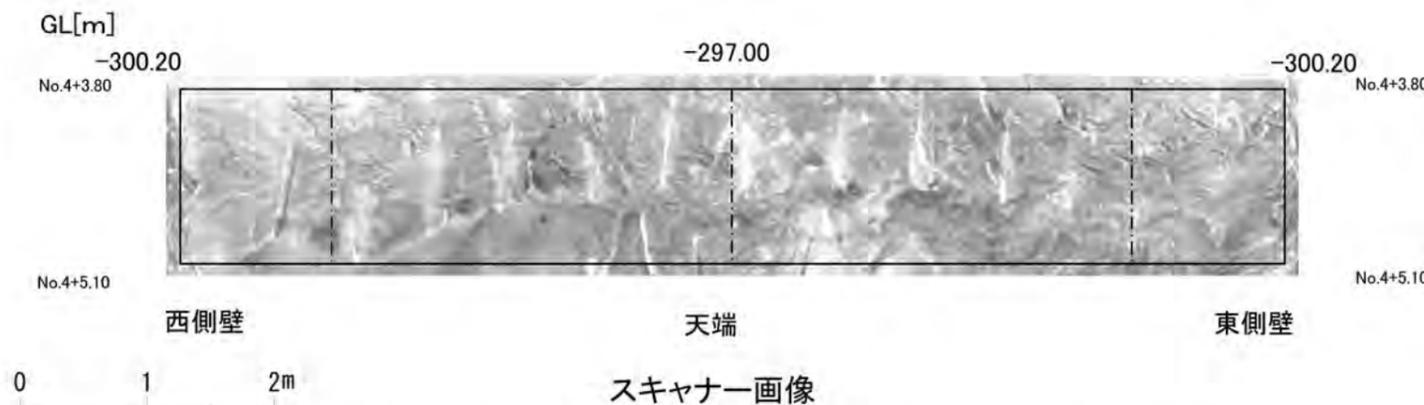
シート番号	300mアクセス坑道-30	日時	平成20年11月28日 11:30~13:30	位置・深度	300mアクセス坑道-30 G.L. 297.0 m~G.L. 300.2 m	観察・撮影者	
-------	---------------	----	----------------------------	-------	--	--------	--

全体に花崗岩は変質の程度が弱く、黒雲母などの有色鉱物はクロライト化せずほぼ残存しているが、一部のNE走向高角度東傾斜の割れ目の周辺では橙色化が認められる。

割れ目は、西側壁にはカルサイトを挟んだNW走向高角度南傾斜の割れ目が20~50cmの間隔で認められる。西側壁~鏡面には、カルサイトとクロライトを挟んだNE走向高角度東傾斜の割れ目とNE~ENE走向中角度北傾斜の割れ目が60~80cmの間隔で認められる。東側壁には、カルサイトとクロライトを挟んだNE走向高角度東傾斜の割れ目とNE~ENE走向中角度北傾斜の割れ目が20~30cmの間隔で認められる。

前回観察に引き続き、φ2~10mm程度の石英、長石からなる最大幅5cm程度のベグマタイトが分布する。さらに、φ1~2mmの黒雲母からなる黒雲母濃集部(最大幅100mm)が、低角度東傾斜の層状に2~4層程度分布する。

湧水は、割れ目からは明瞭なものは認められなかった。グラウト孔からは、鏡面東側上部の箇所より3~5L/min、東側壁中央部の箇所より0.5~1L/min、鏡面西側上部の箇所より湧水、鏡面西側中央部付近より0.5~1L/minが認められた。

岩級区分は、西側壁および東側壁の中央部~下部で、割れ目間隔が概ね20~50cm程度の間隔で、ハンマーの打撃で金属音を発する程度の硬さであることから、CH(A・Ⅲ・1)級と判断した。その他の切羽の大半では、割れ目間隔が概ね60~80cm程度の間隔で、ハンマー打撃で金属音を発する程度の硬さであることから、B(A・Ⅱ・1)級と判断した。

グラウトは、割れ目1と10にて赤色グラウトが認められ、確認できる限りの厚さは1mmである。

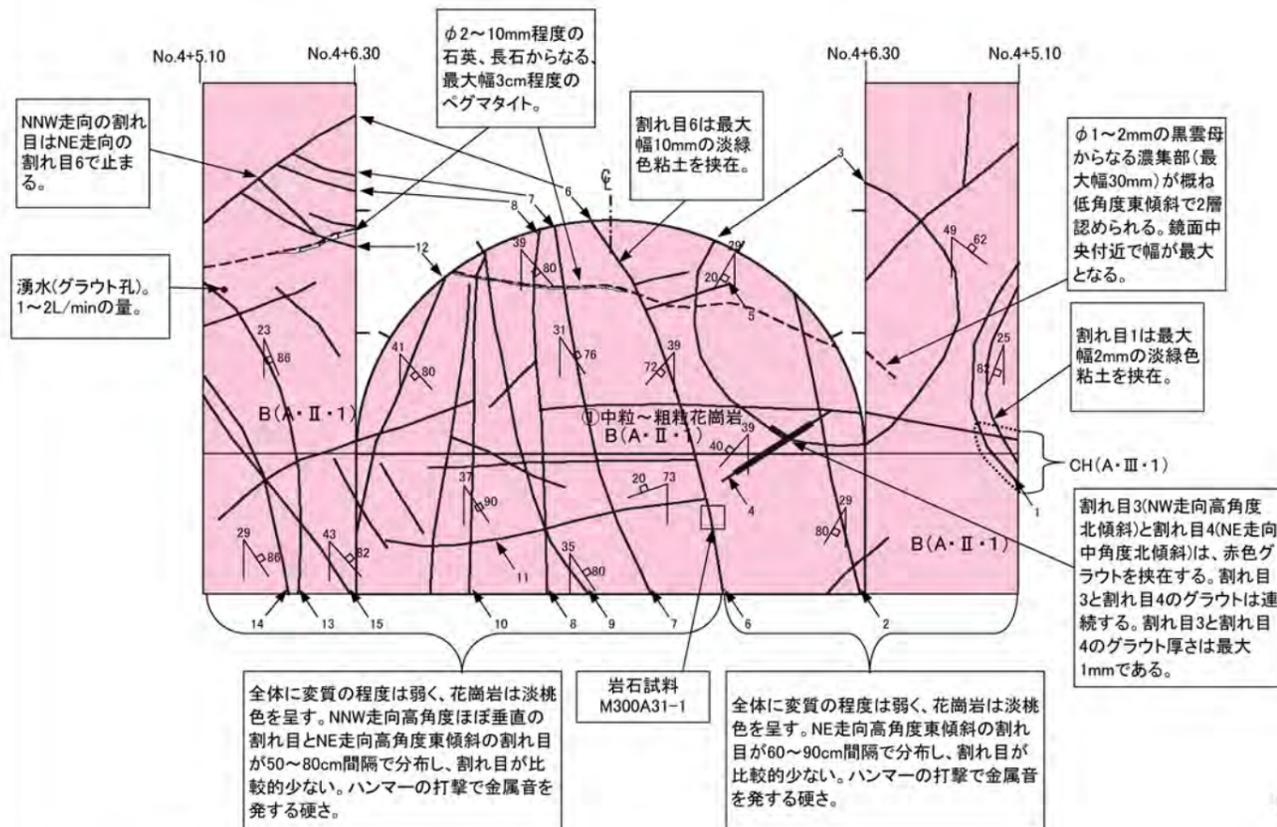
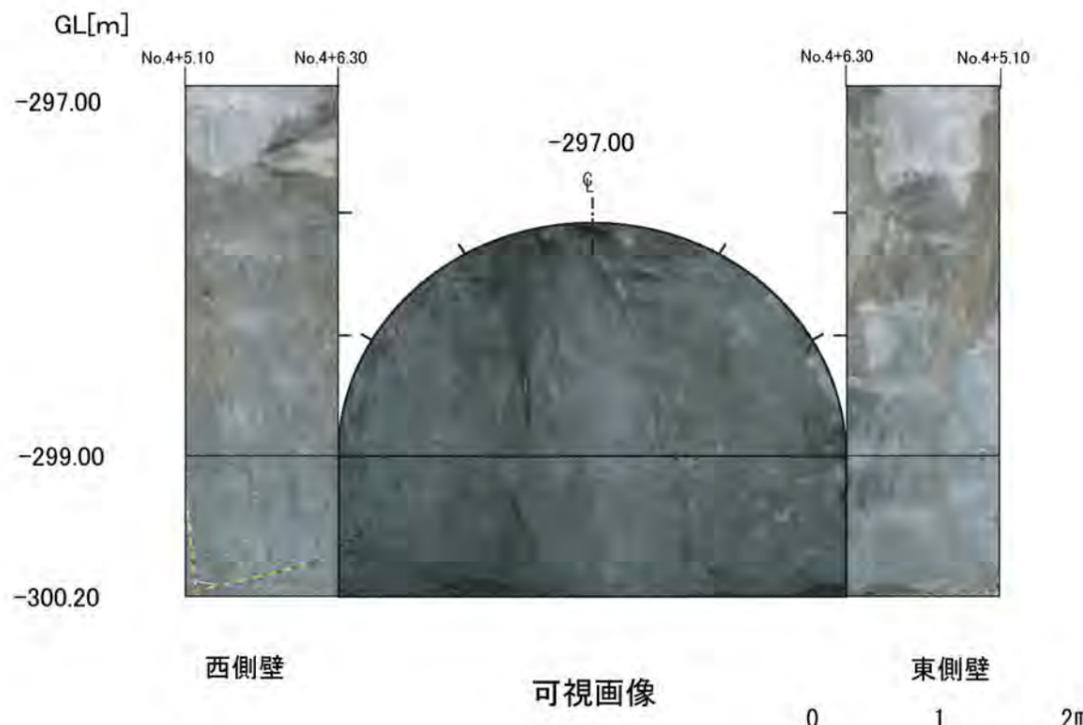
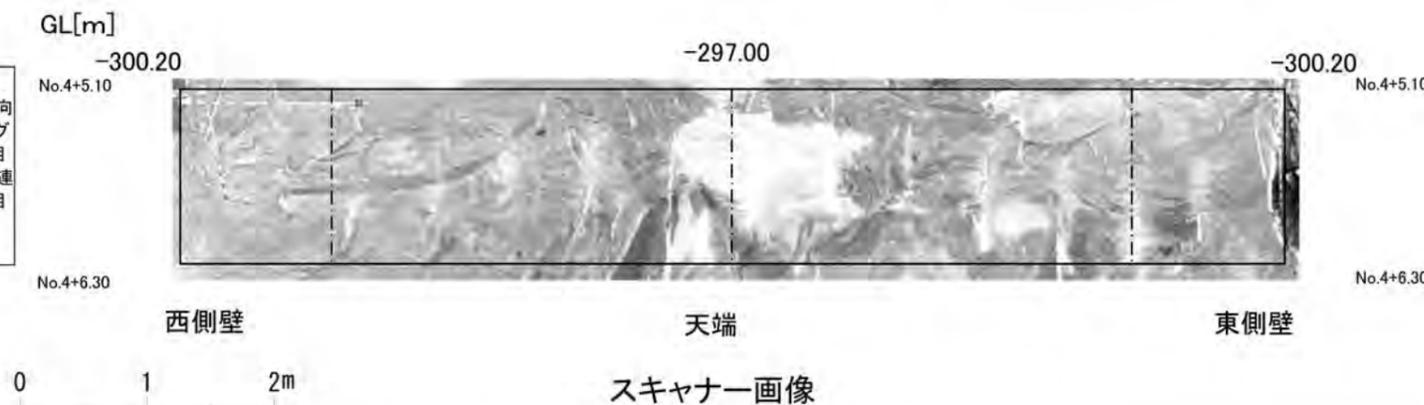
シート番号	300mアクセス坑道-31	日時	平成20年11月29日 11:00~13:00	位置・深度	300mアクセス坑道-31 G.L. 297.0 m~G.L. 300.2 m	観察・撮影者	
-------	---------------	----	----------------------------	-------	--	--------	--

全体に花崗岩は変質の程度が弱く、黒雲母などの有色鉱物はクロライト化せずほぼ残存しているが、一部のNE走向高角度東傾斜の割れ目の周辺では橙色化が認められる。

割れ目は、鏡面中央部～東側壁には、カルサイトとクロライトを挟在したNE走向高角度東傾斜の割れ目が60~90cmの間隔で認められる。鏡面中央部～西側壁には、カルサイトを挟在したNNW走向高角度ほぼ垂直割れ目が50~80cmの間隔で認められる。また、切羽のスプリングラインの付近には低角度な割れ目が3条程度認められる。

前回観察に引き続き、φ2~10mm程度の石英、長石からなる最大幅3cm程度のベグマタイトが分布する。さらに、φ1~2mmの黒雲母からなる黒雲母濃集部(最大幅30mm)が、低角度東傾斜の層状に2層程度分布する。

湧水は、割れ目からは明瞭なものは認められなかった。グラウト孔からは、西側壁上部の箇所付近より1~2L/minが認められた。

岩級区分は、切羽の大半では、割れ目間隔が概ね50~90cm程度の間隔で、ハンマー打撃で金属音を発する程度の硬さであることから、B(A・II・1)級と判断した。東側壁のごく一部では、割れ目間隔が概ね20~30cm程度の間隔で、ハンマーの打撃で金属音を発する程度の硬さであることから、CH(A・III・1)級と判断した。

グラウトは、割れ目3と4にて赤色グラウトが認められ、連続することが確認できる。グラウトの厚さは最大で1mmである。

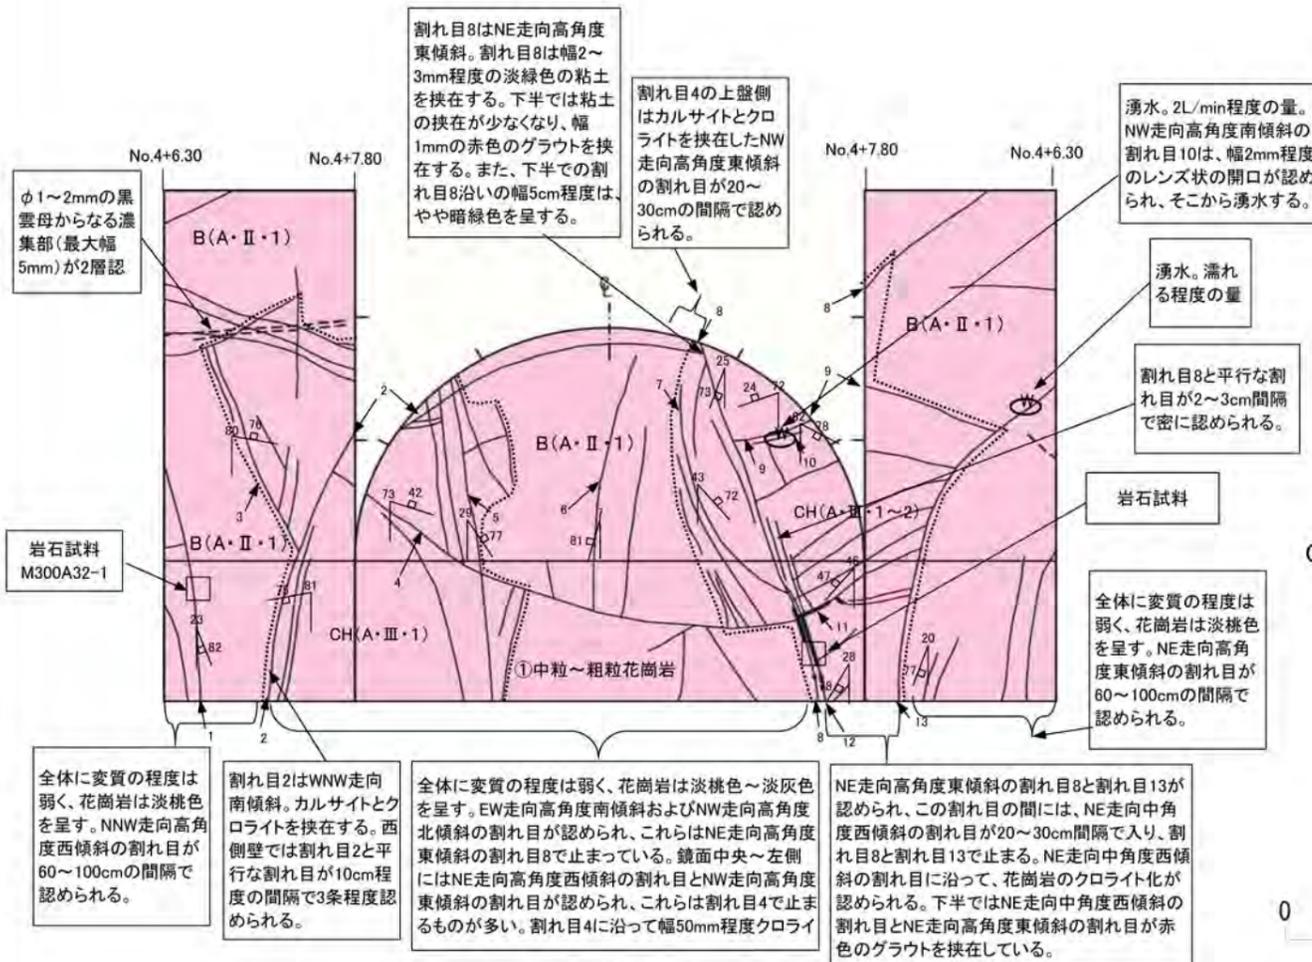
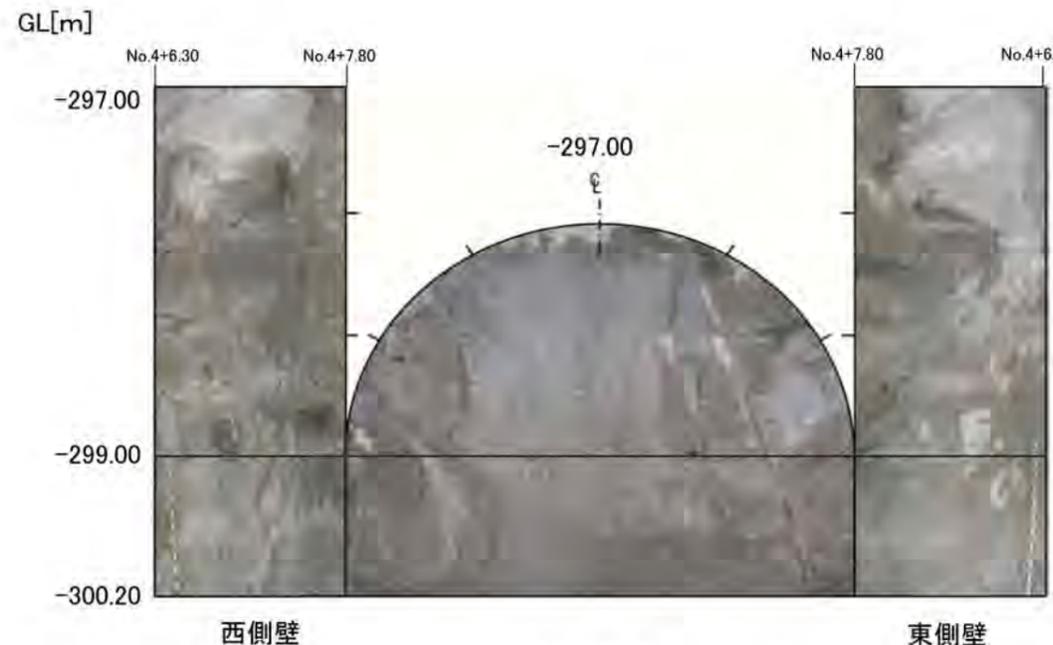
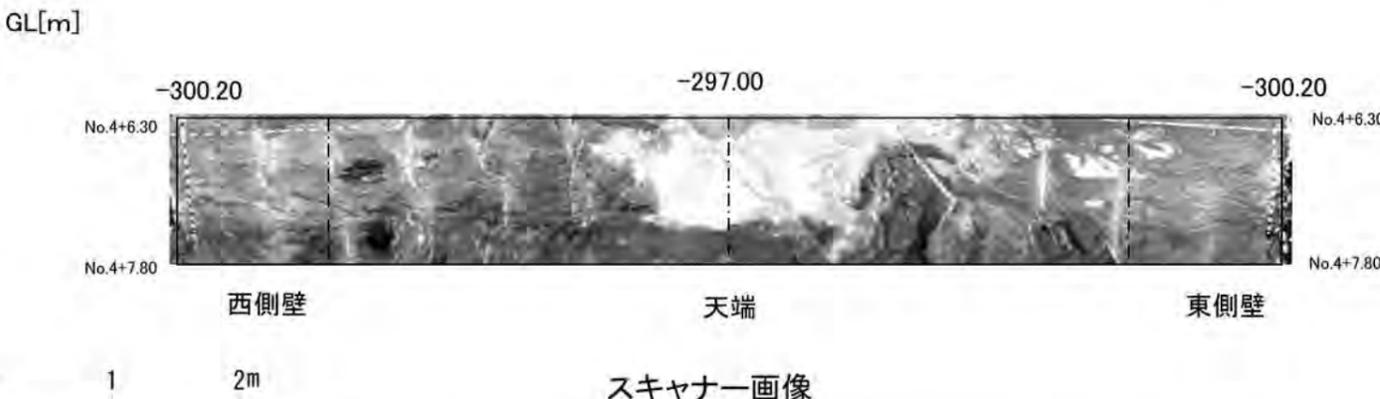
シート番号	300mアクセス坑道-32	日時	平成20年11月30日 6:30~8:00	位置・深度	300mアクセス坑道-32 G.L. 297.0 m~G.L. 300.2 m	観察・撮影者	
-------	---------------	----	--------------------------	-------	--	--------	--

全体に花崗岩は変質の程度が弱く、黒雲母などの有色鉱物はクワライト化せざるまま残存しているが、鏡面左側から鏡面右側の割れ目4沿いや鏡面右側の割れ目8の周辺では有色鉱物のクワライト化が認められ、花崗岩は暗緑色を呈する。

割れ目8は、西側壁にはNNW走向高角度西傾斜の割れ目が60~100cmの間隔で認められる。西側壁~鏡面右側まではNNW走向高角度南傾斜およびNW走向高角度北傾斜の割れ目が認められ、これらの割れ目は鏡面右側のNE走向高角度東傾斜の割れ目8で止まっている。また、鏡面左側~鏡面中央まではNE走向高角度西傾斜の割れ目とNW走向高角度東傾斜の割れ目が認められ、これらの割れ目はNW走向高角度北傾斜の割れ目4で止まるものが多い。鏡面右側~東側壁まではNE走向高角度東傾斜の割れ目8と割れ目13が認められ、割れ目8と割れ目13の間には、NE走向中角度西傾斜の割れ目が20~30cm間隔で入り、割れ目8と割れ目13で止まっている。

前回観察に引き続き、西側壁上部と東側壁の一部に、φ1~2mmの黒雲母からなる黒雲母濃集部(最大幅5mm)が層状に1~2層程度分布する。

湧水は、鏡面右側のNW走向高角度南傾斜の割れ目10がレンズ状に開口し、その開口部から2L/min程度、及び東側壁上部の割れ目13から濡れる程度が認められた。

岩級区分は、鏡面右側~東側壁の一部、及び鏡面左側~西側壁の一部は、割れ目間隔が概ね20~50cm程度の間隔で、ハンマーの打撃で金属音を発する程度の硬さであることから、CH(A・Ⅲ・1)級と判断した。その他の切羽の大半では、割れ目間隔が概ね60~100cm程度の間隔で、ハンマーの打撃で金属音を発する程度の硬さであることからB(A・Ⅱ・1)級と判断した。

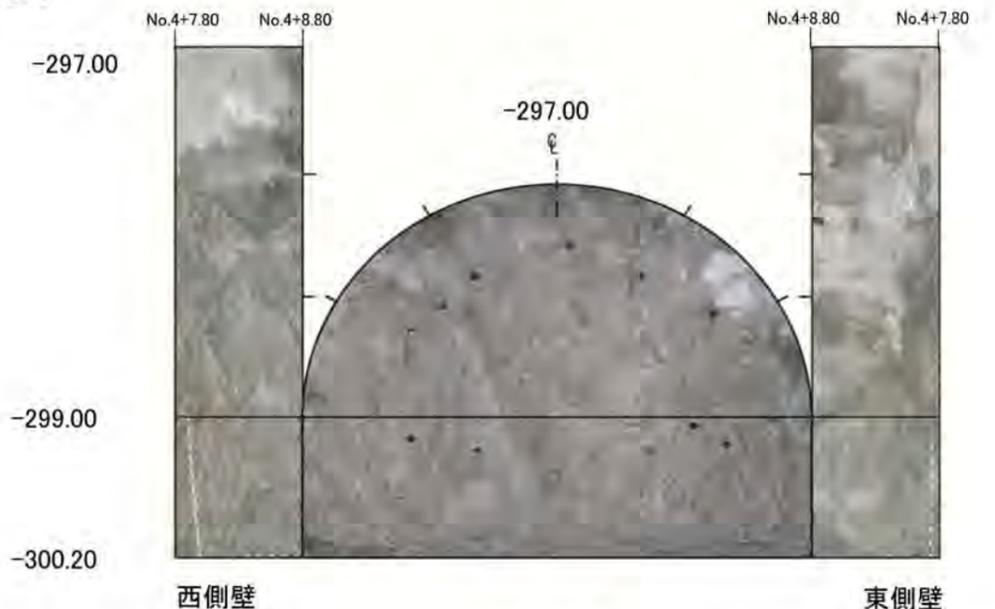
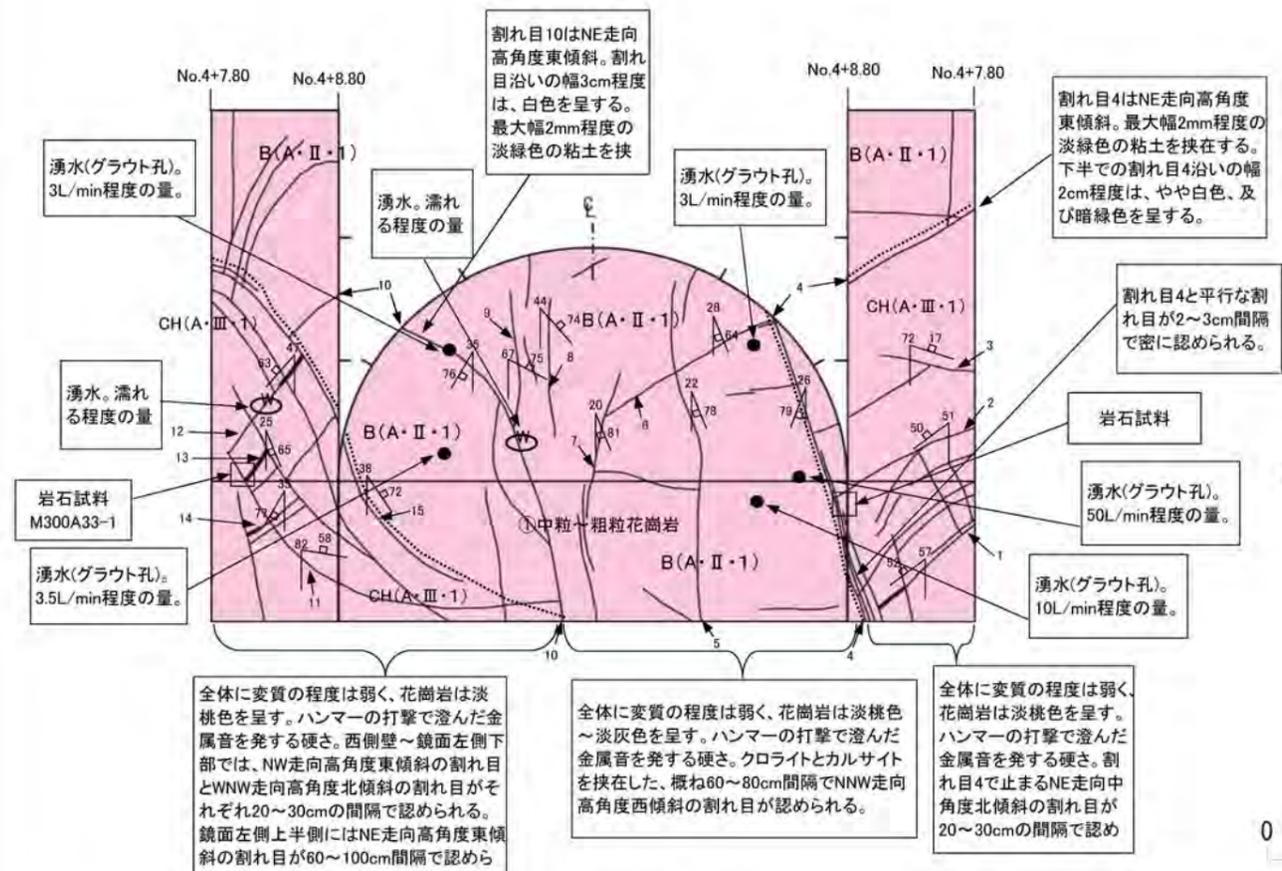
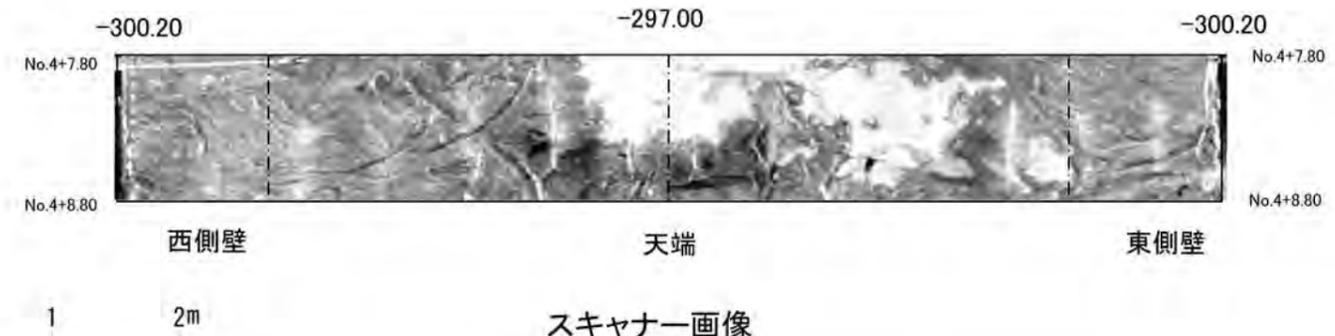
シート番号	300mアクセス坑道-33	日時	平成20年12月12日 6:30~8:00	位置・深度	300mアクセス坑道-33 G.L. 297.0 m~G.L. 300.2 m	観察・撮影者	
-------	---------------	----	--------------------------	-------	--	--------	--

全体に花崗岩は変質の程度が弱く、黒雲母などの有色鉱物はクロライト化せずほぼ残存しているが、鏡面右側から東側壁上部の割れ目4沿いや、鏡面左側から西側壁上部の割れ目10の周辺では白色化や有色鉱物のクロライト化が認められる。

割れ目は、西側壁~鏡面左側下部では、NW走向高角度東傾斜の割れ目とNNW走向高角度北傾斜の割れ目がそれぞれ20~30cmの間隔で認められる。鏡面中央付近~鏡面右側まではNE走向高角度東傾斜の割れ目が60~100cmの間隔で認められる。鏡面中央付近~鏡面右側までは概ね60~80cmの間隔でNNW走向高角度西傾斜の割れ目が認められる。鏡面右側~東側壁にはNE走向高角度東傾斜の割れ目4が認められ、東側壁には割れ目4で止まるNE走向高角度北傾斜の割れ目が20~30cmの間隔で認められる。

湧水は、鏡面中央付近のNE走向高角度東傾斜の割れ目10と、西側壁のNE走向高角度西傾斜の割れ目12から濡れる程度が認められた。

岩級区分は、鏡面右側~東側壁の上部まで、及び鏡面左側下半~西側壁の上部までは、割れ目間隔が概ね20~30cm程度の間隔で、ハンマーの打撃で金属音を発する程度の硬さであることから、CH(A・Ⅲ・1)級と判断した。その他の切羽の大半では、割れ目間隔が概ね60~80cm程度の間隔で、ハンマーの打撃で金属音を発する程度の硬さであることからB(A・Ⅱ・1)級と判断した。

グラウトは、割れ目1、12、13、14にて赤色グラウトが認められる。グラウトの厚さは最大で1mmである。
