A工区地質記載シート

シート番号	300mアクセス坑道-26	日時	平成20年11月24日 22:15~23:45	位置・深度	300mアクセス坑道-26 G.L. 297.0 m~G.L. 300.2 m	観察・撮影者	
-------	---------------	----	----------------------------	-------	--	--------	--

請負人 大林・大成・間特定建設工事共同企業体
現場代理人

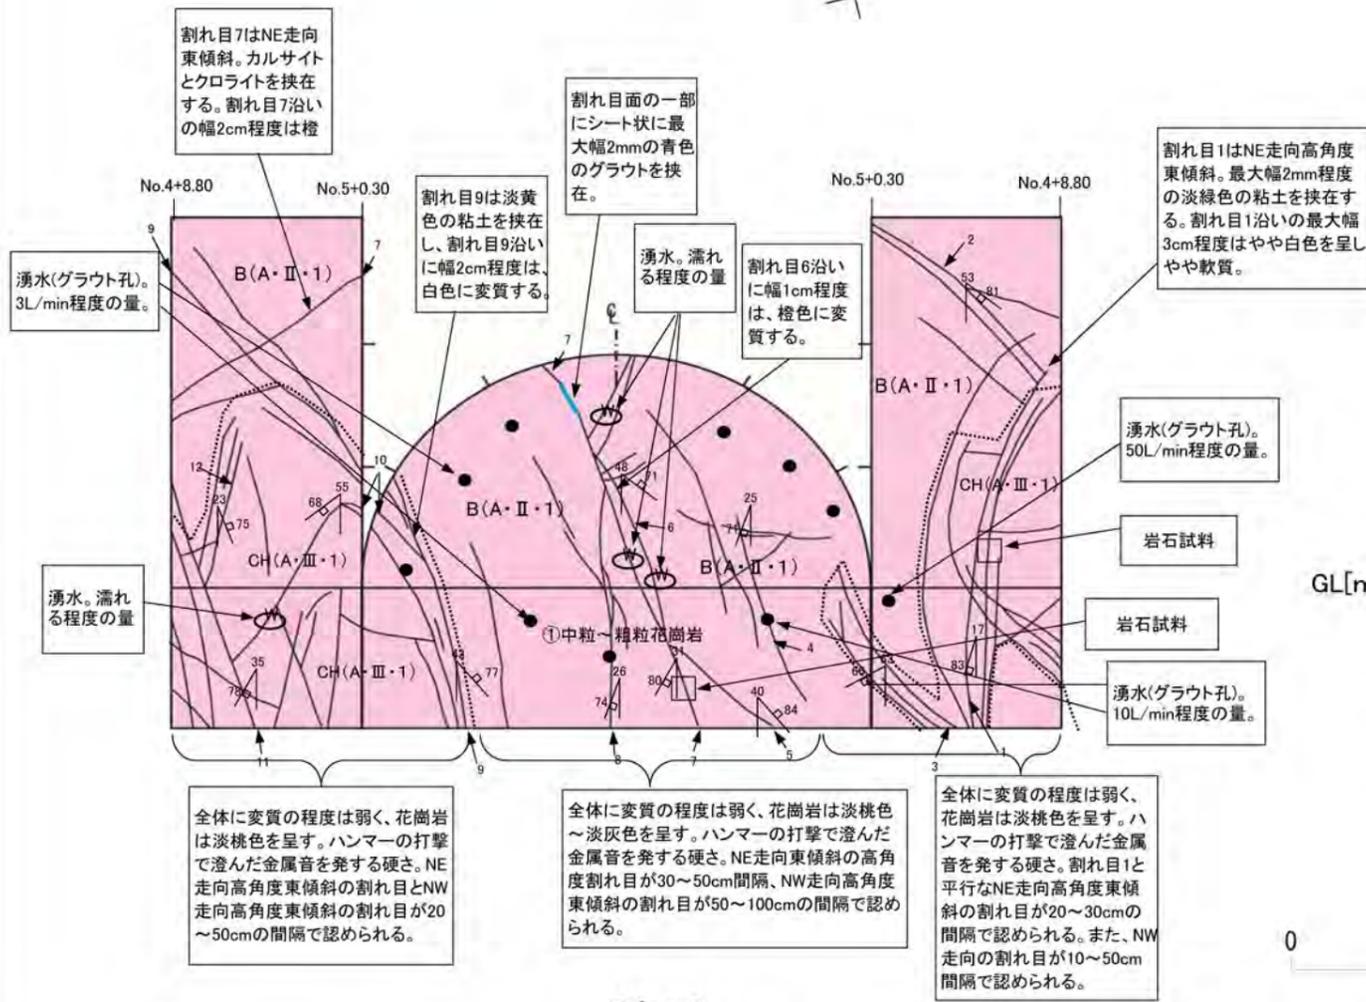
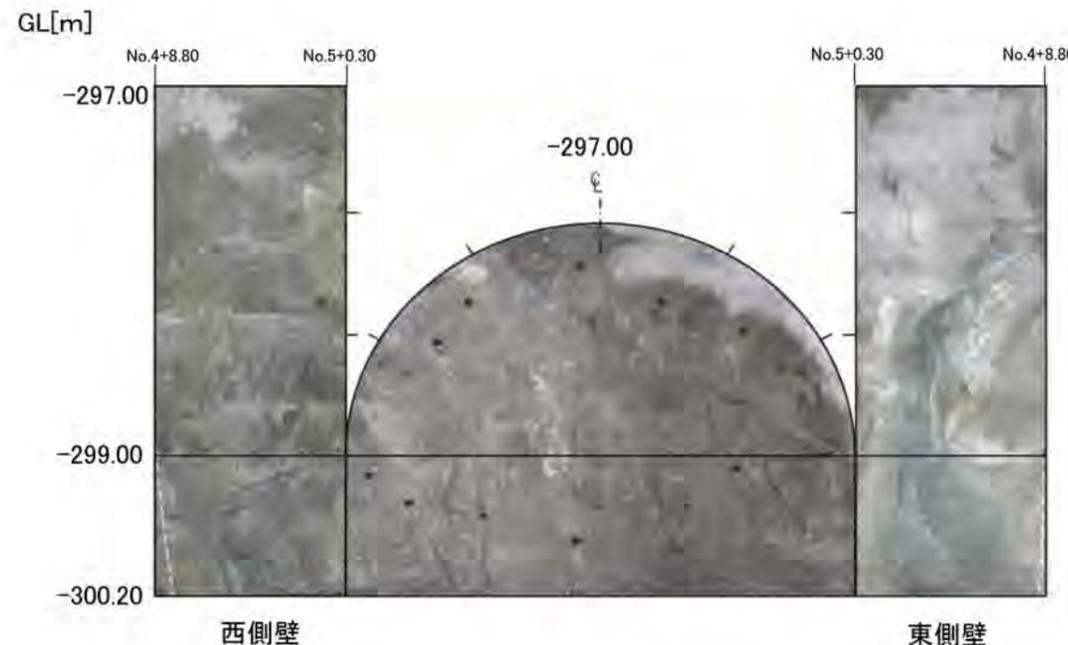
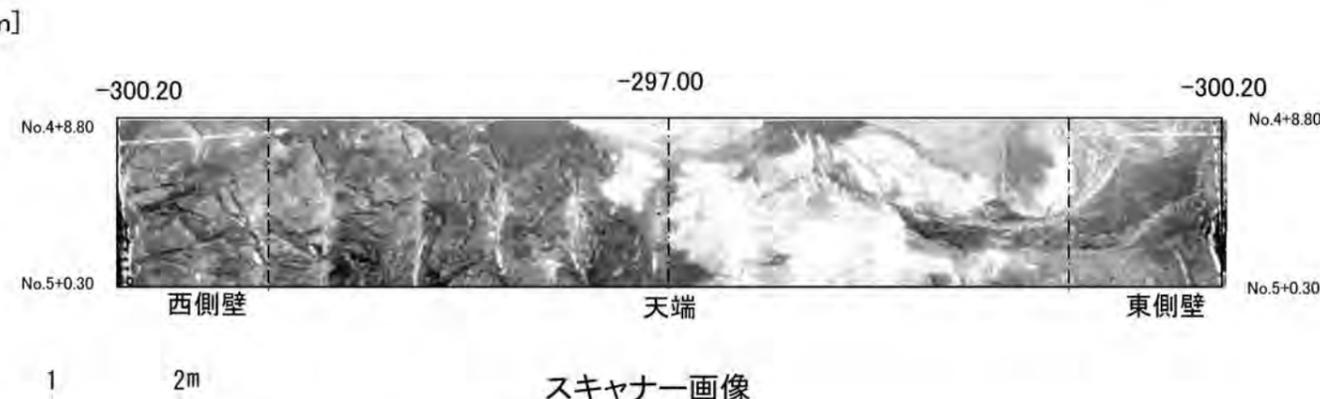
シート番号	300mアクセス坑道-34	日時	平成20年12月12日 22:30~24:00	位置・深度	300mアクセス坑道-34 G.L. 297.0 m~G.L. 300.2 m	観察・撮影者	
-------	---------------	----	----------------------------	-------	--	--------	--

全体に花崗岩は変質の程度が弱く、黒雲母などの有色鉱物はクロライト化せずほぼ残存しているが、鏡面中央の割れ目6と割れ目7沿いの花崗岩は橙色を呈し、また東側壁の割れ目1や鏡面左側~西側壁の割れ目9沿いでは花崗岩が白色を呈する。

割れ目は、東側壁~鏡面左側まで、NE走向高角度東傾斜の割れ目が20~50cmの間隔で認められる。また、東側壁下部~鏡面右側脚部にはNW走向の割れ目が10~50cm間隔で認められる。西側壁にはNE走向高角度東傾斜の割れ目とNW走向高角度東傾斜の割れ目がそれぞれ20~50cmの間隔で認められる。

湧水は、鏡面中央のNE走向高角度東傾斜の割れ目7とNW走向高角度東傾斜の割れ目6、及び西側壁下部のNE走向高角度東傾斜の割れ目10から濡れる程度が認められた。岩級区分は、鏡面右側の一部~東側壁の下部、及び鏡面左側~西側壁の下部は、割れ目間隔が概ね20~50cm程度の間隔で、ハンマーの打撃で澄んだ金属音を発する程度の硬さであることから、CH(A・III・1)級と判断した。その他の切羽の大半では、割れ目間隔が概ね60~100cm程度の間隔で、ハンマーの打撃で澄んだ金属音を発する程度の硬さであることからB(A・II・1)級と判断した。

グラウトは、割れ目7にて青色グラウトが認められる。グラウトの厚さは最大で2mmである。

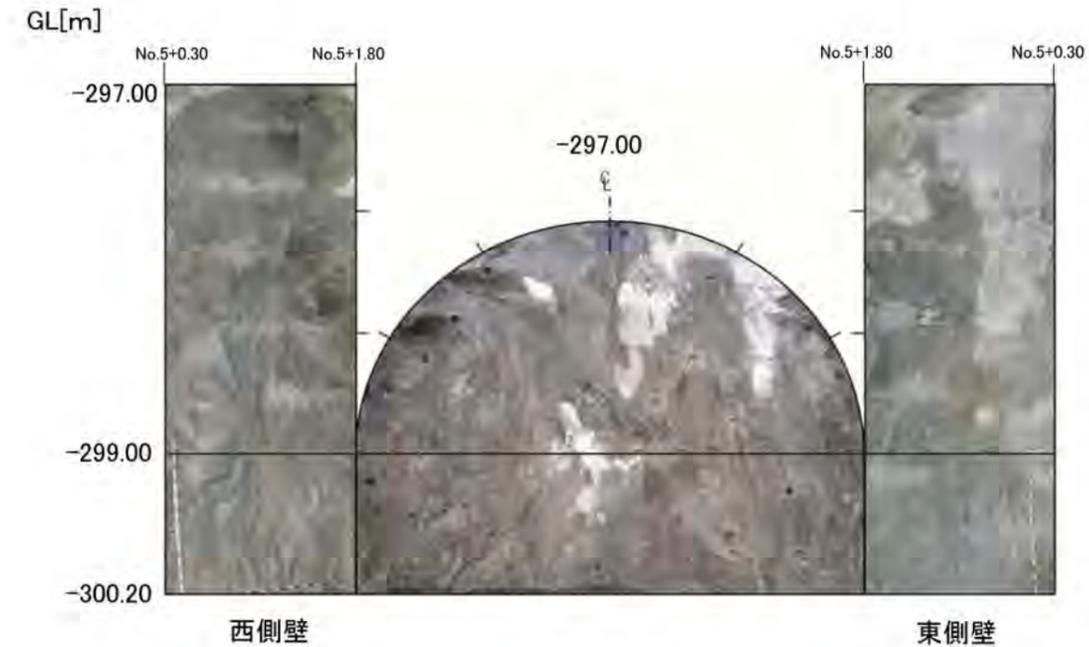
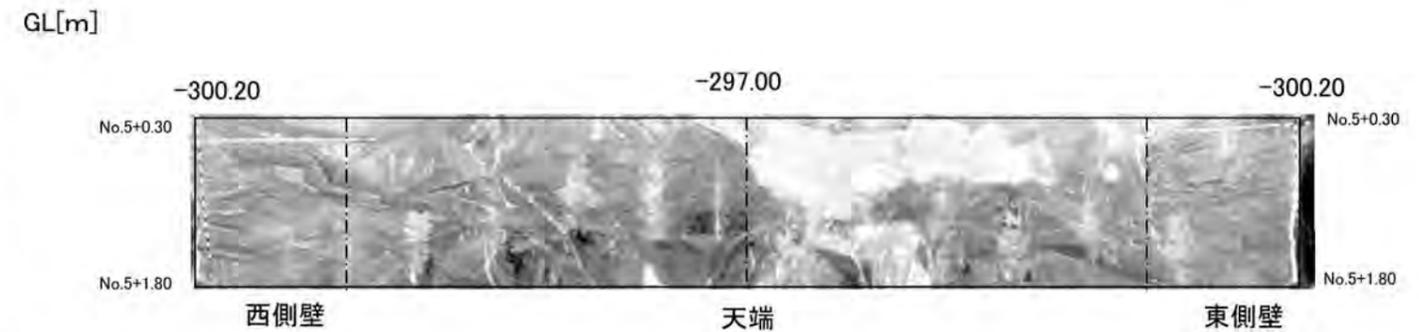
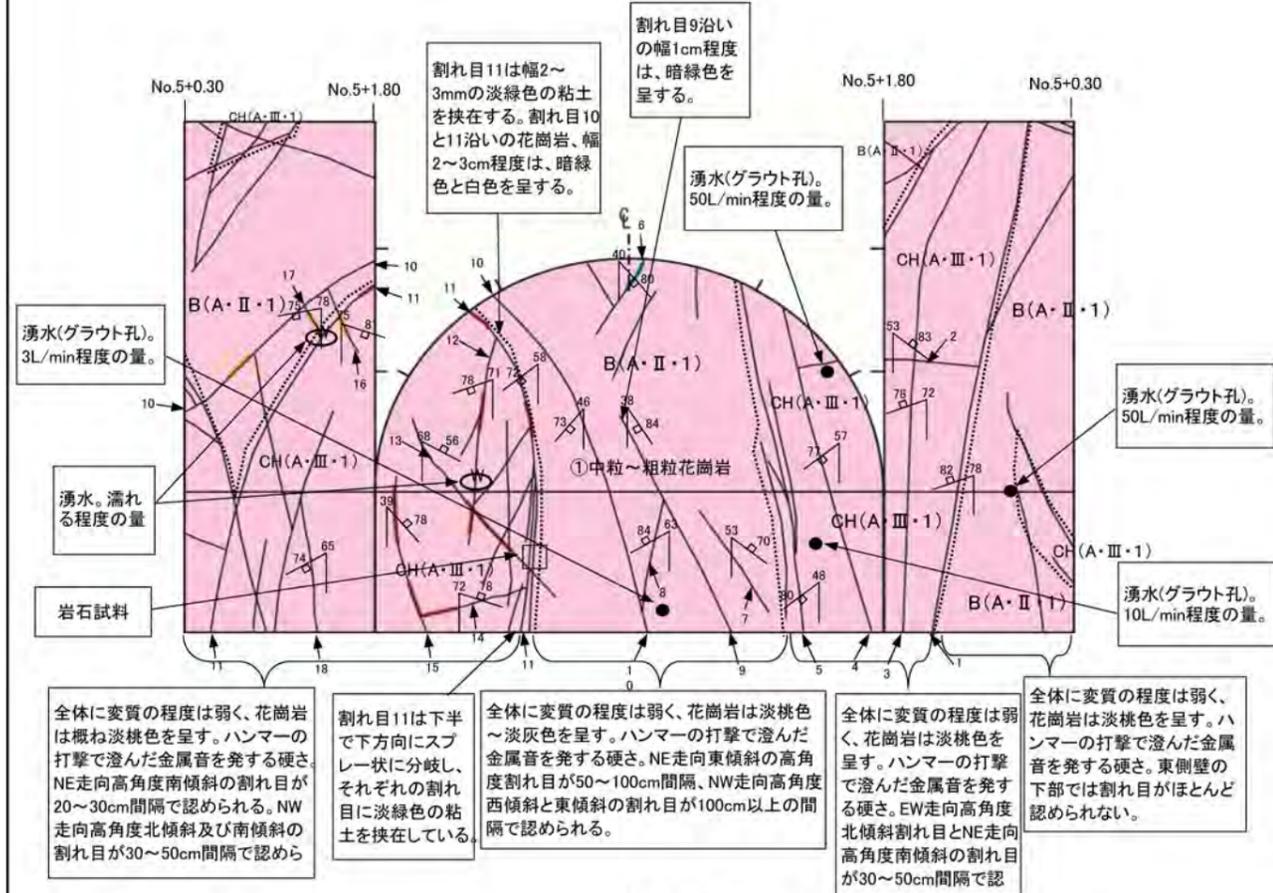
シート番号	300mアクセス坑道-35	日時	平成20年12月13日 16:50~18:20	位置・深度	300mアクセス坑道-35 G.L. 297.0 m~G.L. 300.2 m	観察・撮影者	
-------	---------------	----	----------------------------	-------	--	--------	--

当箇所はアクセス坑道の横坑であり、掘進方向はN11E方向である。横坑観察は鏡面から1.5m離れた場所より目視観察を実施した。
岩種は花崗岩で、岩相は石英の粒径がφ2~7mm程度の中粒~粗粒花崗岩である。切羽全体にφ15mm程度までの淡桃色を帯びた長石が散在している。
全体に花崗岩は変質の程度が弱く、黒雲母などの有色鉱物はクロライト化せずほぼ残存しているが、鏡面左側~西側壁の割れ目10と割れ目11沿いの花崗岩は暗緑色及び白色を呈す。また鏡面中央の割れ目9沿いでは花崗岩が暗緑色を呈する。
割れ目は、東側壁~鏡面右側までEW走向高角度北傾斜割れ目とNE走向高角度南傾斜の割れ目が30~50cm間隔で認められる。鏡面右側~鏡面左側までNE走向高角度北傾斜割れ目とNE走向高角度南傾斜の割れ目が100cm以上の間隔で認められる。鏡面左側~西側壁まではNE走向高角度南傾斜の割れ目が20~30cm間隔で、NW走向高角度北傾斜及び南傾斜の割れ目が30~50cm間隔で認められる。

湧水は、鏡面左側のNE走向高角度南傾斜の割れ目12、及び西側壁のNE走向高角度南傾斜の割れ目11から濡れる程度が認められた。
岩級区分は、鏡面右側~東側壁、及び鏡面左側~西側壁の下部は、割れ目間隔が概ね20~50cm程度の間隔で、ハンマーの打撃で澄んだ金属音を発する程度の硬さであることから、CH(A・Ⅲ・1)級と判断した。その他の切羽の大半では、割れ目間隔が概ね60~100cm程度の間隔で、ハンマーの打撃で澄んだ金属音を発する程度の硬さであることからB(A・Ⅱ・1)級と判断した。
グラウトは、割れ目6にて青色グラウトが認められる。グラウトの厚さは最大で2mmである。割れ目11、12、13、14、15では赤色のグラウトが厚さ1mmで認められる。割れ目10、16、17では黄色グラウトが厚さ1mmで認められる。

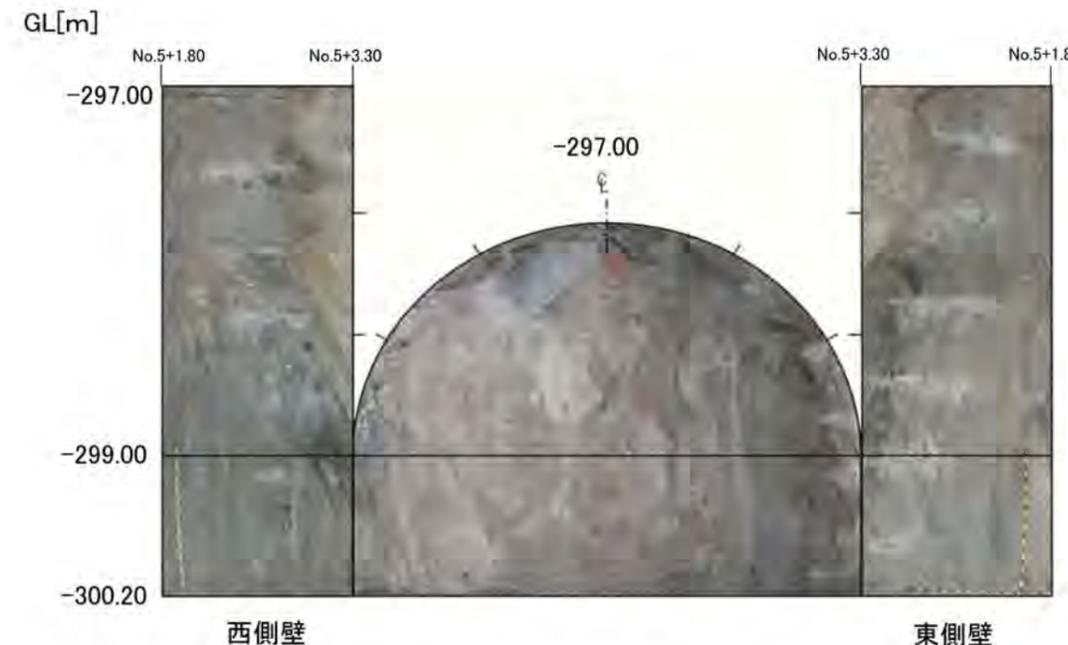
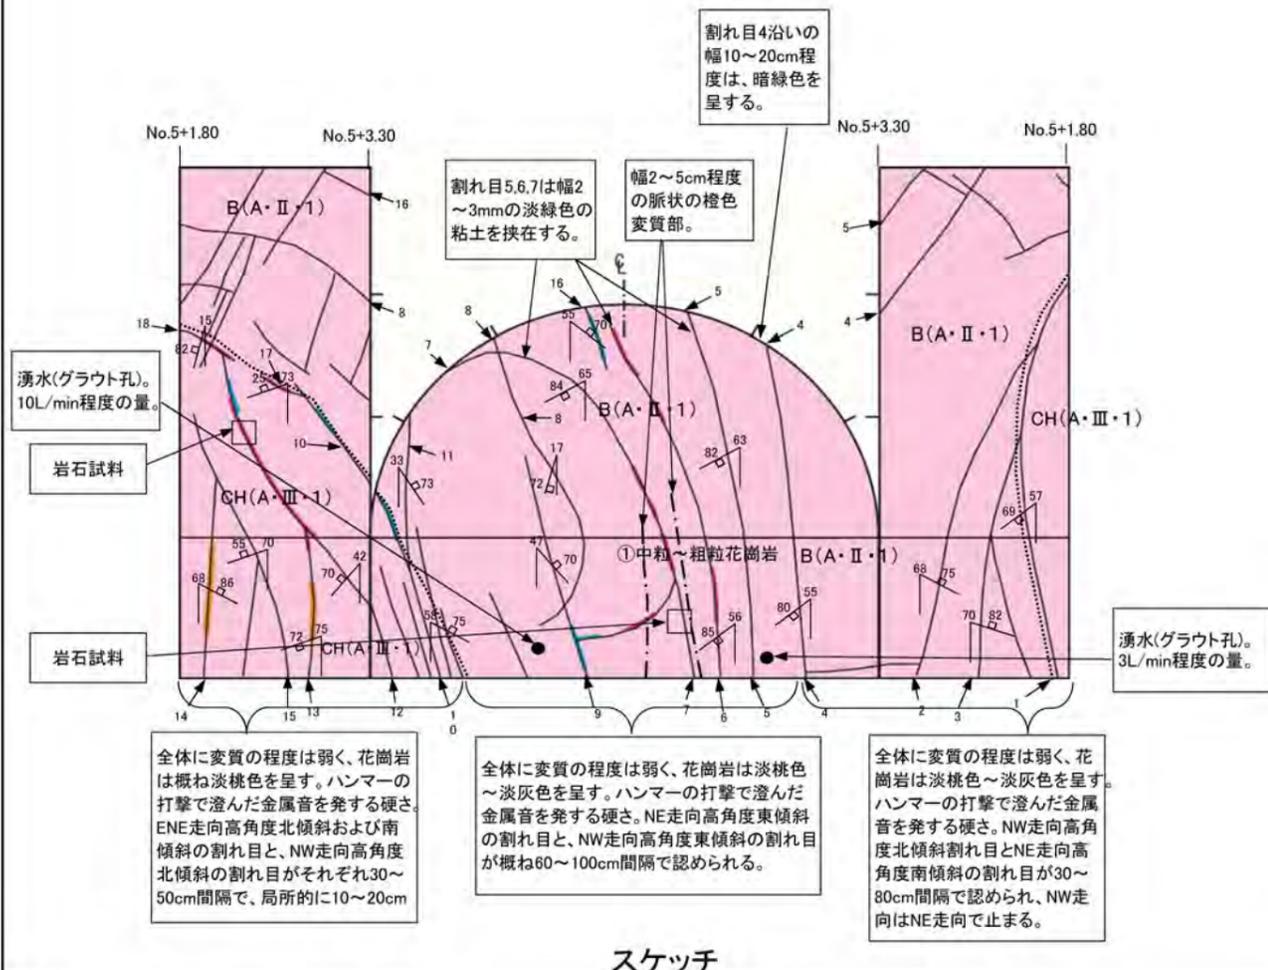
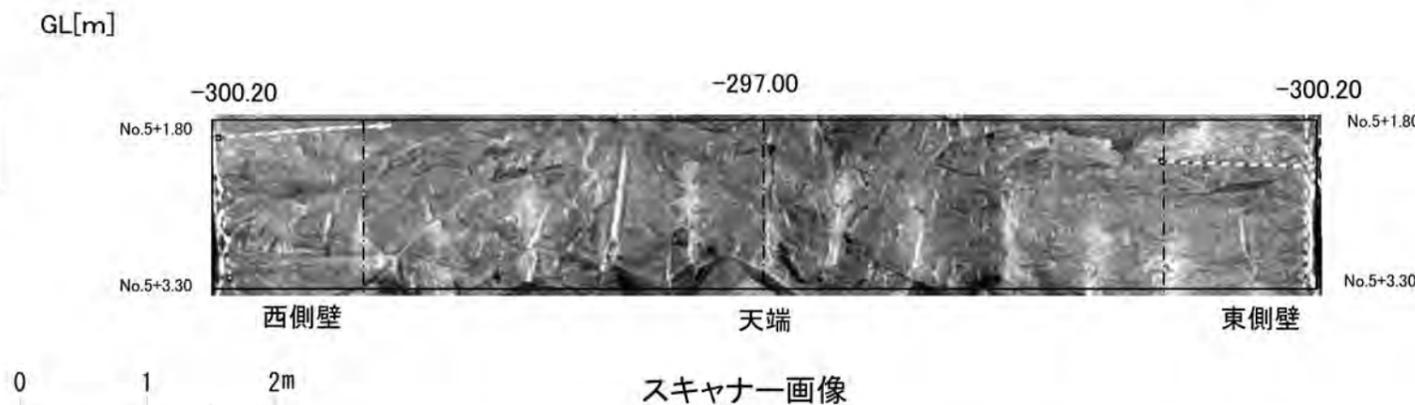
シート番号	300mアクセス坑道-36	日時	平成20年12月15日 8:50~10:20	位置・深度	300mアクセス坑道-36 G.L. 297.0 m~G.L. 300.2 m	観察・撮影者	
-------	---------------	----	---------------------------	-------	--	--------	--

全体に花崗岩は変質の程度が弱く、黒雲母などの有色鉱物はクロライト化せずほぼ残存しているが、鏡面右側~天端の割れ目4沿いの花崗岩は暗緑色を呈す。また鏡面中央には幅2~5cm程度の脈状の橙色変質部が高角度に入るのが認められる。

割れ目は、東側壁~鏡面右側まで、NW走向高角度北傾斜割れ目とNE走向高角度南傾斜の割れ目が30~80cm間隔で認められ、NW走向はNE走向で止まっている。鏡面中央ではNE走向高角度東傾斜の割れ目とNW走向高角度東傾斜の割れ目が60~100cm間隔で認められる。鏡面左側~西側壁にはENE走向高角度北傾斜および南傾斜の割れ目と、NW走向高角度北傾斜及の割れ目がそれぞれ30~50cm間隔で、局所的に10~20cm間隔で認められる。

湧水は、割れ目からは明瞭なものは認められなかった。グラウト孔からは、最大のもので鏡面中央下半より10L/minが認められた。

岩級区分は、東側壁の一部、及び鏡面左側~西側壁の下部は、割れ目間隔が概ね30~50cm程度の間隔で、ハンマーの打撃で澄んだ金属音を発する程度の硬さであることから、CH(A・Ⅲ・1)級と判断した。その他の切羽の大半では、割れ目間隔が概ね60~100cm程度の間隔で、ハンマーの打撃で澄んだ金属音を発する程度の硬さであることからB(A・Ⅱ・1)級と判断した。

グラウトは、割れ目6、7、12、13、17、18にて赤色グラウトが厚さ最大1mmで認められる。割れ目9、10、12、16では青色のグラウトが厚さ最大1mmで認められる。割れ目13、14では黄色グラウトが厚さ最大1mmで認められる。

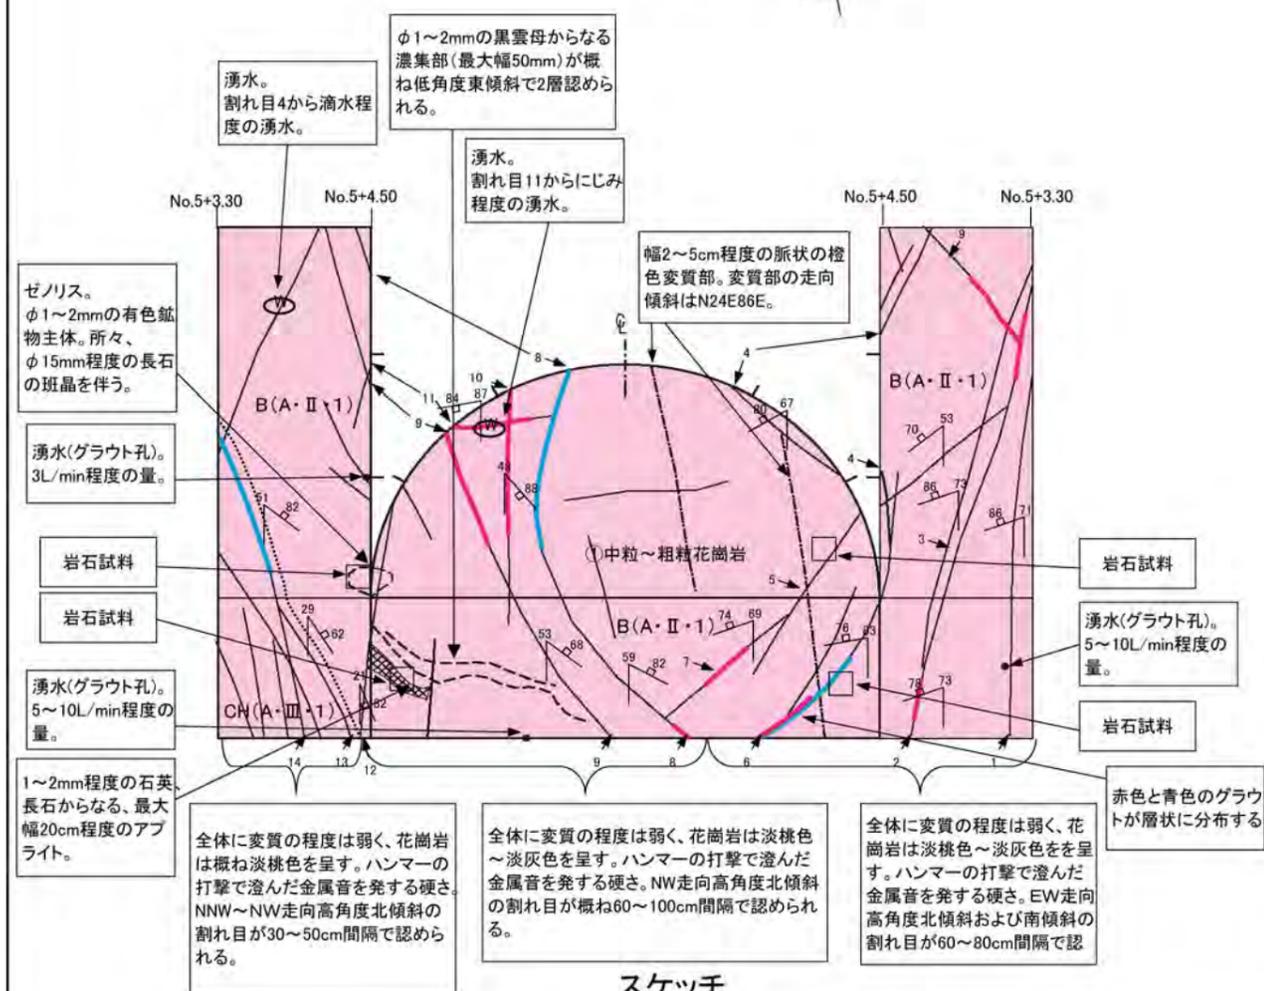
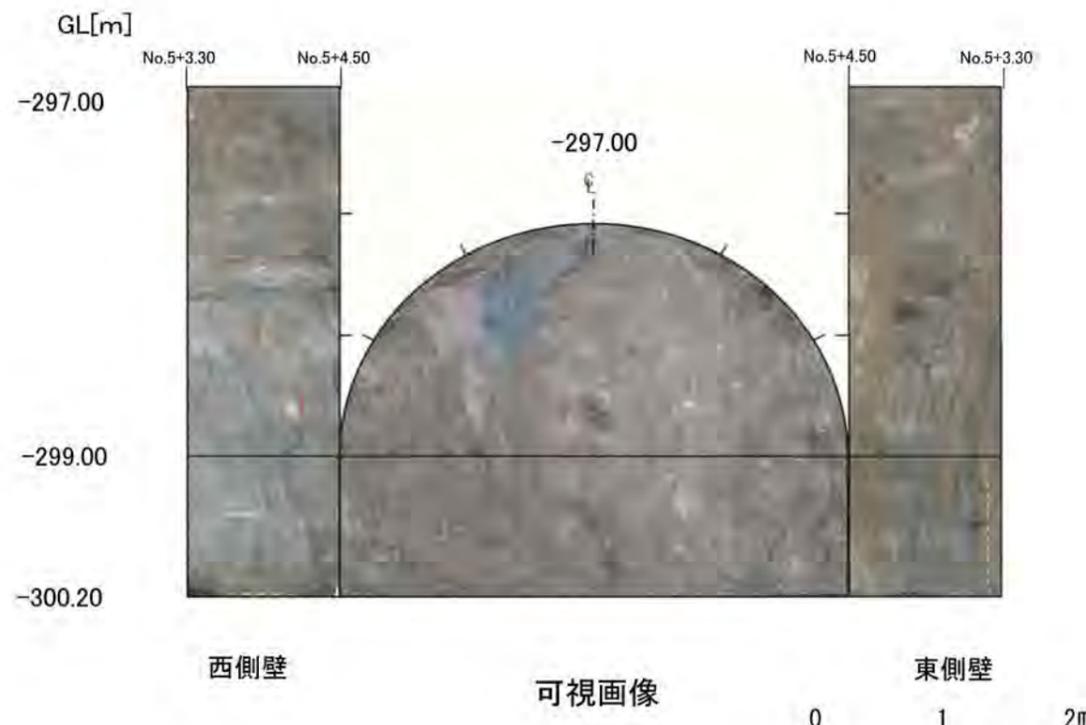
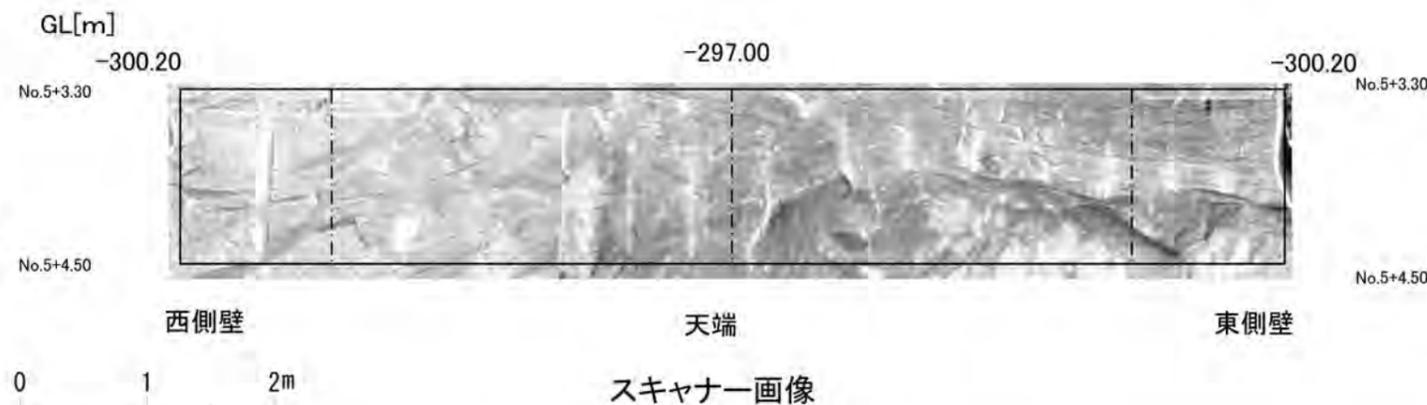
シート番号	300mアクセス坑道-37	日時	平成20年12月16日 4:00~6:00	位置・深度	300mアクセス坑道-37 G.L. 297.0 m~G.L. 300.2 m	観察・撮影者	
-------	---------------	----	--------------------------	-------	--	--------	--

全体に花崗岩は変質の程度が弱く、黒雲母などの有色鉱物はクロライト化せずほぼ残存している。また鏡面中央には幅2~5cm程度の脈状の橙色変質部が高角度で分布する。

割れ目は、東側壁~鏡面右側まで、EW走向高角度南傾斜の割れ目が60~80cm間隔で認められる。鏡面中央~西側壁上部ではNW走向高角度東傾斜の割れ目が60~100cm間隔で認められる。西側壁下部ではNNW~NW走向高角度北傾斜の割れ目が30~50cm間隔で認められる。

φ1~2mm程度の石英、長石からなる最大幅20cm程度のアブライトが分布する。さらに、φ1~2mmの黒雲母からなる黒雲母濃集部(最大幅50mm)が、低角度東傾斜の層状に2層程度分布する。

湧水は、西側壁上部の割れ目4から滴水程度、鏡面左肩の割れ目11からはにじみ程度の湧水が認められた。グラウト孔からは、最大のもので鏡面中央下半および東側壁より5~10L/minが認められた。

岩級区分は、西側壁の下部は、割れ目間隔が概ね30~50cm程度の間隔で、ハンマーの打撃で澄んだ金属音を発する程度の硬さであることから、CH(A・III・1)級と判断した。その他の切羽の大半では、割れ目間隔が概ね60~100cm程度の間隔で、ハンマーの打撃で澄んだ金属音を発する程度の硬さであることからB(A・II・1)級と判断した。

グラウトは、割れ目2、6、7、8、9、10、11にて赤色グラウトが厚さ最大1mmで認められる。割れ目6、8、14では青色のグラウトが厚さ最大1mmで認められる。

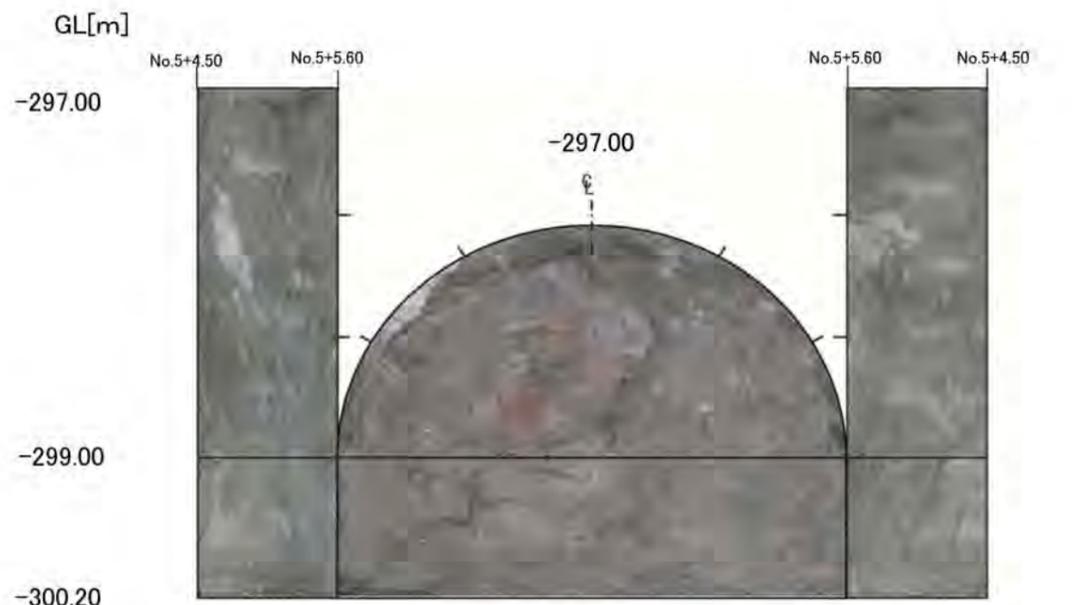
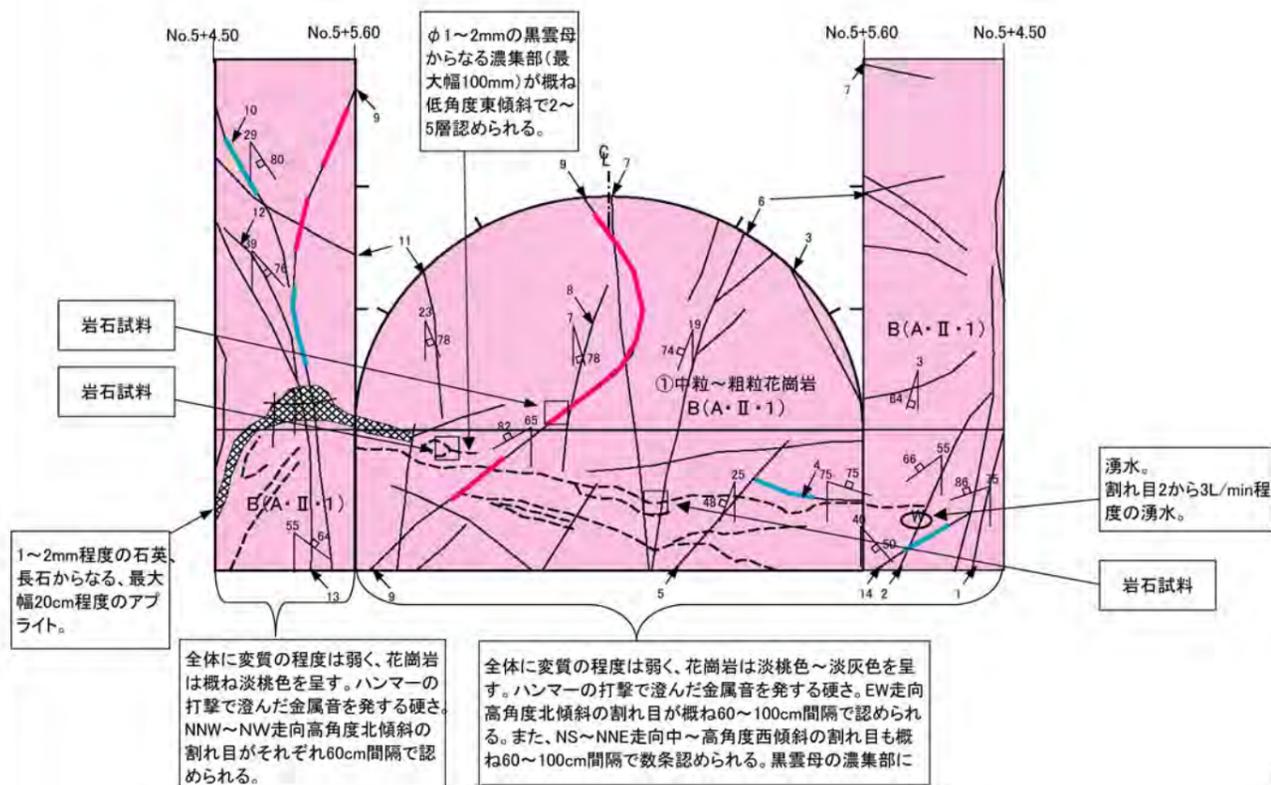
シート番号	300mアクセス坑道-38	日時	平成20年12月16日 22:00~23:30	位置・深度	300mアクセス坑道-38 G.L. 297.0 m~G.L. 300.2 m	観察・撮影者	
-------	---------------	----	----------------------------	-------	--	--------	--

当箇所はアクセス坑道の横坑であり、掘進方向はN11E方向である。横坑観察は鏡面から1.1m離れた場所より目視観察を実施した。
岩種は花崗岩で、岩相は石英の粒径がφ2~7mm程度の中粒~粗粒花崗岩である。切羽全体にφ15mm程度までの淡桃色~淡灰色を帯びた長石が散在している。
全体に花崗岩は変質の程度が弱く、黒雲母などの有色鉱物はクロライト化せずほぼ残存しているが、黒雲母濃集部の周辺では花崗岩の橙色化が認められる。
割れ目は、東側壁~鏡面まで、EW走向高角度南傾斜の割れ目が60~100cm間隔で認められ、また、NS~NNE走向中~高角度西傾斜の割れ目も概ね60~100cm間隔で数条認められる。鏡面左側~西側壁にはNNW~NW走向高角度北傾斜の割れ目が60cm間隔で認められる。

φ1~2mm程度の石英、長石からなる最大幅20cm程度のアブライトが分布する。さらに、φ1~2mmの黒雲母からなる黒雲母濃集部(最大幅100mm)が、低角度東傾斜の層状に2~5層程度分布する。
湧水は、東側壁下部の割れ目2から3L/min程度が認められた。
岩級区分は、切羽の全面において、割れ目間隔が概ね60~100cm程度の間隔で、ハンマーの打撃で澄んだ金属音を発する程度の硬さであることからB(A・II・1)級と判断した。
グラウトは、割れ目9にて赤色グラウトが厚さ最大1mmで認められる。割れ目4、9、10、14では青色のグラウトが厚さ最大1mmで認められる。

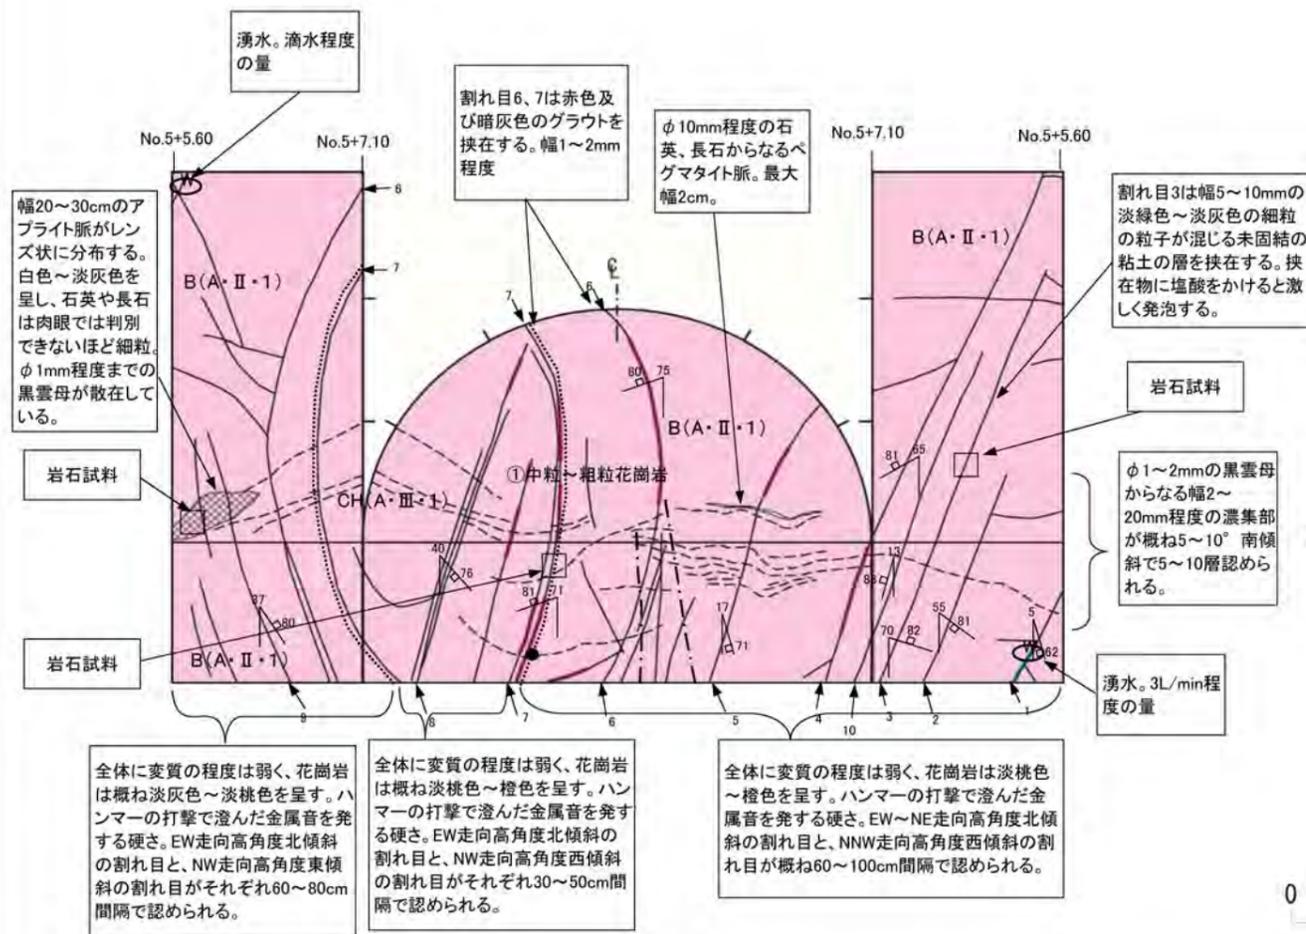
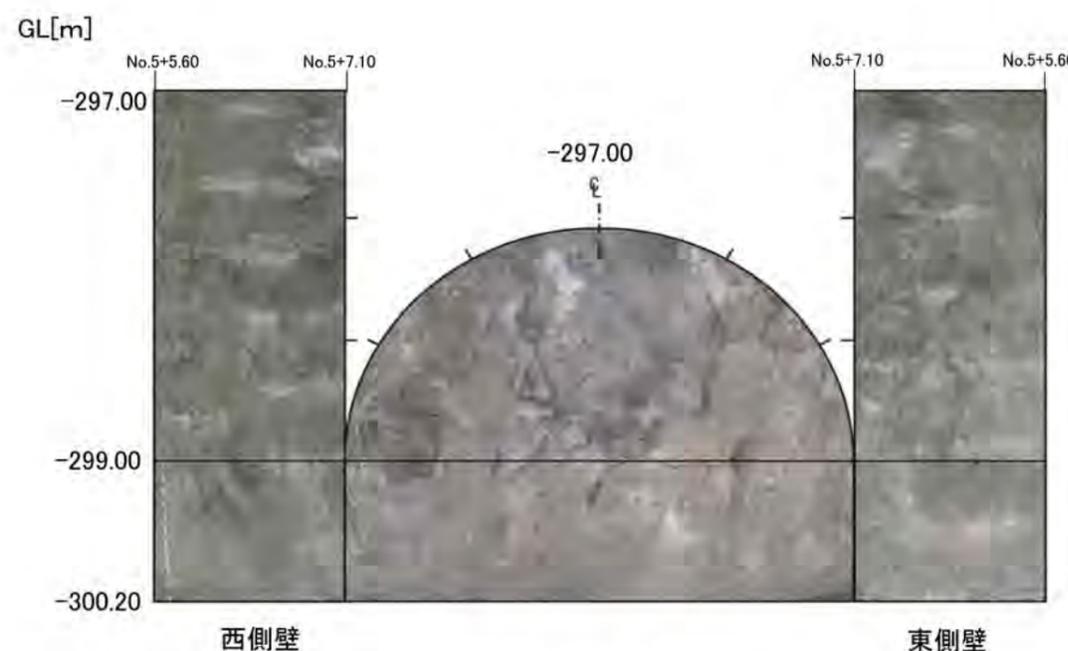
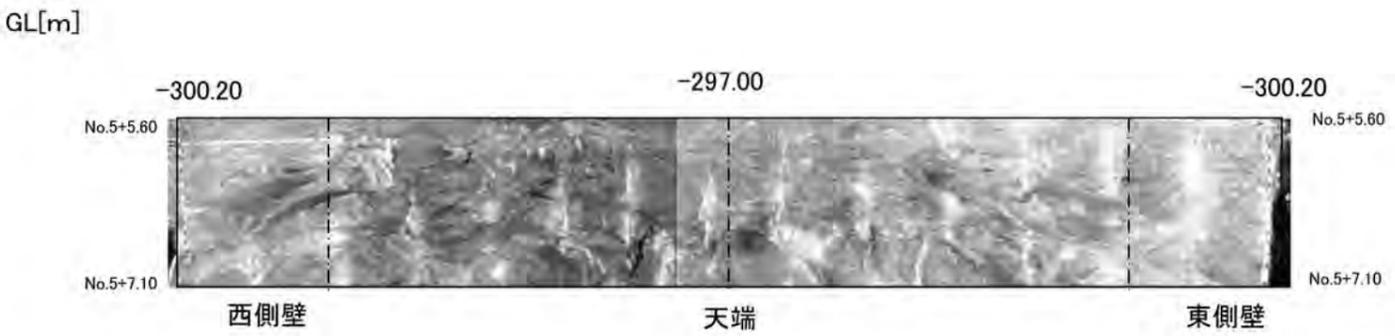
シート番号	300mアクセス坑道-39	日時	平成20年12月17日 17:00~18:30	位置・深度	300mアクセス坑道-39 G.L. 297.0 m~G.L. 300.2 m	観察・撮影者	
-------	---------------	----	----------------------------	-------	--	--------	--

当箇所はアクセス坑道の横坑であり、掘進方向はN11E方向である。横坑観察は鏡面から1.5m離れた場所より目視観察を実施した。岩種は花崗岩で、岩相は石英の粒径がφ2~7mm程度の中粒～粗粒花崗岩である。切羽全体にφ15mm程度までの淡桃色～淡灰色を帯びた長石が散在している。全体に花崗岩は変質の程度が弱く、黒雲母などの有色鉱物はクロライト化せずほぼ残存しているが、鏡面中央付近は橙色を呈する。西側壁には幅20~30cmの肉眼では粒径を確認できないほど細粒のアプライトがレンズ状に認められる。また、鏡面右側には低角度の層状のペグマタイトが認められる。割れ目は、東側壁～鏡面中央まではEW~NE走向高角度北傾斜の割れ目と、NNW走向高角度西傾斜の割れ目が概ね60~100cm間隔で認められる。鏡面左側～西側壁の一部まで、EW走向高角度北傾斜の割れ目と、NW走向高角度西傾斜の割れ目がそれぞれ30~50cm間隔で認められる。西側壁にはEW走向高角度北傾斜の割れ目と、NW走向高角度東傾斜の割れ目がそれぞれ60~80cm間隔で認められる。

鏡面には前回の観察に引き続き、低角度南傾斜の層状に黒雲母の産集が認められる。湧水は、東側壁下部の割れ目1から3L/min程度、天端の割れ目4から滴水程度の量が認められた。岩級区分は、鏡面左側～西側壁の一部は、割れ目間隔が概ね30~50cm程度の間隔で、ハンマーの打撃で澄んだ金属音を発する程度の硬さであることから、CH(A・III・1)級と判断した。その他の切羽の大半では、割れ目間隔が概ね60~100cm程度の間隔で、ハンマーの打撃で澄んだ金属音を発する程度の硬さであることからB(A・II・1)級と判断した。グラウトは、割れ目4、5、6、7、8にて赤色グラウトが厚さ最大2mmで認められる。割れ目1では青色のグラウトが厚さ最大1mmで認められる。

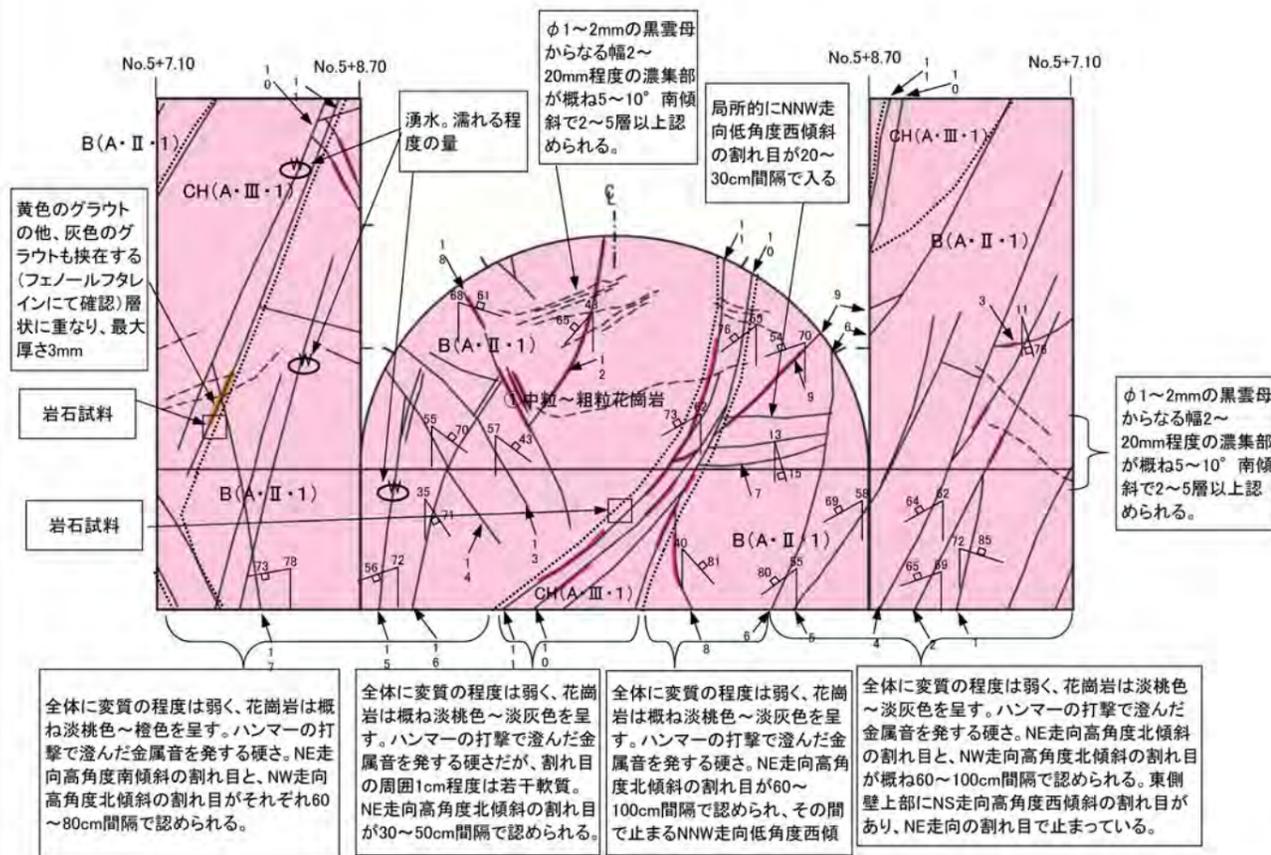
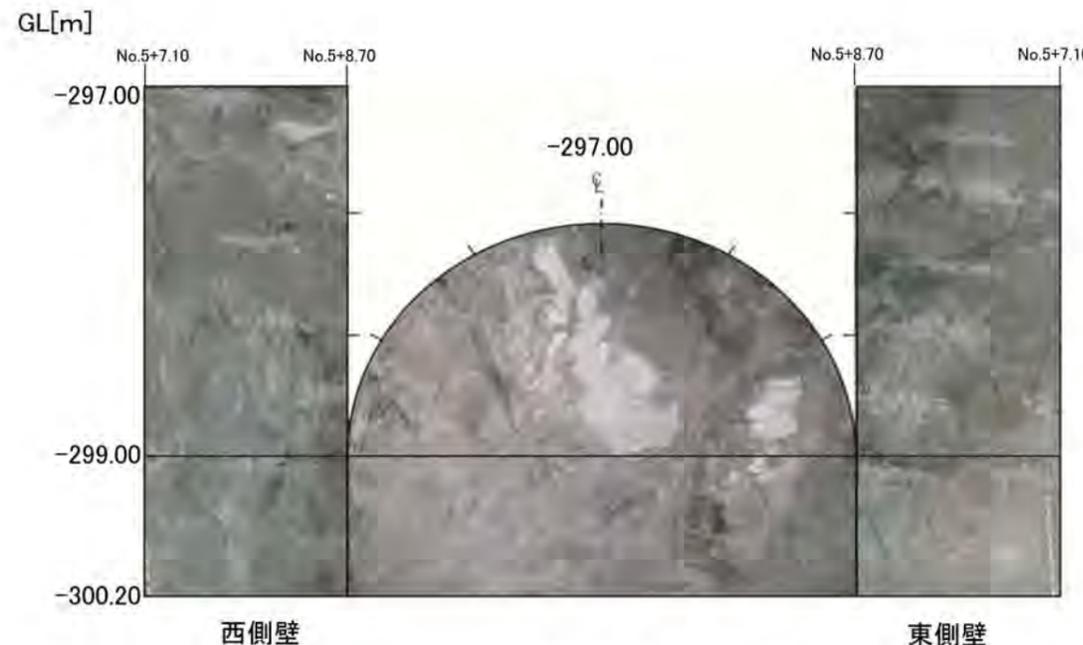
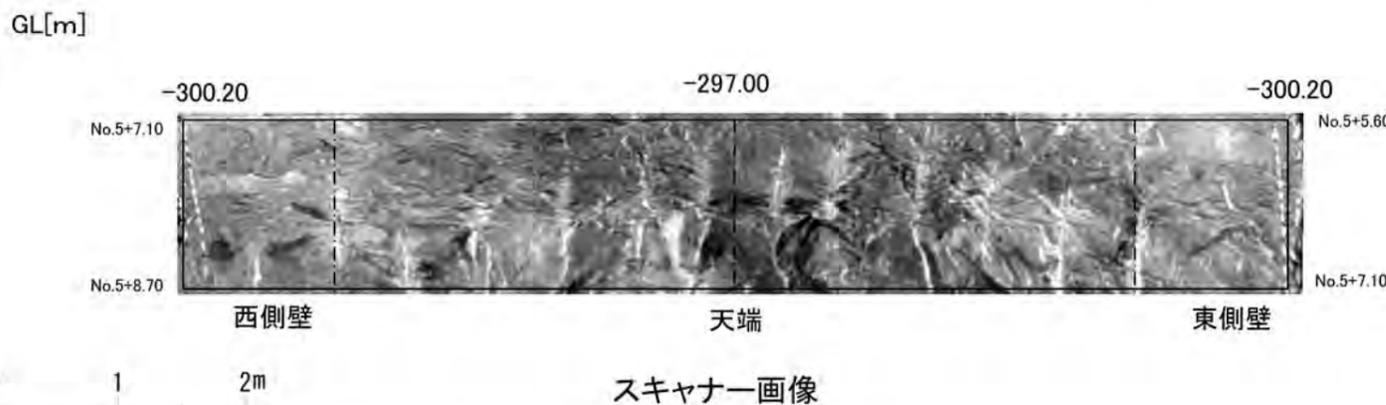
シート番号	300mアクセス坑道-40	日時	平成20年12月18日 10:00~11:30	位置・深度	300mアクセス坑道-40 G.L. 297.0 m~G.L. 300.2 m	観察・撮影者	
-------	---------------	----	----------------------------	-------	--	--------	--

当箇所はアクセス坑道の横坑であり、掘進方向はN11E方向である。横坑観察は鏡面から1.6m離れた場所より目視観察を実施した。
 岩種は花崗岩で、岩相は石英の粒径がφ2~7mm程度の中粒~粗粒花崗岩である。切羽全体にφ15mm程度までの淡桃色を帯びた長石が散在している。
 全体に花崗岩は変質の程度が弱く、黒雲母などの有色鉱物はクロライト化せずほぼ残存しているが、鏡面左側~西側壁付近は橙色を呈する。
 割れ目は、東側壁~鏡面中央までは60~100cm間隔 (一部30~50cm間隔) で入るNE走向高角度北傾斜の割れ目が主体で、鏡面右側の一部にNE走向の割れ目の間で止まるNNW走向低角度西傾斜の割れ目が概ね20~30cm間隔で認められる。鏡面中央~西側壁までは、NE走向高角度南傾斜の割れ目と、NW走向高角度北傾斜の割れ目がそれぞれ60~80cm間隔で認められる。

鏡面には前回の観察に引き続き、上半に層状の黒雲母の濃集が認められ、低角度の南傾斜で分布している。
 湧水は、天端の割れ目10と鏡面左側の割れ目15から濡れる程度の量が認められた。
 岩級区分は、切羽の中央付近~西側壁の割れ目10と11に挟まれた一部の区間で、割れ目間隔が概ね30~50cm程度の間隔で、ハンマーの打撃で澄んだ金属音を発する程度の硬さであることから、CH(A-III-1)級と判断した。その他の切羽の大半では、割れ目間隔が概ね60~100cm程度の間隔で、ハンマーの打撃で澄んだ金属音を発する程度の硬さであることからB(A-II-1)級と判断した。
 グラウトは、割れ目2、3、8、9、10、11、12、18にて赤色グラウトが厚さ最大2mmで認められる。また西側壁の割れ目11では黄色のグラウトと灰色のグラウトがはっきり分かれた層状に重なって厚さ最大3mmで認められる。

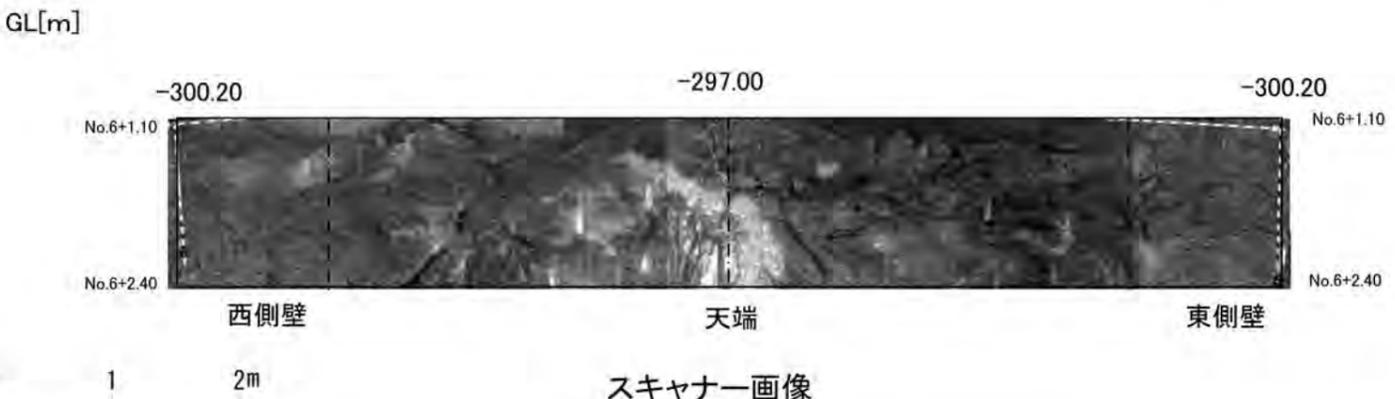
岩種	花崗岩	電研式岩級	G.L. -297m~299m B/CH G.L. -299m~300.2m B/CH
岩相	①中粒~粗粒花崗岩 (淡桃色、淡灰色、橙色)	RMR値	G.L. -297m~299m 77 G.L. -299m~300.2m 77
風化	α	岩石試料番号	M300A43-1 (花崗岩・グラウト)、M300A43-2 (花崗岩)
変質	1~2	採水試料番号	無
湧水	無

当箇所はアクセス坑道の横坑であり、掘進方向はN11E方向である。横坑観察は鏡面から1.3m離れた場所より目視観察を実施した。

岩種は花崗岩で、岩相は石英の粒径がφ2~7mm程度の中粒~粗粒花崗岩である。切羽全体にφ10mm程度までの淡桃色~淡灰色を帯びた長石が散在している。

全体に花崗岩は変質の程度が弱く、黒雲母などの有色鉱物はクロライト化せずほぼ残存している。花崗岩は鏡面上半で概ね淡桃色~橙色、下半で淡灰色を呈す。

割れ目は、西側壁~鏡面左側まではNW走向高角度北傾斜の割れ目が概ね60~80cm間隔で認められる。鏡面左側~鏡面中央まではNE~ENE走向高角度南傾斜および北傾斜の割れ目が20~30cm間隔で認められる。鏡面中央~東側壁までNW走向中角度北傾斜の割れ目が概ね100cm以上の間隔で認められ、東側壁の割れ目2で止まっている。東側壁の一部ではENE走向高角度南傾斜の割れ目が認められ、概ね20~30cm間隔、特に割れ目1と2の間では局所的に3~5cm間隔で割れ目が認められる。

鏡面には、前回の観察に引き続きφ1~2mmの黒雲母からなる幅2~30mm程度の層状の濃集部が認められ、黒雲母の濃集層と平行にφ10~20mm程度の石英、長石からなるベグマタイト(最大幅10cm)が認められる。

割れ目からの湧水は、ほとんど認められなかった。

岩級区分は、東側壁の一部と、鏡面中央~左側の一部では、割れ目間隔が概ね20~30cm程度の間隔で、ハンマーの打撃で澄んだ金属音を発する程度の硬さであることから、CH(A・Ⅲ・1)級と判断した。その他の切羽の大半では、割れ目間隔が概ね60~100cm以上の間隔で、ハンマーの打撃で澄んだ金属音を発する程度の硬さであることからB(A・Ⅱ・1)級と判断した。

グラウトは、東側壁の割れ目1にて青色グラウトが厚さ最大1mmで認められる。また東側壁の割れ目2では赤色と青色のグラウトが厚さ最大3mmで認められる。

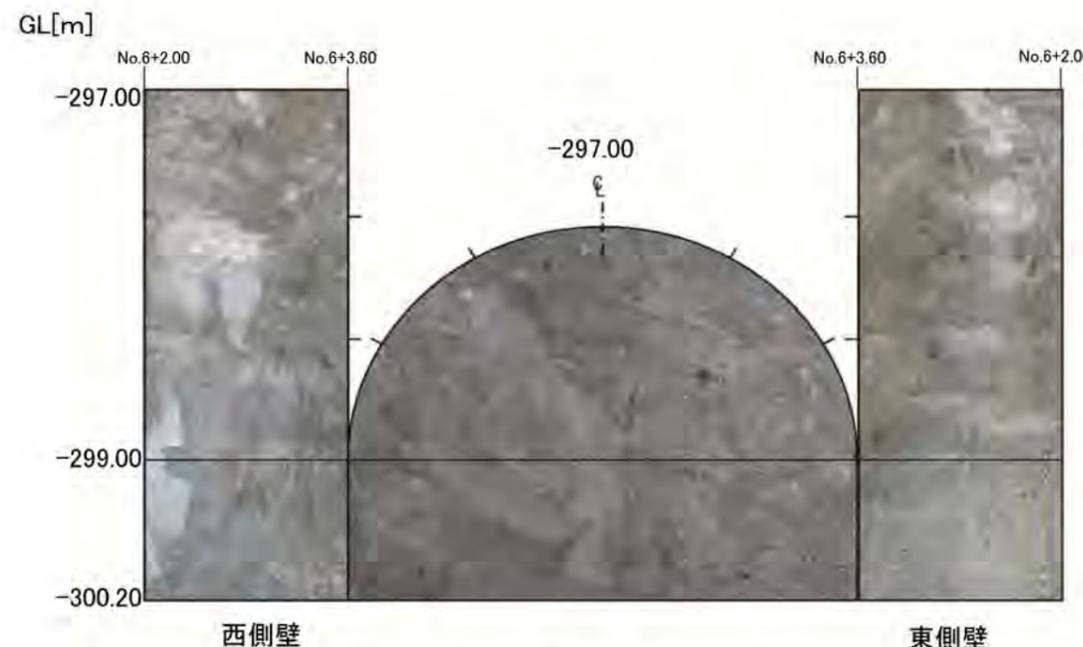
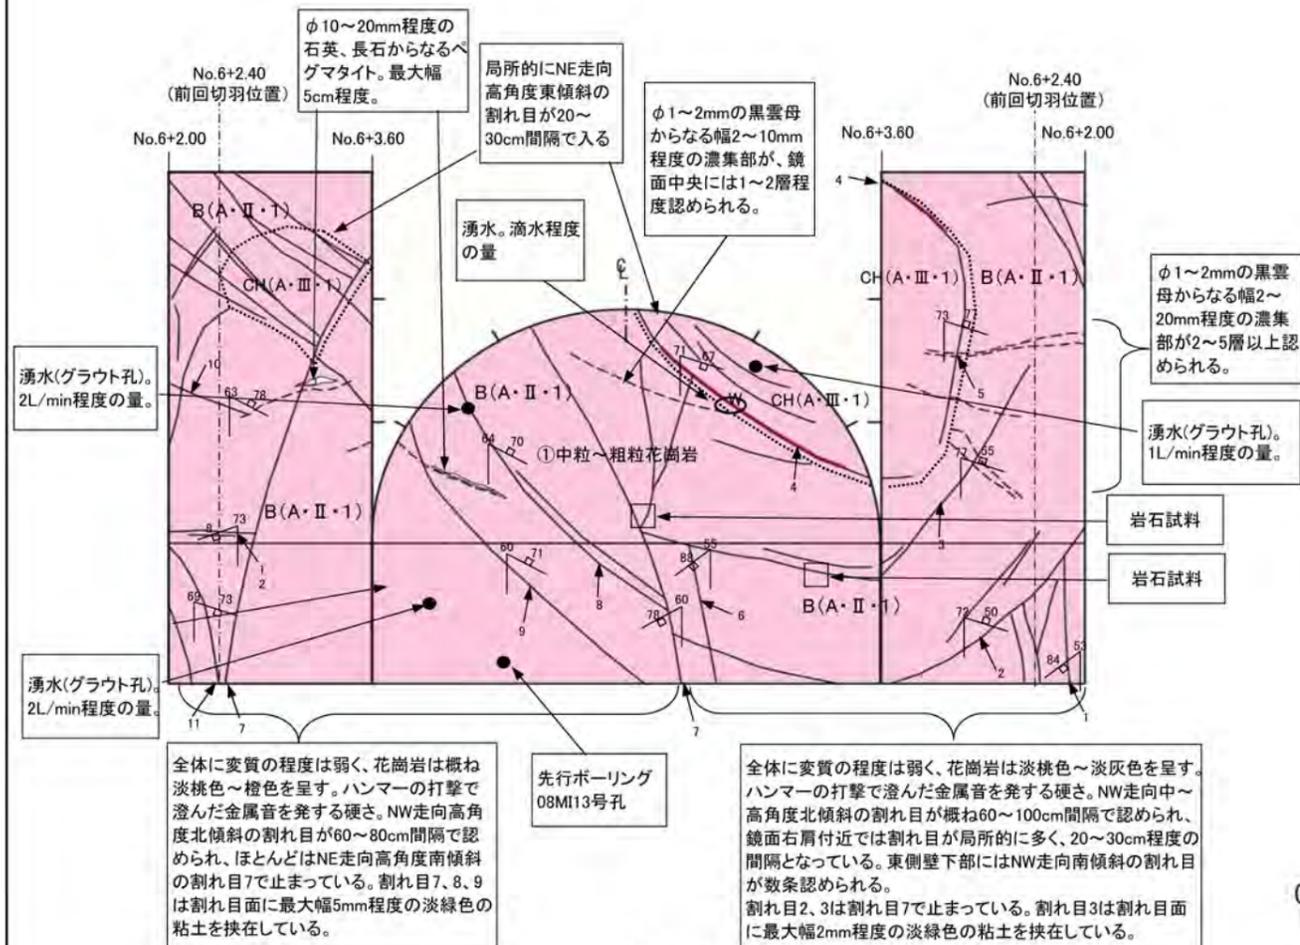
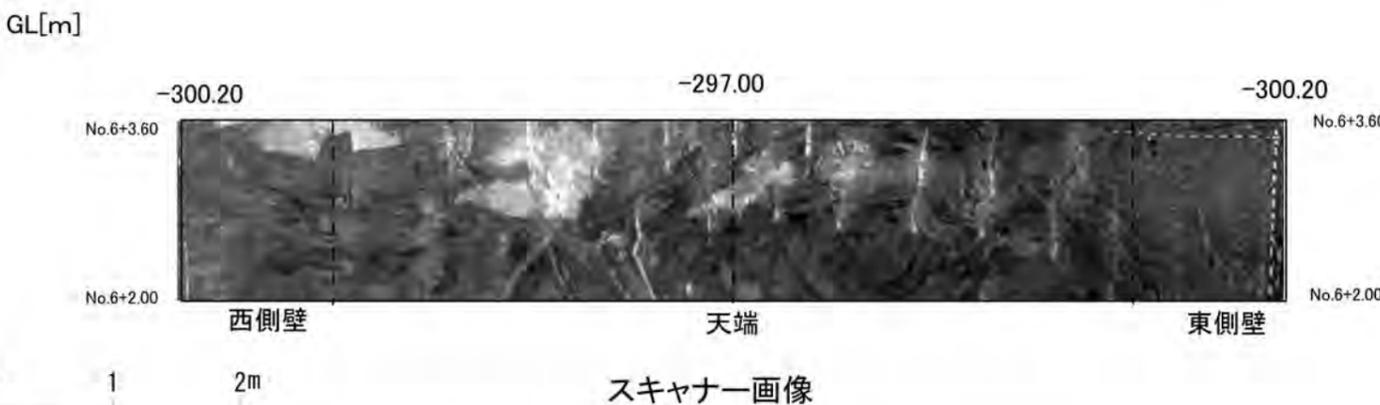
全体に変質の程度は弱く、花崗岩は概ね淡桃色~橙色を呈す。ハンマーの打撃で澄んだ金属音を発する硬さ。NW走向中~高角度北傾斜の割れ目が概ね60~100cm間隔で認められ、鏡面右肩付近では割れ目が局所的に多く、20~30cm程度の間隔となっている。東側壁下部にはNW走向南傾斜の割れ目が数条認められる。割れ目2、3は割れ目7で止まっている。割れ目3は割れ目面に最大幅2mm程度の淡緑色の粘土を挟んでいる。
