A工区地質記載シート

シート番号	300mアクセス坑道-26	日時	平成20年11月24日 22:15~23:45	位置・深度	300mアクセス坑道-26 G.L. 297.0 m~G.L. 300.2 m	観察・撮影者	
-------	---------------	----	----------------------------	-------	--	--------	--

請負人 大林・大成・間特定建設工事共同企業体
現場代理人

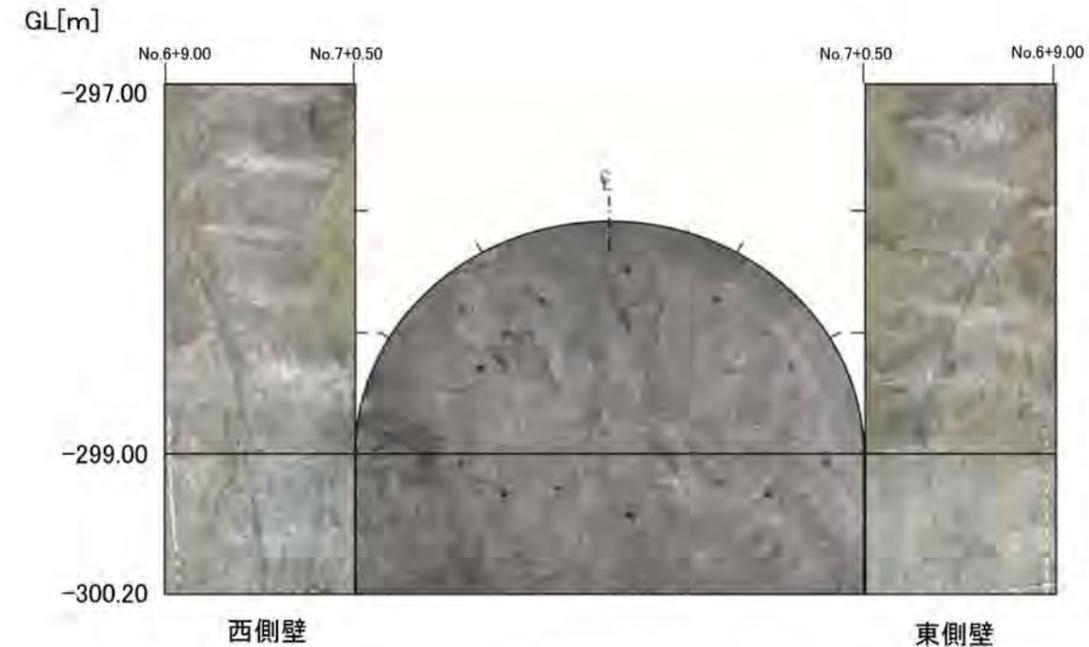
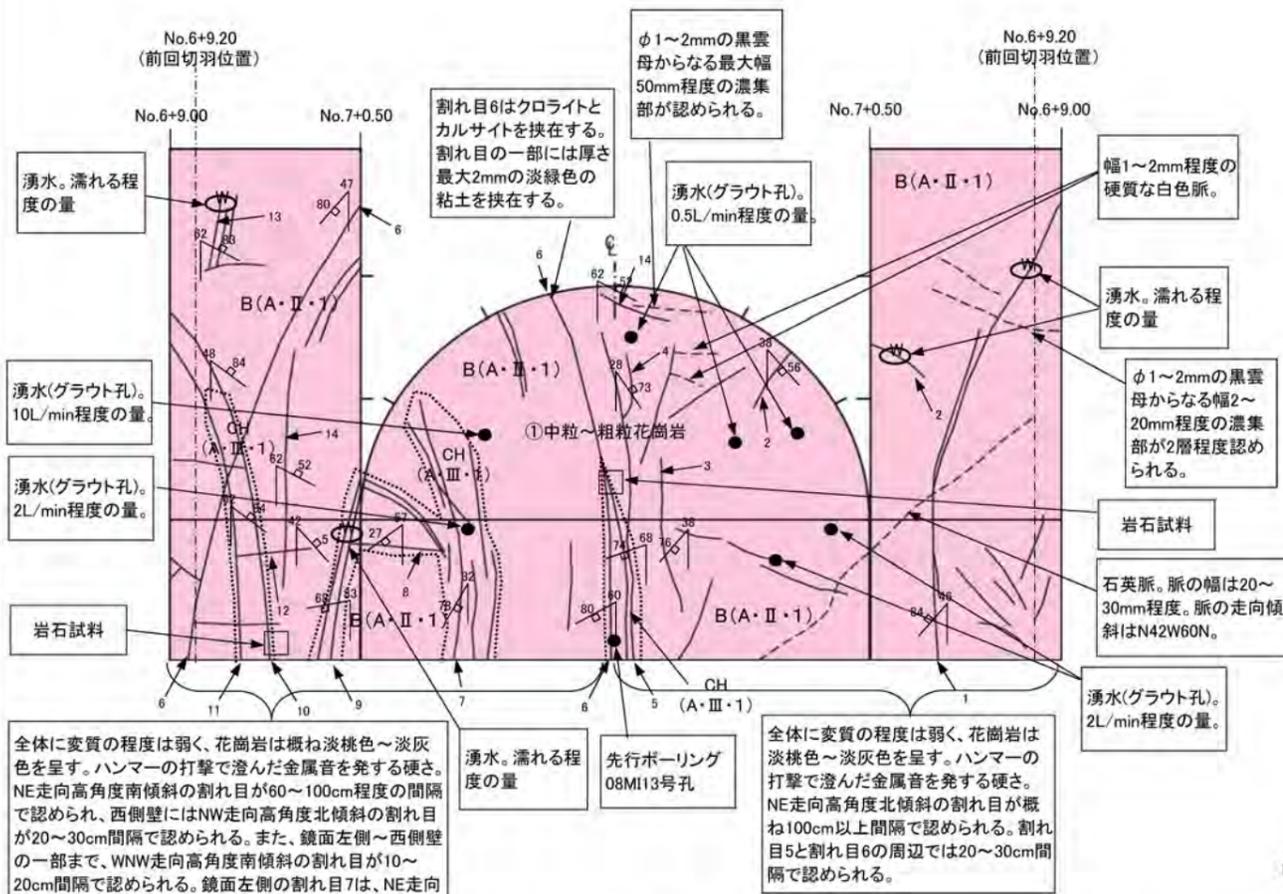
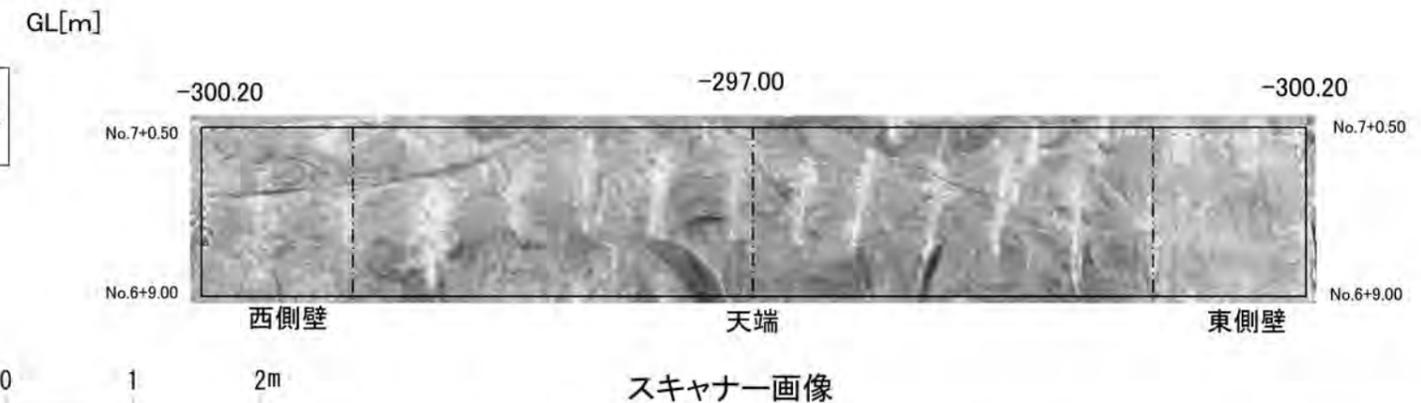
全体に変質の程度は弱く、花崗岩は概ね淡桃色～淡灰色を呈す。ハンマーの打撃で澄んだ金属音を発する硬さ。NE走向高角度南傾斜の割れ目が60~100cm程度の間隔で認められ、西側壁にはNW走向高角度北傾斜の割れ目が20~30cm間隔で認められる。また、鏡面左側～西側壁の一部まで、WNW走向高角度南傾斜の割れ目が10~20cm間隔で認められる。鏡面左側の割れ目7は、NE走向高角度東傾斜のカルサイトとクロライトを挟んだ不連続な割れ目で、周辺にはほぼ同じ走向傾斜の割れ目が5~

全体に変質の程度は弱く、花崗岩は淡桃色～淡灰色を呈す。ハンマーの打撃で澄んだ金属音を発する硬さ。NE走向高角度北傾斜の割れ目が概ね100cm以上間隔で認められる。割れ目5と割れ目6の周辺では20~30cm間隔で認められる。
