A工区地質記載シート

A3-請負-計測工(地質)-090120

シート番号	300mアクセス坑道-50	日時	平成21年1月20日 5:30~7:00	位置・深度	300mアクセス坑道-50 G.L. 297.0 m~G.L. 300.2 m	観察・撮影者	
-------	---------------	----	-------------------------	-------	--	--------	--

請負人 大林・大成・間特定建設工事共同企業体
現場代理人

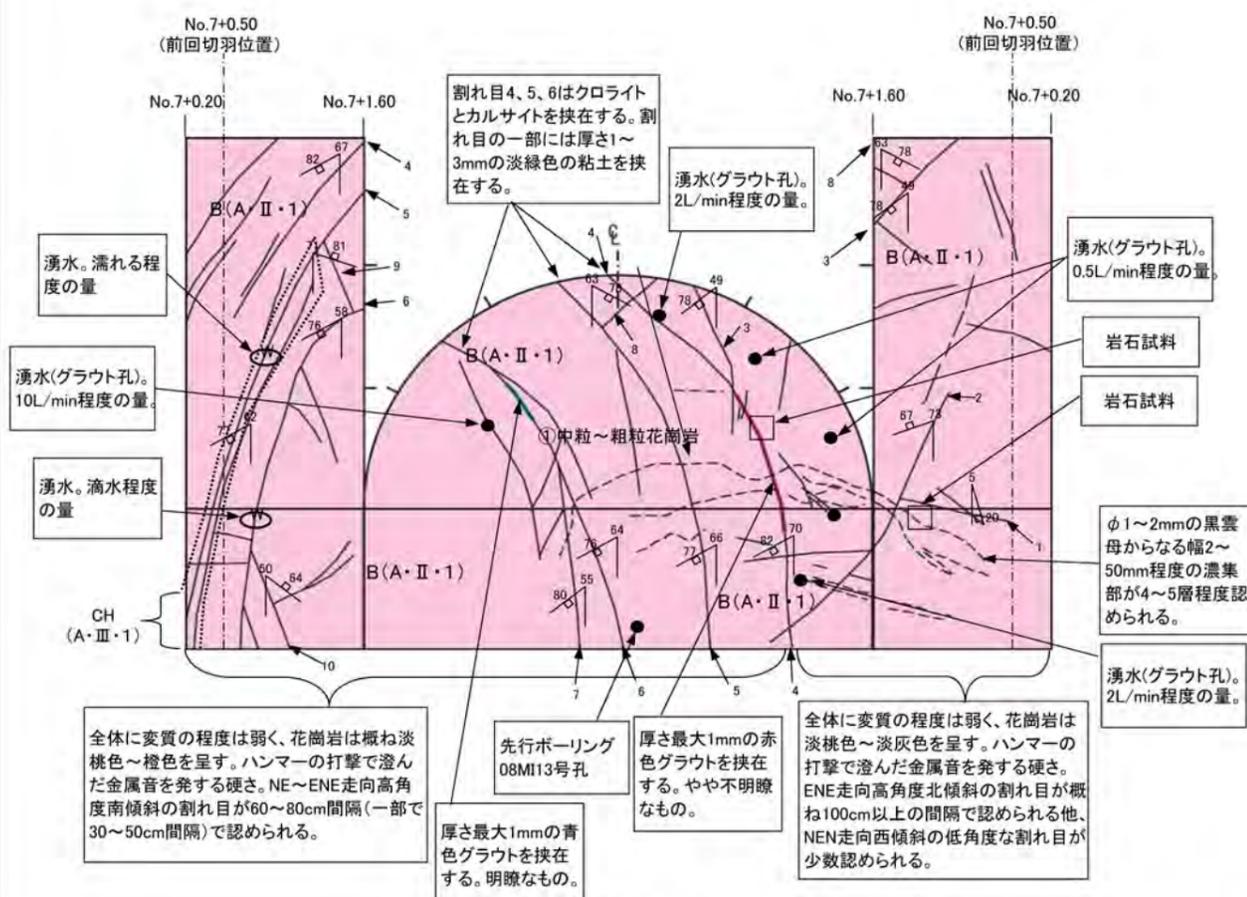
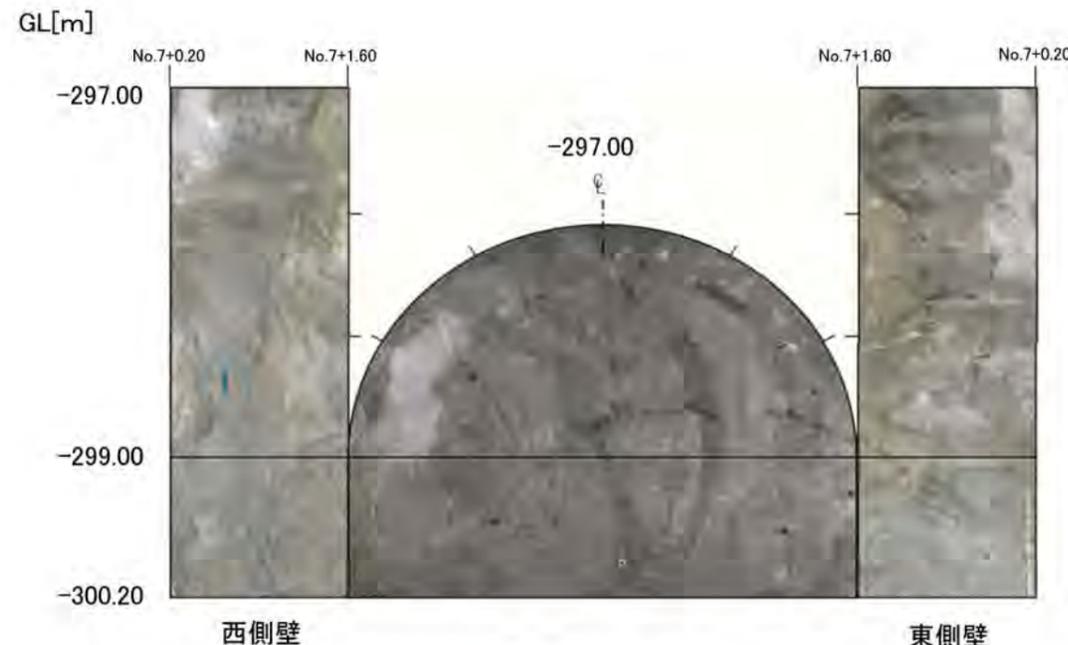
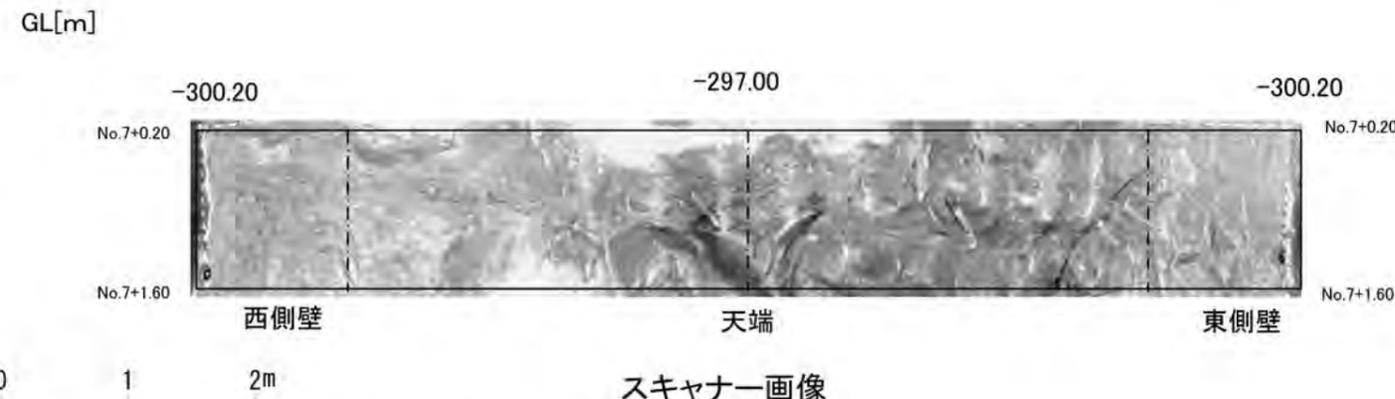
岩種	花崗岩	電研式岩級	G.L. -297m~299m B/CH G.L. -299m~300.2m B/CH
岩相	①中粒～粗粒花崗岩 (淡桃色、淡灰色)	RMR値	G.L. -297m~299m 77 G.L. -299m~300.2m 74
風化	α	岩石試料番号	M300A50-1 (花崗岩)、M300A50-2 (花崗岩・グラウト)
変質	1~2	採水試料番号	無
湧水	滴水程度

岩種は花崗岩で、岩相は石英の粒径がφ2~7mm程度の中粒～粗粒花崗岩である。切羽全体にφ10mm程度までの淡桃色~淡灰色を帯びた長石が散在している。

割れ目は、東側壁~鏡面右側までは、ENE走向高角度北傾斜の割れ目が概ね100cm以上の間隔で認められる。他、NEN走向西傾斜の低角度な割れ目が少数認められる。鏡面右側~西側壁にはNE~ENE走向高角度南傾斜の割れ目が60~80cm間隔(一部で30~50cm間隔)で認められる。割れ目4、5、6はクロライトとカルサイトを挟む。割れ目の一部には厚さ1~3mmの淡緑色の粘土を挟む。

鏡面には、前回の観察に引き続きφ1~2mmの黒雲母からなる幅2~50mm程度の層状の濃集部が認められる。

湧水は、西側壁の割れ目5から濡れる程度、割れ目6から滴水程度の量が認められた。

岩級区分は、西側壁の一部では、割れ目間隔が概ね20~30cm程度の間隔で、ハンマーの打撃で澄んだ金属音を発する程度の硬さであることから、CH(A・Ⅲ・1)級と判断した。その他の切羽の大半では、割れ目間隔が概ね60~100cm以上の間隔で、ハンマーの打撃で澄んだ金属音を発する程度の硬さであることからB(A・Ⅱ・1)級と判断した。

グラウトは、鏡面右側の割れ目にて赤色グラウトが厚さ最大1mmでやや不明瞭に、鏡面左側の割れ目6にて青色グラウトが厚さ最大1mmで明瞭に認められる。

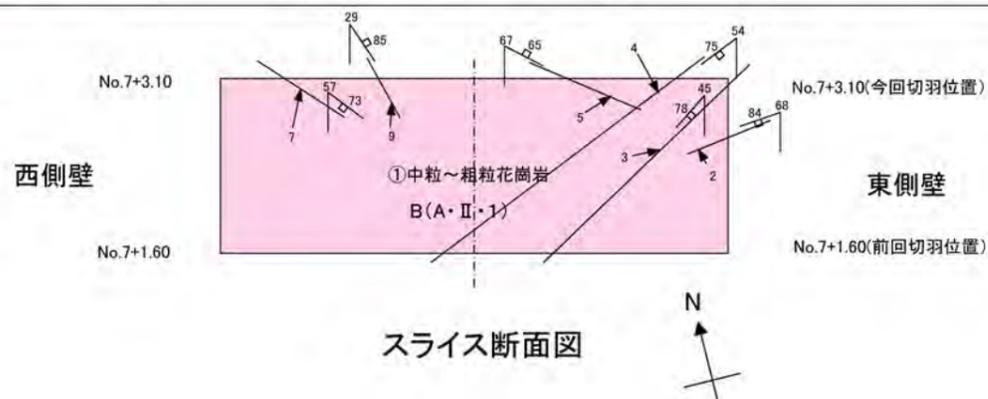
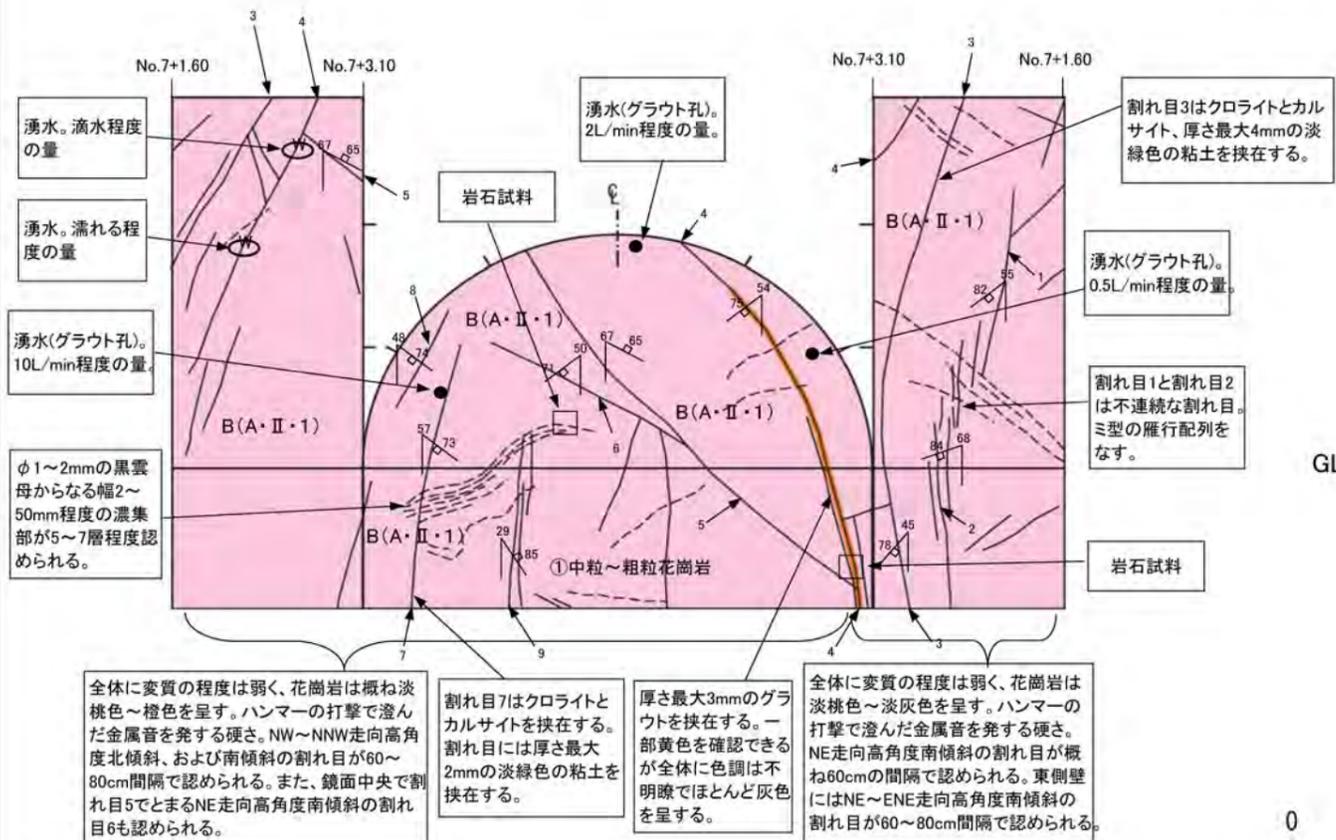
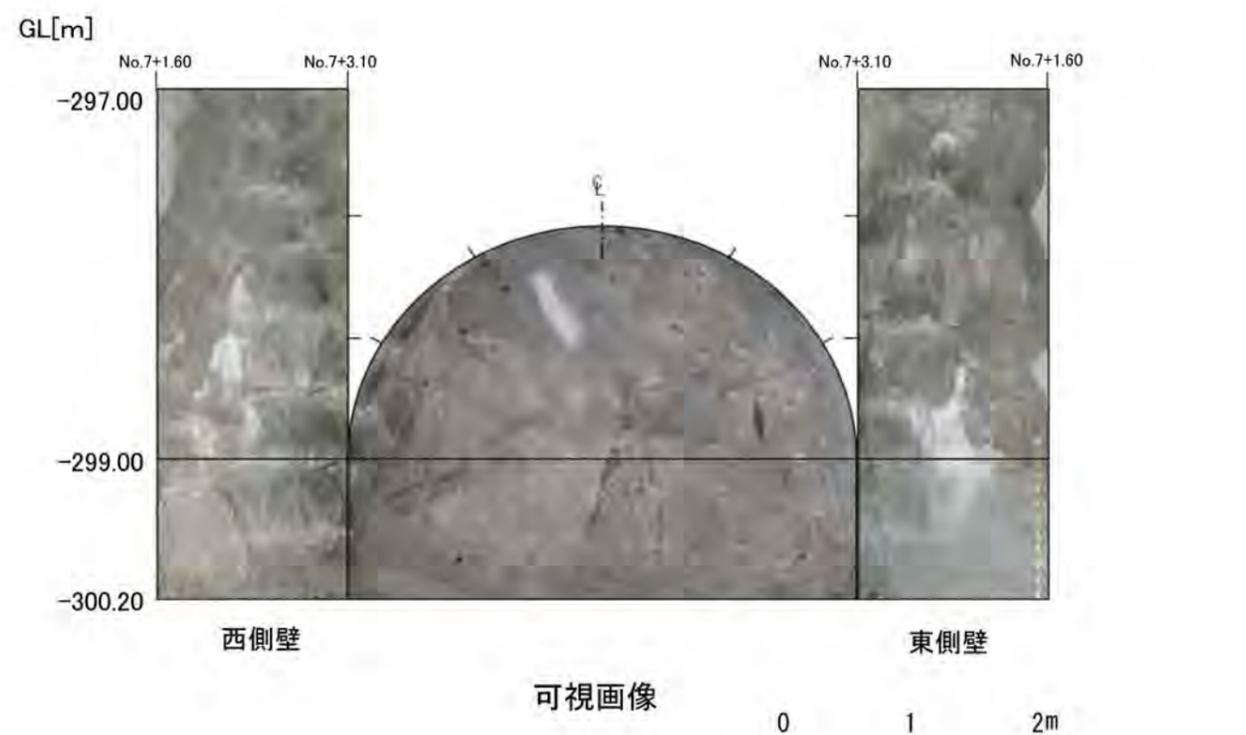
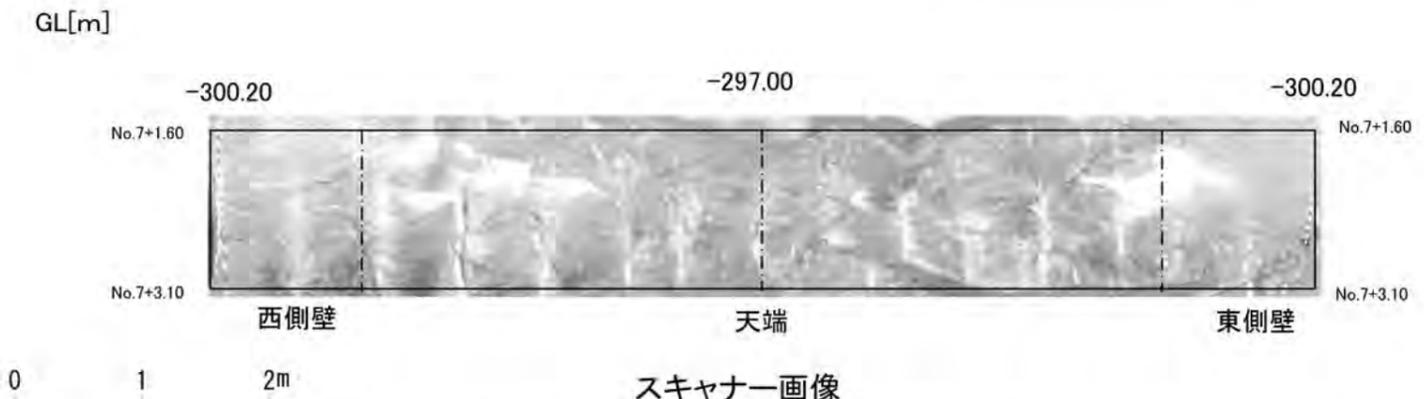
シート番号	300mアクセス坑道-51	日時	平成21年1月20日 22:40~0:10	位置・深度	300mアクセス坑道-51 G.L. 297.0 m~G.L. 300.2 m	観察・撮影者	
-------	---------------	----	--------------------------	-------	--	--------	--

岩種	花崗岩	電研式岩級	G.L. -297m~299m B
岩相	①中粒~粗粒花崗岩 (淡桃色、淡灰色)	RMR値	G.L. -297m~299m 74 G.L. -299m~300.2m 80
風化	α	岩石試料番号	M300A51-1 (花崗岩)、M300A51-2 (花崗岩)
変質	1~2	採水試料番号	無
湧水	滴水程度

当箇所はアクセス坑道の横坑であり、掘進方向はN11E方向である。横坑観察は鏡面から1.5m離れた場所より目視観察を実施した。岩種は花崗岩で、岩相は石英の粒径がφ2~7mm程度の中粒~粗粒花崗岩である。切羽全体にφ10mm程度までの淡桃色~淡灰色を帯びた長石が散在している。全体に花崗岩は変質の程度が弱く、黒雲母などの有色鉱物はクロライト化せずほぼ残存している。割れ目は、東側壁~鏡面右側まではNE走向高角度南傾斜の割れ目が主体で、概ね60cm程度の間隔で認められる。他に、東側壁にはNE~ENE走向高角度南傾斜の割れ目が雁行配列をなしているのが認められた。鏡面右側の割れ目3はクロライトとカルサイト、厚さ最大4mmの淡緑色の粘土を挟在する。鏡面右側~西側壁にはNW~NNW走向高角度北傾斜、および南傾斜の割れ目が60~80cm間隔で認められる。また、鏡面中央で割れ目5でとまるNE走向高角度南傾斜の割れ目6も認められる。

鏡面には、前回の観察に引き続きφ1~2mmの黒雲母からなる幅2~50mm程度の濃集部が5~7層程度認められる。湧水は、西側壁上部の割れ目4から滴水および濡れる程度の量が認められた。岩級区分は、切羽の大半で、割れ目間隔が概ね60~100cm以上の間隔で、ハンマーの打撃で澄んだ金属音を発する程度の硬さであることからB(A・II・1)級と判断した。グラウトは、鏡面右側の割れ目4にて黄色グラウトが厚さ最大3mmで明確に認められる。

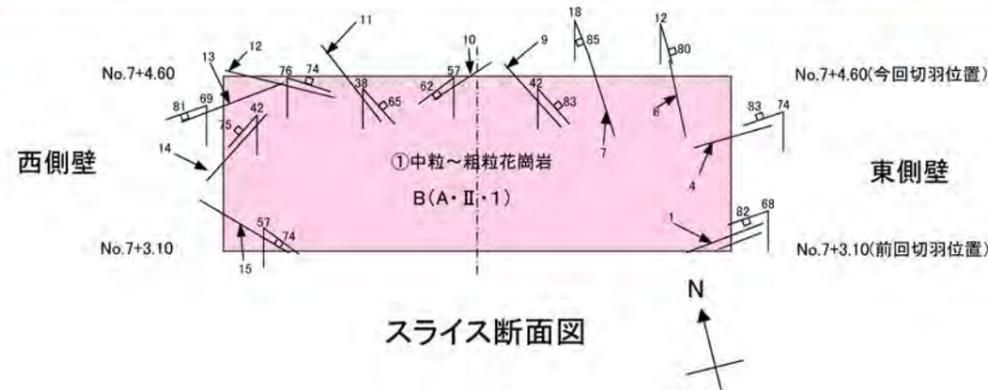
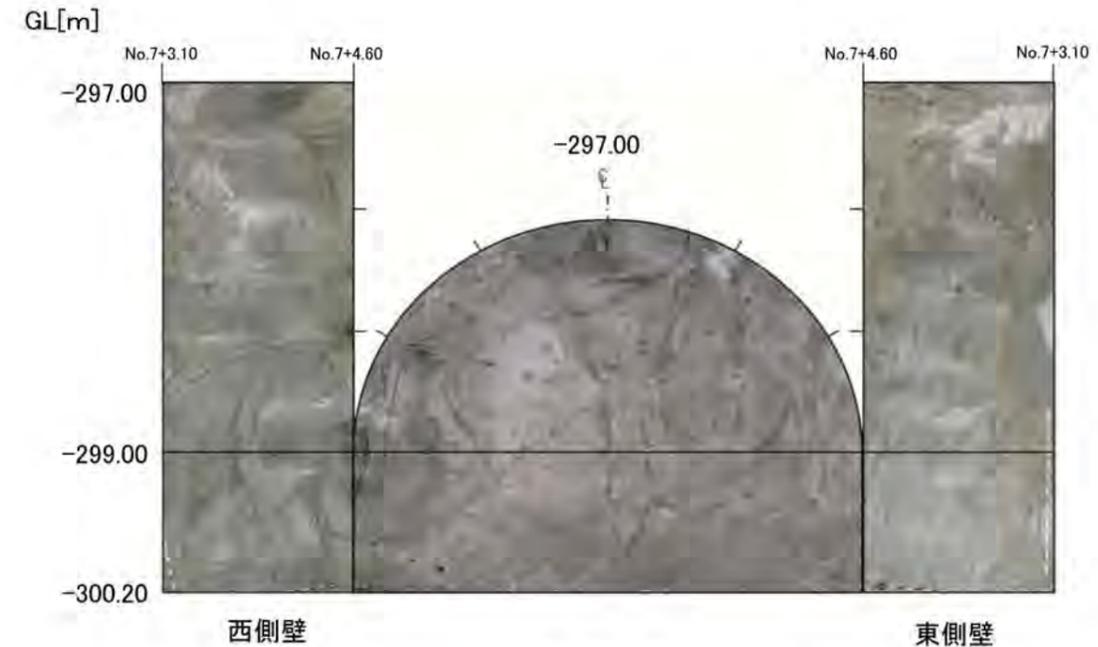
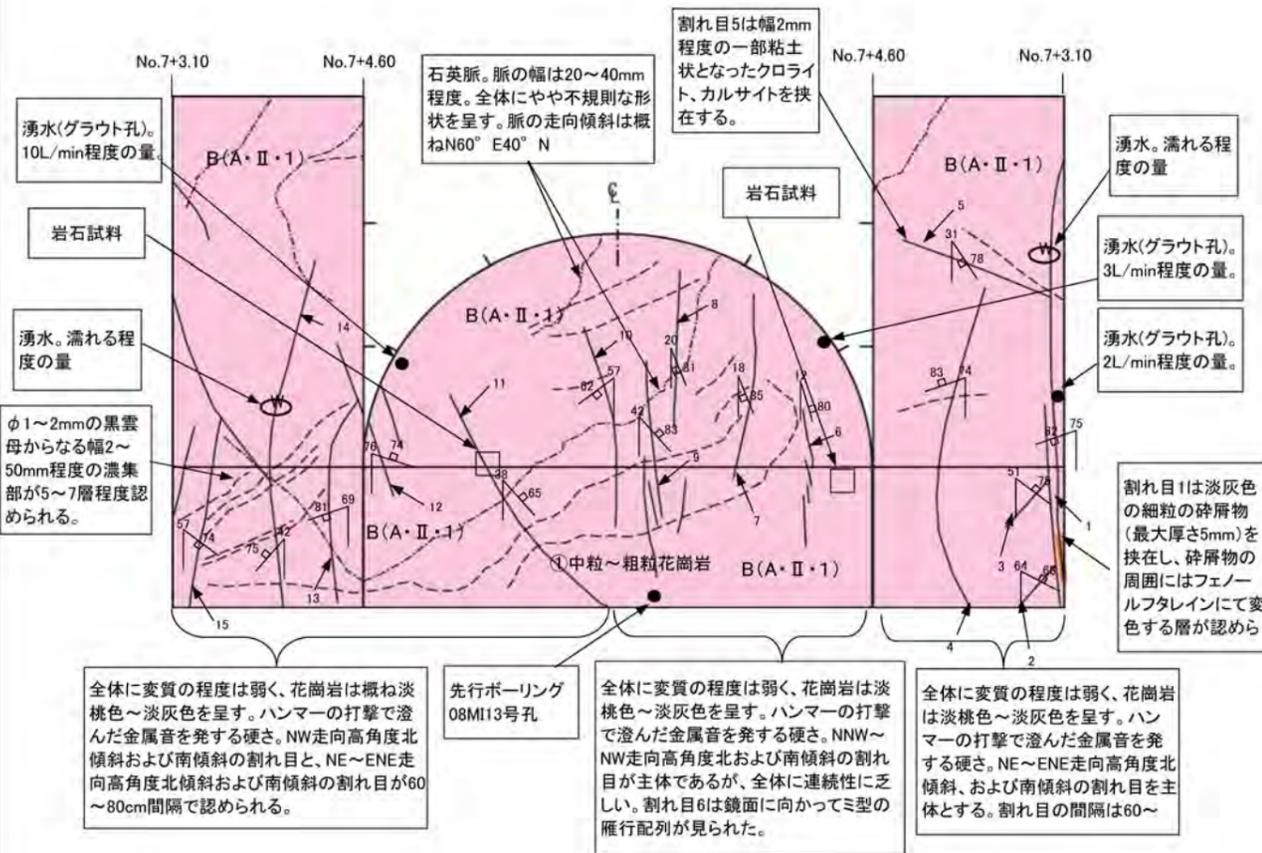
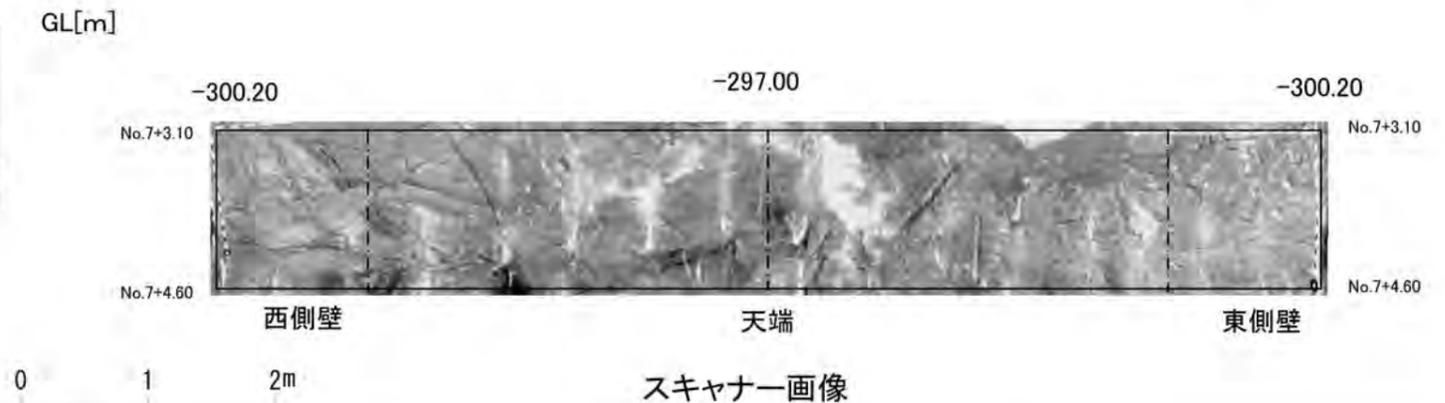
シート番号	300mアクセス坑道-52	日時	平成21年1月21日 16:40~18:20	位置・深度	300mアクセス坑道-52 G.L. 297.0 m~G.L. 300.2 m	観察・撮影者	
-------	---------------	----	---------------------------	-------	--	--------	--

岩種	花崗岩	電研式岩級	G.L. -297m~299m B
岩相	①中粒~粗粒花崗岩 (淡桃色、淡灰色)	RMR値	G.L. -297m~299m 74 G.L. -299m~300.2m 80
風化	α	岩石試料番号	M300A52-1 (花崗岩)、M300A52-2 (花崗岩)
変質	1~2	採水試料番号	無
湧水	濡れる程度

当箇所はアクセス坑道の横坑であり、掘進方向はN11E方向である。横坑観察は鏡面から1.5m離れた場所より目視観察を実施した。
岩種は花崗岩で、岩相は石英の粒径がφ2~8mm程度の中粒~粗粒花崗岩である。切羽全体にφ12mm程度までの淡桃色~淡灰色を帯びた長石が散在している。
全体に花崗岩は変質の程度が弱く、黒雲母などの有色鉱物はクロライト化せずほぼ残存している。
割れ目は、東側壁ではNE~ENE走向高角度北傾斜、および南傾斜の割れ目を主体とする。鏡面右側から鏡面中央にかけては、NNW~NW走向高角度北および南傾斜の割れ目が主体であるが、全体に連続性に乏しい。割れ目6は雁行状に割れ目が配列するが、条線などせん断割れ目であると示すものは見られない。鏡面中央から西側壁にかけてはNW走向高角度北傾斜および南傾斜の割れ目と、NE~ENE走向高角度北傾斜および南傾斜の割れ目が60~80cm間隔で認められる。

鏡面には、前回の観察に引き続きφ1~2mmの黒雲母からなる幅2~50mm程度の層状の濃集部が数層認められる。また、鏡面には幅20~30mm程度の石英脈が認められ、石英脈の走向傾斜は概ねN60° E40° Nであった。
湧水は、東側壁上部の割れ目1から濡れる程度、西側壁の割れ目14から濡れる程度の量で認められた。
岩級区分は、切羽の全面で、割れ目間隔が概ね60~80cm程度の間隔で、ハンマーの打撃で澄んだ金属音を発する程度の硬さであることからB(A・II・1)級と判断した。
グラウトは、東側壁の割れ目1にて黄色グラウトが厚さ最大1mm程度で明瞭に認められる。

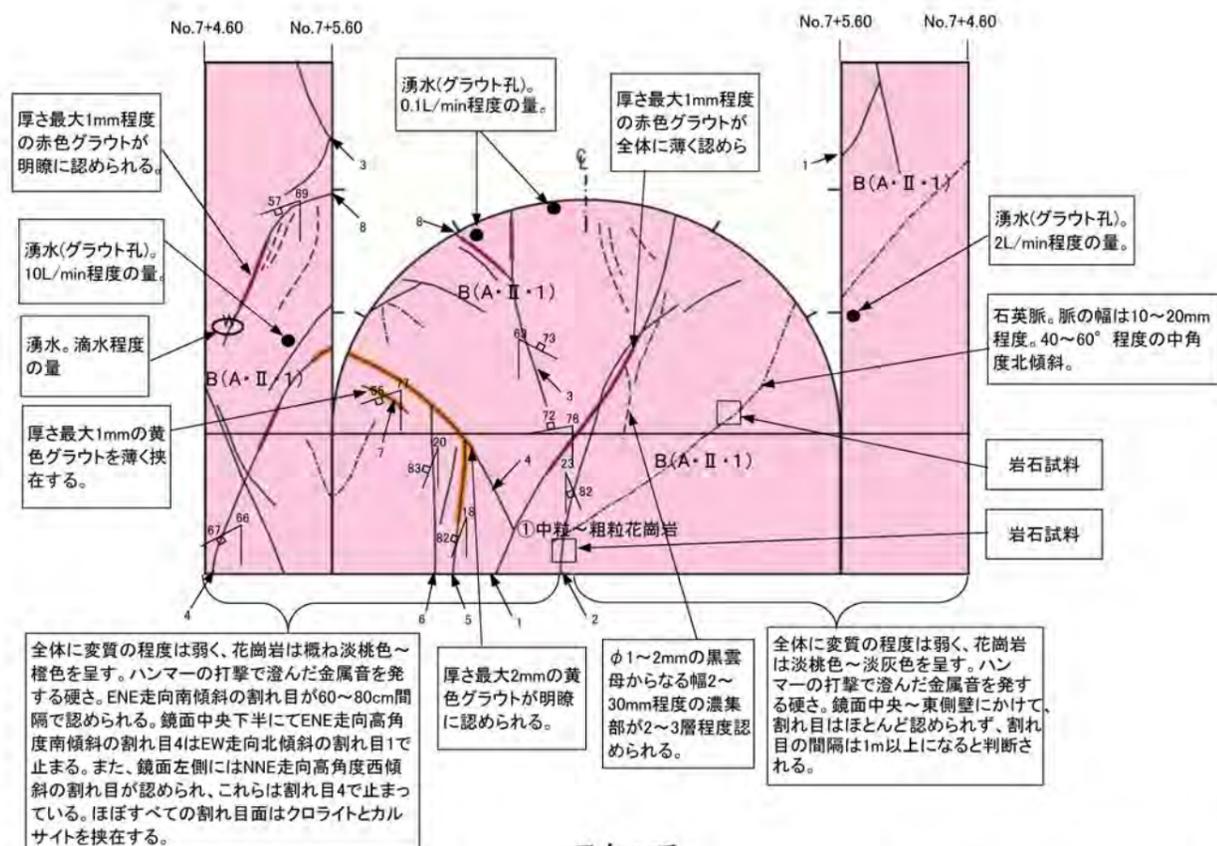
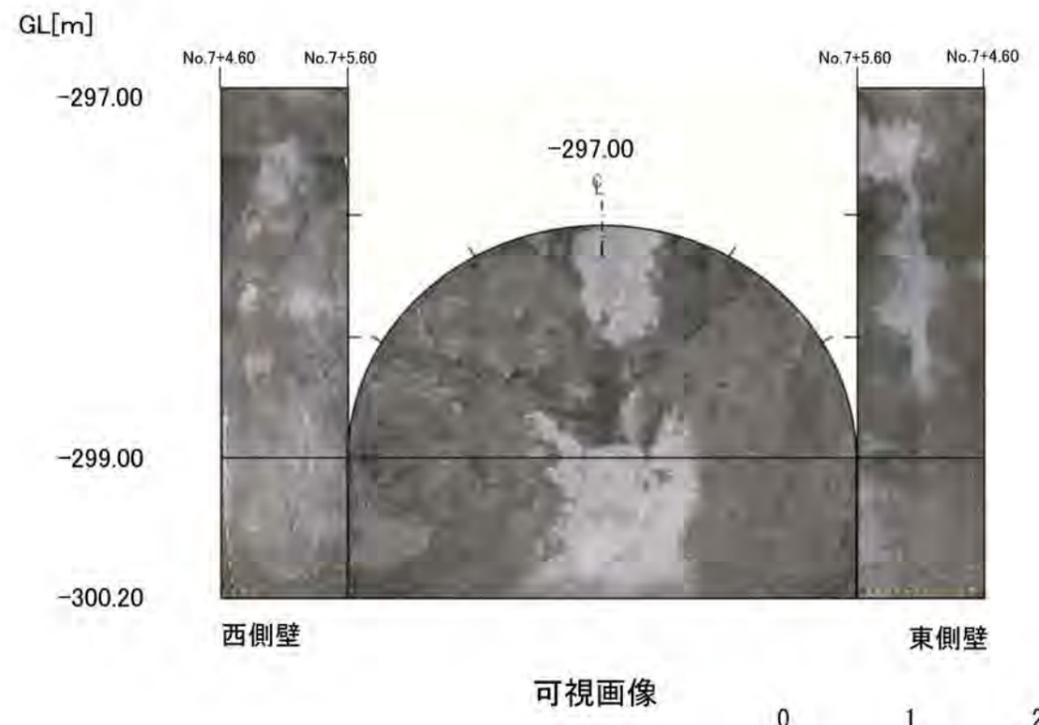
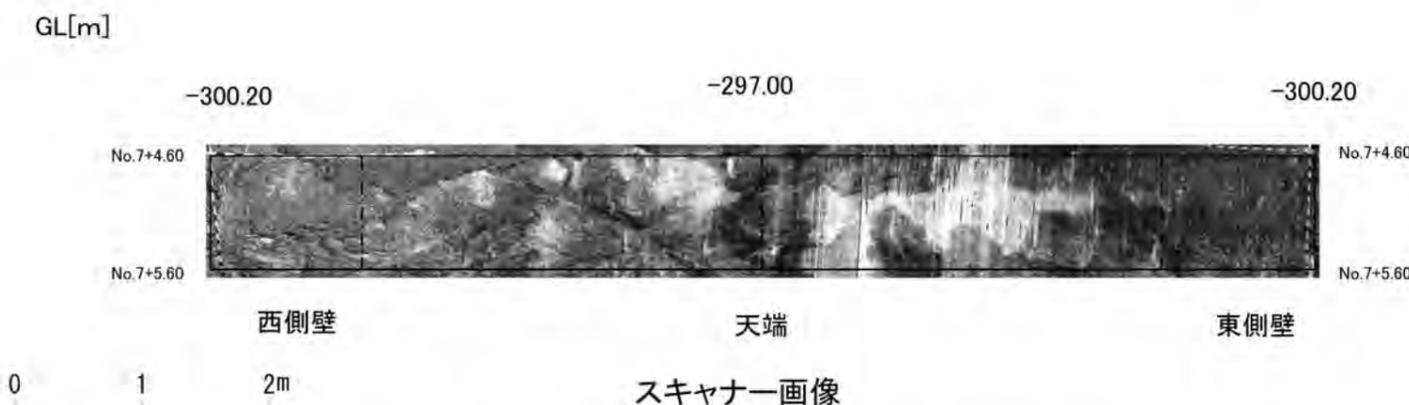
シート番号	300mアクセス坑道-53	日時	平成21年1月22日 5:30~7:00	位置・深度	300mアクセス坑道-53 G.L. 297.0 m~G.L. 300.2 m	観察・撮影者	
-------	---------------	----	-------------------------	-------	--	--------	--

岩種	花崗岩	電研式岩級	G.L. -297m~299m B G.L. -299m~300.2m B
岩相	①中粒~粗粒花崗岩 (淡桃色、淡灰色)	RMR値	G.L. -297m~299m 74 G.L. -299m~300.2m 80
風化	α	岩石試料番号	M300A53-1 (花崗岩・石英脈)、M300A53-2 (花崗岩)
変質	1~2	採水試料番号	無
湧水	滴水程度

当箇所はアクセス坑道の横坑であり、掘進方向はN11E方向である。横坑観察は鏡面から1.0m離れた場所より目視観察を実施した。
岩種は花崗岩で、岩相は石英の粒径がφ2~7mm程度の中粒~粗粒花崗岩である。切羽全体にφ10mm程度までの淡桃色~淡灰色を帯びた長石が散在している。
全体に花崗岩は変質の程度が弱く、黒雲母などの有色鉱物はクロライト化せずほぼ残存している。
割れ目は、東側壁~鏡面中央付近までは割れ目はほとんど認められず、割れ目の間隔は1m以上である。鏡面中央~西側壁にかけてENE走向南傾斜の割れ目が60~80cm間隔で認められる。鏡面中央下半にてENE走向高角度南傾斜の割れ目4はEW走向北傾斜の割れ目1で止まる。また、割れ目4でNNE走向高角度西傾斜の割れ目5、6が止まっている。ほぼすべての割れ目面はクロライトとカルサイトを挟在する。

鏡面には、前回の観察に引き続きφ1~2mmの黒雲母からなる幅2~30mm程度の層状の濃集部が認められる。また、鏡面には幅10~20mm程度の中角度北傾斜の石英脈が認められた。
湧水は、西側壁の割れ目8から滴水程度の量が認められた。
岩級区分は、切羽の全面で、割れ目間隔が概ね60~100cm以上の間隔で、ハンマーの打撃で澄んだ金属音を発する程度の硬さであることからB(A・II・1)級と判断した。
グラウトは、鏡面中央~西側壁にかけて割れ目1、割れ目3、割れ目4、割れ目8にて赤色グラウトが厚さ最大1mmで認められる。また、鏡面左側~西側壁にかけて割れ目4、割れ目5において黄色グラウトが厚さ最大2mmで認められる。

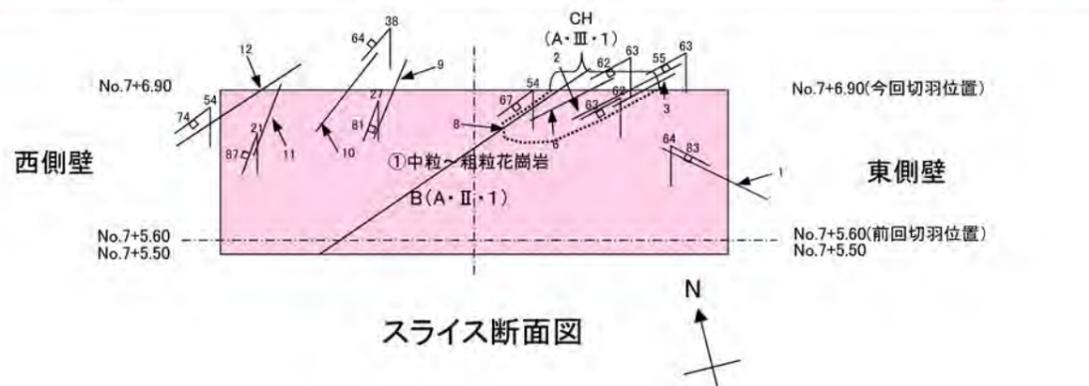
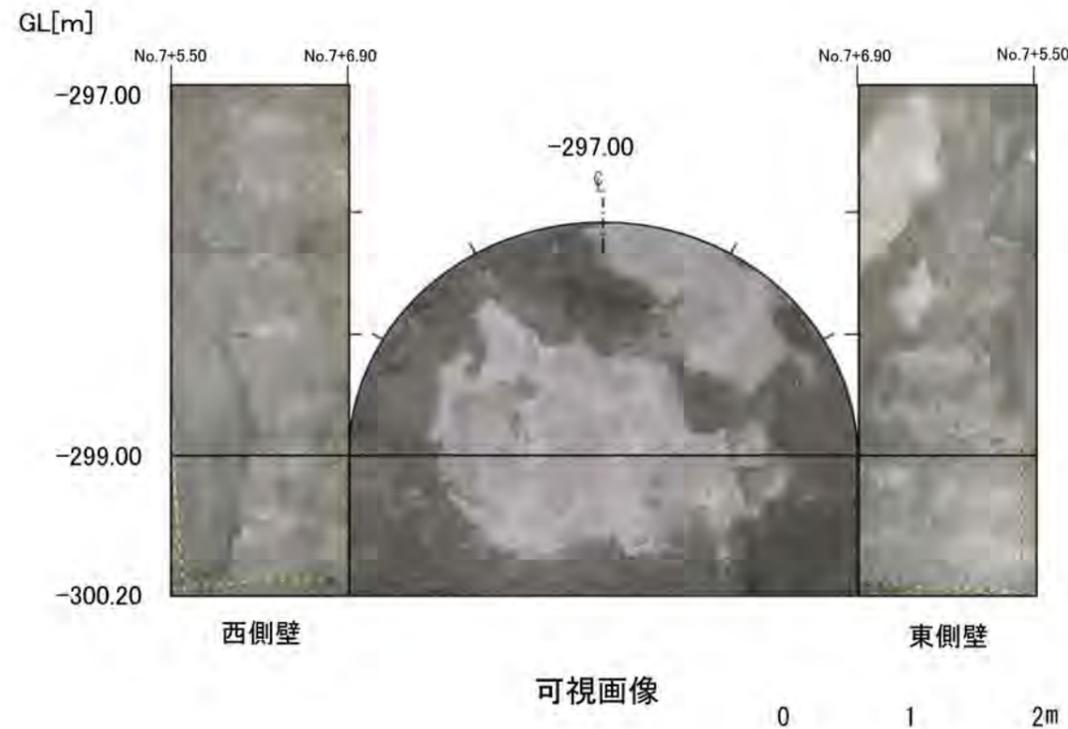
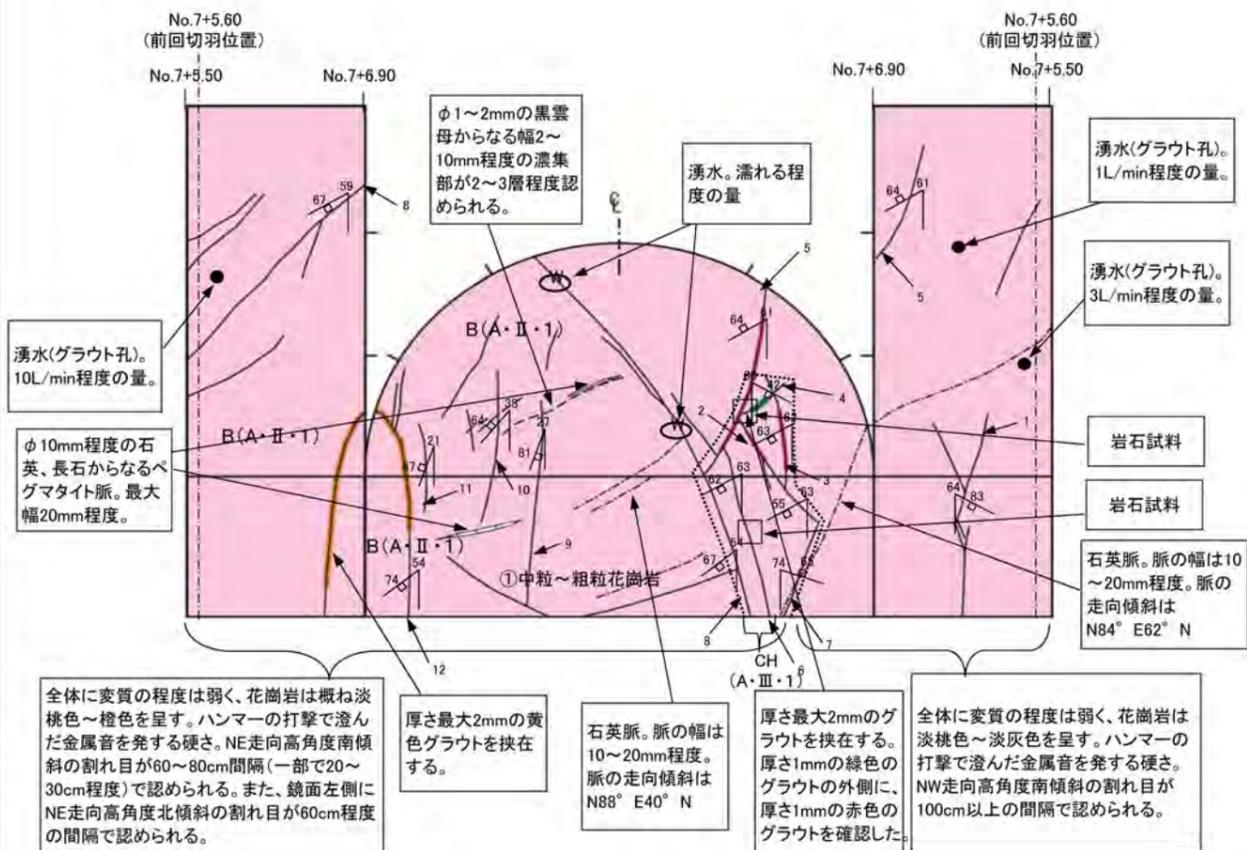
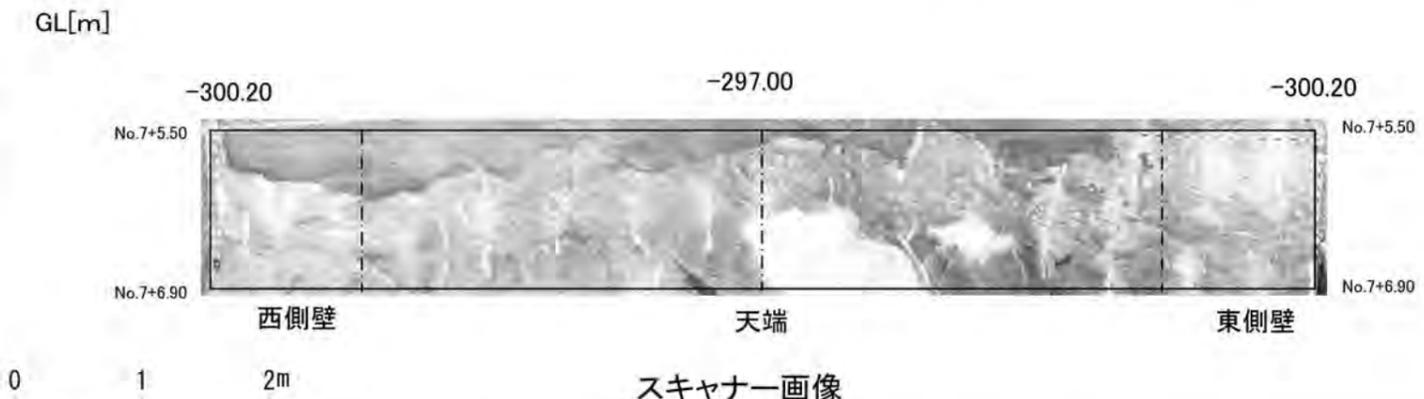
シート番号	300mアクセス坑道-54	日時	平成21年1月22日 17:50~19:20	位置・深度	300mアクセス坑道-54 G.L. 297.0 m~G.L. 300.2 m	観察・撮影者	
-------	---------------	----	---------------------------	-------	--	--------	--

岩種	花崗岩	電研式岩級	G.L. -297m~299m G.L. -299m~300.2m	B/CH B/CH
岩相	①中粒~粗粒花崗岩 (淡桃色、淡灰色)	RMR値	G.L. -297m~299m G.L. -299m~300.2m	77 80
風化	α	岩石試料番号	M300A54-1 (花崗岩)、M300A54-2 (花崗岩)	
変質	1~2	採水試料番号	無	
湧水	濡れる程度

岩種は花崗岩で、岩相は石英の粒径がφ2~7mm程度の中粒~粗粒花崗岩である。切羽全体にφ8~10mm程度までの淡桃色~淡灰色を帯びた長石が散在している。

主要な割れ目はNE~ENE走向で、一部NE走向が認められる。

東側壁~鏡面右側まではNW走向高角度南傾斜の割れ目が100cm以上の間隔で認められる。鏡面右側~西側壁まではNE走向高角度南傾斜の割れ目が60~80cm間隔 (鏡面右側~鏡面中央の主に下で20~30cm程度の間隔) で認められる。また、鏡面左側にNE走向高角度北傾斜の割れ目が60cm程度の間隔で認められる。

鏡面には、前回の観察に引き続きφ1~2mmの黒雲母からなる幅2~20mm程度の層状の濃集部が認められる。また、東側壁~鏡面には幅10~20mm程度の石英脈が認められた。石英脈はEW走向高角度北傾斜の層状に分布する。また、鏡面中央~鏡面左側にはφ10mm程度の石英、長石からなるpegmatite脈 (最大幅20mm程度) が認められる。

湧水は、鏡面中央~天端付近の割れ目8から濡れる程度の量が認められた。

岩級区分は、鏡面中央の一部では、割れ目間隔が概ね20~30cm程度の間隔で、ハンマーの打撃で澄んだ金属音を発する程度の硬さであることから、CH (A-III-1) 級と判断した。その他の切羽の大半では、割れ目間隔が概ね60~100cm以上の間隔で、ハンマーの打撃で澄んだ金属音を発する程度の硬さであることからB (A-II-1) 級と判断した。

グラウトは、鏡面中央の割れ目2、3、5にて赤色グラウトが厚さ最大1mmで明確に認められる。鏡面右側の割れ目4にて緑色グラウトが最大厚さ2mmで認められる。鏡面左側~西側壁の割れ目12にて黄色グラウトが厚さ最大2mmで認められる。

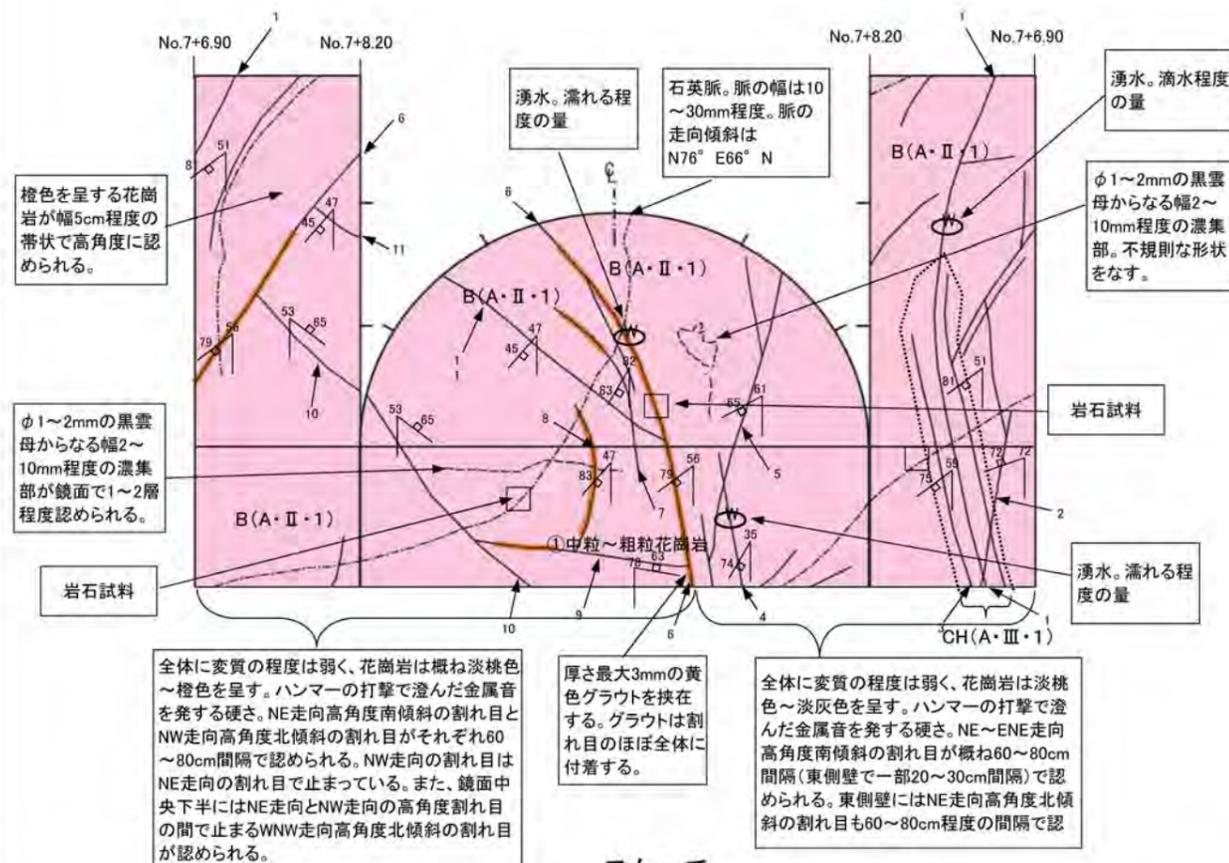
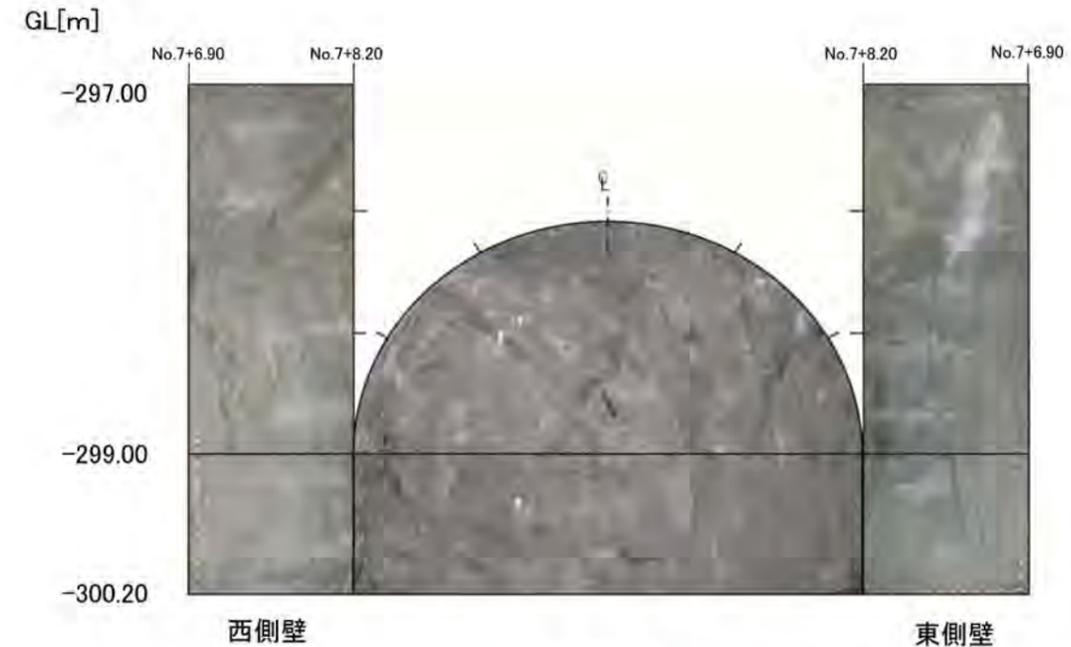
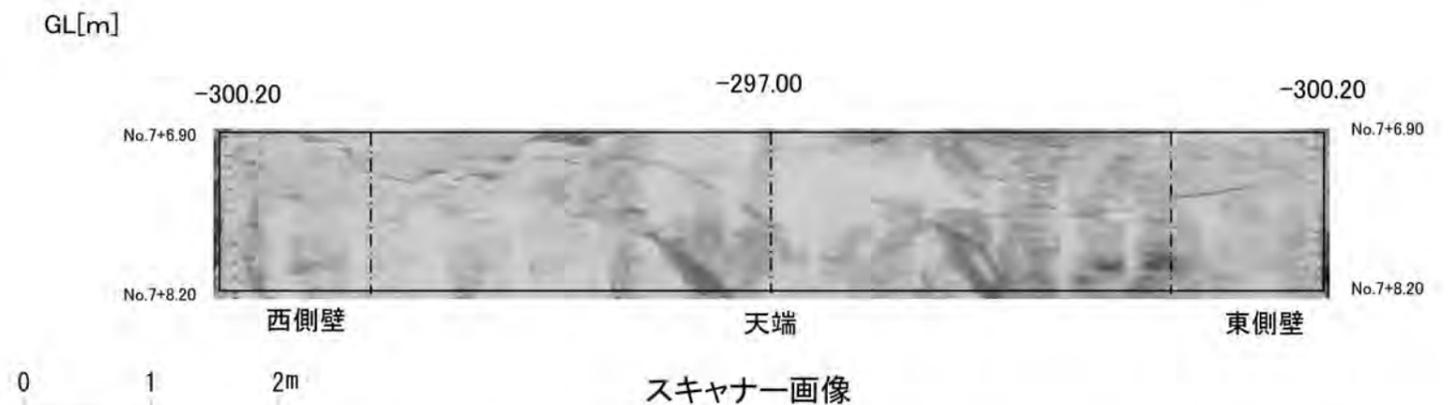
シート番号	300mアクセス坑道-55	日時	平成21年1月23日 11:45~13:15	位置・深度	300mアクセス坑道-55 G.L. 297.0 m~G.L. 300.2 m	観察・撮影者	
-------	---------------	----	---------------------------	-------	--	--------	--

岩種	花崗岩	電研式岩級	G.L. -297m~299m G.L. -299m~300.2m	B/CH B/CH
岩相	①中粒~粗粒花崗岩 (淡桃色、淡灰色)	RMR値	G.L. -297m~299m G.L. -299m~300.2m	74 80
風化	α	岩石試料番号	M300A55-1 (花崗岩・グラウト)、M300A55-2 (花崗岩・石英脈)	
変質	1~2	採水試料番号	無	
湧水	滴水程度

当箇所はアクセス坑道の横坑であり、掘進方向はN11E方向である。横坑観察は鏡面から1.4m離れた場所より目視観察を実施した。
岩種は花崗岩で、岩相は石英の粒径がφ2~7mm程度の中粒~粗粒花崗岩である。切羽全体にφ10mm程度までの淡桃色~淡灰色を帯びた長石が散在している。
全体に花崗岩は変質の程度が弱く、黒雲母などの有色鉱物はクロライト化せずほぼ残存している。西側壁の上には、幅5cm程度の帯状に強く橙色を帯びる花崗岩が認められた。
割れ目は、主要な割れ目はNE~ENE走向で、一部NW走向が認められる。
東側壁は鏡面中央まではNE~ENE走向高角度南傾斜の割れ目が概ね60~80cm間隔(東側壁で一部20~30cm間隔)で認められる。東側壁にはNE走向高角度北傾斜の割れ目も60~80cm程度の間隔で認められる。鏡面中央~西側壁まではNE走向高角度南傾斜の割れ目とNW走向高角度北傾斜の割れ目がそれぞれ60~80cm間隔で認められる。NW走向の割れ目はNE走向の割れ目と止まっている。また、鏡面中央下半にはNE走向とNW走向の高角度割れ目の間で止まるWNW走向高角度北傾斜の割れ目が認められる。

鏡面には、前回の観察に引き続きφ1~2mmの黒雲母からなる幅2~20mm程度の層状の濃集部が認められる。切羽全体に幅10~30mm程度の石英脈が認められた。石英脈はNE走向高角度北傾斜で層状に分布する。
湧水は、東側壁上部の割れ目1から滴水程度、鏡面中央の割れ目4と割れ目6から濡れる程度の量が認められた。
岩級区分は、東側壁の一部では、割れ目間隔が概ね20~30cm程度の間隔で、ハンマーの打撃で澄んだ金属音を発する程度の硬さであることから、CH(A・III・1)級と判断した。その他の切羽の大半では、割れ目間隔が概ね60~100cm以上の間隔で、ハンマーの打撃で澄んだ金属音を発する程度の硬さであることからB(A・II・1)級と判断した。
グラウトは、鏡面中央~西側壁にかけて、割れ目6、7、8、9にて黄色グラウトが厚さ最大2mmで明確に認められる。

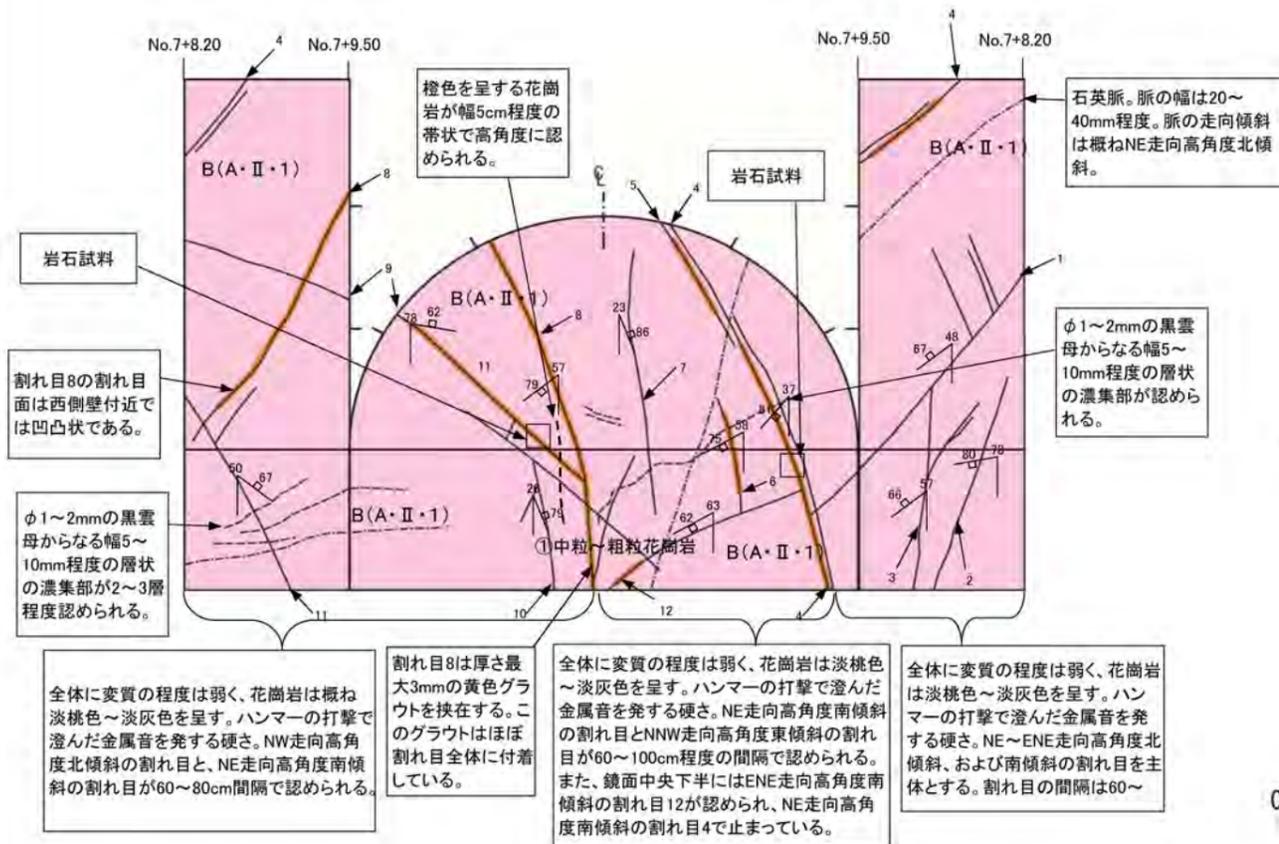
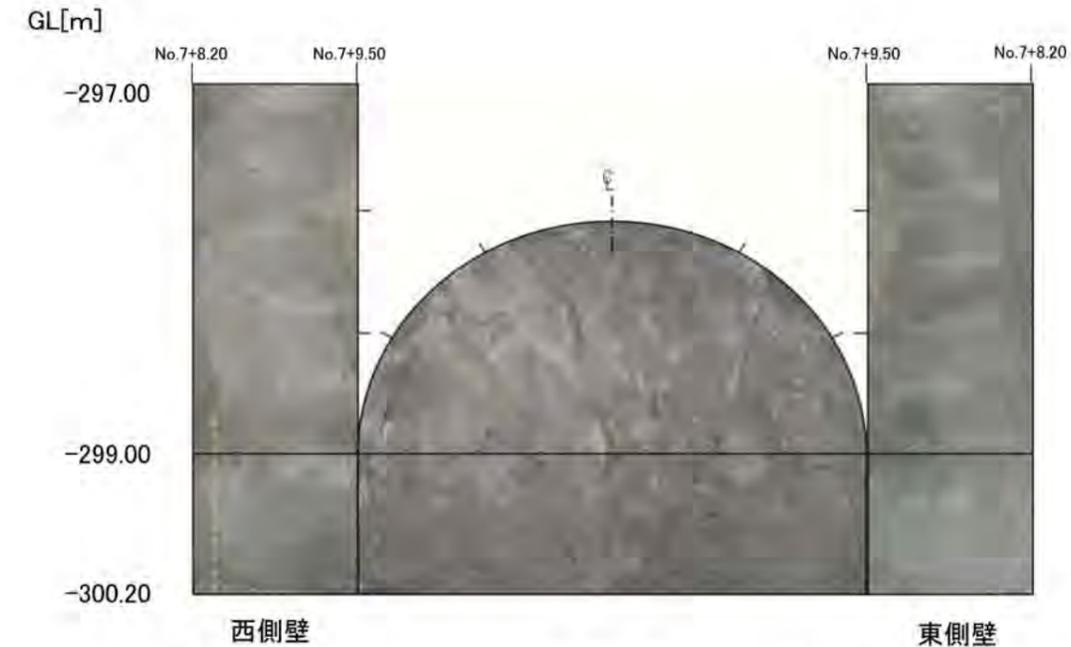
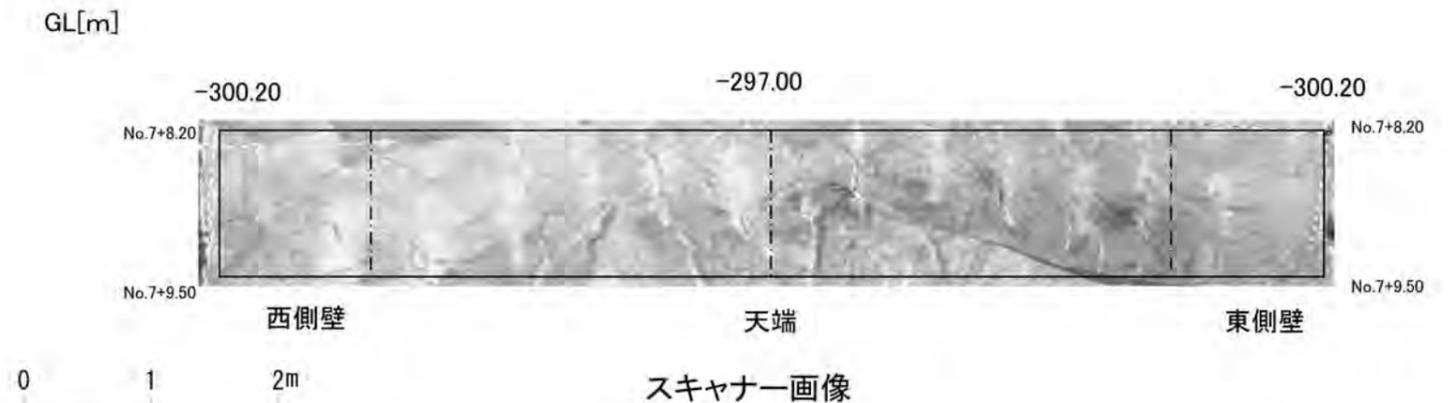
シート番号	300mアクセス坑道-56	日時	平成21年1月24日 5:00~7:00	位置・深度	300mアクセス坑道-56 G.L. 297.0 m~G.L. 300.2 m	観察・撮影者	
-------	---------------	----	-------------------------	-------	--	--------	--

岩種	花崗岩	電研式岩級	G.L. -297m~299m B
岩相	①中粒~粗粒花崗岩 (淡桃色、淡灰色)	RMR値	G.L. -297m~299m 80 G.L. -299m~300.2m 80
風化	α	岩石試料番号	M300A56-1 (花崗岩・グラウト)、M300A56-2 (花崗岩・グラウト)
変質	1~2	採水試料番号	無
湧水	無

当箇所はアクセス坑道の横坑であり、掘進方向はN11E方向である。横坑観察は鏡面から1.5m離れた場所より目視観察を実施した。
岩種は花崗岩で、岩相は石英の粒径がφ2~7mm程度の中粒~粗粒花崗岩である。切羽全体にφ7~10mm程度までの淡桃色~淡灰色を帯びた長石が散在している。
全体に花崗岩は変質の程度が弱く、黒雲母などの有色鉱物はクロライト化せずほぼ残存している。鏡面中央には、幅5cm程度の帯状に強く橙色を帯びる花崗岩が認められた。
割れ目は、主要な割れ目はNE~ENE走向で、一部NNW~NW走向が認められる。
東側壁~鏡面右側まではNE~ENE走向高角度北傾斜、および南傾斜の割れ目が60~80cm程度の間隔で認められる。鏡面右側~鏡面中央まではNE走向高角度南傾斜の割れ目とNNW走向高角度東傾斜の割れ目が60~100cm程度の間隔で認められる。また、鏡面中央下半にはENE走向高角度南傾斜の割れ目が認められ、NE走向高角度南傾斜の割れ目4で止まっている。鏡面中央~西側壁まではNW走向高角度北傾斜の割れ目と、NE走向高角度南傾斜の割れ目が60~80cm間隔で認められる。

西側壁~鏡面には、前回の観察に引き続きφ1~2mmの黒雲母からなる幅5~10mm程度の層状の濃集部が認められる。また、切羽全体に幅20~40mm程度の石英脈が認められた。石英脈はNE走向高角度北傾斜で層状に1~2層認められる。
湧水は、今回の切羽からはほとんど認められなかった。
岩級区分は、切羽の全面で、割れ目間隔が概ね60~100cm以上の間隔で、ハンマーの打撃で澄んだ金属音を発する程度の硬さであることからB(A・II・1)級と判断した。
グラウトは、鏡面右側~東側壁の割れ目4、鏡面右側の割れ目5、6、鏡面中央~西側壁の割れ目8、9、12にて黄色グラウトを最大厚さ3mmで確認した。割れ目8は厚さ最大3mmの黄色グラウトを挟み、このグラウトはほぼ割れ目全体に付着している。

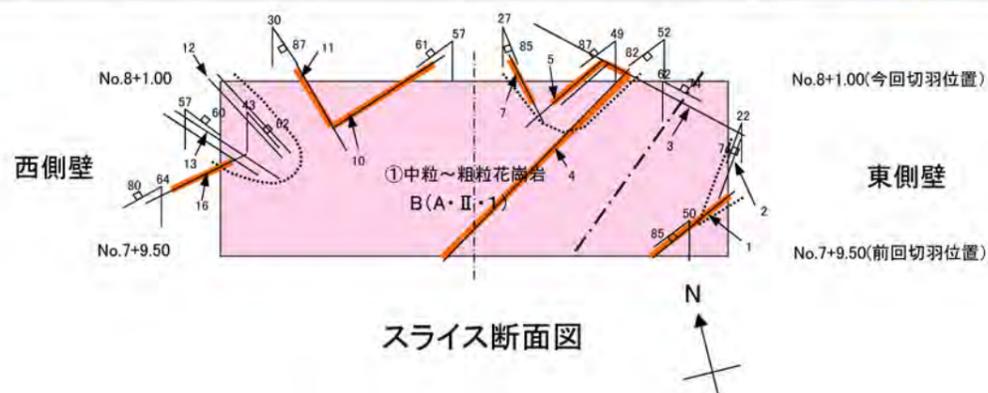
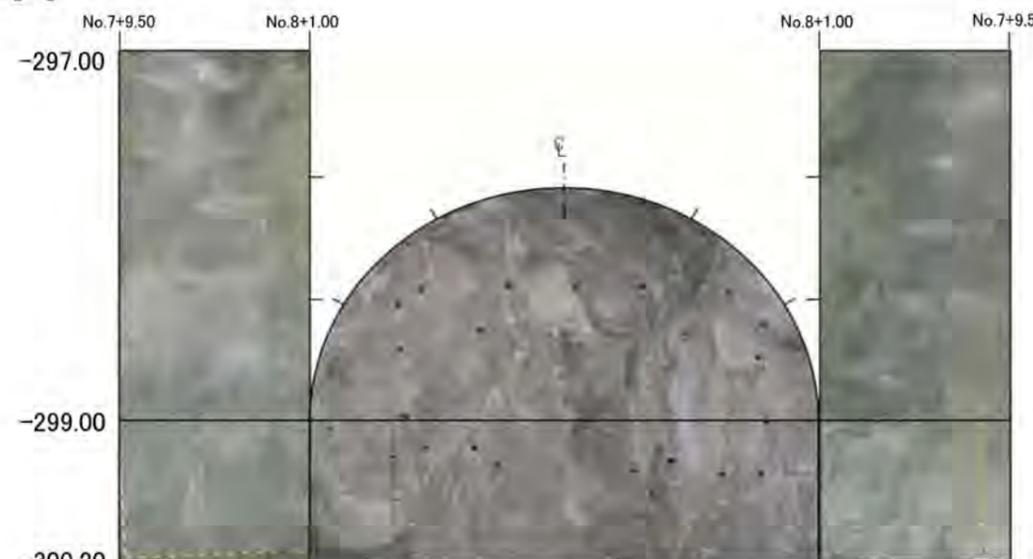
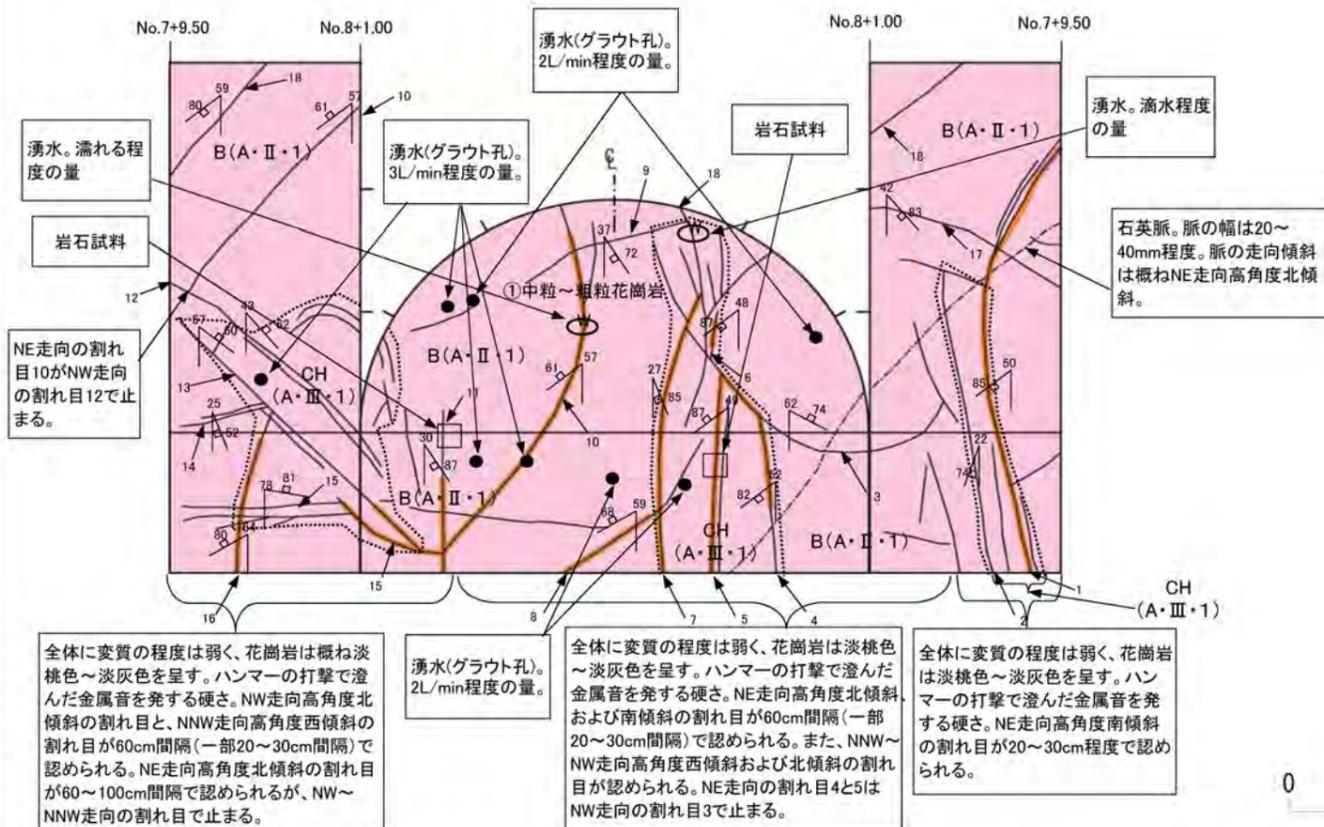
シート番号	300mアクセス坑道-57	日時	平成21年2月2日 17:00~19:00	位置・深度	300mアクセス坑道-57 G.L. 297.0 m~G.L. 300.2 m	観察・撮影者	
-------	---------------	----	--------------------------	-------	--	--------	--

岩種	花崗岩	電研式岩級	G.L. -297m~299m G.L. -299m~300.2m	B/CH B/CH
岩相	①中粒~粗粒花崗岩 (淡桃色、淡灰色)	RMR値	G.L. -297m~299m G.L. -299m~300.2m	74 80
風化	α	岩石試料番号	M300A57-1 (花崗岩・グラウト)、M300A57-2 (花崗岩)	
変質	1~2	採水試料番号	無	
湧水	滴水程度

当箇所はアクセス坑道の横坑であり、掘進方向はN11E方向である。横坑観察は鏡面から1.5m離れた場所より目視観察を実施した。
岩種は花崗岩で、岩相は石英の粒径がφ2~7mm程度の中粒~粗粒花崗岩である。切羽全体にφ7~10mm程度までの淡桃色~淡灰色を帯びた長石が散在している。
全体に花崗岩は変質の程度が弱く、黒雲母などの有色鉱物はクロライト化せずほぼ残存している。
割れ目は、主要な走向はNW走向とNE走向で、一部NNW走向が認められる。
東側壁の一部では、NE走向高角度南傾斜の割れ目が20~30cm程度で認められる。東側壁~鏡面左側までNE走向高角度北傾斜、および南傾斜の割れ目が60cm間隔(一部20~30cm間隔)で認められる。また、NNW~NW走向高角度西傾斜および北傾斜の割れ目が認められる。NE走向の割れ目4と5はNW走向の割れ目3で止まる。鏡面左側~西側壁にかけてはNW走向高角度北傾斜の割れ目と、NNW走向高角度西傾斜の割れ目が60cm間隔(一部20~30cm間隔)で認められる。NE走向高角度北傾斜の割れ目が60~100cm間隔で認められるが、NW~NNW走向の割れ目で止まる。

西側壁~鏡面には、前回の観察に引き続き、石英脈がNE走向高角度北傾斜で層状に1層認められる。
湧水は、鏡面中央の割れ目10から濡れる程度の量、天端付近の割れ目11から滴水程度の量が認められた。
岩級区分は、東側壁の一部と鏡面中央の一部及び西側壁の一部では割れ目間隔が概ね20~30cm程度の間隔で、ハンマーの打撃で澄んだ金属音を発する程度の硬さであることから、CH(A・Ⅲ・1)級と判断した。その他の切羽の大半では、割れ目間隔が概ね60~100cm程度の間隔で、ハンマーの打撃で澄んだ金属音を発する程度の硬さであることからB(A・Ⅱ・1)級と判断した。
グラウトは、東側壁の割れ目1、3、4、5、6、7、8、鏡面中央~西側壁の割れ目10、11、13、15、16にて黄色グラウトを最大厚さ3mmで確認した。
