A工区地質記載シート

A3-請負-計測工(地質)-090120

シート番号	300mアクセス坑道-50	日時	平成21年1月20日 5:30~7:00	位置・深度	300mアクセス坑道-50 G.L. 297.0 m~G.L. 300.2 m	観察・撮影者	
-------	---------------	----	-------------------------	-------	--	--------	--

請負人 大林・大成・間特定建設工事共同企業体
現場代理人

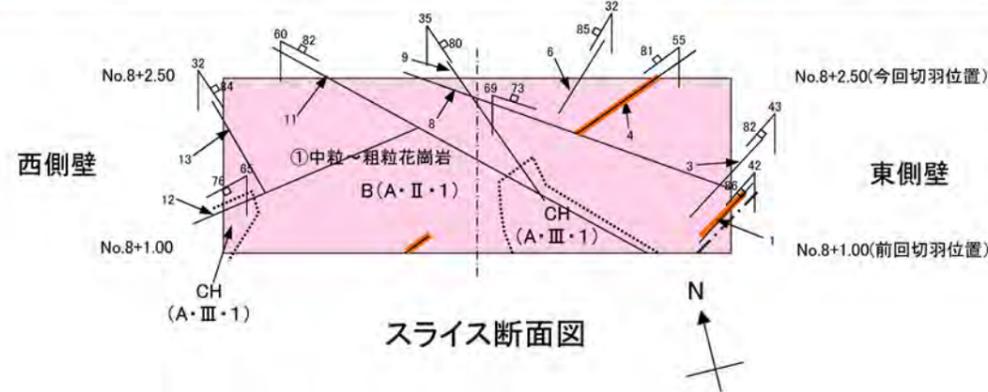
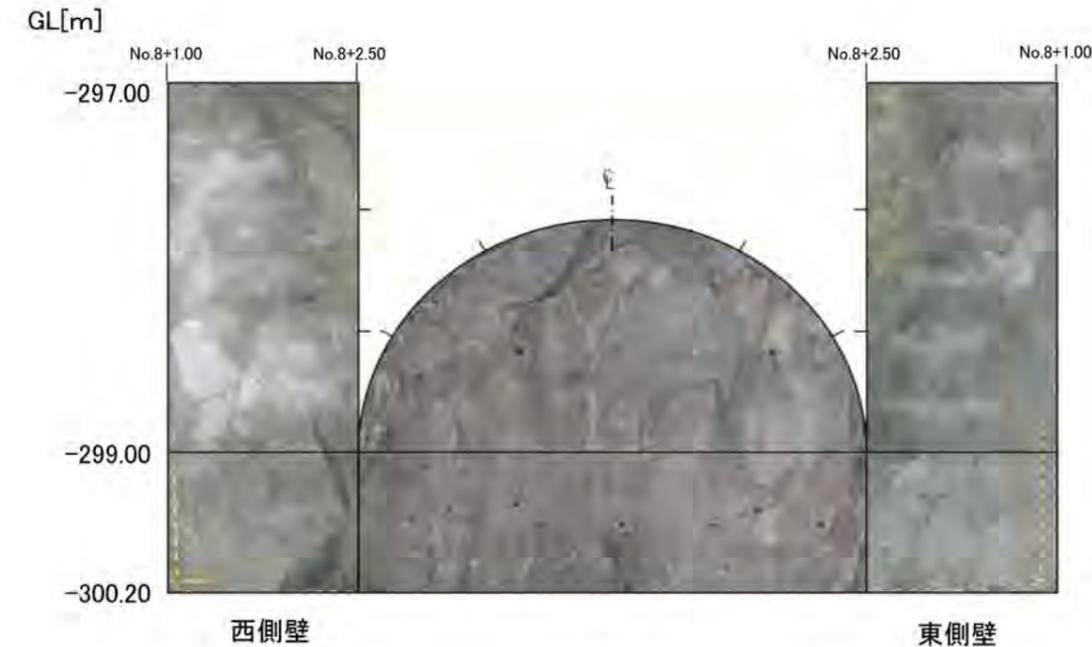
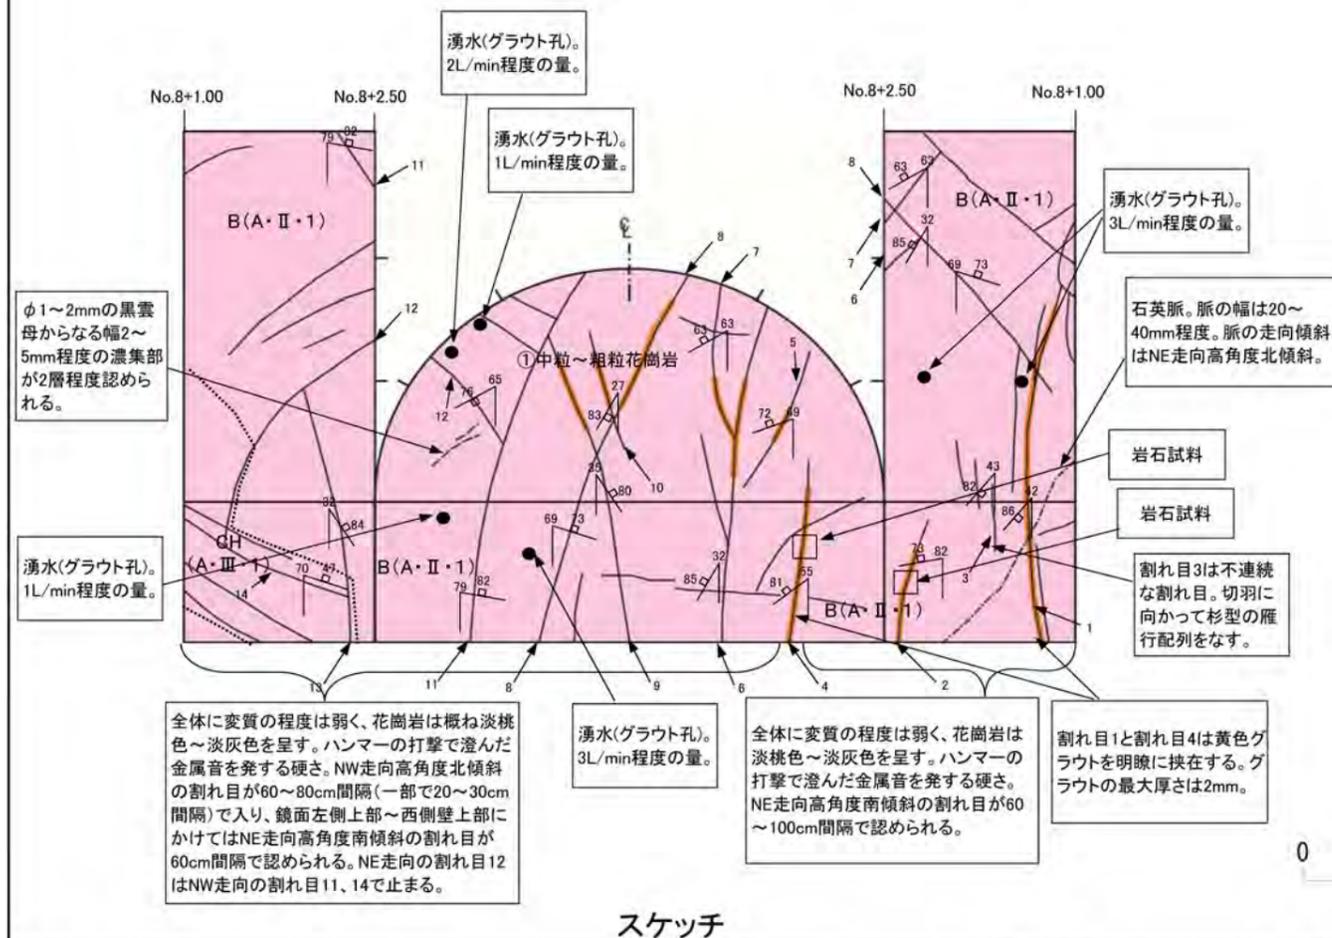
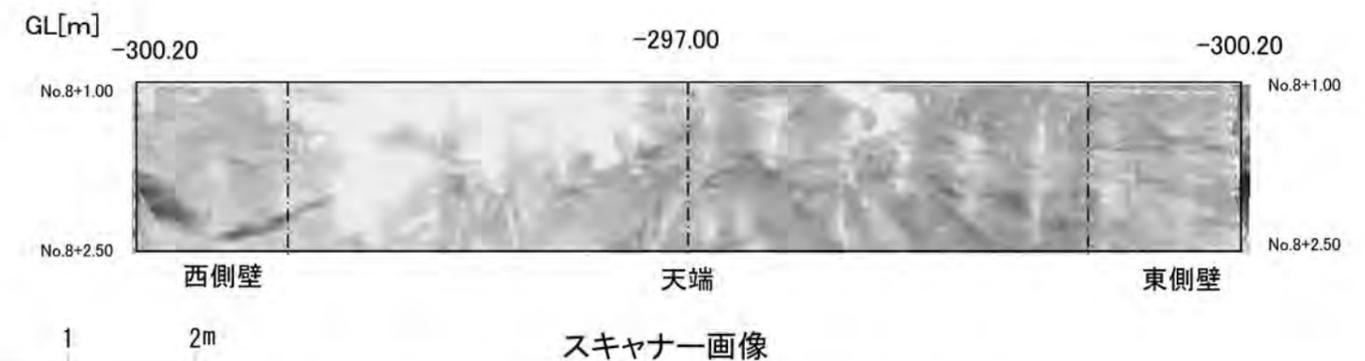
シート番号	300mアクセス坑道-58	日時	平成21年2月4日 3:40~5:40	位置・深度	300mアクセス坑道-58 G.L. 297.0 m~G.L. 300.2 m	観察・撮影者	
-------	---------------	----	------------------------	-------	--	--------	--

岩種	花崗岩	電研式岩級	G.L. -297m~299m G.L. -299m~300.2m	B/CH B/CH
岩相	①中粒~粗粒花崗岩 (淡桃色、淡灰色)	RMR値	G.L. -297m~299m G.L. -299m~300.2m	80 80
風化	α	岩石試料番号	M300A58-1 (花崗岩・グラウト)、M300A58-2 (花崗岩・グラウト)	
変質	1~2	採水試料番号	無	
湧水	無

当箇所はアクセス坑道の横坑であり、掘進方向はN11E方向である。横坑観察は鏡面から1.5m離れた場所より目視観察を実施した。
 岩種は花崗岩で、岩相は石英の粒径がφ2~7mm程度の中粒~粗粒花崗岩である。切羽全体にφ7~10mm程度までの淡桃色~淡灰色を帯びた長石が散在している。
 全体に花崗岩は変質の程度が弱く、黒雲母などの有色鉱物はクロライト化せずほぼ残存している。
 割れ目は、主要な走向はNW走向で、一部NE走向が認められる。
 東側壁~鏡面右側まではNE走向高角度南傾斜の割れ目が60~100cm間隔で認められる。鏡面右側~西側壁まではNW走向高角度北傾斜の割れ目が60~80cm間隔(一部で20~30cm間隔)で入り、鏡面左側上部~西側壁上部にかけてはNE走向高角度南傾斜の割れ目が60cm間隔で認められる。NE走向の割れ目12はNW走向の割れ目11、14で止まる。

東側壁には、前回の観察に引き続き、石英脈がNE走向高角度北傾斜で層状に1層認められる。
 グラウト孔からの湧水が多く、切羽からの湧水はほとんど確認できなかった。
 岩級区分は、切羽の全面で、割れ目間隔が概ね60~100cm程度の間隔で、ハンマーの打撃で澄んだ金属音を発する程度の硬さであることからB(A・II・1)級と判断した。
 グラウトは、東側壁の割れ目1と鏡面右側の割れ目4にて黄色グラウトが厚さ最大2mm程度で明瞭に認められる。東側壁の割れ目2、鏡面中央の割れ目6、7、8、9、10にて黄色グラウトが厚さ最大1mmで認められる。

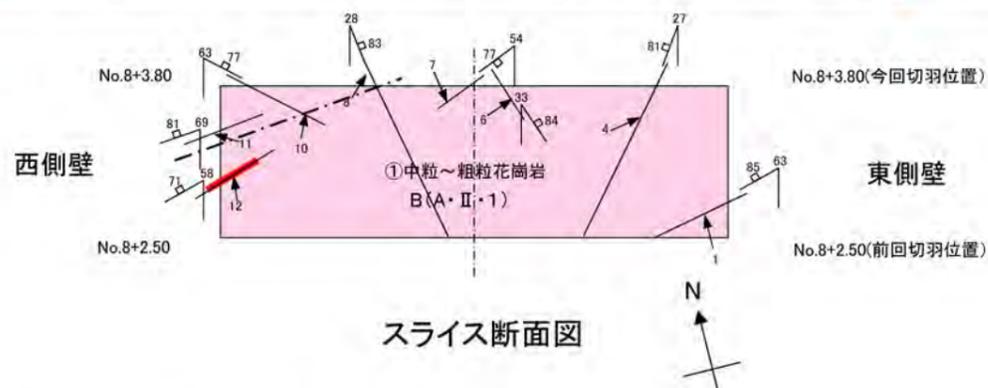
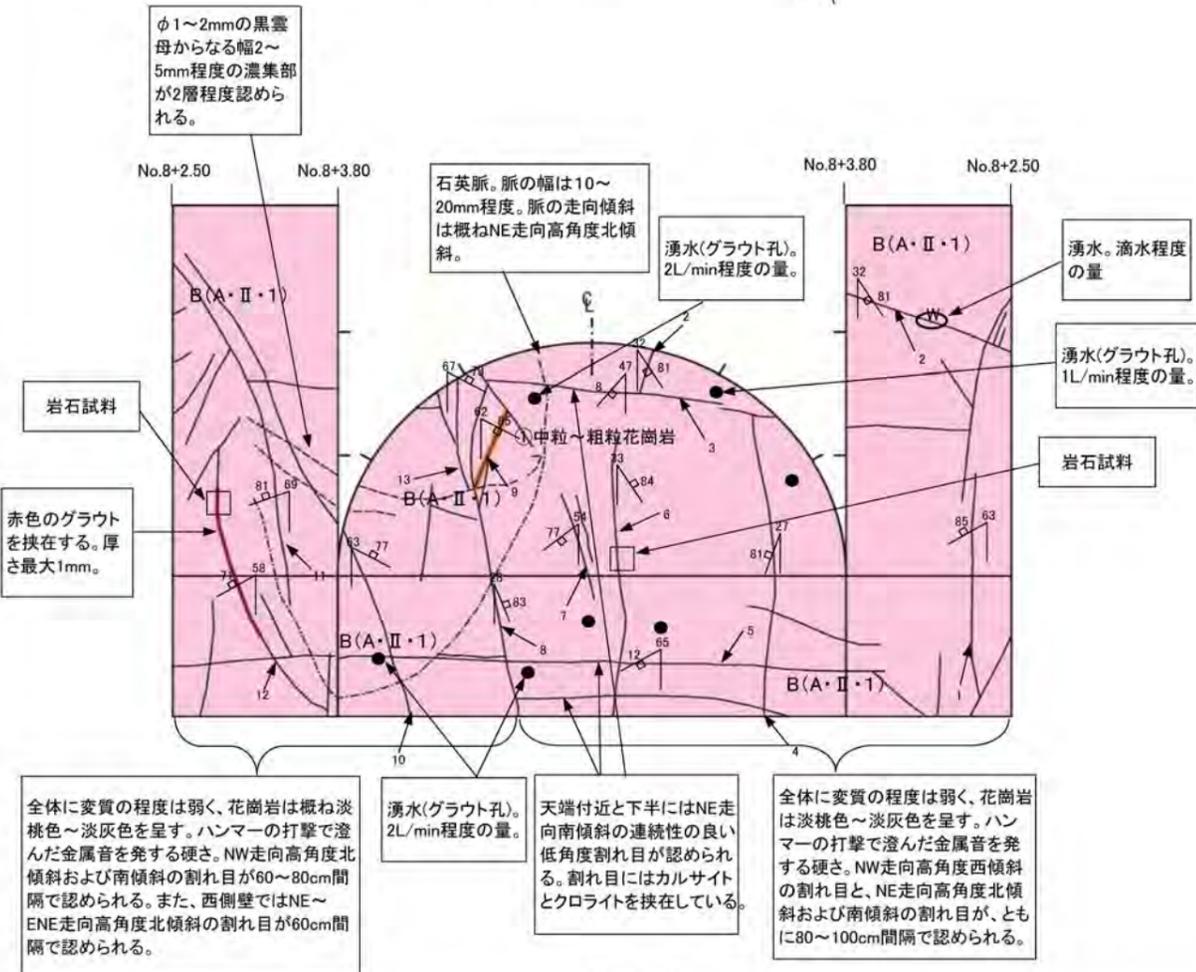
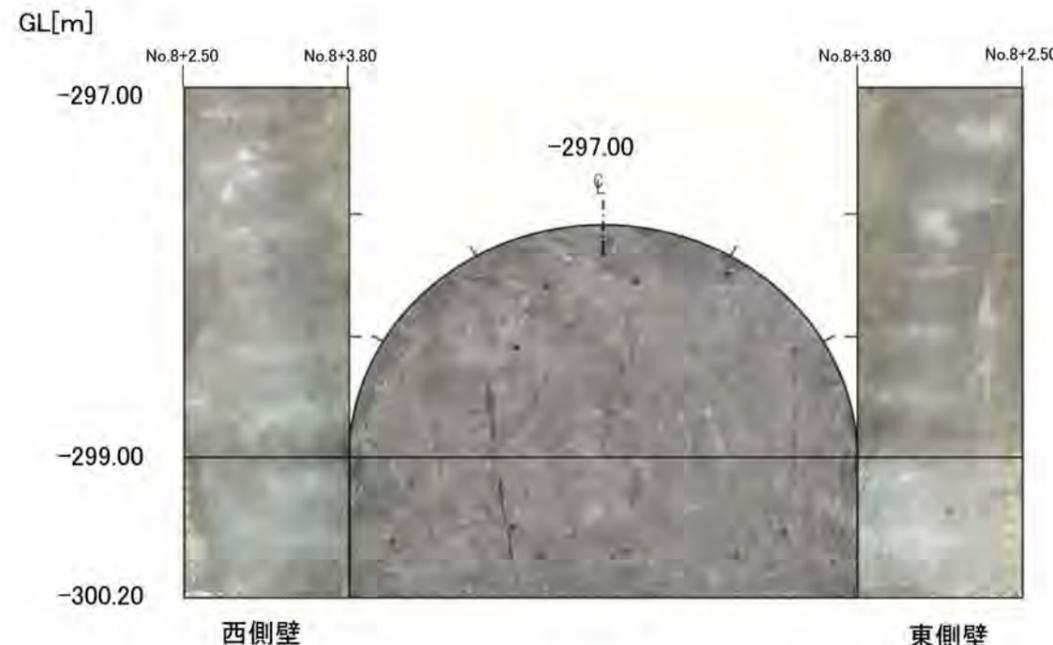
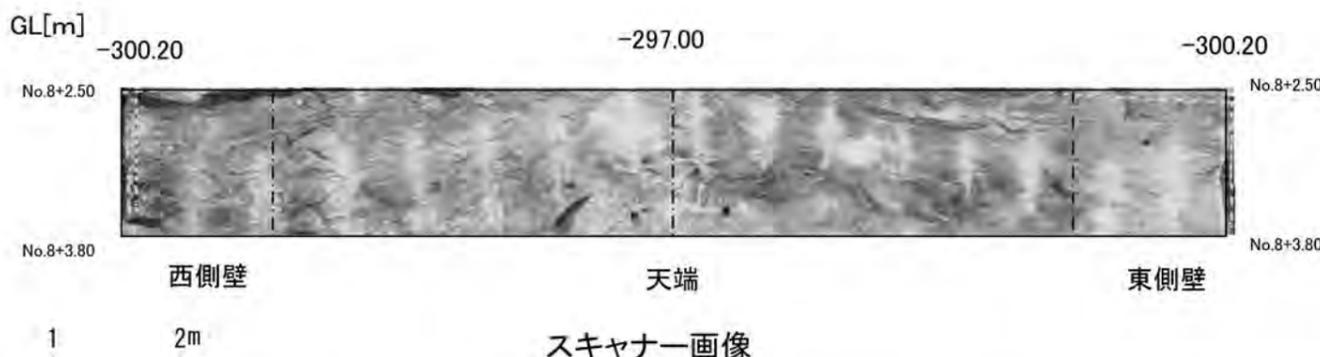
シート番号	300mアクセス坑道-59	日時	平成21年2月4日 20:20~21:40	位置・深度	300mアクセス坑道-59 G.L. 297.0 m~G.L. 300.2 m	観察・撮影者	
-------	---------------	----	--------------------------	-------	--	--------	--

岩種	花崗岩	電研式岩級	G.L. -297m~299m B G.L. -299m~300.2m B
岩相	①中粒~粗粒花崗岩 (淡桃色、淡灰色)	RMR値	G.L. -297m~299m 74 G.L. -299m~300.2m 80
風化	α	岩石試料番号	M300A59-1 (花崗岩)、M300A59-2 (花崗岩・グラウト)
変質	1~2	採水試料番号	無
湧水	滴水程度

岩種は花崗岩で、岩相は石英の粒径がφ2~7mm程度の中粒~粗粒花崗岩である。切羽全体にφ7~10mm程度までの淡桃色~淡灰色を帯びた長石が散在している。

主要な割れ目は、NW走向とENE走向の高角度割れ目、およびNE走向低角度割れ目で、一部NE走向が認められる。

東側壁~鏡面左側まではNW走向高角度西傾斜の割れ目と、NE走向高角度北傾斜および南傾斜の割れ目が、ともに80~100cm間隔で認められる。鏡面左側から西側壁まではNW走向高角度北傾斜および南傾斜の割れ目が60~80cm間隔で認められ、西側壁ではNE~ENE走向高角度北傾斜の割れ目が60cm間隔で認められる。また、天端付近と下半には連続性の良いNE走向南傾斜の低角度割れ目が認められる。

西側壁~鏡面左側には、前回の観察に引き続き、石英脈がNE走向高角度北傾斜で幅10~20mm程度の層状に認められる。

湧水は、東側壁の割れ目2から滴水程度の量が認められた。

岩級区分は、切羽の全面で、割れ目間隔が概ね60~100cmの間隔で、ハンマーの打撃で澄んだ金属音を発する程度の硬さであることからB(A・II・1)級と判断した。

グラウトは、鏡面左側の割れ目9にて黄色グラウトを最大厚さ2mmで、西側壁の割れ目12にて赤色グラウトを最大厚さ1mmで確認した。

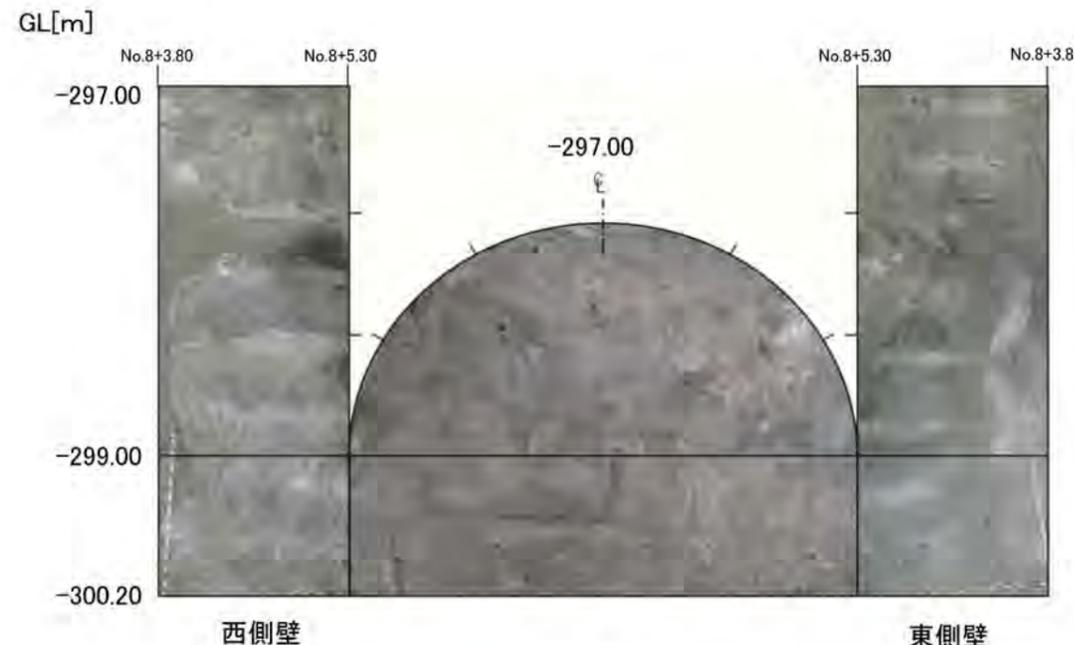
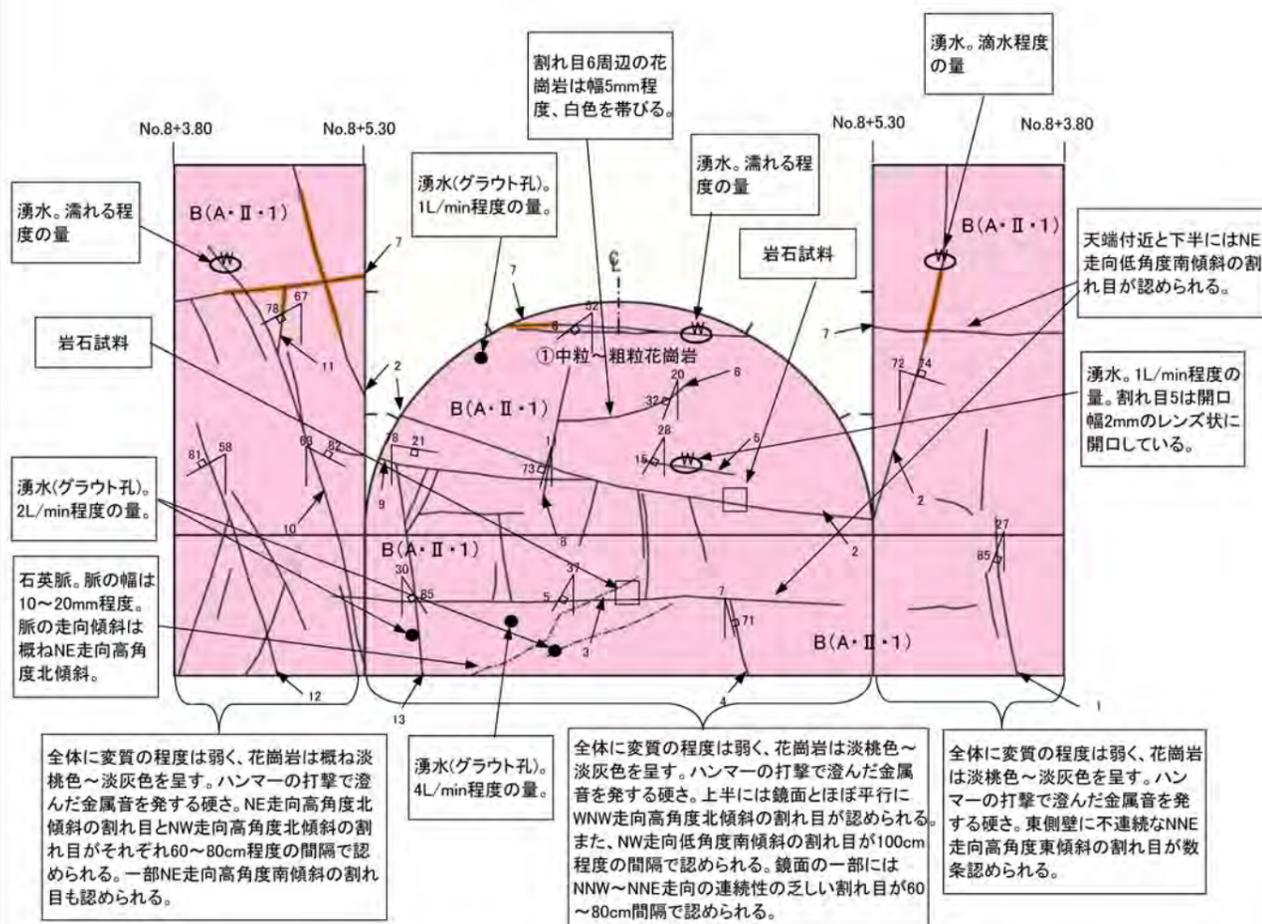
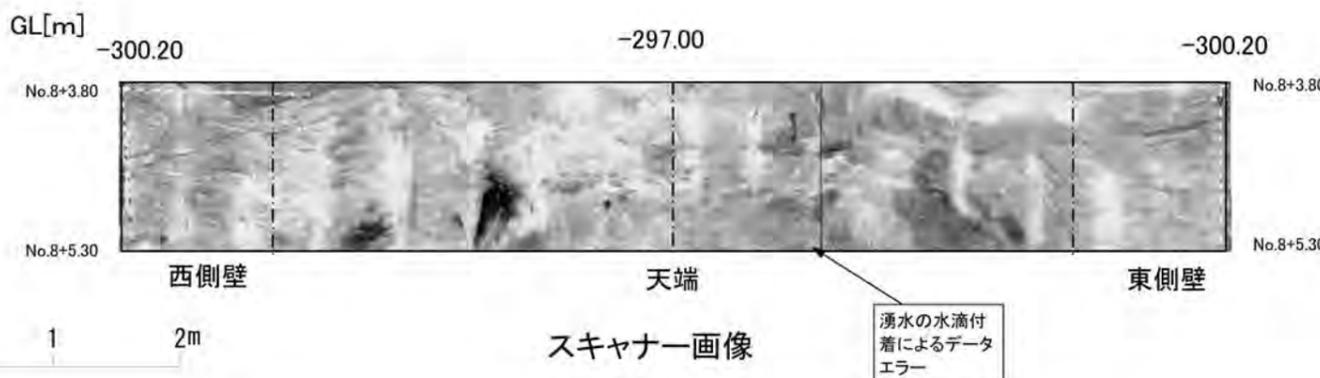
シート番号	300mアクセス坑道-60	日時	平成21年2月5日 10:50~12:20	位置・深度	300mアクセス坑道-60 G.L. 297.0 m~G.L. 300.2 m	観察・撮影者	
-------	---------------	----	--------------------------	-------	--	--------	--

岩種	花崗岩	電研式岩級	G.L. -297m~299m B G.L. -299m~300.2m B
岩相	①中粒~粗粒花崗岩 (淡桃色、淡灰色)	RMR値	G.L. -297m~299m 70 G.L. -299m~300.2m 80
風化	α	岩石試料番号	M300A60-1 (花崗岩・グラウト)、M300A60-2 (花崗岩・グラウト)
変質	1~2	採水試料番号	無
湧水	1L/min程度

割れ目の主要な走向傾斜は、NE走向低角度南傾斜とNW走向高角度北傾斜で、一部NNW走向、NNE走向が認められる。

東側壁では不連続なNNE走向高角度東傾斜の割れ目が100cm以上の間隔で認められる。鏡面の上半には鏡面とほぼ平行にWNW走向高角度北傾斜の割れ目が認められる。また、天端付近と下半にはNE走向低角度南傾斜の割れ目が100cm程度の間隔で認められる。鏡面の一部にはNNW~NNE走向の連続性の乏しい割れ目が60~80cm間隔で認められる。西側壁にはNE走向高角度北傾斜の割れ目とNW走向高角度北傾斜の割れ目がそれぞれ60~80cm程度の間隔で認められる。一部NE走向高角度南傾斜の割れ目も認められる。

鏡面中央下半には、石英脈がNE走向高角度北傾斜で層状に2層認められる。

湧水は、鏡面中央の割れ目5から1L/min程度の量、東側壁上部の割れ目2から滴水程度の量、天端付近の割れ目7、西側壁上部の割れ目10から濡れる程度の量が認められた。

岩級区分は、切羽の全面で、割れ目間隔が概ね60~100cm程度の間隔で、ハンマーの打撃で澄んだ金属音を発する程度の硬さであることからB(A・II・1)級と判断した。

グラウトは、天端付近の割れ目7、東側壁上部~西側壁上部の割れ目2、7にて黄色グラウトを最大厚さ2mmで確認した。

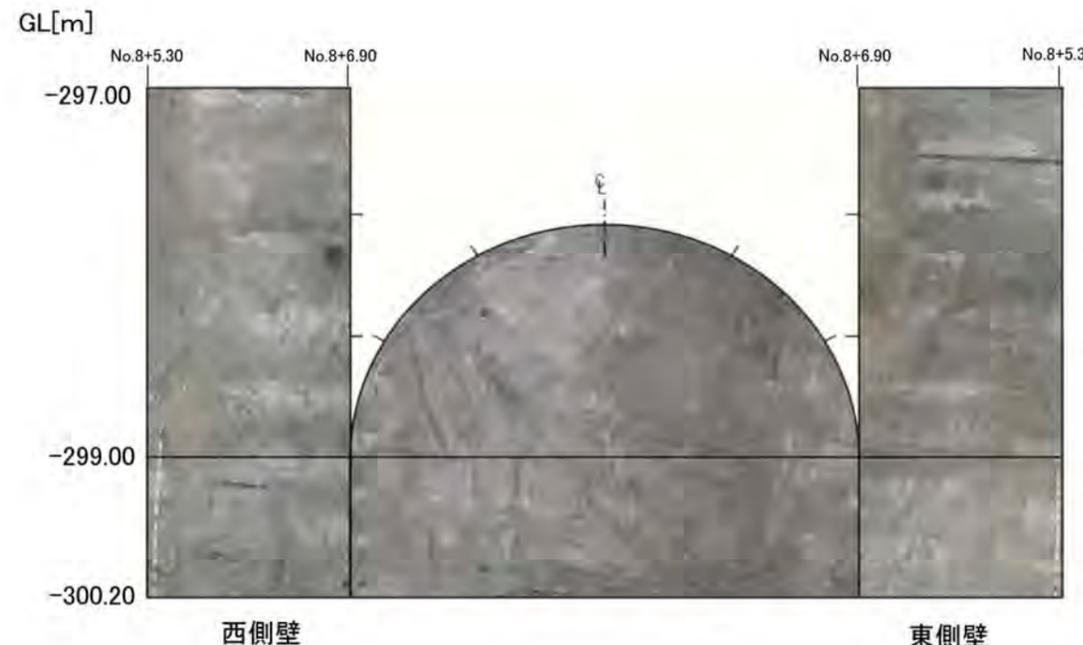
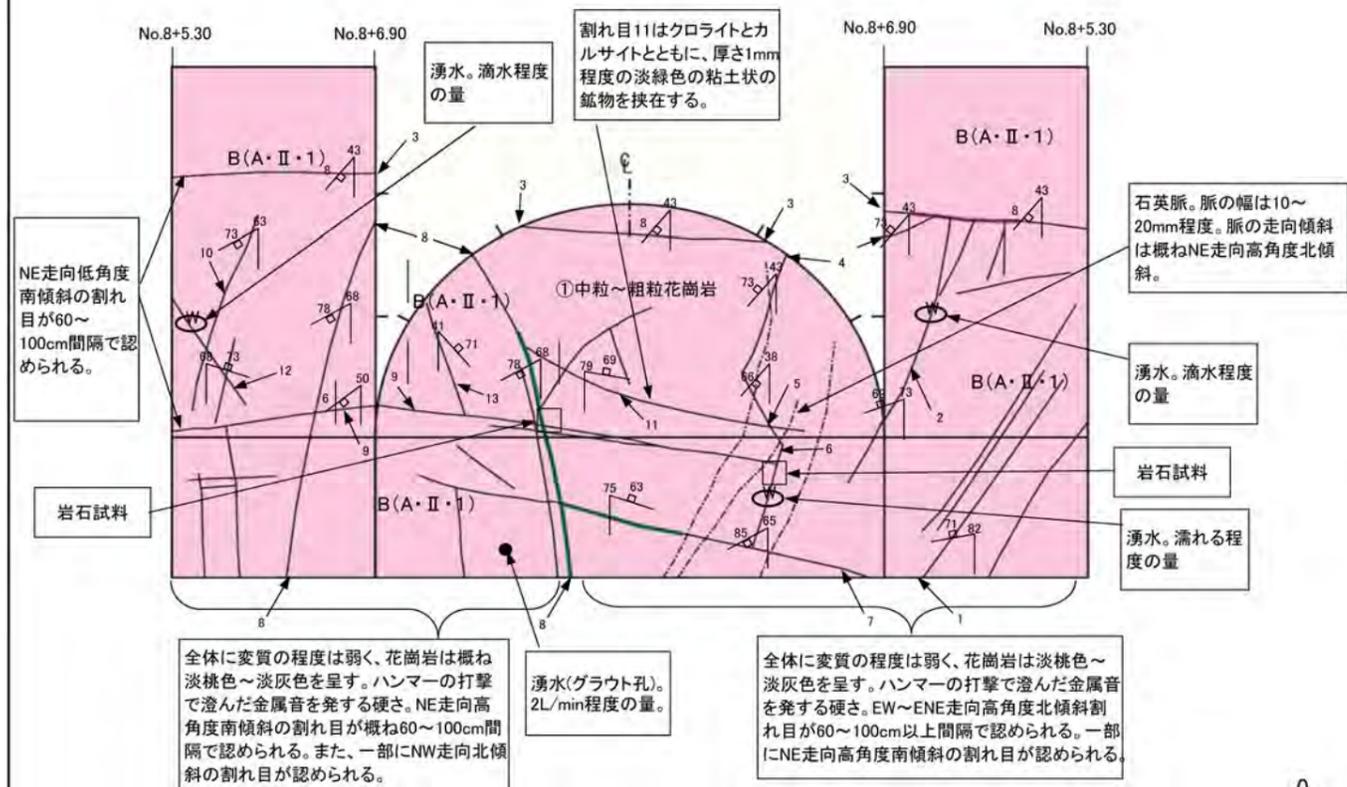
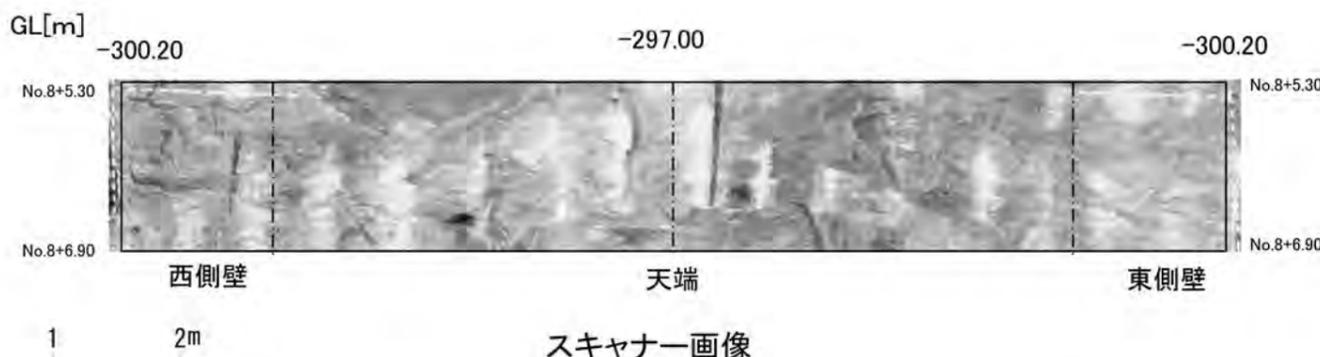
シート番号	300mアクセス坑道-61	日時	平成21年2月6日 5:30~7:00	位置・深度	300mアクセス坑道-61 G.L. 297.0 m~G.L. 300.2 m	観察・撮影者	
-------	---------------	----	------------------------	-------	--	--------	--

岩種	花崗岩	電研式岩級	G.L. -297m~299m B G.L. -299m~300.2m B
岩相	①中粒~粗粒花崗岩 (淡桃色、淡灰色)	RMR値	G.L. -297m~299m 74 G.L. -299m~300.2m 77
風化	α	岩石試料番号	M300A61-1 (花崗岩・グラウト)、M300A61-2 (花崗岩)
変質	1~2	採水試料番号	無
湧水	滴水程度

当箇所はアクセス坑道の横坑であり、掘進方向はN11E方向である。横坑観察は鏡面から1.6m離れた場所より目視観察を実施した。
岩種は花崗岩で、岩相は石英の粒径がφ2~7mm程度の中粒~粗粒花崗岩である。切羽全体にφ7~10mm程度までの淡桃色~淡灰色を帯びた長石が散在している。
全体に花崗岩は変質の程度が弱く、黒雲母などの有色鉱物はクロライト化せずほぼ残存している。
割れ目の主要な走向傾斜は、NE走向低角度南傾斜とNE走向高角度南傾斜で、一部にEW走向高角度北傾斜が認められる。
東側壁~鏡面左側まではEW~ENE走向高角度北傾斜割れ目が60~100cm以上間隔で認められる。一部にNE走向高角度南傾斜の割れ目が認められる。鏡面左側~西側壁まではNE走向高角度南傾斜の割れ目が概ね60~100cm間隔で認められる。また、一部にNW走向北傾斜の割れ目が認められる。

鏡面右側には、前回の観察に引き続き、石英脈がNE走向高角度北傾斜で層状に3層認められる。
湧水は、東側壁の割れ目2と西側壁の割れ目10から滴水程度の量、鏡面右側の割れ目6から濡れる程度の量が認められた。
岩級区分は、切羽の全面では、割れ目間隔が概ね60~100cm程度の間隔で、ハンマーの打撃で澄んだ金属音を発する程度の硬さであることからB(A・II・1)級と判断した。
グラウトは、天端付近の割れ目3にて赤色グラウトを最大厚さ1mmで、鏡面中央の割れ目7、8にて緑色グラウトを最大厚さ2mmで確認した。

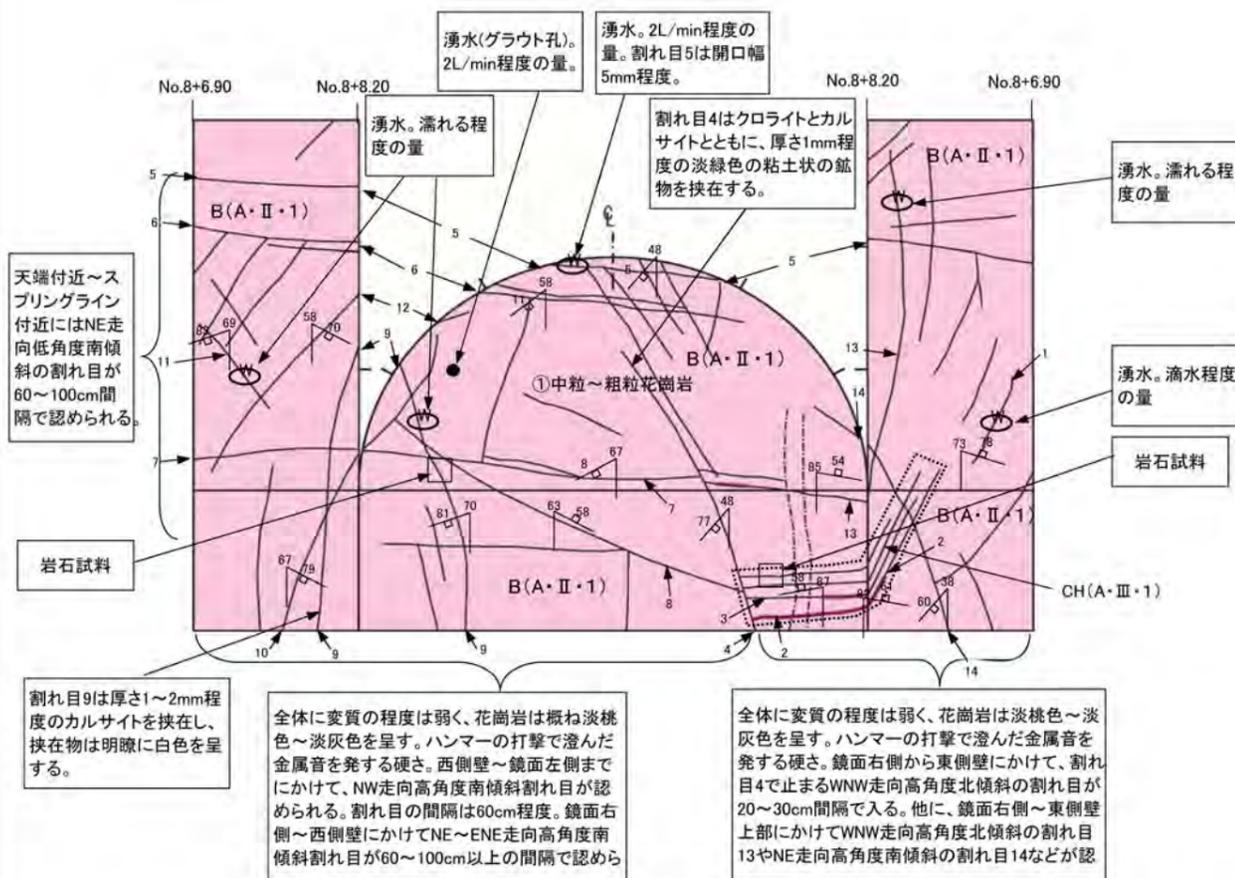
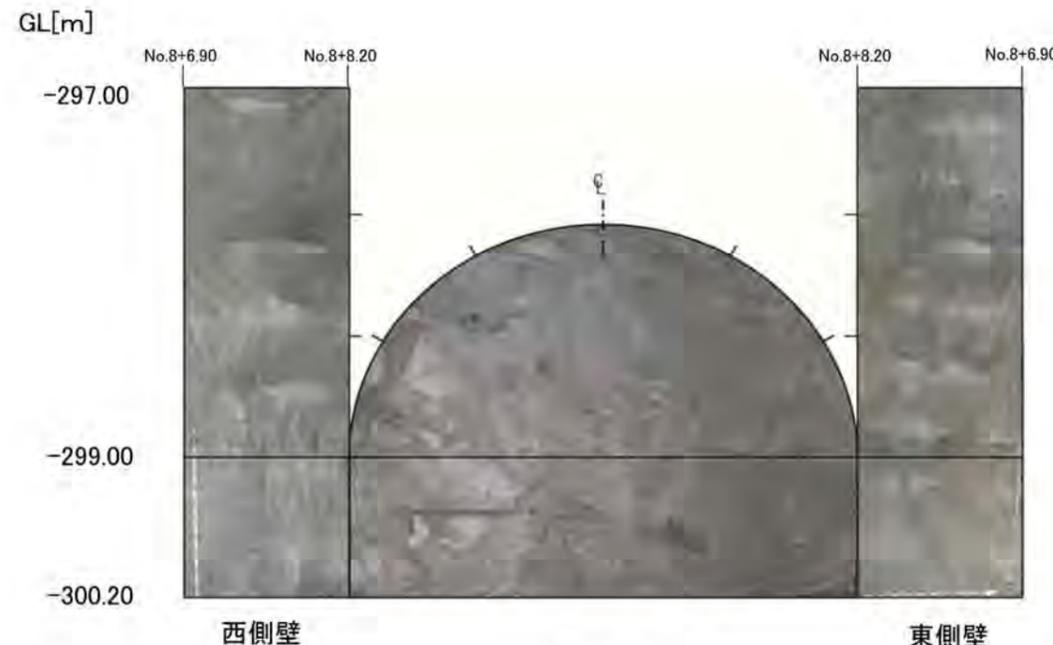
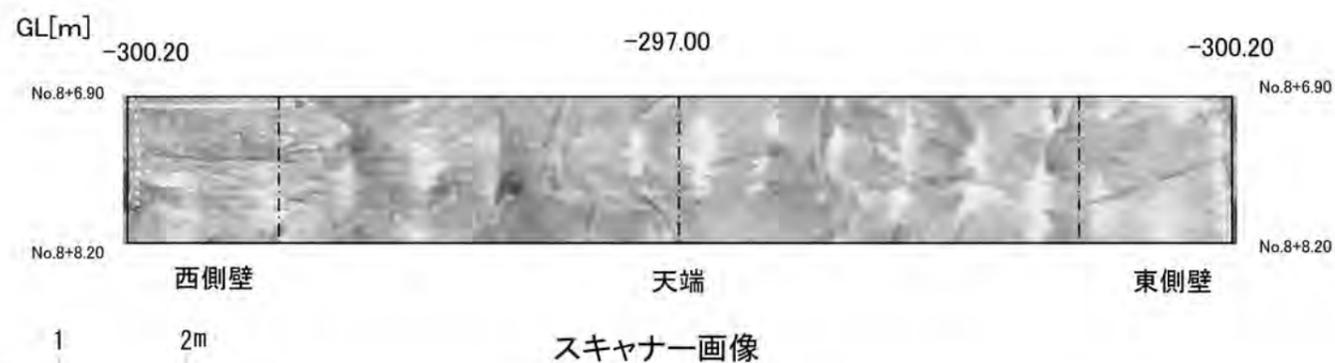
シート番号	300mアクセス坑道-62	日時	平成21年2月7日 3:10~4:40	位置・深度	300mアクセス坑道-62 G.L. 297.0 m~G.L. 300.2 m	観察・撮影者	
-------	---------------	----	------------------------	-------	--	--------	--

岩種	花崗岩	電研式岩級	G.L. -297m~299m G.L. -299m~300.2m	B/CH B/CH
岩相	①中粒~粗粒花崗岩 (淡桃色、淡灰色)	RMR値	G.L. -297m~299m G.L. -299m~300.2m	70 80
風化	α	岩石試料番号	M300A62-1 (花崗岩)、M300A62-2 (花崗岩)	
変質	1~2	採水試料番号	無	
湧水	2L/min

当箇所はアクセス坑道の横坑であり、掘進方向はN11E方向である。横坑観察は鏡面から1.3m離れた場所より目視観察を実施した。
岩種は花崗岩で、岩相は石英の粒径がφ2~7mm程度の中粒~粗粒花崗岩である。切羽全体にφ7~10mm程度までの淡桃色~淡灰色を帯びた長石が散在している。
全体に花崗岩は変質の程度が弱く、黒雲母などの有色鉱物はクロライト化せずほぼ残存している。
割れ目の主要な走向傾斜は、NE走向低角度南傾斜とNE走向高角度南傾斜で、一部にENE走向高角度南傾斜とNW走向高角度北傾斜が認められる。
鏡面右側から東側壁にかけては、割れ目4で止まるNW走向高角度北傾斜の割れ目が20~30cm間隔で入る。他に、鏡面右側~東側壁上部にかけてWNW走向高角度北傾斜の割れ目13やNE走向高角度南傾斜の割れ目14などが認められる。西側壁~鏡面左側までにかけては、NW走向高角度南傾斜割れ目が60~100cm以上の間隔で認められる。鏡面右側~西側壁にかけてNE~ENE走向高角度南傾斜の割れ目が60~100cm以上の間隔で認められる。

鏡面右側には、前回の観察に引き続き、石英脈がNE走向高角度北傾斜で層状に2層認められる。
湧水は、天端付近の割れ目5から2L/min程度、東側壁の割れ目1から滴水程度、天端付近の割れ目13、西側壁の割れ目11と鏡面左側の割れ目9から濡れる程度の量が認められた。
岩級区分は、鏡面右側~東側壁の一部で割れ目間隔が20~30cm程度で、ハンマーの打撃で澄んだ金属音を発する程度の硬さであることからB(A・Ⅱ・1)級と判断した。その他の切羽の大半では、割れ目間隔が概ね60~100cm程度の間隔で、ハンマーの打撃で澄んだ金属音を発する程度の硬さであることからB(A・Ⅱ・1)級と判断した。
グラウトは、鏡面右側の割れ目2、3、13にて赤色グラウトを最大で厚さ2mm確認した。

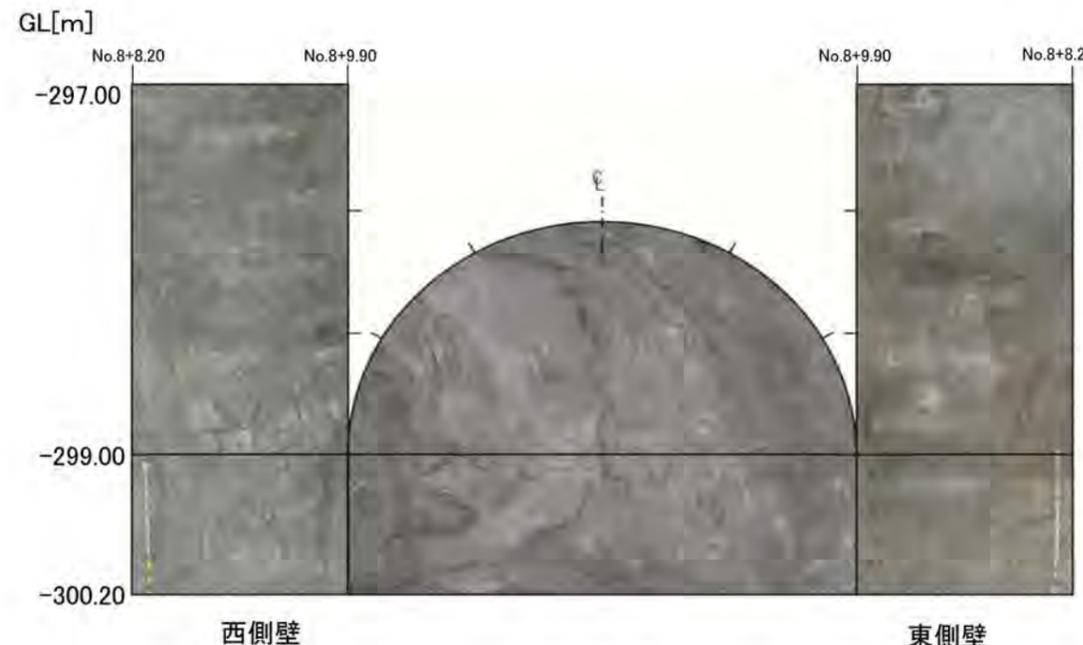
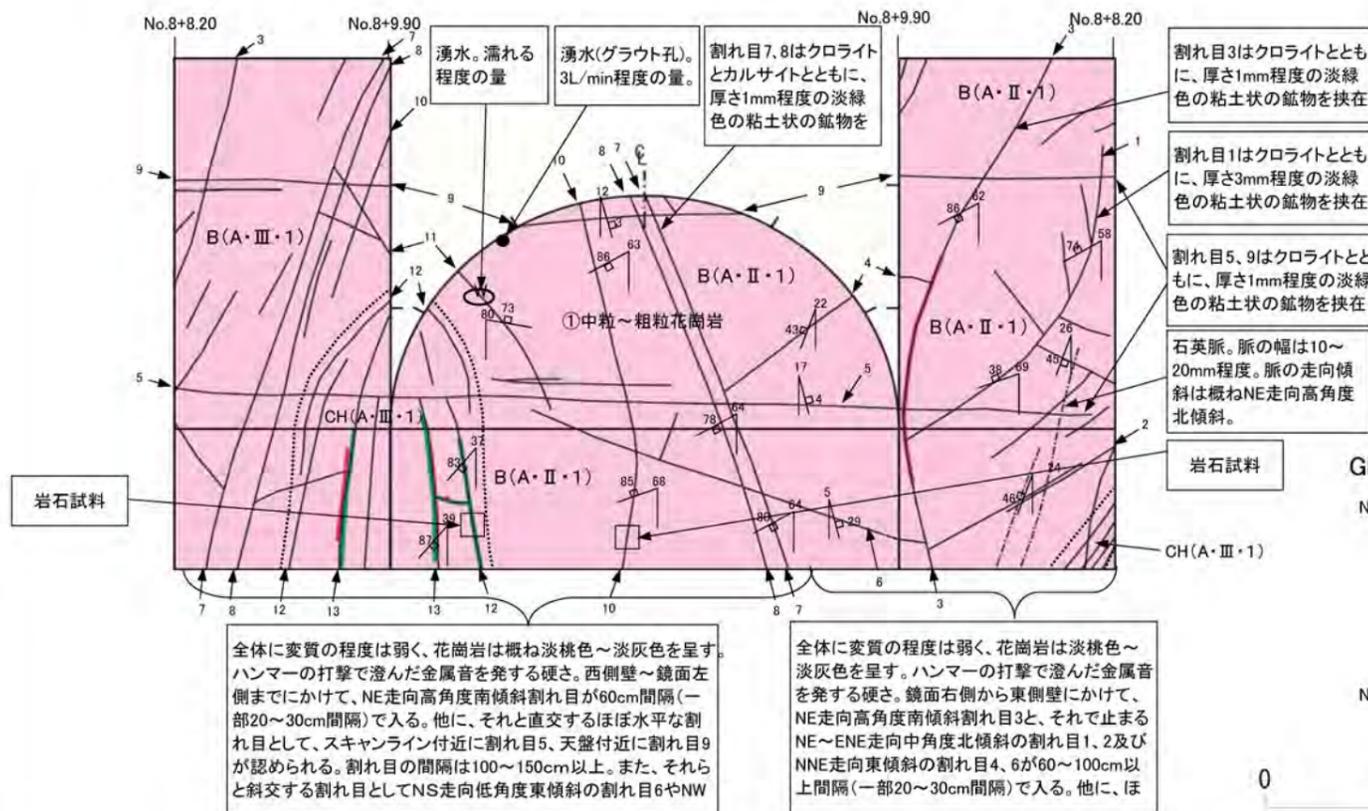
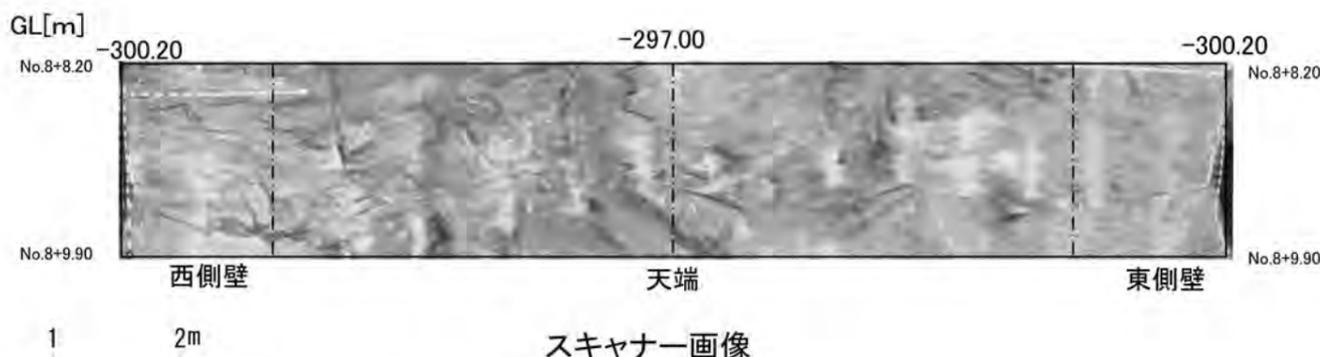
シート番号	300mアクセス坑道-63	日時	平成21年2月10日 0:20~1:50	位置・深度	300mアクセス坑道-63 G.L. 297.0 m~G.L. 300.2 m	観察・撮影者	
-------	---------------	----	-------------------------	-------	--	--------	--

全体に変質の程度は弱く、花崗岩は概ね淡桃色～淡灰色を呈す。ハンマーの打撃で澄んだ金属音を発する硬さ。西側壁～鏡面左側までにかけて、NE走向高角度南傾斜割れ目が60cm間隔(一部20~30cm間隔)で入る。他に、それと直交するほぼ水平な割れ目として、スキャンライン付近に割れ目5、天盤付近に割れ目9が認められる。割れ目の間隔は100~150cm以上。また、それらと斜交する割れ目としてNS走向低角度東傾斜の割れ目6やNW

全体に変質の程度は弱く、花崗岩は淡桃色～淡灰色を呈す。ハンマーの打撃で澄んだ金属音を発する硬さ。鏡面右側から東側壁にかけて、NE走向高角度南傾斜割れ目3と、それに斜交して止まる割れ目1、2及びENE走向中角度北傾斜の割れ目1、2及びNNE走向東傾斜の割れ目4、6が60~100cm以上間隔(一部20~30cm間隔)で入る。他に、ほ

岩種	花崗岩	電研式岩級	G.L. -297m~299m G.L. -299m~300.2m	B/CH B/CH
岩相	①中粒~粗粒花崗岩 (淡桃色、淡灰色)	RMR値	G.L. -297m~299m G.L. -299m~300.2m	77 80
風化	α	岩石試料番号	M300A63-1 (花崗岩)、M300A63-2 (花崗岩)	
変質	1~2	採水試料番号	無	
湧水	濡れる程度

当箇所はアクセス坑道の横坑であり、掘進方向はN11E方向である。横坑観察は鏡面から1.3m離れた場所より目視観察を実施した。岩種は花崗岩で、岩相は石英の粒径がφ2~7mm程度の中粒~粗粒花崗岩である。切羽全体にφ7~10mm程度までの淡桃色～淡灰色を帯びた長石が散在している。全体に花崗岩は変質の程度が弱く、黒雲母などの有色鉱物はクロライト化せずほぼ残存している。割れ目の主要な走向傾斜は、NS走向低角度東傾斜(ほぼ水平)とNE走向高角度南傾斜で、一部にNE~ENE中角度北傾斜やNW走向高角度北傾斜が認められる。鏡面右側から東側壁にかけて、NE走向高角度南傾斜割れ目3と、それに斜交して止まる割れ目1、2及び割れ目4、6が60~100cm以上間隔で入る。他に、ほぼ水平な割れ目5、9が認められる。西側壁～鏡面左側までにかけて、NE走向高角度南傾斜割れ目が20~30cm間隔で入る。他に、それと直交するほぼ水平な割れ目として、スキャンライン付近に割れ目5、天盤付近に割れ目9が認められる。割れ目の間隔は100~150cm以上。また、それらと斜交する割れ目としてNS系東傾斜の割れ目6や北傾斜の割れ目11などが認められる。

東側壁には、前回の観察に引き続き、石英脈がNE走向高角度北傾斜で層状に2層認められる。湧水は、鏡面左側の割れ目11から濡れる程度の量が認められた。岩級区分は、東側壁の一部及び鏡面左側~西側壁の一部で割れ目間隔が20~30cm程度で、ハンマーの打撃で澄んだ金属音を発する程度の硬さであることからCH(A・Ⅲ・1)級と判断した。その他の切羽の大半では、割れ目間隔が概ね60~100cm程度の間隔で、ハンマーの打撃で澄んだ金属音を発する程度の硬さであることからB(A・Ⅱ・1)級と判断した。グラウトは、鏡面右側の割れ目3、西側壁～鏡面左側の割れ目13にて赤色グラウトを、また、西側壁～鏡面左側の割れ目12, 13にて緑色のグラウトを最大で厚さ2mm確認した。

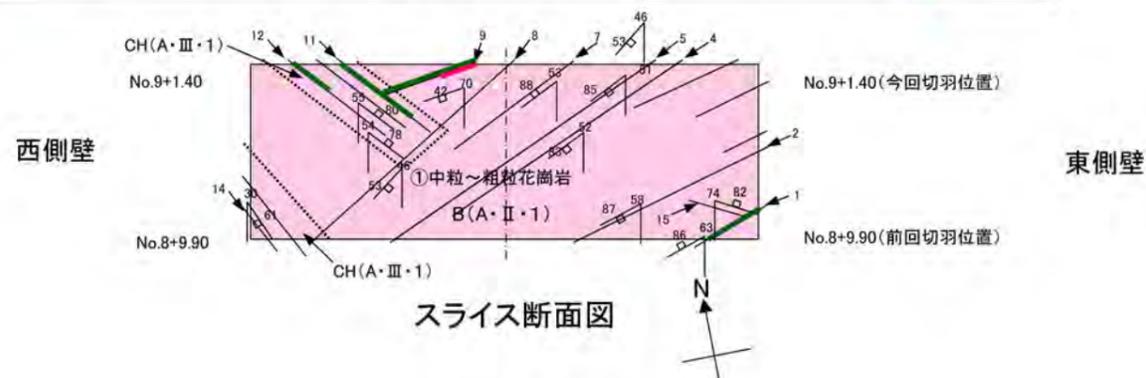
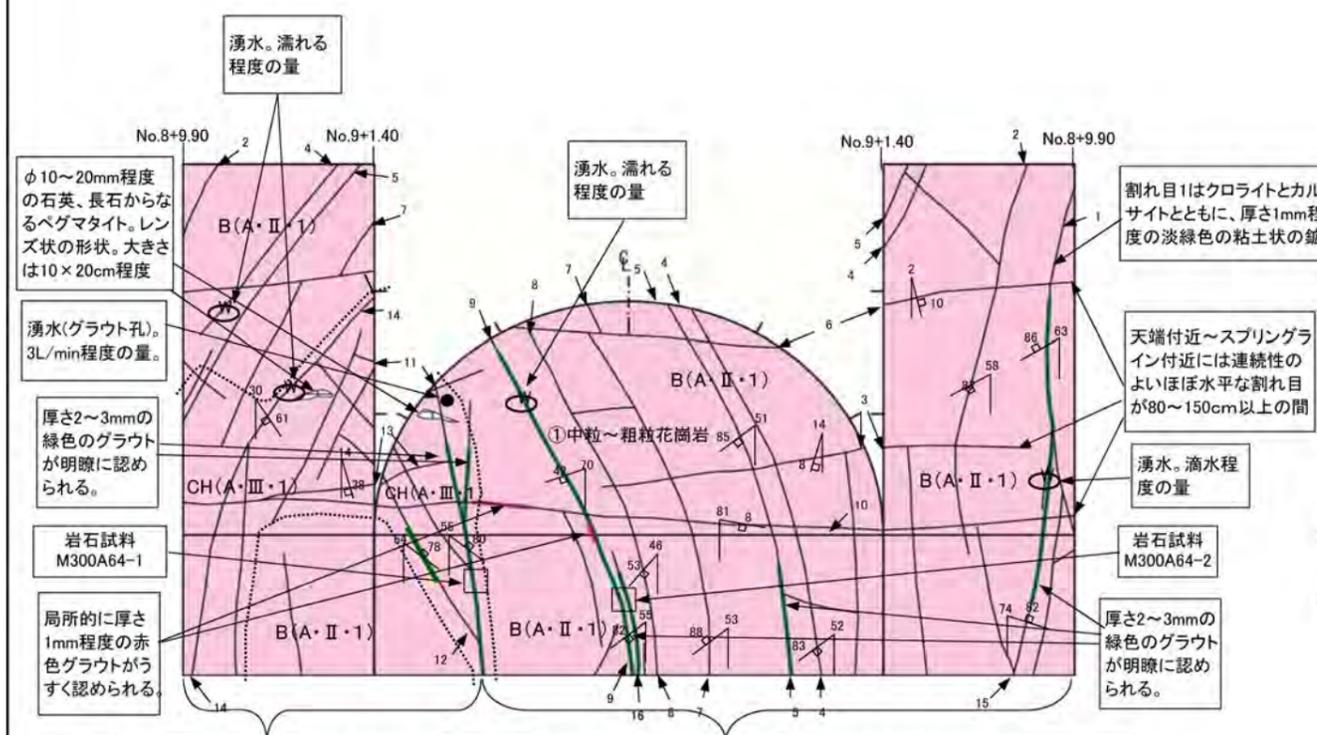
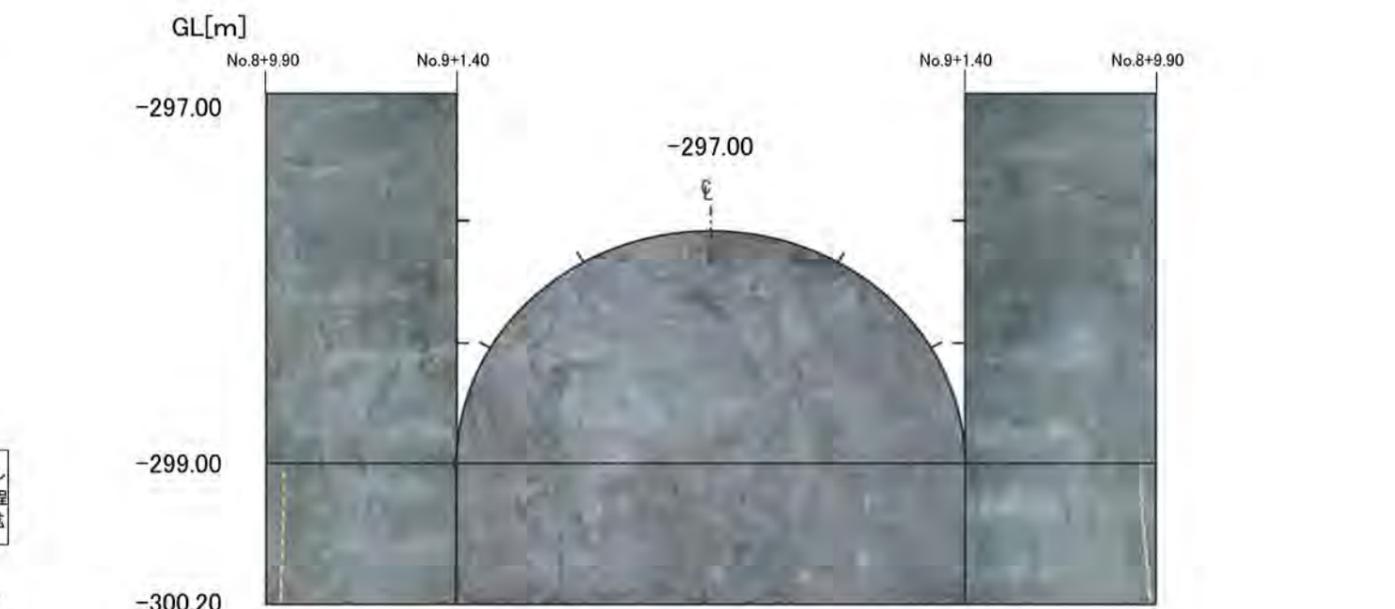
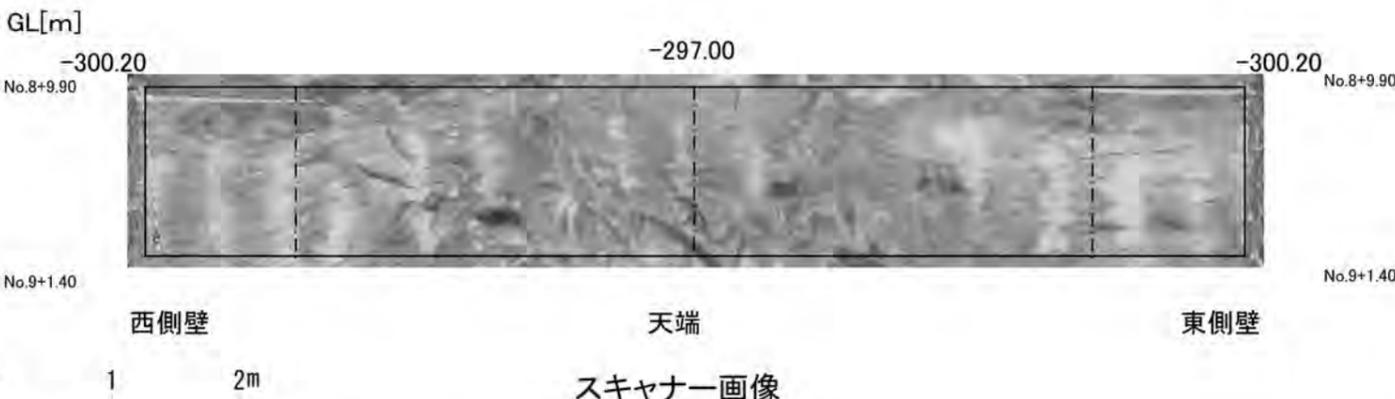
シート番号	300mアクセス坑道-64	日時	平成21年2月11日 1:00~2:30	位置・深度	300mアクセス坑道-64 G.L. 297.0 m~G.L. 300.2 m	観察・撮影者	
-------	---------------	----	-------------------------	-------	--	--------	--

全体に変質の程度は弱く、花崗岩は淡桃色~淡灰色を呈す。ハンマーの打撃で澄んだ金属音を発する硬さ。西側壁~鏡面左側までにかけて、NNW走向西傾斜の割れ目14やNW走向高角度北傾斜の割れ目11、12等が60~100cm程度の間隔(一部20~30cm間隔)で入る。他に、ほぼ水平な割れ目6、10が認められる。割れ目の走向は、鏡面左側でNW走向、鏡面右側でENE走向が卓越する。

全体に変質の程度は弱く、花崗岩は概ね淡桃色~淡灰色を呈す。ハンマーの打撃で澄んだ金属音を発する硬さ。鏡面左側~東側壁にかけて、NE~ENE走向高角度南傾斜割れ目が60~100cm程度の間隔で入る。他に、ほぼ水平な割れ目として、スプリングライン付近に割れ目10、天端付近に割れ目6、その間に割れ目3が認められる。この水平な割れ目の間隔は80~150cm以上。

岩種	花崗岩	電研式岩級	G.L. -297m~299m G.L. -299m~300.2m	B/CH B/CH
岩相	①中粒~粗粒花崗岩 (淡桃色、淡灰色)	RMR値	G.L. -297m~299m G.L. -299m~300.2m	73 80
風化	α	岩石試料番号	M300A64-1 (花崗岩)、M300A64-2 (花崗岩)	
変質	1~2	採水試料番号	無	
湧水	滴水程度

割れ目の主要な走向傾斜は、ほぼ水平で低角度南傾斜のものNE走向高角度南傾斜で、一部にNW走向高角度北傾斜が認められる。

鏡面左側~東側壁にかけては、NE~ENE走向高角度南傾斜割れ目が60~100cm程度で入る。また、ほぼ水平な割れ目として、スプリングライン付近に割れ目10、天端付近に割れ目6などが80~150cm以上の間隔で認められる。西側壁~鏡面左側にかけては、NNW走向西傾斜の割れ目14や、NW走向高角度北傾斜の割れ目11、12などが60~100cm程度の間隔(一部20~30cm間隔)で入り、他にほぼ水平な割れ目6や割れ目10が認められる。

西側壁及び鏡面左側には、レンズ状にペグマタイトが認められる。湧水は、東側壁の割れ目15から滴水程度の量、鏡面左側の割れ目9、西側壁の割れ目4、14から濡れる程度の量が認められた。

岩級区分は、鏡面左側~西側壁の一部で割れ目間隔が20~30cm程度で、ハンマーの打撃で澄んだ金属音を発する程度の硬さであることからCH(A・III・1)級と判断した。その他の切羽の大半では、割れ目間隔が概ね60~100cm程度の間隔で、ハンマーの打撃で澄んだ金属音を発する程度の硬さであることからB(A・II・1)級と判断した。

グラウトは、東側壁の割れ目1、15、鏡面の割れ目5、9、11、12、16にて緑色グラウトを最大厚さ2mmで、また、西側壁~鏡面左側の割れ目9、10にて赤色のグラウトを最大厚さ1mmで確認した。

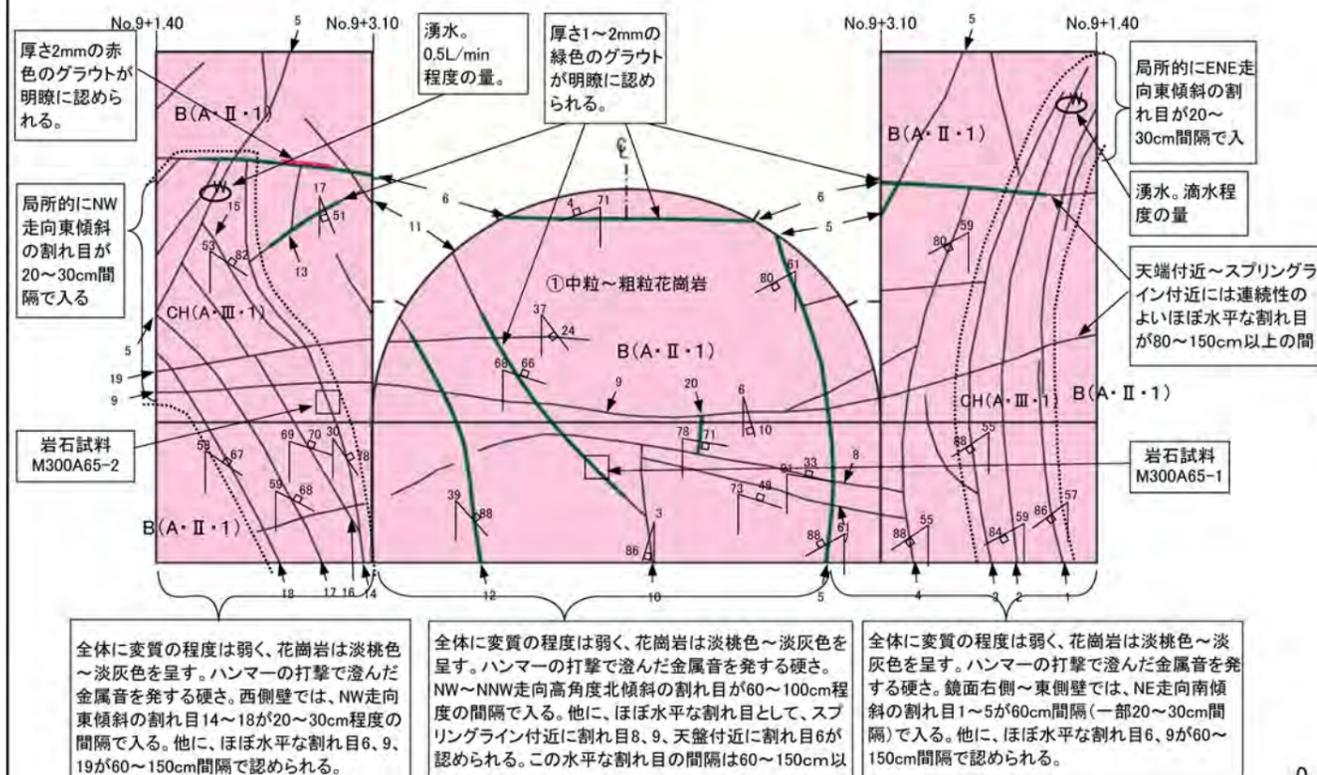
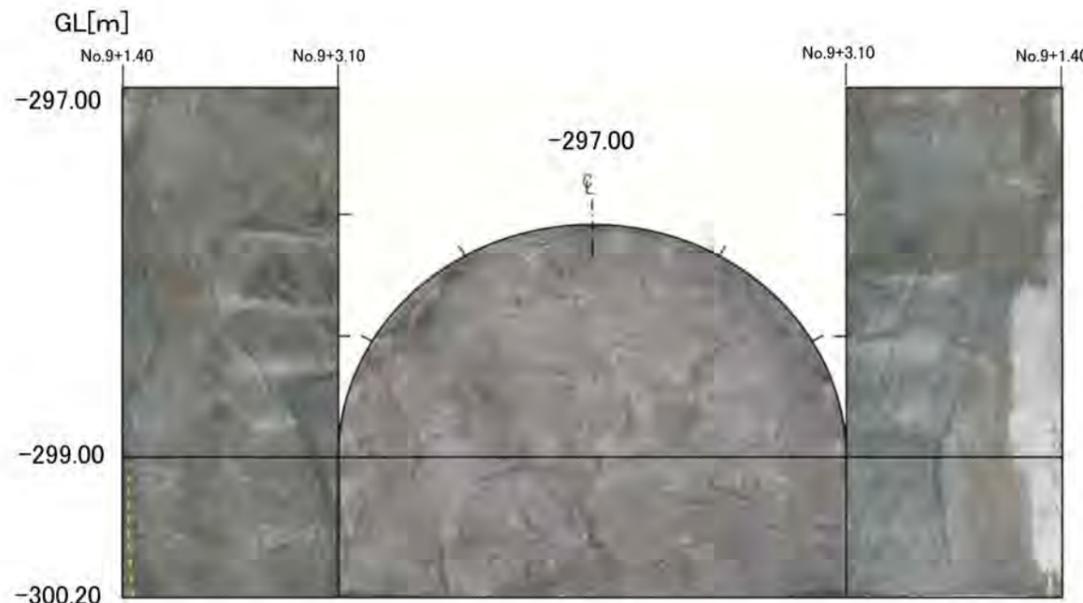
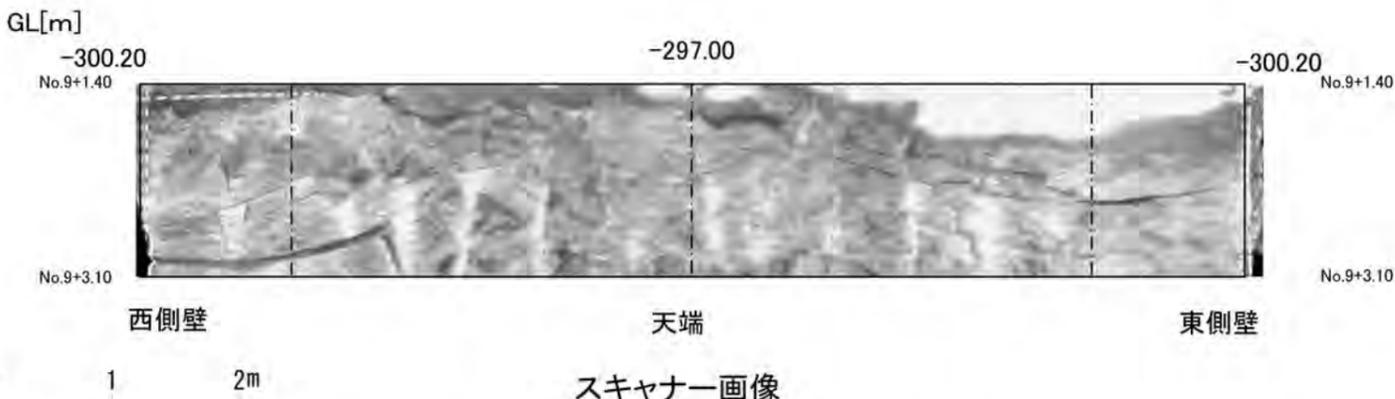
シート番号	300mアクセス坑道-65	日時	平成21年2月12日 0:30~2:00	位置・深度	300mアクセス坑道-65 G.L. 297.0 m~G.L. 300.2 m	観察・撮影者	
-------	---------------	----	-------------------------	-------	--	--------	--

岩種	花崗岩	電研式岩級	G.L. -297m~299m B/CH G.L. -299m~300.2m B/CH
岩相	①中粒~粗粒花崗岩 (淡桃色、淡灰色)	RMR値	G.L. -297m~299m 74 G.L. -299m~300.2m 77
風化	α	岩石試料番号	M300A65-1 (花崗岩・グラウト)、 M300A65-2 (花崗岩)
変質	1~2	採水試料番号	無
湧水	0.5L/min

当箇所はアクセス坑道の横坑であり、掘進方向はN11E方向である。横坑観察は鏡面から1.7m離れた場所より目視観察を実施した。
岩種は花崗岩で、岩相は石英の粒径がφ2~7mm程度の中粒~粗粒花崗岩である。切羽全体にφ7~10mm程度までの淡桃色~淡灰色を帯びた長石が散在している。
全体に花崗岩は変質の程度が弱く、黒雲母などの有色鉱物はクロライト化せずほぼ残存している。
割れ目の主要な走向傾斜は、低角度でほぼ水平とENE走向高角度南傾斜、NW~NNW走向高角度東傾斜である。
東側壁から鏡面右側にかけて、NE走向高角度南傾斜割れ目が60cm間隔(一部20~30cm間隔)で入る。鏡面にはNW~NNW走向高角度北傾斜の割れ目が60~100cm程度の間隔で入る。西側壁には、NW走向東傾斜の割れ目が20~30cm程度の間隔で入る。ほぼ水平な割れ目として、スプリングライン付近に割れ目8、9、天盤付近に割れ目6が認められる。この水平な割れ目の間隔は60~150cm以上。
湧水は、東側壁の割れ目2で通水程度、西側壁の割れ目5から0.5L/min程度の量が認められた。
岩級区分は、西側壁及び東側壁の一部では、割れ目間隔が20~30cm程度で、ハンマーの打撃で澄んだ金属音を発する程度の硬さであることからCH(A・Ⅲ・1)級と判断した。その他の切羽の大半では、割れ目間隔が概ね60~150cm程度の間隔で、ハンマーの打撃で澄んだ金属音を発する程度の硬さであることからB(A・Ⅱ・1)級と判断した。
グラウトは、東側壁の割れ目5、6、鏡面の割れ目5、6、11、12、20西側壁割れ目6、13にて明瞭な緑色グラウトを、また、西側壁の割れ目6にて赤色グラウトを最大で厚さ2mm確認した。
