A工区地質記載シート

A3-請負-計測工(地質)-090120

シート番号	300mアクセス坑道-50	日時	平成21年1月20日 5:30~7:00	位置・深度	300mアクセス坑道-50 G.L. 297.0 m~G.L. 300.2 m	観察・撮影者	
-------	---------------	----	-------------------------	-------	--	--------	--

請負人 大林・大成・間特定建設工事共同企業体
現場代理人

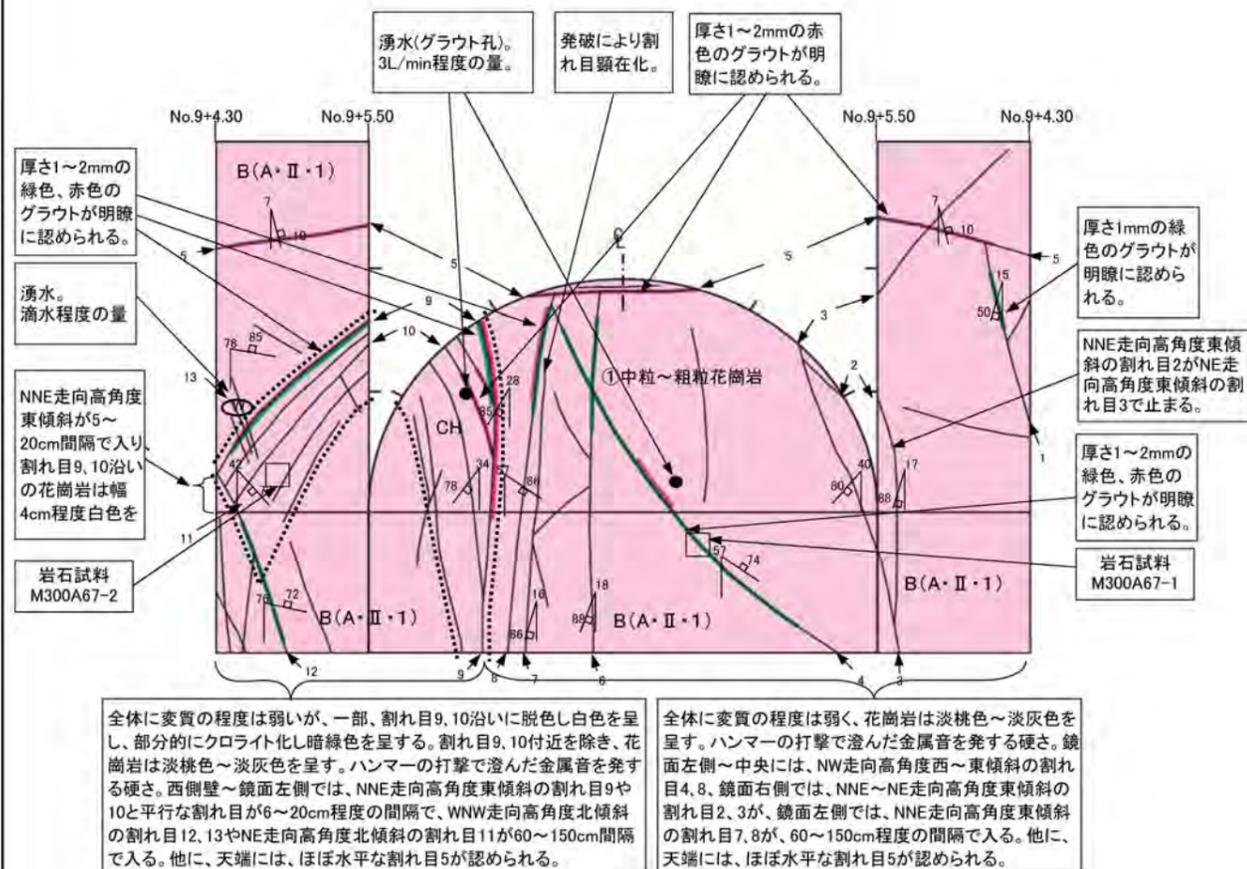
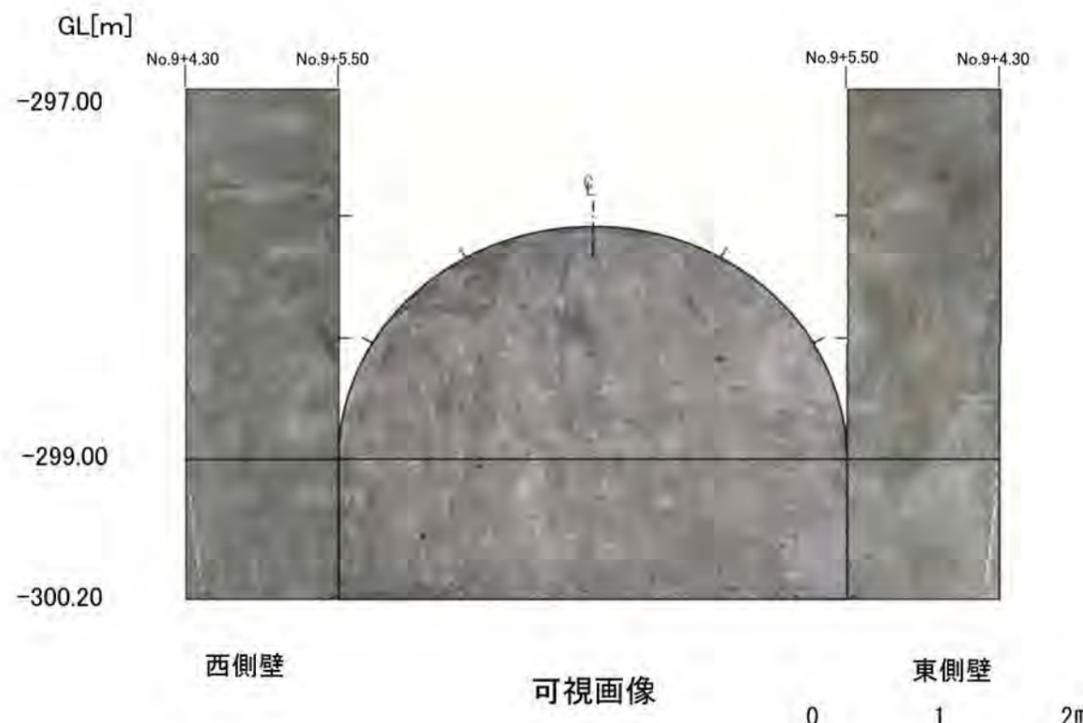
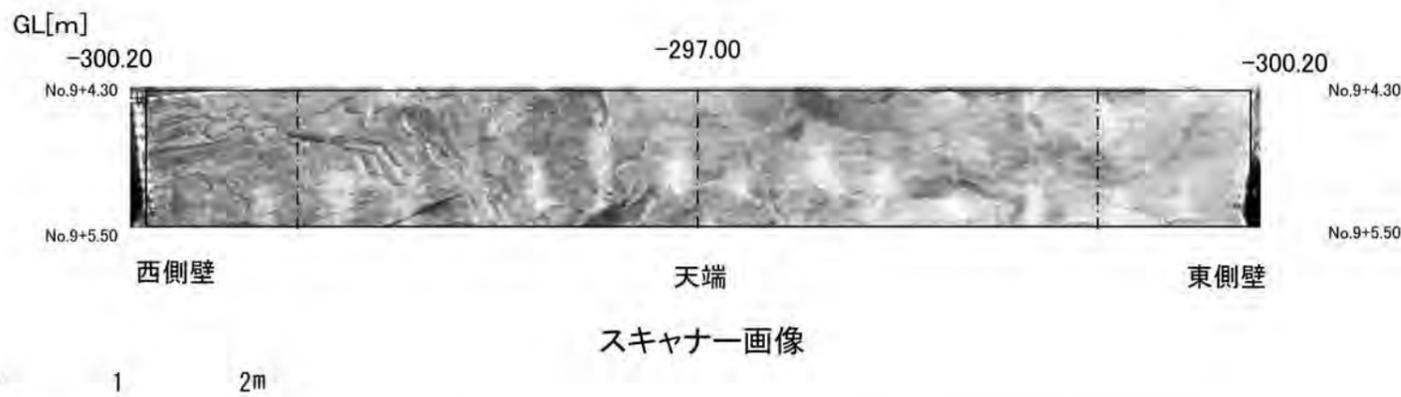
全体に変質の程度は弱い、一部、割れ目9, 10沿いに脱色し白色を呈し、部分的にクロライト化し暗緑色を呈する。割れ目9, 10付近を除き、花崗岩は淡桃色~淡灰色を呈す。ハンマーの打撃で澄んだ金属音を発する硬さ。西側壁~鏡面左側では、NNE走向高角度東傾斜の割れ目9や10と平行な割れ目が6~20cm程度の間隔で、WNW走向高角度北傾斜の割れ目12, 13やNE走向高角度北傾斜の割れ目11が60~150cm間隔で入る。他に、天端には、ほぼ水平な割れ目5が認められる。

全体に変質の程度は弱く、花崗岩は淡桃色~淡灰色を呈す。ハンマーの打撃で澄んだ金属音を発する硬さ。鏡面左側~中央には、NW走向高角度西~東傾斜の割れ目4, 8、鏡面右側では、NNE~NE走向高角度東傾斜の割れ目2, 3が、鏡面左側では、NNE走向高角度東傾斜の割れ目7, 8が、60~150cm程度の間隔で入る。他に、天端には、ほぼ水平な割れ目5が認められる。

岩種	花崗岩	電研式岩級	G.L. -297m~299m B/CH G.L. -299m~300.2m B/CH
岩相	①中粒~粗粒花崗岩 (淡桃色、淡灰色)	RMR値	G.L. -297m~299m 74 G.L. -299m~300.2m 80
風化	α	岩石試料番号	M300A67-1 (花崗岩・グラウト)、 M300A67-2 (花崗岩・グラウト)
変質	1~3	採水試料番号	無
湧水	滴水程度

鏡面左側~中央には、NW走向高角度西~東傾斜の割れ目4, 8、鏡面右側では、NNE~NE走向高角度東傾斜の割れ目2, 3が、鏡面左側では、NNE走向高角度東傾斜の割れ目(発破により顕在化)7, 8が、60~150cm程度の間隔で入る。西側壁~鏡面左側では、NNE走向高角度東傾斜の割れ目9, 10が5~20cm程度の間隔で、WNW走向高角度北傾斜の割れ目12, 13やNE走向高角度北傾斜の割れ目11が60~150cm間隔で入る。他に天端付近にほぼ水平な割れ目5が認められる。

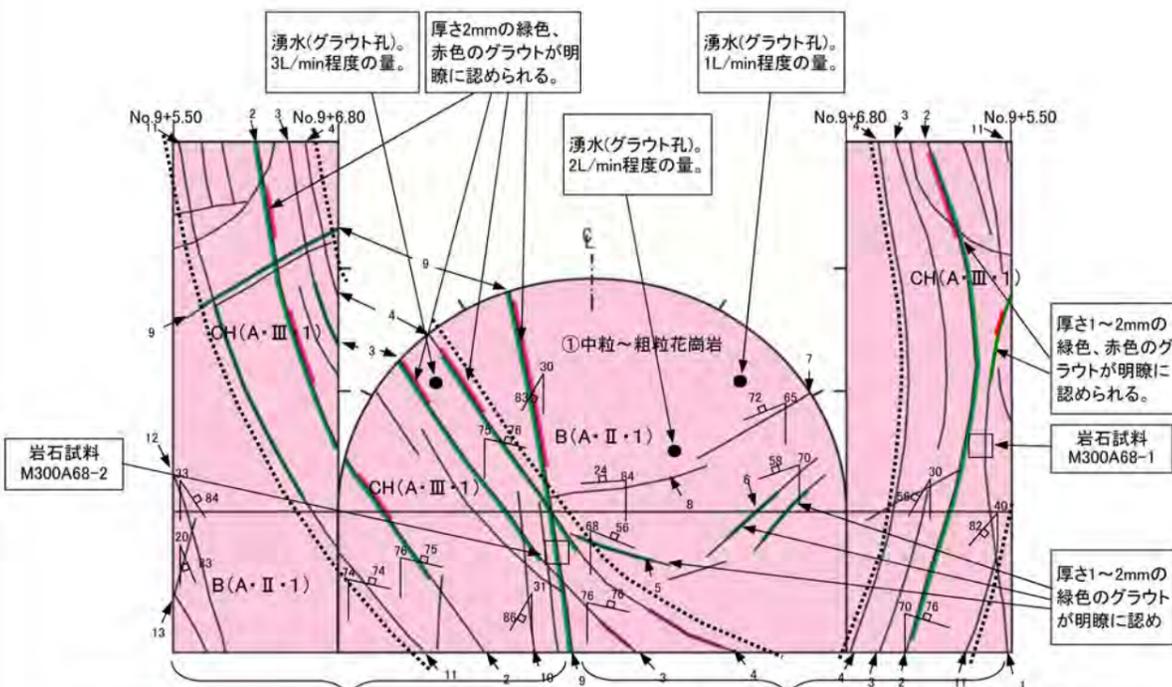
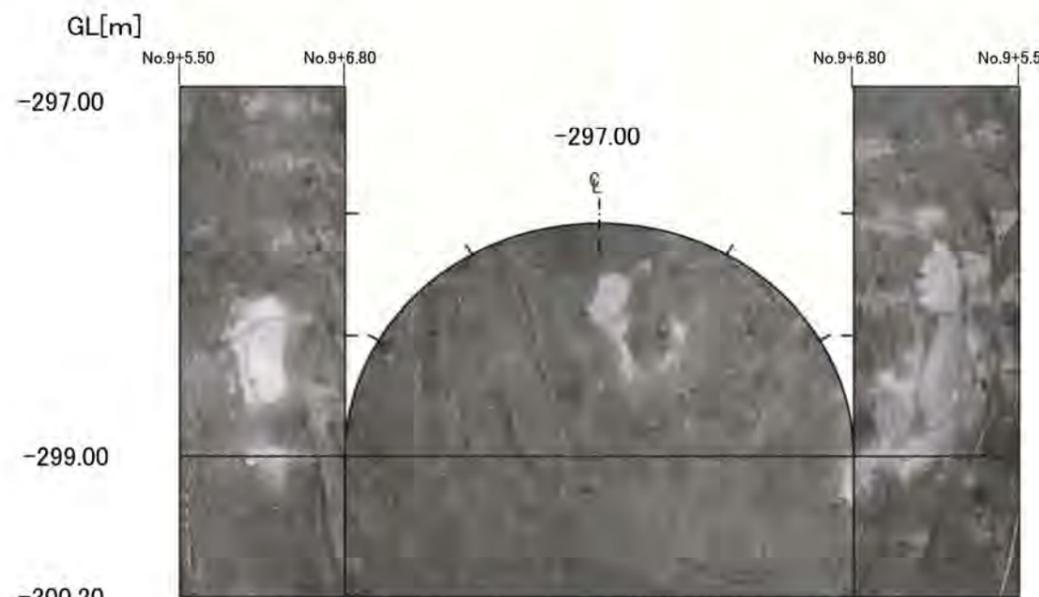
全体に変質の程度は弱く、花崗岩は淡桃色～淡灰色を呈す。ハンマーの打撃で澄んだ金属音を発する硬さ。西側壁～鏡面中央では、WNW走向高角度北傾斜の割れ目2, 3, 4, 11が30～60cm間隔で認められる。また、NE走向高角度東傾斜の割れ目9, 10が下半において一部30cm程度の間隔で認められる。他に、NW走向高角度北傾斜の割れ目12やNS走向高角度西傾斜の割れ目13が認められる。

全体に変質の程度は弱く、花崗岩は淡桃色～淡灰色を呈す。ハンマーの打撃で澄んだ金属音を発する硬さ。鏡面中央～東側壁では、WNW走向高角度北傾斜の割れ目2, 3, 4, 11やNE走向高角度南傾斜の割れ目1が60～100cm程度の間隔(一部30～60cm間隔)で認められる。また、鏡面中央～右側には、EW走向低～高角度北傾斜の割れ目6, 7, 8が、60～100cm程度の間隔で入る。

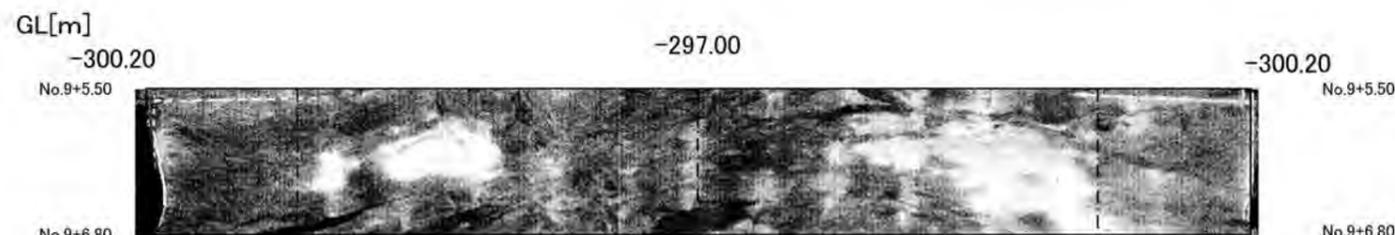
スキャナー画像

岩種	花崗岩	電研式岩級	G.L. -297m~299m G.L. -299m~300.2m	B/CH B/CH
岩相	①中粒～粗粒花崗岩 (淡桃色、淡灰色)	RMR値	G.L. -297m~299m G.L. -299m~300.2m	80 80
風化	α	岩石試料番号	M300A68-1 (花崗岩・グラウト)、 M300A68-2 (花崗岩・グラウト)	
変質	1~2	採水試料番号	無	
湧水	無

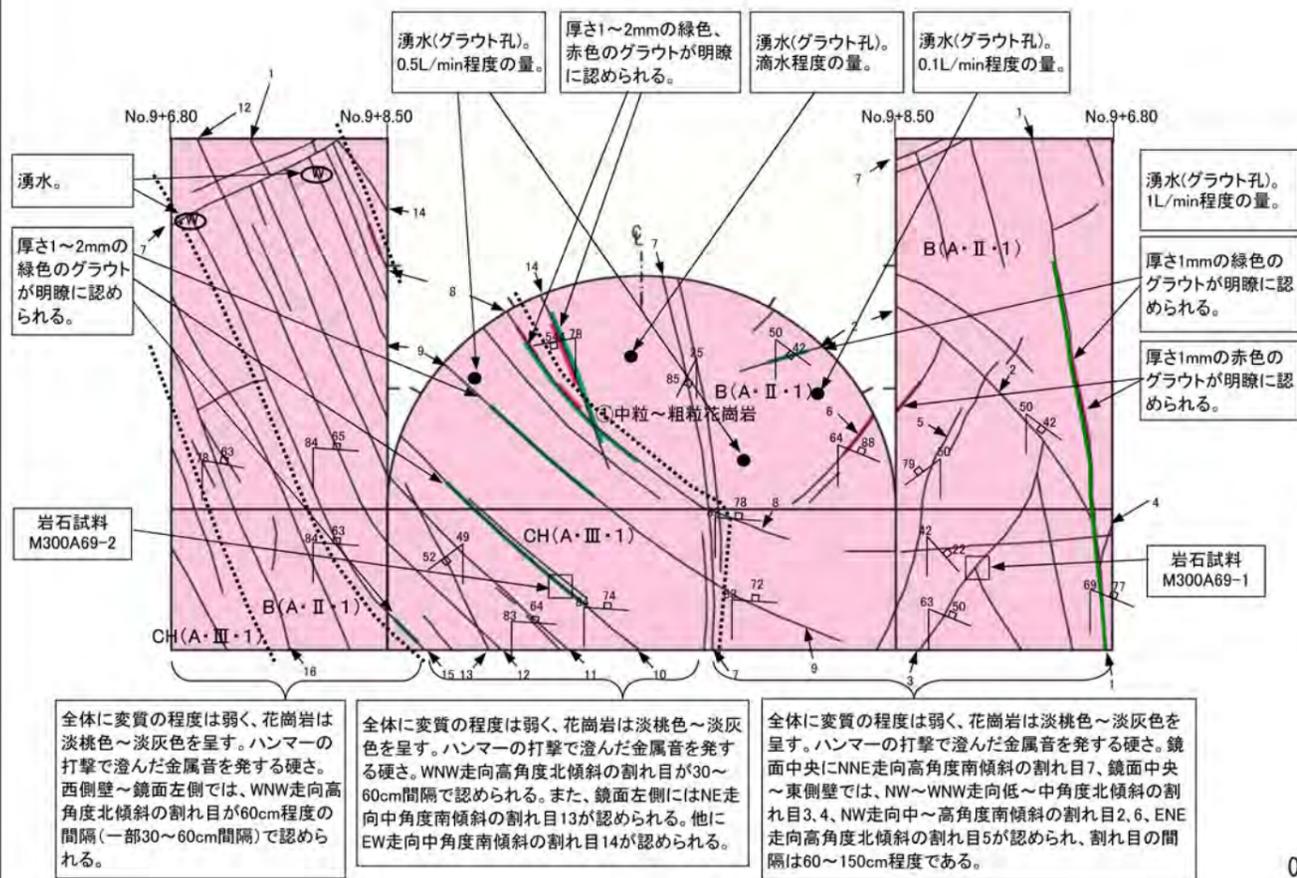
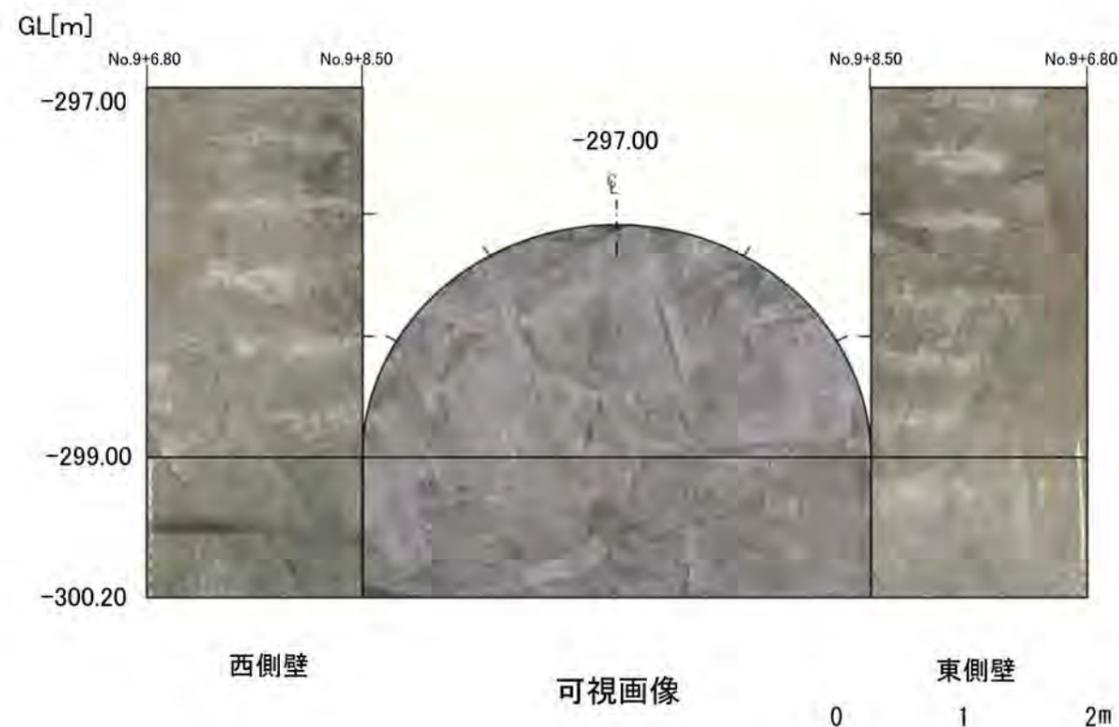
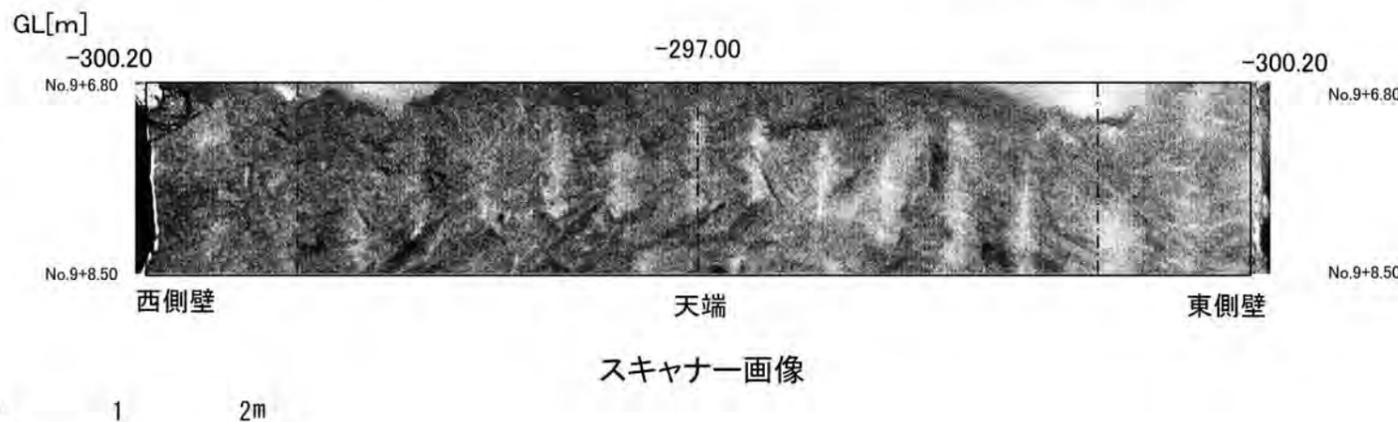
岩種	花崗岩	電研式岩級	G.L. -297m~299m B/CH G.L. -299m~300.2m B/CH
岩相	①中粒~粗粒花崗岩 (淡桃色、淡灰色)	RMR値	G.L. -297m~299m 74 G.L. -299m~300.2m 80
風化	α	岩石試料番号	M300A69-1 (花崗岩)、 M300A69-2 (花崗岩・グラウト)
変質	1~2	採水試料番号	無
湧水	滴水程度

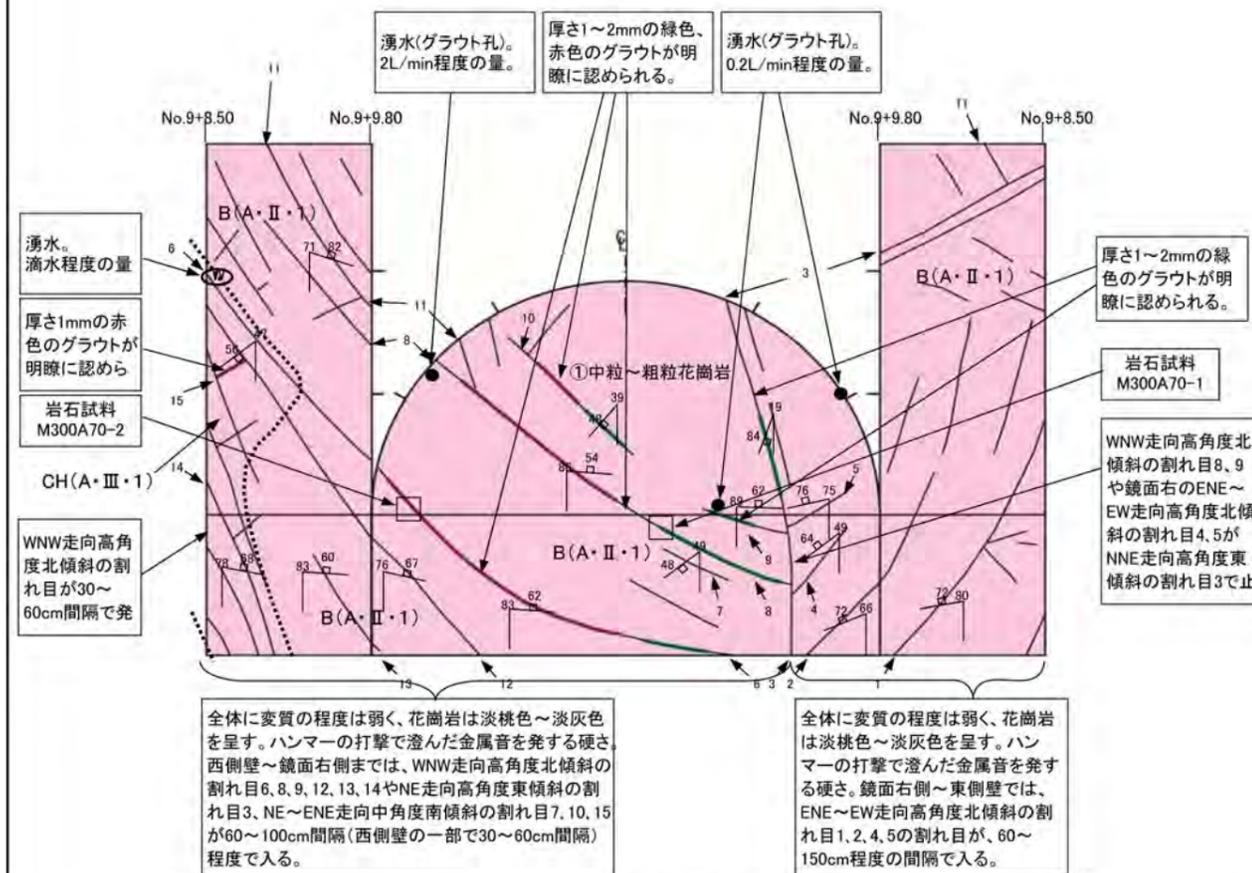
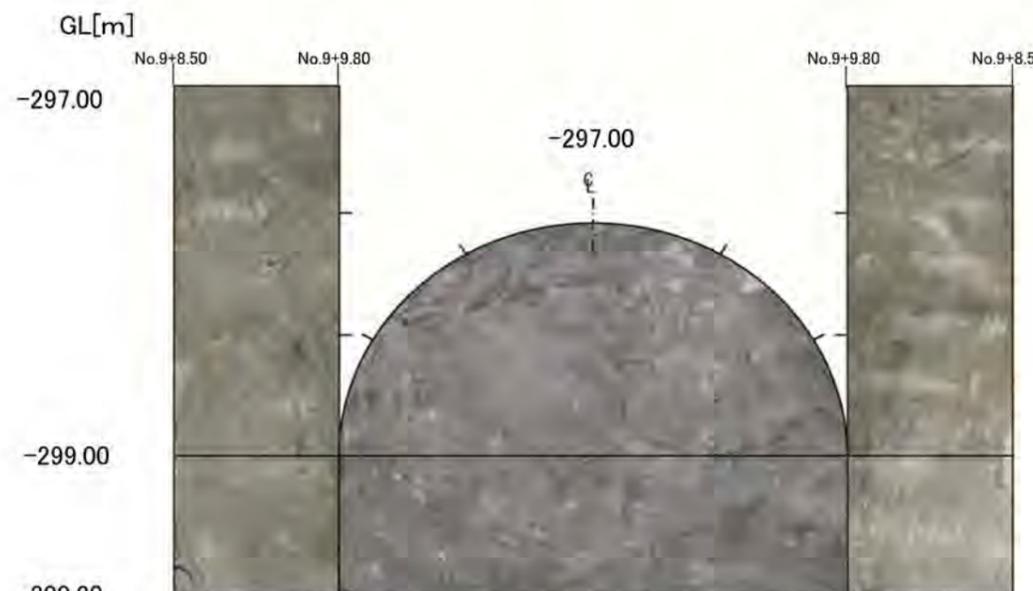
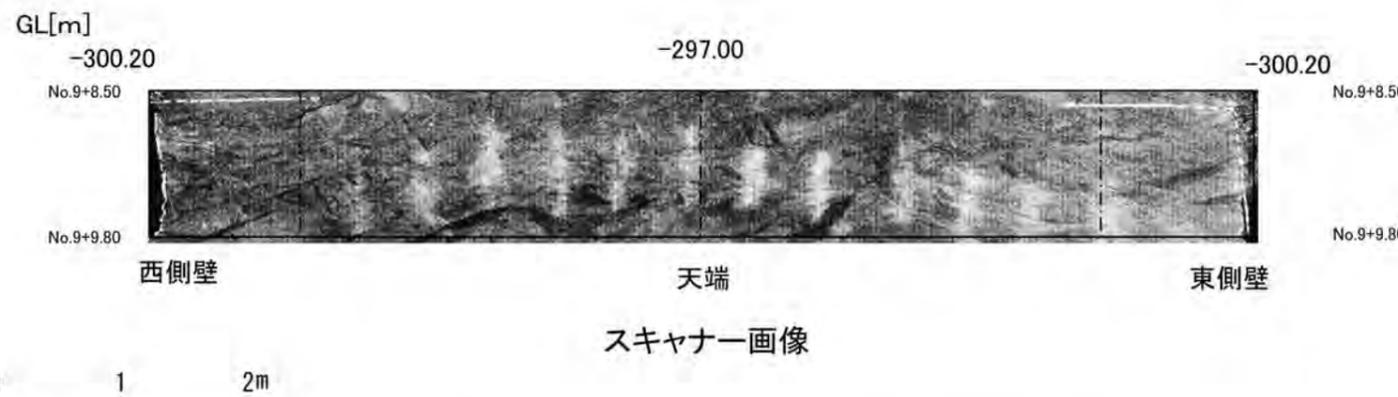
岩種	花崗岩	電研式岩級	G.L. -297m~299m B/CH G.L. -299m~300.2m B/CH
岩相	①中粒~粗粒花崗岩 (淡桃色、淡灰色)	RMR値	G.L. -297m~299m 74 G.L. -299m~300.2m 80
風化	α	岩石試料番号	M300A70-1 (花崗岩・グラウト)、 M300A70-2 (花崗岩・グラウト)
変質	1~2	採水試料番号	無
湧水	滴水程度
