# A工区地質記載シート

A4-請負-計測工(地質)- 110926

シート番号	500mアクセス北 下半南1	日時	2011/9/26 11:00~12:00	位置・深度	500mアクセス北下半南1 G. L. -498.5 m~G. L. -500.2 m	観察・撮影者	
-------	-------------------	----	--------------------------	-------	--	--------	--

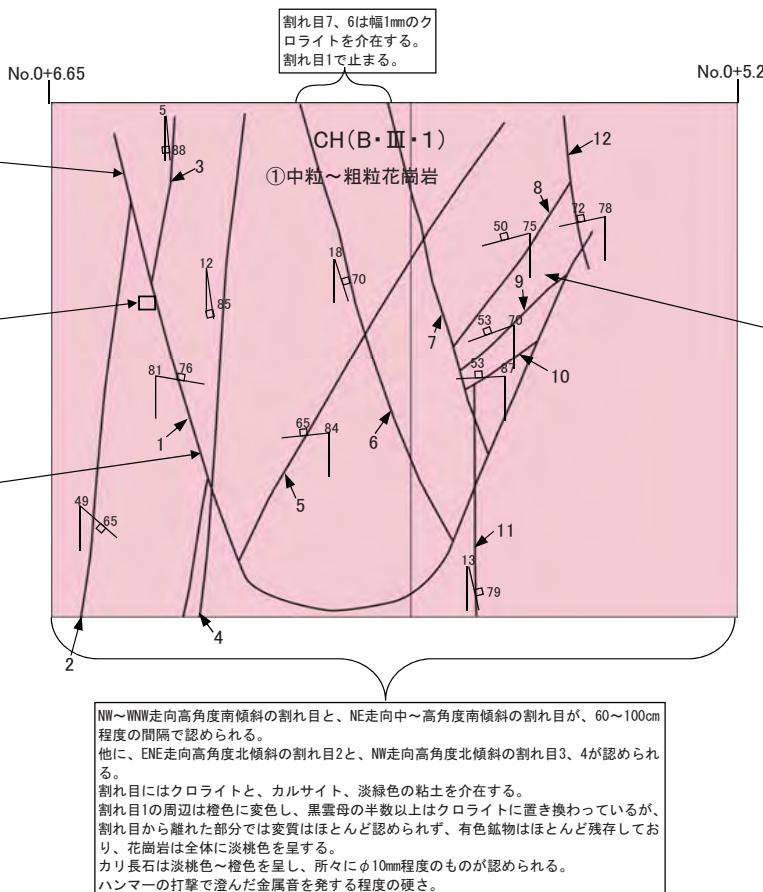
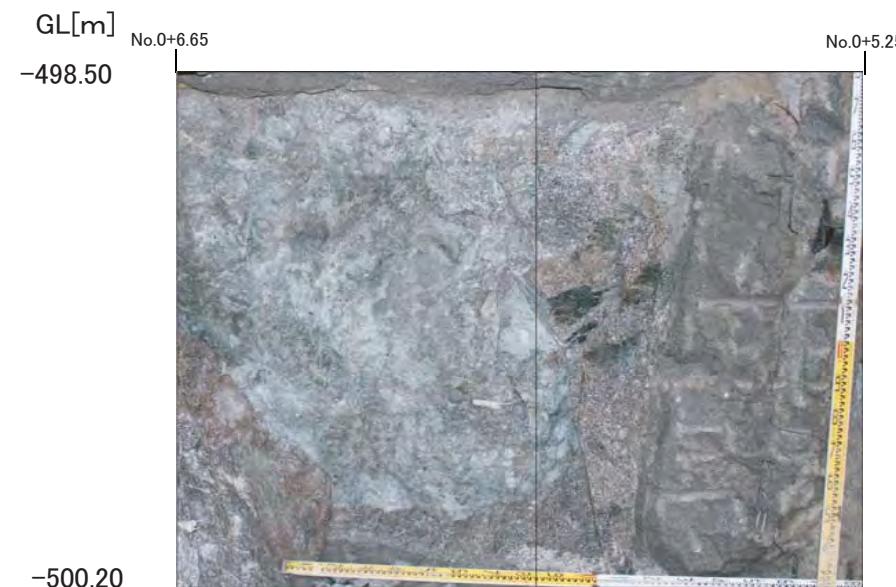
岩種	花崗岩	電研式岩級	G. L. -498.5m～-499.85m G. L. -499.85m～-500.2m	CH CH	特 記 事 項	当箇所は500mアプローチ坑道の下半であり、掘進方向はN41E方向である。その南側の壁面を観察したものである。岩種は花崗岩で、岩相は石英の粒径がφ2～7mm程度の中粒～粗粒花崗岩である。所々にφ10mm程度のカリ長石が認められる。花崗岩は全体に変質の程度は弱く、黒雲母などの有色鉱物はほとんど残存しているが、割れ目1の周辺では花崗岩は橙色を呈し、黒雲母の半数以上はクロライトに置き換わっている。主にNNW～NNE走向高角度西傾斜の割れ目に沿って、割れ目周辺の花崗岩は、幅10～20mm程度が橙色を呈する。割れ目はNW～WNW走向高角度南傾斜と、NW走向中～高角度南傾斜のもののが主体である。他に、ENE走向高角度北傾斜の割れ目と、NW走向高角度北傾斜の割れ目が認められた。割れ目介在物はクロライト、カルサイト、淡緑色の粘土が認められた。
岩相	①中粒～粗粒花崗岩（淡桃色、橙色）	RMR値	G. L. -498.5m～-499.85m G. L. -499.85m～-500.2m	67 67		湧水は認められなかった。岩級区分は、割れ目間隔が概ね60～100cm程度で、ハンマーの打撃で金属音を発する程度の硬さであることから、CH(B・III・1)級と評価した。
風化	α	岩石試料番号	500mアプローチ下半南R1-1(花崗岩)			
変質	1～3	採水試料番号		-		
湧水	無し

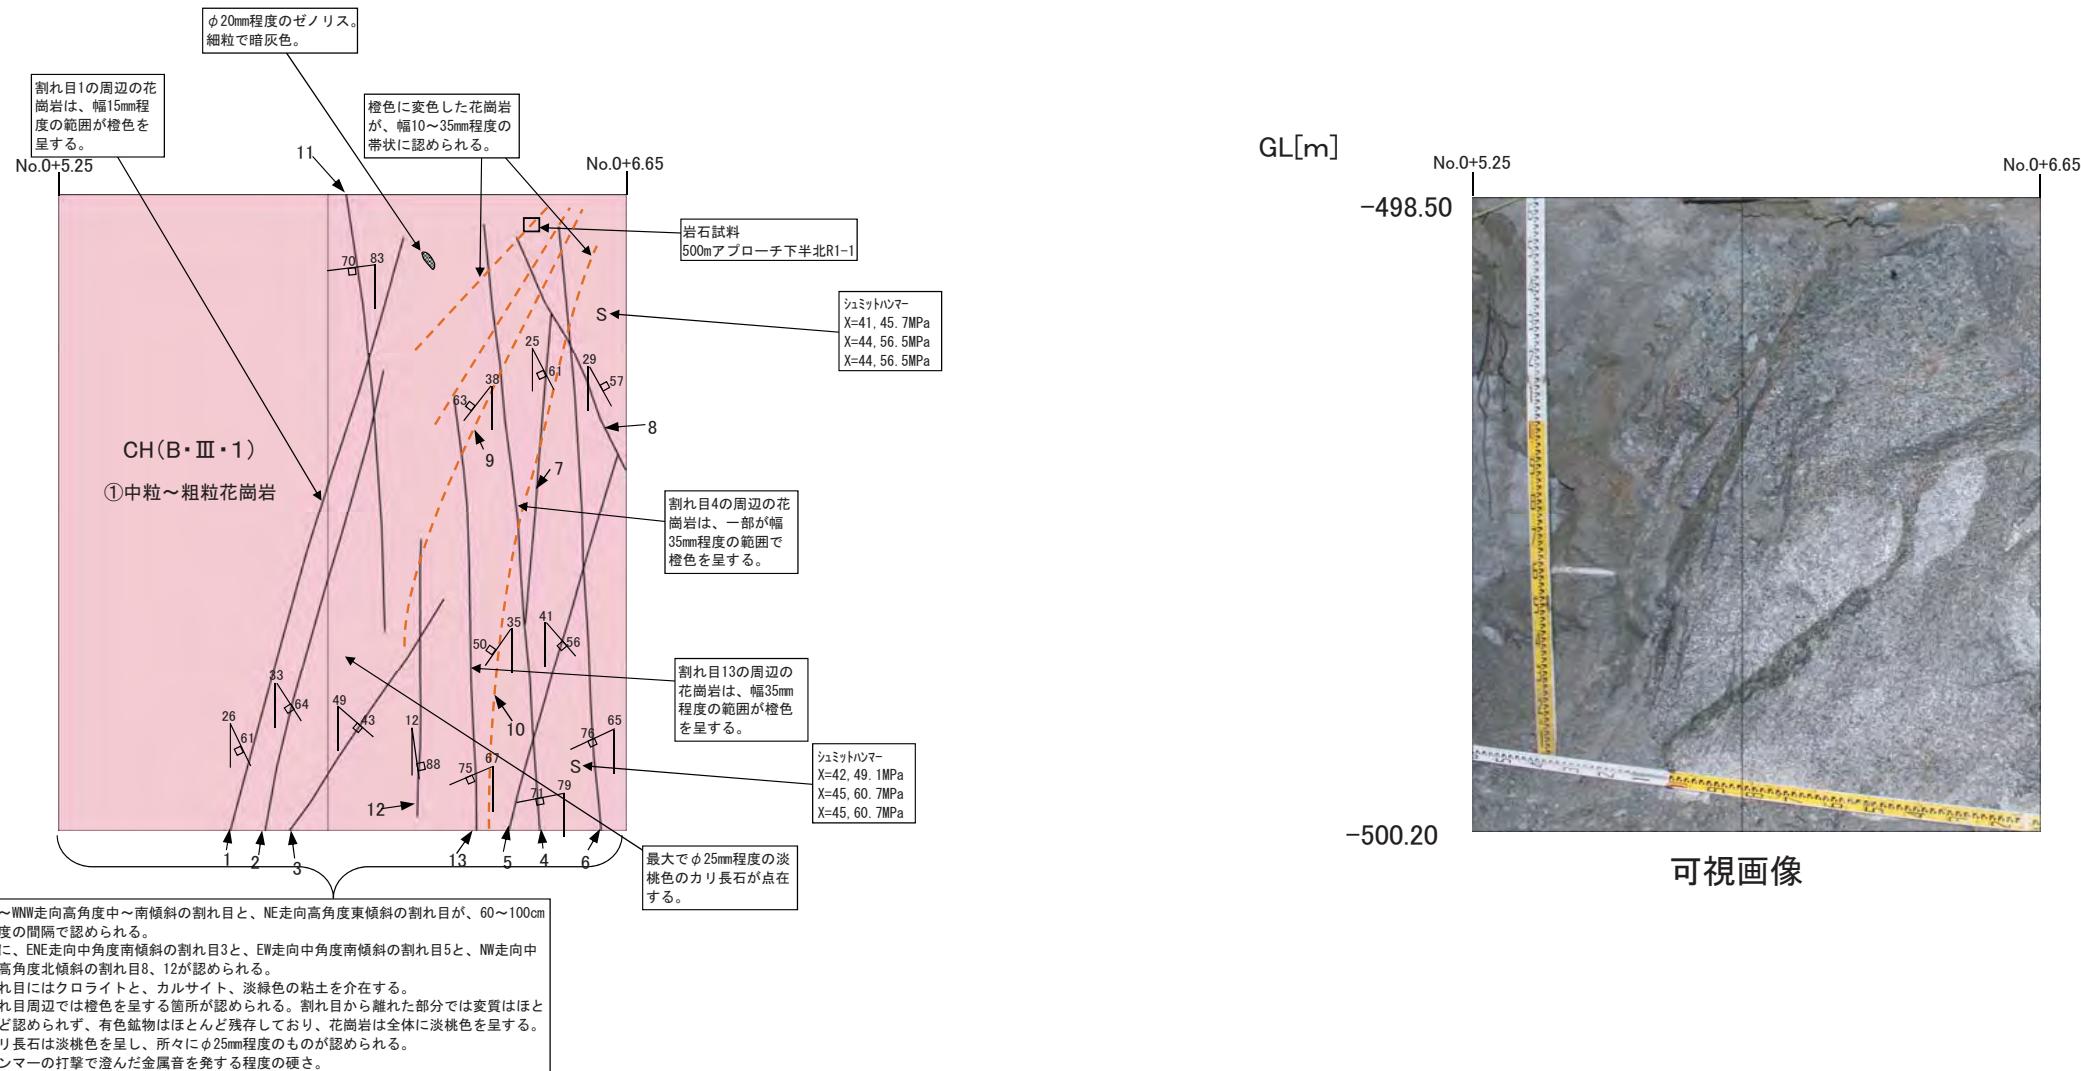
シート番号	500mアクセス北 下半北1	日時	2011/9/26 11:00~12:00	位置・深度	500mアクセス北下半北1 G. L. -498.5 m ~ G. L. -500.2 m	観察・撮影者	
-------	-------------------	----	--------------------------	-------	--	--------	--

岩種	花崗岩	電研式岩級	G. L. -498.5m ~ -499.85m G. L. -499.85m ~ -500.2m	CH CH	特 記 事 項	当箇所は500mアプローチ坑道の下半であり、掘進方向はN41E方向である。その北側の壁面を観察したものである。 岩種は花崗岩で、岩相は石英の粒径がφ 2~7mm程度の中粒～粗粒花崗岩である。φ 25mm程度までのカリ長石が点在する。 割れ目の周辺に橙色の変色が認められる他、幅35mm程度までの帯状に橙色に変色した箇所が認められるが、花崗岩は全体に変質の程度は弱く、黒雲母などの有色鉱物はほとんど残存している。 割れ目はNW～WW走向中～高角度南傾斜と、NE走向高角度東傾斜のものが主体である。他に、ENE走向中角度南傾斜の割れ目と、EW走向中角度南傾斜の割れ目と、NW走向中～高角度北傾斜の割れ目が認められた。 割れ目自体はクロライト、カルサイト、淡緑色の粘土が認められた。
岩相	①中粒～粗粒花崗岩（淡桃色、橙色）	RMR値	G. L. -498.5m ~ -499.85m G. L. -499.85m ~ -500.2m	67 67		
風化	α	岩石試料番号	500mアプローチ下半北R1-1(花崗岩)			
変質	1～3	採水試料番号		-		
湧水	無し

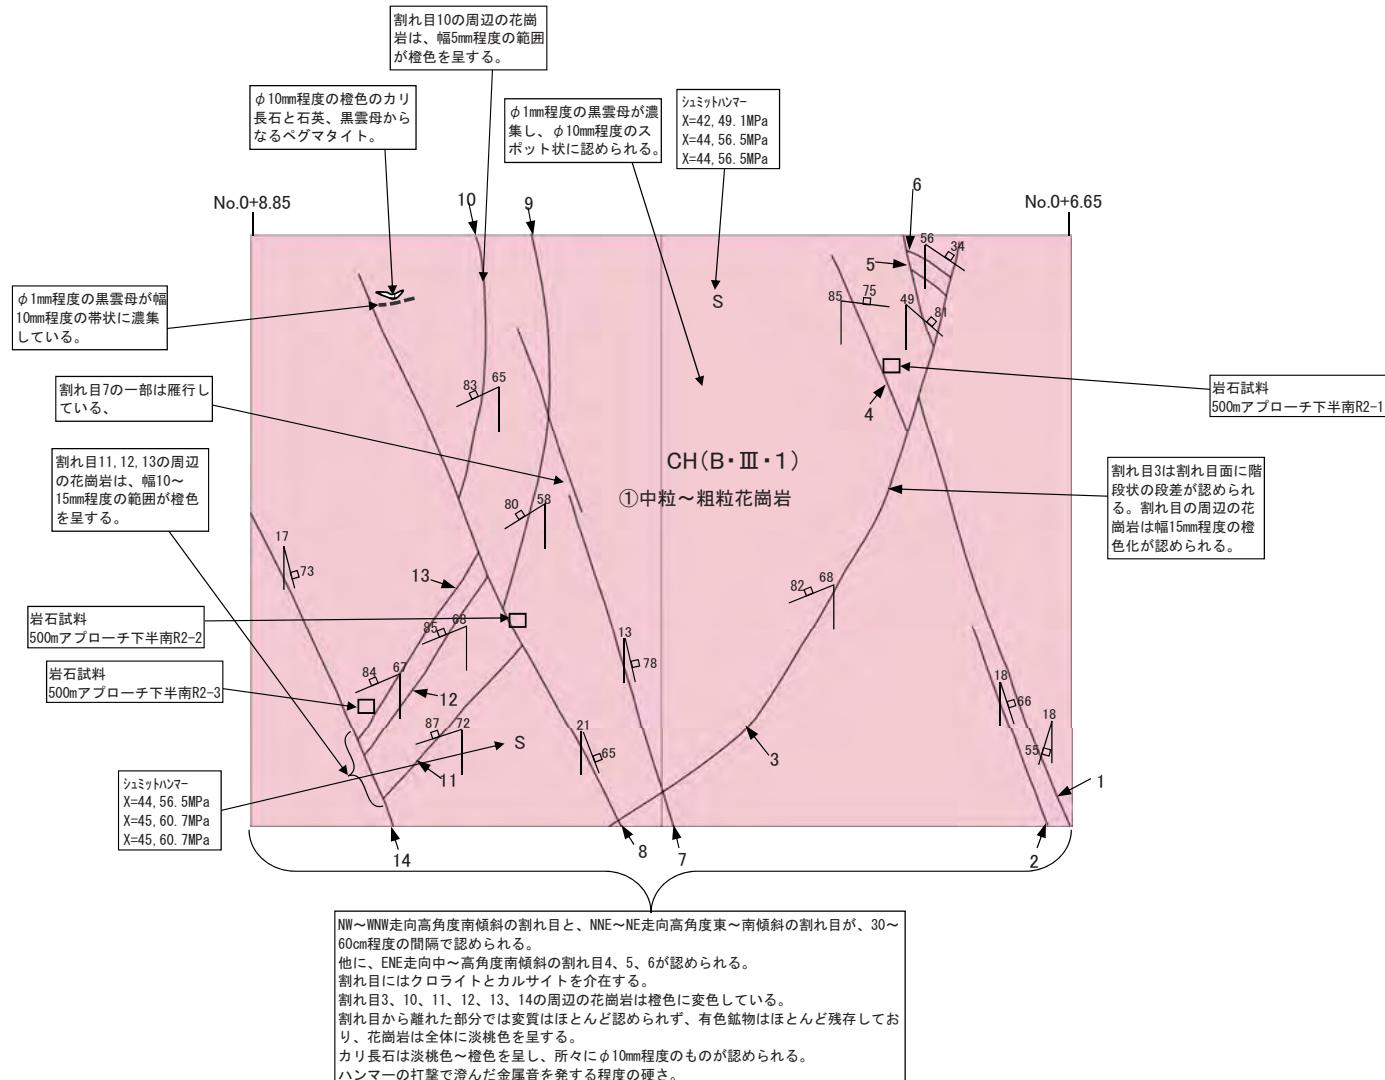
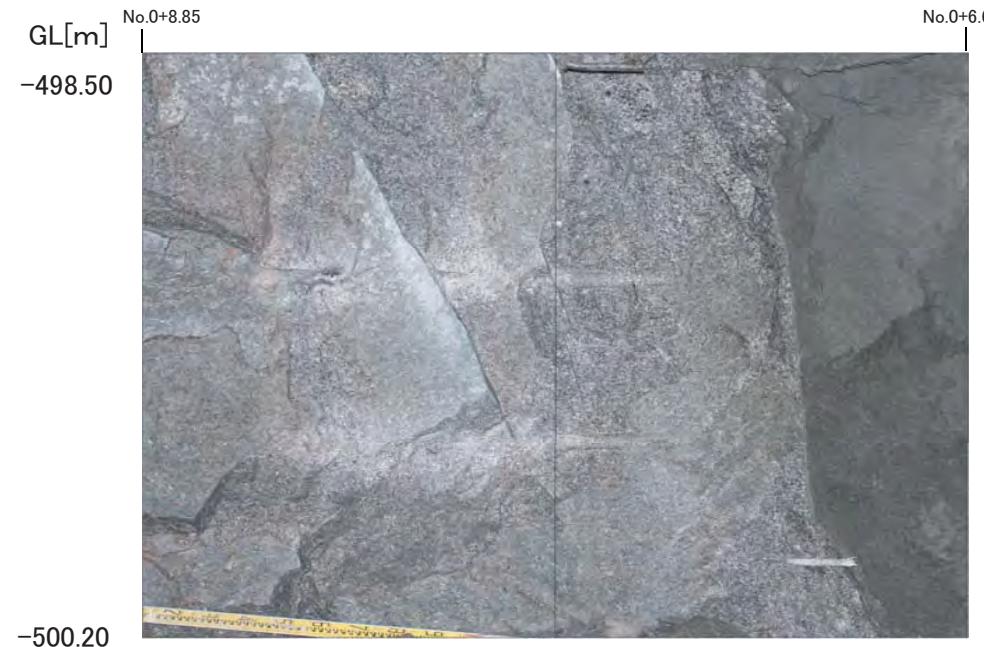
シート番号	500mアクセス北 下半南2	日時	2011/9/29 9:30~10:00	位置・深度	500mアクセス北下半南2 G. L. -498.5 m ~ G. L. -500.2 m	観察・撮影者	
-------	-------------------	----	-------------------------	-------	--	--------	--

岩種	花崗岩	電研式岩級	G. L. -498.5m ~ -499.85m G. L. -499.85m ~ -500.2m	CH CH	特 記 事 項	当箇所は500mアプローチ坑道の下半であり、掘進方向はN41E方向である。その南側の壁面を観察したものである。 岩種は花崗岩で、岩相は石英の粒径がφ2~7mm程度の中粒~粗粒花崗岩である。所々にφ10mm程度のカリ長石が認められる。 花崗岩は全体に変質の程度は弱く、黒雲母などの有色鉱物はほとんど残存しているが、割れ目3、10、11、12、13の周辺では花崗岩は橙色を呈する。 割れ目はNW~WNW走向高角度南傾斜と、NNE~NE走向高角度東~南傾斜のものが主体である。他に、ENE走向中~高角度南傾斜の割れ目が認められた。 割れ目内在物はクロサイトとカルサイトが認められた。
岩相	①中粒~粗粒花崗岩 (淡桃色、橙色)	RMR値	G. L. -498.5m ~ -499.85m G. L. -499.85m ~ -500.2m	59 59		
風化	α	岩石試料番号	500mアプローチ下半南R2-1(花崗岩)、500mアプローチ下半南R2-2(花崗岩)、500mアプローチ下半南R2-3(花崗岩)			
変質	1~3	採水試料番号	-			
湧水	無し

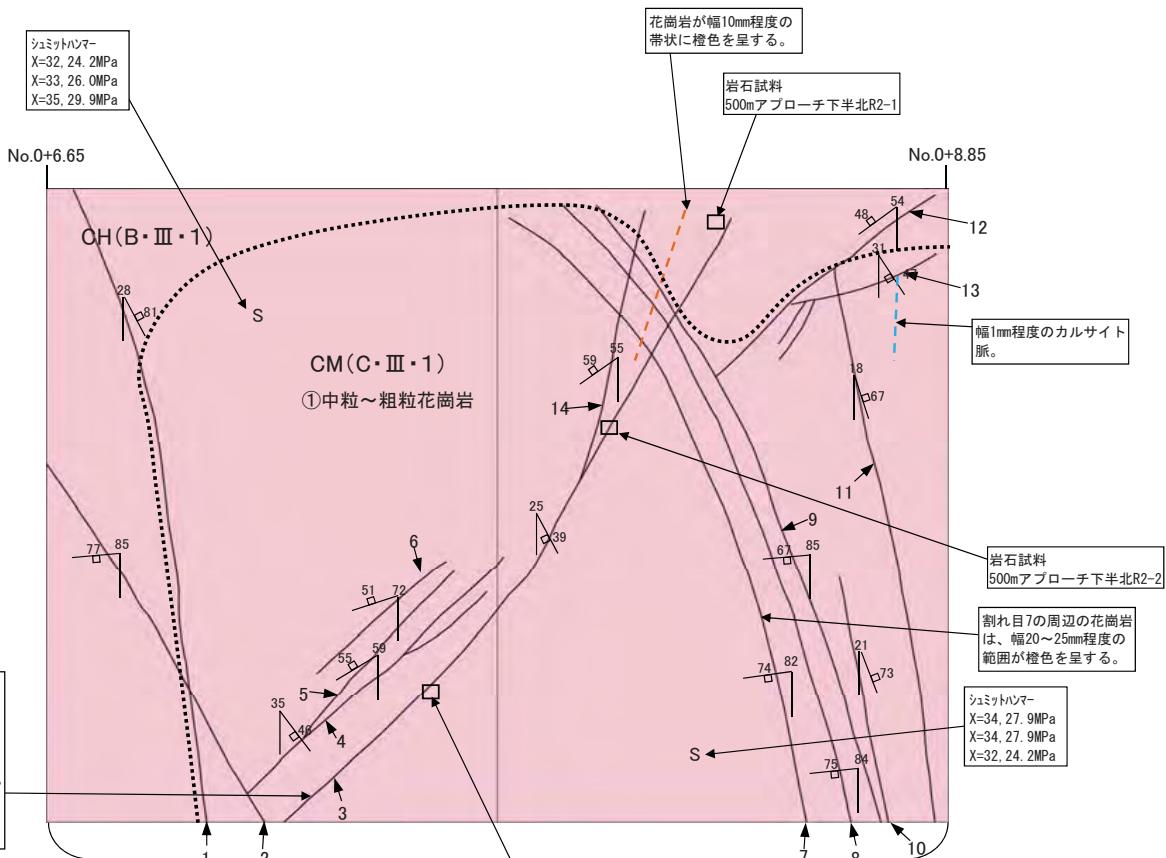
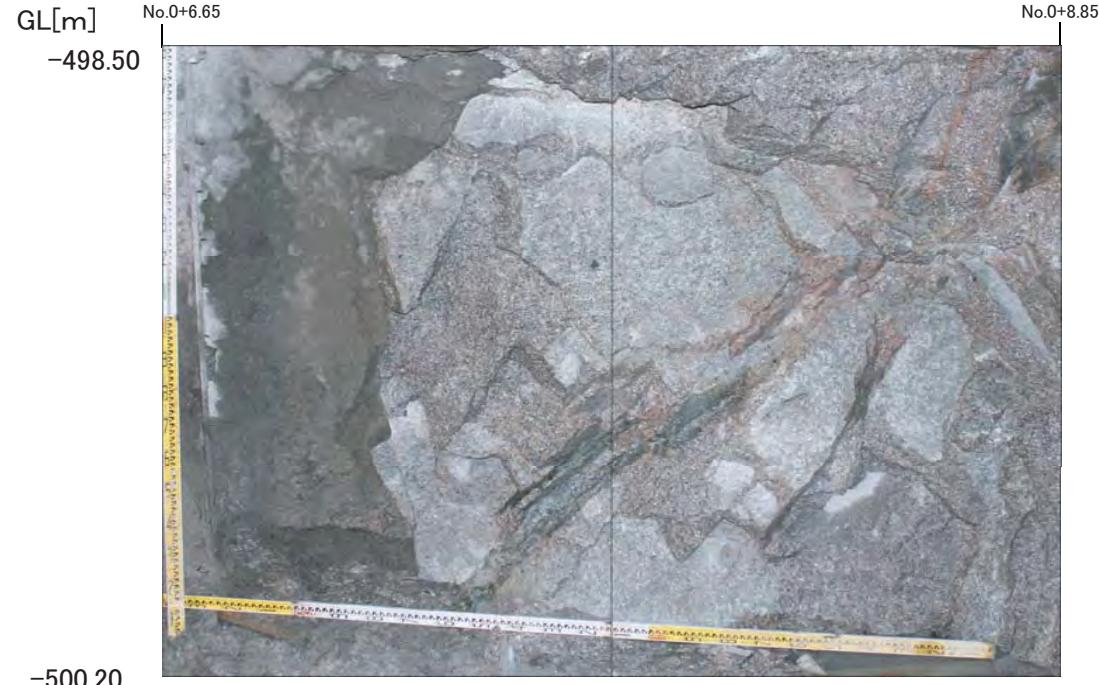
シート番号	500mアクセス北 下半北2	日時	2011/9/29 17:00~18:00	位置・深度	500mアクセス北下半北2 G. L. -498.5 m~G. L. -500.2 m	観察・撮影者	
-------	-------------------	----	--------------------------	-------	--	--------	--

NW~WNW走向中~高角度南傾斜の割れ目と、NNE~NE走向高角度東~南傾斜の割れ目が、30~60cm程度の間隔で認められる。  
他に、WNW走向高角度北傾斜の割れ目1、10、11と、NNE走向中角度西傾斜の割れ目5、6、12、14が認められる。  
割れ目には主にクロライトとカルサイトを介在し、割れ目3にはバイライトの介在が認められる。  
割れ目3の周辺の花崗岩は橙色で変色している。また、切羽上半の右側では幅10mm程度の帯状に橙色を呈する花崗岩が認められる。  
割れ目から離れた部分には変質はほとんど認められず、有色鉱物はほとんど残存しており、花崗岩は全体に淡桃色を呈する。  
カリ長石は淡桃色を呈し、所々に幅10mm程度のものが認められる。  
花崗岩はハンマーの打撃で澄んだ金属音を発する程度の硬さである。

岩種	花崗岩	電研式岩級	G. L. -498.5 m~499.85m G. L. -499.85m~500.2m	CH/CM CH/CM	特記事項	当箇所は500mアプローチ坑道の下半であり、掘進方向はN41E方向である。その北側の壁面を観察したものである。 岩種は花崗岩で、岩相は石英の粒径がφ2~7mm程度の中粒~粗粒花崗岩である。所々にφ10mm程度のカリ長石が認められる。 花崗岩は全体に変質の程度は弱く、黒雲母などの有色鉱物はほとんど残存しているが、割れ目3、7の周辺や切羽上半の右側の一部で、花崗岩は橙色を呈する。 割れ目はNW~WNW走向中~高角度南傾斜と、NNE~NE走向高角度東~南傾斜のものが主体である。他に、WNW走向高角度北傾斜の割れ目や、ENE走向中~高角度南傾斜の割れ目が認められた。 割れ目介在物はクロライトとカルサイトが認められ、割れ目3ではバイライトの介在が認められた。
岩相	①中粒~粗粒花崗岩（淡桃色、橙色）	RMR値	G. L. -498.5 m~499.85m G. L. -499.85m~500.2m	56 56		
風化	α	岩石試料番号	500mアプローチ下半北R2-1(花崗岩)、500mアプローチ下半北R2-2(花崗岩)、500mアプローチ下半北R2-3(花崗岩)			
変質	1~3	採水試料番号	-			
湧水	無し

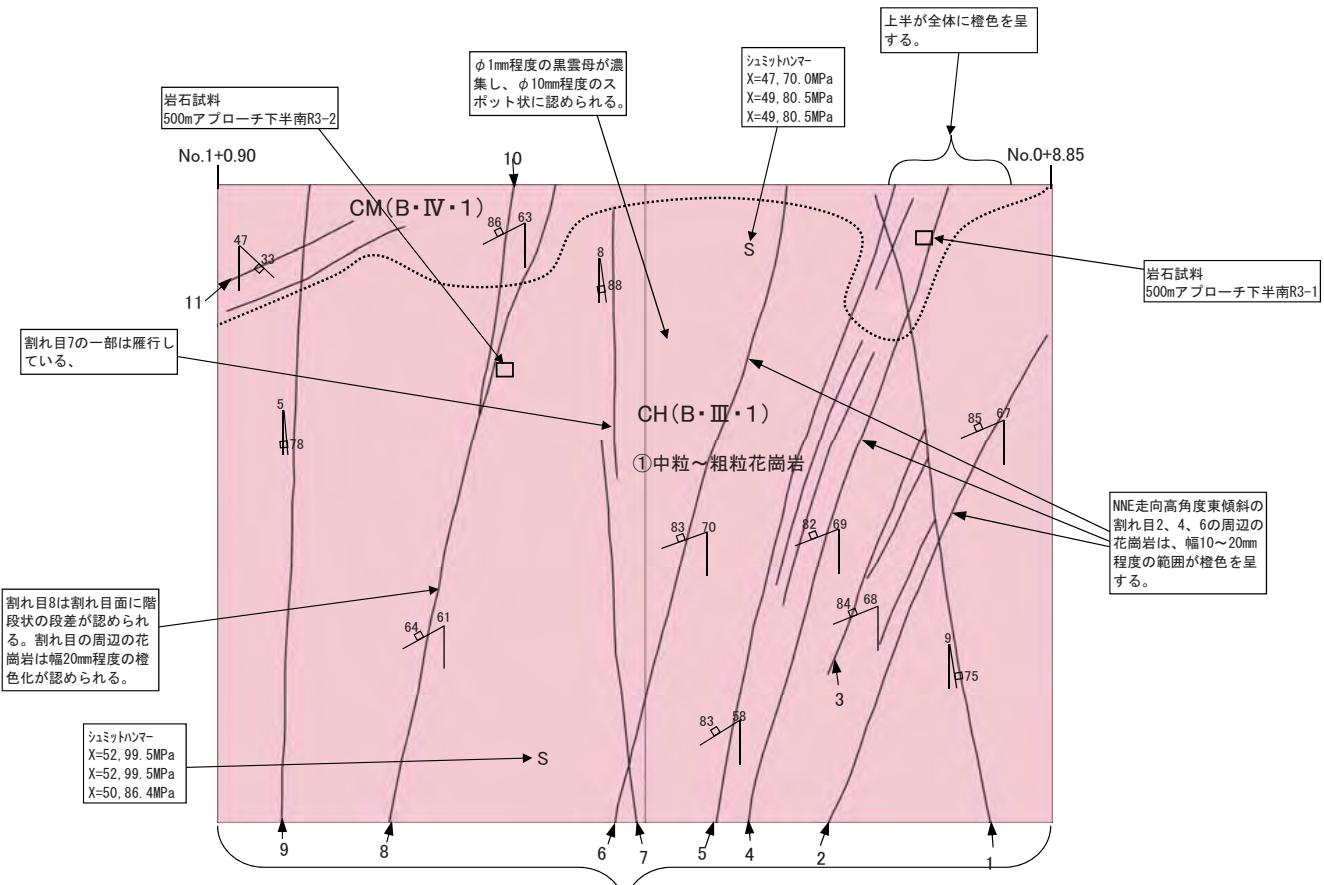
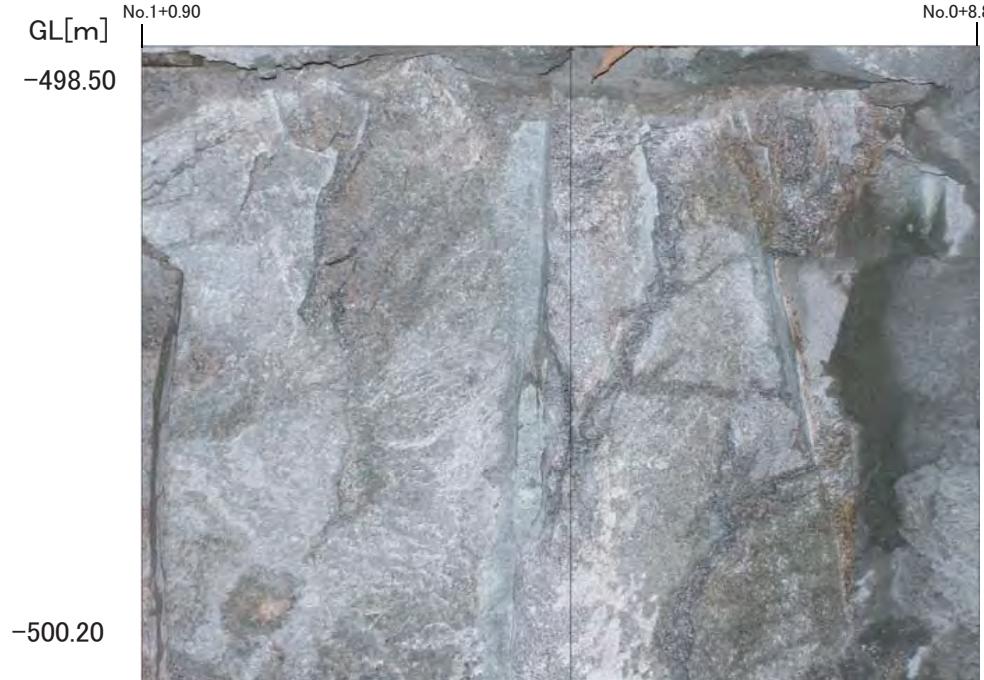
シート番号	500mアクセス北 下半南3	日時	2011/10/1 9:30~10:00	位置・深度	500mアクセス北下半南3 G. L. -498.5 m ~ G. L. -500.2 m	観察・撮影者	
-------	-------------------	----	-------------------------	-------	--	--------	--

岩種	花崗岩	電研式岩級	G. L. -498.5m ~ -499.85m G. L. -499.85m ~ -500.2m	CM/CH CM/CH	特 記 事 項	当箇所は500mアプローチ坑道の下半であり、掘進方向はN41E方向である。その南側の壁面を観察したものである。 岩種は花崗岩で、岩相は石英の粒径がφ2~7mm程度の中粒~粗粒花崗岩である。所々にφ10mm程度のカリ長石が認められる。 花崗岩は全体に変質の程度は弱く、黒雲母などの有色鉱物はほとんど残存しているが、割れ目2、4、6、8の周辺では花崗岩は橙色を呈する。また、切羽右側の上半の花崗岩の一部は全体に橙色を呈している。 割れ目はNW~WNW走向高角度南傾斜と、NNE~NE走向高角度東~南傾斜のもののが主体である。他に、NW走向高角度北傾斜と、ENE走向中角度北傾斜の割れ目が認められた。 割れ目自体はクロライトとカルサイト、淡緑色の粘土を介在する。
岩相	①中粒~粗粒花崗岩 (淡桃色、橙色)	RMR値	G. L. -498.5m ~ -499.85m G. L. -499.85m ~ -500.2m	59 59		湧水は認められなかった。 岩級区分は、切羽の上半の一部を除いて、割れ目間隔が概ね30~60cm程度で、ハンマーの打撃で金属音を発する程度の硬さであることから、CH(B·III·1)級と評価した。また、切羽の上半の一部は割れ目間隔が20cm程度でハンマーの打撃で金属音を発する程度の硬さであることから、CM(B·IV·1)級と評価した。
風化	α	岩石試料番号	500mアプローチ下半南R3-1(花崗岩)、500mアプローチ下半南R3-2(花崗岩)			
変質	1~3	採水試料番号	-			
湧水	無し

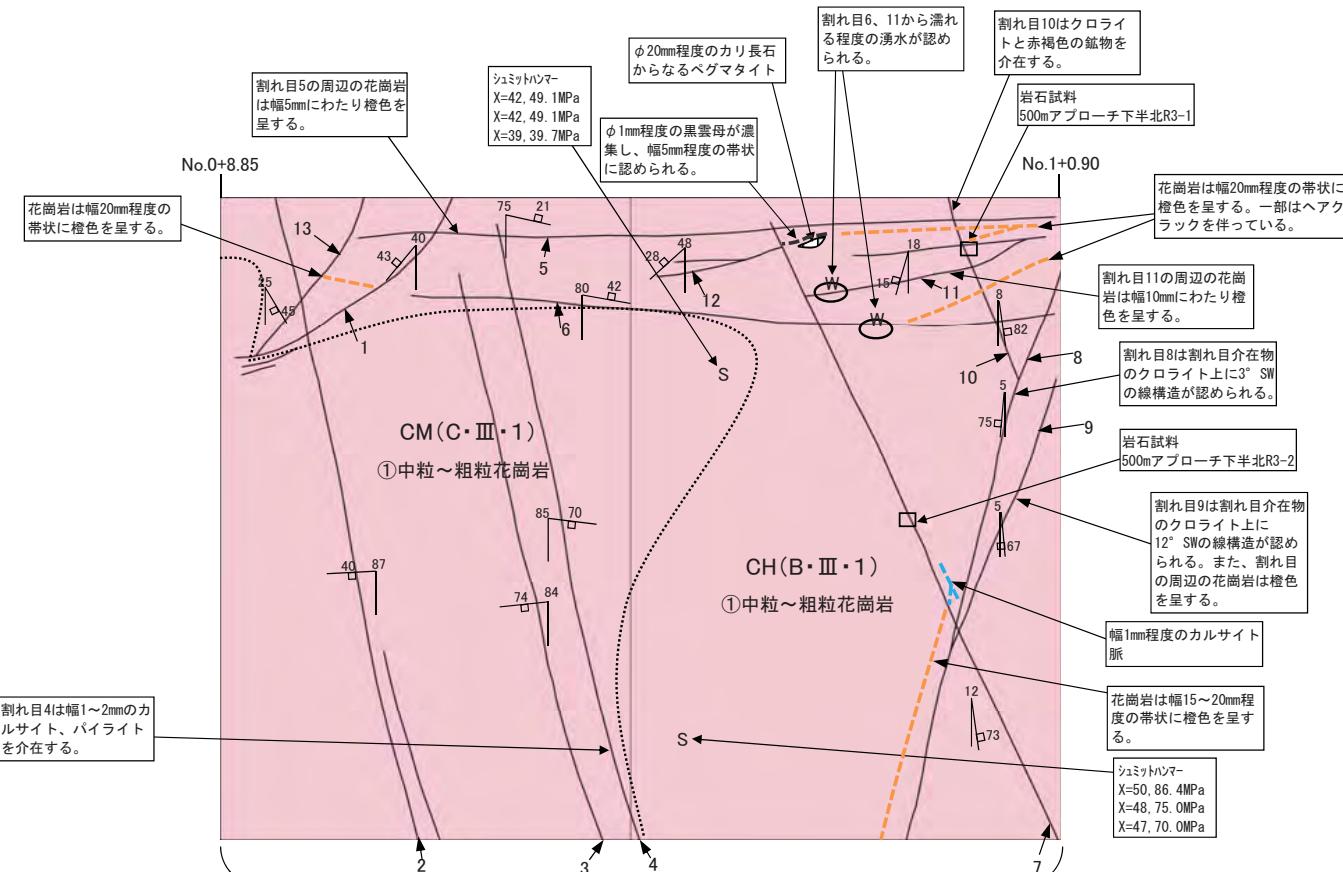
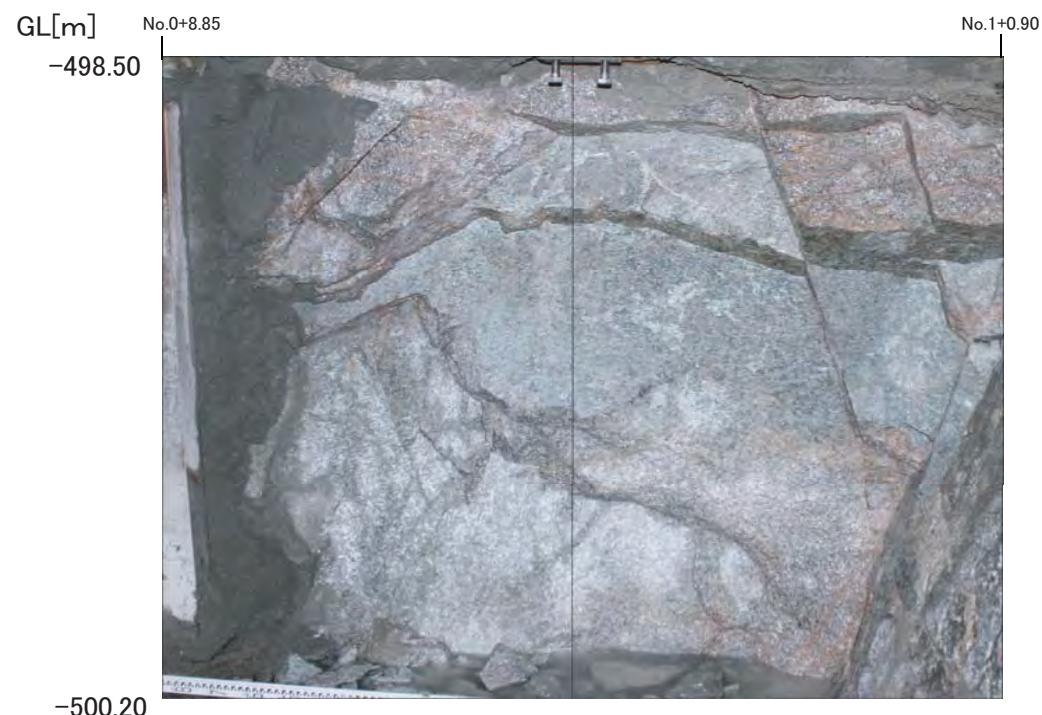
シート番号	500mアクセス北 下半北3	日時	2011/10/1 17:00~18:00	位置・深度	500mアクセス北下半北3 G. L. -498.5 m ~ G. L. -500.2 m	観察・撮影者	
凡例

NW～NNW走向中～高角度南傾斜の割れ目と、NNE～NE走向中～高角度東～南傾斜の割れ目  
が、30～60cm程度の間隔で認められる。  
他に、NNW走向中角度西傾斜の割れ目1と、NE走向中角度北傾斜の割れ目5、6と、WNW走  
向高角度北傾斜の割れ目7、10と、NNW～NW走向低角度西傾斜の割れ目11、12が認められ  
る。  
割れ目にはクロライトとカルサイト、バイライト、赤褐色の鉱物を介在する。  
割れ目6、7、9、11の周辺の花崗岩は橙色に変色している。他にも幅20mm程度の帯状に  
橙色を呈する花崗岩が認められるが、割れ目から離れた部分では変質はほとんど認められ  
ず、有色鉱物はほとんど残存しており、花崗岩は全体に淡桃色を呈する。  
カリ長石は淡桃色を呈し、所々にφ20mm程度のものが認められる。  
ハンマーの打撃で澄んだ金属音を発する程度～やや濁った音を発する程度の硬さ。

岩種	花崗岩	電研式岩級	G. L. -498.5 m ~ -499.85 m G. L. -499.85 m ~ -500.2 m	CH/CM CH/CM	特 記 事 項	当箇所は500mアプローチ坑道の下半であり、掘進方向はN41E方向である。その北側の壁面を観察したものである。 岩種は花崗岩で、岩相は石英の粒径がφ2～7mm程度の中粒～粗粒花崗岩である。所々にφ20mm程度のカリ長石が認められる。 花崗岩は全体に変質の程度は弱く、黒雲母などの有色鉱物はほとんど残存しているが、割れ目6、7、9、11の周辺では花崗岩は橙色を呈する。また、幅20mm程度の帯状に橙色を呈する箇所が認められる。 割れ目はNW～NNW走向中～高角度南傾斜と、NNE～NE走向中～高角度東～南傾斜のもののが主体である。他に、NNW走向中角度西傾斜と、NE走向中角度北傾斜と、WNW走向高角度北傾斜と、NNW～NW走向低角度西傾斜の割れ目が認められた。 割れ目介在物はクロライトとカルサイト、バイライト、赤褐色の鉱物が認められた。
岩相	①中粒～粗粒花崗岩（淡桃色、橙色）	RMR値	G. L. -498.5 m ~ -499.85 m G. L. -499.85 m ~ -500.2 m	50 59		湧水は割れ目6、11から濁れる程度で認められた。
風化	α	岩石試料番号	500mアプローチ下半北R3-1(花崗岩)、500mアプローチ下半北R3-2(花崗岩)			岩級区分は、下半では割れ目間隔が概ね30～60cm程度で、ハンマーの打撃で金属音を発する程度の硬さであることから、CH(B・III・1)級と評価した。上半は割れ目間隔が概ね30～60cm程度で、ハンマーの打撃でやや濁った音を発する程度の硬さであることから、CM(C・III・1)級と評価した。
変質	1～3	採水試料番号	-			
湧水	濁れる程度

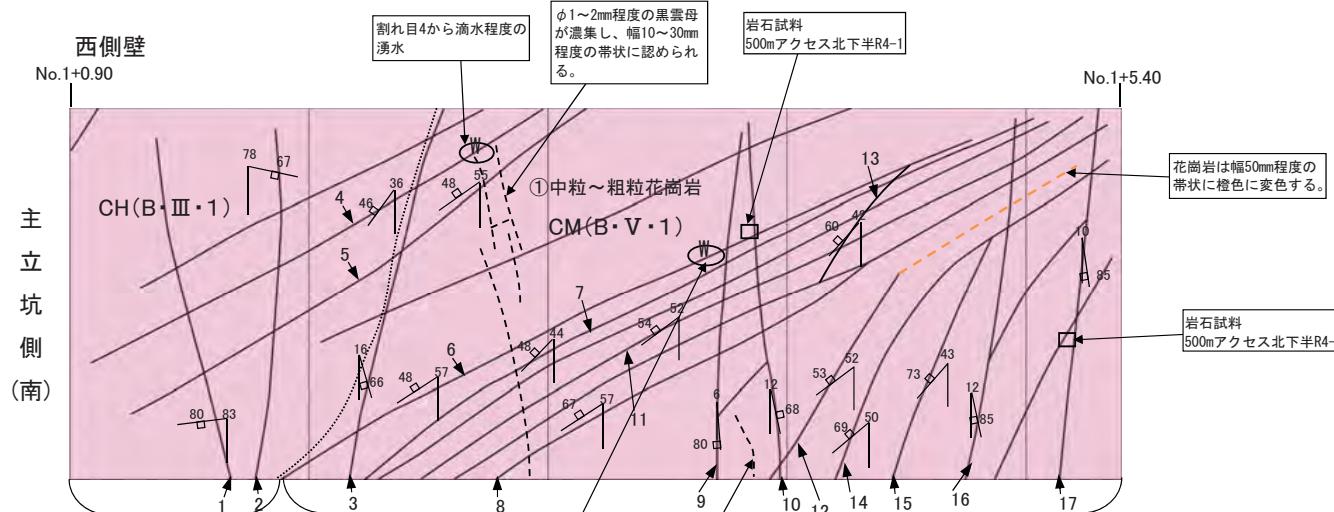
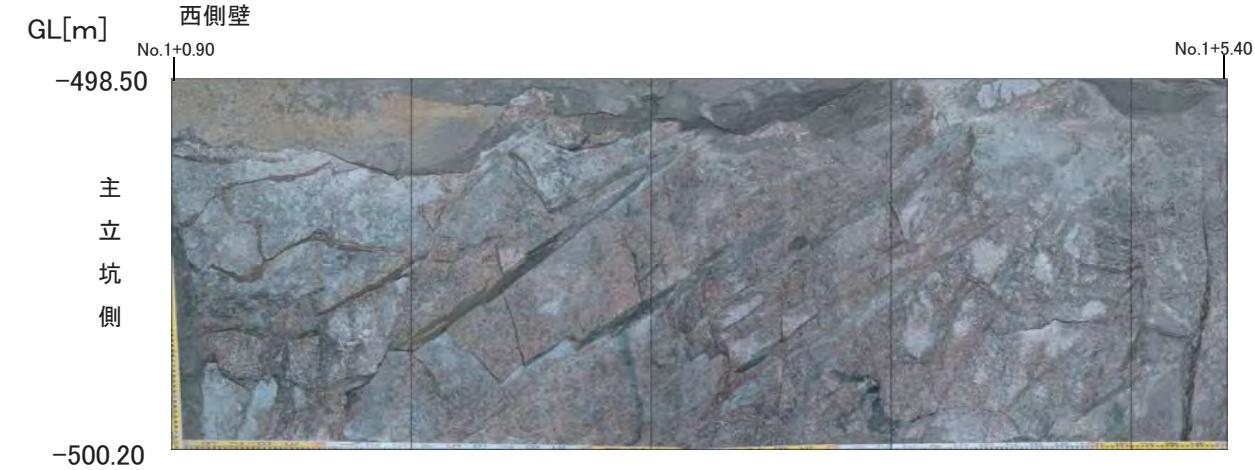
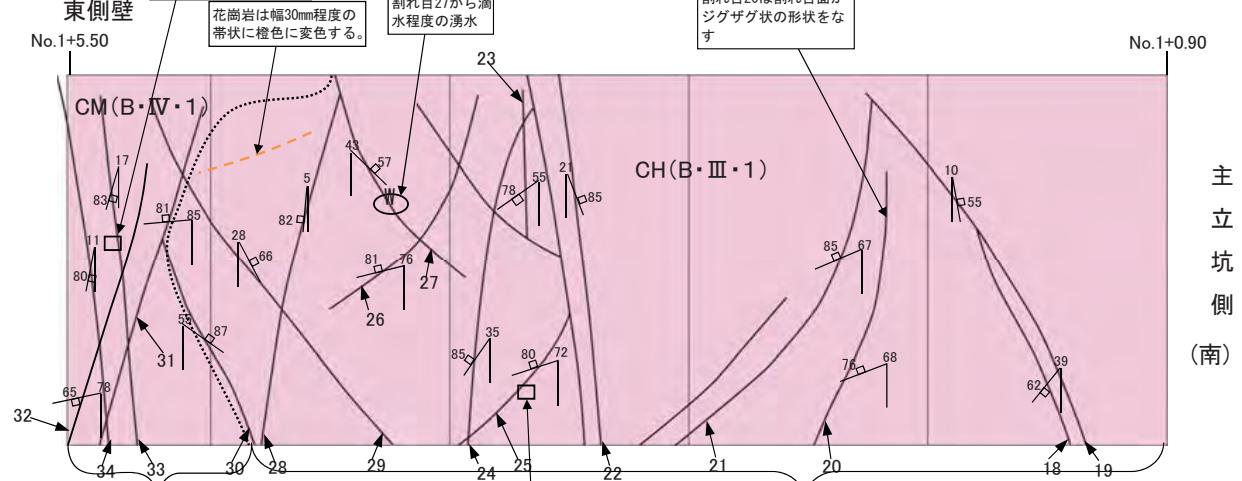
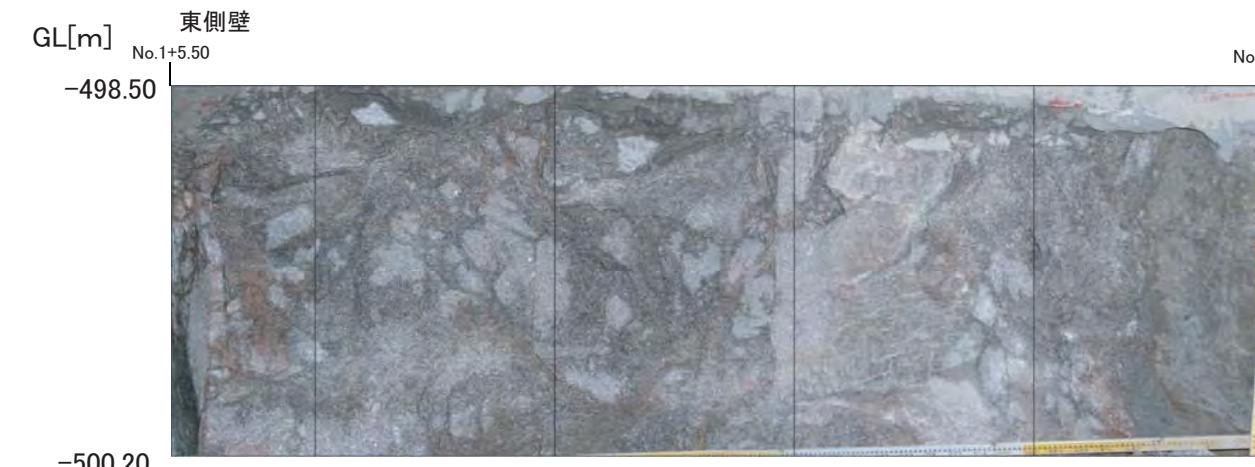
シート番号	500mアクセス北 下半4	日時	2012/9/24 17:30~19:00	位置・深度	500mアクセス北下半4 G.L. -498.5 m ~ G.L. -500.2 m	観察・撮影者	
-------	------------------	----	--------------------------	-------	---	--------	--

NE走向高角度東～北傾斜の割れ目20～30cm程度の間隔で、NNE～NNW走向中角度西傾斜の割れ目が20～30cm程度の間隔で認められる。他に、NW走向高角度南傾斜の割れ目9, 16, 17やNW走向高角度北傾斜の割れ目10が認められる。割れ目にはカルサイト、クロライト、淡緑色の粘土、赤褐色の鉱物（ヘマタイトと記載）を介する。変質の程度は弱～中程度で、黒雲母などの有色鉱物の一部はクロライトに置き換わっている。花崗岩は全体に橙色を呈する。ハンマーの打撃で澄んだ金属音を発する程度の硬さ。

割れ目6から滴水程度の湧水

φ1～2mm程度の黒雲母が濃集し、幅10～50mm程度の帯状に認められる。

NNE～NNW走向中～高角度西傾斜の割れ目が5～15cm程度の間隔で認められる。他に、NW走向高角度南傾斜の割れ目9, 16, 17やNW走向高角度北傾斜の割れ目10が認められる。割れ目にはカルサイト、クロライト、淡緑色の粘土、赤褐色の鉱物（ヘマタイトと記載）を介する。変質の程度は弱～中程度で、黒雲母などの有色鉱物の一部はクロライトに置き換わっている。花崗岩は全体に橙色を呈する。ハンマーの打撃で澄んだ金属音を発する程度の硬さ。

NW走向高角度東傾斜の割れ目が20～30cm程度の間隔で認められる。他に、NNW走向高角度西傾斜や東傾斜の割れ目18, 24、NW～NNW走向中～高角度南傾斜の割れ目19, 22が認められる。割れ目にはクロライトとカルサイト、淡緑色の粘土を介する。割れ目21, 23, 25, 26, 28の周辺の花崗岩は橙色に変色している。割れ目から離れた部分では変質はほとんど認められず、有色鉱物はほとんど残存しており、花崗岩は全体に淡桃色を呈する。ハンマーの打撃で澄んだ金属音を発する程度の硬さ。

岩種	花崗岩	電研式岩級	西側壁 東側壁	CM/CH CM/CH	特 記 事 項	当箇所は500mアクセス北坑道の下半であり、掘進方向はN41E方向である。岩種は花崗岩で、岩相は石英の粒径がφ2～7mm程度の中粒～粗粒花崗岩である。所々にφ10mm程度のカリ長石が認められる。西側壁の割れ目3付近から南側と東側壁の割れ目30付近から南側では、花崗岩の変質の程度は弱く、有色鉱物はほとんど残存している。西側壁の割れ目3付近から北側と東側壁の割れ目30付近から北側は、弱～中程度の変質により有色鉱物の一部がクロライトに置き換わり、花崗岩は橙色を呈する。
岩相	①中粒～粗粒花崗岩（淡桃色、橙色）	RMR値	西側壁 東側壁	53 66		割れ目介在物はクロライトとカルサイト、黄鉄鉱、淡緑色の粘土、赤褐色の鉱物（ヘマタイトと記載）が認められた。
風化	α	岩石試料番号	西側壁 東側壁	-		湧水は割れ目4, 6, 27から滴水程度で認められた。
変質	1～2	採水試料番号	西側壁 東側壁	-		岩級区分は、西側壁の割れ目3付近から南側と東側壁の割れ目30付近から南側は、割れ目間隔が概ね20～30cm程度で、ハンマーの打撃で澄んだ金属音を発する程度の硬さであることから、CH(B・III・1)級と評価した。また、西側壁の割れ目3付近から北側と東側壁の割れ目30付近から北側は、割れ目間隔が概ね5～20cm程度で、ハンマーの打撃で澄んだ金属音を発する程度の硬さであることから、CM(B・IV～V・1)級と評価した。
湧水	滴水程度

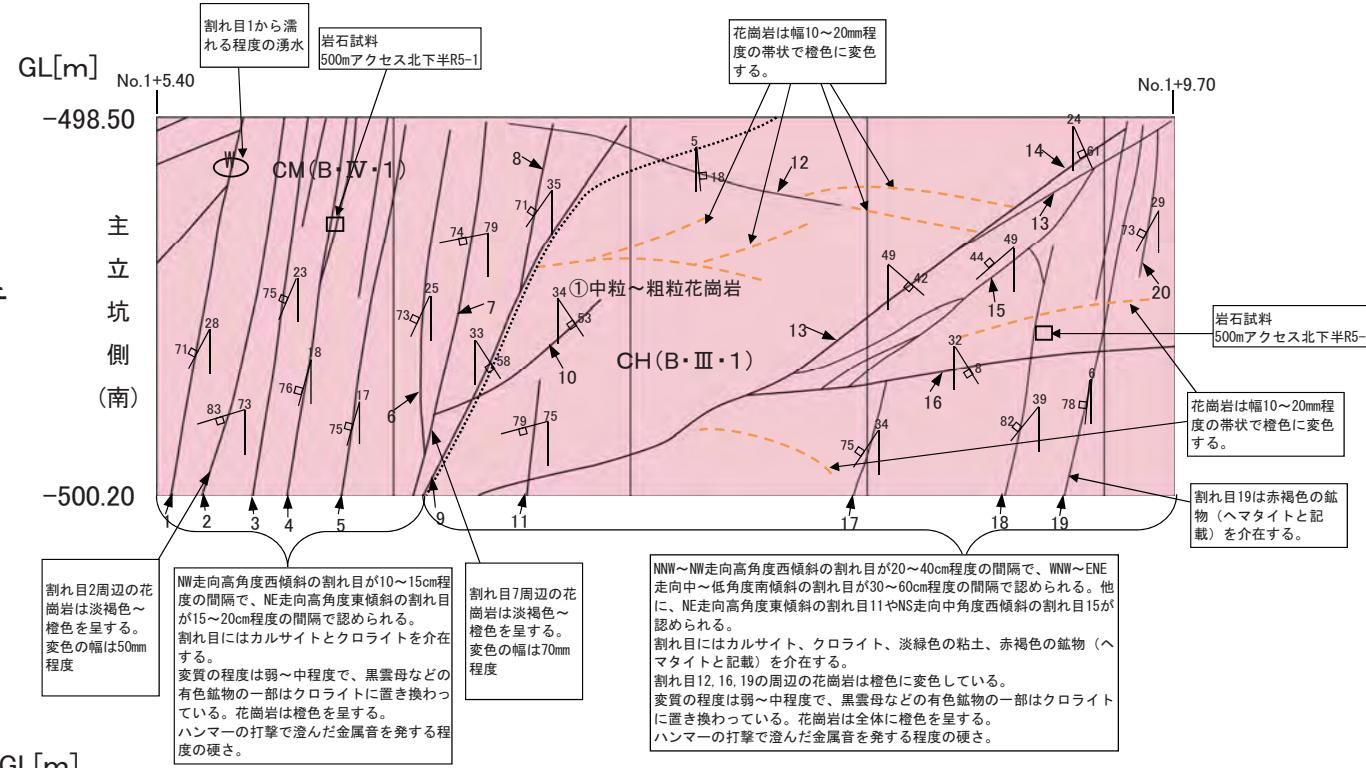
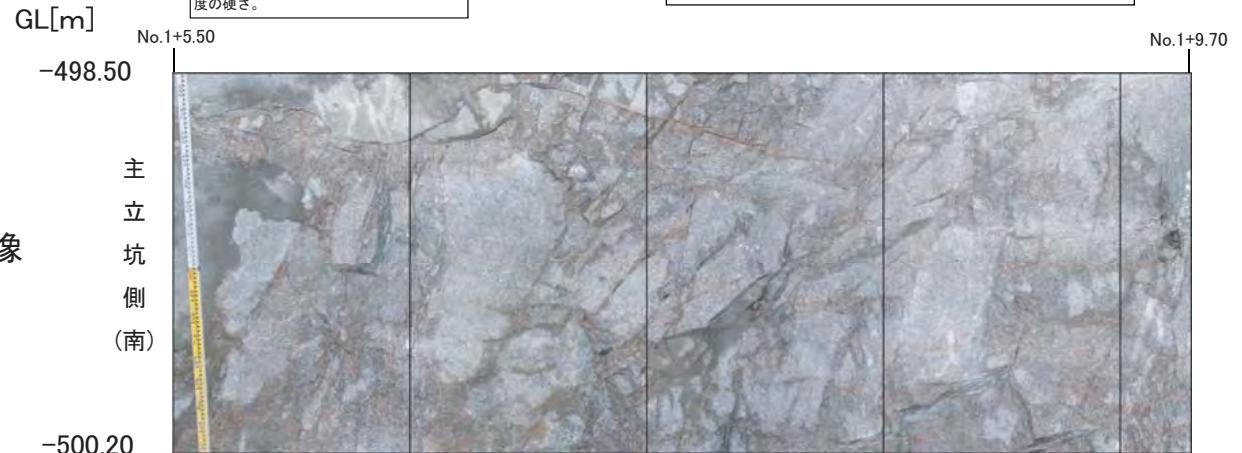
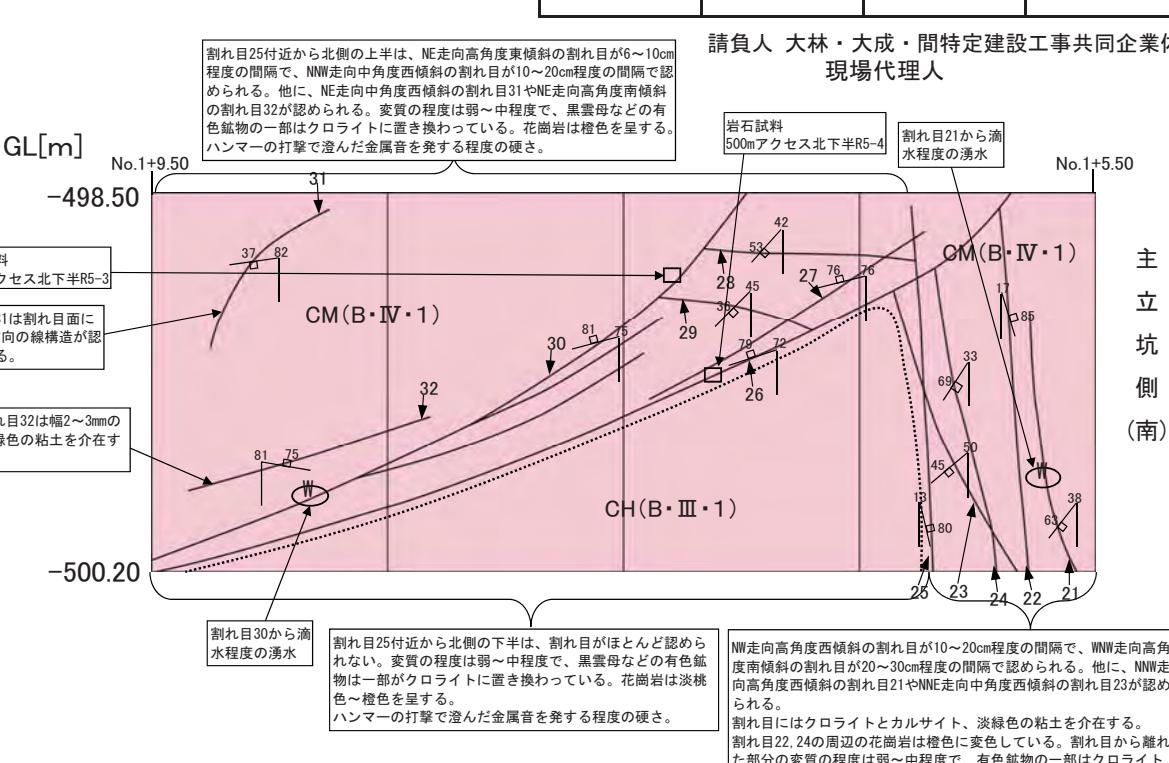
シート番号	500mアクセス北 下半5	日時	2012/9/26 8:30~10:00	位置・深度	500mアクセス北下半5 G.L. -498.5 m ~ G.L. -500.2 m	観察・撮影者	
-------	------------------	----	-------------------------	-------	---	--------	--

岩種	花崗岩	電研式岩級	西側壁 東側壁	CM/CH CM/CH	特 記 事 項	当箇所は500mアクセス北坑道の下半であり、掘進方向はN41E方向である。岩種は花崗岩で、岩相は石英の粒径がφ2~7mm程度の中粒～粗粒花崗岩である。所々にφ10mm程度のカリ長石が認められる。西側壁および東側壁の花崗岩は、変質の程度が弱～中程度で、有色鉱物の一部がクロライトに置き換わり、花崗岩は橙色～淡桃色を呈する。割れ目は、西側壁の割れ目9付近から南側はNW走向高角度西傾斜と、NE走向高角度東傾斜が主体である。西側壁の割れ目9付近から北側ではNNW～NW走向高角度西傾斜と、WNW～ENE走向中～低角度南傾斜が主体で、他に、NE走向高角度東傾斜とNS走向中角度西傾斜が認められる。東側壁の割れ目は、割れ目25付近から南側はNW走向高角度西傾斜や、WNW走向高角度南傾斜が主体で、他に、NNW走向高角度西傾斜やNNE走向中角度西傾斜が認められる。割れ目25付近から北側は、NE走向高角度東傾斜やWNW走向中角度西傾斜が主体で、他に、NE走向中角度西傾斜やNE走向高角度南傾斜が認められる。
岩相	①中粒～粗粒花崗岩（淡桃色、橙色）	RMR値	西側壁 東側壁	58 58		割れ目介在物はクロライトとカルサイト、淡緑色の粘土、赤褐色の鉱物（ヘマタイトと記載）が認められた。
風化	α	岩石試料番号	500mアクセス北下半R5-1(花崗岩)、500mアクセス北下半R5-2(花崗岩)、500mアクセス北下半R5-3(花崗岩)、500mアクセス北下半R5-4(花崗岩)	-		湧水は割れ目1から漏れる程度、割れ目21, 30から滴水程度で認められた。
変質	2~3	採水試料番号	-	-		岩級区分は、西側壁の割れ目9付近から北側と東側壁の割れ目25付近から北側の下半は、割れ目間隔が概ね20~60cm以上で、ハンマーの打撃で澄んだ金属音を発する程度の硬さであることから、CH(B·III·1)級と評価した。また、西側壁の割れ目9付近から南側と東側壁の割れ目25付近から南側と北側の上半は、割れ目間隔が概ね6~30cm程度で、ハンマーの打撃で澄んだ金属音を発する程度の硬さであることから、CM(B·IV·1)級と評価した。

湧水	濡れる程度～滴水程度

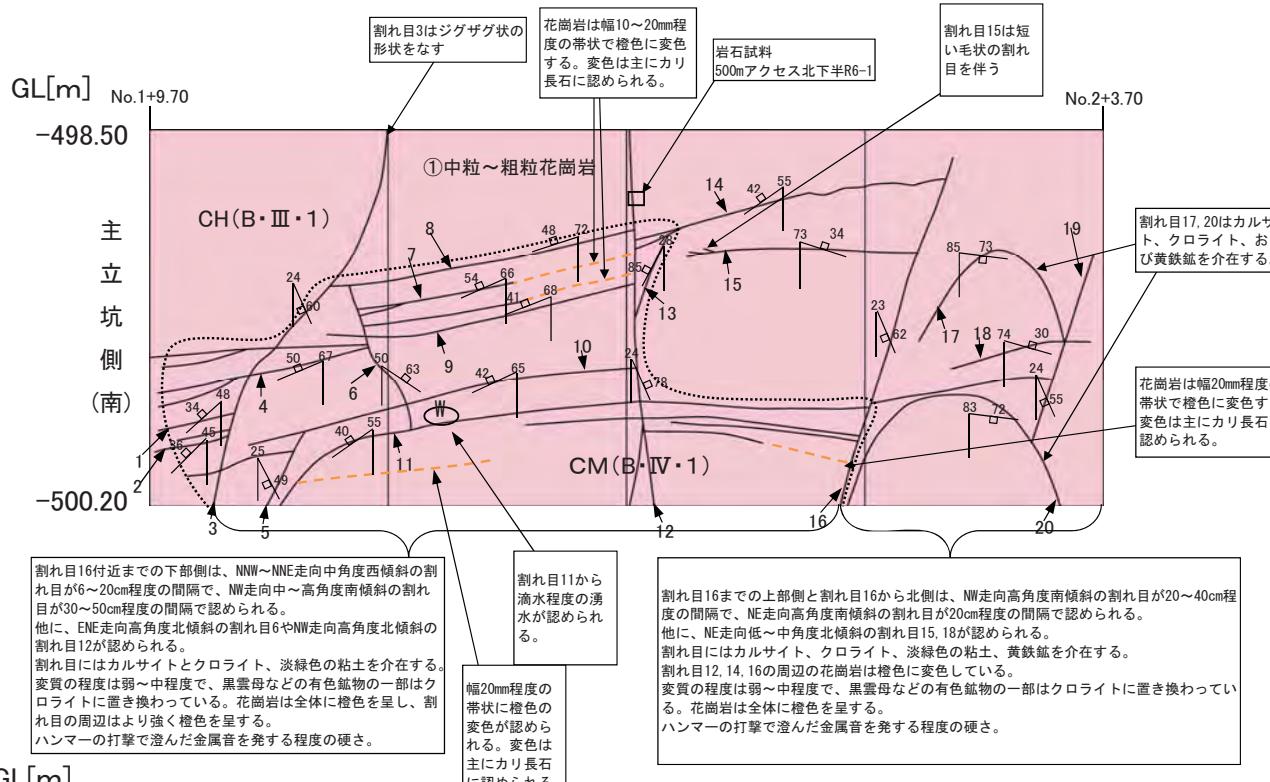
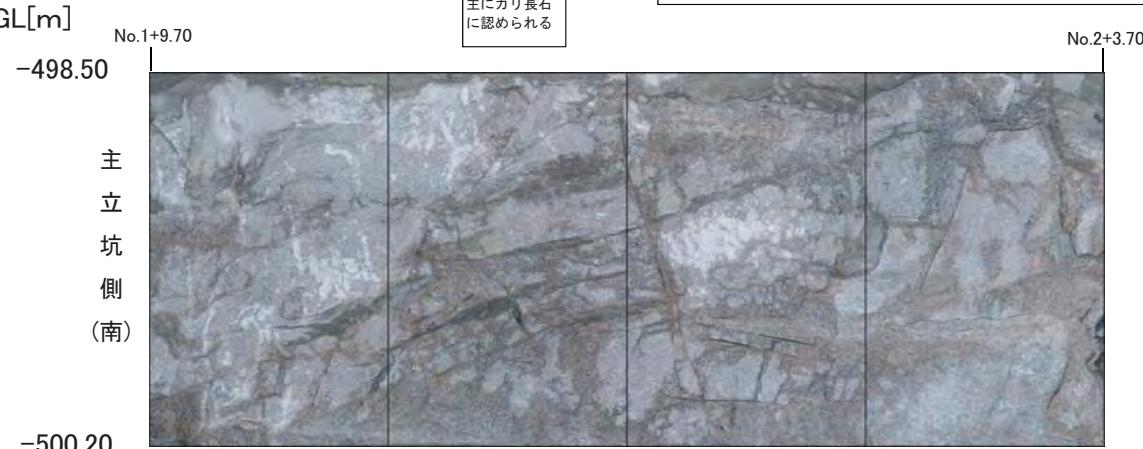
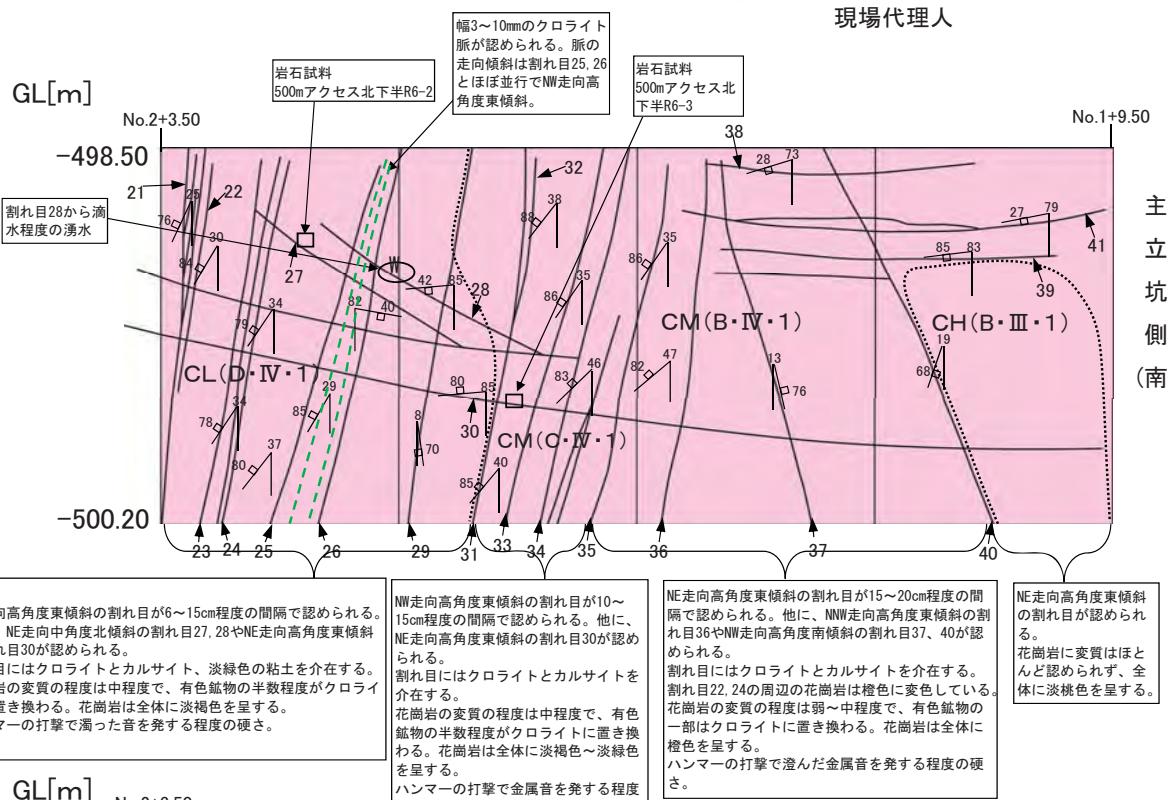
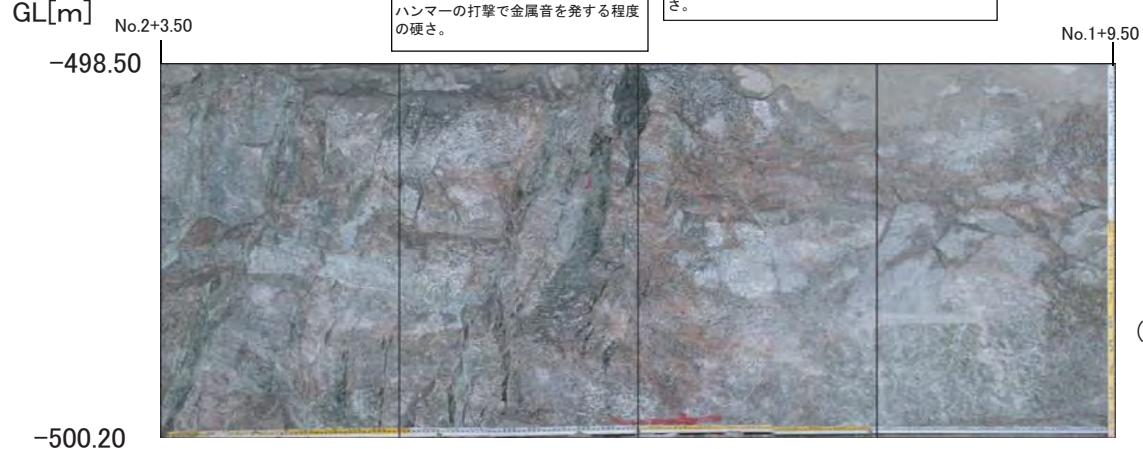
シート番号	500mアクセス北下半6	日時	2012/9/27 16:30~18:00	位置・深度	500mアクセス北下半6 G.L. -498.5 m ~ G.L. -500.2 m	観察・撮影者	
-------	--------------	----	--------------------------	-------	---	--------	--

岩種	花崗岩	電研式岩級	西側壁 東側壁	CM/CH CL/CM/CH	特 記 事 項	当箇所は500mアクセス北坑道の下半であり、掘進方向はN39E方向である。岩種は花崗岩で、岩相は石英の粒径がφ2~7mm程度の中粒~粗粒花崗岩である。所々にφ10mm程度のカリ長石が認められる。
岩相	①中粒~粗粒花崗岩（淡桃色、橙色、淡褐色、淡綠色）	RMR値	西側壁 東側壁	58 43		西側壁の花崗岩は、変質の程度が弱~中程度で、有色鉱物の一部がクロライトに置き換わり、花崗岩は橙色を呈する。
風化	α	岩石試料番号	500mアクセス北下半R6-1(花崗岩)、500mアクセス北下半R6-2(花崗岩)、500mアクセス北下半R6-3(花崗岩)			東側壁の花崗岩は割れ目40付近から南側では変質がほとんどなく、花崗岩は淡桃色を呈する。割れ目40付近から割れ目35付近までは、変質は弱~中程度で有色鉱物の一部がクロライトに置き換わり、花崗岩は橙色を呈する。割れ目35付近から北側は、中程度の変質で有色鉱物の半数以上がクロライトに置き換わり、花崗岩は淡褐色~淡緑色を呈する。
変質	1~3	採水試料番号	-			割れ目は、西側壁の割れ目16付近から南側の下部側では、NW~NNE走向に中角度西傾斜とNW走向中~高角度南傾斜が主体で、他にENE走向高角度北傾斜とNW走向高角度北傾斜が認められる。西側壁の上部側と割れ目16付近から北側では、NW走向高角度南傾斜とNE走向高角度南傾斜が主体で、他にNE走向低~中角度北傾斜が認められる。
湧水	滴水程度					東側壁の割れ目は、割れ目40付近から割れ目35付近までの間ではNE走向高角度東傾斜が主体で、他にNNW走向高角度東傾斜やNW走向高角度南傾斜が認められる。割れ目35付近から北側では、NW走向高角度東傾斜が主体で、他にNE走向高角度東傾斜やNE走向中角度北傾斜が認められる。

割れ目は、クロライトとカルサイト、淡緑色の粘土、黄鉄鉱が認められた。  
湧水は割れ目11, 28から滴水程度で認められた。  
岩級区分は、西側壁の割れ目16付近から南側の上部と割れ目16付近から北側、東側壁の割れ目40付近から南側の下部は、割れ目間隔が概ね20~40cm以上で、ハンマーの打撃で澄んだ金属音を発する程度の硬さであることから、CM(B~C・IV・1)級と評価した。西側壁の割れ目16付近から南側と、東側壁の割れ目31付近から割れ目40までは、割れ目間隔が概ね5~50cm程度で、ハンマーの打撃で濁った音を発する程度の硬さであることから、CL(D・IV・1)級と評価した。
