# A工区地質記載シート

A4-請負-計測工(地質)- 110926

シート番号	500mアクセス北 下半南1	日時	2011/9/26 11:00~12:00	位置・深度	500mアクセス北下半南1 G. L. -498.5 m~G. L. -500.2 m	観察・撮影者	
-------	-------------------	----	--------------------------	-------	--	--------	--

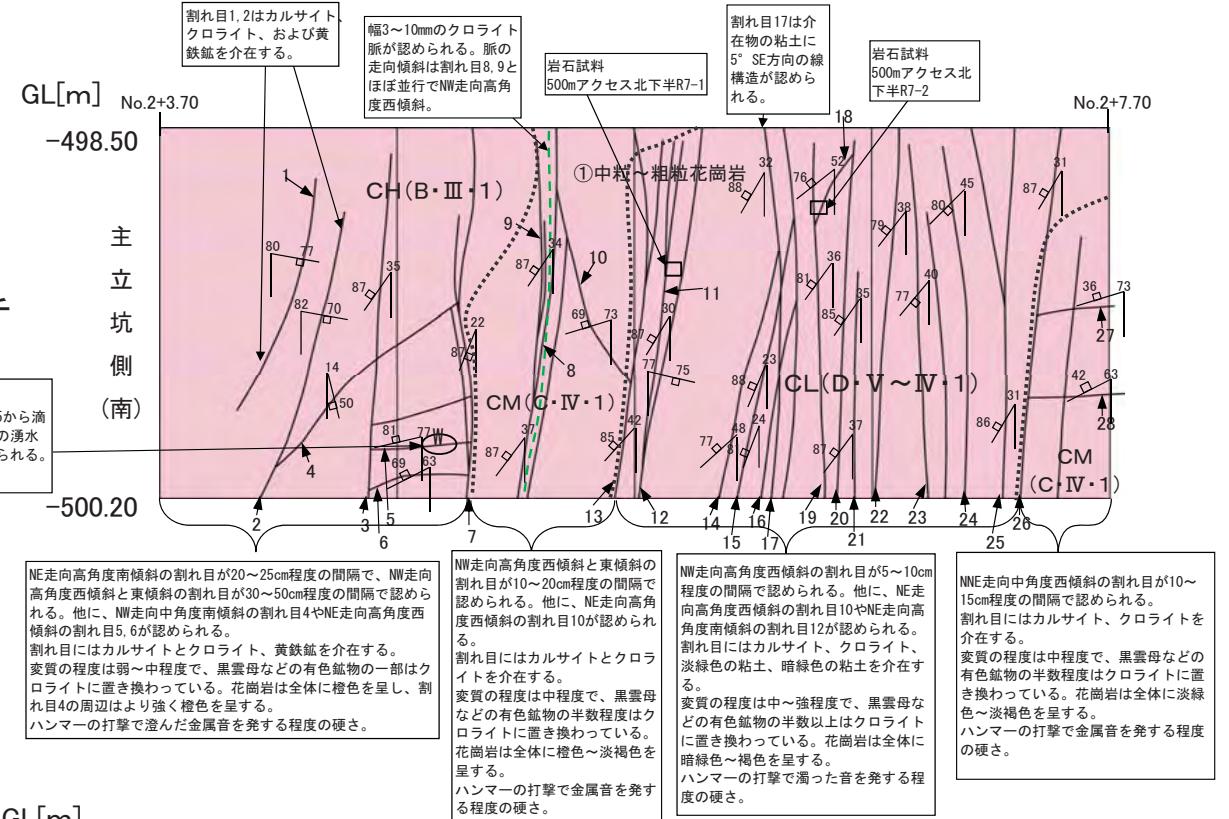
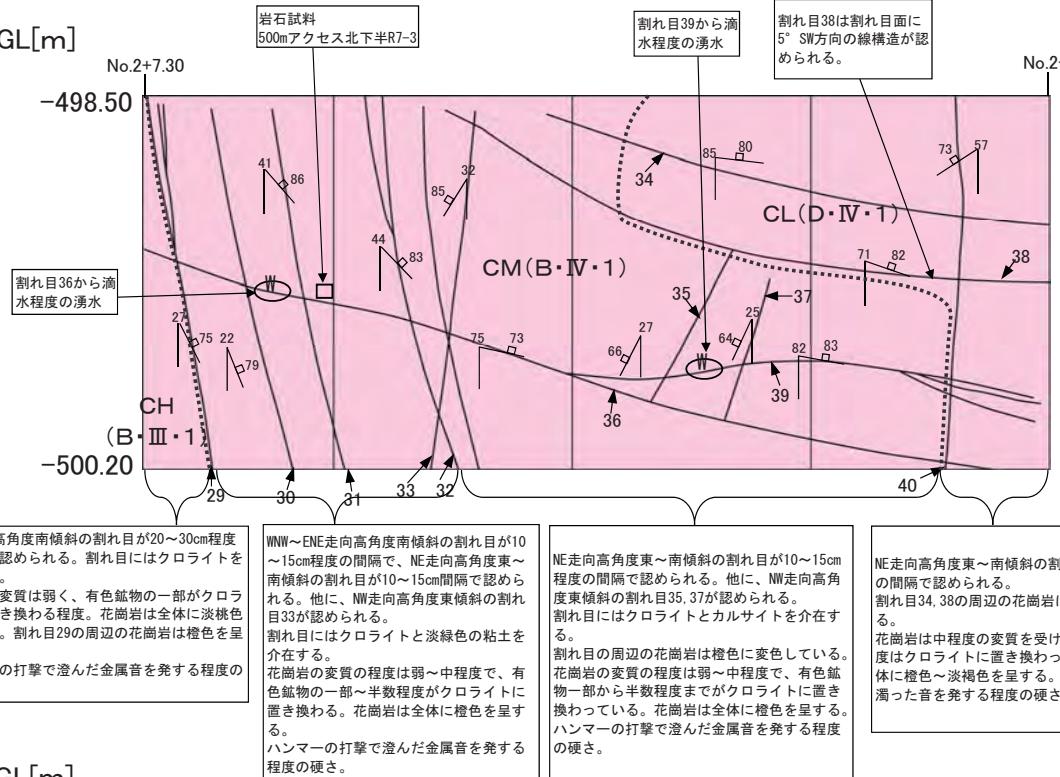
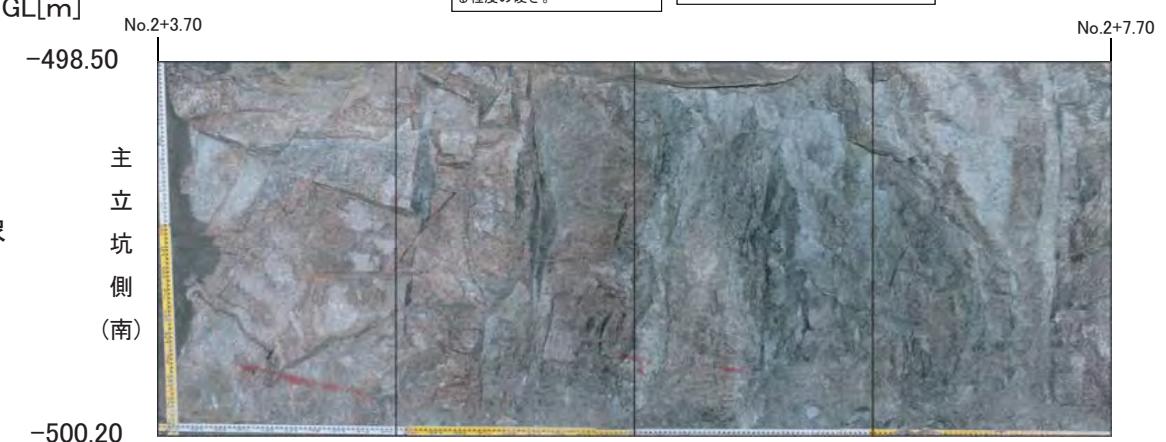
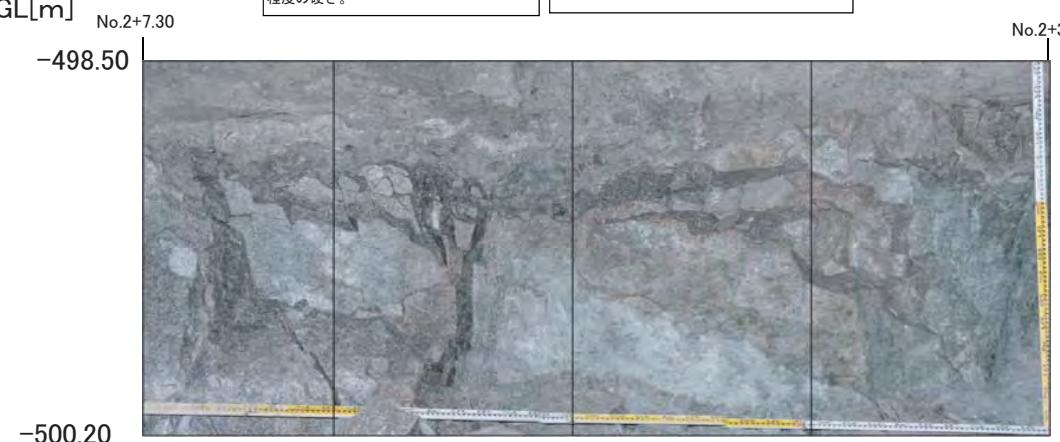
シート番号	500mアクセス北下半7	日時	2012/9/28 17:00~18:30	位置・深度	500mアクセス北下半7 G.L. -498.5 m ~ G.L. -500.2 m	観察・撮影者	
-------	--------------	----	--------------------------	-------	---	--------	--

岩種	花崗岩	電研式岩級	西側壁 東側壁	CL/CM/CH CL/CM/CH	特 記 事 項	当箇所は500mアクセス北坑道の下半であり、掘進方向はN33°E方向である。岩種は花崗岩で、岩相は石英の粒径がφ2~7mm程度の中粒~粗粒花崗岩である。所々にφ10mm程度のカリ長石が認められる。西側壁の花崗岩は、割れ目7付近から南側は弱~中程度の変質で、有色鉱物の一部がクロライトに置き換わり、花崗岩は橙色を呈する。割れ目7付近から割れ目13付近の間は中程度の変質で、有色鉱物の半数程度がクロライトに置き換わり、花崗岩は暗緑色~褐色を呈する。割れ目13付近から割れ目26付近の間は中~強度の変質で、有色鉱物の半数以上がクロライトに置き換わり、花崗岩は淡緑色~褐色を呈する。割れ目26付近から北側は中程度の変質で、有色鉱物の半数程度がクロライトに置き換わり、花崗岩は暗緑色~褐色を呈する。割れ目40付近から南側では中程度の変質で、有色鉱物の半数程度がクロライトに置き換わり、花崗岩は橙色を呈する。割れ目40付近から南側では、NE走向高角度南傾斜とNW走向高角度西傾斜が主体で、他にNW走向中角度南傾斜とNE走向高角度西傾斜が認められる。割れ目7から北側では、NW走向高角度西傾斜と東傾斜が主体で、他にNE走向高角度東~南傾斜が認められる。割れ目32付近から北側ではWWN~ENE走向高角度南傾斜とNE走向高角度東~南傾斜が主体で、他にNW走向高角度東傾斜が認められる。割れ目36付近から北側では滴水程度の湧水が認められた。割れ目39付近から北側では滴水程度の湧水が認められた。割れ目40付近から北側では、NE走向高角度西傾斜やNE走向高角度南傾斜が認められる。
岩相	①中粒~粗粒花崗岩（淡桃色、橙色、淡褐色、淡緑色、暗緑色、褐色）	RMR値	西側壁 東側壁	51 51		
風化	$\alpha$	岩石試料番号	500mアクセス北下半R7-1(花崗岩)、500mアクセス北下半R7-2(花崗岩)、500mアクセス北下半R7-3(花崗岩)			
変質	2~4	採水試料番号	-			
湧水	滴水程度

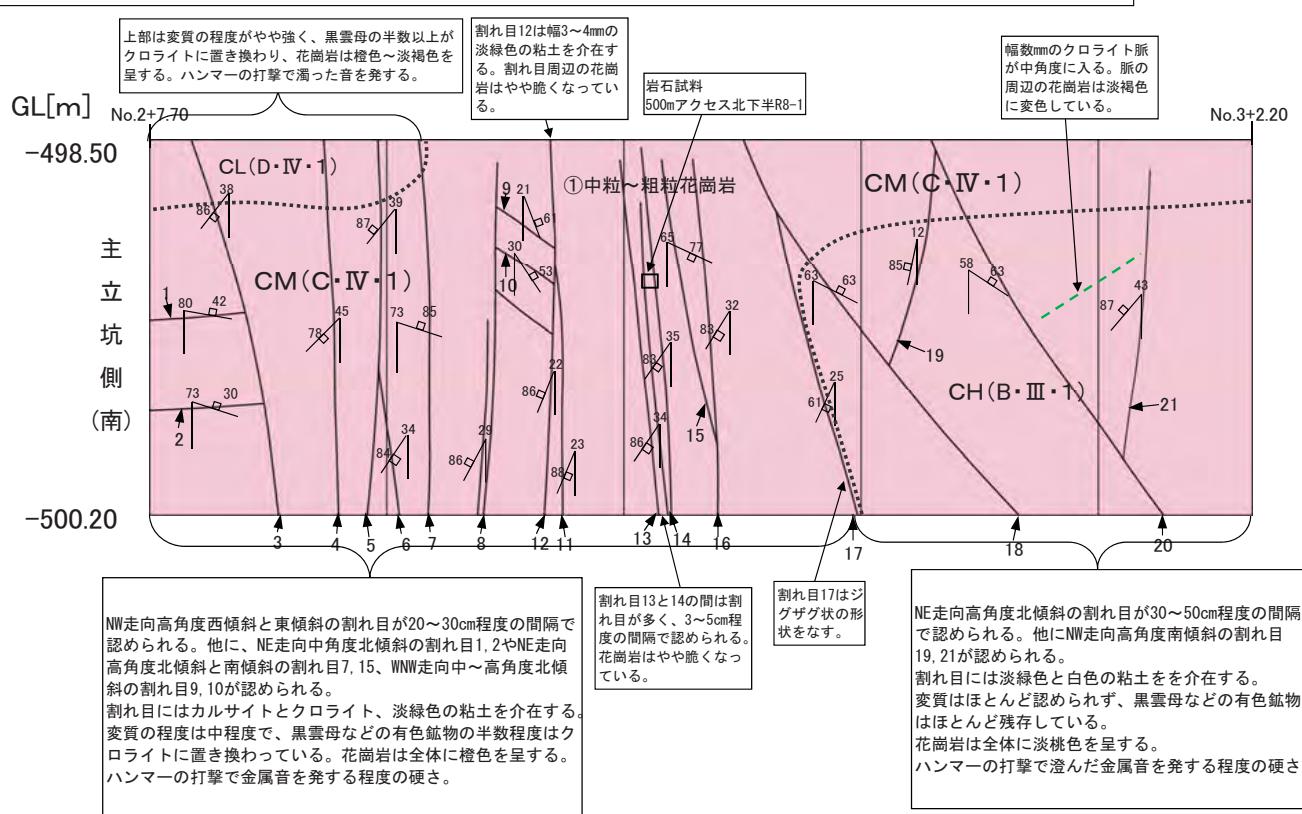
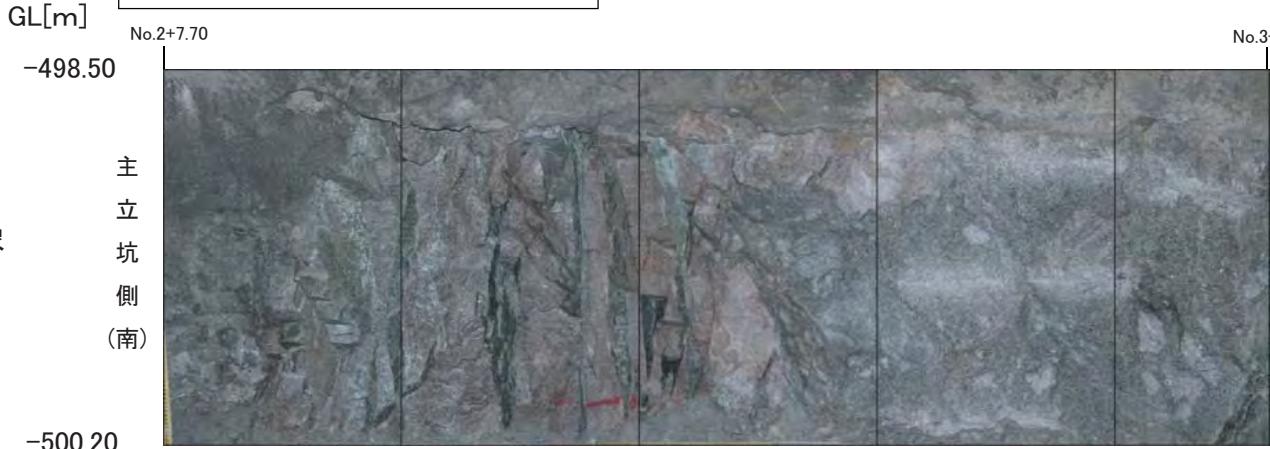
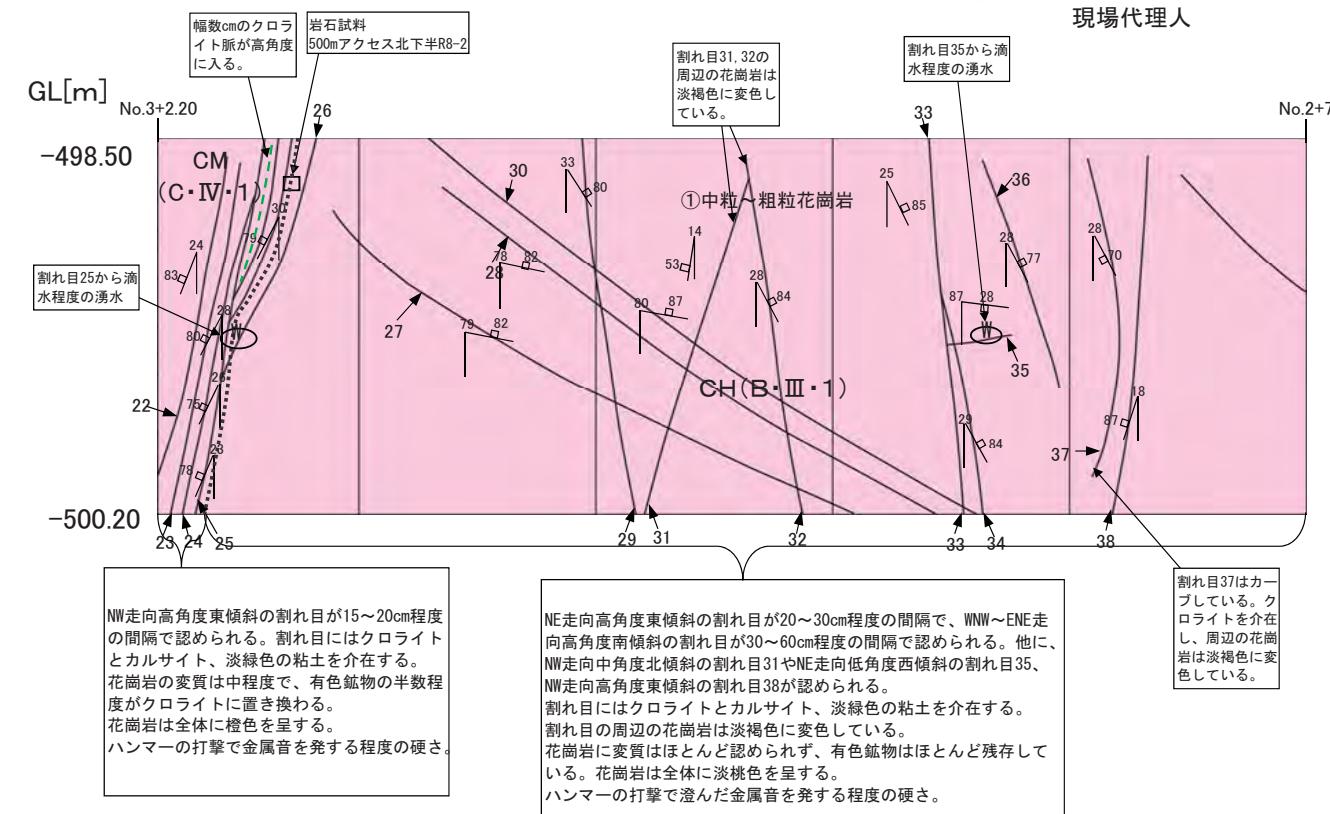
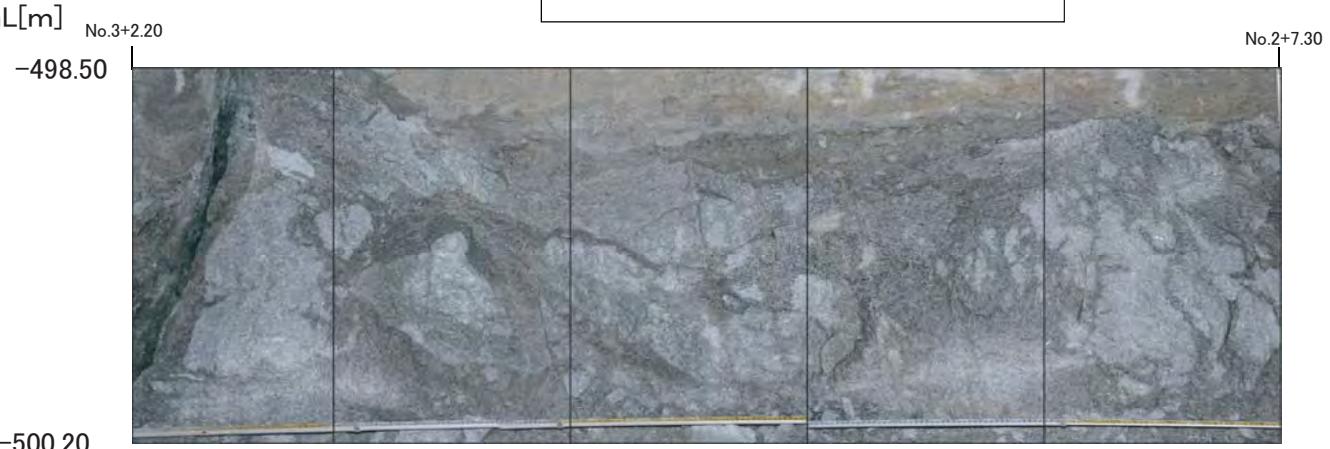
シート番号	500mアクセス北下半8	日時	2012/11/5 17:00~18:30	位置・深度	500mアクセス北下半8 G.L. -498.5 m ~ G.L. -500.2 m	観察・撮影者	
-------	--------------	----	--------------------------	-------	---	--------	--

岩種	花崗岩	電研式岩級	西側壁 東側壁	CL/CM/CH CM/CH	特 記 事 項	当箇所は500mアクセス北坑道の下半であり、掘進方向はN30°E方向である。 岩種は花崗岩で、岩相は石英の粒径がφ2~7mm程度の中粒～粗粒花崗岩である。所々にφ10mm程度のカリ長石が認められる。 西側壁の花崗岩は、割れ目17付近から南側は中程度の変質で、有色鉱物の半数程度がクロライトに置き換わり、花崗岩は橙色を呈する。割れ目17付近から北側では変質がほとんど認められず、有色鉱物のほとんどが残存し、花崗岩は淡桃色を呈する。	東側壁の割れ目は、割れ目25付近から南側ではNE走向高角度東傾斜とWNW～ENE走向高角度南傾斜が主体で、他にNW走向中角度北傾斜やNE走向低角度西傾斜、NW走向高角度東傾斜が認められる。 割れ目介在物はクロライトとカルサイト、淡緑色の粘土、白色の粘土が認められた。 湧水は東側壁の割れ目25, 35から滴水程度で認められた。西側壁には湧水は認められなかった。
岩相	①中粒～粗粒花崗岩（淡桃色、橙色）	RMR値	西側壁 東側壁	57 58		東側壁の割れ目は、割れ目17付近から北側では変質がほとんど認められず、有色鉱物はほとんどが残存し、花崗岩は淡桃色を呈する。割れ目17付近から南側ではNE走向高角度東傾斜とWNW～ENE走向高角度南傾斜が主体で、他にNW走向中角度北傾斜やNE走向低角度西傾斜、NW走向高角度東傾斜が認められる。	岩級区分は、西側壁の割れ目17付近から北側と、東側壁の割れ目25付近から南側は、割れ目間隔が20~60cm程度で、ハンマーの打撃で澄んだ金属音を発する程度の硬さであることから、CH(B・III・1)級と評価した。西側壁の割れ目17付近から南側と北側の上部の一部、および東側壁の割れ目25付近から北側は、割れ目間隔が概ね15~30cm程度で、ハンマーの打撃で金属音を発する程度の硬さであることから、CM(C・IV・1)級と評価した。西側壁の割れ目7付近から南側の上部は、割れ目間隔が概ね15~20cm程度で、ハンマーの打撃で濁った音を発する程度の硬さであることから、CL(D・IV・1)級と評価した。

風化	α	岩石試料番号	500mアクセス北下半R8-1(花崗岩)、500mアクセス北下半R8-2(花崗岩)	-		東側壁の割れ目は、割れ目25付近から南側ではNE走向高角度東傾斜とWNW～ENE走向高角度南傾斜が主体で、他にNW走向中角度北傾斜やNE走向低角度西傾斜、NW走向高角度東傾斜が認められる。	岩級区分は、西側壁の割れ目17付近から北側と、東側壁の割れ目25付近から南側は、割れ目間隔が20~60cm程度で、ハンマーの打撃で澄んだ金属音を発する程度の硬さであることから、CH(B・III・1)級と評価した。西側壁の割れ目17付近から南側と北側の上部の一部、および東側壁の割れ目25付近から北側は、割れ目間隔が概ね15~30cm程度で、ハンマーの打撃で金属音を発する程度の硬さであることから、CM(C・IV・1)級と評価した。西側壁の割れ目7付近から南側の上部は、割れ目間隔が概ね15~20cm程度で、ハンマーの打撃で濁った音を発する程度の硬さであることから、CL(D・IV・1)級と評価した。
変質	1~2	採水試料番号	-	-		東側壁の割れ目は、割れ目25付近から南側ではNE走向高角度東傾斜とWNW～ENE走向高角度南傾斜が主体で、他にNW走向中角度北傾斜やNE走向低角度西傾斜、NW走向高角度東傾斜が認められる。	岩級区分は、西側壁の割れ目17付近から北側と、東側壁の割れ目25付近から南側は、割れ目間隔が20~60cm程度で、ハンマーの打撃で澄んだ金属音を発する程度の硬さであることから、CH(B・III・1)級と評価した。西側壁の割れ目17付近から南側と北側の上部の一部、および東側壁の割れ目25付近から北側は、割れ目間隔が概ね15~30cm程度で、ハンマーの打撃で金属音を発する程度の硬さであることから、CM(C・IV・1)級と評価した。西側壁の割れ目7付近から南側の上部は、割れ目間隔が概ね15~20cm程度で、ハンマーの打撃で濁った音を発する程度の硬さであることから、CL(D・IV・1)級と評価した。
湧水	滴水程度			-		東側壁の割れ目は、割れ目25付近から南側ではNE走向高角度東傾斜とWNW～ENE走向高角度南傾斜が主体で、他にNW走向中角度北傾斜やNE走向低角度西傾斜、NW走向高角度東傾斜が認められる。	岩級区分は、西側壁の割れ目17付近から北側と、東側壁の割れ目25付近から南側は、割れ目間隔が20~60cm程度で、ハンマーの打撃で澄んだ金属音を発する程度の硬さであることから、CH(B・III・1)級と評価した。西側壁の割れ目17付近から南側と北側の上部の一部、および東側壁の割れ目25付近から北側は、割れ目間隔が概ね15~30cm程度で、ハンマーの打撃で金属音を発する程度の硬さであることから、CM(C・IV・1)級と評価した。西側壁の割れ目7付近から南側の上部は、割れ目間隔が概ね15~20cm程度で、ハンマーの打撃で濁った音を発する程度の硬さであることから、CL(D・IV・1)級と評価した。

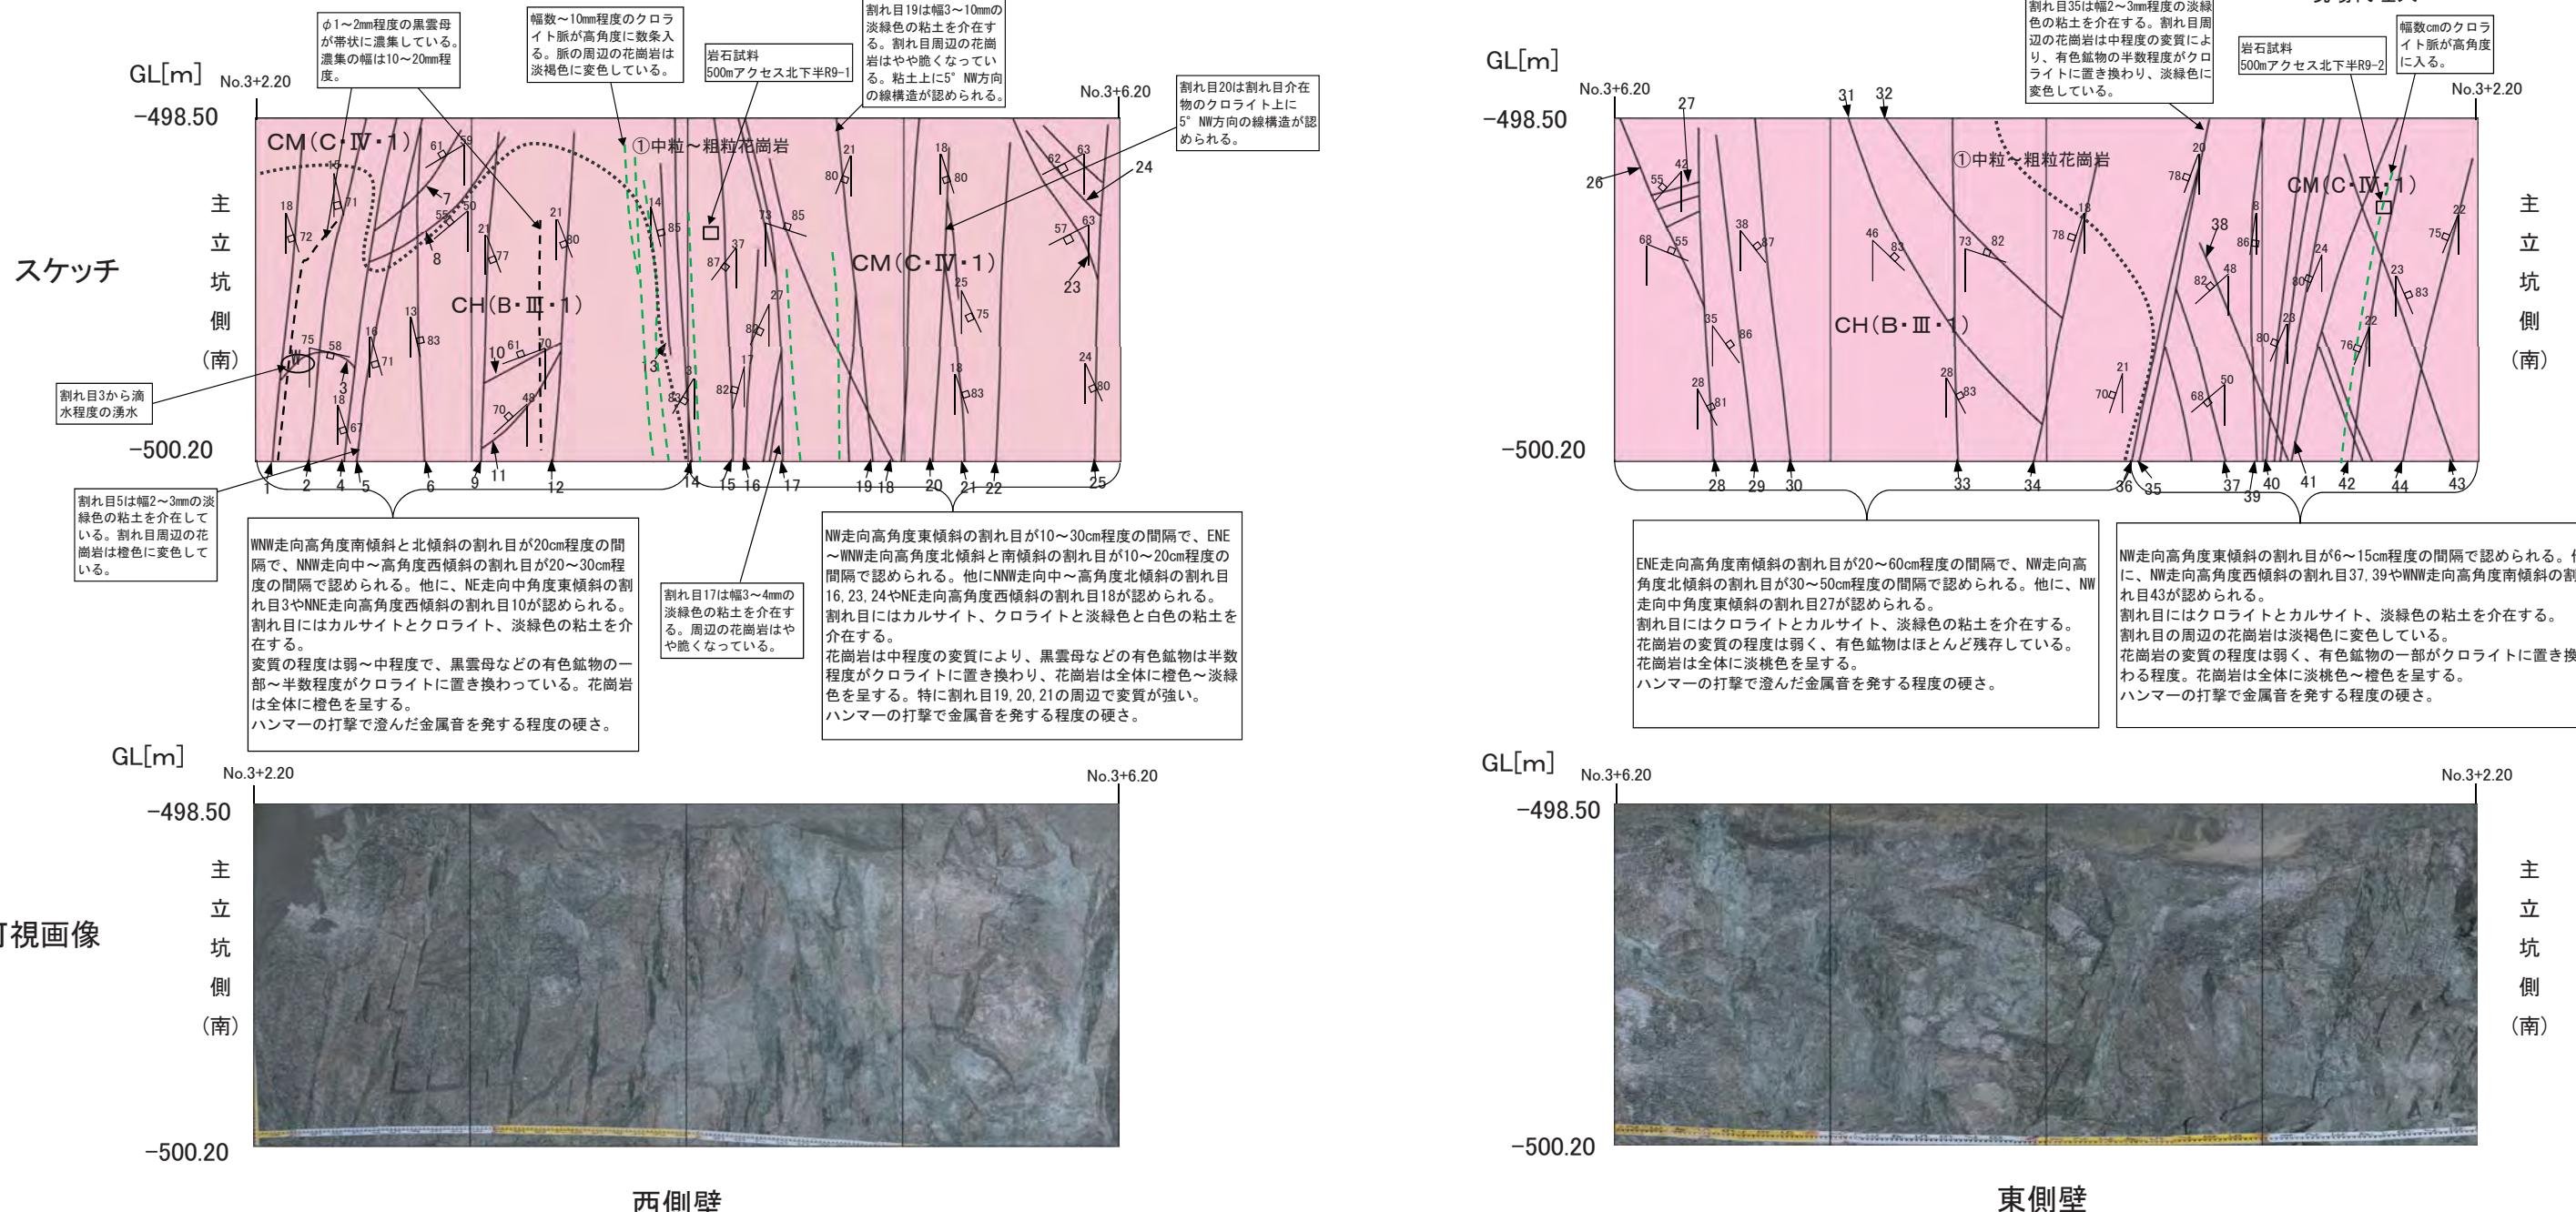
シート番号	500mアクセス北 下半9	日時	2012/11/7 9:00~10:30	位置・深度	500mアクセス北下半9 G.L. -498.7 m ~ G.L. -500.2 m	観察・撮影者	
-------	------------------	----	-------------------------	-------	---	--------	--

岩種	花崗岩	電研式岩級	西側壁 東側壁	CM/CH CM/CH	特 記 事 項	当箇所は500mアクセス北坑道の下半であり、掘進方向はN24°E方向である。岩種は花崗岩で、岩相は石英の粒径がφ2~7mm程度の中粒～粗粒花崗岩である。所々にφ10mm程度のカリ長石が認められる。
岩相	①中粒～粗粒花崗岩（淡桃色、橙色、淡緑色）	RMR値	西側壁 東側壁	41 59		西側壁の花崗岩は、割れ目14付近から南側は弱～中程度の変質で、有色鉱物の一部～半数程度がクロライトに置き換わり、花崗岩は橙色～淡緑色を呈する。割れ目14付近から北側は中程度の変質で、有色鉱物の半数程度がクロライトに置き換わり、花崗岩は淡桃色～橙色を呈する。割れ目36付近から南側は変質の程度が弱く、有色鉱物の一部がクロライトに置き換わり、花崗岩は淡桃色～橙色を呈する。
風化	α	岩石試料番号	500mアクセス北下半R9-1(花崗岩)、500mアクセス北下半R9-2(花崗岩)			東側壁の花崗岩は、割れ目36付近から北側は変質の程度が弱く、有色鉱物の一部がクロライトに置き換わり、花崗岩は淡桃色～橙色を呈する。割れ目36付近から北側は変質の程度が弱く、有色鉱物のほとんどが残存し、花崗岩は淡桃色を呈する。
変質	1～3	採水試料番号	-			西側壁の割れ目は、割れ目14付近から南側では、NW走向高角度東傾斜が主体で、他にNW走向高角度西傾斜やNW走向高角度南傾斜が認められる。割れ目36付近から北側ではENE走向高角度南傾斜とNW走向高角度北傾斜が主体で、他にNW走向中角度東傾斜が認められる。
湧水	滴水程度					割れ目36付近から南側では、NW走向高角度東傾斜が主体で、他にNW走向高角度西傾斜やNW走向高角度南傾斜が認められる。割れ目36付近から北側ではENE走向高角度南傾斜とNW走向高角度北傾斜が主体で、他にNW走向中角度東傾斜が認められる。

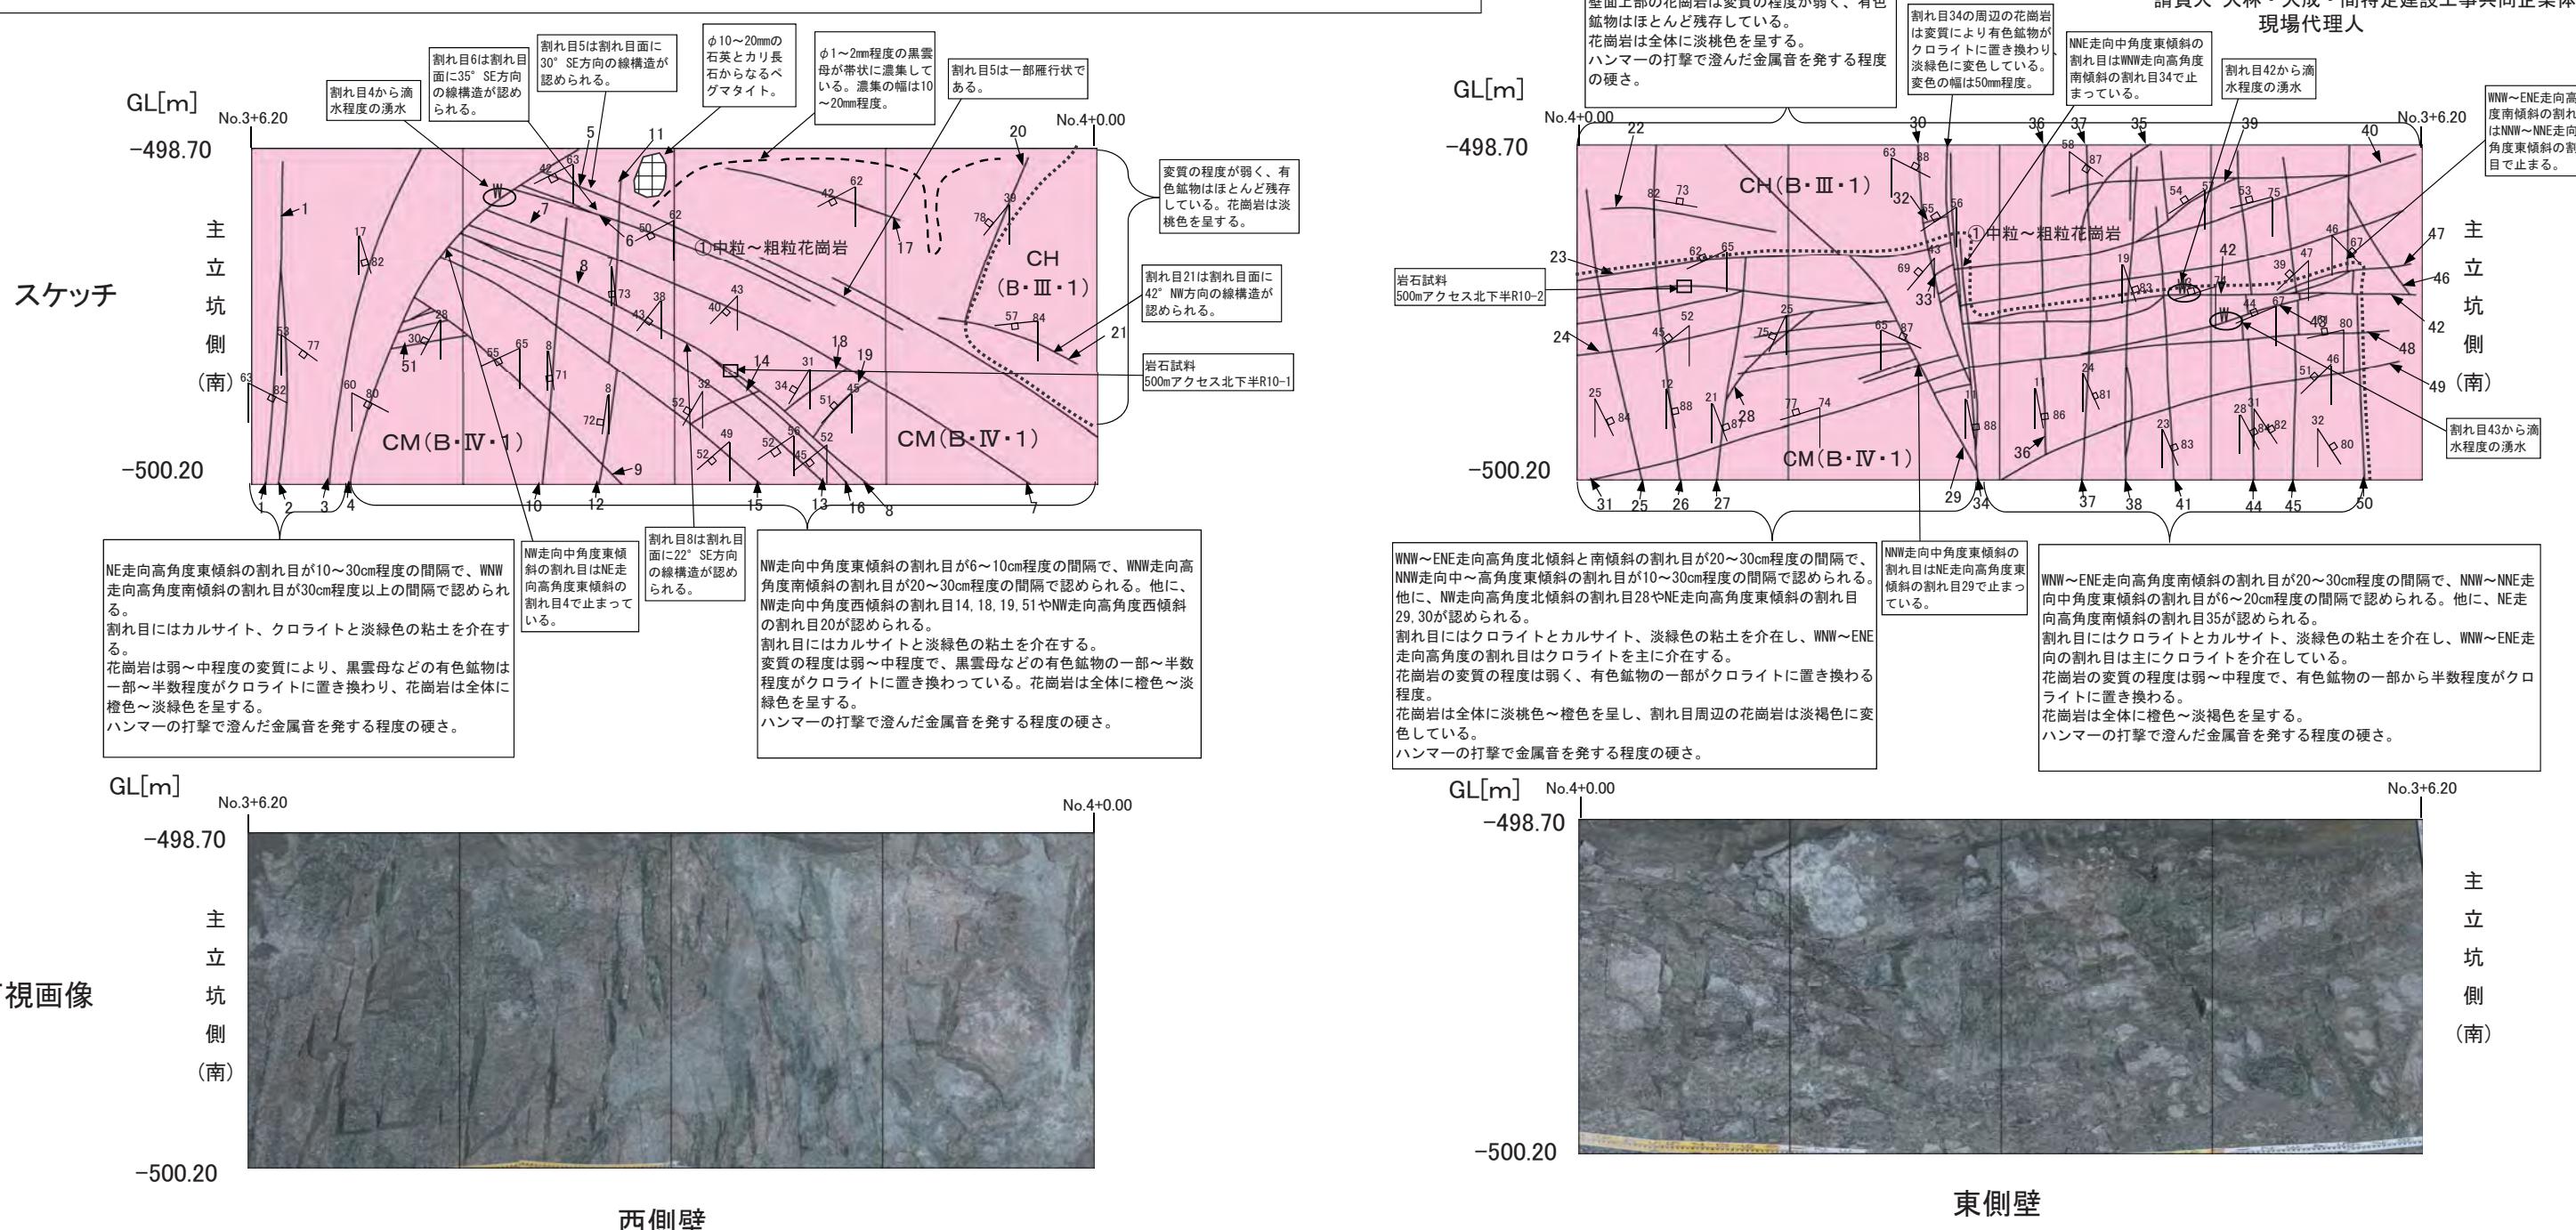
シート番号	500mアクセス北 下半10	日時	2012/11/8 11:30~13:00	位置・深度	500mアクセス北下半10 G.L. -498.7 m ~ G.L. -500.2 m	観察・撮影者	
-------	-------------------	----	--------------------------	-------	--	--------	--

岩種	花崗岩	電研式岩級	西側壁 東側壁	CM/CH CM/CH	特 記 事 項	当箇所は500mアクセス北坑道の下半であり、掘進方向はN18°E方向である。岩種は花崗岩で、岩相は石英の粒径がφ2~7mm程度の中粒～粗粒花崗岩である。所々にφ20mm程度の石英、カリ長石からなるベガマタイトが認められる。西側壁の花崗岩は弱～中程度の変質で、有色鉱物の一部～半数程度がクロライトに置き換わり、花崗岩は橙色～淡緑色を呈する。
岩相	①中粒～粗粒花崗岩（淡桃色、橙色、淡緑色）	RMR値	西側壁 東側壁	47 47		東側壁の割れ目は、割れ目34付近から北側では、WNW～ENE走向高角度北傾斜と南傾斜、NNW走向中～高角度東傾斜が主体で、他にNW走向高角度北傾斜やNE走向高角度東傾斜が認められる。割れ目34付近から南側では、WNW～ENE走向高角度南傾斜とNNW～NNE走向中角度東傾斜が主体で、他にNE走向高角度南傾斜が認められる。
風化	α	岩石試料番号	500mアクセス北下半R10-1(花崗岩)、500mアクセス北下半R10-2(花崗岩)			割れ目介在物はクロライトとカルサイト、淡緑色の粘土が認められた。
変質	1～3	採水試料番号	-			湧水は西側壁の割れ目4と東側壁の割れ目42, 43から認められた。
湧水	滴水程度					岩級区分は、西側壁の北側の一部と、東側壁の上部は、割れ目間隔が20～30cm程度で、ハンマーの打撃で澄んだ金属音を発する程度の硬さであることから、CH(B・III・1)級と評価した。西側壁の大部分と東側壁の下部は、割れ目間隔が概ね6～30cm程度で、ハンマーの打撃で澄んだ金属音を発する程度の硬さであることから、CM(B・IV・1)級と評価した。

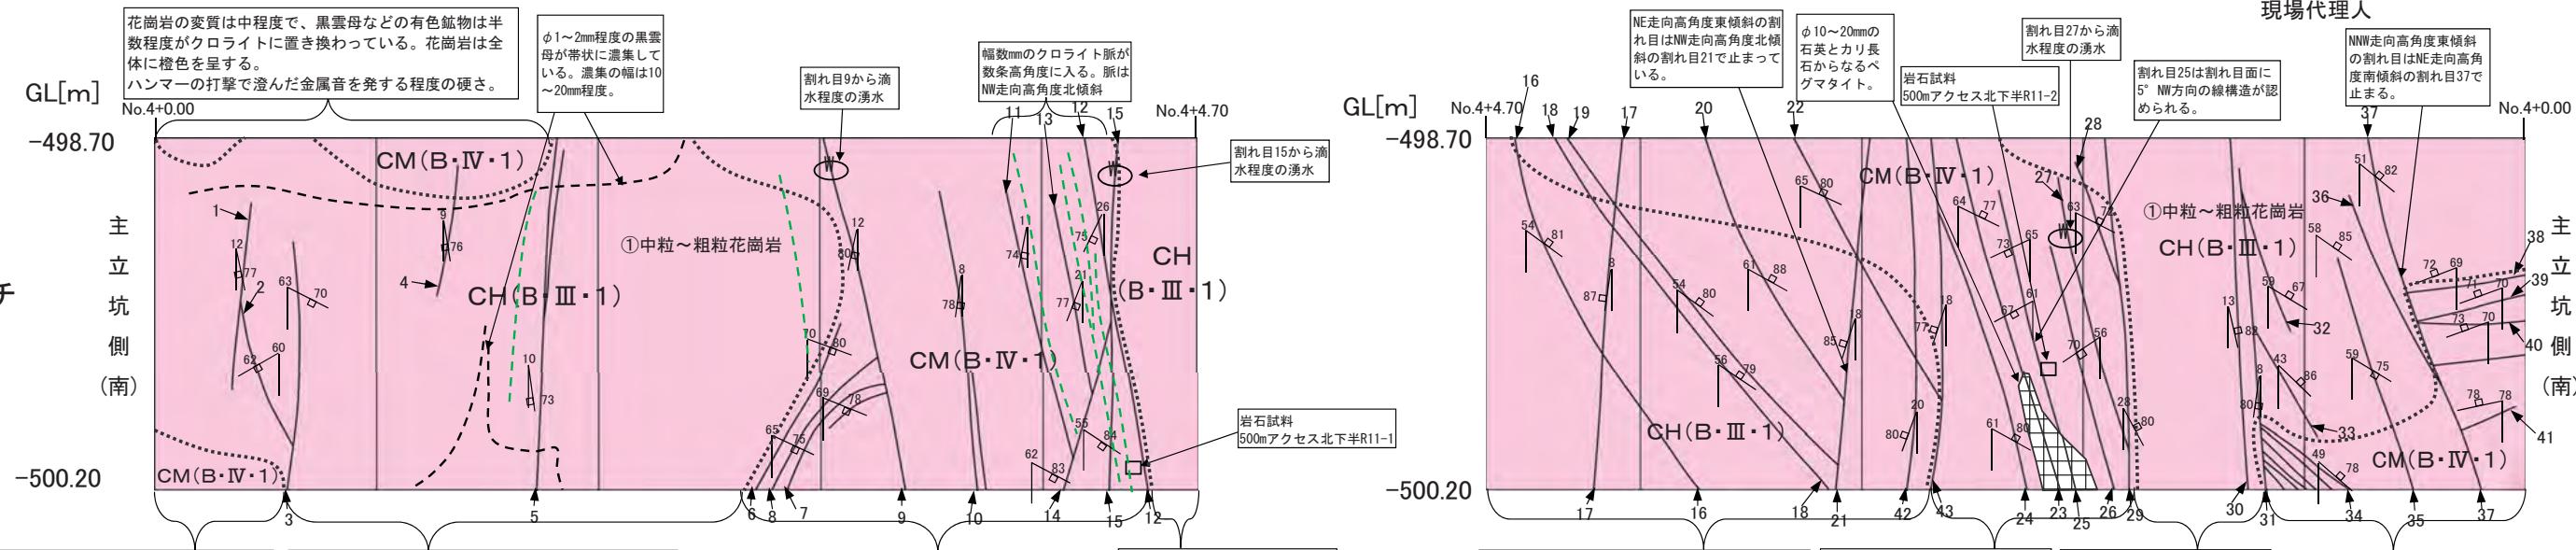
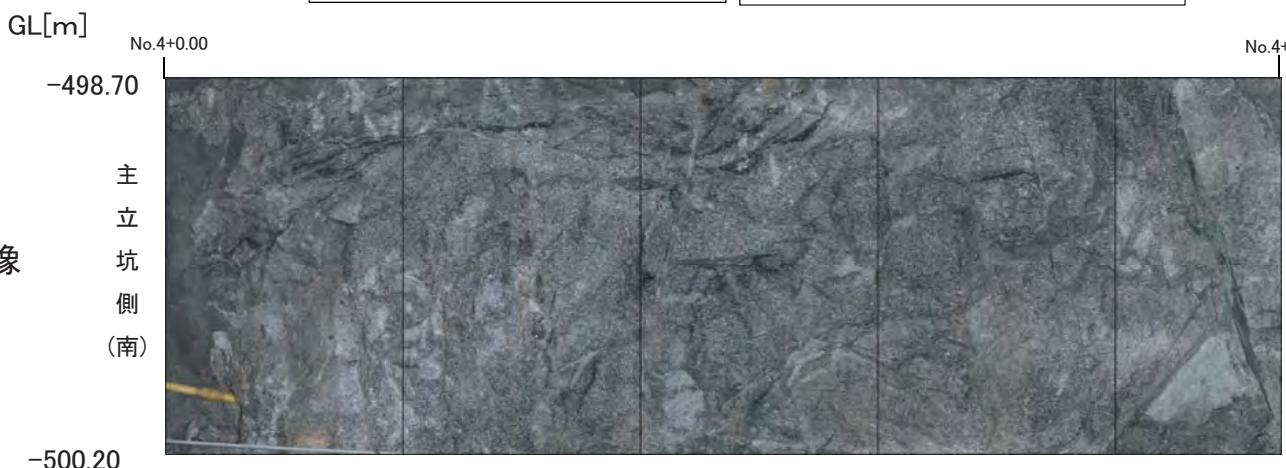
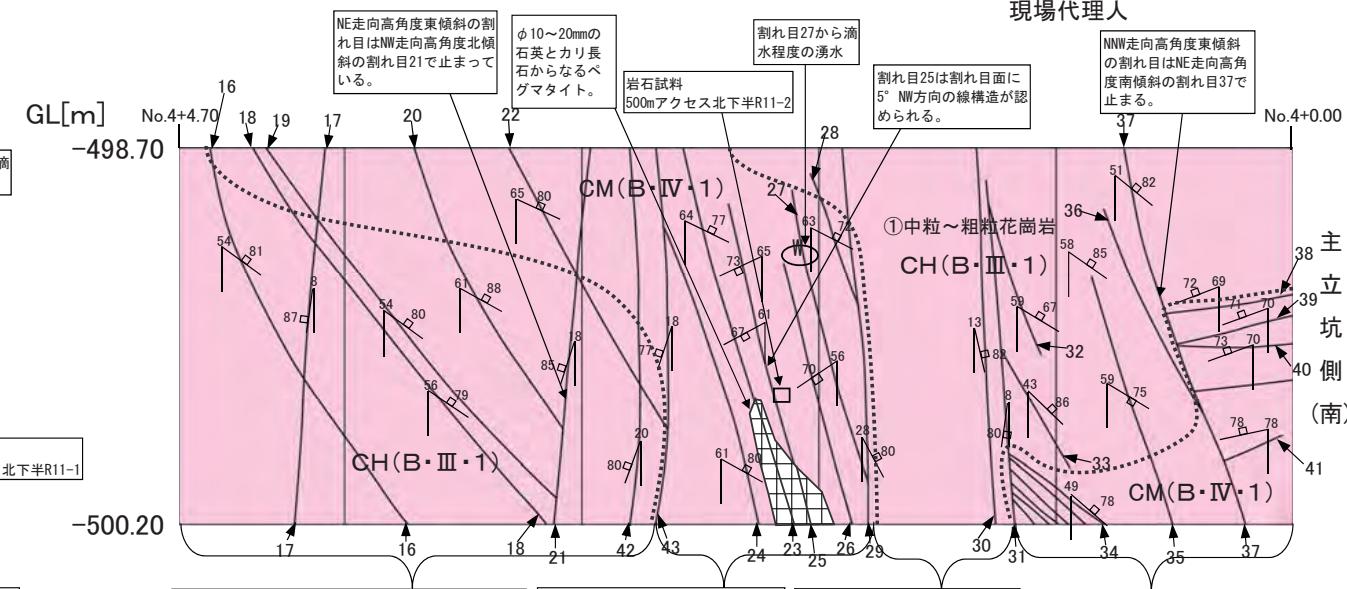
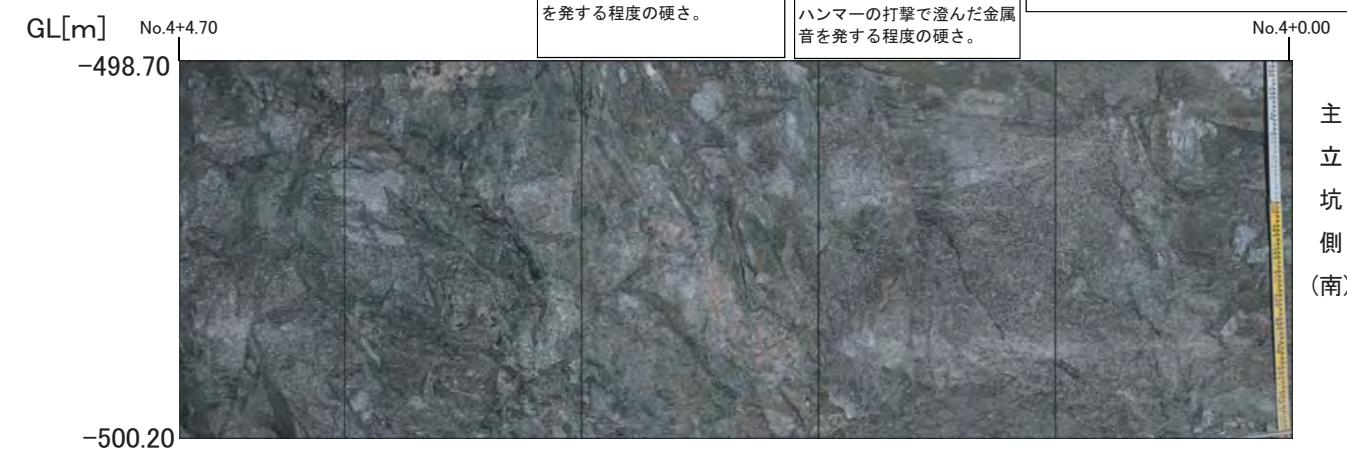
シート番号	500mアクセス北 下半11	日時	2012/11/9 15:00~16:30	位置・深度	500mアクセス北下半11 G.L. -498.7 m ~ G.L. -500.2 m	観察・撮影者	
-------	-------------------	----	--------------------------	-------	--	--------	--

花崗岩の変質は中程度で、黒雲母などの有色鉱物は半数程度がクロライトに置き換わっている。花崗岩は全体に橙色を呈する。

NNW走向高角度南傾斜の割れ目が50~60cm程度の間隔でNE走向高角度東傾斜の割れ目が30~50cm程度の間隔で認められる。他に、NNW走向高角度東傾斜の割れ目が20~30cm程度の間隔で認められる。

割れ目にはカルサイト、クロライトと淡緑色の粘土を介在する。

NE走向高角度東傾斜の割れ目が6~10cm程度の間隔で、NW走向高角度北傾斜の割れ目が20~30cm程度の間隔で認められる。

NE走向高角度東傾斜の割れ目が20~30cm程度の間隔で、NW走向高角度北傾斜の割れ目が20~50cm程度の間隔で認められる。

NE走向高角度東傾斜の割れ目が10~20cm程度の間隔で、NW走向高角度東傾斜の割れ目が10~20cm程度の間隔で認められる。

岩種	花崗岩	電研式岩級	西側壁 東側壁	CM/CH CM/CH	特 記 事 項	当箇所は500mアクセス北坑道の下半であり、掘進方向はN12° E方向である。 岩種は花崗岩で、岩相は石英の粒径がφ2~7mm程度の中粒~粗粒花崗岩である。所々にφ20mm程度の石英、カリ長石からなるベグマタイトが認められる。 西側壁の花崗岩は、割れ目6付近から割れ目12付近の間と割れ目6から南側の壁面の一部は、弱~中程度の変質により有色鉱物の一部~半数程度がクロライトに置き換わり、花崗岩は橙色~淡褐色を呈する。割れ目6から南側の大部分と、割れ目12から北側は変質の程度が弱く、有色鉱物はほとんど残存し、花崗岩は淡桃色を呈する。
岩相	①中粒~粗粒花崗岩 (淡桃色、橙色、淡褐色)	RMR値	西側壁 東側壁	51 51		東側壁の割れ目は、割れ目31から南側の壁面の下部は、NNW走向高角度東傾斜とNE走向高角度東傾斜が主体で、他にNE走向高角度西傾斜が認められる。割れ目29から南側の壁面の上部はNNW走向高角度南傾斜とNE走向高角度東傾斜が認められる。割れ目43付近と割れ目29付近の間は、NE走向高角度東傾斜とNNW走向高角度西傾斜が認められる。割れ目43付近から北側はNE走向高角度東傾斜とNW走向高角度北傾斜が認められる。割れ目3付近の物はクロライトとカルサイト、淡緑色の粘土が認められた。
風化	α	岩石試料番号	500mアクセス北下半R11-1(花崗岩)、500mアクセス北下半R11-2(花崗岩)	-		湧水は西側壁の割れ目9、15と東側壁の割れ目27から認められた。
変質	1~2	採水試料番号	-	-		岩級区分は、西側壁の割れ目6付近から南側の大部分と割れ目12付近から北側、および東側壁の割れ目29付近から南側の上部と割れ目43付近から北側の下部は、割れ目間隔が20~60cm程度で、ハンマーの打撃で澄んだ金属音を発する程度の硬さであることから、CH(B-III-1)級と評価した。西側壁の割れ目6付近から南側の壁面は、変質の程度が弱く有色鉱物の一部がクロライトに置き換わる程度で、花崗岩は淡桃色を呈する。西側壁の割れ目は、割れ目6付近から南側ではNNW走向高角度南傾斜とNE走向高角度東傾斜が認められる。割れ目6付近から北側ではNE走向高角度東傾斜とNW走向高角度北傾斜が認められる。

湧水	滴水程度					割れ目29付近までの間は、割れ目間隔が概ね6~30cm程度で、ハンマーの打撃で澄んだ金属音を発する程度の硬さであることから、CM(B-IV-1)級と評価した。

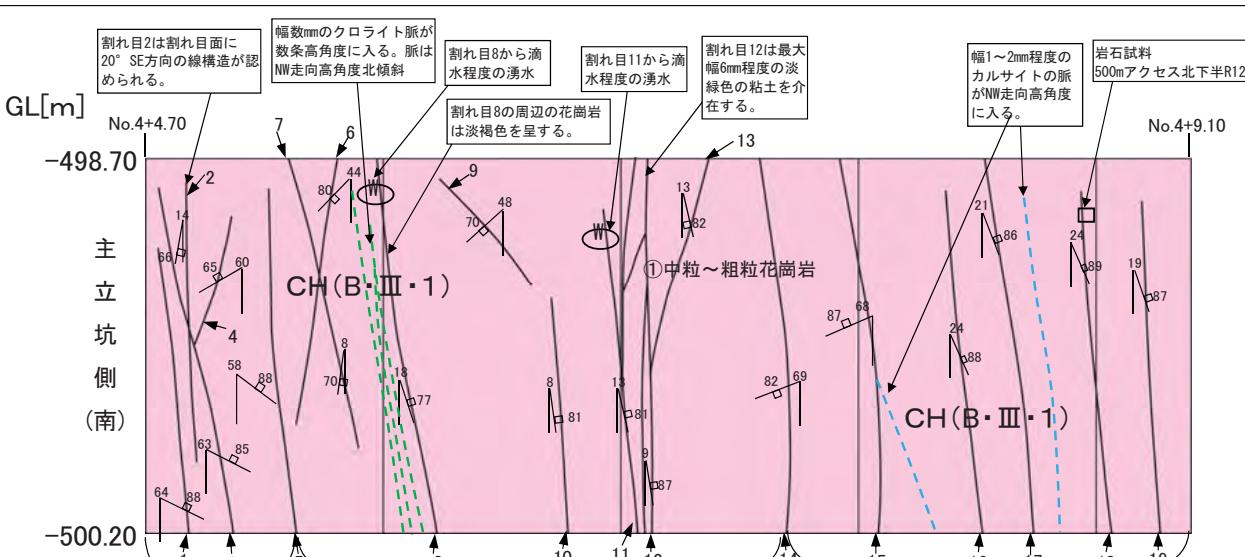
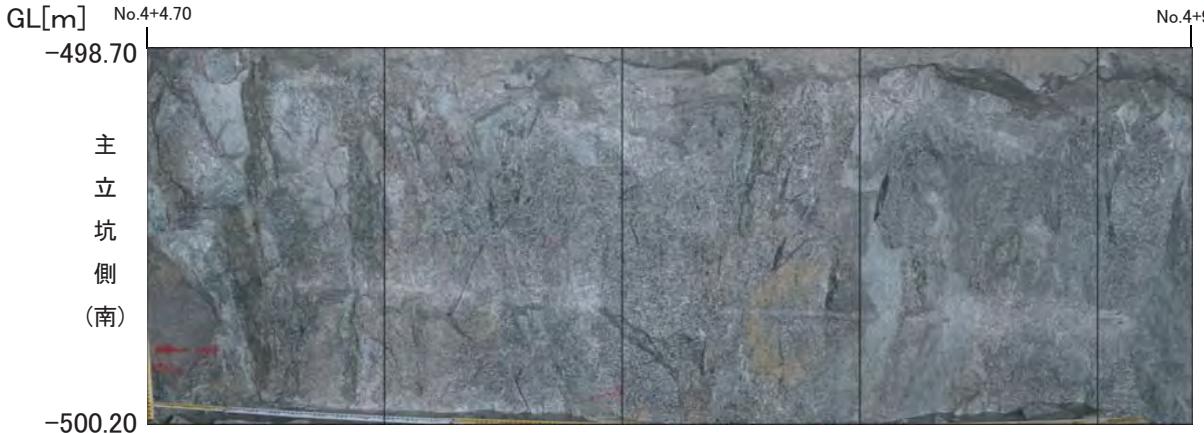
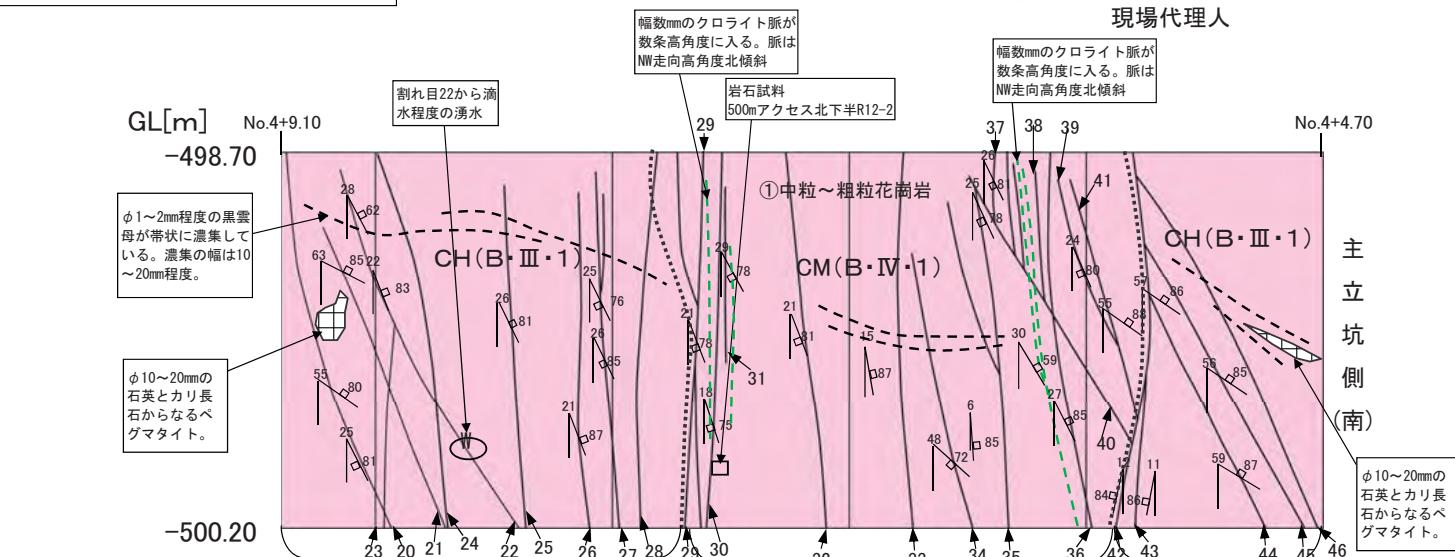
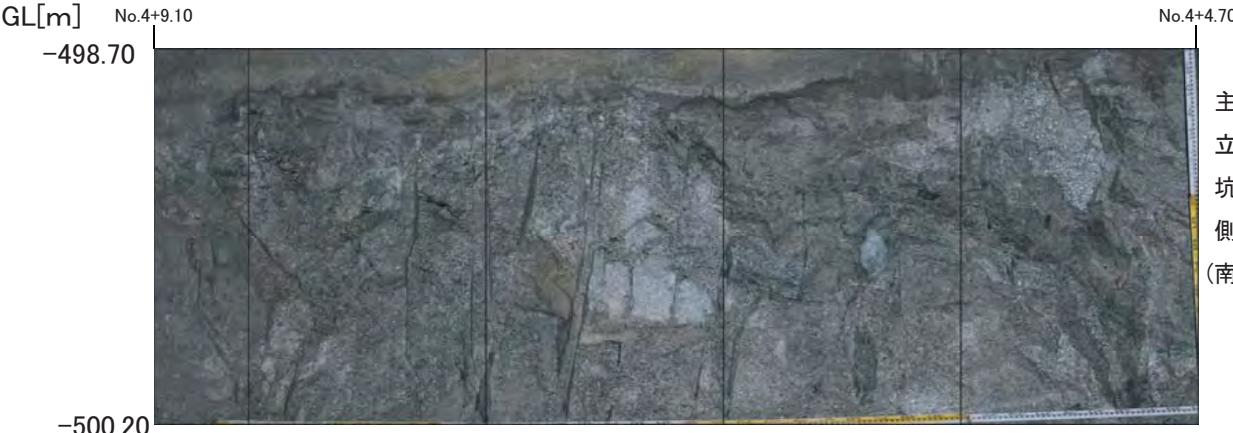
シート番号	500mアクセス北 下半12	日時	2012/11/13 9:00~10:30	位置・深度	500mアクセス北下半12 G.L. -498.7 m ~ G.L. -500.2 m	観察・撮影者	
-------	-------------------	----	--------------------------	-------	--	--------	--

岩種	花崗岩	電研式岩級	西側壁 CH 東側壁 CM/CH	特 記 事 項	当箇所は500mアクセス北坑道の下半であり、掘進方向はN6°E方向である。岩種は花崗岩で、岩相は石英の粒径がφ2~7mm程度の中粒~粗粒花崗岩である。所々にφ20mm程度の石英、カリ長石からなるベグマタイトが認められる。西側壁の花崗岩は、割れ目5付近から南側と割れ目14付近から北側は、弱~中程度の変質により有色鉱物の一部~半数程度がクロライトに置き換わり、花崗岩は橙色~淡褐色を呈する。また、割れ目5付近から割れ目14付近の間は変質の程度が弱く、有色鉱物はほとんど残存し、花崗岩は淡桃色を呈する。東側壁の花崗岩は変質の程度が弱く、有色鉱物の一部がクロライトに置き換わり、花崗岩は全体に淡桃色を呈する。割れ目周辺の花崗岩は橙色~淡褐色を呈する。西側壁の割れ目は、割れ目5付近から南側ではNE走向高角度西傾斜とWW走向高角度北傾斜、NW走向高角度西傾斜が認められる。割れ目5付近から割れ目14付近までの間は、ENE走向高角度北傾斜と南傾斜、NW走向高角度東傾斜が主体で、他にNW走向高角度北傾斜が認められる。割れ目14付近から北側は、NE走向高角度北傾斜とWW走向高角度北傾斜が認められる。
岩相	①中粒~粗粒花崗岩 (淡桃色、橙色、淡褐色)	RMR値	西側壁 58 東側壁 51		東側壁の割れ目は、割れ目29付近から北側は、ENE走向高角度北傾斜と南傾斜およびNE走向高角度東傾斜が認められた。割れ目29付近から割れ目42付近までの間は、ENE走向高角度北傾斜と南傾斜が主体で、他にNE走向高角度北傾斜とNE走向中角度南傾斜が認められる。割れ目42付近から南側は、NE走向高角度東傾斜とNW走向高角度北傾斜が認められる。割れ目介在物はクロライトとカルサイト、淡緑色と白色の粘土が認められた。
風化	α	岩石試料番号	500mアクセス北下半R12-1(花崗岩)、500mアクセス北下半R12-2(花崗岩)		湧水は西側壁の割れ目8、11と東側壁の割れ目22から認められた。
変質	1~2	採水試料番号	-		岩級区分は、西側壁および東側壁の割れ目29付近から北側と割れ目42付近から南側は、割れ目間隔が20~60cm程度で、ハンマーの打撃で澄んだ金属音を発する程度の硬さであることから、CH(B·III·1)級と評価した。東側壁の割れ目29付近から割れ目42付近までの間は、割れ目間隔が概ね6~15cm程度で、ハンマーの打撃で澄んだ金属音を発する程度の硬さであることから、CM(B·IV·1)級と評価した。

湧水	滴水程度
