# A工区地質記載シート

A4-請負-計測工(地質)- 110926

シート番号	500mアクセス北 下半南1	日時	2011/9/26 11:00~12:00	位置・深度	500mアクセス北下半南1 G. L. -498.5 m~G. L. -500.2 m	観察・撮影者	
-------	-------------------	----	--------------------------	-------	--	--------	--

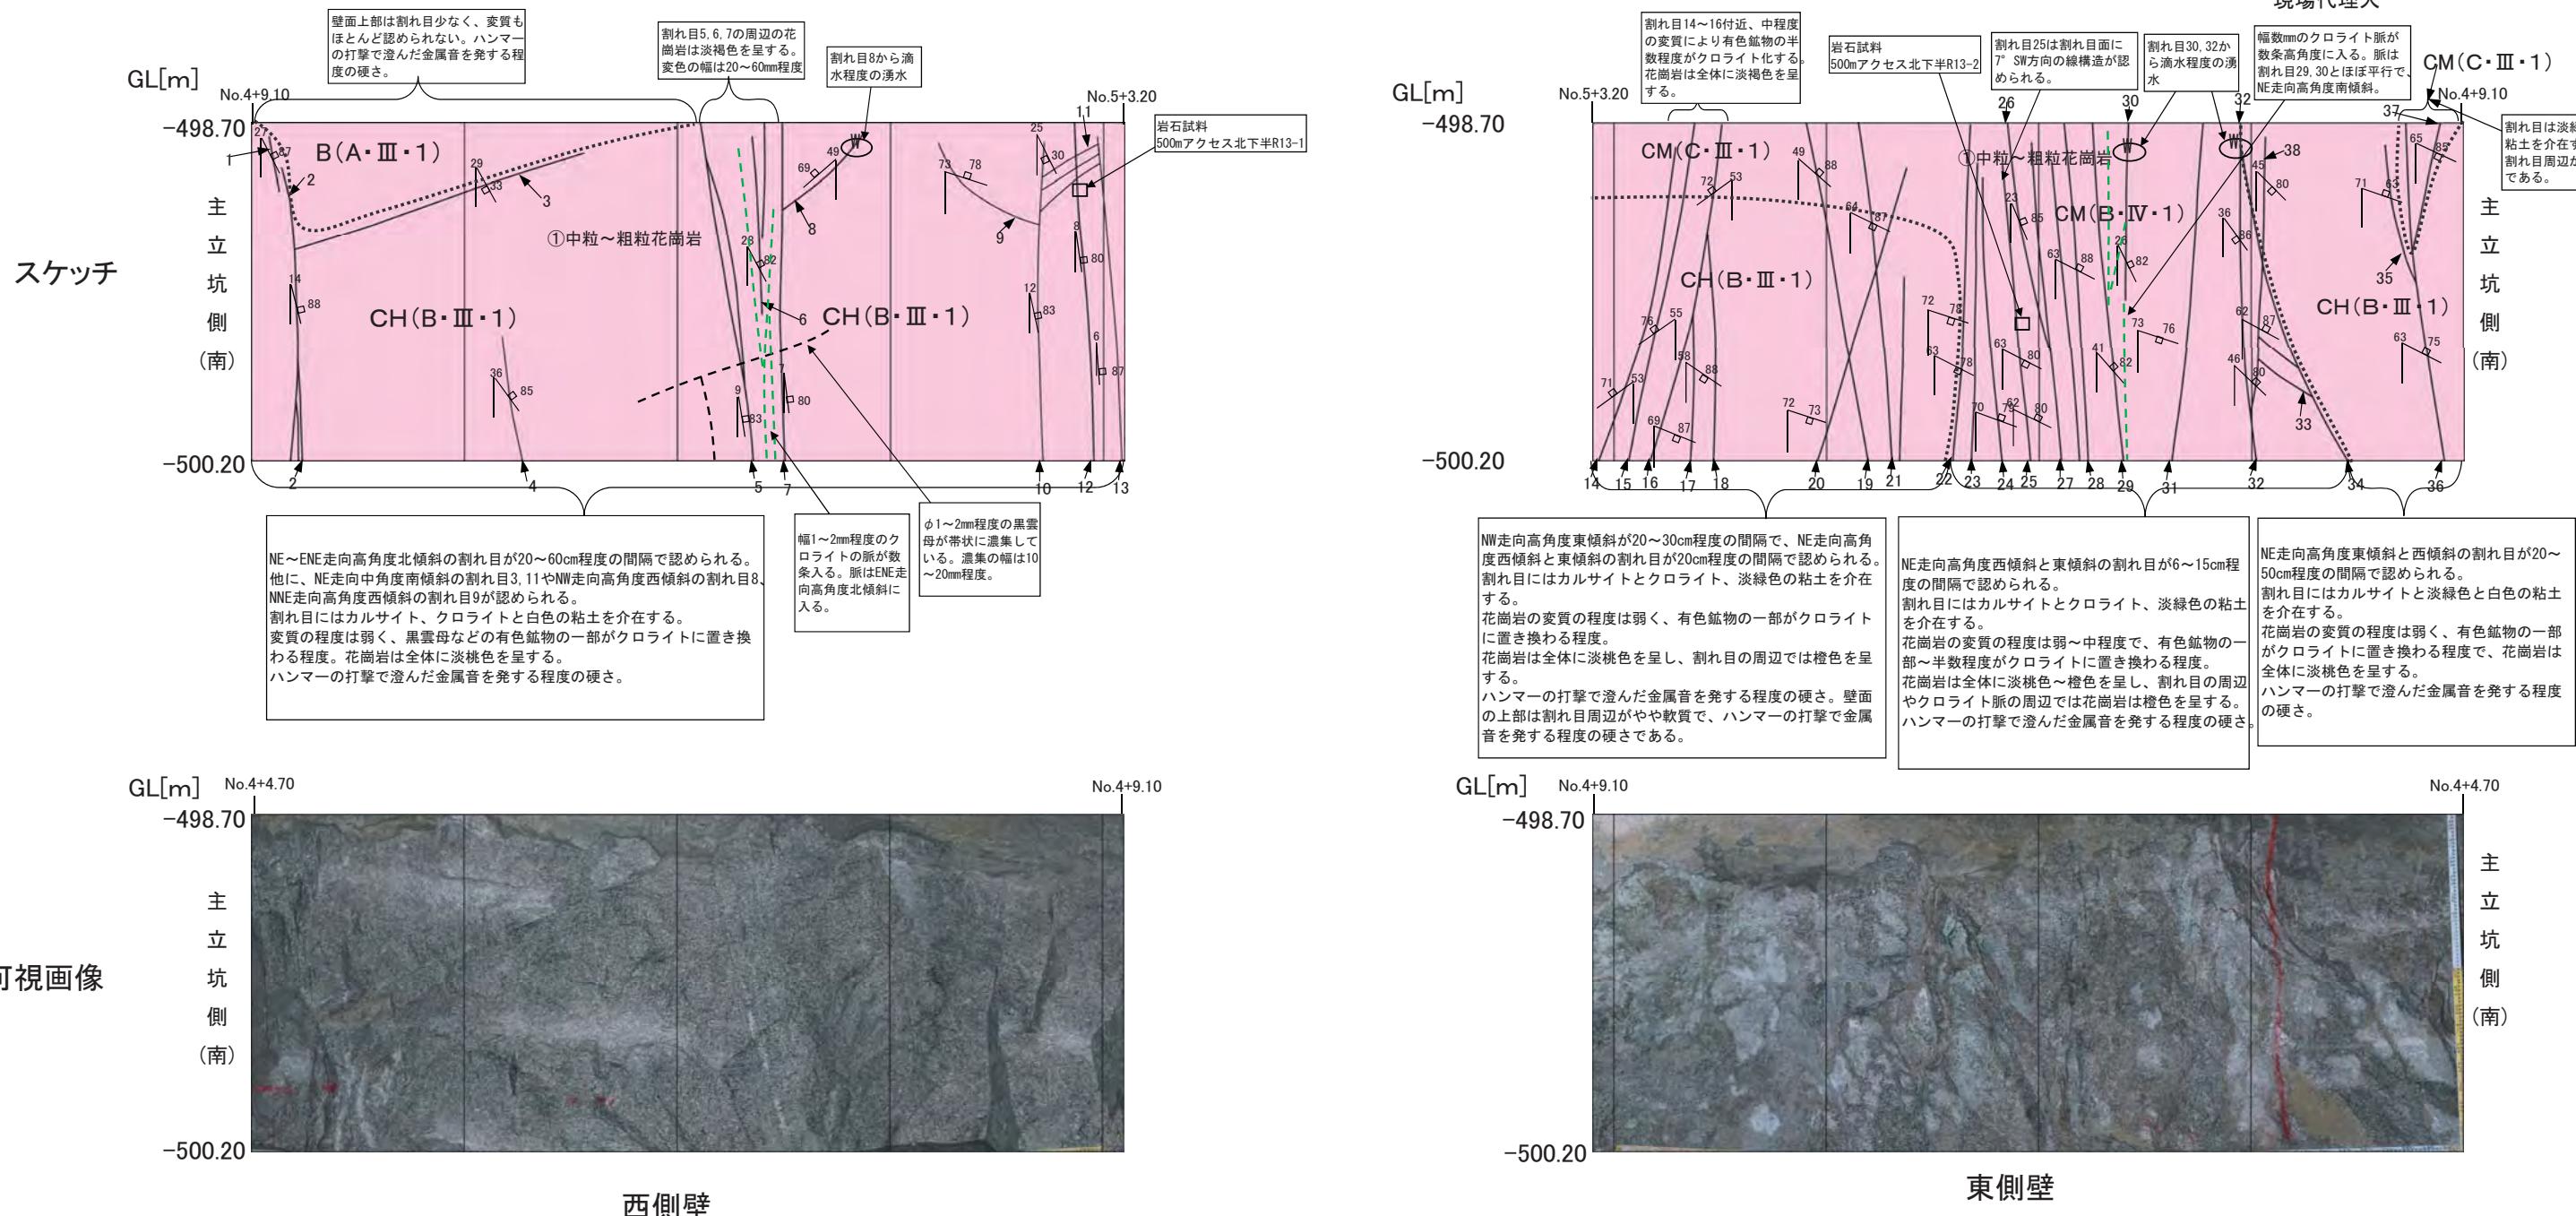
シート番号	500mアクセス北下半13	日時	2012/11/14 11:00~13:00	位置・深度	500mアクセス北下半13 G.L. -498.7 m ~ G.L. -500.2 m	観察・撮影者	
-------	---------------	----	---------------------------	-------	--	--------	--

岩種	花崗岩	電研式岩級	西側壁 東側壁	B/CH CM/CH	特 記 事 項	当箇所は500mアクセス北坑道の下半であり、掘進方向はN1°W方向である。岩種は花崗岩で、岩相は石英の粒径がφ2~7mm程度の中粒～粗粒花崗岩である。所々にφ10mm程度のカリ長石が認められる。西側壁の花崗岩は、変質の程度は弱く有色鉱物のほとんどが残存し、花崗岩は淡桃色を呈する。東側壁の花崗岩は、割れ目34付近から南側と割れ目22付近から北側の壁面下部は変質の程度が弱く、有色鉱物の一部がクロライトに置き換わる程度で、花崗岩は全体に淡桃色を呈する。割れ目周辺の花崗岩は橙色～淡褐色を呈する。割れ目22付近から割れ目34付近までの間に割れ目37付近、割れ目14～16付近は、弱～中程度の変質で有色鉱物の一部～半数程度がクロライトに置き換わり、花崗岩は淡桃色～橙色を呈する。西側壁の割れ目は、NE～ENE走向高角度北傾斜が主体で、他にNE走向中角度南傾斜やNW走向高角度西傾斜、NNE走向高角度西傾斜が認められる。
岩相	①中粒～粗粒花崗岩（淡桃色、橙色）	RMR値	西側壁 東側壁	66 51		東側壁の割れ目は、割れ目22から北側はNW走向高角度東傾斜とNE走向高角度西傾斜と東傾斜が認められる。割れ目22と割れ目34の間は、NE走向高角度西傾斜と東傾斜が認められる。割れ目34から南側は、NE走向高角度東傾斜と西傾斜が認められる。割れ目介在物はクロライトとカルサイト、淡緑色と白色の粘土が認められた。
風化	α	岩石試料番号	500mアクセス北下半R13-1(花崗岩)、500mアクセス北下半R13-2(花崗岩)			割れ目介在物はクロライトとカルサイト、淡緑色と白色の粘土が認められた。
変質	1～2	採水試料番号	-			湧水は西側壁の割れ目8と東側壁の割れ目30、32から認められた。
湧水	滴水程度					岩級区分は、西側壁の上部の一部では割れ目がほとんど認められず、ハンマーの打撃で澄んだ金属音を発することから、B(A-III-1)級と評価した。西側壁および東側壁の割れ目22付近から北側の下部と割れ目34付近から南側は、割れ目間隔が20~60cm程度で、ハンマーの打撃で澄んだ金属音を発する程度の硬さであることから、CH(B-III-1)級と評価した。東側壁の割れ目22付近から割れ目34付近までの間に割れ目22から北側の上部、割れ目37付近の一部は、割れ目間隔が概ね6~30cm程度で、ハンマーの打撃で澄んだ金属音を発する程度の硬さであることから、CM(B-IV-1)級と評価した。

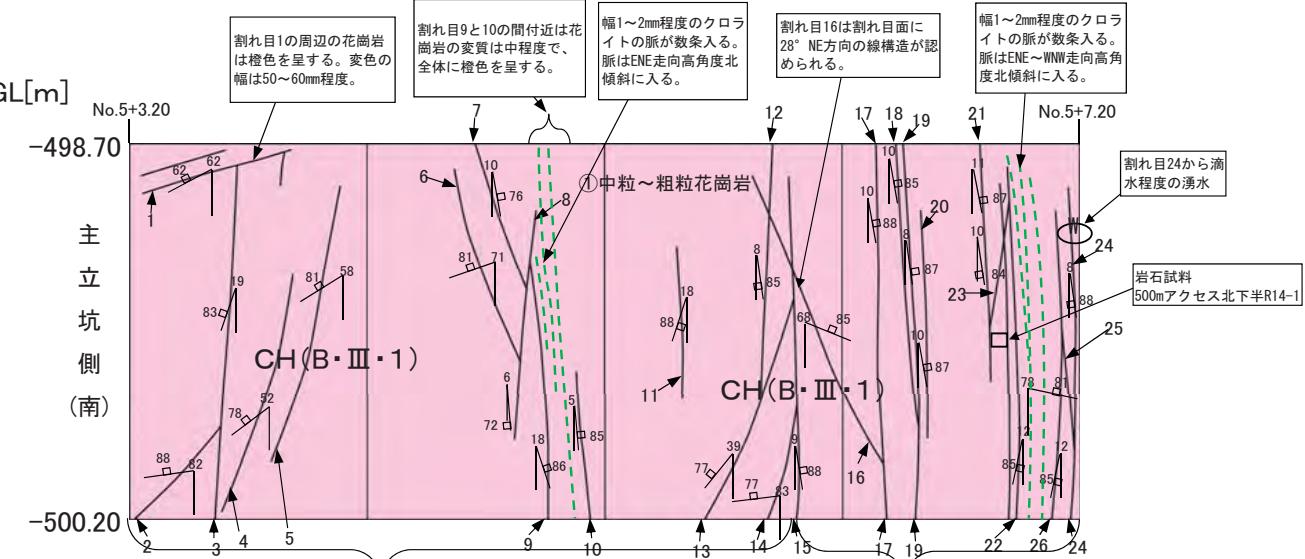
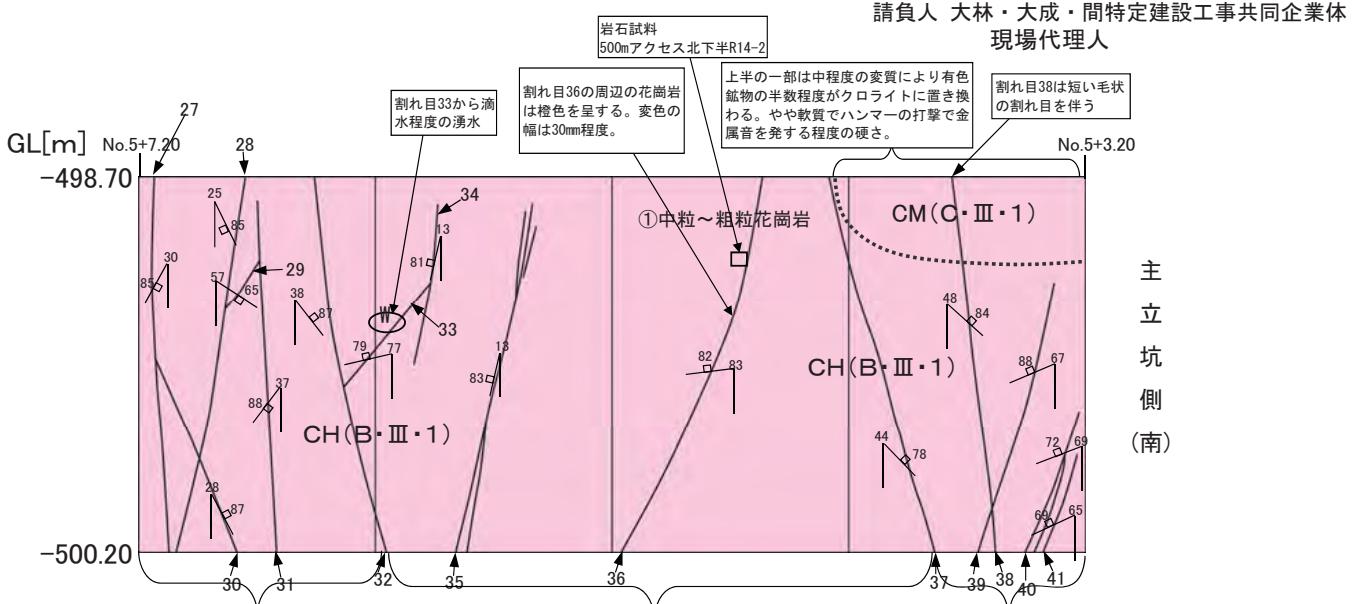
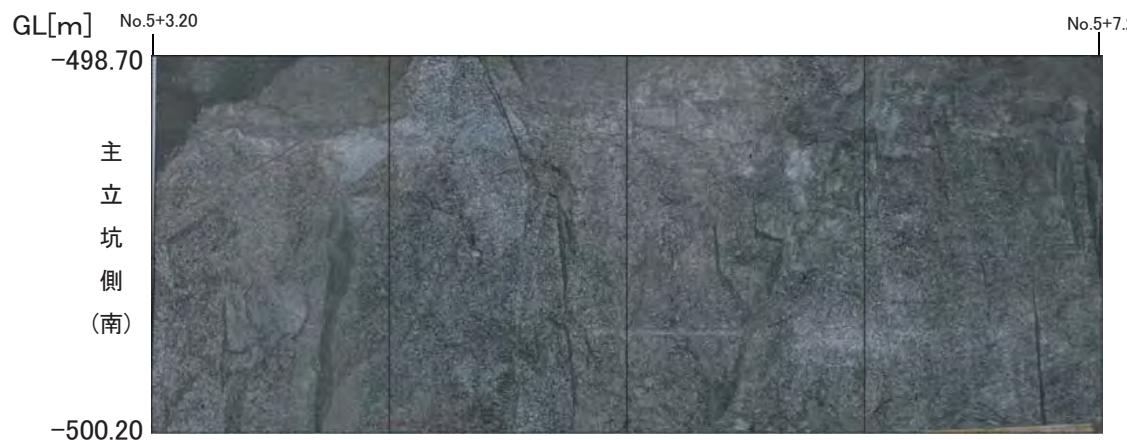
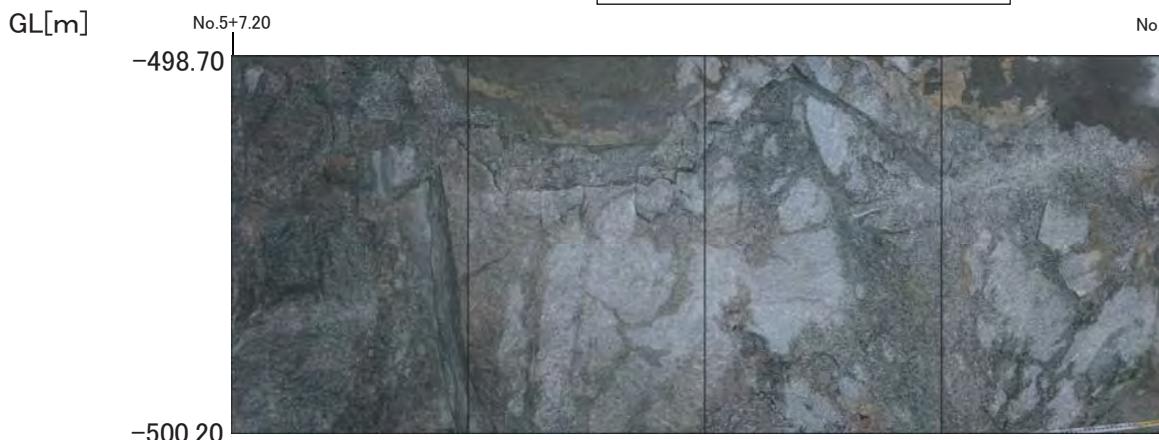
シート番号	500mアクセス北 下半14	日時	2012/11/15 17:00~18:30	位置・深度	500mアクセス北下半14 G.L. -498.7 m ~ G.L. -500.2 m	観察・撮影者	
-------	-------------------	----	---------------------------	-------	--	--------	--

NW走向高角度西～南傾斜の割れ目が20～50cm程度の間隔で、ENE走向高角度北傾斜と南傾斜の割れ目が20～30cm程度の間隔で認められる。他に、NW走向高角度北傾斜の割れ目11が認められる。割れ目にはカルサイトとクロライト、淡緑色と白色の粘土を介在する。変質の程度は弱く、黒雲母などの有色鉱物の一部がクロライトに置き換わる程度。花崗岩は全体に淡桃色を呈する。ハンマーの打撃で澄んだ金属音を発する程度の硬さ。

ENE走向高角度北傾斜と南傾斜の割れ目が20～30cm程度の間隔で認められる。他に、NNE走向高角度西傾斜の割れ目16やNNW走向高角度北傾斜の割れ目22が認められる。割れ目にはカルサイトとクロライト、淡緑色の粘土を介在する。変質の程度は弱く、黒雲母などの有色鉱物の一部がクロライトに置き換わる程度。花崗岩は全体に淡桃色を呈する。ハンマーの打撃で澄んだ金属音を発する程度の硬さ。

NW走向高角度南傾斜が20～50cm程度の間隔で、NE走向高角度北傾斜と南傾斜の割れ目が20～30cm程度の間隔で認められる。割れ目にはカルサイトとクロライト、白色と淡緑色の粘土を介在する。花崗岩の変質の程度は弱く、有色鉱物の一部がクロライトに置き換わる程度。花崗岩は全体に淡桃色を呈し、割れ目の周辺では橙色を呈する。ハンマーの打撃で澄んだ金属音を発する程度の硬さ。

NNW走向高角度北傾斜とNE走向高角度東傾斜の割れ目が20～30cm程度の間隔で認められる。割れ目にはカルサイトとクロライト、白色と淡緑色の粘土を介在する。花崗岩の変質の程度は弱く、有色鉱物の一部がクロライトに置き換わる程度。花崗岩は全体に白色～淡桃色を呈する。ハンマーの打撃で澄んだ金属音を発する程度の硬さ。

NE走向高角度東傾斜とNW走向高角度東傾斜の割れ目が20～30cm程度の間隔で認められる。割れ目にはカルサイトとクロライト、淡緑色の粘土を介在する。花崗岩の変質の程度は弱く、有色鉱物の一部がクロライトに置き換わる程度。花崗岩は全体に淡桃色を呈する。ハンマーの打撃で澄んだ金属音を発する程度の硬さ。

岩種	花崗岩	電研式岩級	西側壁 CH 東側壁 CM/CH	特 記 事 項	当箇所は500mアクセス北坑道の下半であり、掘進方向はN6°W方向である。岩種は花崗岩で、岩相は石英の粒径がφ2~7mm程度の中粒～粗粒花崗岩である。所々にφ10mm程度のカリ長石が認められる。西側壁および東側壁の大部分の花崗岩は変質の程度が弱く、有色鉱物のほとんどが残存し、花崗岩は淡桃色～橙色（東側壁の一部で白色）を呈する。東側壁の南側上部の花崗岩は中程度の変質により、有色鉱物の半数程度がクロライトに置き換わり、花崗岩は橙色を呈する。
岩相	①中粒～粗粒花崗岩（淡桃色、橙色、白色）	RMR値	西側壁 66 東側壁 66		東側壁の割れ目は、割れ目32付近から北側ではNW走向高角度南傾斜とNE走向高角度北傾斜と南傾斜が認められる。割れ目32付近から割れ目37付近までの間はNNW走向高角度東傾斜とNE走向高角度東傾斜、NNW走向高角度東傾斜が間隔で認められる。割れ目37付近から南側はNE走向高角度東傾斜とNW走向高角度東傾斜が認められる。割れ目介在物はクロライトとカルサイト、淡緑色と白色の粘土が認められた。湧水は西側壁の割れ目24と東側壁の割れ目33から認められた。
風化	α	岩石試料番号	500mアクセス北下半R14-1(花崗岩)、500mアクセス北下半R14-2(花崗岩)		岩級区分は西側壁および東側壁の割れ目37付近から南側の上部を除いた大部分は、割れ目間隔が20～50cm程度で、ハンマーの打撃で澄んだ金属音を発する程度の硬さであることから、CH(B-III-1)級と評価した。東側壁の割れ目37付近から南側の上部は、割れ目間隔が概ね20～30cm程度で、ハンマーの打撃で金属音を発する程度の硬さであることから、CM(C-III-1)級と評価した。
変質	1～2	採水試料番号	-		
湧水	滴水程度

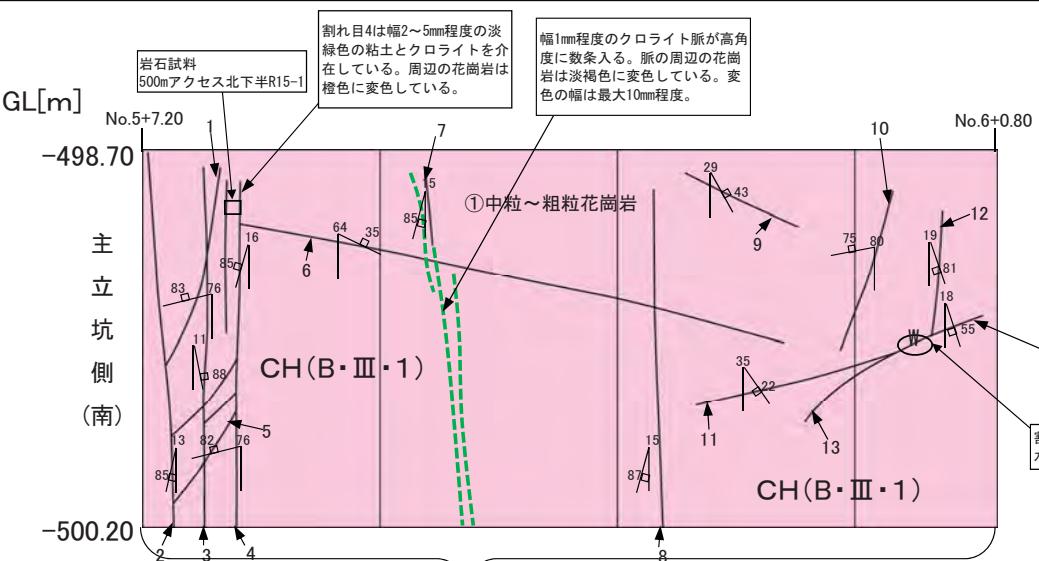
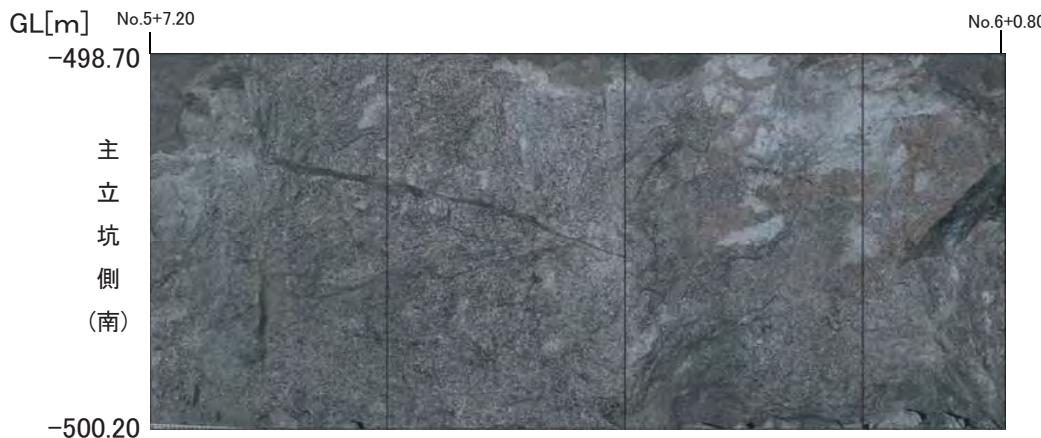
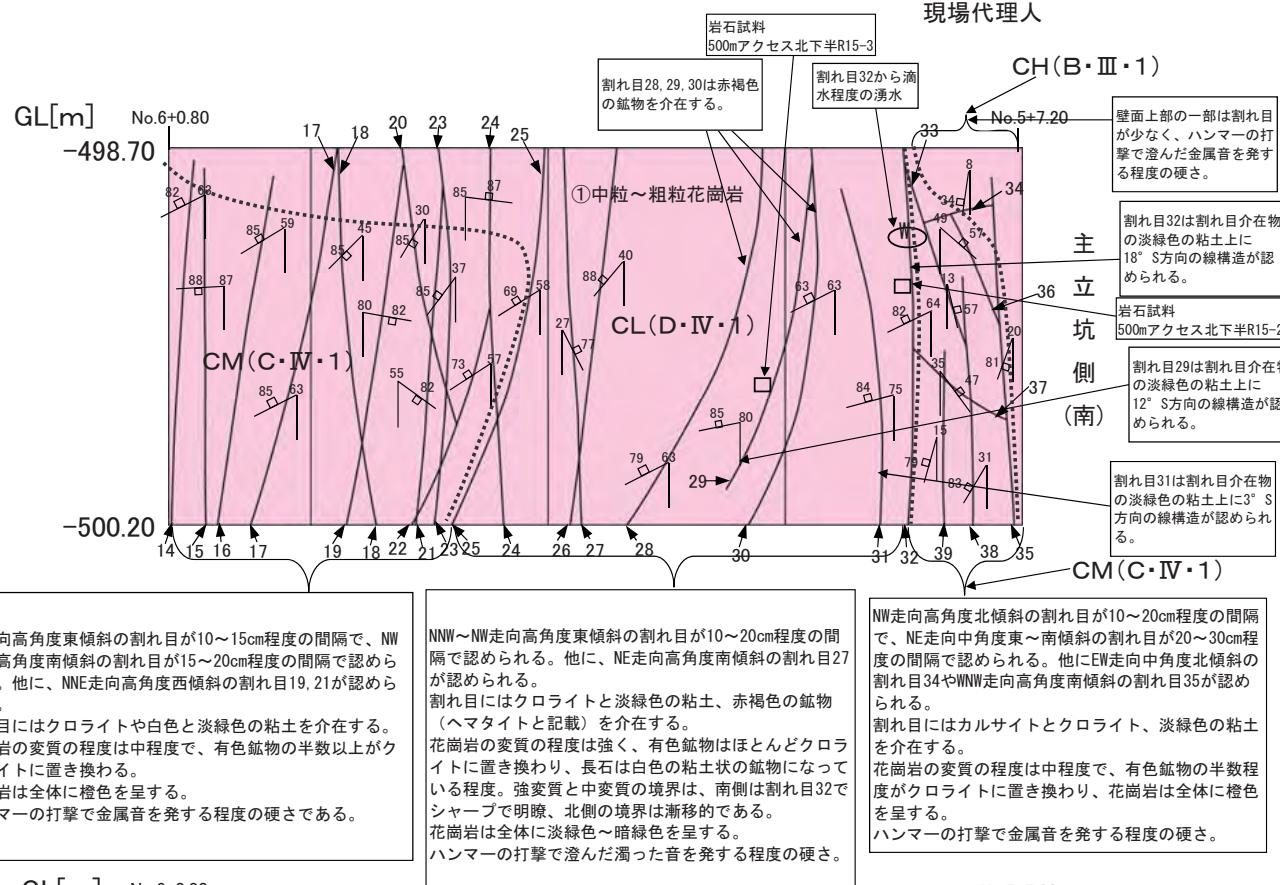
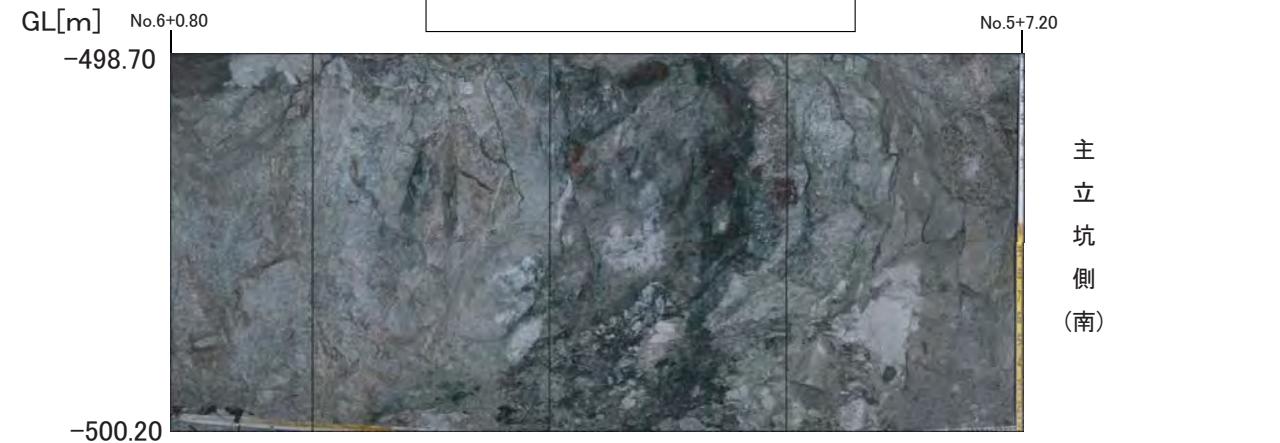
シート番号	500mアクセス北 下半15	日時	2012/11/19 17:00~18:30	位置・深度	500mアクセス北下半15 G.L. -498.7 m ~ G.L. -500.2 m	観察・撮影者	
-------	-------------------	----	---------------------------	-------	--	--------	--

WNW走向高角度北傾斜と南傾斜の割れ目が20~60cm程度の間隔で、NW走向高角度西傾斜の割れ目が30~60cm程度の間隔で認められる。他に、NE走向高角度北傾斜の割れ目3やNE走向中角度西傾斜の割れ目6, 9、NE走向低角度南傾斜の割れ目11、NE走向中~高角度南傾斜の割れ目12, 13が認められる。割れ目にはカルサイトとクロライト、淡緑色や白色の粘土を介在する。変質の程度は弱く、黒雲母などの有色鉱物の一部がクロライトに置き換わる程度。花崗岩は全体に淡桃色を呈する。ハンマーの打撃で澄んだ金属音を発する程度の硬さ。

岩種	花崗岩	電研式岩級	西側壁 CH 東側壁 CH/CM/CL	特 記 事 項	当箇所は500mアクセス北坑道の下半であり、掘進方向はN9°W方向である。岩種は花崗岩で、岩相は石英の粒径がφ2~7mm程度の中粒~粗粒花崗岩である。所々にφ10mm程度のカリ長石が認められる。西側壁の花崗岩は変質の程度が弱く、有色鉱物のほとんどが残存し、花崗岩は淡桃色~橙色を呈する。東側壁の花崗岩は、割れ目32から南側と割れ目25付近から北側では、変質の程度は中程度で有色鉱物の半数程度がクロライトに置き換わり、花崗岩は全体に橙色を呈している。また、割れ目32から割れ目25付近までの間の花崗岩は、変質の程度が強く、有色鉱物はほとんどクロライトに置き換わり、長石は白色の粘土状になっている。この間の花崗岩は全体に淡緑色~暗緑色を呈する。西側壁の割れ目は、WNW走向高角度北傾斜と南傾斜およびNW走向高角度西傾斜が主体で、他にNE走向高角度北傾斜やNE走向中角度西傾斜、NE走向低角度南傾斜、NE走向中~高角度南傾斜が認められる。
岩相	①中粒~粗粒花崗岩（淡桃色、橙色、淡緑色、暗緑色）	RMR値	西側壁 66 東側壁 17		東側壁の割れ目は、割れ目32から南側ではNW走向高角度北傾斜とNE走向中角度東~南傾斜が主体で、他にEW走向中角度北傾斜やWNW走向高角度南傾斜が認められる。割れ目32と割れ目25付近の間はNNW~NW走向高角度東傾斜が主体で、他にNE走向高角度南傾斜が認められる。割れ目25付近から北側は、NW走向高角度東傾斜とNW走向高角度南傾斜が主体で、他にNNE走向高角度西傾斜が認められる。
風化	α	岩石試料番号	西側壁 66 東側壁 17		岩級区分は西側壁および東側壁の割れ目35付近から南側は、割れ目間隔が20~60cm程度で、ハンマーの打撃で澄んだ金属音を発する程度の硬さであることから、CH(B-III-1)級と評価した。東側壁の割れ目32から割れ目35付近の間と、割れ目25付近から北側は、割れ目間隔が概ね10~20cm程度で、ハンマーの打撃で金属音を発する程度の硬さであることから、CM(C-IV-1)級と評価した。東側壁の割れ目32から割れ目25付近の間は、割れ目間隔が10~20cm程度で、ハンマーの打撃で金属音を発する程度の硬さであることから、CL(D-IV-1)級と評価した。

変質	1~4	採水試料番号	-		
湧水	滴水程度

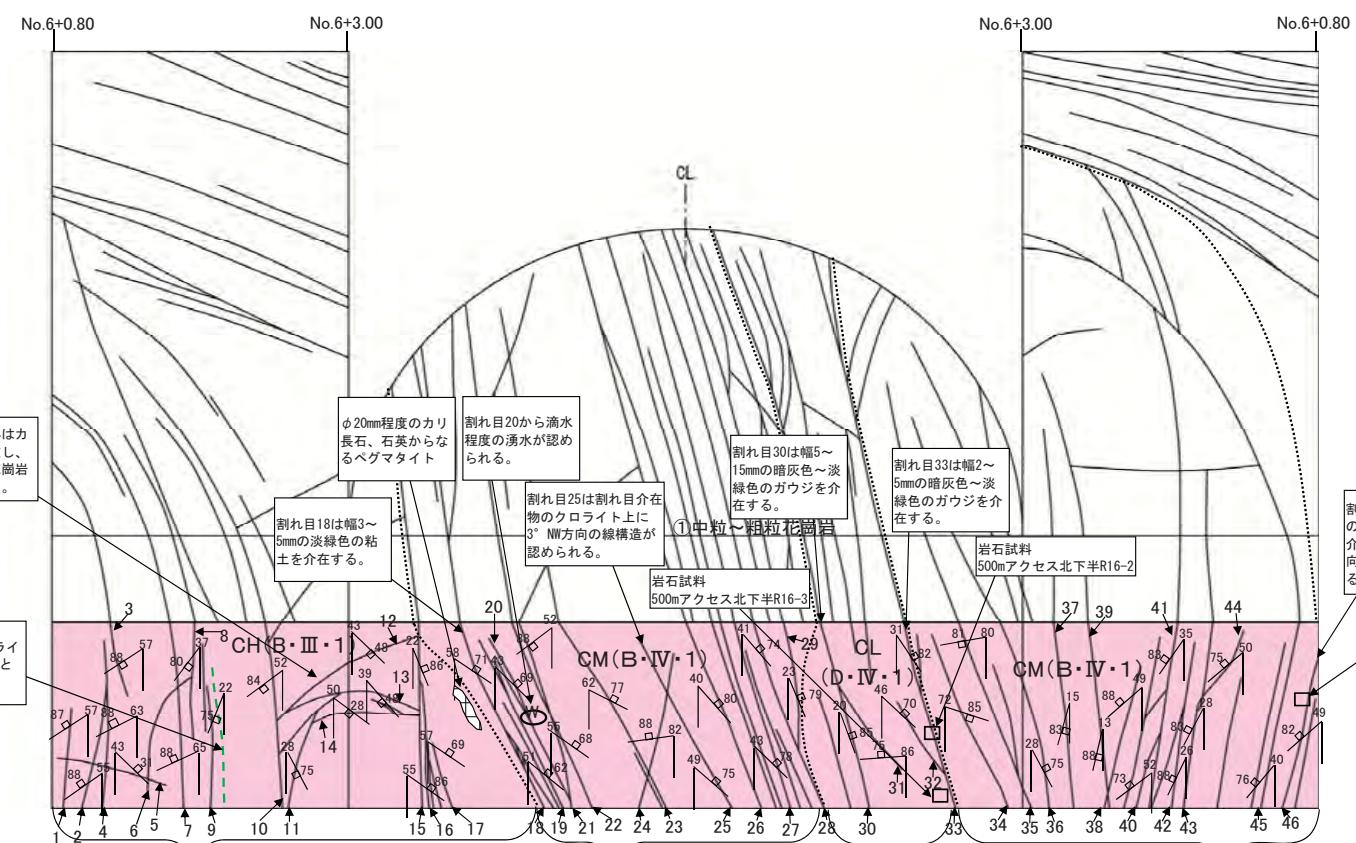
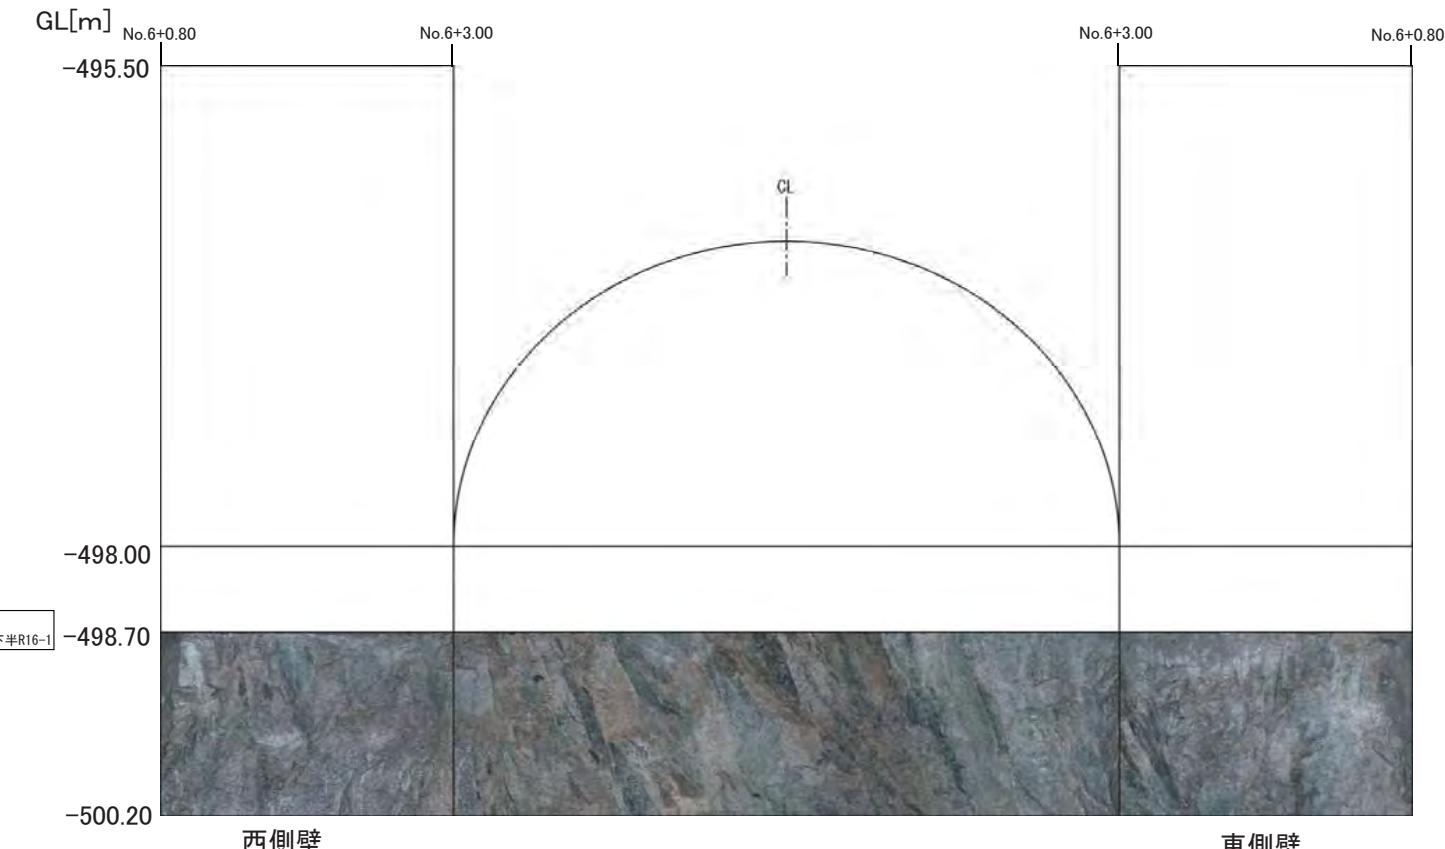
シート番号	500mアクセス北下半16	日時	2013/4/16 12:30~13:30	位置・深度	500mアクセス北下半16 G. L. -498.7 m ~ G. L. -500.2 m	観察・撮影者	
-------	---------------	----	--------------------------	-------	---	--------	--

NW走向高角度西傾斜と北～東傾斜の割れ目が20～30cm程度の間隔で認められ、このNW走向の割れ目で止まるNE走向～中角度東傾斜の割れ目が20～30cm程度の間隔で認められる。他に、NE走向高角度東傾斜の割れ目21およびNE走向高角度北傾斜の割れ目11が認められる。割れ目はクロライトとカルサイト、淡緑色の粘土を介在する。花崗岩の変質の程度は弱く、ほとんどの有色鉱物が残存している。花崗岩は全体に淡桃色を呈し、割れ目の周辺の花崗岩は橙色を呈する。ハンマーの打撃で澄んだ金属音を発する程度の硬さ。

NW走向高角度北傾斜の割れ目が6～20cm程度の間隔で認められる。他に、NE走向高角度東傾斜の割れ目が6～20cm程度の間隔で認められる。他に、ENE走向高角度北傾斜の割れ目21およびNE走向高角度北傾斜の割れ目11が認められる。割れ目にはカルサイト、クロライト、淡緑色の粘土を介在する。花崗岩は中程度の変質を受け、黒雲母などの有色鉱物はほとんどクロライトに置き換わる。花崗岩は全体に淡緑色～暗緑色を呈する。ハンマーの打撃で濁った音を発する程度の硬さ。

NW走向高角度北～東傾斜の割れ目が10～20cm程度の間隔で認められる。他に、ENE走向高角度南傾斜とWNW走向高角度北傾斜の割れ目が6～15cm程度の間隔で、NW走向高角度東～北傾斜の割れ目が6～15cm程度の間隔で認められる。他に、ENE走向高角度南傾斜の割れ目35が認められる。割れ目には淡緑色の粘土を介在する。花崗岩の変質は強く、黒雲母などの有色鉱物はほとんどクロライトに置き換わる。花崗岩は全体に淡緑色～暗緑色を呈する。ハンマーの打撃で金属音を発する程度の硬さ。

当箇所はアクセス北坑道下半であり、掘進方向はN0° W方向である。岩種は花崗岩で、岩相は石英の粒径がφ2～8mm程度の中粒～粗粒花崗岩である。花崗岩の変質の程度は、割れ目28付近から割れ目33付近の間は、強変質により有色鉱物はほとんどクロライトに置き換わっている。この間の花崗岩は全体に暗緑色または淡緑色を呈する。割れ目18付近から割れ目28付近の間と割れ目33付近から東側は、中程度の変質により有色鉱物の半数程度がクロライトに置き換わり、カリ長石は橙色を呈する。割れ目18付近から西側では変質の程度が弱く、有色鉱物の一部がクロライトに置き換わる程度で、花崗岩は全体に淡桃色を呈する。

割れ目の走向傾斜は、割れ目33より西側では、NW走向高角度北～東傾斜と西傾斜が主体で、他にNE走向低～中角度東傾斜、NE走向中角度西傾斜、NE走向高角度南～東傾斜、NE走向高角度北傾斜、ENE走向高角度北傾斜が認められる。

割れ目33から東側の割れ目の走向傾斜は、WNW走向高角度南傾斜とWNW走向高角度北傾斜、およびNW走向高角度東～北傾斜が主体で、他に、ENE走向高角度南傾斜が認められる。

割れ目30、33と46は幅2～15mm程度のガウジを介在することから、せん断割れ目と判断した。

割れ目の介在物は、カルサイト、クロライト、淡緑色の粘土、白色の粘土、赤褐色の鉱物（ベグマタイトと記載）が認められる。

湧水は鏡中央付近の割れ目20から滴水程度で認められた。

岩級区分は、割れ目18付近から西側では、割れ目間隔が20～30cm程度で、ハンマーの打撃で澄んだ金属音を発する程度の硬さであることから、CH (B・III・1) 級と評価した。割れ目18付近から割れ目28付近の間と割れ目33付近から東側は、割れ目間隔が6～20cm程度で、ハンマーの打撃で金属音を発する程度の硬さであることから、CM (B・IV・1) 級と評価した。割れ目28付近から割れ目33付近までの間は、割れ目間隔が10～20cm程度で、ハンマーの打撃で濁った音を発する程度の硬さであることから、CL (D・IV・1) 級と評価した。
