A工区地質記載シート

シート番号	500mアクセス北坑道40	日時	2013/4/17 15:30~17:00	位置・深度	500mアクセス北坑道40 G.L. -496.6 m ~ G.L. -500.3 m	観察・撮影者	
-------	---------------	----	--------------------------	-------	--	--------	--

請負人 大林・大成・安藤ハザマ特定建設工事共同企業体
現場代理人

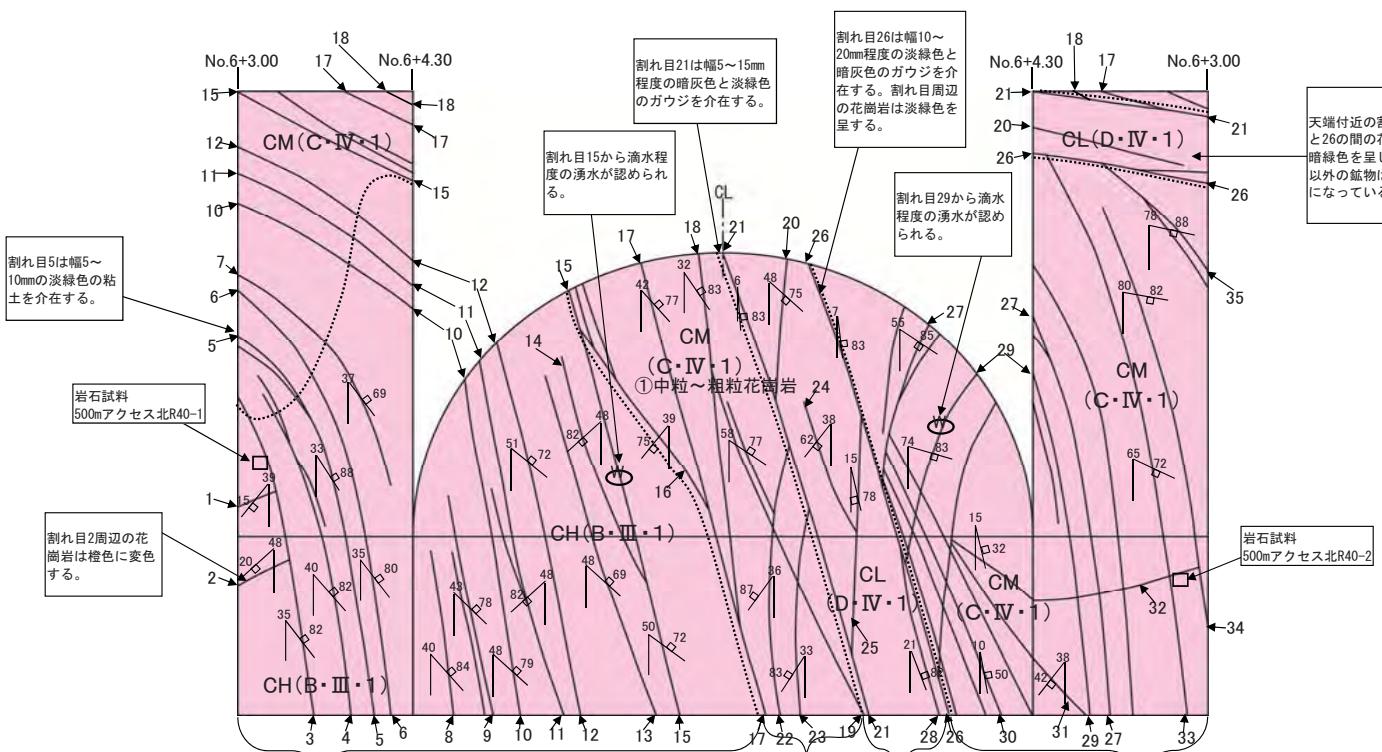
スライス断面図

NW走向高角度東～北傾斜の割れ目が20~30cm程度の間隔で認められ、このNW走向の割れ目で止まるNE走向低角度東傾斜の割れ目1,2が認められる。他にNE走向高角度東傾斜の割れ目14,16が認められる。
割れ目はクロライトとカルサイト、淡緑色の粘土を介在する。花崗岩の変質の程度は弱く、ほとんどの有色鉱物が残存している。
花崗岩は西側壁付近では淡桃色を呈し、鏡面付近では橙色を呈する。
ハンマーの打撃で澄んだ金属音を発する程度の硬さ。

NW走向高角度北～東傾斜の割れ目が6~20cm程度の間隔で認められる。他に、NE走向高角度西傾斜の割れ目が10~20cm程度の間隔で認められる。

割れ目にはカルサイト、クロライト、淡緑色の粘土を介在する。

花崗岩は中程度の変質を受け、黒雲母などの有色鉱物の半数程度がクロライトに置き換わる。花崗岩は全体に橙色を呈する。

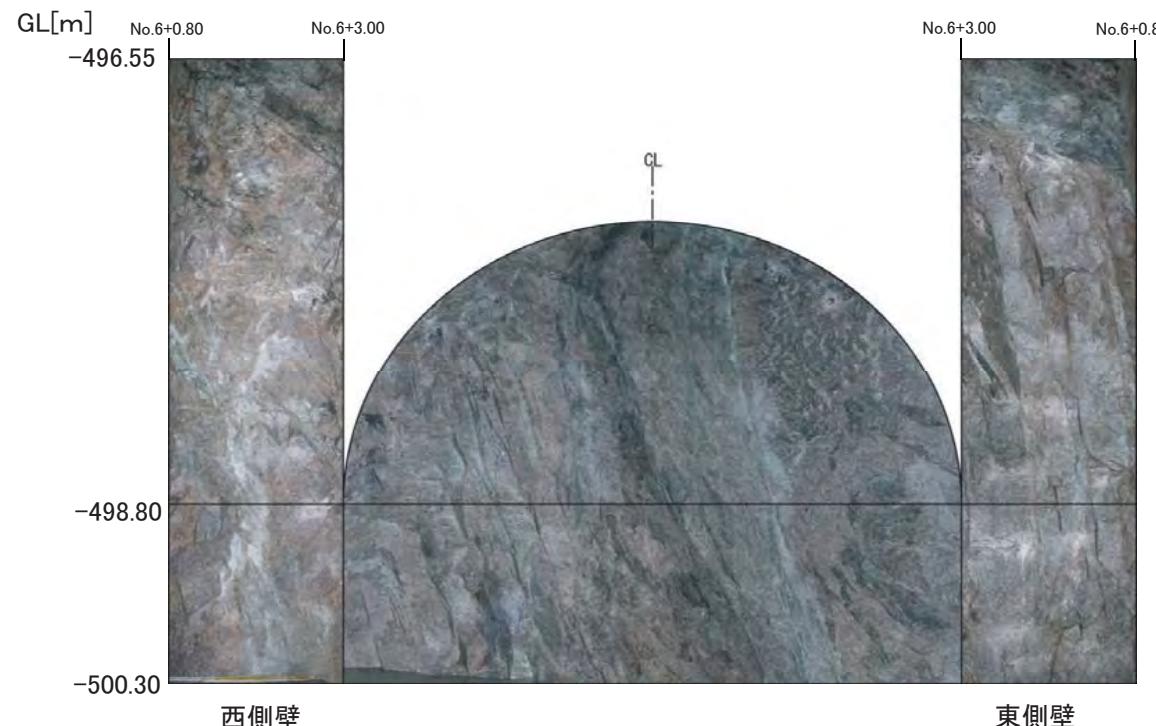
可視画像

岩種	花崗岩	電研式岩級	G.L. -496.55m ~ -499.05m G.L. -499.05m ~ -500.3m	CH/CM/CL CH/CM/CL	特記事項	当箇所はアクセス北坑道であり、掘進方向はN0°W方向である。横坑観察は切羽から1.3m離れた場所より目視観察を実施した。 岩種は花崗岩で、岩相は石英の粒径が2~8mm程度の中粒～粗粒花崗岩である。 花崗岩の変質の程度は、割れ目21付近から割れ目26付近の間は、強変質により有色鉱物はほとんどクロライトに置き換わっている。この間の花崗岩は全体に淡緑色または暗緑色を呈する。割れ目17付近から割れ目21付近の間と割れ目26付近から東側は、中程度の変質により、有色鉱物の半数程度がクロライトに置き換わり、カリ長石は橙色を呈する。割れ目17付近から西側では変質の程度が弱く、有色鉱物の一部がクロライトに置き換わる程度で、花崗岩は全体に淡桃色～橙色を呈する。 割れ目の走向傾斜は、割れ目26から西側は、NW走向高角度東～北傾斜が主体で、他にNE走向低角度東傾斜やNE走向高角度東傾斜および高角度西傾斜、NW走向高角度西～南傾斜が認められる。 割れ目26から東側は、WNW走向高角度南傾斜とNNW走向中角度東傾斜が認められる。
岩相	①中粒～粗粒花崗岩（淡桃色、橙色、淡緑色、暗緑色）	RMR値	G.L. -496.55m ~ -499.05m G.L. -499.05m ~ -500.3m	24 30		割れ目21と26は幅5~20mm程度のガウジを介在することから、せん断割れ目と判断した。 割れ目の介在物は、カルサイト、クロライト、淡緑色の粘土、白色の粘土が認められる。 湧水は鏡中央付近の割れ目15、29から滴水程度で認められた。
風化	α	岩石試料番号	500mアクセス北R40-1(花崗岩), 500mアクセス北R40-2(花崗岩)	-		岩級区分は、割れ目17付近から西側では、割れ目間隔が20~30cm程度で、ハンマーの打撃で澄んだ金属音を発する程度の硬さであることから、CH(B・III・1)級と評価した。割れ目17付近から割れ目21付近の間と、割れ目26付近から東側は、割れ目間隔が6~20cm程度で、ハンマーの打撃で金属音を発する程度の硬さであることから、CM(C・IV・1)級と評価した。割れ目21付近から割れ目26付近までの間は、割れ目間隔が15~20cm程度で、ハンマーの打撃で濁った音を発する程度の硬さであることから、CL(D・IV・1)級と評価した。

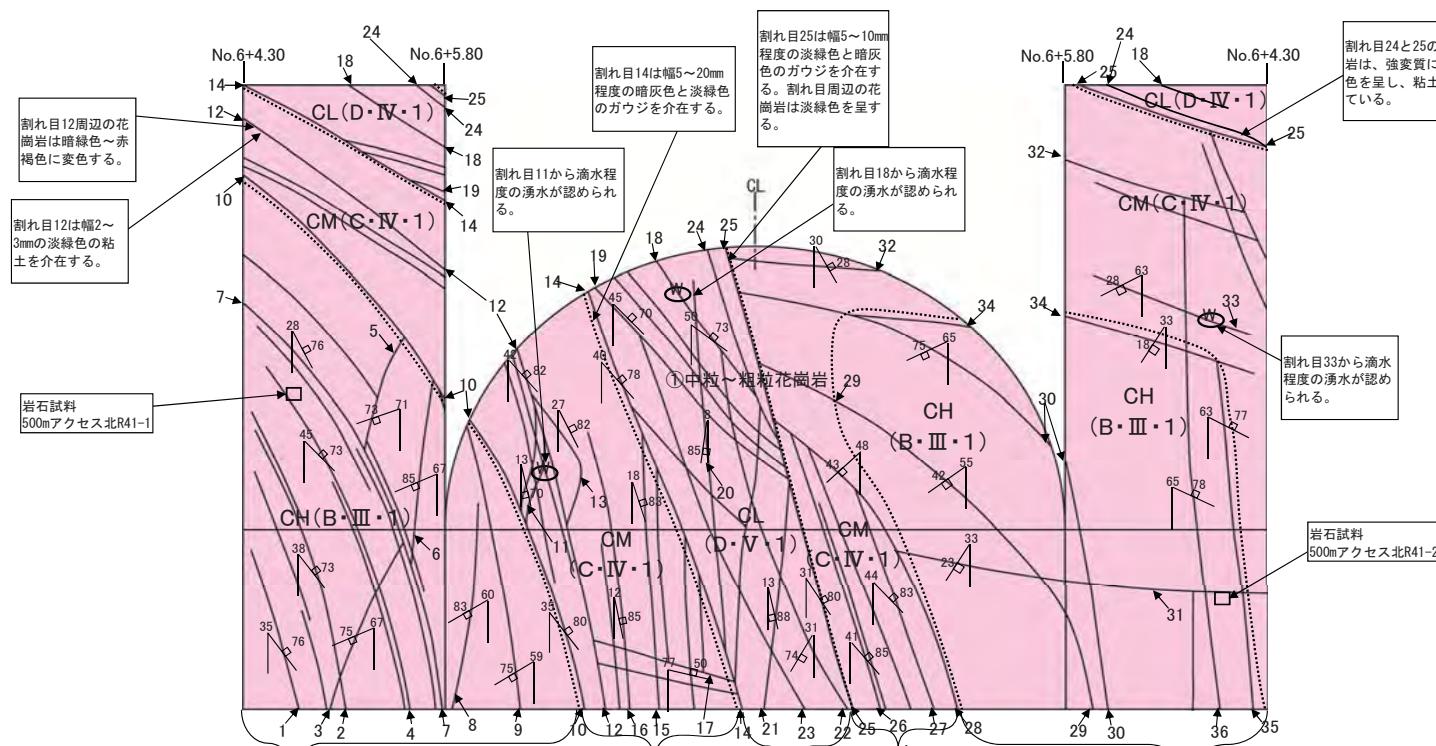
スライス断面図

NW走向高角度東～北傾斜の割れ目が20～30cm程度の間隔で認められる。他に、NW走向高角度西傾斜の割れ目11、NW走向高角度東傾斜の割れ目15、NE走向中角度北傾斜の割れ目17が認められる。割れ目にはカルサイト、クロライト、淡緑色の粘土を介在する。花崗岩は中程度の変質を受け、黒雲母などの有色鉱物が残存している。カリ長石は橙色に変色しており、花崗岩全体としては橙色を呈する。ハンマーの打撃で金属音を発する程度の硬さ。

NW走向高角度北～東傾斜の割れ目が3～10cm程度の間隔で認められる。他に、NE走向高角度東傾斜の割れ目22、NW走向高角度東傾斜と西傾斜の割れ目20、21が認められる。割れ目にはカルサイト、クロライト、白色の粘土を介在する。花崗岩の変質は強く、黒雲母などの有色鉱物の半数程度がクロライトに置き換わる。花崗岩は全体に暗緑色または淡緑色を呈する。ハンマーの打撃で金属音を発する程度の硬さ。

NW走向高角度北傾斜とNE走向中角度東傾斜の割れ目が6～15cm程度の間隔で認められる。割れ目にはクロライト、カルサイト、淡緑色の粘土を介在する。花崗岩は中程度で、黒雲母などの有色鉱物の半数程度がクロライトに置き換わる。花崗岩は全体に橙色を呈する。ハンマーの打撃で金属音を発する程度の硬さ。

当箇所はアクセス北坑道であり、掘進方向はN9°W方向である。横坑観察は切羽から1.5m離れた場所より目視観察を実施した。岩種は花崗岩で、岩相は石英の粒径が2～8mm程度の中粒～粗粒花崗岩である。花崗岩の変質の程度は、割れ目14から割れ目25までの間は、強変質により有色鉱物はほとんどクロライトに置き換わっている。この間の花崗岩は全体に淡緑色または暗緑色を呈する。割れ目10付近から割れ目14までと割れ目25から割れ目28付近までの間は、中程度の変質により、有色鉱物の半数程度がクロライトに置き換わり、カリ長石は橙色を呈する。割れ目10付近から西側と割れ目28付近から東側では、変質の程度が弱く、有色鉱物の一部がクロライトに置き換わる程度で、花崗岩は全体に淡桃色～橙色を呈する。割れ目の走向傾斜は、NW走向高角度東～北傾斜が主体で、他にNE走向高角度東～南傾斜、NW走向高角度西傾斜、NNW走向高角度東傾斜と西傾斜、WNW走向中角度北傾斜、NE走向低角度～中角度東傾斜、NW走向低角度東傾斜が認められる。

割れ目14と25は幅5～20mm程度のガウジを介在することから、せん断割れ目と判断した。割れ目の介在物は、カルサイト、クロライト、淡緑色の粘土、白色の粘土が認められる。湧水は鏡中央付近の割れ目11、18と東側壁の割れ目33から滴水程度で認められた。岩級区分は、割れ目10付近から西側と割れ目28付近から東側では、割れ目間隔が20～30cm程度で、ハンマーの打撃で澄んだ金属音を発する程度の硬さであることから、CH(B・III・1)級と評価した。割れ目10付近から割れ目14の間と、割れ目25から割れ目28付近までの間は、割れ目間隔が6～15cm程度で、ハンマーの打撃で金属音を発する程度の硬さであることから、CM(C・IV・1)級と評価した。割れ目14から割れ目25までの間は、割れ目間隔が3～10cm程度で、ハンマーの打撃で濁った音を発する程度の硬さであることから、CL(D・V・1)級と評価した。

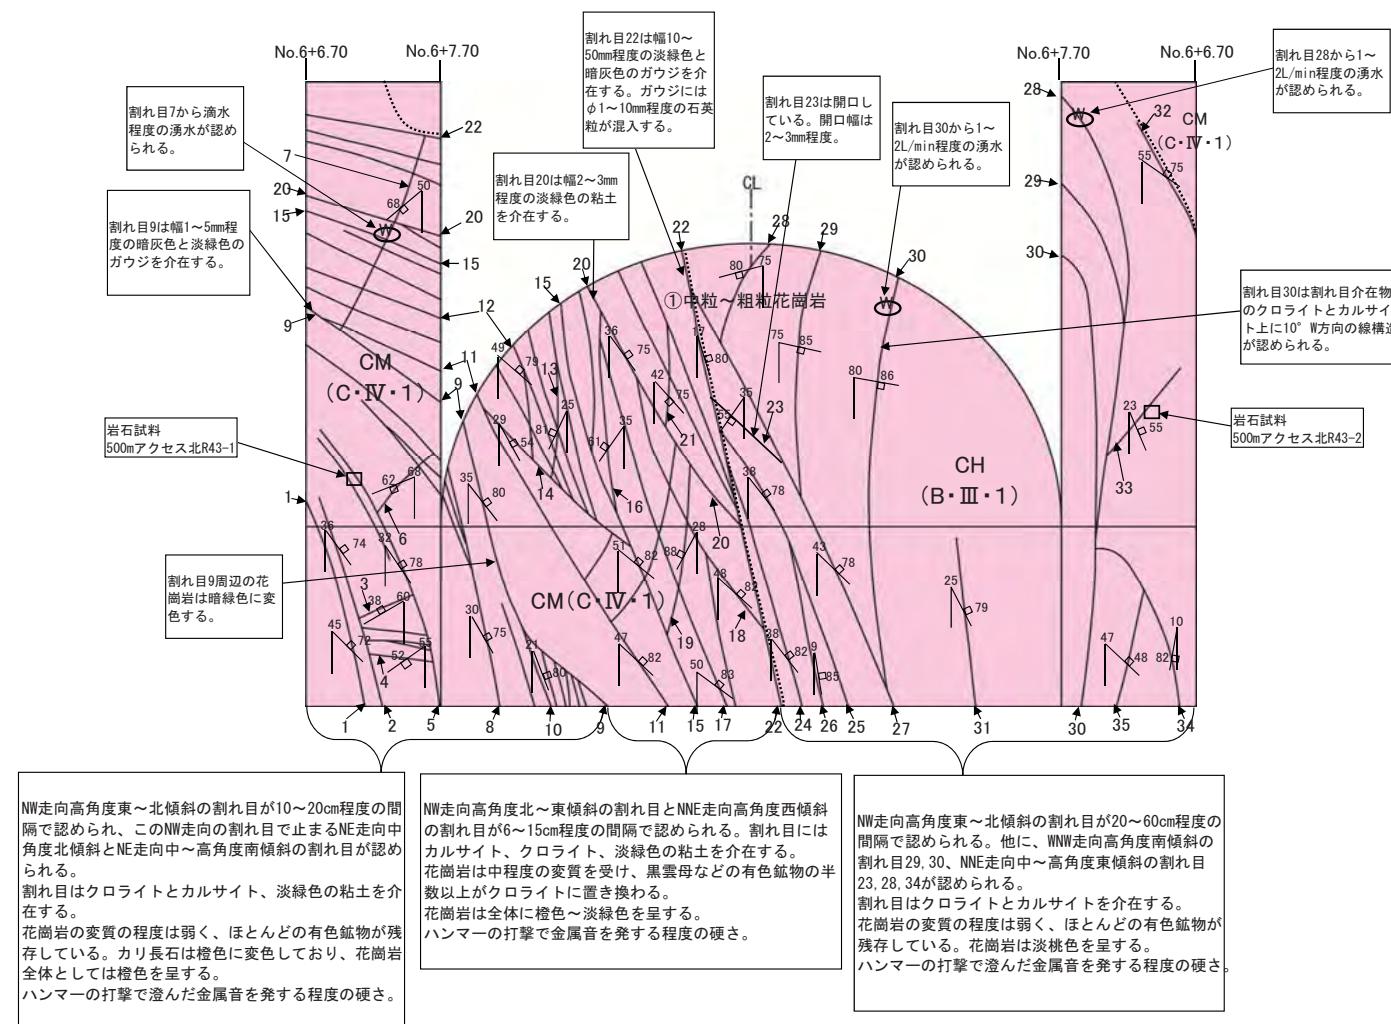
スライス断面図

岩種	花崗岩	電研式岩級	G.L. -496.92m ~ -499.17m G.L. -499.17m ~ -500.67m	CH/CM CH/CM	特 記 事 項	当箇所はアクセス北坑道であり、掘進方向はN9°W方向である。横坑観察は切羽から1.0m離れた場所より目視観察を実施した。 岩種は花崗岩で、岩相は石英の粒径が2~8mm程度の中粒~粗粒花崗岩である。 花崗岩の変質の程度は、割れ目9付近から割れ目22までの間は、中程度の変質により、有色鉱物の半数程度がクロライトに置き換わり、カリ長石は橙色を呈する。 花崗岩全体としては橙色~淡緑色を呈する。割れ目9付近から西側と割れ目22から東側では、変質の程度が弱く、有色鉱物の一部がクロライトに置き換わる程度で、花崗岩は全体に淡桃色~橙色を呈する。 割れ目の走向傾斜は、NW走向高角度東~北傾斜が主体で、他にNE走向中角度北傾斜とNE走向中~高角度南傾斜、NNE走向高角度西傾斜、WNW走向高角度南傾斜、NNE走向中~高角度東傾斜が認められる。
岩相	①中粒~粗粒花崗岩 (淡桃色、橙色、淡緑色、暗緑色)	RMR値	G.L. -496.92m ~ -499.17m G.L. -499.17m ~ -500.67m	22 37		割れ目9と22は幅1~50mm程度のガウジを介在することから、せん断割れ目と判断した。また、割れ目30は介在物に線構造が認められたことから、せん断割れ目と判断した。
風化	α	岩石試料番号	500mアクセス北R43-1(花崗岩), 500mアクセス北R43-2(花崗岩)			割れ目の介在物は、カルサイト、クロライト、淡緑色の粘土が認められる。
変質	1~4	採水試料番号		-		湧水は鏡右肩付近の割れ目30と天端付近の割れ目28から1~2L/min程度の湧水が認められた。また、東側壁の割れ目7からは滴水程度で認められた。
湧水	1~2L/min					岩級区分は、割れ目22付近から東側では、割れ目間隔が20~60cm程度で、ハンマーの打撃で澄んだ金属音を発する程度の硬さであることから、CH (B-III-1) 級と評価した。割れ目22付近から西側では、割れ目間隔が6~15cm程度で、ハンマーの打撃で金属音を発する程度の硬さであることから、CM (C-IV-1) 級と評価した。

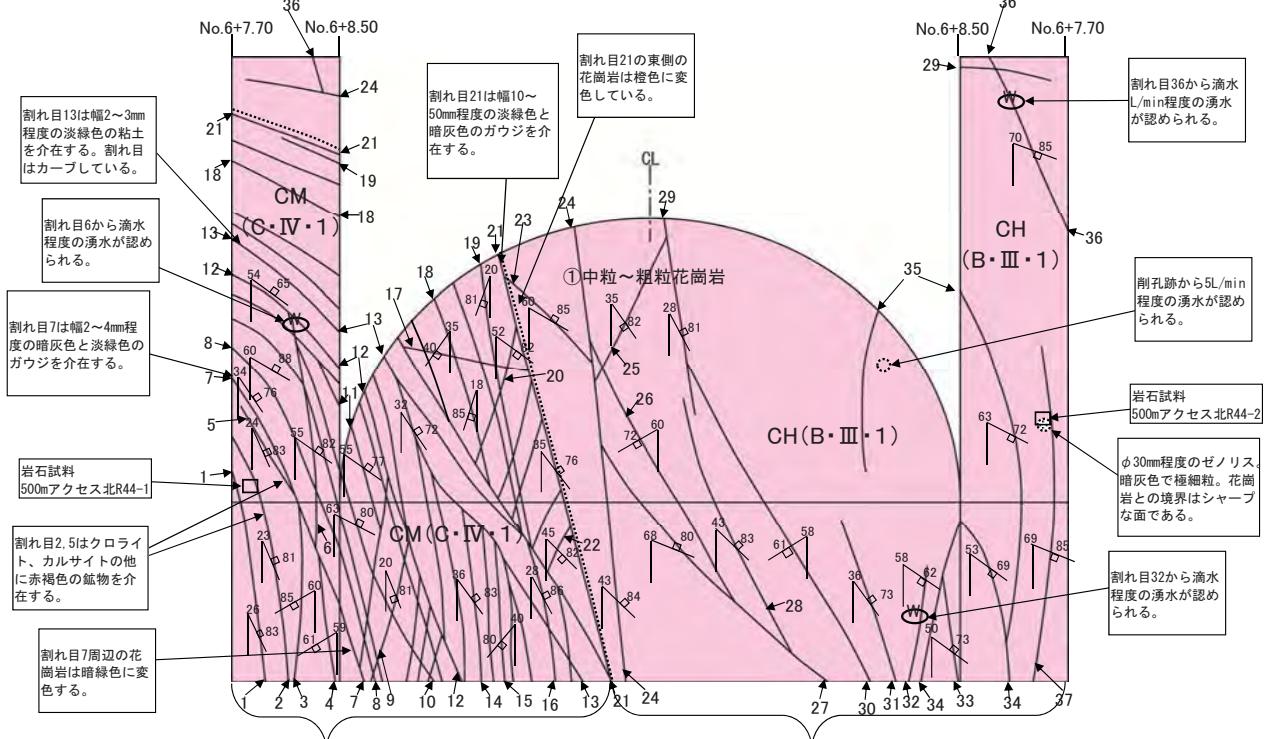
スライス断面図

NW走向高角度北～東傾斜の割れ目と、このNW走向の割れ目で止まるNNE～NE走向高角度東～南傾斜の割れ目が6～15cm程度の間隔で認められる。他に、NE走向中角度東傾斜の割れ目17が認められる。
割れ目にはカルサイト、クロライト、淡緑色の粘土、白色の粘土、赤褐色の鉱物（ヘマタイトと記載）を介在する。
花崗岩は中程度の変質を受け、黒雲母などの有色鉱物の半数以上がクロライトに置き換わる。
花崗岩は全体に橙色～淡褐色を呈する。
ハンマーの打撃で金属音を発する程度の硬さ。

NW走向高角度東～北傾斜の割れ目とNE走向高角度南傾斜の割れ目が20～60cm程度の間隔で認められる。他に、NW走向高角度西～南傾斜の割れ目25, 32が認められる。
割れ目はクロライトとカルサイトを介在する。
花崗岩の変質の程度は弱く、ほとんどの有色鉱物が残存している。
花崗岩は淡桃色を呈する。
ハンマーの打撃で澄んだ金属音を発する程度の硬さ。

当箇所はアクセス北坑道であり、掘進方向はN9°W方向である。横坑観察は切羽から0.8m離れた場所より目視観察を実施した。
岩種は花崗岩で、岩相は石英の粒径が2~8mm程度の中粒～粗粒花崗岩である。
花崗岩の変質の程度は、割れ目21から西側は中程度の変質により、有色鉱物の半数程度がクロライトに置き換わり、カリ長石は橙色～淡褐色を呈する。花崗岩全体としては橙色～淡褐色を呈する。
割れ目21から東側では、変質の程度が弱く、有色鉱物の一部がクロライトに置き換わる程度で、花崗岩は全体に淡桃色を呈する。
割れ目の走向傾斜は、NW走向高角度東～北傾斜が主体で、他にNNE～NE走向高角度東～南傾斜、NE走向高角度南傾斜、NW走向高角度西～南傾斜が認められる。

割れ目7と21は幅2~50mm程度のガウジを介在することから、せん断割れ目と判断した。
割れ目の介在物は、カルサイト、クロライト、淡緑色の粘土、白色の粘土が認められる。
湧水は西側壁の割れ目6と鏡右下の割れ目32、天端付近の割れ目36から滴水程度の湧水が認められた。
岩級区分は、割れ目21から東側では、割れ目間隔が20~60cm程度で、ハンマーの打撃で澄んだ金属音を発する程度の硬さであることから、CH (B・III・1) 級と評価した。割れ目21から西側では、割れ目間隔が6~15cm程度で、ハンマーの打撃で金属音を発する程度の硬さであることから、CM (C・IV・1) 級と評価した。

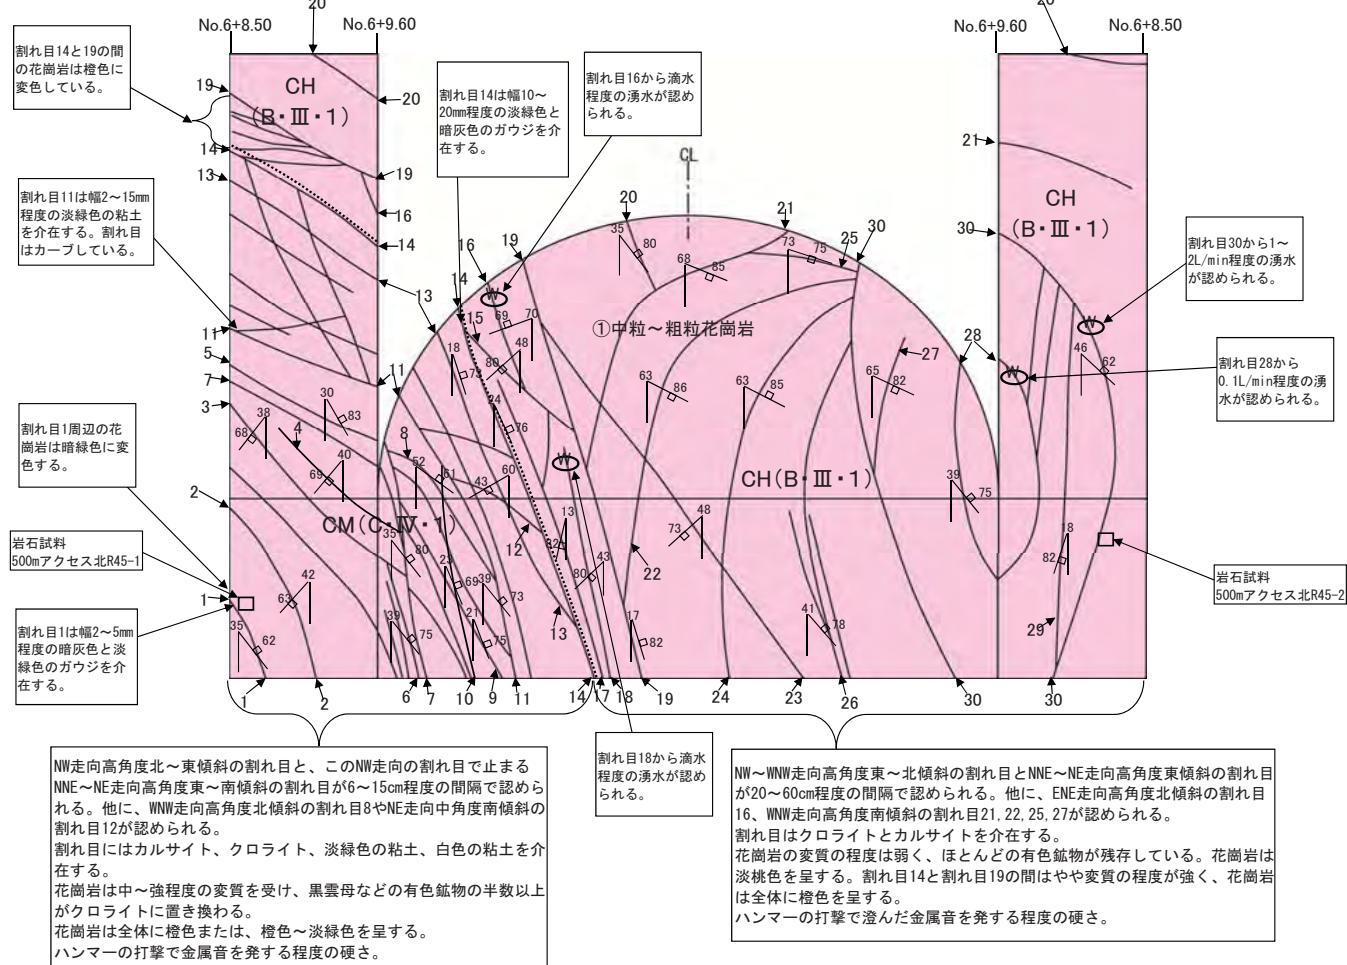
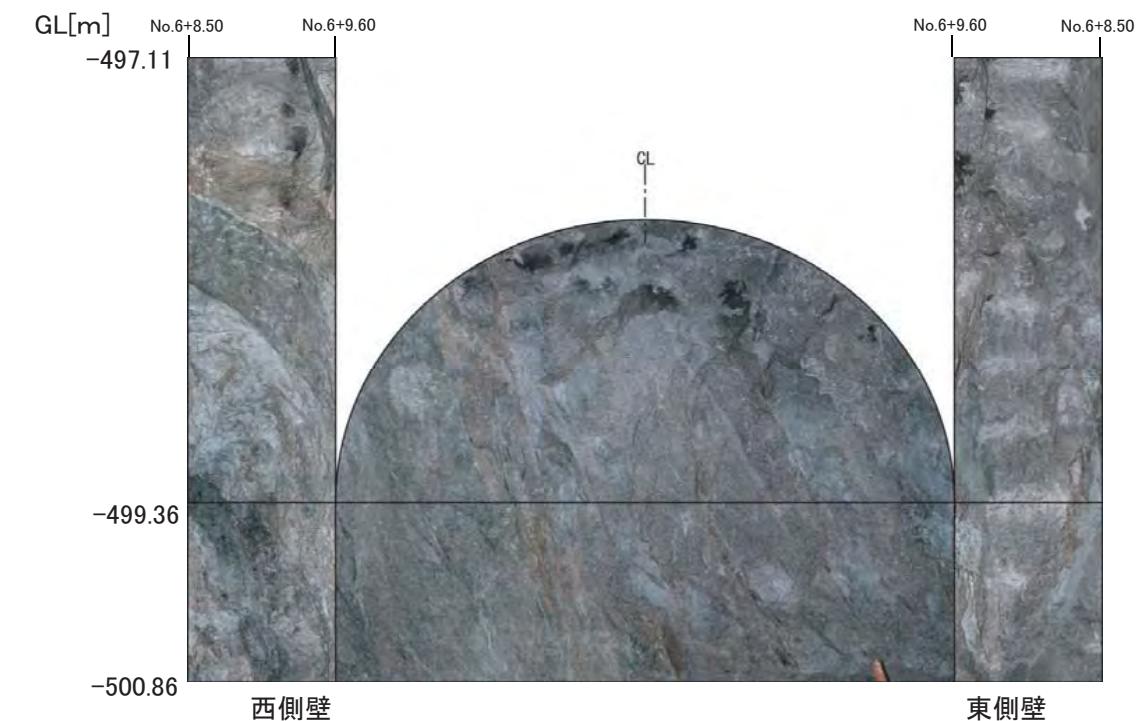
スライス断面図

岩種	花崗岩	電研式岩級	G.L. -497.11m ~ -499.36m G.L. -499.36m ~ -500.86m	CH/CM CH/CM	特記事項	当箇所はアクセス北坑道であり、掘進方向はN9°W方向である。横坑観察は切羽から1.1m離れた場所より目視観察を実施した。 岩種は花崗岩で、岩相は石英の粒径が2~8mm程度の中粒~粗粒花崗岩である。 花崗岩の変質の程度は、割れ目14から西側は中~強程度の変質により、有色鉱物の半数以上がクロライトに置き換わり、カリ長石は橙色~淡褐色を呈する。花崗岩全体としては橙色または橙色~淡緑色を呈する。 割れ目14から東側では、変質の程度が弱く、有色鉱物の一部がクロライトに置き換わる程度で、花崗岩は全体に淡桃色を呈する。割れ目14と割れ目19の間は花崗岩が橙色を呈する。 割れ目の走向傾斜は、NW走向高角度東~北傾斜が主体で、他にNNE~NE走向高角度東~南傾斜、NNW走向高角度北傾斜と南傾斜、NE走向中角度南傾斜、ENE走向高角度北傾斜が認められる。
岩相	①中粒~粗粒花崗岩 (淡桃色、橙色、淡緑色、暗緑色)	RMR値	G.L. -497.11m ~ -499.36m G.L. -499.36m ~ -500.86m	27 37		割れ目1と14は幅2~20mm程度のガウジを介在することから、せん断割れ目と判断した。 割れ目の介在物は、カルサイト、クロライト、淡緑色の粘土、白色の粘土が認められる。 湧水は東側壁の割れ目30から1~2L/min程度、割れ目28から0.1L/min程度、鏡面左側の割れ目16と割れ目18から滴水程度の湧水が認められた。
風化	α	岩石試料番号	500mアクセス北R45-1 (花崗岩), 500mアクセス北R45-2 (花崗岩)	-		岩級区分は、割れ目14から東側では、割れ目間隔が20~60cm程度で、ハンマーの打撃で澄んだ金属音を発する程度の硬さであることから、CH (B・III・1) 級と評価した。割れ目14から西側では、割れ目間隔が6~15cm程度で、ハンマーの打撃で金属音を発する程度の硬さであることから、CM (C・IV・1) 級と評価した。

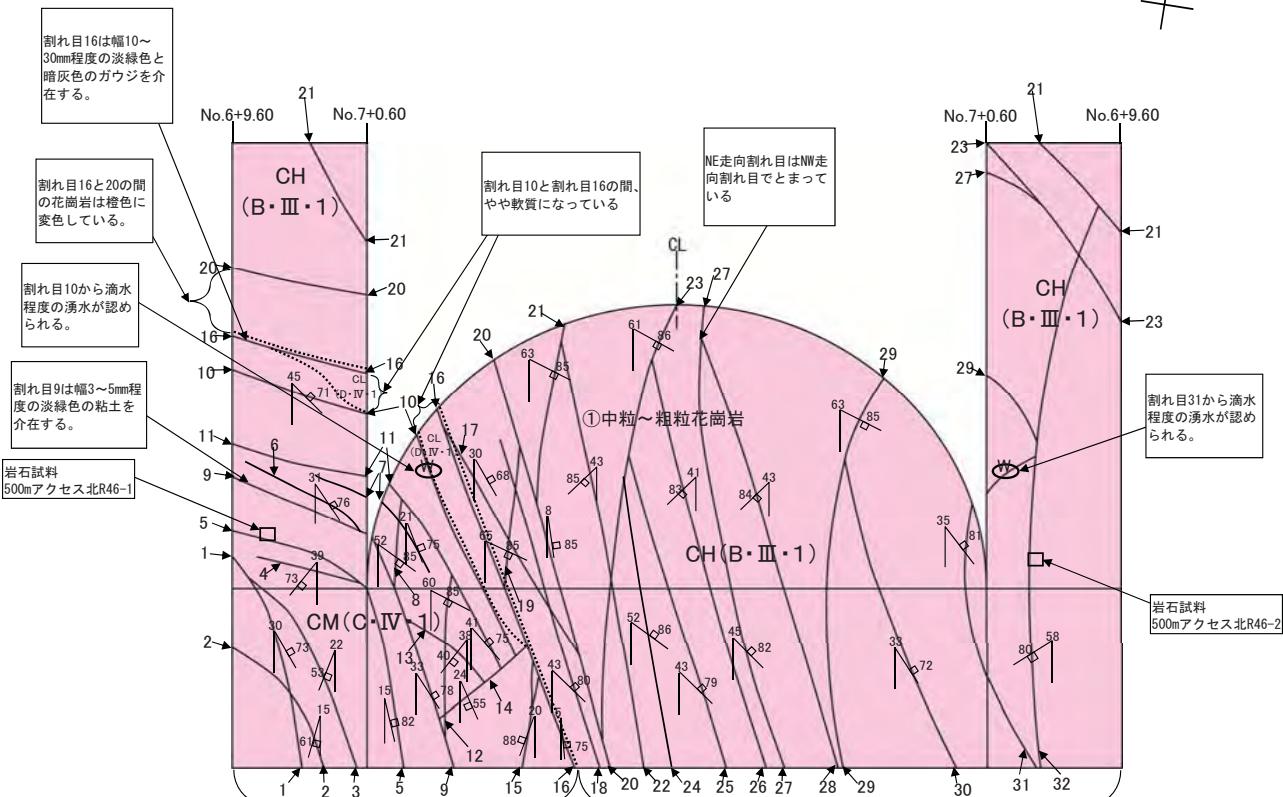
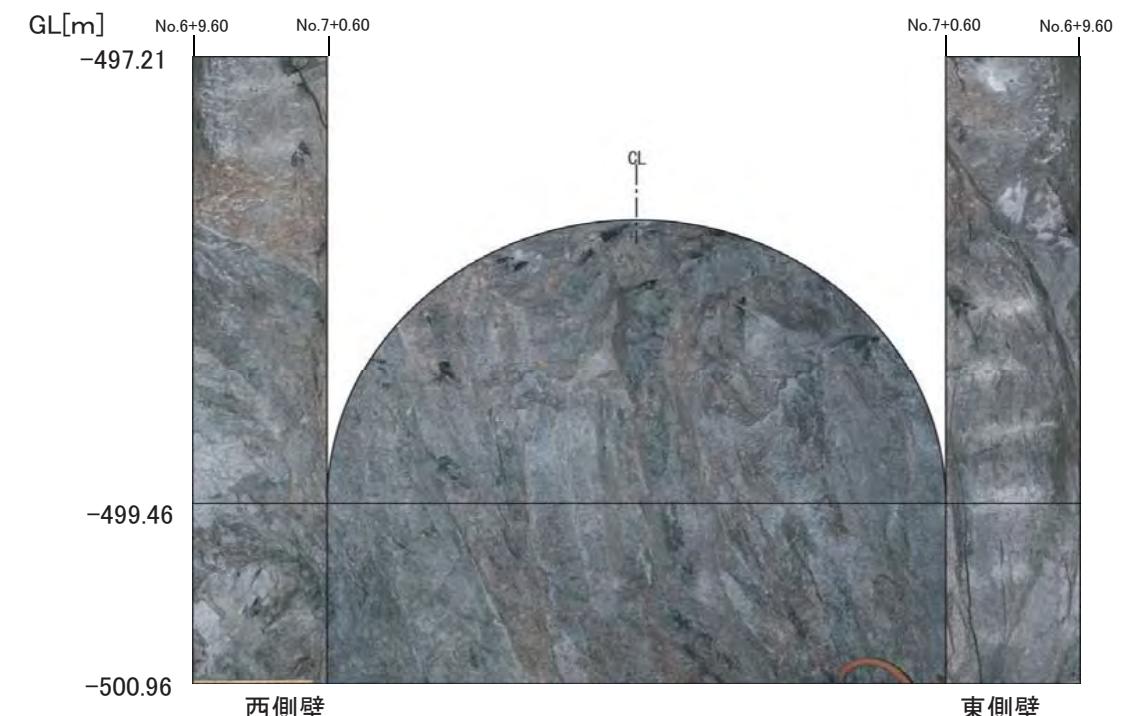
可視画像

岩種	花崗岩	電研式岩級	G. L. -497.21m ~ -499.46m G. L. -499.46m ~ -500.96m	CH/CM/CL CH/CM/CL	特 記 事 項	当箇所はアクセス北坑道であり、掘進方向はN9°W方向である。横坑観察は切羽から1.0m離れた場所より目視観察を実施した。 岩種は花崗岩で、岩相は石英の粒径が2~8mm程度の中粒~粗粒花崗岩である。 花崗岩の変質の程度は、割れ目16から西側は中程度の変質により、有色鉱物の半数程度がクロライトに置き換わり、カリ長石は橙色~淡褐色を呈する。花崗岩全体としては橙色または橙色~淡緑色を呈する。 割れ目16から東側では、変質の程度が弱く、有色鉱物の一部がクロライトに置き換わる程度で、花崗岩は全体に淡桃色を呈する。割れ目周辺の花崗岩には橙色の変色が認められる箇所がある。 割れ目の走向傾斜は、NW走向高角度東~北傾斜が主体で、他にNNE~NE走向高角度東~南傾斜、NNE走向中角度東傾斜やWNW走向高角度南傾斜、NW走向中角度西傾斜、NNE走向高角度西傾斜が認められる。
岩相	①中粒~粗粒花崗岩（淡桃色、橙色、淡緑色）	RMR値	G. L. -497.21m ~ -499.46m G. L. -499.46m ~ -500.96m	31 31		割れ目16は幅10~30mm程度のガウジを介在することから、せん断割れ目と判断した。 割れ目の介在物は、カルサイト、クロライト、淡緑色の粘土、灰色の粘土が認められる。 湧水は鏡左側の割れ目10と、東側壁の割れ目31から滴水程度の湧水が認められた。
風化	α	岩石試料番号	500mアクセス北R46-1(花崗岩), 500mアクセス北R46-2(花崗岩)			岩級区分は、割れ目16から東側では、割れ目間隔が20~60cm程度で、ハンマーの打撃で澄んだ金属音を発することから、CH (B・III・1) 級と評価した。割れ目16から西側では、割れ目間隔が6~15cm程度で、ハンマーの打撃で金属音を発する程度の硬さであることから、CM (C・IV・1) 級と評価した。割れ目10と割れ目16の間はやや軟質になっているため、CL (D・IV・1) 級と評価した。

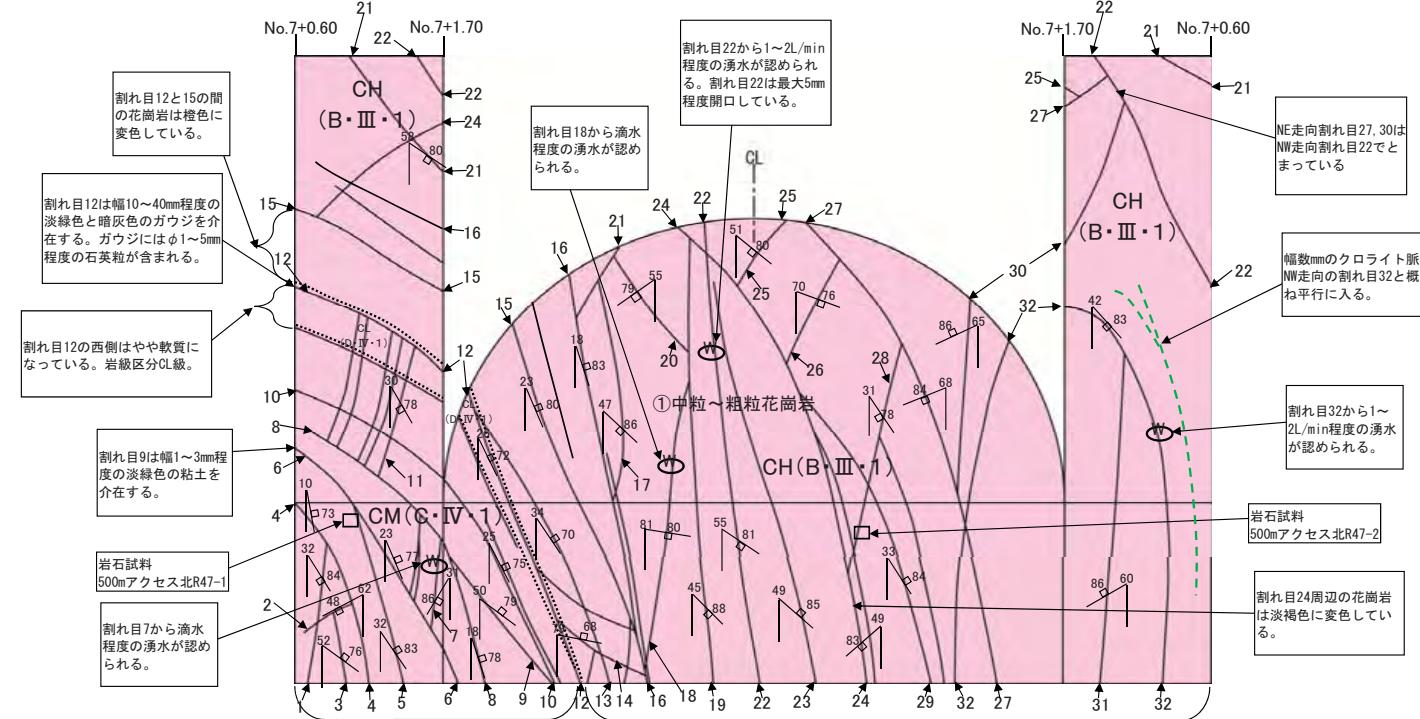
スライス断面図

NW走向高角度北～東傾斜の割れ目と、このNW走向の割れ目で止まるNNE～NE走向高角度東～南傾斜の割れ目が6～15cm程度の間隔で認められる。他に、NW走向高角度東～南傾斜の割れ目1, 11やNE走向中角度南傾斜の割れ目2が認められる。
割れ目にはカルサイト、クロライト、淡緑色の粘土を介在する。
花崗岩は中～強度の変質を受け、黒雲母などの有色鉱物の半数以上がクロライトに置き換わる。
花崗岩は全体に橙色～暗緑色を呈する。
ハンマーの打撃で金属音を発する程度の硬さ。

NW～WNW走向高角度東～北傾斜と南傾斜の割れ目、およびNNE～NE走向高角度東～南傾斜の割れ目が20～60cm程度の間隔で認められる。他に、NE走向高角度北傾斜の割れ目30, 31が認められる。
割れ目はクロライトとカルサイト、淡緑色の粘土を介在する。
花崗岩の変質の程度は弱く、ほとんどの有色鉱物が残存している。花崗岩は淡桃色を呈する。割れ目12と割れ目16の間の花崗岩は全体に橙色を呈する。
また、割れ目の周辺で橙色や淡褐色に変色する箇所が認められる。

岩種	花崗岩	電研式岩級	G. L. -497.32m ~ -499.57m G. L. -499.57m ~ -501.07m	CH/CM/CL CH/CM/CL	特記事項	当箇所はアクセス北坑道であり、掘進方向はN9°W方向である。横坑観察は切羽から1.1m離れた場所より目視観察を実施した。 岩種は花崗岩で、岩相は石英の粒径が2～7mm程度の中粒～粗粒花崗岩である。 花崗岩の変質の程度は、割れ目12から西側は中～強度の変質により、有色鉱物の半数以上がクロライトに置き換わり、カリ長石は橙色～淡褐色を呈する。花崗岩全体としては橙色または橙色～暗緑色を呈する。 割れ目12から東側では、変質の程度が弱く、有色鉱物の一部がクロライトに置き換わる程度で、花崗岩は全体に淡桃色を呈する。割れ目周辺の花崗岩には橙色や淡褐色の変色が認められる箇所がある。 割れ目の走向傾斜は、NW～WNW走向高角度東～北傾斜が主体で、他にNNE～NE走向高角度東～南傾斜や、NW走向高角度西傾斜、NE走向中角度南傾斜、NE走向高角度北傾斜が認められる。
岩相	①中粒～粗粒花崗岩（淡桃色、橙色、淡緑色、暗緑色）	RMR値	G. L. -497.32m ~ -499.57m G. L. -499.57m ~ -501.07m	32 31		割れ目12は幅10～40mm程度のガウジを介在することから、せん断割れ目と判断した。 割れ目の介在物は、カルサイト、クロライト、淡緑色の粘土が認められる。 湧水は鏡中央の割れ目22と東側壁の割れ目32から1～2L/min、西側壁の割れ目7と鏡中央の割れ目18から滴水程度の湧水が認められた。
風化	α	岩石試料番号	500mアクセス北R47-1(花崗岩), 500mアクセス北R47-2(花崗岩)	-		岩級区分は、割れ目12から東側では、割れ目間隔が20～60cm程度で、ハンマーの打撃で澄んだ金属音を発する程度の硬さであることから、CH (B・III・1) 級と評価した。割れ目12付近から西側では、割れ目間隔が6～15cm程度で、ハンマーの打撃で金属音を発する程度の硬さであることから、CM (C・IV・1) 級と評価した。割れ目12付近は花崗岩がやや軟質であることから、CL (D・IV・1) 級と評価した。

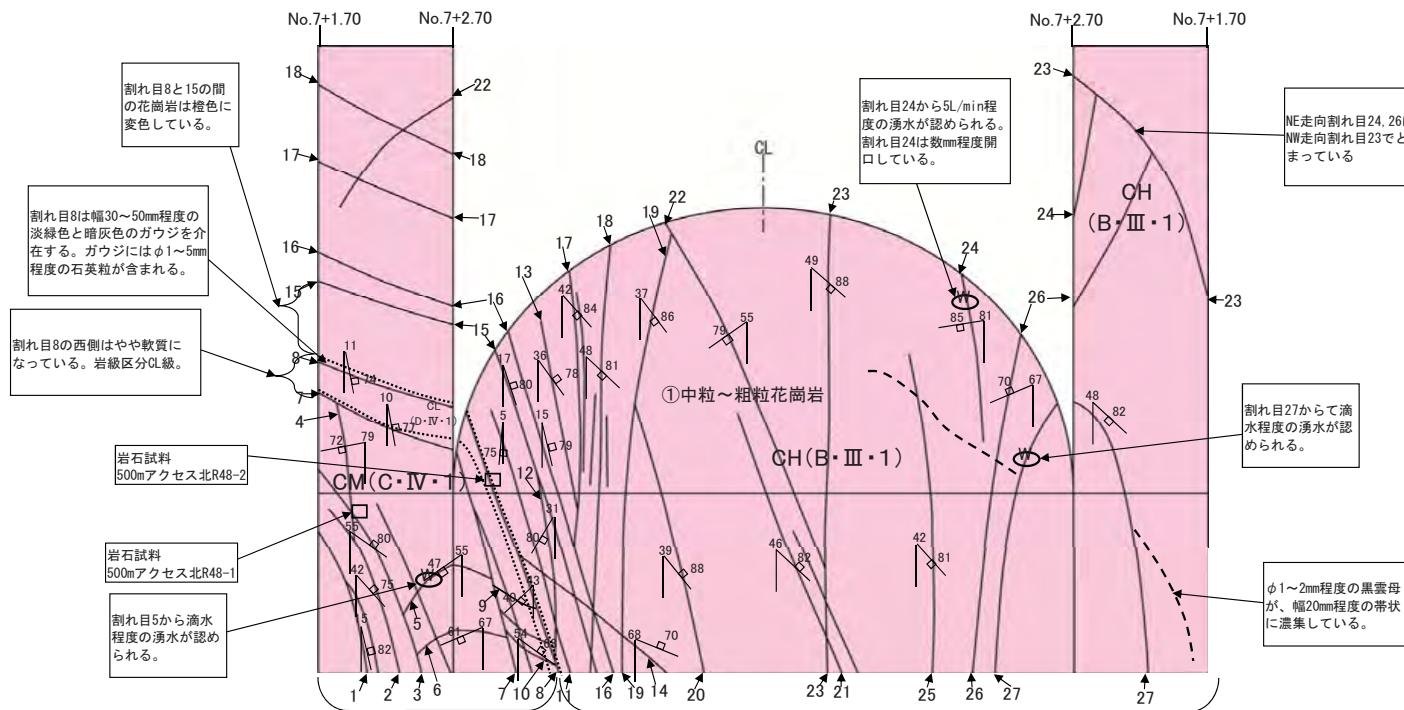
スライス断面図

岩種	花崗岩	電研式岩級	G. L. -497.42m ~ -499.67m G. L. -499.67m ~ -501.17m	CH/CM/CL CH/CM/CL	特 記 事 項	当箇所はアクセス北坑道であり、掘進方向はN9°W方向である。横坑観察は切羽から1.0m離れた場所より目視観察を実施した。 岩種は花崗岩で、岩相は石英の粒径が2~7mm程度の中粒~粗粒花崗岩である。 花崗岩の変質の程度は、割れ目8から西側は中~強程度の変質により、有色鉱物の半数以上がクロライトに置き換わり、カリ長石は橙色~淡褐色を呈する。花崗岩全体としては橙色または橙色~暗緑色を呈する。 割れ目8から東側では、変質の程度が弱く、有色鉱物の一部がクロライトに置き換わる程度で、花崗岩は全体に淡桃色を呈する。割れ目周辺の花崗岩には橙色の変色が認められる箇所がある。 割れ目の走向傾斜は、NW~WNW走向高角度東~北傾斜が主体で、他にNNE~NE走向高角度東~南傾斜や、NE走向中角度東傾斜、NNW走向高角度東傾斜、ENE走向高角度南傾斜、NE走向高角度北傾斜が認められる。
岩相	①中粒~粗粒花崗岩 (淡桃色、橙色、淡緑色、暗緑色)	RMR値	G. L. -497.42m ~ -499.67m G. L. -499.67m ~ -501.17m	32 27		割れ目12は幅30~50mm程度のガウジを介在することから、せん断割れ目と判断した。 割れ目の介在物は、カルサイト、クロライト、淡緑色の粘土が認められる。 湧水は鏡右側の割れ目24から5L/min、西側壁の割れ目5と鏡右側の割れ目27から滴水程度の湧水が認められた。
風化	α	岩石試料番号	500mアクセス北R48-1(花崗岩), 500mアクセス北R48-2(花崗岩)			岩級区分は、割れ目8から東側では、割れ目間隔が20~80cm程度で、ハンマーの打撃で澄んだ金属音を発することから、CH(B・III・1)級と評価した。割れ目8付近から西側では、割れ目間隔が6~15cm程度で、ハンマーの打撃で金属音を発する程度の硬さであることから、CM(C・IV・1)級と評価した。割れ目8付近は花崗岩がやや軟質であることから、CL(D・IV・1)級と評価した。

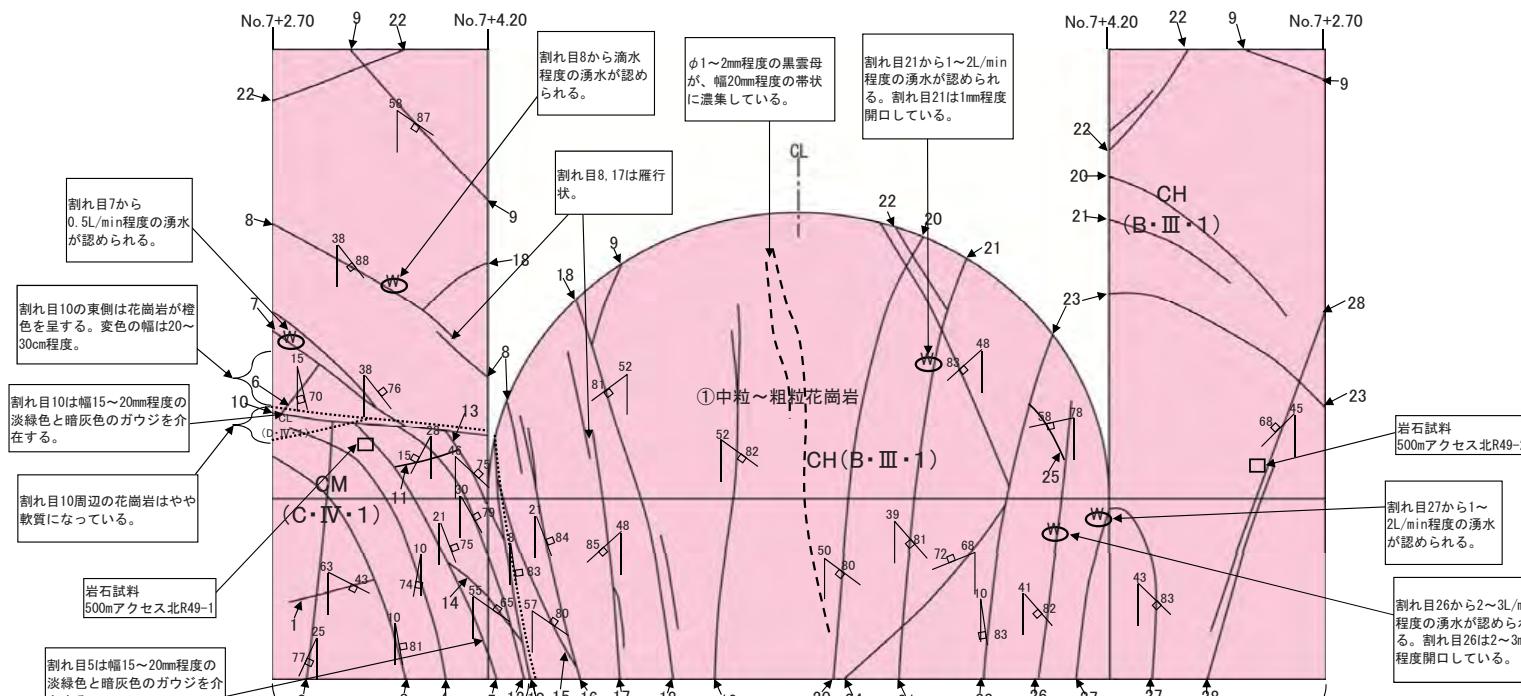
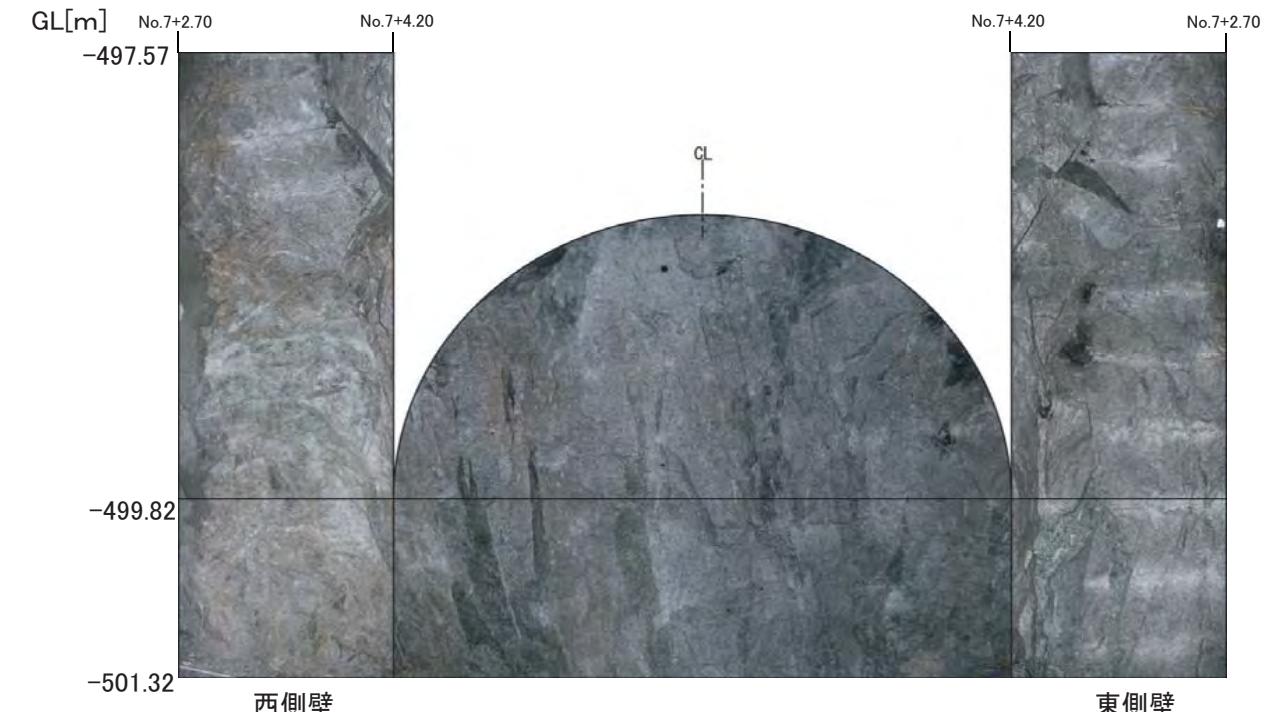
スライス断面図

NW走向高角度北～東傾斜の割れ目と、このNW走向の割れ目で止まるNNE～NE走向高角度東傾斜の割れ目が6～15cm程度の間隔で認められる。他に、NW走向中角度南傾斜の割れ目1やNNE走向高角度西傾斜の割れ目6、NW走向高角度南傾斜の割れ目8, 9が認められる。
割れ目にはカルサイト、クロライト、淡緑色の粘土を介在する。
花崗岩は中程度の変質を受け、黒雲母などの有色鉱物の半数以上がクロライトに置き換わる。
花崗岩は全体に橙色を呈する。
ハンマーの打撃で金属音を発する程度の硬さ。

NW走向高角度東～北傾斜と西～南傾斜の割れ目、およびNE走向高角度東～南傾斜の割れ目が20～80cm程度の間隔で認められる。他に、NE走向低角度西傾斜の割れ目11, 28、NE走向高角度北傾斜の割れ目24が認められる。
割れ目はクロライトとカルサイト、淡緑色の粘土を介在する。
花崗岩の変質の程度は弱く、ほとんどの有色鉱物が残存している。花崗岩は淡桃色を呈する。割れ目の周辺で橙色に変色する箇所が認められる。
ハンマーの打撃で澄んだ金属音を発する程度の硬さ。

岩種	花崗岩	電研式岩級	G. L. -497.57m ~ -499.82m G. L. -499.82m ~ -501.32m	CH/CM/CL CH/CM	特記事項	当箇所はアクセス北坑道であり、掘進方向はN9°W方向である。横坑観察は切羽から1.5m離れた場所より目視観察を実施した。 岩種は花崗岩で、岩相は石英の粒径が2~7mm程度の中粒～粗粒花崗岩である。 花崗岩の変質の程度は、割れ目10から西側は中程度の変質により、有色鉱物の半数以上がクロライトに置き換わり、カリ長石は橙色を呈する。花崗岩全体としては橙色または橙色を呈する。 割れ目10から東側では、変質の程度が弱く、有色鉱物の一部がクロライトに置き換わる程度で、花崗岩は全体に淡桃色を呈する。割れ目周辺の花崗岩には橙色の変色が認められる箇所がある。 割れ目の走向傾斜は、割れ目10から西側では、NW～WNW走向高角度東～北傾斜が主体で、他にNNE～NE走向高角度東傾斜、NW走向中角度南傾斜やNNE走向高角度西傾斜、NW走向高角度南傾斜が認められる。割れ目10から東側では、NW走向高角度東～北傾斜と西～南傾斜、およびNE走向高角度東～南傾斜が主体で、他にNE走向低角度西傾斜、NE走向高角度北傾斜が認められる。
岩相	①中粒～粗粒花崗岩（淡桃色、橙色）	RMR値	G. L. -497.57m ~ -499.82m G. L. -499.82m ~ -501.32m	32 27		割れ目5と10はそれぞれ幅15～20mm程度のガウジを介在することから、せん断割れ目と判断した。
風化	α	岩石試料番号	500mアクセス北R49-1(花崗岩), 500mアクセス北R49-2(花崗岩)	-		割れ目の介在物は、カルサイト、クロライト、淡緑色の粘土が認められる。
変質	1～3	採水試料番号	-	-		湧水は鏡右側の割れ目26から2～3L/min、割れ目21と27からは1～2L/min程度、西側壁の割れ目7から0.5L/min程度、割れ目8から滴水程度の湧水が認められた。
湧水	2～3L/min					岩級区分は、割れ目10から東側では、割れ目間隔が20～80cm程度で、ハンマーの打撃で澄んだ金属音を発する程度の硬さであることから、CH(B・III・1)級と評価した。割れ目10付近から西側では、割れ目間隔が6～15cm程度で、ハンマーの打撃で金属音を発する程度の硬さであることから、CM(C・IV・1)級と評価した。割れ目10付近は花崗岩がやや軟質であることから、CL(D・IV・1)級と評価した。

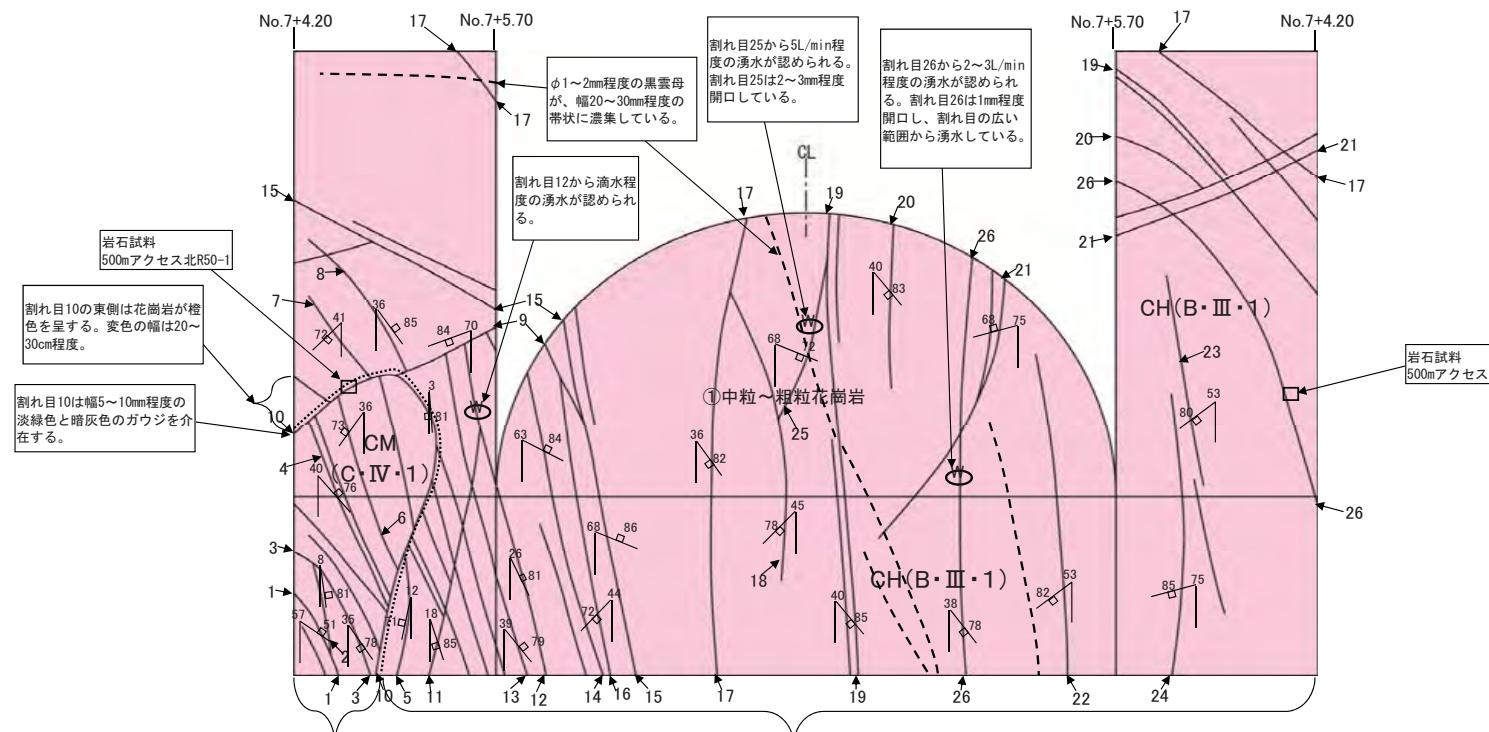
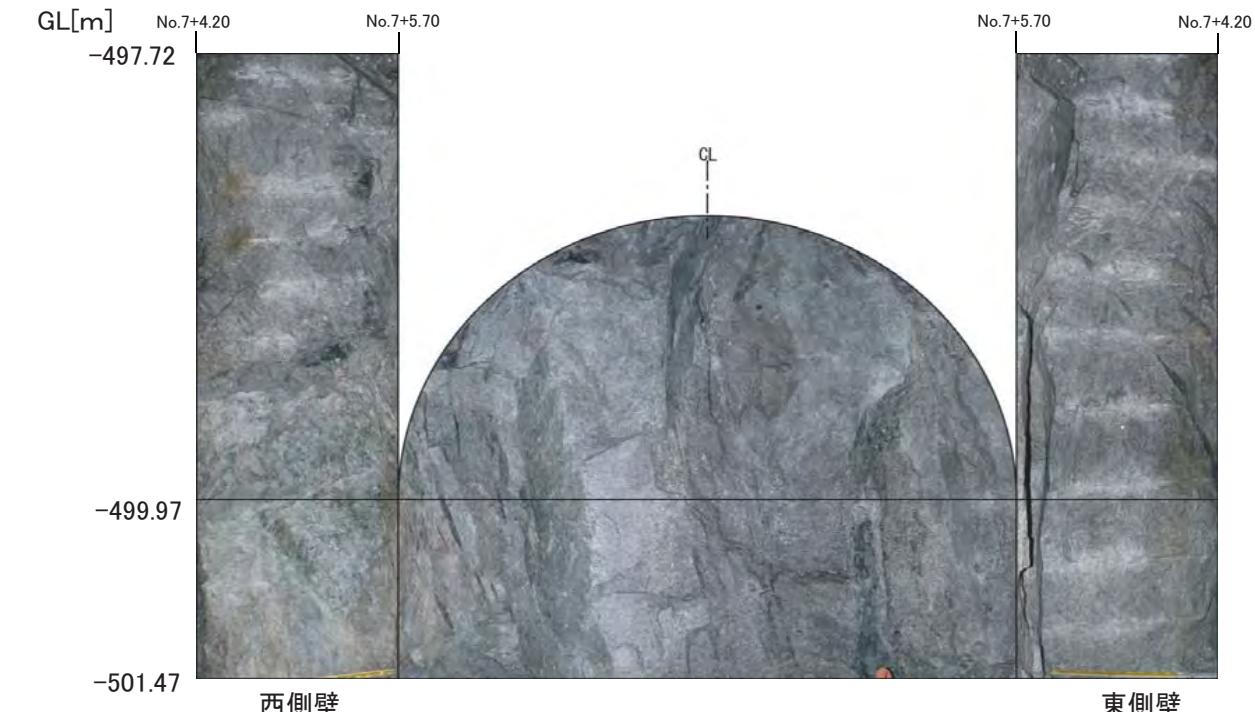
スライス断面図

NW~NNW走向中~高角度北傾斜およびNW走向高角度西傾斜の割れ目と、NE走向高角度西傾斜の割れ目が6~15cm程度の間隔で認められる。
割れ目にはクロライトや淡緑色の粘土を介在する。
花崗岩は中程度の変質を受け、黒雲母などの有色鉱物の半数以上がクロライトに置き換わる。
花崗岩は全体に橙色を呈する。
ハンマーの打撃で金属音を発する程度の硬さ。

NW走向高角度北~東傾斜およびNW走向高角度西~南傾斜の割れ目、およびNE走向高角度東~南傾斜の割れ目、およびNE走向高角度東~北傾斜の割れ目が20~80cm程度の間隔で認められる。なお、割れ目10周辺では割れ目が多く、割れ目間隔は20cm程度で認められる。他に、NNE走向高角度西傾斜の割れ目5、15、NE走向高角度北傾斜の割れ目21が認められる。
割れ目はクロライトとカルサイトを介在し、NW走向割れ目はNE走向よりもクロライトを厚く介在する。
花崗岩の変質の程度は弱く、ほとんどの有色鉱物が残存している。花崗岩は淡桃色を呈する。割れ目の周辺で橙色や褐色に変色する箇所が認められる。
ハンマーの打撃で澄んだ金属音を発する程度の硬さ。

当箇所はアクセス北坑道であり、掘進方向はN $^{\circ}$ W方向である。横坑観察は切羽から1.5m離れた場所より目視観察を実施した。
岩種は花崗岩で、岩相は石英の粒径が2~8mm程度の中粒～粗粒花崗岩である。
花崗岩の変質の程度は、割れ目10から西側は中程度の変質により、有色鉱物の半数以上がクロライトに置き換わり、カリ長石は橙色を呈する。花崗岩全体としては橙色または橙色を呈する。
割れ目10から東側では、変質の程度が弱く、有色鉱物の一部がクロライトに置き換わる程度で、花崗岩は全体に淡桃色を呈する。割れ目周辺の花崗岩には橙色の変色が認められる箇所がある。
割れ目の走向傾斜は、割れ目10から西側はNW~NNW走向中~高角度北傾斜およびNW走向高角度西傾斜と、NE走向高角度西傾斜が認められる。
割れ目10から東側は、NW走向高角度北~東傾斜およびNW走向高角度西~南傾斜、NE走向高角度東~南傾斜が主体で、他にNNE走向高角度西傾斜、NE走向高角度北傾斜が認められる。

割れ目10はそれぞれ幅5~10mm程度のガウジを介在することから、せん断割れ目と判断した。
割れ目の介在物は、カルサイト、クロライト、淡緑色の粘土が認められる。
湧水は鏡中央の割れ目25から5L/min、鏡右側の割れ目26からは2~3L/min程度、西側壁の割れ目12から滴水程度の湧水が認められた。
岩級区分は、割れ目10から東側では、割れ目間隔が20~80cm程度で、ハンマーの打撃で澄んだ金属音を発する程度の硬さであることから、CH (B・III・1) 級と評価した。割れ目10付近から西側では、割れ目間隔が6~15cm程度で、ハンマーの打撃で金属音を発する程度の硬さであることから、CM (C・IV・1) 級と評価した。

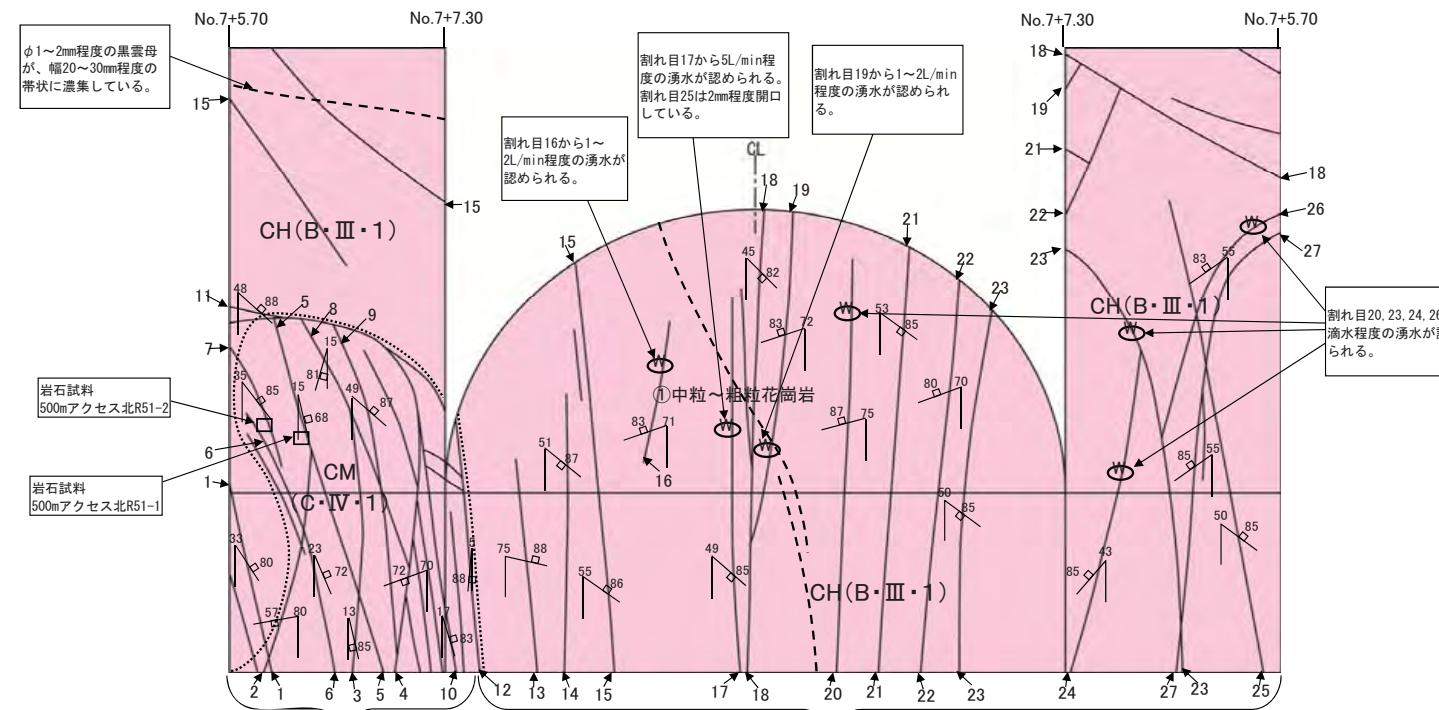
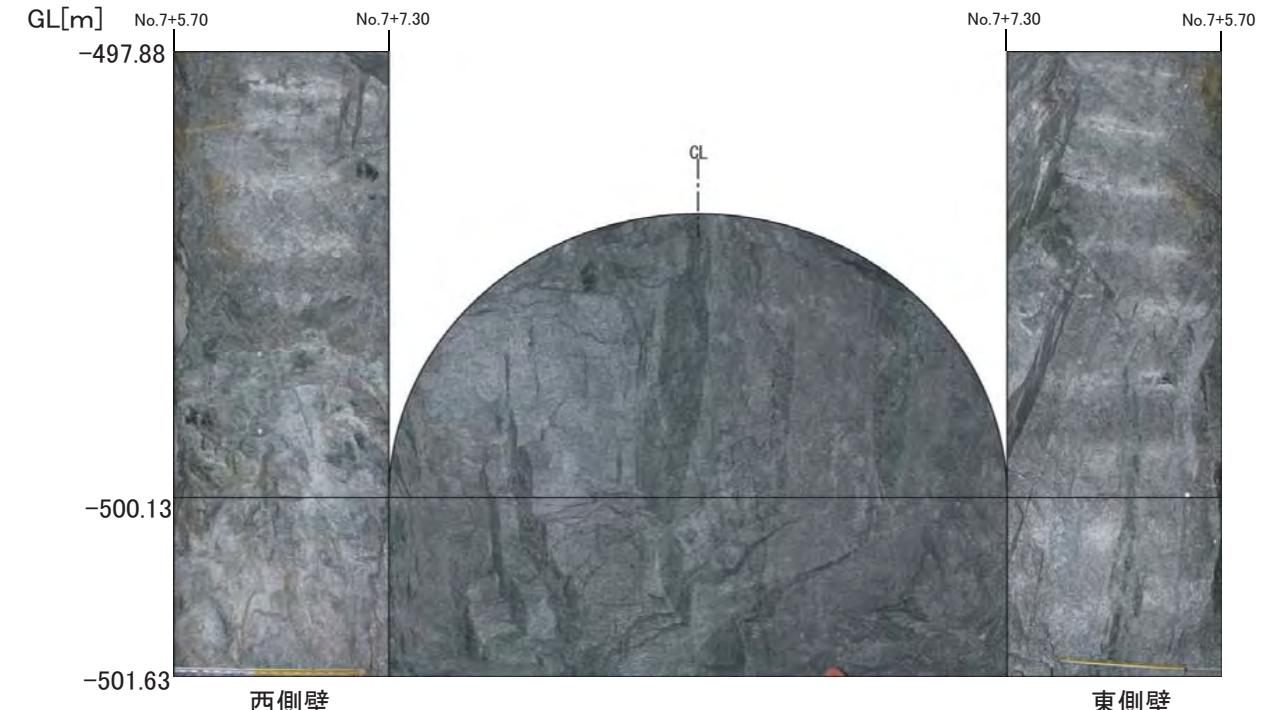
スライス断面図

NW走向高角度北～東傾斜とNW走向高角度西傾斜の割れ目が6～10cm程度の間隔で認められる。他にNE走向中角度南傾斜の割れ目2やNNE走向高角度東傾斜の割れ目8、NNW走向高角度東傾斜の割れ目12が認められる。
割れ目にはクロライトやカルサイト、淡緑色の粘土を介在する。
花崗岩は中程度の変質を受け、黒雲母などの有色鉱物の半数程度がクロライトに置き換わる。
花崗岩は全体に橙色を呈する。
ハンマーの打撃で金属音を発する程度の硬さ。

NNW走向高角度北～東傾斜およびWNW～NW走向高角度南傾斜の割れ目、NE～ENE走向高角度北傾斜の割れ目が20～80cm程度の間隔で認められる。
割れ目はクロライトとカルサイトを介在し、NW走向割れ目はNE走向よりもクロライトを厚く介在する。
花崗岩の変質の程度は弱く、ほとんどの有色鉱物が残存している。花崗岩は淡桃色を呈する。
ハンマーの打撃で澄んだ金属音を発する程度の硬さ。

当箇所はアクセス北坑道であり、掘進方向はN $^{\circ}$ W方向である。横坑観察は切羽から1.6m離れた場所より目視観察を実施した。
岩種は花崗岩で、岩相は石英の粒径が2～8mm程度の中粒～粗粒花崗岩である。
花崗岩の変質の程度は、割れ目12から西側は中程度の変質により、有色鉱物の半数程度がクロライトに置き換わり、カリ長石はオレンジ色を呈する。花崗岩全体としてはオレンジ色を呈する。
割れ目12から東側では、変質の程度が弱く、有色鉱物の一部がクロライトに置き換わる程度で、花崗岩は全体に淡桃色を呈する。
割れ目の走向傾斜は、割れ目12から西側はNW走向高角度北～東傾斜とNW走向高角度西傾斜が主体で、他にNE走向中角度南傾斜やNNE走向高角度東傾斜、NNW走向高角度東傾斜が認められる。
割れ目12から東側は、WNW走向高角度北～東傾斜およびWNW～NW走向高角度南傾斜、NE～ENE走向高角度北傾斜が認められる。

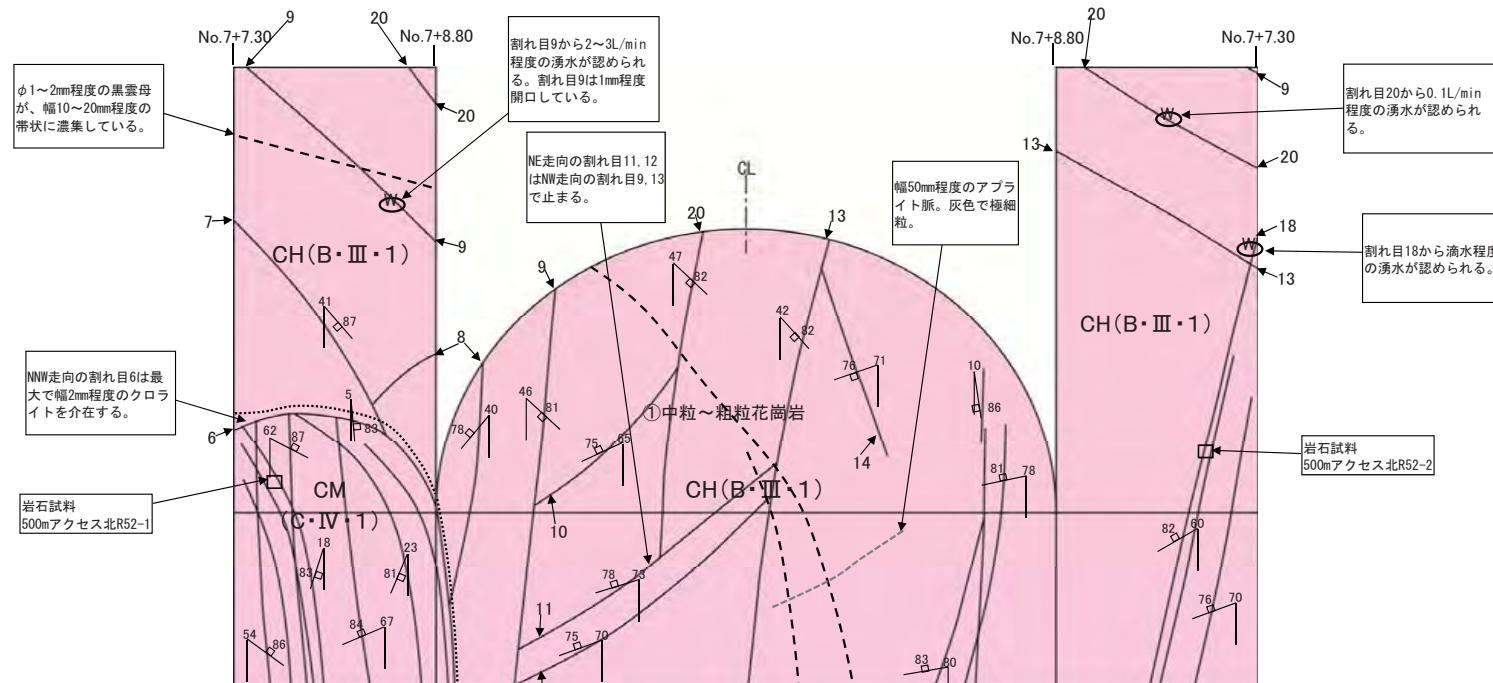
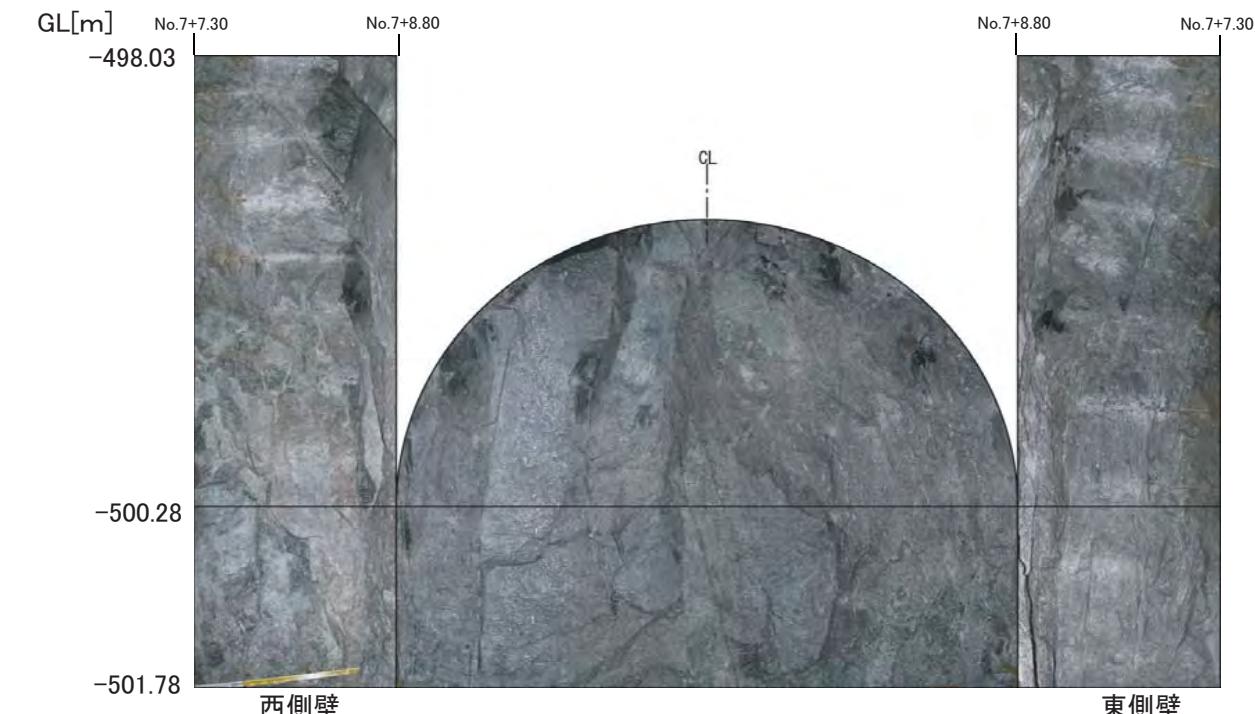
スライス断面図

NW~WNW走向高角度北傾斜割れ目とNNE走向高角度東傾斜の割れ目
が6~10cm程度の間隔で認められる。他に、NE走向高角度北傾斜
の割れ目4、NNW走向高角度東傾斜の割れ目6が認められる。
割れ目にはクロライトやカルサイト、淡緑色の粘土を介在する。
花崗岩は中程度の変質を受け、黒雲母などの有色鉱物の半数程度
がクロライトに置き換わる。
花崗岩は全体に橙色を呈する。
ハンマーの打撃で金属音を発する程度の硬さ。

NW走向高角度南傾斜の割れ目とNE走向高角度北~西傾斜の割れ目が30~80cm程度の間
隔で認められる。他に、NE走向高角度南傾斜の割れ目14やNNW走向高角度西傾斜の割
れ目16が認められる。
割れ目はクロライトとカルサイトを介在する。
花崗岩の変質はほとんど認められず、有色鉱物は概ね残存している。花崗岩は淡桃色
を呈する。
ハンマーの打撃で澄んだ金属音を発する程度の硬さ。
