A工区地質記載シート

シート番号	500mアクセス北坑道40	日時	2013/4/17 15:30~17:00	位置・深度	500mアクセス北坑道40 G.L. -496.6 m ~ G.L. -500.3 m	観察・撮影者	
-------	---------------	----	--------------------------	-------	--	--------	--

請負人 大林・大成・安藤ハザマ特定建設工事共同企業体
現場代理人

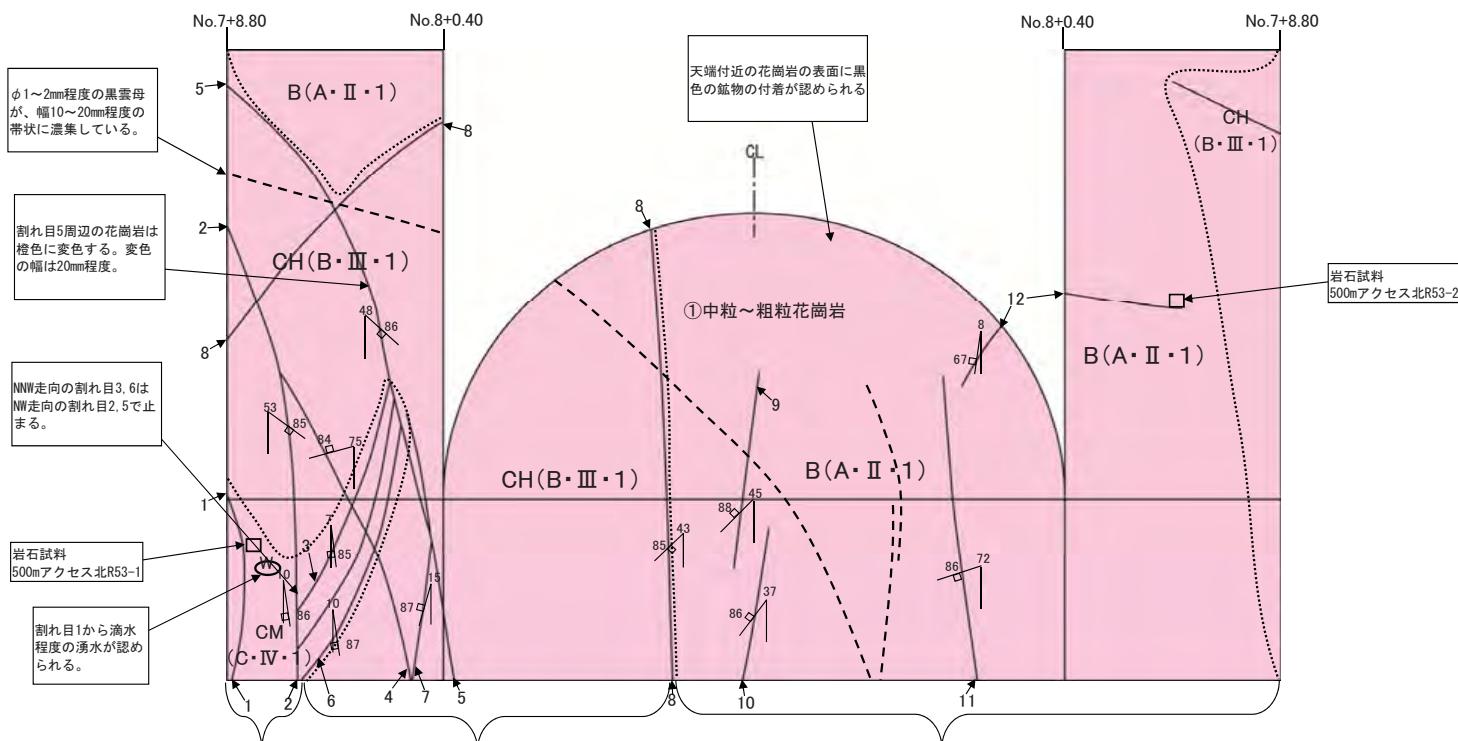
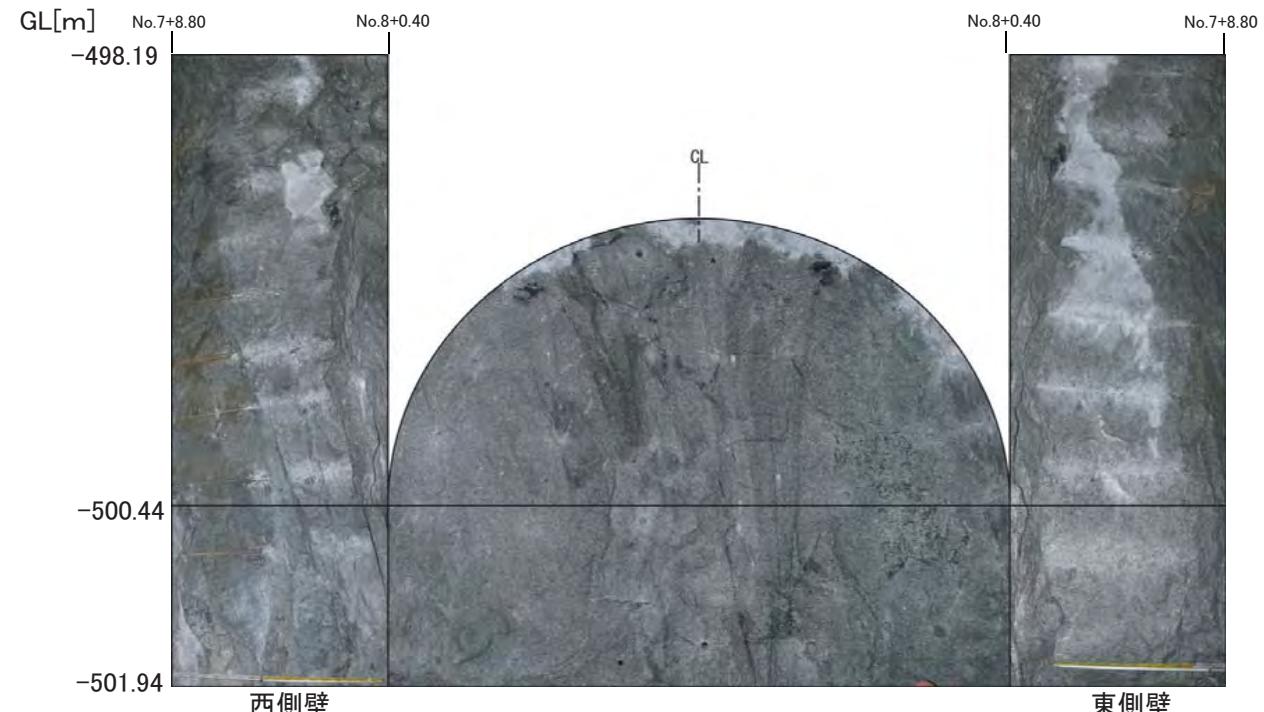
スライス断面図

NW走向高角度南傾斜と北傾斜の割れ目が主体で、10~20cm程度の間隔で認められ、NW走向の割れ目で止まるNW走向高角度西傾斜の割れ目が6~10cm程度の間隔で認められる。他に、NE走向高角度北傾斜の割れ目4が認められる。割れ目にはクロライトやカルサイトを介在する。花崗岩の変質はほとんど認められず、黒雲母などの有色鉱物はほとんど残存している。花崗岩は全体に淡桃色を呈する。花崗岩は中程度の変質を受け、黒雲母などの有色鉱物の半数程度がクロライトに置き換わる。花崗岩は全体に橙色を呈する。ハンマーの打撃で金属音を発する程度の硬さ。

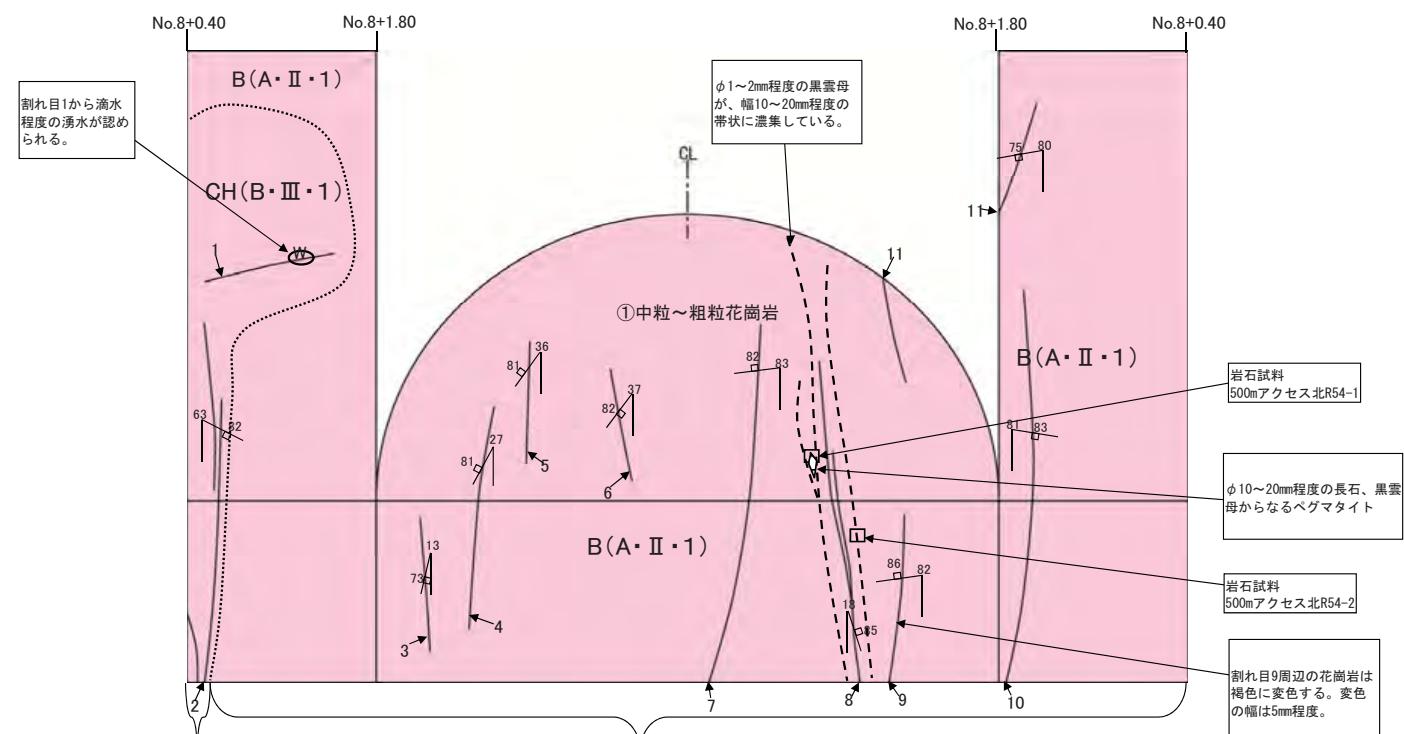
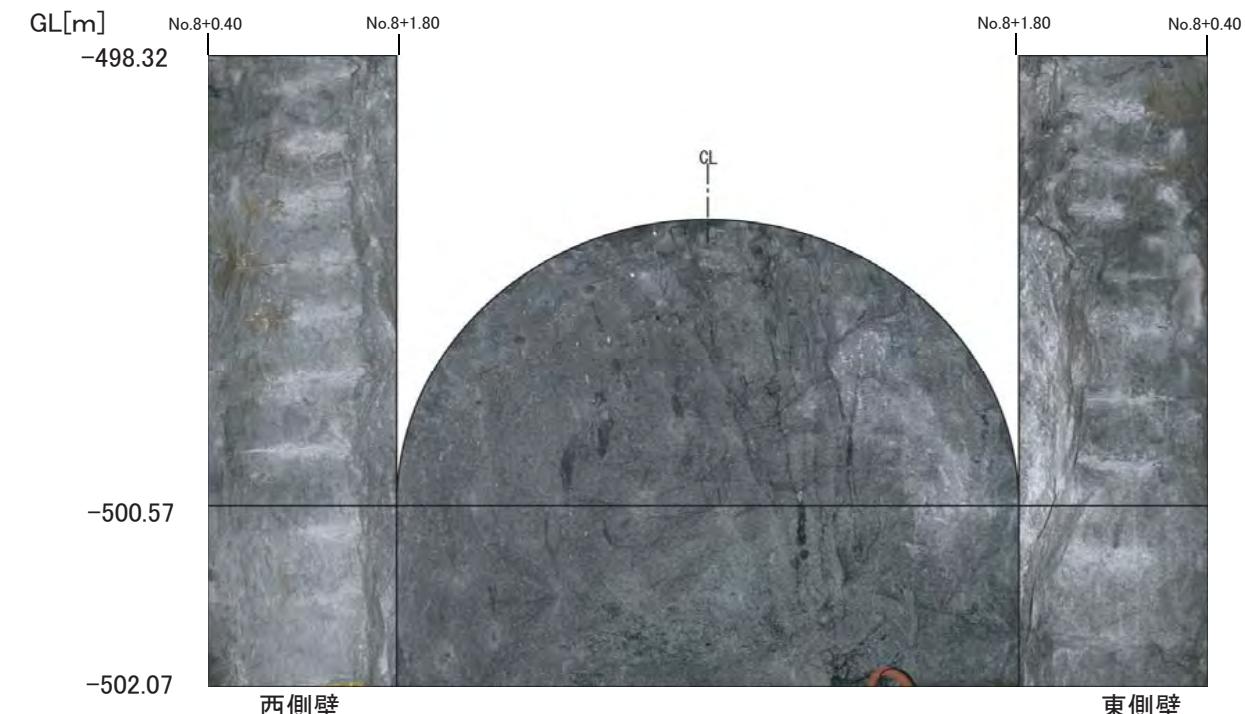
スライス断面図

WNW走向高角度南傾斜の割れ目とWNW走向低角度南傾斜の割れ目が認められる。
割れ目にはカルサイトを介在する。
花崗岩の変質はほとんど認められず、黒雲母などの有色鉱物はほとんど残存している。
花崗岩は全体に淡桃色を呈する。
ハンマーの打撃で澄んだ金属音を発する程度の硬さ。

NNE走向高角度西傾斜と東傾斜、およびENE走向高角度北傾斜と南傾斜の割れ目が60~100cm程度の間隔で認められる。他に、NW走向高角度東傾斜の割れ目8とEW走向高角度南傾斜の割れ目10が認められる。割れ目は断続的で連續性は良くない。割れ目の長さは1~2m程度。
割れ目はクロライトとカルサイトを介在する。
花崗岩の変質はほとんど認められず、有色鉱物は概ね残存している。花崗岩は淡桃色を呈する。
ハンマーの打撃で澄んだ金属音を発する程度の硬さ。

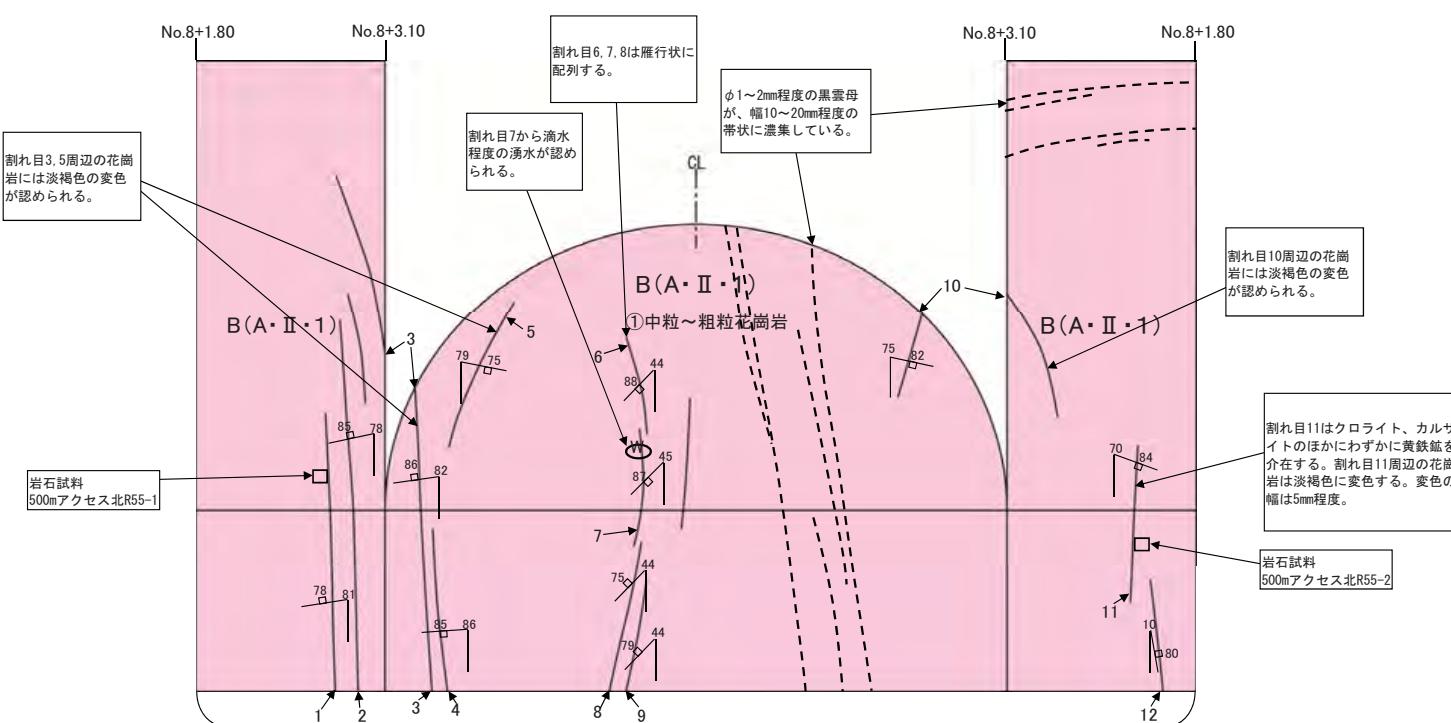
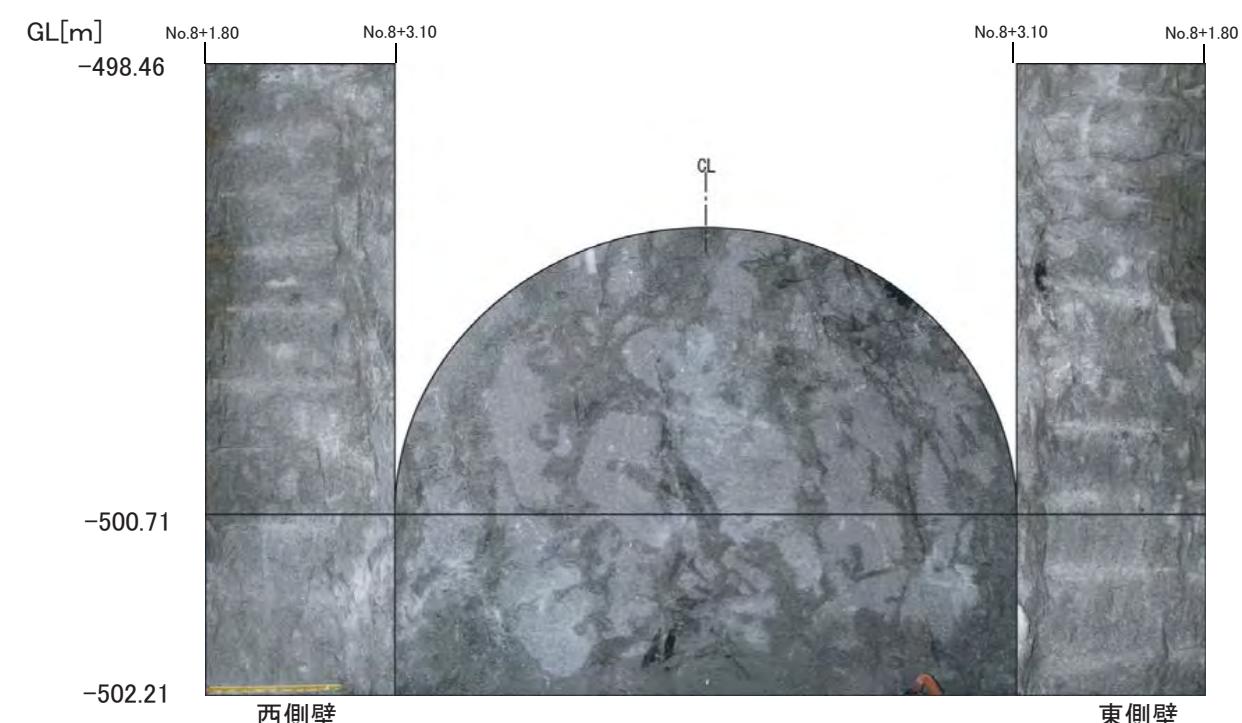
スライス断面図

NE走向高角度西傾斜と東傾斜、およびENE走向高角度北傾斜と南傾斜の割れ目やWWN走向高角度南傾斜の割れ目が60~100cm程度の間隔で認められる。他に、NNW走向高角度東傾斜の割れ目12が認められる。
割れ目はいずれも断続的で連続性は良くない。割れ目の長さは1~2m程度。
割れ目はクロサイトとカルサイト、黄鉄鉱を介在する。
花崗岩の変質はほとんど認められず、有色鉱物は概ね残存している。花崗岩は淡桃色を呈する。割れ目の周辺では淡褐色の変色が認められる。この変色はカリ長石が淡褐色に変色したことによるものである。
ハンマーの打撃で澄んだ金属音を発する程度の硬さ。

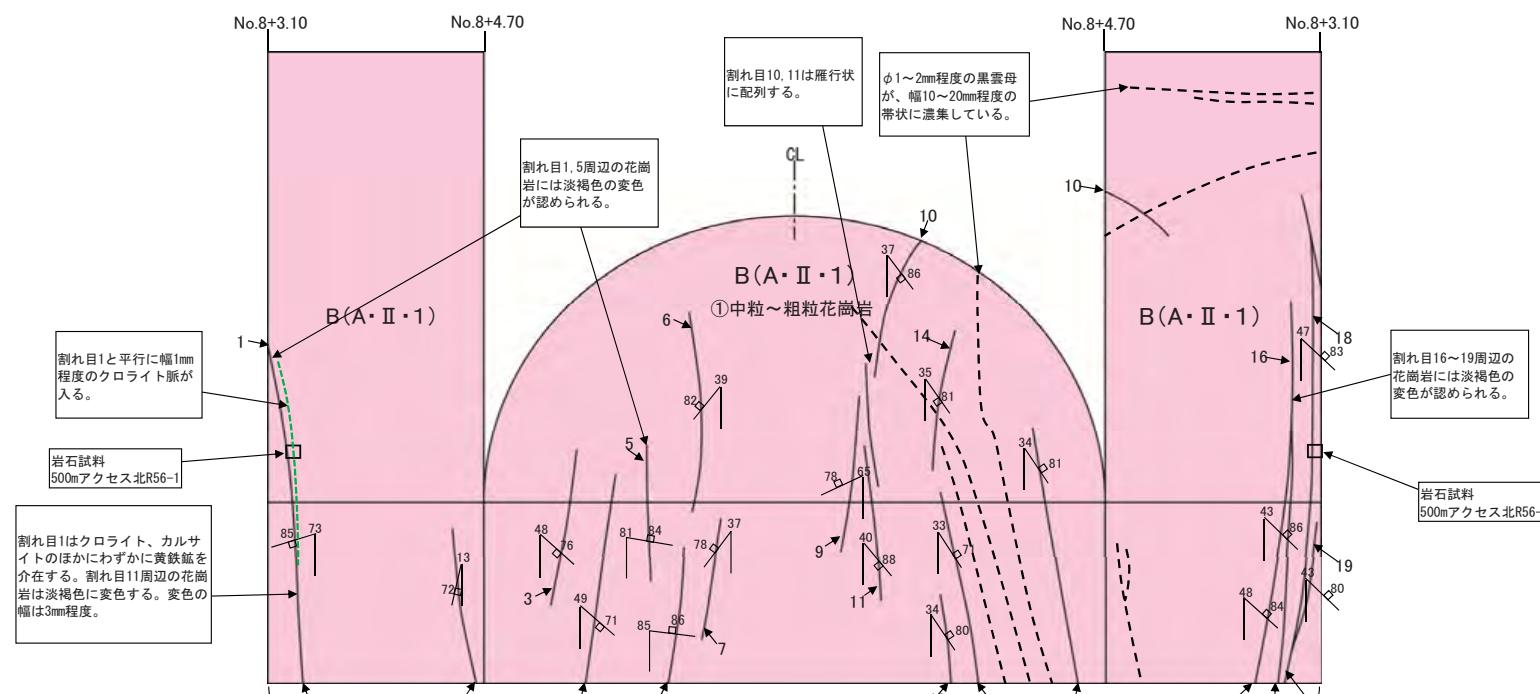
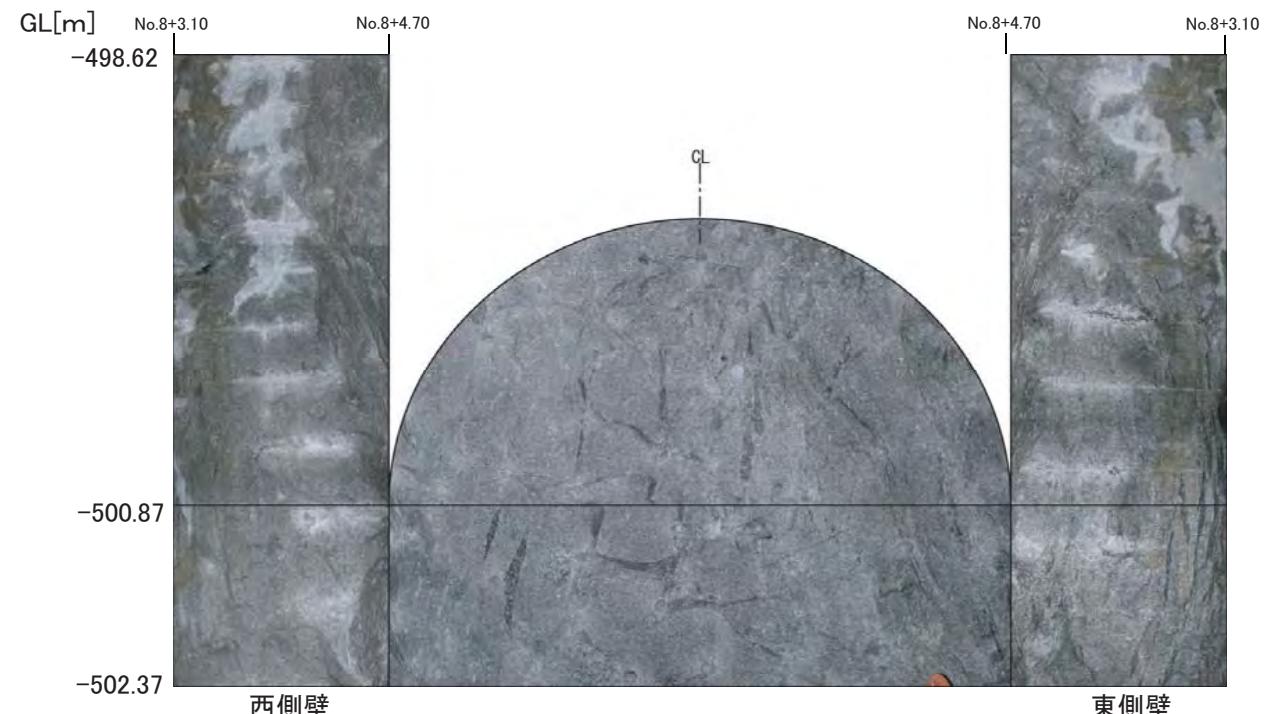
NW走向高角度南～西傾斜や北～東傾斜の割れ目、ENE走向高角度北傾斜と南傾斜の割れ目が60～100cm程度の間隔で認められる。他に、NNE走向高角度東傾斜の割れ目2、NE走向高角度北～西傾斜の割れ目6、7、9が認められる。
割れ目はいずれも断続的で連続性は良くない。割れ目の長さは1～2m程度。
割れ目はクロライトとカルサイト、黄鉄鉱を介在する。
花崗岩の変質はほとんど認められず、有色鉱物は概ね残存している。花崗岩は淡桃色を呈する。
割れ目の周辺では淡褐色の変色が認められる。この変色はカリ長石が淡褐色に変色したことによるものである。
ハンマーの打撃で澄んだ金属音を発する程度の硬さ。

当箇所はアクセス北坑道であり、掘進方向はN9°W方向である。横坑観察は切羽から1.6m離れた場所より目視観察を実施した。
岩種は花崗岩で、岩相は石英の粒径が2～7mm程度（所々にφ20mm程度のカリ長石が認められる）の中粒～粗粒花崗岩である。
花崗岩に変質はほとんど認められず、花崗岩は全体に淡桃色を呈する。割れ目の周辺の花崗岩には淡褐色の変色が認められる。
割れ目は断続的で連続性が良くない。割れ目の長さはいずれも1～2m程度で、割れ目の数は少ない。
割れ目の走向傾斜は、NW走向高角度南～西傾斜や北～東傾斜、ENE走向高角度北傾斜と南傾斜が主体で認められる。他に、NNE走向高角度東傾斜、NE走向高角度北～西傾斜が認められる。

割れ目の介在物は、カルサイト、クロライト、黄鉄鉱が認められる。
湧水は認められなかった。
岩級区分は、割れ目間隔が60～100cm程度で、ハンマーの打撃で澄んだ金属音を発する程度の硬さであることから、B (A・II・1) 級と評価した。

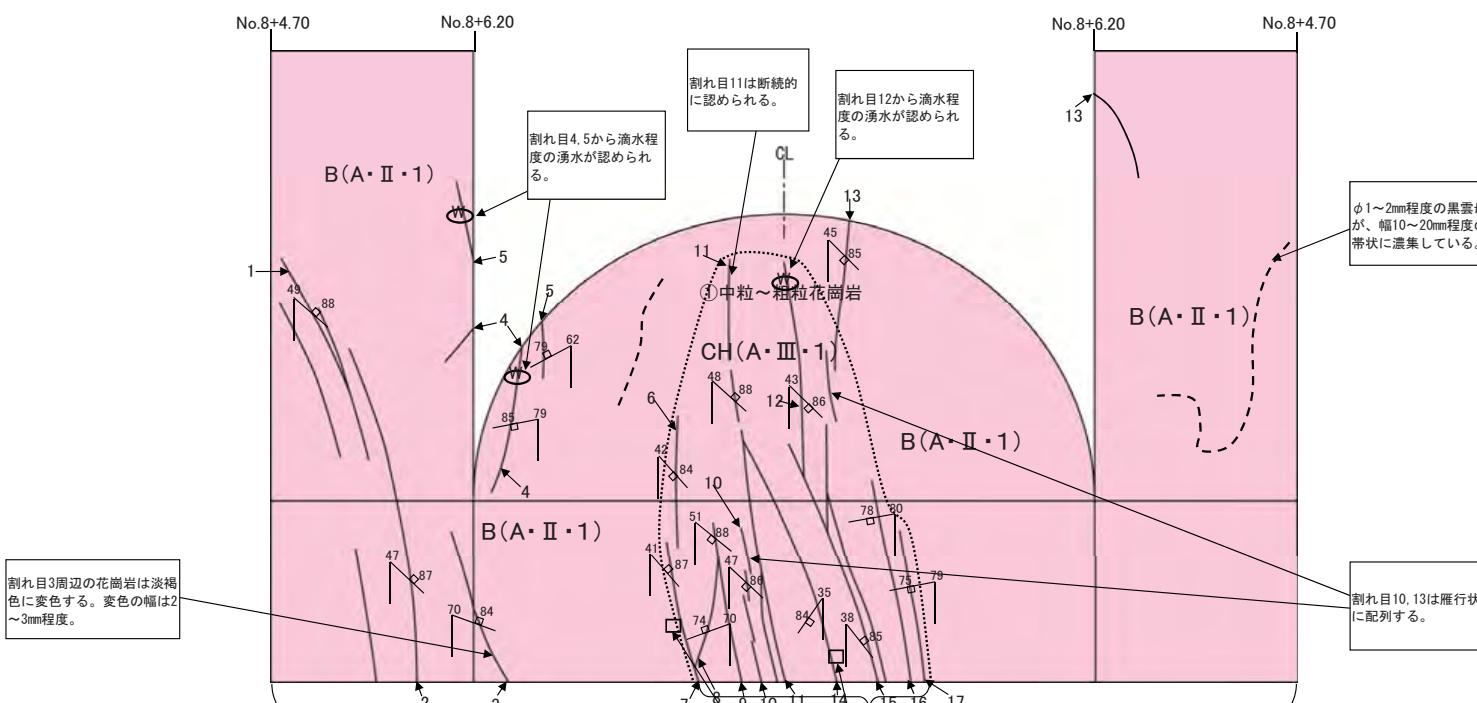
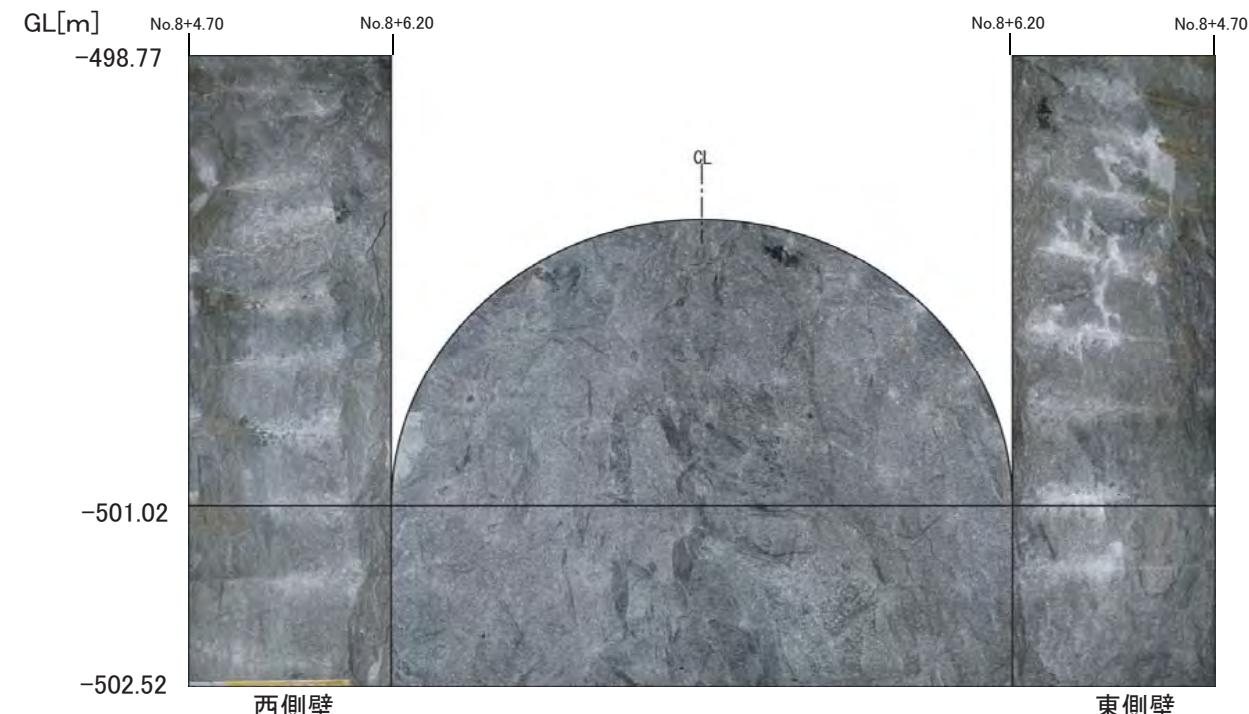
スライス断面図

NW~WNW走向高角度北傾斜の割れ目とNE走向高角度北傾斜と南傾斜の割れ目が60~100cm程度の間隔で認められる。
割れ目はいずれも断続的で連續性は良くない。割れ目の長さは1~2m程度。
割れ目はクロサイトとカルサイトを介在する。
花崗岩の変質はほとんど認められず、有色鉱物は概ね残存している。花崗岩は淡桃色を呈する。割れ目の周辺では淡褐色の変色が認められる。この変色はカリ長石が淡褐色に変色したことによるものである。
ハンマーの打撃で澄んだ金属音を発する程度の硬さ。

NW走向高角度南傾斜や北傾斜の割れ目、ENE走向高角度北傾斜と南傾斜の割れ目が20~30cm程度の間隔で認められる。他に、NE走向高角度東傾斜の割れ目14が認められる。
割れ目はクロサイトとカルサイトを介在する。
花崗岩の変質はほとんど認められず、有色鉱物は概ね残存している。花崗岩は淡桃色を呈する。割れ目の周辺では淡褐色の変色が認められる。この変色はカリ長石が淡褐色に変色したことによるものである。変色の幅は数mm程度。
ハンマーの打撃で澄んだ金属音を発する程度の硬さ。

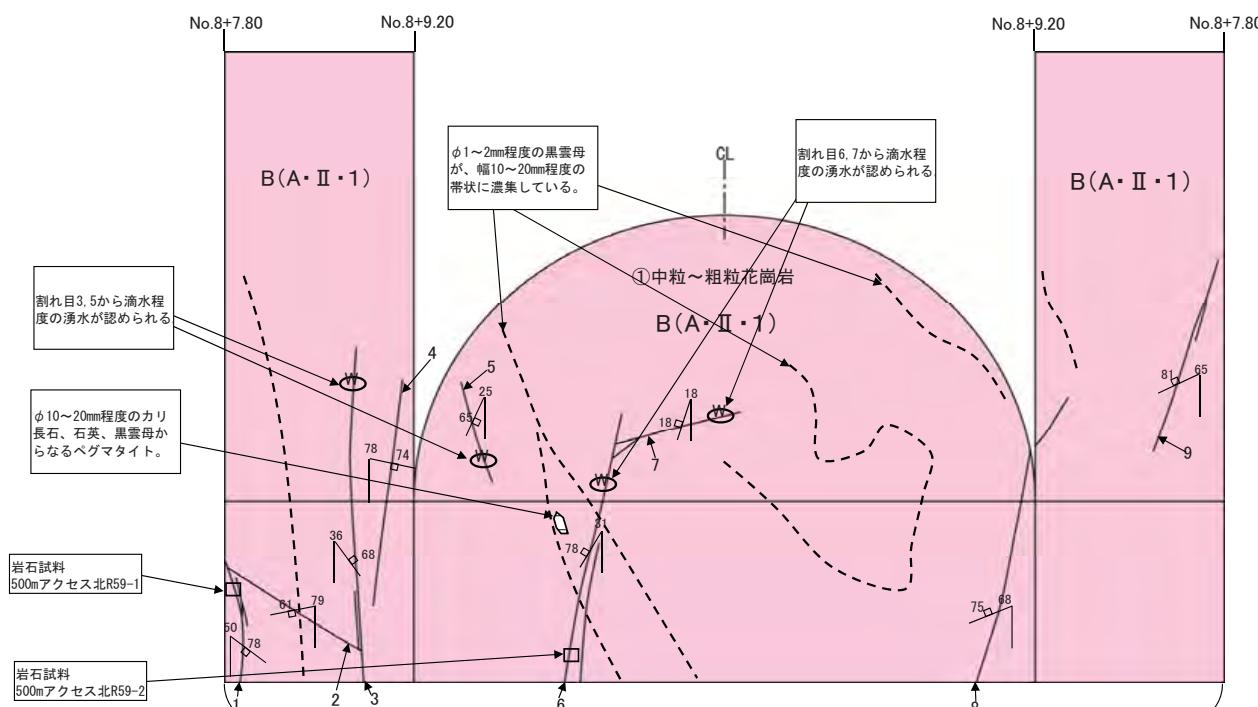
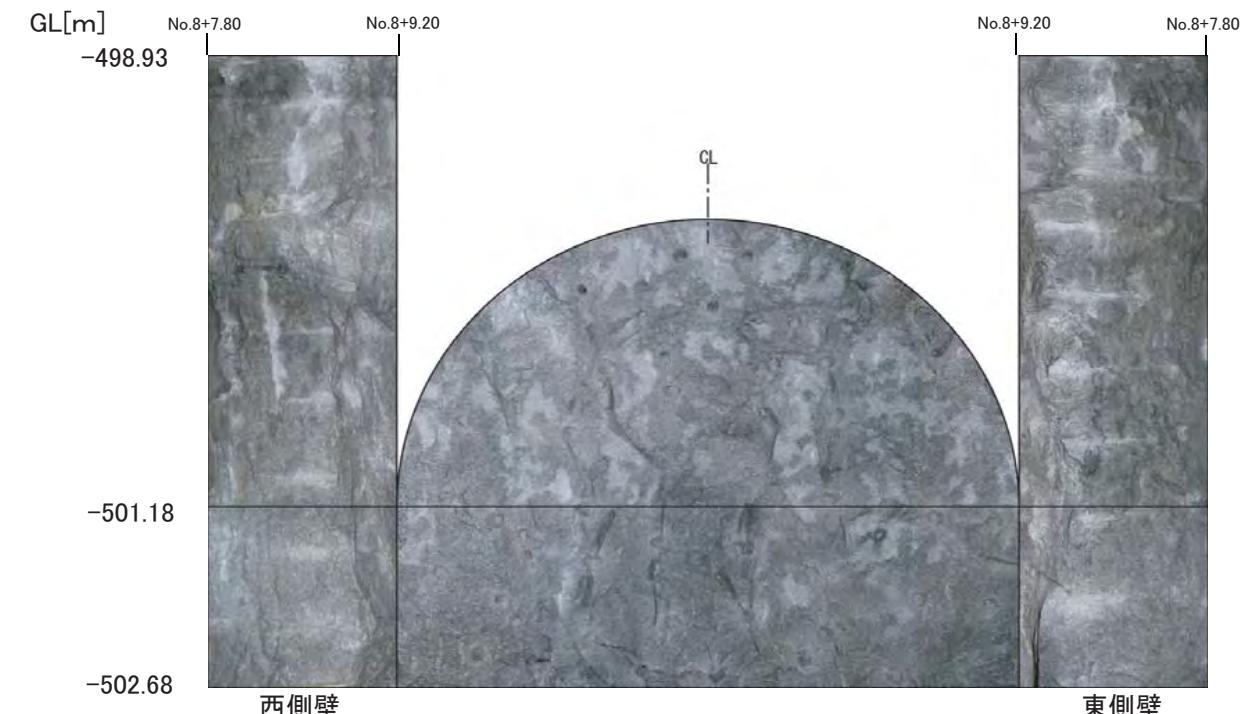
NW走向高角度南傾斜および北傾斜の割れ目と、NNE～NE走向高角度北～西傾斜の割れ目が60～100cm程度の間隔で認められる。他に、ENE走向高角度南傾斜の割れ目2、WNW走向高角度南傾斜の割れ目4、NNE走向高角度東傾斜の割れ目5、NNE走向低角度西傾斜の割れ目7が認められる。
割れ目は連続性があまり良くない。割れ目の長さは1～2m程度。
割れ目はクロサイトとカルサイトを介在する。
花崗岩の変質はほとんど認められず、有色鉱物は概ね残存している。花崗岩は全体に淡桃色を呈する。
ハンマーの打撃で澄んだ金属音を発する程度の硬さ。

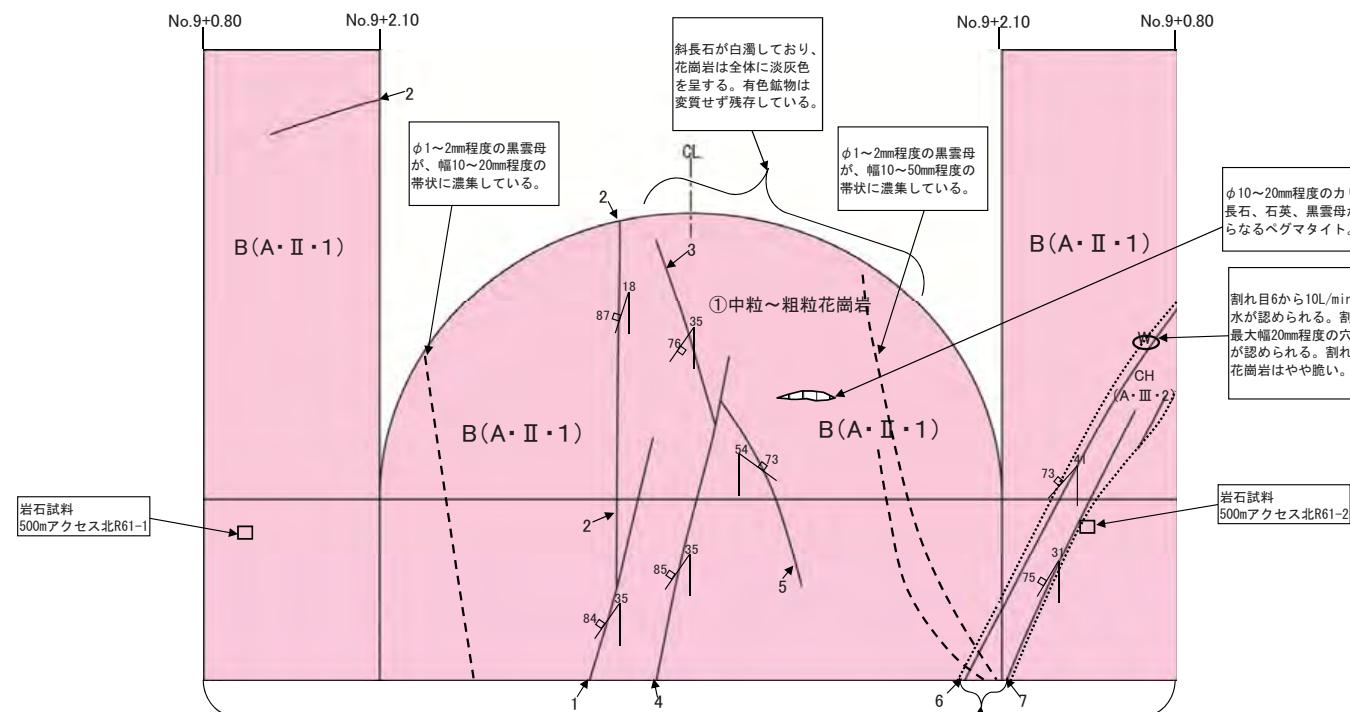
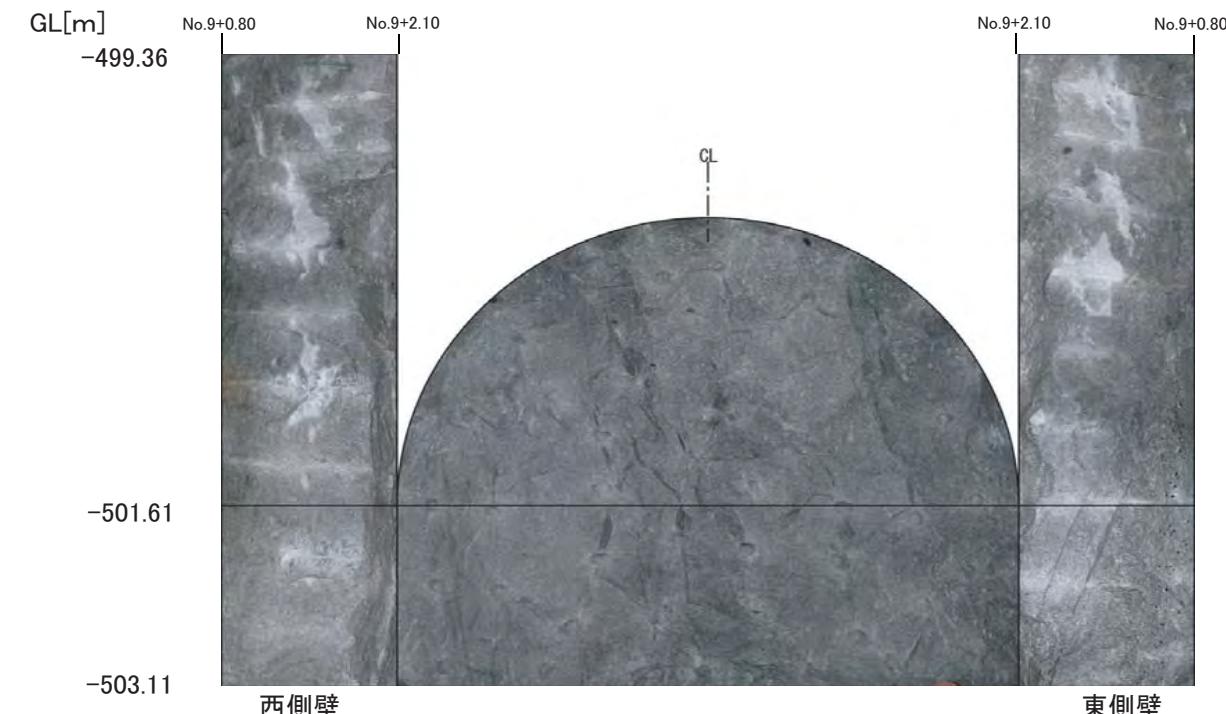
スライス断面図

NNE~NE走向高角度西傾斜の割れ目が60~100cm程度の間隔で認められる。他に、NE走向高角度東傾斜の割れ目3、NNW走向高角度北傾斜の割れ目5が認められる。
割れ目はクロサイトとカルサイトを介在する。
花崗岩の変質はほとんど認められず、有色鉱物は概ね残存している。
花崗岩は全体に淡桃色~淡灰色を呈する。
ハンマーの打撃で澄んだ金属音を発する程度の硬さ。

NE走向高角度西傾斜の割れ目が20~30cm程度の間隔で認められる。
割れ目はカルサイトを介在する。
花崗岩の変質はほとんど認められず、有色鉱物は概ね残存している。
花崗岩は全体に淡桃色を呈する。
ハンマーの打撃で澄んだ金属音を発する程度の硬さ。

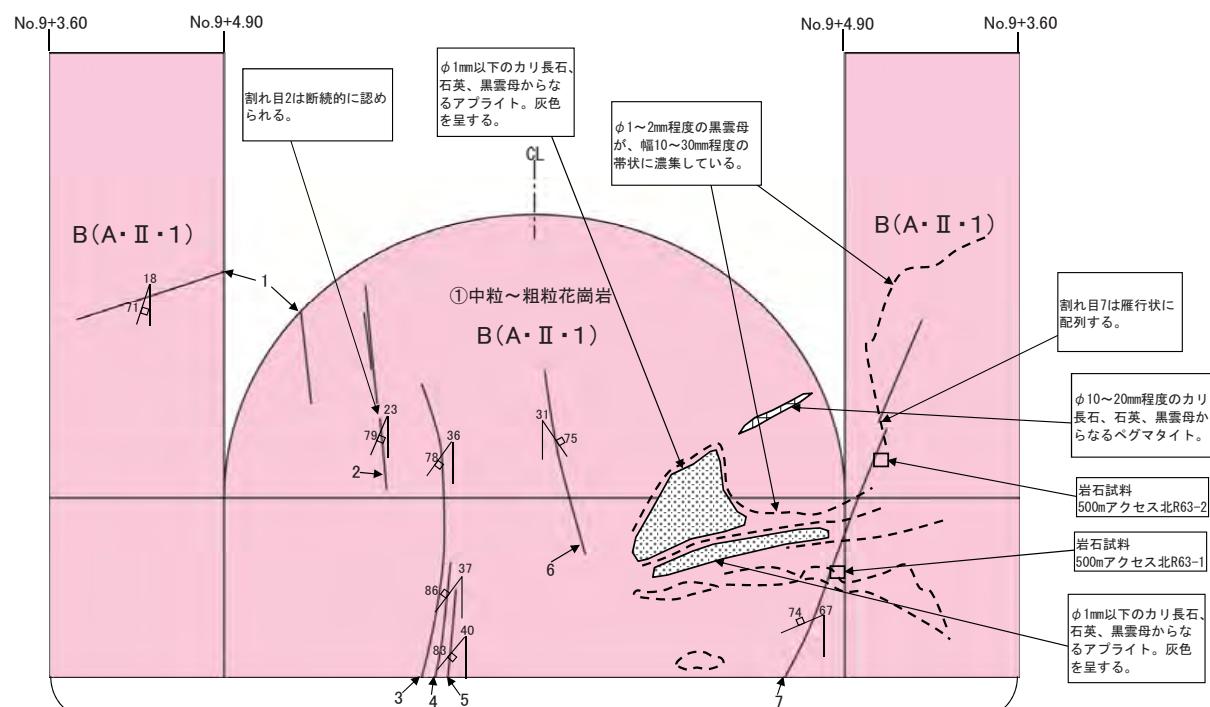
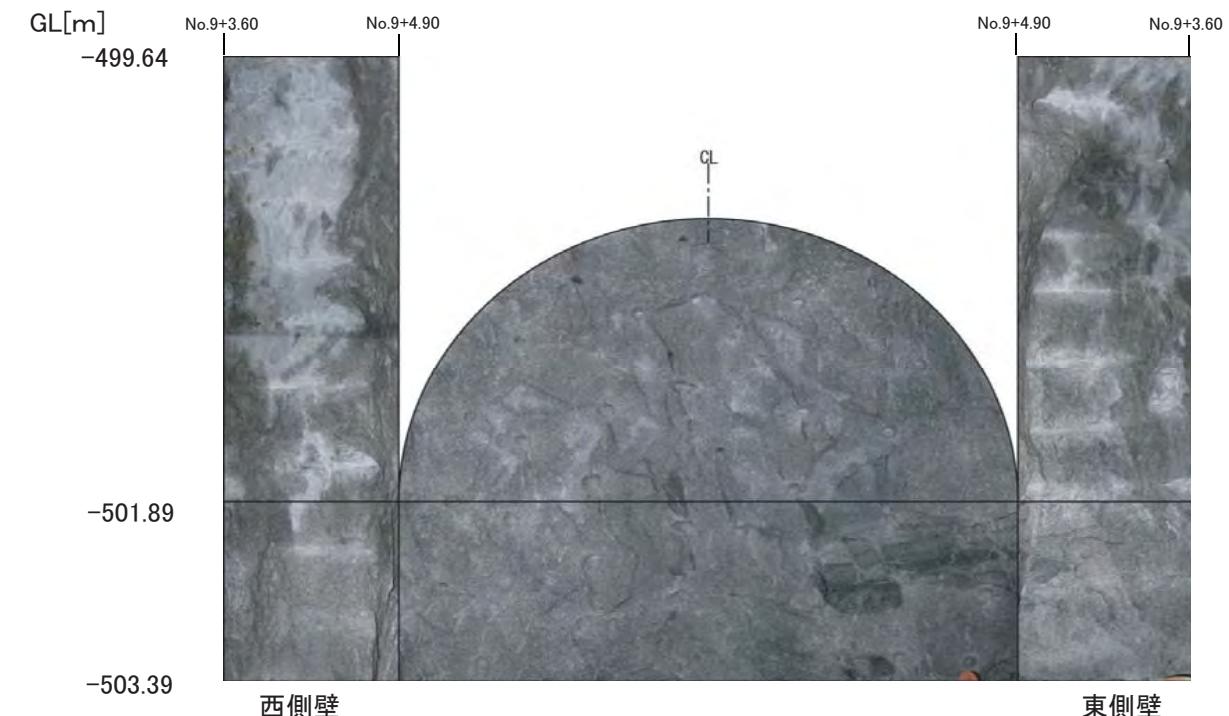
スライス断面図

NNE走向高角度東傾斜の割れ目とNE走向高角度北傾斜の割れ目が60~100cm程度の間隔で認められる。他に、NW走向高角度東傾斜の割れ目6が認められる。
割れ目はカルサイトを介在する。
花崗岩の変質はほとんど認められず、有色鉱物は残存している。花崗岩は全体に淡桃色を呈する。
ハンマーの打撃で澄んだ金属音を発する程度の硬さ。

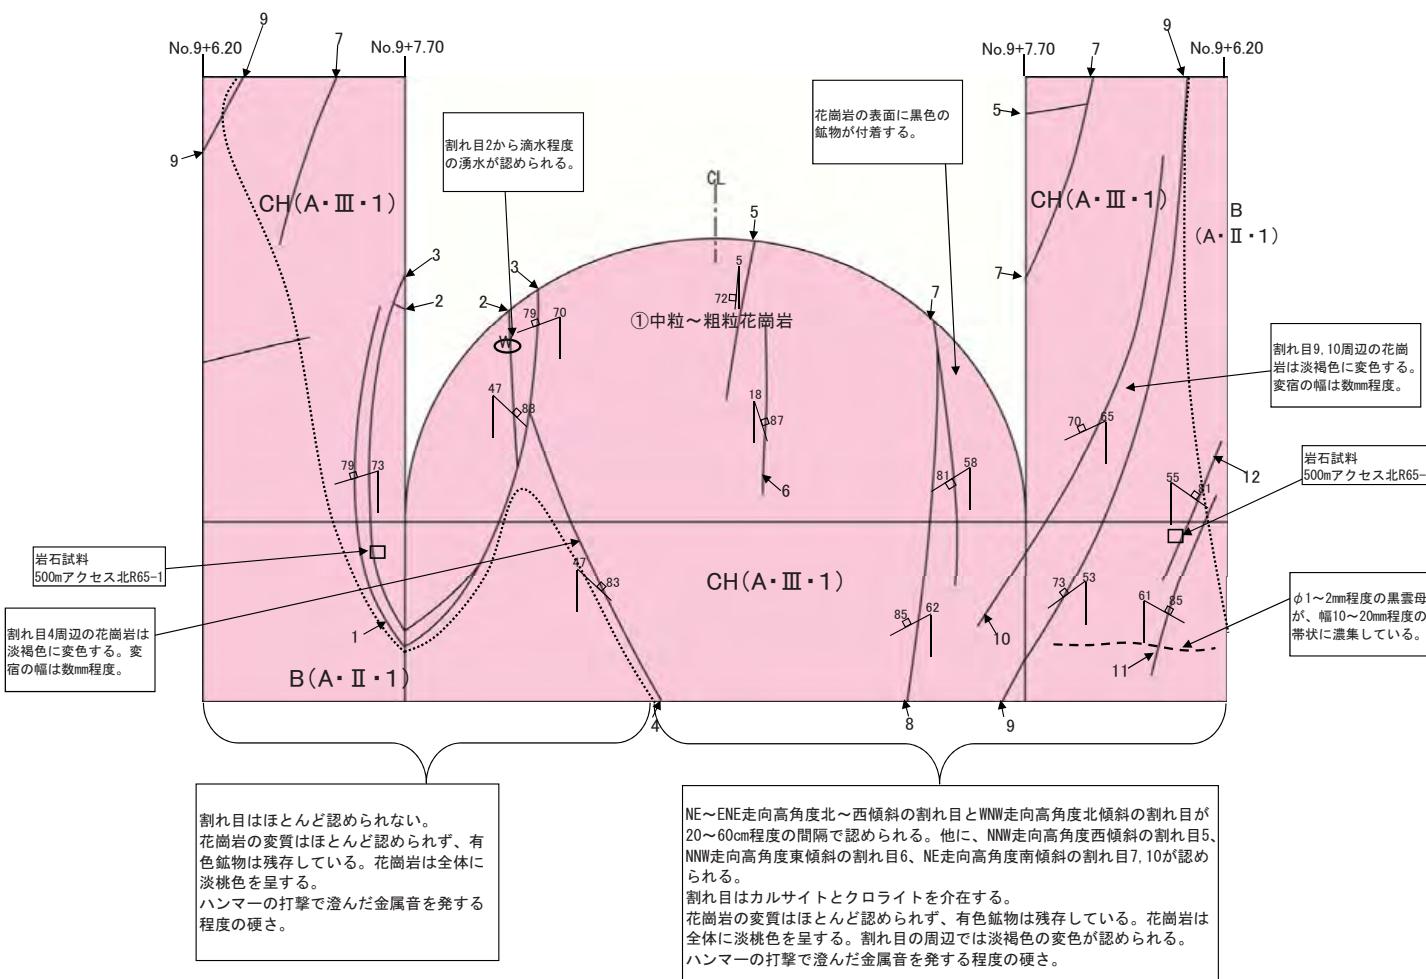
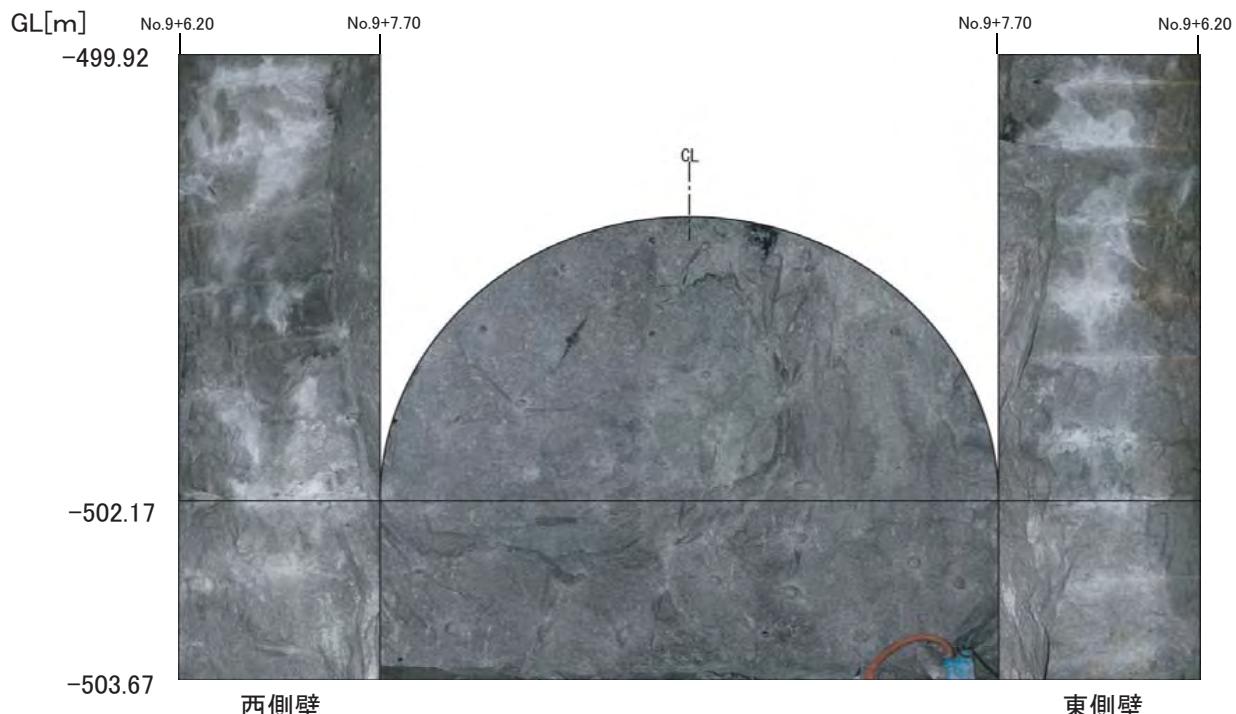
スライス断面図

岩種	花崗岩	電研式岩級	G. L. -499.92m ~ -502.17m G. L. -502.17m ~ -503.67m	B/CH B/CH
岩相	①中粒～粗粒花崗岩 (淡桃色、淡褐色)	RMR値	G. L. -499.92m ~ -502.17m G. L. -502.17m ~ -503.67m	74 85
風化	α	岩石試料番号	500mアクセス北R65-1 (花崗岩), 500mアクセス北R65-2 (花崗岩)	
変質	1~2	採水試料番号	-	
湧水	滴水程度

当箇所はアクセス北坑道であり、掘進方向はN9°W方向である。横坑観察は切羽から1.5m離れた場所より目視観察を実施した。
岩種は花崗岩で、岩相は石英の粒径が2~7mm程度の中粒～粗粒花崗岩である。
花崗岩に変質はほとんど認められず、有色鉱物は残存し、花崗岩は全体に淡桃色を呈する。いくつかの割れ目の周辺の花崗岩は淡褐色に変色している。
割れ目の走向傾斜は、NE～ENE走向高角度北～西傾斜とNNW走向高角度北傾斜が主体で、他にNNW走向高角度西傾斜、NNW走向高角度東傾斜、NE走向高角度南傾斜が認められる。

割れ目の介在物は、カルサイトとクロライトが認められる。
湧水は割れ目2から滴水程度で認められた。
岩級区分は、割れ目1～4付近から南側では、割れ目間隔が60～100cm程度で、ハンマーの打撃で澄んだ金属音を発する程度の硬さであることから、B (A・II・1) 級と評価した。割れ目1～4付近から北側では、割れ目間隔が20～60cm程度で、ハンマーの打撃で澄んだ金属音を発する程度の硬さであることから、CH (A・III・1) 級と評価した。

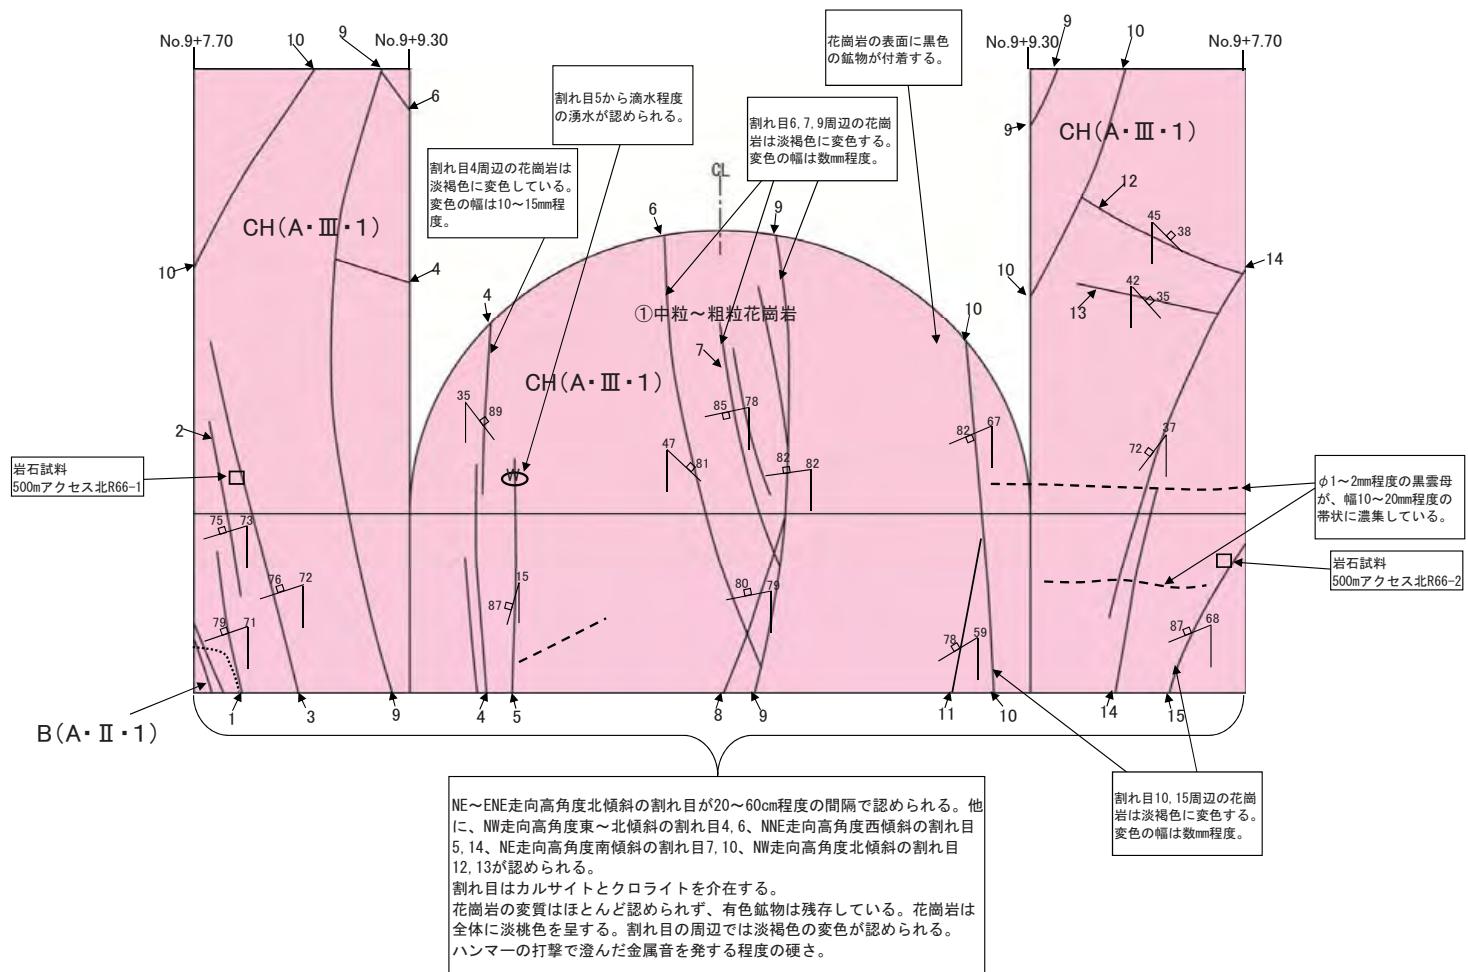
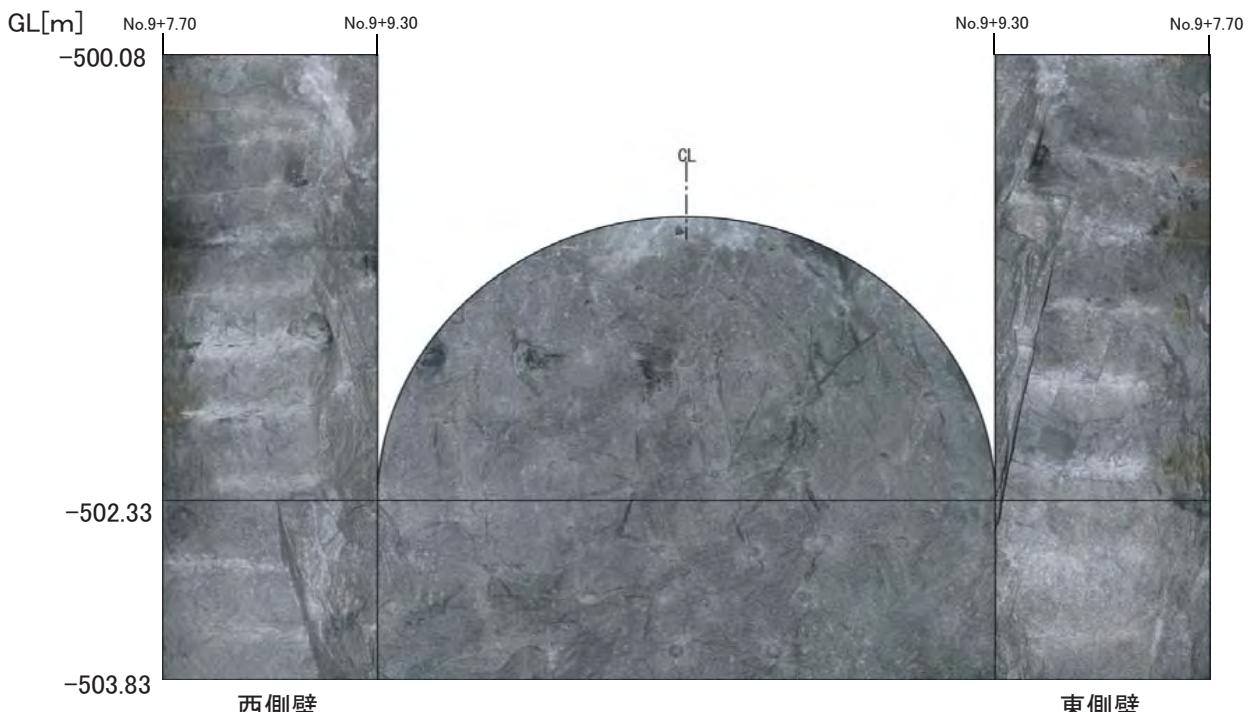
スライス断面図

岩種	花崗岩	電研式岩級	G. L. -500.08m ~ -502.33m G. L. -502.33m ~ -503.83m	CH B/CH
岩相	①中粒～粗粒花崗岩（淡桃色、淡褐色）	RMR値	G. L. -500.08m ~ -502.33m G. L. -502.33m ~ -503.83m	74 85
風化	α	岩石試料番号	500mアクセス北R66-1(花崗岩), 500mアクセス北R66-2(花崗岩)	
変質	1~2	採水試料番号	-	
湧水	滴水程度

割れ目の介在物は、カルサイトとクロライトが認められる。
湧水は割れ目5から滴水程度で認められた。

岩級区分は、西側壁下部のごく一部で、割れ目間隔が60~100cm程度で、ハンマーの打撃で澄んだ金属音を発する程度の硬さであることから、B (A・II・1) 級と評価した。それ以外の切羽の大半では、割れ目間隔が20~60cm程度で、ハンマーの打撃で澄んだ金属音を発する程度の硬さであることから、CH (A・III・1) 級と評価した。
