A工区地質記載シート

シート番号	500mアクセス北坑道40	日時	2013/4/17 15:30~17:00	位置・深度	500mアクセス北坑道40 G.L. -496.6 m ~ G.L. -500.3 m	観察・撮影者	
-------	---------------	----	--------------------------	-------	--	--------	--

請負人 大林・大成・安藤ハザマ特定建設工事共同企業体
現場代理人

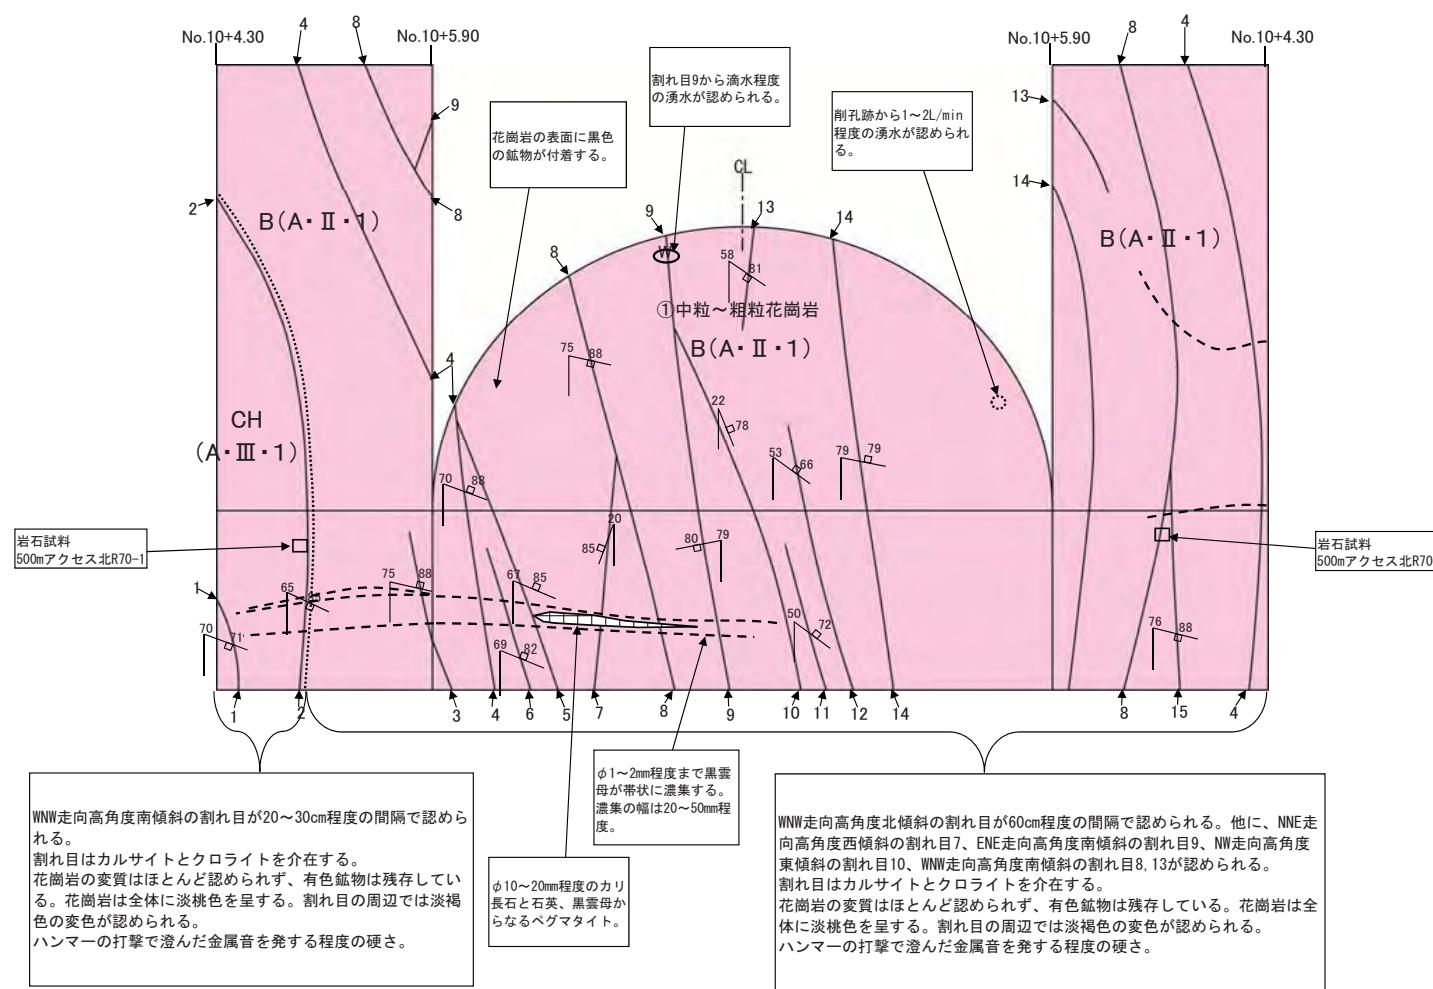
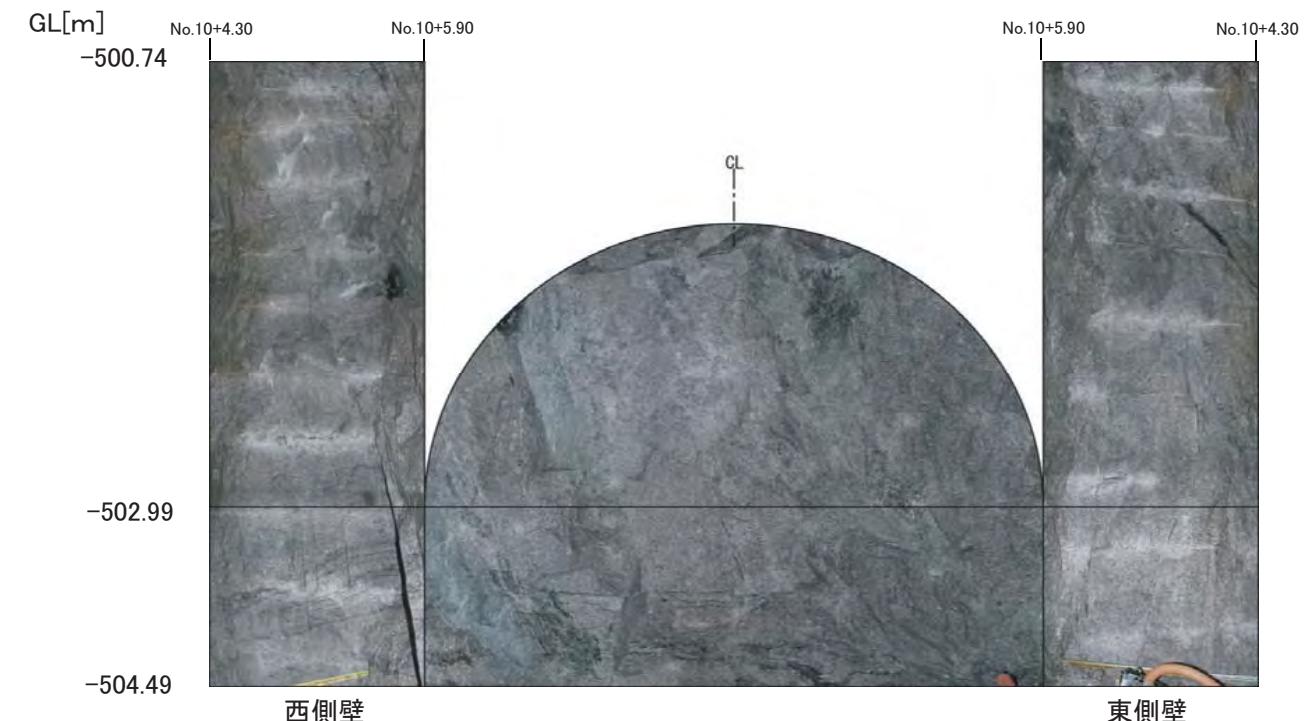
岩種	花崗岩	電研式岩級	G. L. -500.74m ~ -502.99m G. L. -502.99m ~ -504.49m	CH/B CH/B
岩相	①中粒～粗粒花崗岩（淡桃色、淡褐色）	RMR値	G. L. -500.74m ~ -502.99m G. L. -502.99m ~ -504.49m	69 80
風化	α	岩石試料番号	500mアクセス北R70-1(花崗岩), 500mアクセス北R70-2(花崗岩)	
変質	1~2	採水試料番号	—	
湧水	滴水程度

湧水は鏡中央上部の割れ目9から滴水程度で認められる。また、鏡右側上部の削孔跡から、1~2L/min程度の湧水が認められる。

岩級区分は、割れ目2付近から北東側では、割れ目間隔が60cm程度で、ハンマーの打撃で澄んだ金属音を発する程度の硬さであることから、B (A・II・1) 級と評価した。割れ目2付近から南西側では、割れ目間隔が20~30cm程度で、ハンマーの打撃で澄んだ金属音を発する程度の硬さであることから、CH (A・III・1) 級と評価した。

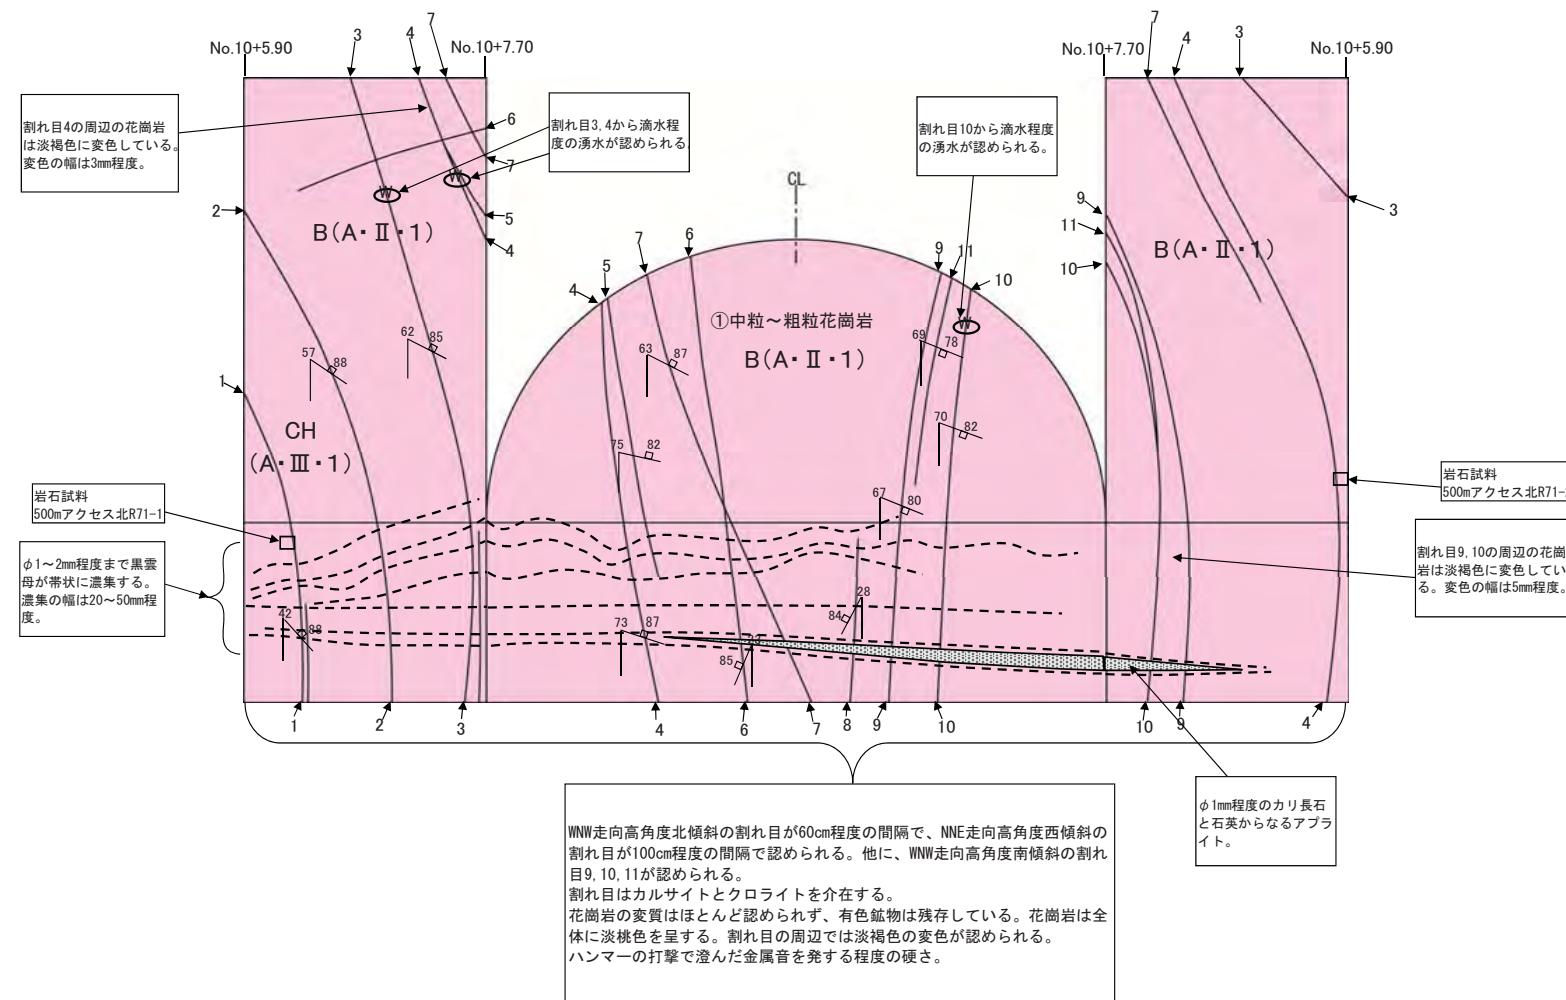
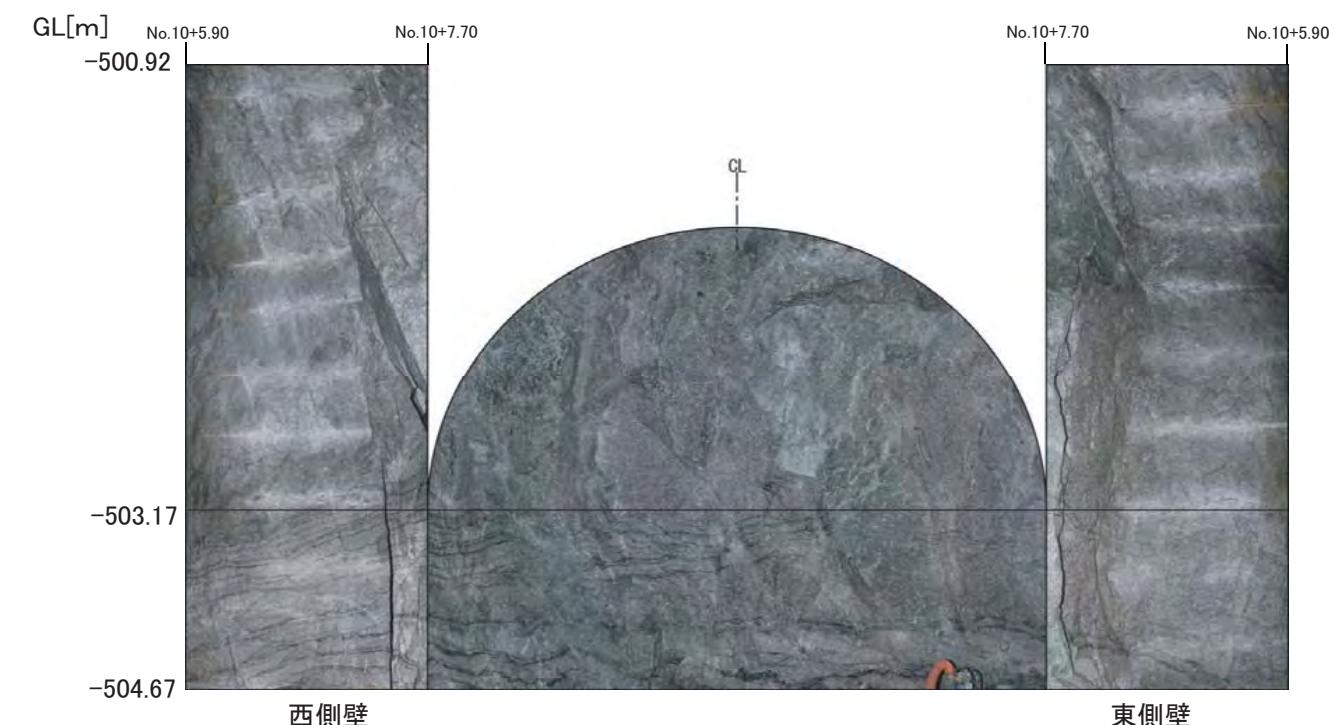
岩種	花崗岩	電研式岩級	G. L. -500. 92m ~ -503. 17m G. L. -503. 17m ~ -504. 67m	B B
岩相	①中粒～粗粒花崗岩（淡桃色、淡褐色）	RMR値	G. L. -500. 92m ~ -503. 17m G. L. -503. 17m ~ -504. 67m	74 85
風化	α	岩石試料番号	500mアクセス北R71-1(花崗岩), 500mアクセス北R71-2(花崗岩)	
変質	1~2	採水試料番号	—	
湧水	滴水程度

割れ目の介在物は、カルサイトとクロライトが認められる。
湧水は西側壁上部の割れ目3, 4および鏡右上の割れ目10から滴水程度で認められる。
岩級区分は、割れ目間隔が60~100cm程度で、ハンマーの打撃で澄んだ金属音を発する程度の硬さであることから、B (A・II・1) 級と評価した。

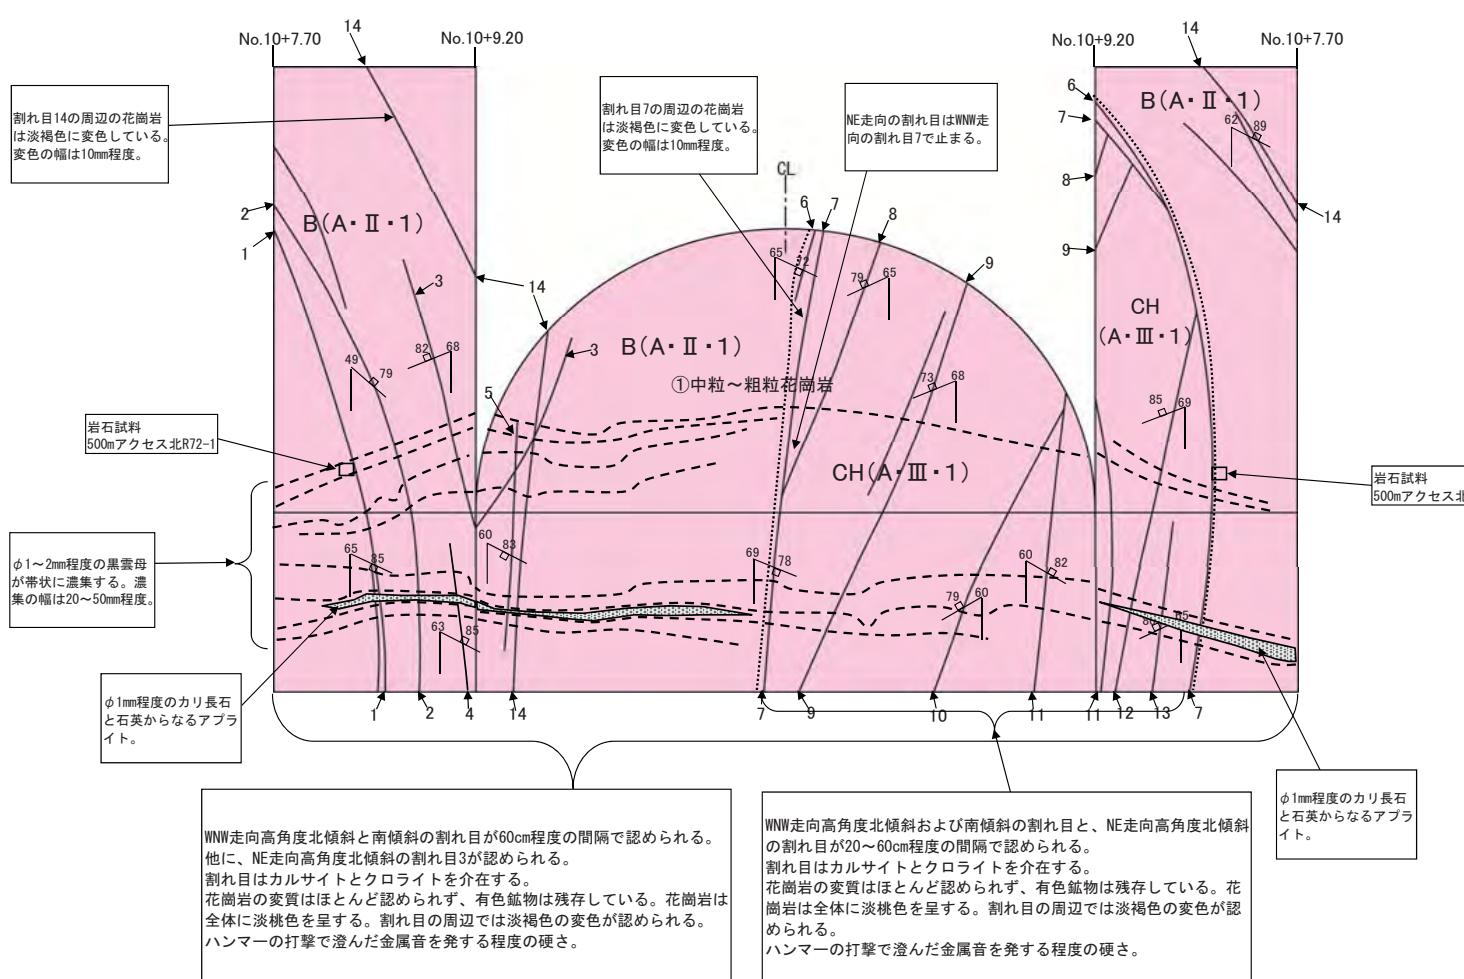
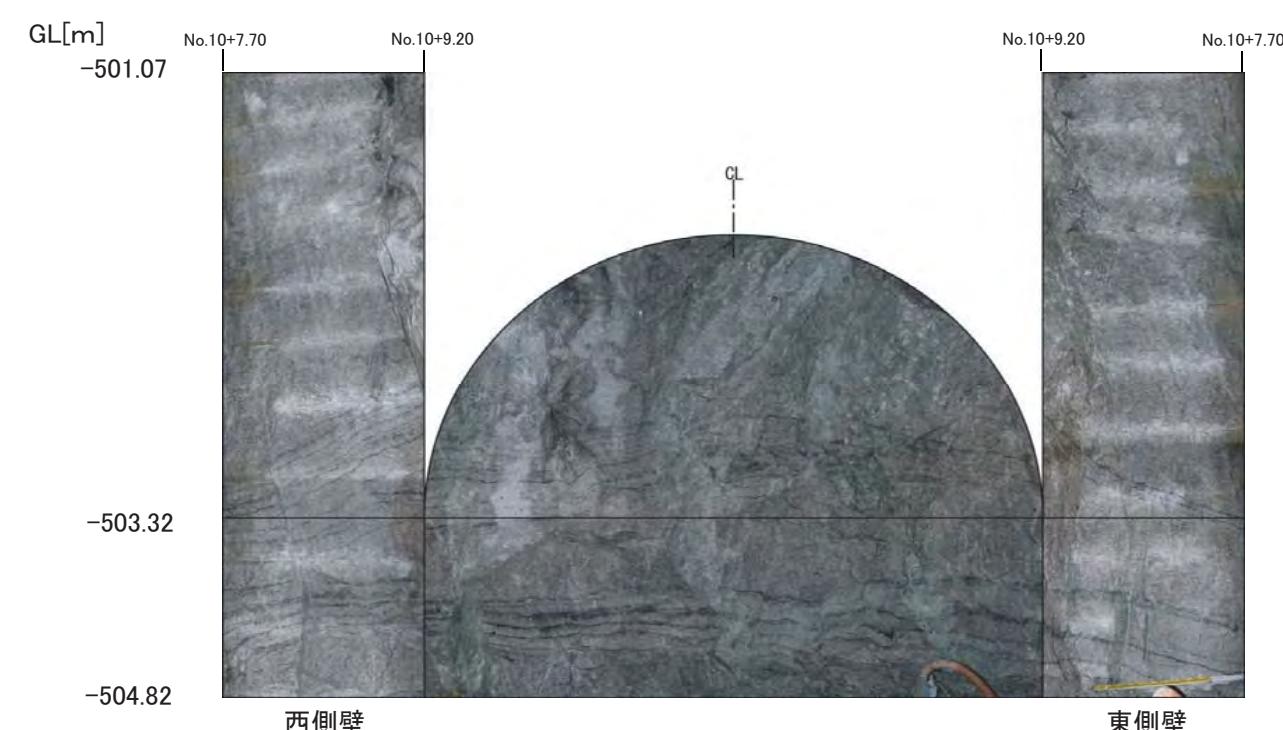
岩種	花崗岩	電研式岩級	G. L. -501.07m~-503.32m G. L. -503.32m~-504.82m	B/CH B/CH	特記事項	当箇所はアクセス北坑道であり、掘進方向はN9°W方向である。横坑観察は切羽から1.5m離れた場所より目視観察を実施した。 岩種は花崗岩で、岩相は石英の粒径がφ2~7mm程度の中粒~粗粒花崗岩である。 花崗岩に変質はほとんど認められず、有色鉱物は残存し、花崗岩は全体に淡桃色を呈する。WNW走向の割れ目1, 2, 5, 7, 11, 14の周辺の花崗岩は淡褐色に変色している。 割れ目の走向傾斜は、割れ目7から南西側では、WNW走向高角度北傾斜と南傾斜が主体。割れ目7から北東側では、WNW走向高角度北傾斜および南傾斜と、NE走向高角度北傾斜が主体である。
岩相	①中粒~粗粒花崗岩（淡桃色、淡褐色）	RMR値	G. L. -501.07m~-503.32m G. L. -503.32m~-504.82m	80 80		割れ目の介在物は、カルサイトとクロライトが認められる。 湧水は認められない。
風化	α	岩石試料番号	500mアクセス北R72-1(花崗岩), 500mアクセス北R72-2(花崗岩)	—		岩級区分は、割れ目7から南西側では、割れ目間隔が60cm程度で、ハンマーの打撃で澄んだ金属音を発する程度の硬さであることから、B(A・II・1)級と評価した。割れ目7から北東側では、割れ目間隔が20~60cm程度で、ハンマーの打撃で澄んだ金属音を発する程度の硬さであることから、C(H(A・III・1))級と評価した。
変質	1~2	採水試料番号	—	—		
湧水	無し			—

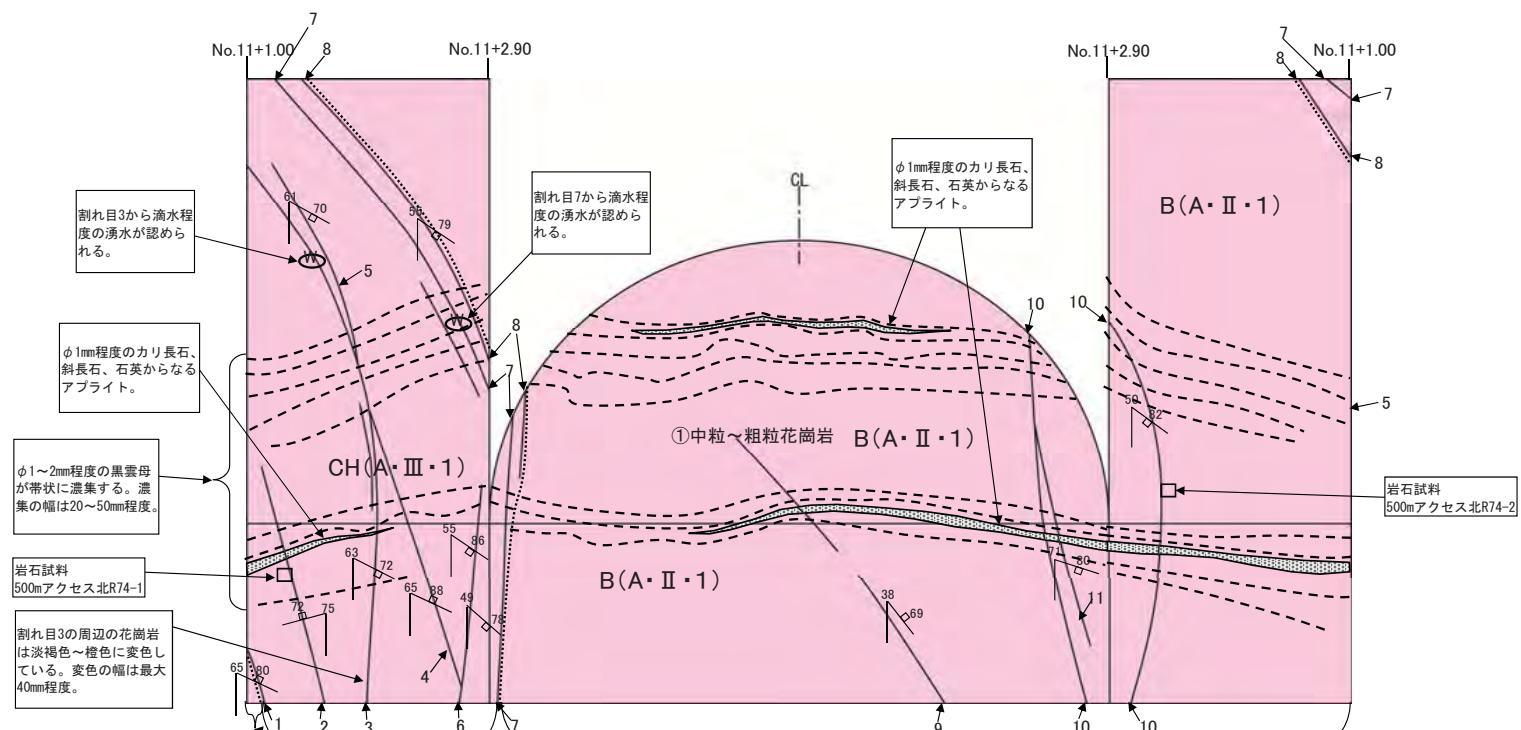
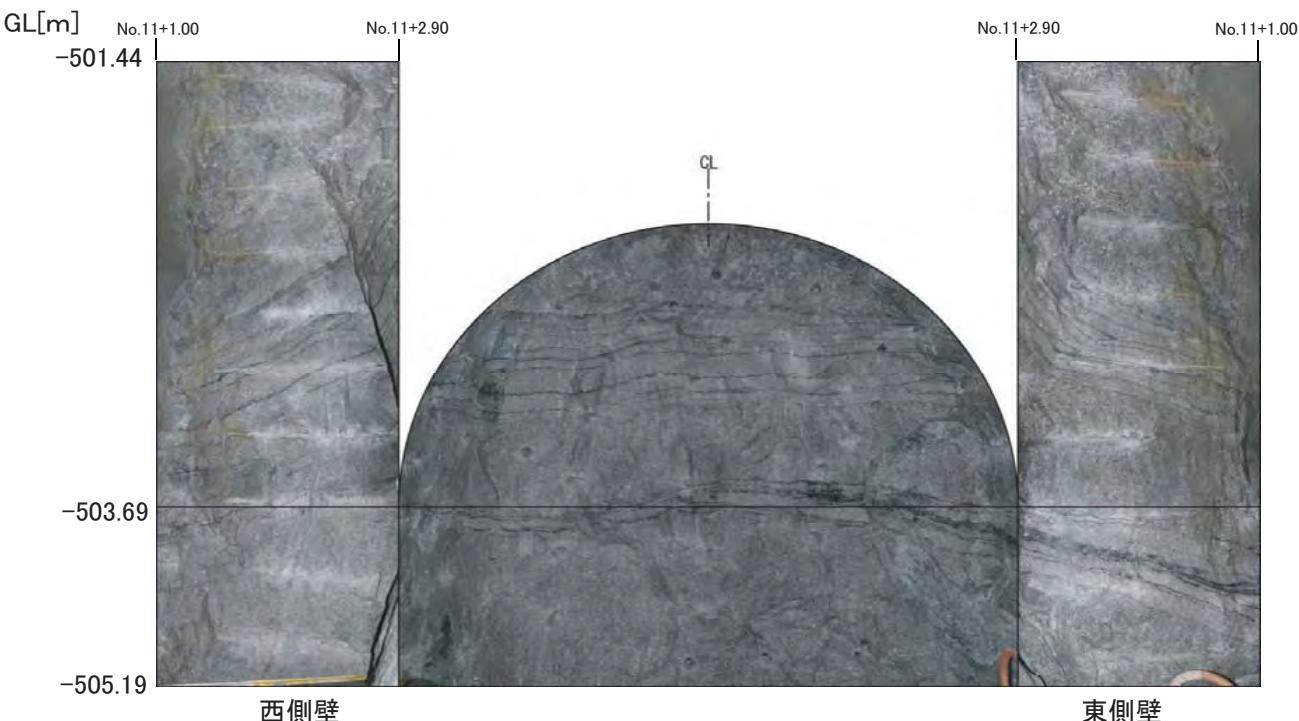
WNW走向高角度北傾斜と南傾斜の割れ目が20~30cm程度の間隔で認められる。他には、ENE走向高角度北傾斜の割れ目2が認められる。割れ目はカルサイトとクロライトを介在する。花崗岩の変質はほとんど認められず、有色鉱物は残存している。花崗岩は全体に淡桃色を呈する。割れ目の周辺では淡褐色や橙色の変色が認められる。ハンマーの打撃で澄んだ金属音を発する程度の硬さ。

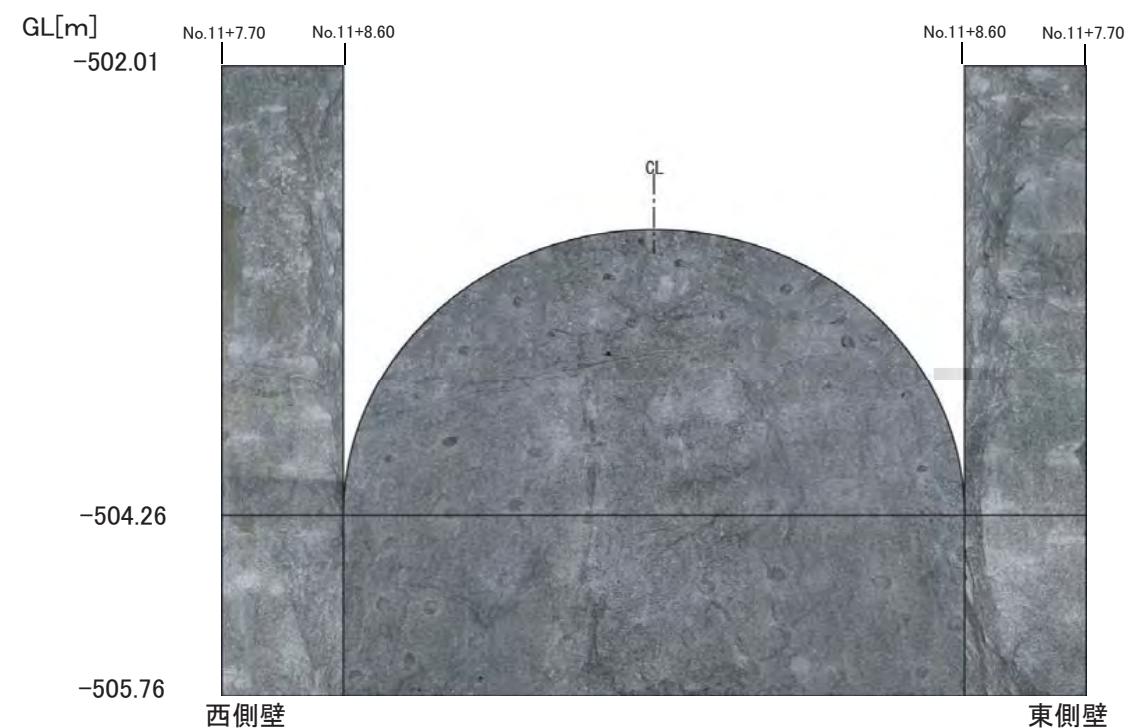
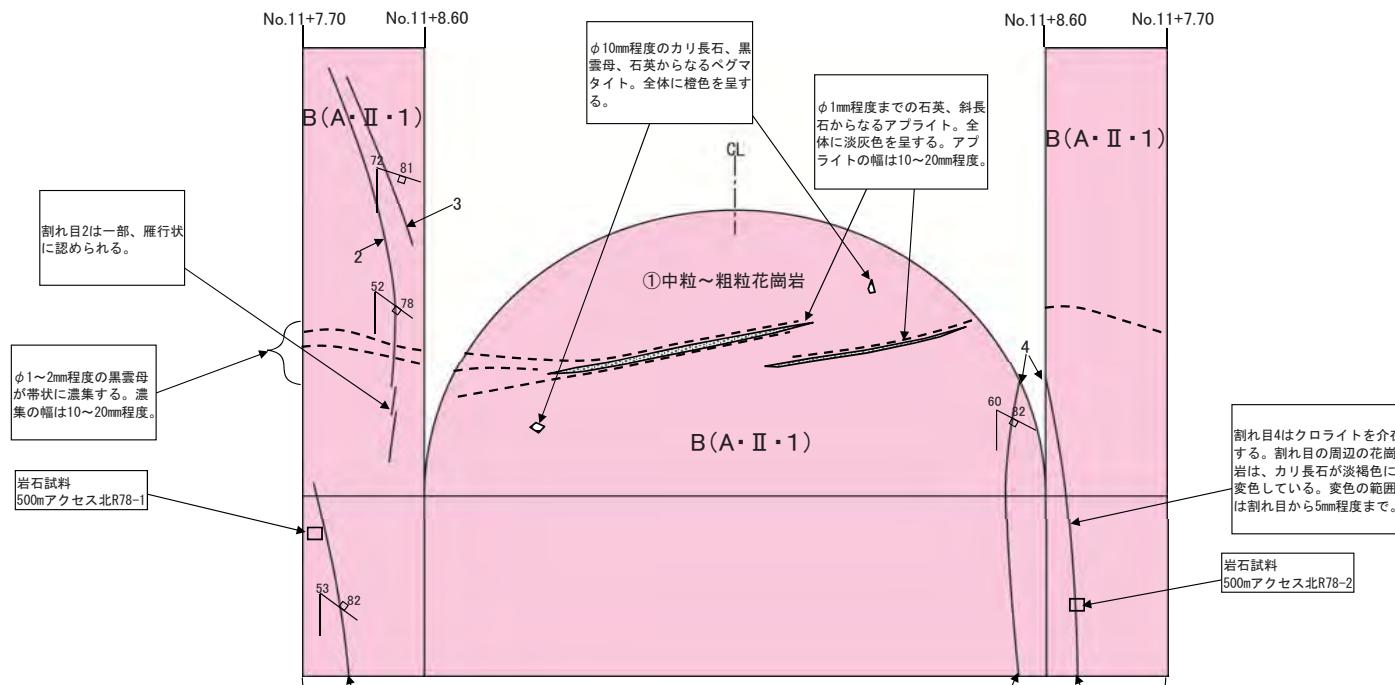
WNW走向高角度南傾斜と北傾斜の割れ目が、60~100cm以上の間隔で認められる。
割れ目はクロライトとカルサイトを介在する。
花崗岩の変質はほとんど認められず、有色鉱物は残存している。花崗岩は全体に淡桃色を呈する。
ハンマーの打撃で澄んだ金属音を発する程度の硬さ。
