A工区地質記載シート

A5-請負-計測工(地質)-130806

シート番号	500mアクセス北 下半17	日時	2013/8/6 8:30~10:00	位置・深度	500mアクセス北下半17 G. L. -503.587 m~G. L. -505.087 m	観察・撮影者	
-------	-------------------	----	------------------------	-------	--	--------	--

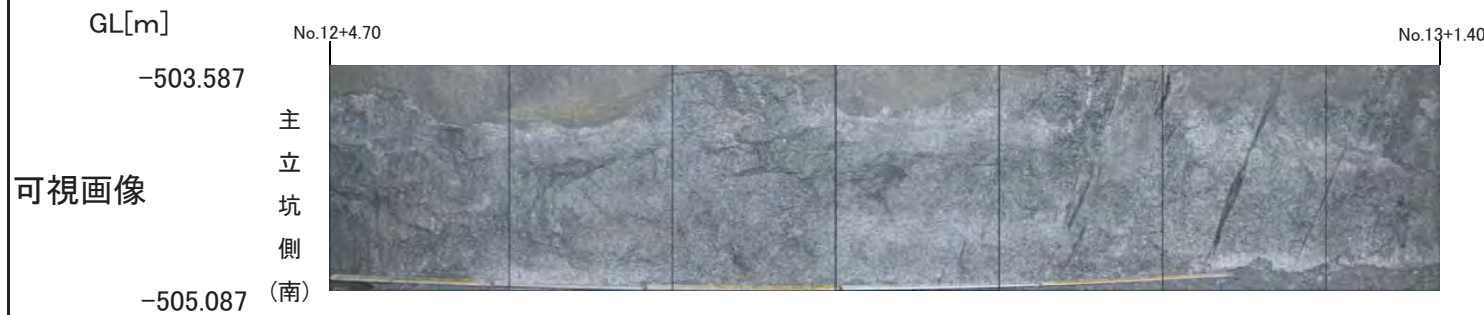
西側壁

当箇所は500mアクセス北坑道の下半であり、掘進方向はN9°W方向である。岩種は花崗岩で、岩相は石英の粒径がφ2~8mm程度の中粒～粗粒花崗岩である。西側壁の花崗岩は、割れ目2付近から南側では変質は認められない。割れ目2付近から北側では、変質の程度は弱く、割れ目2,3周辺の有色鉱物の一部がクロライトに置き換わるほか、カリ長石が橙色に変色する程度である。東側壁の花崗岩は、割れ目11付近から北側では変質は認められない。割れ目11付近から南側では変質の程度は弱く、割れ目周辺では有色鉱物の一部がクロライトに置き換わり、カリ長石は淡褐色に変色している。西側壁の割れ目の走向傾斜は、WNW走向高角度南傾斜が主体で、他に、NNW走向高角度東傾斜と西傾斜が認められる。東側壁の割れ目の走向傾斜は、WNW~NW走向高角度南~西傾斜および北傾斜、NNW走向高角度東傾斜が認められ、WNW~NW走向の割れ目が優勢である。

割れ目の介在物にはクロライト、カルサイト、淡緑色の粘土が認められる。湧水は西側壁の割れ目2からにじむ程度と、割れ目8から滴水程度が認められた。東側壁の割れ目からは湧水が認められなかった。岩級区分は西側壁の割れ目2付近から南側と、東側壁の割れ目11付近から北側は、割れ目間隔が60cm以上で、ハンマーの打撃で澄んだ金属音を発する程度の硬さであることから、B(A・II・1)級と評価した。西側壁の割れ目2付近から北側と、東側壁の割れ目11付近から南側は、割れ目間隔が20~30cm程度で、ハンマーの打撃で澄んだ金属音を発する程度の硬さであることから、CH(A・III・1)級と評価した。

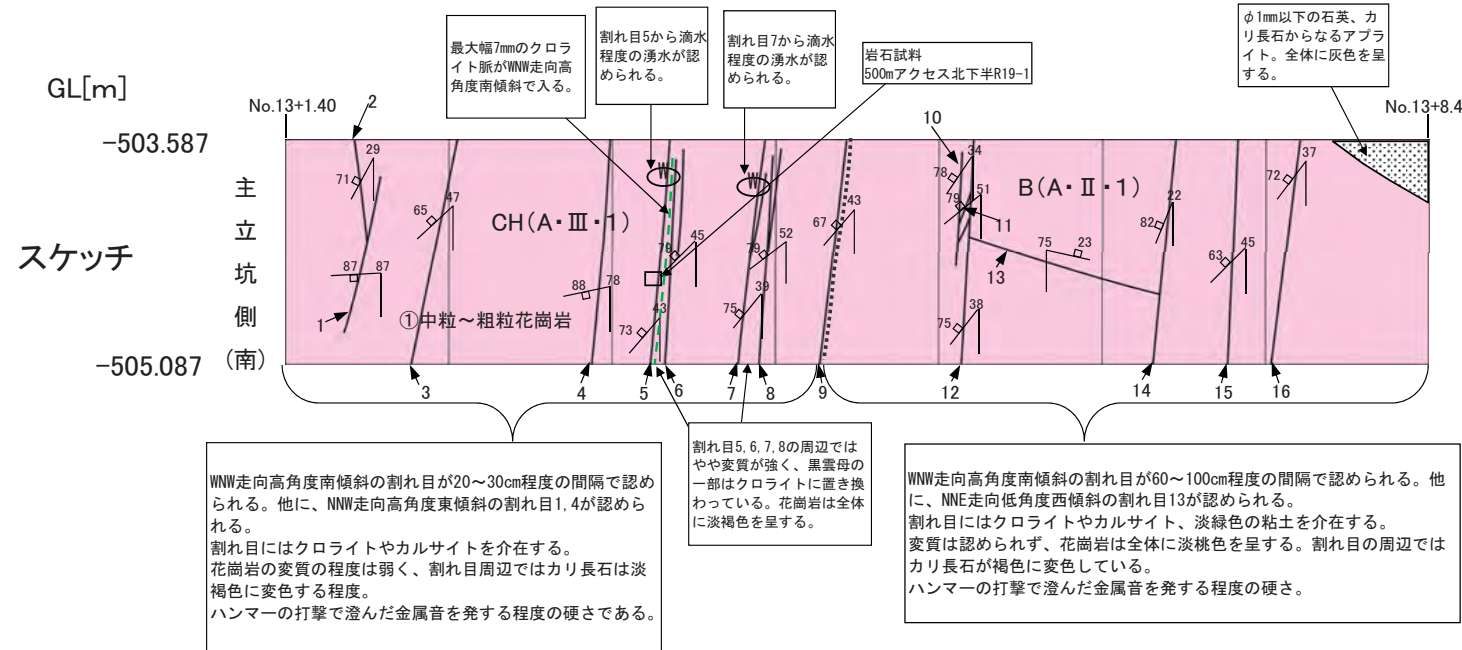
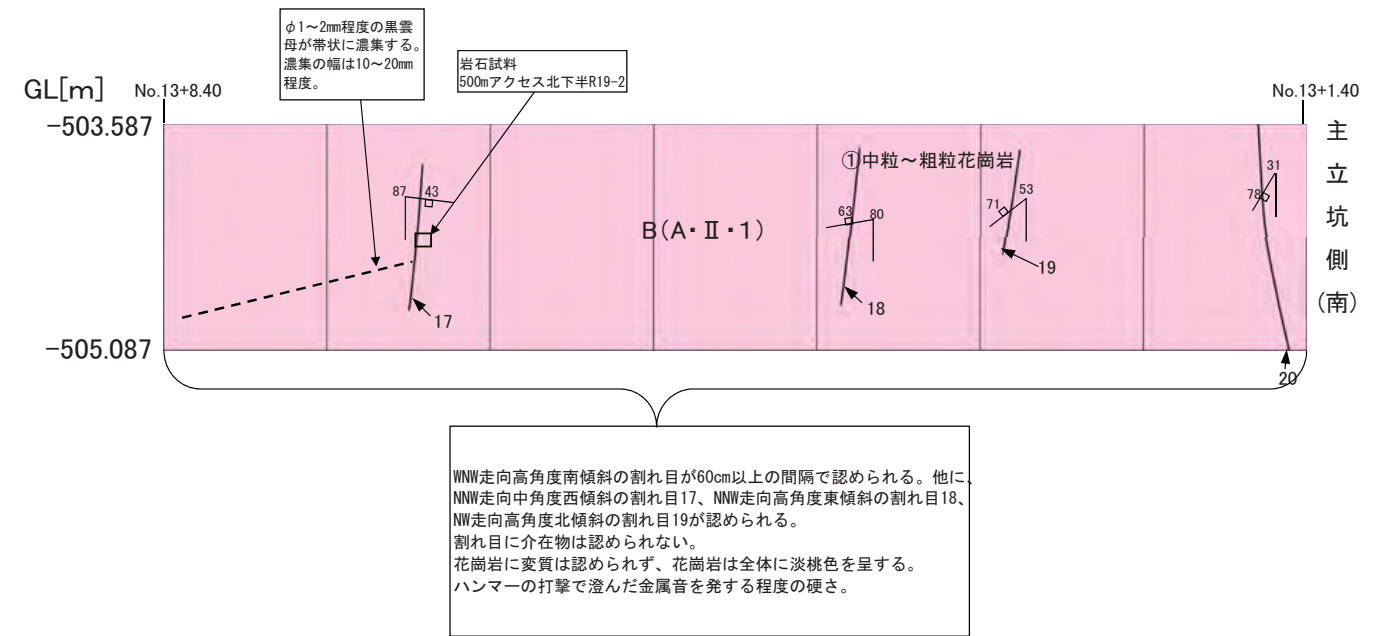
当箇所は500mアクセス北坑道の下半であり、掘進方向はN9°W方向である。
 岩種は花崗岩で、岩相は石英の粒径がφ2~8mm程度の中粒~粗粒花崗岩である。
 西側壁、東側壁ともに花崗岩に変質は殆ど認められず、黒雲母などの有色鉱物は残存し、花崗岩は淡桃色を呈する。割れ目の周辺においては程度の弱い変質が認められ、カリ長石が淡褐色に変色するほか、割れ目5, 6, 7, 8の周辺では黒雲母の一部がクロライトに置き換わっている。
 西側壁の割れ目の走向傾斜は、WNW走向高角度南傾斜が主体で、他に、NNW走向高角度東傾斜やNNE走向低角度西傾斜。
 東側壁の割れ目の走向傾斜には卓越した方向性はなく、WNW走向高角度南傾斜、NNW走向中角度西傾斜、NNW走向高角度東傾斜、NW走向高角度北傾斜の割れ目19が認められる。WNW走向の割れ目以外の割れ目は長さが1m程度のもので連続性はあまりよくない。

割れ目の介在物にはクロライト、カルサイト、淡緑色の粘土が認められる。
 湧水は西側壁の割れ目5と、割れ目7から滴水程度が認められた。東側壁の割れ目からは湧水が認められなかった。
 岩級区分は西側壁の割れ目9付近から北側と、東側壁は、割れ目間隔が60cm以上で、ハンマーの打撃で澄んだ金属音を発する程度の硬さであることから、B(A・Ⅱ・1)級と評価した。西側壁の割れ目9付近から南側は、割れ目間隔が20~30cm程度で、ハンマーの打撃で澄んだ金属音を発する程度の硬さであることから、CH(A・Ⅲ・1)級と評価した。

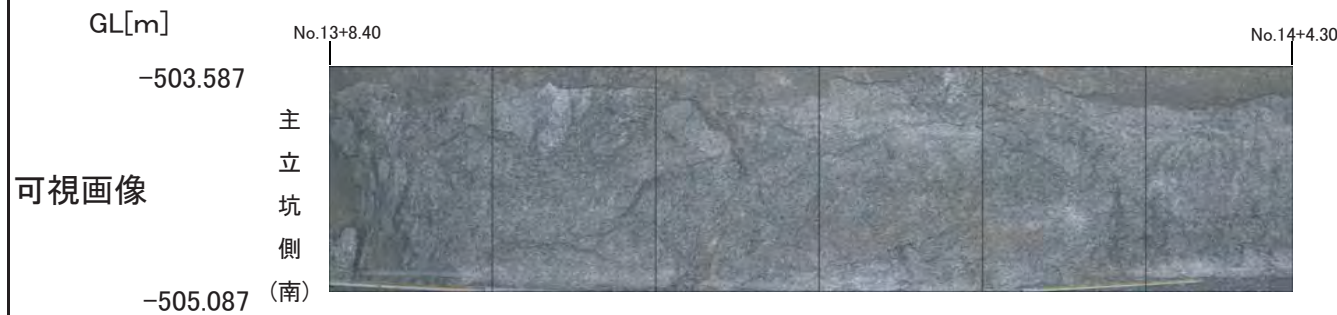
岩種	花崗岩	電研式岩級	西側壁 B 東側壁 B	特記事項 当箇所は500mアクセス北坑道の下半であり、掘進方向はN9°W方向である。岩種は花崗岩で、岩相は石英の粒径がφ2~8mm程度の中粒~粗粒花崗岩である。西側壁、東側壁ともに花崗岩に変質は殆ど認められず、黒雲母などの有色鉱物は残存し、花崗岩は淡桃色を呈する。割れ目の周辺においては程度の弱い変質が認められ、カリ長石が淡褐色に変色する。西側壁の割れ目の走向傾斜は、WNW走向高角度南傾斜が主体で、他に、NE走向高角度南傾斜やNNW走向高角度東傾斜、NNW走向高角度西傾斜が認められる。東側壁の割れ目の走向傾斜は、NW走向高角度西~南傾斜が主体で、他に、NNW走向中角度東傾斜やNNW走向高角度東傾斜が認められる。
岩相	①中粒~粗粒花崗岩 (淡桃色、淡褐色、灰色)	RMR値	西側壁 88 東側壁 88	
風化	α	岩石試料番号	500mアクセス北下半R20-1 (花崗岩), 500mアクセス北下半R20-2 (花崗岩)	
変質	1~2	採水試料番号	-	
湧水	無し

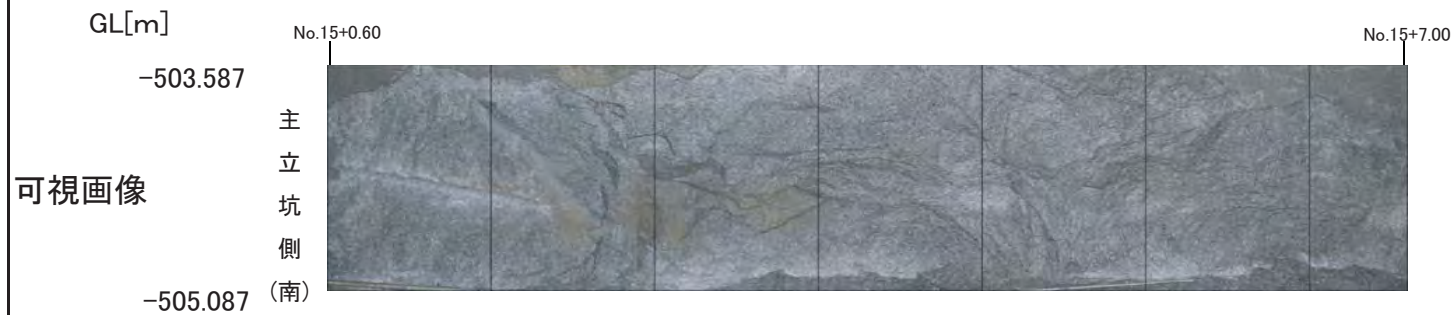
西側壁

当箇所は500mアクセス北坑道の下半であり、掘進方向はN9°W方向である。岩種は花崗岩で、岩相は石英の粒径がφ2～8mm程度の中粒～粗粒花崗岩である。所々に最大φ20mmのカリ長石が認められる。また、西側壁、東側壁ともに、φ1mm以下の石英などからなる細粒のペグマタイトが認められる。西側壁、東側壁ともに花崗岩に変質は殆ど認められず、黒雲母などの有色鉱物は残存し、花崗岩は淡桃色を呈する。割れ目5の周辺においては程度の弱い変質が認められ、カリ長石が淡褐色に変色する。西側壁の割れ目の走向傾斜は、NNW走向高角度東傾斜とENE走向高角度南傾斜が認められる。東側壁の割れ目の走向傾斜は、NE走向高角度南傾斜、NNW走向高角度東傾斜、NW走向高角度北傾斜が認められる。

割れ目の介在物にはカルサイトが認められる。湧水は認められなかった。岩級区分は西側壁、東側壁ともに、割れ目間隔が60cm以上で、ハンマーの打撃で澄んだ金属音を発する程度の硬さであることから、B(A・II・1)級と評価した。

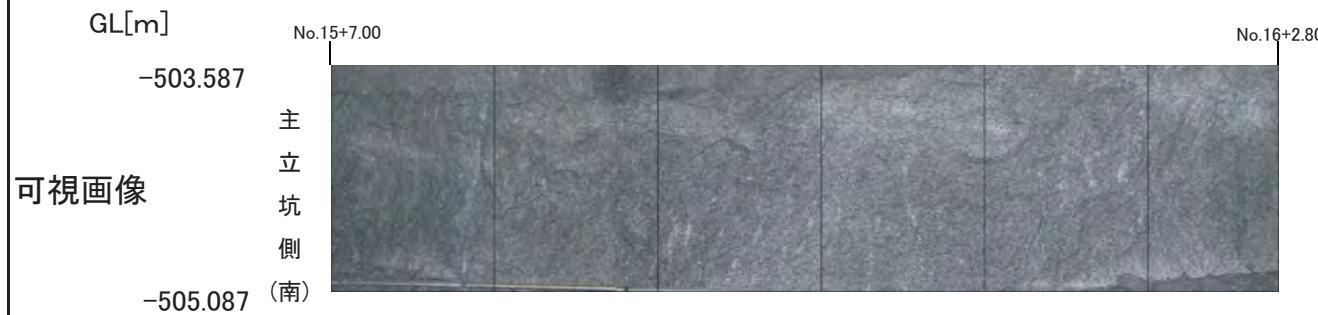
西側壁

当箇所は500mアクセス北坑道の下半であり、掘進方向はN9°W方向である。
岩種は花崗岩で、岩相は石英の粒径がφ2~8mm程度の中粒~粗粒花崗岩である。所々に最大φ20mmのカリ長石が認められる。
西側壁、東側壁ともに花崗岩に変質は殆ど認められず、黒雲母などの有色鉱物は残存し、花崗岩は淡桃色を呈する。割れ目7の周辺や割れ目16~19の周辺においては、程度の弱い変質が認められ、カリ長石が淡褐色に変色する。
西側壁の割れ目の走向傾斜は、割れ目8から南側では、NE走向中~高角度南傾斜が主体で、他に、ENE走向高角度北傾斜、NW走向高角度西~南傾斜、NE走向高角度西傾斜が認められる。割れ目8から北側では、WNW走向中角度南傾斜とNNW走向高角度西傾斜が認められる。
東側壁の割れ目の走向傾斜は、割れ目16と20の間では、NE走向高角度南~東傾斜が主体で、他に、NW走向高角度西傾斜やNNW走向高角度東傾斜が認められる。割れ目16から北側では、NNE走向高角度東傾斜が主体である。

割れ目の介在物にはカルサイトとクロライトが認められる。
湧水は割れ目8と割れ目18から滴水程度で認められた。
岩級区分は、西側壁の割れ目8から北側と、東側壁の割れ目16から北側および割れ目20から南側では、割れ目間隔が60cm以上で、ハンマーの打撃で澄んだ金属音を発する程度の硬さであることから、B(A・Ⅱ・1)級と評価した。
西側壁の割れ目8から南側と、東側壁の割れ目16から20間での間は、割れ目間隔が20~30cm程度で、ハンマーの打撃で澄んだ金属音を発する程度の硬さであることから、CH(A・Ⅲ・1)級と評価した。
