A工区地質記載シート

A5-請負-計測工(地質)-121122

シート番号	57mボーリング西横坑1	日時	2012/11/22 15:30~17:00	位置・深度	57mボーリング西横坑1 G.L. -496.5 m~G.L. -500.2 m	観察・撮影者	
-------	--------------	----	---------------------------	-------	---	--------	--

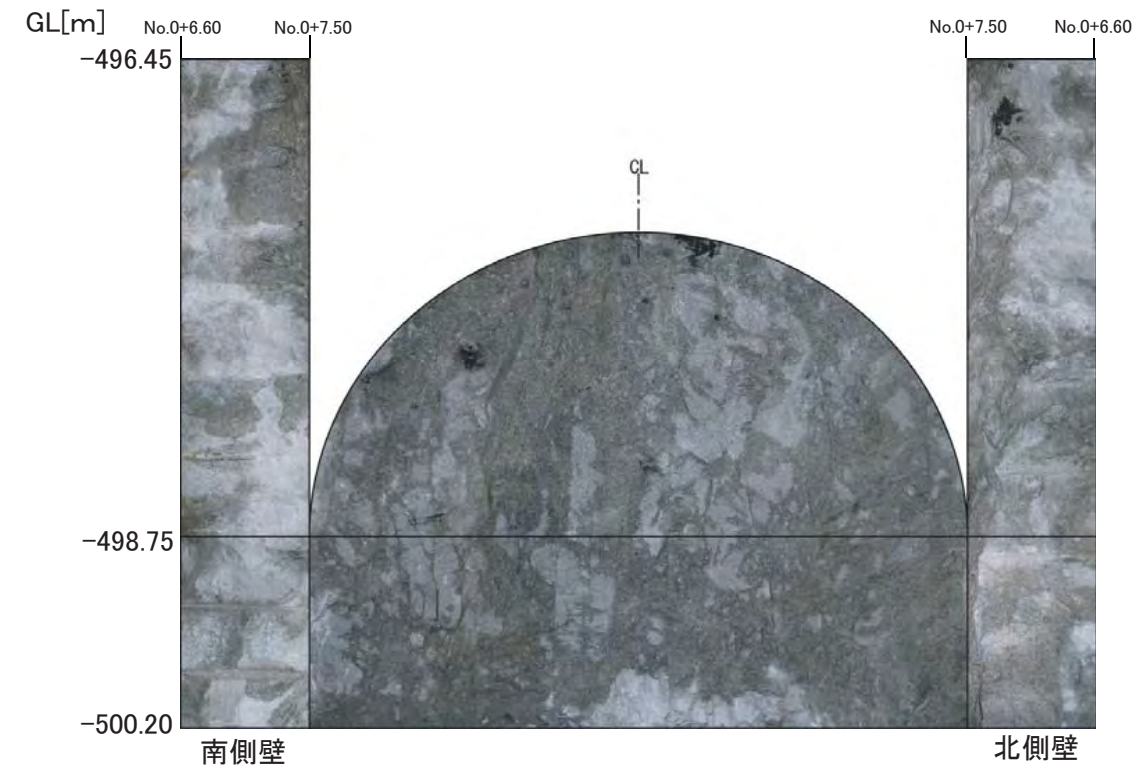
岩種	花崗岩	電研式岩級	G.L. -496.45m~-498.95m CH G.L. -498.95m~-500.2m CH
岩相	①中粒～粗粒花崗岩 (淡桃色、橙色、淡褐色、淡緑色)	RMR値	G.L. -496.45m~-498.95m 66 G.L. -498.95m~-500.2m 72
風化	α	岩石試料番号	57mボーリング西横坑R5-1 (花崗岩), 57mボーリング西横坑R5-2 (花崗岩)
変質	1~2	採水試料番号	-
湧水	滴水

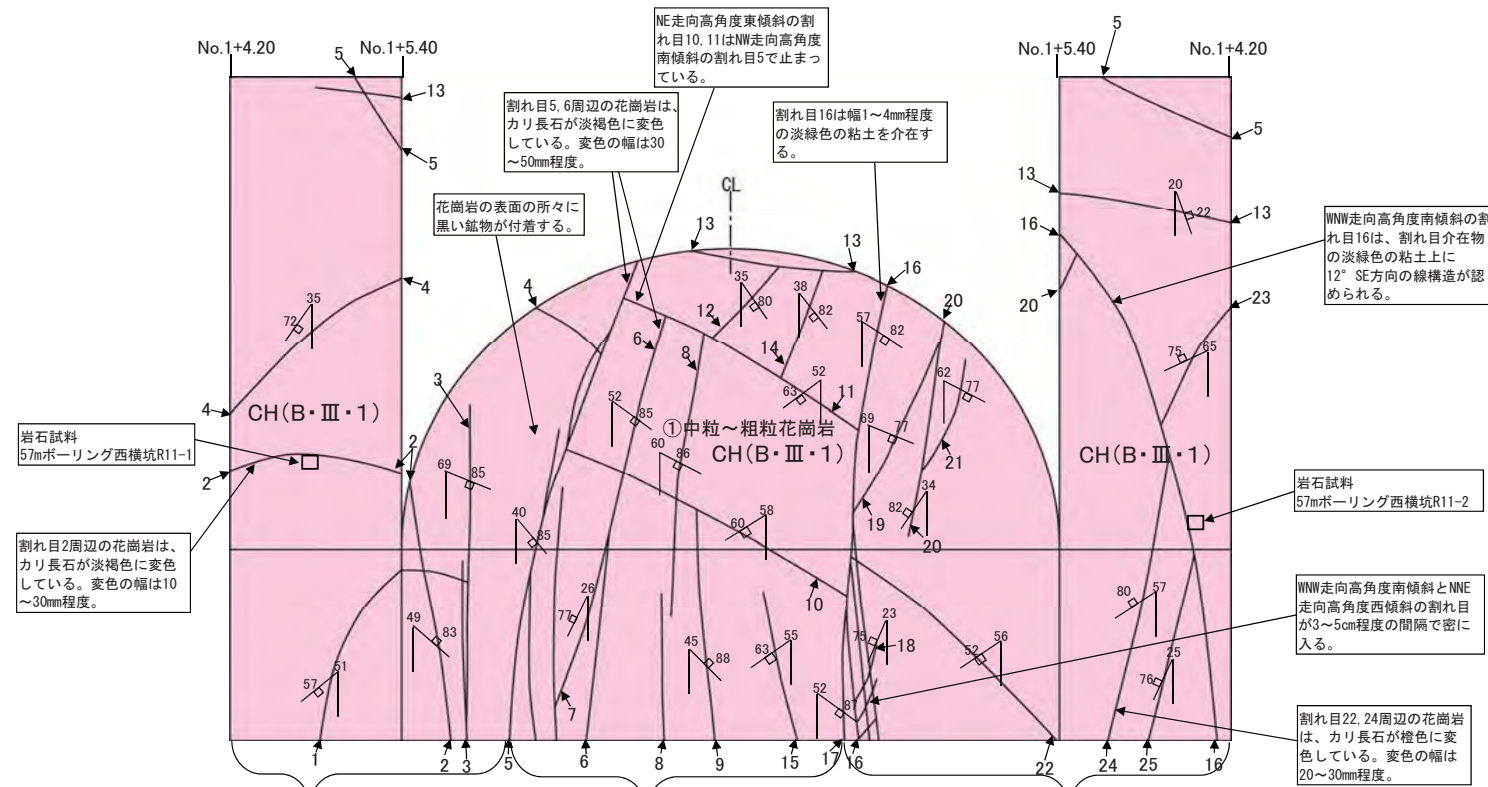
NE走向中~高角度東傾斜の割れ目が20~30cm程度の間隔で、WNW走向高角度北傾斜と南傾斜の割れ目が20cm程度の間隔で認められる。割れ目はカルサイトとクロライトを介在する。花崗岩には変質はほとんど認められず、有色鉱物は概ね残存している。花崗岩は全体に淡桃色を呈する。ハンマーの打撃で澄んだ金属音を発する程度の硬さ。

NW走向高角度北傾斜と南傾斜の割れ目が30~60cm程度の間隔で、NE走向高角度西傾斜と東傾斜の割れ目が30~40cm程度の間隔で認められる。他に、NW走向低角度東傾斜の割れ目13が認められる。割れ目はカルサイトとクロライトを介在する。花崗岩には変質がほとんど認められず、有色鉱物は概ね残存している。花崗岩は全体に淡桃色を呈する。ハンマーの打撃で澄んだ金属音を発する程度の硬さ。

NW~WNW走向高角度南傾斜の割れ目が20~30cm程度の間隔で、NNE~NE走向高角度西傾斜の割れ目が20~30cm程度の間隔で認められる。他に、NE走向中角度南傾斜の割れ目22が認められる。割れ目にはクロライト、カルサイト、淡緑色の粘土を介在する。花崗岩は変質がほとんど認められず、黒雲母などの有色鉱物は概ね残存している。花崗岩は全体に淡桃色を呈する。ハンマーの打撃で澄んだ金属音を発する程度の硬さ。

当箇所は57mボーリング西横坑であり、掘進方向はN9° W方向である。横坑観察は切羽から1.2m離れた場所より目視観察を実施した。岩種は花崗岩で、岩相は石英の粒径がφ2~7mm程度の中粒~粗粒花崗岩である。花崗岩の変質はほとんど認められず、有色鉱物のほとんどが残存し、花崗岩は全体に淡桃色を呈する。割れ目の周辺においては、カリ長石の淡褐色化や橙色化が認められる。

割れ目の走向傾斜は、割れ目5付近から南西側では、NE走向中~高角度東傾斜とWNW走向高角度北傾斜と南傾斜が主体で認められる。割れ目5付近から割れ目17付近までは、NW走向高角度北傾斜と南傾斜およびNE走向高角度西傾斜と東傾斜が主体で、他にNW走向低角度東傾斜が認められる。割れ目17付近から北東側は、NW~WNW走向高角度南傾斜およびNNE~NE走向高角度西傾斜が主体で、他にNE走向中角度南傾斜が認められる。

割れ目16は割れ目介在物の淡緑色の粘土上に線構造が認められたことから、せん断割れ目と判断した。割れ目の介在物は、カルサイトとクロライト、淡緑色の粘土が認められる。湧水は認められなかった。岩級区分は、割れ目間隔が20~60cm程度で、ハンマーの打撃で澄んだ金属音を発する程度の硬さであることから、CH (B・Ⅲ・1) 級と評価した。
