# A工区地質記載シート

番号：A1-請負-計測工(地質)-080

シート番号	080	日時	2005/7/7 7:00~11:15	位置・深度	STEP082, 083 G.L. -100.2 m~G.L. -102.6 m	観察・撮影者	
-------	-----	----	------------------------	-------	---	--------	--

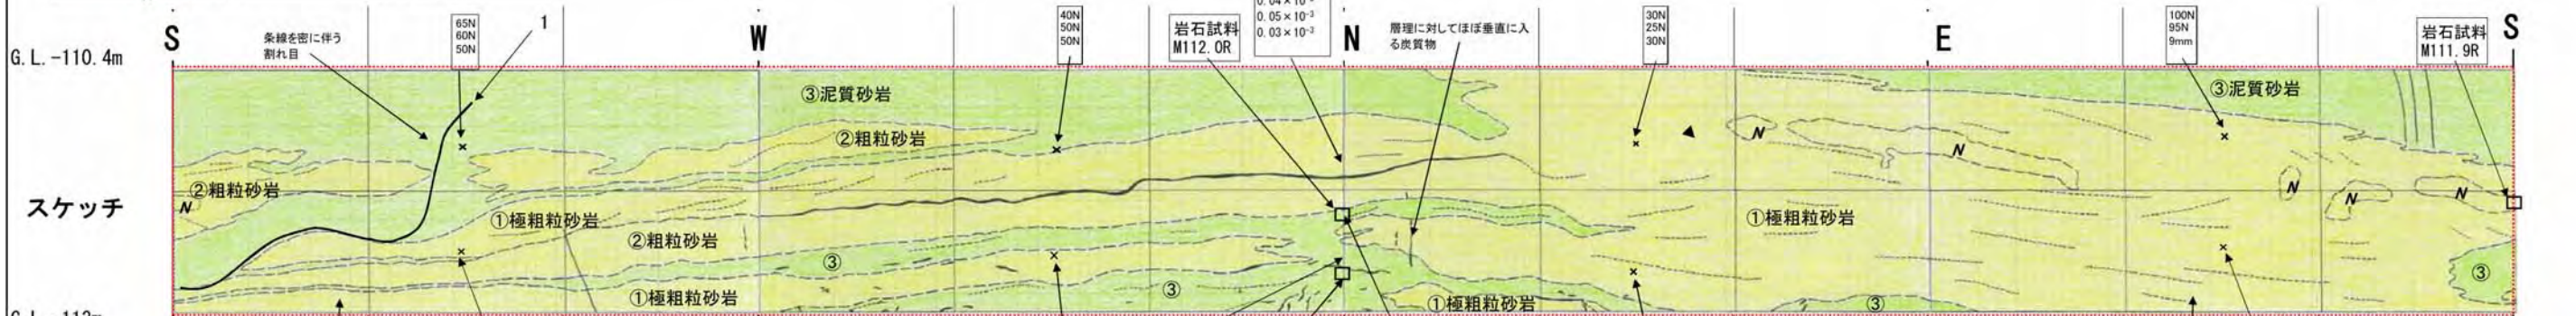
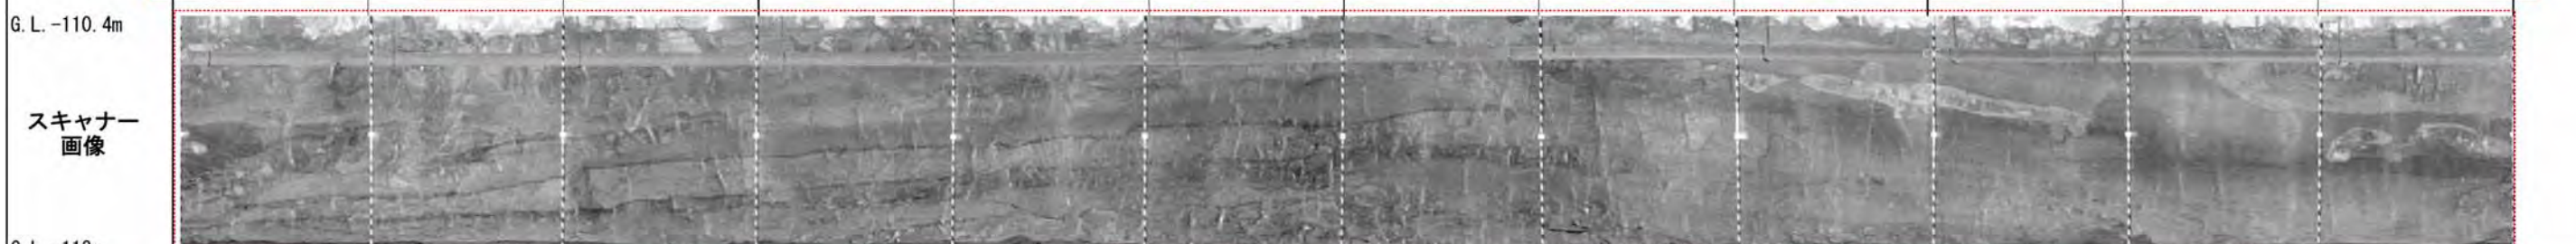
番号: A1-請負-計測工(地質)-084

岩種	極粗粒砂岩・粗粒砂岩・泥質砂岩	電研式岩級	G.L. -110.4m~-111.7m CL G.L. -111.7m~-113m CL	特記事項 ①極粗粒砂岩は、全体にアルコス質で灰白色を呈する。東側側壁付近の極粗粒砂岩は、層厚約2m前後をなす。平行および斜交ラミナが、極粗粒砂岩の全体にわたり観察される。球状、層状ないしレンズ状のノジュールが、層理に沿って配列する。細線は、極粗粒砂岩の下部にみられる。西側側壁付近の極粗粒砂岩は層状をなし、平行および斜交ラミナを所々に伴う。 ②粗粒砂岩は、全体にアルコス質で灰白色を呈する。粗粒砂岩は、西側側壁付近で層状にみられ、不明瞭なラミナを伴うが、堆積構造に乏しく塊状を呈する。 ③泥質砂岩は、暗灰色～灰色を呈する。泥質砂岩は、泥質の細粒砂岩を基質として、粗粒砂～極粗粒砂粒径の碎屑粒子を含む岩相を伴う。全体に堆積構造に乏しく塊状をなすが、弱く成層する。 連続性の良い割れ目は2条である。このうち、割れ目1は、壁面に平行に近い割れ目で、急傾斜する条線を伴う。割れ目1を境とする地層の変位は観察されない。
岩相	①極粗粒砂岩(灰白色) ②粗粒砂岩(灰白色) ③泥質砂岩(暗灰色～灰色)	RMR値	G.L. -110.4m~-111.7m 44 G.L. -111.7m~-113m 44	
風化	α	岩石試料番号	M111.9R(ノジュール) M112.0R(泥質砂岩) M112.6R(泥質砂岩)	
変質	1	採水試料番号	無	
湧水	無	化石	無	
		採水試料なし

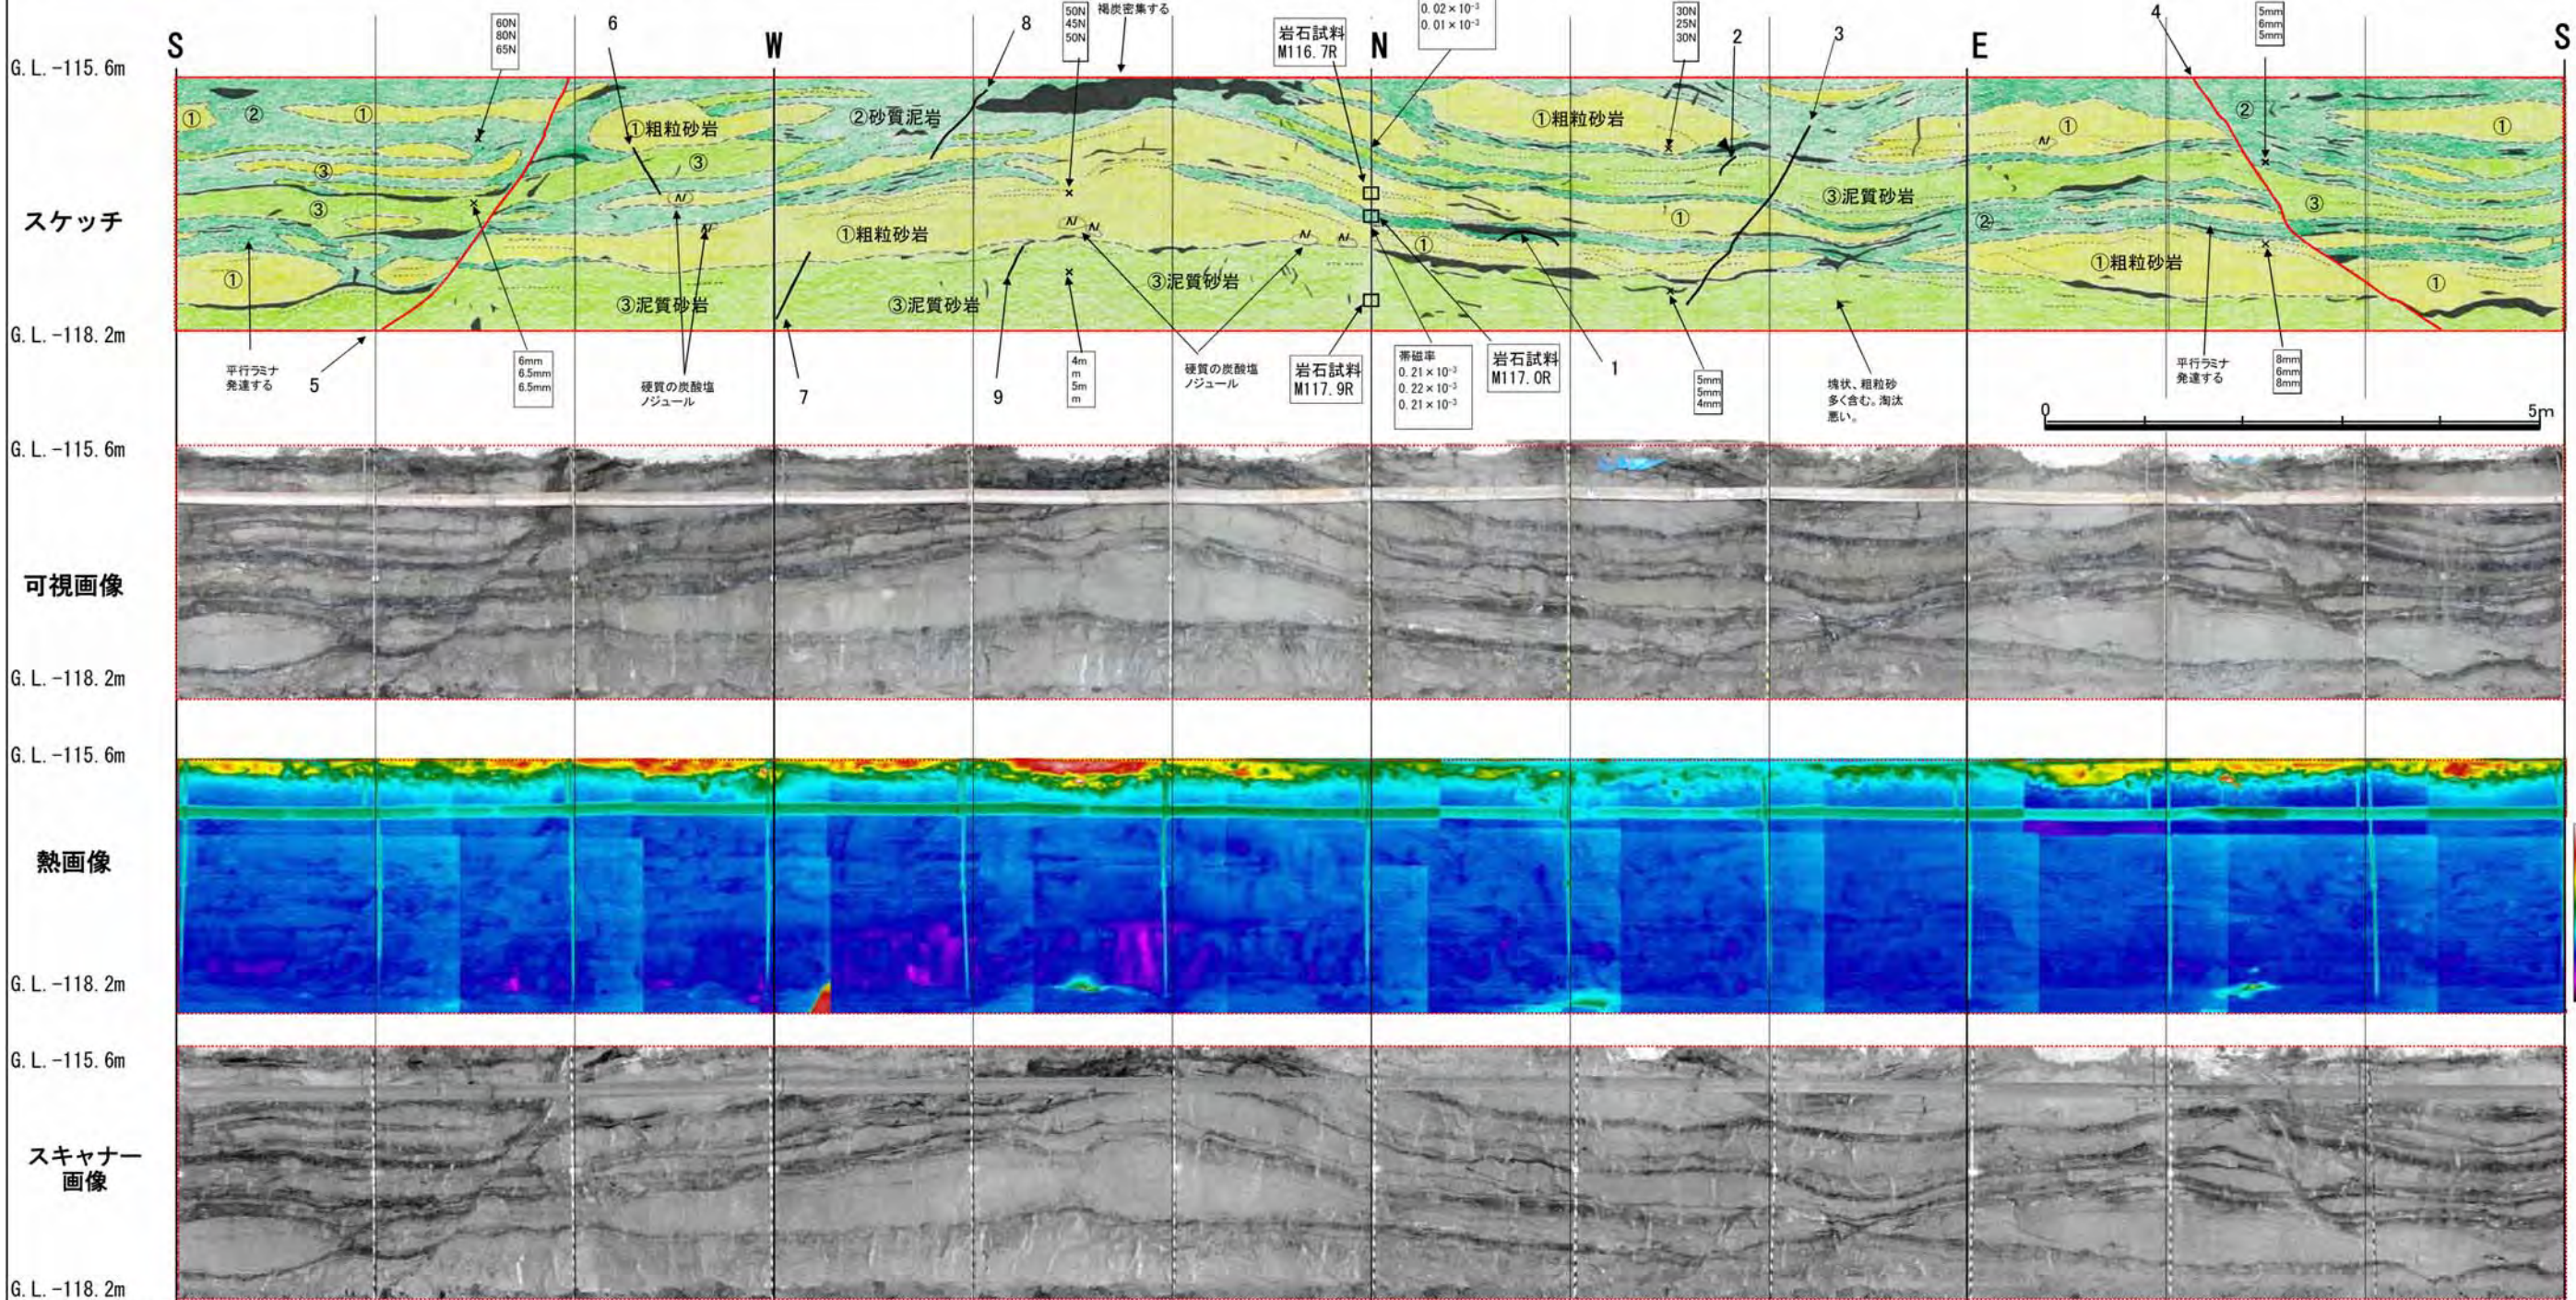
番号：A1-請負-計測工(地質)-086

岩種	粗粒砂岩・砂質泥岩・泥質砂岩	電研式岩級	G.L. -115.6m~-116.9m CL G.L. -116.9m~-118.2m CL	<b>特記事項</b> ① 粗粒砂岩 (灰白色) アルコース質の粗粒砂岩で、同質の細礫を含む。基質には炭酸塩を含む箇所が見られ、最下位の層には硬質のノジュールが点在する。固結度が低い部分が多く、崩れやすい。 ② 砂質泥岩 (暗灰色~灰色) やや炭質で、褐炭をレンズ状または薄層状に多く含む。平行ラミナが発達する箇所がある。 ③ 泥質砂岩 (灰色) 中~粗粒砂であるが、細粒分(粘土分)が多く淘汰度が低い砂岩で、塊状である。鉛直方向に炭質物を多く含む。 ・ 連続性のよい割れ目は計9条観察される。割れ目番号4と5は同じもので、見かけ上の変位が15~30cmの正断層である。 ・ 全体に新鮮であり、風化・変質は見られない。 ・ 岩盤はハンマー打撃で割れ目に沿って容易に岩塊状に剥離する。特に粗粒砂岩は土砂状に崩れる。	採水試料なし
岩相	①粗粒砂岩 (灰白色) ②砂質泥岩 (暗灰色~灰色) ③泥質砂岩 (灰色)	RMR値	G.L. -115.6m~-116.9m 44 G.L. -116.9m~-118.2m 45		
風化	α	岩石試料番号	M116.7R(粗粒砂岩) M117.0R(砂質泥岩) M117.9R(泥質砂岩)		
変質	1	採水試料番号	無		
湧水	無	化石	無

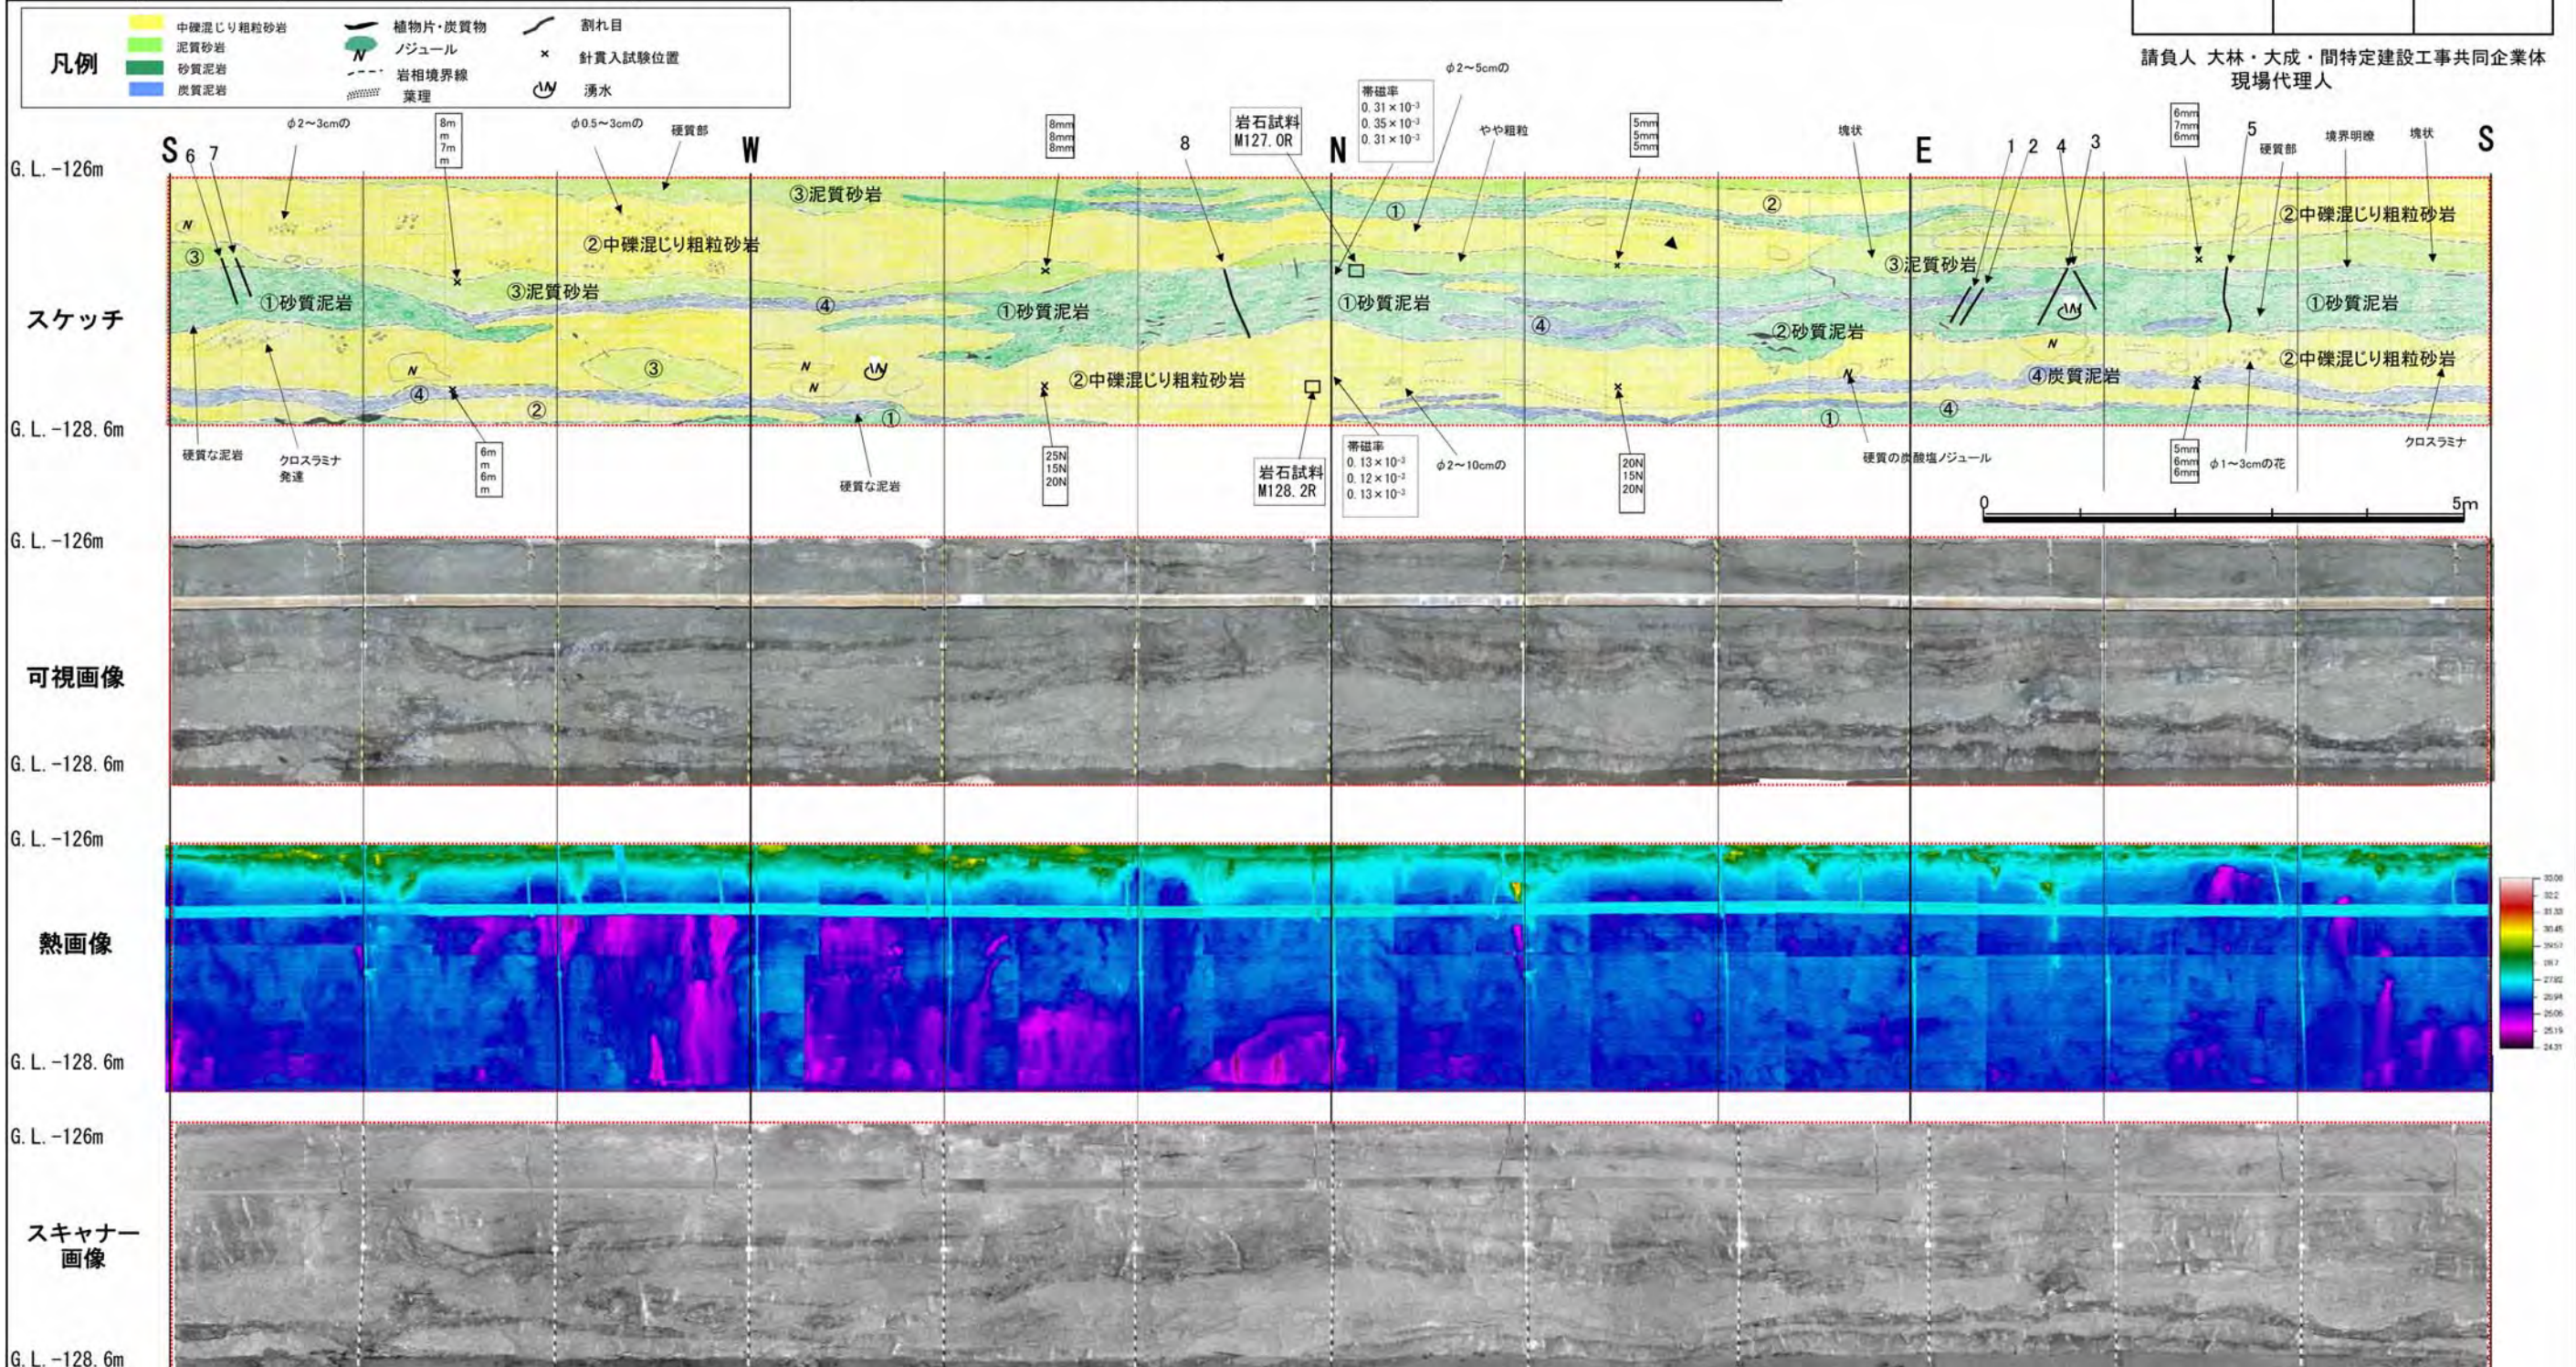
番号：A1-請負-計測工(地質)-90

岩種	砂質泥岩・中礫混じり粗粒砂岩・泥質砂岩・炭質泥岩	電研式岩級	G. L. -126m ~ -127.3m CL G. L. -127.3m ~ -128.6m CL	<b>特記事項</b> ① 砂質泥岩 (灰~茶灰色)：淡色な薄層と暗色な薄層が数mm~数cm間隔で互層し、縞模様を呈する砂質泥岩である。炭質物をレンズ状に挟む。所々非常に硬質な部分がある。 ② 中礫混じり粗粒砂岩 (灰~灰白色)：アルコース質な粗粒砂岩。φ約1~5cmの花崗岩礫を全体に多く含む。概ね塊状だが、一部クロスラミナ、平行ラミナが発達する。硬質な炭酸塩ノジュールが多くの箇所に分布する。固結度は低く、崩れやすい。 ③ 泥質砂岩 (灰~茶灰色)：塊状の泥質砂岩。粗粒砂を比較的多く含む。 ④ 炭質泥岩 (黒茶色)：炭質物を多く含む泥岩で、一部褐炭化している。暗灰色の砂質泥岩の薄層を挟み、数mm~数cm間隔の縞模様を呈する。 ・ 割れ目は8条であるが(砂質泥岩部)、変位は認められず、密着している。 ・ 全体に新鮮であり、風化変質は認められない。 ・ 壁面からの湧水は、粗粒砂岩部や割れ目など数箇所認められたが、量は浸出程度である。 ・ 岩盤はハンマー打撃で容易に岩塊状に剥離する。特に粗粒砂岩は土砂状に崩れる。ただし、炭酸塩ノジュールは非常に硬硬で、容易に割れない。
岩相	①砂質泥岩 (灰~茶灰色) ②中礫混じり粗粒砂岩 (灰~灰白色) ③泥質砂岩 (灰~茶灰色) ④炭質泥岩 (黒茶色)	RMR値	G. L. -126m ~ -127.3m 45 G. L. -127.3m ~ -128.6m 44	
風化	α	岩石試料番号	M127.0R (砂質泥岩) M128.2R (粗粒砂岩)	
変質	1	採水試料番号	無	
湧水	滲出	化石	無

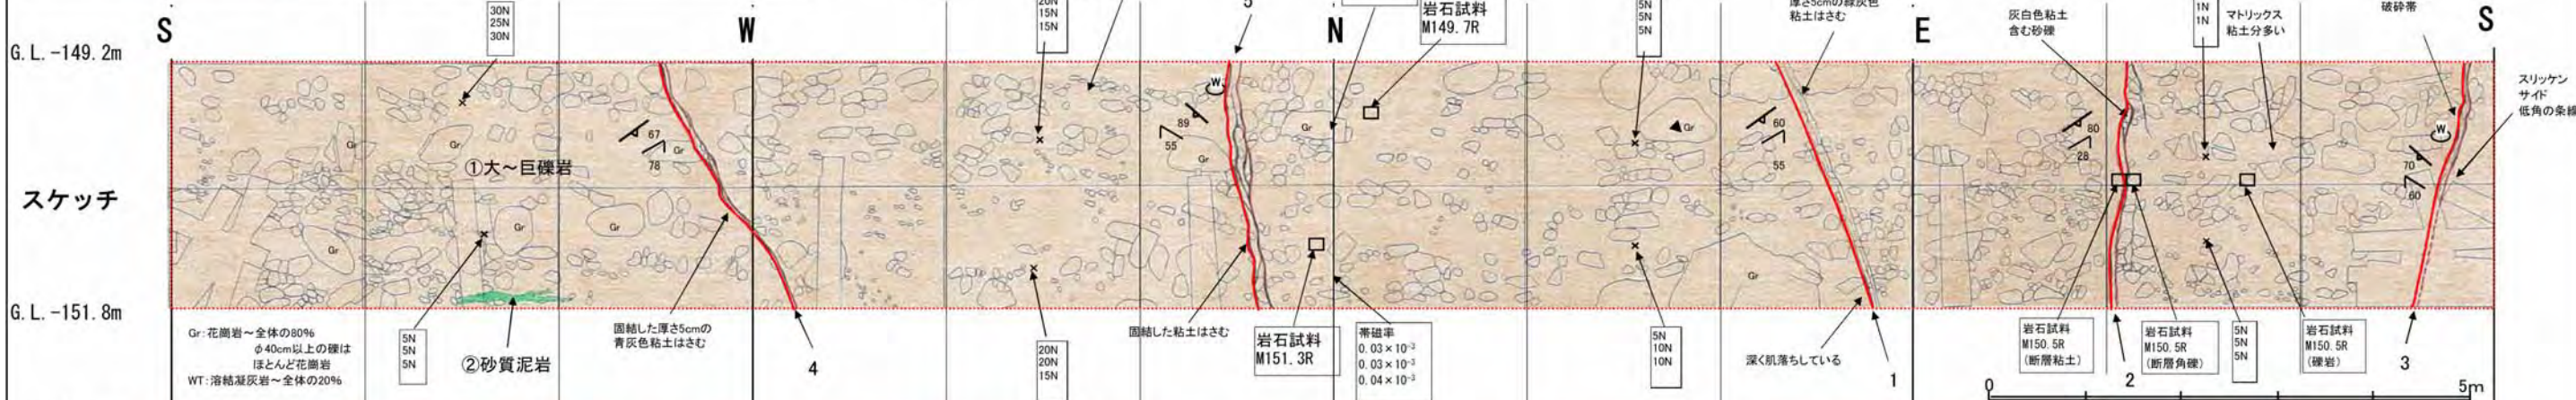
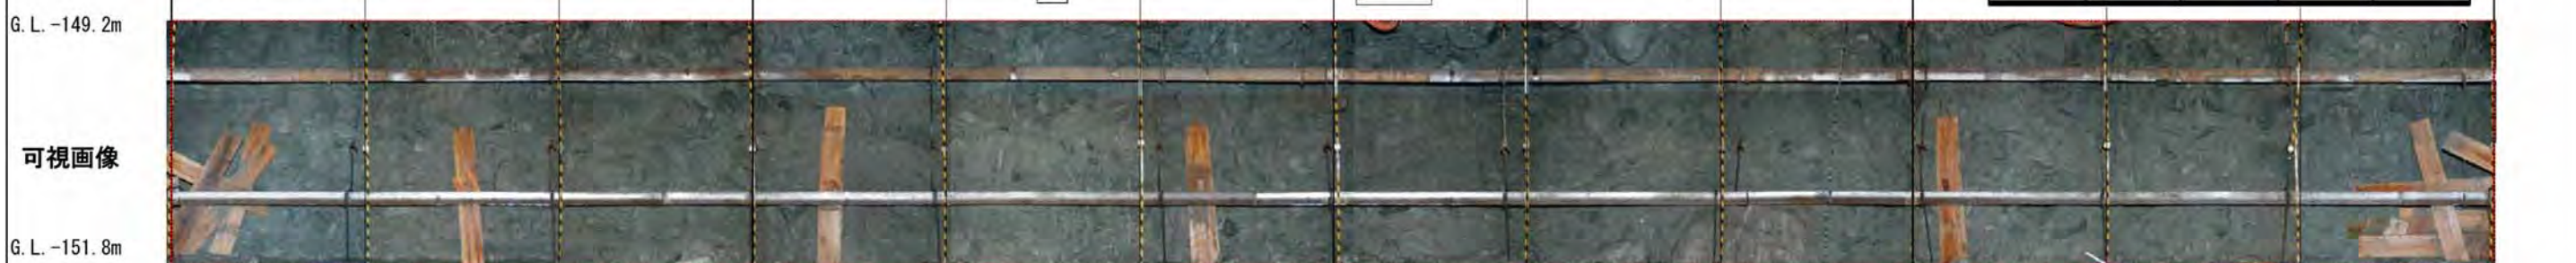
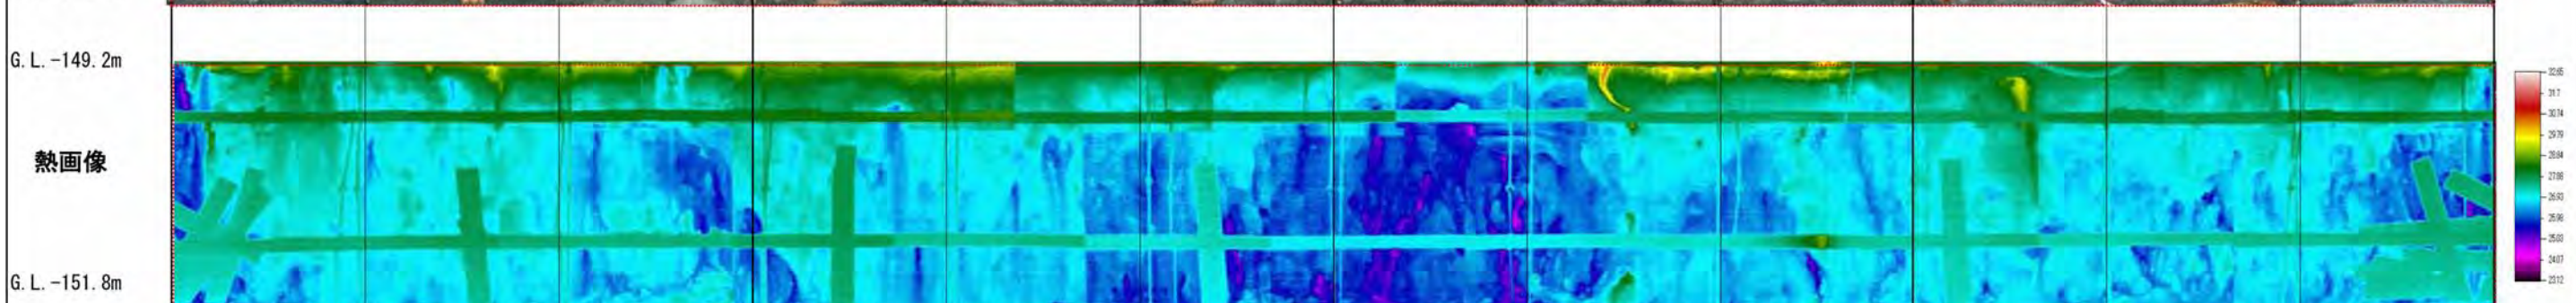
番号：A1-請負-計測工(地質)-099

岩種	礫岩・砂質泥岩	電研式岩級	G.L. -149.2m~-150.5m D G.L. -150.5m~-151.8m D	特記事項 ① 大~巨礫岩(灰~暗灰色)：礫径10~40cm主体、垂円~垂角礫。礫種は花崗岩が8割で、他は主に溶結凝灰岩(暗緑灰色)。最大礫径1.5m。全体に5~10cm程度の花崗岩の角礫が多い。50cm以上の礫は非常に少ない。マトリックスはアルコース質粗粒砂岩で、やや風化しており、粘土分を含む。マトリックスは緩く非常に崩れやすい。 ② 砂質泥岩(暗灰色)：礫岩中にレンズ状に挟まれる。やや炭質物を含む。 ・ 連続性のよい割れ目は5条である。方向から2と5、3と4はそれぞれ同じ断層であると思われる。各断層には緑灰色や灰白色の断層粘土が厚さ数mm~5cmで層状に挟在する。断層3では北向きの面で20°右落ちの明瞭な条線が確認された。 ・ 湧水は礫岩中の数箇所で見られるが、滲出程度である。 ・ 岩盤はマトリックスが緩く、特に断層付近は非常に崩れやすく、深く肌落ちしている。	採水試料なし
岩相	①大~巨礫岩(灰~暗灰色) ②砂質泥岩(暗灰色)	RMR値	G.L. -149.2m~-150.5m 13 G.L. -150.5m~-151.8m 13		
風化	β	岩石試料番号	M149.7R(礫岩) M150.5R(断層粘土) M150.5R(断層角礫) M150.5R(礫岩) M151.3R(礫岩)		
変質	1	採水試料番号	無		
湧水	滲出	化石	無

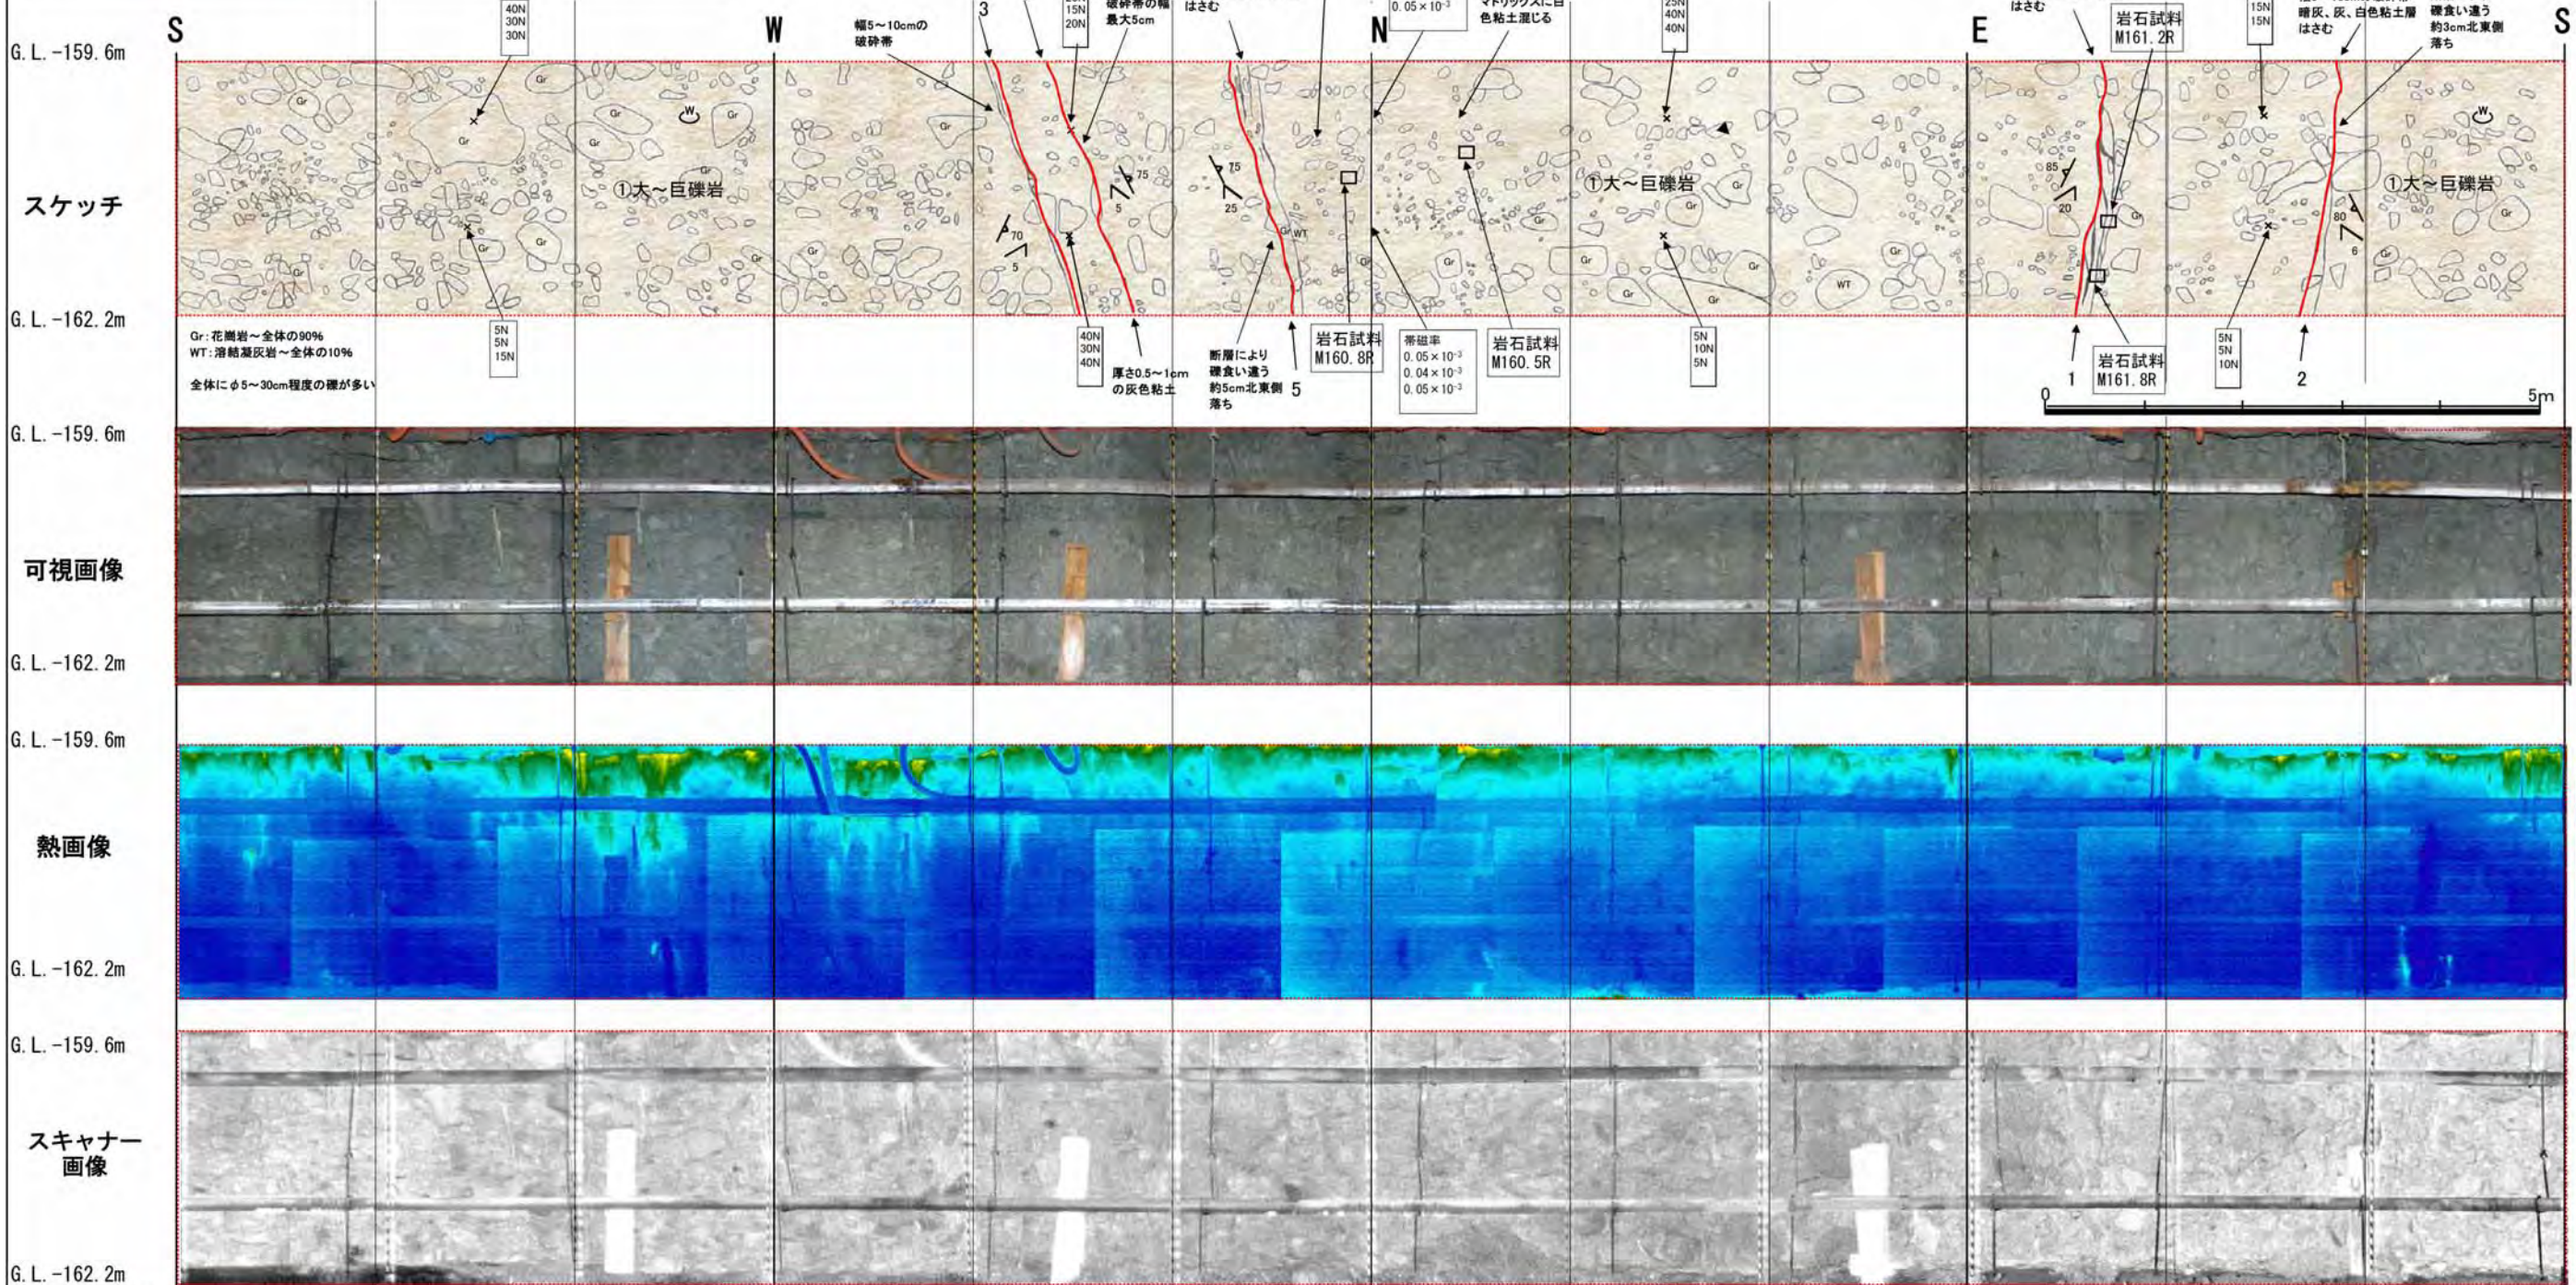
番号: A1-請負-計測工(地質)-103

岩種	大~巨礫岩	電研式岩級	G.L. -159.6m~-160.9m D G.L. -160.9m~-162.2m D	特記事項 ① 大~巨礫岩(灰~暗灰色) : 平均礫径5~30cm, 亜円~亜角礫主体の大~巨礫岩である。礫種は花崗岩が9割で、他は主に溶結凝灰岩である。最大礫径は1.2mである。全体に平たい形状の礫が多い。マトリックスは非常にアルコース質な粗粒砂岩である。北側の壁面では、マトリックスに緑灰色や白色の粘土を多く含む箇所がある。マトリックスは緩く非常に崩れやすい。 ・ 連続性の良い割れ目は5条確認される。方向から1と5、2と3はそれぞれ同じ断層と考えられる。これらの断層は5~30cmの破砕帯を伴い、その内部には灰色や白色の断層粘土層や、花崗岩質の砂礫を含む。断層2と5はそれぞれ花崗岩の礫を切っており、北東側3~5cm落ちの正断層の変位を示す。 ・ 湧水は礫岩中の数箇所で見られるが、量は滲出程度である。 ・ 岩盤はマトリックスが緩く、特に断層付近は非常に崩れやすい。	採水試料なし
岩相	①大~巨礫岩(灰~暗灰色)	RMR値	G.L. -159.6m~-160.9m 21 G.L. -160.9m~-162.2m 21		
風化	β	岩石試料番号	M160.5R(礫岩) M160.8R(礫岩) M161.2R(断層岩、砂) M161.8R(断層岩、粘土)		
変質	1	採水試料番号	無		
湧水	滲出	化石	無

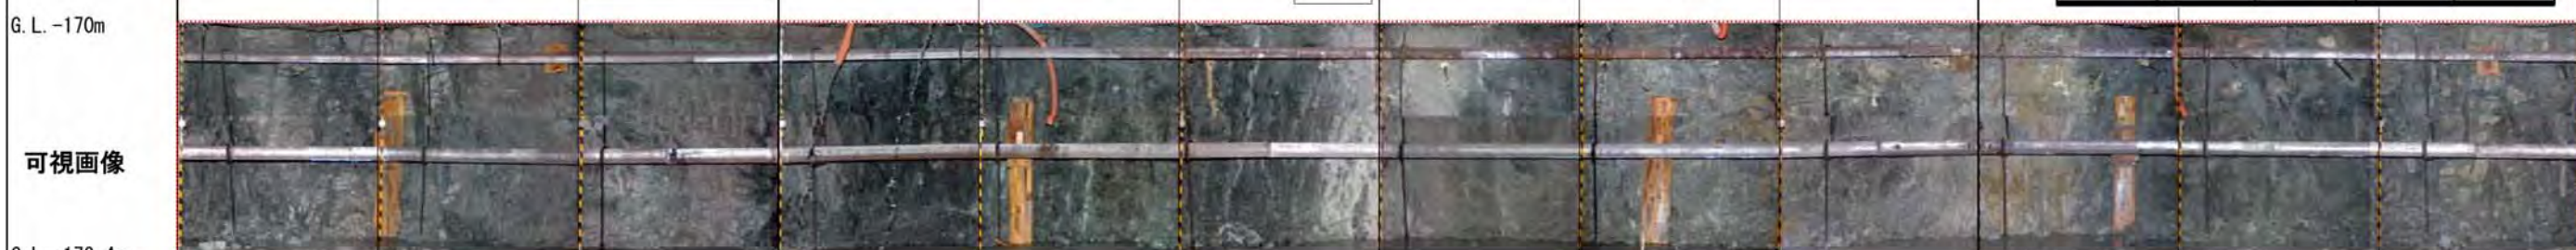
番号: A1-請負-計測工(地質)-107

暗緑色の変質部の中に白色変質部が残る

花崗岩の原岩組織を残すが、長石類は白濁化して分離し易くなって

破線内部のu表示: 注入剤の染み出した部分

白色粘土化部

岩種	花崗岩	電研式岩級	G.L. -170m ~ -171.3m G.L. -171.3m ~ -172.4m	CL, D CL, D	<p><b>特記事項</b></p> <p>①花崗岩 (灰白色~暗緑色): この深度で観察される花崗岩は、白色粘土化もしくは緑色に変質している部分が多く、花崗岩の原岩組織 (主に等粒状) を残している部分はわずかである。特に断層周辺では、著しい白色粘土化がみられる。</p> <p>・主な割れ目は21条である。割れ目1、3、4および21は断層と判断した。断層1、3および21の周辺部にはそれぞれ幅40~50cmの部分で、花崗岩が著しく白色粘土化する。</p> <p>・上記した断層以外の割れ目には、暗緑色や白色~灰白色の変質鉱物 (厚さ1~5mm) を充填していることが多い。</p> <p>・坑壁南側では、暗緑色に変質した花崗岩中に白色変質部が残る。</p> <p>・坑壁西側では、花崗岩の原岩組織 (等粒状) を残すが長石類は白濁化して分離し易くなっており、岩盤は脆い。</p> <p>・坑壁北東側では、マサ状に変質した花崗岩中にみられるしわ状に波打った断層的な水平割れ目から、注入剤がしみ出す (厚さ数mm~1cm)。</p> <p>・花崗岩は、断層周辺部および緑色に変質した部位で非常に崩れやすい。</p> <p>・目立った湧水箇所は認められないが、岩盤全体が湿潤している。</p>
岩相	①花崗岩 (灰白色~暗緑色)	RMR値	G.L. -170m ~ -171.3m G.L. -171.3m ~ -172.4m	31 31	
風化	δ	岩石試料番号	M170.9R (花崗岩) M172.3R (灰白色粘土)		
変質	2~4	採水試料番号	無		
湧水	滲出	化石	無	採水試料なし

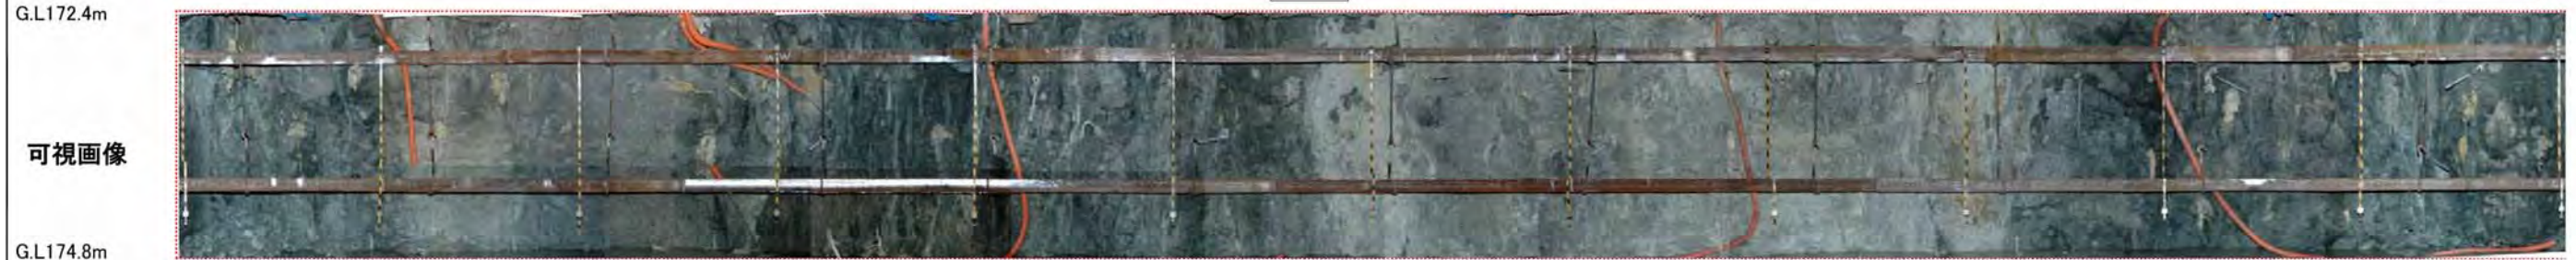
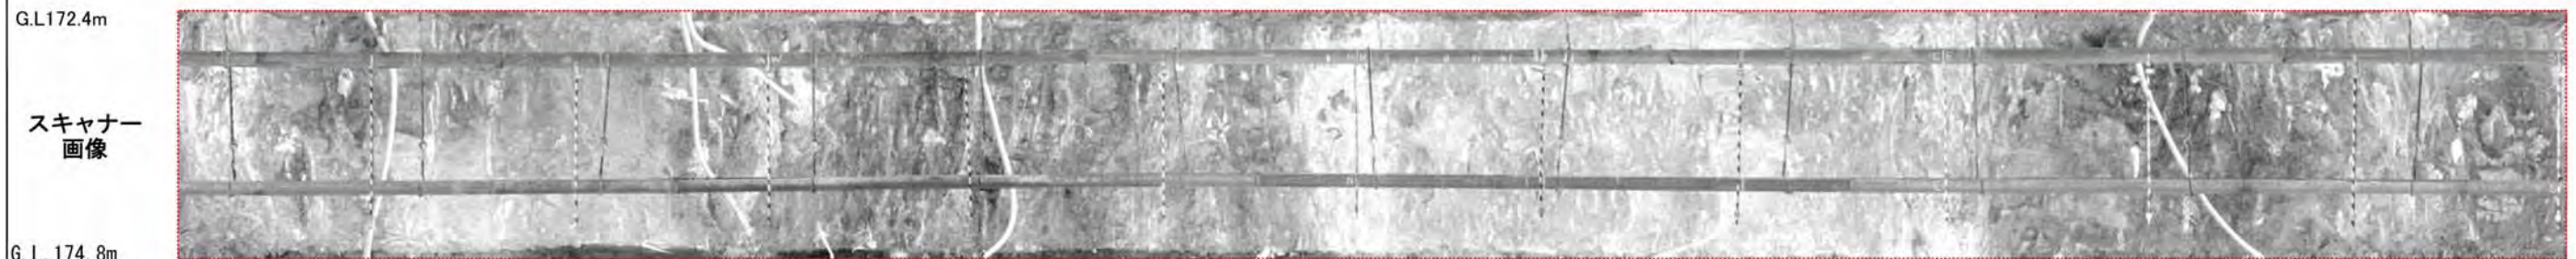
番号: A1-請負-計測工(地質)-108

岩種	花崗岩	電研式岩級	GL-172.4m~-173.6m CL, D GL-173.6m~-174.8m CL, D
岩相	①中粒花崗岩(灰白色~暗緑色)	RMR値	GL-172.4m~-173.6m 32 GL-173.6m~-174.8m 34
風化	δ	岩石試料番号	M173. OR(花崗岩: 変質) M174. GR(花崗岩: 断層粘土)
変質	2~4	採水試料番号	無
湧水	滲出	化石	無

- ①中粒花崗岩(灰白色~暗緑色): この深度の花崗岩は、白色粘土化もしくは暗緑色に変質している部分が多い。変質の程度は2~4である。花崗岩の原岩組織は断層周囲の一部を除いて概ね残っている。
- 主な割れ目は20条である。割れ目1,2,3,9,14および20は断層と判断した。北東坑壁の断層20と1の間と、2と3の間は、幅50~70cmの帯状に白色粘土化した断層ガウジである。
- 断層9と14の周囲には白色粘土状の変質鉱物(幅1~5mm)を挟む割れ目が多い。
- 断層以外の割れ目にも、暗緑色や白色の変質鉱物脈を挟むことが多い。
- 北東坑壁の帯状の粘土には石英粒子が残っている。一部には暗緑色~灰白色の花崗岩が岩塊状に残っている。
- 東南坑壁と北西坑壁の花崗岩は、全体が暗緑色を示し、その中に灰白色の部分が分布している。
- 西南坑壁の花崗岩は全体的に灰白色で、原岩組織を残しているが、長石類は白濁化して脆い。黒雲母は暗緑色を帯びる。
- 割れ目面はハンマーの軽打で容易に剥離する。
- 目立った湧水箇所は認められないが、全体に湿潤している。

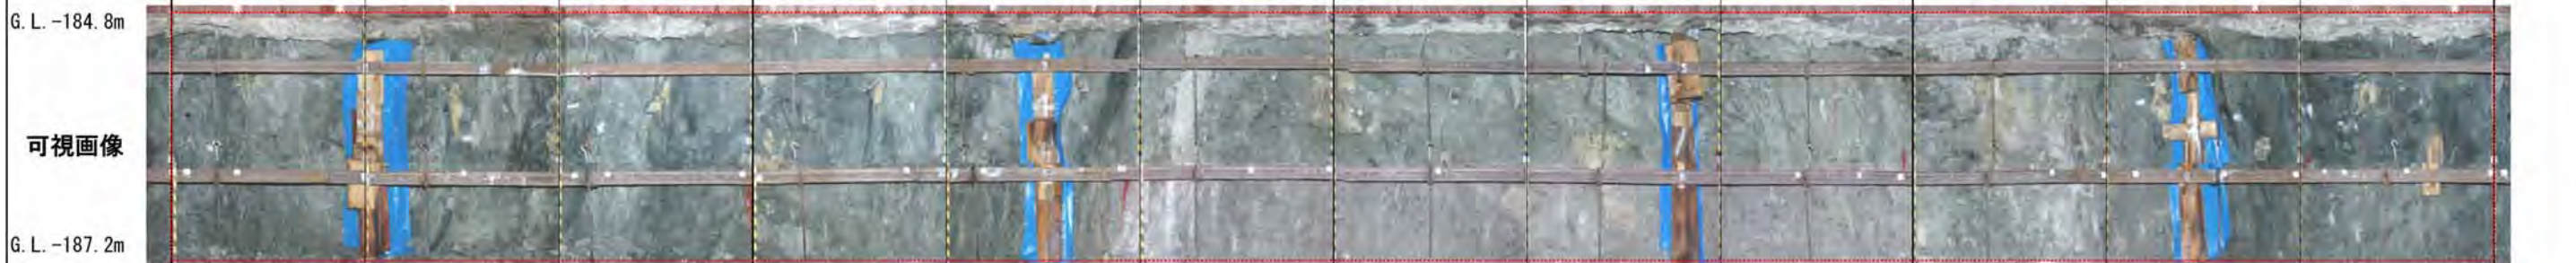
岩種	花崗岩、貫入岩	電研式岩級	G.L. -184.8m~-186.1m CM, CL, D G.L. -186.1m~-187.2m CM, CL, D	<b>特記事項</b> 岩種は花崗岩と貫入岩で、岩相は①中粒花崗岩②貫入岩である。花崗岩は石英の粒径はφ2~5mm程度である。西側は著しく変質し石英を除きほとんど暗緑色に変色しており、原岩組織はほとんど残っていない。変質の程度は4である。一方、東側は暗緑色の変色は認められるが比較的硬質で、変質の程度は3である。貫入岩は非常に細粒で肉眼では鉱物の判定ができない程度であるが、まれにφ1mm程度の石英粒が認められる。 主な割れ目は26条である。このうち、割れ目1, 2, 6, 7, 17, 19, 26は上位の断面と比較の上、断層と判断した。割れ目26から割れ目1と割れ目6から割れ目7、割れ目17と割れ目19はそれぞれ同一の断層であると判断される。割れ目25、割れ目6、割れ目7には暗緑色の粘土が厚さ10mmほど付着し、割れ目6の周辺の幅100mmは細礫混じり粘土状となる。 割れ目10から割れ目15の間は高角度の割れ目が密集し、間隔が5~10cm程度で認められる。また、割れ目1の東側には間隔1~5cm程度の高角度の割れ目が密集するゾーンが認められる。 割れ目6、割れ目11、割れ目14で滲み出す程度の湧水、割れ目16で滴水程度の湧水が認められた。 岩級区分は断層周辺の軟質部でD(E・V・1)級。東側では岩片は比較的硬質であるが割れ目が多くCL(D・IV・1)級。西側では変質をうけているもの岩自体は硬質でCM(C・III・1)級であると判断される。
岩相	①中粒花崗岩(暗緑色)②貫入岩	RMR値	G.L. -184.8m~-186.1m 34 G.L. -186.1m~-187.2m 36	
風化	α	岩石試料番号	M186.9R(岩) M185.7R(岩)	
変質	3, 4	採水試料番号	無	
湧水	滴水、滲出	化石	無

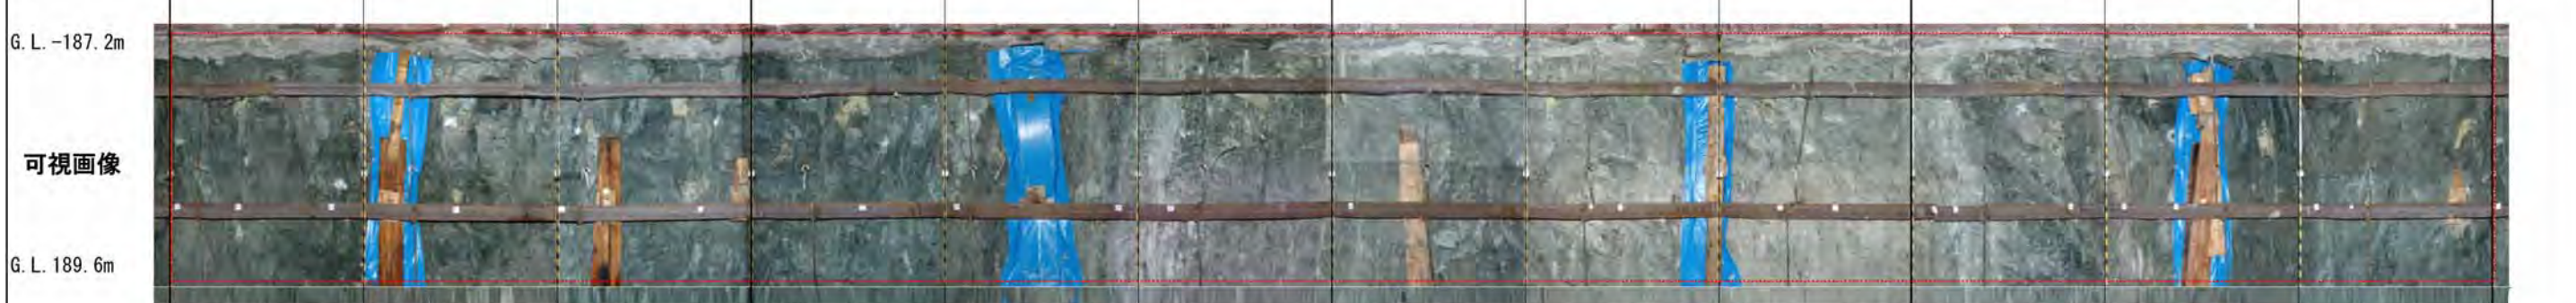
岩種	花崗岩、貫入岩	電研式岩級	G.L. -187.2m~-188.5m CM, CL, D G.L. -188.5m~189.6m CM, CL, D	<b>特記事項</b> 岩種は花崗岩と貫入岩で、岩相は①中粒花崗岩②貫入岩である。花崗岩は石英の粒径はφ2~5mm程度で、全体に著しく変質し石英を除きほとんど暗緑色に変色しており、原岩組織はほとんど残っていない。変質の程度は4である。貫入岩は断層と判断される割れ目7から8の間、割れ目23から24の間で認められる。貫入岩は全体に破砕質で割れ目が多く、幅1mm程度の白色の硬質な脈がシート状に認められる。 主な割れ目は24条である。このうち、割れ目7, 10, 15, 17, 23, 24は上位の断面と比較の上、断層と判断した。割れ目23, 24と割れ目7, 10, 割れ目15と割れ目17はそれぞれ同一の断層であると判断される。割れ目7, 10の割れ目周辺は細礫混じり粘土状となる。 割れ目10から割れ目13の間は高角度の割れ目が密集し、間隔が5~10cmで認められる。割れ目には濃緑色の鉱物が付着している。 割れ目12付近の高角度の割れ目からしみ出す程度の湧水、割れ目15で滴水程度の湧水。割れ目16で毎分1~2リットル程度の湧水が認められた。割れ目16からの湧水を採水試料とした。 岩級区分は断層周辺の軟質部でD(F・V・1)級。E側では岩片は比較的硬質であるが割れ目が多いためにCL(D・IV・1)級。W側では強変質をうけているものの岩自体は硬質でCM(C・III・1)級であると判断される。
岩相	①中粒花崗岩(暗緑色) ②貫入岩	RMR値	G.L. -187.2m~-188.5m 32 G.L. -188.5m~189.6m 33	
風化	α	岩石試料番号	M188.6R(岩) M188.8R(岩)	
変質	4	採水試料番号	M188.4W	
湧水	1~2L/min	化石	無
