A工区地質記載シート

A2-請負-計測工(地質)-080117

シート番号(注)	120	日時	平成20年1月17日 12:00~15:00	位置・深度	STEP162, 163 G.L. -200.2 m~G.L. -202.6 m	観察・撮影者	
----------	-----	----	---------------------------	-------	---	--------	--

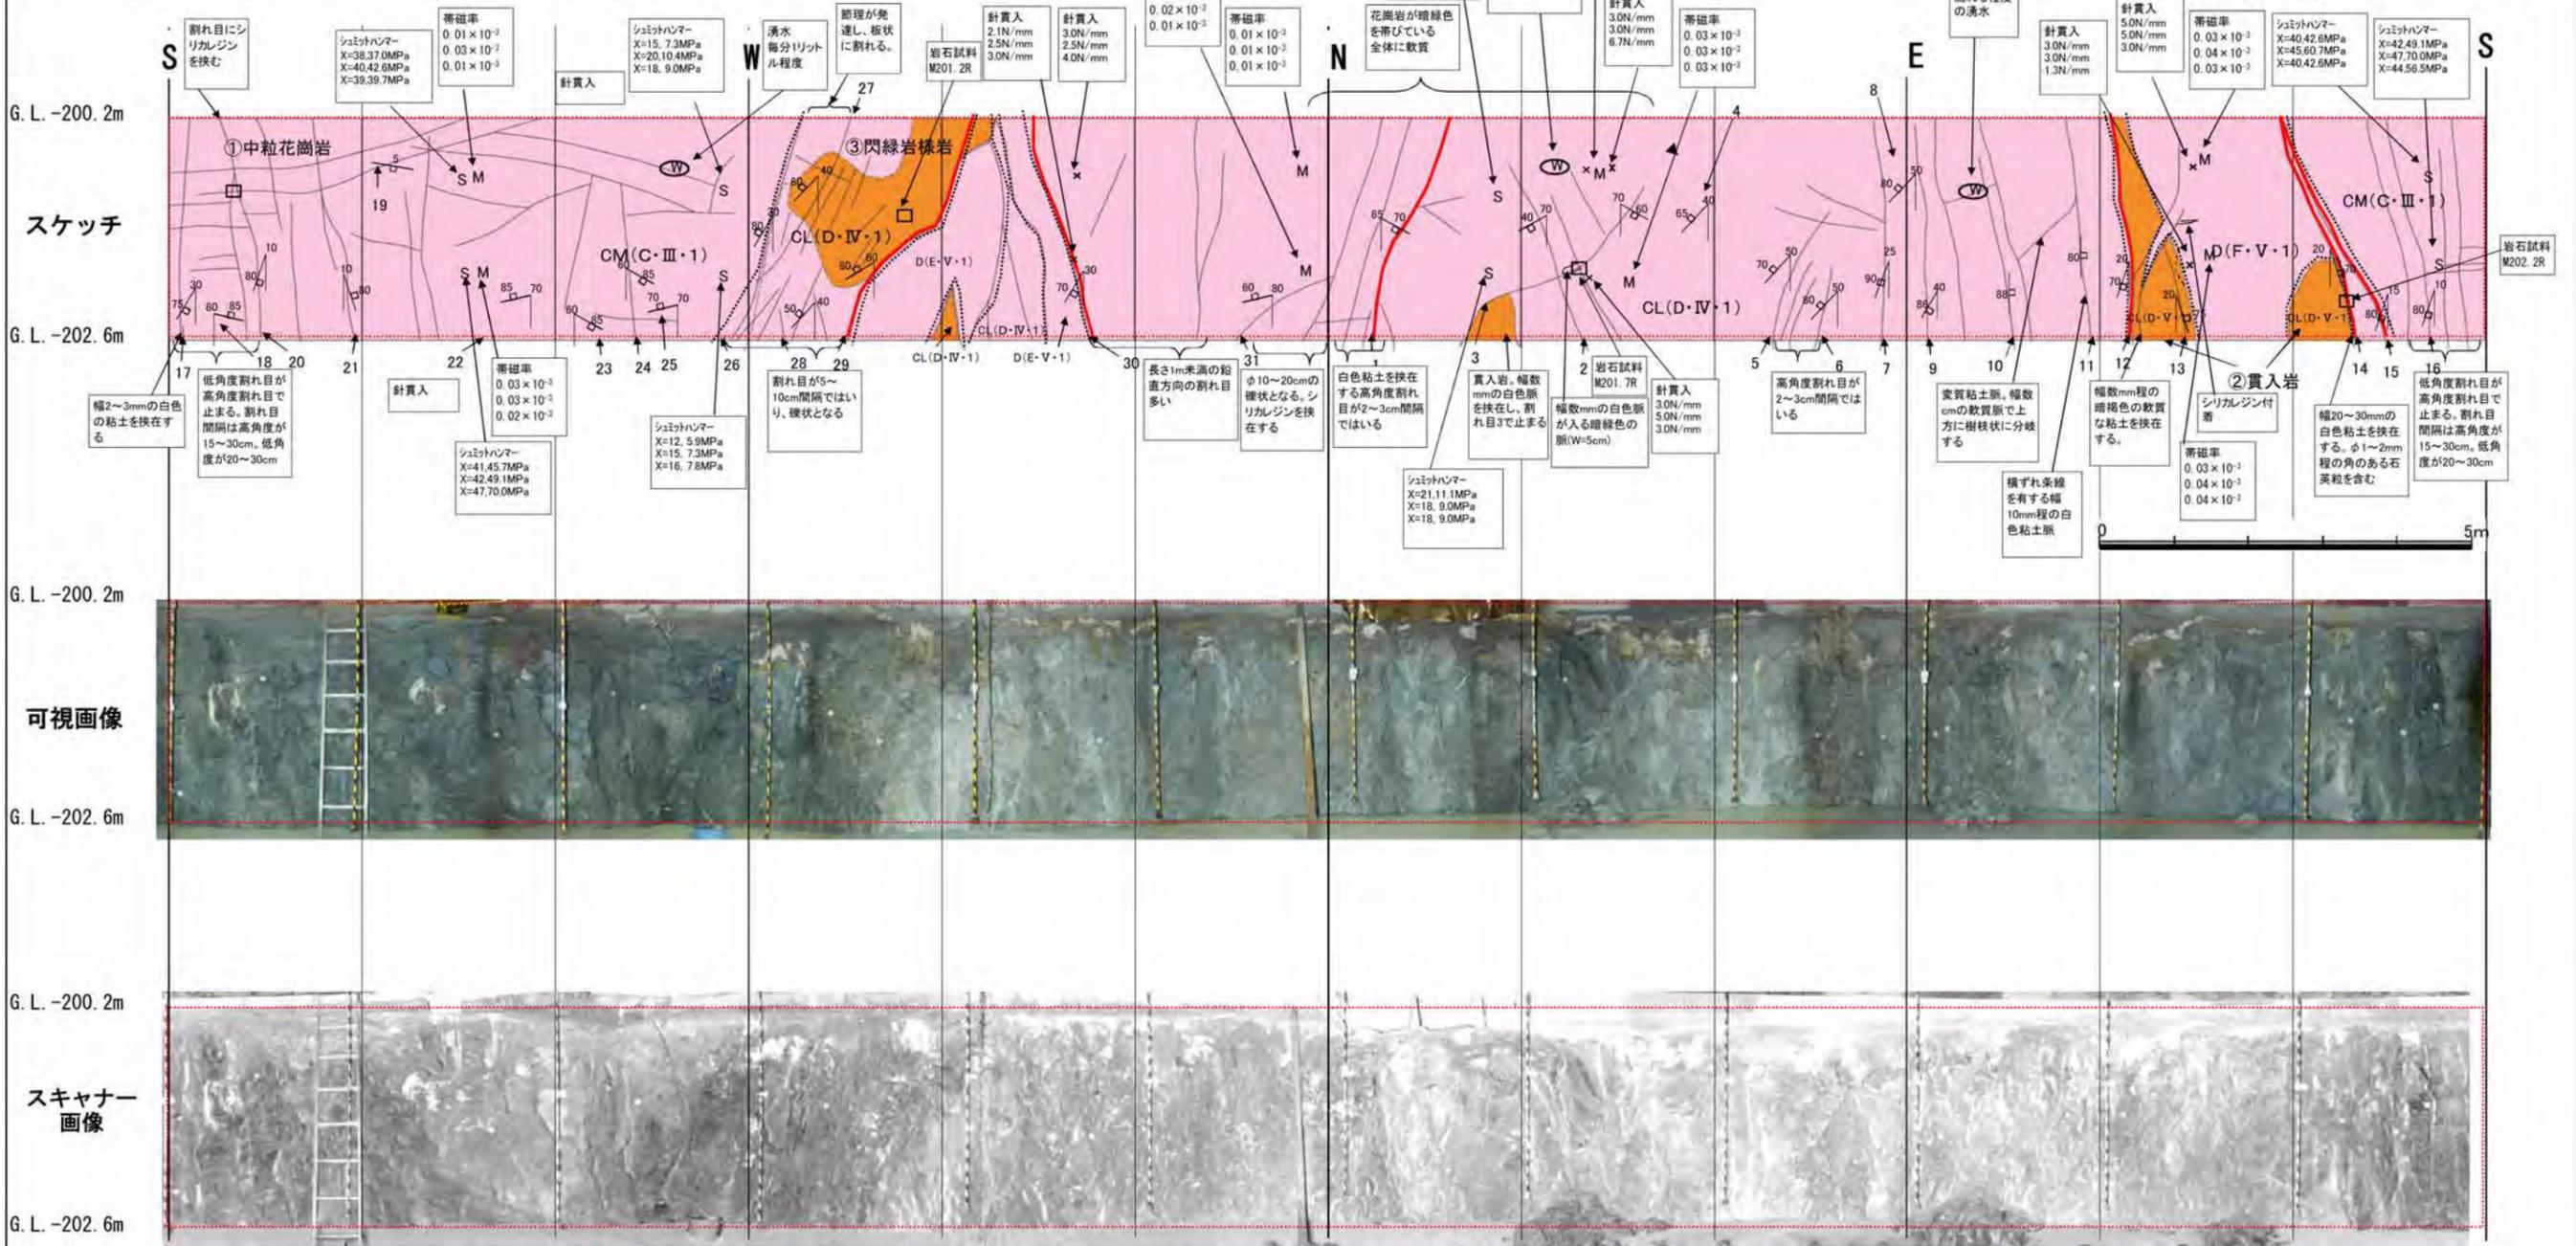
岩種	花崗岩、貫入岩	電研式岩級	G.L. -200.2m~-201.5m CM/CL/D G.L. -201.5m~-202.6m CM/CL/D
岩相	①中粒花崗岩(暗緑色、白色) ②貫入岩 ③閃緑岩様岩	RMR値	G.L. -200.2m~-201.5m 16.8 G.L. -201.5m~-202.6m 16.8
風化	α	岩石試料番号	M201.2R(貫入岩) M201.7R(緑色の脈) M202.2R(白色粘土)
変質	2~4	採水試料番号	-
湧水	1箇所当たり 最大1L/min	化石	無

特記事項
 岩種は花崗岩と貫入岩で、岩相は①中粒花崗岩②貫入岩③閃緑岩様岩である。貫入岩は割れ目3に沿い、割れ目12と割れ目14の間に帯状およびレンズ状に分布。割れ目26と割れ目29の間は閃緑岩様岩である。N60Wにレンズ状に見られる。花崗岩との境界は変質が強く不明瞭である。花崗岩は石英の粒径はφ2~5mm程度である。北側から東側では花崗岩は暗緑色を帯びている。割れ目29から割れ目30まで軟質になっており、崩れやすい。南側から西側では変質の程度が弱く、ハンマーの打撃で金属音を発する程度の硬さである。変質の程度は2~4である。
 主な割れ目は31条である。このうち割れ目1、割れ目12、割れ目14、割れ目15、割れ目29、割れ目30は上位の断面と比較の上、断層と判断した。割れ目16から割れ目20の間は20~30cm間隔で入る低角度割れ目が15~30cm間隔で入る高角度割れ目で止まっている。SW側では割れ目19と平行に20~30cm間隔で連続の良い低角度割れ目が認められる。
 SW側の壁面の低角度の割れ目より毎分1リットル程度の湧水が認められた。NE側の壁面からは割れ目より毎分1リットル程度の湧水が認められたが予備ステージからの湧水の可能性が高い。E側の低角度割れ目からは濡れる程度の湧水が認められた。岩級区分は、割れ目12から割れ目15の間はビックで崩せる程度の軟質岩でD(F・V・1)級。割れ目29から割れ目30の間は簡単に崩れる程度の岩でD(E・V・1)級。割れ目30から割れ目12の間は岩はやや軟質で割れ目が多くCL(D・IV・1)級。割れ目15から割れ目26の間はハンマーの打撃で金属音を発する程度の硬さであるが、割れ目が15~30cm程度の間隔で入ることから、CM(C・III・1)級と評価した。

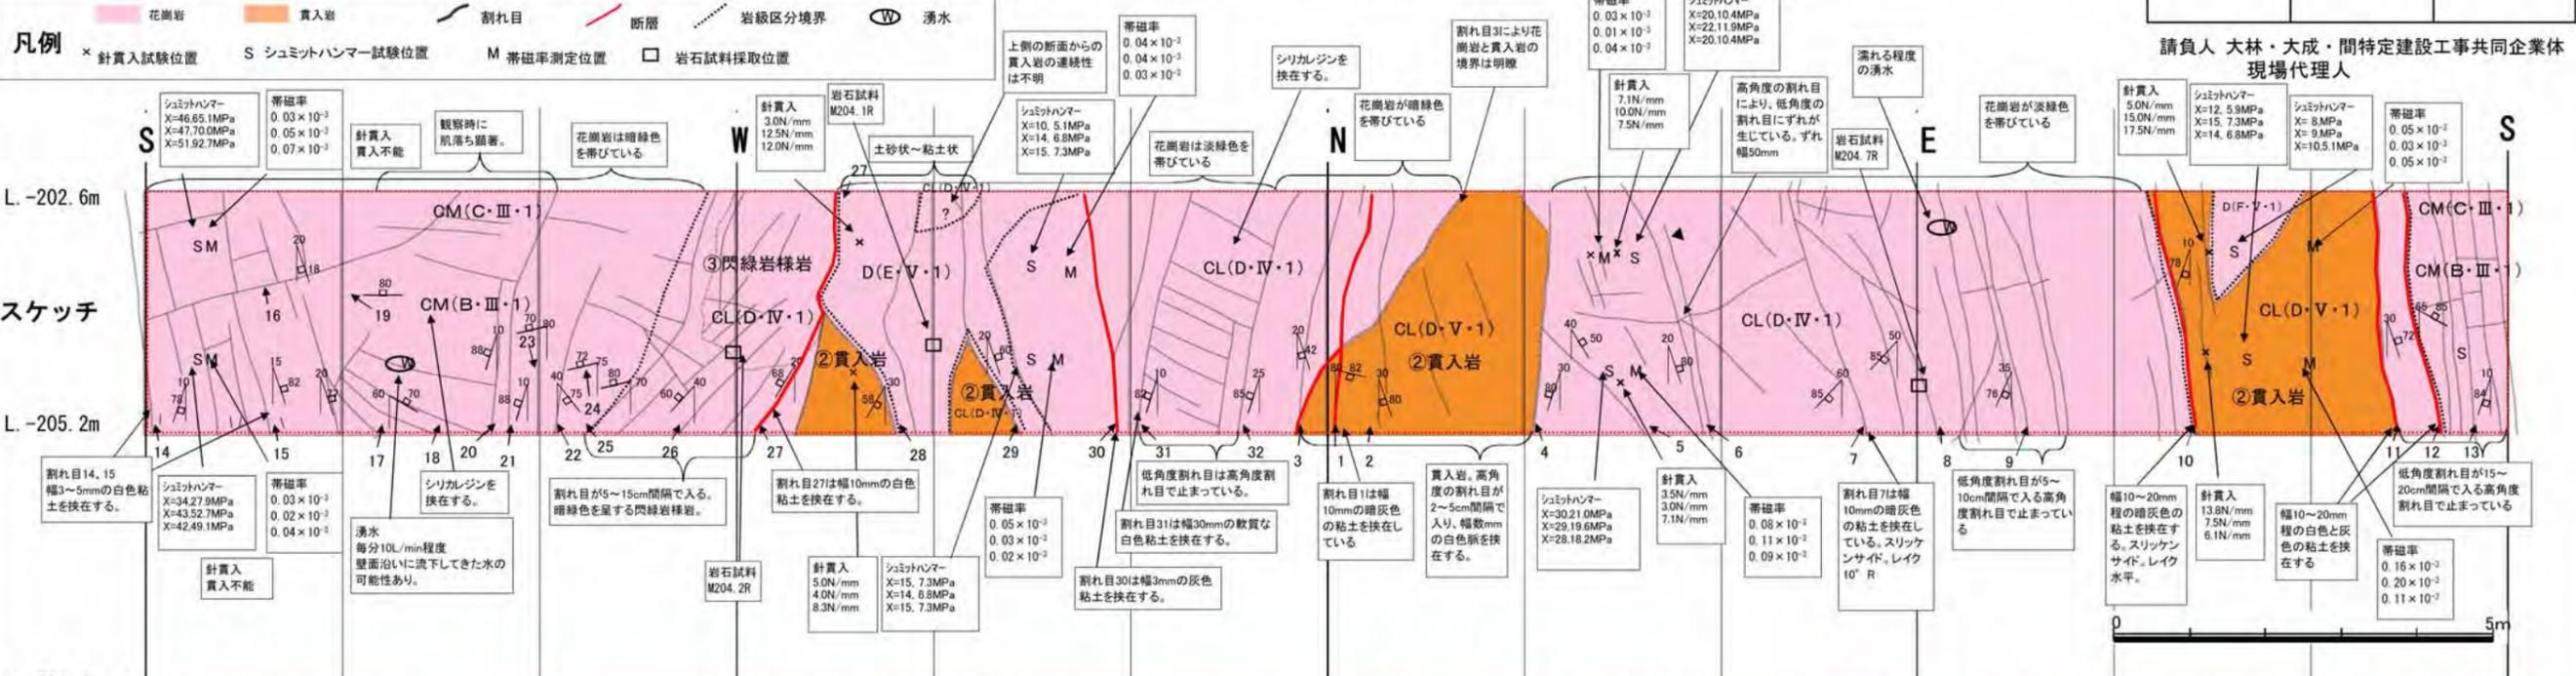
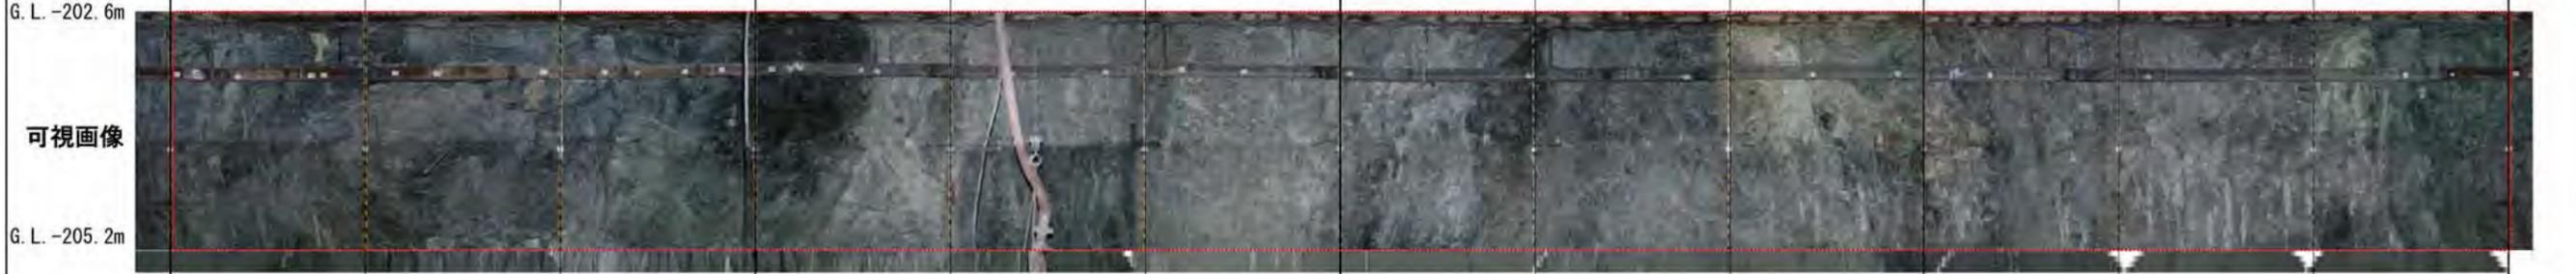
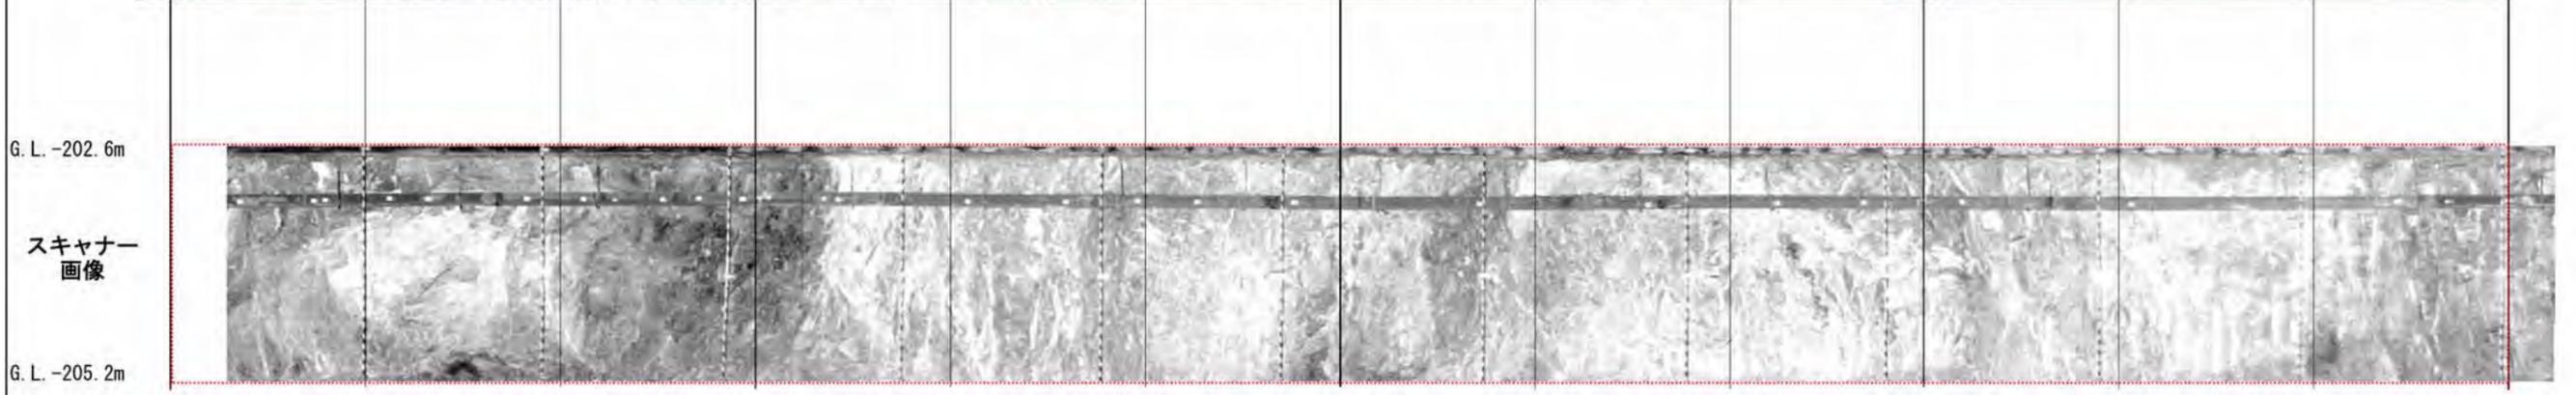
シート番号(注)	121	日時	平成20年1月24日 23:00~2:30	位置・深度	STEP164, 165 G.L. -202.6 m~G.L. -205.2 m	観察・撮影者	
----------	-----	----	--------------------------	-------	---	--------	--

岩種	花崗岩、貫入岩	電研式岩級	G.L. -202.6m~-203.9m CM/CL/D G.L. -203.9m~-205.2m CM/CL/D
岩相	①中粒花崗岩(暗緑色、淡緑色) ②貫入岩 ③閃緑岩様岩	RMR値	G.L. -202.6m~-203.9m 29.3 G.L. -203.9m~-205.2m 29.3
風化	α	岩石試料番号	M204.1R(貫入岩) M204.2R(花崗岩) M204.7R(花崗岩)
変質	2~4	採水試料番号	-
湧水	1箇所当たり 最大10L/min	化石	無

岩種は花崗岩と貫入岩で、岩相は①中粒花崗岩②貫入岩③閃緑岩様岩である。貫入岩はN側では割れ目3と割れ目4の間に、SE側では割れ目10と割れ目11の間に、W側では割れ目27と割れ目28の間と割れ目29に沿った位置に認められる。閃緑岩様岩はW側に認められる。

花崗岩の石英粒径はφ2~5mm程度である。N側と割れ目12からS側、S側から割れ目27まで花崗岩は暗緑色を帯びる。割れ目4から割れ目10までのE側、割れ目27から割れ目32までの花崗岩は淡緑色を帯びる。

主な割れ目は32条である。このうち割れ目1、割れ目3、割れ目10、割れ目11、割れ目12、割れ目27、割れ目30はスリッケンサイドが認められ、上位の断面との比較から断層と判断した。割れ目12から割れ目15の間は30~50cm間隔で入る低角度の割れ目が15~20cm間隔で入る高角度割れ目で止まっている。NW側では割れ目31と割れ目32の間に東落ち傾斜の低角度割れ目が認められる。

SW側の低角度の割れ目より毎分10リットル程度の湧水が認められたが予備ステージからの湧水の可能性がある。E側の高角度割れ目からは濡れる程度の湧水が認められた。

岩級区分は、割れ目3から割れ目4の間と、割れ目10と割れ目11の間の貫入岩は割れ目間隔が2~5cmで入ることからCL(D・V・1)級。割れ目25から割れ目27の間とNW側の貫入岩と割れ目29付近から割れ目3の間と、割れ目4から割れ目10までの花崗岩はハンマーの打撃でやや鈍い音を立てつ硬さで割れ目が5~15cmで入りCL(D・V・1)級。割れ目28から割れ目29と30の間は土砂状となる軟質な岩でD(E・V・1)級。割れ目12から割れ目25の間はハンマーの打撃で金属音を発する程度の硬さであるが、割れ目が15~20cm程度の間隔で入ることからCM(B・III・1)級と評価した。

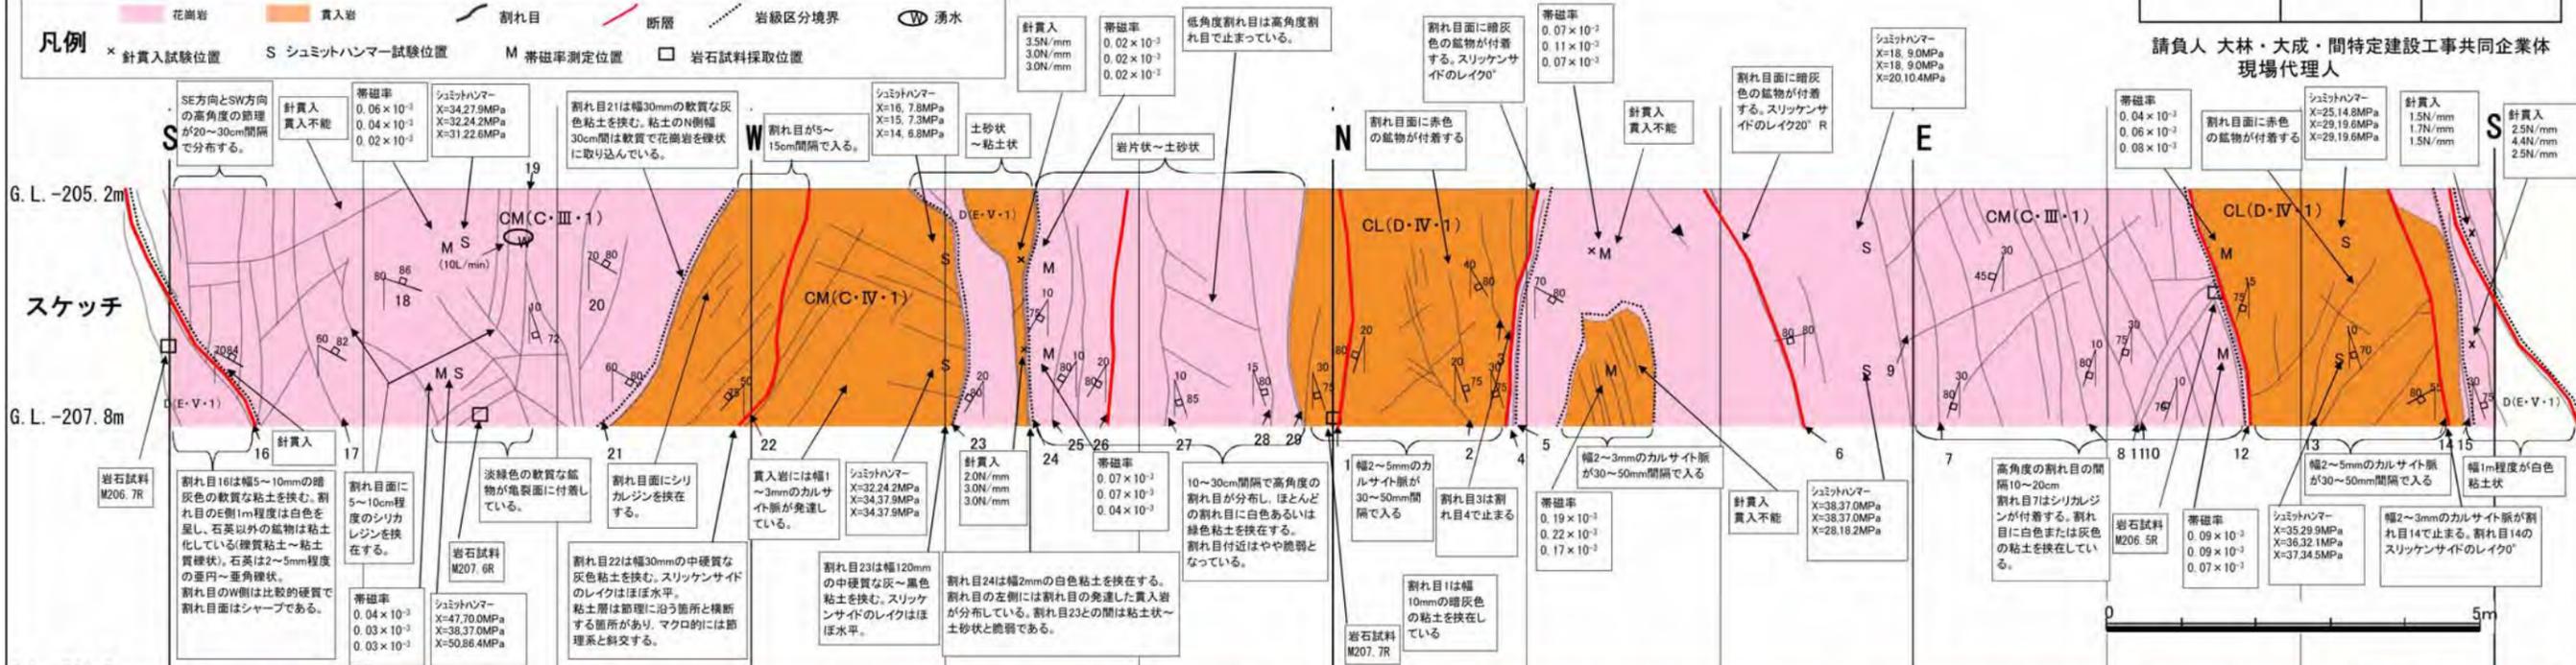
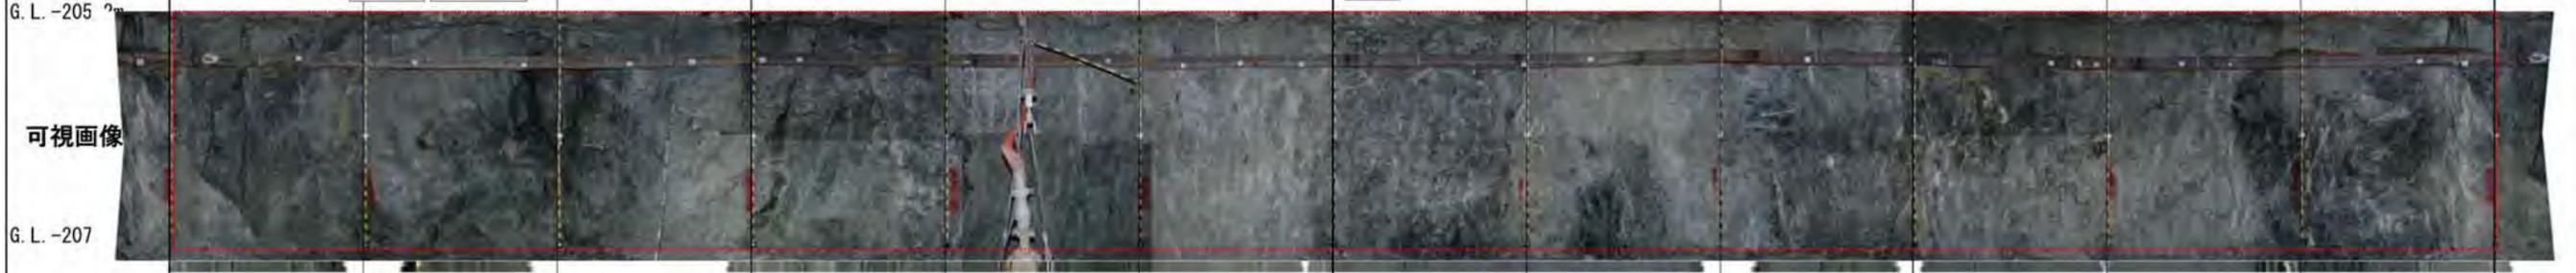
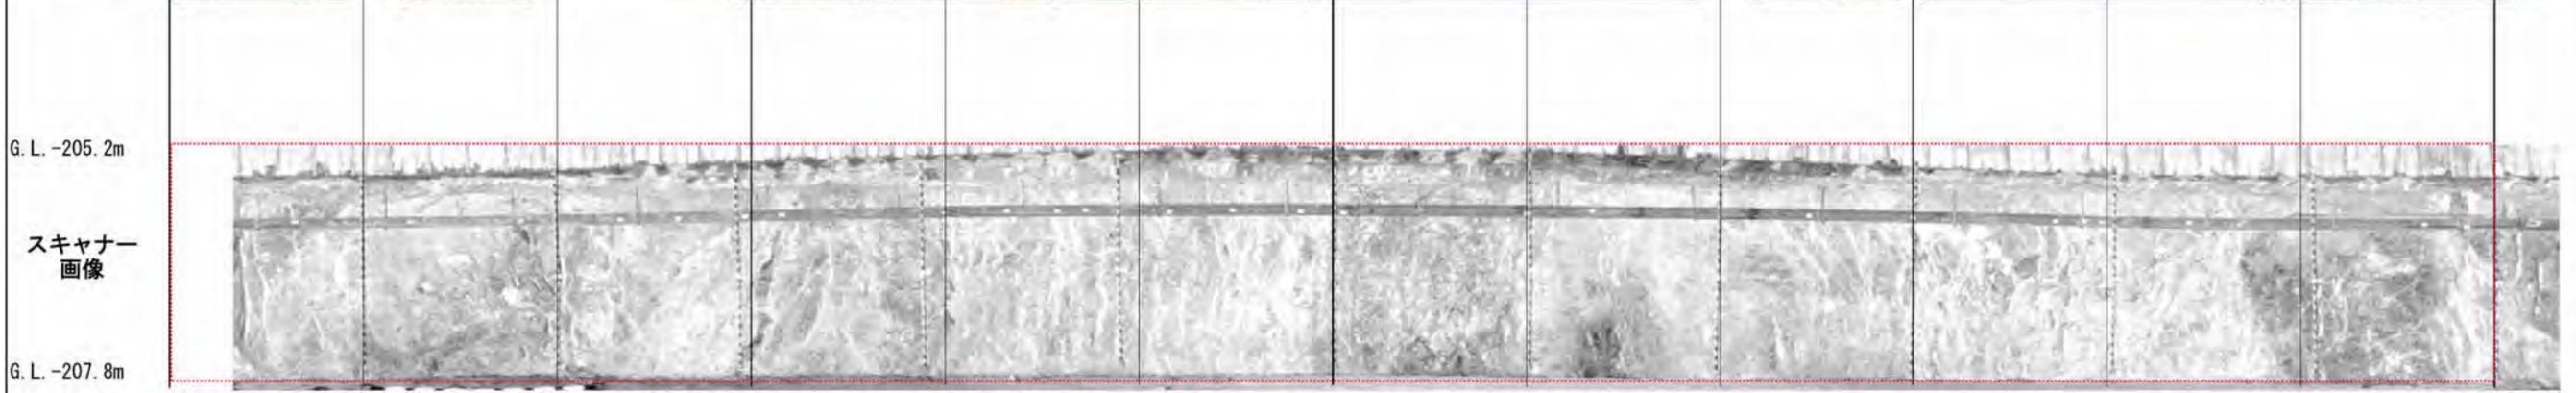
シート番号(注)	122	日時	平成20年1月29日 10:30~13:30	位置・深度	STEP166, 167 G.L. -205.2 m~G.L. -207.8 m	観察・撮影者	
----------	-----	----	---------------------------	-------	---	--------	--

岩種	花崗岩、貫入岩	電研式岩級	G.L. -205.2m~-206.5m CM/CL/D G.L. -206.5m~-207.8m CM/CL/D
岩相	①中粒花崗岩(暗緑色、淡緑色) ②貫入岩	RMR値	G.L. -205.2m~-206.5m 35.0 G.L. -206.5m~-207.8m 35.0
風化	α	岩石試料番号	M206.5R(花崗岩) M206.7R(花崗岩) M207.6R(花崗岩) M207.7R(貫入岩)
変質	2~4	採水試料番号	-
湧水	1箇所当たり 最大10L/min	化石	無

岩種は花崗岩と貫入岩で、岩相は①中粒花崗岩②貫入岩である。貫入岩はN側では割れ目29と割れ目4の間とNE側の下半、割れ目12と割れ目15の間、W側では割れ目21と割れ目23の間と割れ目24に沿った位置に認められる。花崗岩の石英粒径はφ2~5mm程度である。貫入岩と花崗岩の境界はSE側では割れ目12により明瞭である。貫入岩には幅1~5mm程度のカルサイトの脈が高度~中角度に入り、SE側では割れ目14により脈が止まっている。主な割れ目は29条である。このうち割れ目1、割れ目4、割れ目6、割れ目12、割れ目16、割れ目22、割れ目26は上位の断面と比較の上、断層と判断した。断層に認められるスリッケンサイドのレイクは概ね水平なもので低角度のものが主体である。割れ目6から割れ目12の間と割れ目26から割れ目29の間は高角度の割れ目が10~30cm間隔で認められ、割れ目は白色や緑色や灰色の粘土を挟んでいる。

SW側の高角度の割れ目より覆工背面からの湧水が認められた(毎分10リットル程度)。E側では上部からの流水と思われる壁面の濡れは見られたものの、割れ目からの湧水は認められなかった。

岩級区分は、割れ目24から割れ目5の間と、割れ目12と割れ目15の間から割れ目15付近の貫入岩はハンマーの打撃で鈍い音を立てる程度の硬さの岩で、割れ目は3~10cm程度の間隔で入りCL(D・IV・1)級。割れ目5から割れ目11の間、割れ目16から割れ目21の間の花崗岩はハンマーの打撃でやや鈍い音を発し、割れ目は10~20cm程度の間隔で入ることからCM(C・III・1)級。割れ目21から割れ目23の間の貫入岩はハンマーの打撃でやや鈍い音を発し、割れ目は5~15cm程度の間隔で入ることからCM(C・IV・1)級。割れ目15と割れ目16の間、割れ目23と割れ目24の間は土砂状から粘土状の脆弱な岩盤であることからD(E・V・1)級と評価した。

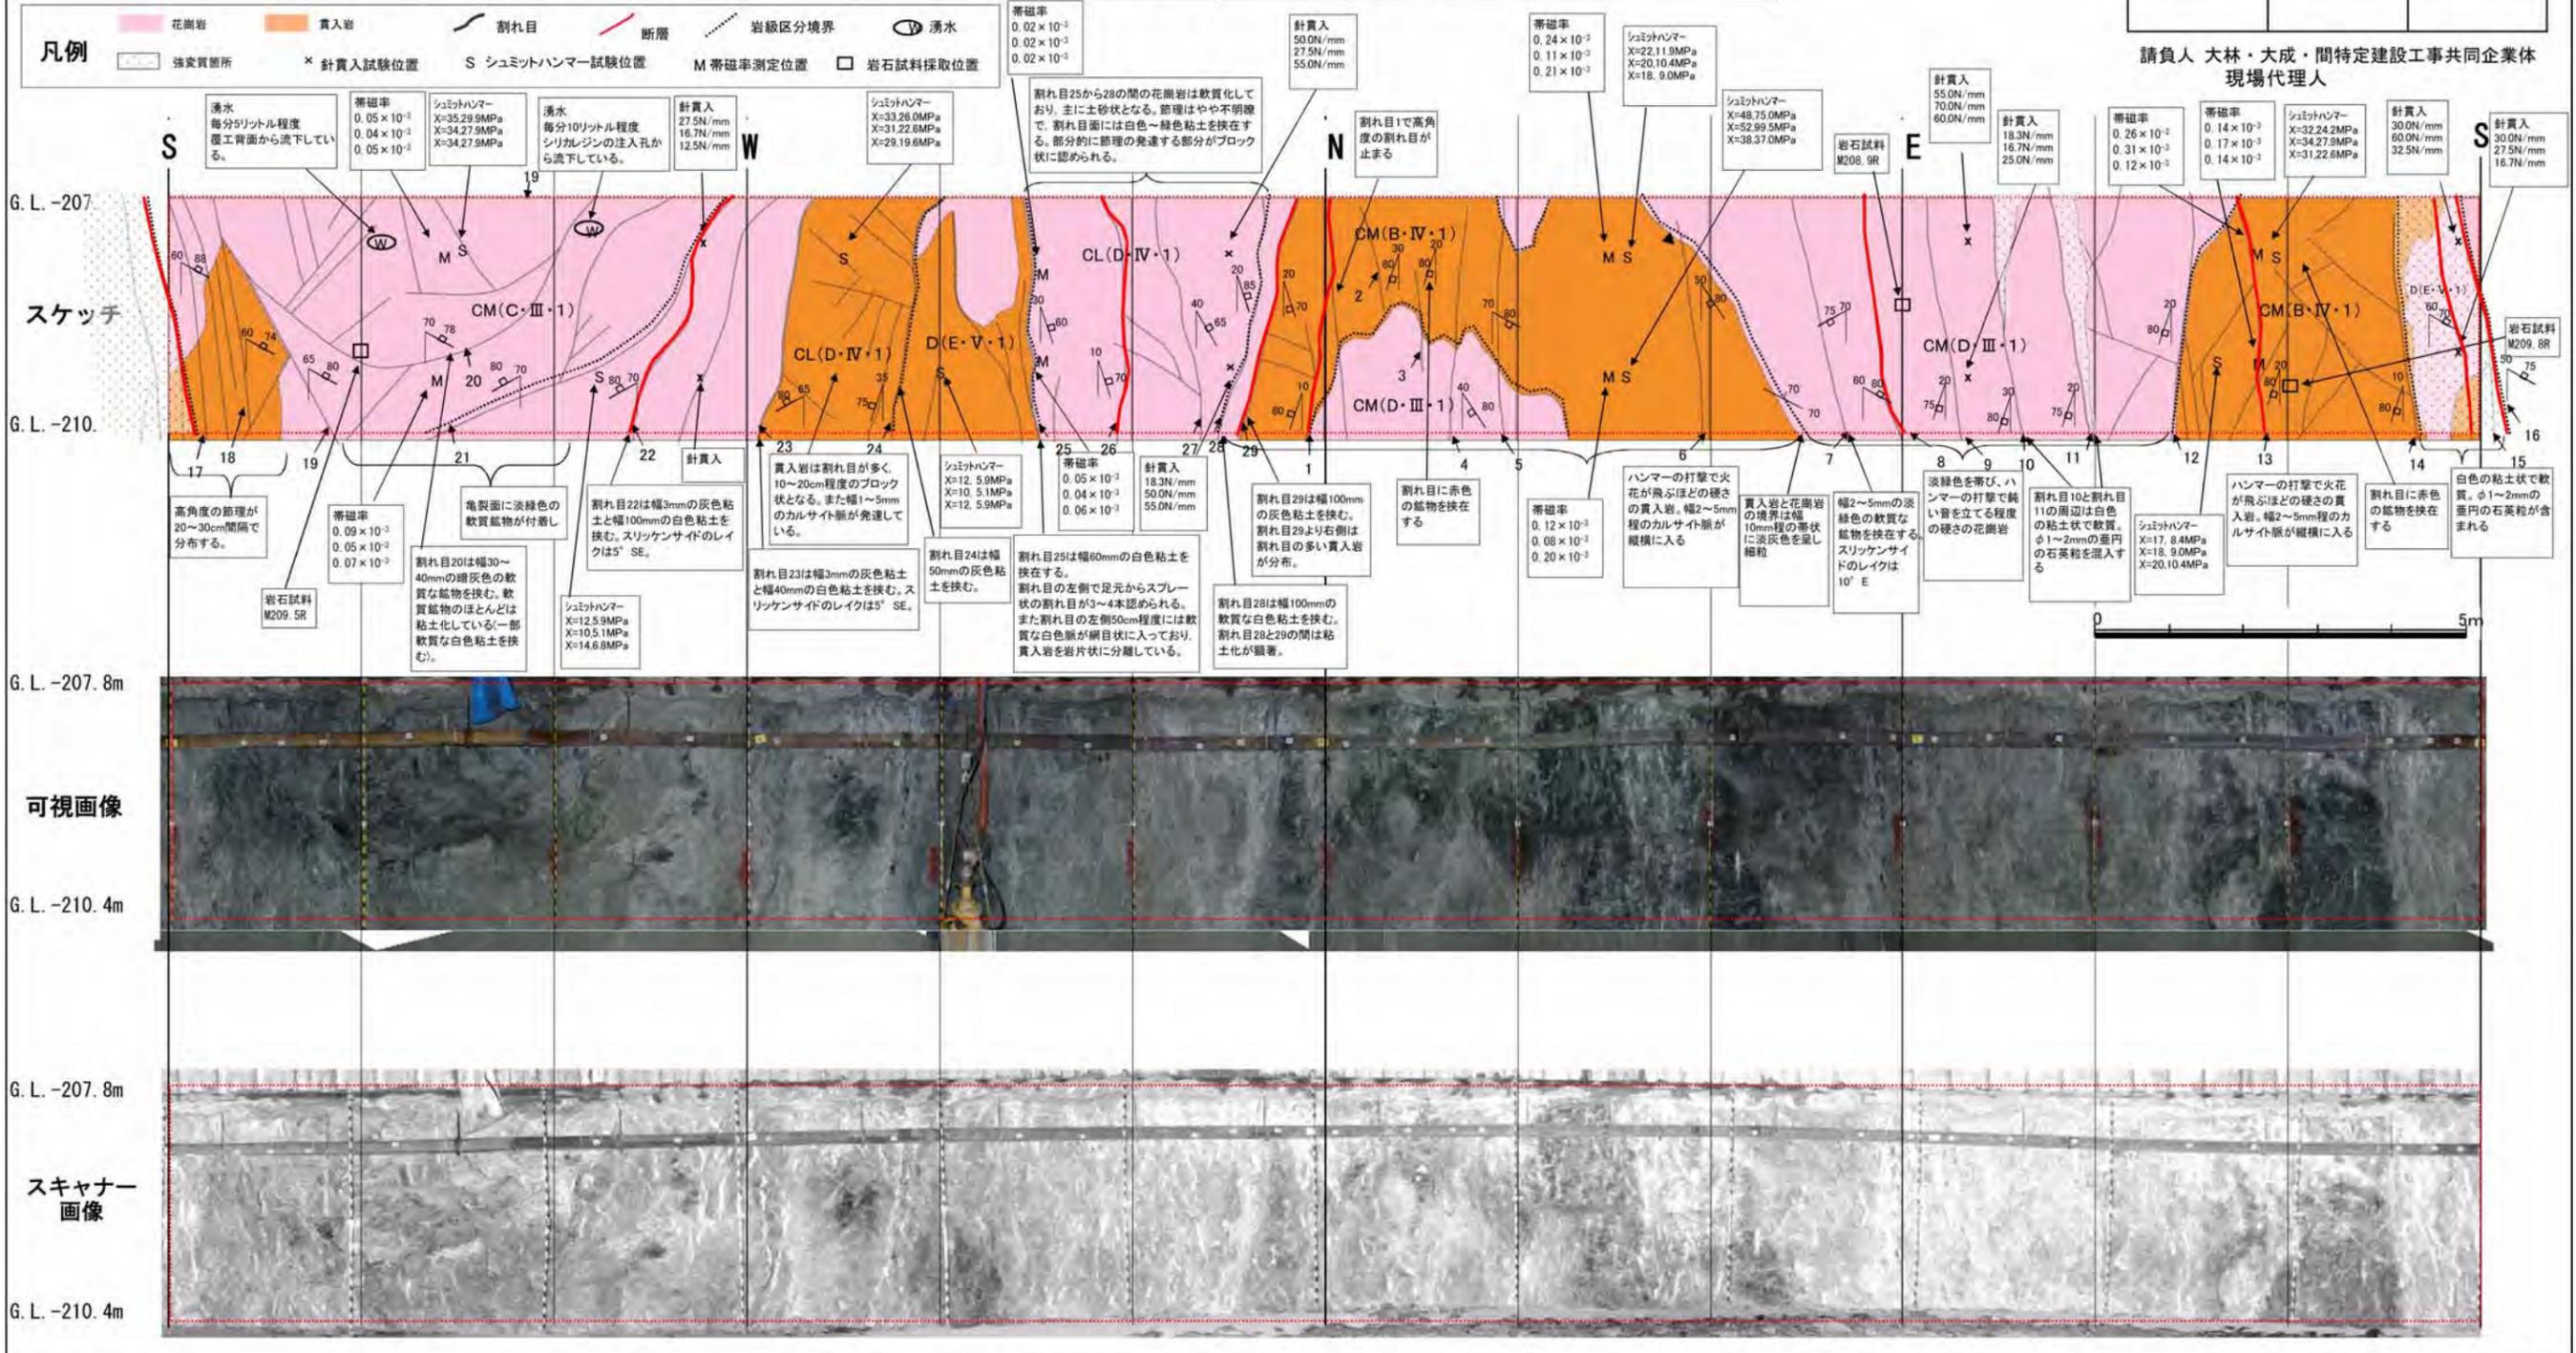
シート番号(注)	123	日時	平成20年1月31日 18:00~21:00	位置・深度	STEP168, 169 G.L. -207.8 m~G.L. -210.4 m	観察・撮影者	
----------	-----	----	---------------------------	-------	---	--------	--

岩種	花崗岩、貫入岩	電研式岩級	G.L. -207.8m~-209.1m CM/CL/D G.L. -209.1m~-210.4m CM/CL/D	特記事項 岩種は花崗岩と貫入岩で、岩相は①中粒花崗岩②貫入岩である。貫入岩はN側では割れ目28から割れ目6付近までの上半、割れ目12と割れ目14の間、割れ目17周辺の下半、割れ目23と割れ目25の間に認められる。 花崗岩の石英の粒径はφ2~5mm程度である。E側に認められる花崗岩は淡緑色を帯びており、ハンマーの打撃で鈍い音を立てる程度の硬さである。貫入岩は暗灰色や緑色を帯びる灰色で、ハンマーの打撃で火花が飛び度程度の硬さ。全体に幅1~5mm程度のカルサイトの脈が縦横に入っている。 NE側の花崗岩と貫入岩の境界部は幅10mm程度の淡灰色を呈し、概ねNS走向で高角度E傾斜である。 主な割れ目は29条である。このうち割れ目1、割れ目7、割れ目13、割れ目14、割れ目15、割れ目22、割れ目26、割れ目29は上位の断面と比較の上、断層と判断した。断層に認められるスリッケンサイドのレイクは概ね水平なから低角度SE傾斜が主体である。 割れ目10や割れ目11の周辺、割れ目14と割れ目15の間は白色の粘土状に軟質で、φ1~2mm程度の垂内の石英粒が認められる。 SW側のシリカレジン注入孔より湧水が認められた(毎分10リットル程度)。E側では上部からの流水と思われる壁面の濡れは見られたものの、割れ目からの湧水は認められなかった。 岩級区分は、E側の花崗岩は割れ目は20~50cm間隔でハンマーの打撃で鈍い音を出す程度の硬さであることからCM(D・Ⅲ・1)級。貫入岩は割れ目間隔が5~10cm、ハンマーの打撃で火花が飛び度程度の硬さであることからCM(B・Ⅳ・1)級。SW側の花崗岩は割れ目間隔20~30cmで、ハンマーの打撃でやや鈍い音を出す程度の硬さであることからCM(C・Ⅲ・1)級。N~W側にかけての花崗岩と割れ目23と24の間の貫入岩は、全体にハンマーの打撃で鈍い音を出す程度の硬さで割れ目間隔は10~20cmあることからCL(D・Ⅳ・1)級。割れ目14と16の間、割れ目24と25の間の花崗岩および貫入岩は全体に脆弱で割れ目間隔は5cm程度であることからD(E・Ⅴ・1)級と評価した。

岩相	①中粒花崗岩(暗緑色、淡緑色)②貫入岩(暗灰色、淡緑色)	RMR値	G.L. -207.8m~-209.1m 38.5 G.L. -209.1m~-210.4m 38.5	
風化	α	岩石試料番号	M208.9R(花崗岩) M209.5R(花崗岩) M209.8R(貫入岩)	
変質	2~4	採水試料番号	-	
湧水	1箇所当たり 最大10L/min	化石	無

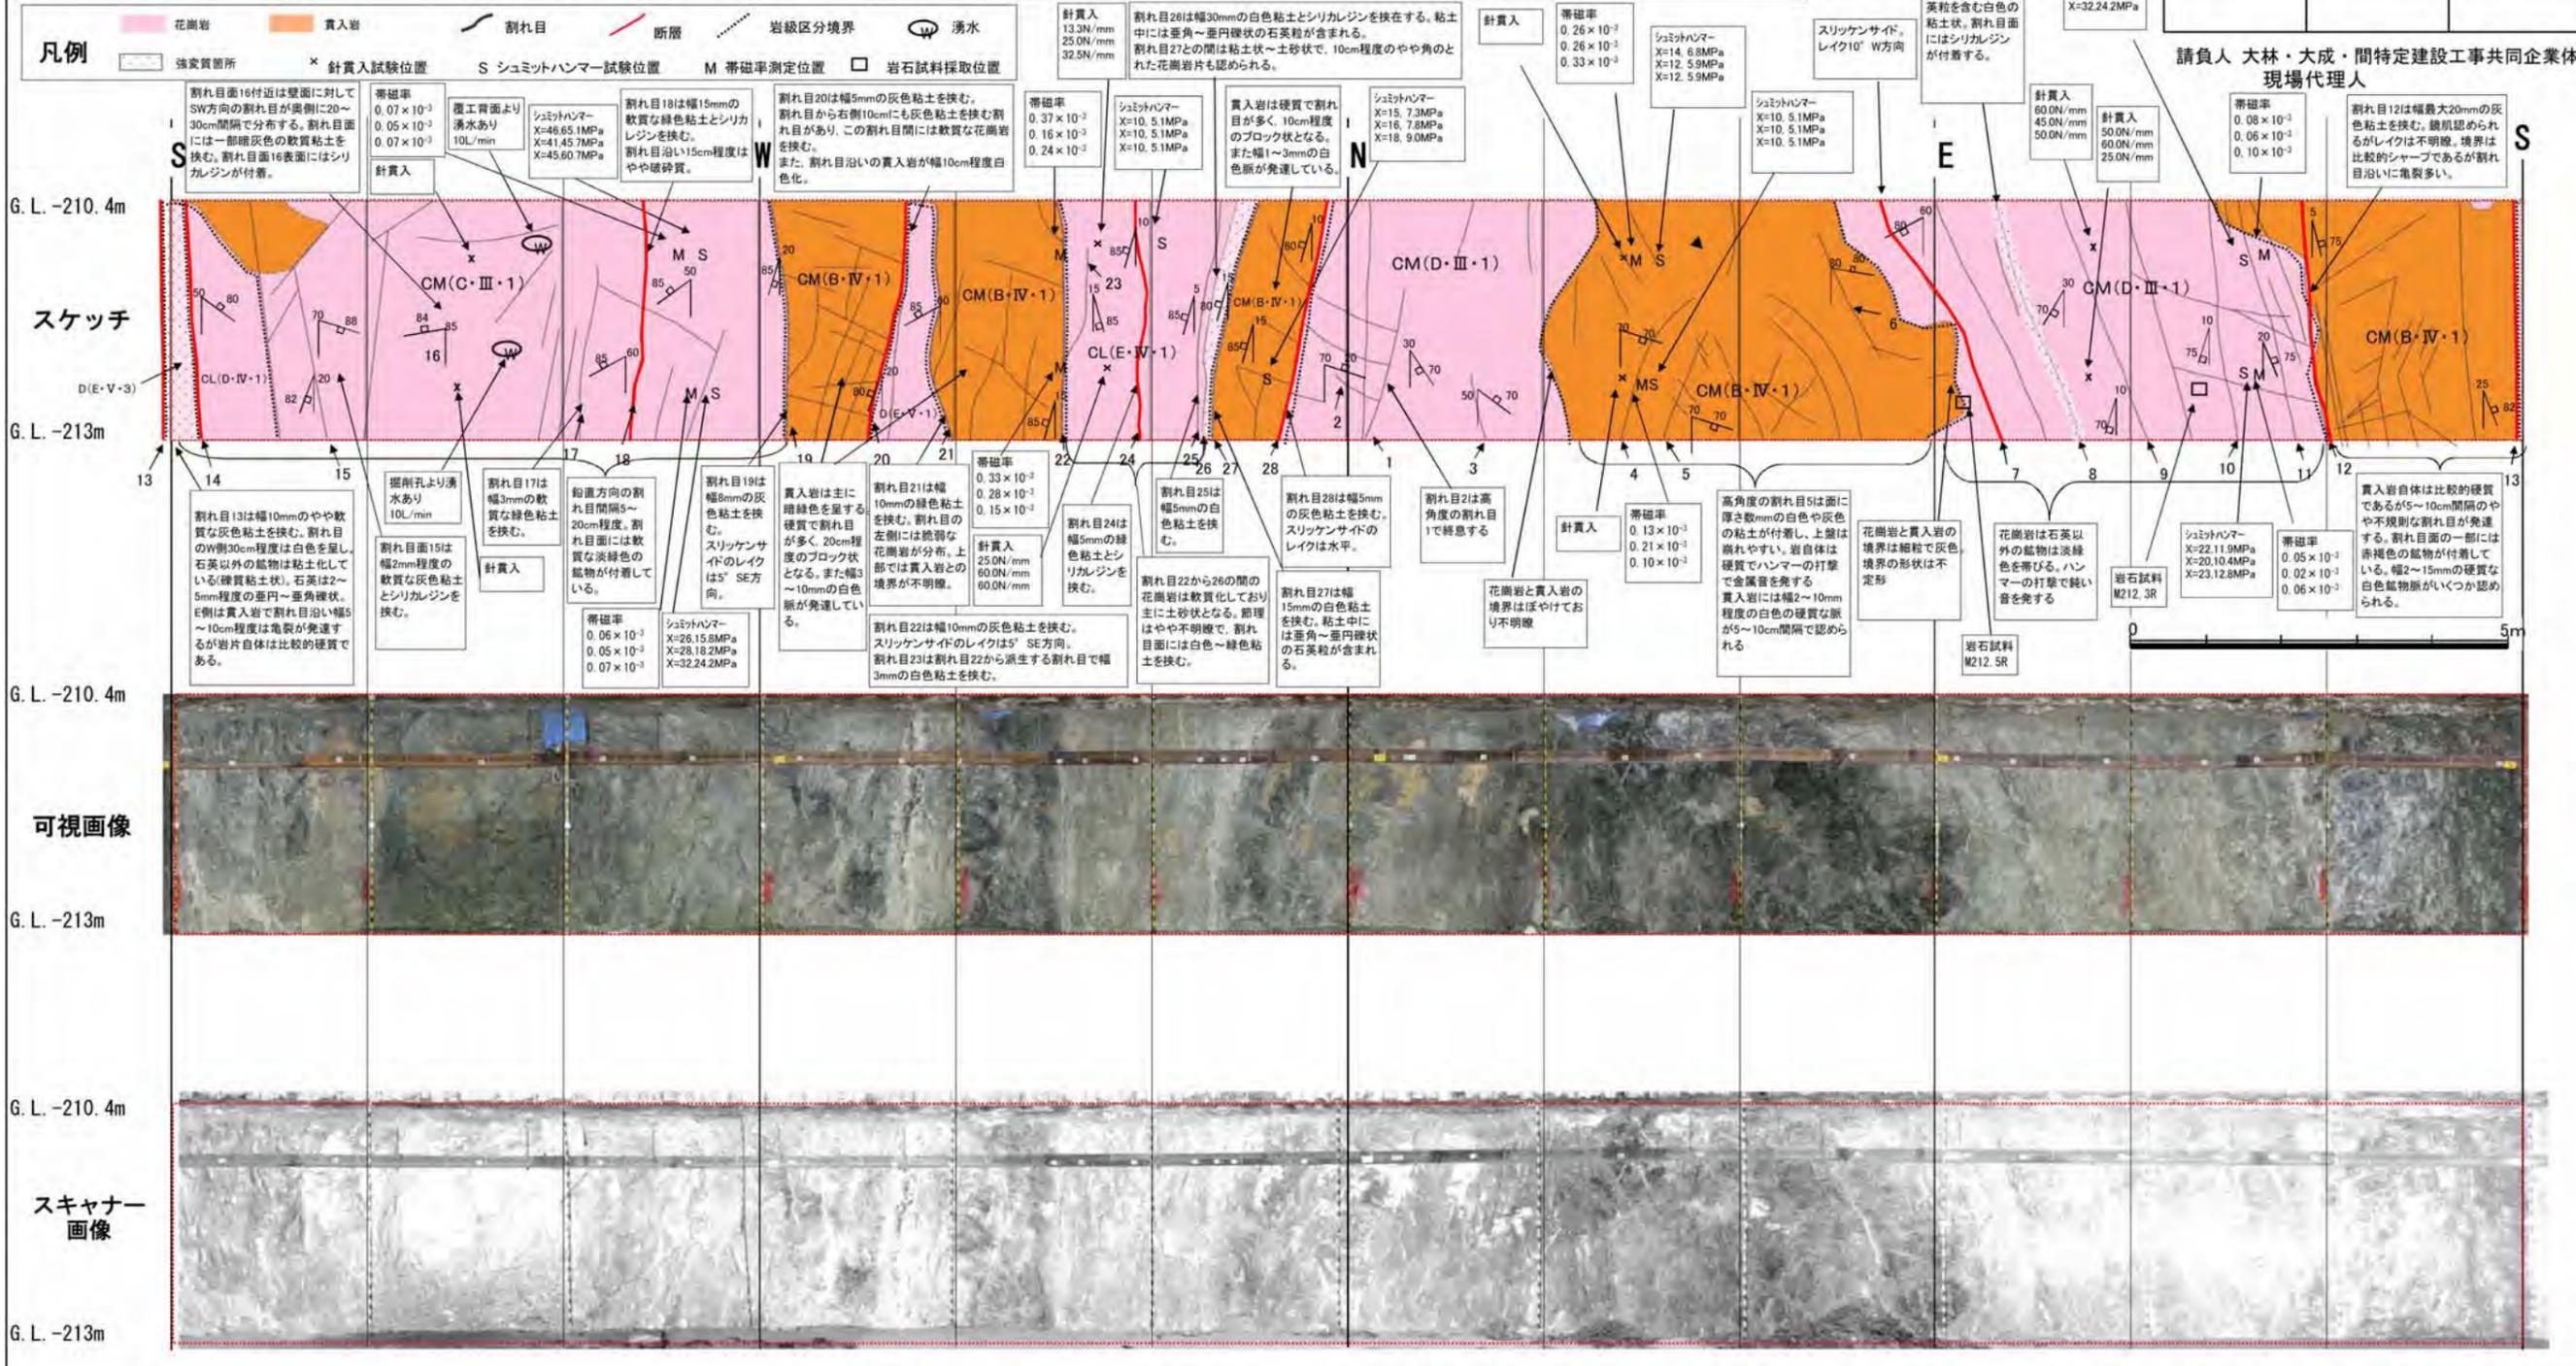
シート番号(注)	124	日時	平成20年2月6日 00:30~03:00	位置・深度	STEP170, 171 G.L. -210.4 m~G.L. -213.0 m	観察・撮影者	
----------	-----	----	--------------------------	-------	---	--------	--

岩種	花崗岩、貫入岩	電研式岩級	G.L. -210.4m~-211.7m CM/CL/D	特記事項 岩種は花崗岩と貫入岩で、岩相は①中粒花崗岩②貫入岩である。貫入岩はNE側、割れ目12と割れ目13の間、SW側の上盤、割れ目19と割れ目20の間、割れ目21と割れ目22の間に認められる。花崗岩の石英の粒径はφ2~5mm程度である。E側に認められる花崗岩は長石は白色を帯び、また淡緑色から緑色の鉱物が認められる。貫入岩は所々φ1~2mm程度の緑色の鉱物が認められる他は粒径を肉眼では確認できない程度の細粒である。花崗岩と貫入岩の境界は割れ目4付近はぼやけており不鮮明であるが、割れ目7付近では明確で、境界に幅10mm程度の淡灰色の細粒部分が認められる。NE側に身とめられる花崗岩と貫入岩の境界の形状は不定形である。主な割れ目は28条である。このうち割れ目7、割れ目12、割れ目13、割れ目14、割れ目18、割れ目20、割れ目24、割れ目28は上位の断面と比較の上、断層と判断した。断層に認められるシリカレジンサイドのレイクは概ね水平なものから低角度のものが主体である。割れ目8、割れ目13と14の間、割れ目27の周辺は白色の粘土状に軟質でφ数mm程度の垂円~垂角様の石英粒が認められる。SW側では掘削面から流下する湧水(10L/min)、掘削孔からの湧水(10L/min)が認められた。E側は上部からの流水と思われる壁面の濡れは見られたものの、割れ目からの湧水は認められなかった。岩級区分は、N~NE側とE~SE側の花崗岩は割れ目は20~50cm間隔でハンマーの打撃で鈍い音を発する程度の硬さであることからCM(D・Ⅲ・1)級。NE側、NW側、SE~S側の貫入岩は割れ目間隔が5~10cmでハンマーの打撃で金属音を発する程度の硬さであることからCM(B・Ⅳ・1)級。S~SW側の花崗岩は割れ目13と14の間は軟質で石英以外の鉱物は粘土化していることからD(E・Ⅴ・3)級。割れ目14から割れ目14と15の間はハンマーの打撃で鈍い音であるためCL(D・Ⅳ・1)級。割れ目14と15の間から割れ目19の間は割れ目間隔20~30cmで、ハンマーの打撃でやや鈍い音を発する程度の硬さであることからCM(C・Ⅲ・1)級。NW側の花崗岩は脆弱であることからCL(E・Ⅳ・1)級。割れ目20と21の間の貫入岩に挟まれる花崗岩は脆弱で割れ目間隔も5cm程度であることからD(E・Ⅴ・1)級と評価した。

岩相	①中粒花崗岩(暗緑色、淡緑色)②貫入岩(暗灰色、淡緑灰)	RMR値	G.L. -210.4m~-211.7m 35.8 G.L. -211.7m~-213m 35.8	
風化	α	岩石試料番号	M212.3R(花崗岩) M212.5R(花崗岩・貫入岩)	
変質	2~4	採水試料番号	-	
湧水	1箇所当たり 最大10L/min	化石	無

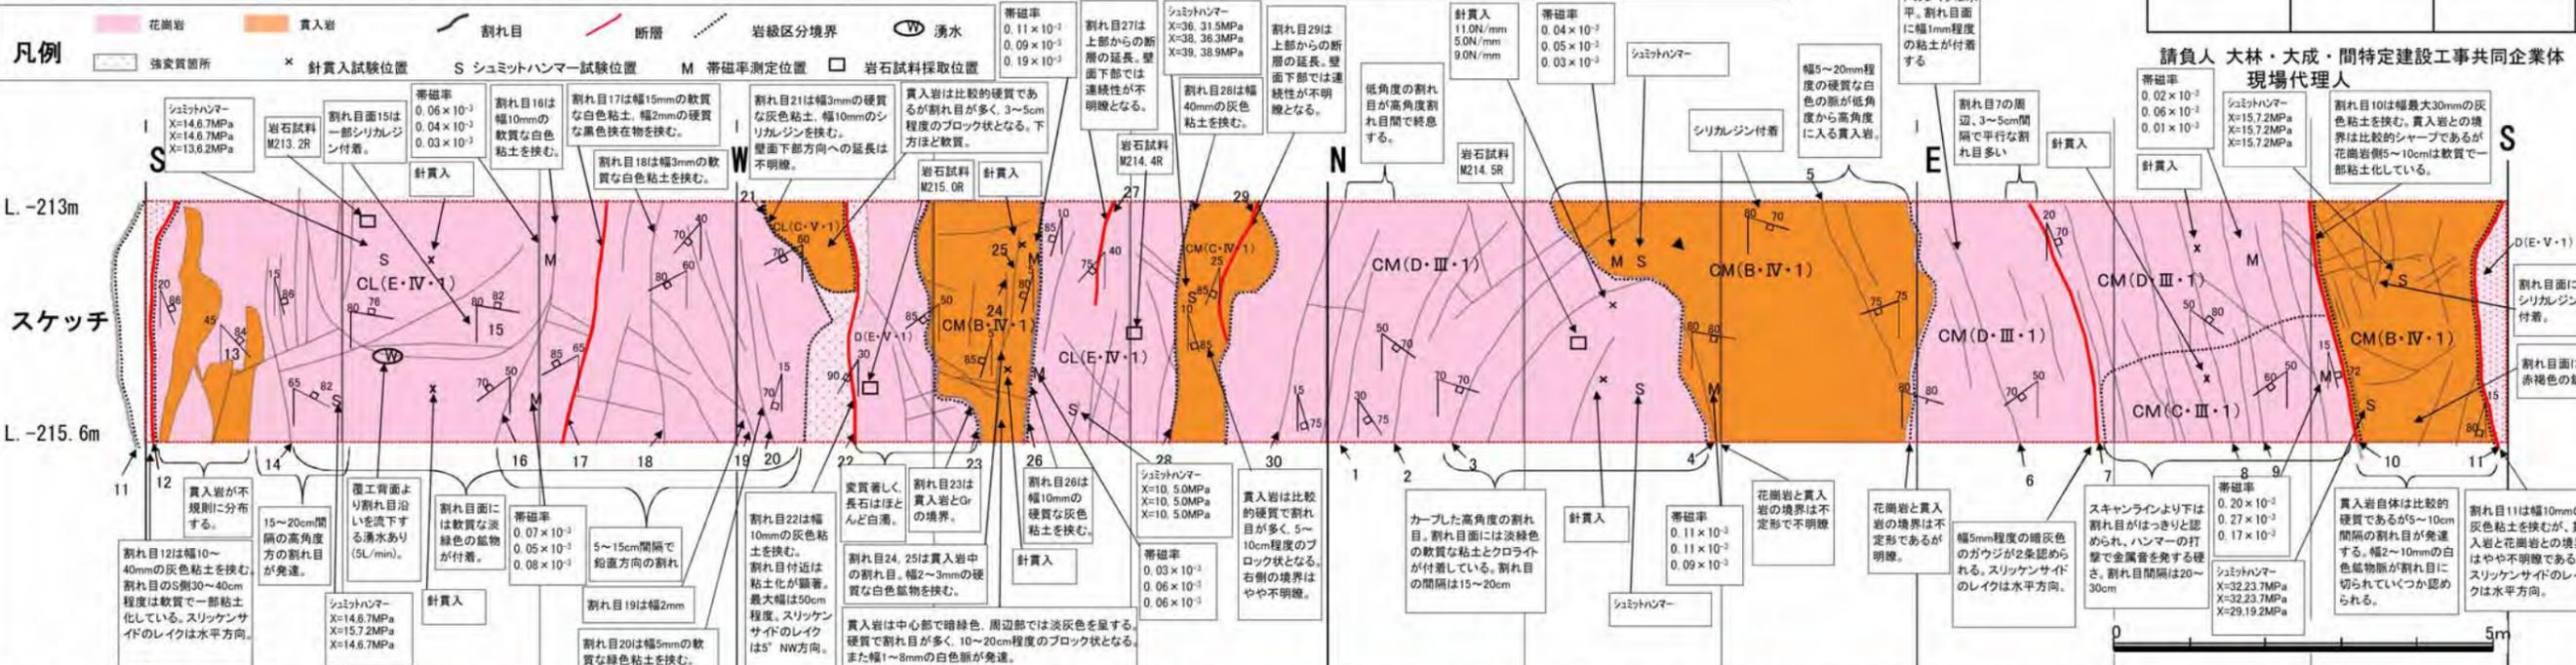
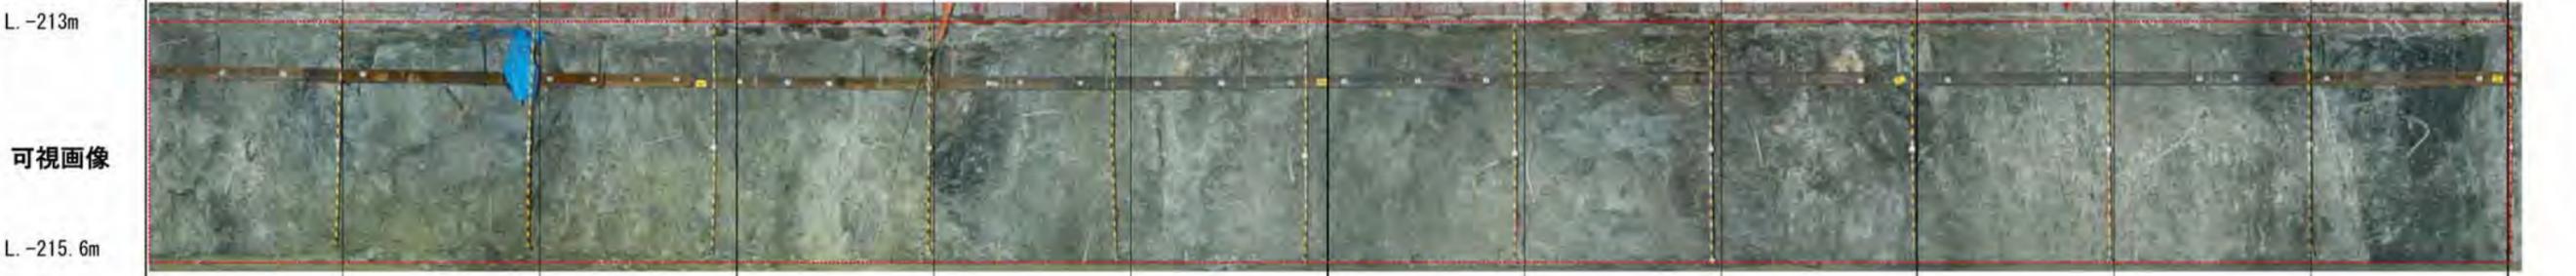
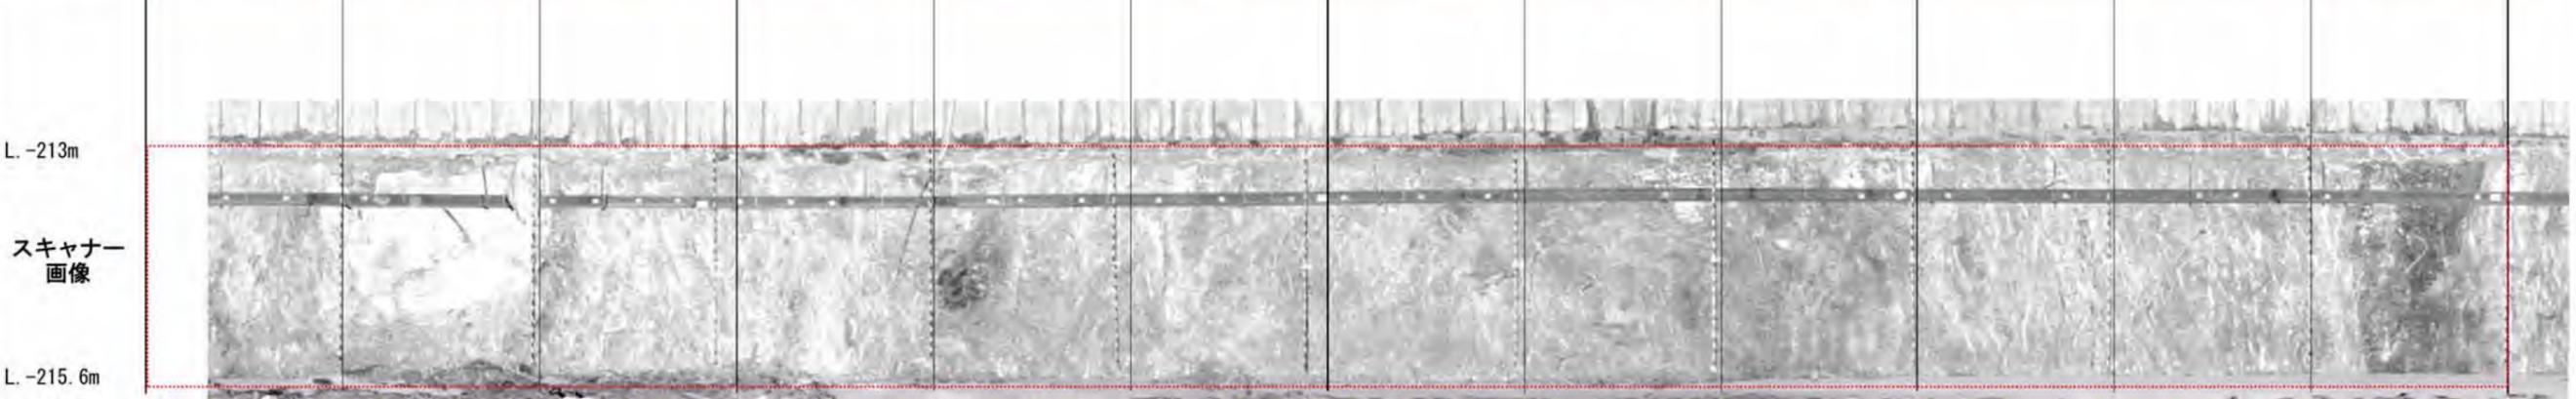
シート番号(注)	125	日時	平成20年2月12日 02:30~05:00	位置・深度	STEP172, 173 G.L. -213.0 m~G.L. -215.6 m	観察・撮影者	
----------	-----	----	---------------------------	-------	---	--------	--

岩種	花崗岩、貫入岩	電研式岩級	G.L. -213m~-214.3m G.L. -214.3m~-215.6m	CM/CL/D CM/CL/D	特記事項 岩種は花崗岩と貫入岩で、岩相は①中粒花崗岩②貫入岩である。貫入岩はNE側、割れ目10と割れ目11の間、割れ目12と割れ目14の間、割れ目21と22の間の上半、割れ目23と26の間、割れ目28と29付近に認められる。 花崗岩の石英の粒径はφ2~5mm程度である。E側に認められる花崗岩は長石は白色を帯び、また淡緑色から緑色の鉱物が認められる。貫入岩は所々φ1~2mm程度の緑色の鉱物が認められる他は粒径を肉眼では確認できない程度の細粒である。 花崗岩と貫入岩の境界部は割れ目4、23、29付近はぼやけており不鮮明であるが、割れ目6、26、28付近では明瞭で、特に割れ目6付近では境界に幅10mm程度の淡灰色を呈し細粒の部分で概ねNS走向で高角度のE傾斜が認められる。NE側、SW側に認められる花崗岩と貫入岩の境界の形状は不定形である。 主な割れ目は30条である。このうち割れ目7、割れ目10、割れ目11、割れ目12、割れ目17、割れ目22、割れ目27、割れ目29はスリッケンサイドが認められることや、上位の断面と比較の上、断層と判断した。断層に認められるスリッケンサイドのレイクは概ね水平から低角度にNW傾斜である。
岩相	①中粒花崗岩(暗緑色、淡緑色)②貫入岩(暗灰色、淡緑灰)	RMR値	G.L. -213m~-214.3m G.L. -214.3m~-215.6m	35.5 36.0	
風化	α	岩石試料番号	M213.2R(花崗岩) M214.4R(花崗岩) M214.5R(花崗岩) M215.0R(花崗岩)		
変質	2~4	採水試料番号	-		
湧水	1箇所当たり 最大5L/min	化石	無
