A工区地質記載シート

A2-請負-計測工(地質)-080117

シート番号(注)	120	日時	平成20年1月17日 12:00~15:00	位置・深度	STEP162, 163 G.L. -200.2 m~G.L. -202.6 m	観察・撮影者	
----------	-----	----	---------------------------	-------	---	--------	--

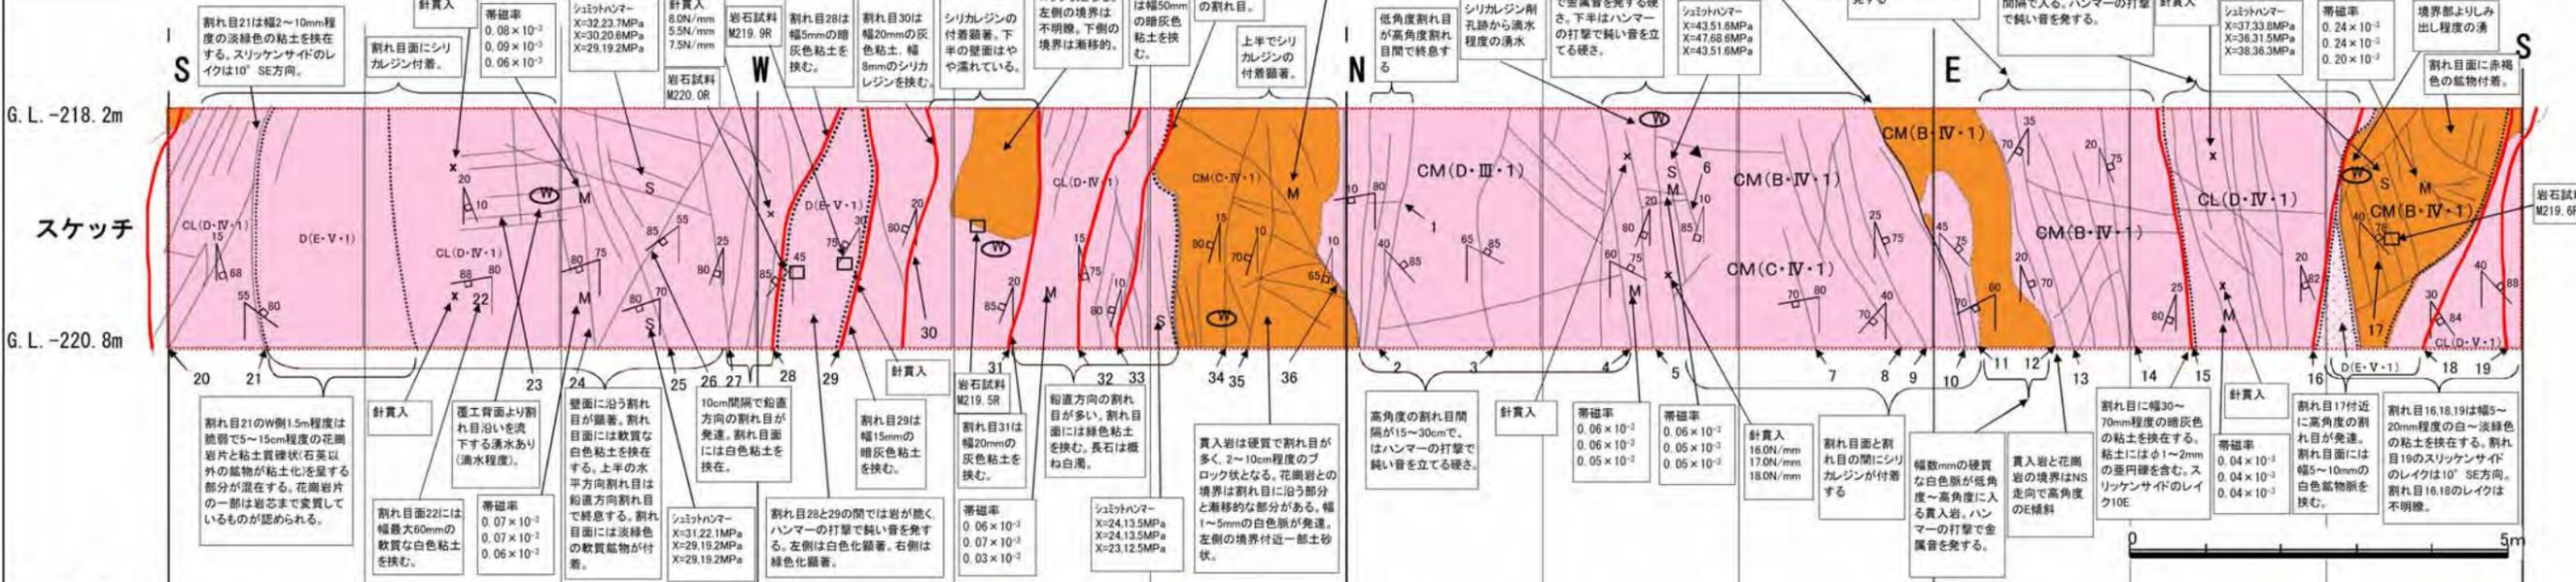
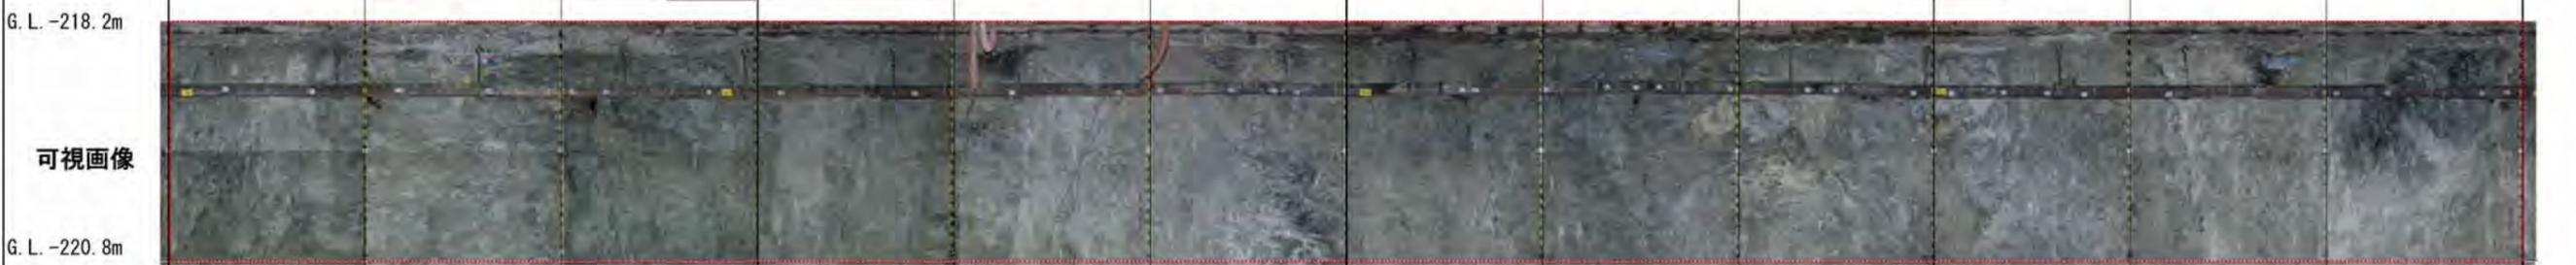
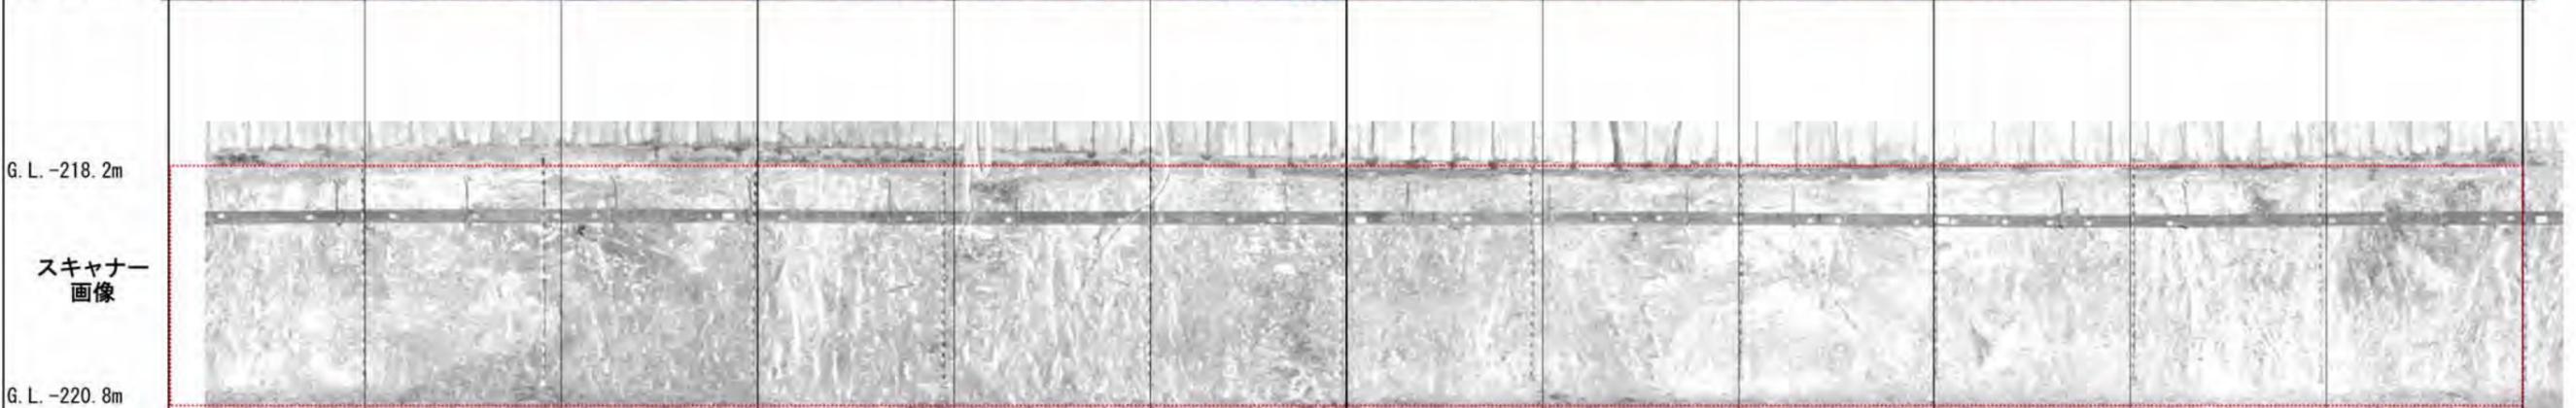
シート番号(注)	127	日時	平成20年2月20日 01:00~03:30	位置・深度	STEP176, 177 G.L. -218.2 m~G.L. -220.8 m	観察・撮影者	
----------	-----	----	---------------------------	-------	---	--------	--

岩種	花崗岩、貫入岩	電研式岩級	G.L. -218.2m~-219.5m CM/CL/D	特記事項 岩種は花崗岩と貫入岩で、岩相は①中粒花崗岩②貫入岩である。貫入岩は割れ目10と割れ目12の間付近、割れ目16と割れ目18の間付近、割れ目30と割れ目31の間付近の上半、割れ目33と割れ目36の間付近に認められる。花崗岩の石英の粒径はφ2~5mm程度である。E側に認められる花崗岩は長石は白色を帯び、また淡緑色から緑色の鉱物が認められる。貫入岩は所々φ1~2mm程度の緑色の鉱物が認められる他は粒径を肉眼では確認できない程度の細粒である。花崗岩と貫入岩の境界は割れ目10、16、18、31、33の一部で割れ目と接するが、割れ目12付近と割れ目33付近では花崗岩と貫入岩の境界は淡灰色で細粒であるが他は花崗岩と貫入岩の境界は漸移的で形状は不定形である。主な割れ目は36条である。このうち割れ目15、16、18、19、28、29、30、31、32、33はスリッケンサイドのレイクは概ね水平から低角度にW傾斜またはSE傾斜である。割れ目15は割れ目面に幅30~70mmの暗灰色の粘土を挟み、粘土の中にはφ1~2mmの石英の垂直層が認められた。湧水は、E側ではシリカレジン注入跡から湧水程度の湧水が認められた。割れ目16、34、NW側の花崗岩ではにじみ出し程度の湧水が認められた。SW側では覆工背面から割れ目沿いに流下する湧水程度の湧水が認められた。
岩相	①中粒花崗岩(暗緑色、淡緑色)②貫入岩(暗灰色、淡緑灰)	RMR値	G.L. -218.2m~-219.5m 37.5 G.L. -219.5m~-220.8m 38.0	
風化	α	岩石試料番号	M219.5R(花崗岩・貫入岩) M219.6R(貫入岩) M219.9R(花崗岩) M220.0R(花崗岩)	
変質	3~4	採水試料番号	-	
湧水	1箇所当たり 1L/min以下	化石	無

針貫入	シュミットハンマー	帯磁率	境界部よりしみ出し程度の湧
X=37.33MPa	X=37.33MPa	0.24 × 10 ⁻³	割れ目面に赤褐色の鉱物付着。
X=36.31MPa	X=36.31MPa	0.24 × 10 ⁻³	
X=38.36MPa	X=38.36MPa	0.20 × 10 ⁻³

花崗岩は長石は白色で、黒雲母はほとんど認められない。φ1~5mmの淡緑色の鉱物が多数認められる。表面にスポット状に黄鉄鉱が付着する。高角度の割れ目が5~15cm間隔で入る。ハンマーの打撃で金属音を発する。

貫入岩は硬質で割れ目が多く、5cm程度のブロック状となる。左側の境界は不明瞭。下側の境界は漸移的。

割れ目33は幅50mmの暗灰色の粘土を挟む。

上半でシリカレジンの付着顕著。

低角度割れ目が高角度割れ目間で終息する。

シリカレジン割れ目から湧水の湧水。

上半は高角度の割れ目間隔が5~20cmで、ハンマーの打撃で金属音を発する。下半はハンマーの打撃で鈍い音を立てる硬さ。

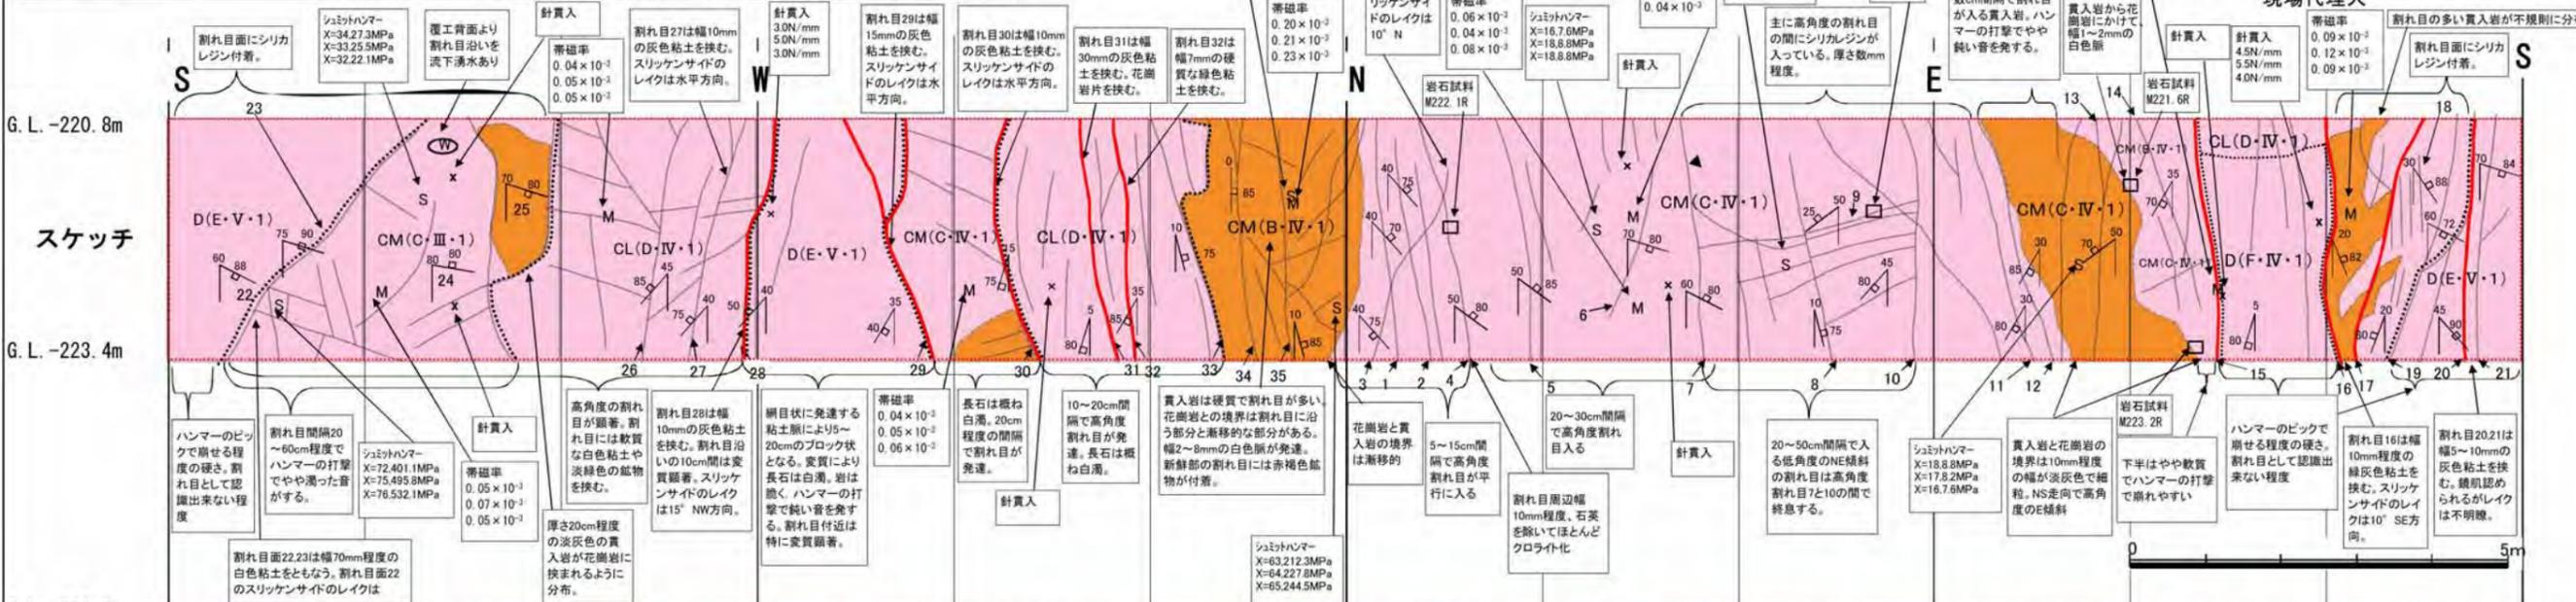
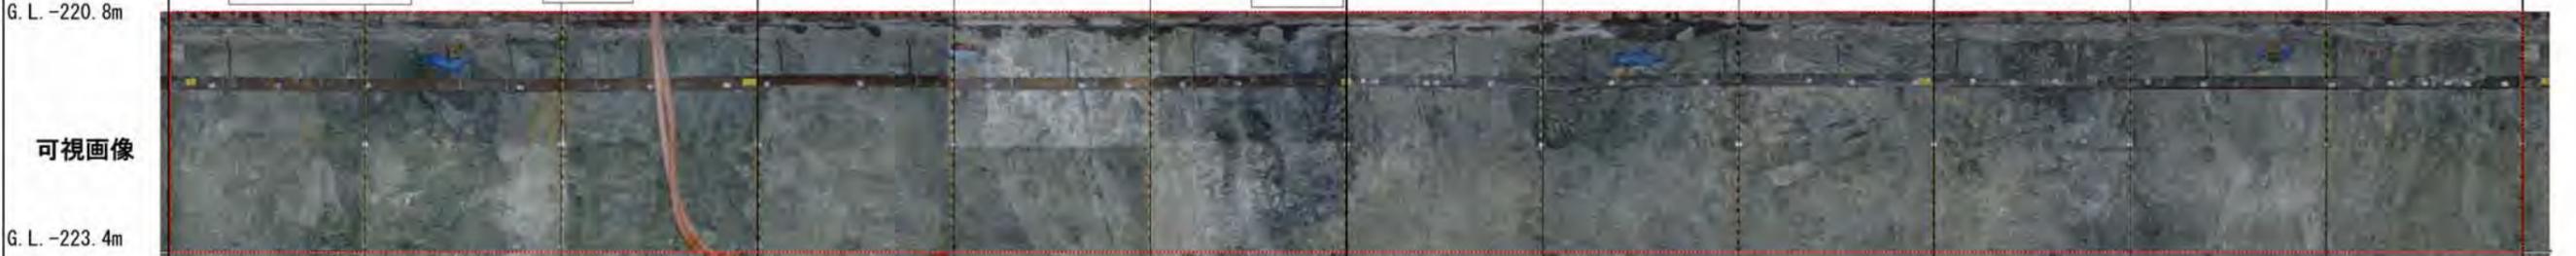
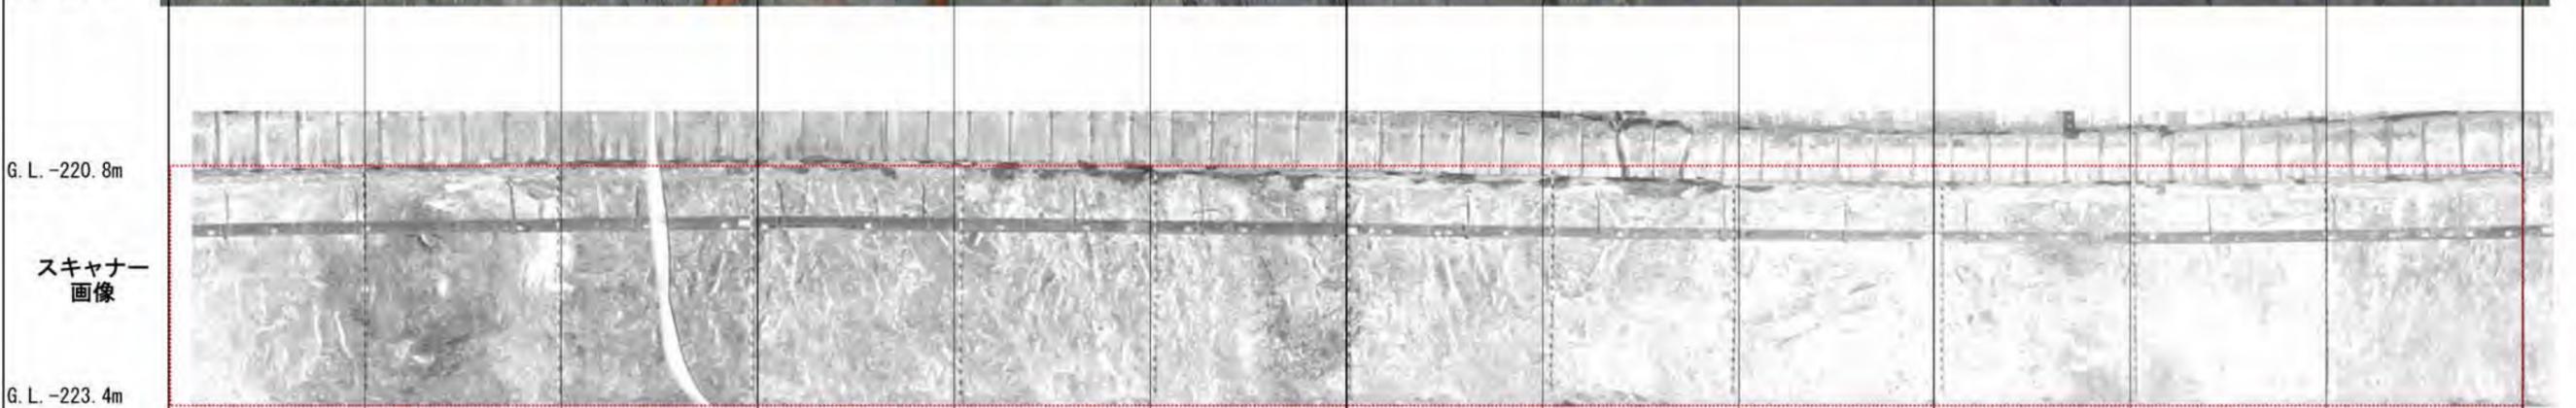
シート番号(注)	128	日時	平成20年2月22日 11:30~14:00	位置・深度	STEP178, 179 G.L. -220.8 m~G.L. -223.4 m	観察・撮影者	
----------	-----	----	---------------------------	-------	---	--------	--

岩種	花崗岩、貫入岩	電研式岩級	G.L. -220.8m~-222.1m CM/CL/D	特記事項 岩種は花崗岩と貫入岩で、岩相は①中粒花崗岩②貫入岩である。貫入岩は割れ目33のN側から割れ目1付近、割れ目12と割れ目14の間付近、割れ目16と割れ目17の間付近、割れ目30のW側下半、割れ目25付近上半に認められる。花崗岩の石英の粒径はφ2~5mm程度である。花崗岩は長石は白色を帯び淡緑色から緑色の鉱物が認められる。貫入岩は所々φ1~2mm程度の緑色の鉱物が認められる。他は粒径を肉眼では確認できない程度の細粒である。花崗岩と貫入岩の境界は割れ目12、16、17、25、30、33の一部で割れ目と接し、割れ目12付近と割れ目14付近、割れ目33付近では花崗岩と貫入岩の境界は幅10mm程度が淡灰色で細粒で明瞭であるが、他は花崗岩と貫入岩の境界は漸移的である。 主な割れ目は35条である。このうち割れ目15、16、17、20、28、29、30、31、32はスリッケンサイドが認められることや、上位の断面と比較の上、断層と判断した。断層に認められるスリッケンサイドのレイクは概ね水平から低角度である。割れ目は高角度のものが主体であるが、割れ目7と割れ目10の間にはNE傾斜、割れ目25付近から割れ目28の間にはW傾斜の低角度の割れ目が認められた。 湧水はSW側で覆工背面から割れ目沿いに流下する滴水程度の湧水が認められた。
岩相	①中粒花崗岩(暗緑色、淡緑色)②貫入岩(暗灰色、淡灰色)	RMR値	G.L. -220.8m~-222.1m 44.3 G.L. -222.1m~-223.4m 44.3	
風化	α	岩石試料番号	M222.1R(花崗岩)、M221.8R(花崗岩)、M223.2R(花崗岩・貫入岩)、M221.6R(花崗岩・貫入岩)	
変質	3~4	採水試料番号	-	
湧水	1箇所当たり 滴水程度	化石	無

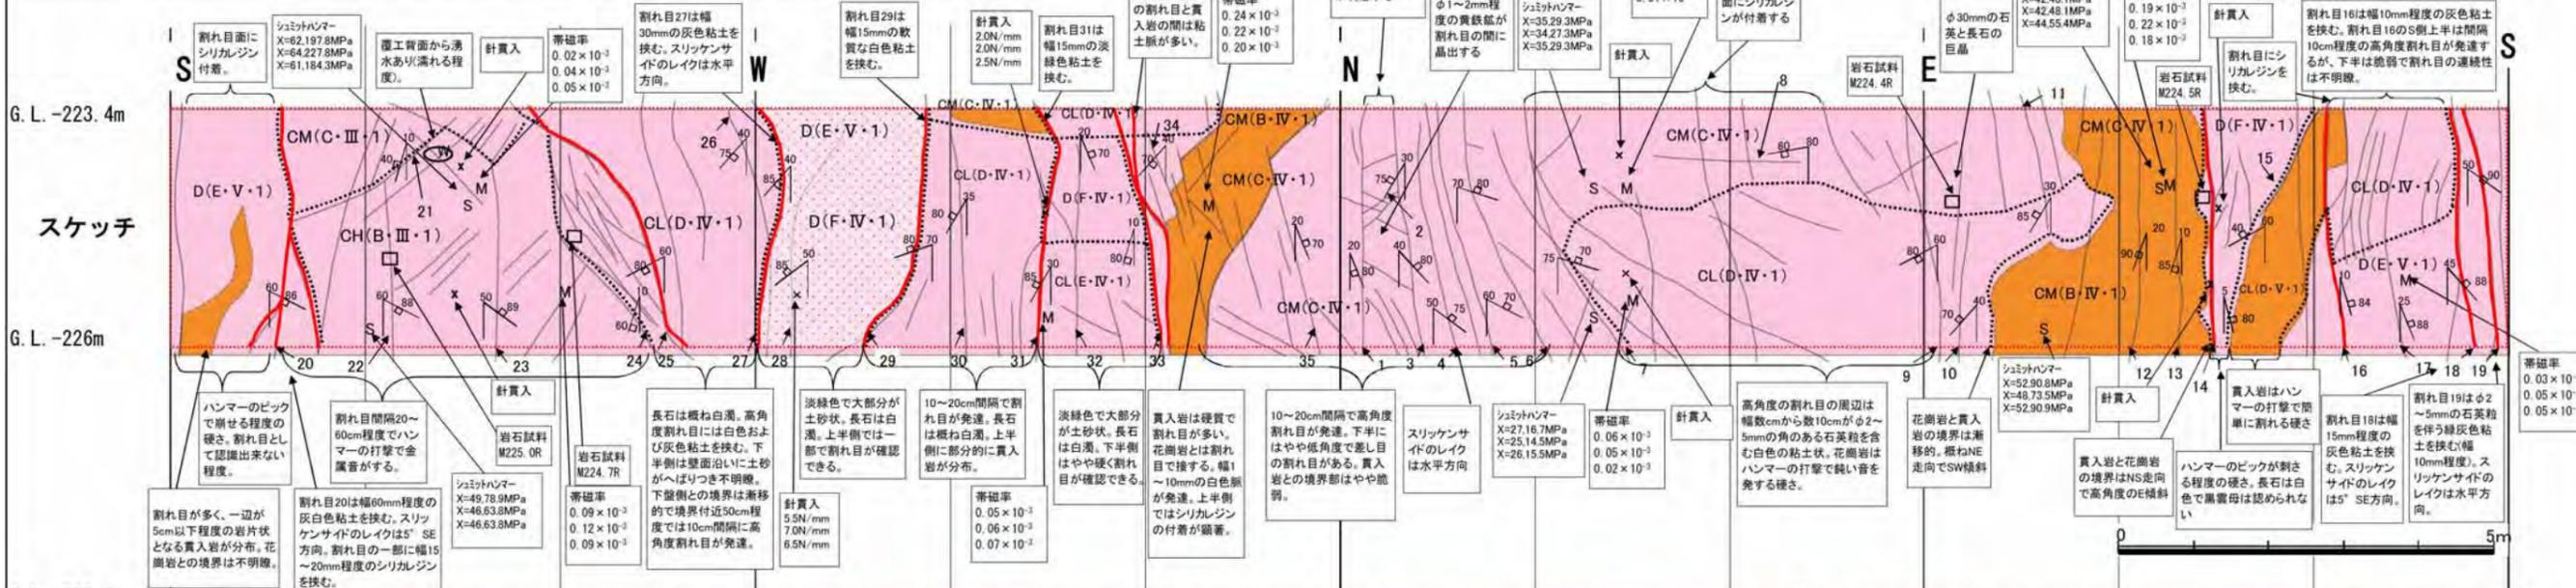
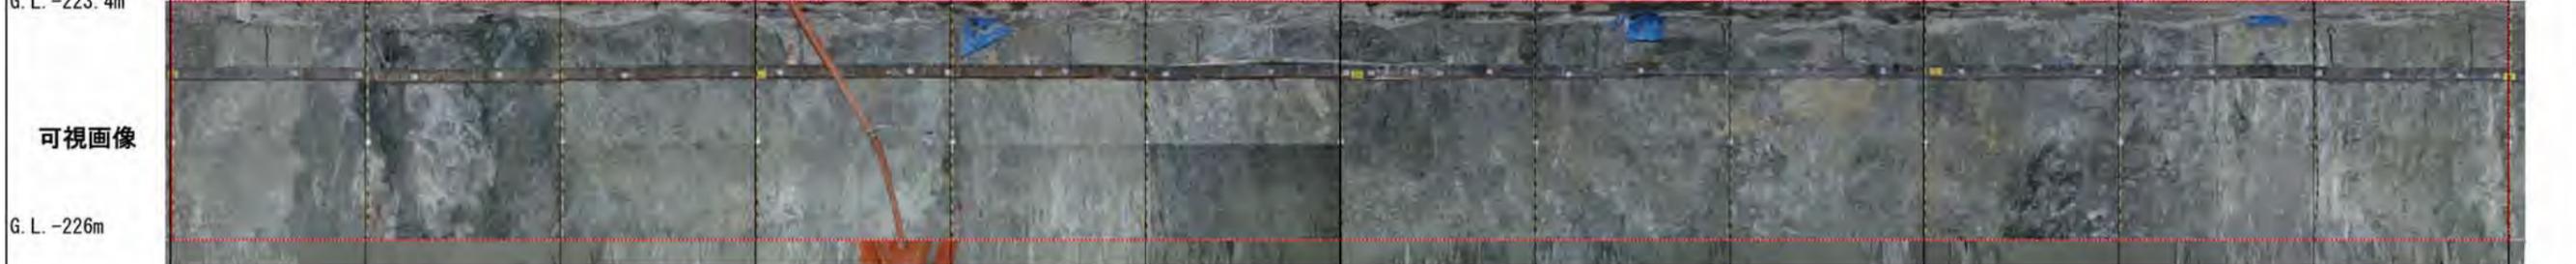
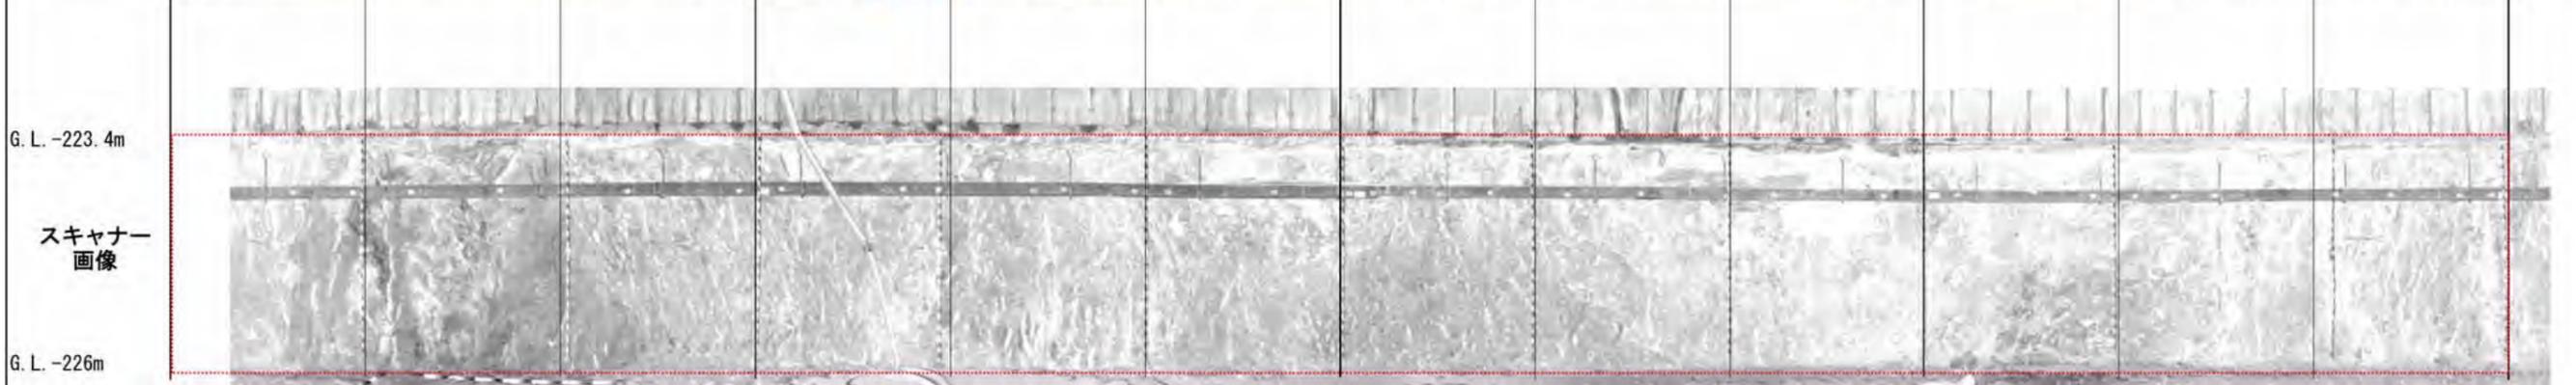
シート番号(注)	129	日時	平成20年2月25日 17:00~19:30	位置・深度	STEP180, 181 G.L. -223.4 m~G.L. -226.0 m	観察・撮影者	
----------	-----	----	---------------------------	-------	---	--------	--

岩種	花崗岩、貫入岩	電研式岩級	G.L. -223.4m~-224.7m CH/CM/CL/D
岩相	①中粒花崗岩(暗緑色、淡緑色) ②貫入岩(暗灰色、淡灰色)	RMR値	G.L. -223.4m~-224.7m 41.3 G.L. -224.7m~-226m 39.5
風化	α	岩石試料番号	M224.4R(花崗岩)、M224.5R(花崗岩)、M224.7R(花崗岩)、M225.0R(花崗岩)
変質	3~4	採水試料番号	-
湧水	濡れる程度	化石	無

岩種は花崗岩と貫入岩で、岩相は①中粒花崗岩②貫入岩である。貫入岩は割れ目19から20の間の下半側の一部、割れ目30から31の間の上半側の一部、割れ目33と割れ目1の間付近、割れ目10と割れ目11の間から割れ目16と割れ目17の間付近に認められる。花崗岩の石英の粒径はφ2~5mm程度である。花崗岩は長石は白色を帯び淡緑色から緑色の鉱物が認められる。E側ではφ30mm程度の巨晶が認められた。貫入岩は所々φ1~2mm程度の緑色の鉱物が認められる他は粒径を肉眼では確認できない程度の細粒である。花崗岩と貫入岩の境界は割れ目15、16、31、34、35の一部で割れ目と接する。割れ目14付近では花崗岩と貫入岩の境界は幅10mm程度が淡灰色で細粒で明瞭であるが、他は花崗岩と貫入岩の境界は漸移的である。

主な割れ目は35条である。このうち割れ目14、16、18、19、27、29、31、33はスリッケンサイドが認められることや、上位の断面と比較の上、断層と判断した。断層に認められるスリッケンサイドのレイクは概ね水平から低角度である。割れ目は高角度のものが主体で、前回の観察で見られたE側の低角度の割れ目は、花崗岩の変質が強く一部粘土状だったため確認できなかった。

湧水はSW側で覆工背面から濡れる程度の湧水が認められた。

岩級区分は、SW側の割れ目20と24の間の花崗岩は割れ目間隔が20~60cm程度でハンマーの打撃で火花が飛ぶ程度の硬さであることからCH(A・Ⅲ・1)級。N側の貫入岩とNからEまでの花崗岩の上半は割れ目間隔がそれぞれ5~10cm、10~20cmでハンマーの打撃でにぶい金属音を発する程度の硬さであることからCM(C・Ⅳ・1)級。割れ目27と29の間、割れ目31から33の間の上半側の花崗岩は割れ目間隔が5~20cm程度で、ハンマーの打撃で削せる程度の硬さであることからD(F・Ⅳ・1)級。割れ目16から18の間の上半側の花崗岩と貫入岩、割れ目24と27の間の花崗岩、割れ目29と31の間の花崗岩と貫入岩、E側の花崗岩の下半は、全体にハンマーの打撃で鈍い音を発する程度の硬さで割れ目間隔は10~20cmであることからCL(D・Ⅳ・1)級。割れ目31から33の間の下半側の花崗岩は、割れ目間隔が10~20cm程度でハンマーの打撃で鈍い音を発する程度の硬さであることからCL(E・Ⅳ・1)級。割れ目16から18の間の下半側の花崗岩、割れ目18と20の間の花崗岩と貫入岩はハンマーの打撃で削せる程度の硬さであることからD(E・Ⅴ・1)級と評価した。

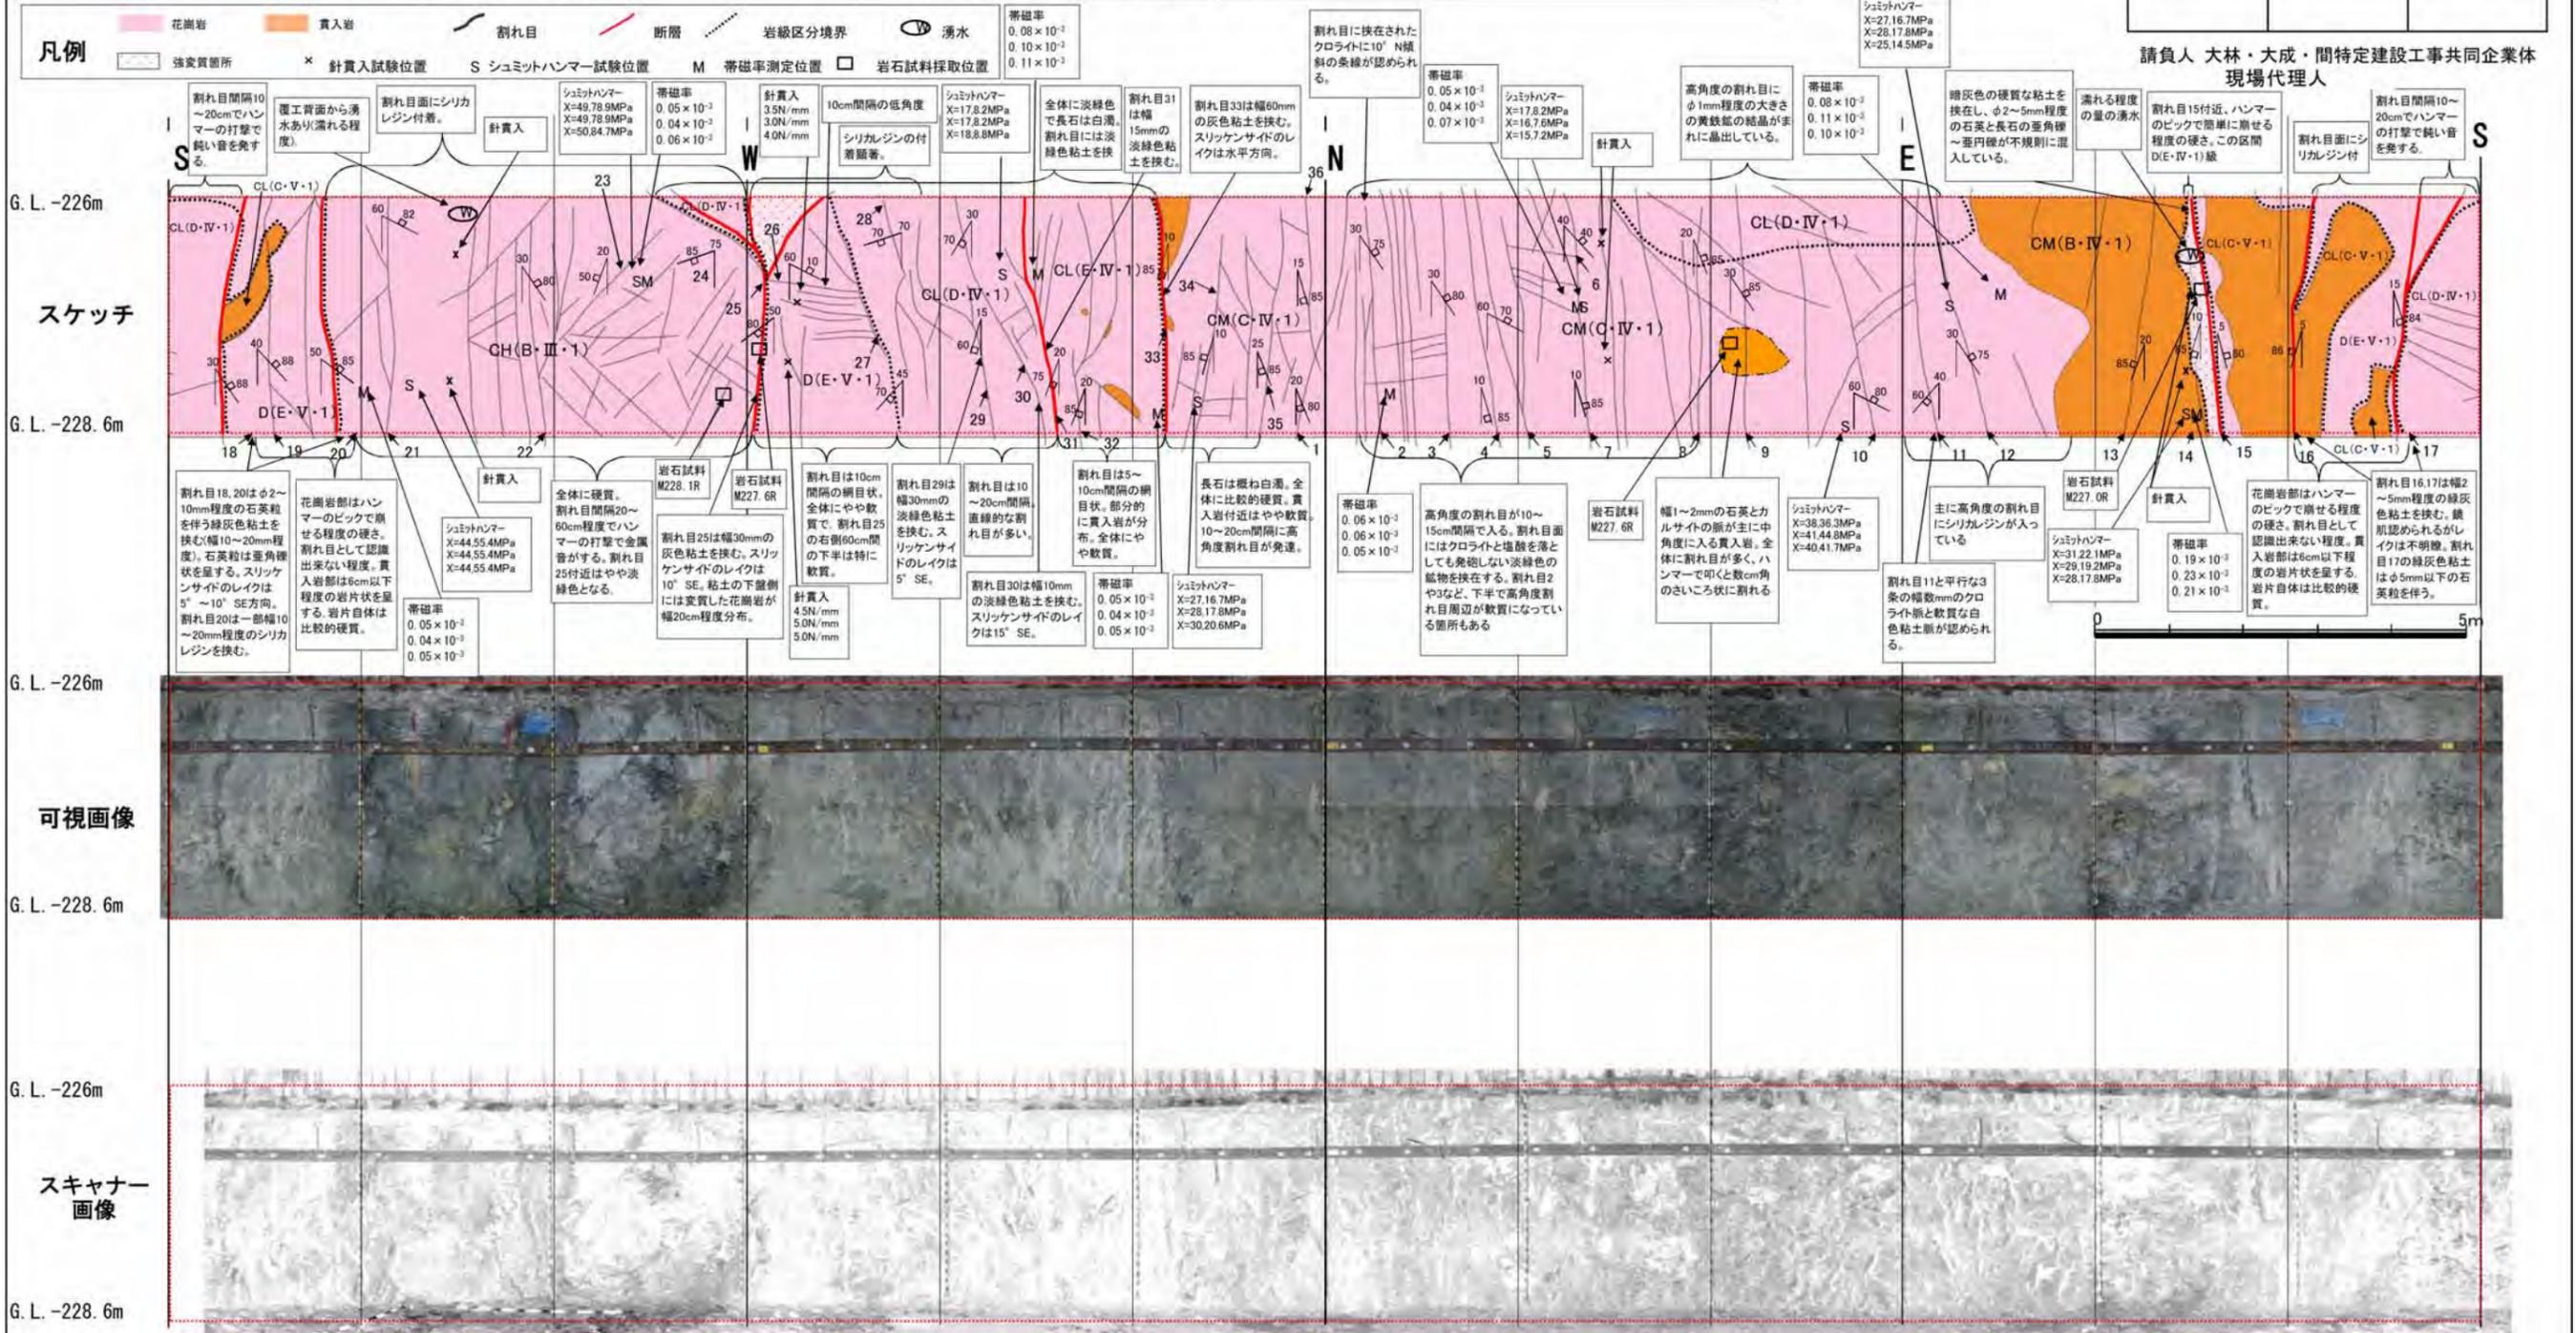
シート番号(注)	130	日時	平成20年2月28日 04:00~06:30	位置・深度	STEP182, 183 G.L. -226.0 m~G.L. -228.6 m	観察・撮影者	
----------	-----	----	---------------------------	-------	---	--------	--

岩種	花崗岩、貫入岩	電研式岩級	G.L. -226m~-227.3m CH/CM/CL/D G.L. -227.3m~-228.6m CH/CM/CL/D	特記事項 岩種は花崗岩と貫入岩で、岩相は①中粒花崗岩②貫入岩である。貫入岩は割れ目9付近、割れ目12付近から割れ目15付近の間、割れ目15付近から割れ目17付近の間、割れ目18と割れ目20の間、割れ目32と33の間、割れ目33沿いの一部に認められる。花崗岩の石英の粒径はφ2~5mm程度である。花崗岩は長石は白色を帯び淡緑色から緑色の鉱物が認められ、E側では割れ目の間に黄鉄鉱が認められた。貫入岩は所々φ1~2mm程度の緑色の鉱物が認められる他は粒径を肉眼では確認できない程度の細粒である。花崗岩と貫入岩の境界は割れ目16、17、18、20、32、33の一部で割れ目と接し、他は花崗岩と貫入岩の境界は漸移的である。 主な割れ目は36条である。このうち割れ目15、16、17、18、20、25、31、33はスリッケンサイドが認められることや、上位の断面と比較の上、断層と判断した。断層に認められるスリッケンサイドのレイクは概ね水平から低角度である。割れ目は高角度のものが主体で、NからE側にかけて高角度割れ目にクロライトを挟んでいる。 湧水は割れ目15付近で濡れる程度の湧水が、SW側で覆工背面から濡れる程度の湧水が認められた。
岩相	①中粒花崗岩(暗緑色、淡緑色)②貫入岩(暗灰色、淡灰色)	RMR値	G.L. -226m~-227.3m 40.5 G.L. -227.3m~-228.6m 41.8	
風化	α	岩石試料番号	M227.0R(花崗岩)、M227.6R(花崗岩)、M227.6R(貫入岩)、M228.1R(花崗岩)	
変質	3~4	採水試料番号	-	
湧水	濡れる程度	化石	無

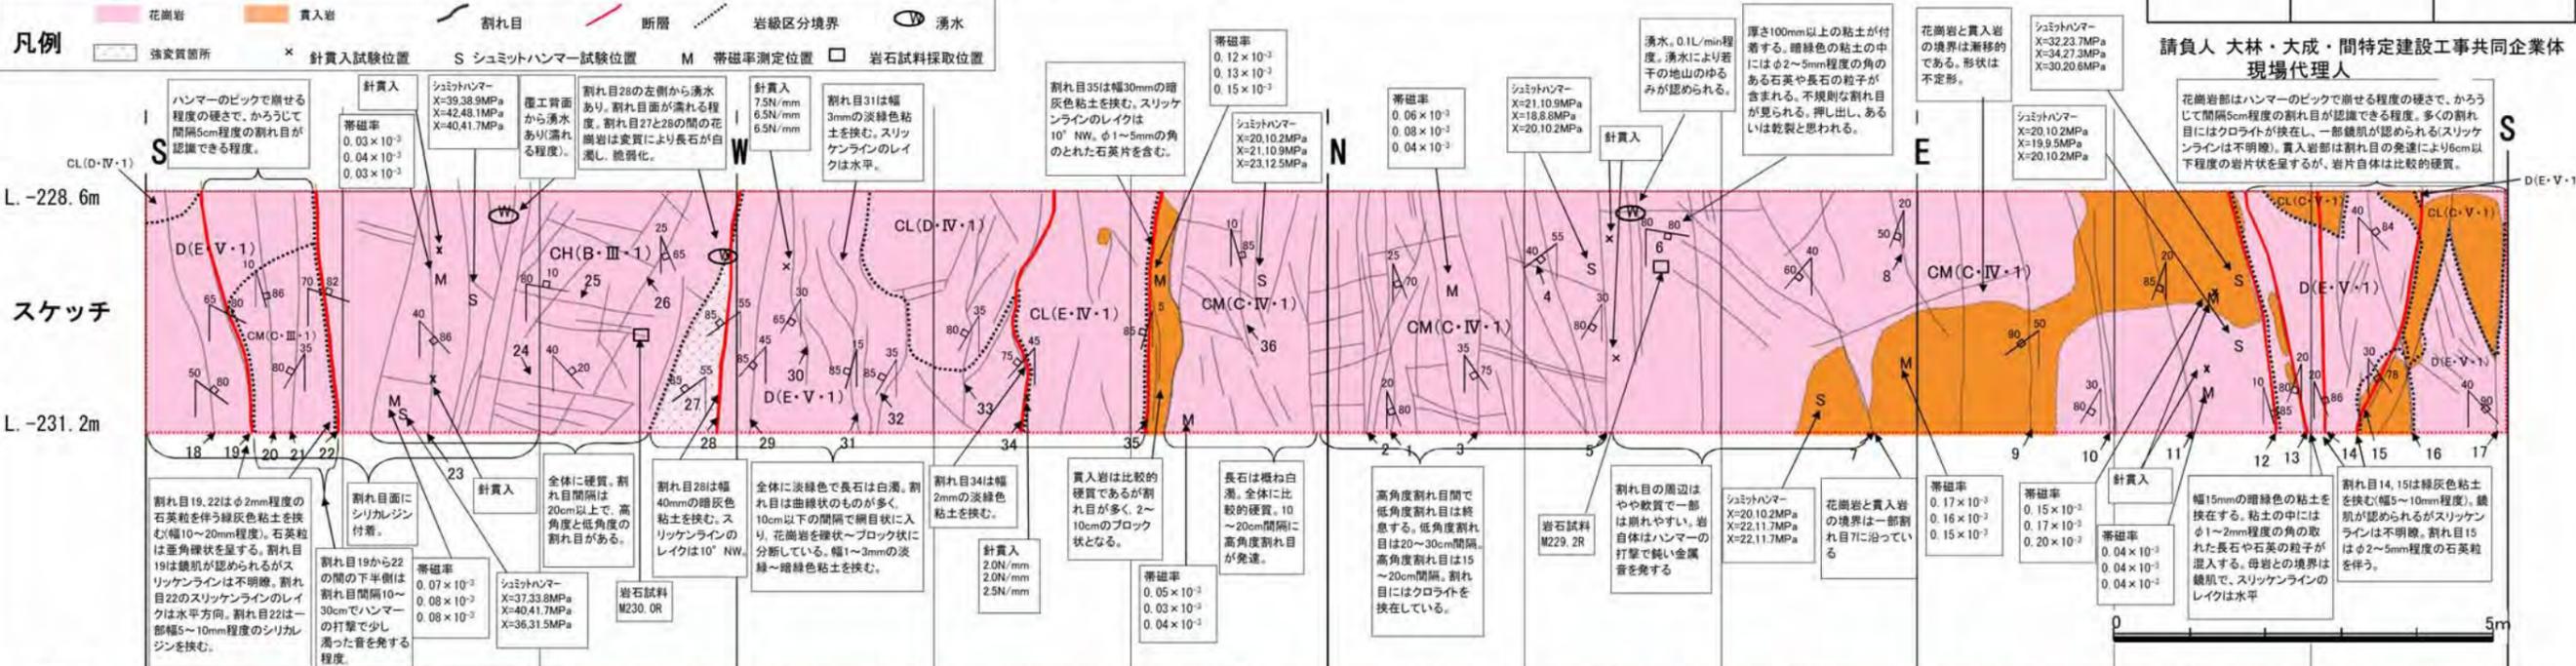
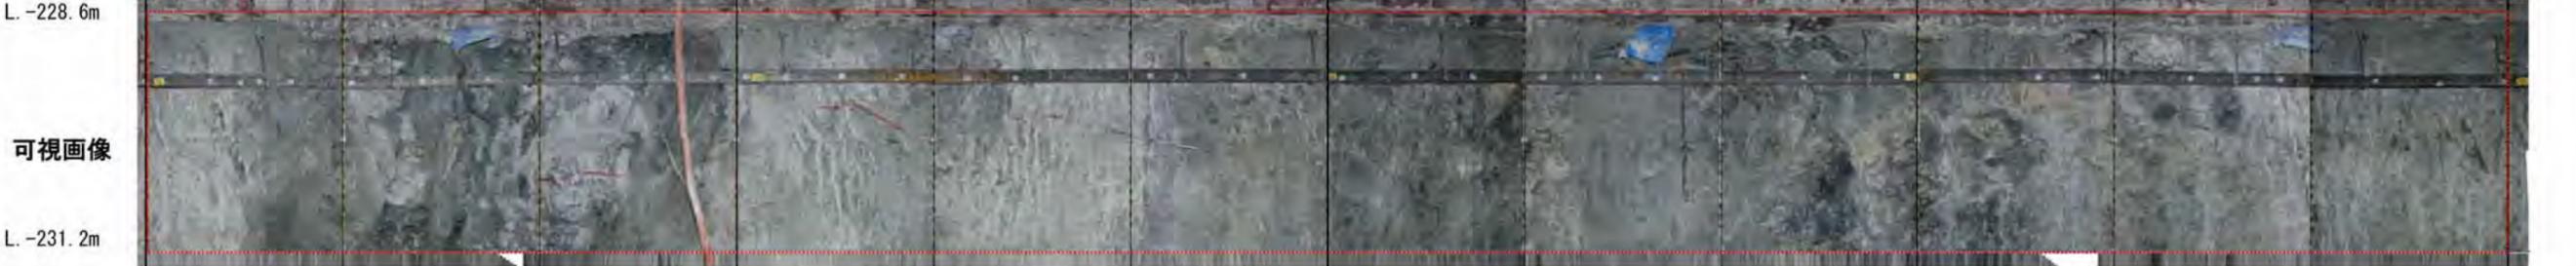
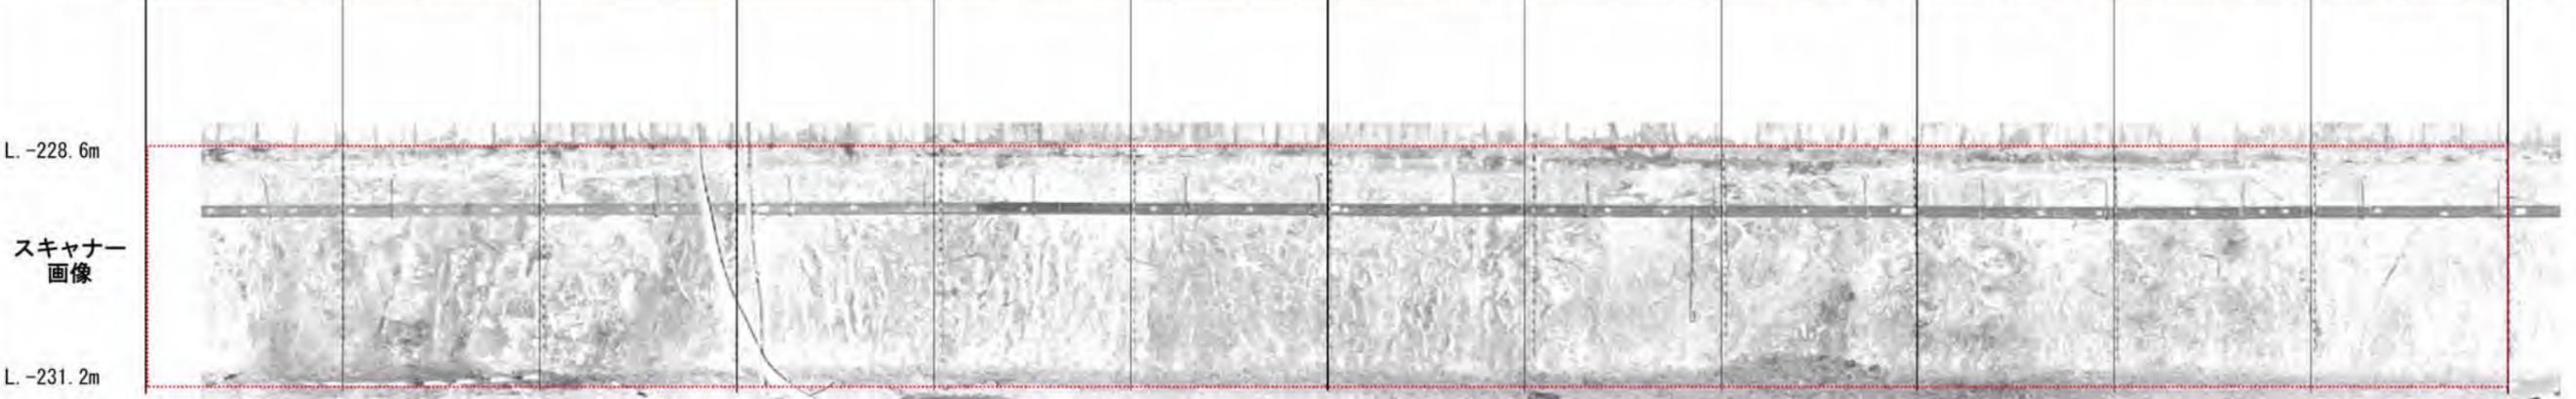
シート番号(注)	131	日時	平成20年3月3日 22:30~01:00	位置・深度	STEP184, 185 G.L. -228.6 m~G.L. -231.2 m	観察・撮影者	
----------	-----	----	--------------------------	-------	---	--------	--

岩種	花崗岩、貫入岩	電研式岩級	G.L. -228.6m~-229.9m CH/CM/CL/D G.L. -229.9m~-231.2m CH/CM/CL/D	特記事項 岩種は花崗岩と貫入岩で、岩相は①中粒花崗岩②貫入岩である。貫入岩は割れ目35付近と割れ目6と7の間付近から割れ目17の間に断続的に認められる。花崗岩の石英の粒径はφ2~5mm程度である。花崗岩は全体に強い変質を受けており、最も硬質であったSW側においても長石は白色を帯び淡緑色から緑色の鉱物が認められた。貫入岩は所々φ1~2mm程度の緑色の鉱物が認められる他は粒径を肉眼では確認できない程度の細粒である。花崗岩と貫入岩の境界は割れ目7、12、13、15、16、17、35の一部で割れ目と接し、他は花崗岩と貫入岩の境界は不定形で漸移的である。 主な割れ目は36条である。このうち割れ目12、13、14、15、19、22、28、34、35はスリッケンラインのレイクは概ね水平から低角度である。割れ目12はNからE側にかけてS側で高角度割れ目にクロライトを挟んでいる。 湧水は割れ目5付近の低角度割れ目から0.1L/min程度、割れ目24の上部付近と割れ目27付近で湧れる程度の湧水が認められた。
岩相	①中粒花崗岩(暗緑色、淡緑色)②貫入岩(暗灰色、淡灰色)	RMR値	G.L. -228.6m~-229.9m 42.0 G.L. -229.9m~-231.2m 43.3	
風化	α	岩石試料番号	M229.2R(花崗岩)、M230.0R(花崗岩)	
変質	3~4	採水試料番号	-	
湧水	最大0.1L/min	化石	無

岩級区分は、割れ目35からNE側の花崗岩と貫入岩は割れ目間隔が10~20cmでハンマーの打撃で鈍い金属音を発する程度の硬さであることからCM(C・IV・1)級。割れ目22から27の間の花崗岩は、割れ目間隔が20cm以上でハンマーの打撃で金属音を発する程度の硬さであることからCH(B・III・1)級。割れ目12から19の間、割れ目19から22の間の上半側、割れ目27から32の間、割れ目32から34の間の下半側、の花崗岩はハンマーのピックで削れる程度の硬さで、割れ目間隔が5cm程度であることからD(E・V・1)級。割れ目15から19の間の最上部、割れ目32から34の間の上半側の花崗岩は割れ目間隔が10cm程度でハンマーの打撃で鈍い金属音を発する程度の硬さであることからCL(D・IV・1)級。割れ目34から35の間の花崗岩は割れ目間隔が5~10cmでハンマーのピックで削れる程度の硬さであることからCL(E・V・1)級。割れ目19から22の間の下半側は割れ目間隔10~30cmでハンマーの打撃で少し濁った音を発する程度の硬さであることからCM(C・III・1)級。割れ目13付近から割れ目17の間の一部に分布する貫入岩は岩片自体は比較的硬質であるが、割れ目間隔が6cm以下程度であることからCL(C・V・1)級と評価した。

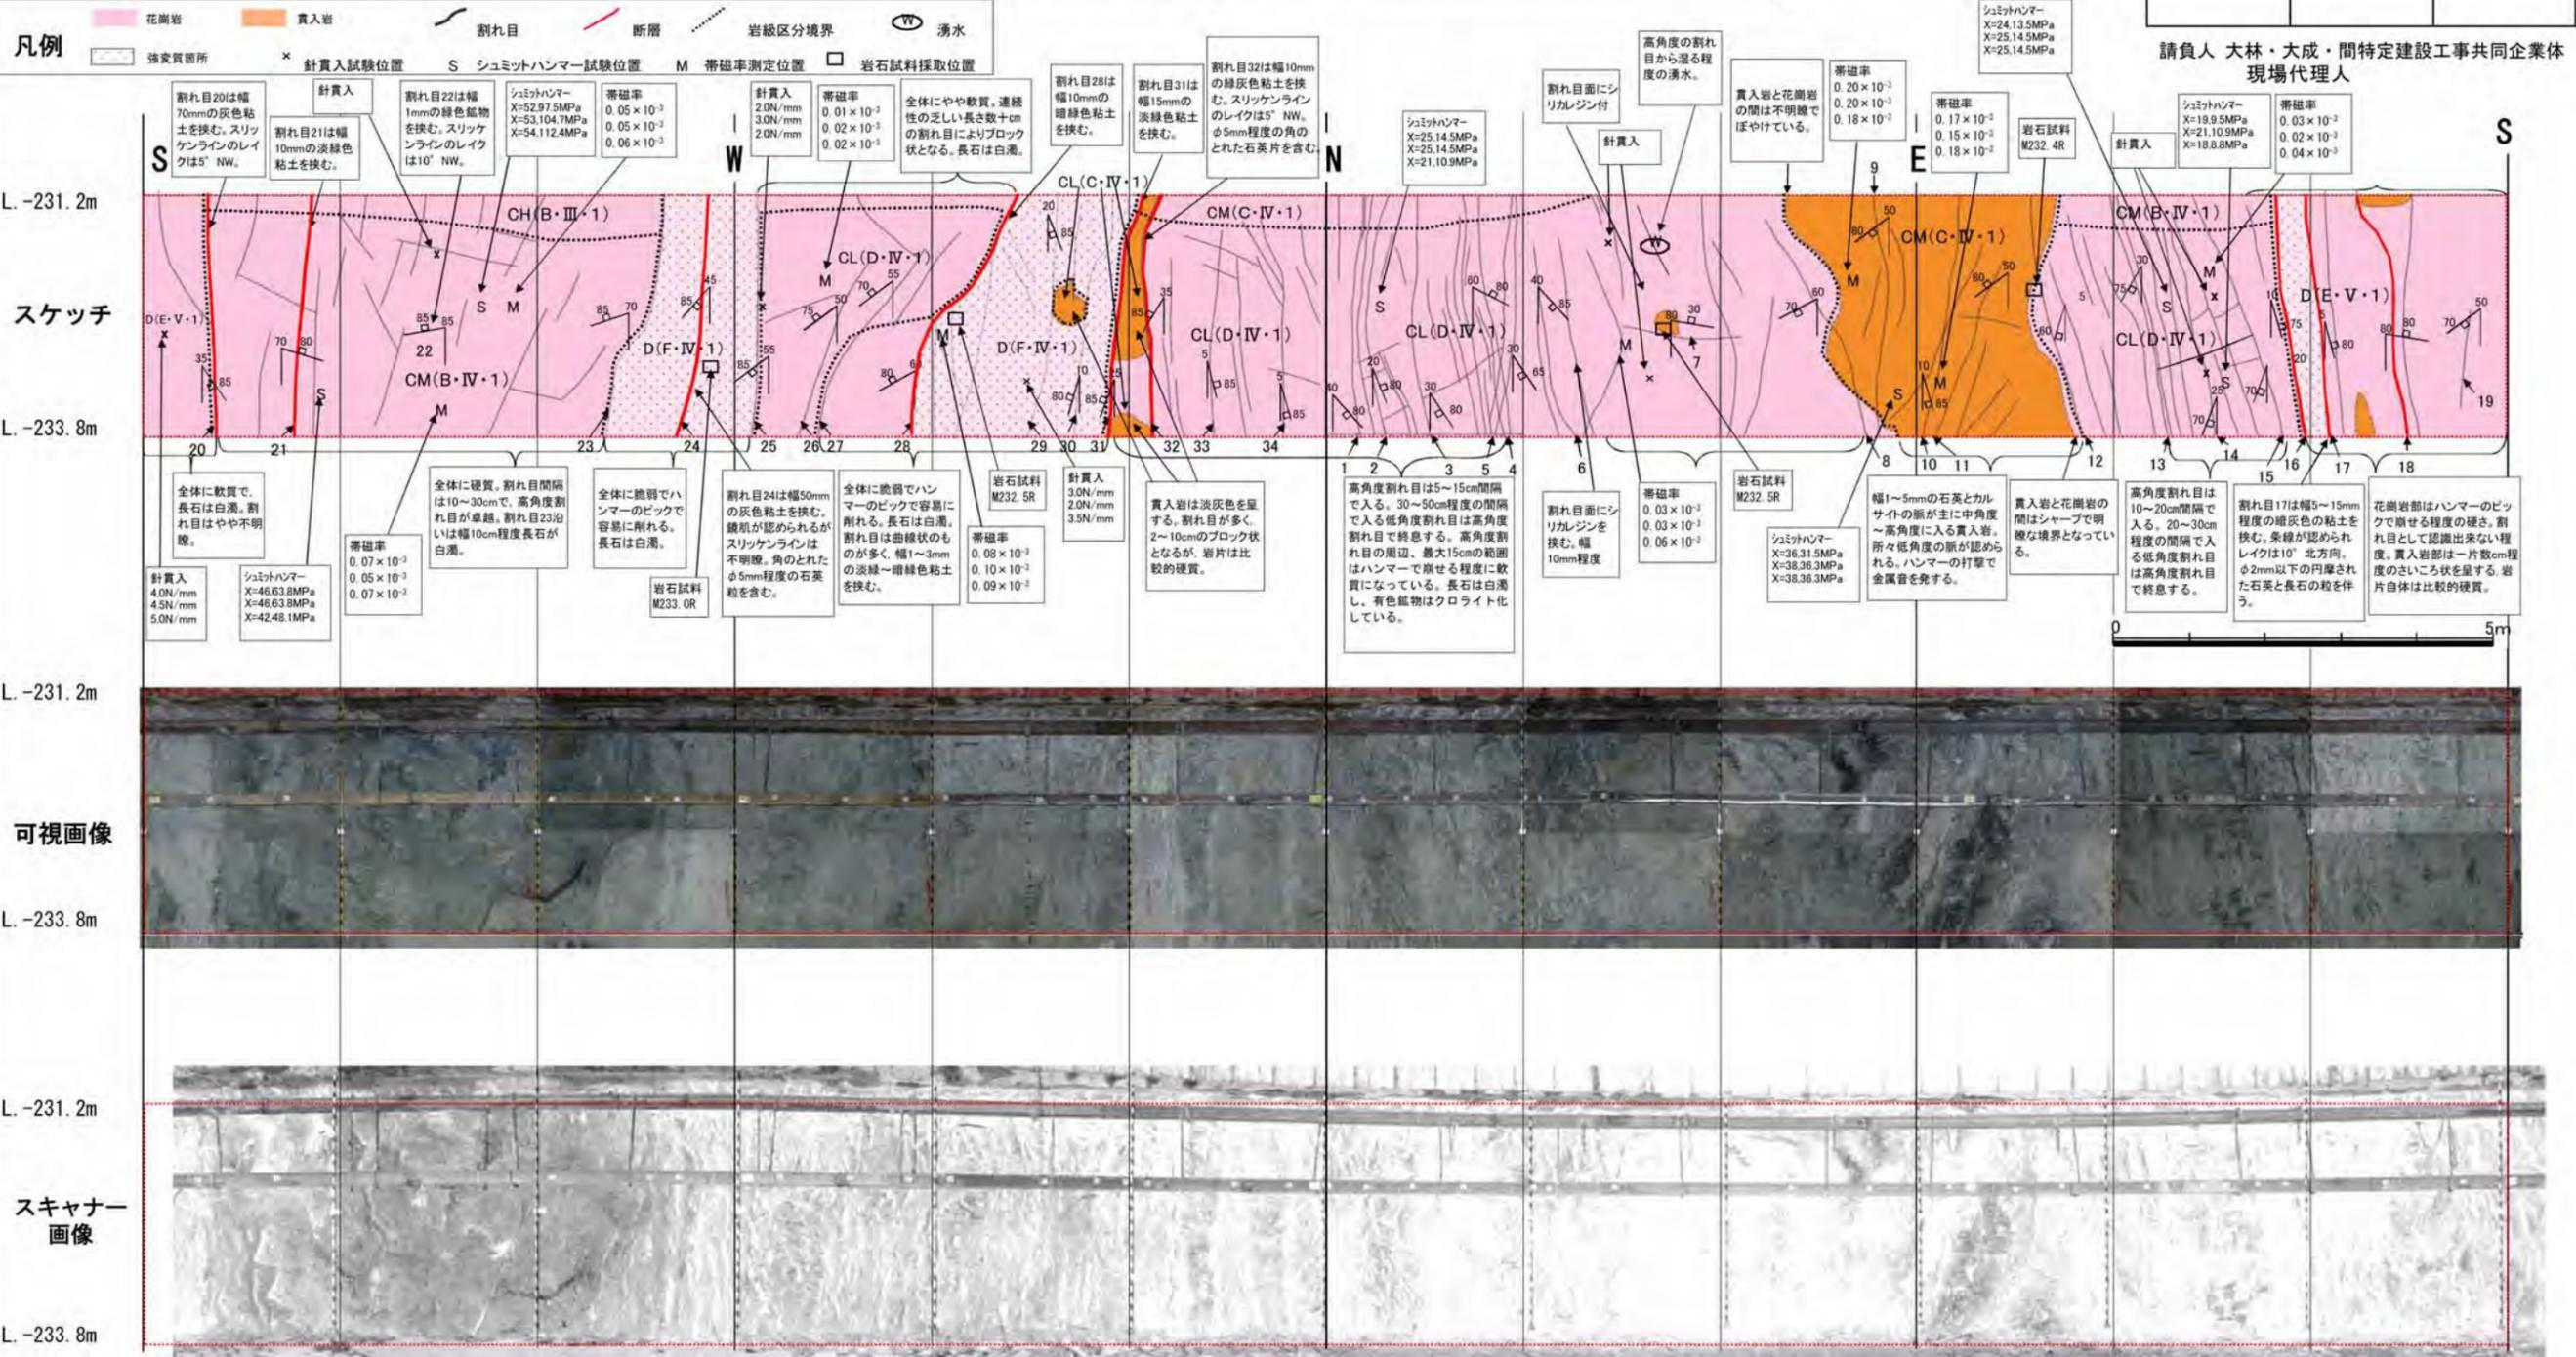
シート番号(注)	132	日時	平成20年4月9日 19:00~23:00	位置・深度	STEP186, 187 G.L. -231.2 m~G.L. -233.8 m	観察・撮影者	
----------	-----	----	--------------------------	-------	---	--------	--

岩種	花崗岩、貫入岩	電研式岩級	G.L. -231.2m~-232.5m CM/CL/D G.L. -232.5m~-233.8m CM/CL/D
岩相	①中粒花崗岩(暗緑色、淡緑色) ②貫入岩(暗灰色、淡灰色)	RMR値	G.L. -231.2m~-232.5m 27.0 G.L. -232.5m~-233.8m 26.3
風化	α	岩石試料番号	M229.2R(花崗岩)、M230.0R(花崗岩)、M232.4R(花崗岩・貫入岩) M232.5R(花崗岩)、M233.0R(花崗岩)
変質	3~4	採水試料番号	-
湧水	濡れる程度	化石	無

岩種は花崗岩と貫入岩で、岩相は①中粒花崗岩②貫入岩である。貫入岩は割れ目8付近から割れ目12の間、割れ目17付近、割れ目29付近から割れ目32の間に断続的に認められる。花崗岩の石英の粒径はφ2~5mm程度である。花崗岩は全体に強い変質を受けており、最も硬質であったSW側においても長石は白色を帯び淡緑色から緑色の鉱物が認められた。貫入岩は所々φ1~2mm程度の緑色の鉱物が認められる他は粒径を肉眼では確認できない程度の細粒である。花崗岩と貫入岩の境界は割れ目12付近ではシャープで明確であるがその他の境界は漸移的である。

主な割れ目は34条である。このうち割れ目16、17、18、20、21、24、28、31、32はスリッケンサイドが認められることや、上位の断面と比較の上、断層と判断した。断層に認められるスリッケンラインのレイクは概ね水平から低角度である。NからE側にかけてとS側の高角度割れ目、割れ目22は割れ目面にクロライトを挟んでいる。

湧水は割れ目7付近の中角度の割れ目から濡れる程度の湧水が認められた。

岩級区分は、割れ目31から割れ目16までのE側、割れ目25から27の間、割れ目27の上半側の花崗岩は割れ目間隔が5~20cm程度でハンマーの打撃で鈍い音を出す程度の硬さであることからCL(D・IV・1)級。E側の貫入岩は割れ目間隔10~30cmでハンマーの打撃で少し濁った音を出す程度の硬さであることからCM(C・IV・1)級。割れ目16から20の間の花崗岩はハンマーのピックで削れる程度の硬さで、割れ目間隔が5cm程度であることからD(E・V・1)級。割れ目23から25の間、割れ目27の下半側、割れ目28から31の間の花崗岩はハンマーのピックで削れる程度の硬さで、割れ目間隔が5~10cm程度であることからD(F・IV・1)級。割れ目20から23の間の花崗岩は、割れ目間隔が10~30cmでハンマーの打撃で金属音を出す程度の硬さであることからCM(B・IV・1)級。割れ目29から32の間の貫入岩は割れ目間隔が2~10cmでハンマーの打撃で概ね金属音を出す程度の硬さであることからCL(C・V・1)級と評価した。
