A工区地質記載シート

A2-請負-計測工(地質)-080117

シート番号(注)	120	日時	平成20年1月17日 12:00~15:00	位置・深度	STEP162, 163 G.L. -200.2 m~G.L. -202.6 m	観察・撮影者	
----------	-----	----	---------------------------	-------	---	--------	--

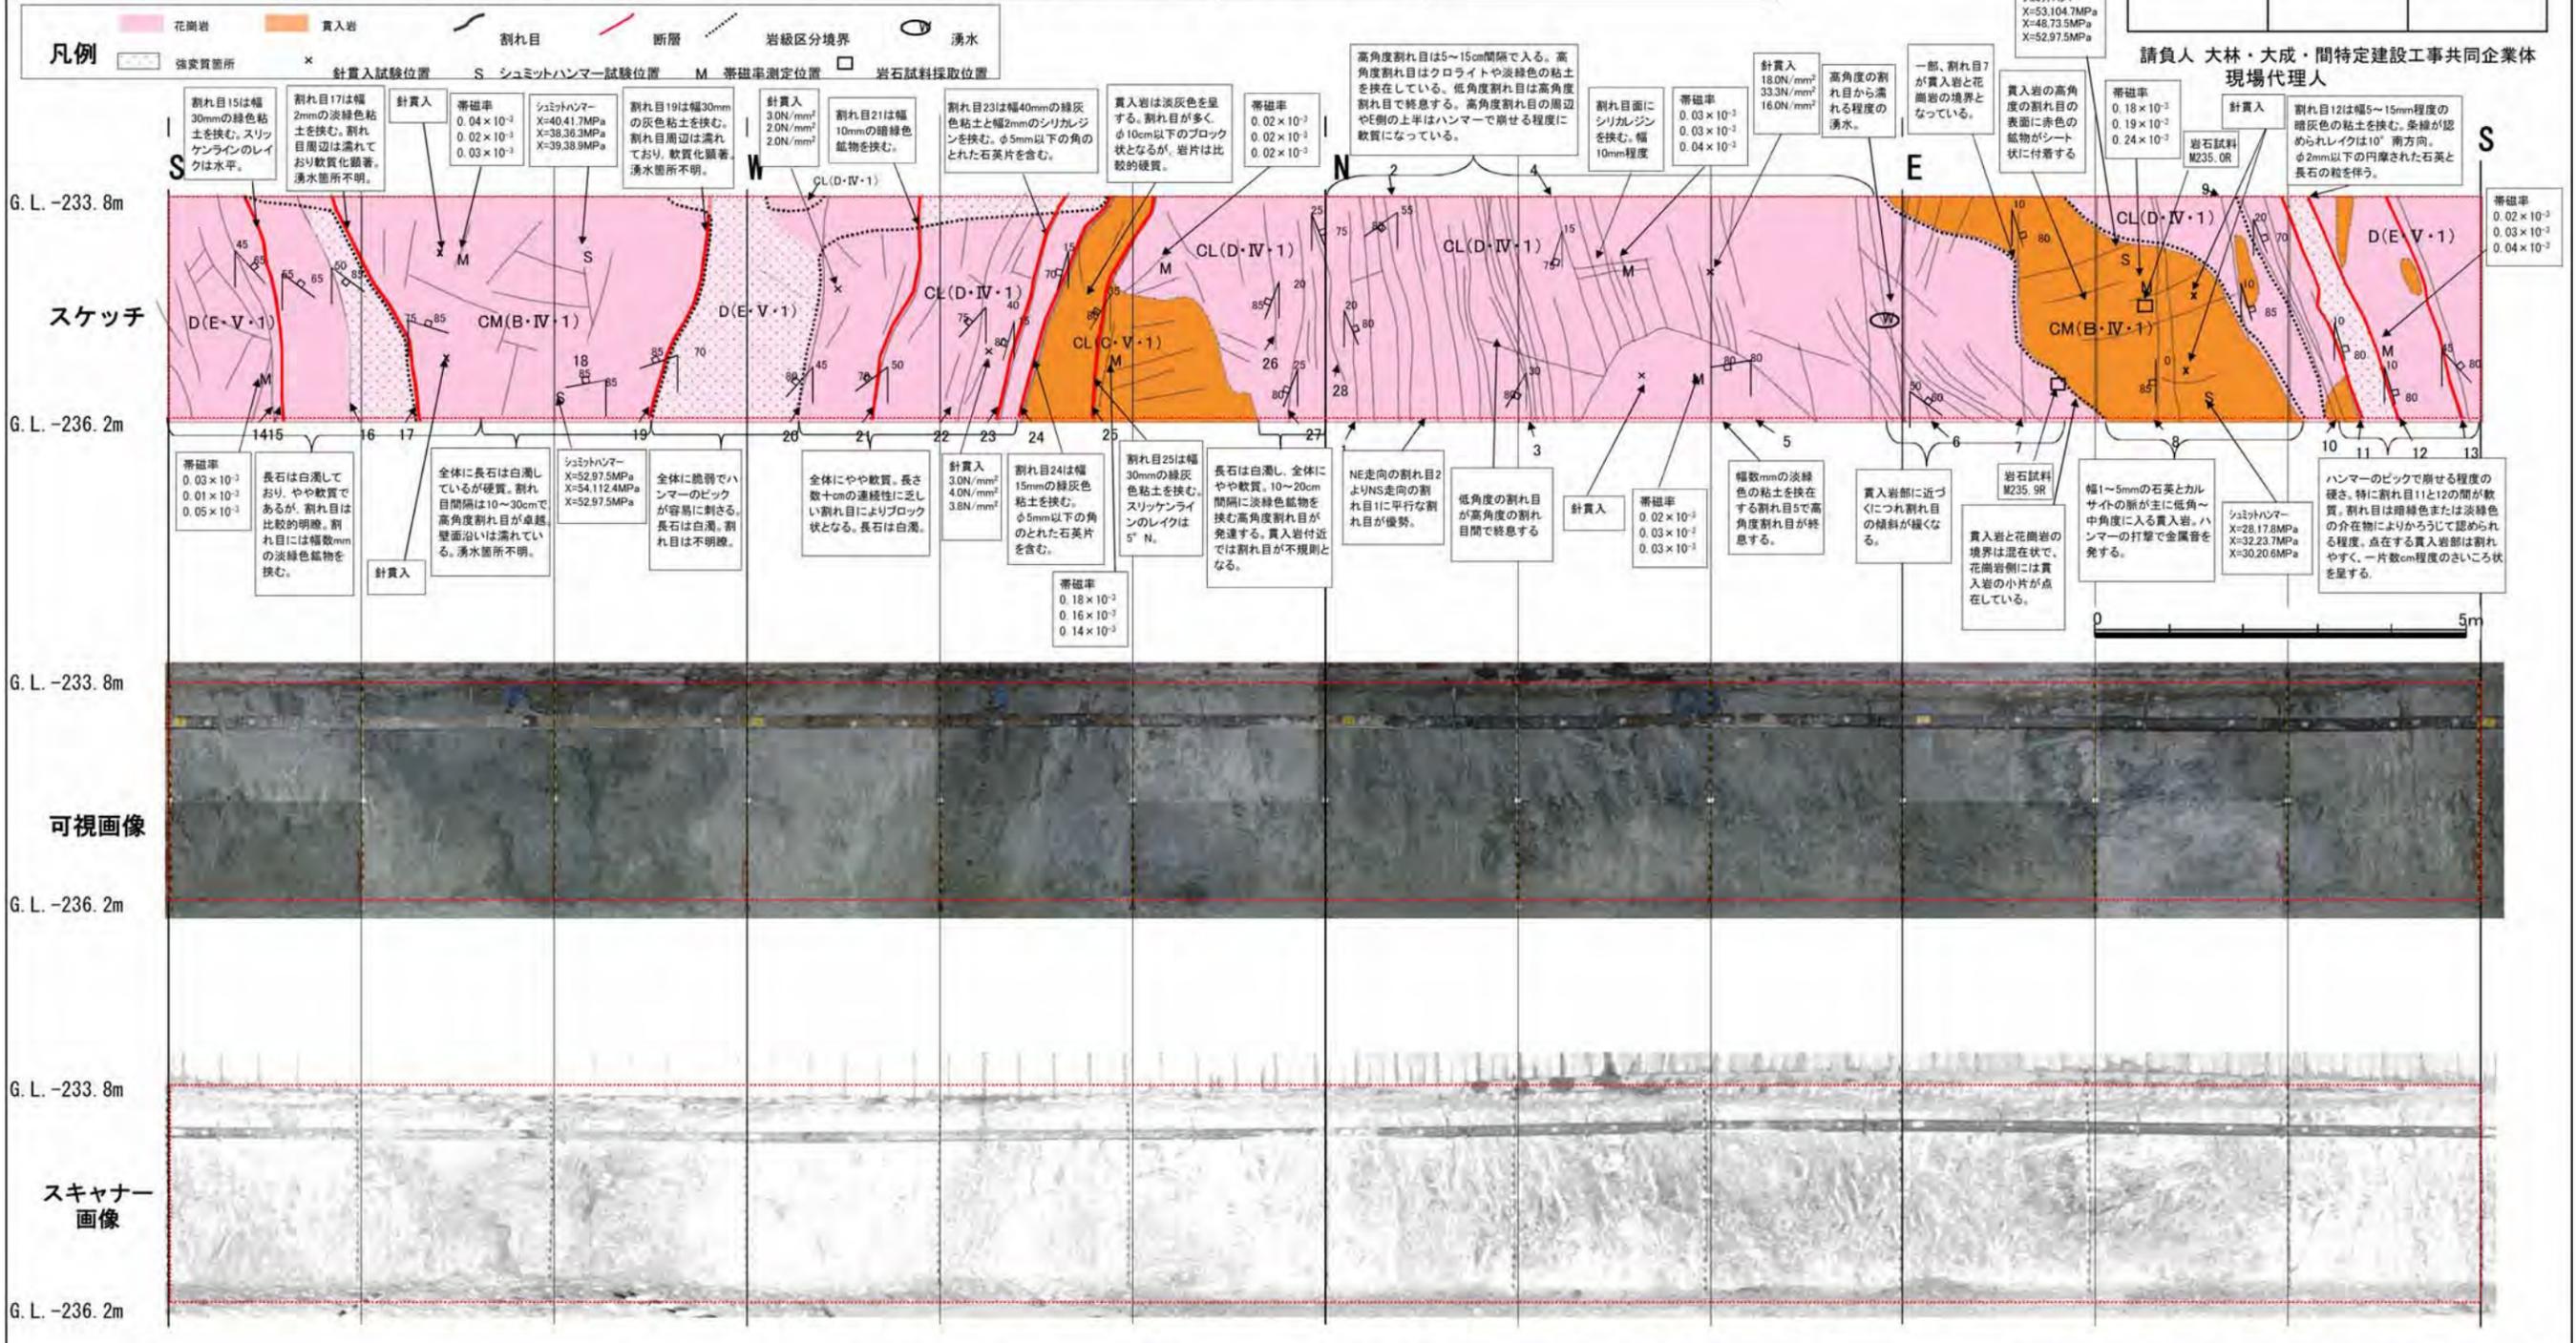
シート番号(注)	133	日時	平成20年4月16日 23:00~2:30	位置・深度	STEP188, 189 G.L. -233.8 m~G.L. -236.2 m	観察・撮影者	
----------	-----	----	--------------------------	-------	---	--------	--

岩種	花崗岩、貫入岩	電研式岩級	G.L. -233.8m~-235.0m CM/CL/D G.L. -235.0m~-236.2m CM/CL/D	特記事項 岩種は花崗岩と貫入岩で、岩相は①中粒花崗岩②貫入岩である。貫入岩は割れ目7付近から割れ目9付近までの間、割れ目10から割れ目13の間、割れ目24から割れ目25周辺に認められる。花崗岩の石英の粒径はφ2~5mm程度である。花崗岩は全体に強い変質を受けており、最も硬質であったSW側においても長石は白色を帯び淡緑色から緑色の鉱物が認められた。貫入岩は最も硬質なE側で暗灰色を呈し、所々φ1~2mm程度の緑色の鉱物が認められる他は粒径を肉眼では確認できない程度の細粒である。花崗岩と貫入岩の境界はE側では一部割れ目7で割れ目に沿っているが下半では混在状態である。また割れ目9付近、割れ目24、割れ目25の上半側では境界はシャープで明瞭であるがその他の境界は漸移的である。 主な割れ目は28条である。このうち割れ目11、12、13、15、17、19、21、23、24、25はスリッケンサイドが認められることや、上位の断面と比較の上、断層と判断した。断層に認められるスリッケンラインのレイクは概ね水平から低角度で、割れ目12ではS方向に10°、割れ目15では水平、割れ目25ではN方向に5°である。NからE側にかけての高角度割れ目は割れ目面にクォーライトを挟んでいる。湧水は割れ目6、17、18、19から濡れる程度の湧水が認められた。
岩相	①中粒花崗岩(暗緑色、淡緑色)②貫入岩(暗灰色、淡灰色)	RMR値	G.L. -233.8m~-235.0m 30.0 G.L. -235.0m~-236.2m 30.0	
風化	α	岩石試料番号	M235.0R(貫入岩)、M235.9R(花崗岩)	
変質	3~4	採水試料番号	-	
湧水	濡れる程度	化石	無	
備考	岩種区分は、N側からEまでの花崗岩は割れ目間隔が5~15cm程度でハンマーの打撃で鈍い音を出す程度の硬さであることからCL(D-IV-1)級、E側の貫入岩は割れ目間隔10~30cmでハンマーの打撃で少し濁った音を出す程度の硬さであることからCM(B-IV-1)級、割れ目10から17の間の花崗岩はハンマーのピックで割れる程度の硬さで、割れ目間隔が5cm程度であることからD(E-V-1)級、割れ目17から19の間の花崗岩はハンマーの打撃で少し濁った音を出す程度の硬さであることからCM(B-IV-1)級、割れ目19から20の間の花崗岩はハンマーのピックで割れる程度の硬さで、割れ目間隔が5~10cm程度であることからD(E-V-1)級、割れ目20から24の間の花崗岩は割れ目間隔が20cm以下でハンマーの打撃で鈍い音を出す程度の硬さであることからCL(D-IV-1)級、割れ目24から25付近の貫入岩は割れ目間隔が10cm以下でハンマーの打撃でやや鈍い音を出す程度の硬さであることからCL(C-V-1)級、割れ目25からN側の花崗岩は割れ目間隔が10~20cmでハンマーの打撃で鈍い音を出す程度の硬さであることからCL(D-IV-1)級と評価した。

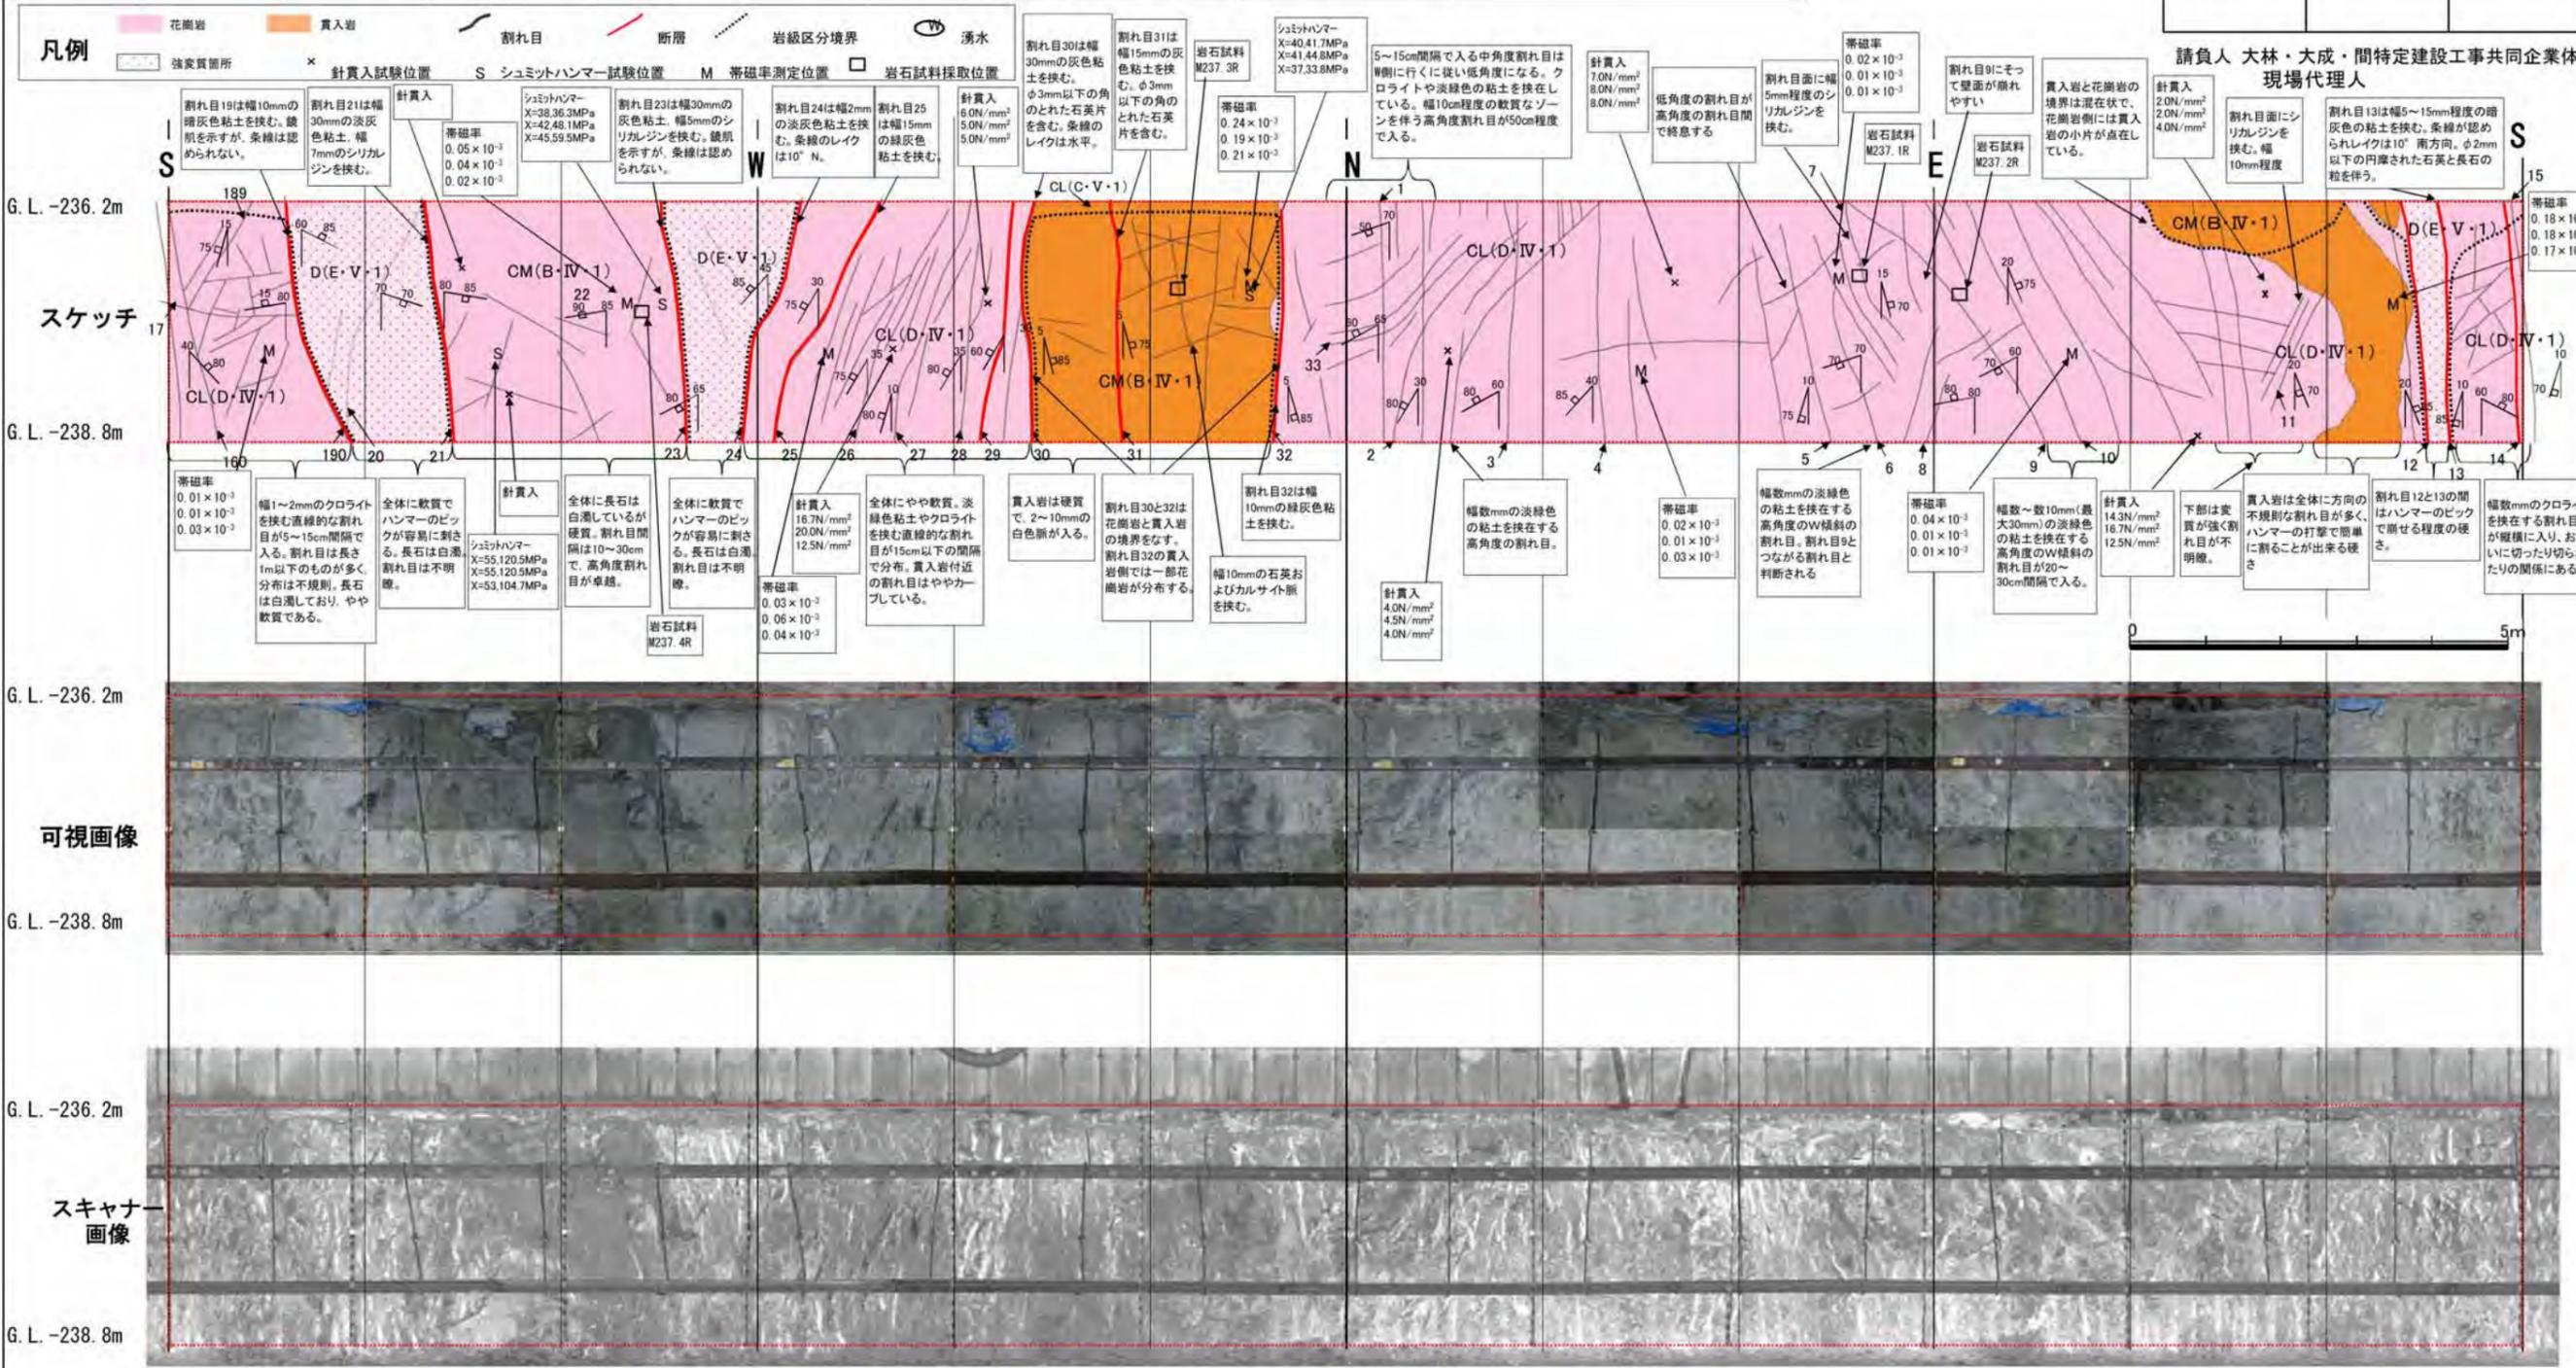
シート番号(注)	134	日時	平成20年4月19日 23:00~1:30	位置・深度	STEP190, 191 G.L. -236.2 m~G.L. -238.8 m	観察・撮影者	
----------	-----	----	--------------------------	-------	---	--------	--

岩種	花崗岩、貫入岩	電研式岩級	G.L. -236.2m~-237.5m CM/CL/D G.L. -237.5m~-238.8m CM/CL/D	特記事項 岩種は花崗岩と貫入岩で、岩相は①中粒花崗岩②貫入岩である。貫入岩は割れ目11付近から割れ目12付近までの間及び割れ目30から割れ目32の間に認められる。花崗岩の石英の粒径はφ2~5mm程度である。花崗岩は全体に強い変質を受け、長石は概ね白濁し有色鉱物は溶解しており、最も硬質であったSW側においても長石は白色を帯び淡緑色から緑色の鉱物が認められた。貫入岩は最も硬質なNW側で暗灰色を呈し、所々φ1~2mm程度の緑色の鉱物が認められる他は粒径を肉眼では確認できない程度の細粒である。花崗岩と貫入岩の境界はE側の割れ目11付近で混在状態である。また割れ目12付近、割れ目30、割れ目32では境界はシャープで明瞭である。主な割れ目は33条である。このうち割れ目12、13、14、19、21、23、24、25、29、30、31、32はスリッペンサイドが認められることや、上位の断面と比較の上、断層と判断した。断層に認められるスリッペンサイドのレイクは概ね水平から低角度で、割れ目13ではS方向に10°である。花崗岩分布域のうちNからE側にかけての中角度割れ目やSE側、S側の断層に挟まれた範囲、NW側の高角度割れ目では割れ目面に幅数mmのクワライトを挟んでいる。前回の観察に引き続き、E側では幅数mm~数十mmの淡緑色の粘土を挟む高角度のW傾斜の割れ目が、今回の観察では20~30cm間隔で数条認められた。
岩相	①中粒花崗岩(暗緑色、淡緑色)②貫入岩(暗灰色、淡灰色)	RMR値	G.L. -236.2m~-237.5m 33.0 G.L. -237.5m~-238.8m 33.0	
風化	α	岩石試料番号	M237.1R(花崗岩)、M237.2R(淡緑色の粘土)、M237.3R(貫入岩)、M237.4R(花崗岩)	
変質	3~4	採水試料番号	-	
湧水	無	化石	無

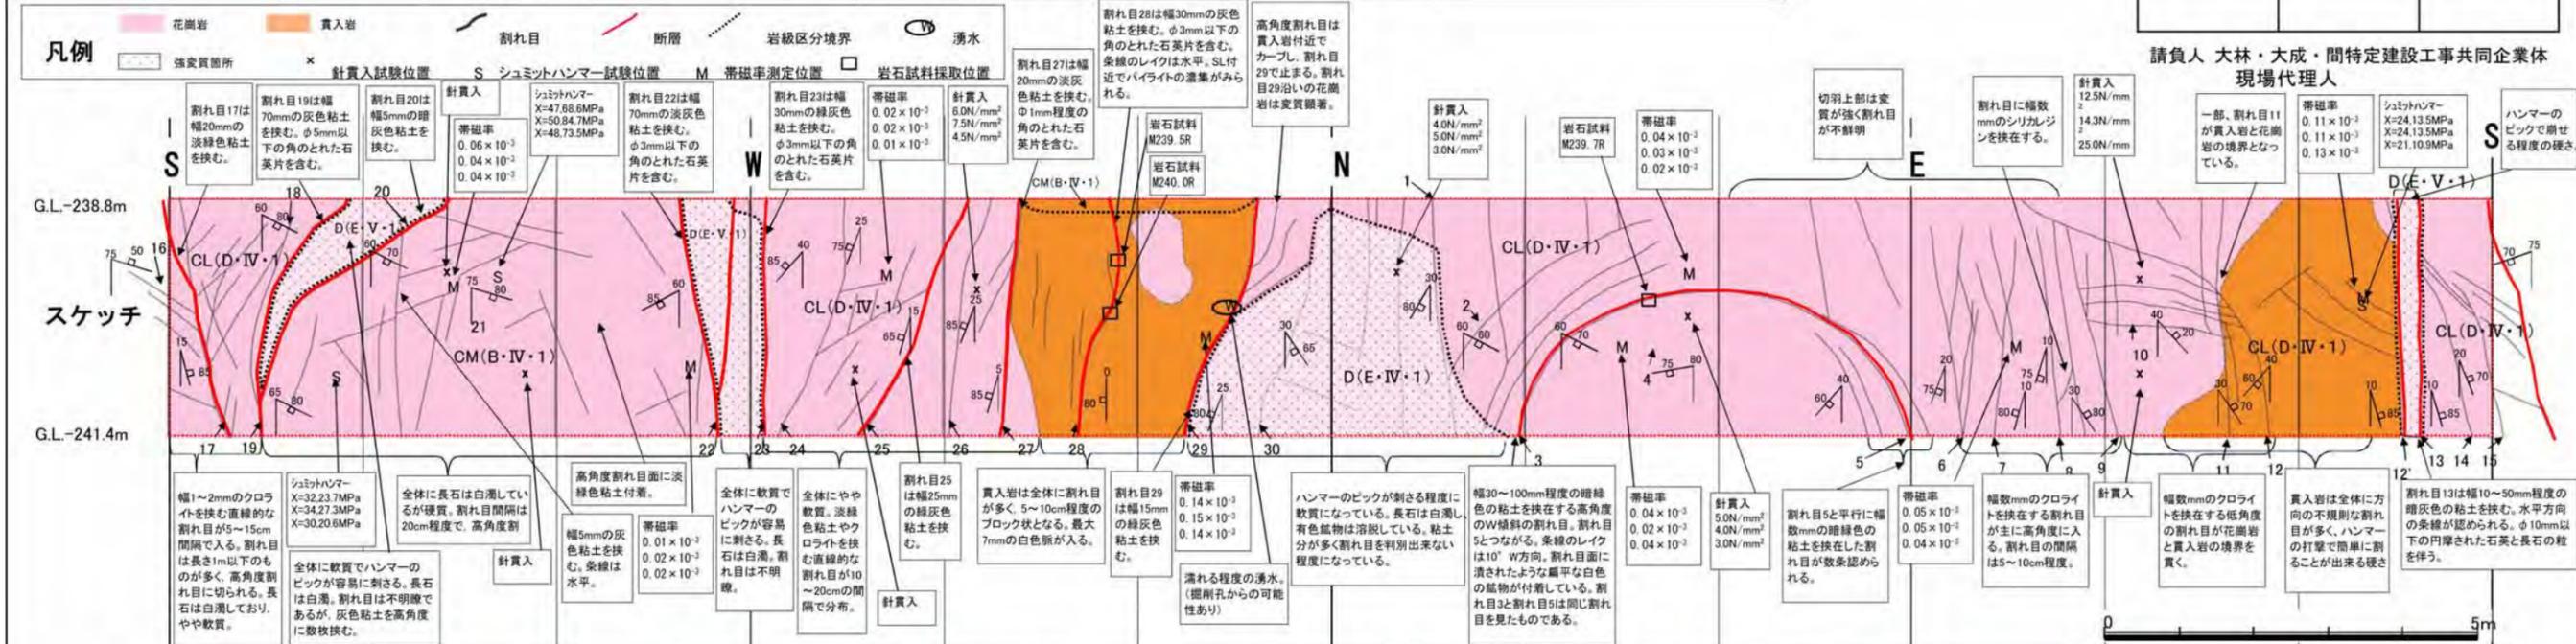
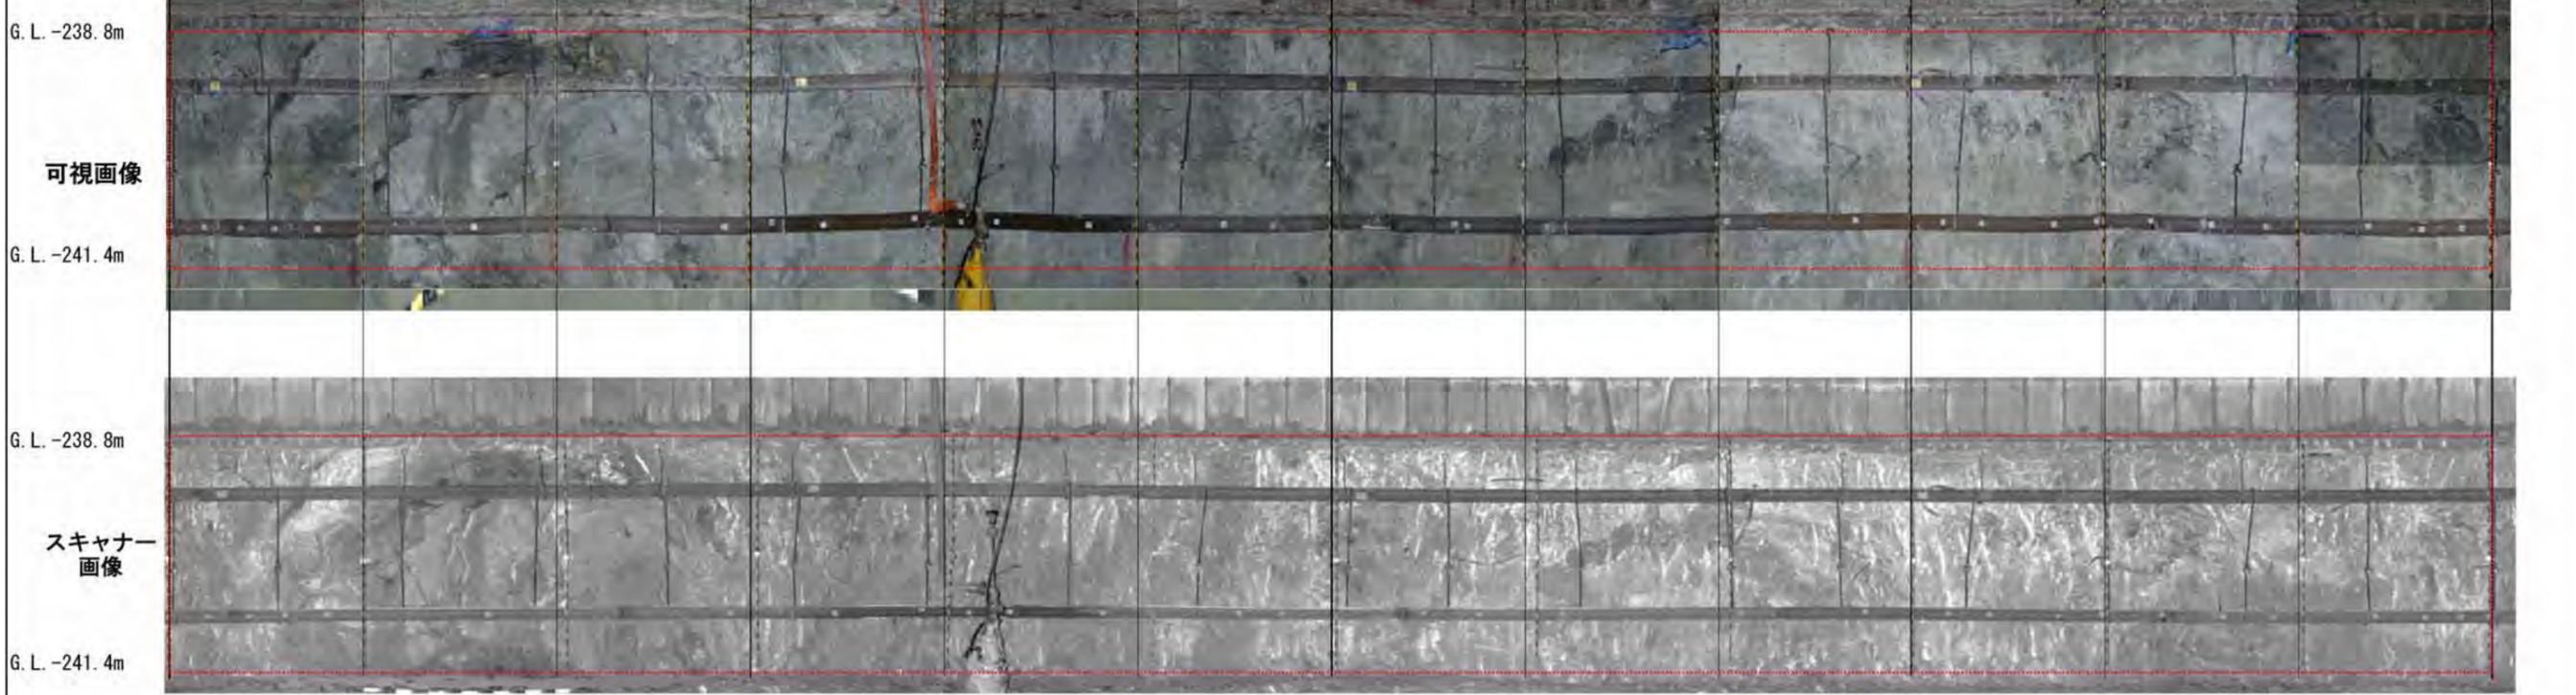
シート番号(注)	135	日時	平成20年4月23日 18:30~21:00	位置・深度	STEP192, 193 G.L. -238.8 m~G.L. -241.4 m	観察・撮影者	
----------	-----	----	---------------------------	-------	---	--------	--

岩種	花崗岩、貫入岩	電研式岩級	G.L. -238.8m~-240.1m CM/CL/D	特記事項 岩種は花崗岩と貫入岩で、岩相は①中粒花崗岩②貫入岩である。貫入岩は割れ目11付近から割れ目12付近までの間、割れ目27から割れ目29までの間に認められる。花崗岩の石英の粒径はφ2~5mm程度である。花崗岩は全体に強い変質を受け、長石は概ね白濁し有色鉱物は溶脱しており、最も硬質であったSW側においても長石は白色を帯び淡緑色から緑色の鉱物が認められた。貫入岩は最も硬質なNW側で灰色を呈し、所々φ1~2mm程度の緑色の鉱物が認められる他は粒徑を肉眼では確認できない程度の細粒である。花崗岩と貫入岩の境界は割れ目11、割れ目12、割れ目27の上半、割れ目29ではシャープで明瞭である。割れ目27の下半、割れ目28付近では境界はぼやけている。割れ目11の切羽下部では割れ目11をまたいでE側に貫入岩が認められる。主な割れ目は30条である。このうち割れ目3と5、12、12'、13、17、19、20、22、23、25、27、28、29はスリッペンサイドが認められることや、上位の断面と比較の上、断層と判断した。断層に認められるスリッペンラインのレイクは概ね水平から低角度である。花崗岩分布域のうちEからS側までとW側の割れ目面に幅数mmのクロライトを挟み込む。前回の観察に引き続き、E側では幅数mm~数十mmの暗緑色や淡緑色の粘土を挟み込む高角度のW傾斜の割れ目が認められた。
岩相	①中粒花崗岩(暗緑色、淡緑色)②貫入岩(暗灰色、淡灰色)	RMR値	G.L. -238.8m~-240.1m 28.3 G.L. -240.1m~-241.4m 28.3	
風化	α	岩石試料番号	M239. 5R(貫入岩)、M239. 7R(花崗岩)、M240. 0R(貫入岩)	
変質	4	採水試料番号	-	
湧水	湿る程度	化石	無

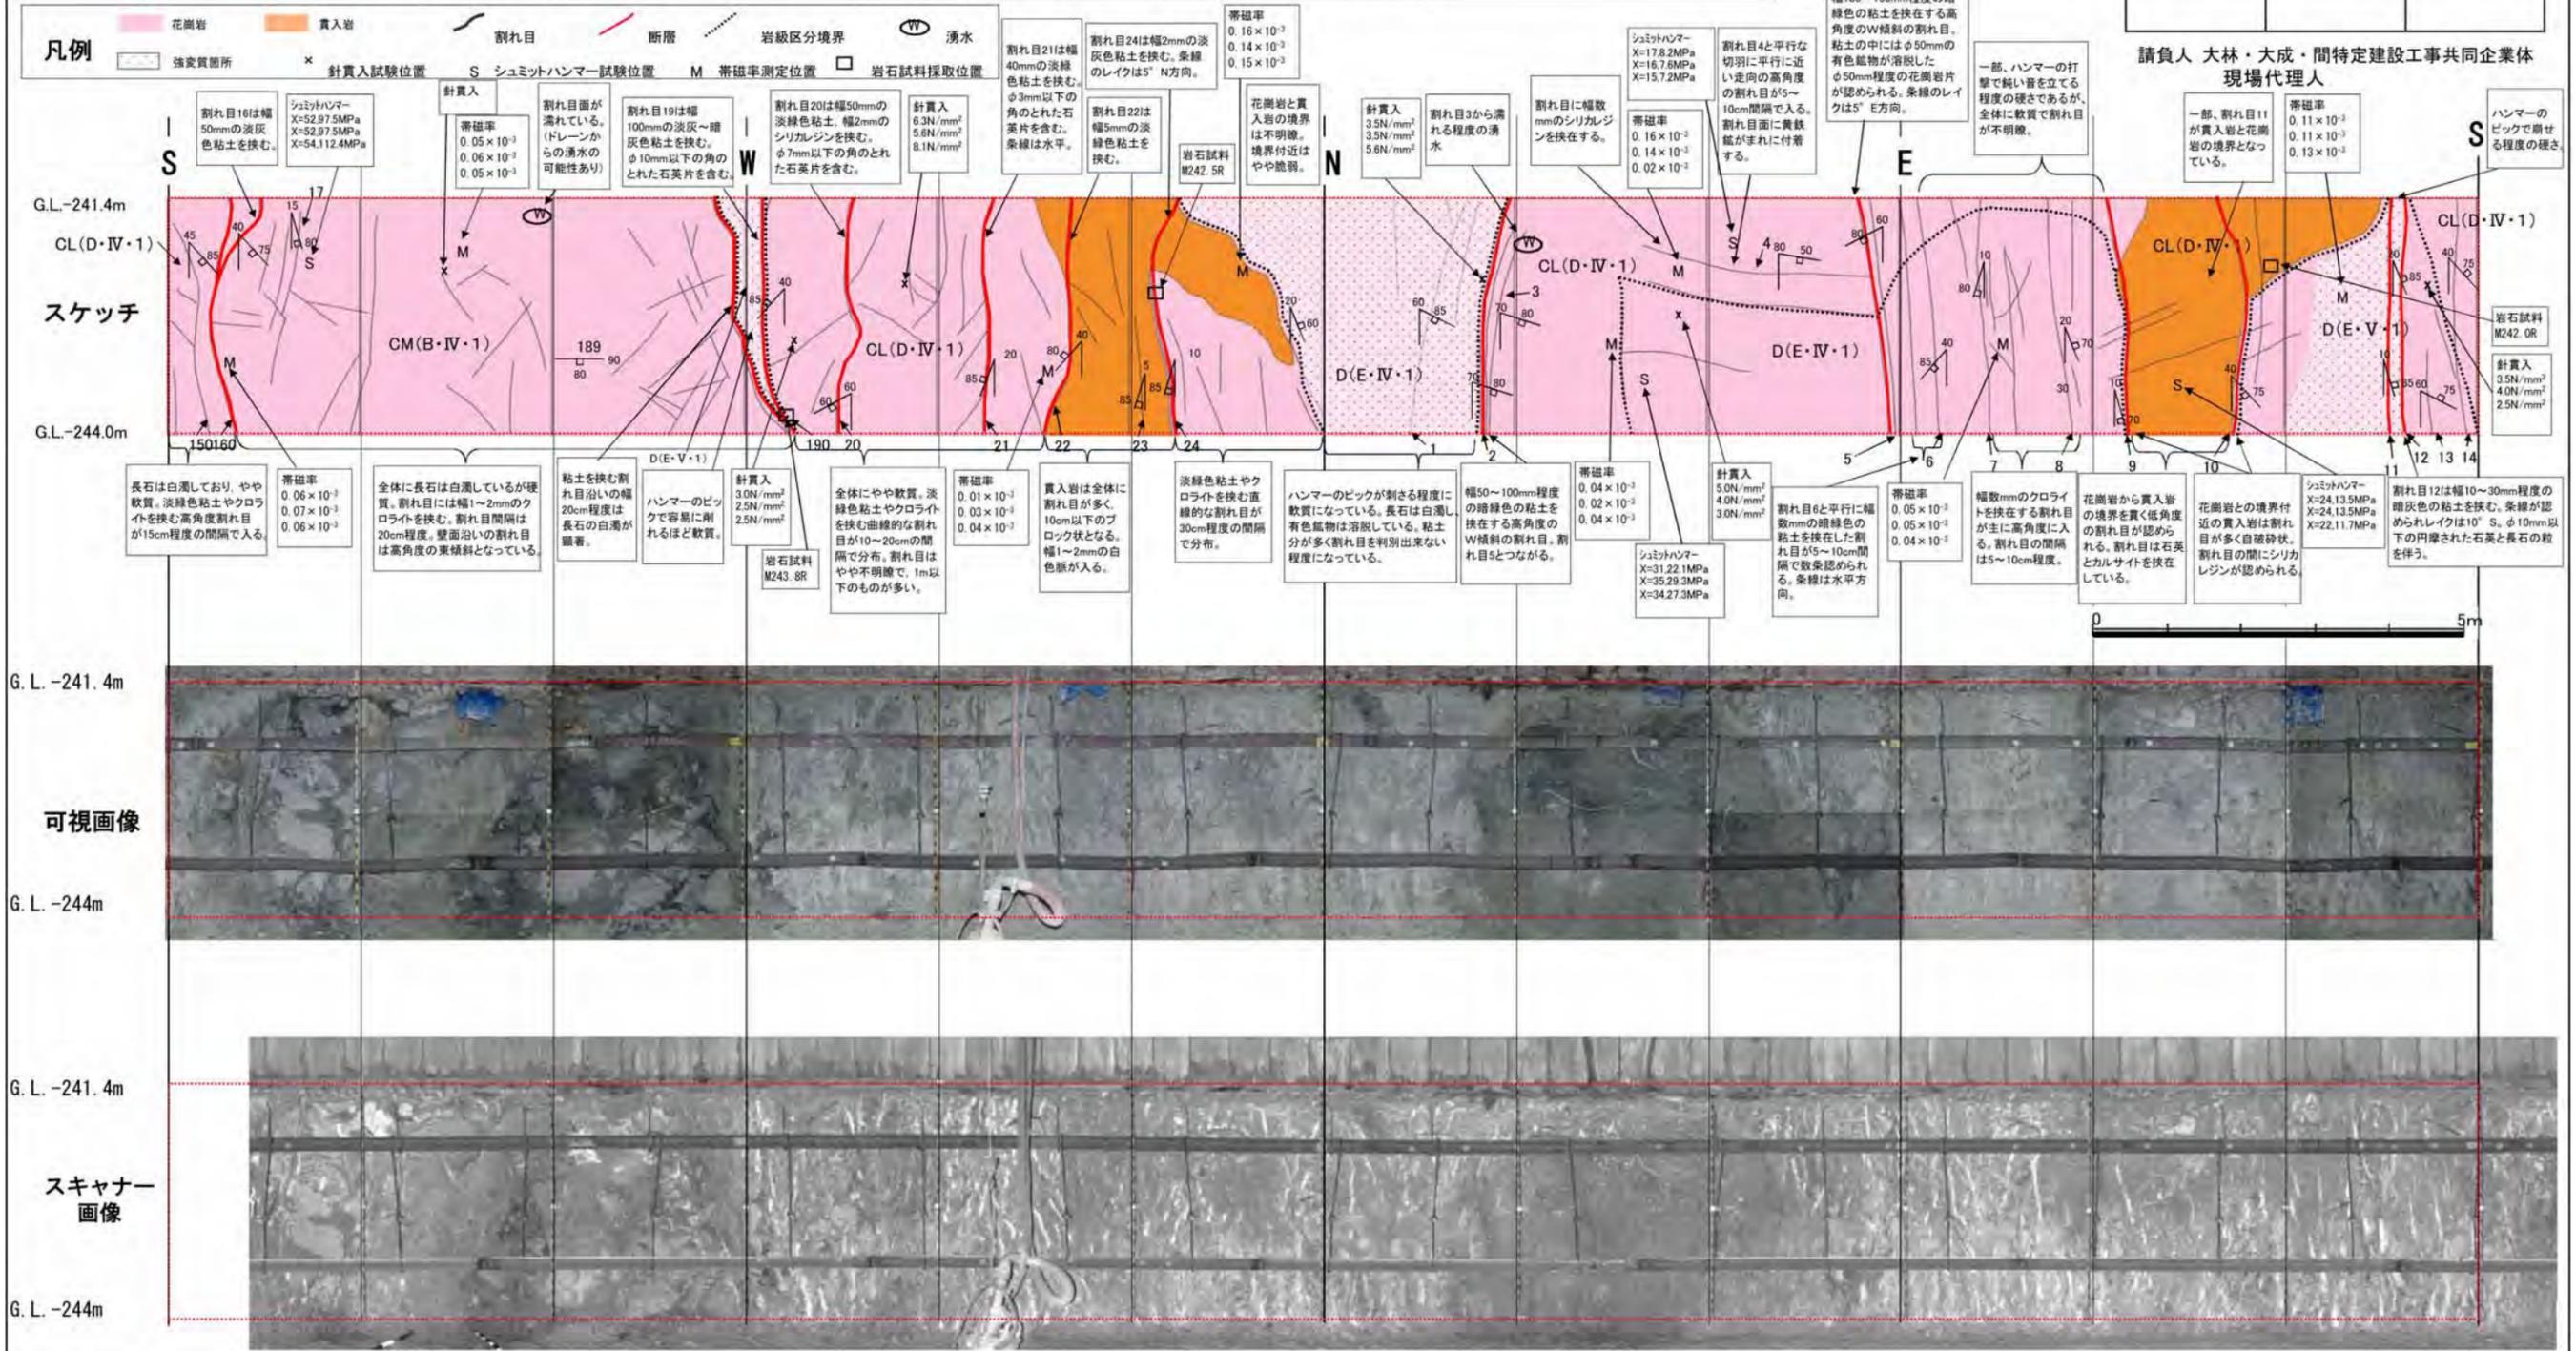
シート番号(注)	136	日時	平成20年5月7日 4:00~6:30	位置・深度	STEP194, 195 G.L. -241.4 m~G.L. -244.0 m	観察・撮影者	
----------	-----	----	------------------------	-------	---	--------	--

岩種	花崗岩、貫入岩	電研式岩級	G.L. -241.4m~-242.7m CM/CL/D G.L. -242.7m~-244m CM/CL/D	特記事項 岩種は花崗岩と貫入岩で、岩相は①中粒花崗岩②貫入岩である。貫入岩は割れ目9付近から10付近までの間、割れ目22から24の間、割れ目24からNまでの上半側に認められる。花崗岩の石英の粒径はφ2~5mm程度である。花崗岩は全体に強い変質を受け、長石は概ね白濁し有色鉱物は溶脱しており、最も硬質であったSW側においても長石は白色を帯び淡緑色から緑色の鉱物が認められた。貫入岩は最も硬質なSE側で灰色を呈し、所々φ1~2mm程度の緑色の鉱物が認められる他は粒径を肉眼では確認できない程度の細粒である。花崗岩と貫入岩の境界は割れ目9、割れ目10、割れ目22、割れ目24の下半では割れ目に沿ってシャープで明瞭である。割れ目24からNの間では境界は不明瞭である。SE側の貫入岩は花崗岩との境界付近は不規則な割れ目が多数認められた。主な割れ目は24条である。このうち割れ目2と5、9、10、11、12、16、19、20、21、22、24は条線が認められることや、上位の断面と比較の上、断層と判断した。断層に認められる条線のレイクは概ね水平から低角度である。花崗岩に高角度に入る割れ目面に幅数mmのクロライトを挟み、特にEからSE側ではクロライトを挟み、割れ目が顕著で5~10cmの間隔で認められた。前回の観察に引き続き、E側では幅50mm~150mmの暗緑色の粘土を挟み、高角度のW傾斜の割れ目が認められた。
岩相	①中粒花崗岩(暗緑色、淡緑色)②貫入岩(暗灰色、淡灰色)	RMR値	G.L. -241.4m~-242.7m 26.3 G.L. -242.7m~-244m 26.3	
風化	α	岩石試料番号	M242.0R(貫入岩)、M242.5R(貫入岩/花崗岩)、M243.8R(花崗岩:粘土、強変質部)	
変質	4	採水試料番号	-	
湧水	濡れる程度	化石	無

湧水は割れ目3及び割れ目18から濡れる程度の量が認められた。
 岩級区分は、割れ目24からNまでの上半側、Nから割れ目2までの花崗岩は割れ目間隔が5~15cm程度でハンマーのピックが刺さる程度の硬さであることからD(E・IV・1)級、割れ目2から割れ目9までの切羽上部の花崗岩とSE側の貫入岩は割れ目間隔が5~15cmでハンマーの打撃で鈍い音を発する程度の硬さであることからCL(D・IV・1)級、NE付近下半から割れ目14付近の花崗岩はハンマーのピックで刺さる程度の硬さで、割れ目間隔が5~10cm程度であることからD(E・V・1)級、割れ目14付近から16の間の花崗岩は割れ目間隔が15cm程度でハンマーの打撃で鈍い音を発する程度の硬さであることからCL(D・IV・1)級、割れ目16から19付近の花崗岩は割れ目間隔が20cm程度でハンマーの打撃で少し濁った音を発する程度の硬さであることからCM(B・IV・1)級、割れ目19付近の花崗岩はハンマーのピックで刺さる程度の硬さで、割れ目間隔が5~10cm程度であることからD(E・V・1)級、割れ目19から24の花崗岩と貫入岩、割れ目24からNまでの間の貫入岩と下半側の花崗岩は割れ目間隔が5~20cmでハンマーの打撃で鈍い音を発する程度の硬さであることからCL(D・IV・1)級と評価した。

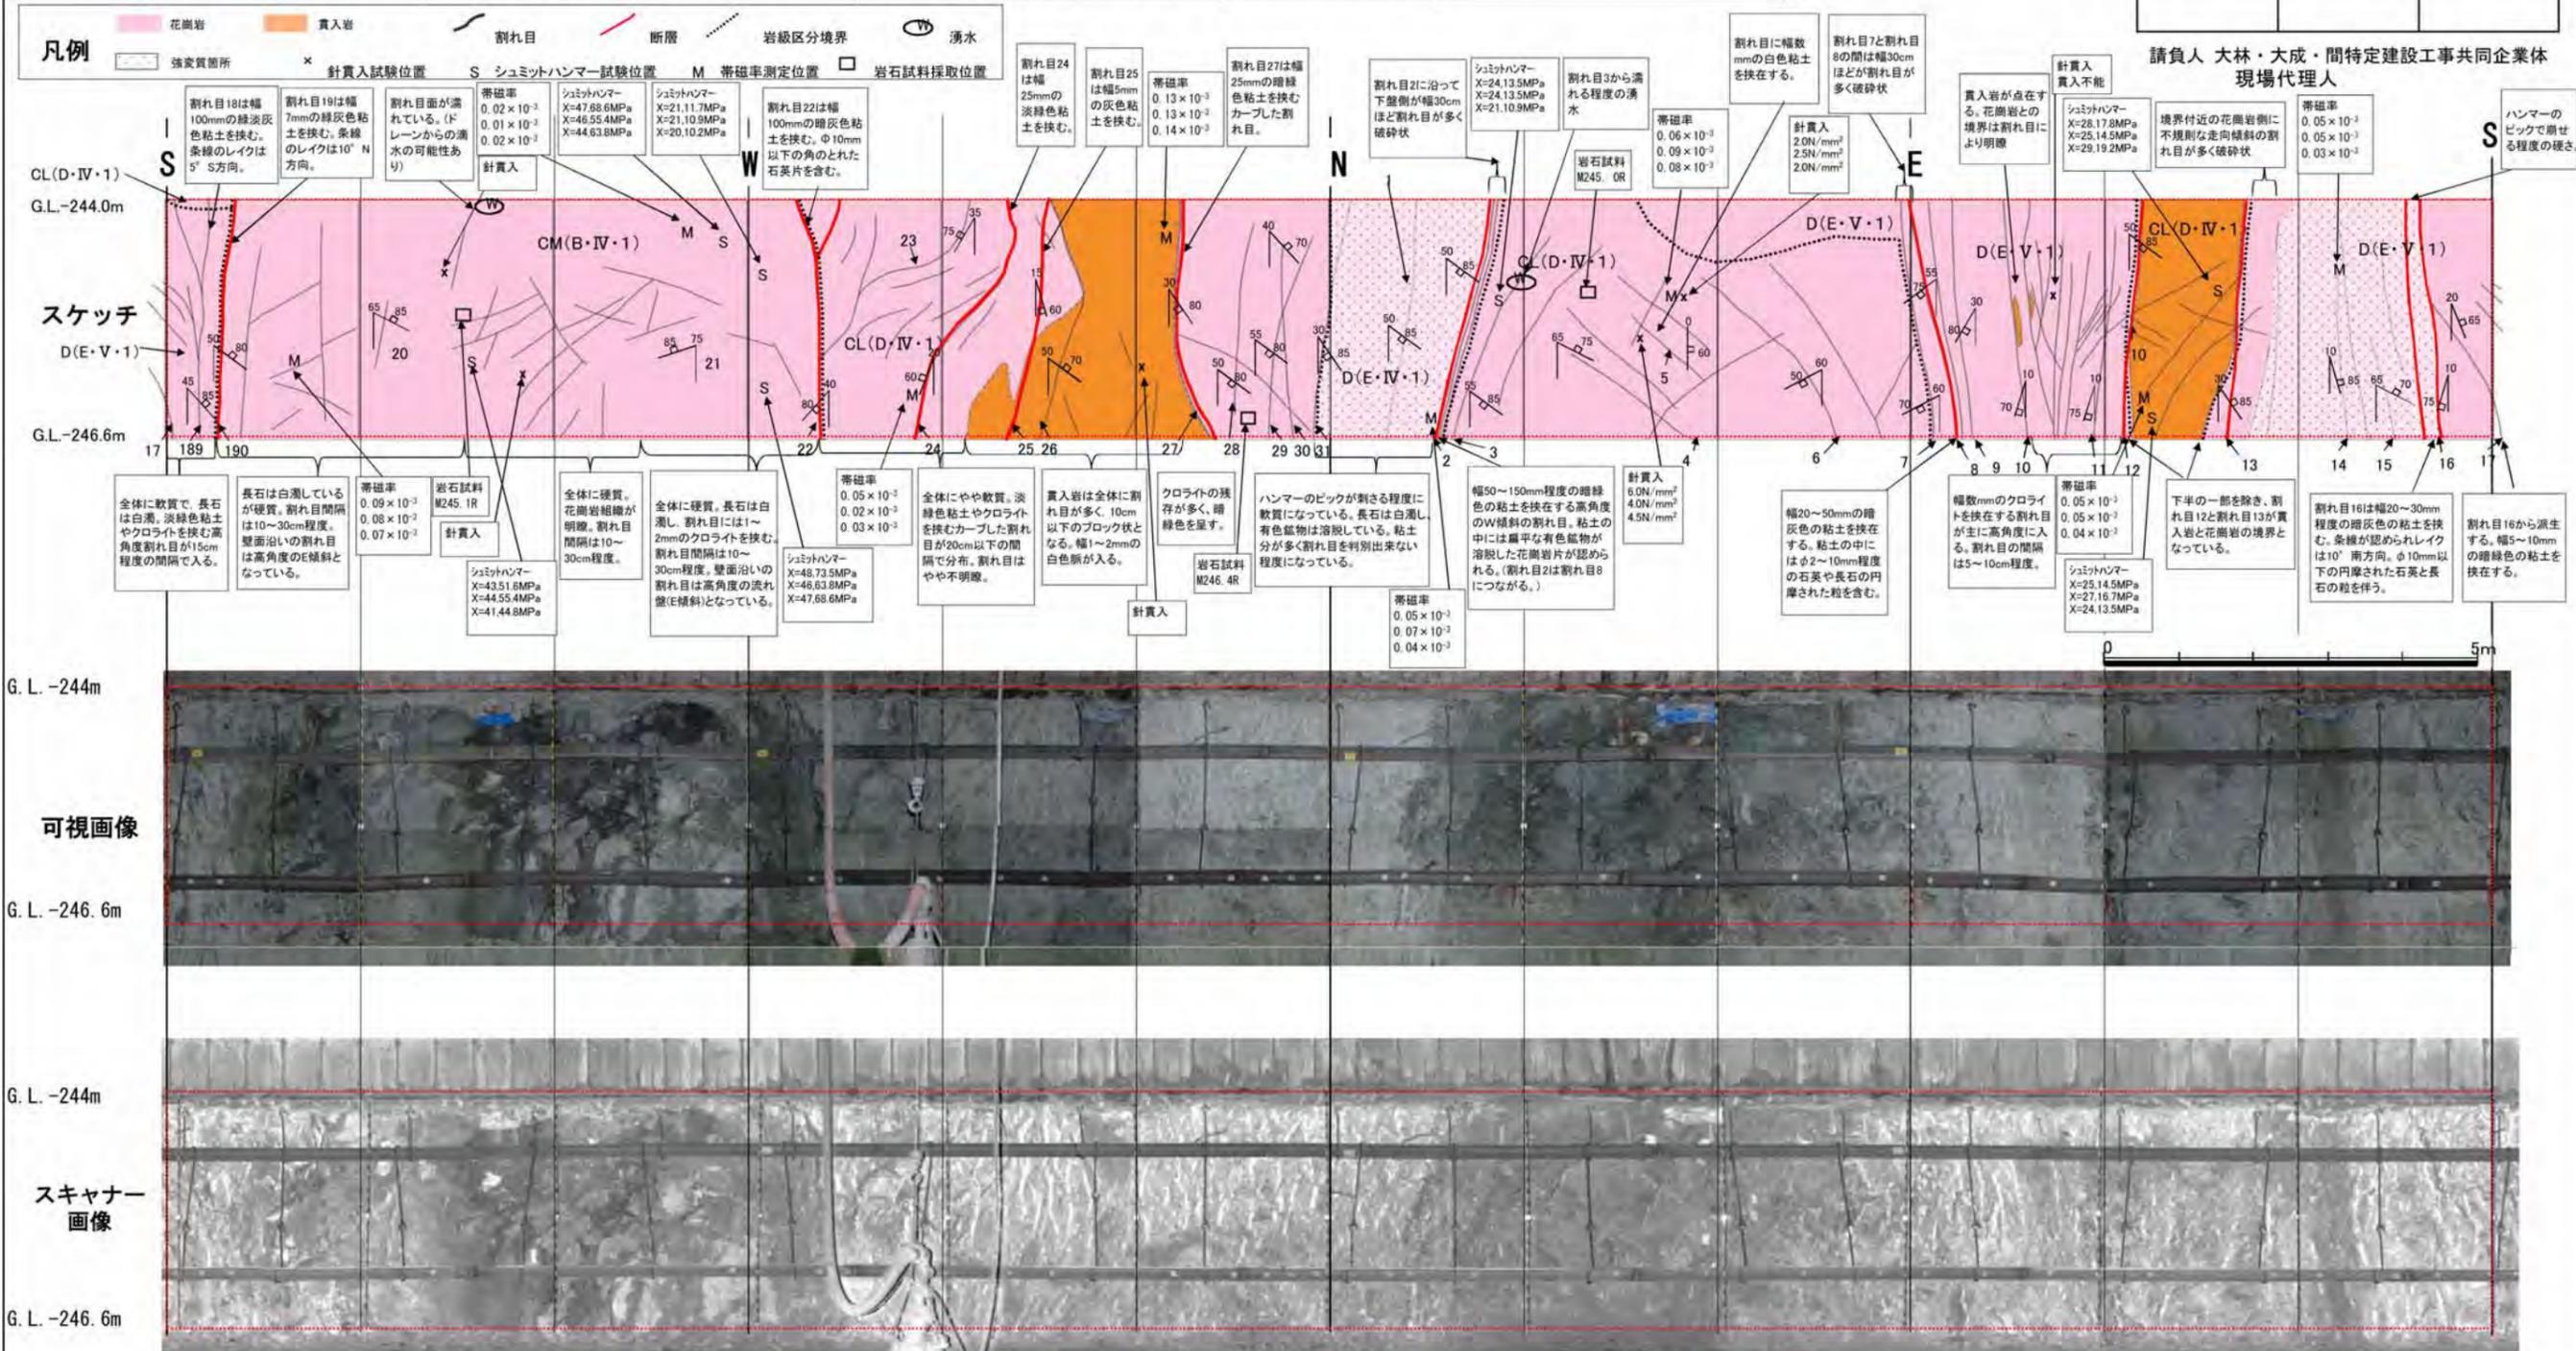
シート番号(注)	137	日時	平成20年5月10日 0:00~2:30	位置・深度	STEP196, 197 G.L. -244.0 m~G.L. -246.6 m	観察・撮影者	
----------	-----	----	-------------------------	-------	---	--------	--

岩種	花崗岩、貫入岩	電研式岩級	G.L. -244m~-245.3m CM/CL/D	特記事項 岩種は花崗岩と貫入岩で、岩相は①中粒花崗岩②貫入岩である。貫入岩は割れ目12付近から割れ目13付近までの間、割れ目25付近から割れ目27までの間に分布しており、割れ目10の周辺にも断続的に認められる。花崗岩の石英の粒径はφ2~5mm程度である。花崗岩は全体に強い変質を受け、長石は概ね白濁し有色鉱物は溶脱しているが、最も硬質であったSW側では若干長石が白濁しているが、カリ長石は概ねピンク色を帯び黒雲母も認められた。貫入岩は最も硬質なSE側で灰色を呈し、所々φ1~2mm程度の緑色の鉱物が認められる他は粒径を肉眼では確認できない程度の細粒である。花崗岩と貫入岩の境界は割れ目10、12、13、27では一部を除く割れ目に沿ってシャープで明瞭である。割れ目25付近では境界面はやや不規則である。主な割れ目は31条である。このうち割れ目2と8、12、13、16、19、22、24、25、27は条線が認められることや、上位の断面と比較の上、断層と判断した。断層に認められる条線のレイクは概ね水平から低角度である。花崗岩に高角度に入る割れ目面に幅数mmのクロライトを挟んでおり、特にEからSE側ではクロライトを挟む割れ目が顕著で5~10cm間隔で認められた。前回の観察に引き続き、NからE側では幅50mm~150mmの暗緑色の粘土を挟む高角度のW傾斜の割れ目が認められた。
岩相	①中粒花崗岩(暗緑色、淡緑色)②貫入岩(暗灰色、淡灰色)	RMR値	G.L. -244m~-245.3m 36.3 G.L. -245.3m~-246.6m 40.3	
風化	α	岩石試料番号	M245. OR(花崗岩)、 M245. 1R(花崗岩: SW側)、M246. 4R(花崗岩)	
変質	3~4	採水試料番号	-	
湧水	濡れる程度	化石	無

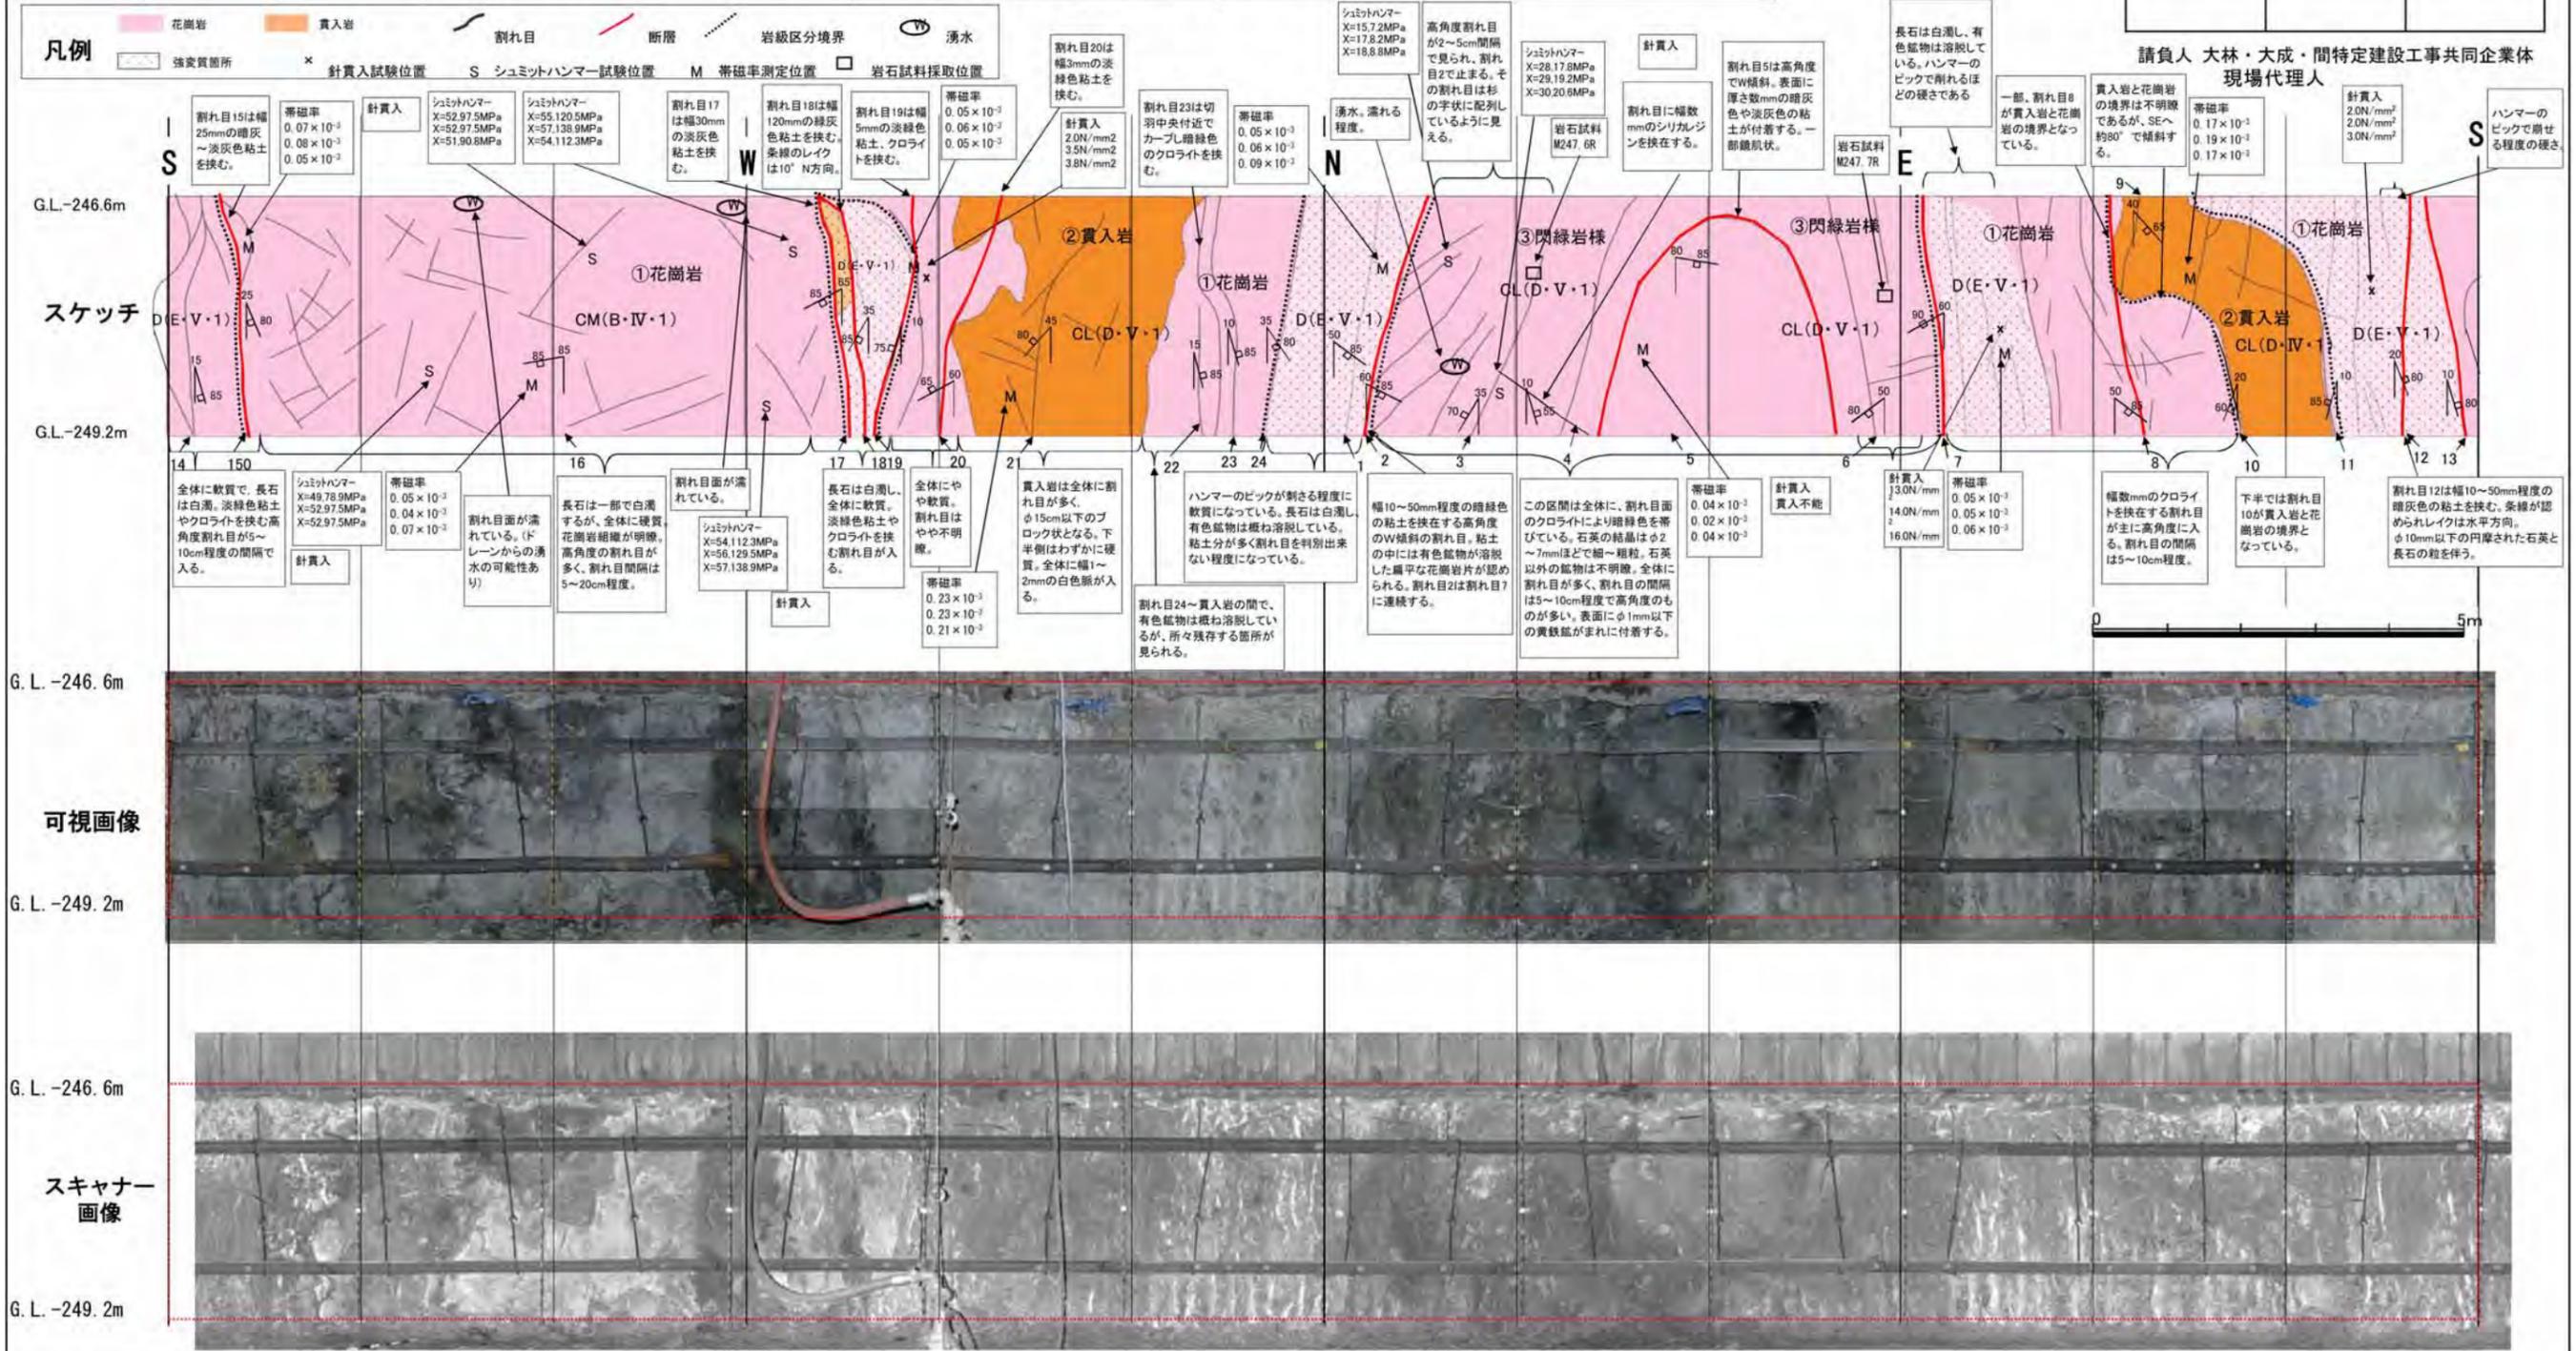
シート番号(注)	138	日時	平成20年5月13日 5:30~7:30	位置・深度	STEP198, 199 G.L. -246.6 m~G.L. -249.2 m	観察・撮影者	
----------	-----	----	-------------------------	-------	---	--------	--

岩種	花崗岩、貫入岩	電研式岩級	G.L. -246.6m~-247.9m CM/CL/D G.L. -247.9m~-249.2m CM/CL/D	特記事項 岩種は花崗岩と貫入岩で、岩相は①中粒花崗岩②貫入岩③閃緑岩様である。貫入岩は割れ目8付近から割れ目11付近までと、割れ目17付近、割れ目20付近から割れ目22付近までの間に認められる。花崗岩の石英の粒径はφ2~5mm程度である。花崗岩は全体に強い変質を受け、長石は概ね白濁し有色鉱物は溶解している。最も硬質であったSW側では若干長石が白濁しているが、カリ長石は概ねピンク色を帯び黒雲母も認められる程度の変質である。貫入岩は最も硬質なSE側で灰色を呈し、所々φ1~2mm程度の緑色の鉱物が認められる他は粒径を肉眼では確認できない程度の細粒である。閃緑岩様岩は割れ目2の下盤に認められ、全体に暗緑色を帯び石英はφ2~7mm程度で認められるが、他の鉱物はほとんど認められない。 花崗岩と貫入岩の境界は割れ目8、割れ目10、割れ目11によりシャープで明瞭である。割れ目20付近、割れ目22付近では境界は不明瞭である。主な割れ目は24条である。このうち割れ目2、5、7、8、11、12、13、15、17、18、19、20は鏡肌認められることや、上位の断面と比較の上、断層と判断した。断層に認められる条線のレイクは概ね水平から低角度である。前回の観察に引き続き、E側では幅数mm~数十mmの暗緑色や淡緑色の粘土を挟む高角度のW傾斜の割れ目が認められた。 湧水は割れ目2付近の低角度割れ目や割れ目16付近から濡れる程度の量で認められた。岩級区分は、割れ目24から割れ目1の間と割れ目7から割れ目10の間、割れ目11から割れ目15の間、割れ目17と割れ目19の間は割れ目間隔が5~10cm程度でハンマーのビックが刺さる程度の硬さであることからD(E・V・1)級。割れ目2から割れ目7の閃緑岩様岩は割れ目間隔が狭いところで3~5cm程度でハンマーの打撃で少し濁った音を発する程度の硬さであることからCL(D・V・1)級。割れ目15から17の間の花崗岩は割れ目間隔が10~30cm程度でハンマーの打撃で少し濁った音を発する程度の硬さであることからCM(B・IV・1)級。割れ目19と24の間は割れ目間隔が5~15cmでハンマーの打撃で鈍い音を発する程度の硬さであることからCL(D・IV・1)級と評価した。

岩相	①中粒花崗岩(暗緑色、淡緑色)②貫入岩(暗灰色、淡灰色)③閃緑岩様(暗緑色)	RMR値	G.L. -246.6m~-247.9m 39.0 G.L. -247.9m~-249.2m 39.0	
風化	α	岩石試料番号	M247.6R(閃緑岩様)、M247.7R(閃緑岩様)	
変質	3~4	採水試料番号	-	
湧水	濡れる程度	化石	無
