A工区地質記載シート

A2-請負-計測工(地質)-080117

シート番号(注)	120	日時	平成20年1月17日 12:00~15:00	位置・深度	STEP162, 163 G.L. -200.2 m~G.L. -202.6 m	観察・撮影者	
----------	-----	----	---------------------------	-------	---	--------	--

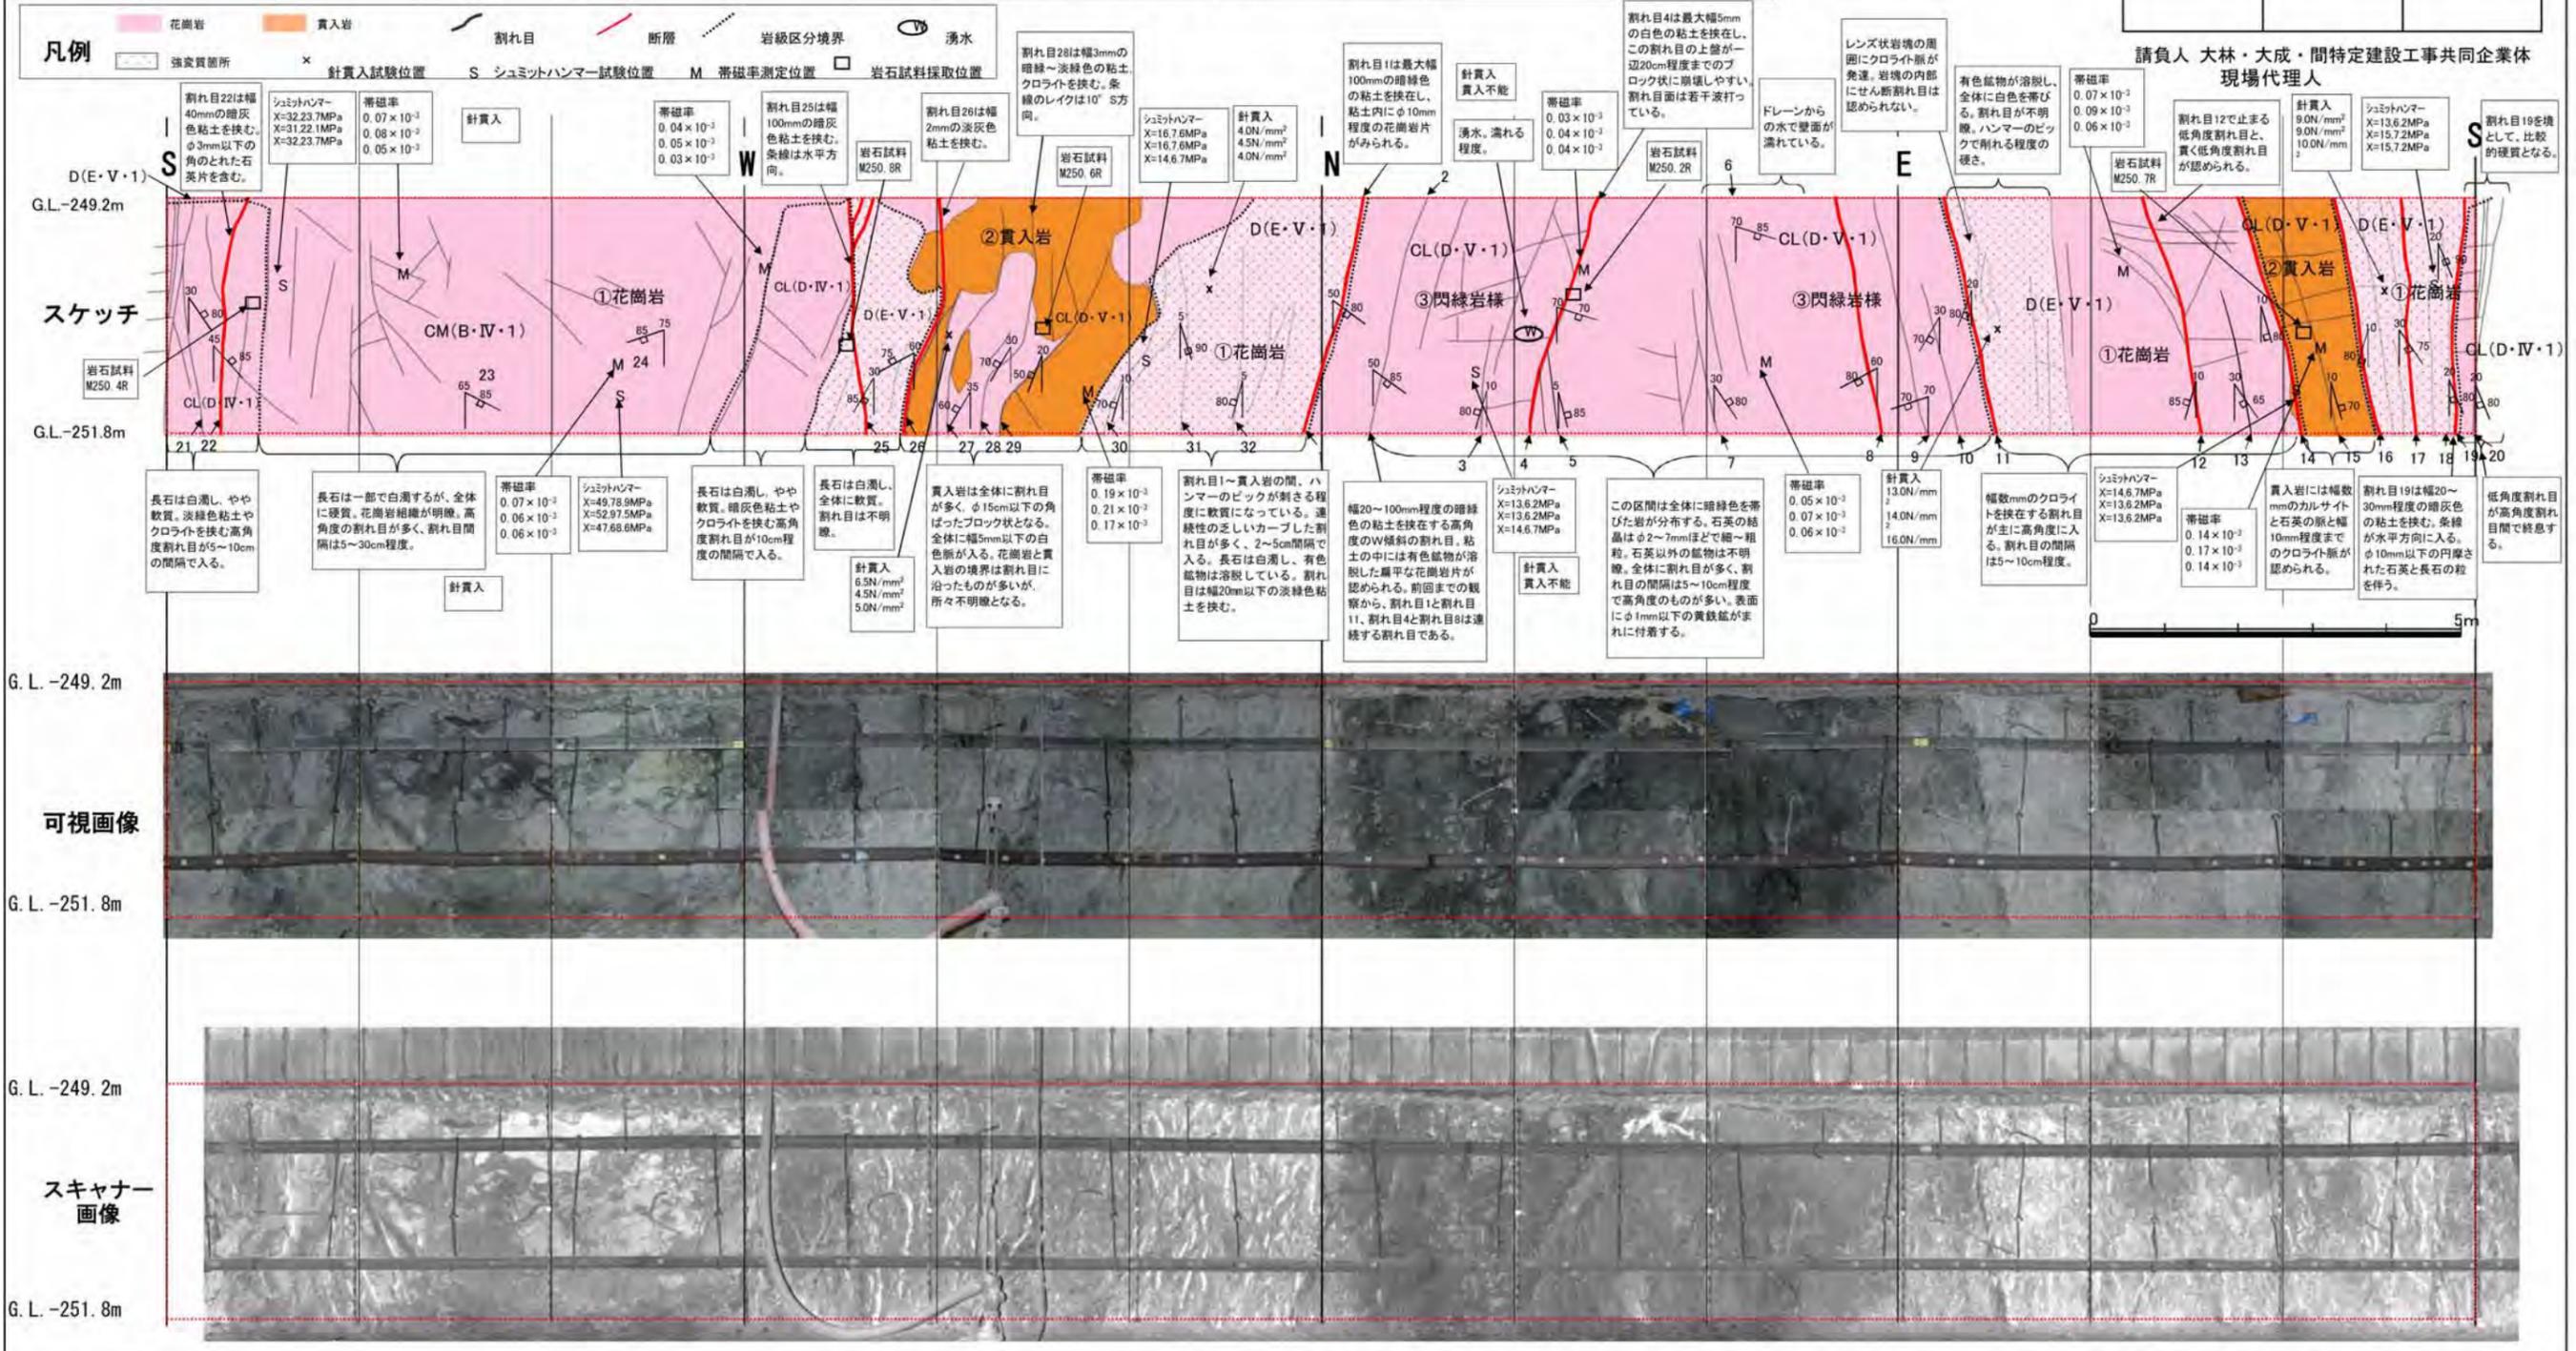
シート番号(注)	139	日時	平成20年5月15日 9:00~11:00	位置・深度	STEP200, 201 G.L. -249.2 m~G.L. -251.8 m	観察・撮影者	
----------	-----	----	--------------------------	-------	---	--------	--

岩種	花崗岩、貫入岩	電研式岩級	G.L. -249.2m~-250.5m CM/CL/D G.L. -249.5m~-251.8m CM/CL/D	特記事項 岩種は花崗岩と貫入岩で、岩相は①中粒花崗岩②貫入岩③閃緑岩様である。貫入岩は割れ目14から割れ目16まで、割れ目26付近から30付近に認められる。花崗岩の石英の粒径はφ2~5mm程度である。花崗岩は全体に強い変質を受け、長石は概ね白濁し有色鉱物は溶脱している。最も硬質であったSW側では若干長石が白濁しているが、カリ長石は概ねピンク色を帯び黒雲母が残存する程度の変質である。貫入岩は最も硬質なSE側で灰色を呈し、所々φ1~2mm程度の緑色の鉱物が認められる他は粒径を肉眼では確認できない程度の細粒である。閃緑岩様岩は割れ目11から割れ目11の間に認められ、全体に暗緑色を帯び石英はφ2~7mm程度で認められるが、他の鉱物は不明瞭である。花崗岩と貫入岩の境界は割れ目14、割れ目16によりシャープで明瞭である。割れ目26付近では境界は一部不明瞭である。 主な割れ目は32条である。このうち割れ目1、4、8、11、12、14、16、17、19、22、25、26は鏡面が認められることや、上位の断面と比較の上、断層と判断した。断層に認められる条線のレイクは概ね水平から低角度である。湧水はNE側では割れ目3と割れ目4の間の低角度の割れ目から漏れる程度の量で認められた。
岩相	①中粒花崗岩(暗緑色、淡緑色)②貫入岩(暗灰色、淡灰色)③閃緑岩様(暗緑色)	RMR値	G.L. -249.2m~-250.5m 32.0 G.L. -250.5m~-251.8m 32.0	
風化	α	岩石試料番号	M250.2R(閃緑岩様・割れ目挟在物)、M250.4R(花崗岩)、M250.6R(花崗岩/貫入岩境界部)、M250.7R(貫入岩)、M250.8R(花崗岩)	
変質	3~4	採水試料番号	-	
湧水	濡れる程度	化石	無

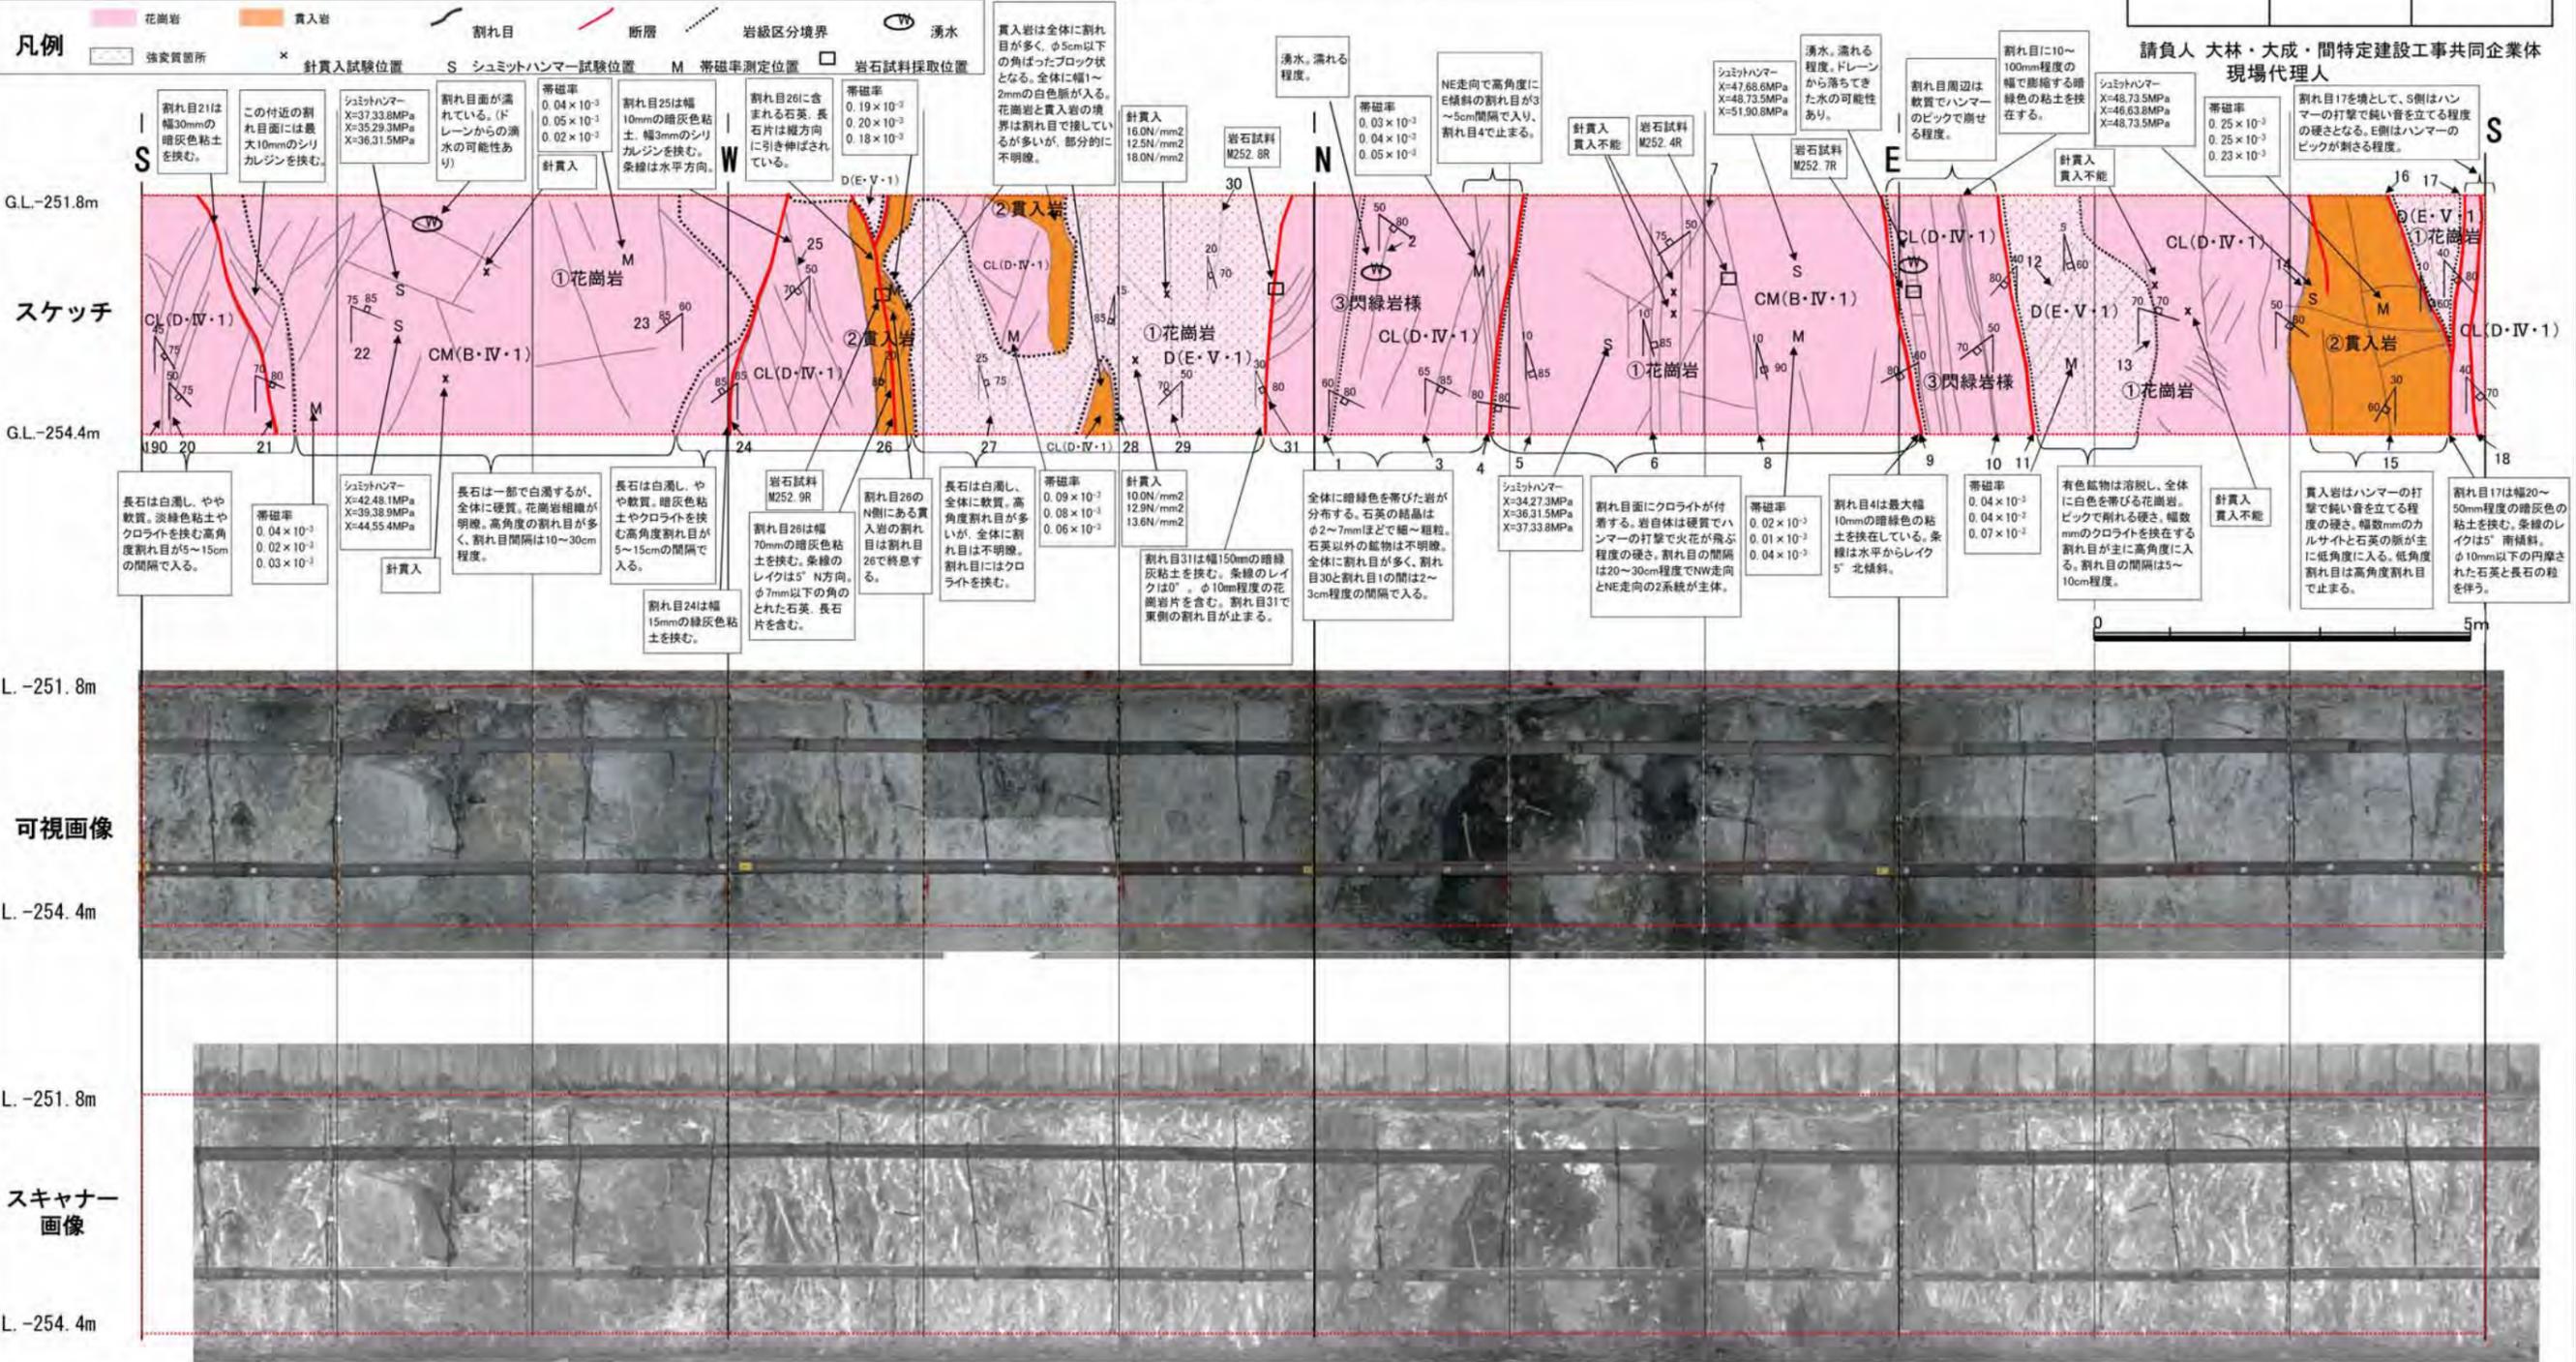
シート番号(注)	140	日時	平成20年5月21日 17:30~19:30	位置・深度	STEP202, 203 G.L. -251.8 m~G.L. -254.4 m	観察・撮影者	
----------	-----	----	---------------------------	-------	---	--------	--

岩種	花崗岩、貫入岩	電研式岩級	G.L. -251.8m~-253.1m CM/CL/D G.L. -253.1m~-254.4m CM/CL/D	特記事項 岩種は花崗岩と貫入岩で、岩相は①中粒花崗岩②貫入岩③閃緑岩様である。貫入岩は割れ目14付近から割れ目16、17の間と、割れ目26付近から割れ目28付近までの間に認められる。花崗岩の石英の粒径はφ2~5mm程度である。花崗岩は全体に強い変質を受け、長石は概ね白濁し有色鉱物は溶解しており、最も硬質であったNE側やSW側では長石は部分的に白色を帯び、黒雲母が残存するものの淡緑色から緑色の鉱物が認められる程度に変質している。貫入岩は最も硬質なSE側で灰色を呈し、所々φ1~2mm程度の緑色の鉱物が認められる他は粒径を肉眼では確認できない程度の細粒である。花崗岩と貫入岩の境界は割れ目14と割れ目16、割れ目17、割れ目26付近ではシャープで明瞭である。割れ目28付近では境界は不明瞭である。 主な割れ目は31条である。このうち割れ目4と9、11、16、17、18、21、24、26、31は鏡肌認められることや、上位の断面と比較の上、断層と判断した。断層に認められる条線のレイクは概ね水平から低角度である。 湧水は割れ目2や割れ目9付近の高角度割れ目、割れ目22付近から濡れる程度で認められた。
岩相	①中粒花崗岩(暗緑色、淡緑色)②貫入岩(暗灰色、淡灰色)③閃緑岩様(暗緑色)	RMR値	G.L. -251.8m~-253.1m 37.0 G.L. -253.1m~-254.4m 37.0	
風化	α	岩石試料番号	M252.4R(花崗岩), M252.7R(花崗岩、閃緑岩様), M252.8R(花崗岩、ガウジ), M252.9R(ガウジ)	
変質	2~4	採水試料番号	-	
湧水	濡れる程度	化石	無

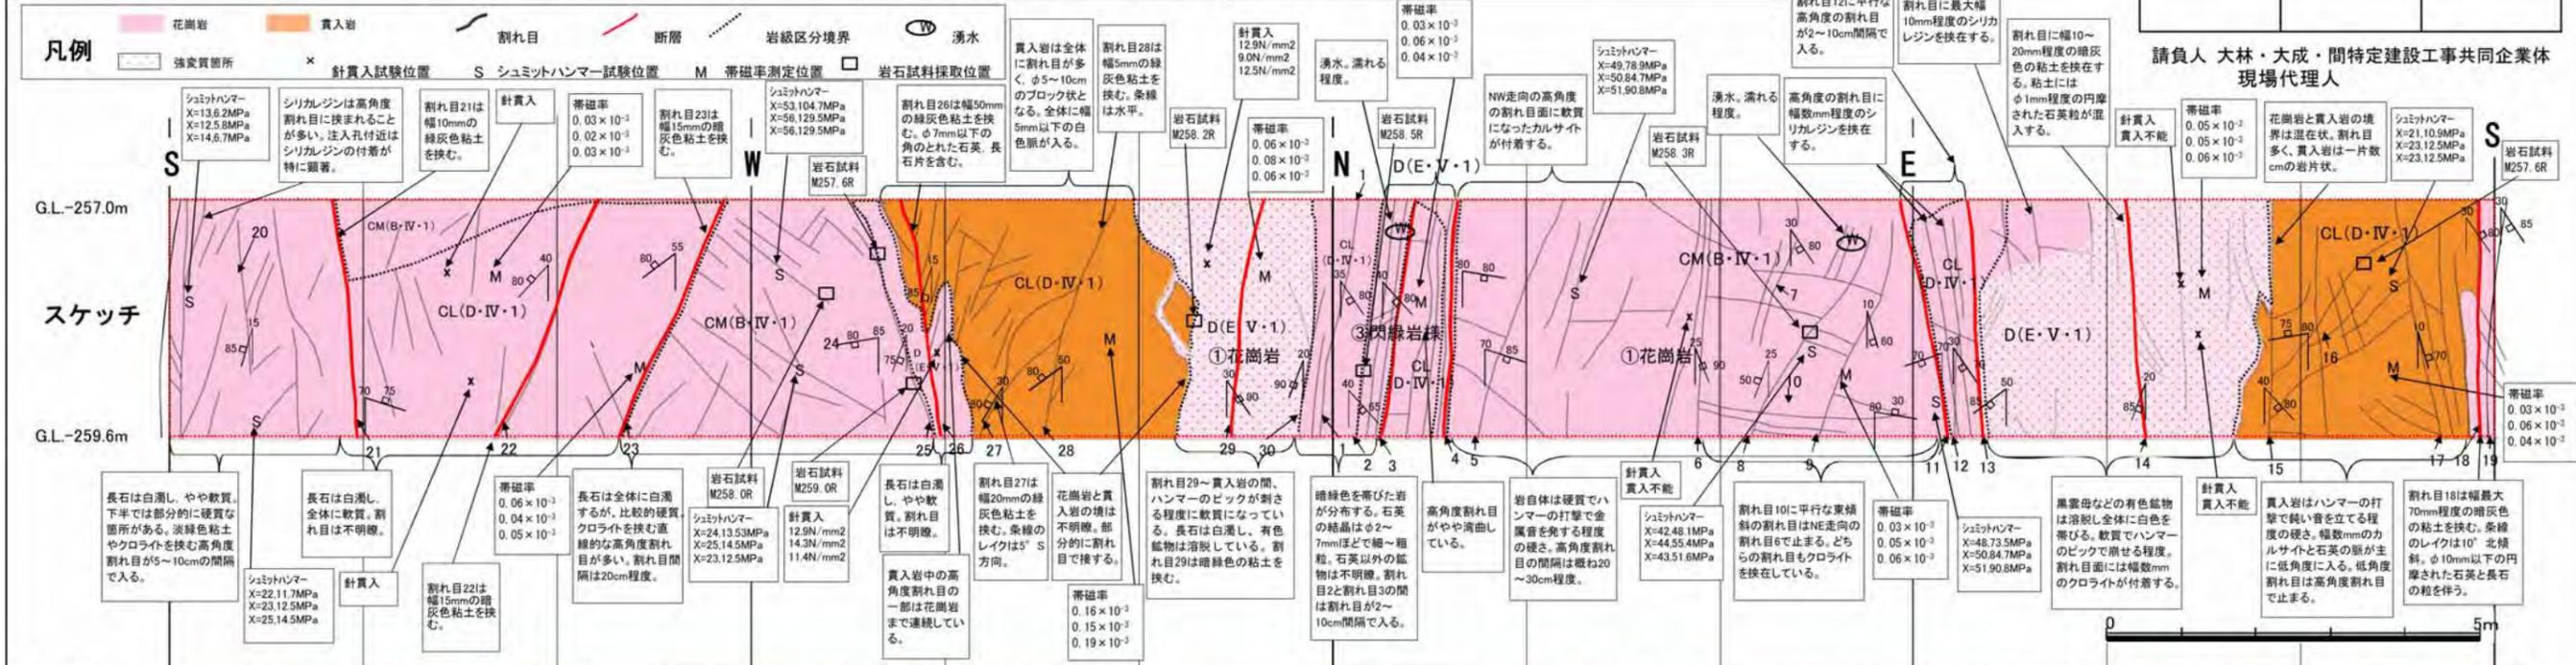
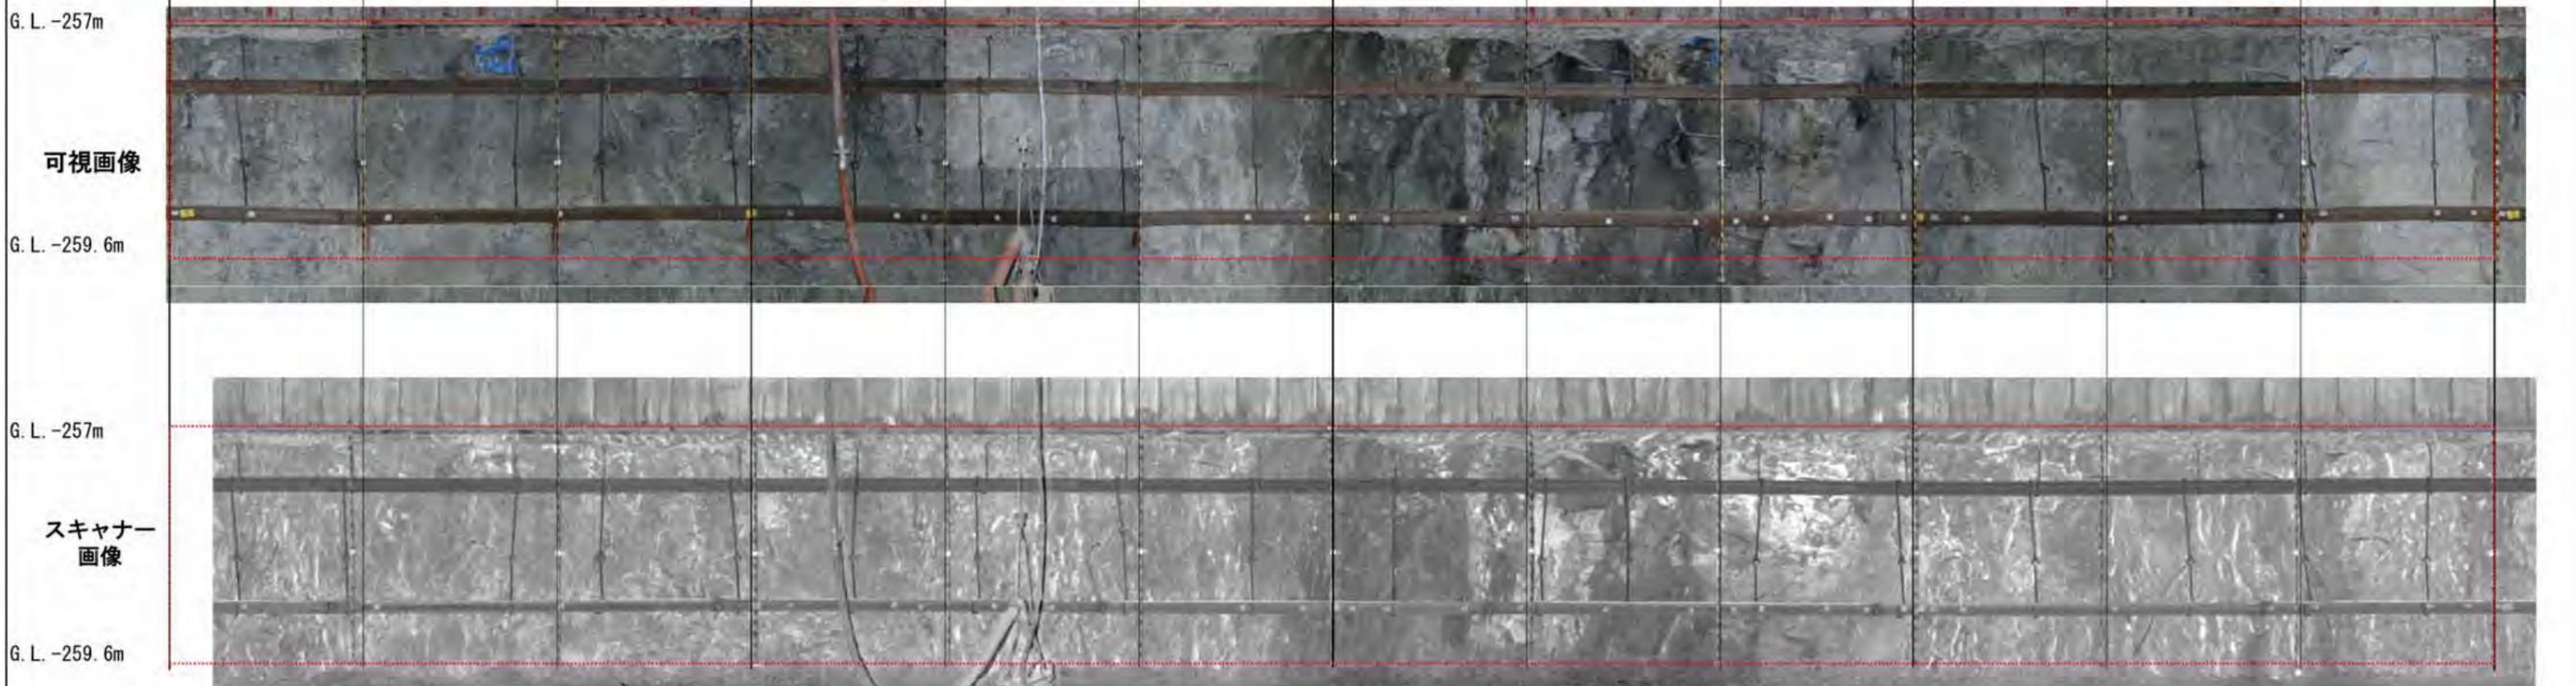
シート番号(注)	142	日時	2008/5/27 18:00~20:00	位置・深度	STEP206, 207 G.L. -257.0 m~G.L. -259.6 m	観察・撮影者	
----------	-----	----	--------------------------	-------	---	--------	--

岩種	花崗岩、貫入岩	電研式岩級	G.L. -257m~-258.3m CM/CL/D G.L. -258.3m~-259.6m CM/CL/D
岩相	①中粒花崗岩(暗緑色、淡緑色)②貫入岩(暗灰色、淡灰色)③閃緑岩様(暗緑色)	RMR値	G.L. -257m~-258.3m 34.5 G.L. -258.3m~-259.6m 34.5
風化	α	岩石試料番号	M257.6R(貫入岩)、M258.3R(花崗岩、M257.6R(粘土)、M258.0R(花崗岩)、M259.0R(粘土)、M258.2R(花崗岩、貫入岩)、M258.3(割れ目境界)
変質	2~4	採水試料番号	-
湧水	濡れる程度	化石	無

岩種は花崗岩と貫入岩で、岩相は①中粒花崗岩②貫入岩③閃緑岩様である。貫入岩は割れ目15付近から割れ目18の間、割れ目25付近から割れ目28までの間に認められる。花崗岩の石英の粒径はφ2~5mm程度である。花崗岩は全体に強い変質を受け、長石は概ね白濁し有色鉱物は溶脱している。最も硬質なNE側の花崗岩は長石は部分的に白色を帯び、黒雲母が残存し、若干の淡緑色から緑色の鉱物が認められる程度に変質している。貫入岩は最も硬質なSE側に灰色を呈し、所々φ1~2mm程度の緑色の鉱物が認められる他は粒径を肉眼では確認できない程度の細粒である。花崗岩と貫入岩の境界は割れ目18付近では割れ目に接してシャープで明瞭であるが、割れ目15付近では花崗岩と混在状態で、この箇所の貫入岩は一片が数cmの岩片状になっている。割れ目25、28付近の境界は不明瞭である。

主な割れ目は30条である。このうち割れ目3、4、11、13、14、18、21、22、23、26、29は鏡肌認められることや、上位の断面と比較の上、断層と判断した。断層に認められる条線のレイクは概ね水平から低角度である。割れ目4と割れ目13、割れ目14と割れ目29、割れ目19と割れ目26は連続する割れ目であると判断される。

湧水は割れ目2と割れ目3の間の高角度割れ目からと割れ目8付近から濡れる程度の量で認められた。

岩級区分は、割れ目2と割れ目3の間の閃緑岩様、割れ目13から割れ目15付近までの花崗岩、割れ目25から割れ目26付近の花崗岩、割れ目29付近の貫入岩境界から割れ目30の間の花崗岩は、割れ目間隔が2~10cm程度でハンマーの打撃で簡単に崩せる程度の硬さであることからD(E・V・1)級、割れ目30から割れ目2付近、割れ目11から割れ目13付近、割れ目18から割れ目23の間の花崗岩、割れ目15付近から割れ目19までと割れ目26から割れ目29付近の間の貫入岩は、割れ目間隔が5~20cm程度でハンマーの打撃で鈍い音を立てる程度の硬さであることからCL(D・IV・1)級、割れ目4から割れ目11の間、割れ目23から割れ目25の間の花崗岩は割れ目間隔が20~30cm程度でハンマーの打撃で鈍い音で少し濁った音を立てる程度の硬さであることからCM(B・IV・1)級と評価した。

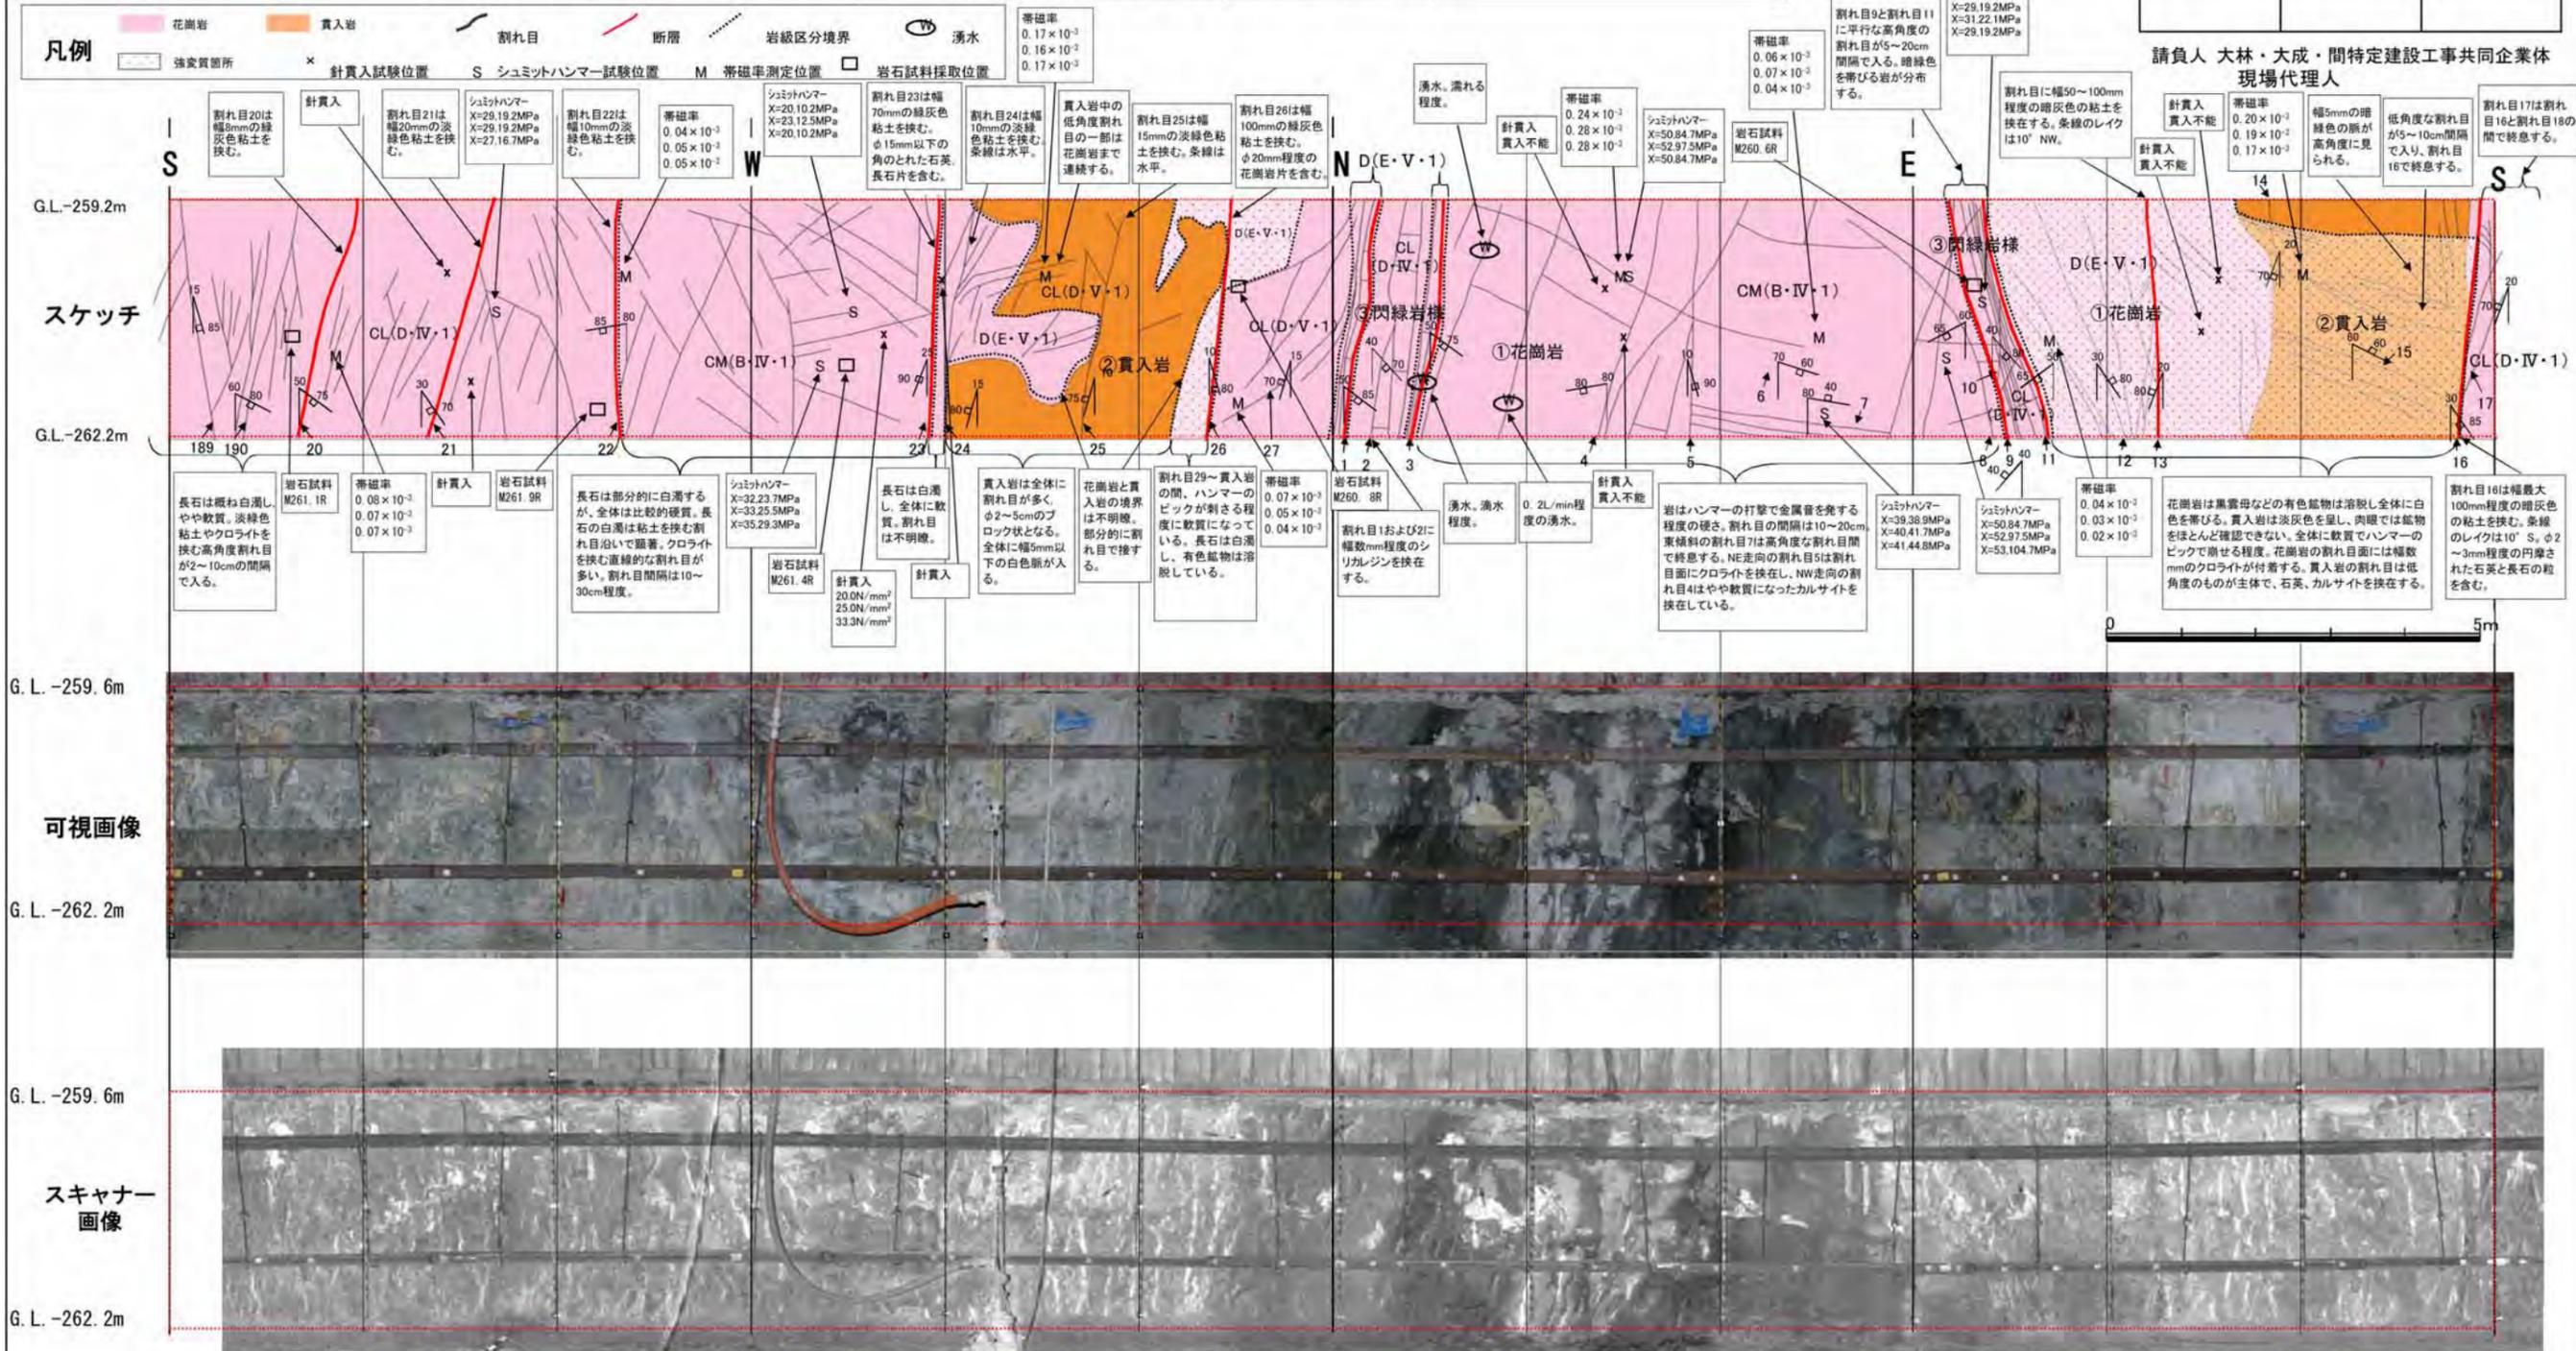
岩種	花崗岩、貫入岩	電研式岩級	G.L. -259.6m~-260.9m CM/CL/D G.L. -260.9m~-262.2m CM/CL/D	特記事項 岩種は花崗岩と貫入岩で、岩相は①中粒花崗岩②貫入岩③閃緑岩様である。貫入岩は割れ目14付近から割れ目16の間、割れ目24から割れ目26の間に認められる。花崗岩の石英の粒径はφ2~5mm程度である。花崗岩は全体に強い変質を受け、長石は概ね白濁し有色鉱物は溶脱している。最も硬質なNE側の花崗岩は長石は部分的に白色を帯び、黒雲母が残存し、若干の淡緑色から緑色の鉱物が認められる程度に変質している。貫入岩は灰色を呈し粒径を肉眼では確認できない程度の細粒である。花崗岩と貫入岩の境界は割れ目17付近では割れ目に接してシャープで明瞭であるが、割れ目14付近、割れ目25付近、割れ目26付近では花崗岩と混在状で、この箇所の貫入岩は一片が数cmの岩片状になっている。閃緑岩様は割れ目1と割れ目3の間と割れ目9と割れ目11の間に認められる。主な割れ目は26条である。このうち割れ目1、3、9、11、13、16、20、21、22、23、26は鏡肌が認められることや、上位の断面と比較の上、断層と判断した。断層に認められる条線のレイクは概ね水平から低角度である。割れ目1と割れ目11、割れ目3と割れ目9、割れ目13と割れ目26、割れ目16と割れ目23は連続する割れ目であると判断される。割れ目4付近で帯磁率が周辺の花崗岩と比較して高い値を示した。
岩相	①中粒花崗岩(暗緑色、淡緑色)②貫入岩(暗灰色、淡灰色)③閃緑岩様(暗緑色)	RMR値	G.L. -259.6m~-260.9m 34.5 G.L. -260.9m~-262.2m 33.8	
風化	α	岩石試料番号	M260.6R(花崗岩・閃緑岩様)、M261.1R(花崗岩)、M261.4R(花崗岩)、M261.9R(花崗岩)、M260.8R(花崗岩)	
変質	2~4	採水試料番号	-	
湧水	滴水程度	化石	無

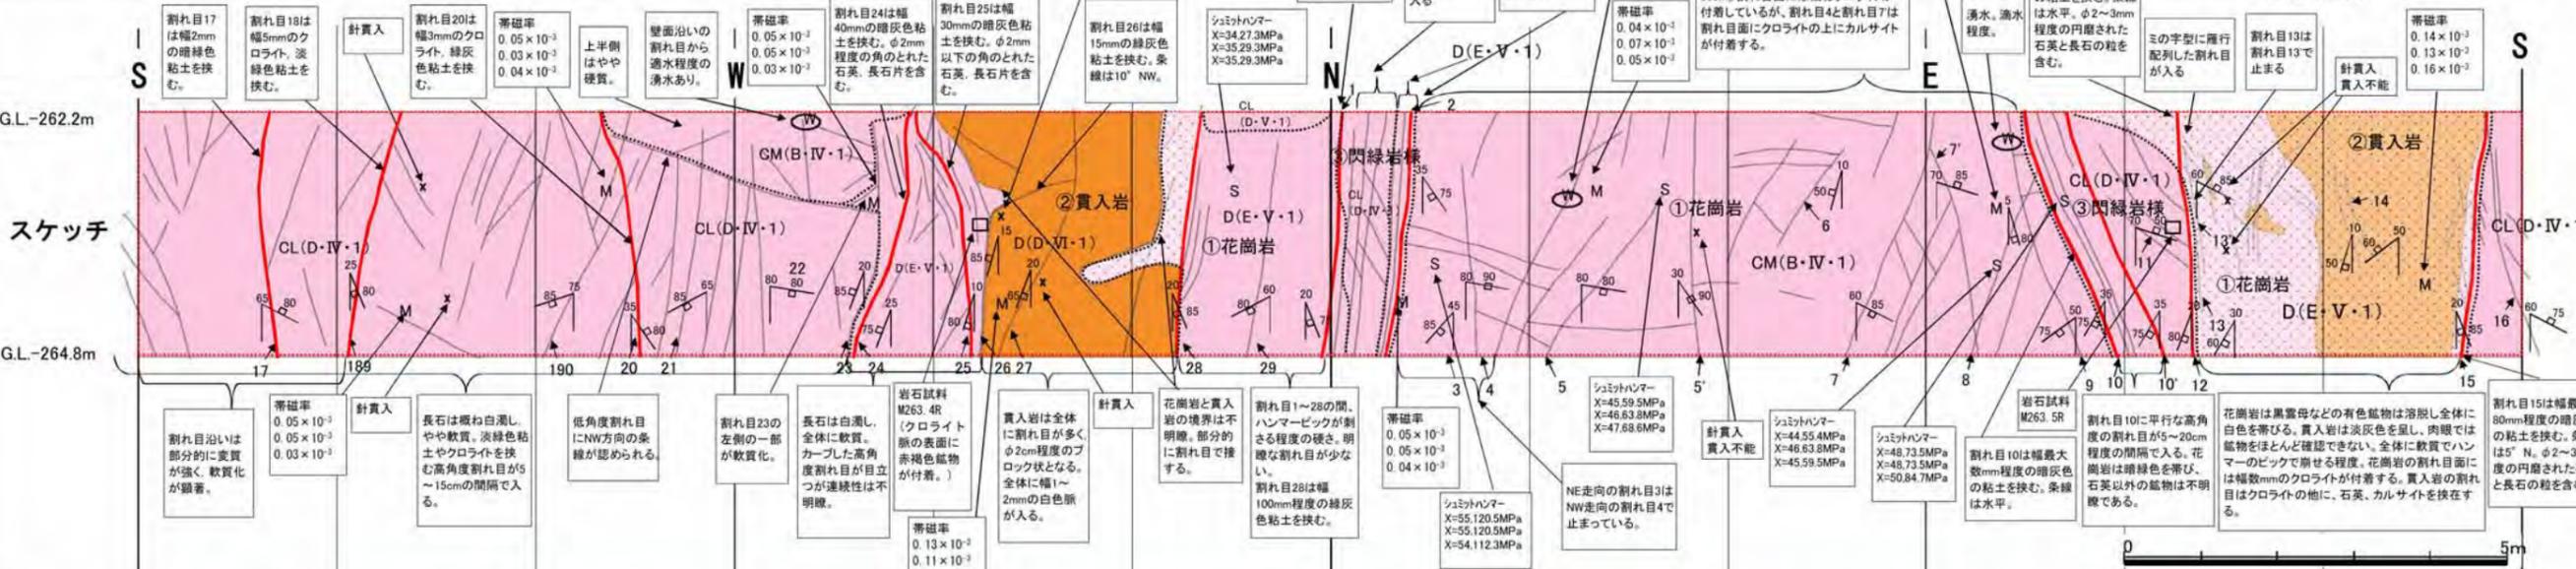
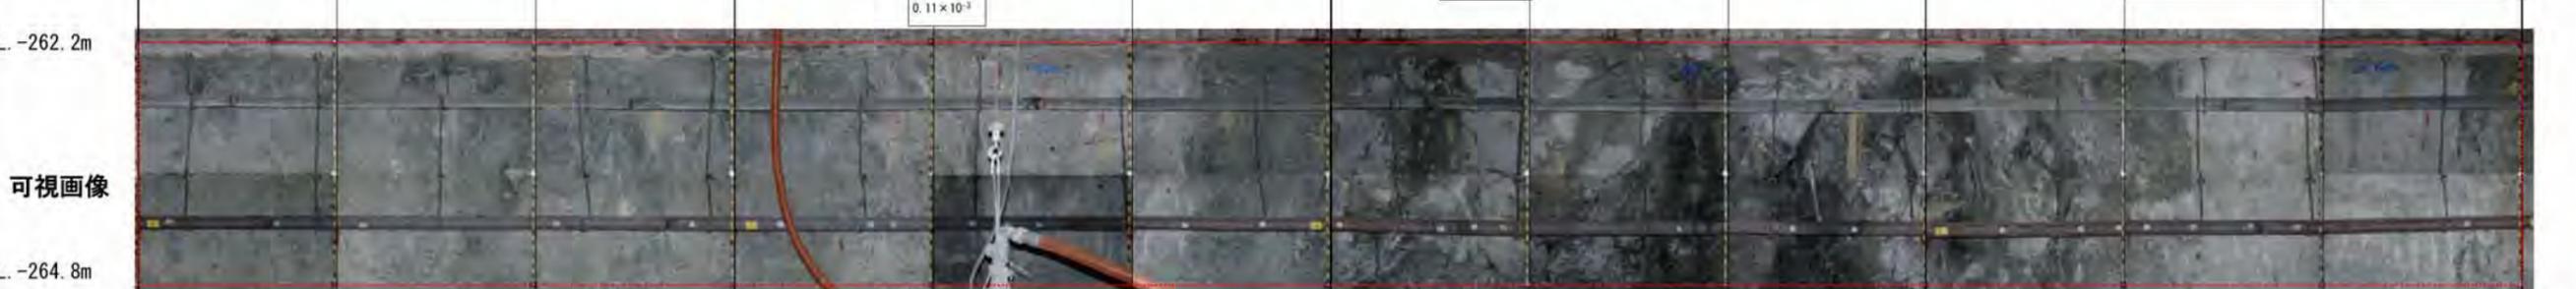
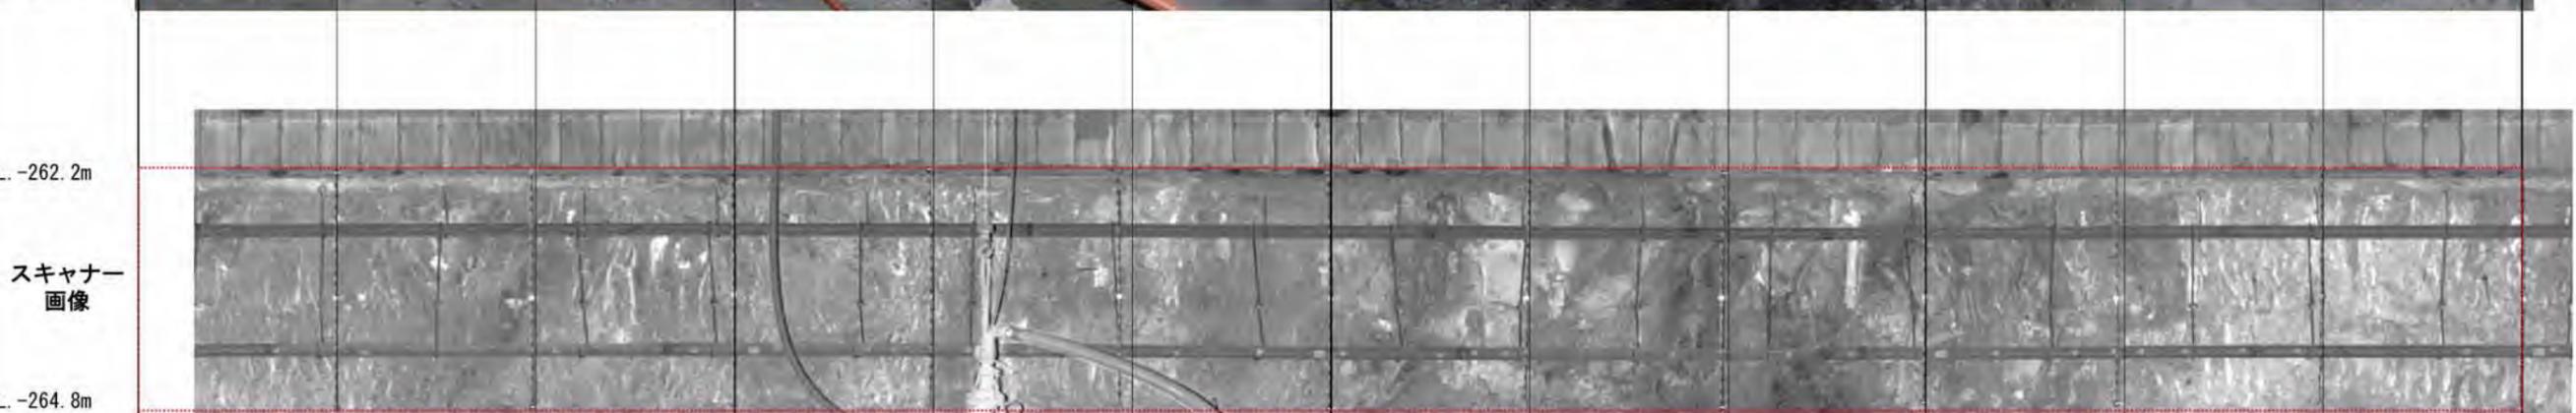
岩種	花崗岩、貫入岩	電研式岩級	G.L. -262.2m~-263.5m CM/CL/D G.L. -263.5m~-264.8m CM/CL/D	特記事項 岩種は花崗岩と貫入岩で、岩相は①中粒花崗岩②貫入岩③閃緑岩様である。貫入岩は割れ目14付近から割れ目15付近の間、割れ目26から割れ目28の間に認められる。割れ目13から割れ目14の間に点在する。花崗岩の石英の粒径はφ2~5mm程度である。花崗岩は全体に強い変質を受け、長石は概ね白濁し有色鉱物は溶解している。最も硬質なNE側の花崗岩は、黒雲母が残存しているものの全体に暗緑色を帯び、割れ目周辺の長石が白濁している。貫入岩は灰色を呈し粒径を肉眼では確認できない程度の細粒である。花崗岩と貫入岩の境界は割れ目14付近では花崗岩と混在状で不明瞭である。また、割れ目26、割れ目28では部分的に割れ目で接するものの境界は不明瞭である。割れ目1と割れ目2の間と割れ目10と割れ目12の間には暗緑色を帯び石英以外の鉱物は不明瞭となった閃緑岩様相が認められる。 主な割れ目は29条である。このうち割れ目1、2、10、10'、12、15、17、18、20、24、25、28は鏡眼が認められることや、上位の断面と比較の上、断層と判断した。断層に認められる条線のレイクは概ね水平から低角度である。割れ目1と割れ目10'、割れ目2と割れ目10、割れ目12と割れ目28、割れ目15と割れ目24(割れ目25)は連続する割れ目であると判断される。
岩相	①中粒花崗岩(暗緑色、淡緑色)②貫入岩(暗灰色、淡灰色)③閃緑岩様(暗緑色)	RMR値	G.L. -262.2m~-263.5m 34.3 G.L. -263.5m~-264.8m 39.8	
風化	α	岩石試料番号	M263.4R(花崗岩:クォーライト派)、M263.5R(花崗岩)	
変質	2~4	採水試料番号	-	
湧水	滴水程度	化石	無

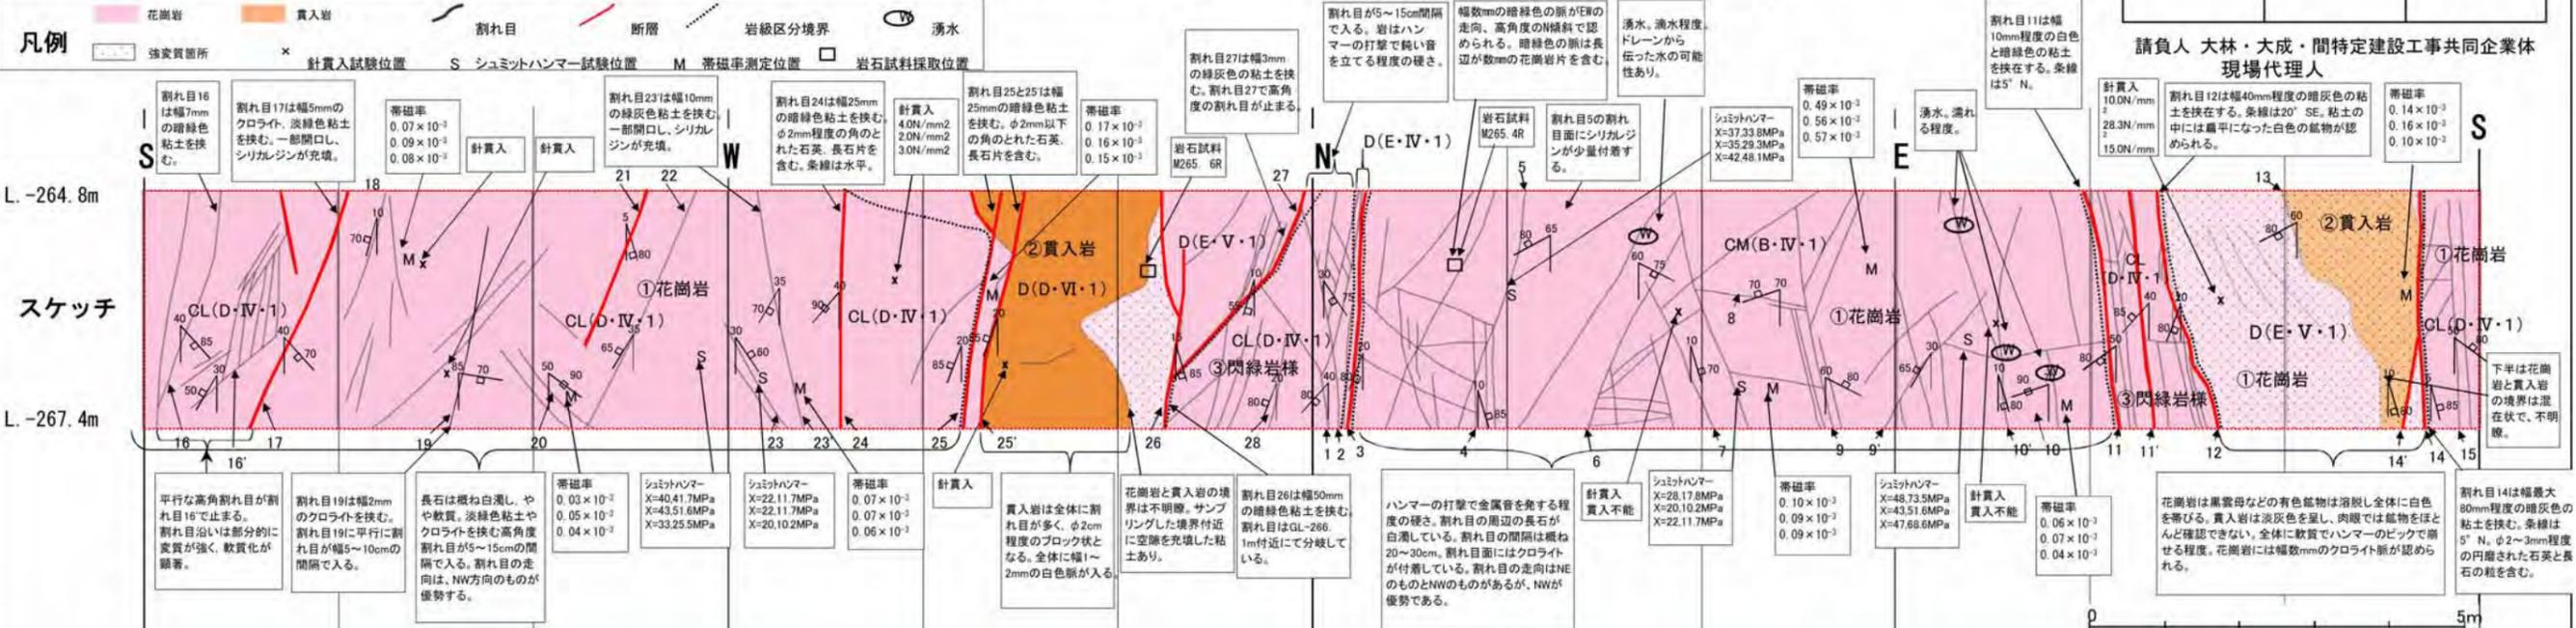
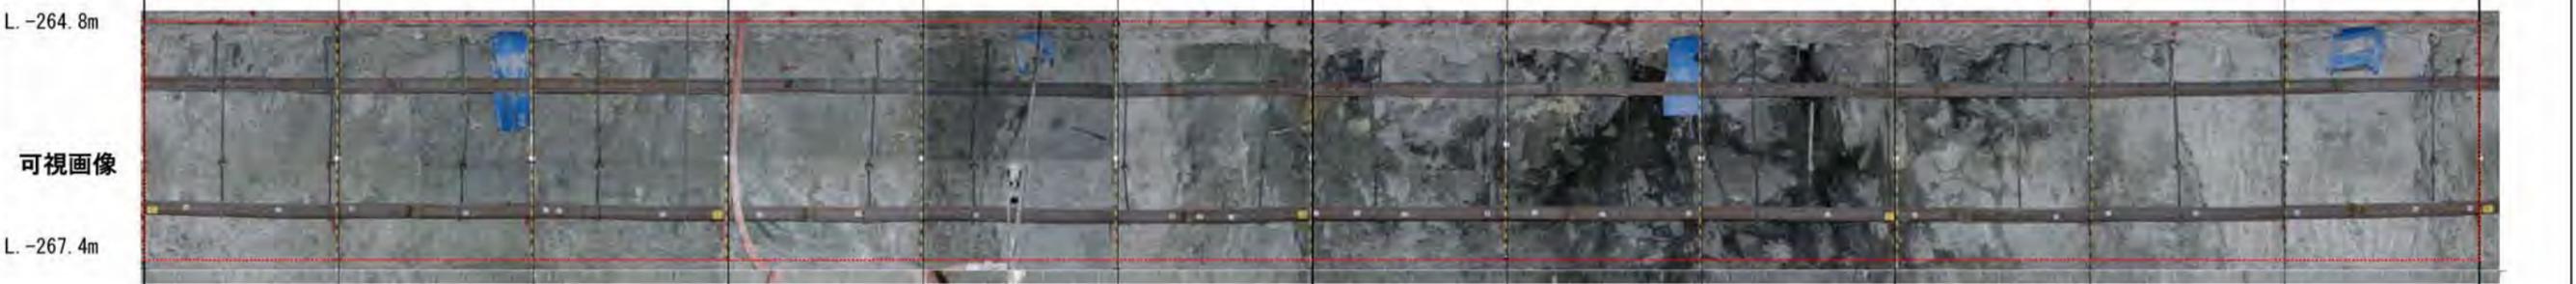
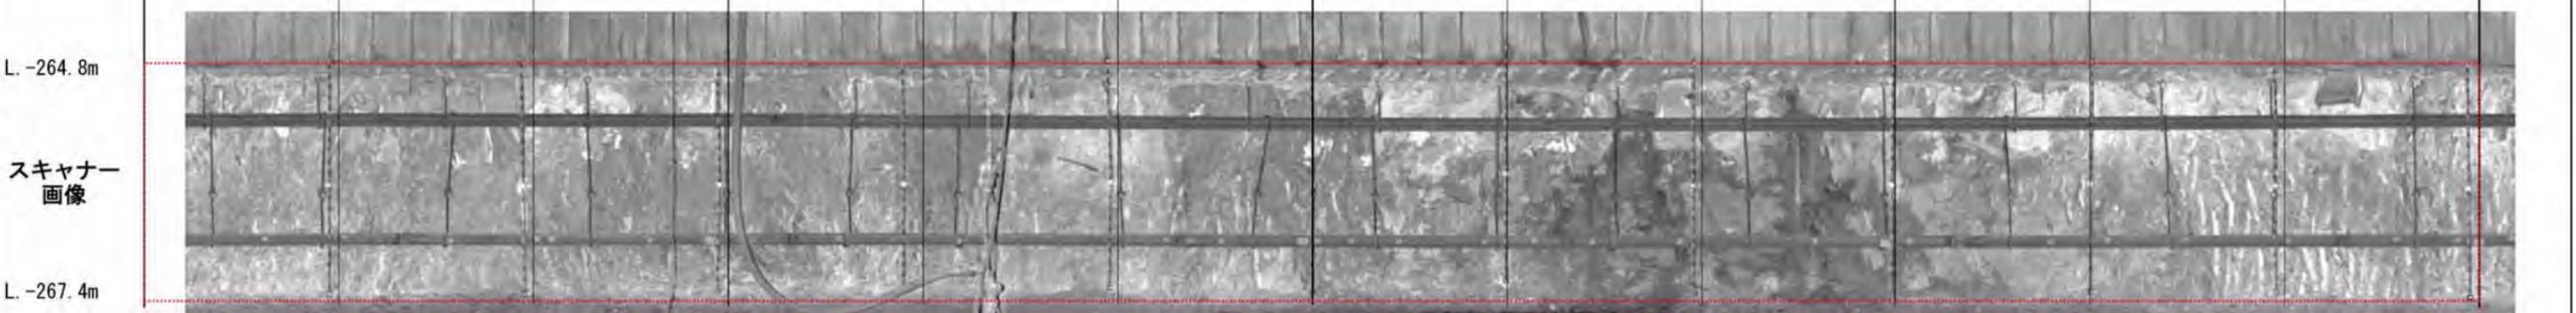
岩種	花崗岩、貫入岩	電研式岩級	G.L. -264.8m~-266.1m CM/CL/D G.L. -266.1m~-267.4m CM/CL/D
岩相	①中粒花崗岩(暗緑色、淡緑色) ②貫入岩(暗灰色、淡灰色) ③閃緑岩様(暗緑色)	RMR値	G.L. -264.8m~-266.1m 32.0 G.L. -266.1m~-267.4m 34.8
風化	α	岩石試料番号	M265.4R(花崗岩)、 M265.6R(花崗岩、貫入岩境界部)
変質	3~4	採水試料番号	-
湧水	滴水程度	化石	無
