A工区地質記載シート

A2-請負-計測工(地質)-080117

シート番号(注)	120	日時	平成20年1月17日 12:00~15:00	位置・深度	STEP162, 163 G.L. -200.2 m~G.L. -202.6 m	観察・撮影者	
----------	-----	----	---------------------------	-------	---	--------	--

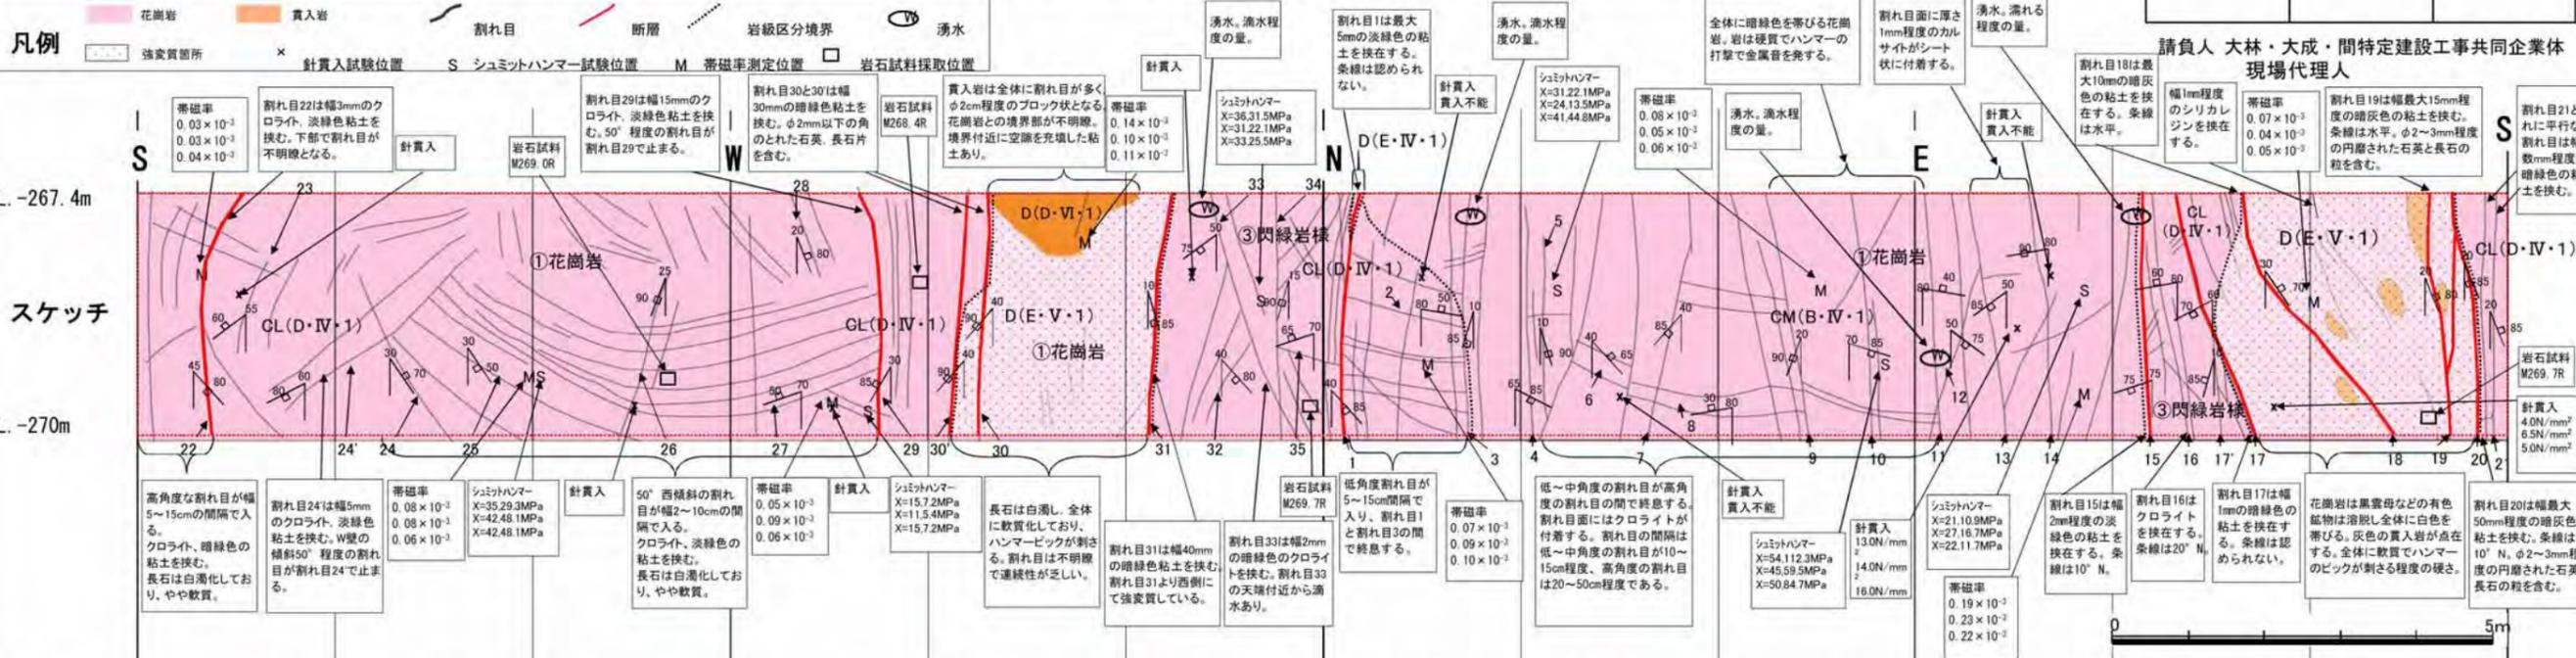
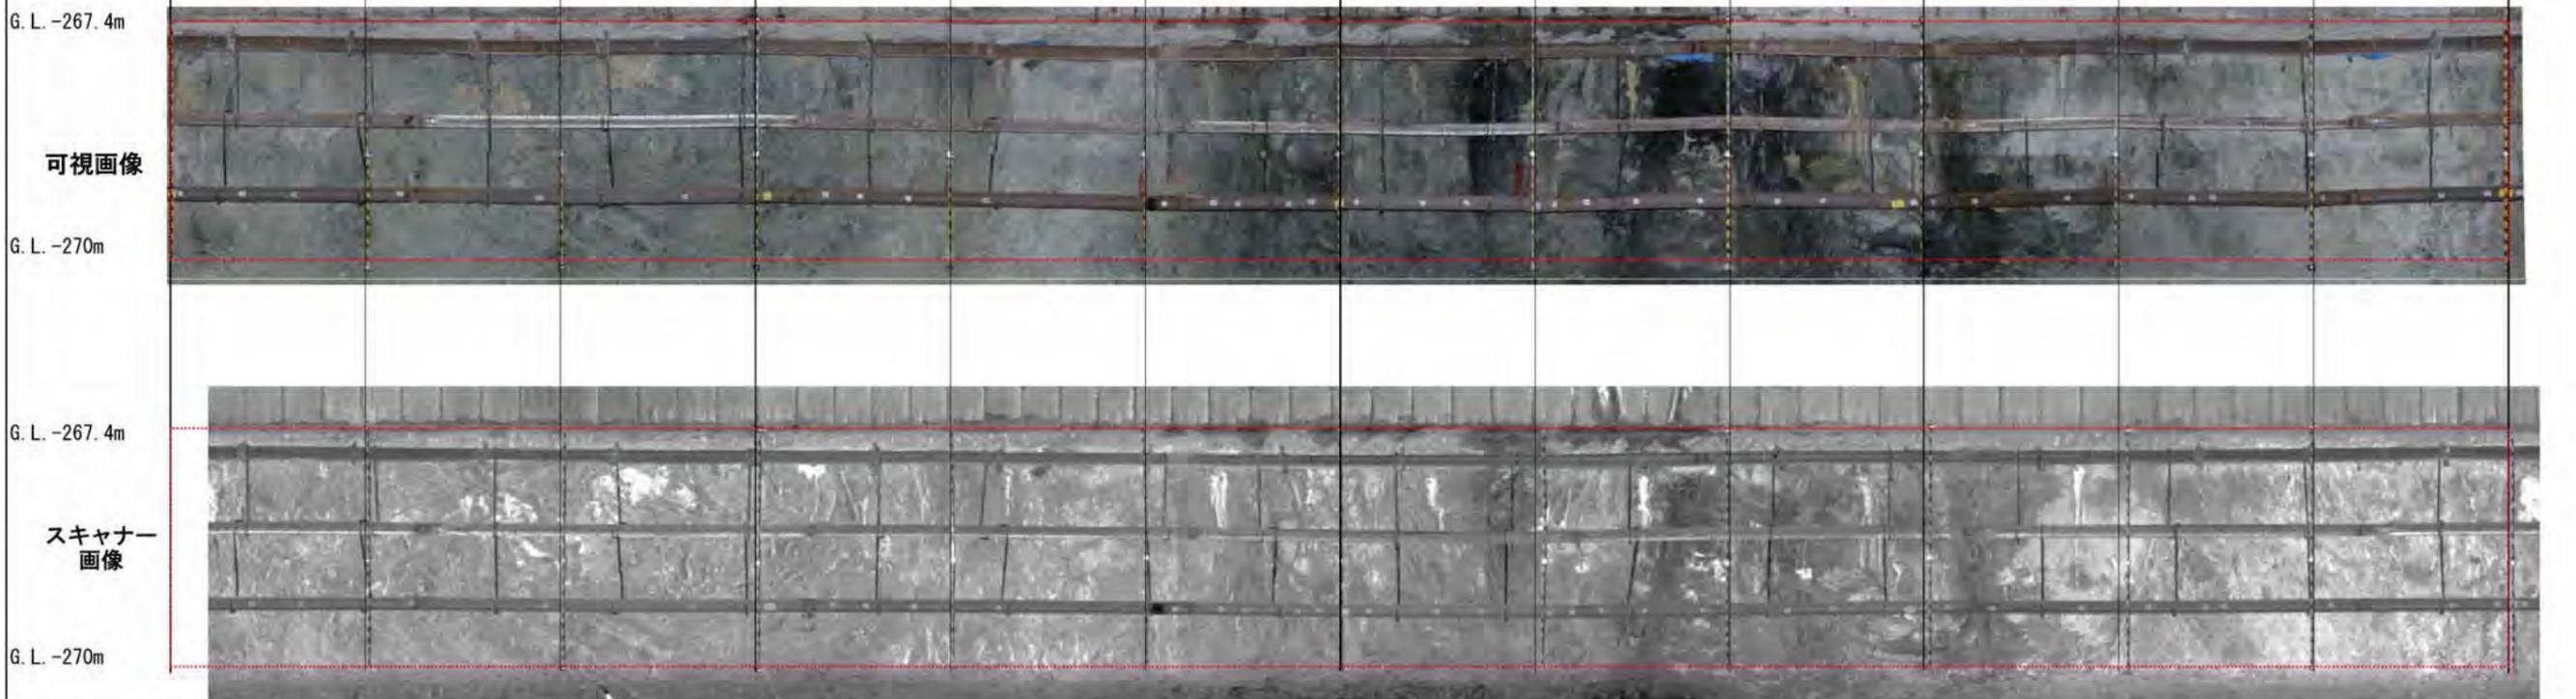
岩種	花崗岩、貫入岩	電研式岩級	G.L. -267.4m~-268.7m CM/CL/D G.L. -268.7m~-270m CM/CL/D	特 記 事 項 岩種は花崗岩と貫入岩で、岩相は①中粒花崗岩②貫入岩③閃緑岩様である。貫入岩は割れ目18付近から割れ目20付近の間に点および割れ目30から割れ目31の上部に認められる。花崗岩の石英の粒径はφ2~5mm程度である。花崗岩は全体に強い変質を受け、長石は概ね白濁し有色鉱物は溶脱している。最も硬質なNE側の花崗岩はカリ長石はややピンク色を帯び、黒雲母が残存しているものの大部分はクロライト化し、割れ目周辺の長石は幅1~2cm程度で白濁している。貫入岩は灰色を呈し粒径を肉眼では確認できない程度の細粒である。貫入岩と花崗岩と境界は混在状態で不明瞭である。割れ目31と割れ目1の間と割れ目15と割れ目17の間には暗緑色を帯び石英以外の鉱物は不明瞭となった閃緑岩様岩が認められる。 主な割れ目は38条である。このうち割れ目1、15、17、18、19、20、22、29、30、30、31は鏡肌が認められることや、上位の断面と比較の上、断層と判断した。断層に認められる条線は概ね水平から低角度である。割れ目1と割れ目15、割れ目31と割れ目17、18、割れ目30、30と割れ目19、20は連続する割れ目であると判断される。
岩相	①中粒花崗岩(暗緑色、淡緑色)②貫入岩(暗灰色、淡灰色)③閃緑岩様(暗緑色)	RMR値	G.L. -267.4m~-268.7m 28.0 G.L. -268.7m~-270m 32.8	
風化	α	岩石試料番号	M269.7R(強変質した花崗岩)、M269.0R(花崗岩) M268.4R(花崗岩)、M269.7R(花崗岩)	
変質	3~4	採水試料番号	-	
湧水	滴水程度	化石	無

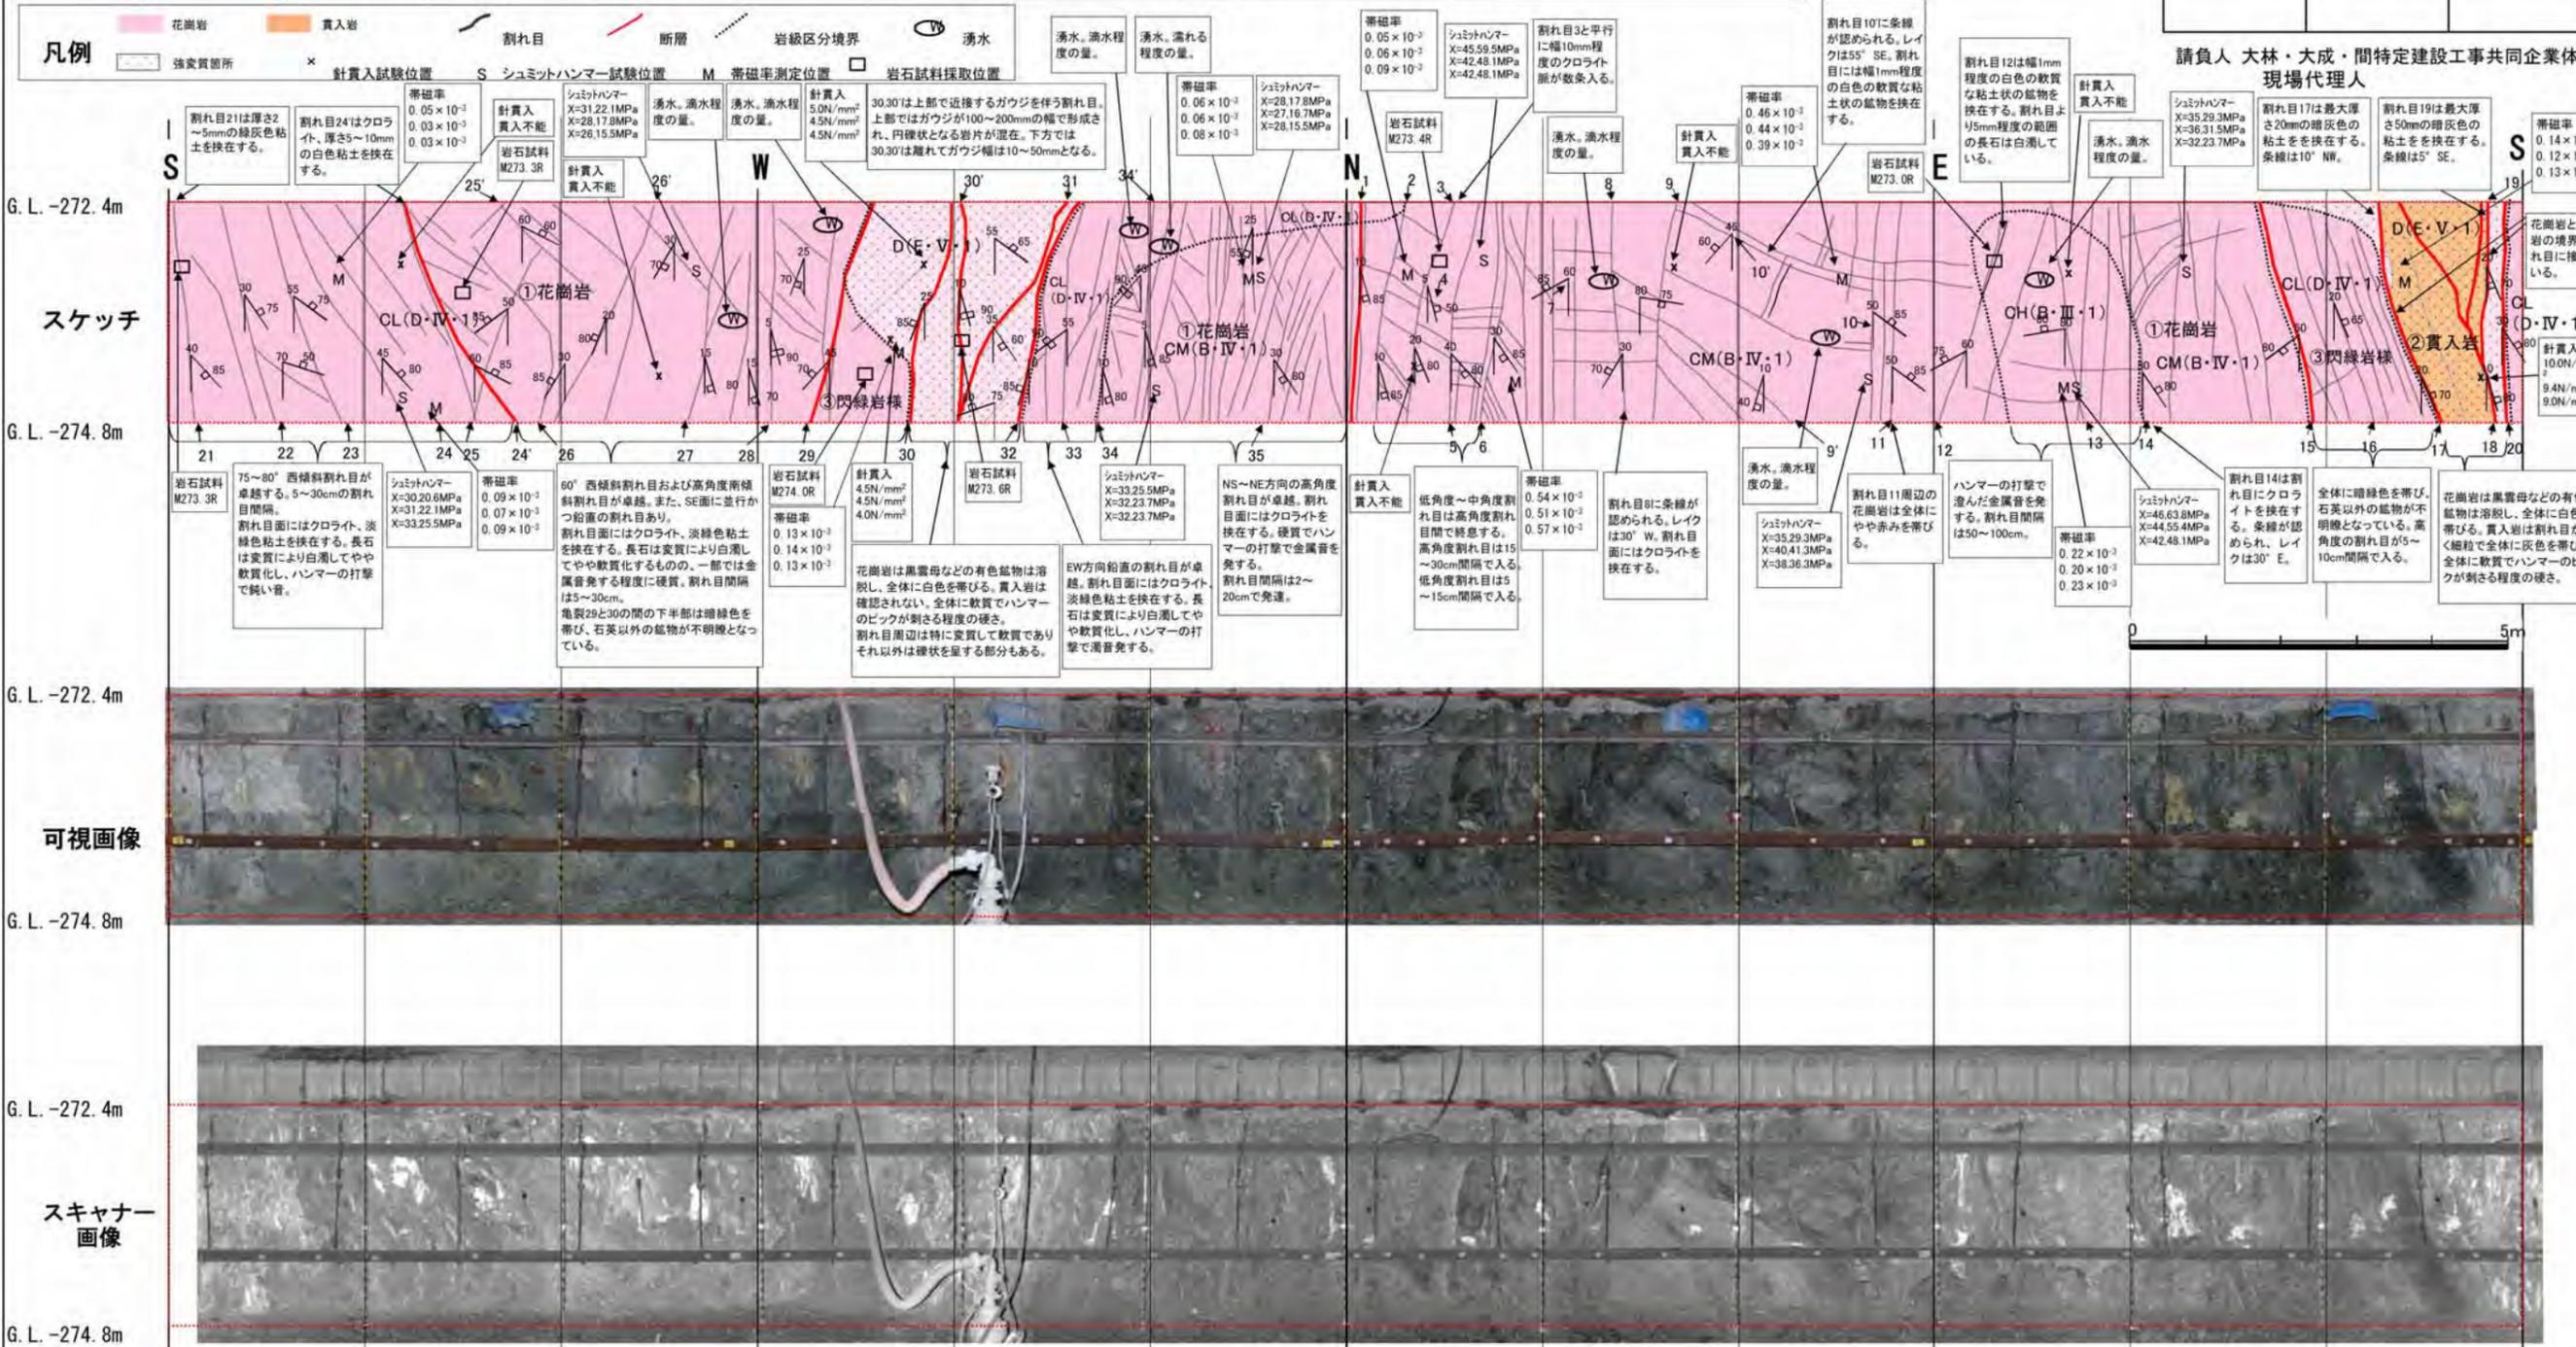
岩種	花崗岩、貫入岩	電研式岩級	G.L. -272.4m~-273.5m CH/CM/CL/D
岩相	①中粒花崗岩(暗緑色、淡緑色) ②貫入岩(暗灰色、淡灰色) ③閃緑岩様(暗緑色)	RMR値	G.L. -272.4m~-273.5m 24.8 G.L. -273.5m~-274.8m 33.3
風化	α	岩石試料番号	M273.6R(ガウジ)、M273.3(花崗岩・挟在粘土)、M274.0(閃緑岩様花崗岩)、M273.7(花崗岩)、M273.4R(花崗岩)、M273.0R(花崗岩)
変質	3~4	採水試料番号	-
湧水	滴水程度	化石	無

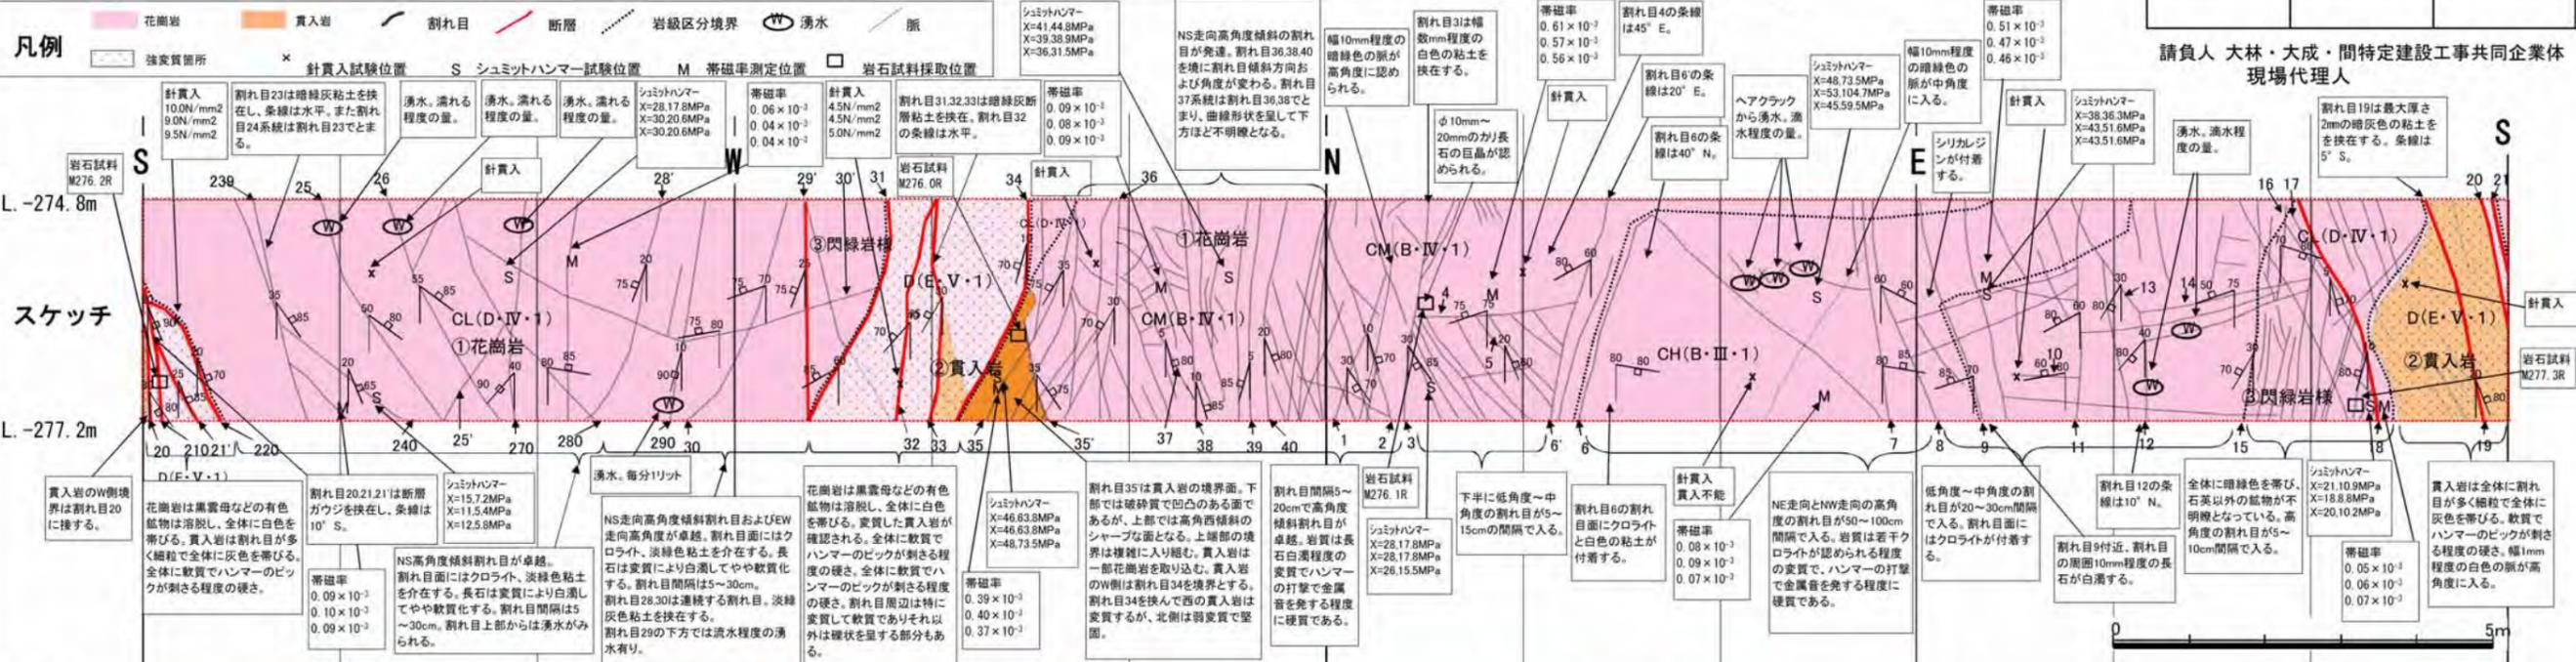
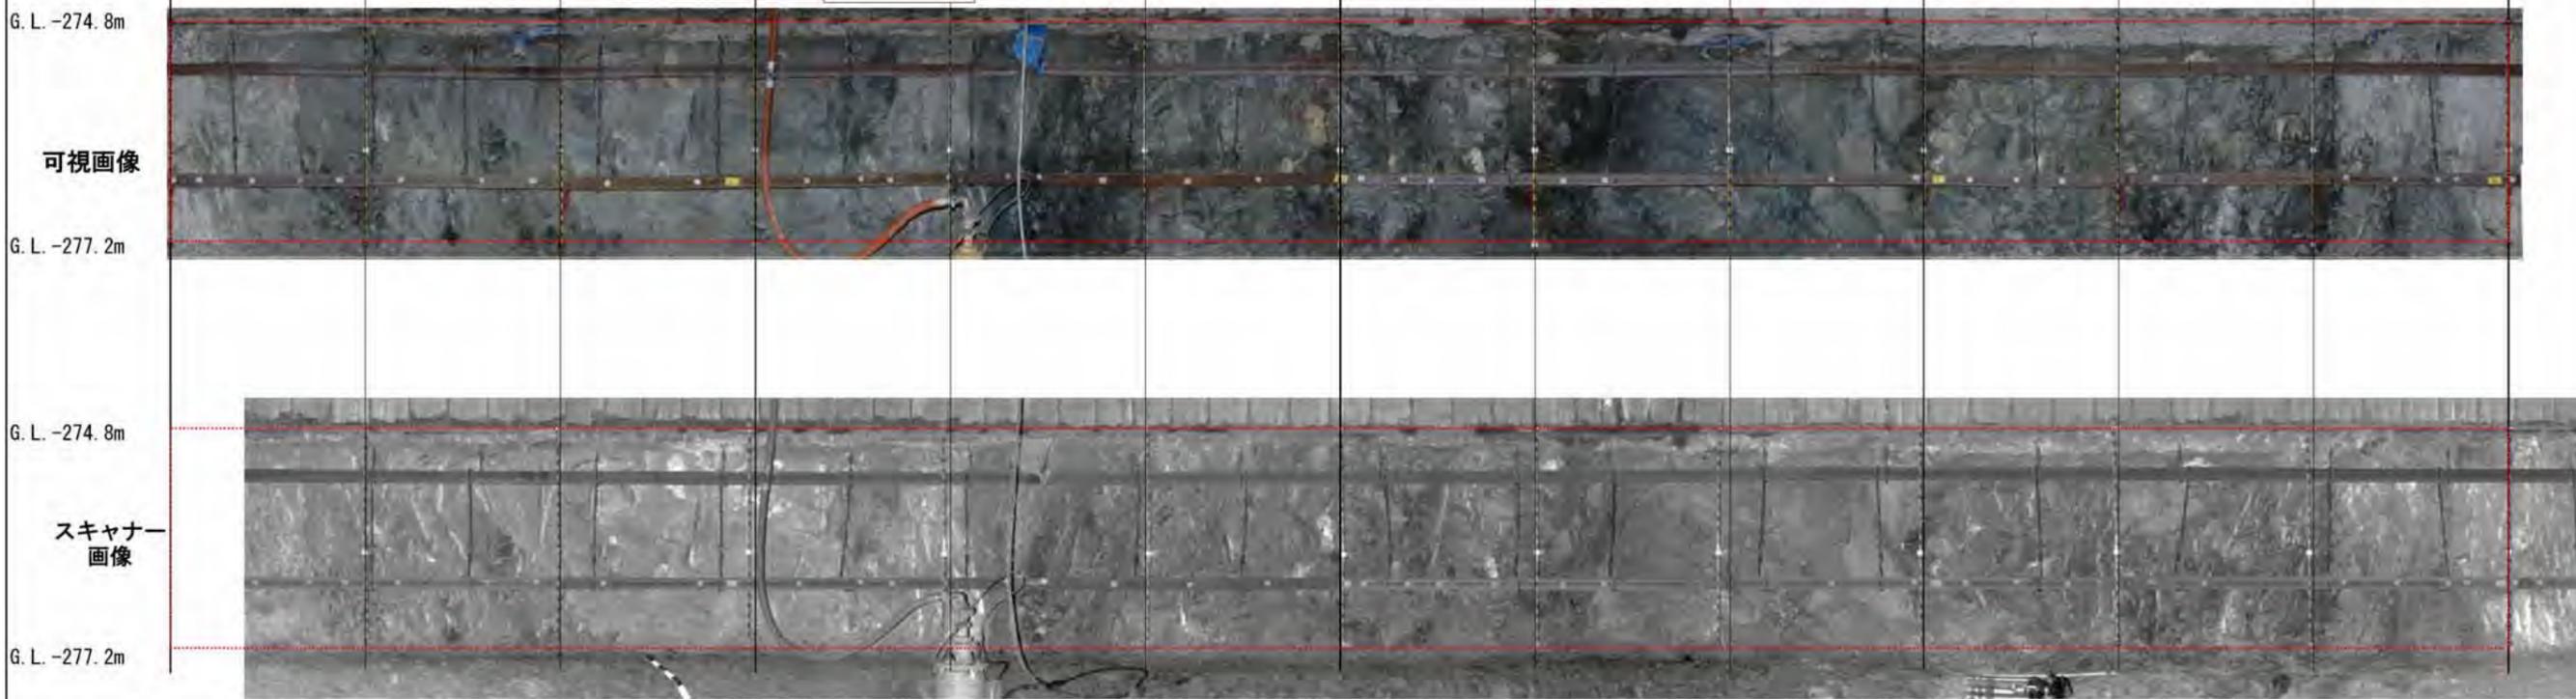
岩種	花崗岩、貫入岩	電研式岩級	G.L. -274.8m~-275.9m CH/CM/CL/D	特記事項 岩種は花崗岩と貫入岩で、岩相は①中粒花崗岩②貫入岩③閃緑岩様である。貫入岩はSE側の割れ目18と割れ目20の間および、NW側の割れ目33と割れ目35の間に認められる。花崗岩の石英の粒径はφ2~5mm程度である。花崗岩は全体に強い変質を受け、NE側以外の長石は概ね白濁し有色鉱物は溶脱している。最も硬質なNE側の花崗岩は割れ目の周辺の長石は白濁しているが、インタクトな部位では、カリ長石はややピンク色を帯びる程度、黒雲母は少数程度が残存しているものの概ねクローライト化している。貫入岩は灰色を呈し粒径を肉眼では確認できない程度の細粒である。NW壁面における貫入岩は割れ目34に接して北側に位置するものと、割れ目33に接して北側に位置するものがある。SE壁面における貫入岩は西側の境界は割れ目20に接しているが東側の境界は不明瞭である。閃緑岩様岩は暗緑色を帯び石英以外の鉱物は不明瞭となっており、SE側では割れ目15と割れ目18の間に、NW側では割れ目30と31の間で確認される。主な割れ目は46条である。このうち割れ目18、19、20、21、21'、22、29'、31、32、33、34は鏡肌が認められることや、上位の断面と比較の上、断層と判断した。断層に認められる条線は概ね水平から低角度である。
岩相	①中粒花崗岩(暗緑色、淡緑色)②貫入岩(暗灰色、淡灰色)③閃緑岩様(暗緑色)	RMR値	G.L. -274.8m~-275.9m 29.0 G.L. -275.9m~-277.2m 28.0	
風化	α	岩石試料番号	M276.2R(ガウジ)、M276.0R(貫入岩)、M276.1R(花崗岩)、M277.3R(花崗岩・閃緑岩様岩)	
変質	3~4	採水試料番号	-	
湧水	毎分1リットル程度	化石	無

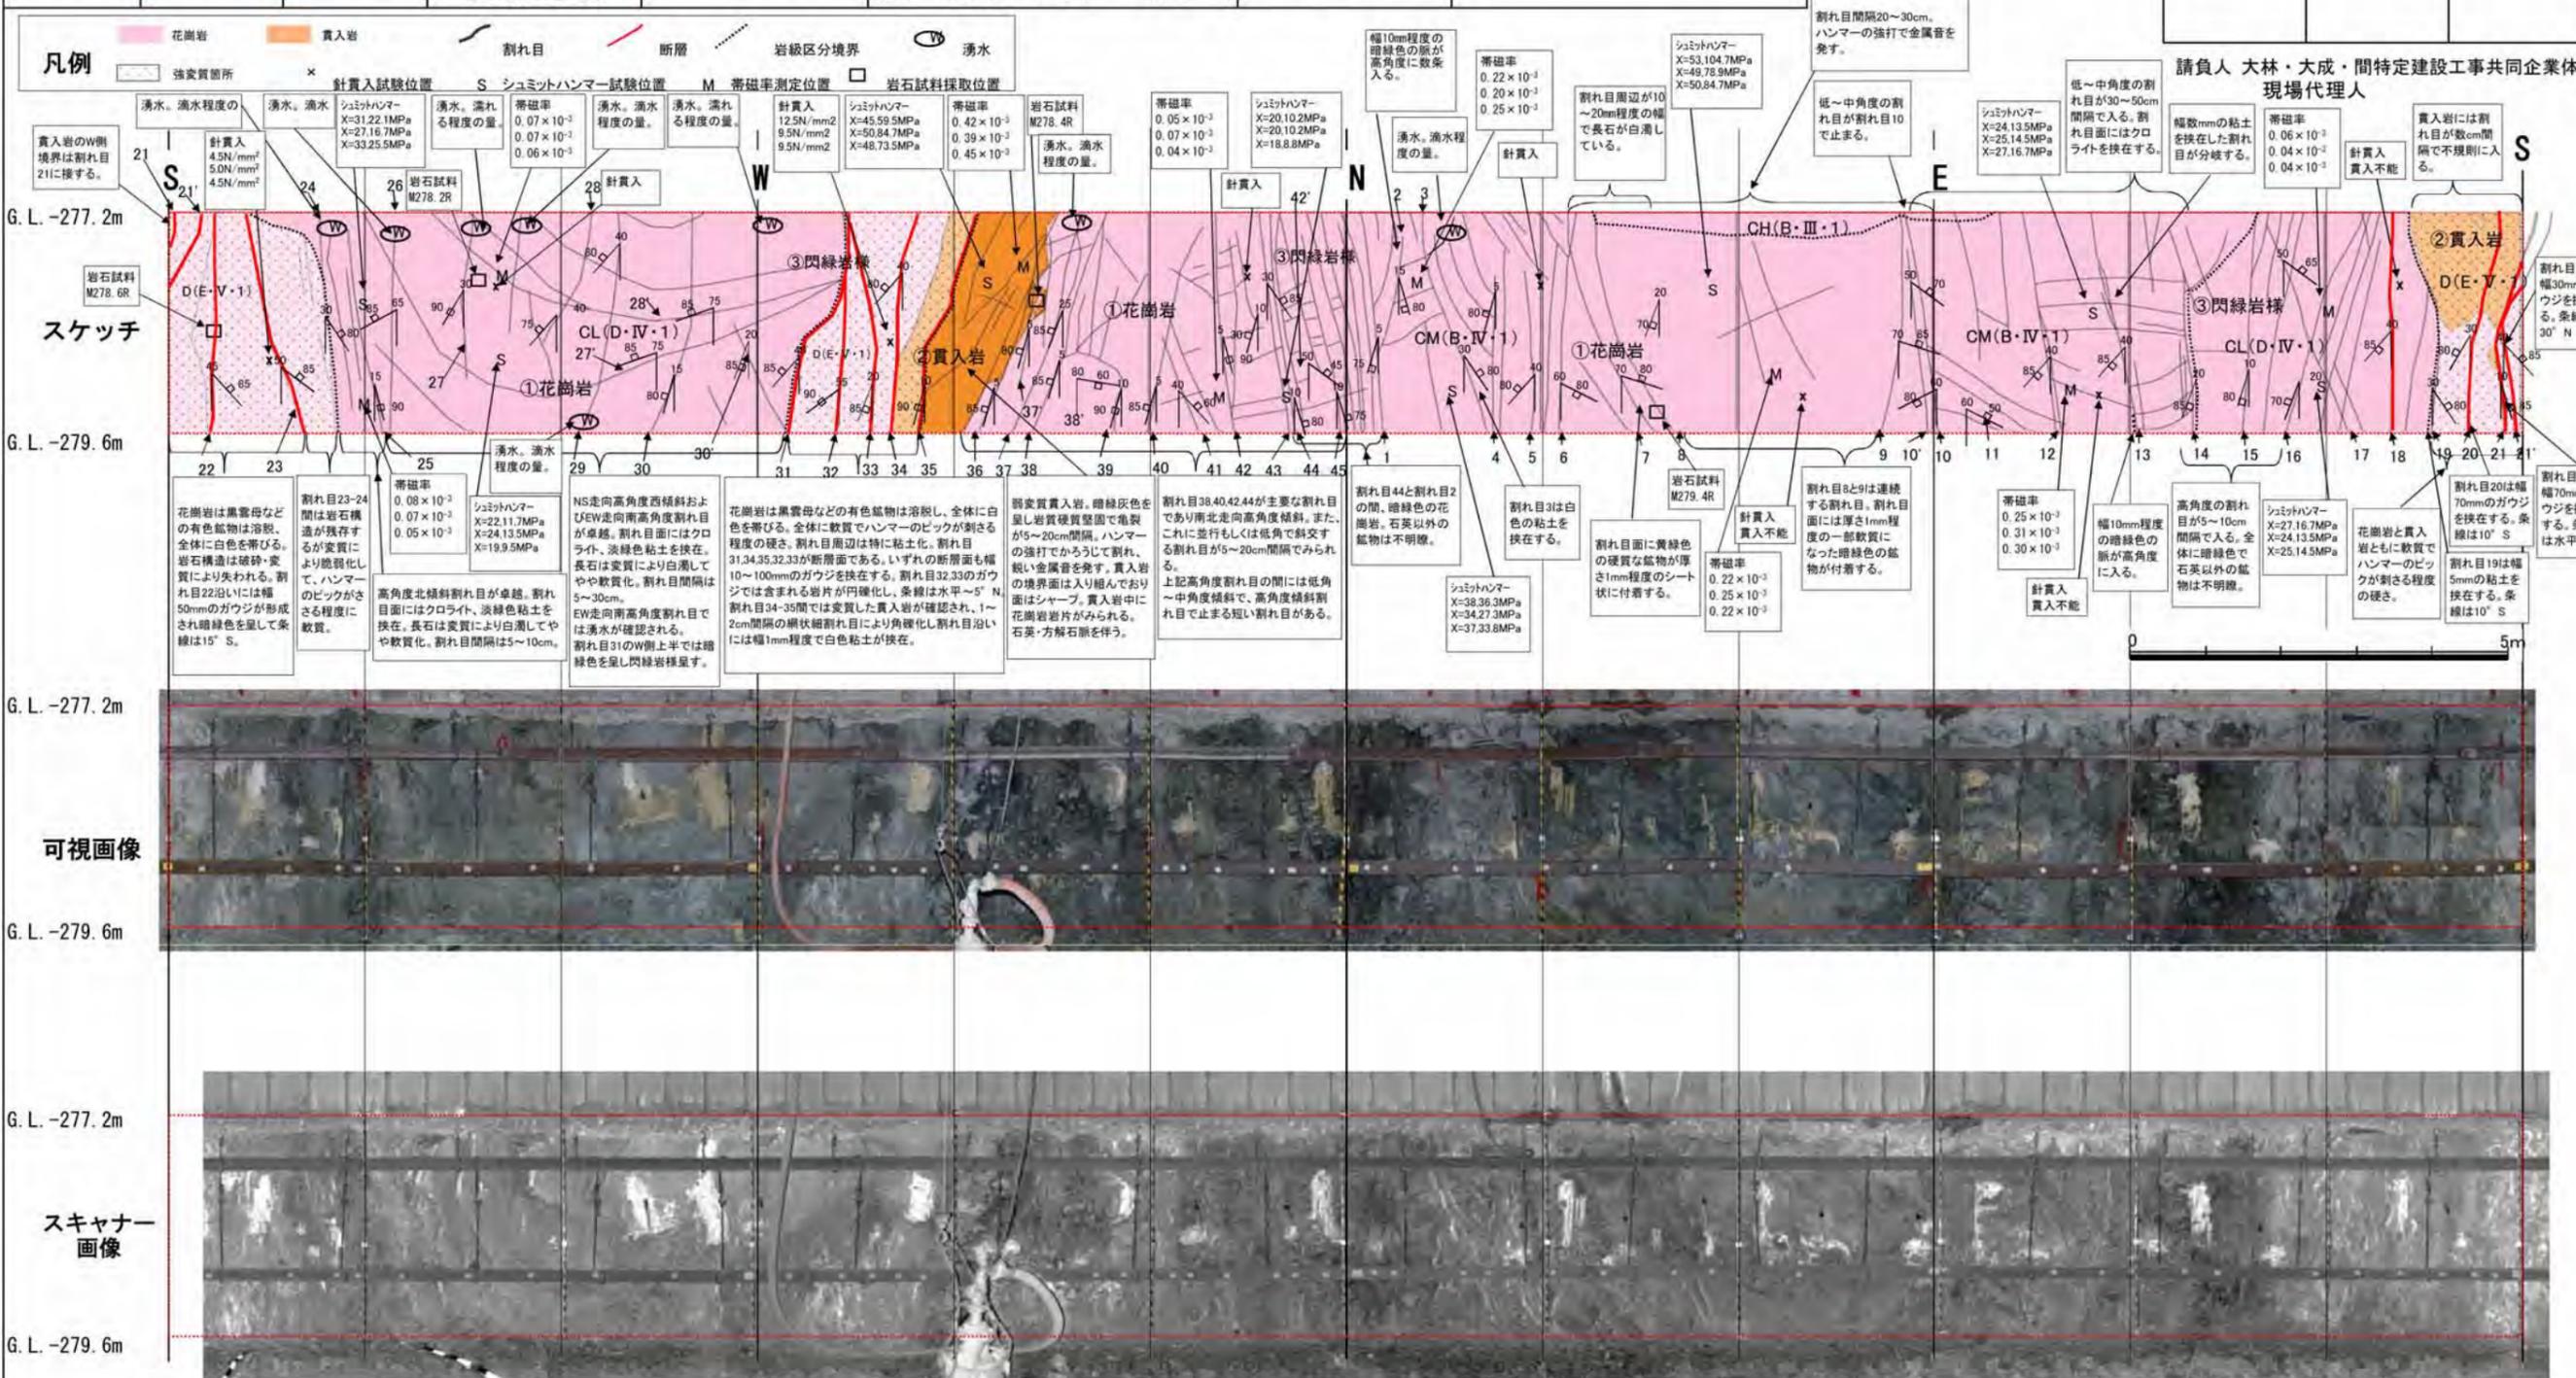
岩種	花崗岩、貫入岩	電研式岩級	G.L. -277.2m~-278.3m CM/CL/D G.L. -278.3m~-279.6m CM/CL/D
岩相	①中粒花崗岩(暗緑色、淡緑色) ②貫入岩(暗灰色、淡灰色) ③閃緑岩様(暗緑色)	RMR値	G.L. -277.2m~-278.3m 25.8 G.L. -278.3m~-279.6m 27.3
風化	α	岩石試料番号	M278. 2R(花崗岩)、M278. 4R(貫入岩)、M278. 6R(ガウジ)、M279. 4R(花崗岩)
変質	3~4	採水試料番号	-
湧水	滴水程度	化石	無

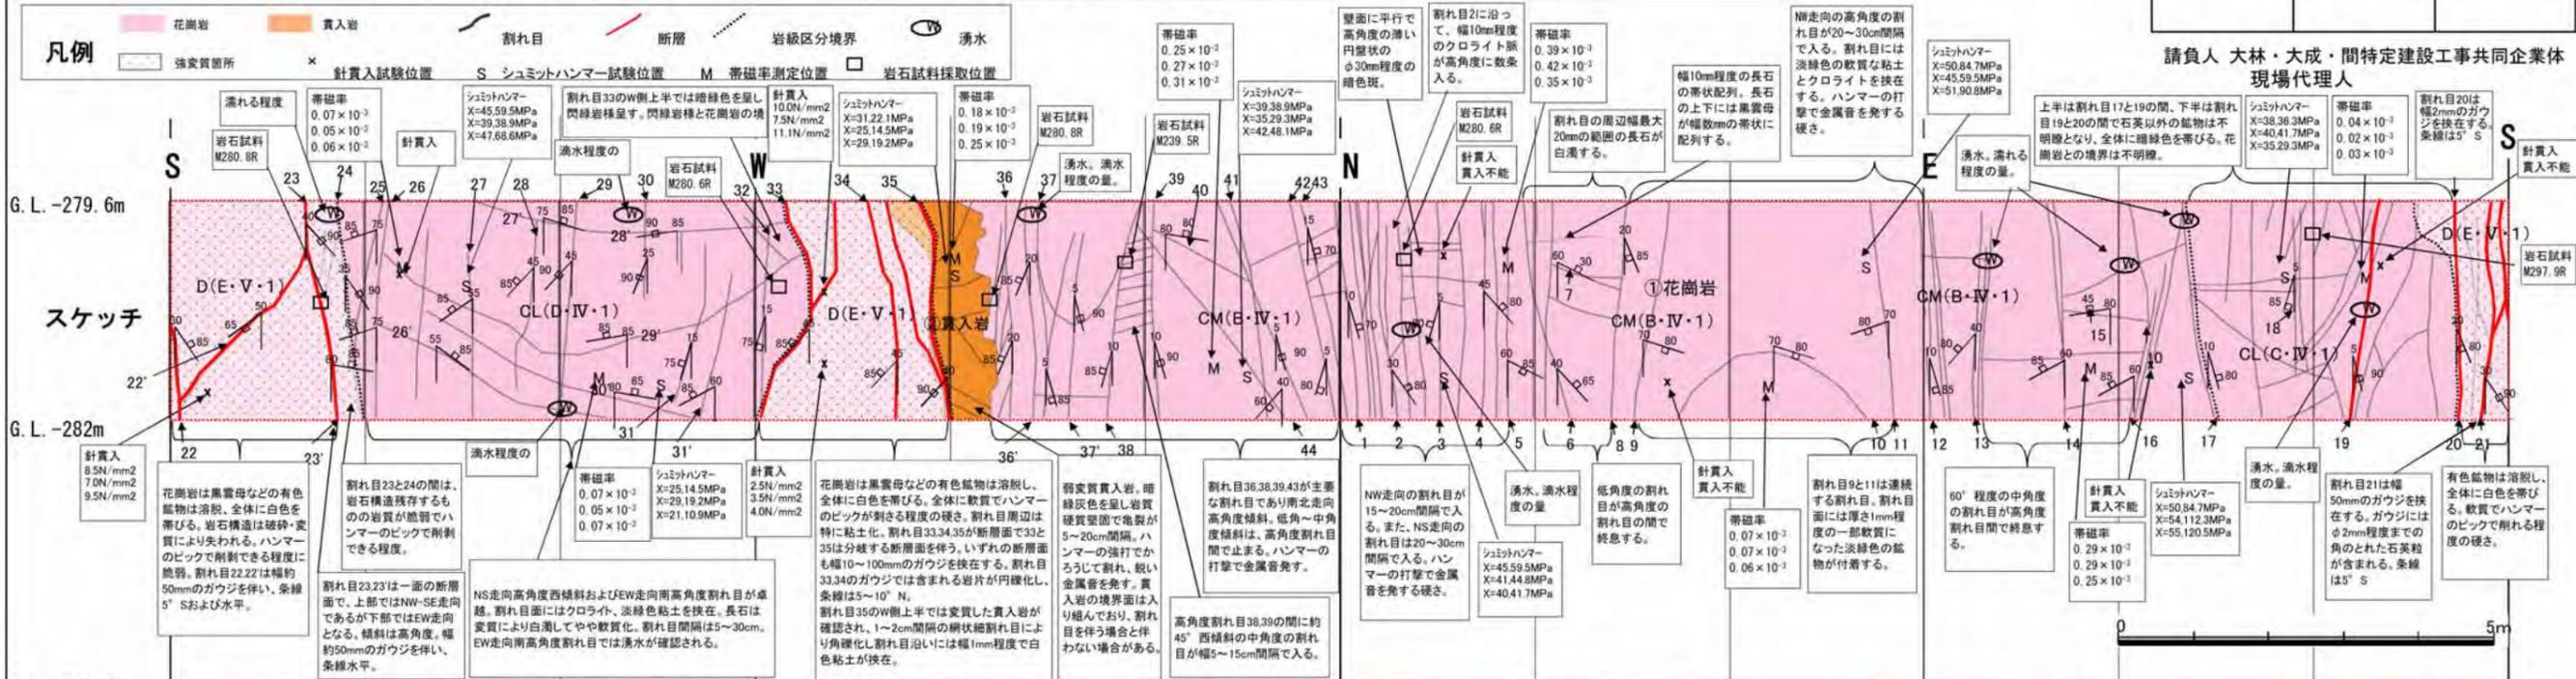
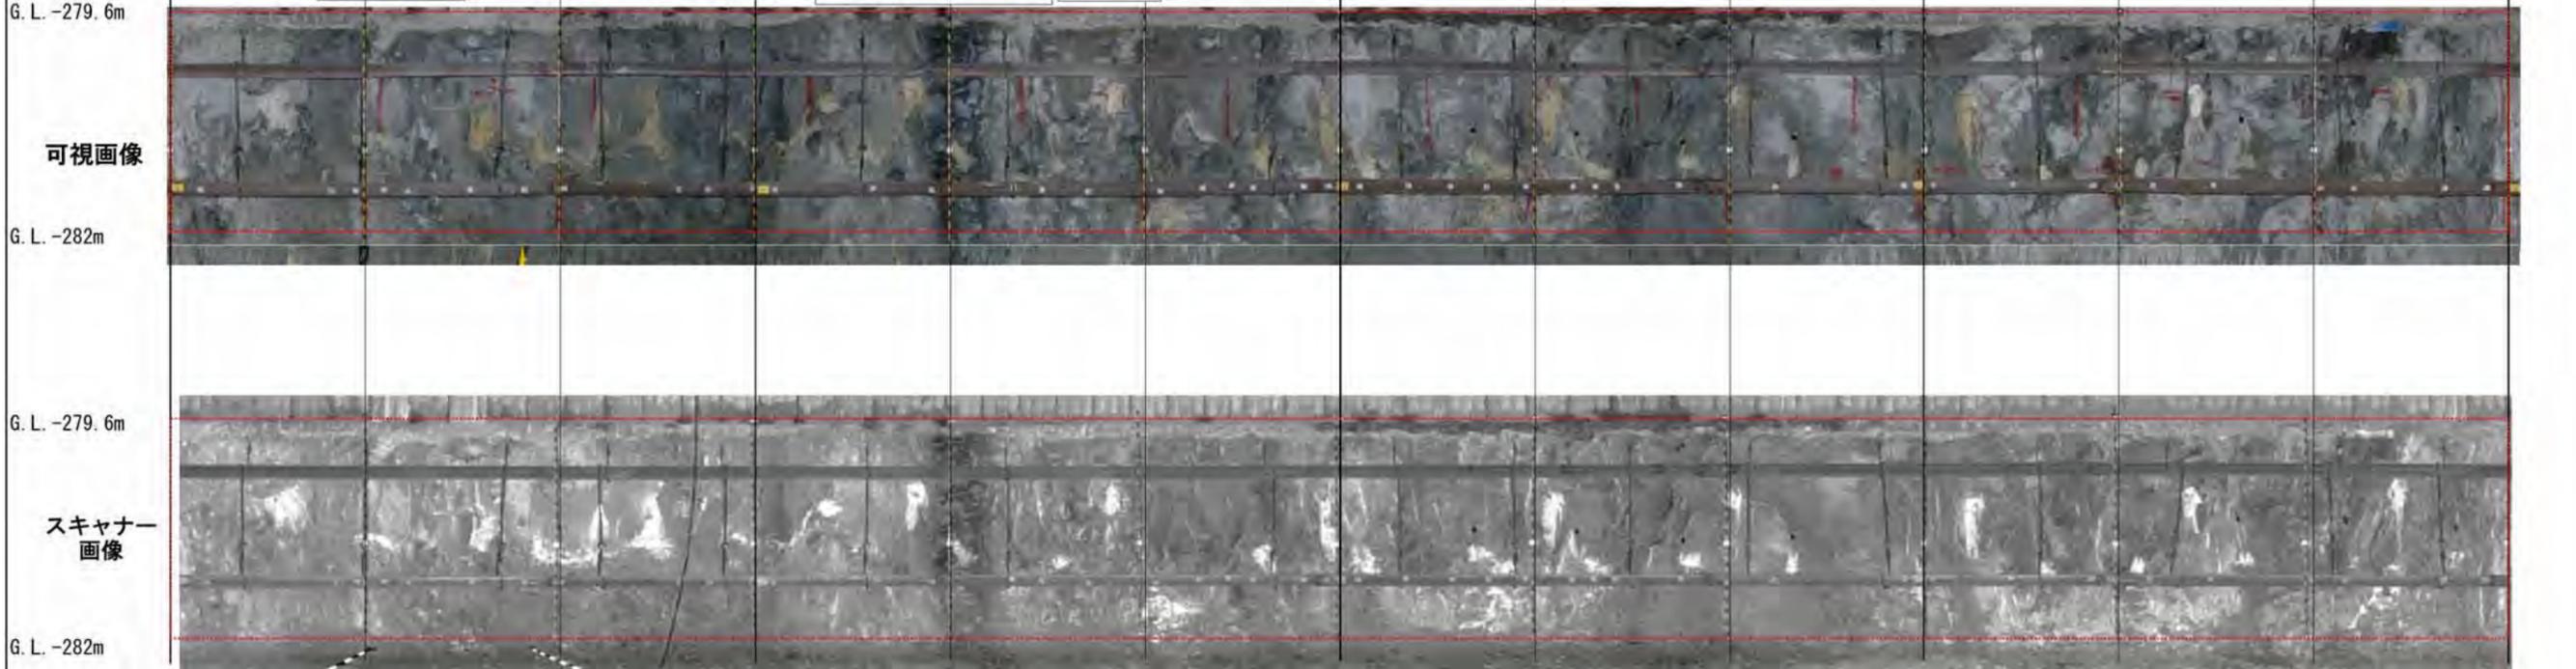
岩種	花崗岩、貫入岩	電研式岩級	G.L. -279.6m~-280.7m CM/CL/D G.L. -280.7m~-282m CM/CL/D	特記事項 岩種は花崗岩と貫入岩で、岩相は①中粒花崗岩②貫入岩③閃緑岩様である。貫入岩はNW側の割れ目35と割れ目36の間および割れ目35の上半W側に認められる。花崗岩の石英の粒径はφ2~5mm程度である。花崗岩は全体に強い変質を受け、NE側以外の長石は概ね白濁し有色鉱物は溶解している。最も硬質なNE側の花崗岩は割れ目の周辺の長石は白濁しているが、インタクトな部位では、カリ長石はややピンク色を帯びる程度、黒雲母は少数程度が残存しているものの概ねクォーライト化している。貫入岩は灰色~暗緑灰色を呈し粒径を肉眼では確認できない程度の細粒である。NW側の貫入岩には割れ目35-36間の変質が少なく、割れ目35の上半W側に位置して強変質するものがある。閃緑岩様岩は暗緑色を帯び石英以外の鉱物は不明瞭となっている。SE側では上半では割れ目17付近と割れ目19付近の間に認められ、下半では割れ目19付近と20付近の間に認められ、ともに花崗岩との境界は不明瞭である。NW側では割れ目41と割れ目42付近の間の上半で認められ、花崗岩との境界は割れ目とは一致せず、明確に岩相境界が判別できる部分もあるが、不明瞭な部分が多い。
岩相	①中粒花崗岩(暗緑色、淡緑色)②貫入岩(暗灰色、淡灰色)③閃緑岩様(暗緑色)	RMR値	G.L. -279.6m~-280.7m 27.8 G.L. -280.7m~-282m 29.3	
風化	α	岩石試料番号	M297.9R(花崗岩・閃緑岩様), M280.6R(花崗岩), M280.8R(ガウジ), M280.8R(花崗岩・貫入岩), M280.2M(花崗岩・閃緑岩様), M280.6R(花崗岩・閃緑岩様)	
変質	3~4	採水試料番号	-	
湧水	滴水程度	化石	無

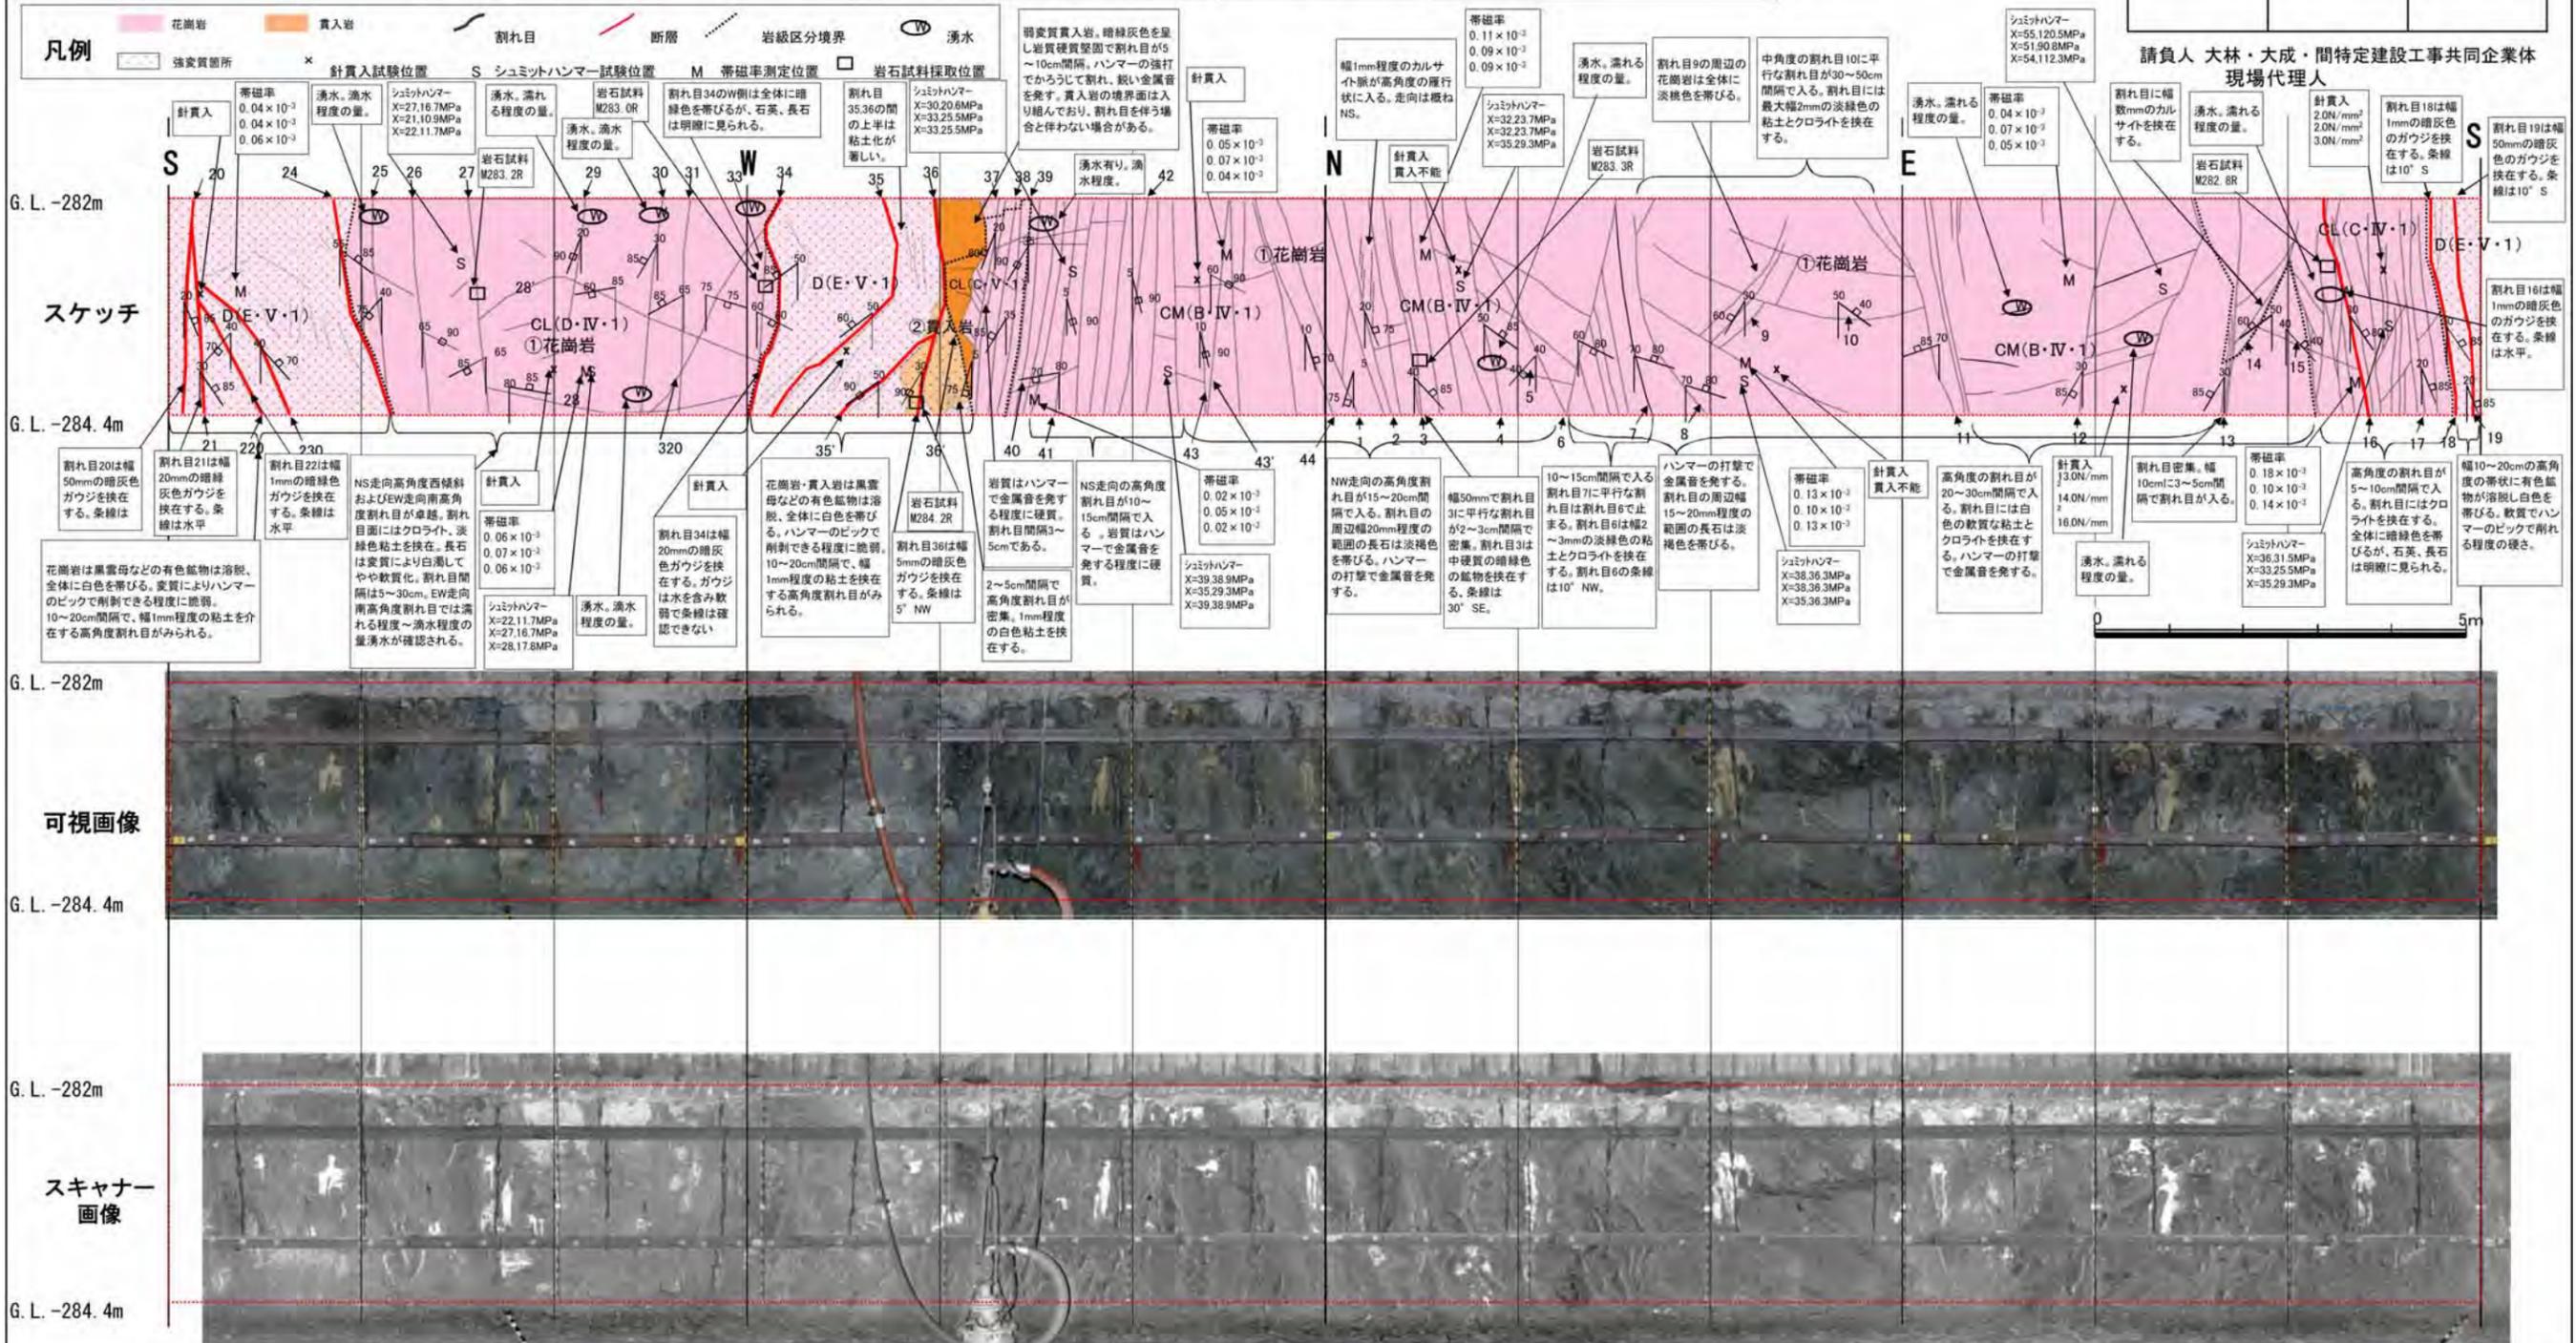
岩種	花崗岩、貫入岩	電研式岩級	G.L. -282m~-283.1m CM/CL/D G.L. -283.1m~-284.4m CM/CL/D	特記事項 岩種は花崗岩と貫入岩で、岩相は①中粒花崗岩②貫入岩である。貫入岩は割れ目35'周辺から割れ目37'の間に認められる。花崗岩の石英の粒径はφ2~5mm程度である。NWからS側にかけての花崗岩は全体に強い変質を受け、長石は概ね白濁し有色鉱物はクロライトに置き換わっている。S側とW側では有色鉱物が溶脱し、白色を帯びた脆弱な花崗岩が認められた。一方、NWからE側の花崗岩は割れ目の周辺の長石は淡褐色を帯びているが、インタクトな部位では、カリ長石は淡褐色を帯びる程度で、黒雲母は半数程度が残存している。貫入岩は割れ目36'と37'の間では暗緑灰色を呈し、粒径を肉眼では確認できない程度に細粒で、割れ目が多いものの、ハンマーの打撃で鋭い金属音を発する程度に硬質である。割れ目35'と割れ目36'の間は、暗緑灰色を帯びる花崗岩が認められたが石英や長石は明瞭で、前回の観察で認められたような閃緑岩様相は今回の観察では認められなかった。 主な割れ目は48条である。このうち割れ目16, 18, 19, 20, 21, 22, 23, 24, 34, 35, 35', 36は鏡肌や断層粘土が認められることや、上位の断面と比較の上、断層と判断した。断層に認められる条線は水平から10°程度である。 湧水は割れ目25, 30, 32付近、39付近から滴水程度、割れ目4, 11付近、12付近、16付近、29から濡れる程度の量で認められた。 岩級区分は、割れ目18と割れ目24の間は花崗岩、および割れ目34と割れ目36, 36'の間の花崗岩と貫入岩は、割れ目間隔が概ね2~10cm程度で、変質による岩質の脆弱化によりハンマーの打撃で簡単に崩せる程度の硬さであることからD(E・V・1)級。割れ目15付近と割れ目18の間は花崗岩、および割れ目24と割れ目34の花崗岩は、割れ目間隔が5~15cm程度でハンマーの打撃で鈍い音を発する程度の硬さであることからCL(C・D・IV・1)級。割れ目36と割れ目39の花崗岩および貫入岩はハンマーの打撃で金属音を発する程度に硬質であるもの、割れ目間隔が3~5cm程度で岩片状となることからCL(C・V・1)級。割れ目39付近から割れ目15付近までの花崗岩は高角度の割れ目が概ね20~30cm程度でハンマーの打撃で金属音を発する程度の硬さであることからCM(B・IV・1)級と評価した。
