A工区地質記載シート

A2-請負-計測工(地質)-080117

シート番号(注)	120	日時	平成20年1月17日 12:00~15:00	位置・深度	STEP162, 163 G.L. -200.2 m~G.L. -202.6 m	観察・撮影者	
----------	-----	----	---------------------------	-------	---	--------	--

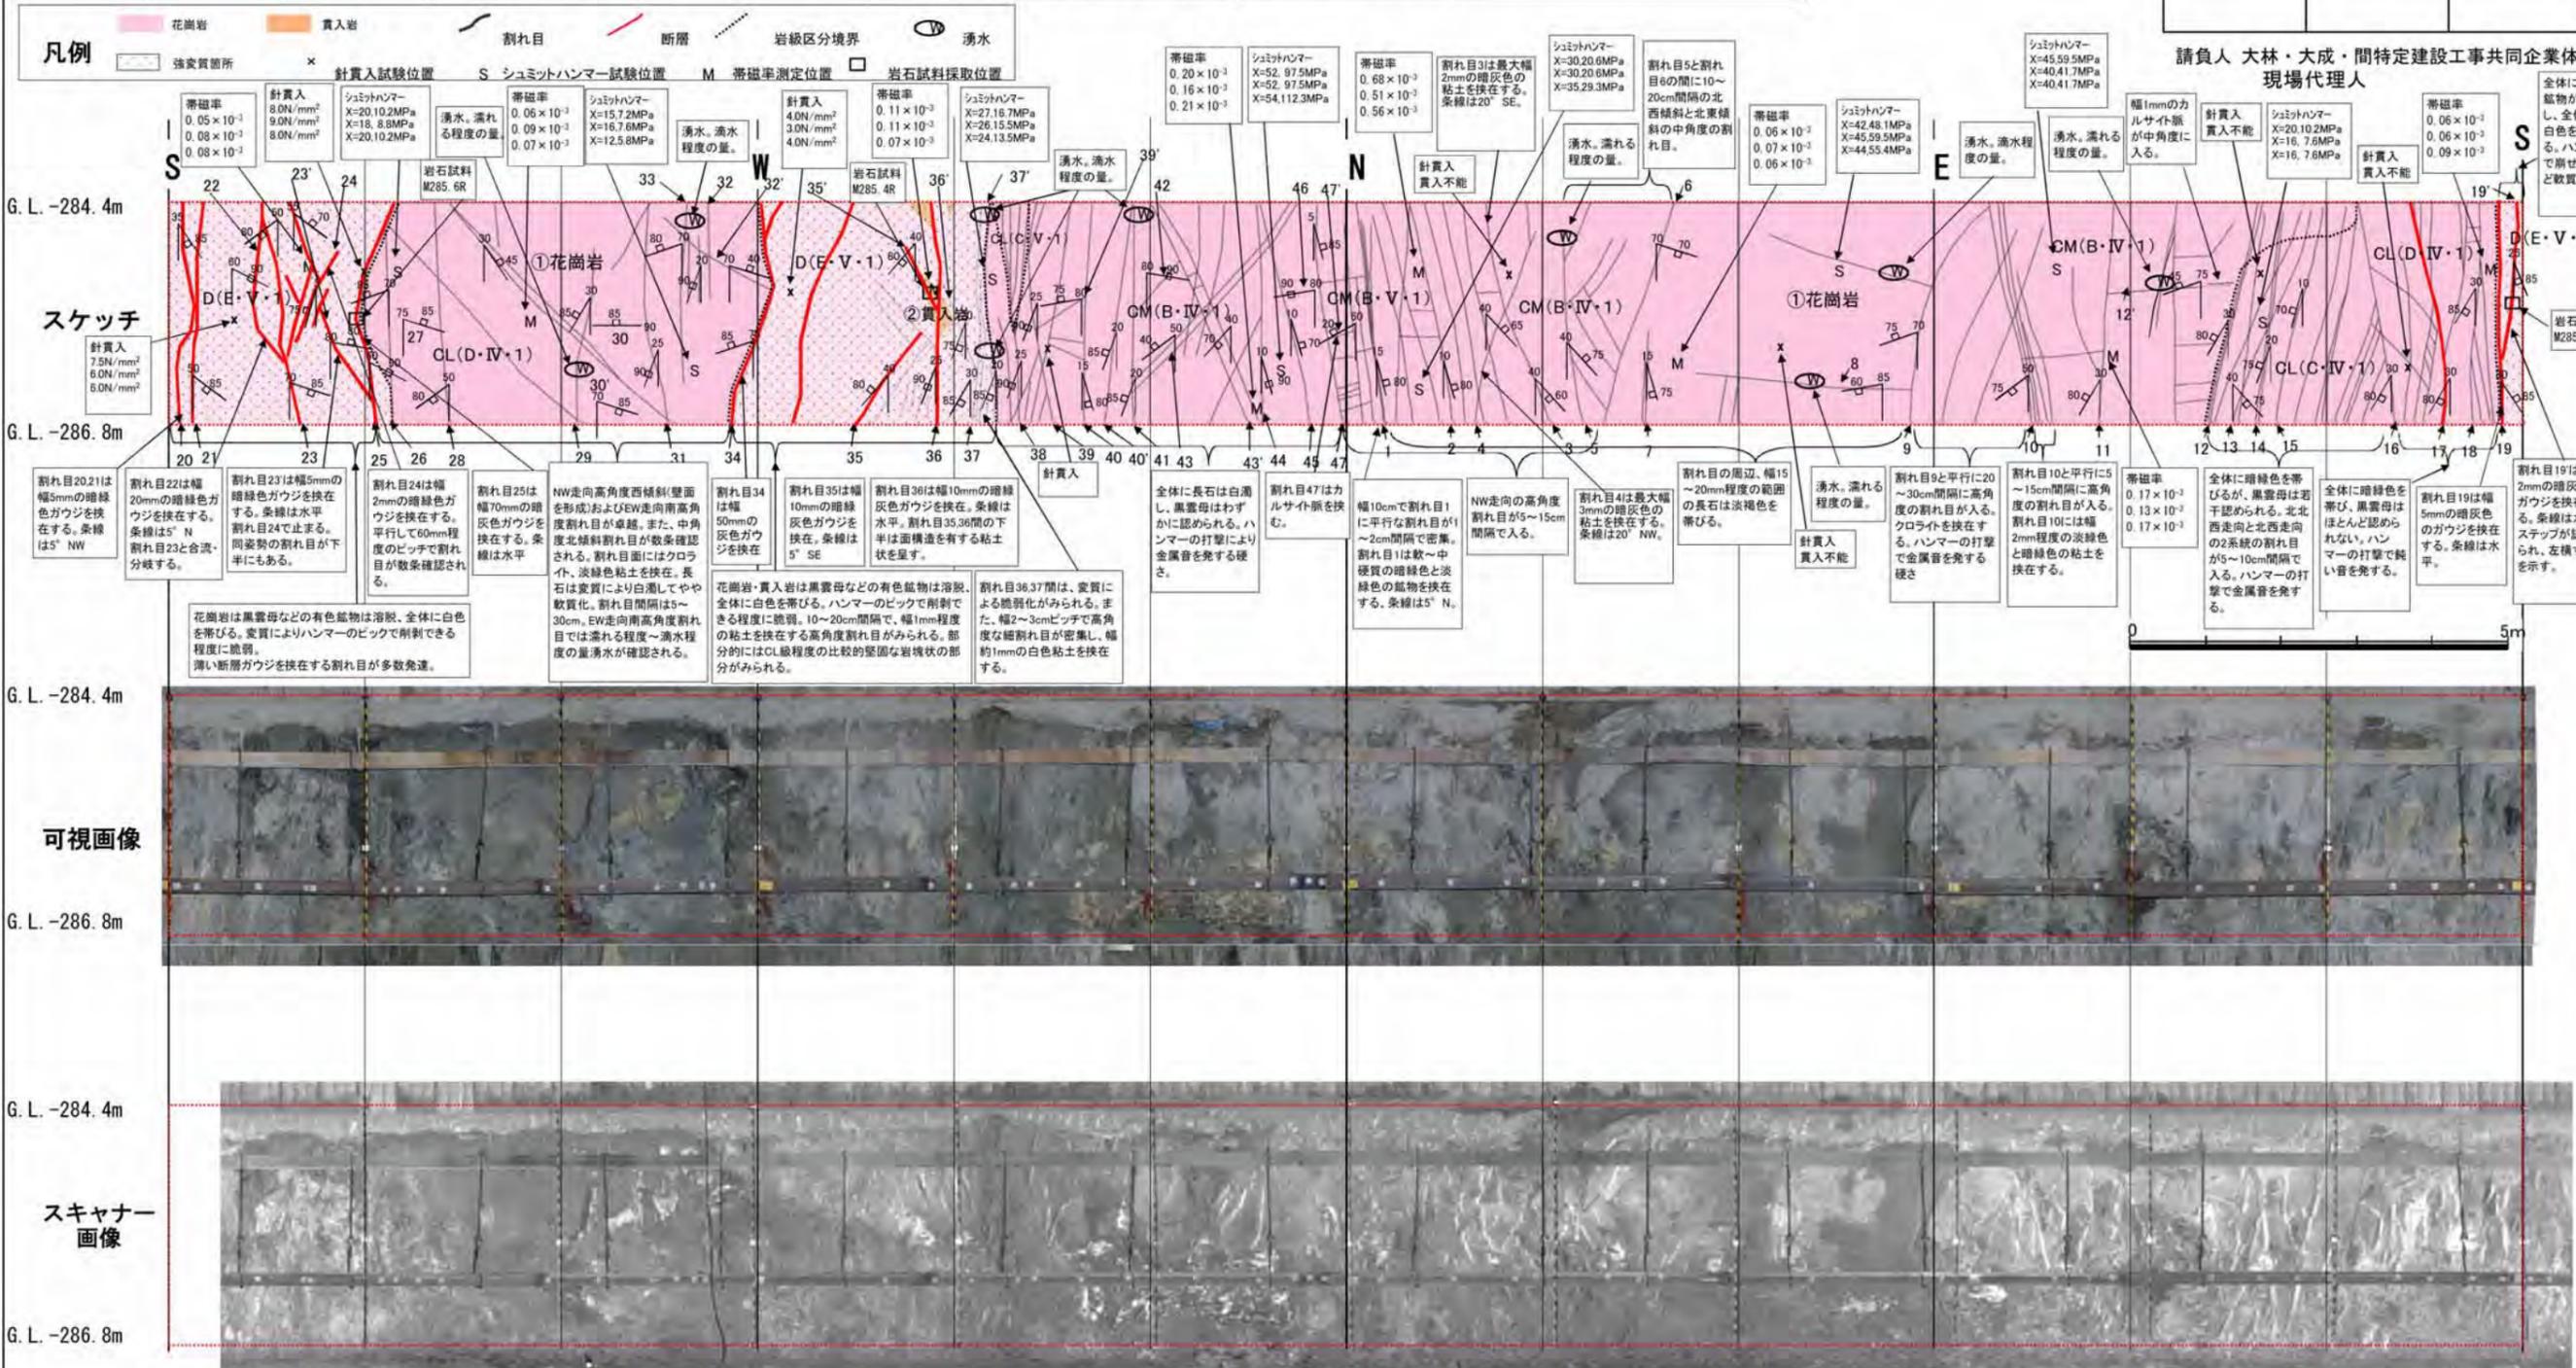
岩種	花崗岩、貫入岩	電研式岩級	G.L. -284.4m~-285.5m CM/CL/D G.L. -285.5m~-286.8m CM/CL/D	特記事項 岩種は花崗岩と貫入岩で、岩相は①中粒花崗岩②貫入岩である。貫入岩は割れ目36周辺に認められる。花崗岩の石英の粒径はφ2~5mm程度である。S側からNW側の花崗岩は全体に強い変質を受け、長石は白濁し、黒雲母などの有色鉱物はクロライトに置き換わり、暗緑色から淡緑色を帯びている。特に、S側からSW側とW側からNW側の強変質箇所では有色鉱物が溶脱し全体に白色を帯びた、ハンマーのビックで割れるほどに脆弱な花崗岩が確認された。一方、NW側からSE側の花崗岩は割れ目の周辺15~20mmの範囲の長石が淡褐色を帯びているものの、インタクトな部位ではカリ長石は淡褐色を帯びる程度で黒雲母が残存し、変質の程度は他の箇所と比較して弱い。NW側からSE側の花崗岩の黒雲母の含有量は概ね2~3%程度である。NW側で認められた貫入岩は強変質しており、暗緑色の角礫状となっている。 主な割れ目は59条である。このうち割れ目17、19、19'、20、21、22、23、23'、24、25、34、35、35'、36は鏡肌や断層粘土が認められることや、上位の断面と比較の上、断層と判断した。断層に認められる条線は水平から5°程度である。 湧水は割れ目9付近、33、37から湧水程度、割れ目5、8、12付近、29から湧れる程度の量で認められた。 岩級区分は、割れ目19と割れ目25の花崗岩、および割れ目34と割れ目37'の花崗岩と貫入岩は、割れ目間隔が概ね2~10cm程度で、変質による岩質の脆弱化によりハンマーの打撃で簡単に崩せる程度の硬さであることからD(E・V・1)級。割れ目12付近と割れ目19の花崗岩、および割れ目25と割れ目34の花崗岩は、割れ目間隔が5~30cm程度でハンマーの打撃で鈍い音を発する程度の硬さであることからCL(D・IV・1)級。割れ目38上半周の花崗岩はハンマーの打撃で金属音を発する程度に硬質であるものの、割れ目間隔が3~5cm程度で岩片状となることからCL(C・V・1)級。割れ目37付近から割れ目12付近までの花崗岩は高角度の割れ目間隔が概ね20~30cm程度でハンマーの打撃で金属音を発する程度の硬さであることからCM(B・IV・1)級と評価した。

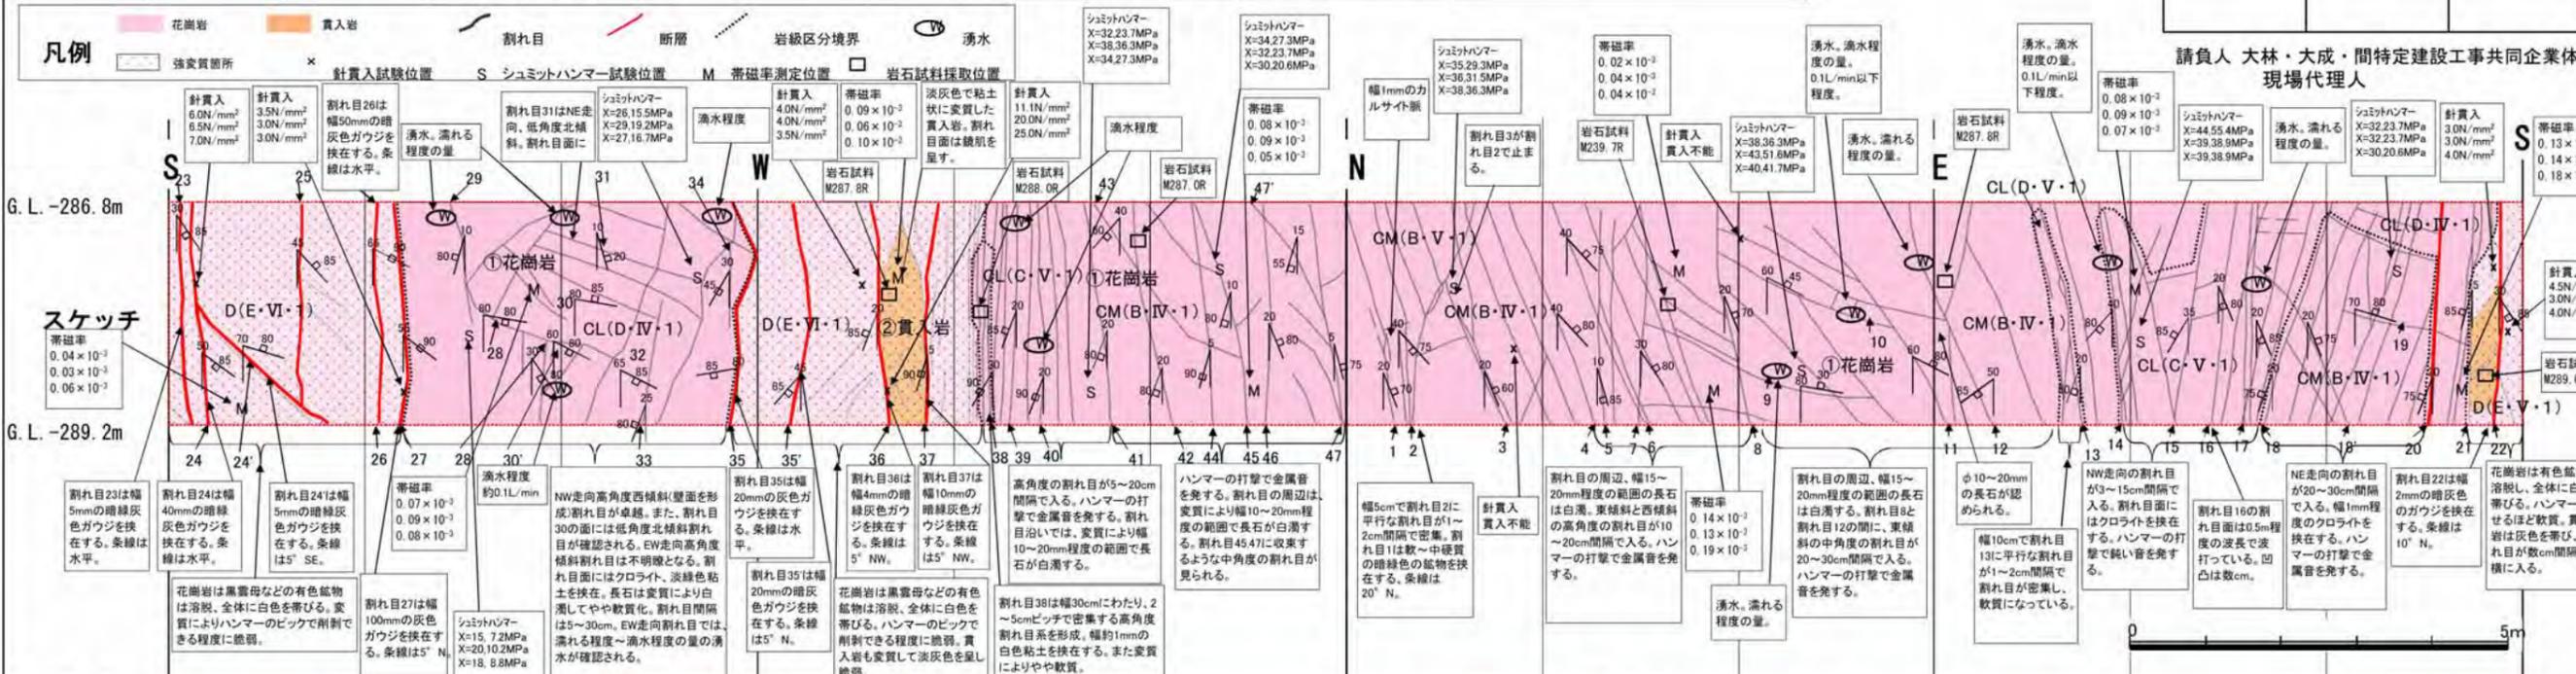
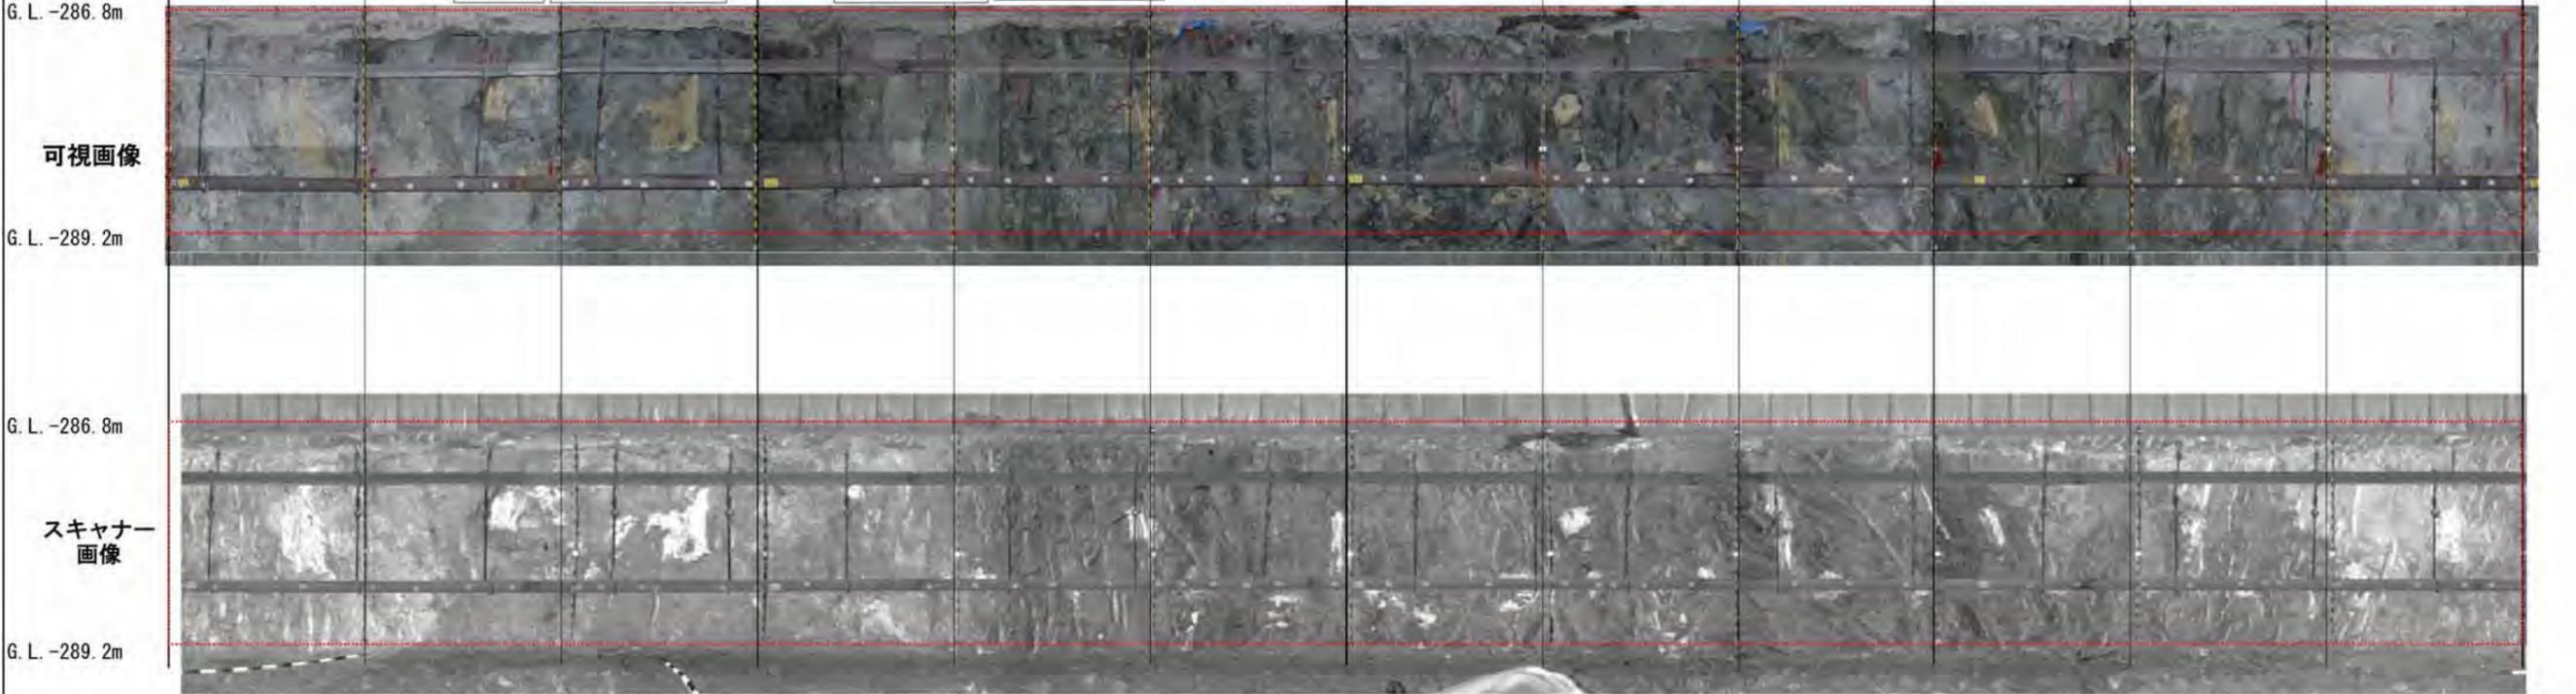
岩種	花崗岩、貫入岩	電研式岩級	G.L. -286.8m~-287.9m CM/CL/D G.L. -287.9m~-289.2m CM/CL/D
岩相	①中粒花崗岩(暗緑色、淡緑色) ②貫入岩(暗灰色、淡灰色)	RMR値	G.L. -286.8m~-287.9m 25.5 G.L. -287.9m~-289.2m 27.8
風化	α	岩石試料番号	M287.8R(貫入岩)、M288.0R(花崗岩)、M287.0(花崗岩)、M289.0(貫入岩)、M287.8(花崗岩)
変質	3~4	採水試料番号	-
湧水	滴水程度	化石	無

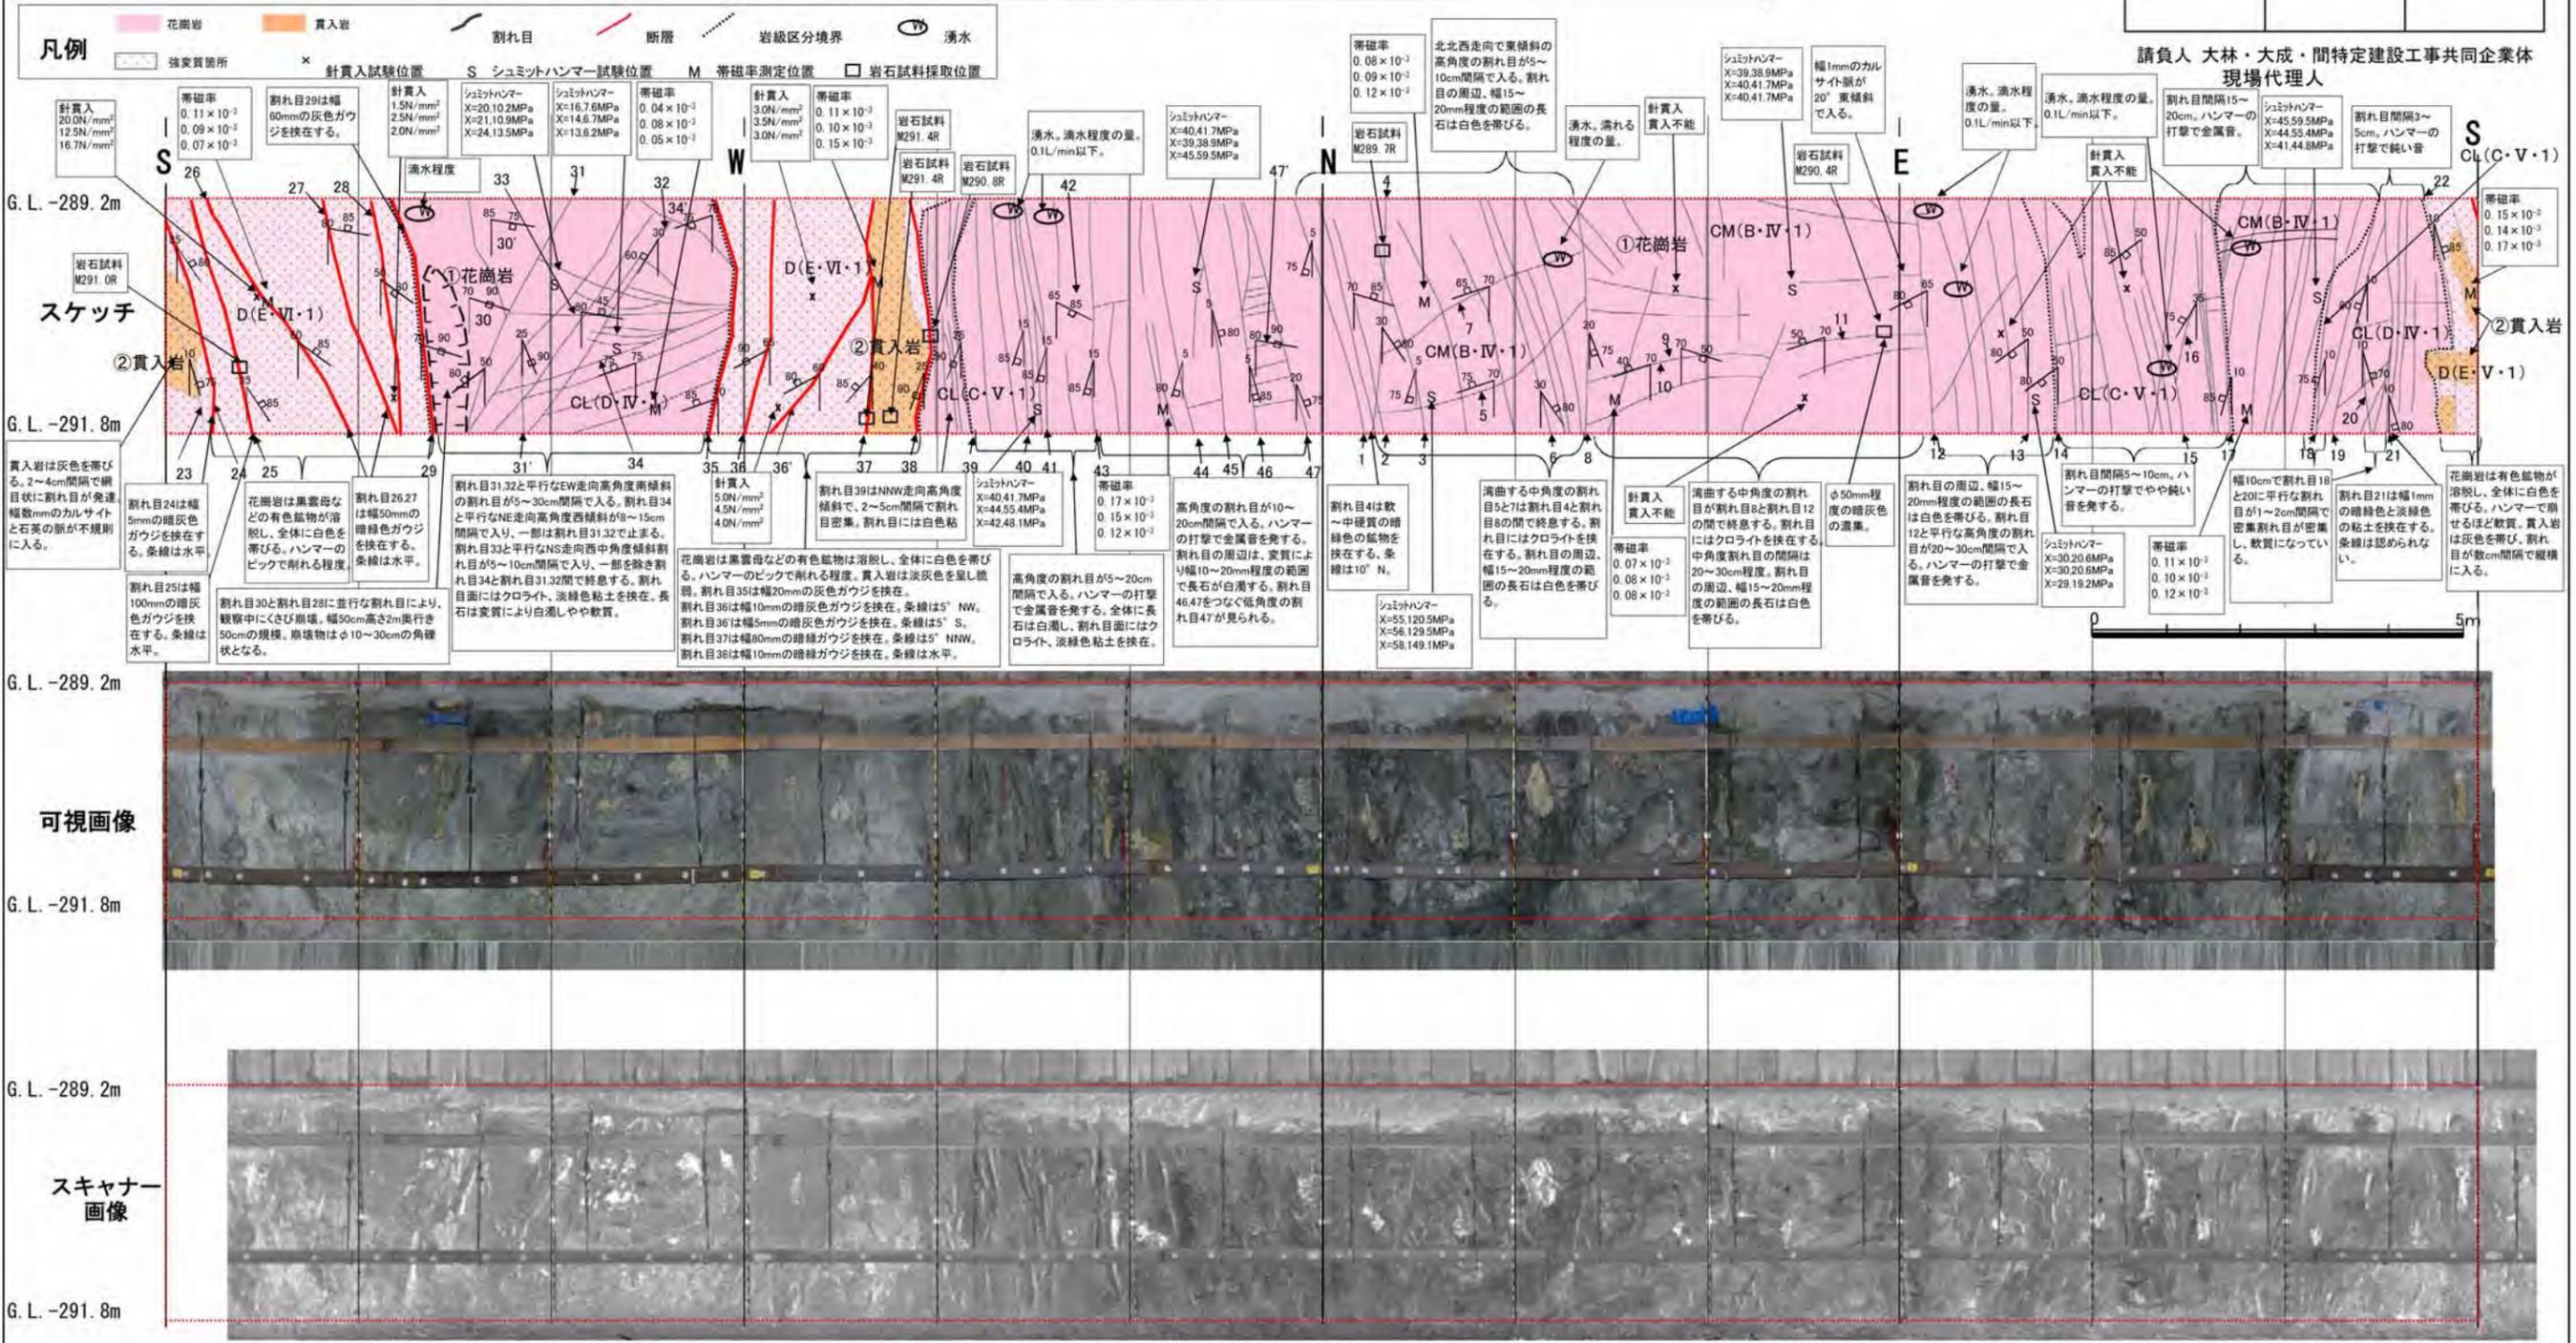
岩種	花崗岩、貫入岩	電研式岩級	G.L. -289.2m~-290.5m CM/CL/D G.L. -290.5m~-291.8m CM/CL/D	特記事項 岩種は花崗岩と貫入岩で、岩相は①中粒花崗岩②貫入岩である。貫入岩は割れ目22周辺と割れ目24の間および、割れ目37と38の間に認められる。花崗岩の石英の粒径は概ねφ2~5mm程度であるが、E側ではφ10~20mmの長石が認められる。S側からNW側の花崗岩は全体に強い変質を受け、長石は白濁し、黒雲母などの有色鉱物はクロライトに置き換わり、暗緑色から淡緑色を帯びている。特に、S側からSW側とW側からNW側の強変質箇所では有色鉱物が溶脱し全体に白色を帯びた、ハンマーのビックで削れるほどに脆弱な花崗岩が確認された。一方、NW側からE側の花崗岩は割れ目の周辺15~20mmの範囲の長石が淡褐色を帯びているもの、インタクトな部位では長石は淡褐色を帯びる程度で黒雲母が残存し、変質の程度は他の箇所と比較して弱い。NW側からE側の花崗岩の黒雲母の含有量は概ね2~3%程度である。S側で認められた貫入岩は全体に暗灰色を帯び不規則な方向の割れ目が数cm間隔で入り角礫状となっている。NW側で認められた貫入岩は強い変質により淡灰色を呈し岩石構造を失い脆弱化している。 主な割れ目は52条である。このうち割れ目24, 25, 26, 27, 28, 29, 35, 36, 36', 37, 38は鏡肌や断層粘土が認められることや、上位の断面と比較の上、断層と判断した。断層に認められる条線は水平から5°程度である。
岩相	①中粒花崗岩(暗緑色、淡緑色)②貫入岩(暗灰色、淡灰色)	RMR値	G.L. -289.2m~-290.5m 27.0 G.L. -290.5m~-291.8m 31.3	
風化	α	岩石試料番号	M289.7R(花崗岩)、M290.8R(ガウジ)、M291.0R(ガウジ)、M291.4R(貫入岩)、M291.4R(ガウジ)、M290.4R(花崗岩)	
変質	3~4	採水試料番号	-	
湧水	滴水程度	化石	無

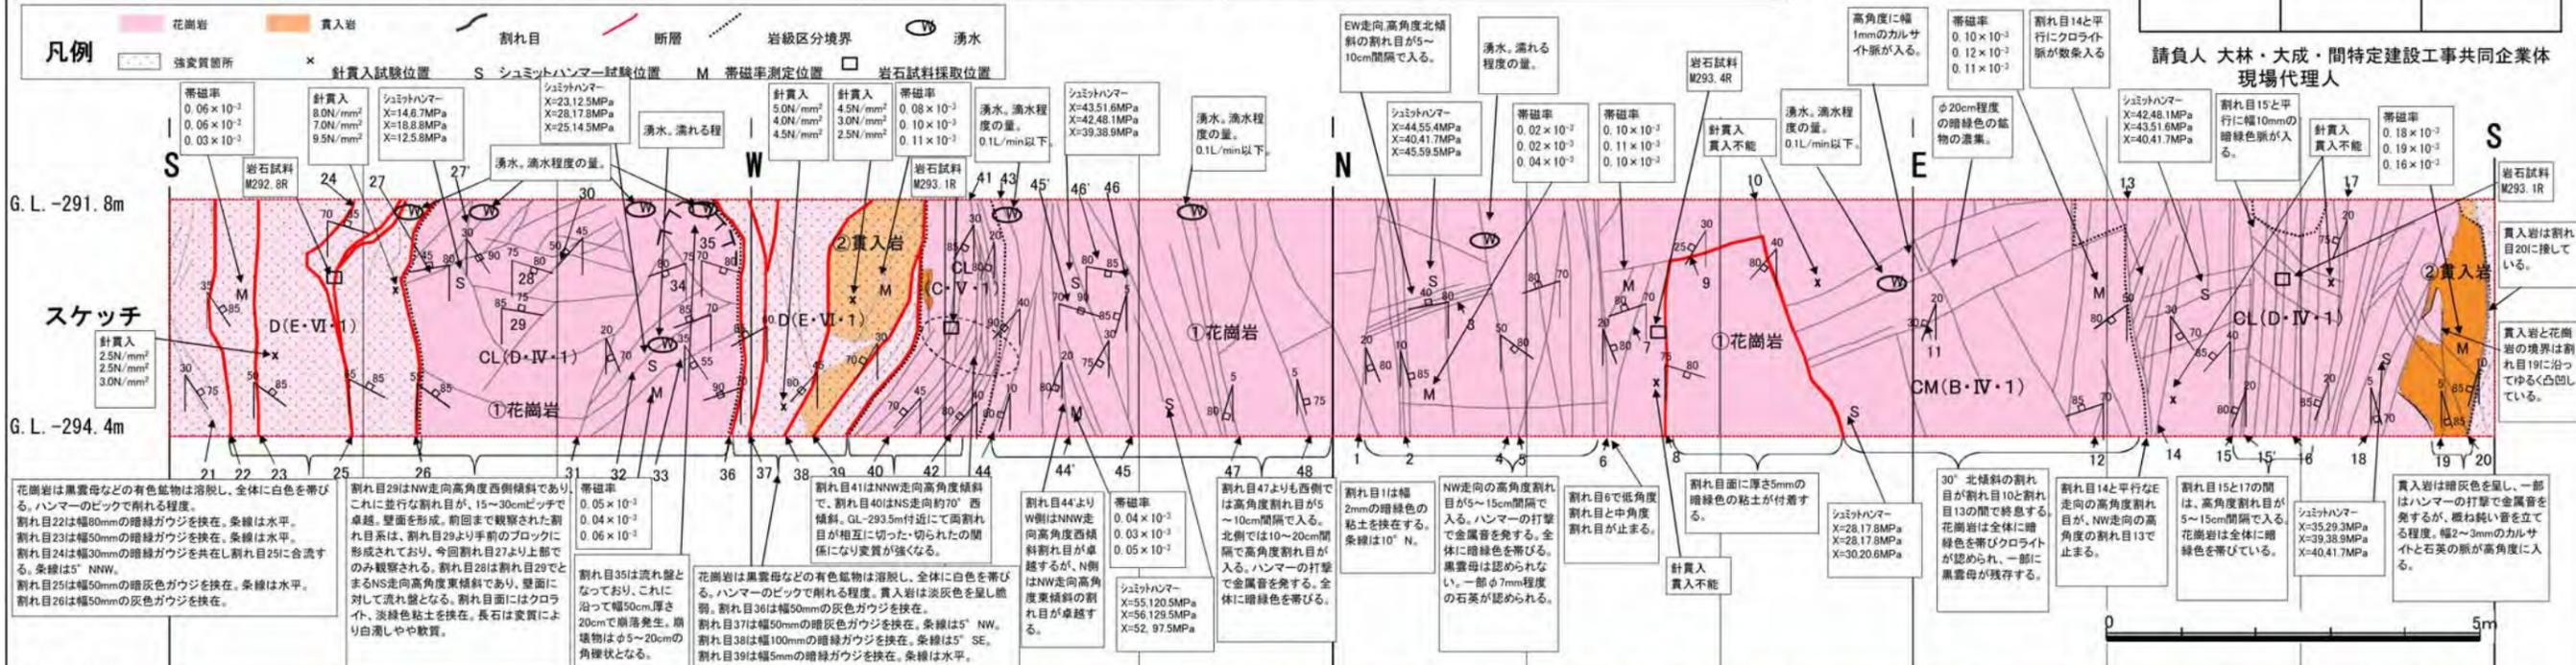
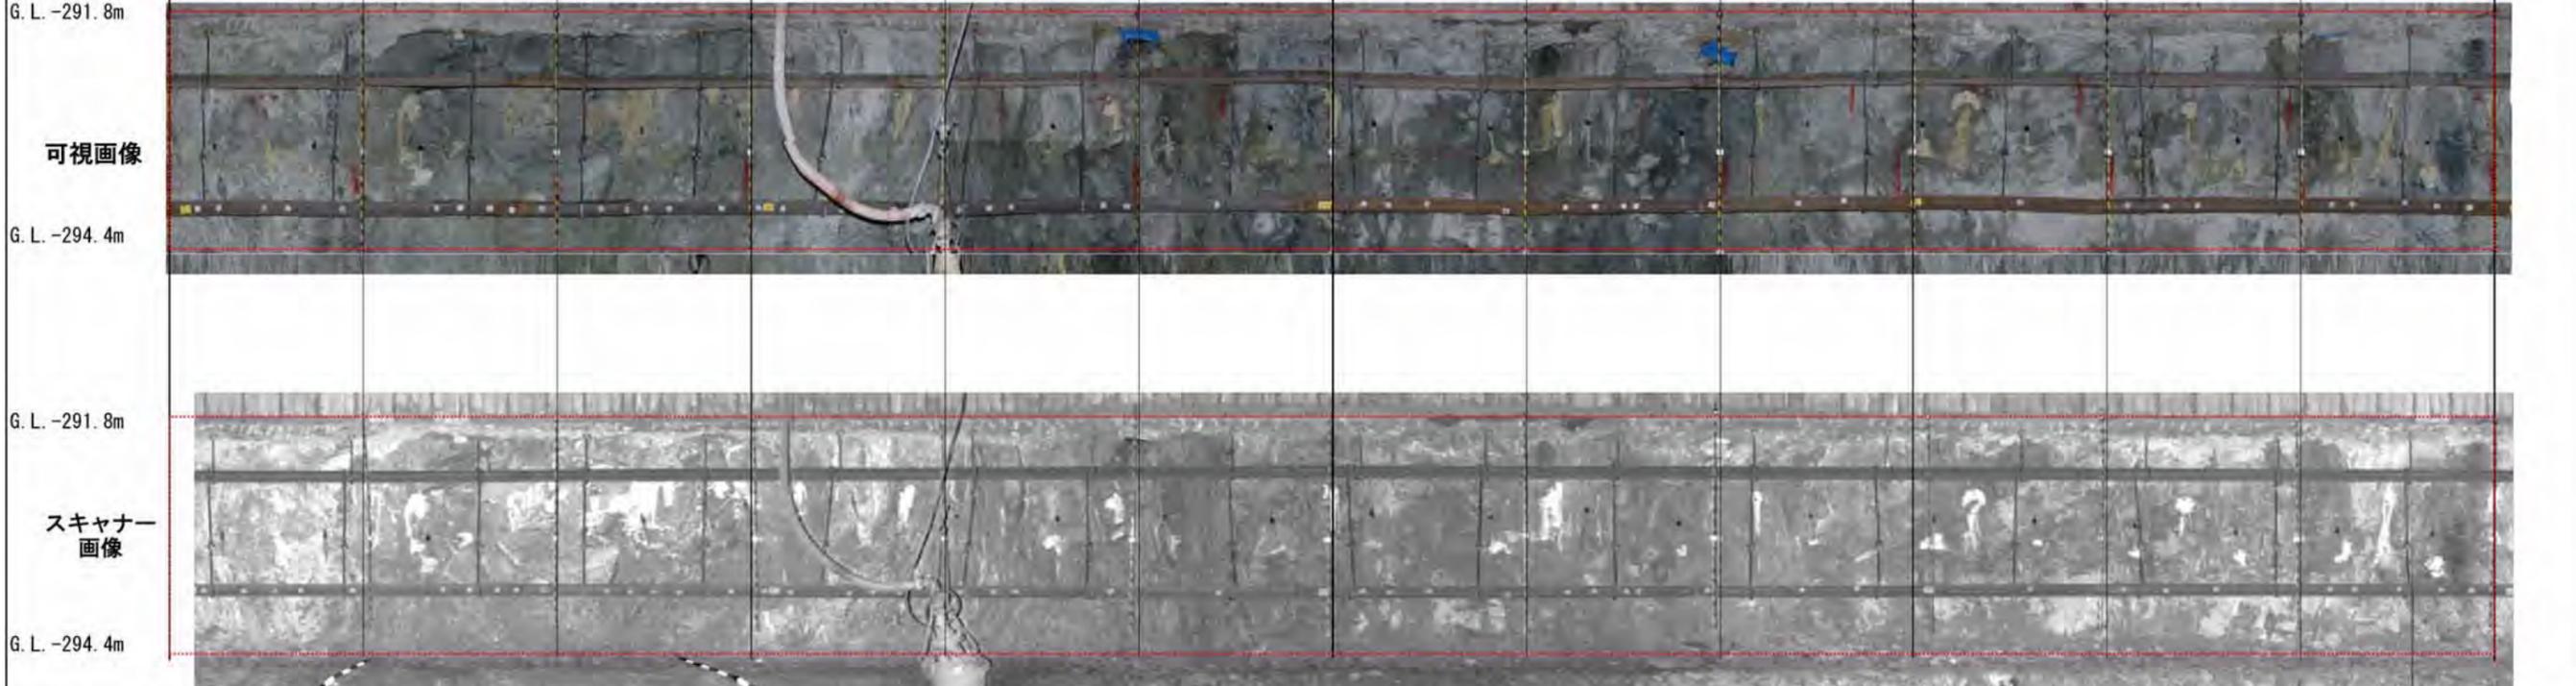
岩種	花崗岩、貫入岩	電研式岩級	G.L. -291.8m~-293.1m CM/CL/D G.L. -293.1m~-294.4m CM/CL/D	特記事項 岩種は花崗岩と貫入岩で、岩相は①中粒花崗岩②貫入岩である。貫入岩は割れ目18と割れ目20の間、および割れ目38のN側と39付近に認められる。花崗岩の石英の粒径は概ねφ2~5mm程度であるが、NE側でφ7mmの石英が認められた。S側からNW側の花崗岩は全体に強い変質を受け、長石は白濁し、黒雲母などの有色鉱物はクロライトに置き換わり、暗緑色から淡緑色を帯びている。特に、S側からSW側とW側からNW側の強変質箇所では有色鉱物が溶脱し全体に白色を帯びた、ハンマーのビックで削れるほどに脆質な花崗岩が確認された。NW側からE側の花崗岩は黒雲母は一部に残存するのみで、全体に暗緑色を帯びクロライト化が認められる。S側で認められた貫入岩は全体に暗灰色を帯び高角度に幅2~3mm程度の硬質な白色脈(カルサイトと石英)が見られる。NW側で認められた貫入岩は強い変質により淡灰色を呈し岩石構造を失い脆弱化している。一部39のN側に見られるブロック状の貫入岩は、暗緑色を呈して原岩構造を有する。 主な割れ目は53条である。このうち割れ目8, 22, 23, 24, 25, 26, 36, 37, 38, 39は鏡肌や断層粘土が認められることや、上位の断面と比較の上、断層と判断した。断層に認められる条線は水平から5°程度である。 湧水は割れ目11, 26, 27, 31, 35, 43, 47付近から湧水程度、割れ目4, 32から流れる程度の量で認められた。 岩相区分は、割れ目20と割れ目26の花崗岩、および割れ目36と割れ目39の花崗岩および貫入岩は、割れ目間隔が概ね2~10cm程度で、変質による岩質の脆弱化によりハンマーの打撃で簡単に崩せる程度の硬さであることからD(E・V・1)級。割れ目26と割れ目36の花崗岩は割れ目間隔が5~30cm程度でハンマーの打撃で鈍い音を発する程度の硬さであることからCL(D・IV・1)級。割れ目13と割れ目20の花崗岩と貫入岩、および割れ目39付近と割れ目43付近の花崗岩と貫入岩は、ハンマーの打撃で金属音を発する程度の硬さであるもの、割れ目間隔が5~15cm程度であることからCL(C・V・1)級。割れ目43付近から割れ目13までの花崗岩は割れ目間隔が概ね15~30cm程度でハンマーの打撃で金属音を発する程度の硬さであることからCM(B・IV・1)級と評価した。

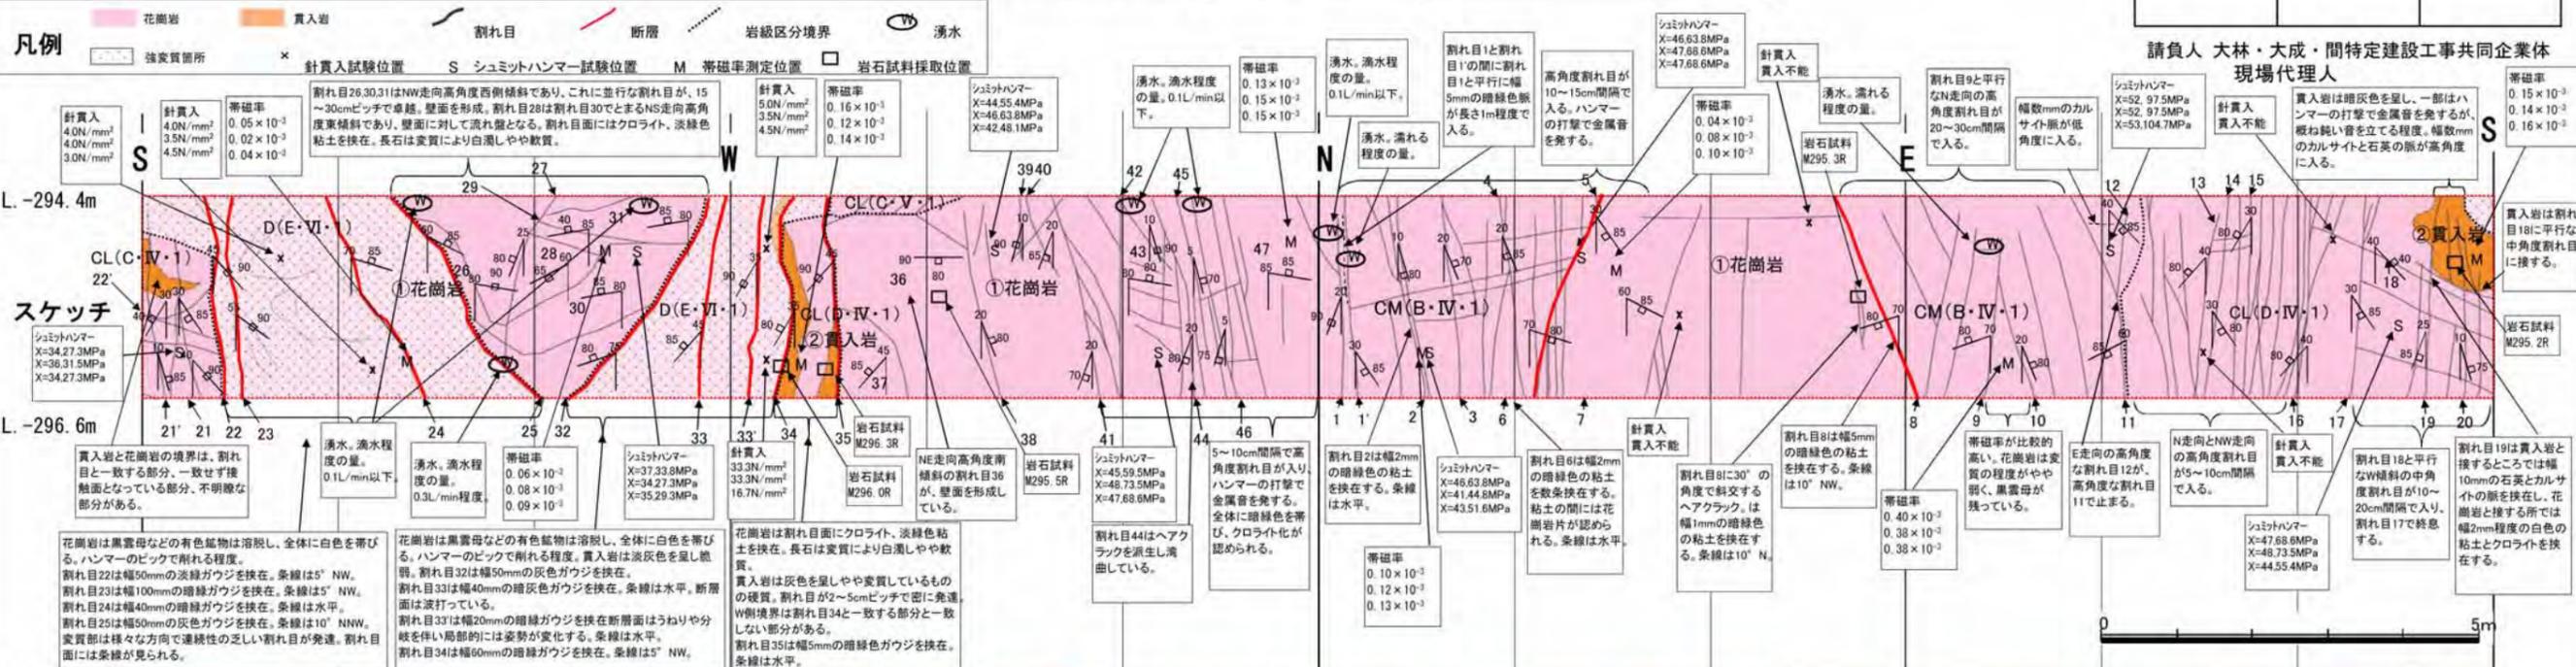
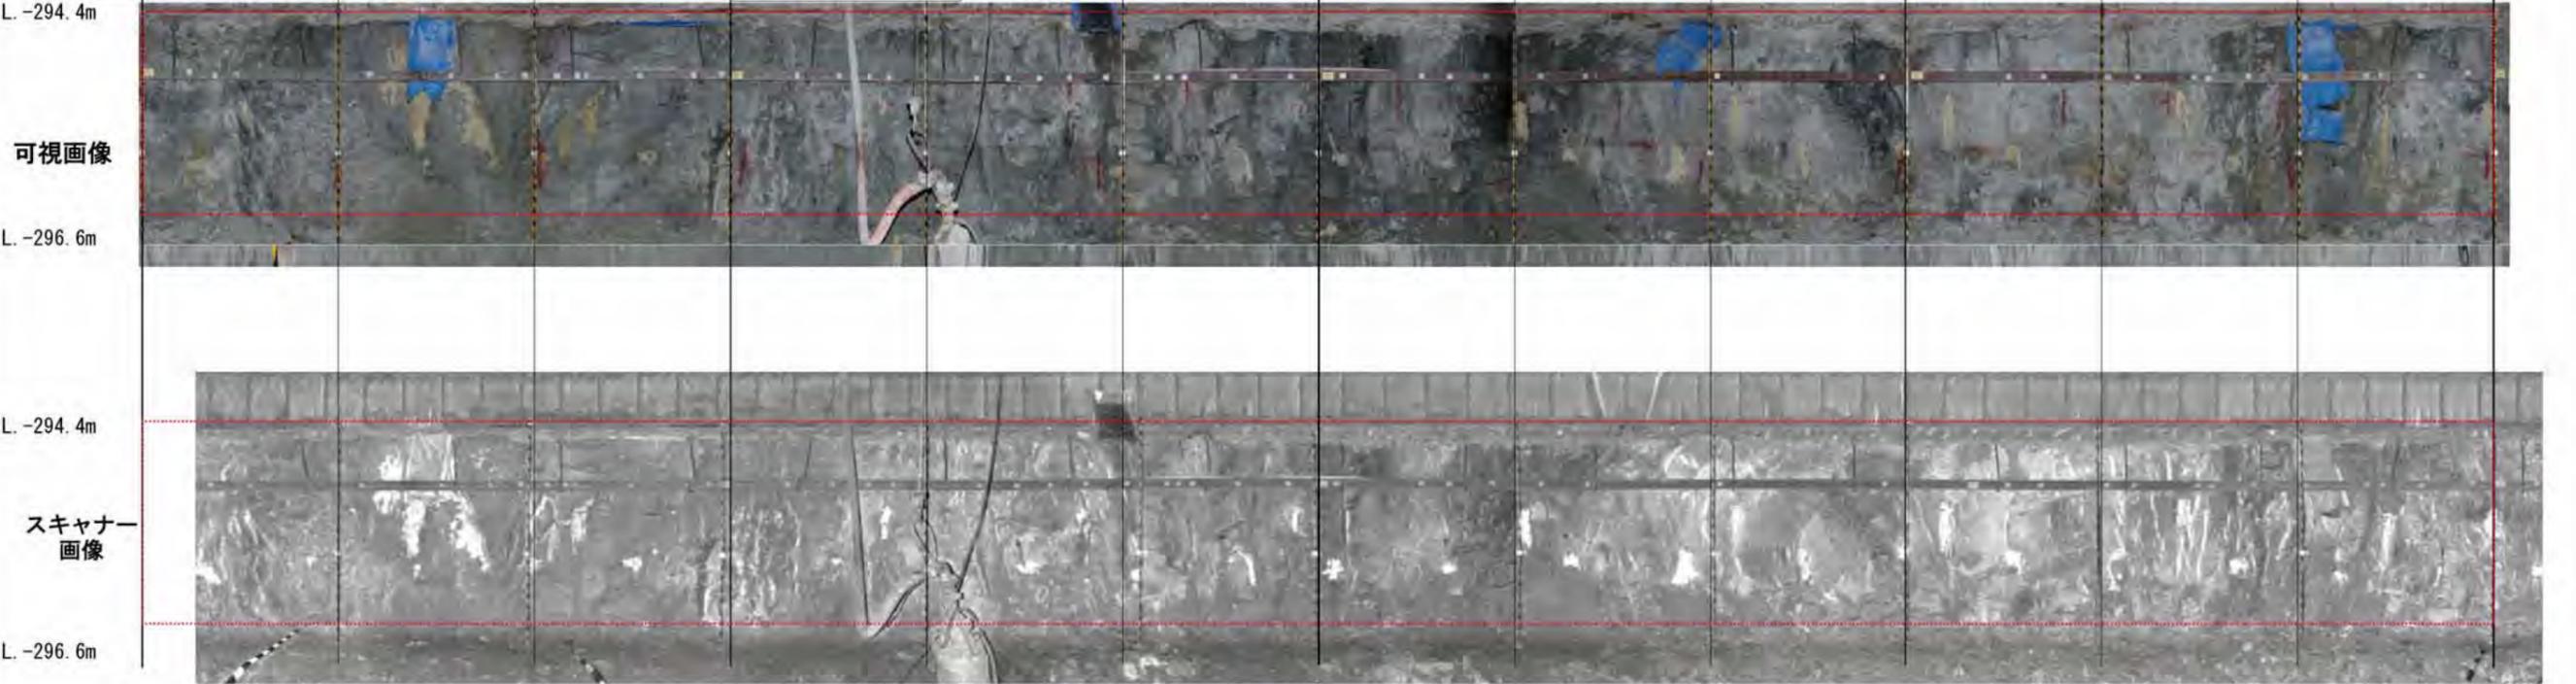
岩種	花崗岩、貫入岩	電研式岩級	G.L. -294.4m~-295.3m CM/CL/D G.L. -295.3m~-296.6m CM/CL/D	特記事項 岩種は花崗岩と貫入岩で、岩相は①中粒花崗岩②貫入岩である。貫入岩は割れ目18と割れ目21付近の間、および割れ目34付近と割れ目35の間に認められる。花崗岩の石英の粒径は概ね2~5mm程度である。S側からW側の花崗岩は全体に強い変質を受け、長石は白濁し、黒雲母などの有色鉱物はクロライトに置き換わり、暗緑色から淡緑色を帯びている。特に、S側からSW側とW側の強変質箇所では有色鉱物が溶解し全体に白色を帯び、ハンマーのピックで削れるほどに脆弱。NW側からE側の花崗岩は黒雲母の一部が残存するのみで、全体に暗緑色を帯びクロライト化が認められる。S側で認められた貫入岩は全体に暗灰色を帯び高角度に幅数mm程度の硬質な白色脈(カルサイトと石英)が見られる。NW側で認められた貫入岩は変質により淡灰色を呈し岩石構造を失い脆弱化している部分と、変質はしているものの比較的硬質な部分とがみられる。 主な割れ目は51条である。このうち割れ目6, 8, 22, 23, 24, 25, 32, 33, 34, 35は鏡肌や断層粘土が認められることや、上位の断面と比較の上断層と判断した。断層に認められる条線は水平から10°程度である。
岩相	①中粒花崗岩(暗緑色、淡緑色)②貫入岩(暗灰色、淡灰色)	RMR値	G.L. -294.4m~-295.3m 27.0 G.L. -295.3m~-296.6m 30.8	
風化	α	岩石試料番号	M295. 3R(花崗岩)、M295. 2R(貫入岩)、M296. 3R(貫入岩)、M296. 0R(ガウジ)、M295. 5R(割れ目挟み物)	
変質	3~4	採水試料番号	-	
湧水	滴水程度	化石	無

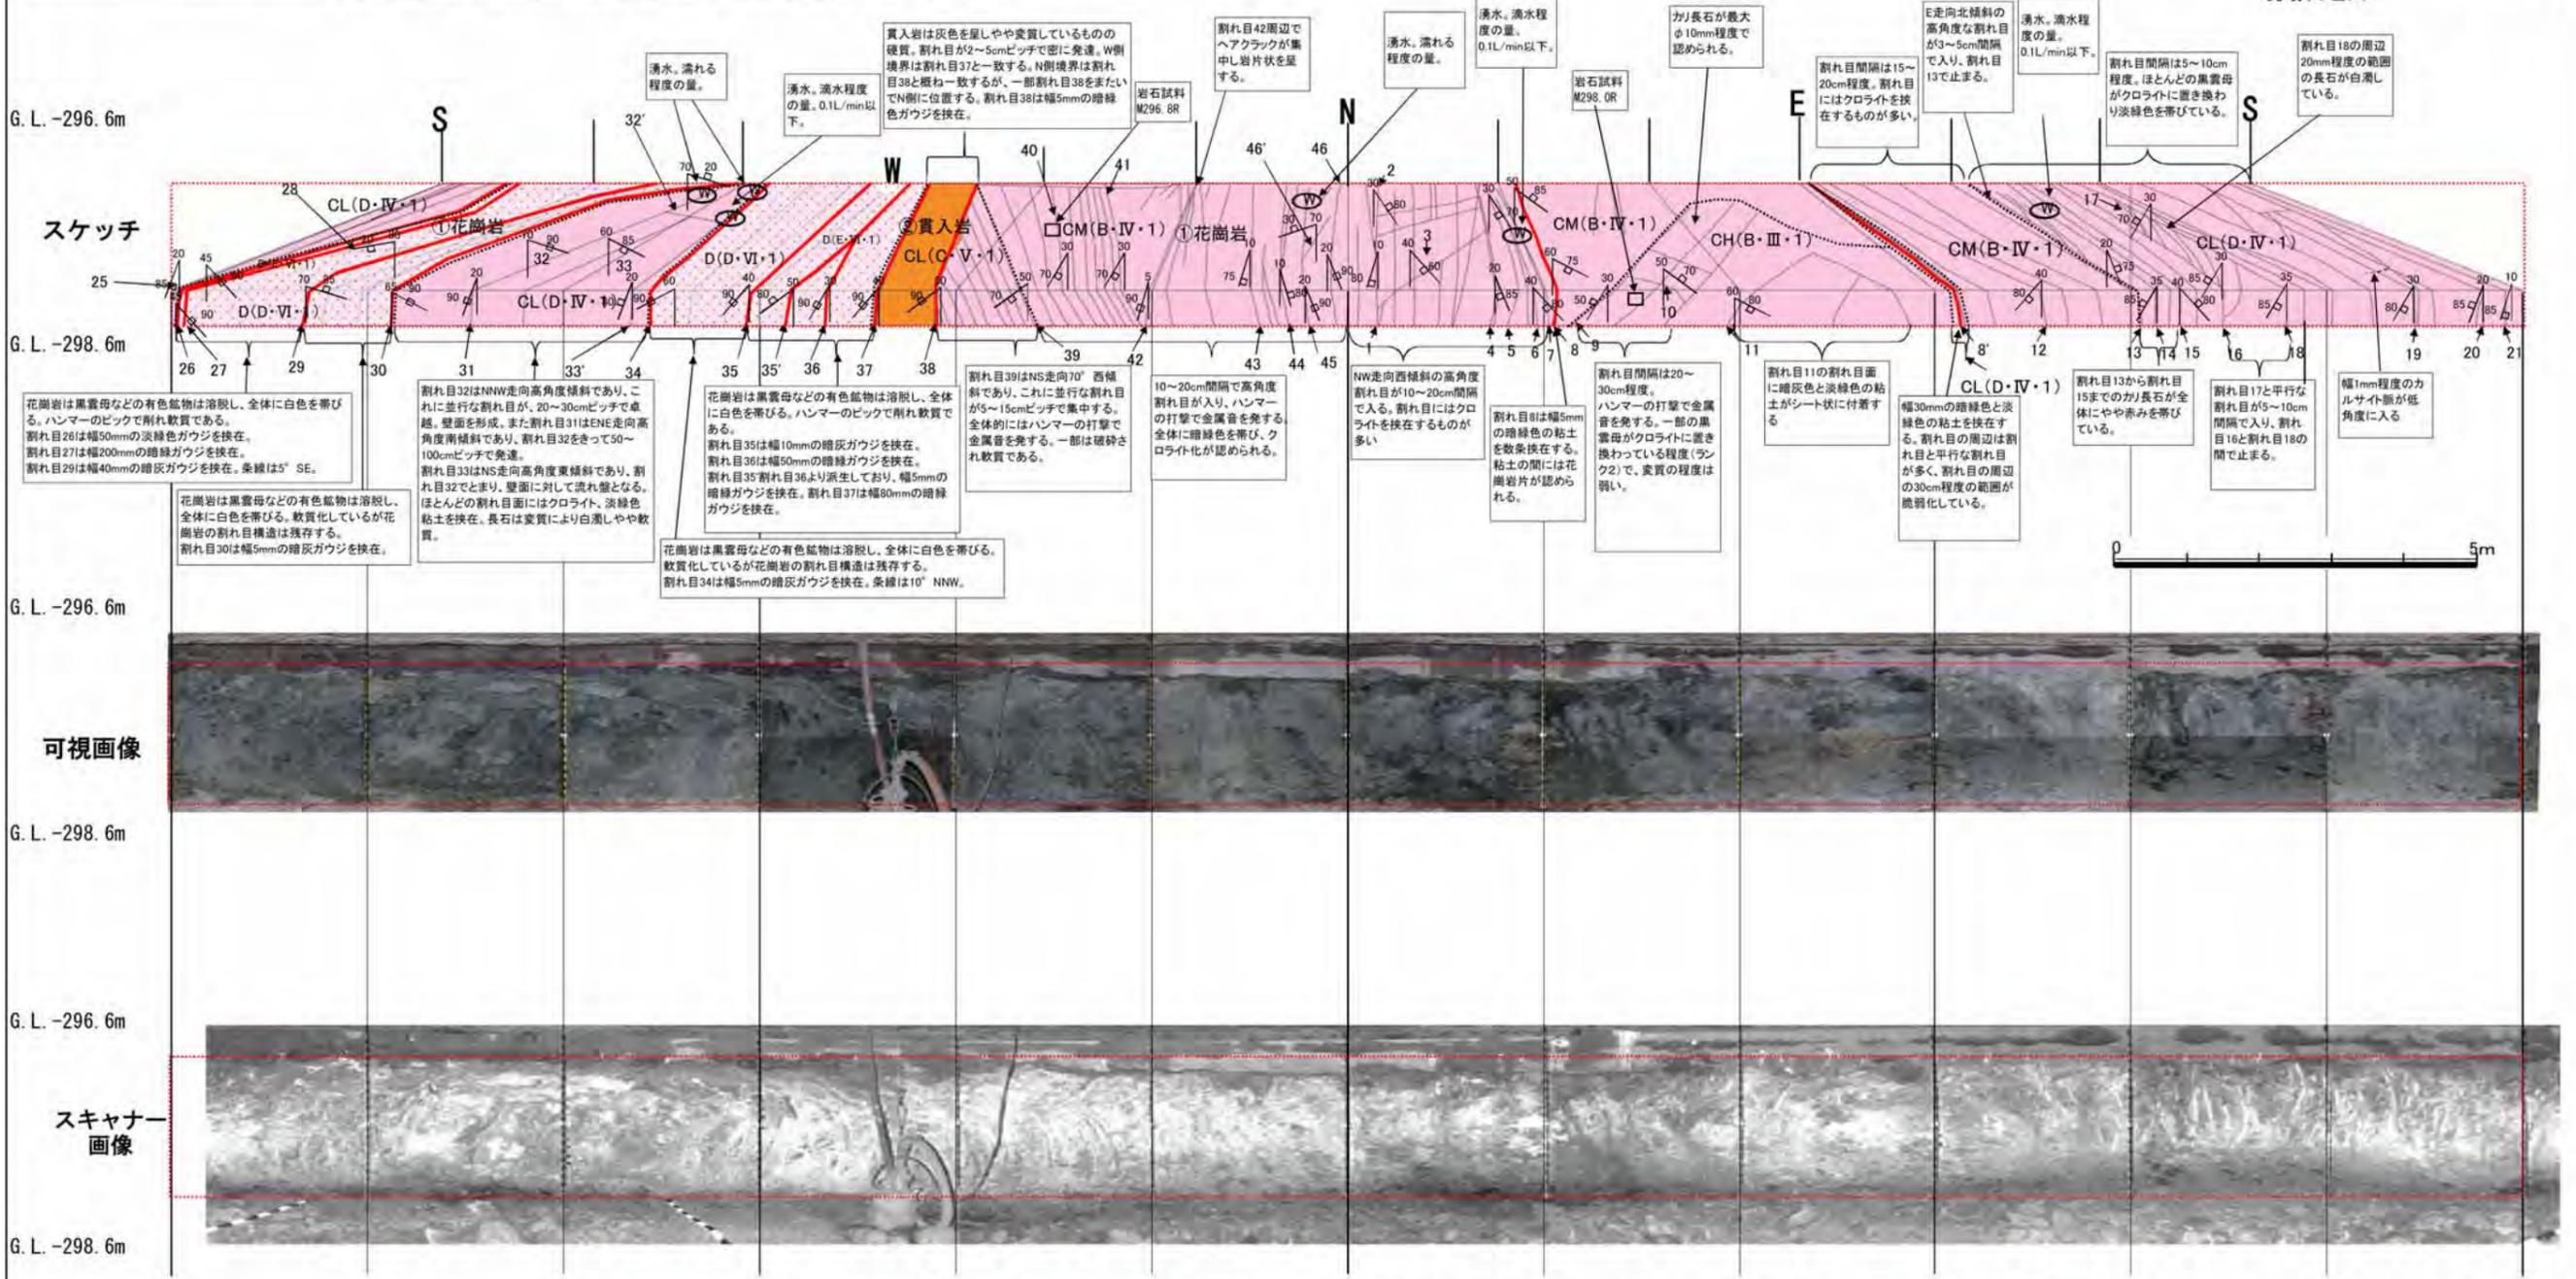
岩種	花崗岩、貫入岩	電研式岩級	G.L. -296.6m~-297.3m CH/CM/CL/D	特記事項	岩種は花崗岩と貫入岩で、岩相は①中粒花崗岩②貫入岩である。貫入岩は割れ目37と割れ目38付近の間に認められる。花崗岩の石英の粒径は概ねφ2~5mm程度であるが、NE側ではφ10mm程度のカリ長石が認められた。S側からW側の花崗岩は全体に強い変質を受け、長石は白濁し、黒雲母などの有色鉱物はクロライトに置き換わり、暗緑色から淡緑色を帯びている。特に、S側からSW側とW側の強変質箇所では有色鉱物が溶脱し全体に白色を帯び、ハンマーのビックで削れるほどに脆弱である。NE側からE側の花崗岩は黒雲母が概ね残存し、若干クロライト化が認められる程度である。貫入岩は全体に暗灰色を帯び高角度に幅数mm程度の硬質白色脈(カルサイトと石英)が見られ、割れ目沿いで変質はしているものの比較的硬質である。 主な割れ目は47条である。このうち割れ目8, 8', 26, 27, 29, 30, 34, 35, 35', 36, 37, 38は鏡肌や断層粘土が認められることや、上位の断面と比較の上断層と判断した。断層に認められる条線は水平から10°程度である。 湧水は割れ目6, 14, 33'付近から滴水程度、割れ目30, 31, 34, 45から濡れる程度の量で認められた。
岩相	①中粒花崗岩(暗緑色、淡緑色)②貫入岩(暗灰色、淡灰色)	RMR値	G.L. -296.6m~-297.3m 26.3 G.L. -297.3m~-298.6m 31.5		
風化	α	岩石試料番号	M296.8R(花崗岩)、M298.0R(花崗岩)		
変質	2~4	採水試料番号	-		
湧水	滴水程度	化石	無
